SDC/INV	SiPuCol	Fecha	Hoja
	Informe de inspección principal	15/08/12	1
16-6509-018.10 Guayuriba viejo			
Regional.....: 16 Meta			
Ruta.....: Troncal Villa Garzón - Saravena			
Carretera.....: Yé de Granada - Villavicencio			
Lado de la car...: 0			
Abscisa.....: 57+0857			
No del registro..: 1309			
Año de construcción.....:			
Año de la última reconstrucción.....:			
Paso Superior/Inferior.....: S			
Dir. de abs. de la carretera principal.: N			
Requisitos de la inspección.....: 3 Bote			
Recolección de datos : Fecha.....: 2012.04.15			
: Iniciales.....: M.E.R			
Posición geográfica...:			
Latitud: 4 gra 3,04 min N Longitud: 73 gra 45,58 min O Altitud: 533 m			
Geometría: Número de luces.....: 6			
Longitud de la luz menor (m): 10,00			
Longitud de la luz mayor (m): 47,00			
Longitud total .....(m): 166,80			
Ancho del tablero.....(m): 6,50			
Ancho del separador.....(m): 0,00			
Ancho del andén izquierdo(m): 0,00

Ultima inspección principal :

Fecha.....: 2012.04.15  
 Iniciales.....: M.E.R  
 Tiempo.....: Lluvioso  
 Temperatura.....(gra. C): 24

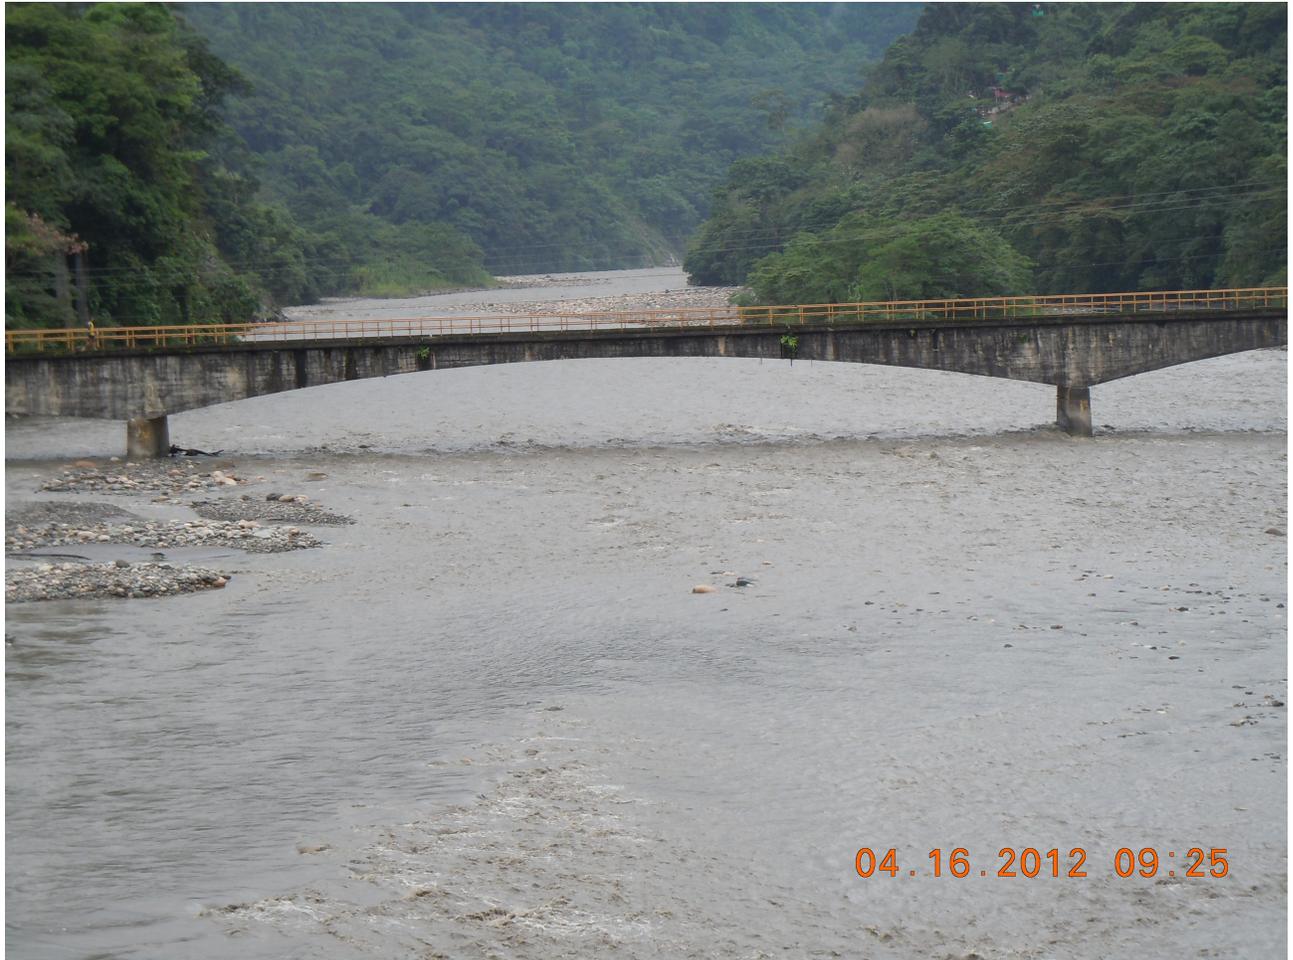
Componente.....: 17 Puente en general

Daño/Observaciones.: Se recomienda hacerle un seguimiento a las fisuras presentadas en el estribo #1. De igual forma al cauce, debido al deslizamiento presentado aguas arriba costado de Acacias. Ver Anexo 4.  
Recomendaciones Geotécnicas

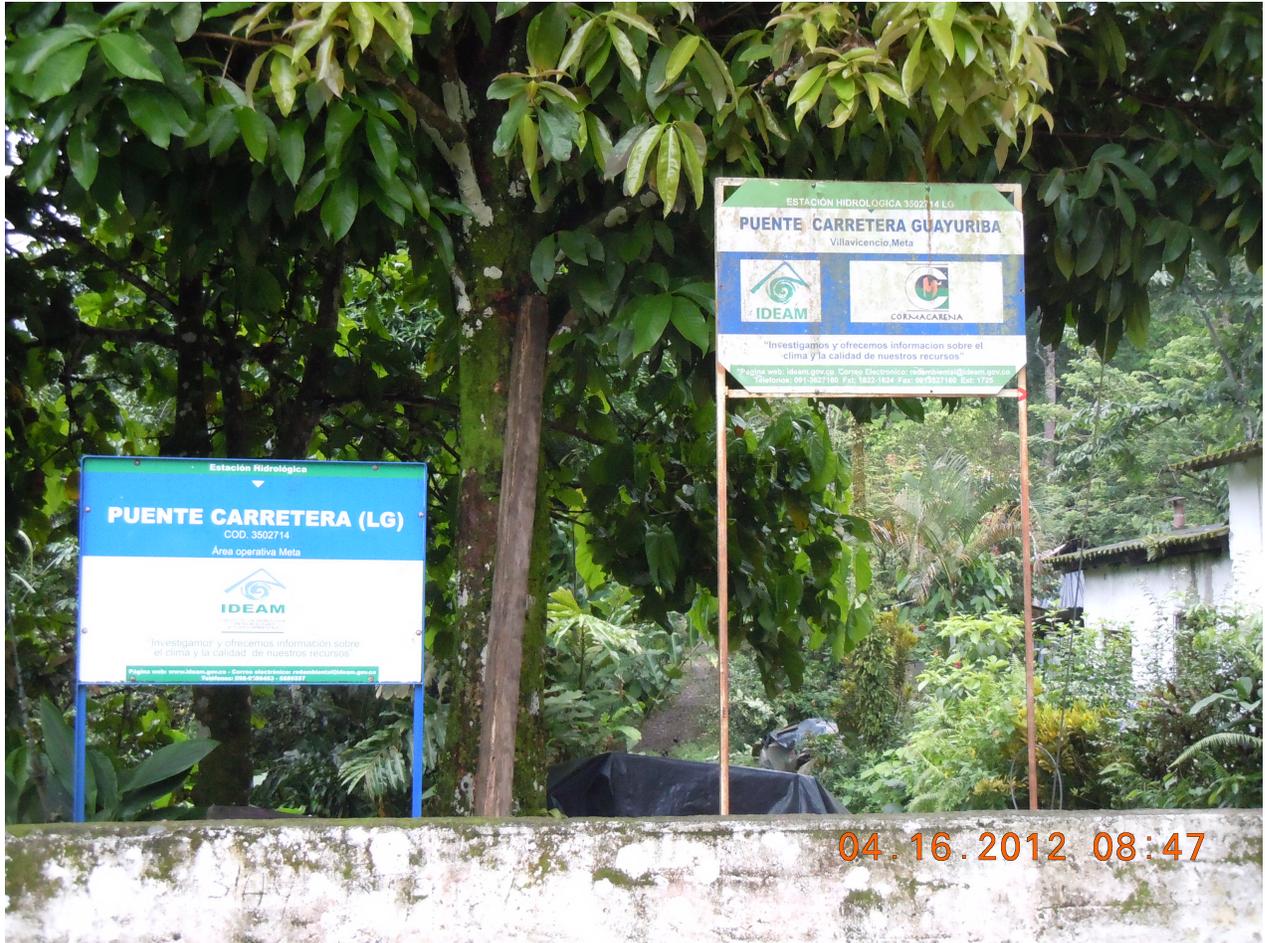
Componente.....: 17 Puente en general

Daño/Observaciones.: Se recomienda hacerle un seguimiento a las fisuras presentadas en el estribo #1. De igual forma al cauce, debido al deslizamiento presentado aguas arriba costado de Acacias. Ver Anexo 4.  
Recomendaciones Geotécnicas
