SDC/INV	SiPuCol	Fecha	Hoja
	Informe de inspección principal	15/08/12	1
16-6509-019.00 La Unión			
Regional.....: 16 Meta			
Ruta.....: Troncal Villa Garzón - Saravena			
Carretera.....: Yé de Granada - Villavicencio			
Lado de la car...: 0			
Abscisa.....: 64+0809			
No del registro...: 1310			
Año de construcción.....:			
Año de la última reconstrucción.....:			
Paso Superior/Inferior.....: S			
Dir. de abs. de la carretera principal.: N			
Requisitos de la inspección.....: 0 Nada			
Recolección de datos : Fecha.....: 2012.04.16			
: Iniciales.....: M.E.R			
Posición geográfica...:			
Latitud: 4 gra 4,66 min N Longitud: 73 gra 42,39 min O Altitud: 480 m			
Geometría: Número de luces.....: 1			
Longitud de la luz menor (m): 23,10			
Longitud de la luz mayor (m): 23,10			
Longitud total(m): 23,10			
Ancho del tablero.....(m): 11,08			
Ancho del separador.....(m): 0,00			
Ancho del andén izquierdo(m): 0,75			
Ancho del andén derecho..(m): 0,75

16-6509-019.00 La Unión

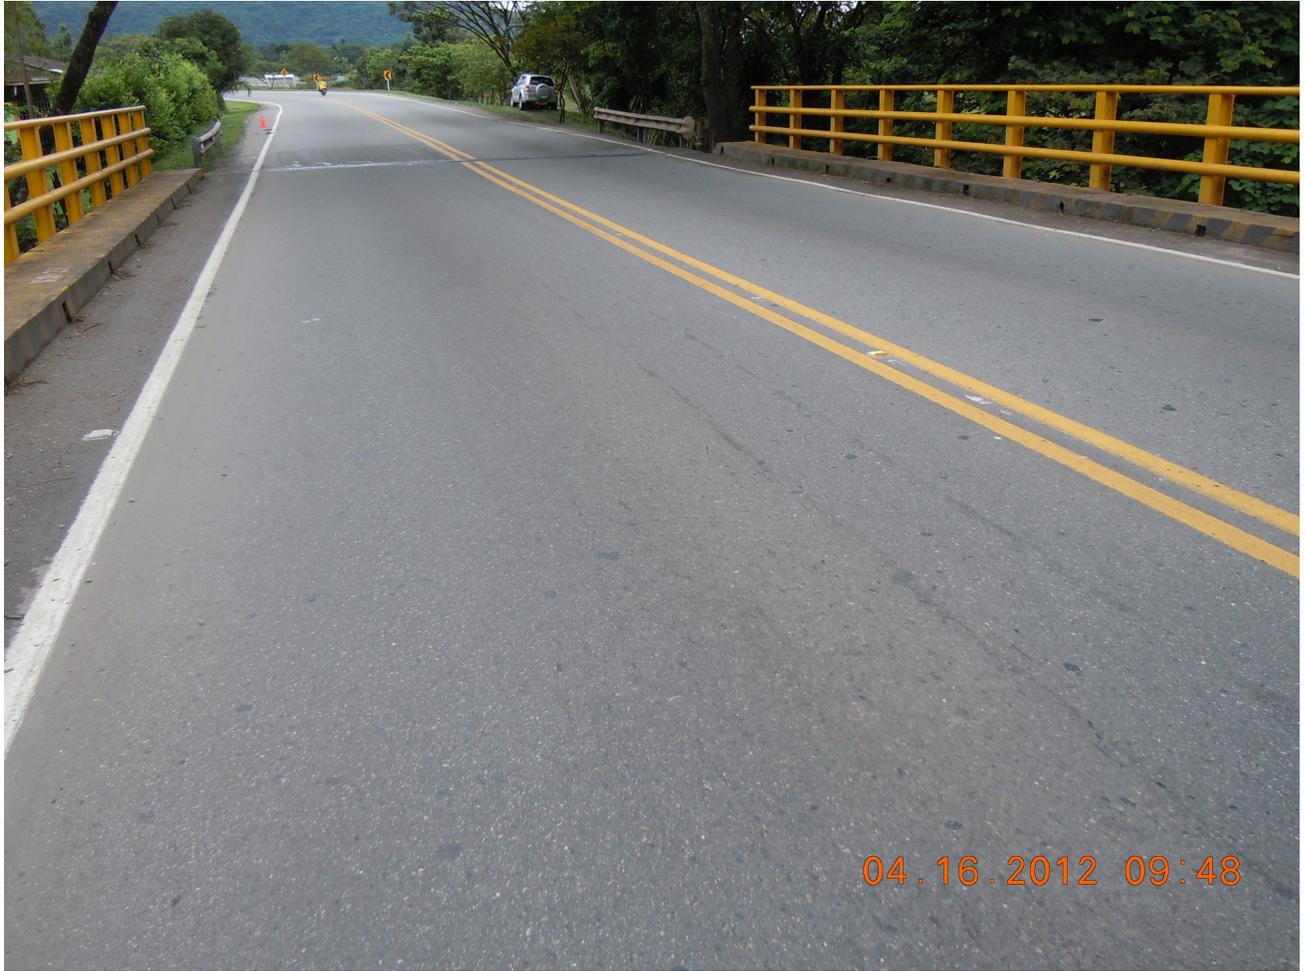
Componente.....: 1 Superficie del puente

Calif./Mantenim....: 0 / -

Daño/Observaciones.: Se encuentra en buen estado y presenta adecuada demarcación horizontal.

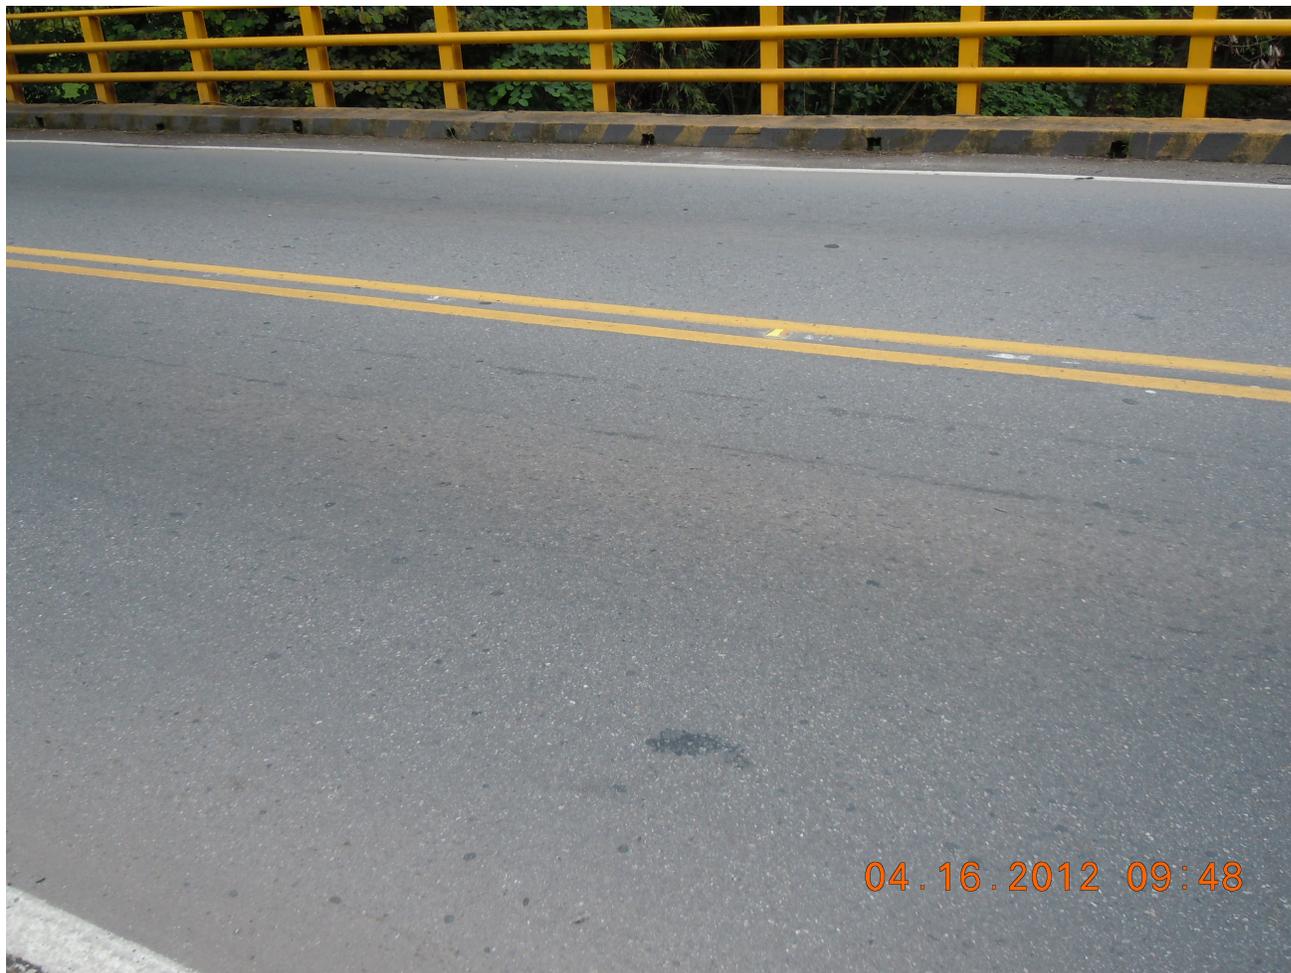
Componente.....: 1 Superficie del puente

Calif./Mantenim....: 0 / -

Daño/Observaciones.: Se encuentra en buen estado y presenta adecuada demarcación horizontal.

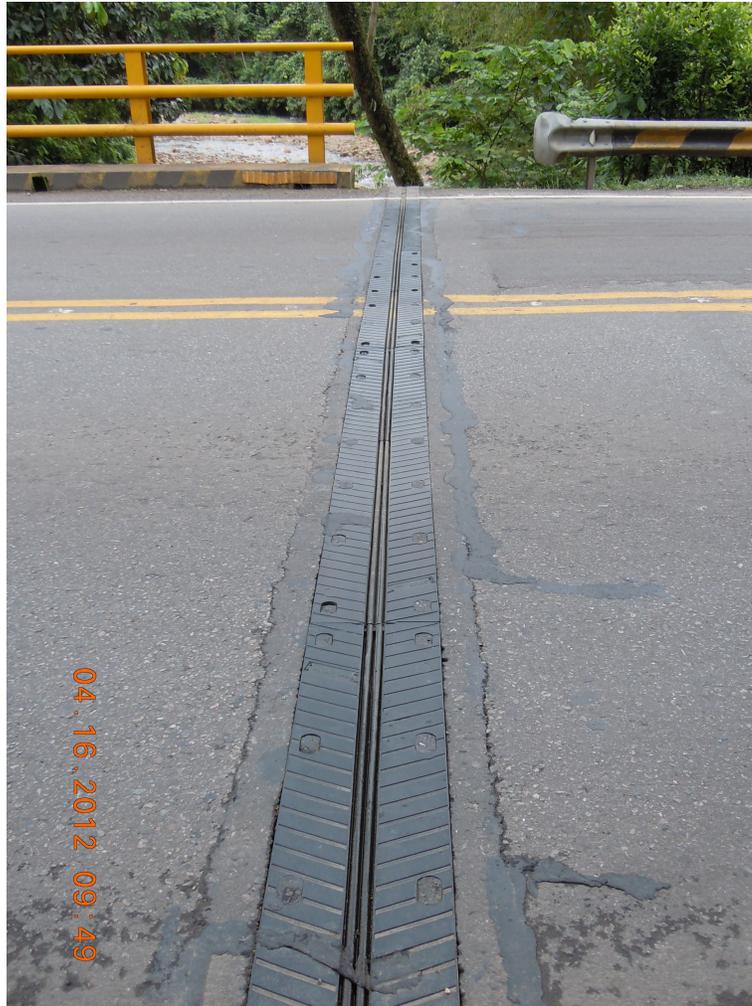
Componente.....: 2 Juntas de expansión

Calif./Mantenim....: 0 /

Daño/Observaciones.: Las juntas fueron cambiadas por una Junta de expansión de acero con sello fijo de neopreno. Se encuentran en buen estado.

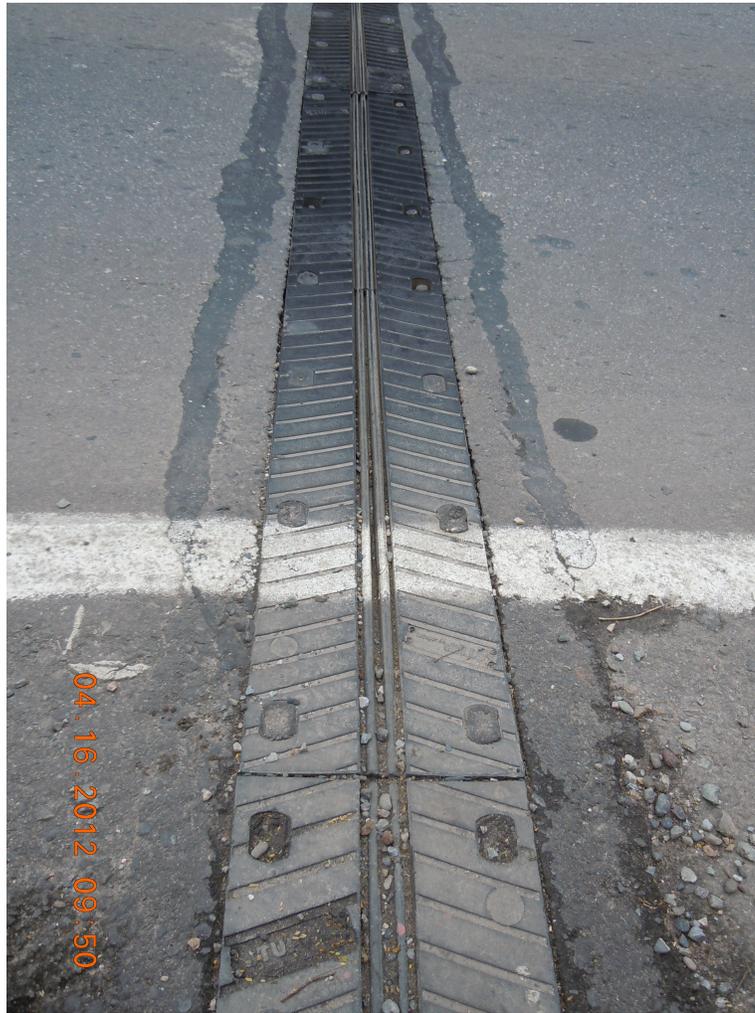
Componente.....: 2 Juntas de expansión

Calif./Mantenim....: 0 /

Daño/Observaciones.: Las juntas fueron cambiadas por una Junta de expansión de acero con sello fijo de neopreno. Se encuentran en buen estado.

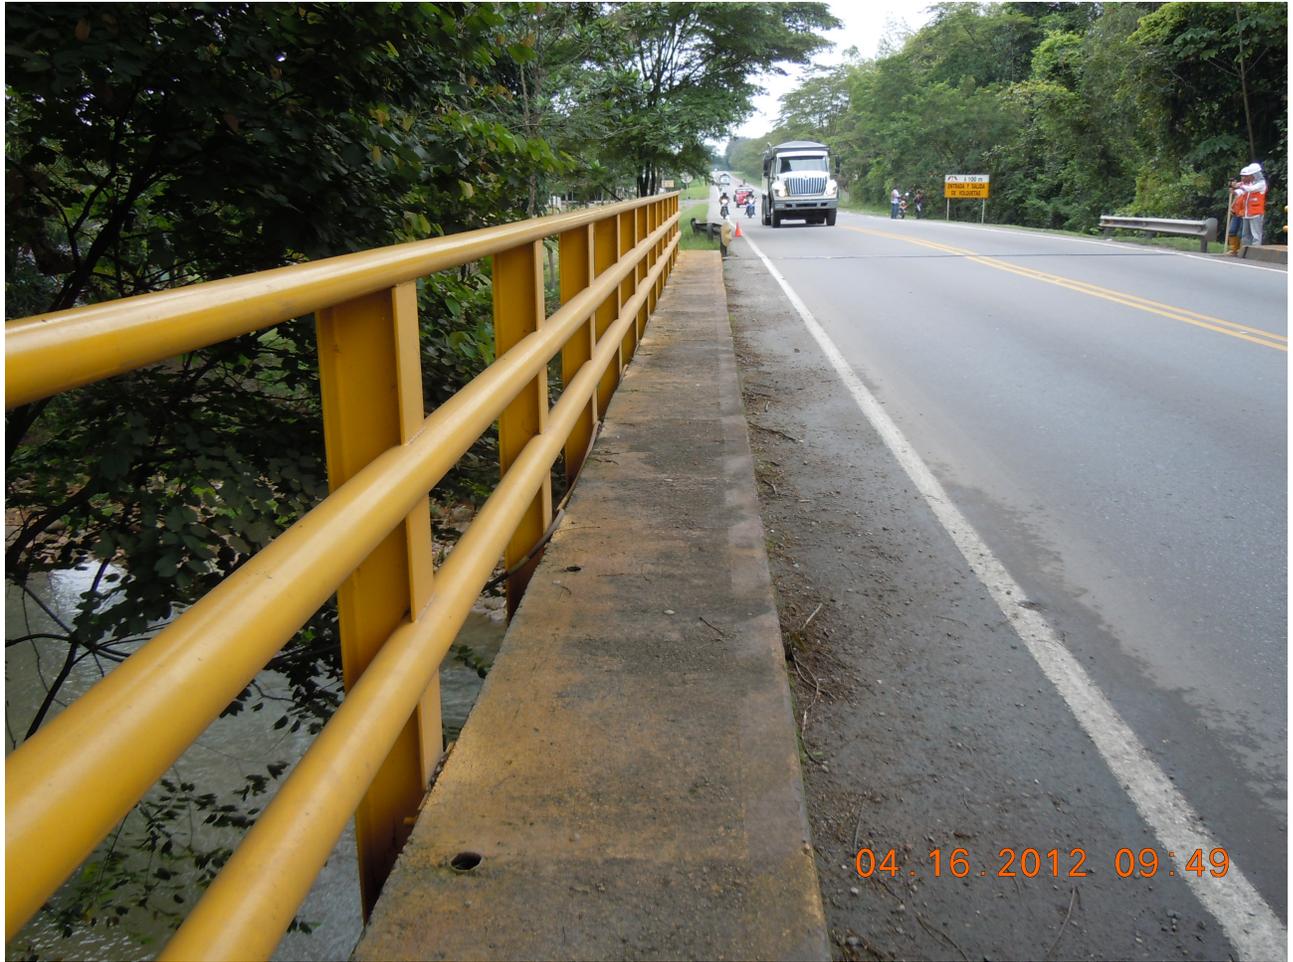
Componente.....: 3 Andenes/Bordillos

Calif./Mantenim....: 1 / -

Daño/Observaciones.: Los bordillos presentan humedad y vegetación en sus caras externa. Se debe realizar limpieza y mantenimiento rutinario.

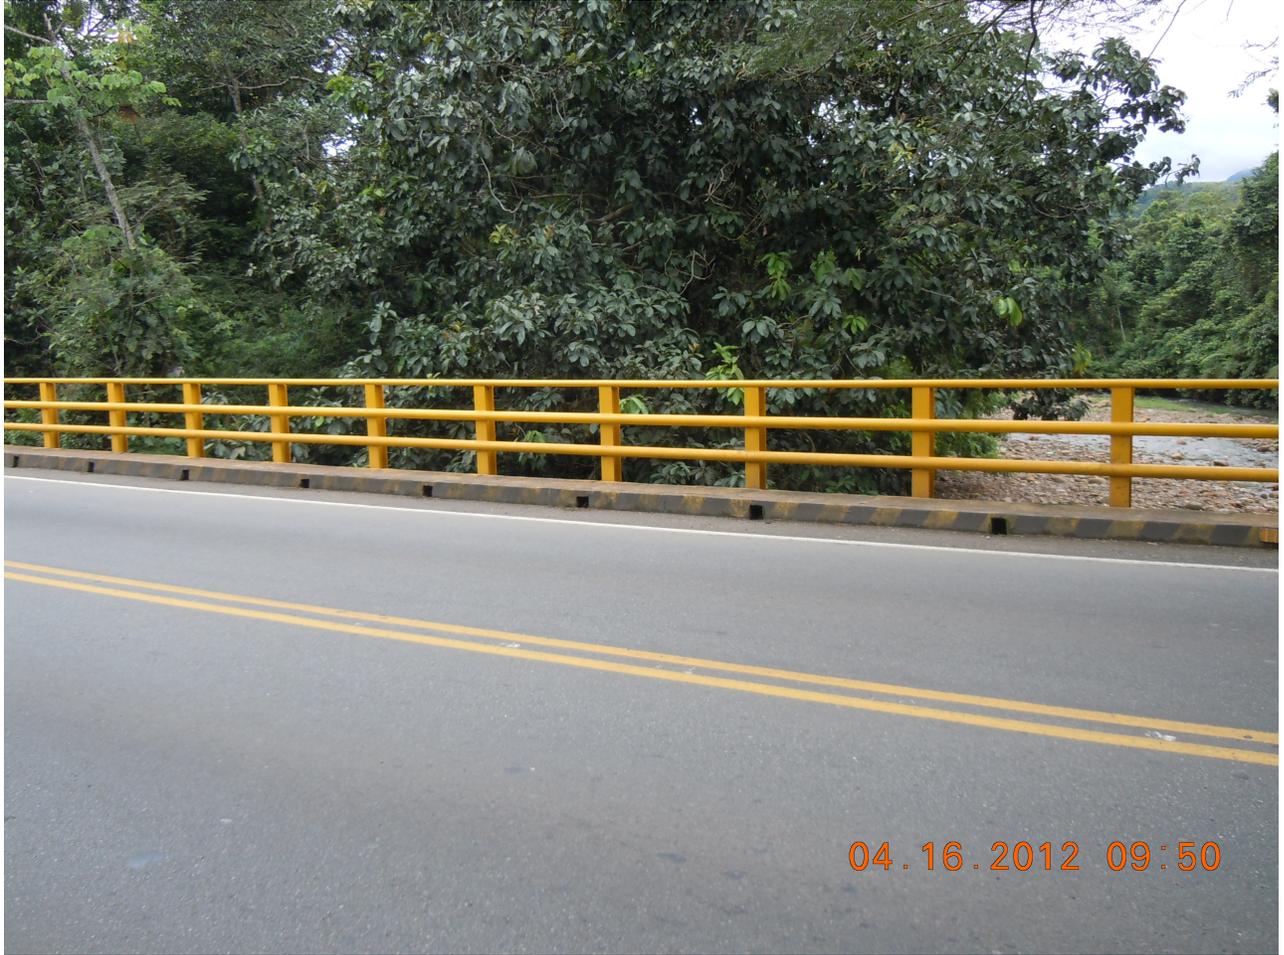
Componente.....: 4 Barandas

Calif./Mantenim....: 1 / -

Daño/Observaciones.: Se observa que recientemente fueron instaladas nuevas barandas vehiculares metálicas. Se encuentran en buen estado. El puente cuenta con barandas flex beam. Se debe realizar limpieza y mantenimiento rutinario.

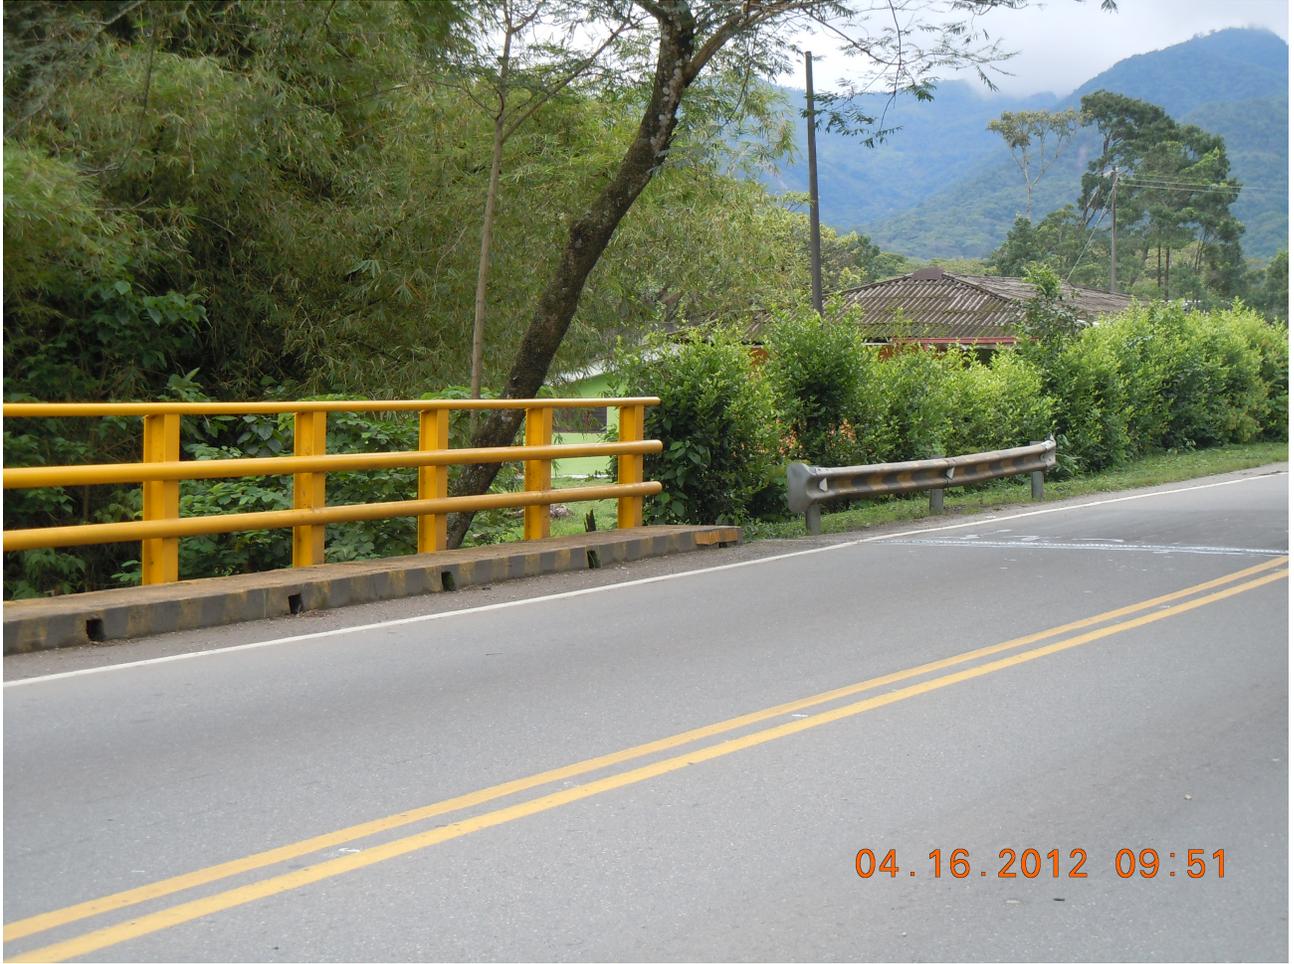
Componente.....: 4 Barandas

Calif./Mantenim....: 1 / -

Daño/Observaciones.: Se observa que recientemente fueron instaladas nuevas barandas vehiculares metálicas. Se encuentran en buen estado. El puente cuenta con barandas flex beam. Se debe realizar limpieza y mantenimiento rutinario.

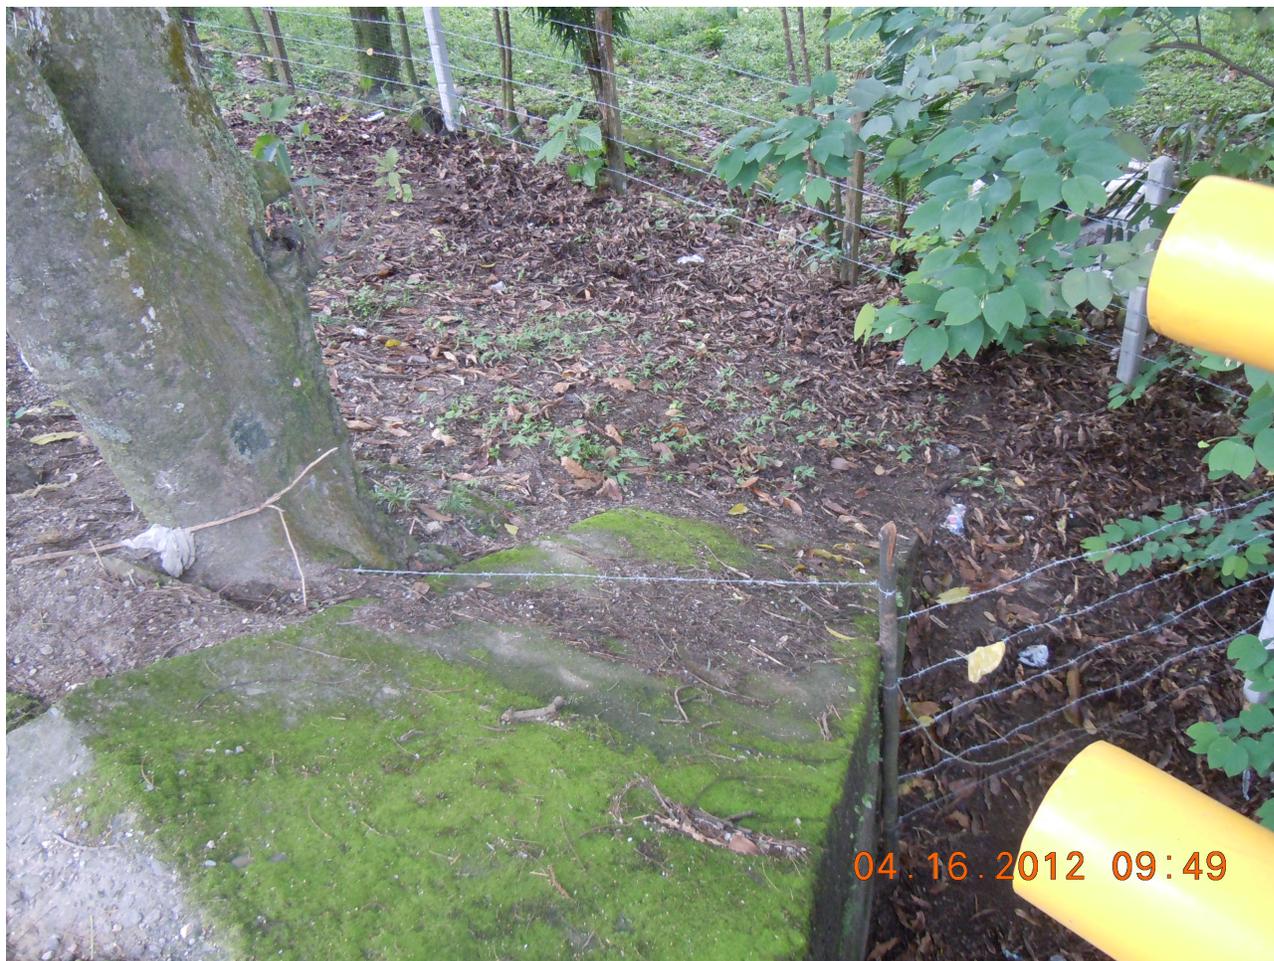
Componente.....: 5 Conos/Taludes

Calif./Mantenim....: 1 / -

Daño/Observaciones.: Se encuentran en buen estado. Se debe realizar limpieza y mantenimiento rutinario.

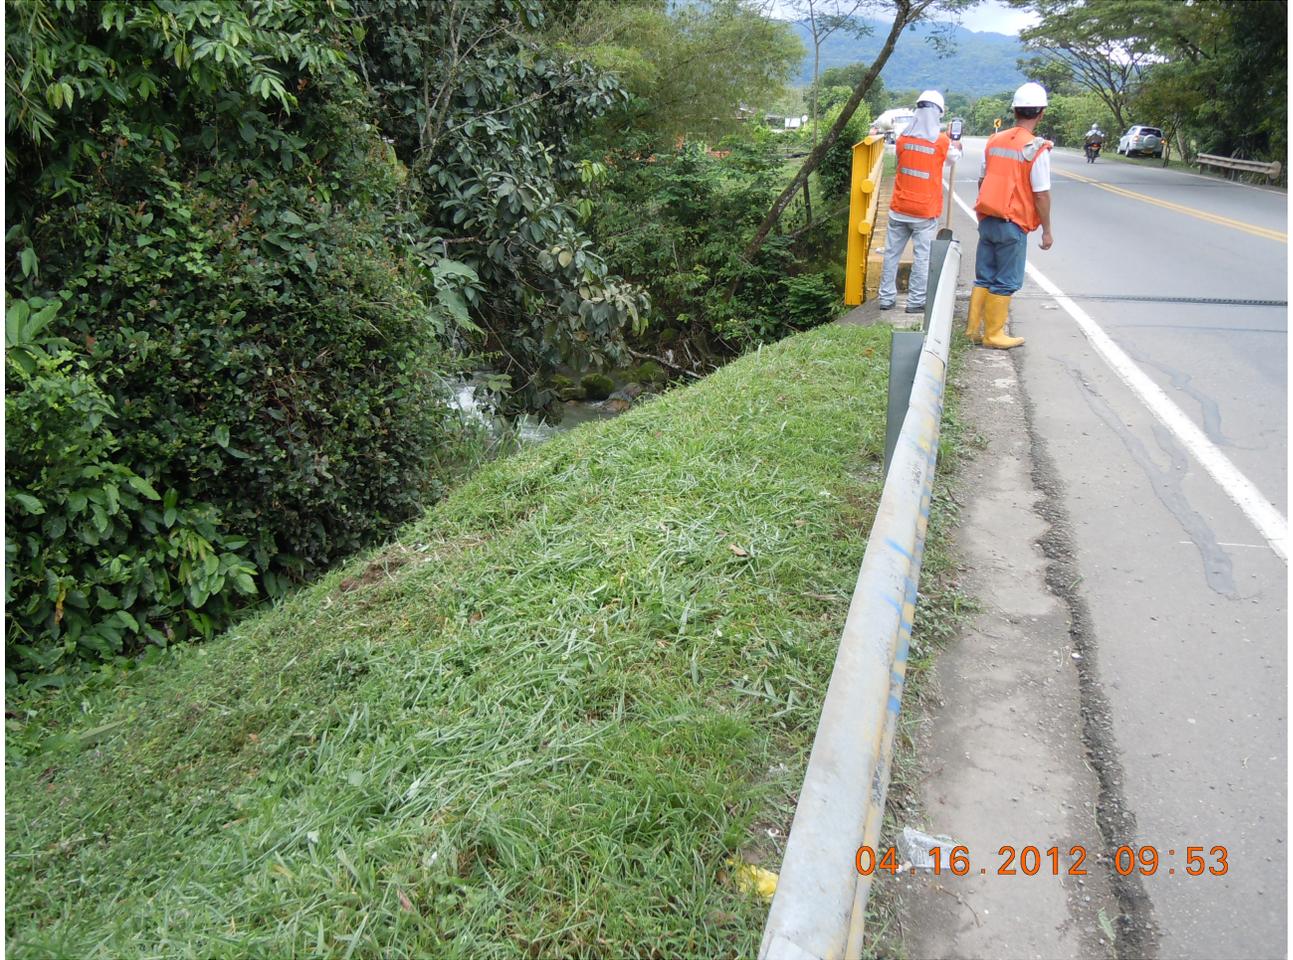
Componente.....: 5 Conos/Taludes

Calif./Mantenim....: 1 / -

Daño/Observaciones.: Se encuentran en buen estado. Se debe realizar limpieza y mantenimiento rutinario.

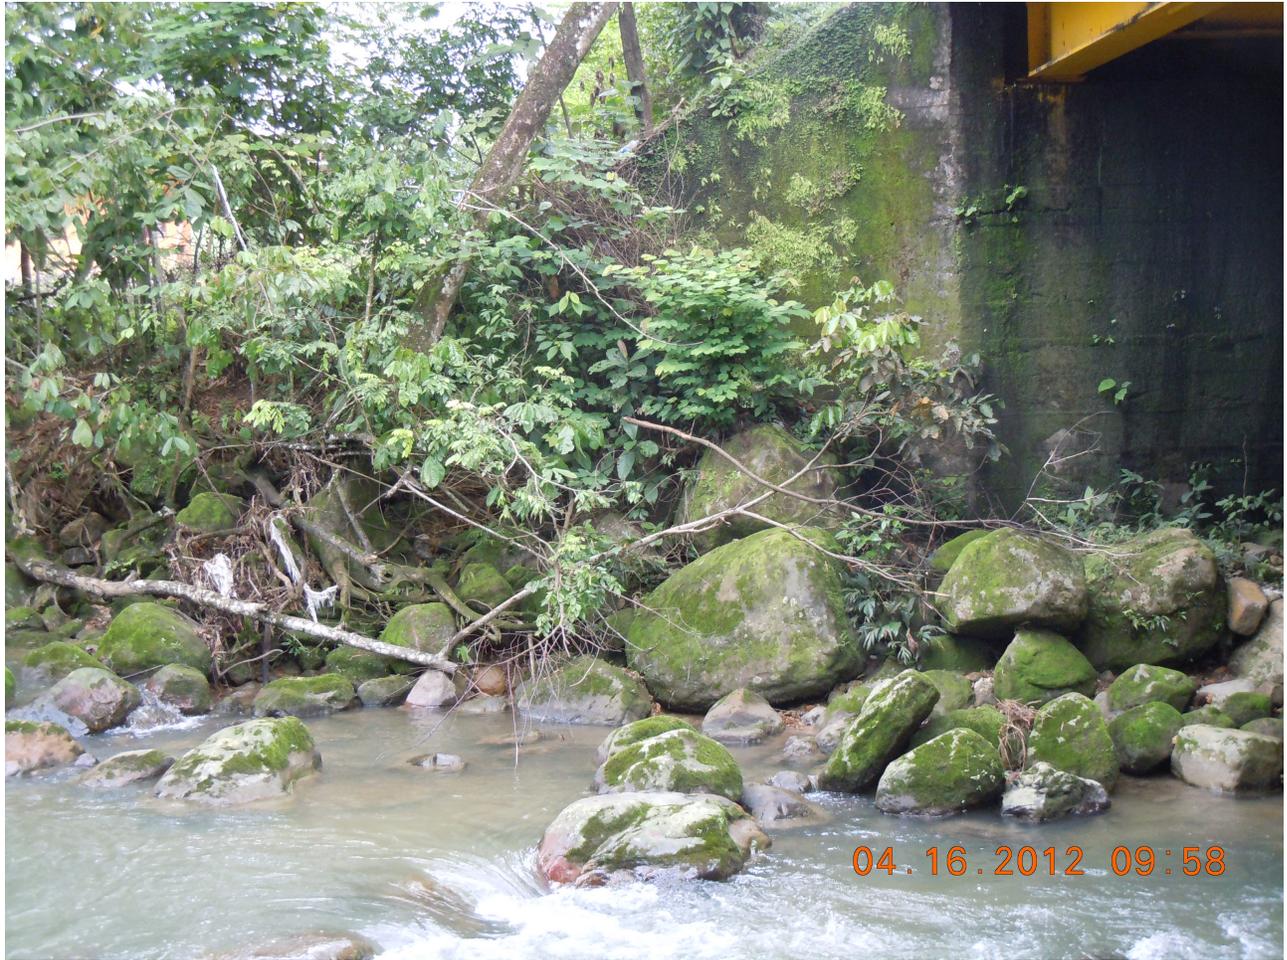
Componente.....: 6 Aletas

Calif./Mantenim....: 1 / -

Daño/Observaciones.: Se observa humedad y vegetación en todas las aletas.
Se debe realizar limpieza y mantenimiento rutinario.

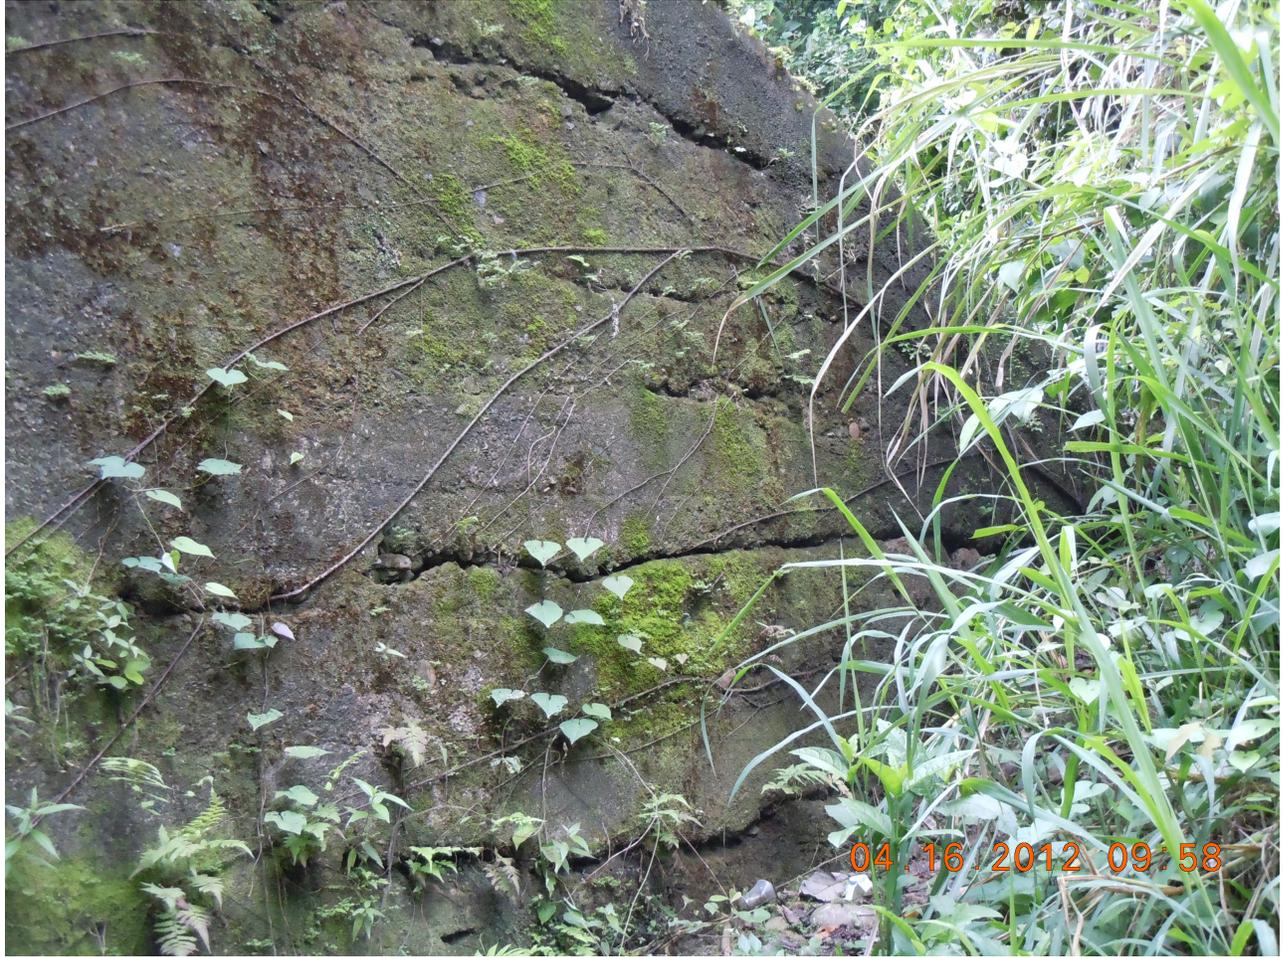
Componente.....: 6 Aletas

Calif./Mantenim....: 1 / -

Daño/Observaciones.: Se observa humedad y vegetación en todas las aletas.
Se debe realizar limpieza y mantenimiento rutinario.

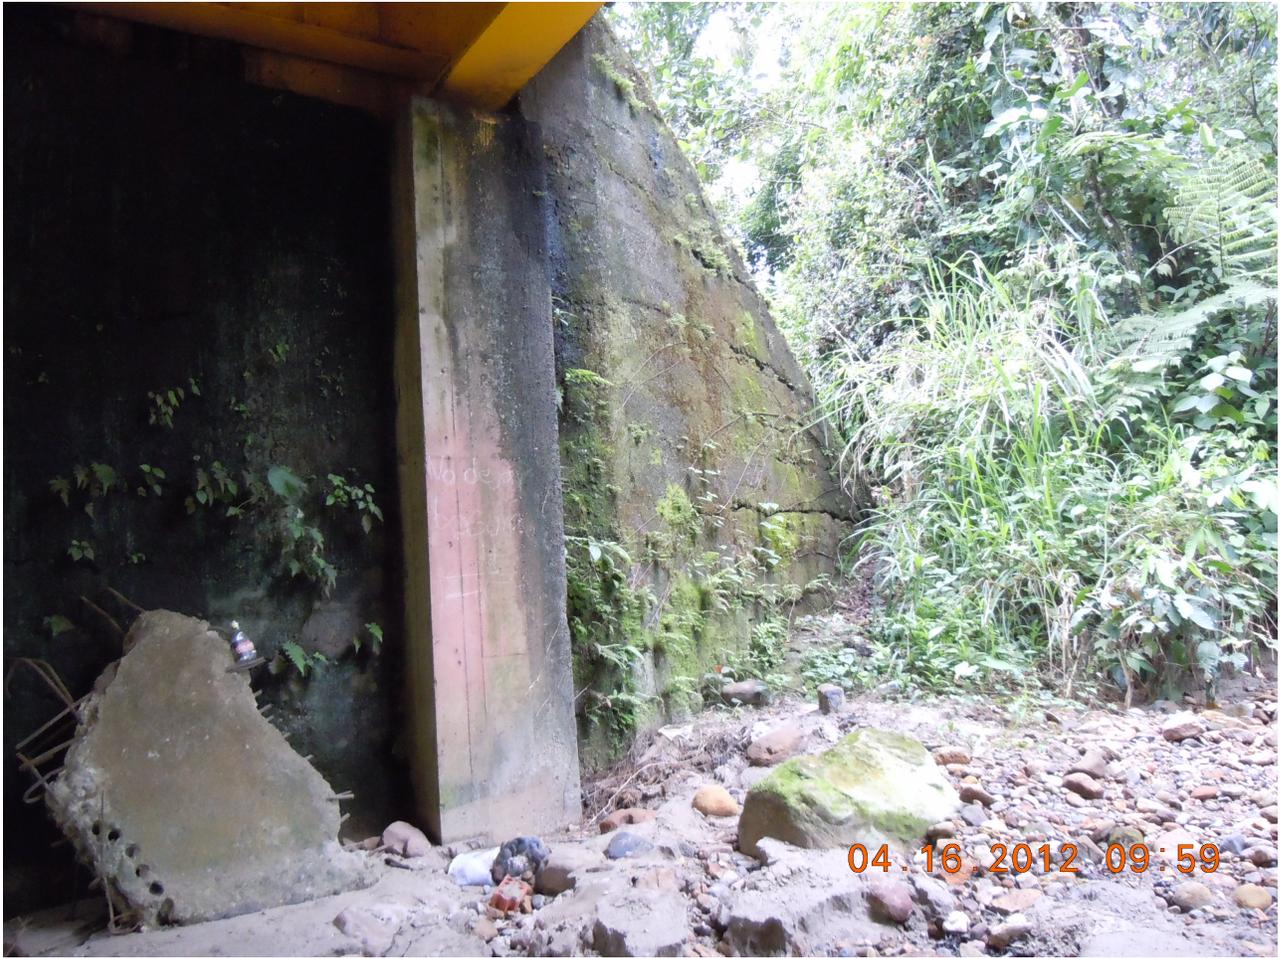
Componente.....: 6 Aletas

Calif./Mantenim....: 1 / -

Daño/Observaciones.: Se observa humedad y vegetación en todas las aletas.
Se debe realizar limpieza y mantenimiento rutinario.

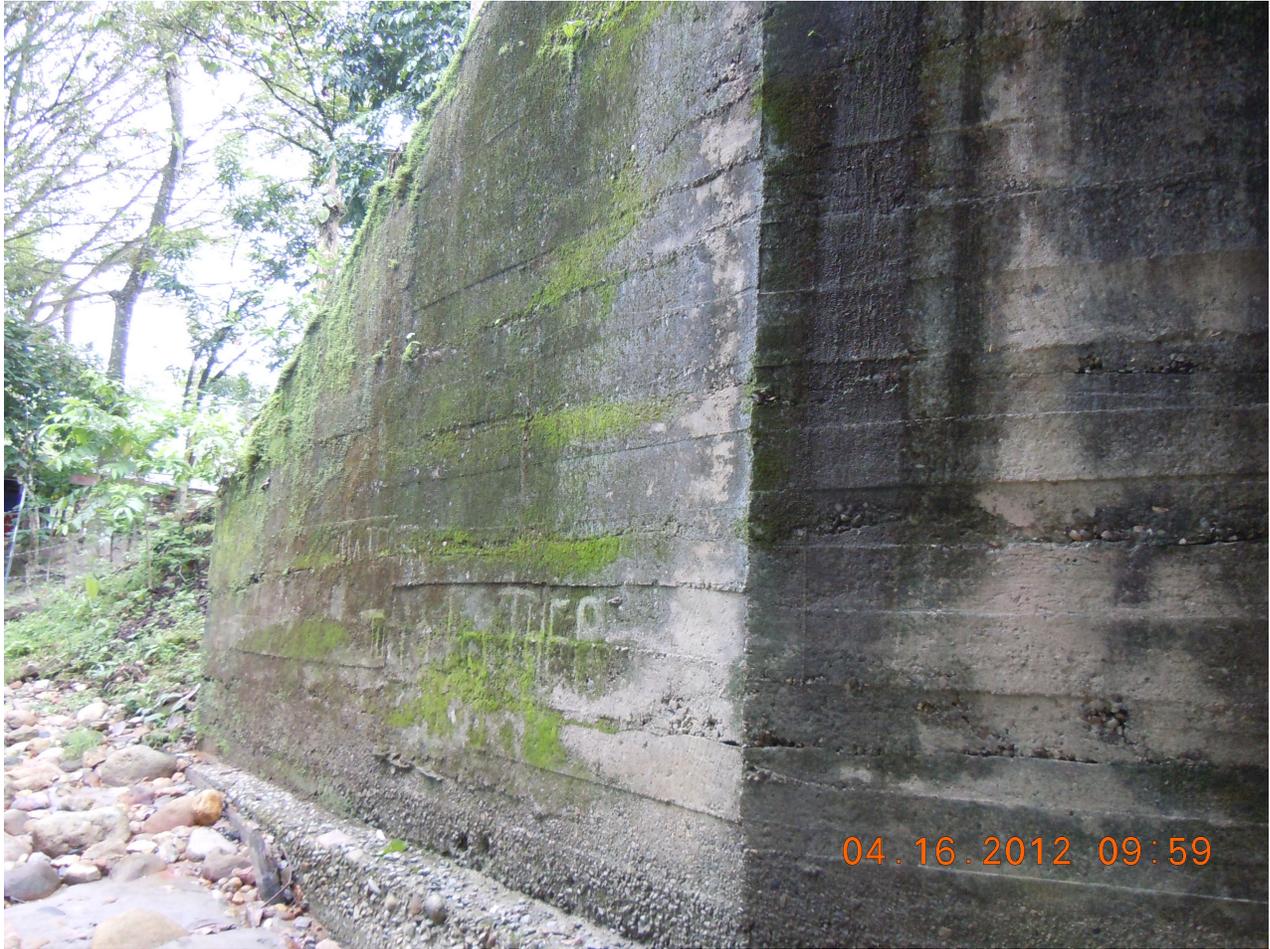
Componente.....: 6 Aletas

Calif./Mantenim....: 1 / -

Daño/Observaciones.: Se observa humedad y vegetación en todas las aletas.
Se debe realizar limpieza y mantenimiento rutinario.

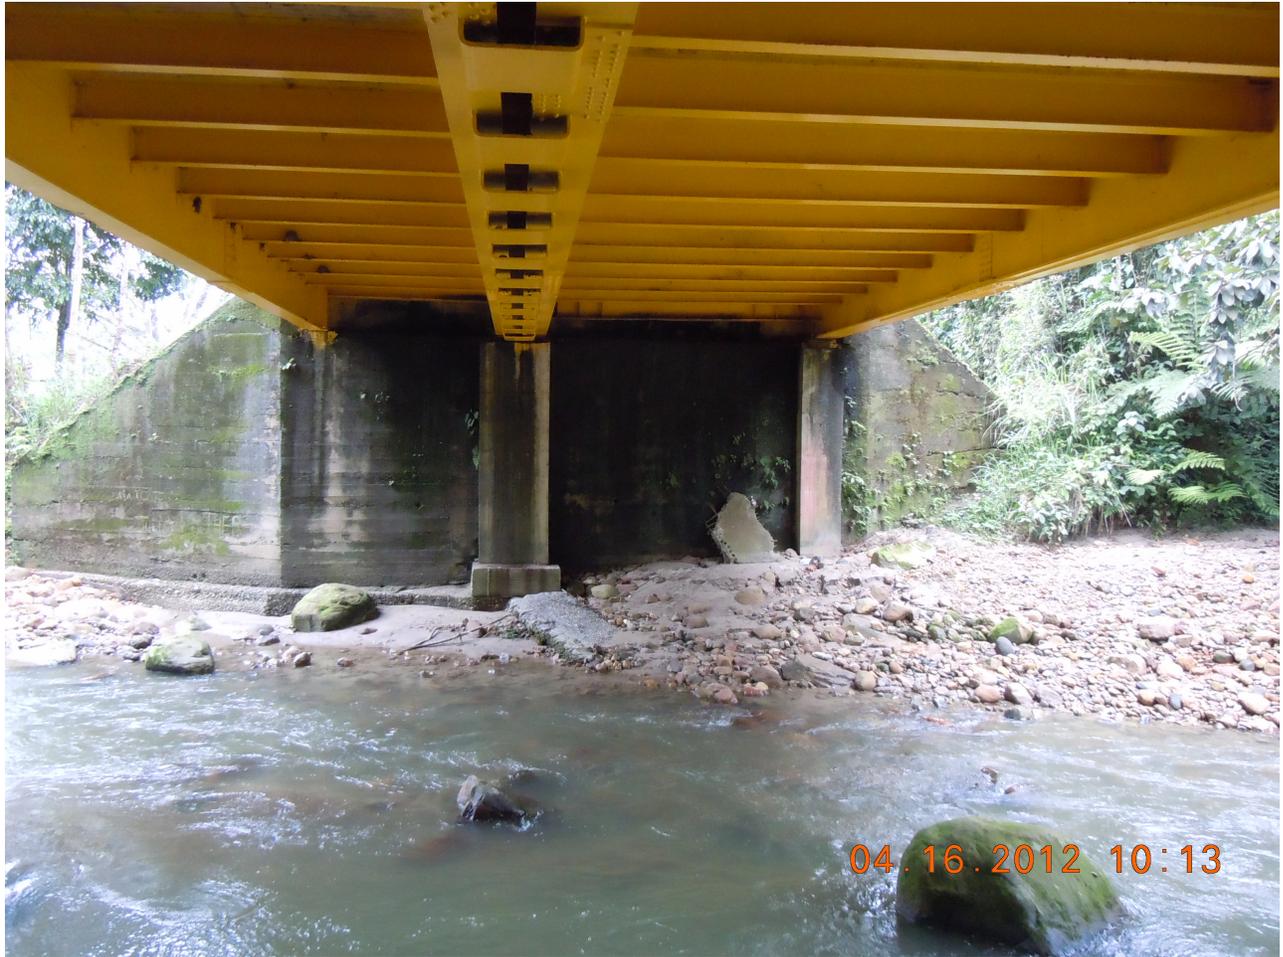
Componente.....: 7 Estribos

Calif./Mantenim....: 2 / -

Daño/Observaciones.: Los estribos presentan fuerte presencia de vegetación y humedad, proveniente de la infiltración de las juntas de expansión del puente. En el estribo #2 se aprecian grietas en la base y degradación del concreto. Se observa exposición del concreto ciclópeo. Se debe realizar limpieza y mantenimiento rutinario.

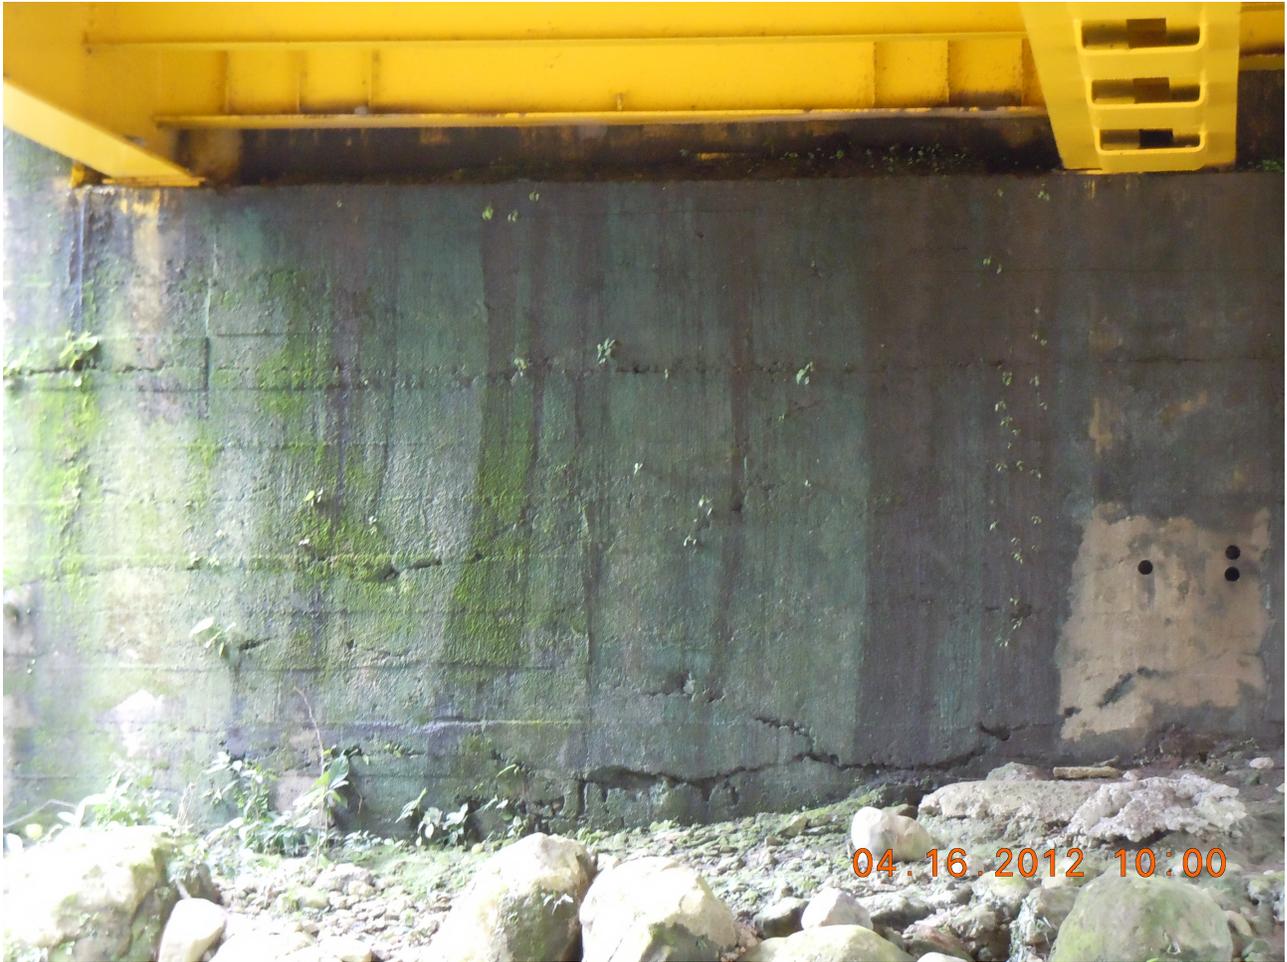
Componente.....: 7 Estribos

Calif./Mantenim....: 2 / -

Daño/Observaciones.: Los estribos presentan fuerte presencia de vegetación y humedad, proveniente de la infiltración de las juntas de expansión del puente. En el estribo #2 se aprecian grietas en la base y degradación del concreto. Se observa exposición del concreto ciclópeo. Se debe realizar limpieza y mantenimiento rutinario.

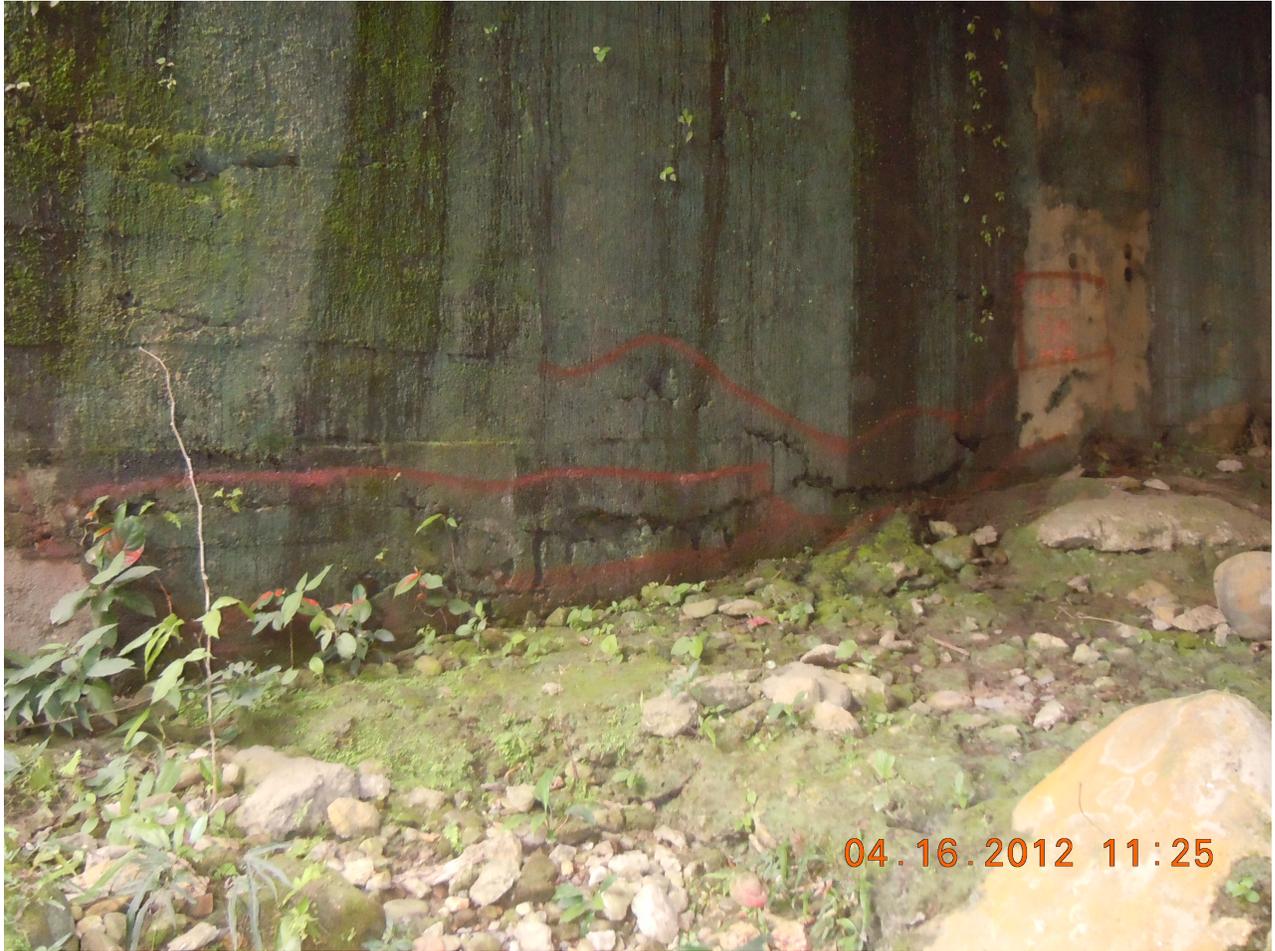
Componente.....: 7 Estribos

Calif./Mantenim....: 2 / -

Daño/Observaciones.: Los estribos presentan fuerte presencia de vegetación y humedad, proveniente de la infiltración de las juntas de expansión del puente. En el estribo #2 se aprecian grietas en la base y degradación del concreto. Se observa exposición del concreto ciclópeo. Se debe realizar limpieza y mantenimiento rutinario.

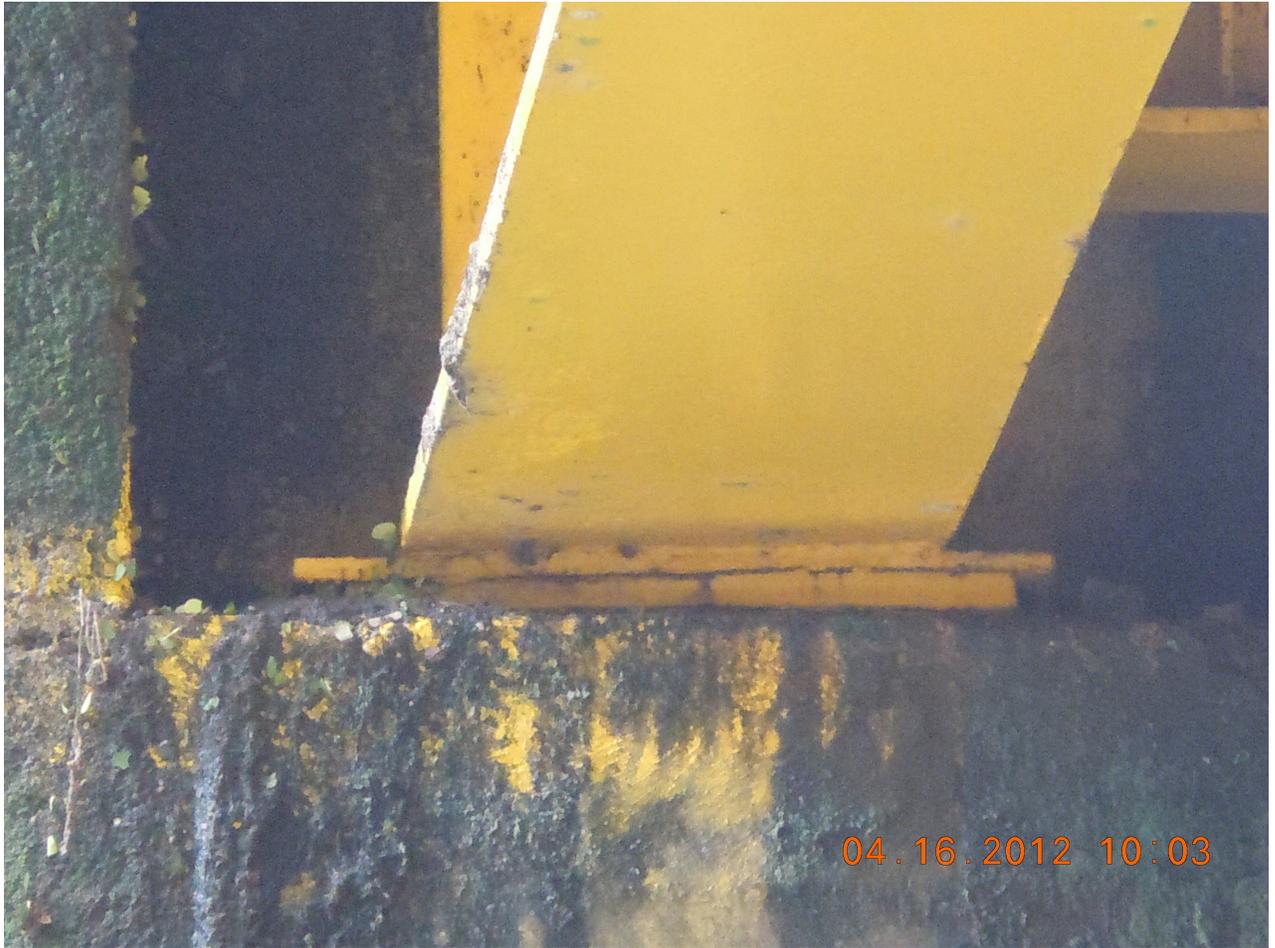
Componente.....: 9 Apoyos

Calif./Mantenim....: 1 / -

Daño/Observaciones.: Los apoyos presentan corrosión superficial, humedad y acumulación de suciedad en la silla del estribo. Se debe realizar limpieza y mantenimiento rutinario.

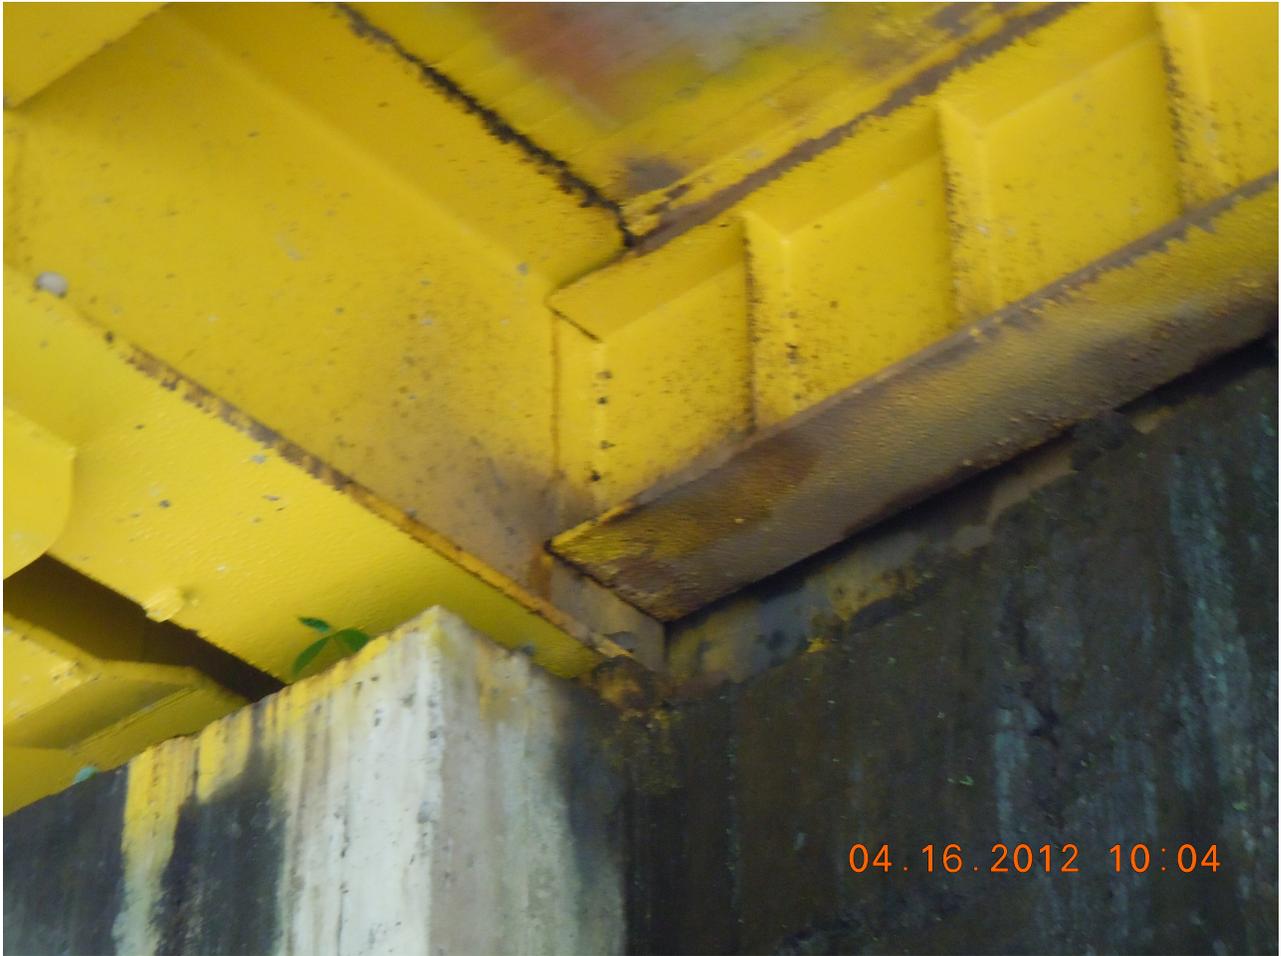
Componente.....: 9 Apoyos

Calif./Mantenim....: 1 / -

Daño/Observaciones.: Los apoyos presentan corrosión superficial, humedad y acumulación de suciedad en la silla del estribo. Se debe realizar limpieza y mantenimiento rutinario.
