SDC/INV	SiPuCol	Fecha	Hoja
	Informe de inspección principal	15/08/12	1
16-6509-019.00 La Unión			
Regional.....: 16 Meta			
Ruta.....: Troncal Villa Garzón - Saravena			
Carretera.....: Yé de Granada - Villavicencio			
Lado de la car...: 0			
Abscisa.....: 64+0809			
No del registro...: 1310			
Año de construcción.....:			
Año de la última reconstrucción.....:			
Paso Superior/Inferior.....: S			
Dir. de abs. de la carretera principal.: N			
Requisitos de la inspección.....: 0 Nada			
Recolección de datos : Fecha.....: 2012.04.16			
: Iniciales.....: M.E.R			
Posición geográfica...:			
Latitud: 4 gra 4,66 min N Longitud: 73 gra 42,39 min O Altitud: 480 m			
Geometría: Número de luces.....: 1			
Longitud de la luz menor (m): 23,10			
Longitud de la luz mayor (m): 23,10			
Longitud total(m): 23,10			
Ancho del tablero.....(m): 11,08			
Ancho del separador.....(m): 0,00			
Ancho del andén izquierdo(m): 0,75			
Ancho del andén derecho..(m): 0,75

16-6509-019.00 La Unión

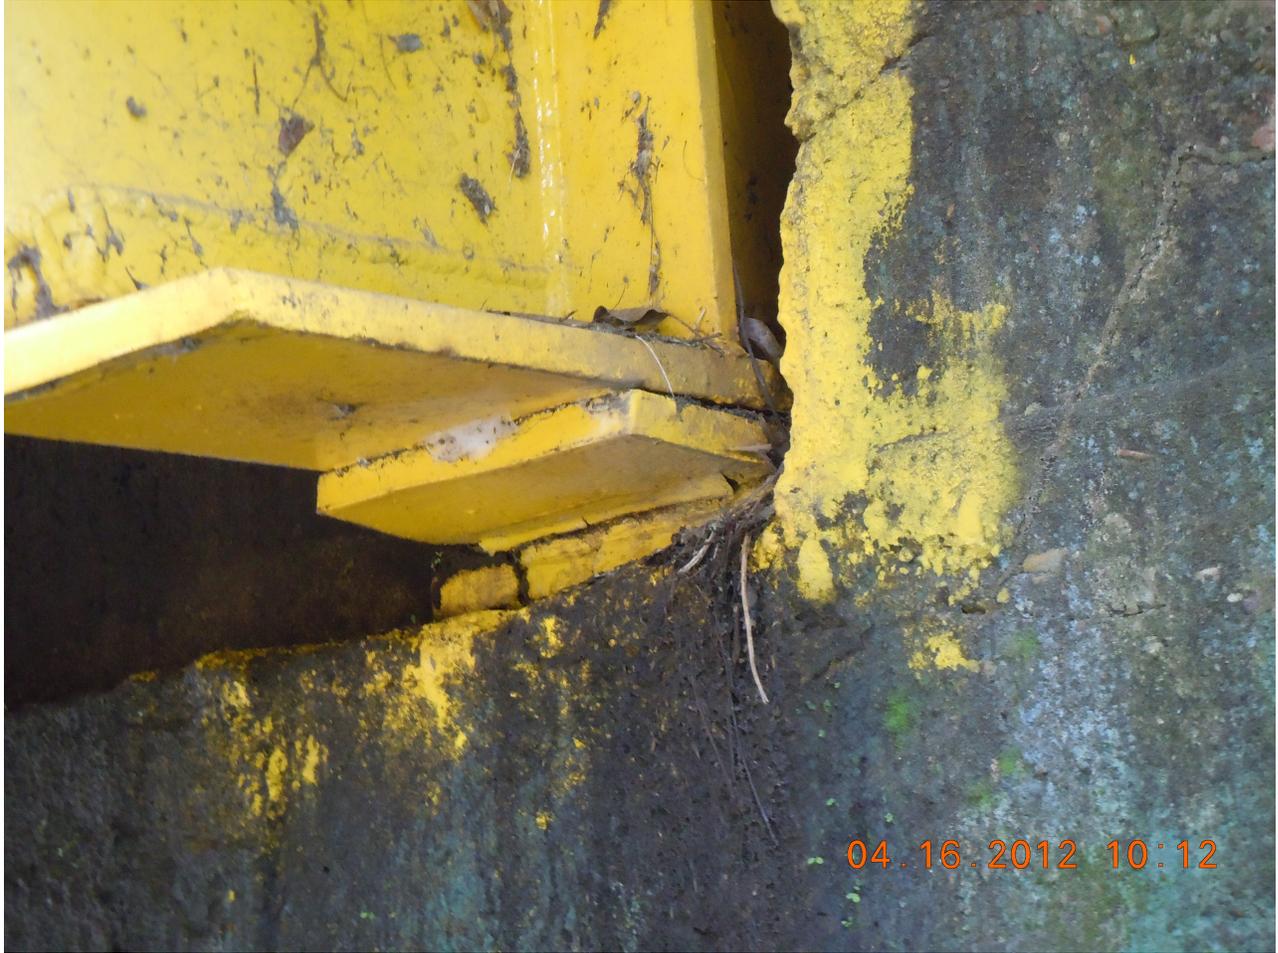
Componente.....: 9 Apoyos

Calif./Mantenim....: 1 / -

Daño/Observaciones.: Los apoyos presentan corrosión superficial, humedad y acumulación de suciedad en la silla del estribo. Se debe realizar limpieza y mantenimiento rutinario.

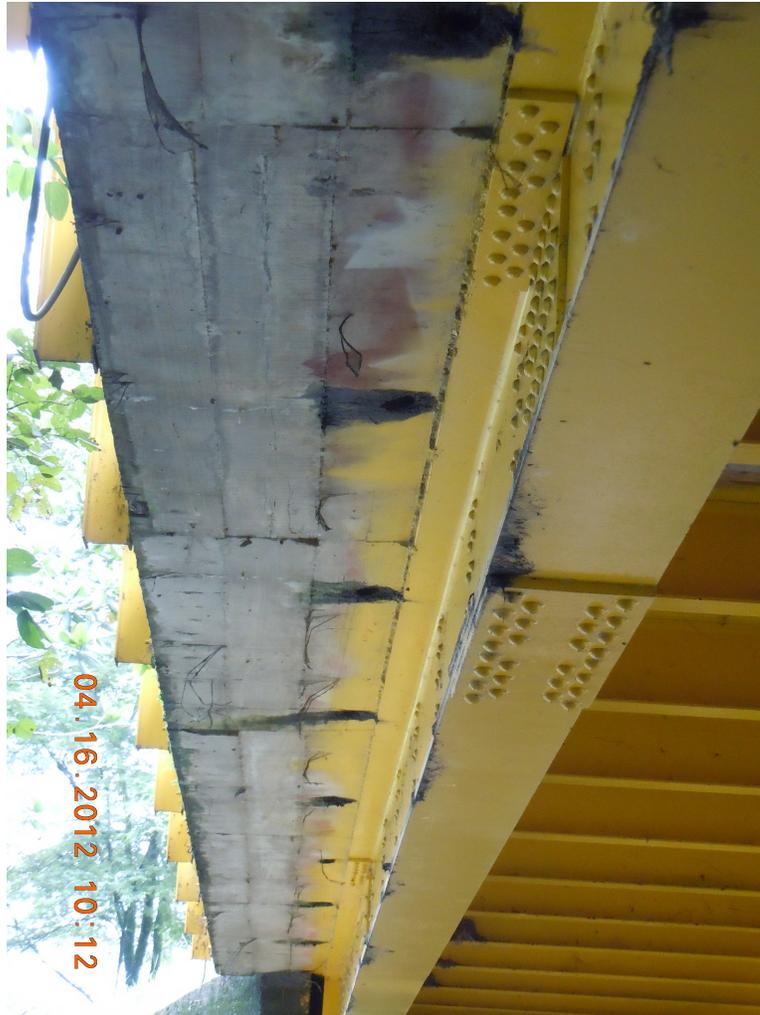
Componente.....: 10 Losa

Calif./Mantenim....: 2 / -

Daño/Observaciones.: Los voladizos presentan concreto manchado y con vegetación debido a la carencia de tubos de alargue en los drenes. Entre las vigas 2 y 3, al lado del estribo 1 se observa acero de refuerzo expuesto con corrosión.

Tipo de daño.....: Infiltración

Reparaciones.....: E Reparación de drenes
B Reparación de concreto

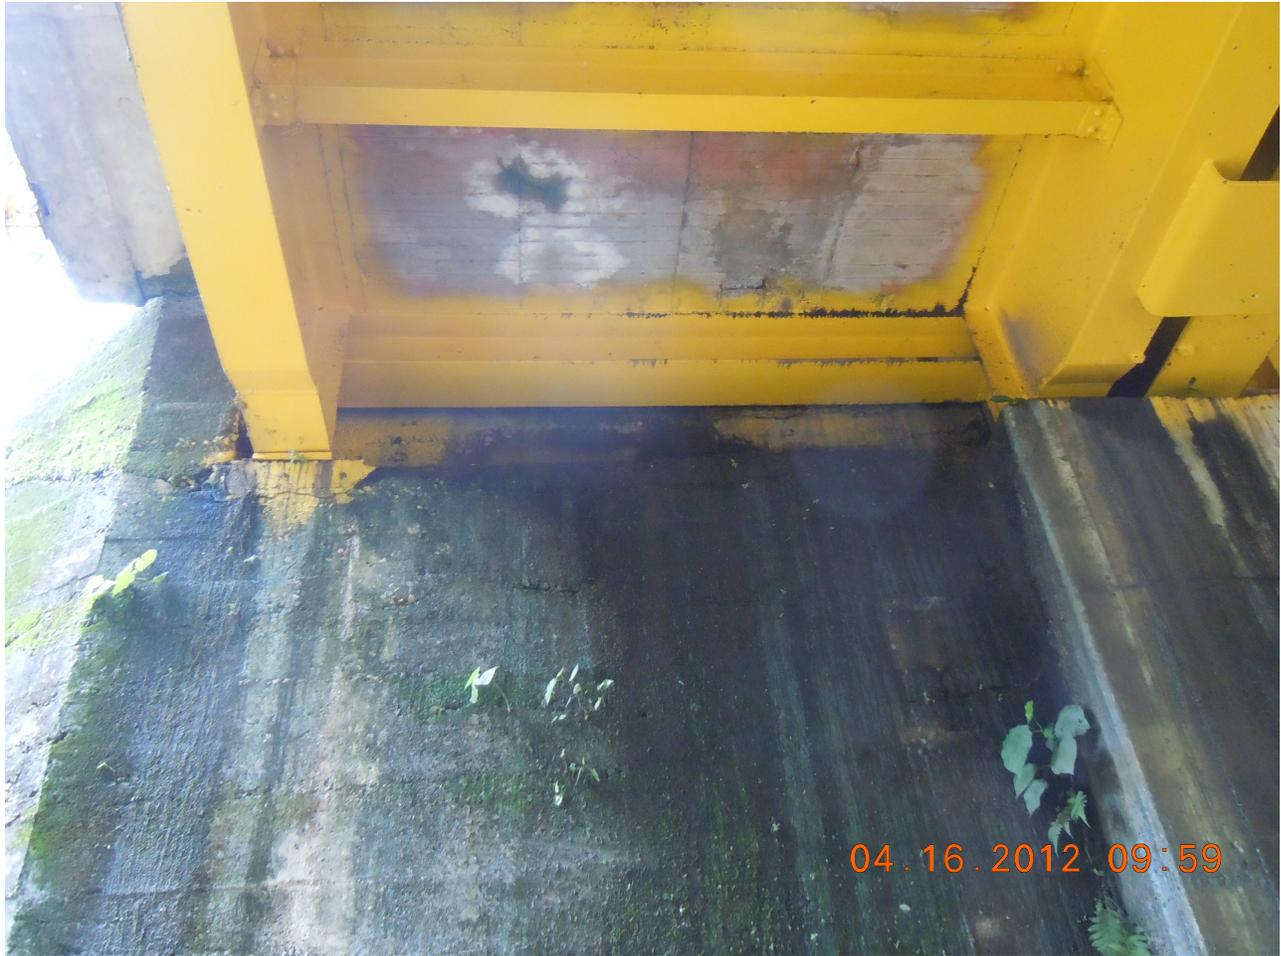
Componente.....: 10 Losa

Calif./Mantenim....: 2 / -

Daño/Observaciones.: Los voladizos presentan concreto manchado y con vegetación debido a la carencia de tubos de alargue en los drenes. Entre las vigas 2 y 3, al lado del estribo 1 se observa acero de refuerzo expuesto con corrosión.

Tipo de daño.....: Infiltración

Reparaciones.....: E Reparación de drenes

B Reparación de concreto

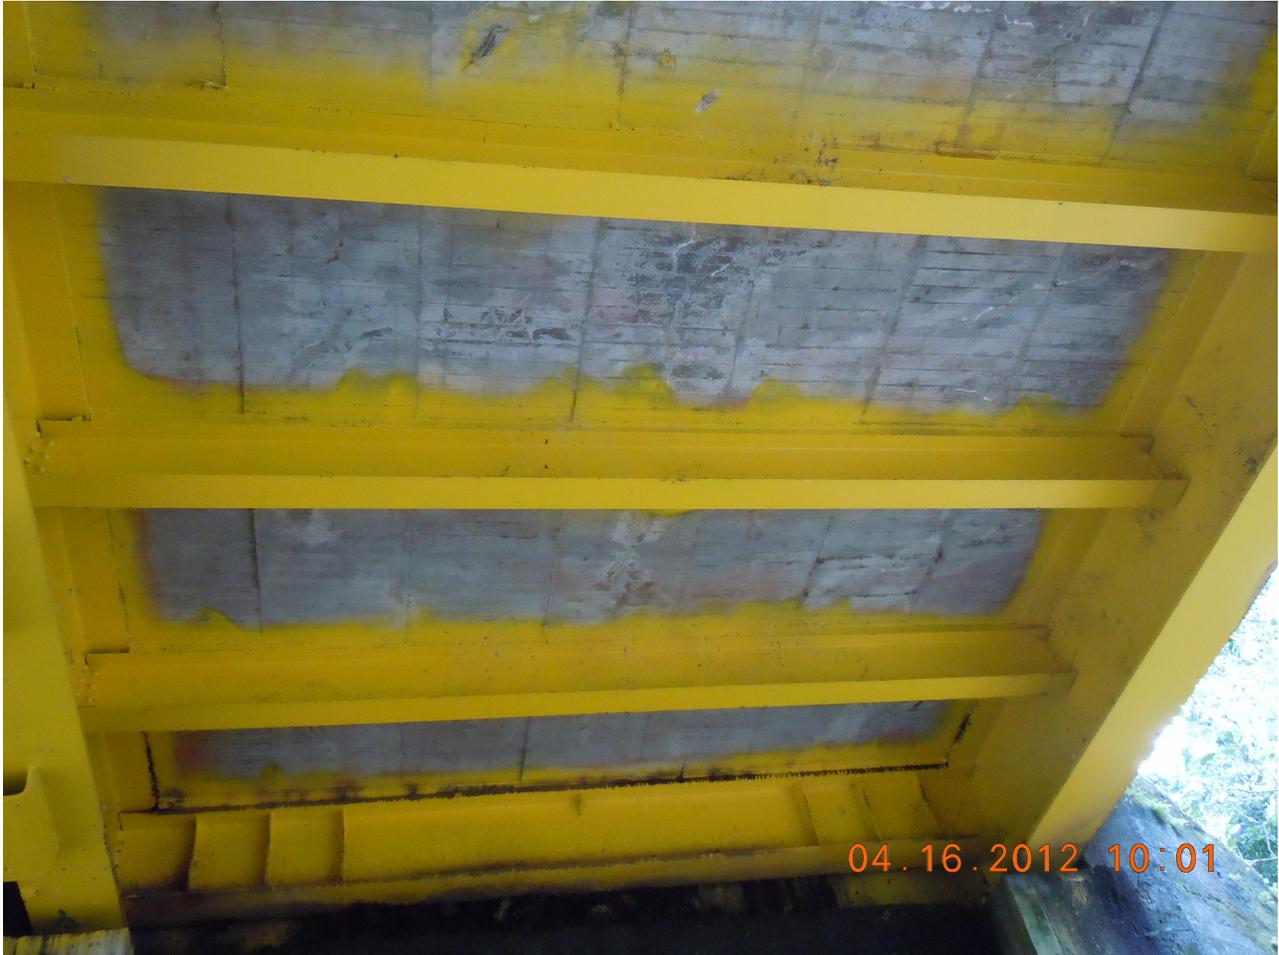
Componente.....: 10 Losa

Calif./Mantenim....: 2 / -

Daño/Observaciones.: Los voladizos presentan concreto manchado y con vegetación debido a la carencia de tubos de alargue en los drenes. Entre las vigas 2 y 3, al lado del estribo 1 se observa acero de refuerzo expuesto con corrosión.

Tipo de daño.....: Infiltración

Reparaciones.....: E Reparación de drenes

B Reparación de concreto

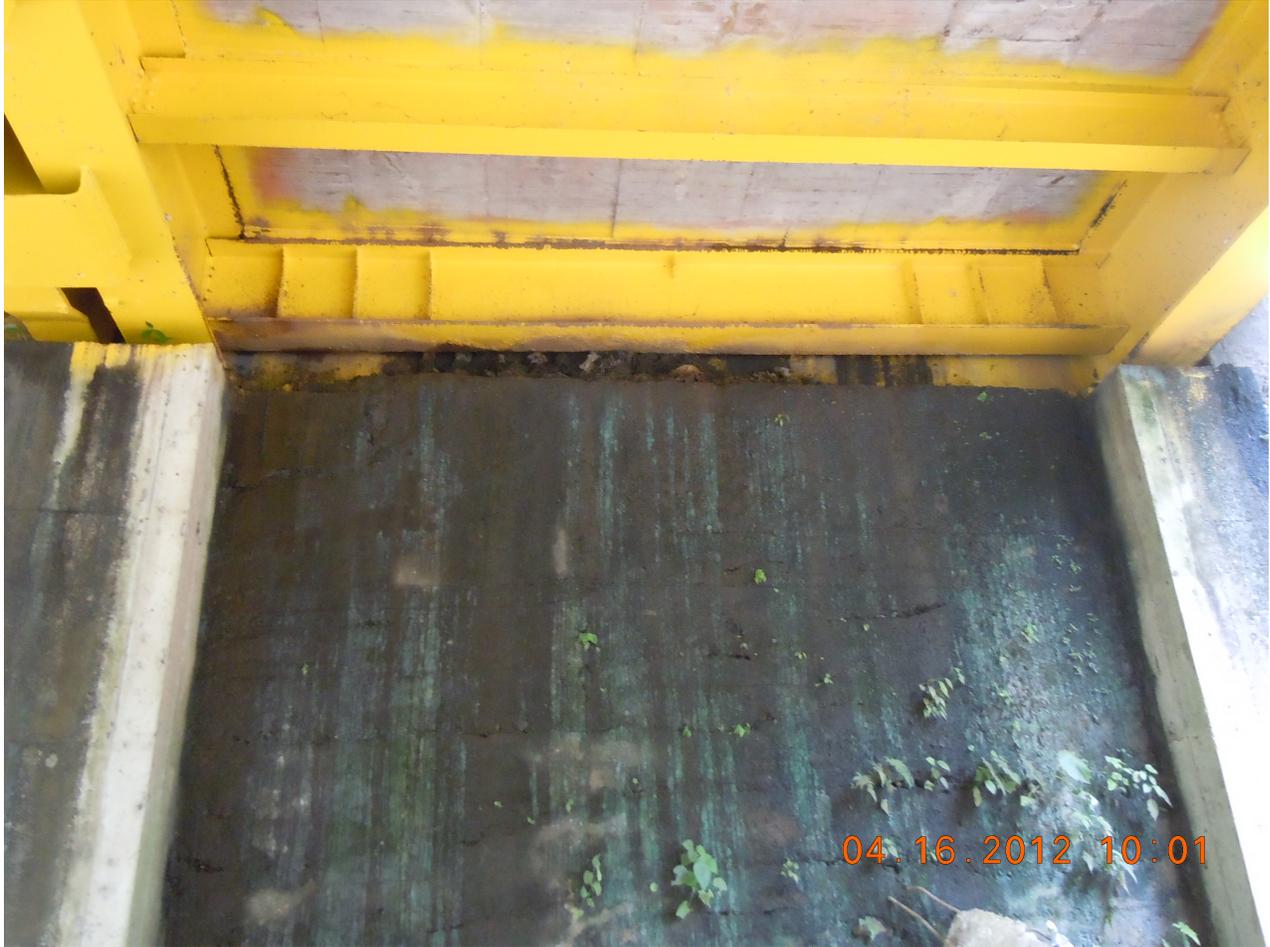
Componente.....: 11 Vigas/Largueros/Diafragmas

Calif./Mantenim....: 1 / -

Daño/Observaciones.: En general las vigas se encuentran en buen estado, se observa que recientemente fueron pintadas las vigas. Las vigas #1 y #4 presentan corrosión, acumulación de suciedad y vegetación en sus caras externas debido a la humedad proveniente de los drenes de los voladizos. Las vigas transversales ubicadas paralelamente a los estribos presentan

Tipo de daño.....: Corrosión de acero estructural

Reparaciones.....: F Pintura de acero

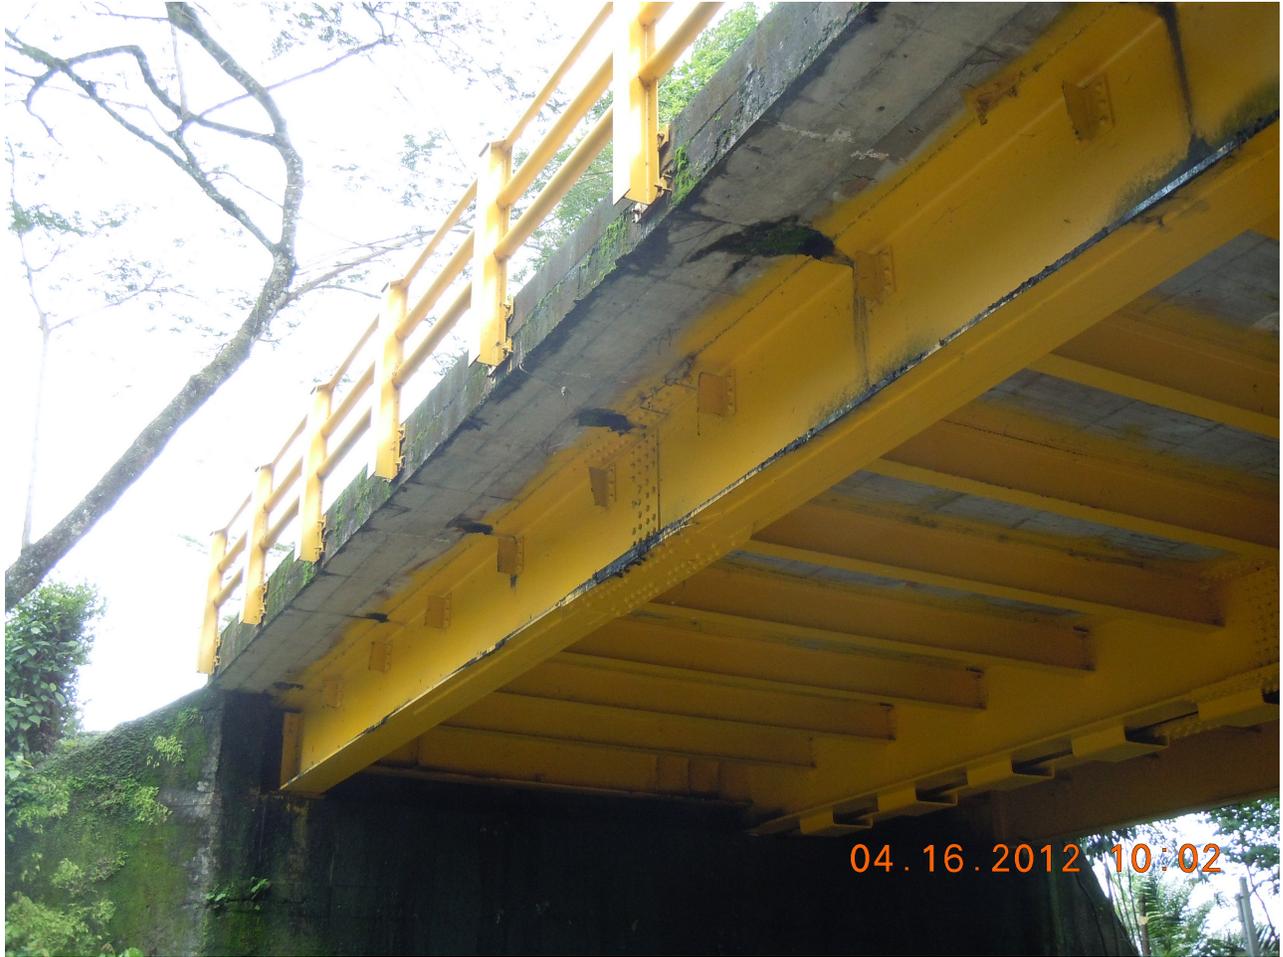
Componente.....: 11 Vigas/Largueros/Diafragmas

Calif./Mantenim....: 1 / -

Daño/Observaciones.: En general las vigas se encuentran en buen estado, se observa que recientemente fueron pintadas las vigas. Las vigas #1 y #4 presentan corrosión, acumulación de suciedad y vegetación en sus caras externas debido a la humedad proveniente de los drenes de los voladizos. Las vigas transversales ubicadas paralelamente a los estribos presentan

Tipo de daño.....: Corrosión de acero estructural

Reparaciones.....: F Pintura de acero

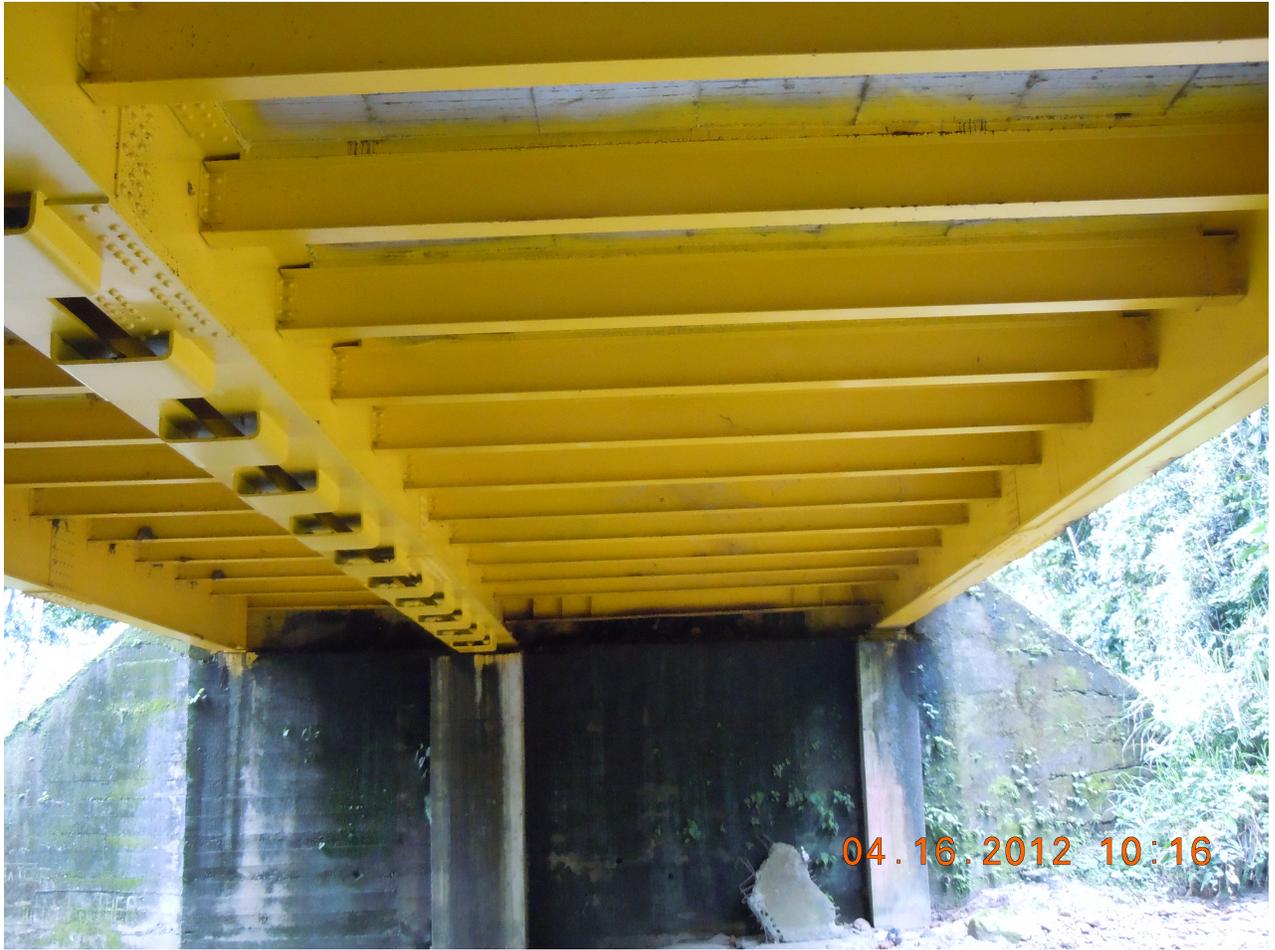
Componente.....: 11 Vigas/Largueros/Diafragmas

Calif./Mantenim....: 1 / -

Daño/Observaciones.: En general las vigas se encuentran en buen estado, se observa que recientemente fueron pintadas las vigas. Las vigas #1 y #4 presentan corrosión, acumulación de suciedad y vegetación en sus caras externas debido a la humedad proveniente de los drenes de los voladizos. Las vigas transversales ubicadas paralelamente a los estribos presentan

Tipo de daño.....: Corrosión de acero estructural

Reparaciones.....: F Pintura de acero

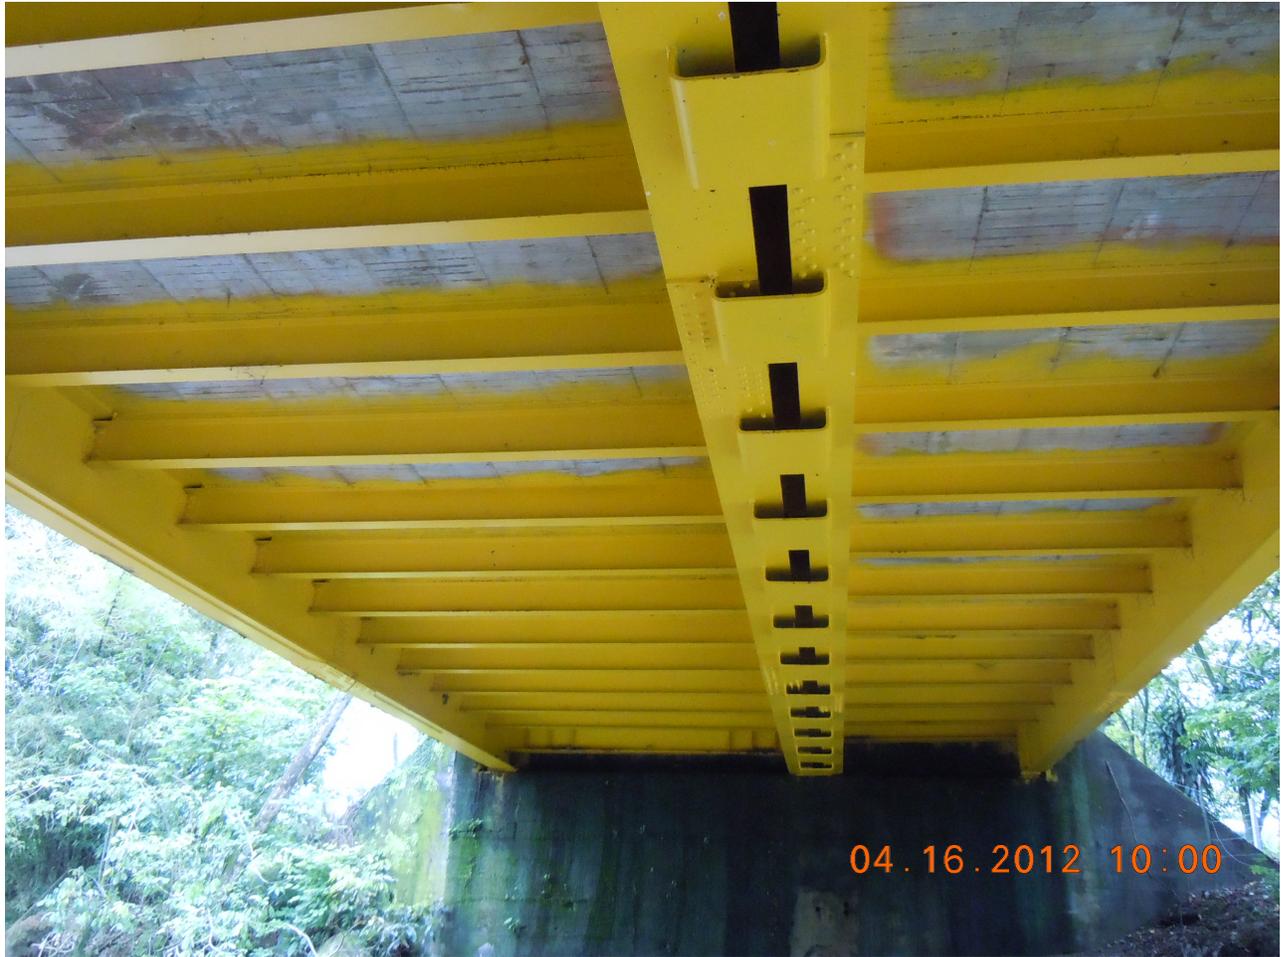
Componente.....: 11 Vigas/Largueros/Diafragmas

Calif./Mantenim....: 1 / -

Daño/Observaciones.: En general las vigas se encuentran en buen estado, se observa que recientemente fueron pintadas las vigas. Las vigas #1 y #4 presentan corrosión, acumulación de suciedad y vegetación en sus caras externas debido a la humedad proveniente de los drenes de los voladizos. Las vigas transversales ubicadas paralelamente a los estribos presentan

Tipo de daño.....: Corrosión de acero estructural

Reparaciones.....: F Pintura de acero

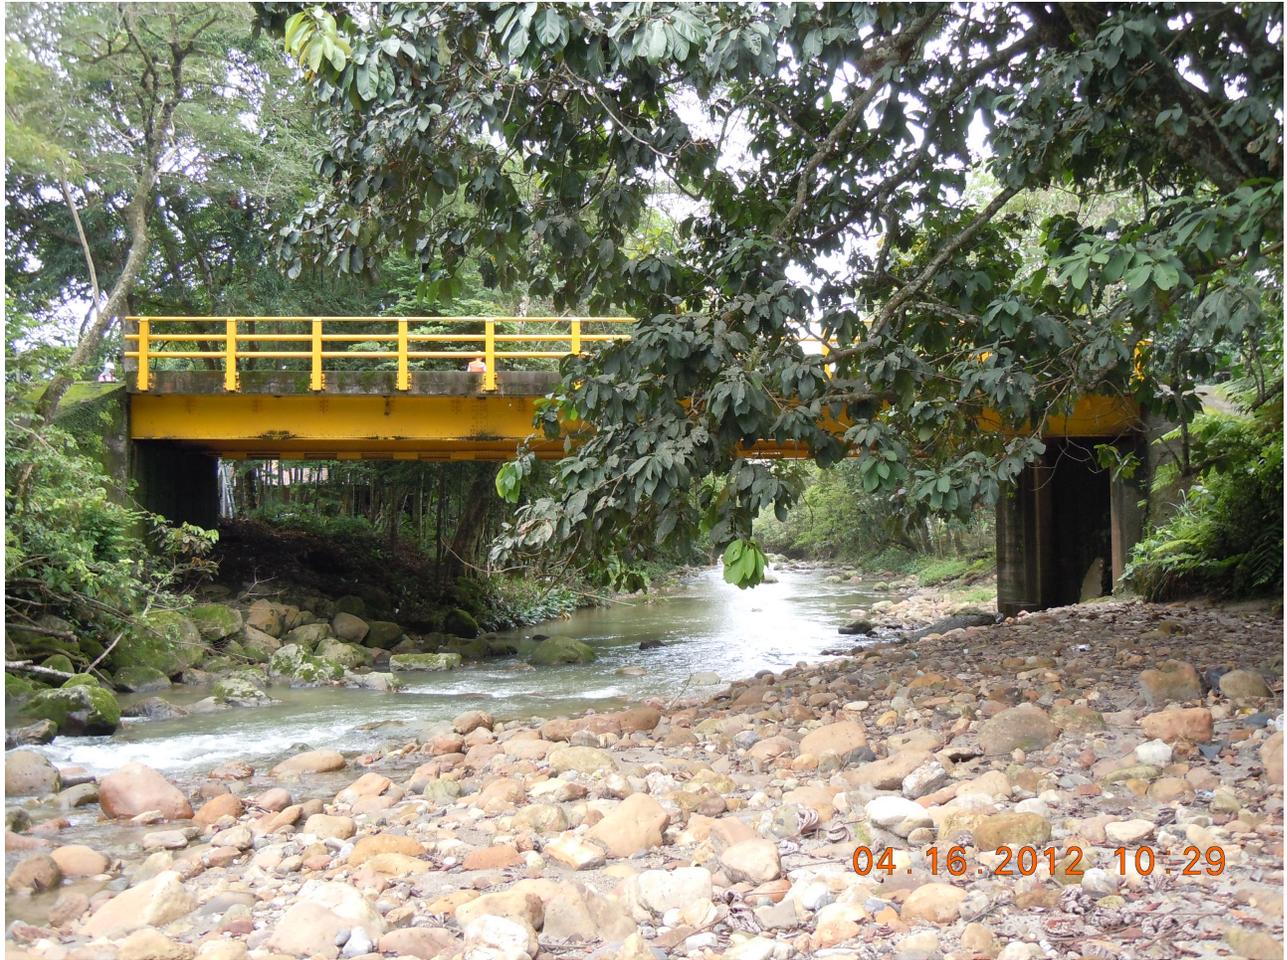
Componente.....: 15 Cauce

Calif./Mantenim....: 1 / -

Daño/Observaciones.: Se recomienda hacer un dragado aguas arriba del cauce y un enrocado de protección con diámetro no menor a 0.50m. Ver Anexo 2. Recomendaciones Hidráulicas y Ver Anexo 3 Recomendaciones Geológicas.

Tipo de daño.....: Erosión / socavación

Reparaciones.....: A Renivelar

C Protección del cauce

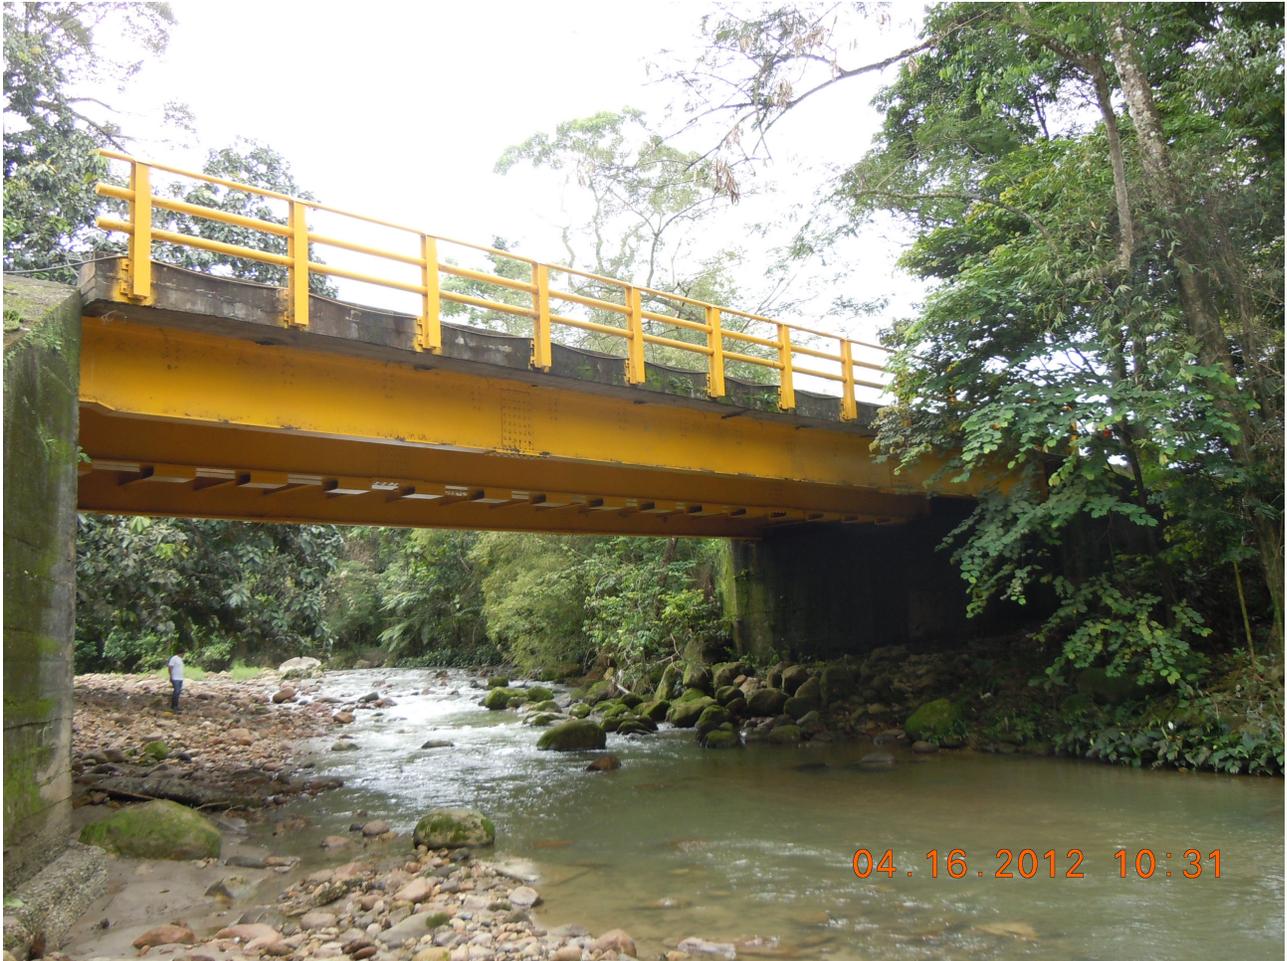
Componente.....: 15 Cauce

Calif./Mantenim....: 1 / -

Daño/Observaciones.: Se recomienda hacer un dragado aguas arriba del cauce y un enrocado de protección con diámetro no menor a 0.50m. Ver Anexo 2. Recomendaciones Hidráulicas.

Tipo de daño.....: Erosión / socavación

Reparaciones.....: A Renivelar

C Protección del cauce

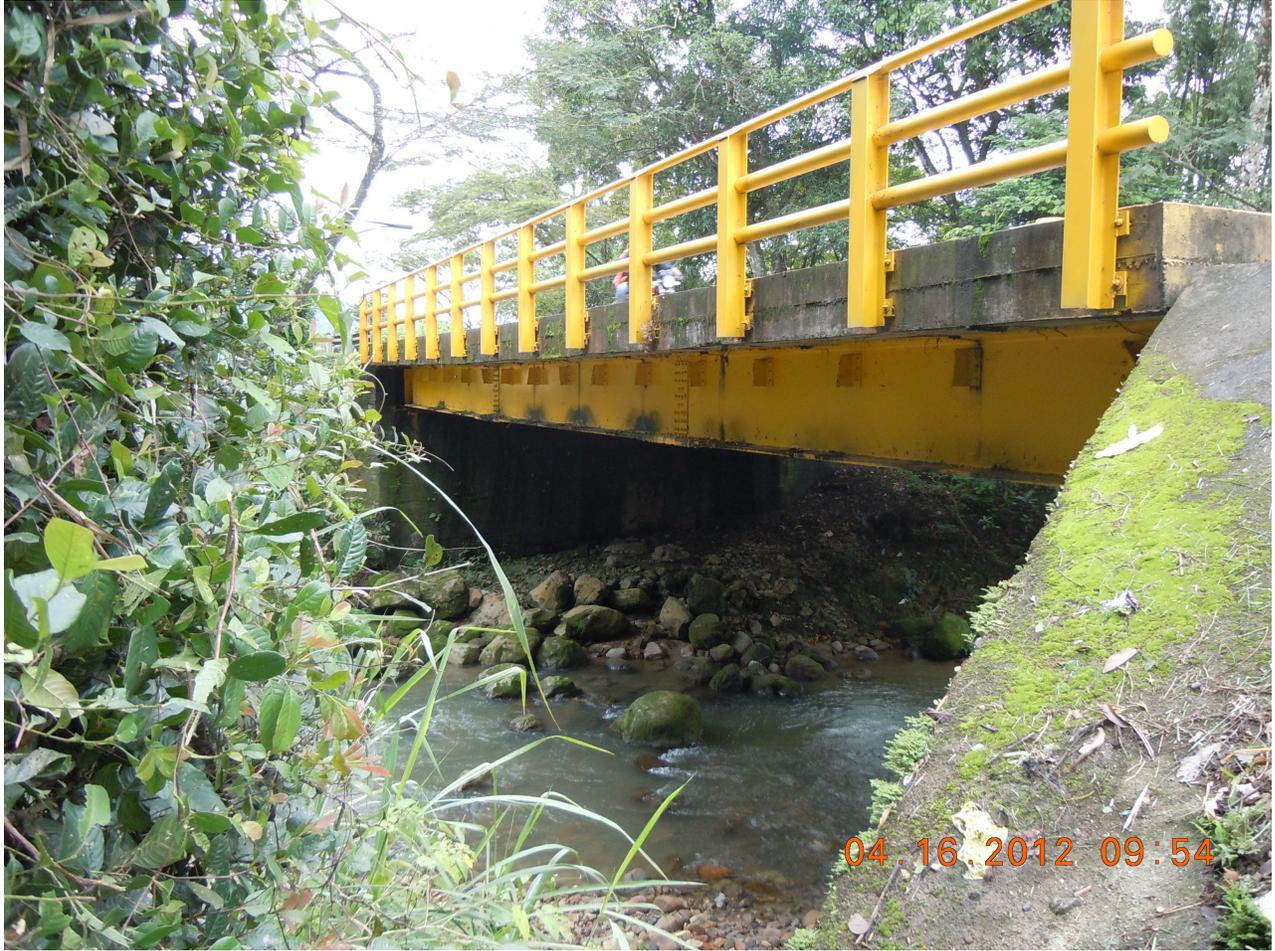
Componente.....: 17 Puente en general

Calif./Mantenim....: 2 / -

Daño/Observaciones.: Se recomienda hacer un seguimiento a la estructura debido a las vibraciones presentadas. En general se encuentra en buen estado. Se debe realizar limpieza y mantenimiento rutinario. Ver Anexo 4.
Recomendaciones Geotécnicas

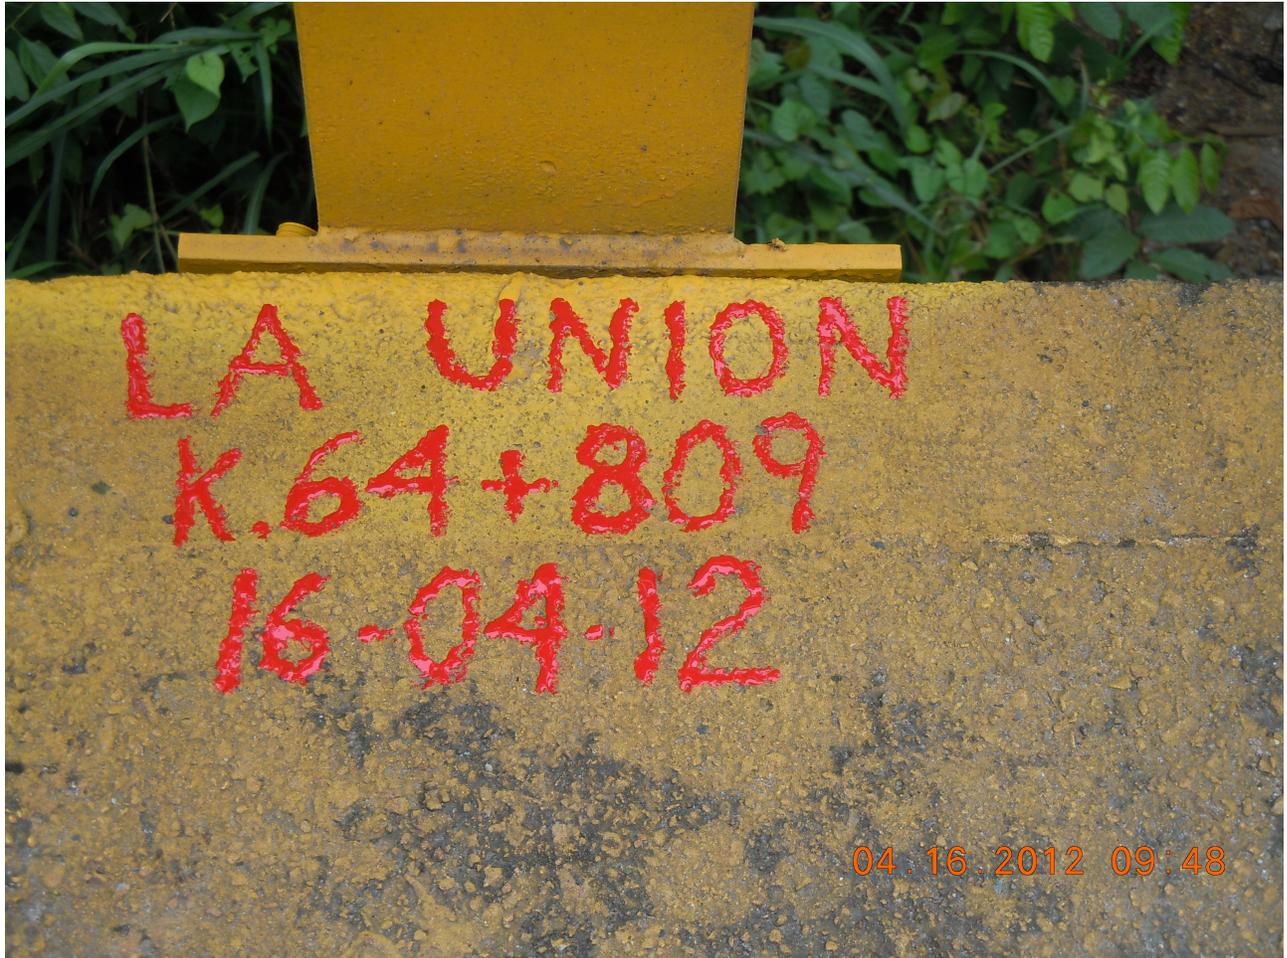
Componente.....: 17 Puente en general

Calif./Mantenim....: 2 / -

Daño/Observaciones.: Se recomienda hacer un seguimiento a la estructura debido a las vibraciones presentadas. En general se encuentra en buen estado. Se debe realizar limpieza y mantenimiento rutinario. Ver Anexo 4.
Recomendaciones Geotécnicas
