SDC/INV	SiPuCol	Fecha	Hoja
16-6509-020.00 Ocoa	Informe de inspección principal	15/08/12	1
Regional.....: 16 Meta			
Ruta.....: Troncal Villa Garzón - Saravena			
Carretera.....: Yé de Granada - Villavicencio			
Lado de la car...: 0			
Abscisa.....: 62+0149			
No del registro...: 1311			
Año de construcción.....:			
Año de la última reconstrucción.....:			
Paso Superior/Inferior.....: S			
Dir. de abs. de la carretera principal.: N			
Requisitos de la inspección.....: 9 Otro			
Recolección de datos : Fecha.....: 2012.04.16			
: Iniciales.....: M.E.R			
Posición geográfica...:			
Latitud: 4 gra 4,43 min N Longitud: 73 gra 42,2 min O Altitud: 489 m			
Geometría: Número de luces.....: 2			
Longitud de la luz menor (m): 38,10			
Longitud de la luz mayor (m): 39,50			
Longitud total(m): 77,60			
Ancho del tablero.....(m): 9,75			
Ancho del separador.....(m): 0,00			
Ancho del andén izquierdo(m): 0,00			
Ancho del andén derecho..(m): 0,00

Puente nuevo en concreto preesforzado reemplazó al viejo puente metálico.

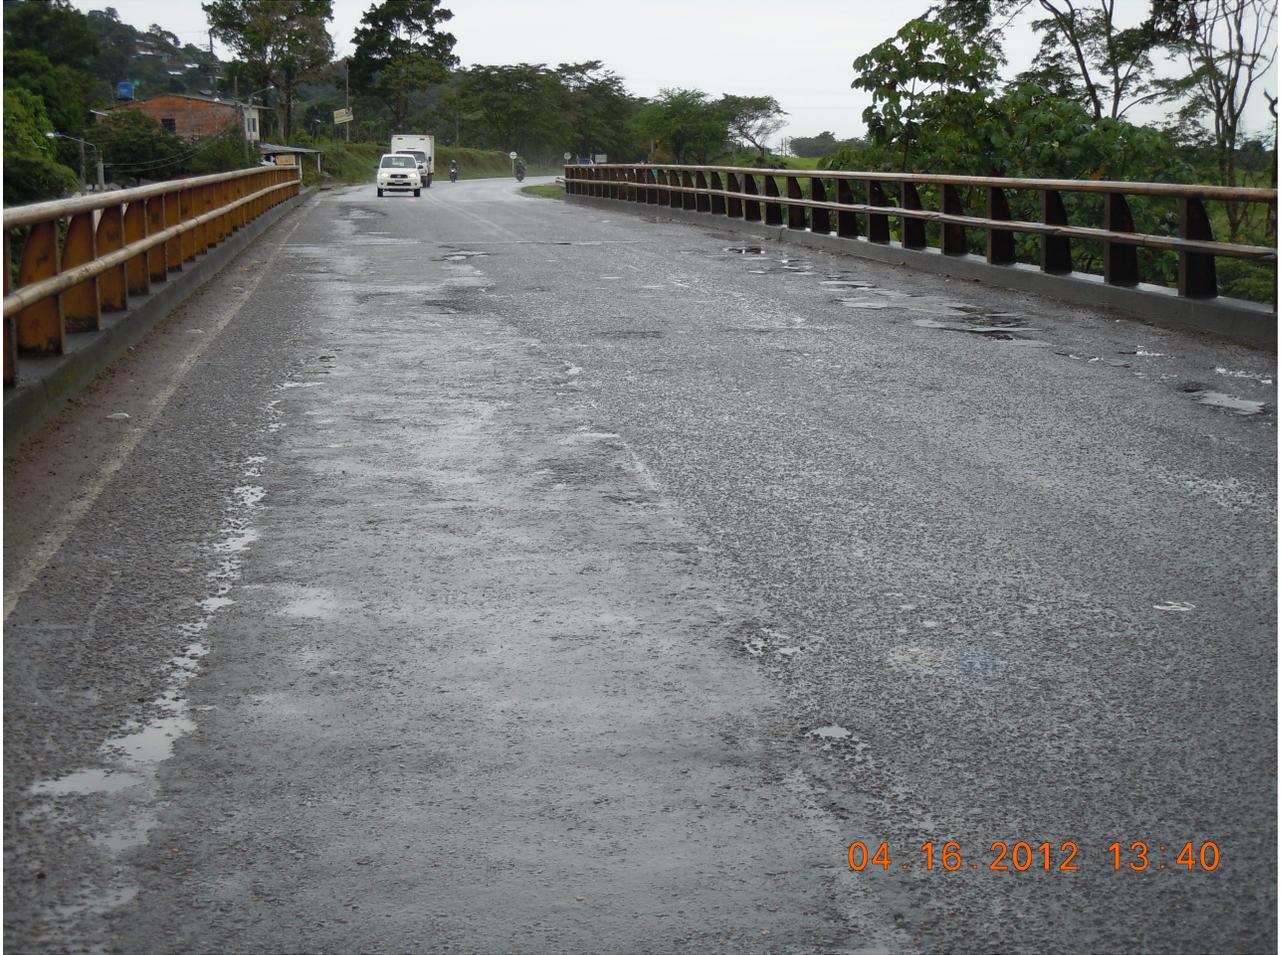
Componente.....: 1 Superficie del puente

Daño/Observaciones.: El pavimento asfáltico presenta desgaste de la superficie y desprendimientos.

Tipo de daño.....: Descomposición

Reparaciones.....: C Tratamiento superficial (sello)

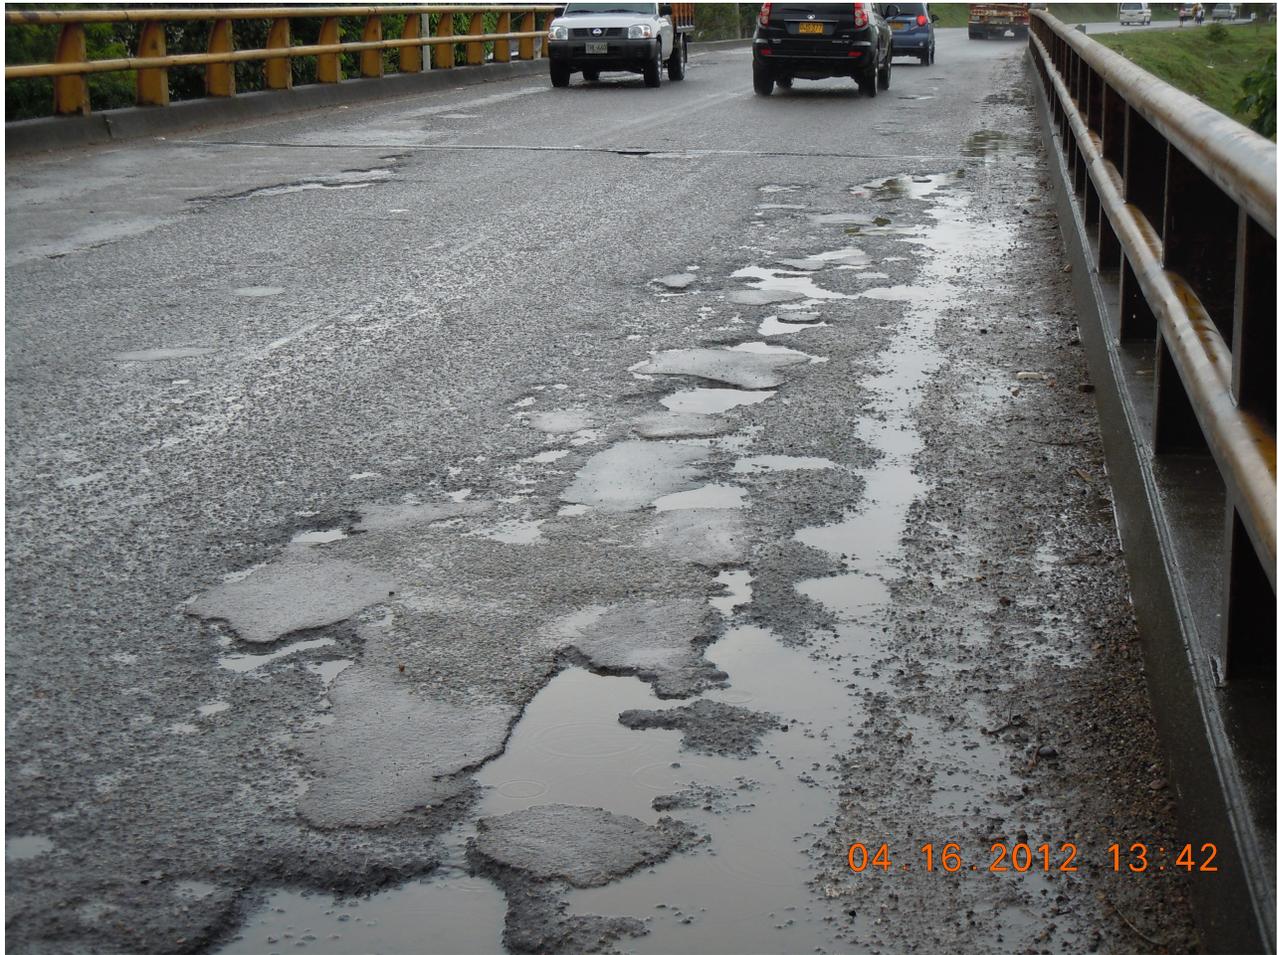
Componente.....: 1 Superficie del puente

Daño/Observaciones.: El pavimento asfáltico presenta desgaste de la superficie y desprendimientos.

Tipo de daño.....: Descomposición

Reparaciones.....: C Tratamiento superficial (sello)

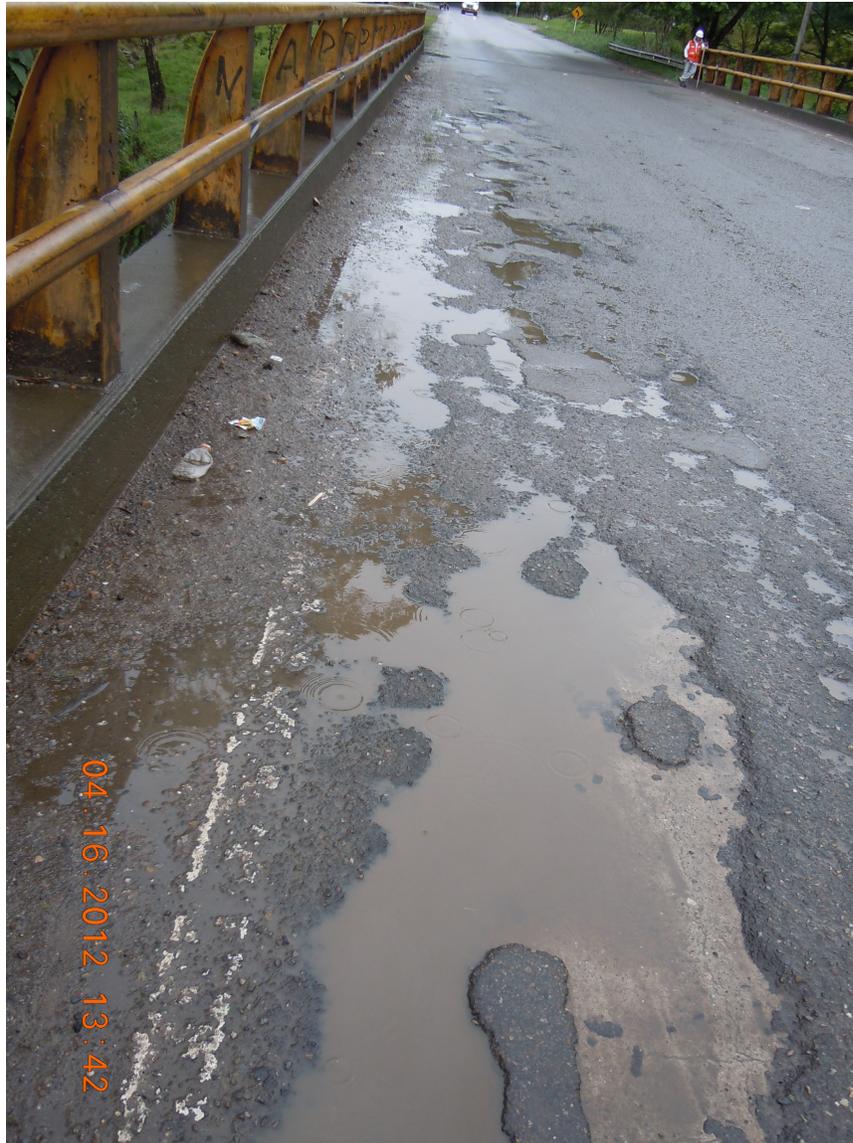
Componente.....: 1 Superficie del puente

Daño/Observaciones.: El pavimento asfáltico presenta desgaste de la superficie y desprendimientos.

Tipo de daño.....: Descomposición

Reparaciones.....: C Tratamiento superficial (sello)

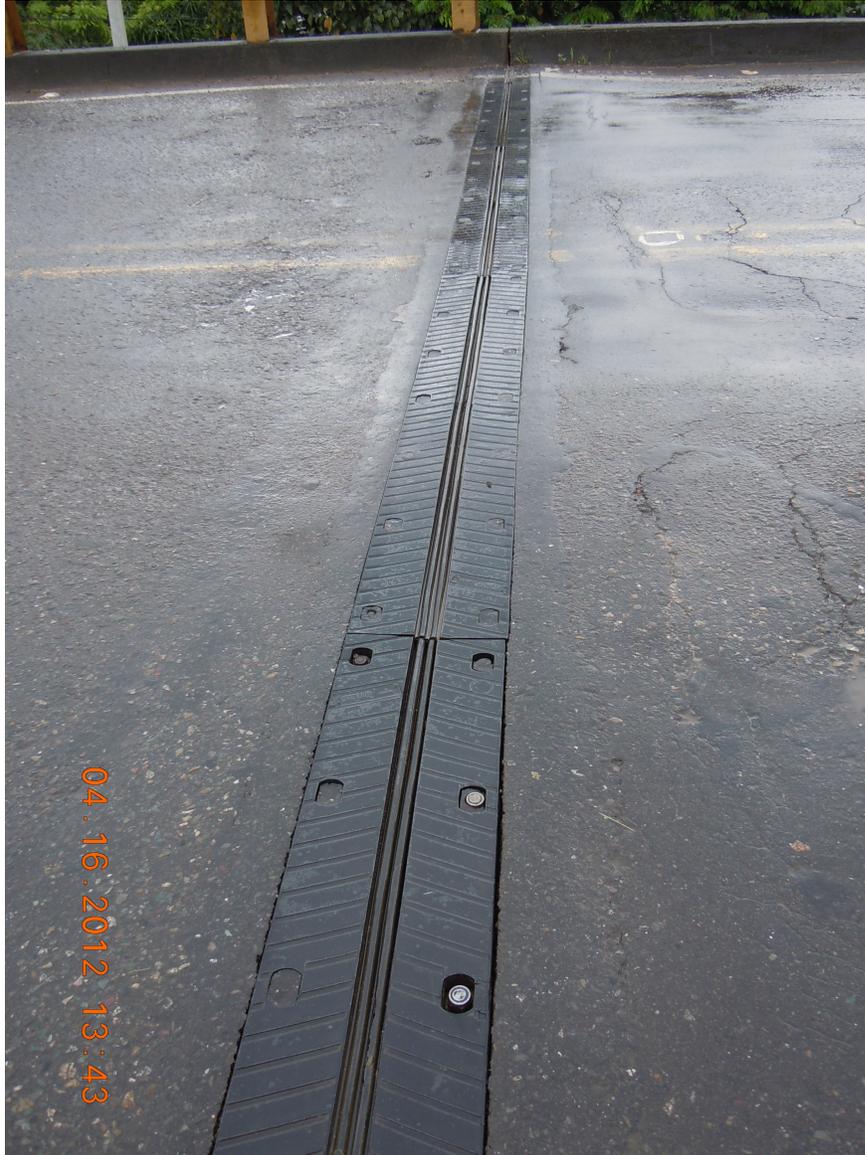
Componente.....: 2 Juntas de expansión

Daño/Observaciones.: Las juntas fueron reemplazadas como se recomendó en la inspección anterior, pero se observa falta de adherencia entre el pavimento y la junta. Se recomienda cambio a juntas de bloque de neopreno.
Z(m): Colocación de junta de bloque de neopreno.

Tipo de daño.....: Descomposición

Reparaciones.....: Z Otra

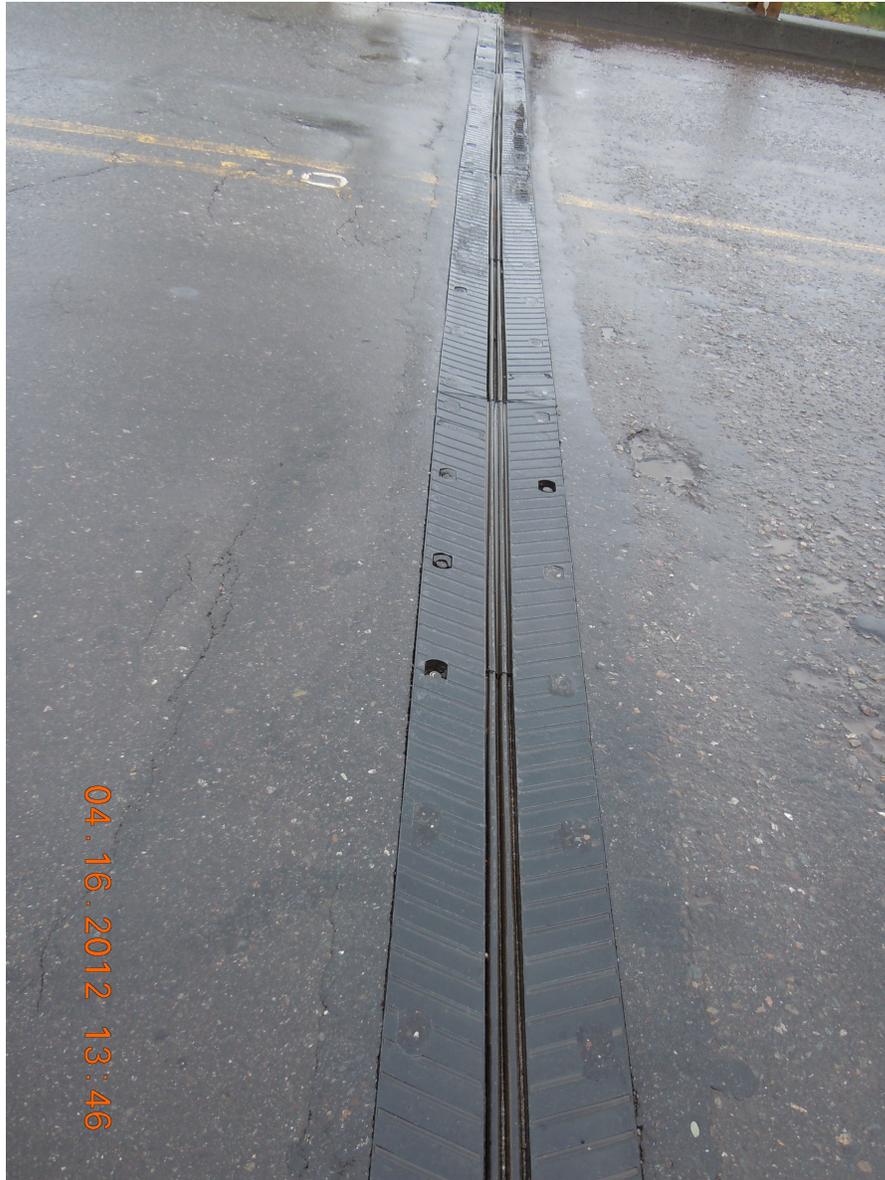
Componente.....: 2 Juntas de expansión

Daño/Observaciones.: Las juntas fueron reemplazadas como se recomendó en la inspección anterior, pero se observa falta de adherencia entre el pavimento y la junta. Se recomienda cambio a juntas de bloque de neopreno.
Z(m): Colocación de junta de bloque de neopreno.

Tipo de daño.....: Descomposición

Reparaciones.....: Z Otra

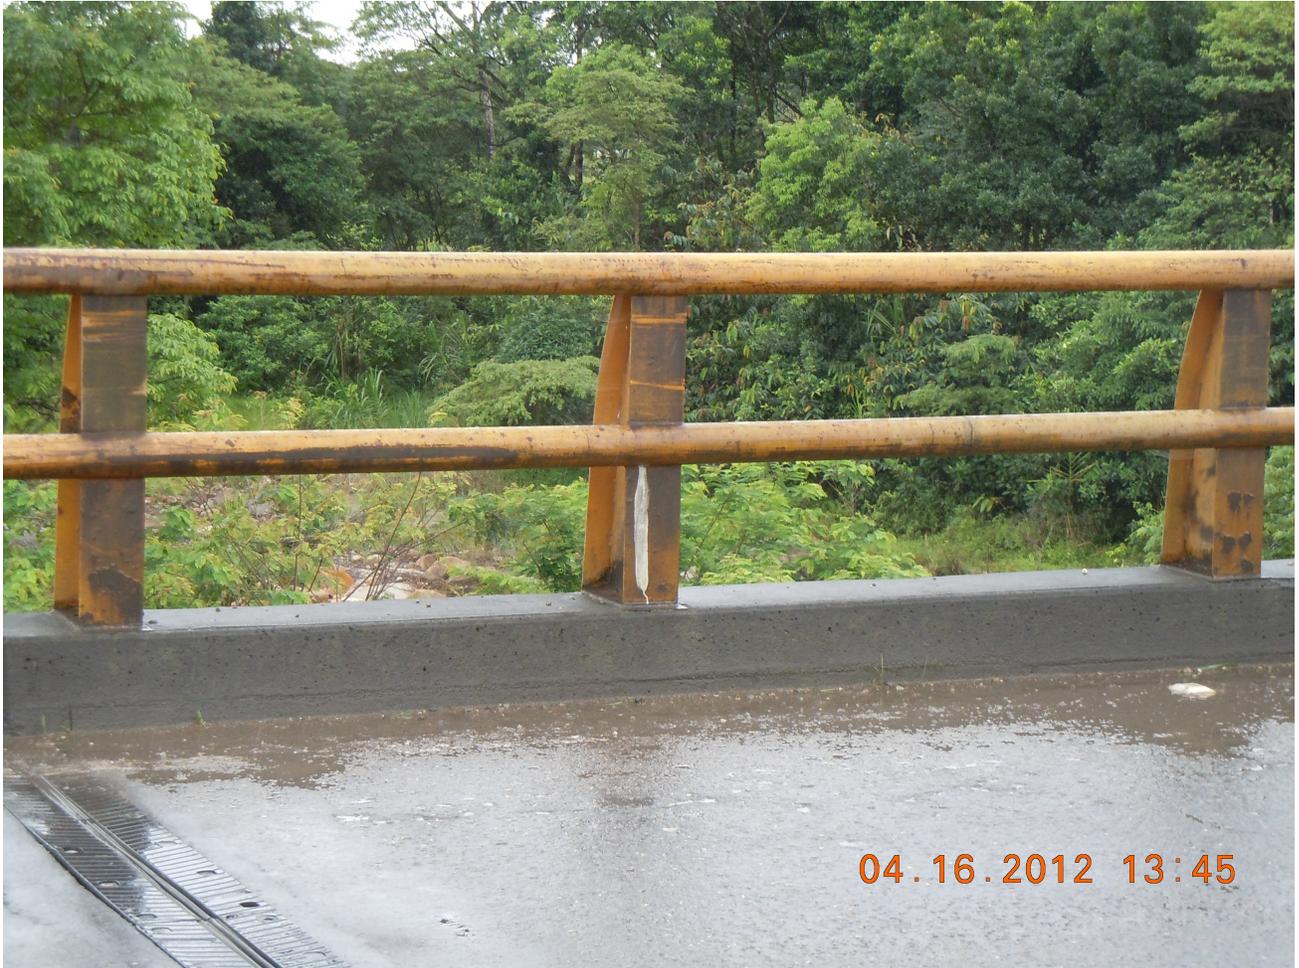
Componente.....: 3 Andenes/Bordillos

Daño/Observaciones.: Los bordillos se encuentran en buen estado. Se debe realizar limpieza y mantenimiento rutinario.

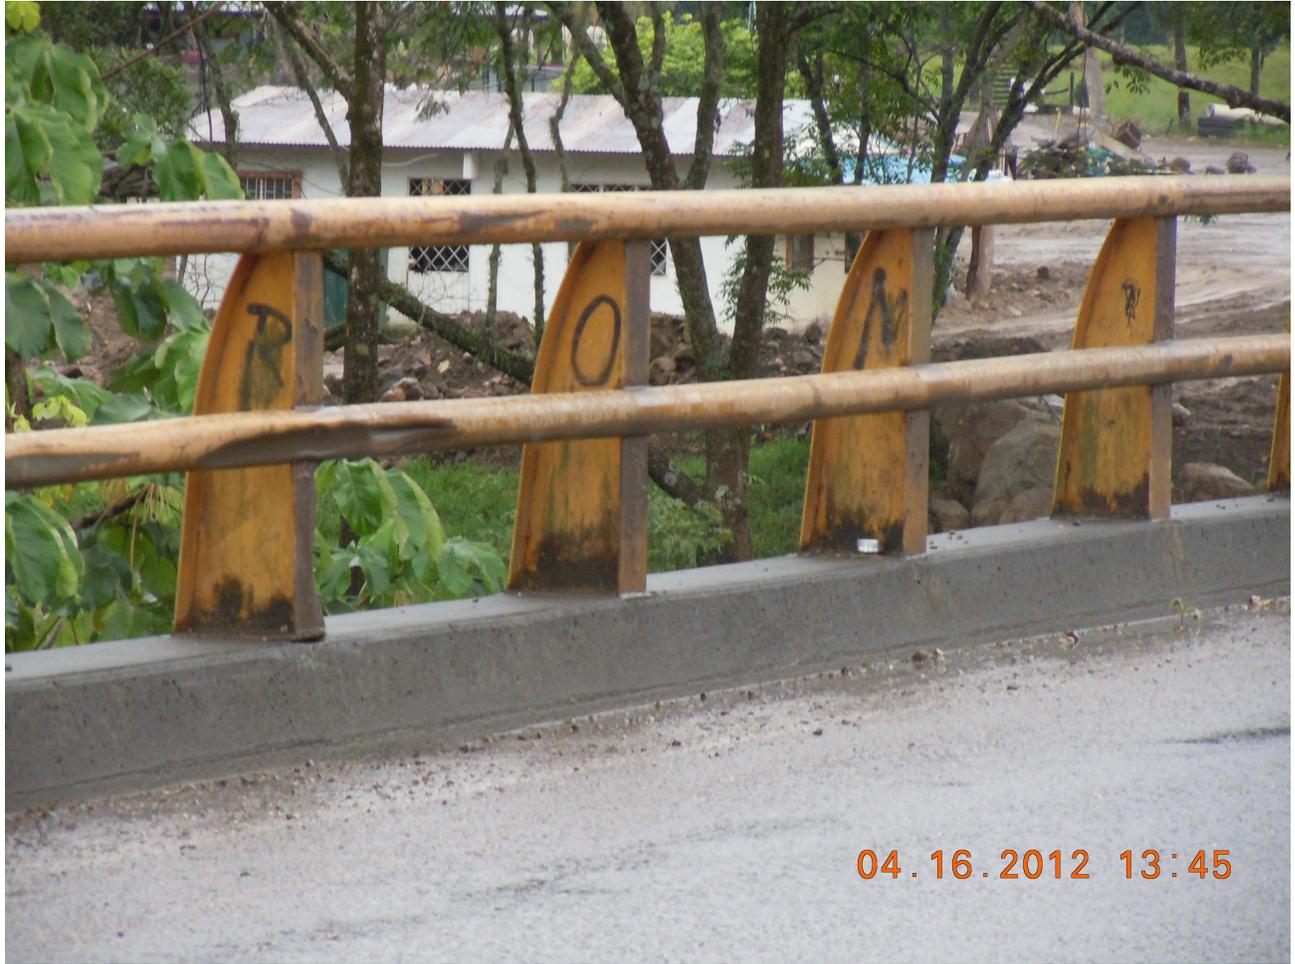
Componente.....: 3 Andenes/Bordillos

Daño/Observaciones.: Los bordillos se encuentran en buen estado. Se debe realizar limpieza y mantenimiento rutinario.

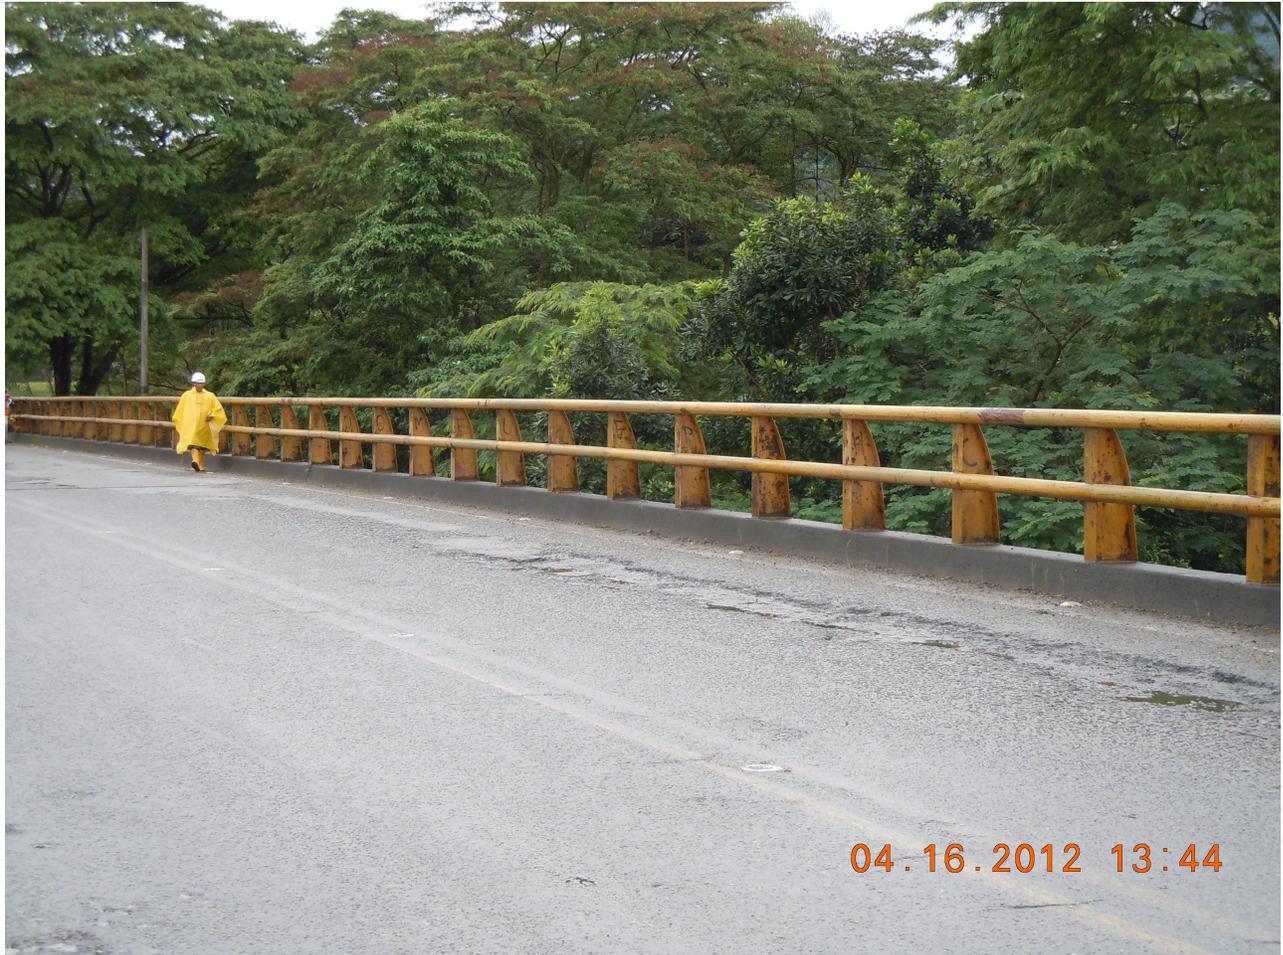
Componente.....: 4 Barandas

Daño/Observaciones.: Las barandas presentan corrosión superficial. Se observan impactos en las barandas Flex Beam que se encuentran localizadas en el acceso de Acacias. Se encuentran el alto grado de deterioro debido a la falta de mantenimiento rutinario.

Tipo de daño.....: Impacto

Reparaciones.....: B Reparación de baranda de acero

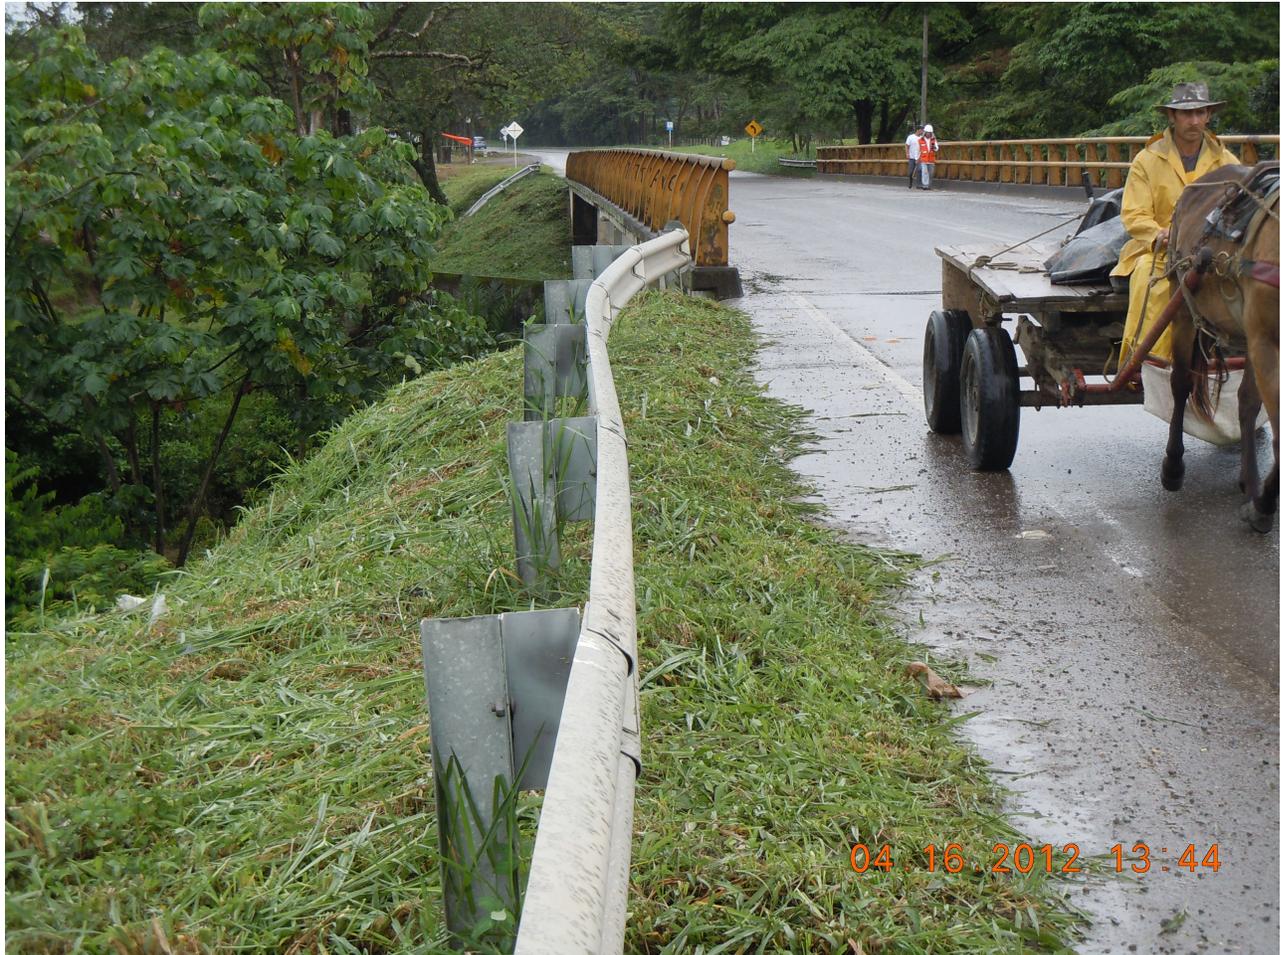
Componente.....: 4 Barandas

Daño/Observaciones.: Las barandas presentan corrosión superficial. Se observan impactos en las barandas Flex Beam que se encuentran localizadas en el acceso de Acacias. Se encuentran el alto grado de deterioro debido a la falta de mantenimiento rutinario.

Tipo de daño.....: Impacto

Reparaciones.....: B Reparación de baranda de acero

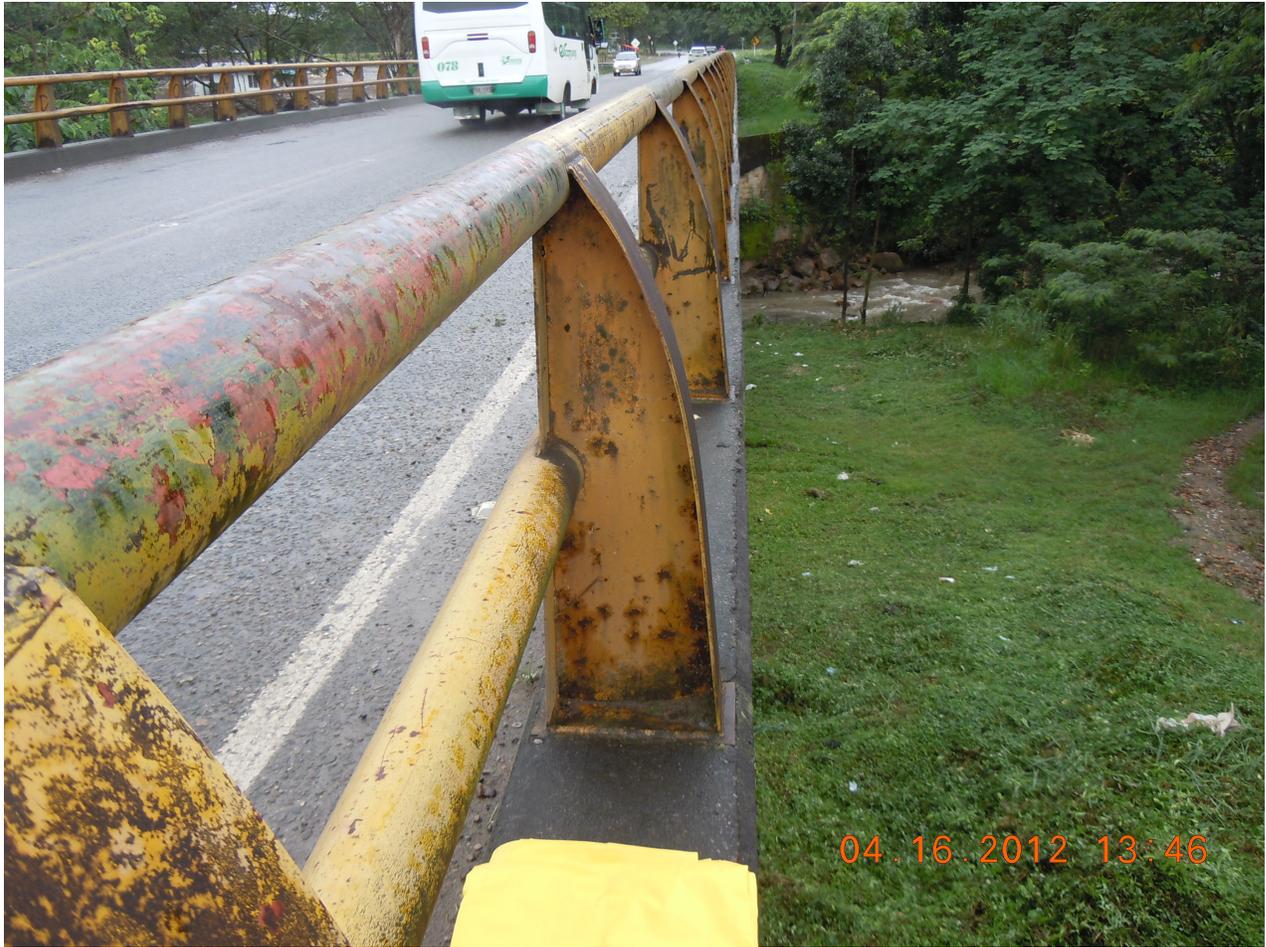
Componente.....: 4 Barandas

Daño/Observaciones.: Las barandas presentan corrosión superficial. Se observan impactos en las barandas Flex Beam que se encuentran localizadas en el acceso de Acacias. Se encuentran el alto grado de deterioro debido a la falta de mantenimiento rutinario.

Tipo de daño.....: Impacto

Reparaciones.....: B Reparación de baranda de acero

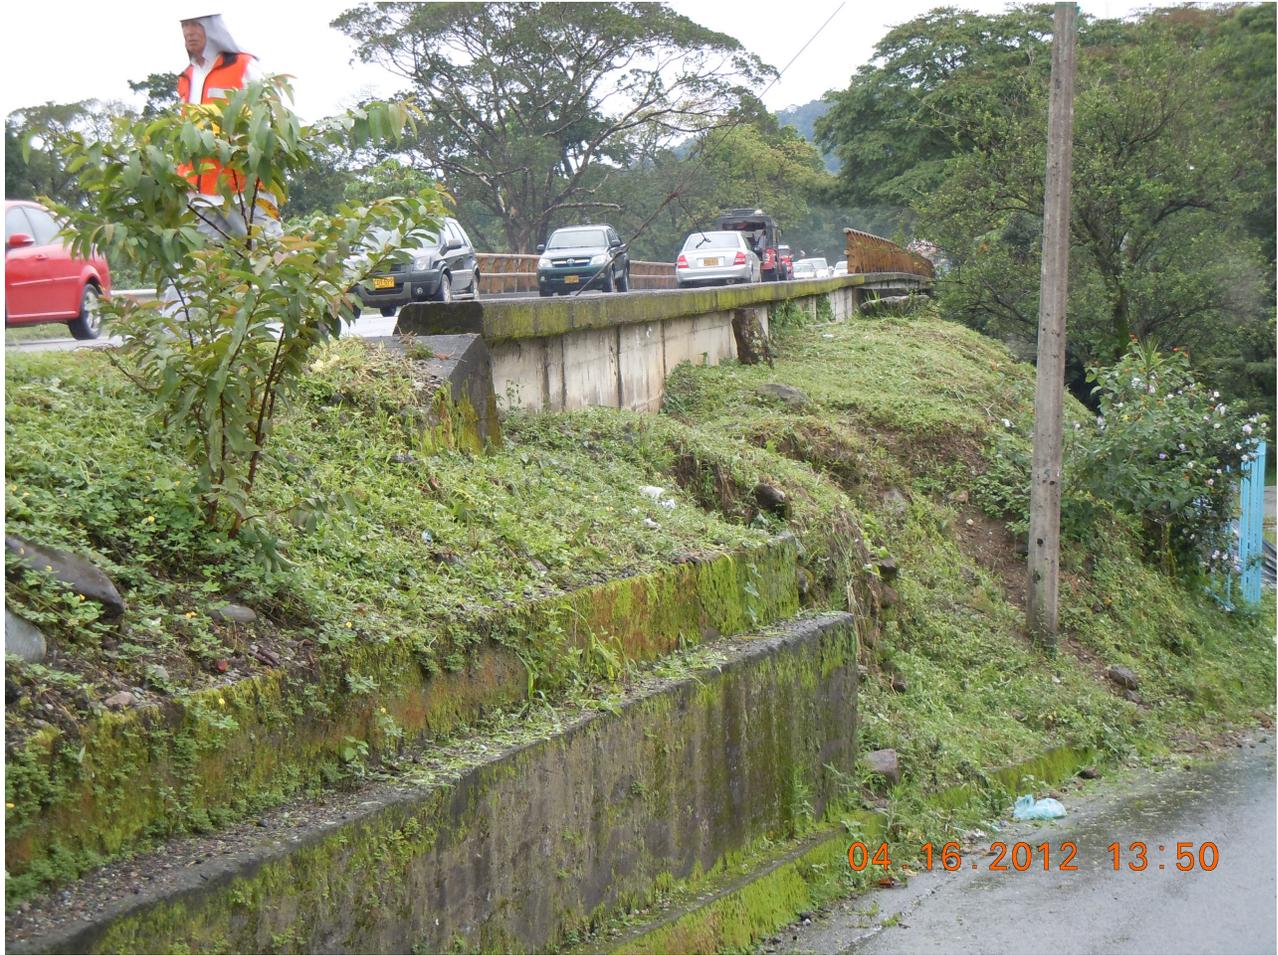
Componente.....: 5 Conos/Taludes

Daño/Observaciones.: Se encuentran en buen estado. Se debe realizar limpieza y mantenimiento rutinario.

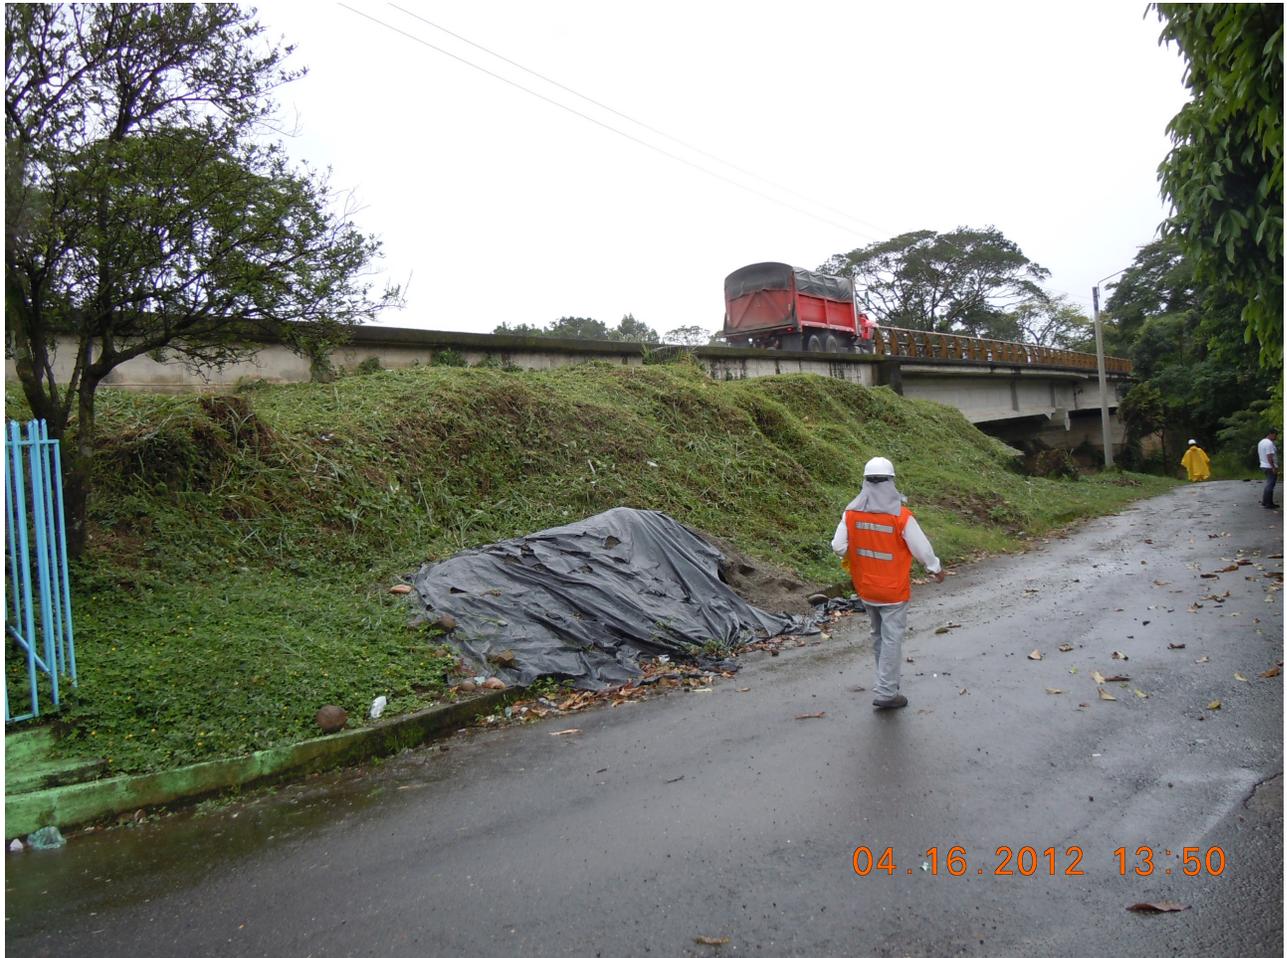
Componente.....: 5 Conos/Taludes

Daño/Observaciones.: Se encuentran en buen estado. Se debe realizar limpieza y mantenimiento rutinario.

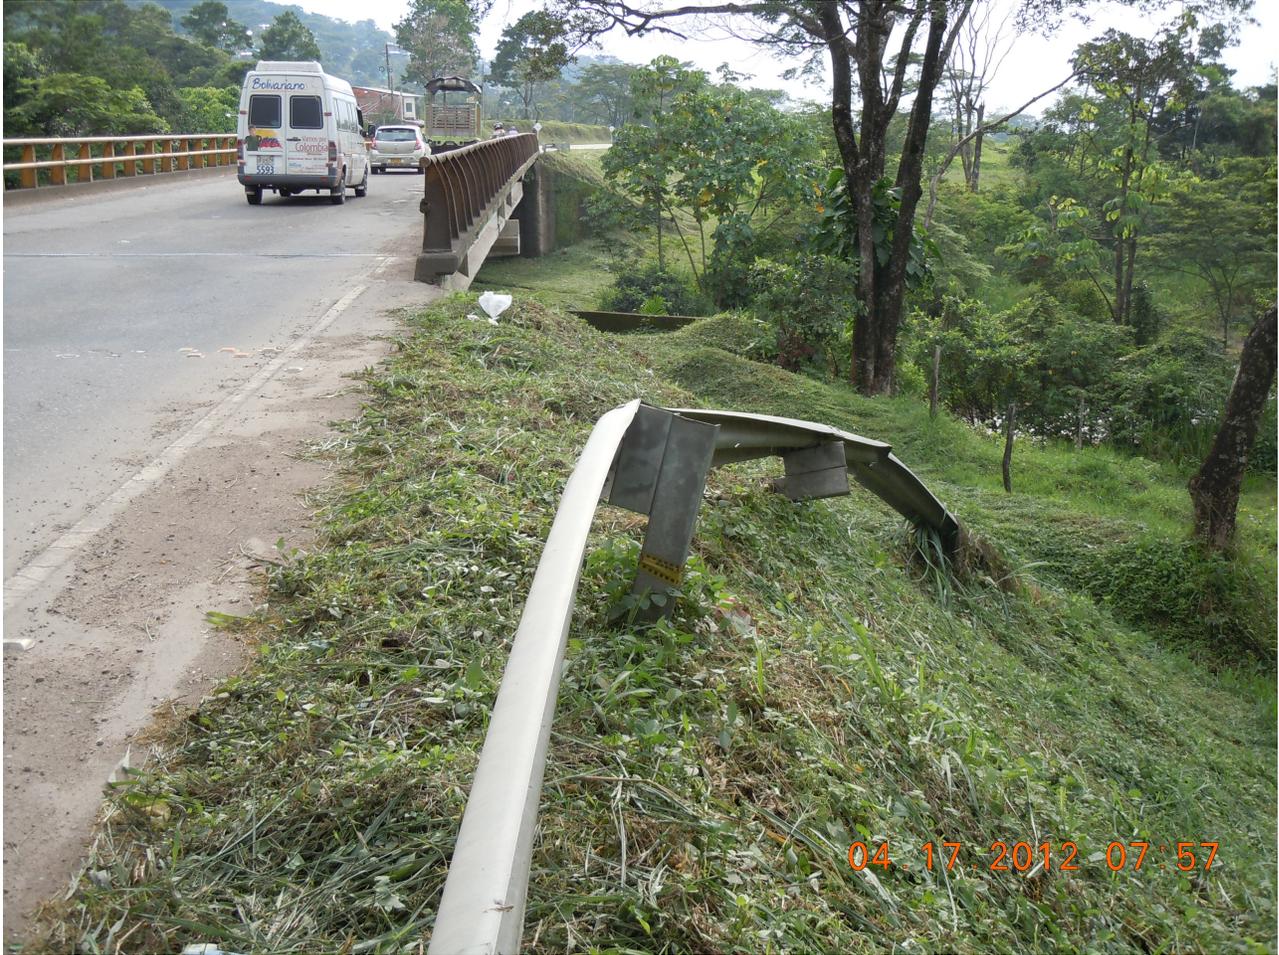
Componente.....: 5 Conos/Taludes

Daño/Observaciones.: Se encuentran en buen estado. Se debe realizar limpieza y mantenimiento rutinario.

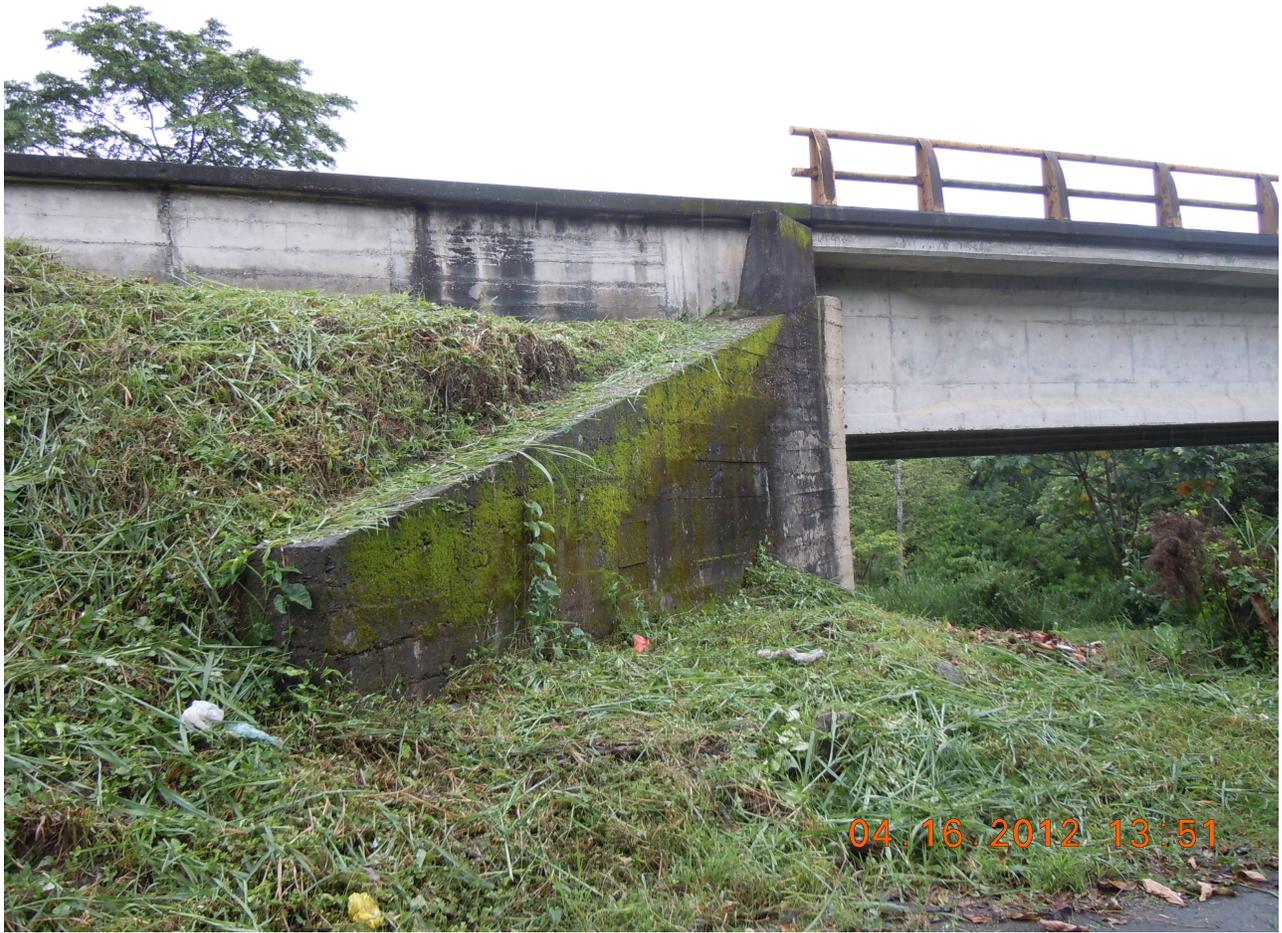
Componente.....: 6 Aletas

Daño/Observaciones.: En general se encuentran en buen estado, pero se observa gran cantidad de vegetación y humedad en las caras de las aletas. Se debe realizar limpieza y mantenimiento rutinario. En la aleta #1 se presenta socavación.

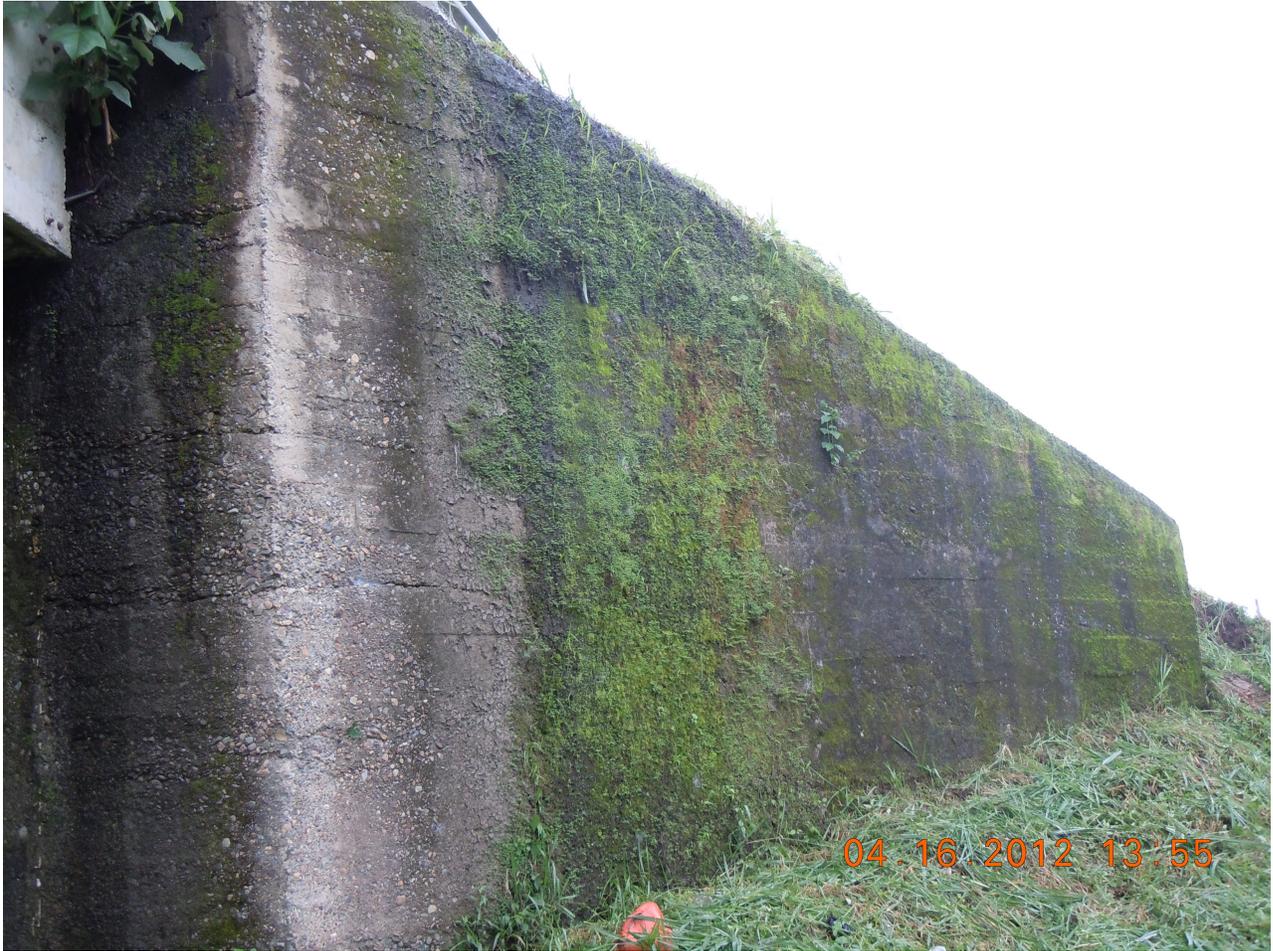
Componente.....: 6 Aletas

Daño/Observaciones.: En general se encuentran en buen estado, pero se observa gran cantidad de vegetación y humedad en las caras de las aletas. Se debe realizar limpieza y mantenimiento rutinario. En la aleta #1 se presenta socavación.

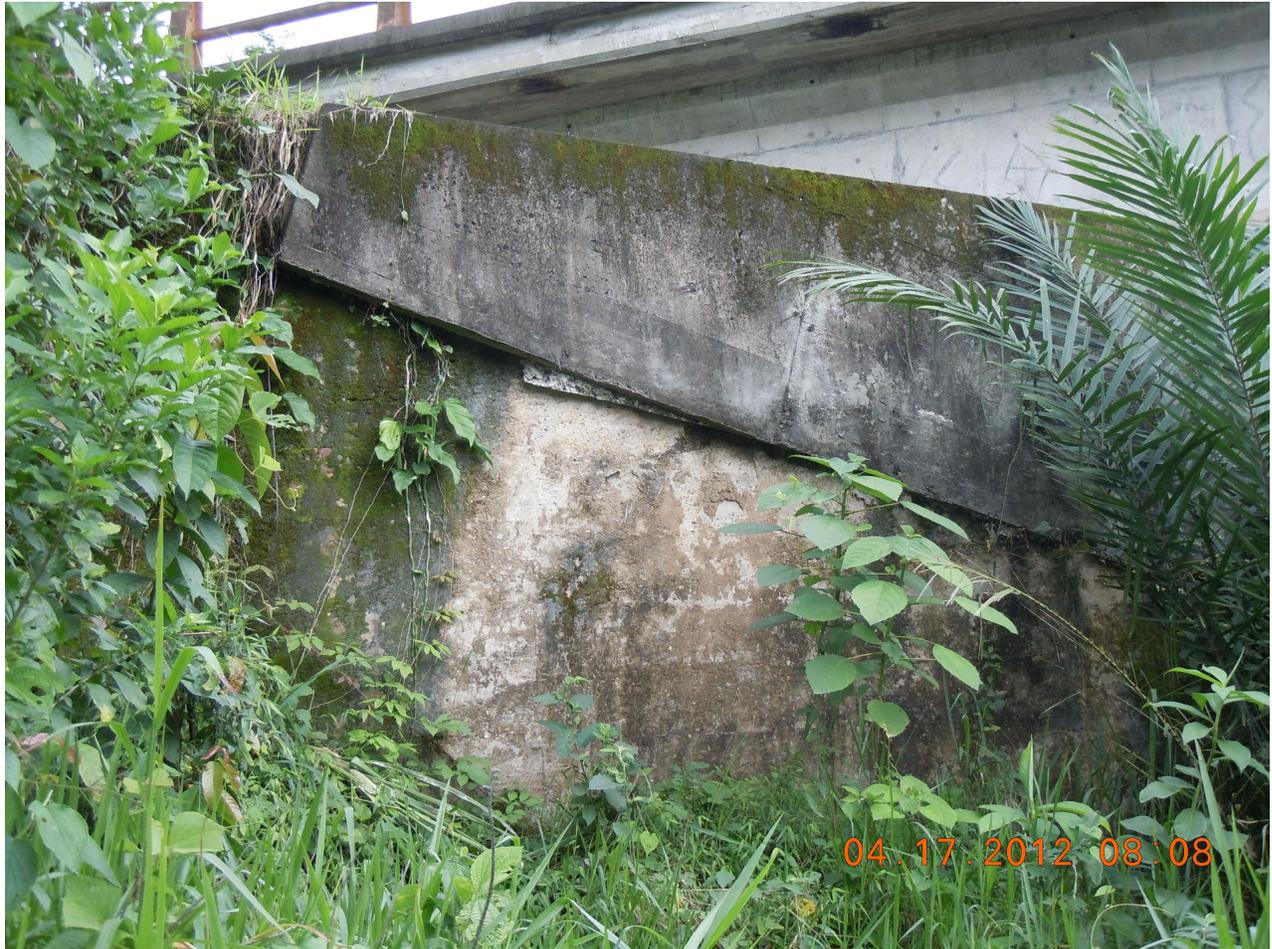
Componente.....: 6 Aletas

Daño/Observaciones.: En general se encuentran en buen estado, pero se observa gran cantidad de vegetación y humedad en las caras de las aletas. Se debe realizar limpieza y mantenimiento rutinario. En la aleta #1 se presenta socavación.

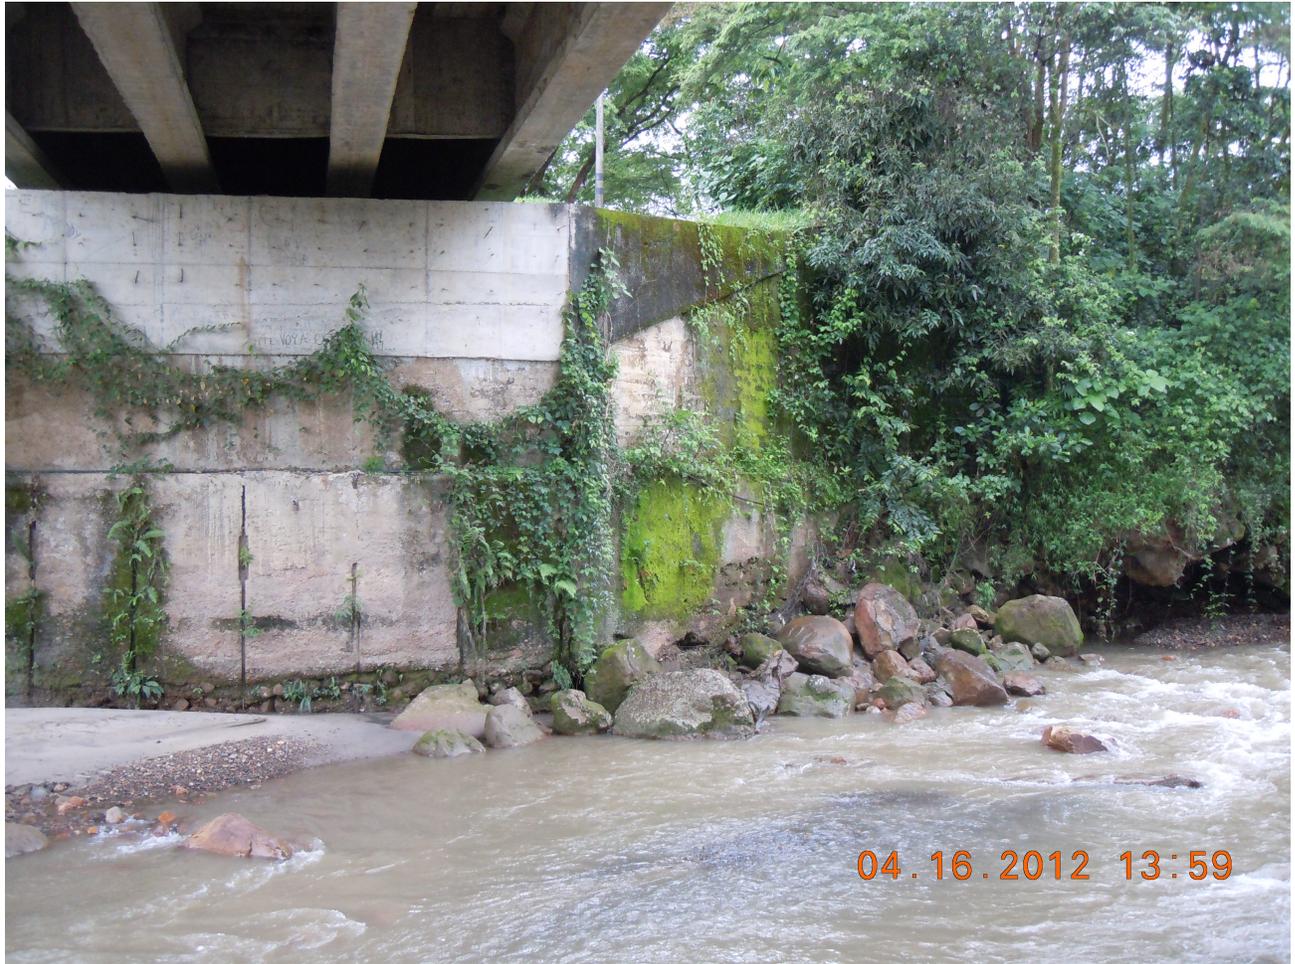
Componente.....: 6 Aletas

Daño/Observaciones.: En general se encuentran en buen estado, pero se observa gran cantidad de vegetación y humedad en las caras de las aletas. Se debe realizar limpieza y mantenimiento rutinario. En la aleta #1 se presenta socavación.

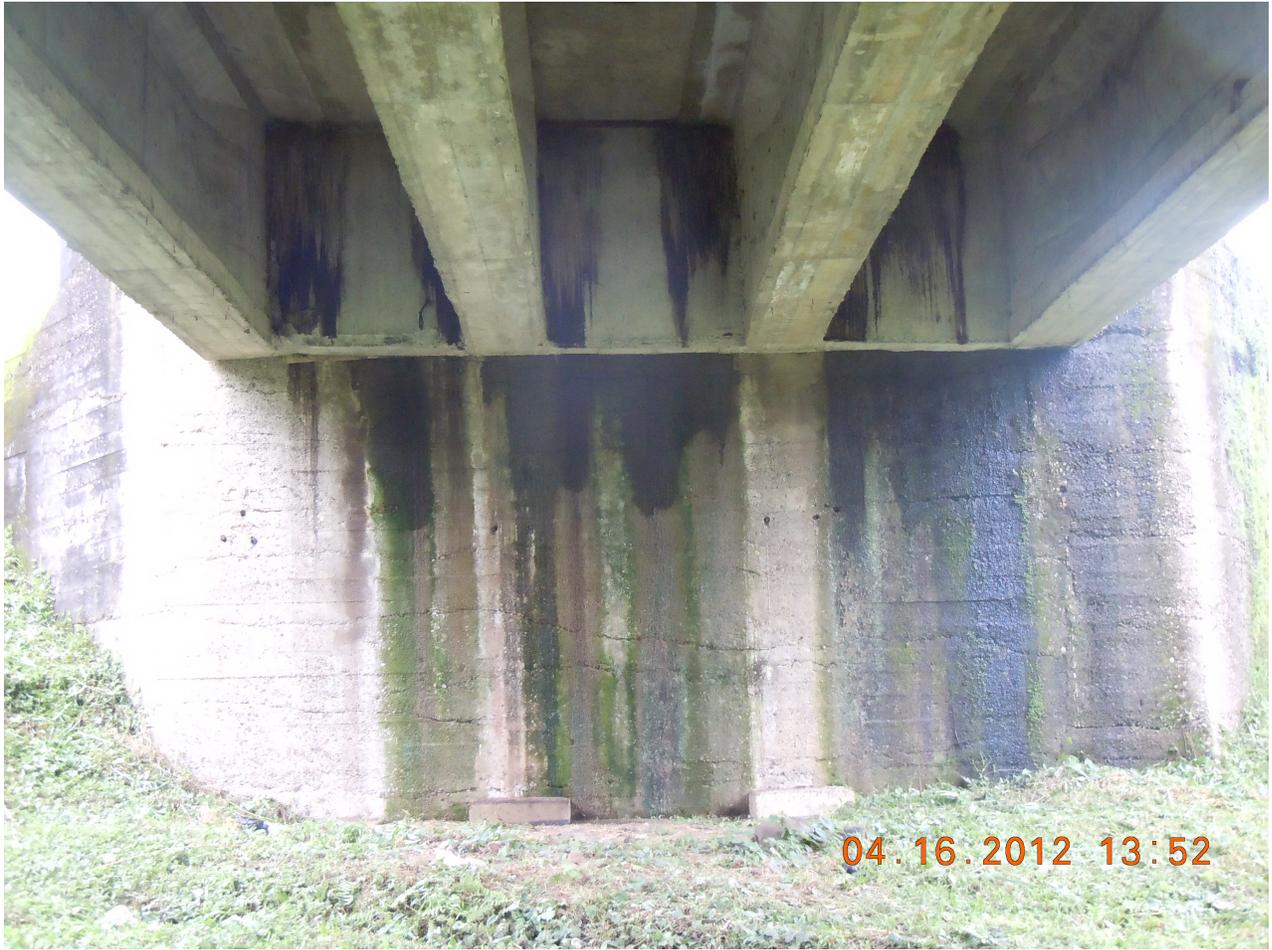
Componente.....: 7 Estribos

Daño/Observaciones.: Los estribos presentan manchas de humedad y vegetación ocasionadas por la infiltración proveniente de las juntas de expansión. Se debe realizar limpieza y mantenimiento rutinario.

Tipo de daño.....: Infiltración
