SDC/INV	SiPuCol	Fecha	Hoja
16-6509-020.00 Ocoa	Informe de inspección principal	15/08/12	1
Regional.....: 16 Meta			
Ruta.....: Troncal Villa Garzón - Saravena			
Carretera.....: Yé de Granada - Villavicencio			
Lado de la car...: 0			
Abscisa.....: 62+0149			
No del registro...: 1311			
Año de construcción.....:			
Año de la última reconstrucción.....:			
Paso Superior/Inferior.....: S			
Dir. de abs. de la carretera principal.: N			
Requisitos de la inspección.....: 9 Otro			
Recolección de datos : Fecha.....: 2012.04.16			
: Iniciales.....: M.E.R			
Posición geográfica...:			
Latitud: 4 gra 4,43 min N Longitud: 73 gra 42,2 min O Altitud: 489 m			
Geometría: Número de luces.....: 2			
Longitud de la luz menor (m): 38,10			
Longitud de la luz mayor (m): 39,50			
Longitud total(m): 77,60			
Ancho del tablero.....(m): 9,75			
Ancho del separador.....(m): 0,00			
Ancho del andén izquierdo(m): 0,00			
Ancho del andén derecho..(m): 0,00

Puente nuevo en concreto preesforzado reemplazó al viejo puente metálico.

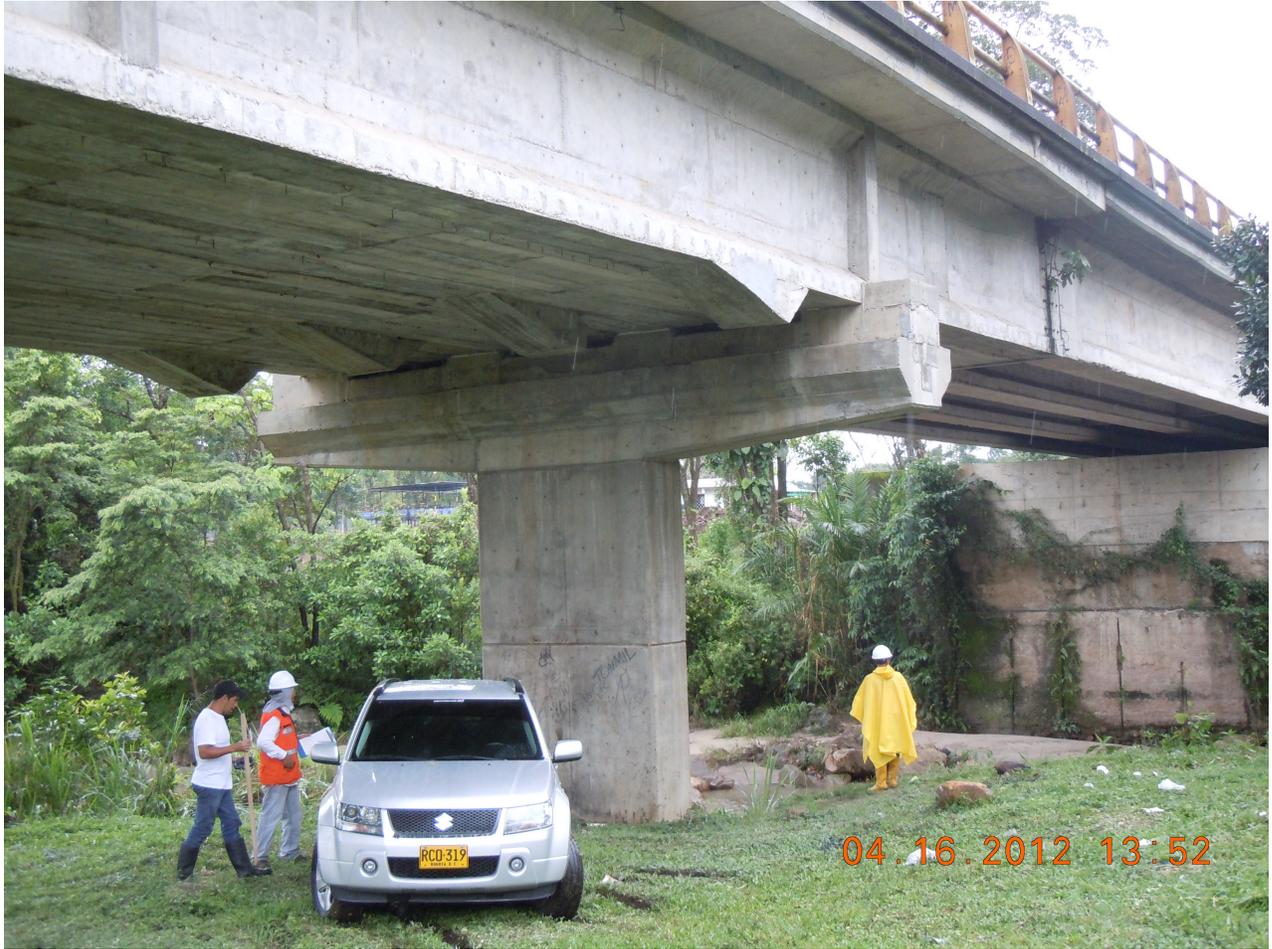
Componente.....: 8 Pilas

Daño/Observaciones.: La pila se encuentra en buen estado. Se debe realizar limpieza y mantenimiento rutinario.

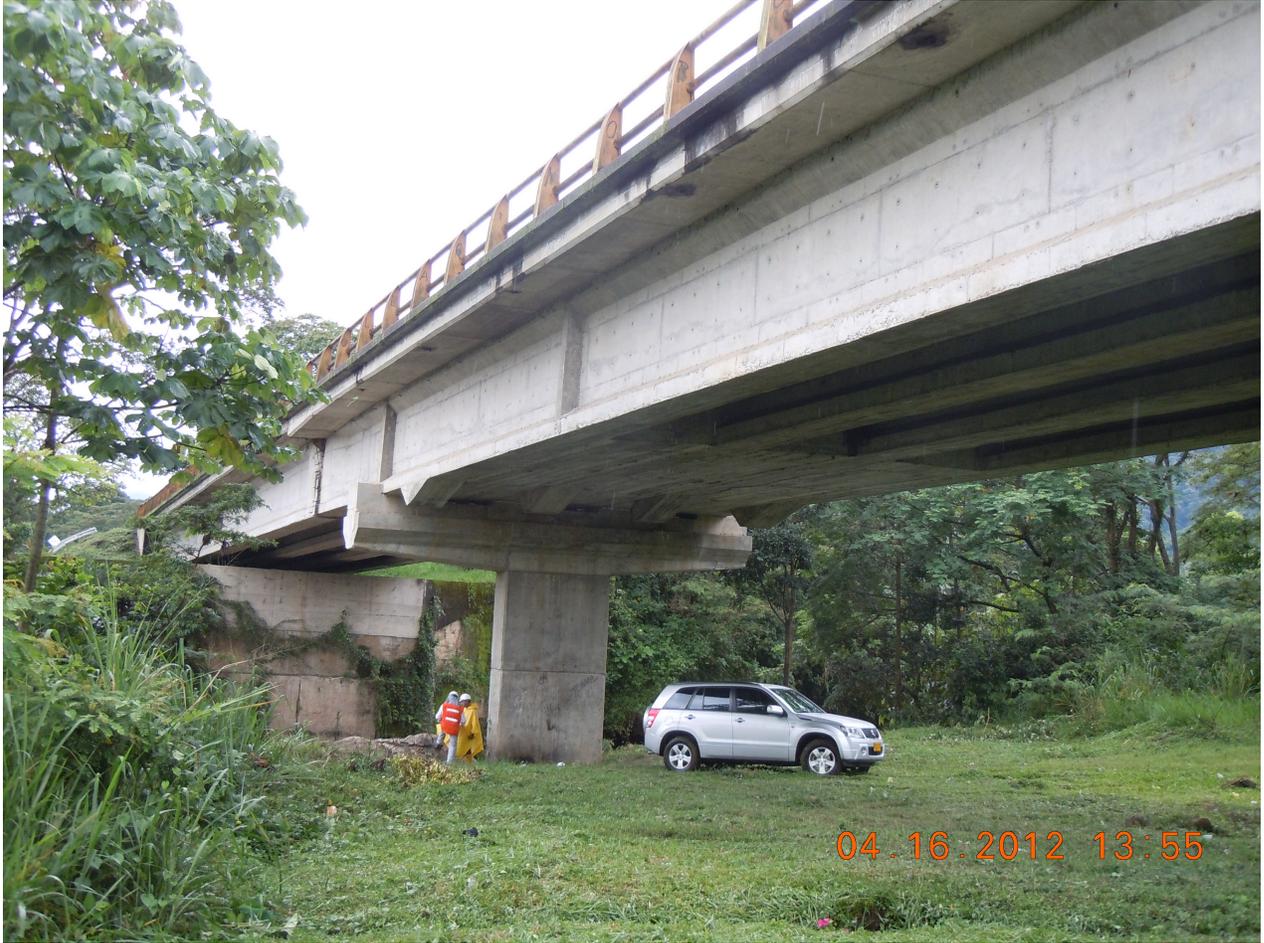
Componente.....: 8 Pilas

Daño/Observaciones.: La pila se encuentra en buen estado. Se debe realizar limpieza y mantenimiento rutinario.

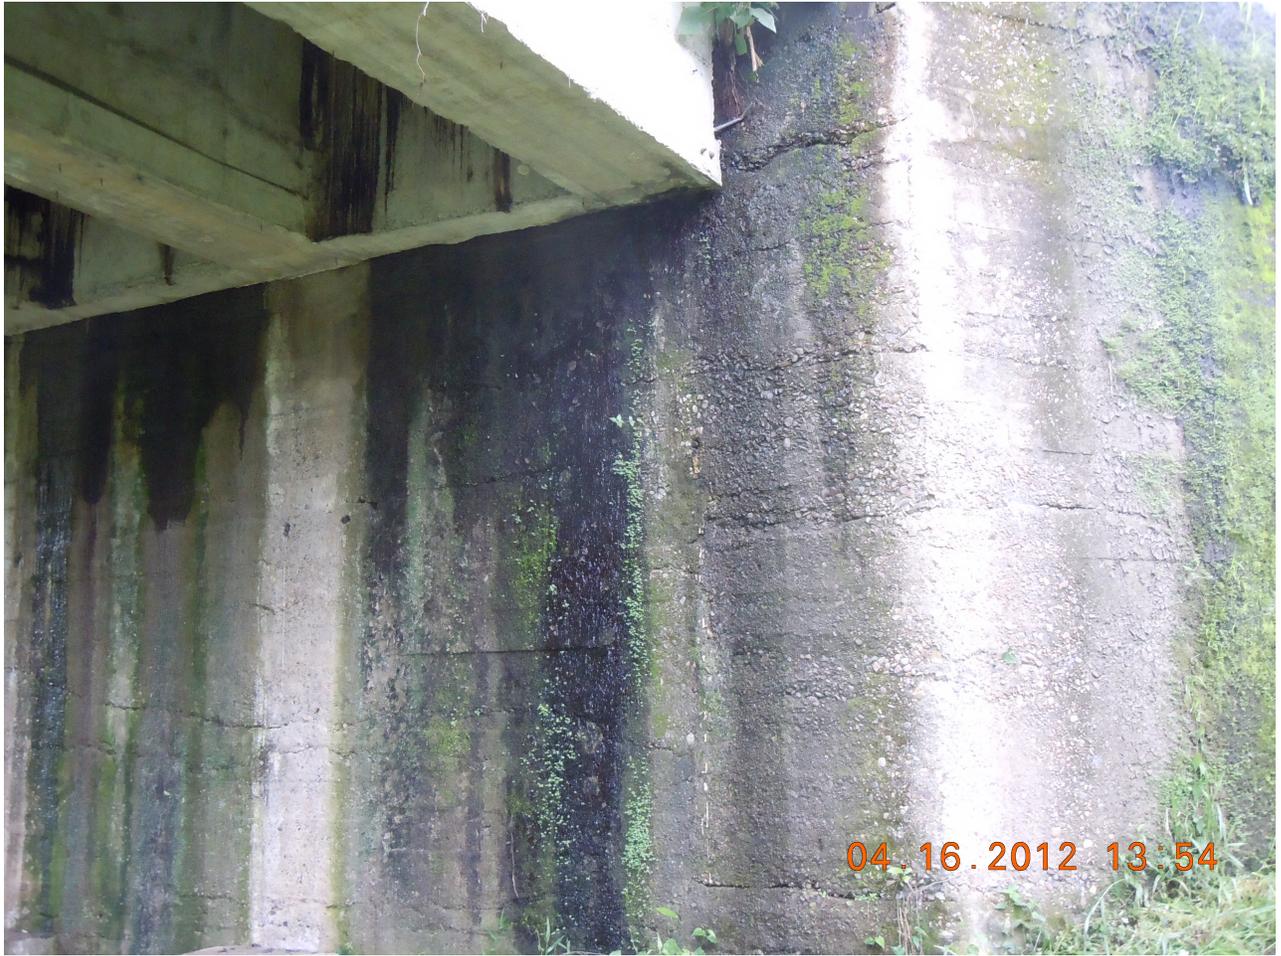
Componente.....: 9 Apoyos

Daño/Observaciones.: Los apoyos de las vigas sobre los estribos presentan manchas de humedad y vegetación, al igual que el apoyo intermedio. En la zona de la pila el apoyo se encuentra en buen estado. Los neoprenos se observan en buenas condiciones. Se debe realizar limpieza y mantenimiento rutinario.

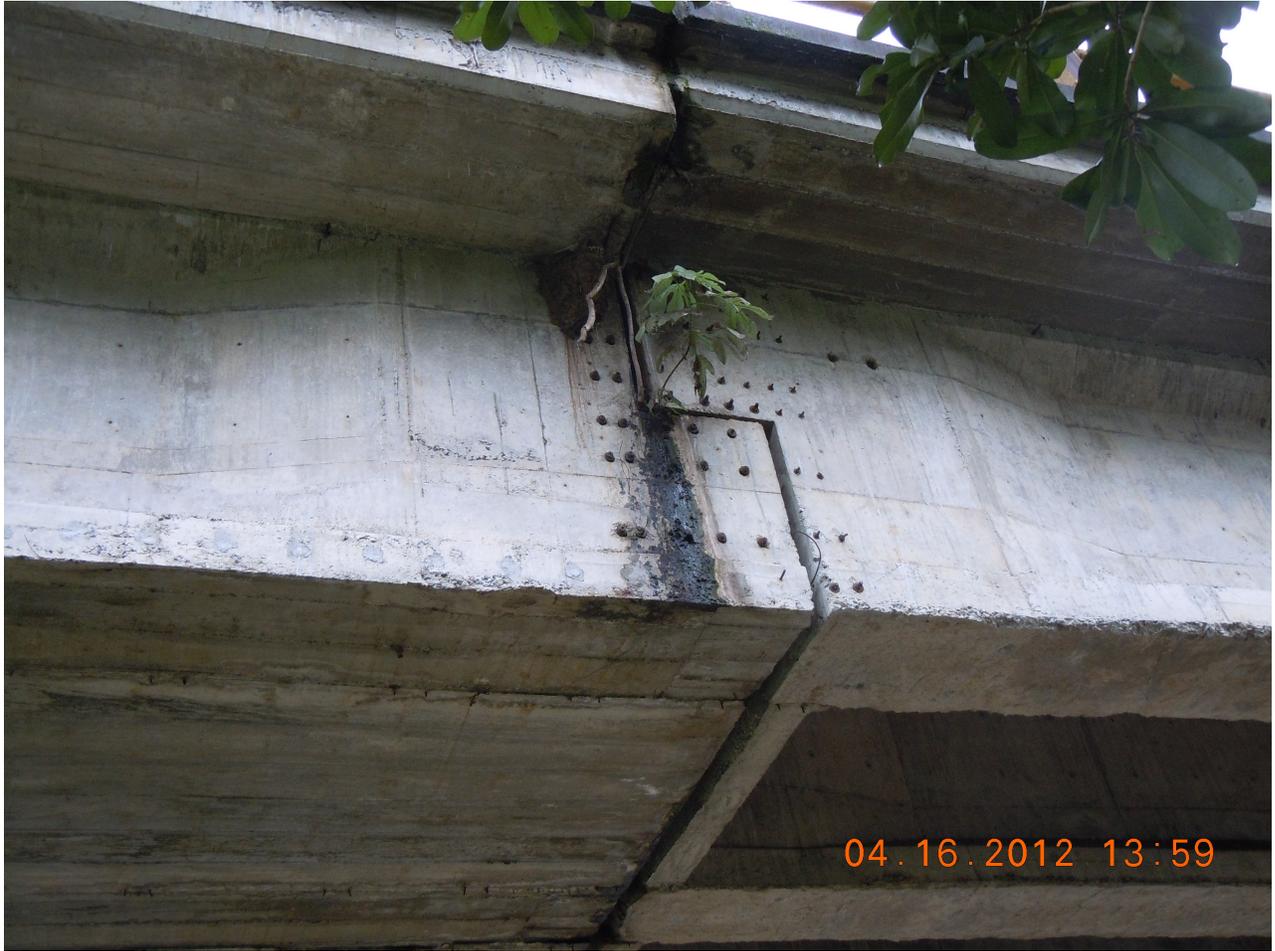
Componente.....: 9 Apoyos

Daño/Observaciones.: Los apoyos de las vigas sobre los estribos presentan manchas de humedad y vegetación, al igual que el apoyo intermedio. En la zona de la pila el apoyo se encuentra en buen estado. Los neoprenos se observan en buenas condiciones. Se debe realizar limpieza y mantenimiento rutinario.

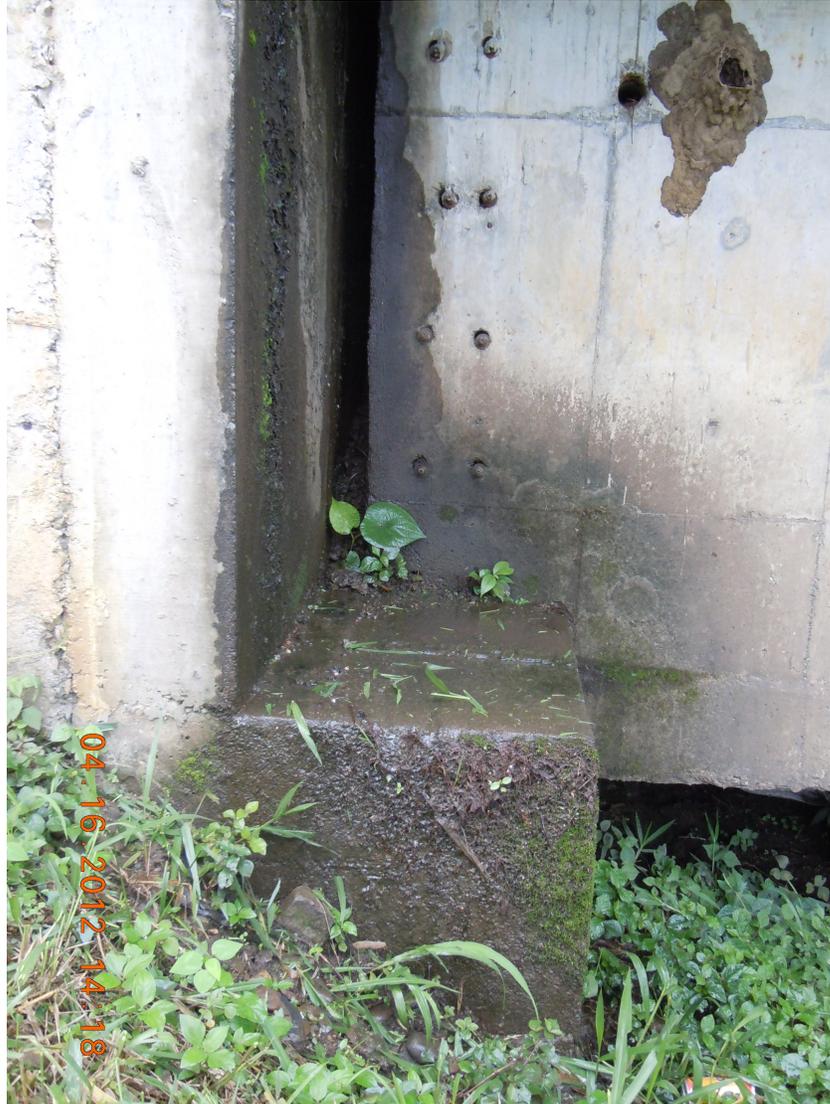
Componente.....: 9 Apoyos

Daño/Observaciones.: Los apoyos de las vigas sobre los estribos presentan manchas de humedad y vegetación, al igual que el apoyo intermedio. En la zona de la pila el apoyo se encuentra en buen estado. Los neoprenos se observan en buenas condiciones. Se debe realizar limpieza y mantenimiento rutinario.

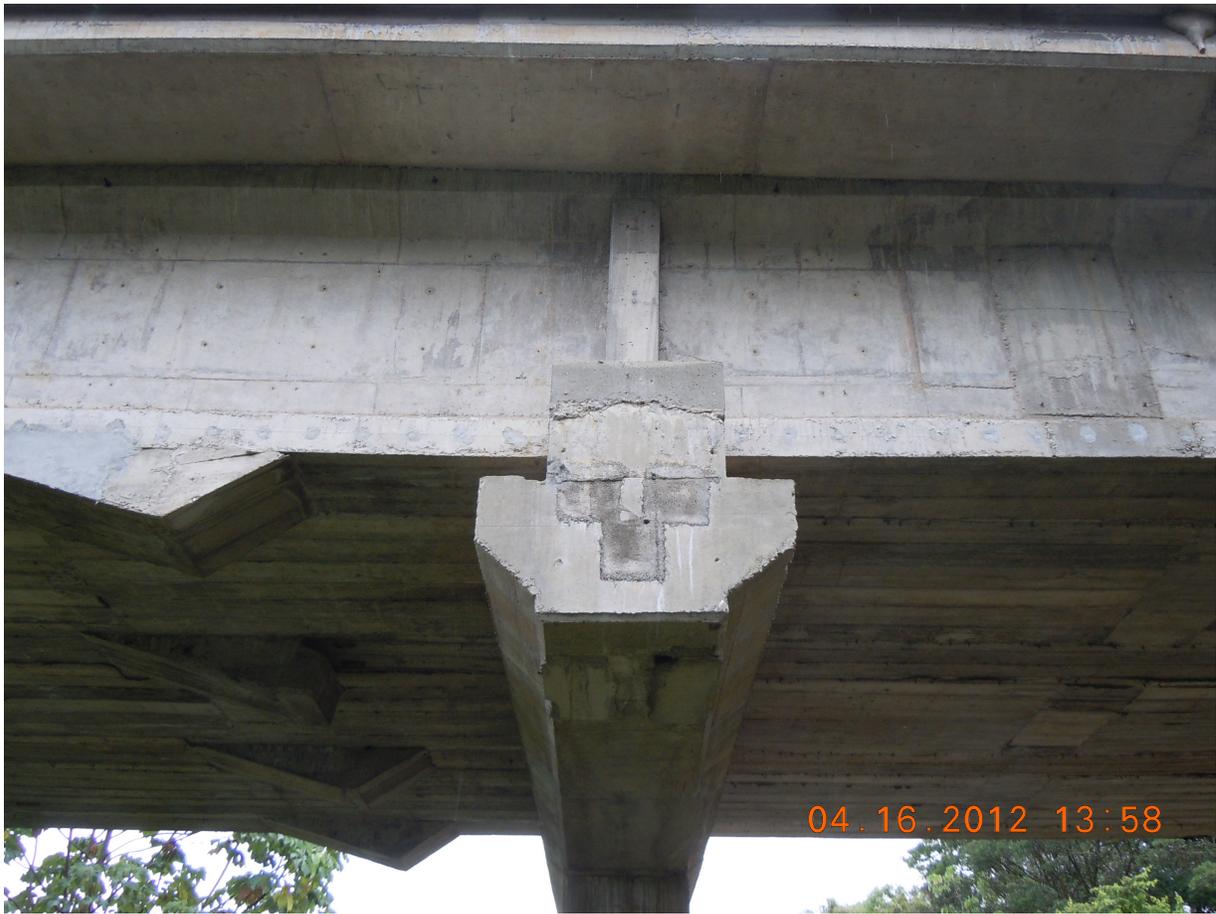
Componente.....: 9 Apoyos

Daño/Observaciones.: Los apoyos de las vigas sobre los estribos presentan manchas de humedad y vegetación, al igual que el apoyo intermedio. En la zona de la pila el apoyo se encuentra en buen estado. Los neoprenos se observan en buenas condiciones. Se debe realizar limpieza y mantenimiento rutinario.

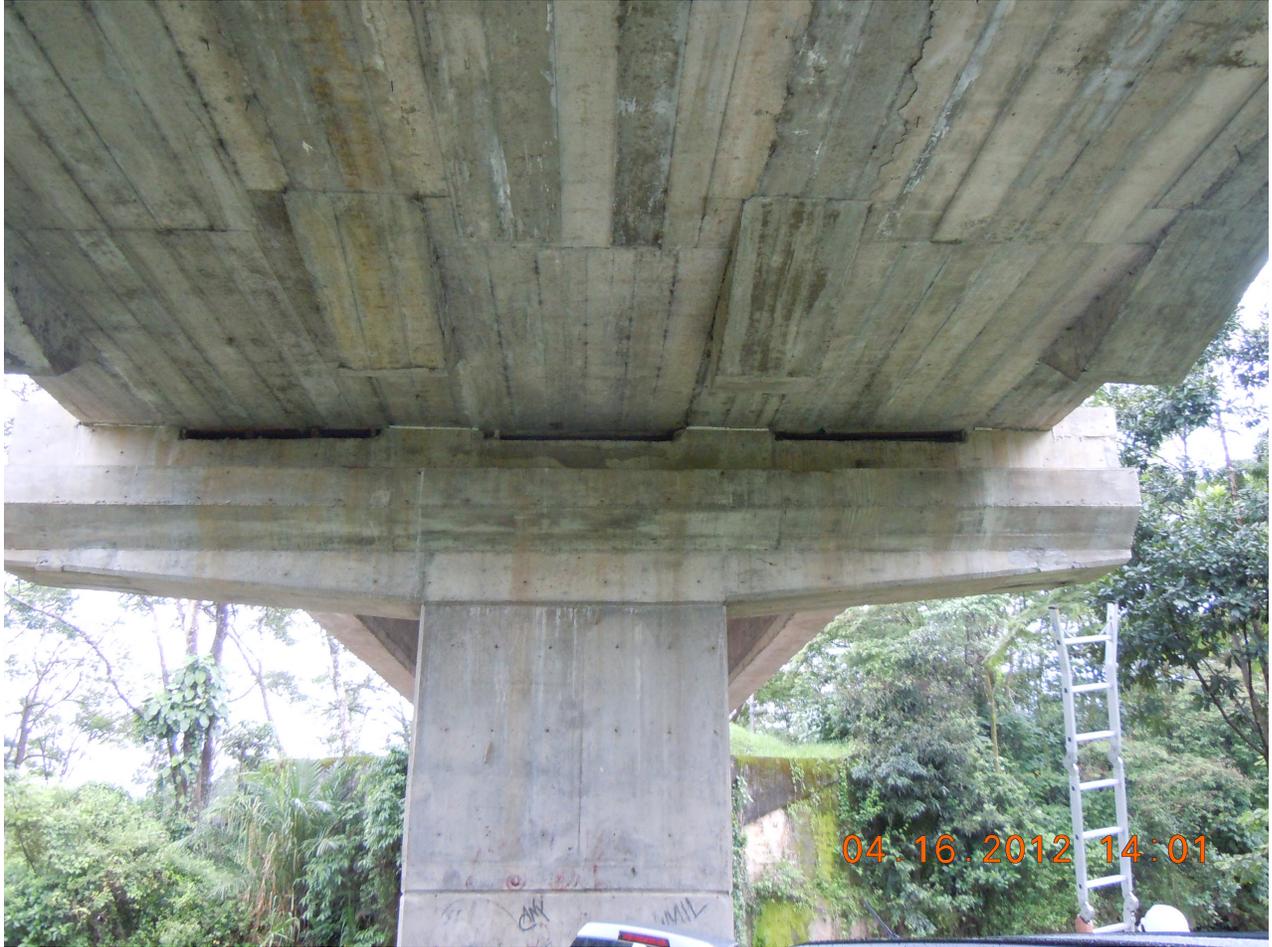
Componente.....: 9 Apoyos

Daño/Observaciones.: Los apoyos de las vigas sobre los estribos presentan manchas de humedad y vegetación, al igual que el apoyo intermedio. En la zona de la pila el apoyo se encuentra en buen estado. Los neoprenos se observan en buenas condiciones. Se debe realizar limpieza y mantenimiento rutinario.

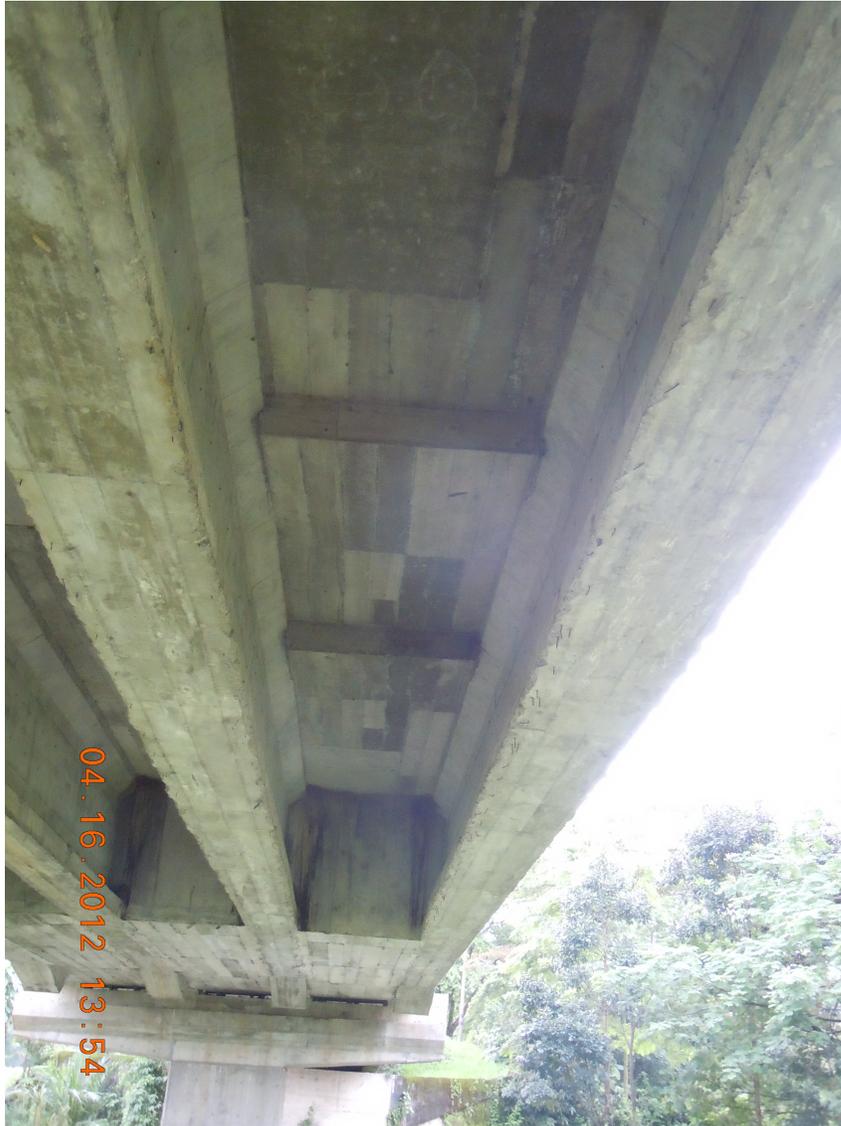
Componente.....: 10 Losa

Daño/Observaciones.: Los voladizos presentan manchas de humedad debido a la falta de tubos de alargue de los drenes. En la zona entre vigas se encuentra en buen estado. Se debe realizar limpieza y mantenimiento rutinario.

Tipo de daño.....: Infiltración

Reparaciones.....: E Reparación de drenes

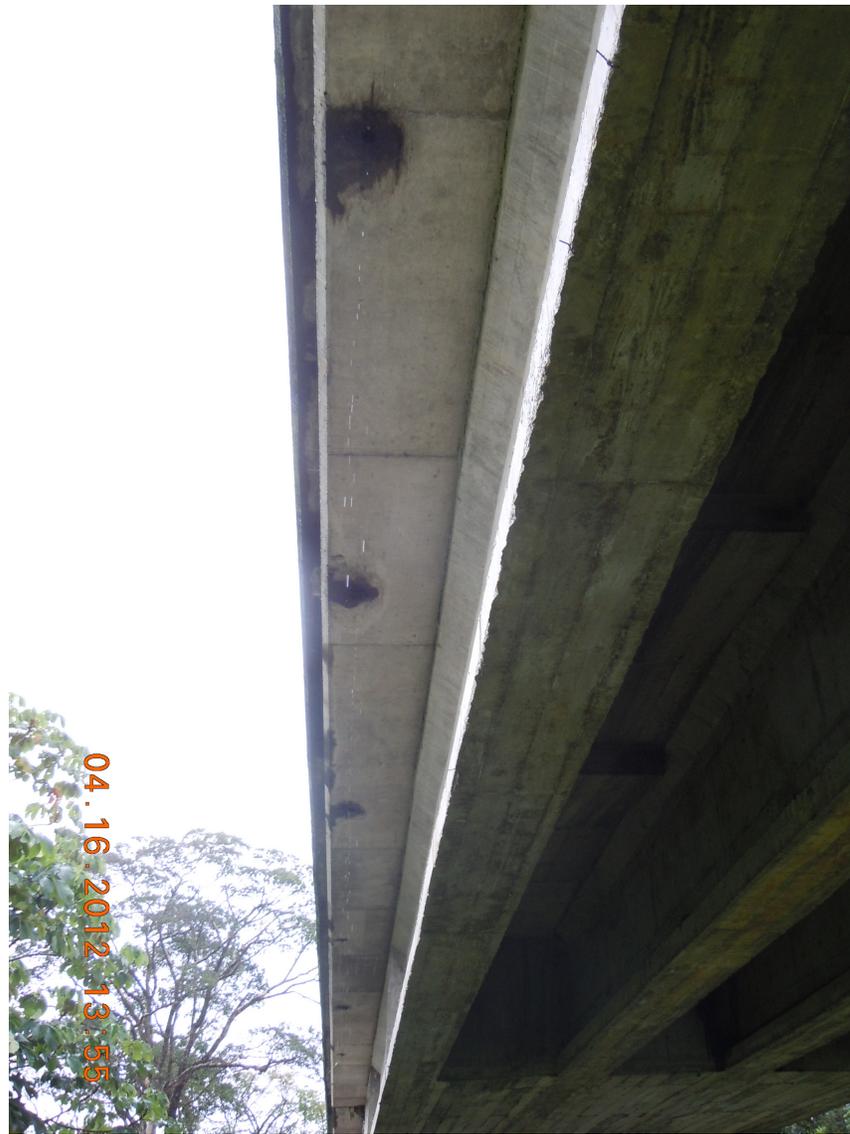
Componente.....: 10 Losa

Daño/Observaciones.: Los voladizos presentan manchas de humedad debido a la falta de tubos de alargue de los drenes. En la zona entre vigas se encuentra en buen estado. Se debe realizar limpieza y mantenimiento rutinario.

Tipo de daño.....: Infiltración

Reparaciones.....: E Reparación de drenes

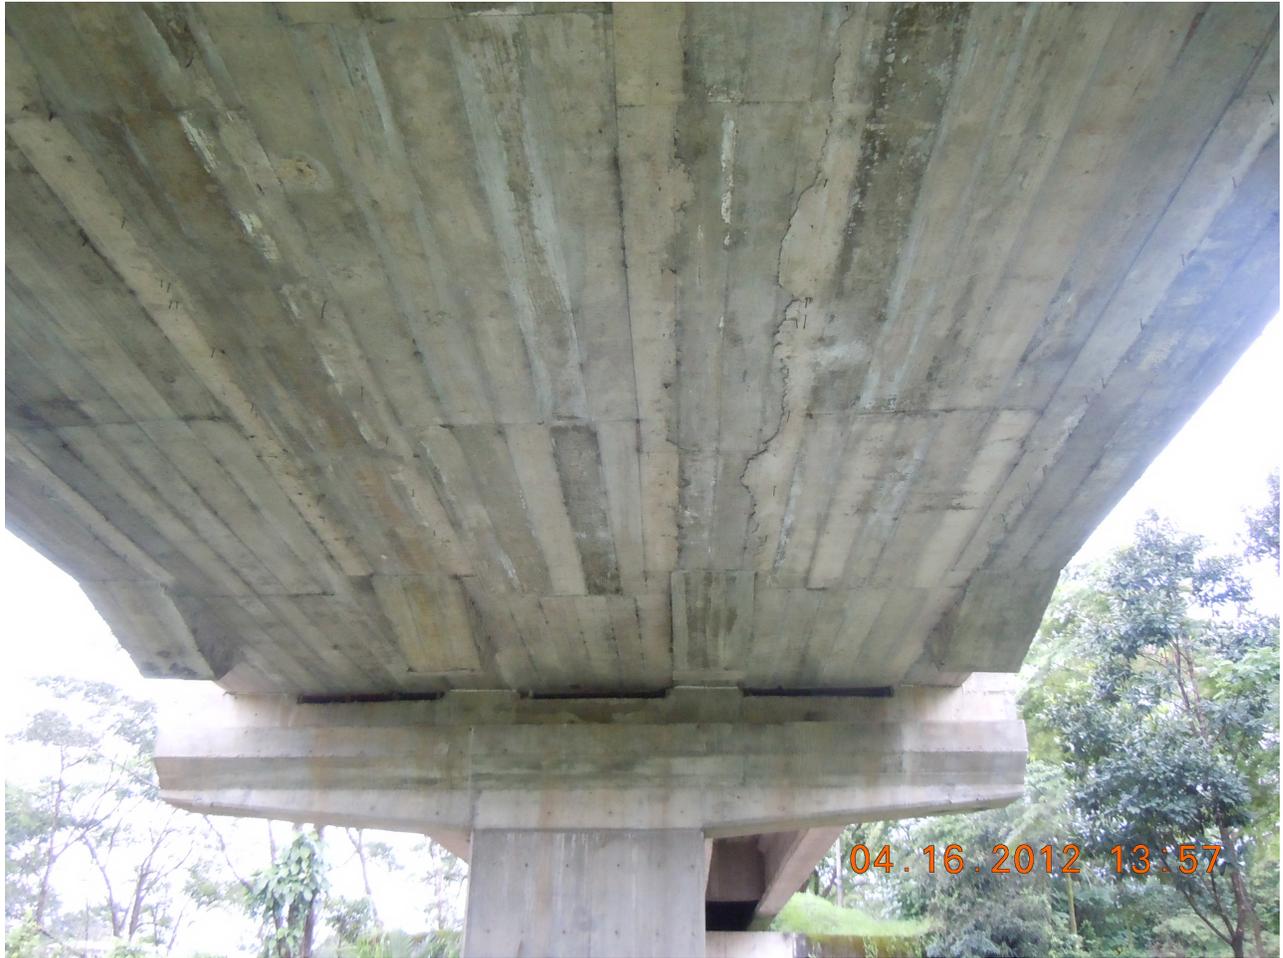
Componente.....: 10 Losa

Daño/Observaciones.: Los voladizos presentan manchas de humedad debido a la falta de tubos de alargue de los drenes. En la zona entre vigas se encuentra en buen estado. Se debe realizar limpieza y mantenimiento rutinario.

Tipo de daño.....: Infiltración

Reparaciones.....: E Reparación de drenes

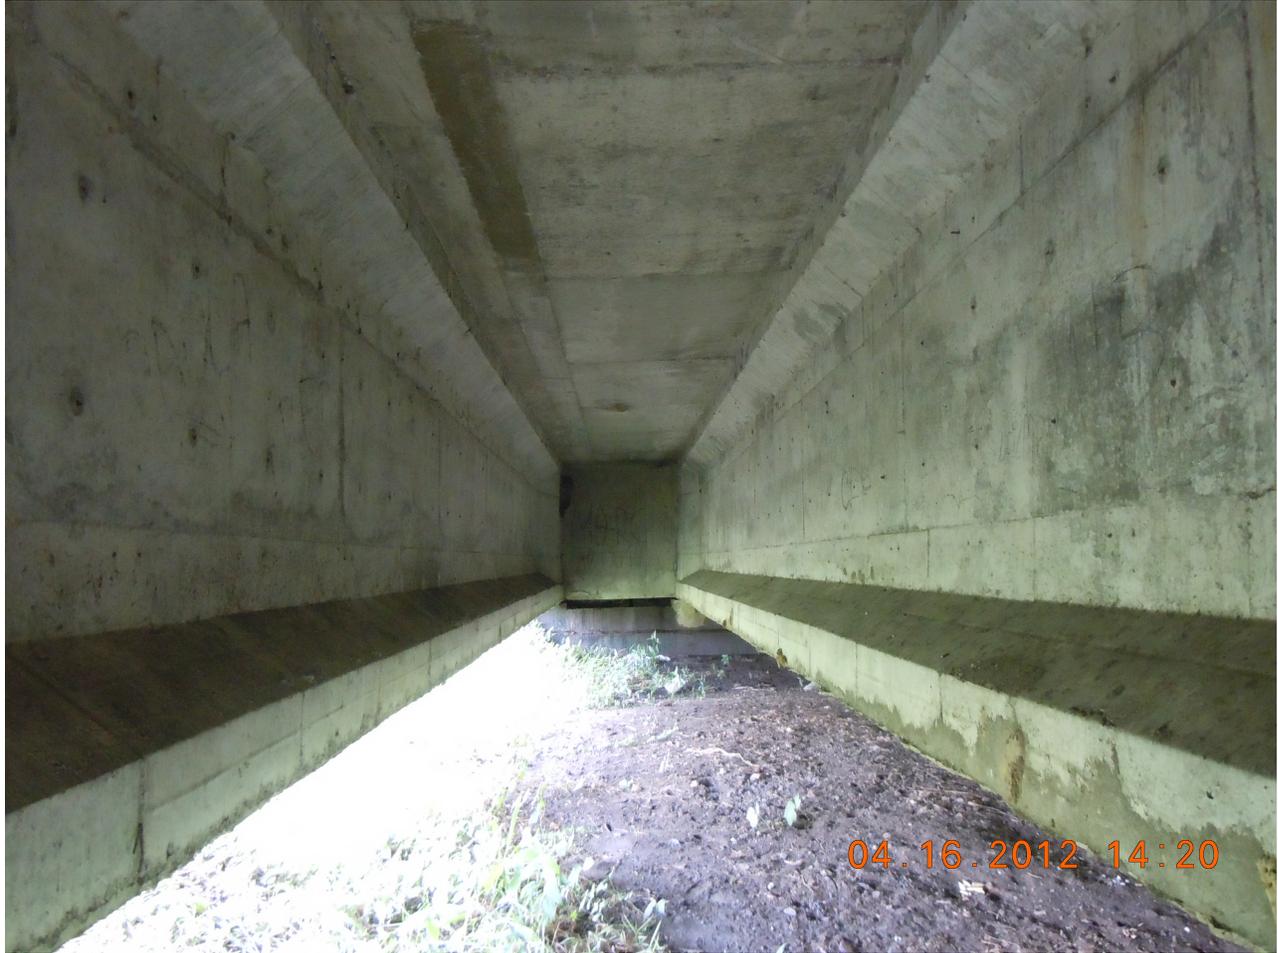
Componente.....: 11 Vigas/Largueros/Diafragmas

Daño/Observaciones.: Se encuentran en buen estado. Se debe realizar limpieza y mantenimiento rutinario.

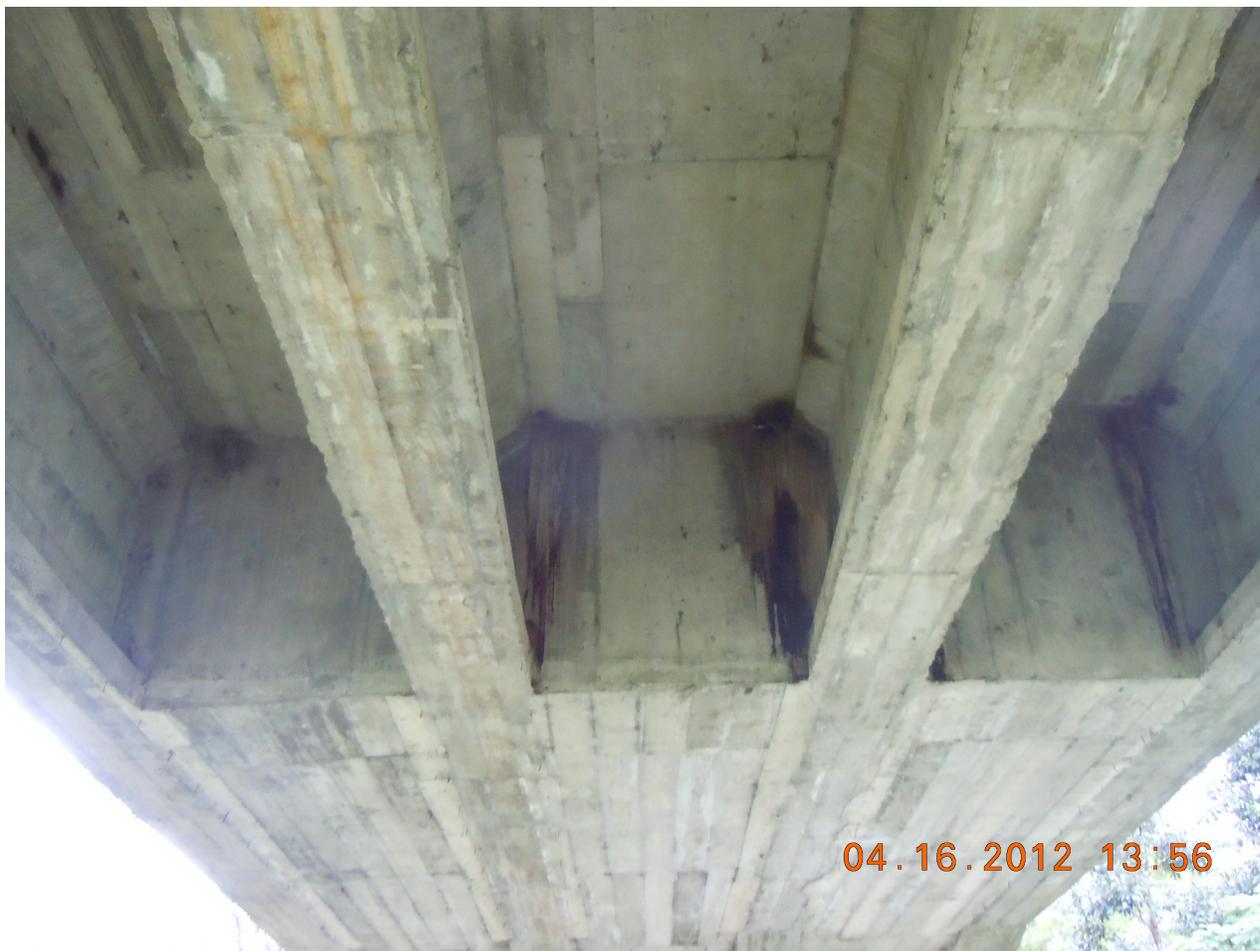
Componente.....: 11 Vigas/Largueros/Diafragmas
Calif./Mantenim....: 0 / -
Daño/Observaciones.: Se encuentran en buen estado. Se debe realizar
limpieza y mantenimiento rutinario.

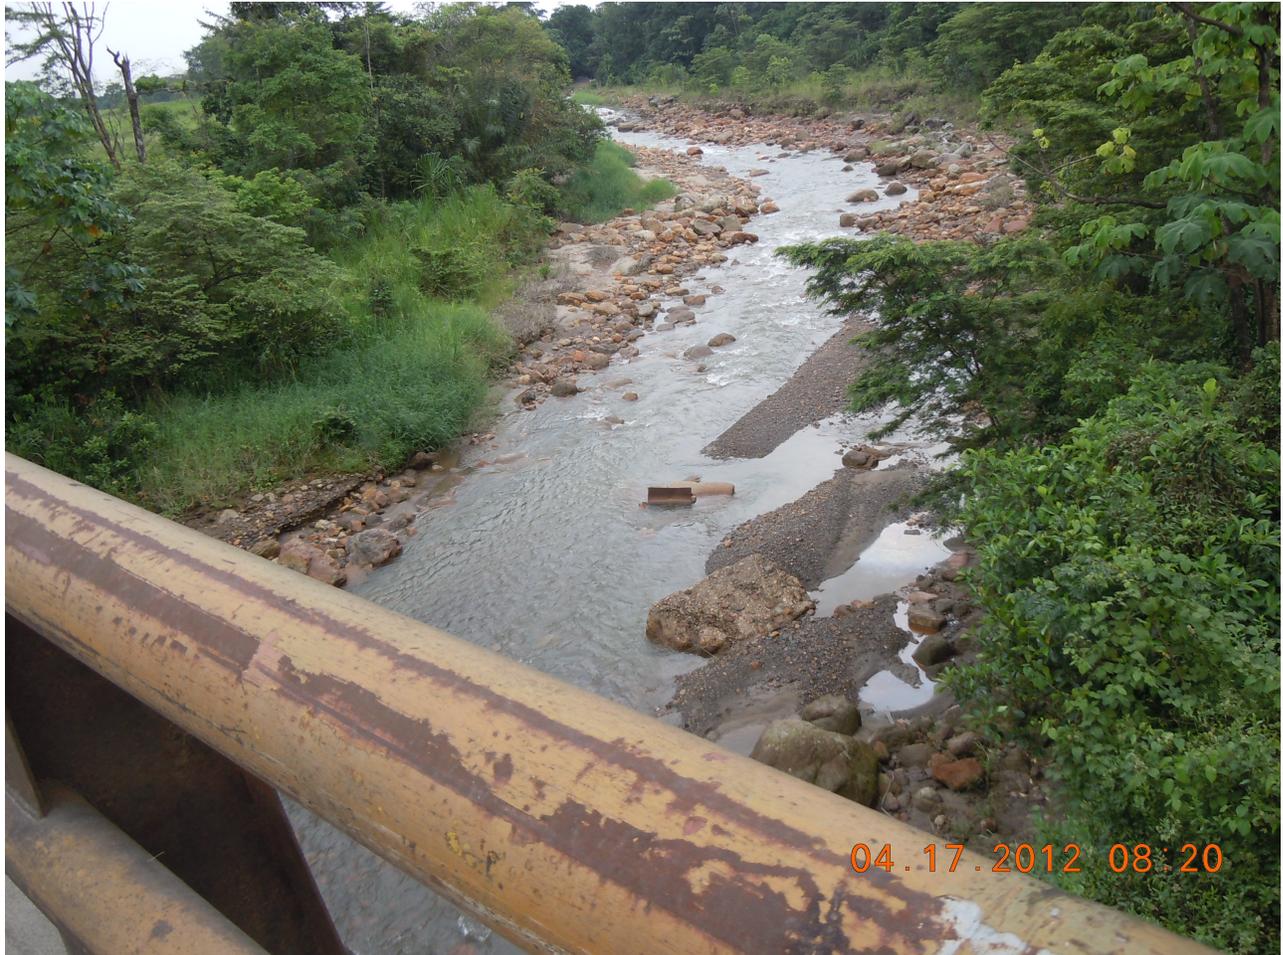
Componente.....: 15 Cauce

Daño/Observaciones.: Aledaño a la pila se encuentra un muro. Se recomienda proteger las márgenes, derecha aguas arriba e izquierda aguas abajo, con muros marginales en bolsacretos, cimentados, por lo menos hasta la profundidad de socavación. Ver Anexo 2. Recomendaciones Hidráulicas y Ver Anexo 3 Recomendaciones Geológicas.

Tipo de daño.....: Erosión / socavación

Reparaciones.....: C Protección del cauce

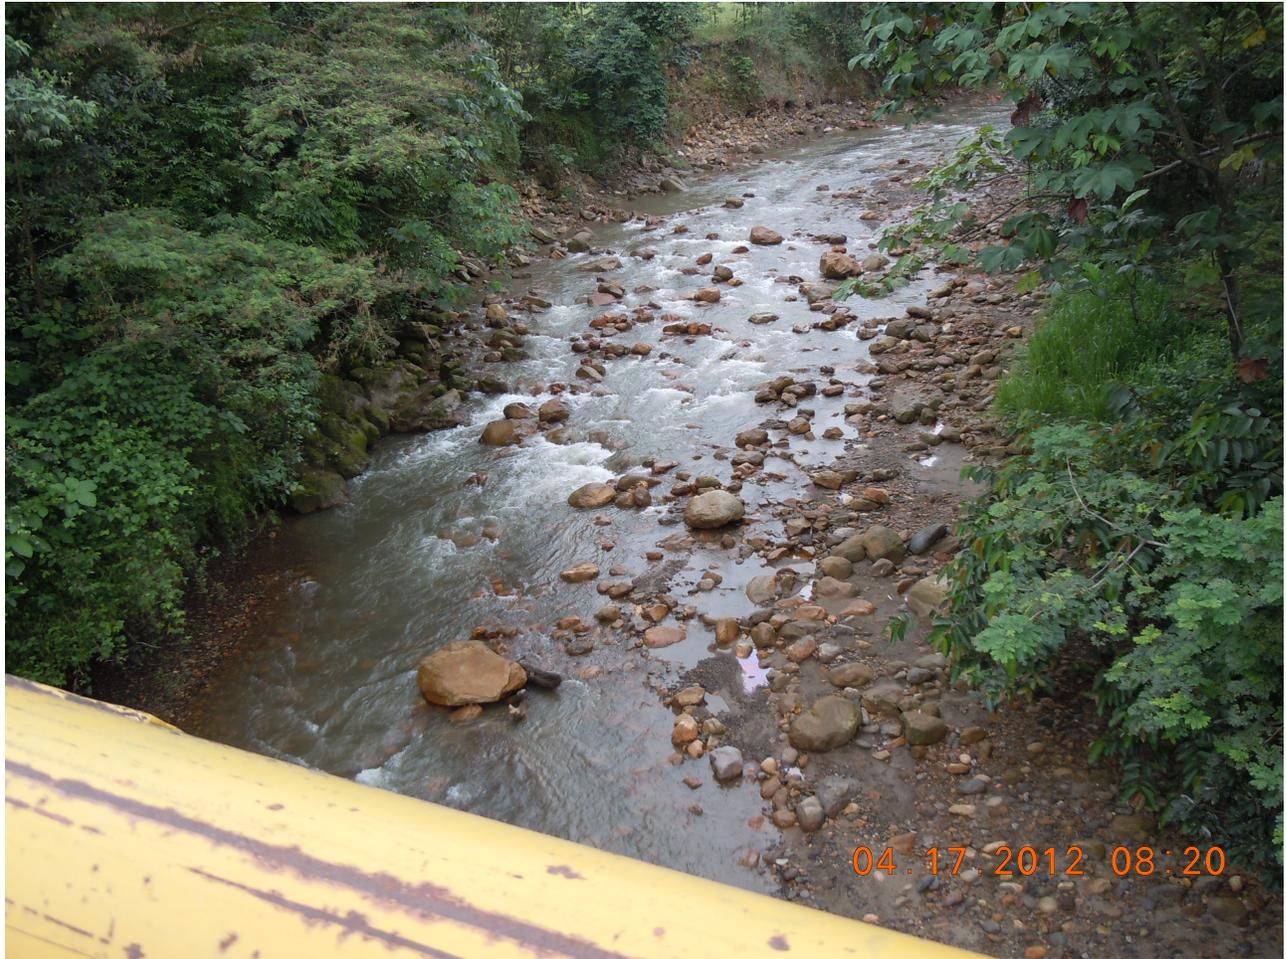
Componente.....: 15 Cauce

Daño/Observaciones.: Aledaño a la pila se encuentra un muro. Se recomienda proteger las márgenes, derecha aguas arriba e izquierda aguas abajo, con muros marginales en bolsacretos, cimentados, por lo menos hasta la profundidad de socavación. Ver Anexo 2. Recomendaciones Hidráulicas y Ver Anexo 3 Recomendaciones Geológicas.

Tipo de daño.....: Erosión / socavación

Reparaciones.....: C Protección del cauce

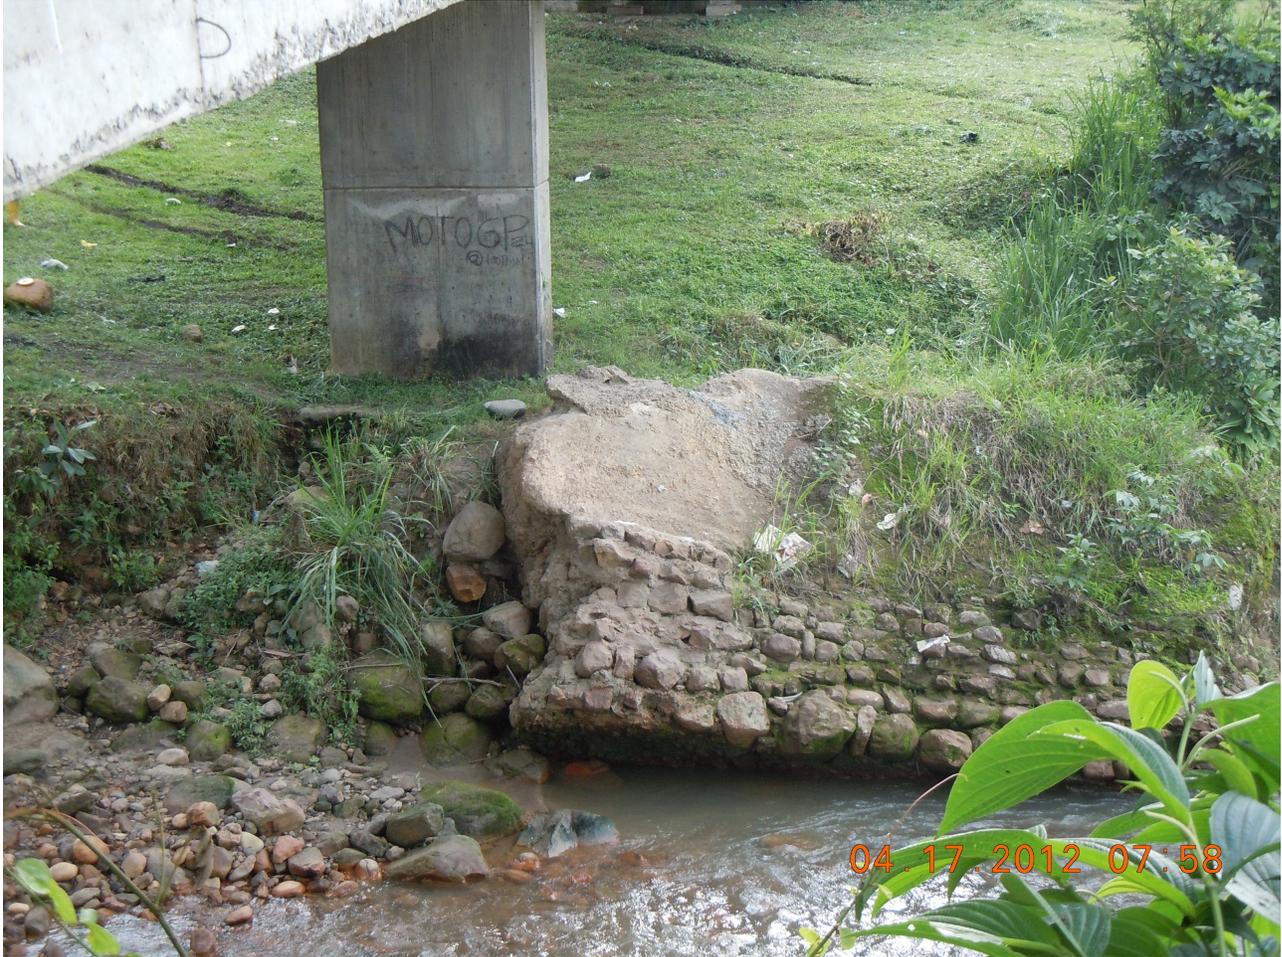
Componente.....: 15 Cauce

Daño/Observaciones.: Aledaño a la pila se encuentra un muro. Se recomienda proteger las márgenes, derecha aguas arriba e izquierda aguas abajo, con muros marginales en bolsacretos, cimentados, por lo menos hasta la profundidad de socavación. Ver Anexo 2. Recomendaciones Hidráulicas y Ver Anexo 3 Recomendaciones Geológicas.

Tipo de daño.....: Erosión / socavación

Reparaciones.....: C Protección del cauce

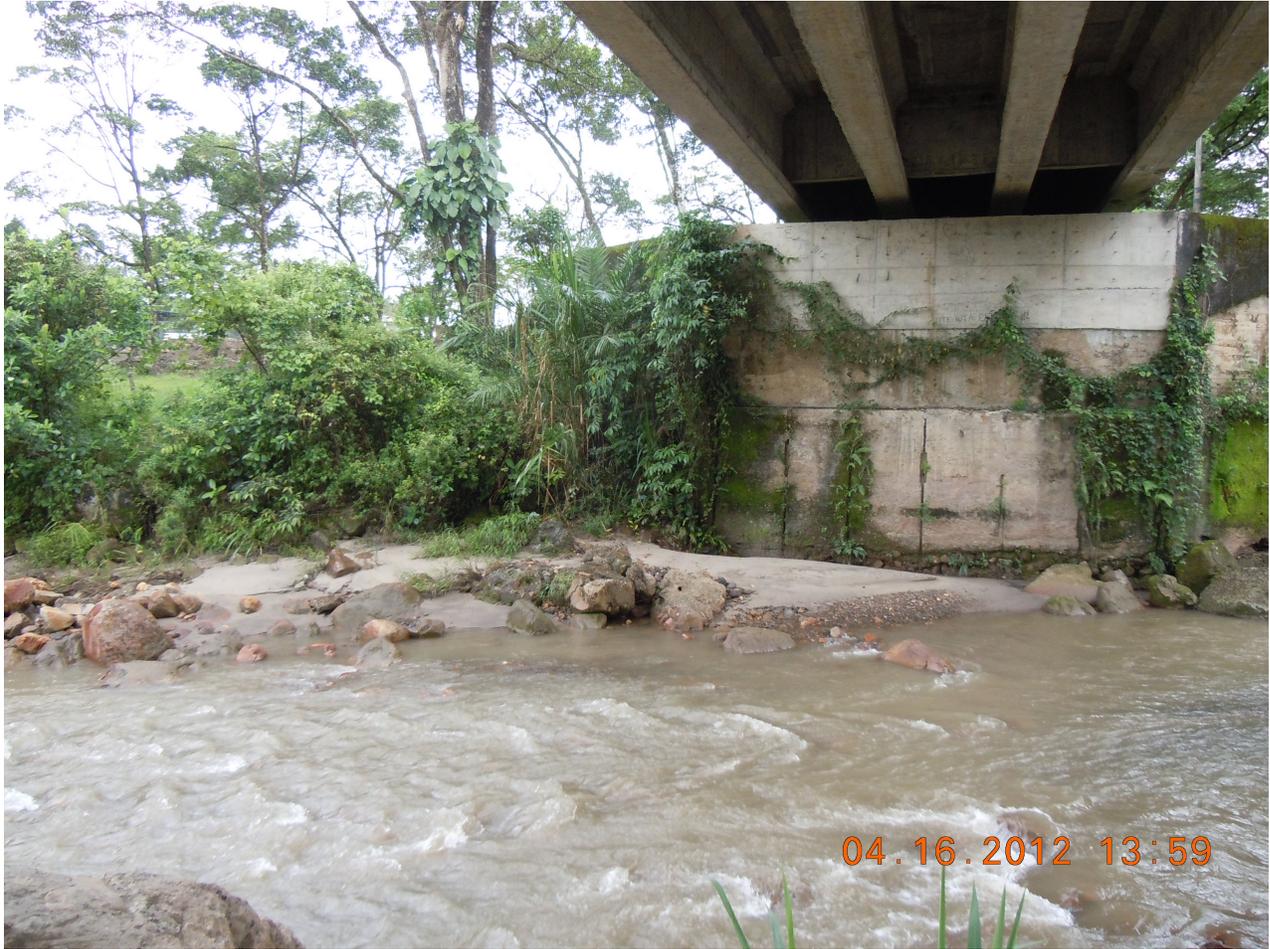
Componente.....: 15 Cauce

Daño/Observaciones.: Aledaño a la pila se encuentra un muro. Se recomienda proteger las márgenes, derecha aguas arriba e izquierda aguas abajo, con muros marginales en bolsacretos, cimentados, por lo menos hasta la profundidad de socavación. Ver Anexo 2. Recomendaciones Hidráulicas y Ver Anexo 3 Recomendaciones Geológicas.

Tipo de daño.....: Erosión / socavación

Reparaciones.....: C Protección del cauce

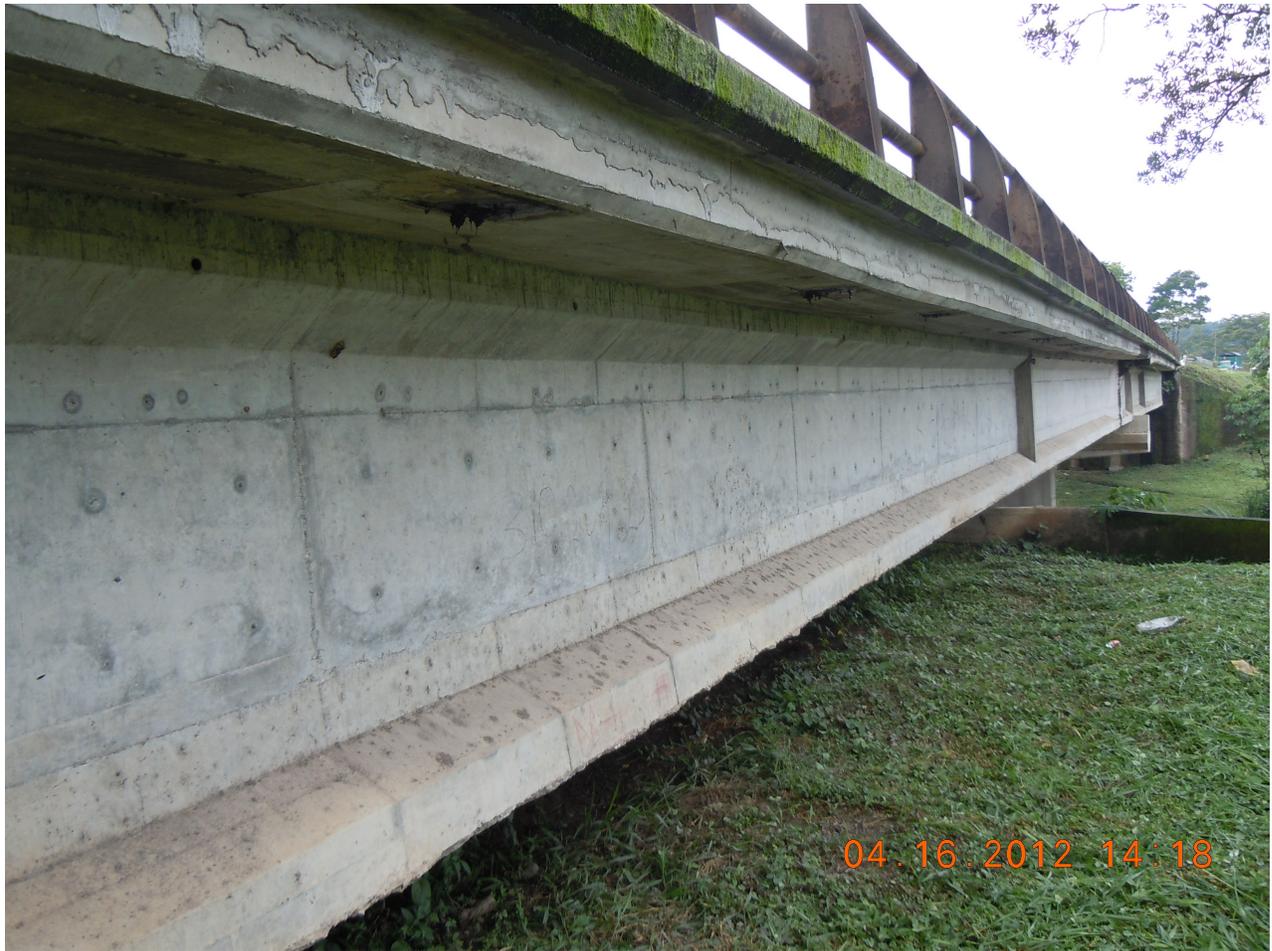
Componente.....: 17 Puente en general

Daño/Observaciones.: El puente se encuentra en buen estado. Se pueden apreciar vibraciones en la luz 1. Ver Anexo 4. Recomendaciones Geotécnicas.

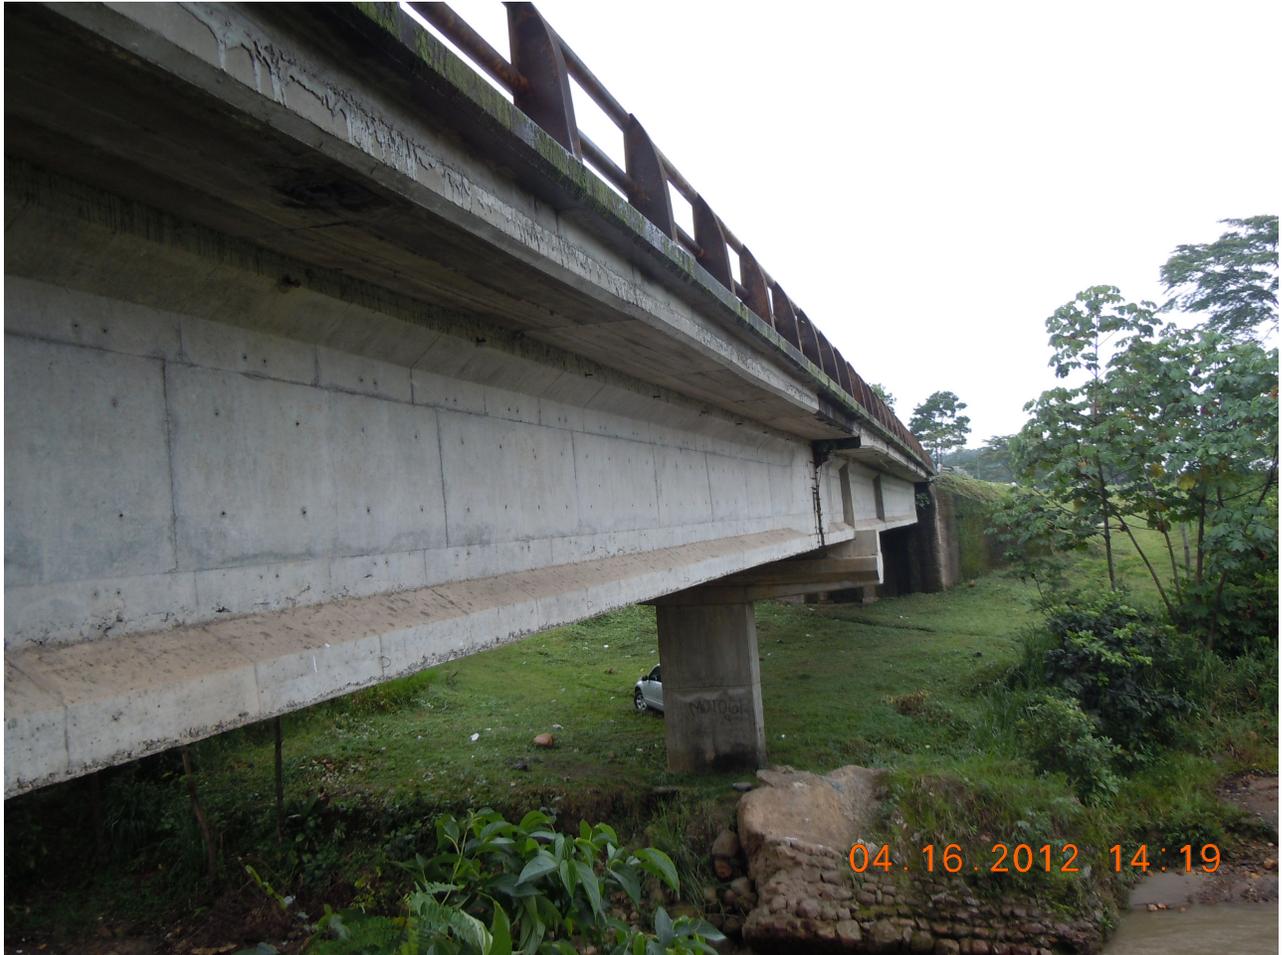
Componente.....: 17 Puente en general

Daño/Observaciones.: El puente se encuentra en buen estado. Se pueden apreciar vibraciones en la luz 1. Ver Anexo 4. Recomendaciones Geotécnicas.
