SDC/INV	SiPuCol	Fecha	Hoja
16-6509-020.00 Ocoa	Informe de inspección principal	15/08/12	1
Regional.....: 16 Meta			
Ruta.....: Troncal Villa Garzón - Saravena			
Carretera.....: Yé de Granada - Villavicencio			
Lado de la car...: 0			
Abscisa.....: 62+0149			
No del registro...: 1311			
Año de construcción.....:			
Año de la última reconstrucción.....:			
Paso Superior/Inferior.....: S			
Dir. de abs. de la carretera principal.: N			
Requisitos de la inspección.....: 9 Otro			
Recolección de datos : Fecha.....: 2012.04.16			
: Iniciales.....: M.E.R			
Posición geográfica...:			
Latitud: 4 gra 4,43 min N Longitud: 73 gra 42,2 min O Altitud: 489 m			
Geometría: Número de luces.....: 2			
Longitud de la luz menor (m): 38,10			
Longitud de la luz mayor (m): 39,50			
Longitud total(m): 77,60			
Ancho del tablero.....(m): 9,75			
Ancho del separador.....(m): 0,00			
Ancho del andén izquierdo(m): 0,00			
Ancho del andén derecho..(m): 0,00

Puente nuevo en concreto preesforzado reemplazó al viejo puente metálico.

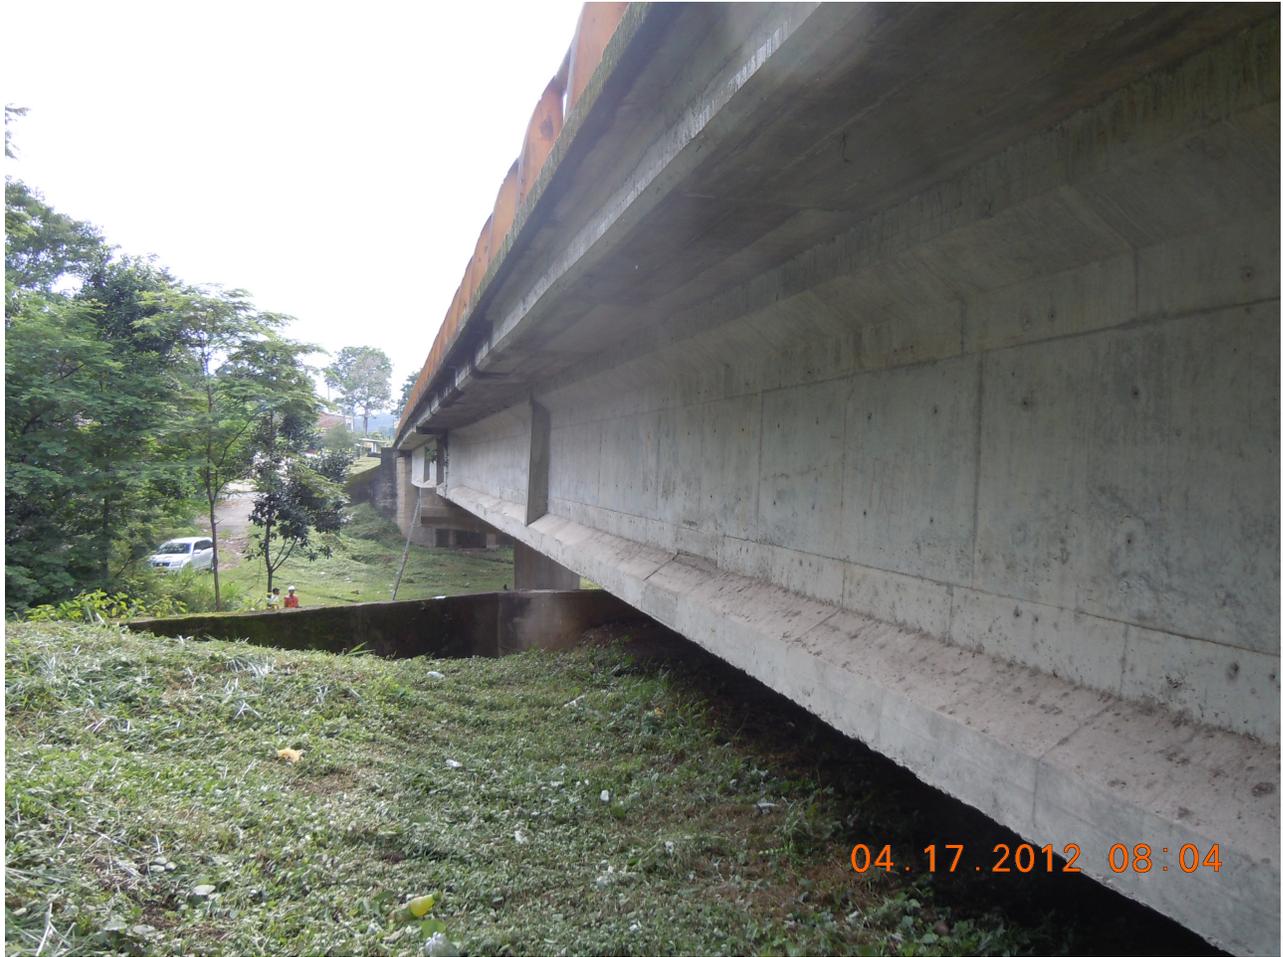
Componente.....: 17 Puente en general

Daño/Observaciones.: El puente se encuentra en buen estado. Se pueden apreciar vibraciones en la luz 1. Ver Anexo 4. Recomendaciones Geotécnicas.
