SDC/INV	SiPuCol	Fecha	Hoja
	Informe de inspección principal	15/08/12	1
16-6509-021.00 El Cucharón			
Regional.....: 16 Meta			
Ruta.....: Troncal Villa Garzón - Saravena			
Carretera.....: Yé de Granada - Villavicencio			
Lado de la car...:			
Abscisa.....: 68+0917			
No del registro...: 8028			
Año de construcción.....:			
Año de la última reconstrucción.....:			
Paso Superior/Inferior.....: S			
Dir. de abs. de la carretera principal.: N			
Requisitos de la inspección.....: 0 Nada			
Recolección de datos : Fecha.....: 2012.04.17			
: Iniciales.....: M.E.R			
Posición geográfica...:			
Latitud: 4 gra 4,53 min N Longitud: 73 gra 40,5 min O Altitud: 450 m			
Geometría: Número de luces.....: 1			
Longitud de la luz menor (m): 15,30			
Longitud de la luz mayor (m): 15,30			
Longitud total(m): 15,30			
Ancho del tablero.....(m): 9,05			
Ancho del separador.....(m): 0,00			
Ancho del andén izquierdo(m): 0,00			
Ancho del andén derecho..(m): 0,00

Resumen cronológico:	Fecha	Actividades
	1998.03.24	Inspección principal
	2002.06.18	Inspección principal
	2006.12.27	Inspección principal
	2012.04.17	Inspección principal

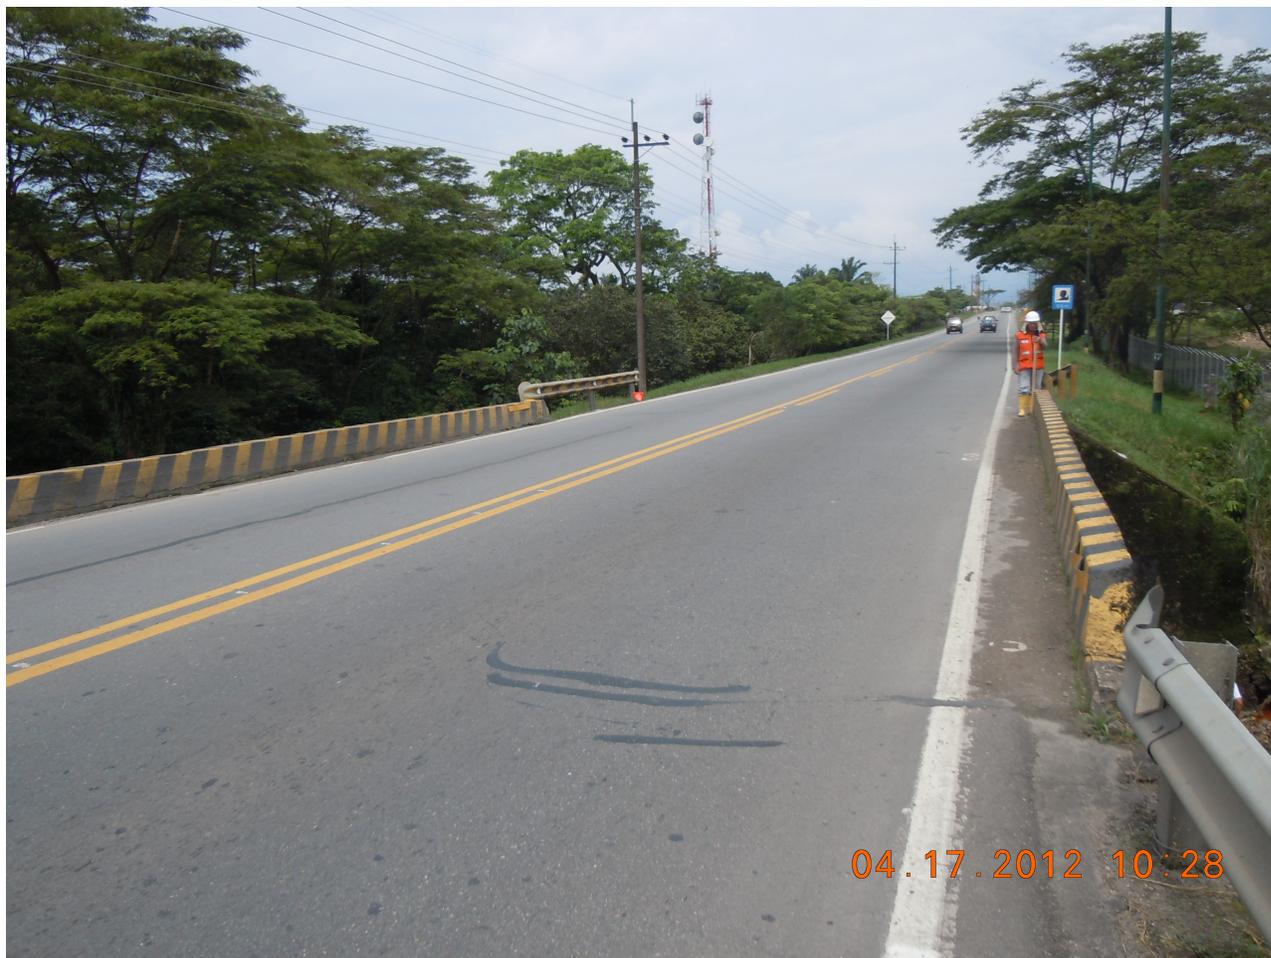
Componente.....: 1 Superficie del puente
Calif./Mantenim....: 0 / -
Daño/Observaciones.: La superficie se encuentra en buen estado.

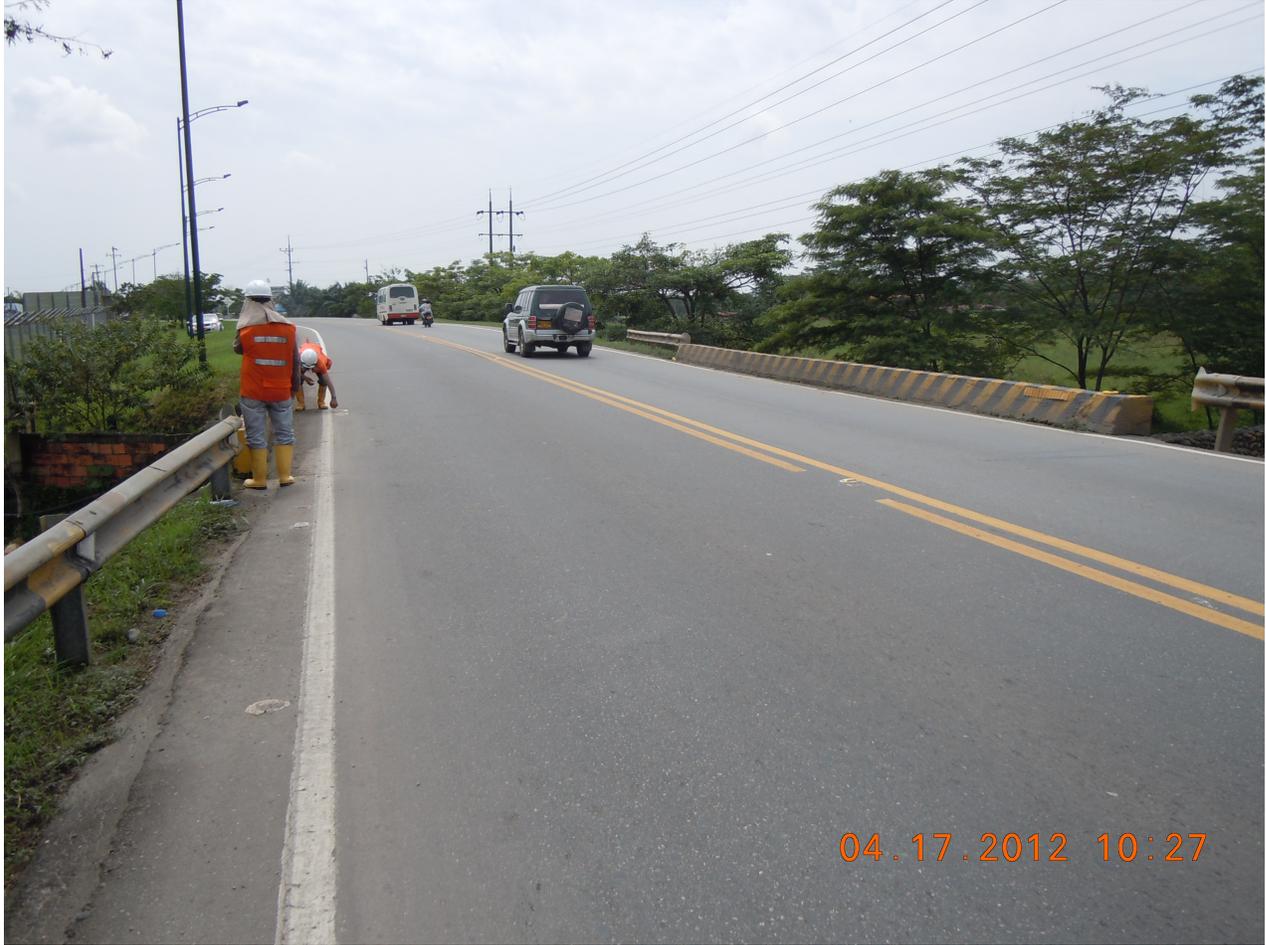
Componente.....: 1 Superficie del puente

Calif./Mantenim....: 0 / -

Daño/Observaciones.: La superficie se encuentra en buen estado.

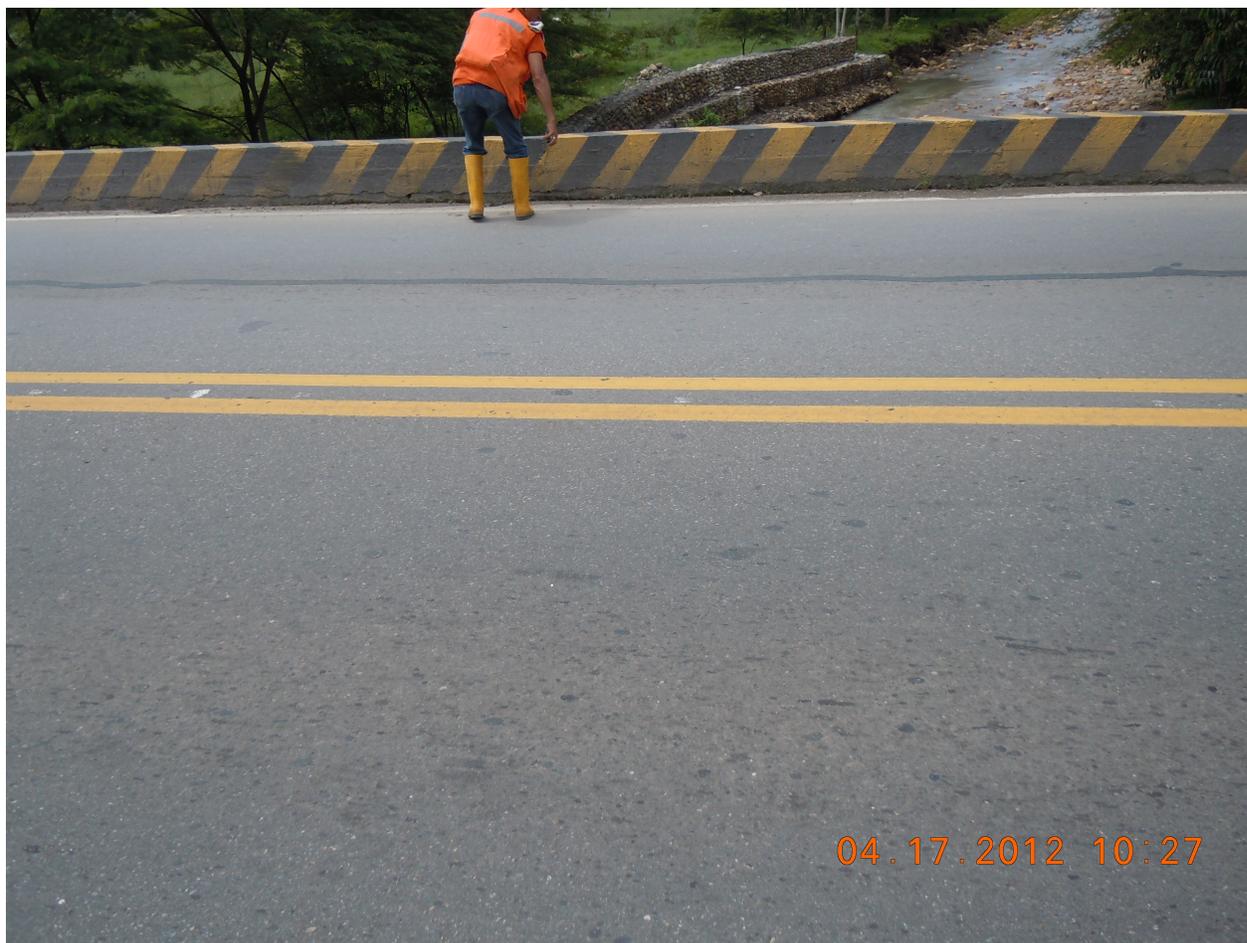
Componente.....: 2 Juntas de expansión

Calif./Mantenim....: 2 / -

Daño/Observaciones.: El puente carece de dispositivos de juntas. Se recomienda instalar juntas de bloque de neopreno.
Z(m): Colocación de junta de bloque de neopreno.

Tipo de daño.....: Descomposición

Reparaciones.....: Z Otra

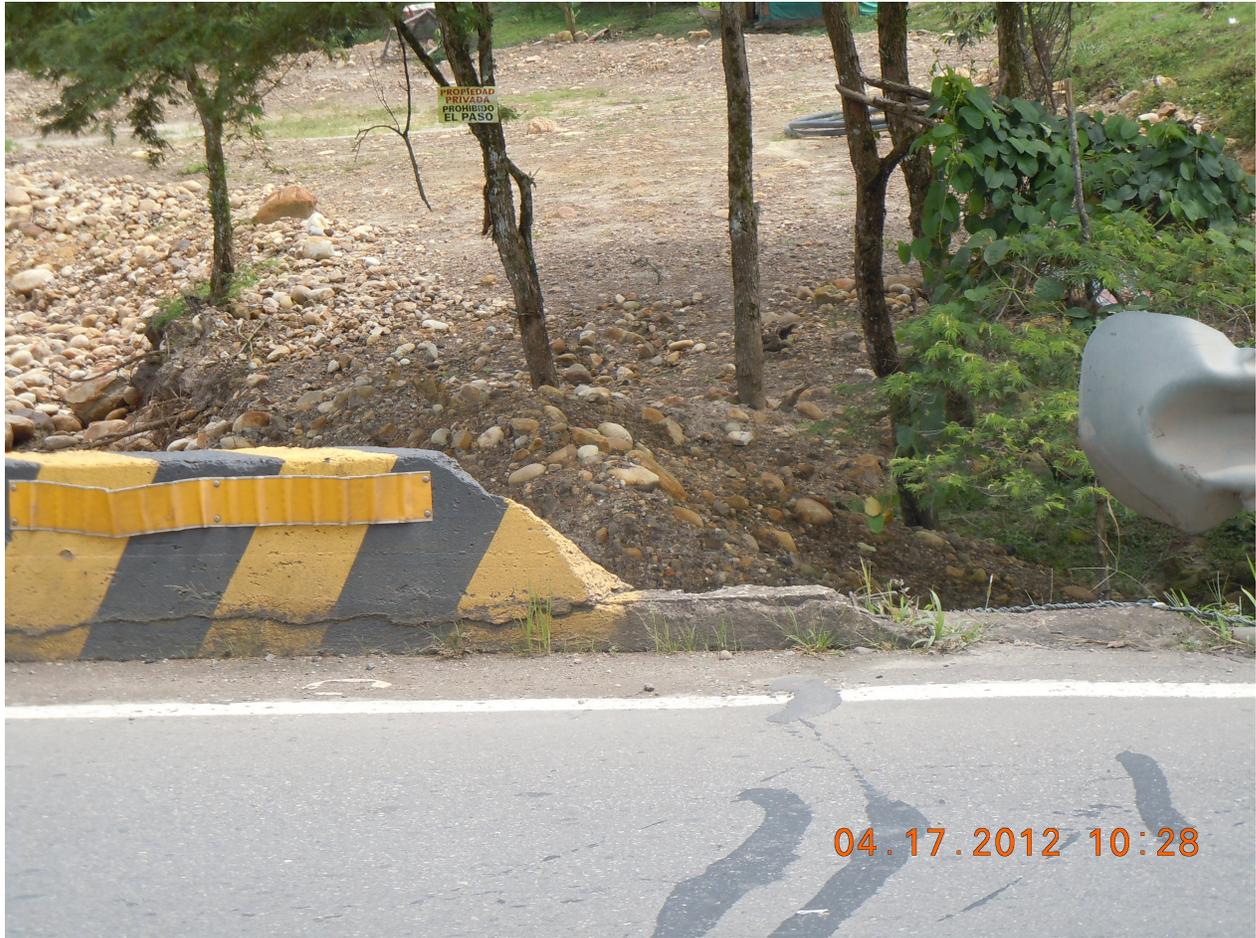
Componente.....: 3 Andenes/Bordillos

Calif./Mantenim....: 2 / -

Daño/Observaciones.: Los andenes presentan vegetación en la cara exterior. En los extremos se observan daños debido a impactos. En la parte inferior se observan fisuras que van a todo lo largo del bordillo. Se observan arreglos anteriores.

Tipo de daño.....: Impacto

Reparaciones.....: B Reparación de concreto

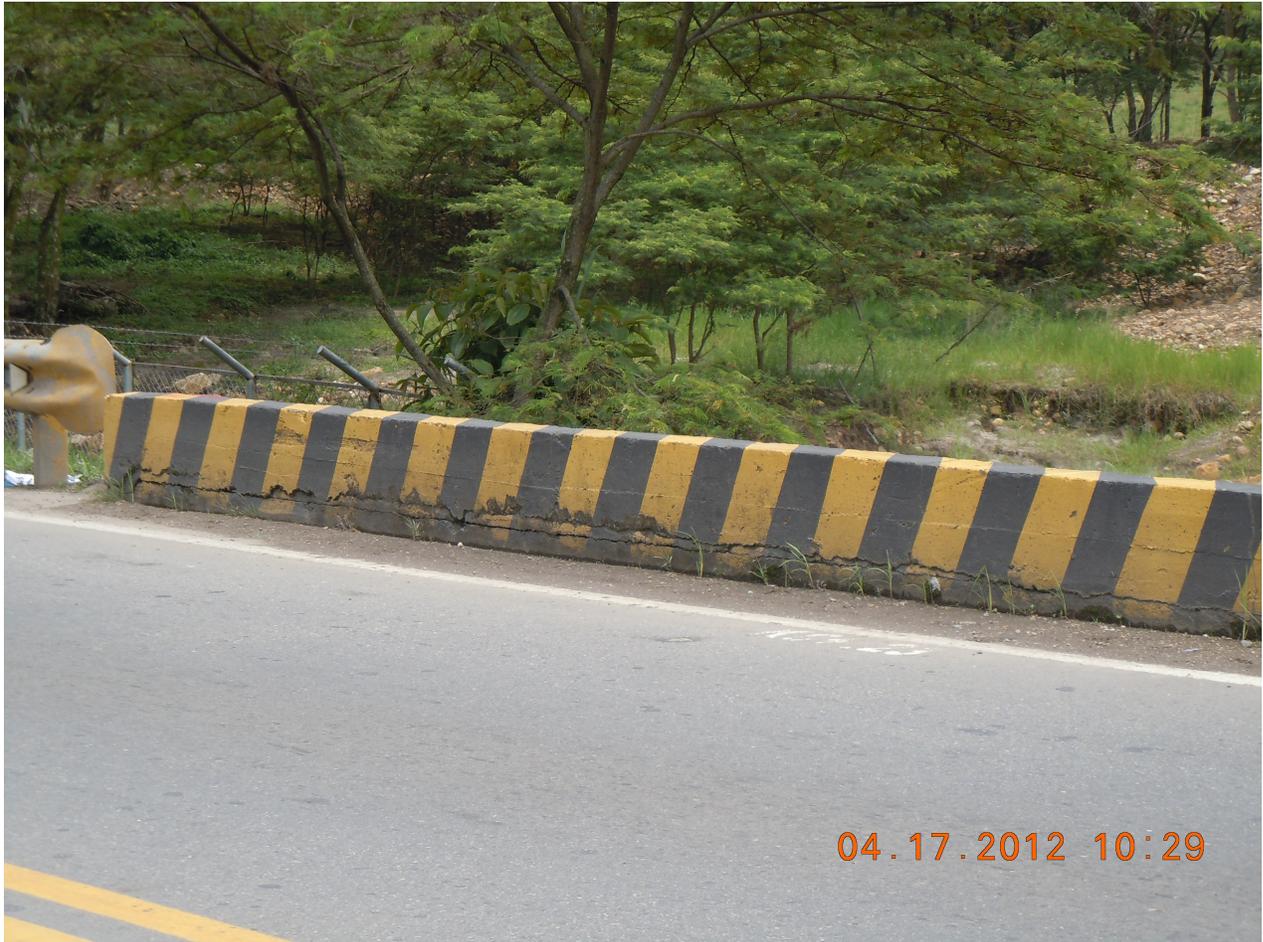
Componente.....: 3 Andenes/Bordillos

Calif./Mantenim....: 2 / -

Daño/Observaciones.: Los andenes presentan vegetación en la cara exterior. En los extremos se observan daños debido a impactos. En la parte inferior se observan fisuras que van a todo lo lardo del bordillo. Se observan arreglos anteriores.

Tipo de daño.....: Impacto

Reparaciones.....: B Reparación de concreto

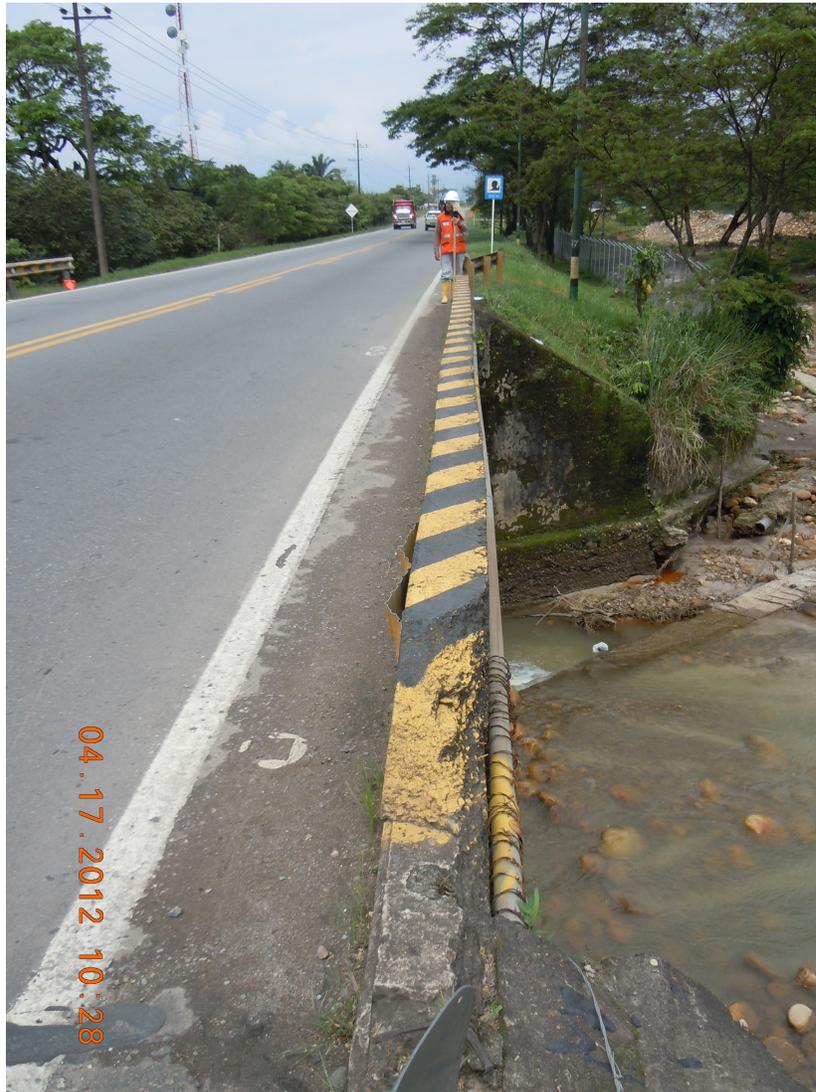
Componente.....: 3 Andenes/Bordillos

Calif./Mantenim....: 2 / -

Daño/Observaciones.: Los andenes presentan vegetación en la cara exterior. En los extremos se observan daños debido a impactos. En la parte inferior se observan fisuras que van a todo lo largo del bordillo. Se observan arreglos anteriores.

Tipo de daño.....: Impacto

Reparaciones.....: B Reparación de concreto

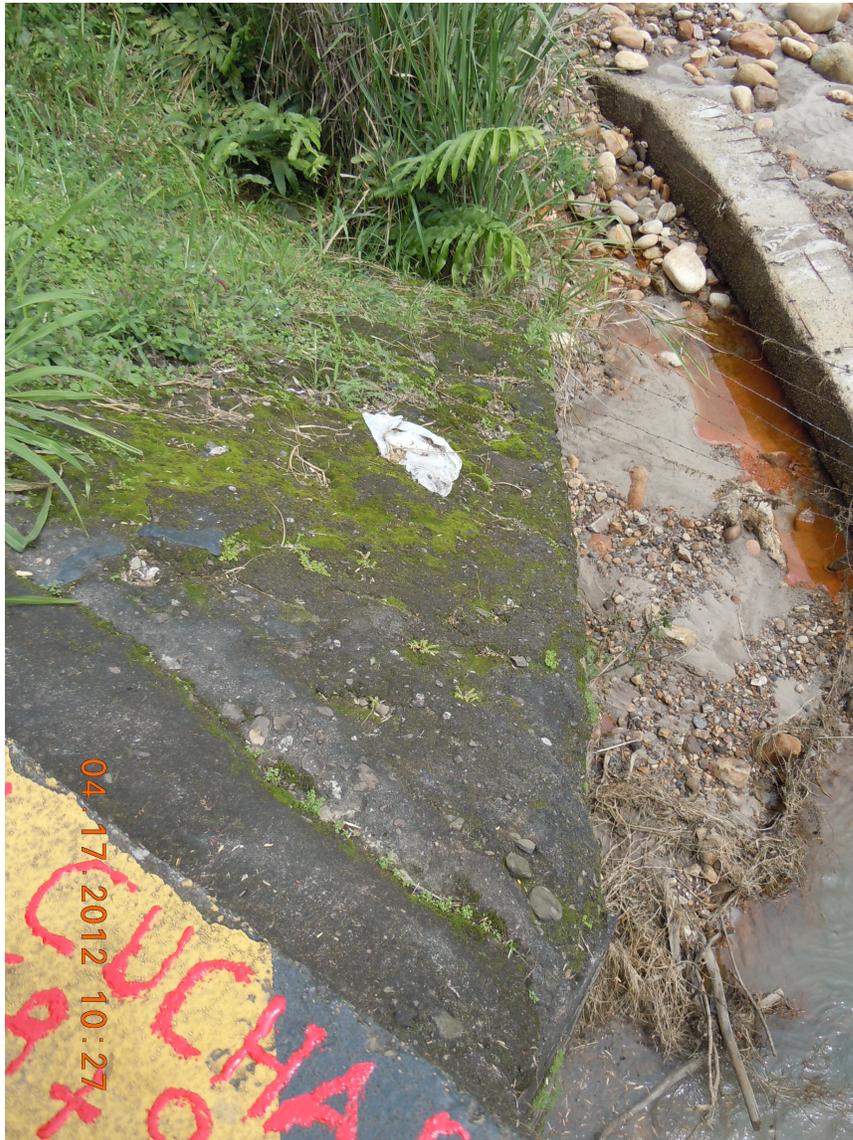
Componente.....: 4 Barandas

Calif./Mantenim....: 4 / -

Daño/Observaciones.: El puente no tiene barandas, se deben colocar barandas vehiculares metálicas. En los accesos en puente cuenta con barandas flex beam.
Z(m): Instalación de barandas vehiculares metálicas.

Tipo de daño.....: Otro

Reparaciones.....: Z Otra

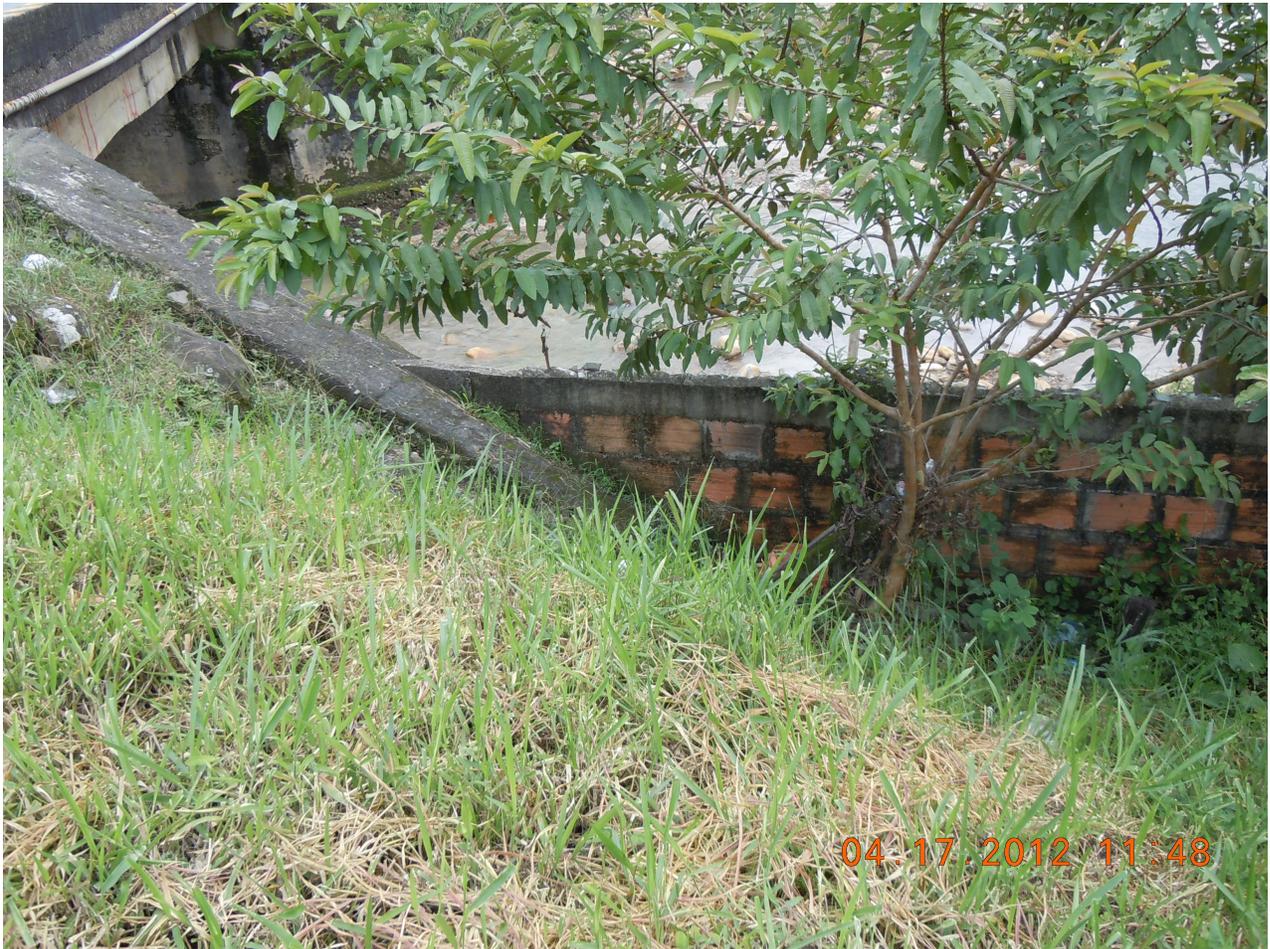
Componente.....: 5 Conos/Taludes

Calif./Mantenim....: 0 / -

Daño/Observaciones.: Los conos y taludes se encuentran en buen estado.
Se debe realizar limpieza y mantenimiento rutinario.

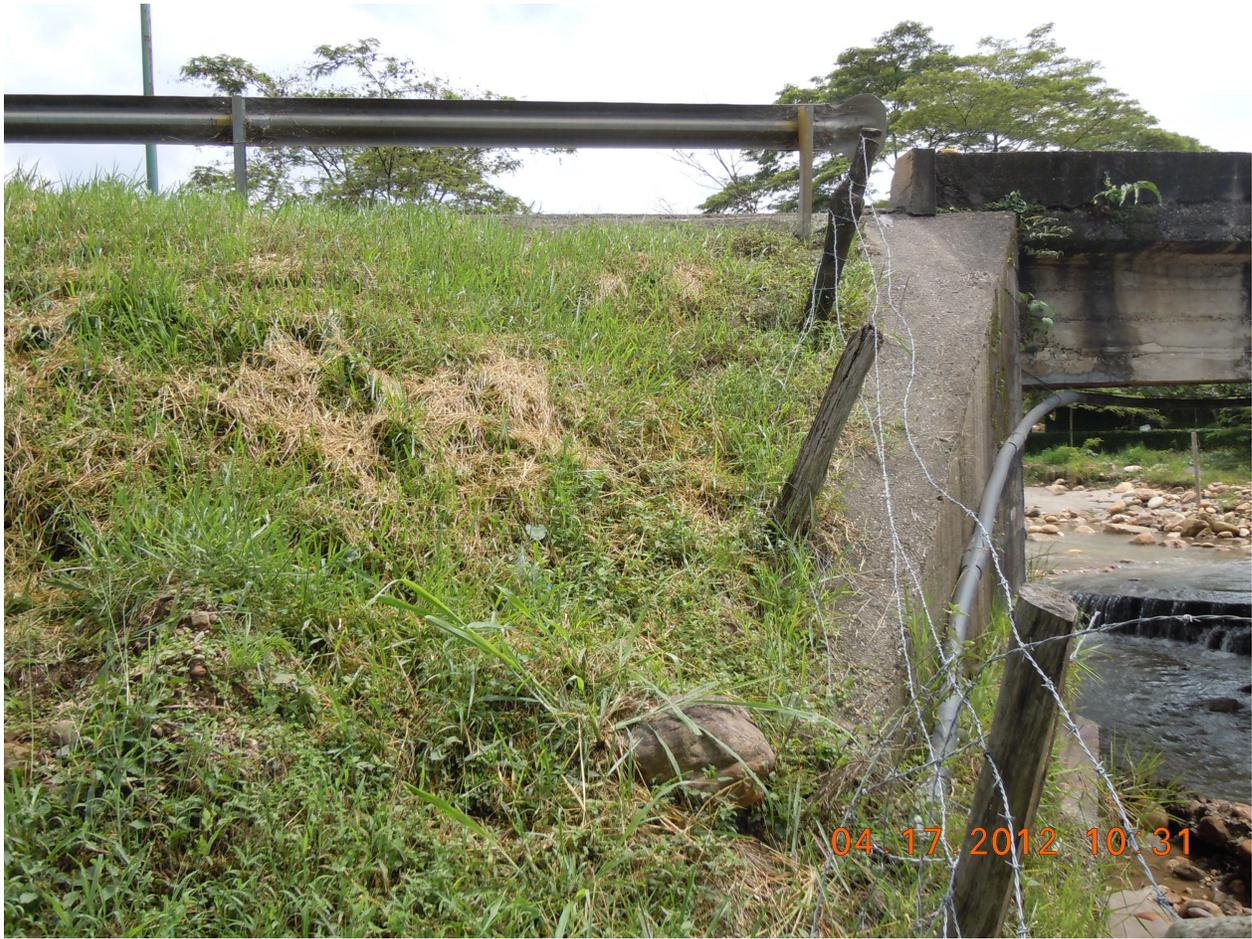
Componente.....: 5 Conos/Taludes

Calif./Mantenim....: 0 / -

Daño/Observaciones.: Los conos y taludes se encuentran en buen estado.
Se debe realizar limpieza y mantenimiento rutinario.

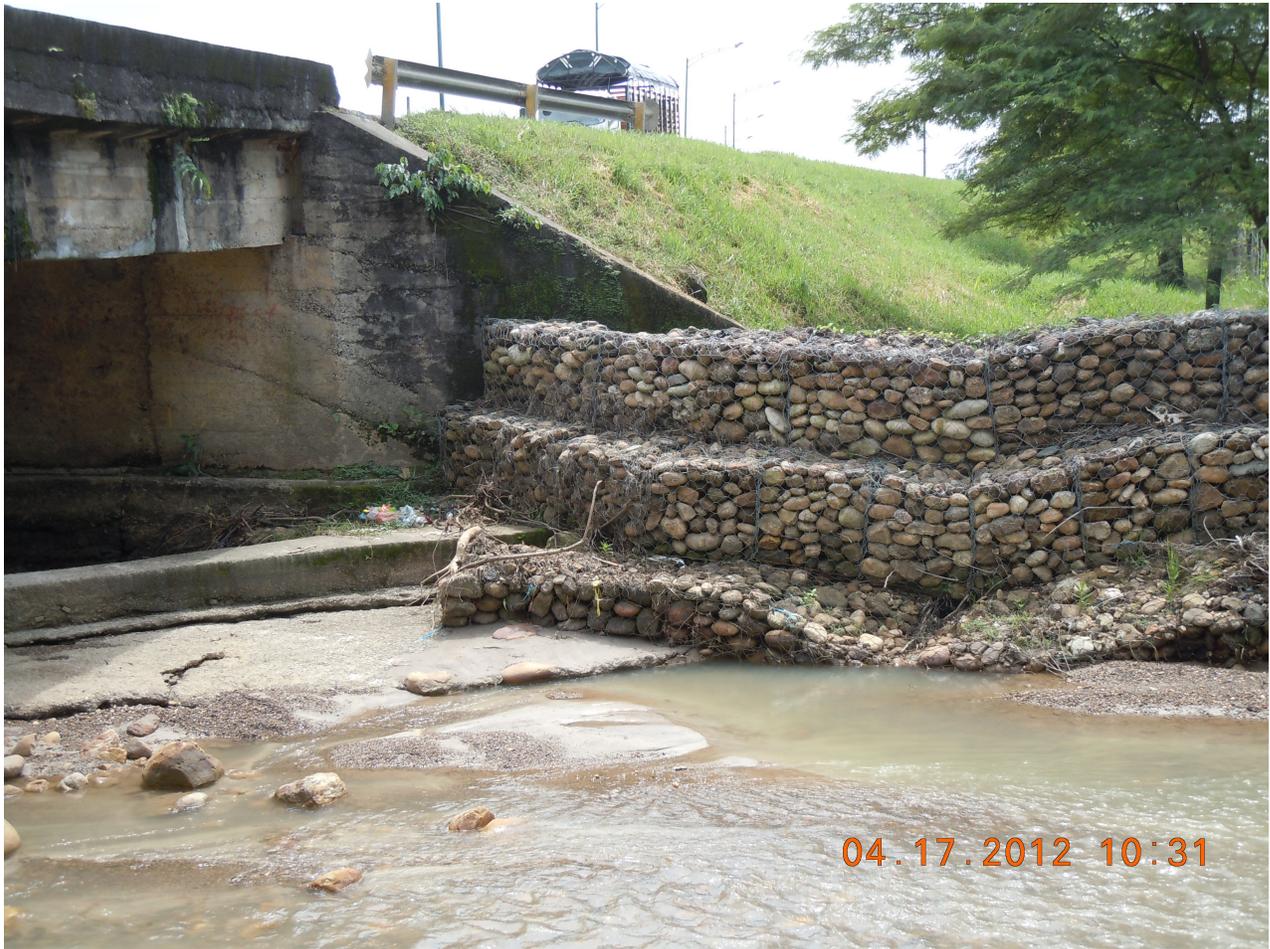
Componente.....: 5 Conos/Taludes

Calif./Mantenim....: 0 / -

Daño/Observaciones.: Los conos y taludes se encuentran en buen estado.
Se debe realizar limpieza y mantenimiento rutinario.

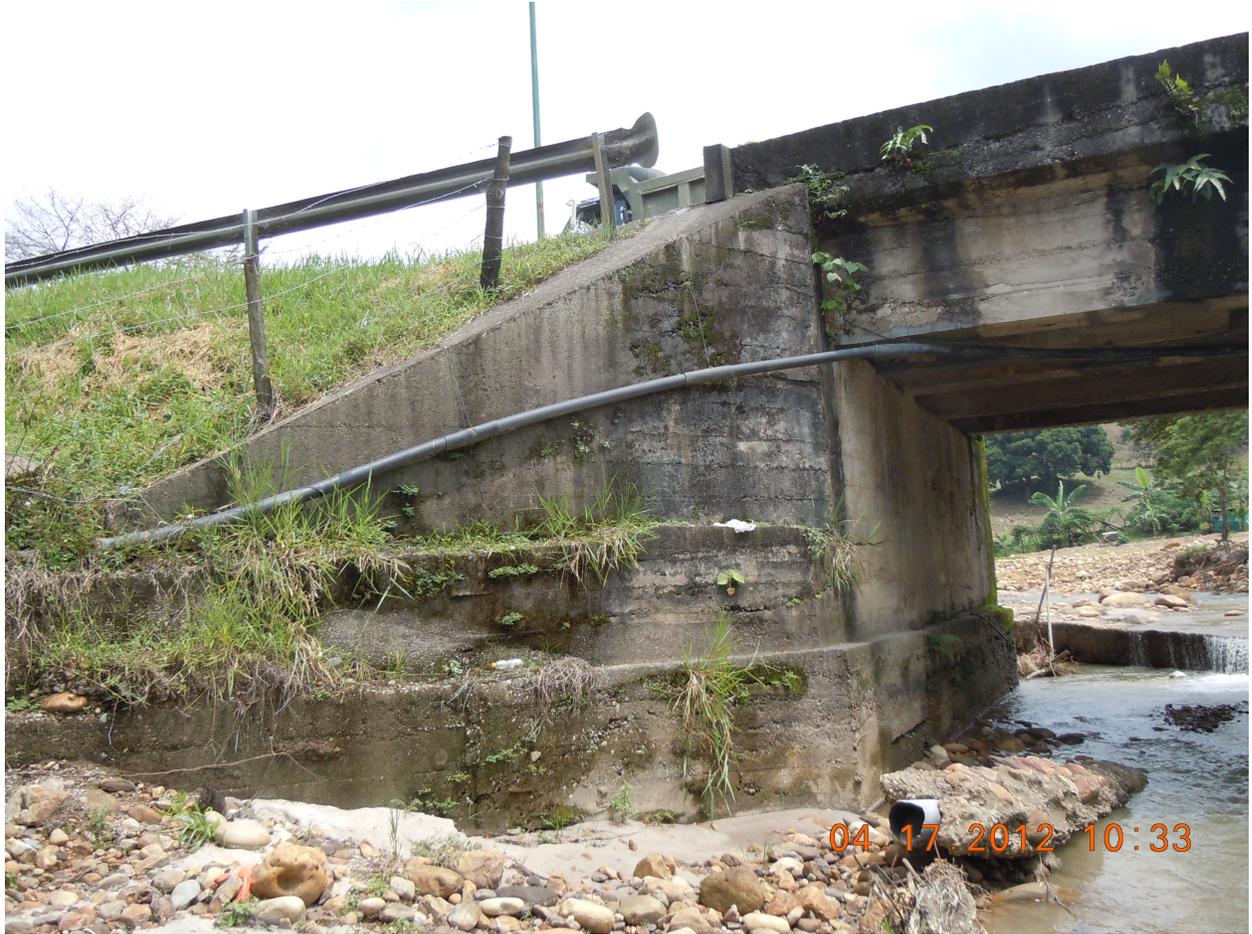
Componente.....: 6 Aletas

Calif./Mantenim....: 1 / -

Daño/Observaciones.: Las aletas presentan humedad y vegetación en sus caras. Se debe realizar limpieza y mantenimiento rutinario. En general se encuentran en buen estado. Una de las aletas se encuentra protegida por un muro en gavión.

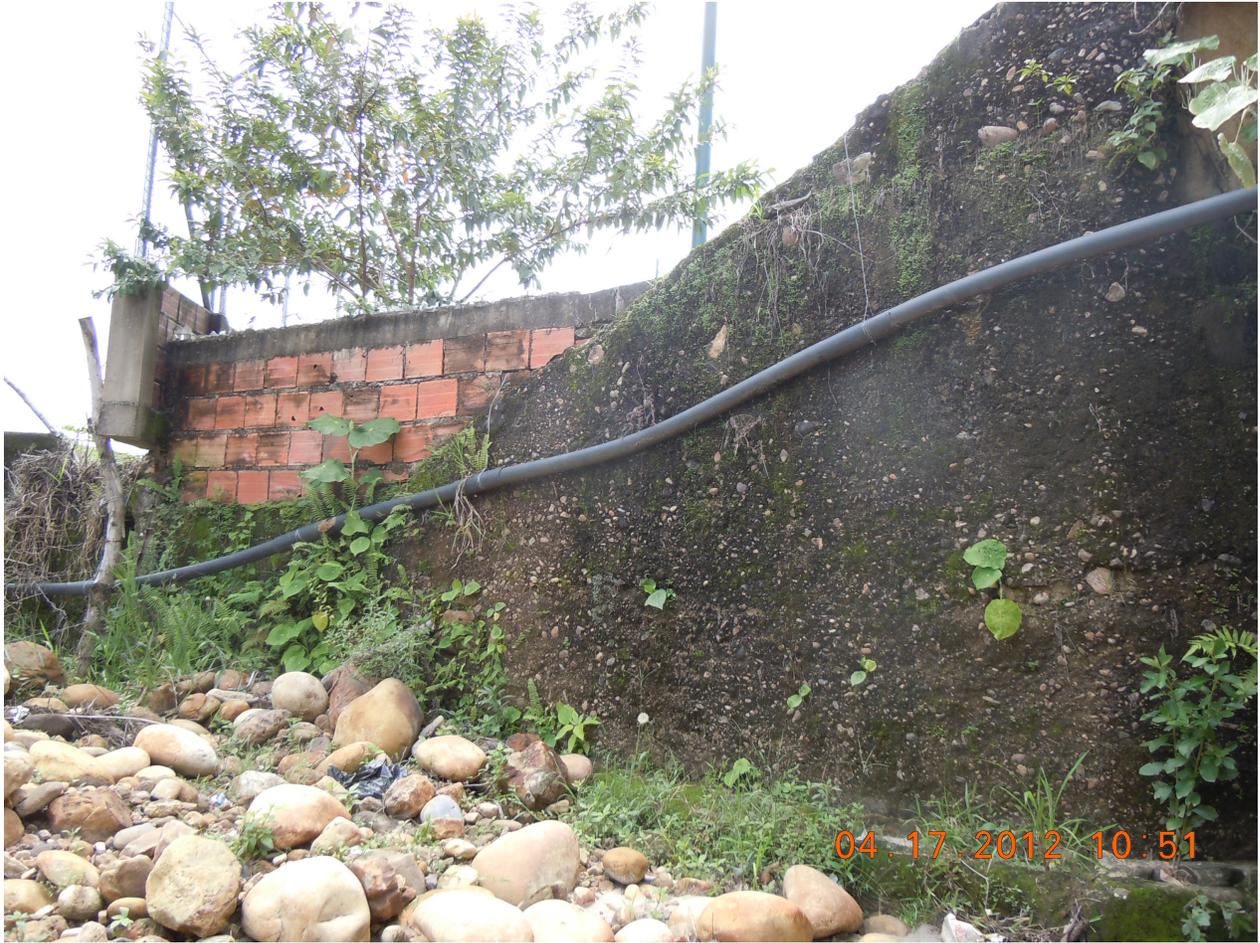
Componente.....: 6 Aletas

Calif./Mantenim....: 1 / -

Daño/Observaciones.: Las aletas presentan humedad y vegetación en sus caras. Se debe realizar limpieza y mantenimiento rutinario. En general se encuentran en buen estado. Una de las aletas se encuentra protegida por un muro en gavión.

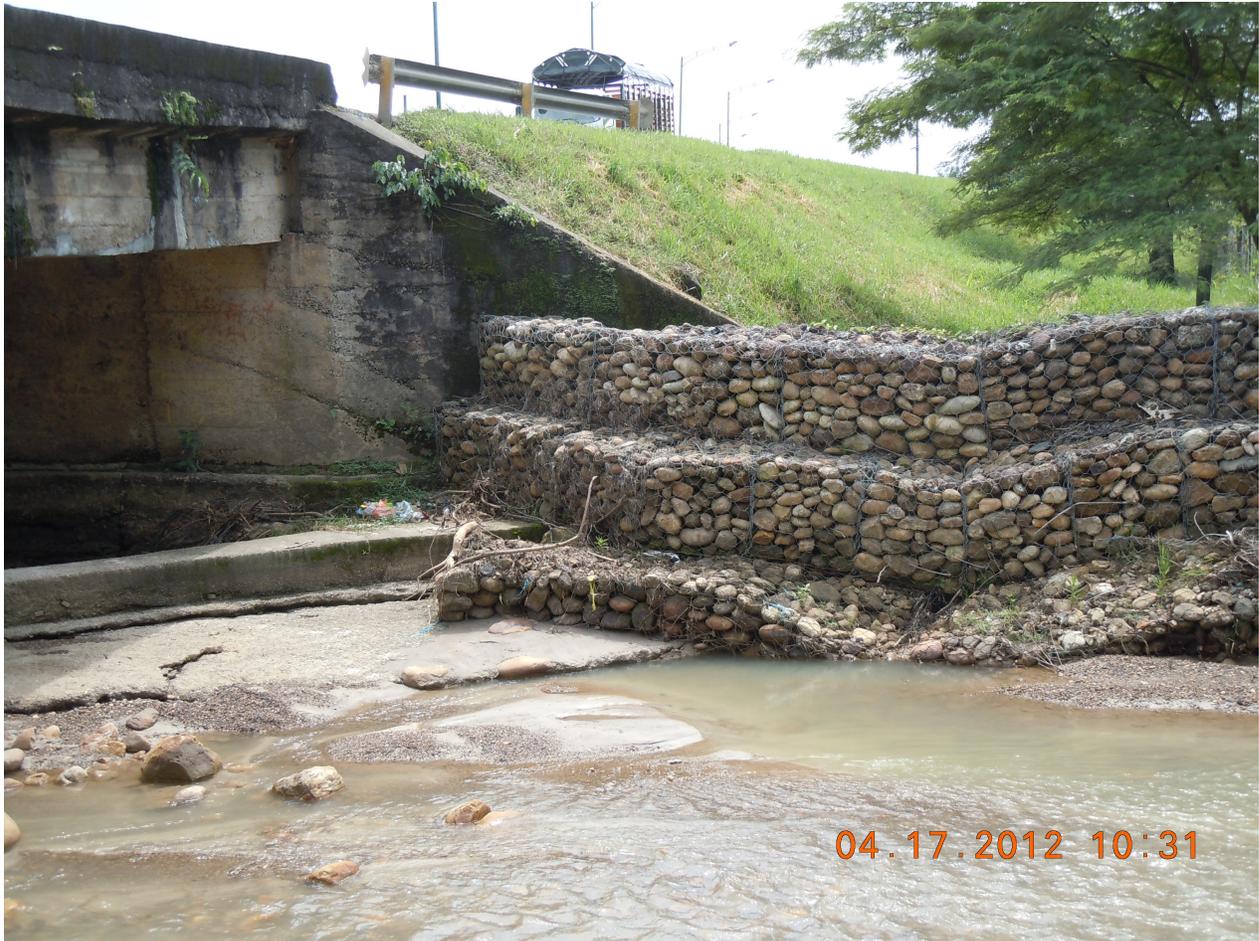
Componente.....: 6 Aletas

Calif./Mantenim....: 1 / -

Daño/Observaciones.: Las aletas presentan humedad y vegetación en sus caras. Se debe realizar limpieza y mantenimiento rutinario. En general se encuentran en buen estado. Una de las aletas se encuentra protegida por un muro en gabi6n.

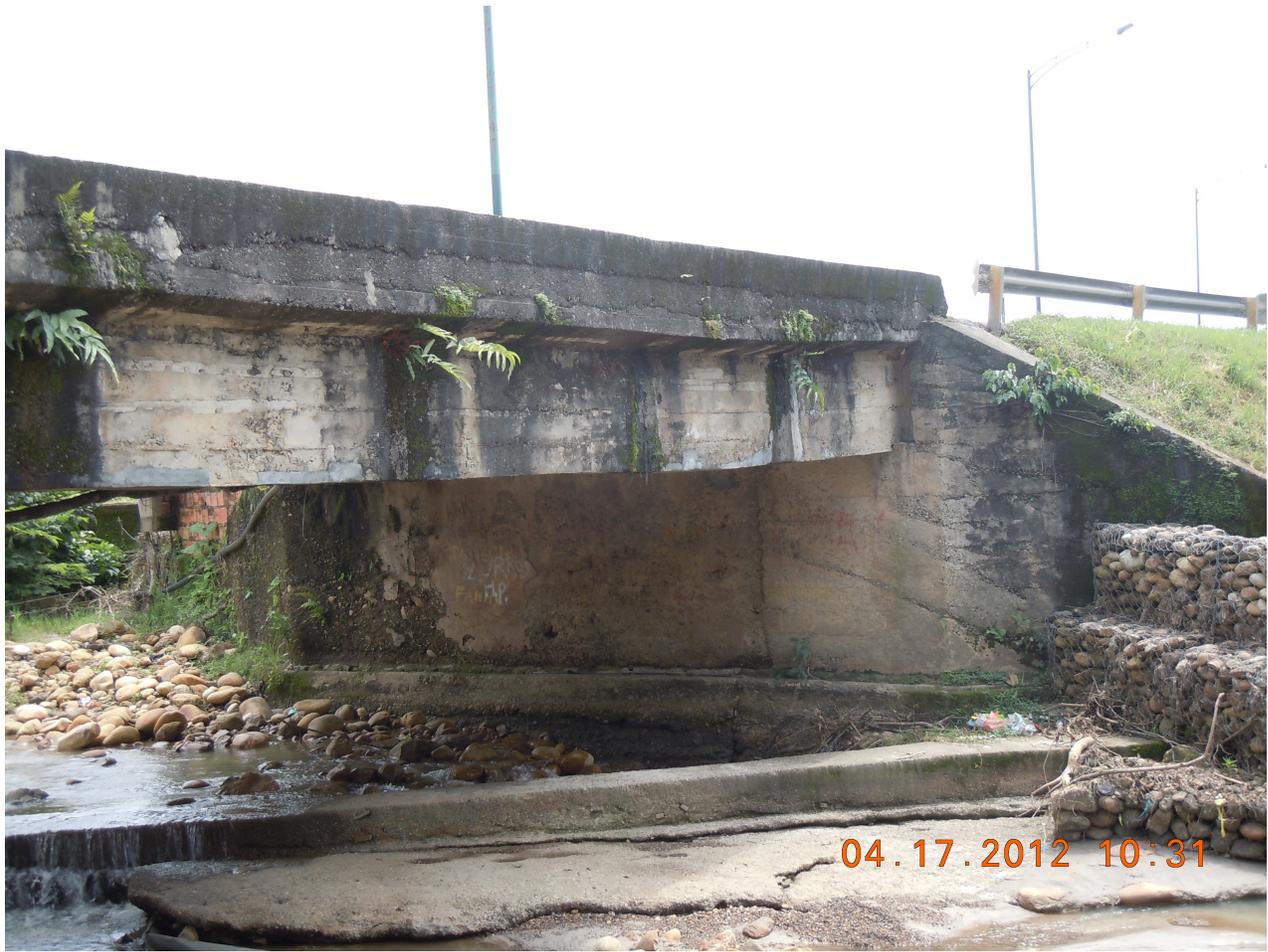
Componente.....: 7 Estribos

Calif./Mantenim....: 2 / -

Daño/Observaciones.: Los estribos presentan manchas de humedad causada por infiltración de agua. En el estribo #2 el concreto ciclópeo está expuesto y se observa una grieta vertical. Se debe realizar limpieza y mantenimiento rutinario.

Tipo de daño.....: Erosión / socavación

Reparaciones.....: A Reparación de concreto

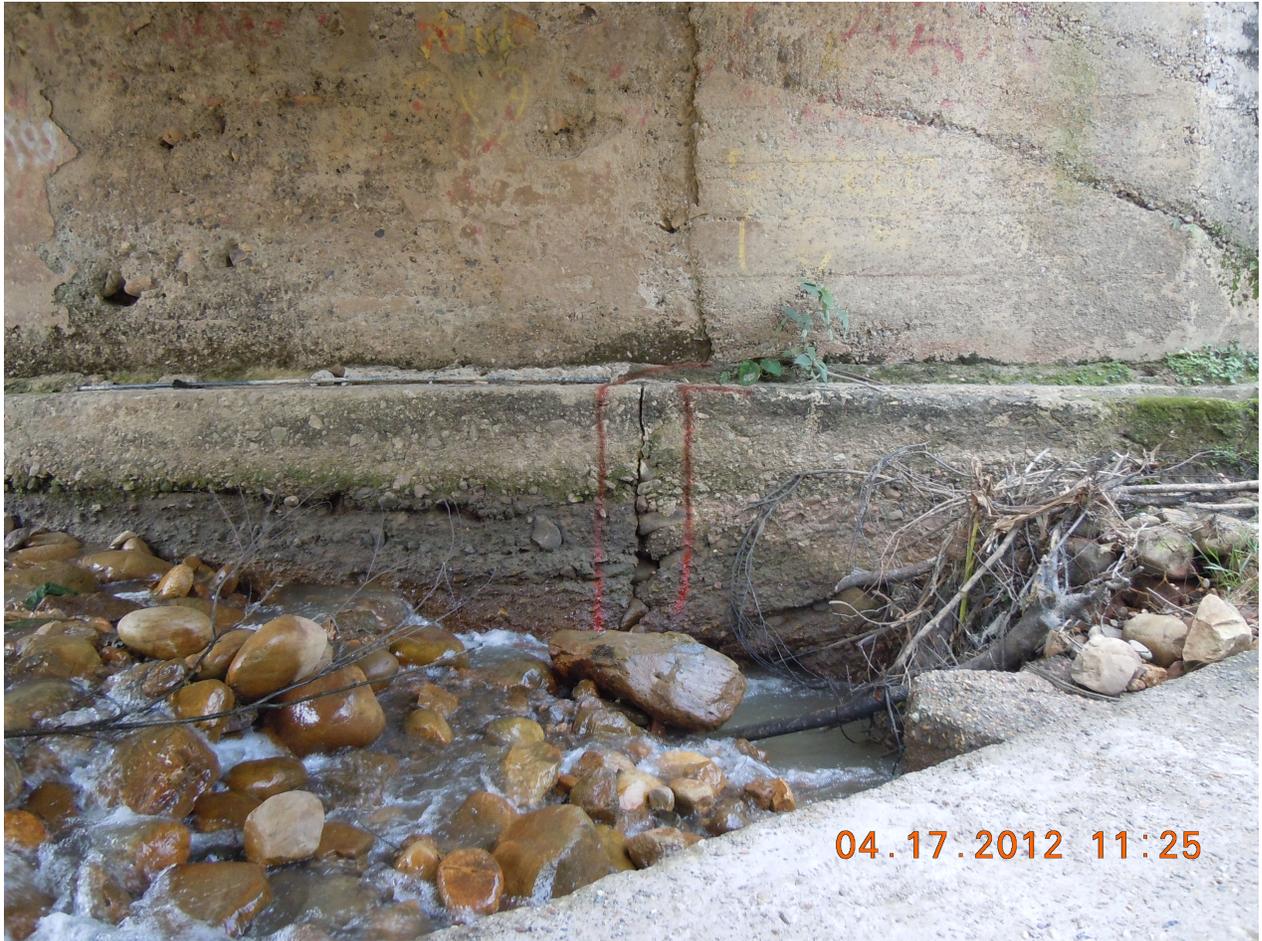
Componente.....: 7 Estribos

Calif./Mantenim....: 2 / -

Daño/Observaciones.: Los estribos presentan manchas de humedad causada por infiltración de agua. En el estribo #2 el concreto ciclópeo está expuesto y se observa una grieta vertical. Se debe realizar limpieza y mantenimiento rutinario.

Tipo de daño.....: Erosión / socavación

Reparaciones.....: A Reparación de concreto

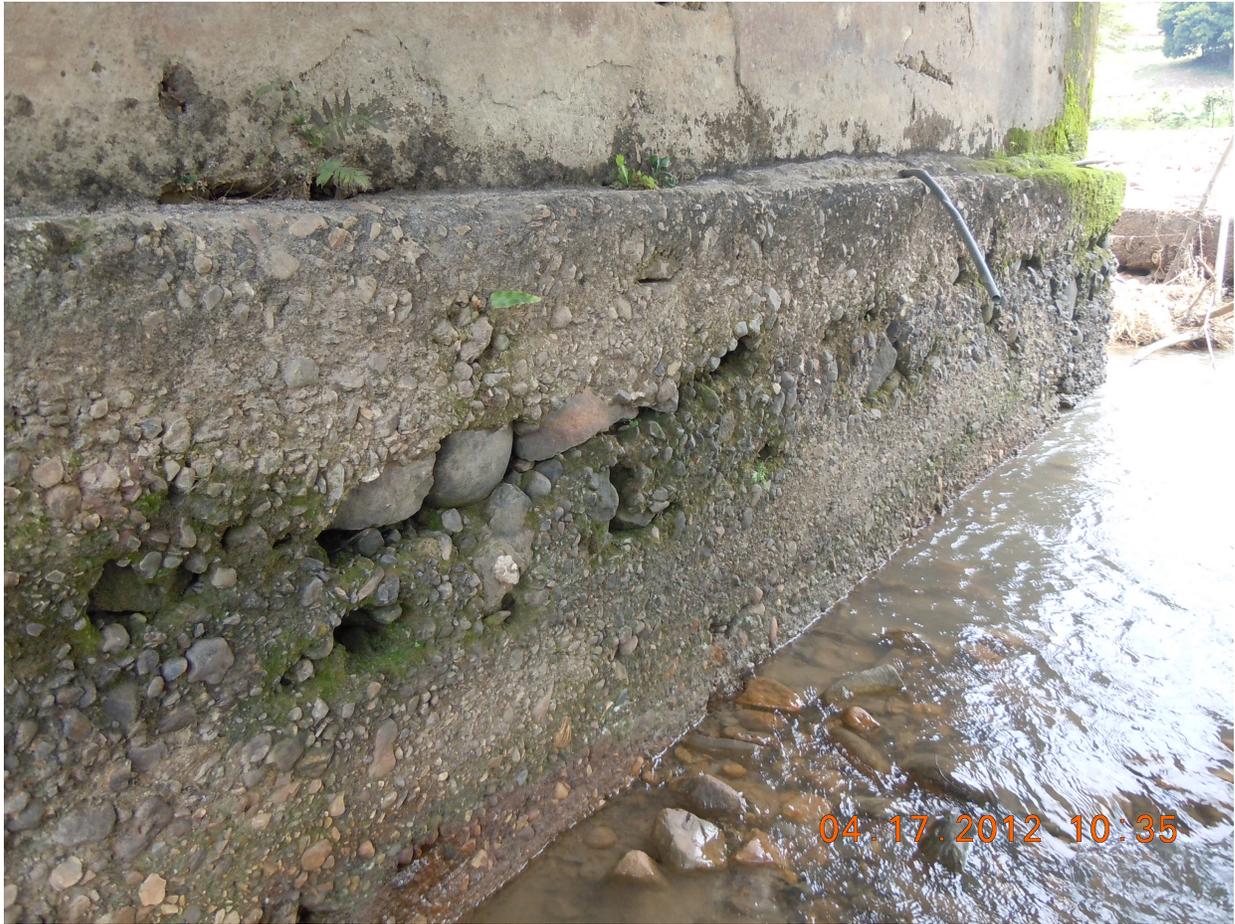
Componente.....: 7 Estribos

Calif./Mantenim....: 2 / -

Daño/Observaciones.: Los estribos presentan manchas de humedad causada por infiltración de agua. En el estribo #2 el concreto ciclópeo está expuesto y se observa una grieta vertical. Se debe realizar limpieza y mantenimiento rutinario.

Tipo de daño.....: Erosión / socavación

Reparaciones.....: A Reparación de concreto

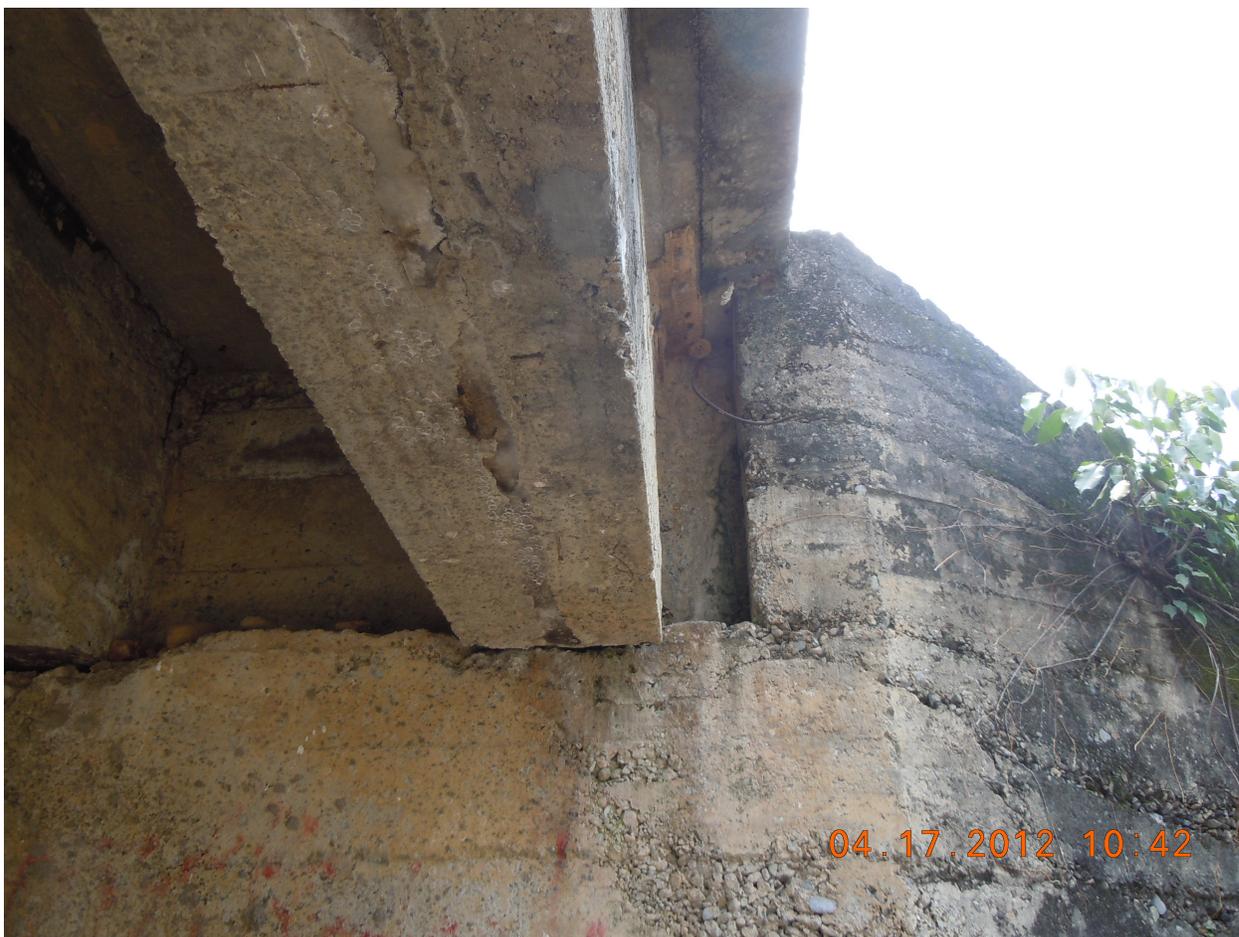
Componente.....: 9 Apoyos

Calif./Mantenim.....: 2 / -

Daño/Observaciones.: Se observó descascaramiento en el estribo #2, en la zona de apoyo de las vigas #4 y #5. Se deben colocar neoprenos.

Tipo de daño.....: Daño en concreto / corr. ref.

Reparaciones.....: C Reparación de concreto / Lechadear

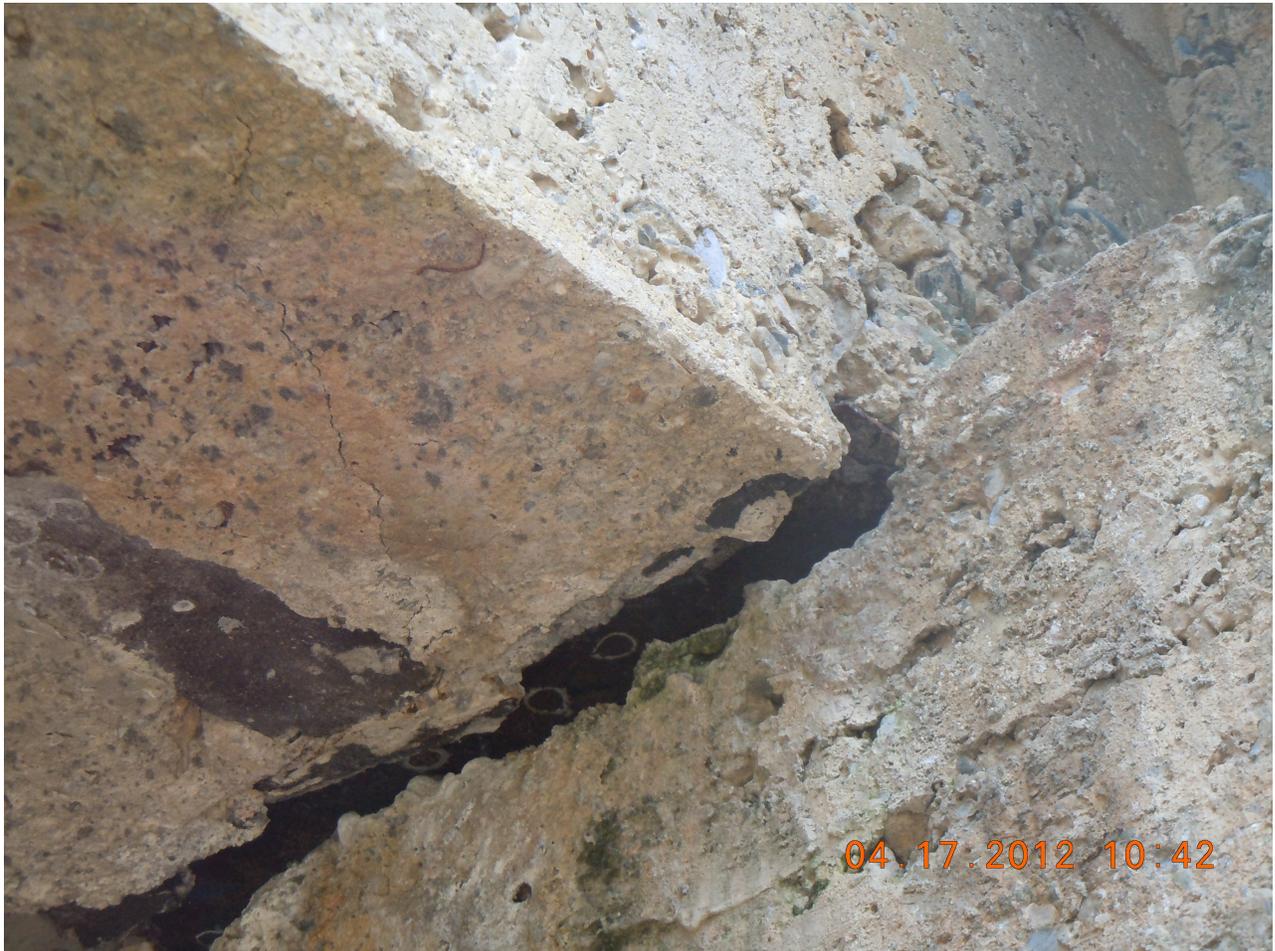
Componente.....: 9 Apoyos

Calif./Mantenim....: 2 / -

Daño/Observaciones.: Se observó descascaramiento en el estribo #2, en la zona de apoyo de las vigas #4 y #5. Se deben colocar neoprenos.

Tipo de daño.....: Daño en concreto / corr. ref.

Reparaciones.....: C Reparación de concreto / Lechadear
