SDC/INV	SiPuCol	Fecha	Hoja
	Informe de inspección principal	15/08/12	1
16-6509-021.00 El Cucharón			
Regional.....: 16 Meta			
Ruta.....: Troncal Villa Garzón - Saravena			
Carretera.....: Yé de Granada - Villavicencio			
Lado de la car...:			
Abscisa.....: 68+0917			
No del registro...: 8028			
Año de construcción.....:			
Año de la última reconstrucción.....:			
Paso Superior/Inferior.....: S			
Dir. de abs. de la carretera principal.: N			
Requisitos de la inspección.....: 0 Nada			
Recolección de datos : Fecha.....: 2012.04.17			
: Iniciales.....: M.E.R			
Posición geográfica...:			
Latitud: 4 gra 4,53 min N Longitud: 73 gra 40,5 min O Altitud: 450 m			
Geometría: Número de luces.....: 1			
Longitud de la luz menor (m): 15,30			
Longitud de la luz mayor (m): 15,30			
Longitud total(m): 15,30			
Ancho del tablero.....(m): 9,05			
Ancho del separador.....(m): 0,00			
Ancho del andén izquierdo(m): 0,00			
Ancho del andén derecho..(m): 0,00

Resumen cronológico:	Fecha	Actividades
	1998.03.24	Inspección principal
	2002.06.18	Inspección principal
	2006.12.27	Inspección principal
	2012.04.17	Inspección principal

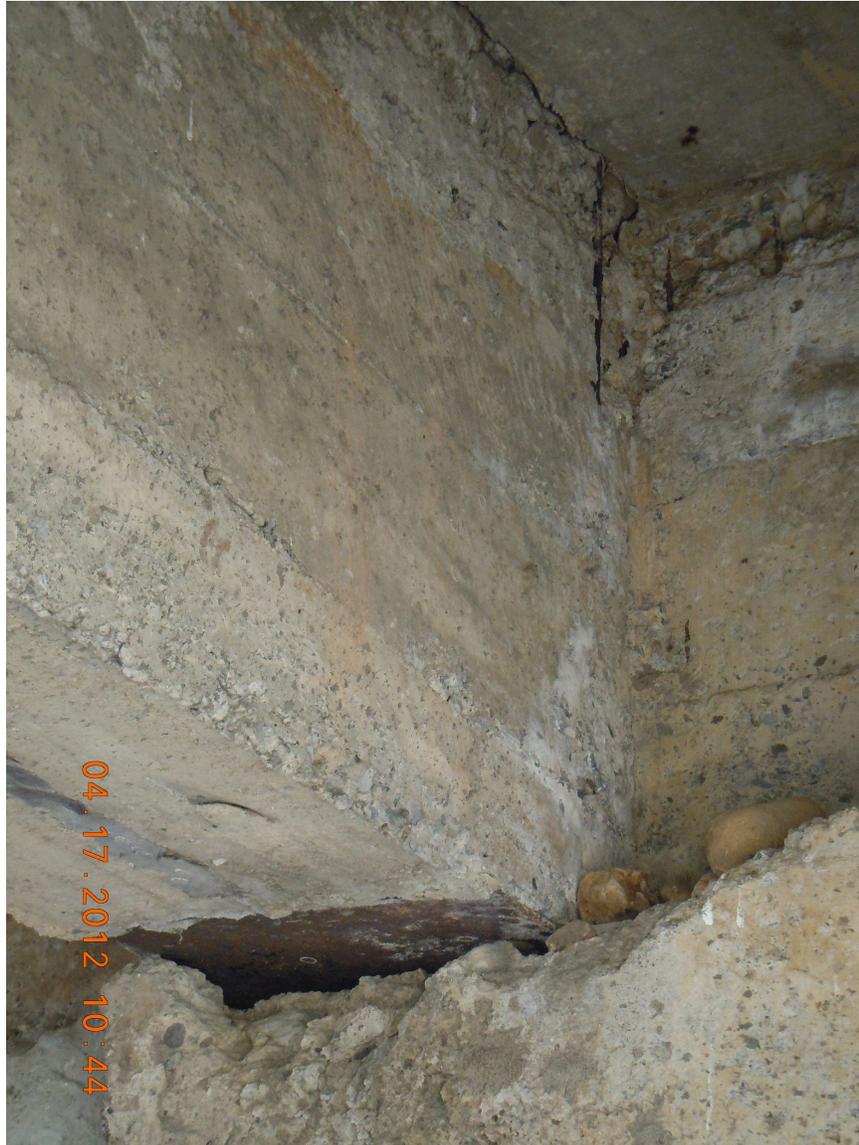
Componente.....: 9 Apoyos

Calif./Mantenim....: 2 / -

Daño/Observaciones.: Se observó descascaramiento en el estribo #2, en la zona de apoyo de las vigas #4 y #5. Se deben colocar neoprenos.

Tipo de daño.....: Daño en concreto / corr. ref.

Reparaciones.....: C Reparación de concreto / Lechadear

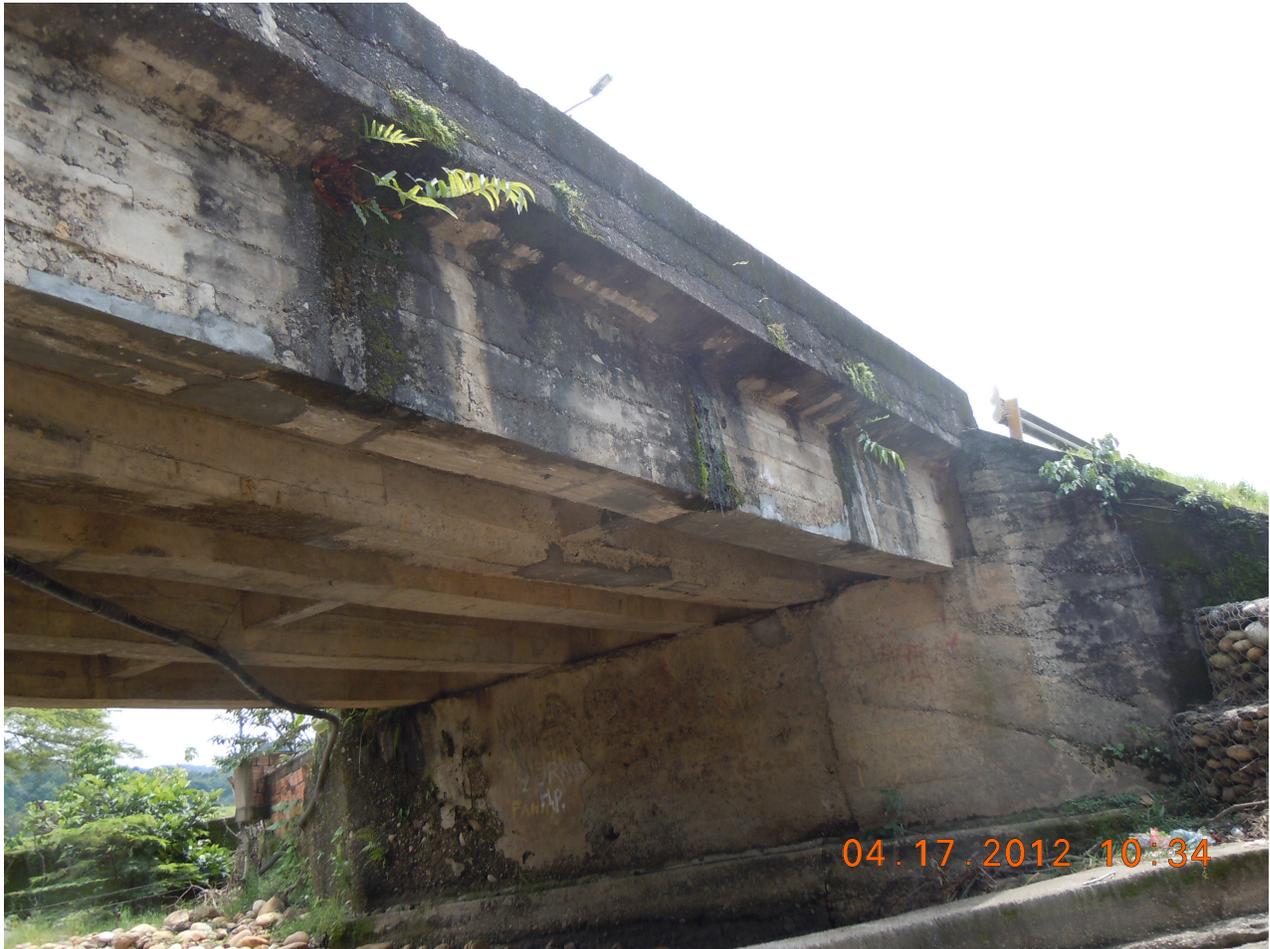
Componente.....: 10 Losa

Calif./Mantenim....: 2 / -

Daño/Observaciones.: Presenta concreto poroso entre V1-V2 y V4-V5 con acero de refuerzo expuesto.
Se observan manchas.
Se presenta humedad en los voladizos debido al escurrimiento de agua de los drenes laterales los cuales carecen de tubos de alargue.

Tipo de daño.....: Daño en concreto / corr. ref.

Reparaciones.....: B Reparación de concreto

E Reparación de drenes

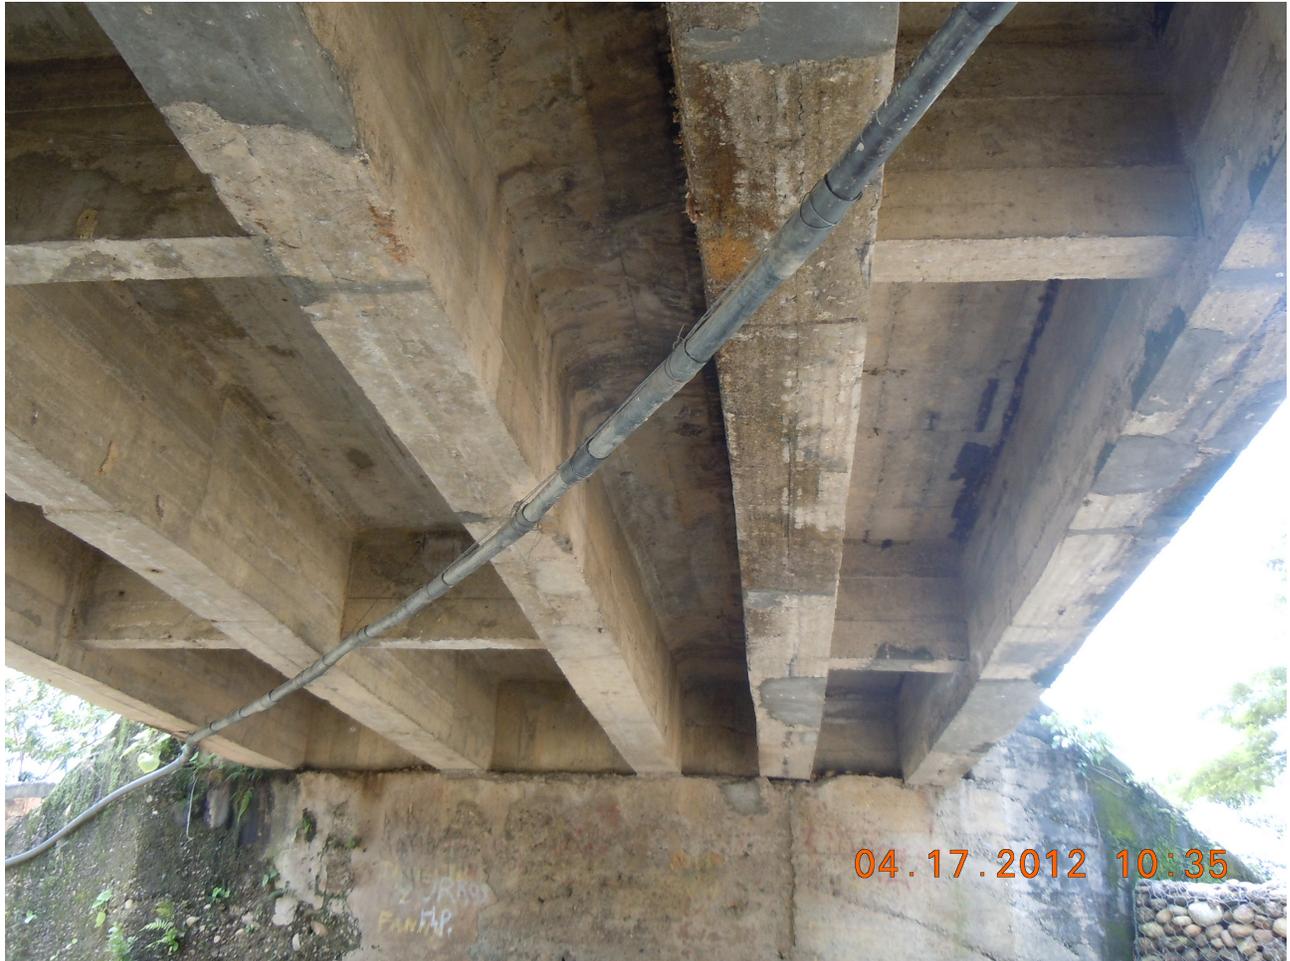
Componente.....: 10 Losa

Calif./Mantenim....: 2 / -

Daño/Observaciones.: Presenta concreto poroso entre V1-V2 y V4-V5 con acero de refuerzo expuesto.
Se observan manchas.
Se presenta humedad en los voladizos debido al escurrimiento de agua de los drenes laterales los cuales carecen de tubos de alargue.

Tipo de daño.....: Daño en concreto / corr. ref.

Reparaciones.....: B Reparación de concreto

E Reparación de drenes

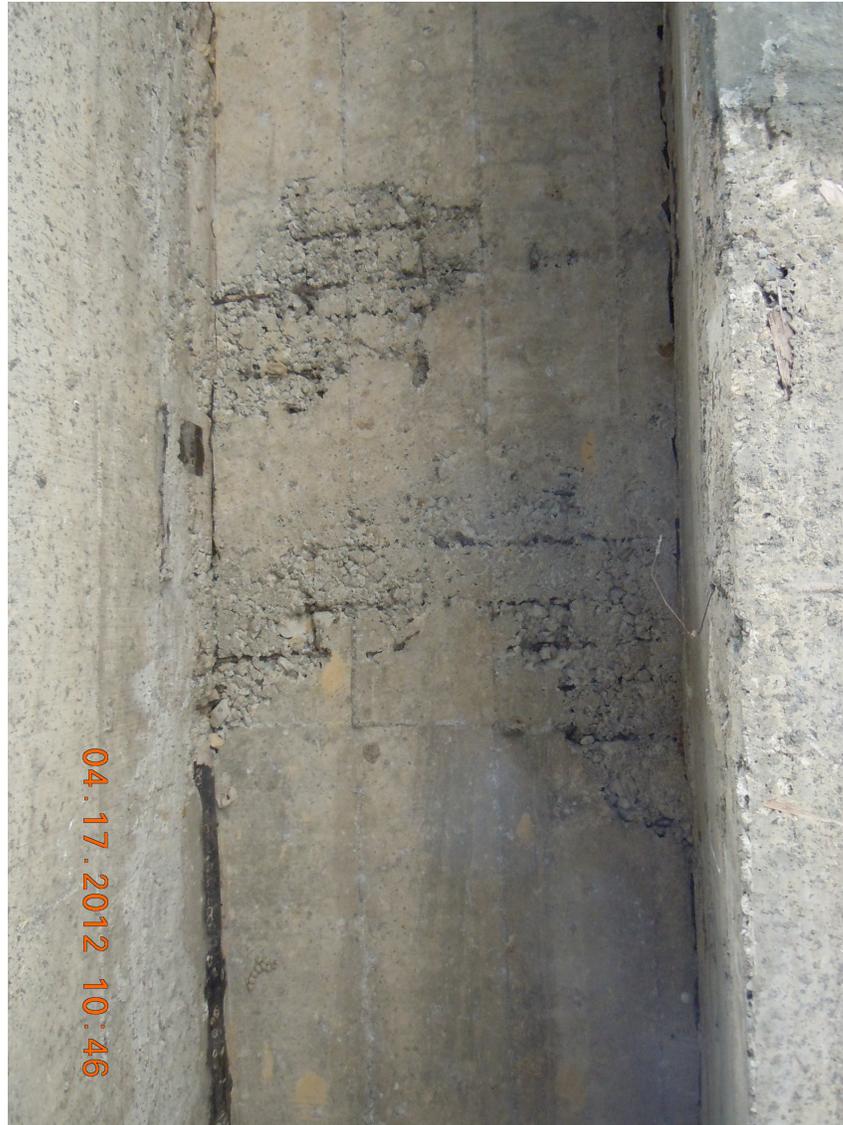
Componente.....: 10 Losa

Calif./Mantenim....: 2 / -

Daño/Observaciones.: Presenta concreto poroso entre V1-V2 y V4-V5 con acero de refuerzo expuesto.
Se observan manchas.
Se presenta humedad en los voladizos debido al escurrimiento de agua de los drenes laterales los cuales carecen de tubos de alargue.

Tipo de daño.....: Daño en concreto / corr. ref.

Reparaciones.....: B Reparación de concreto
E Reparación de drenes

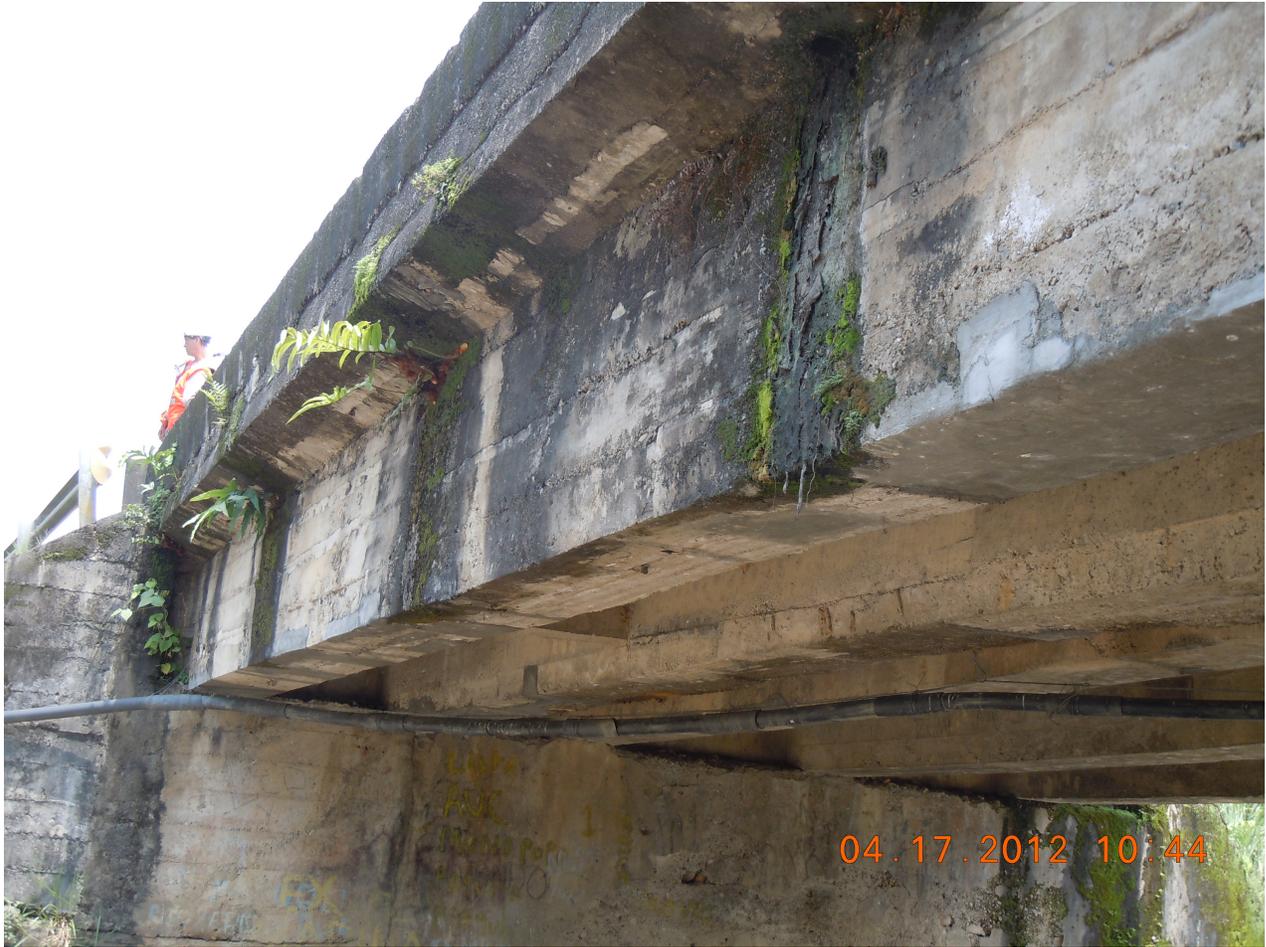
Componente.....: 11 Vigas/Largueros/Diafragmas

Calif./Mantenim....: 2 / -

Daño/Observaciones.: Se observa concreto poroso y acero expuesto con corrosión en las vigas V2 y V3.
Se presentan fuertes manchas de vegetación y de humedad en las caras exteriores de las vigas #1 y #5 producidas por el escurrimiento de agua proveniente de los drenes de los voladizos.
Las vigas V1, V2 y V5 presentan fisuras verticales

Tipo de daño.....: Daño en concreto / corr. ref.

Reparaciones.....: A Reparación de concreto

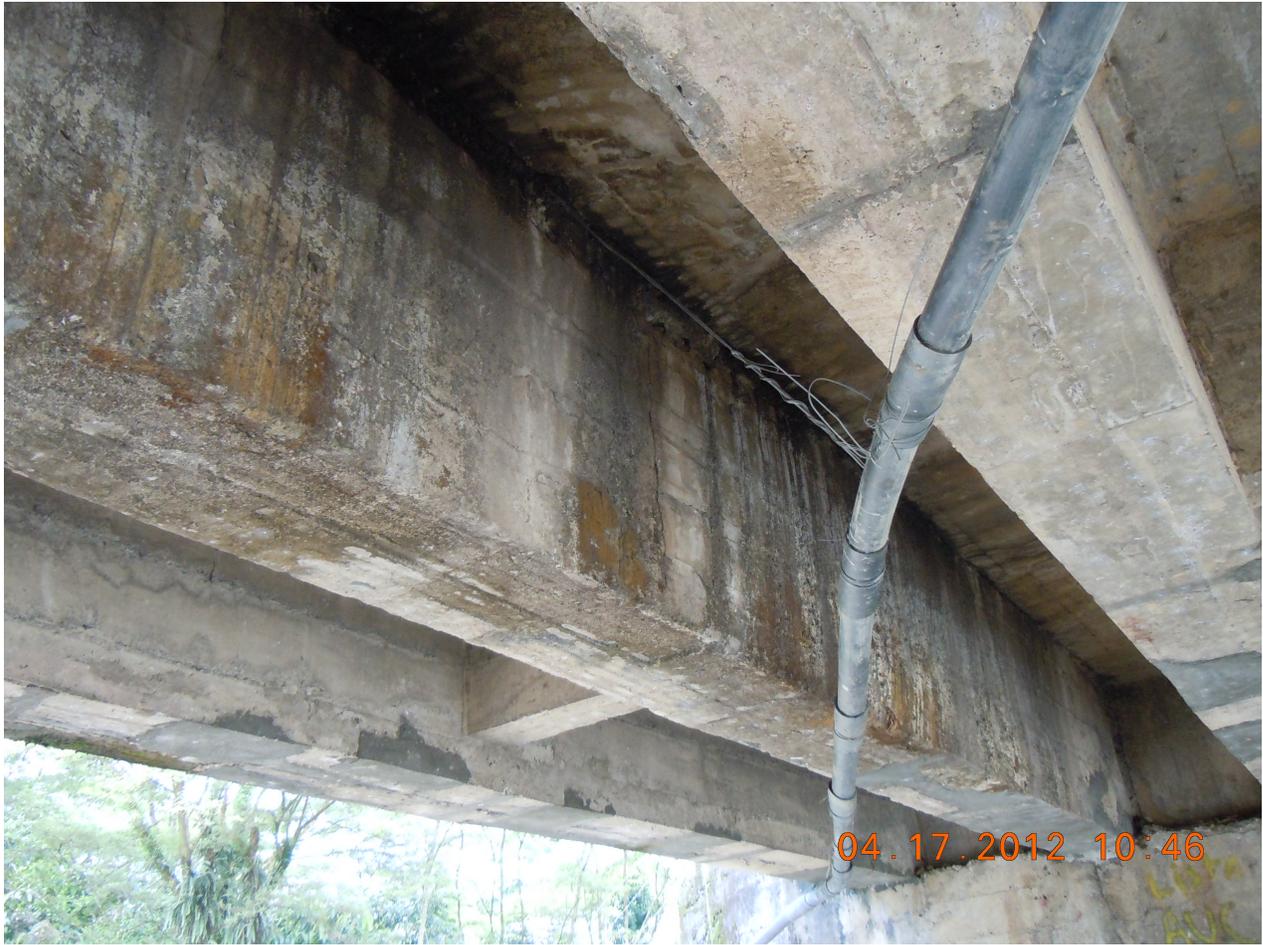
Componente.....: 11 Vigas/Largueros/Diafragmas

Calif./Mantenim....: 2 / -

Daño/Observaciones.: Se observa concreto poroso y acero expuesto con corrosión en las vigas V2 y V3.
Se presentan fuertes manchas de vegetación y de humedad en las caras exteriores de las vigas #1 y #5 producidas por el escurrimiento de agua proveniente de los drenes de los voladizos.
Las vigas V1, V2 y V5 presentan fisuras verticales

Tipo de daño.....: Daño en concreto / corr. ref.

Reparaciones.....: A Reparación de concreto

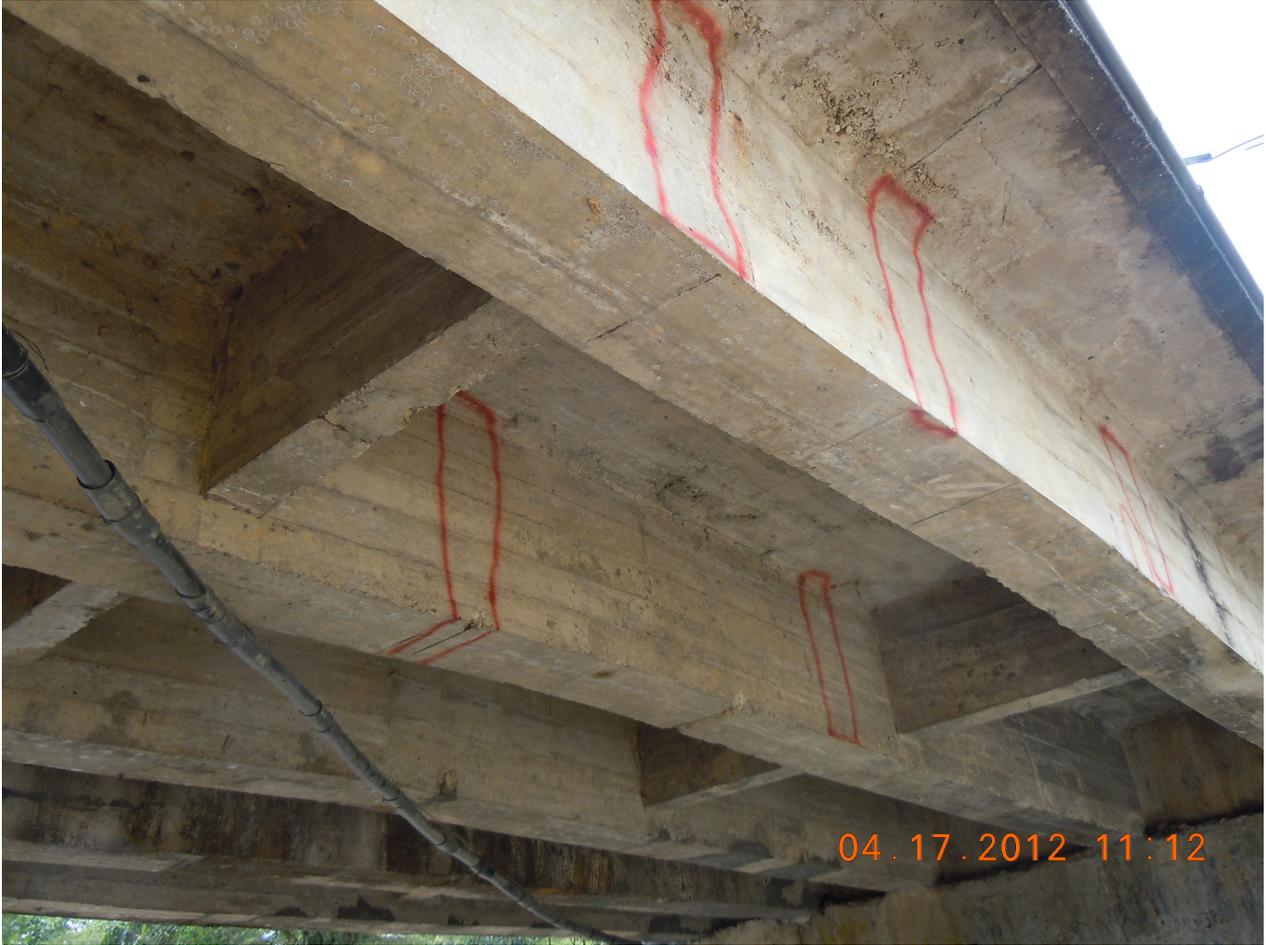
Componente.....: 11 Vigas/Largueros/Diafragmas

Calif./Mantenim....: 2 / -

Daño/Observaciones.: Se observa concreto poroso y acero expuesto con corrosión en las vigas V2 y V3.
Se presentan fuertes manchas de vegetación y de humedad en las caras exteriores de las vigas #1 y #5 producidas por el escurrimiento de agua proveniente de los drenes de los voladizos.
Las vigas V1, V2 y V5 presentan fisuras verticales

Tipo de daño.....: Daño en concreto / corr. ref.

Reparaciones.....: A Reparación de concreto

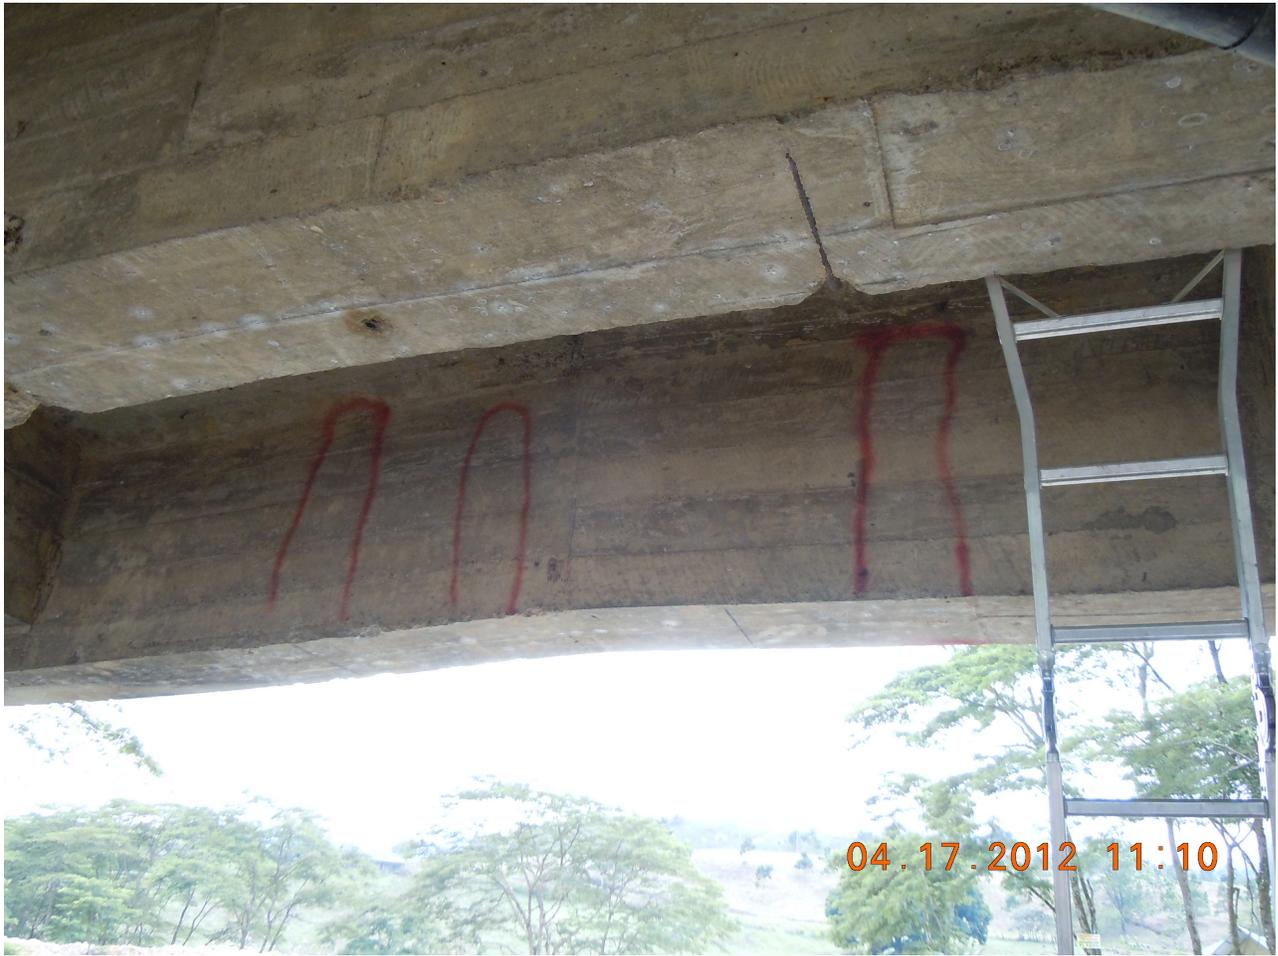
Componente.....: 11 Vigas/Largueros/Diafragmas

Calif./Mantenim....: 2 / -

Daño/Observaciones.: Se observa concreto poroso y acero expuesto con corrosión en las vigas V2 y V3.
Se presentan fuertes manchas de vegetación y de humedad en las caras exteriores de las vigas #1 y #5 producidas por el escurrimiento de agua proveniente de los drenes de los voladizos.
Las vigas V1, V2 y V5 presentan fisuras verticales

Tipo de daño.....: Daño en concreto / corr. ref.

Reparaciones.....: A Reparación de concreto

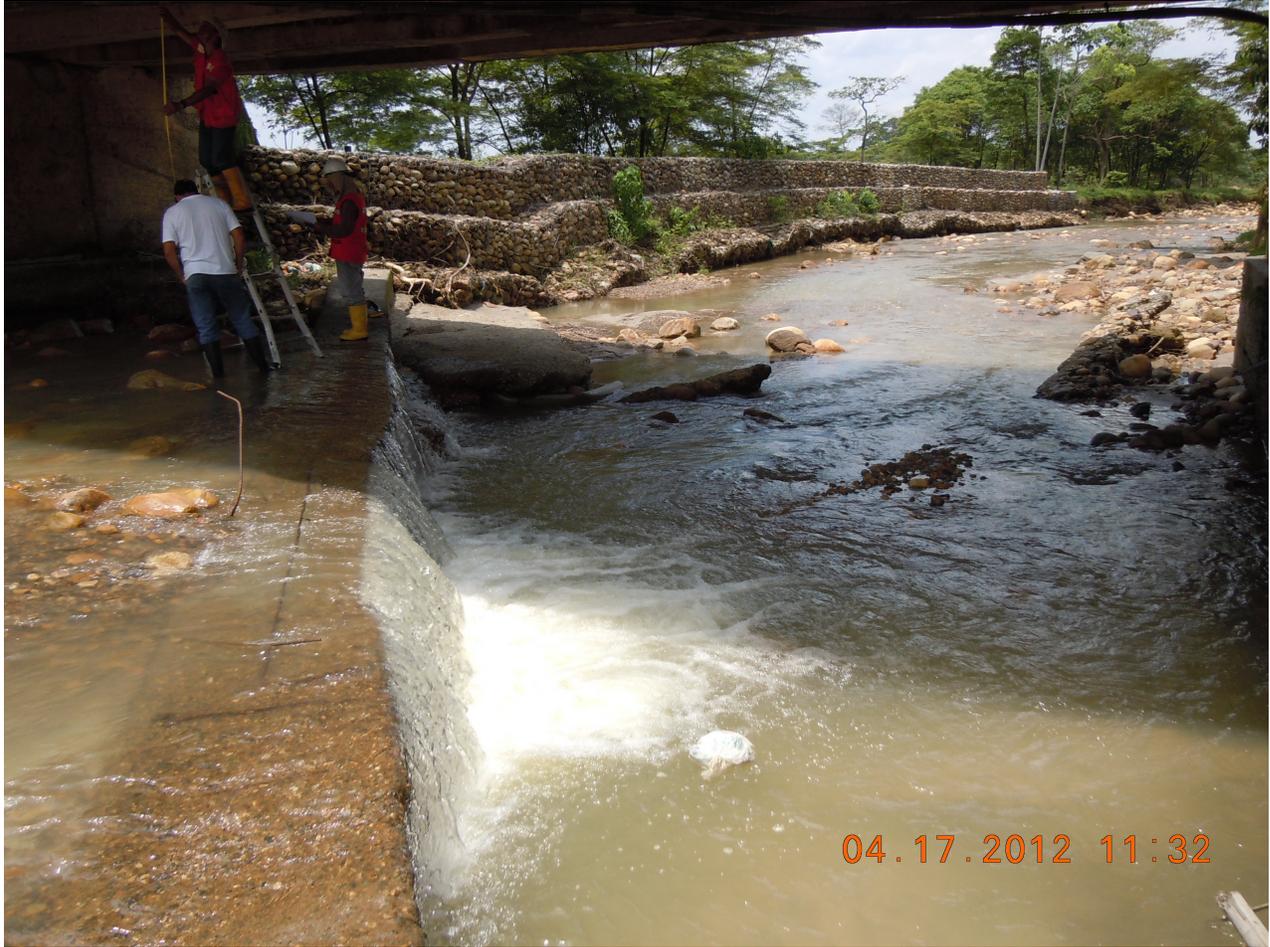
Componente.....: 15 Cauce

Calif./Mantenim.....: 3 / -

Daño/Observaciones.: El cauce bajo del puente es cruzado diagonalmente por un muerto de concreto, que ha producido erosión en las aletas #1 y #3. Es recomendable rehacer los dos escalones, pero que estos queden perpendiculares al flujo del cauce, adicionalmente es recomendable reconstruir el muro en gaviones ubicado aguas abajo, cimentándolos hasta por lo

Tipo de daño.....: Erosión / socavación

Reparaciones.....: A Renivelar

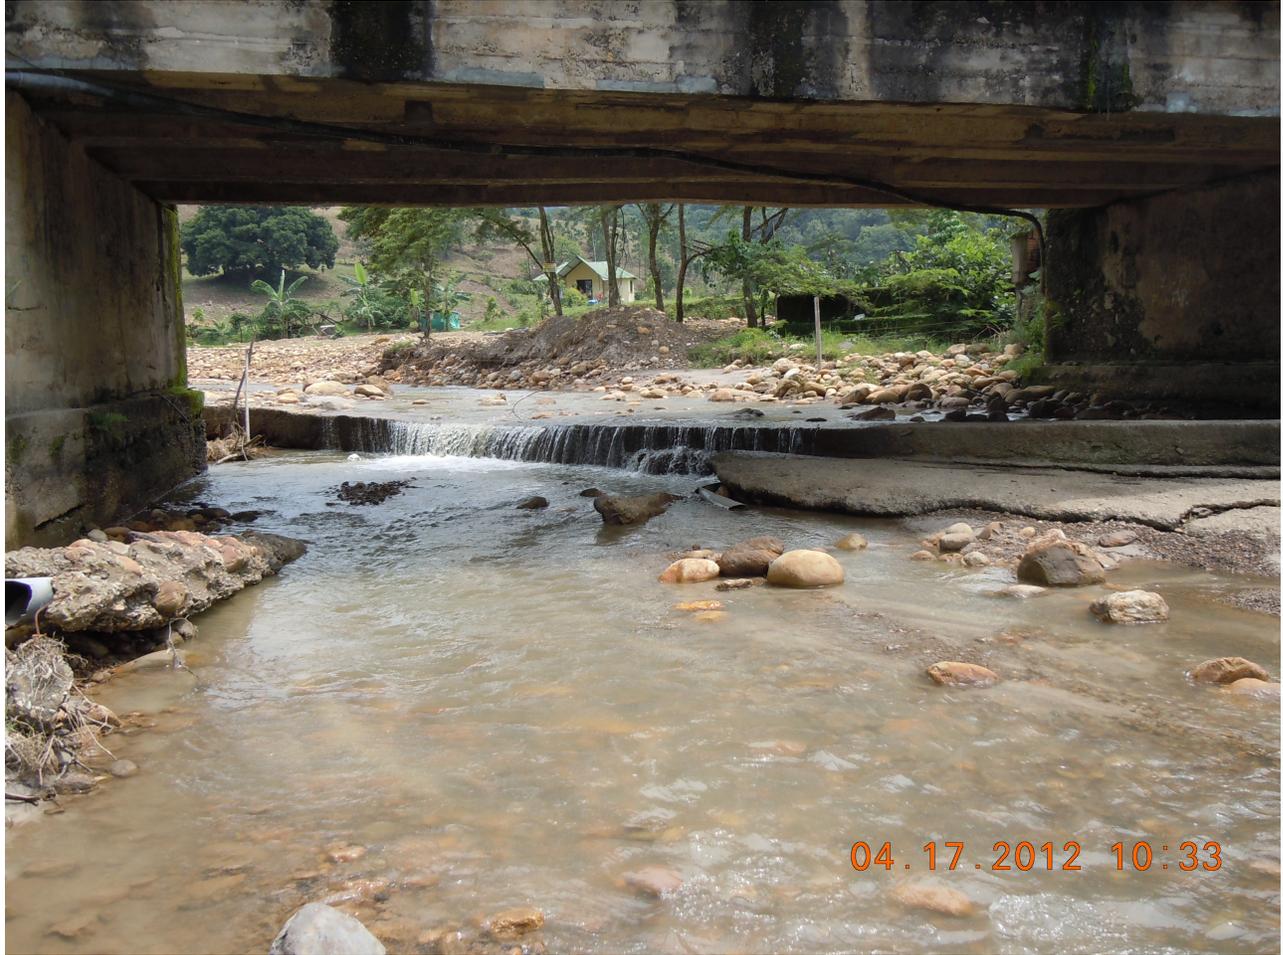
Componente.....: 15 Cauce

Calif./Mantenim....: 3 / -

Daño/Observaciones.: El cauce bajo del puente es cruzado diagonalmente por un muerto de concreto, que ha producido erosión en las aletas #1 y #3. Es recomendable rehacer los dos escalones, pero que estos queden perpendiculares al flujo del cauce, adicionalmente es recomendable reconstruir el muro en gaviones ubicado aguas abajo, cimentándolos hasta por lo

Tipo de daño.....: Erosión / socavación

Reparaciones.....: A Renivelar

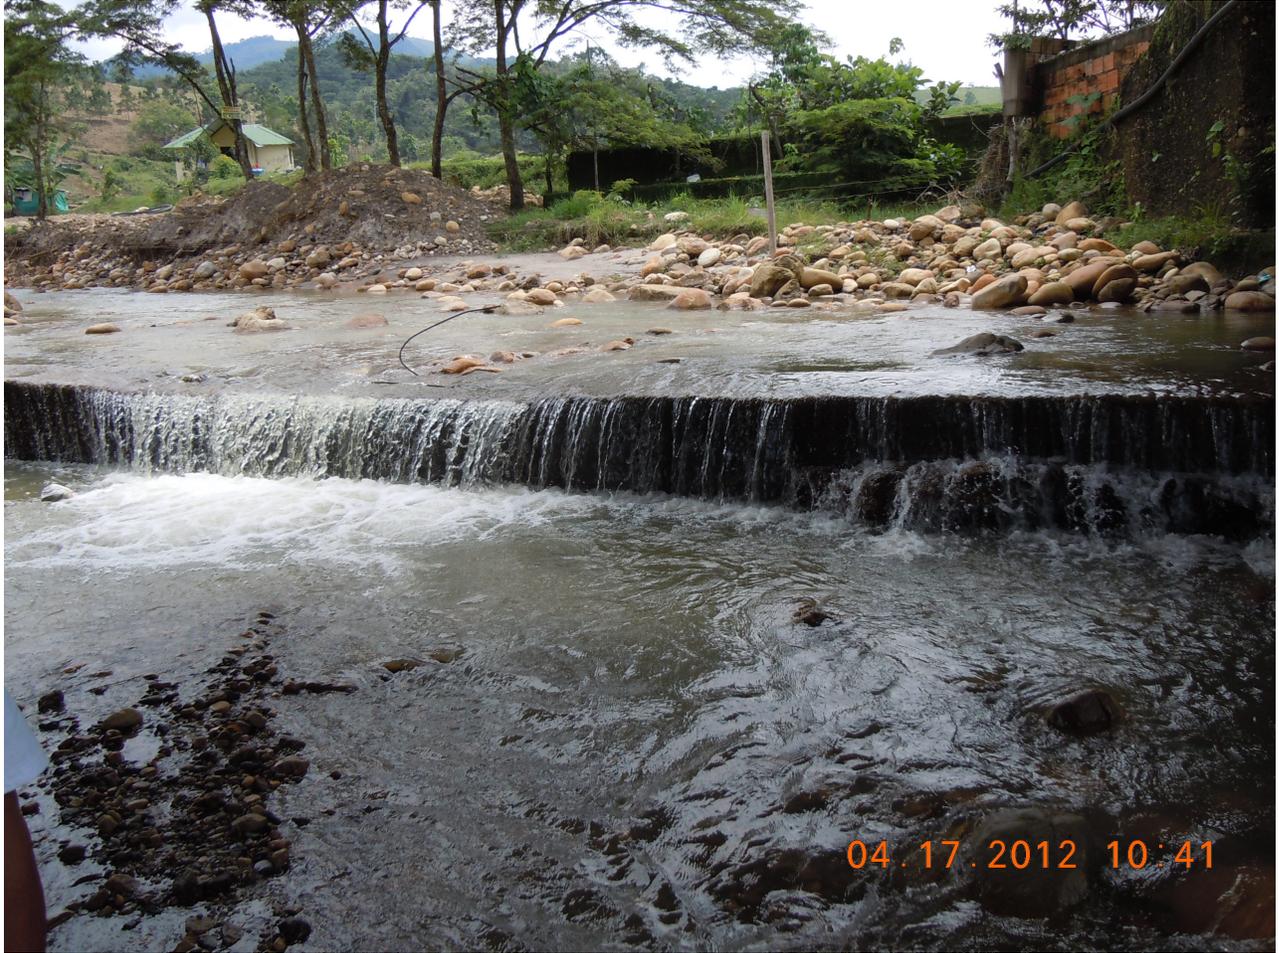
Componente.....: 15 Cauce

Calif./Mantenim....: 3 / -

Daño/Observaciones.: El cauce bajo del puente es cruzado diagonalmente por un muerto de concreto, que ha producido erosión en las aletas #1 y #3. Es recomendable rehacer los dos escalones, pero que estos queden perpendiculares al flujo del cauce, adicionalmente es recomendable reconstruir el muro en gaviones ubicado aguas abajo, cimentándolos hasta por lo

Tipo de daño.....: Erosión / socavación

Reparaciones.....: A Renivelar

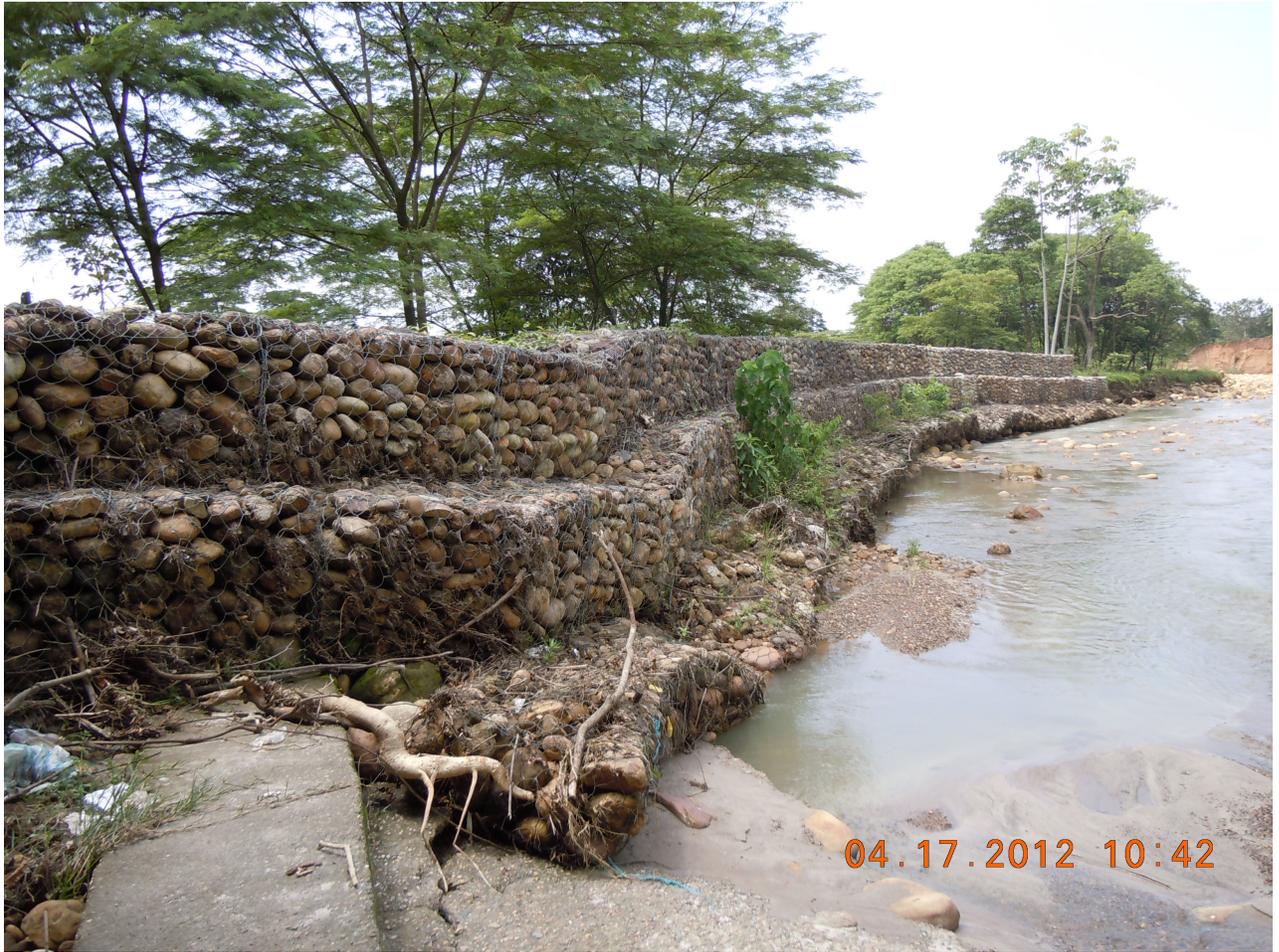
Componente.....: 16 Otros elementos

Calif./Mantenim....: 1 / -

Daño/Observaciones.: El muro en gaviones que protege una de la aletas presenta un hundimiento.

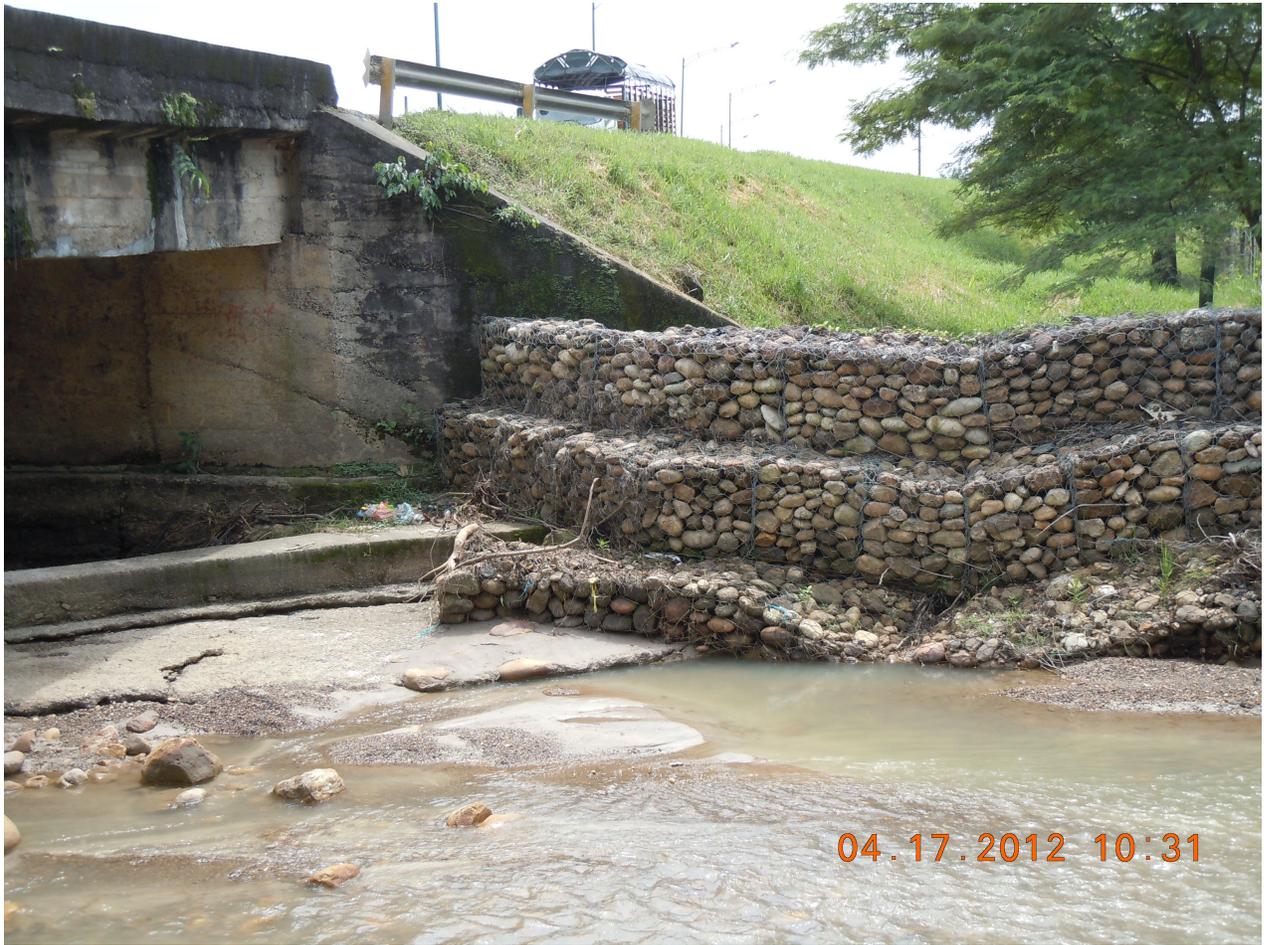
Componente.....: 16 Otros elementos

Calif./Mantenim....: 1 / -

Daño/Observaciones.: El muro en gaviones que protege una de la aletas presenta un hundimiento.

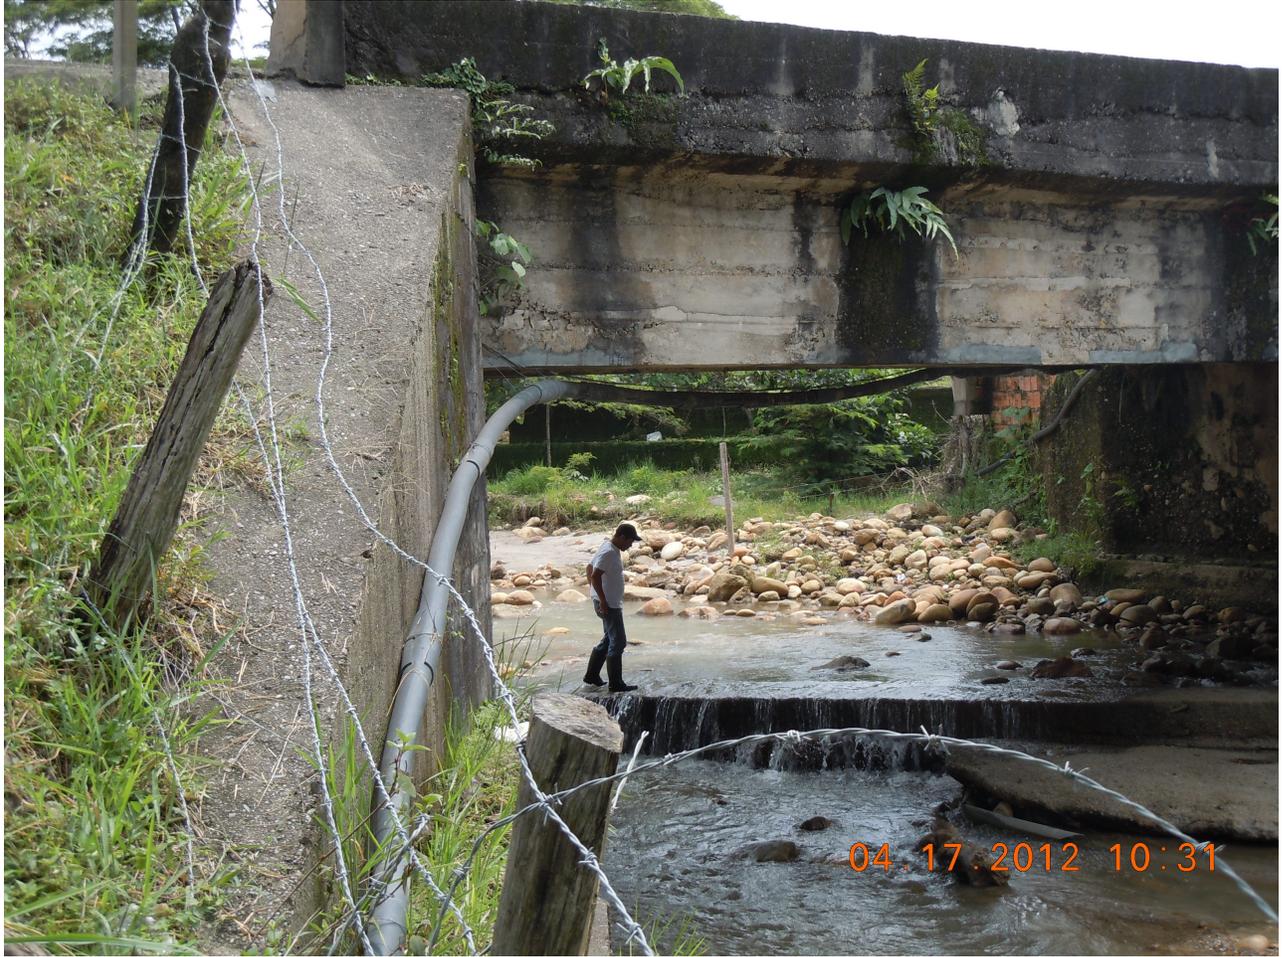
Componente.....: 17 Puente en general

Calif./Mantenim....: 3 / -

Daño/Observaciones.: Se debe realizar revisiones mas frecuentes o
hacerle un seguimiento. Ver Anexo 4.

Recomendaciones Geotécnicas.

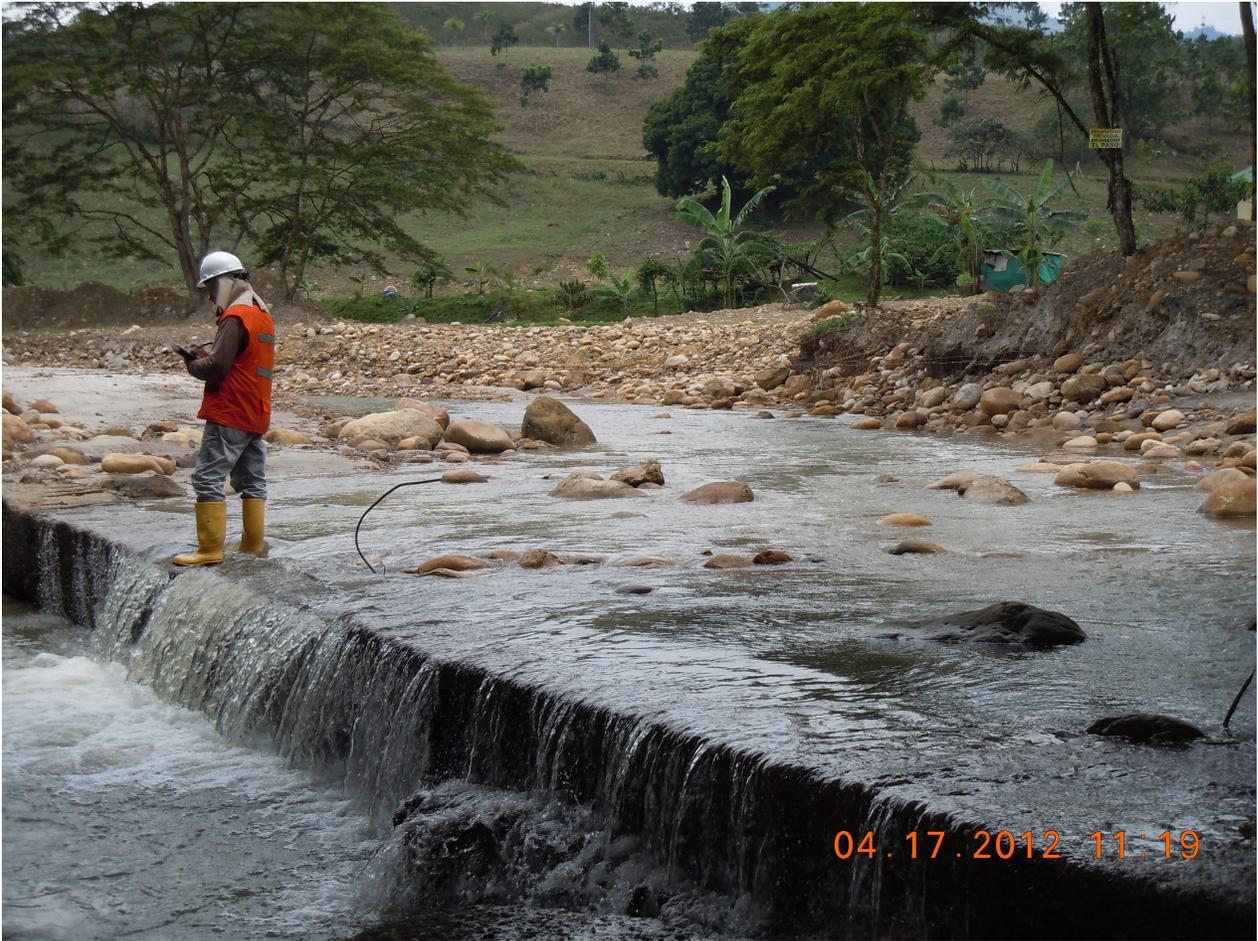
Componente.....: 17 Puente en general

Calif./Mantenim.....: 3 / -

Daño/Observaciones.: Se debe realizar revisiones mas frecuentes o
hacerle un seguimiento. Ver Anexo 4.

Recomendaciones Geotécnicas.

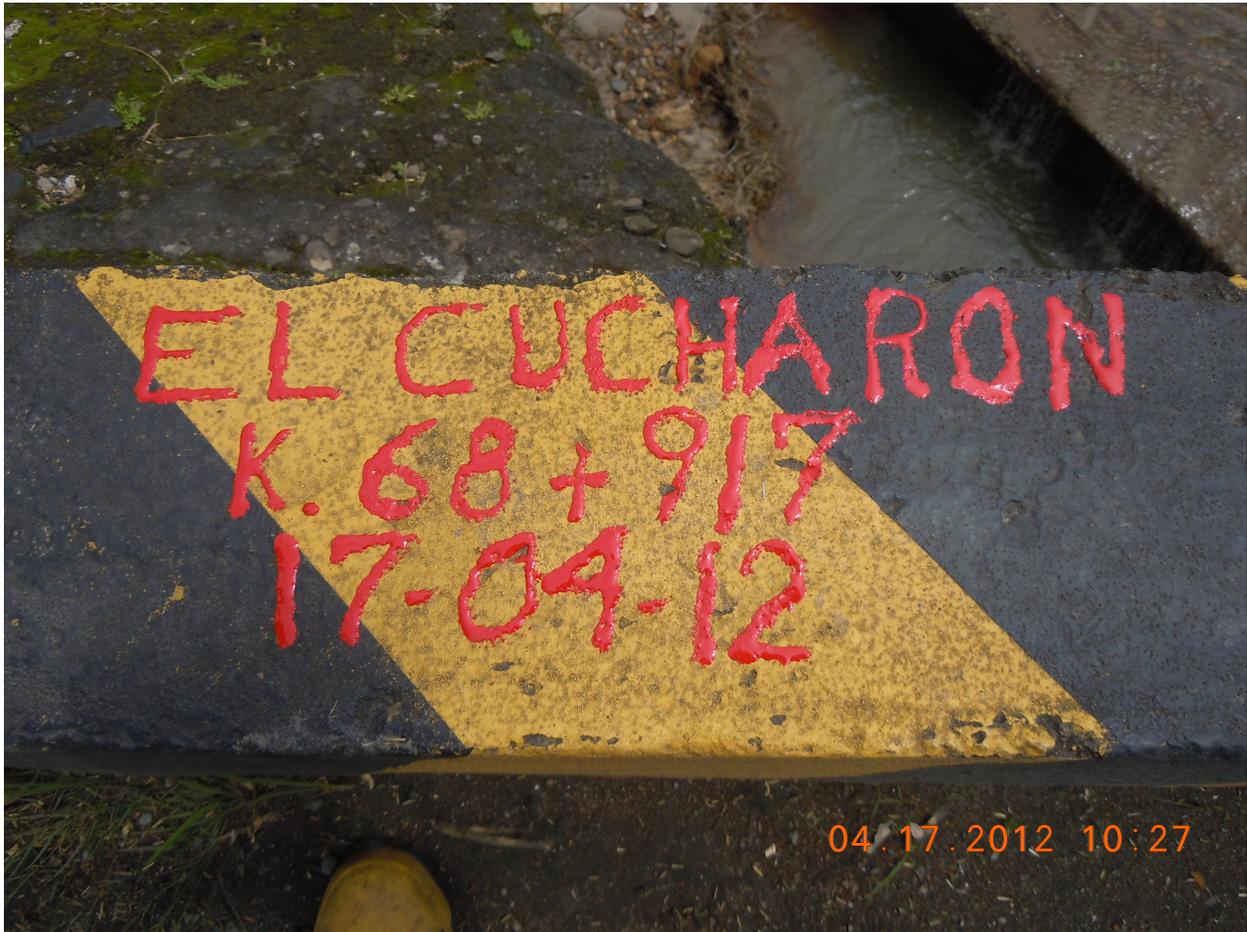
Componente.....: 17 Puente en general

Calif./Mantenim....: 3 / -

Daño/Observaciones.: Se debe realizar revisiones mas frecuentes o
hacerle un seguimiento. Ver Anexo 4.

Recomendaciones Geotécnicas.
