uCol Fecha Hoj
Informe de inspendence inspend	ección principal 15/08/12
Regional: 16 Meta Ruta: Troncal Villa Garzón Carretera: Yé de Granada - Villa Lado de la car: Abscisa: 71+0844 No del registro: 8029	
Año de construcción: Año de la última reconstrucción:	
Paso Superior/Inferior: Dir. de abs. de la carretera principal.: Requisitos de la inspección:	N
Recolección de datos : Fecha: : Iniciales:	
Posición geográfica: Latitud: 4 gra 5,54 min N Longitud	: 73 gra 39,38 min O Altitud: 441 m
Geometría: Número de luces: Longitud de la luz menor (m): Longitud de la luz mayor (m): Longitud total(m): Ancho del tablero(m): Ancho del separador(m): Ancho del andén izquierdo (m): Ancho del andén derecho(m): Ancho del acalzada(m): Ancho entre bordillos(m): Ancho del acceso(m): Ancho del acceso(m): Area(m2): Altura de pilas(m): Long. de apoyos en pilas.(m): Long. de apoyos en estrib (m): Puente en terraplén(S/N):	12,00 12,00 9,70 0,00 0,00 0,00 8,70 9,30 8,90 116,40 0,00 4,68 0,00 0,50 S

SDC/INV SiPuCol	Fecha	Hoja 2
Informe de inspección principal 16-6509-022.00 Palmeras	15/08/12	
Subestructura:		
Estribos: Tipo 10 Con aletas integ	rados	
Material		
Tipo de cimentación: 10 Cimentación supe		
Pi

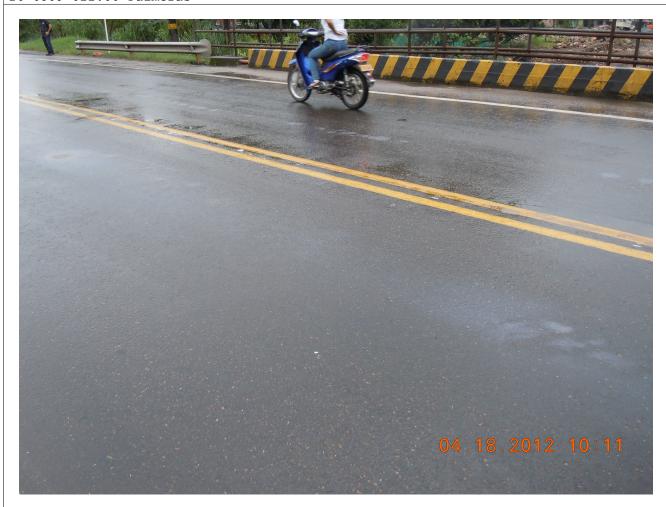
Componente...... 1 Superficie del puente

Calif./Mantenim...: 0 / -

Daño/Observaciones.: La superficie del puente se encuentra en buen

estado.

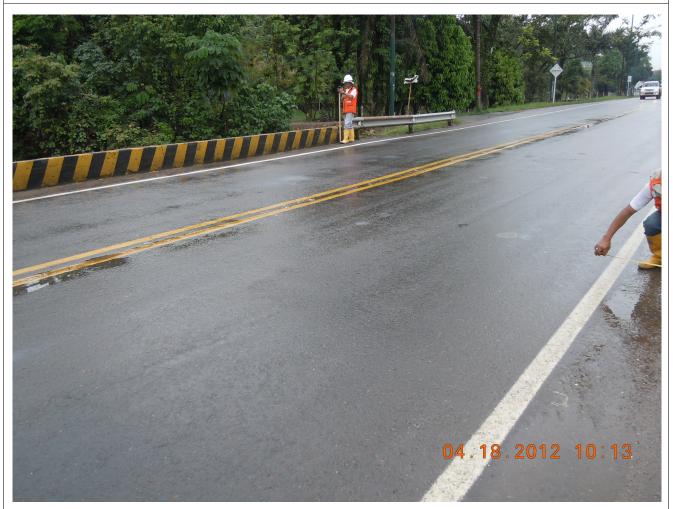
Componente...... 1 Superficie del puente

Calif./Mantenim...: 0 / -

Daño/Observaciones.: La superficie del puente se encuentra en buen

estado.

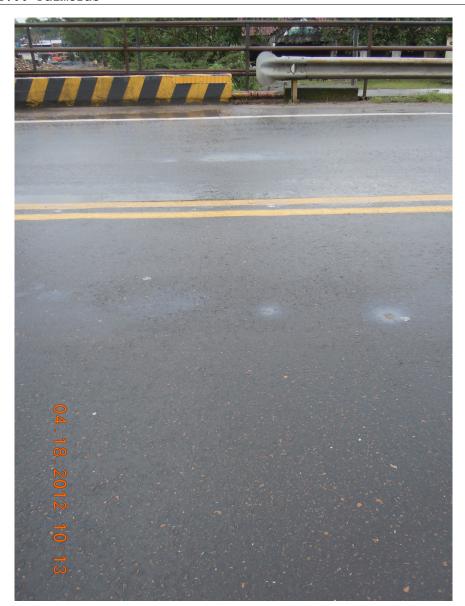
Componente..... 2 Juntas de expansión

Calif./Mantenim...: 2 / -

Daño/Observaciones.: El puente carece de dispositivos de juntas. Se

recomienda instalar juntas de bloque de neopreno.

Tipo de daño....: Infiltración

Z(m): Colocación de junta de bloque de neopreno.

Reparaciones..... Z Otra

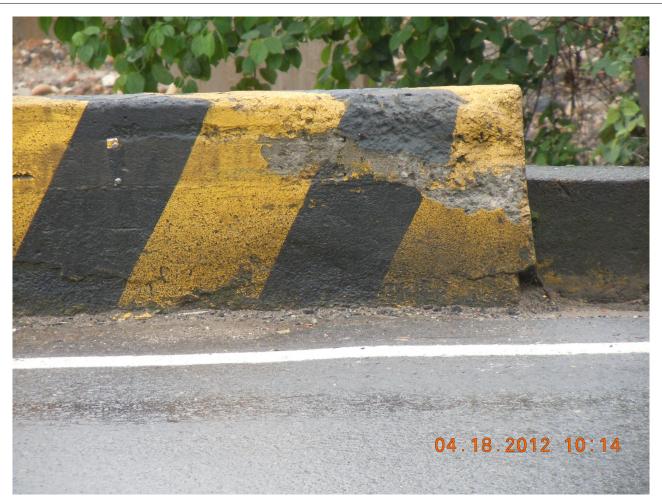
Componente..... 3 Andenes/Bordillos

Calif./Mantenim...: 1 / -

Daño/Observaciones.: Los bordillos se encuentran en buen estado,

presenta humedad y vegetación en sus caras exteriores. Uno de los bordillos se encuentra impactado en la zona del acceso aguas arriba. Se debe realizar limpieza y mantenimiento rutinario.

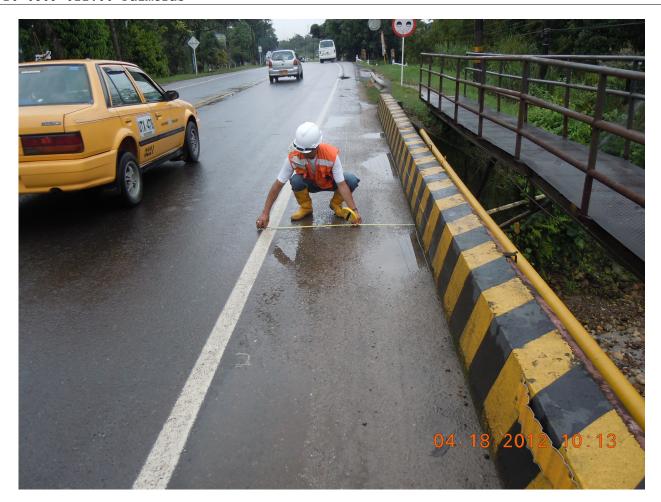
Componente..... 3 Andenes/Bordillos

Calif./Mantenim...: 1 / -

Daño/Observaciones.: Los bordillos se encuentran en buen estado,

presenta humedad y vegetación en sus caras exteriores. Uno de los bordillos se encuentra impactado en la zona del acceso aguas arriba. Se debe realizar limpieza y mantenimiento rutinario.

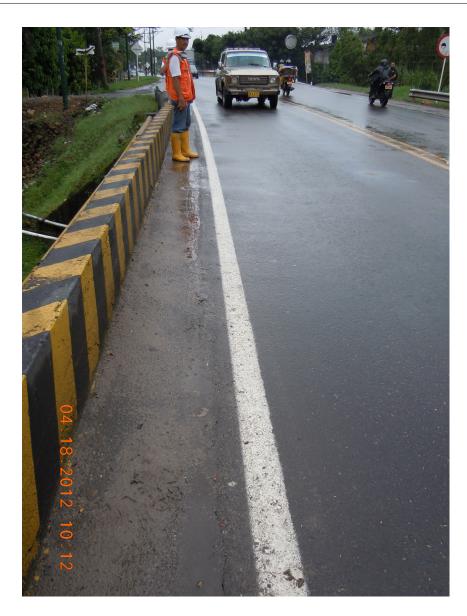
Componente..... 4 Barandas

Calif./Mantenim...: 4 / -

Daño/Observaciones.: El puente no cuenta con barandas. Se deben colocar

barandas vehiculares metálicas. El puente cuenta

con barandas flex beam en los accesos.

Tipo de daño....: Otro

Z(m): Instalación de barandas vehiculares metálicas.

Reparaciones.....: D Cambio de baranda de acero

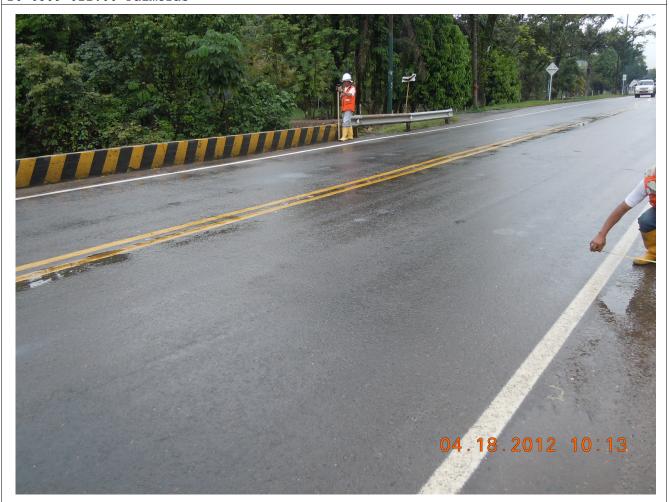
Componente..... 4 Barandas

Calif./Mantenim...: 4 / -

Daño/Observaciones.: El puente no cuenta con barandas. Se deben colocar

barandas vehiculares metálicas. El puente cuenta

con barandas flex beam en los accesos.

Tipo de daño....: Otro

Z(m): Instalación de barandas vehiculares metálicas.

Reparaciones.....: D Cambio de baranda de acero

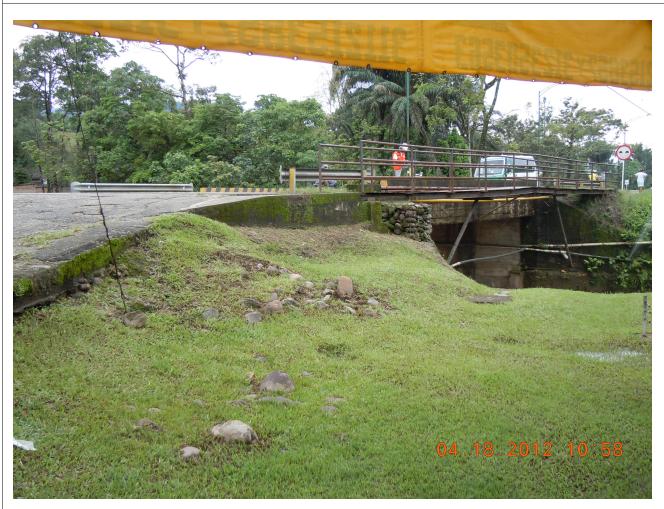
Componente..... 5 Conos/Taludes

Calif./Mantenim...: 0 / -

Daño/Observaciones.: Los conos se encuentran en buen estado y estables.

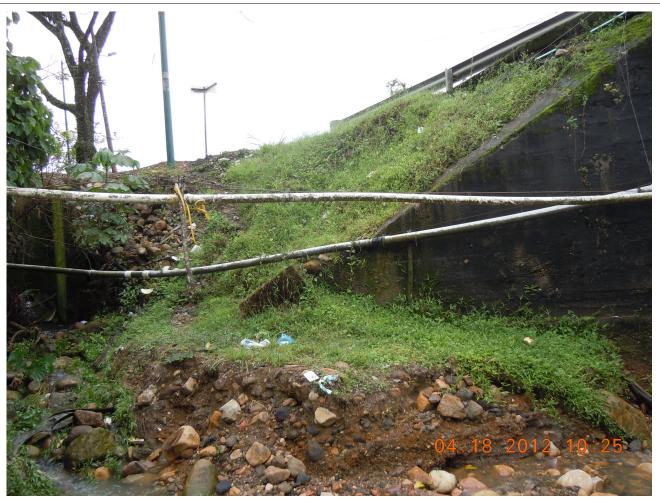
Componente..... 5 Conos/Taludes

Calif./Mantenim...: 0 / -

Daño/Observaciones.: Los conos se encuentran en buen estado y estables.

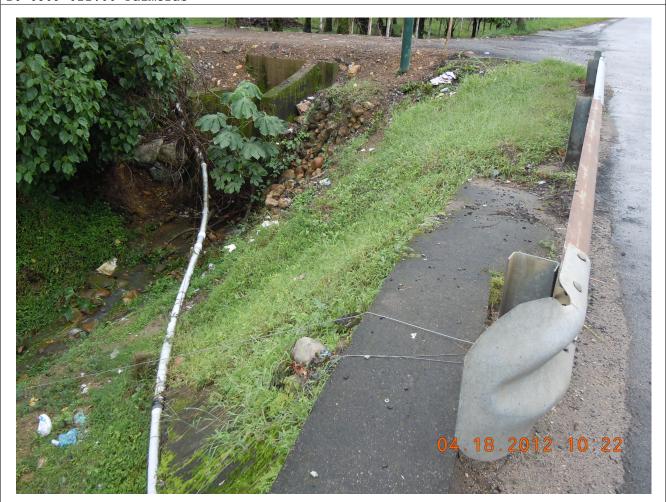
Componente..... 5 Conos/Taludes

Calif./Mantenim...: 0 / -

Daño/Observaciones.: Los conos se encuentran en buen estado y estables.

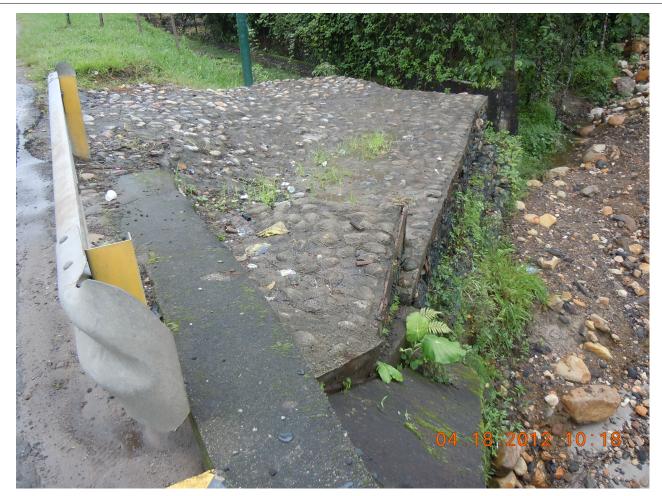
Componente..... 5 Conos/Taludes

Calif./Mantenim...: 0 / -

Daño/Observaciones.: Los conos se encuentran en buen estado y estables.

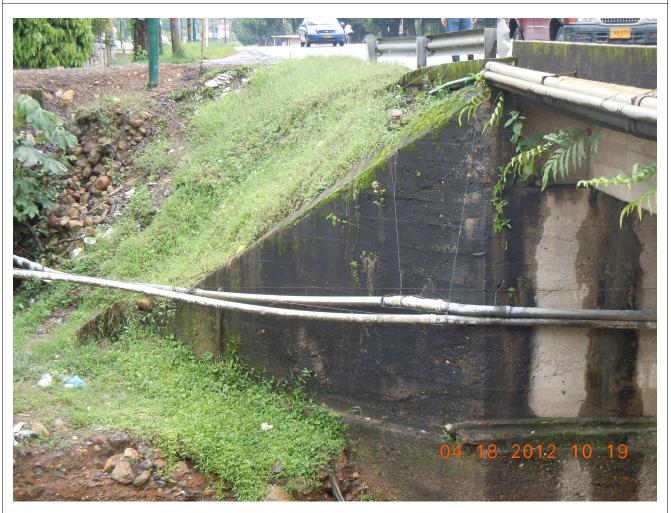
Componente..... 6 Aletas

Calif./Mantenim...: 1 / -

Daño/Observaciones.: Las aletas presentan vegetación y humedad en sus

caras. En la aleta #4 presenta socavación en su base. Se debe realizar limpieza y mantenimiento

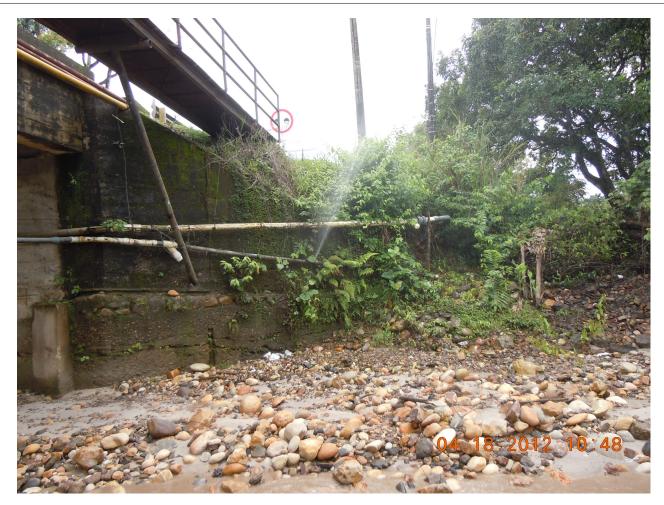
Componente..... 6 Aletas

Calif./Mantenim...: 1 / -

Daño/Observaciones.: Las aletas presentan vegetación y humedad en sus

caras. En la aleta #4 presenta socavación en su base. Se debe realizar limpieza y mantenimiento

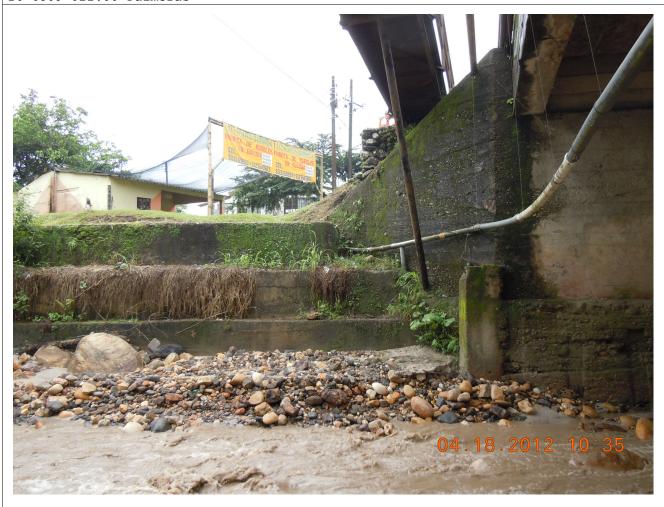
Componente..... 6 Aletas

Calif./Mantenim...: 1 / -

Daño/Observaciones.: Las aletas presentan vegetación y humedad en sus

caras. En la aleta #4 presenta socavación en su base. Se debe realizar limpieza y mantenimiento

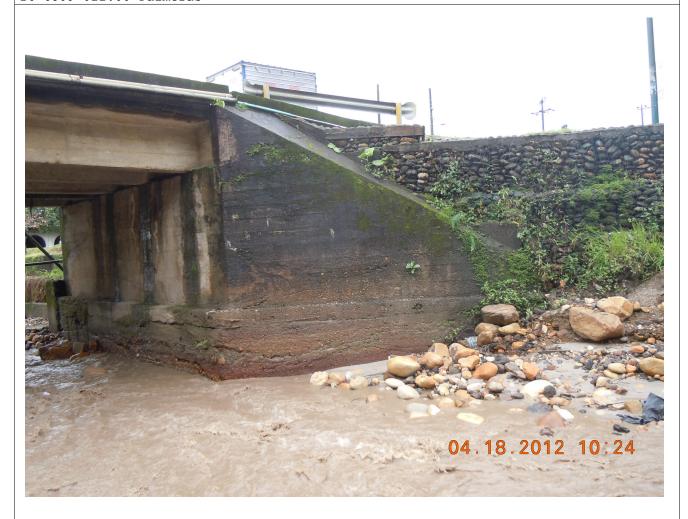
Componente..... 6 Aletas

Calif./Mantenim...: 1 / -

Daño/Observaciones.: Las aletas presentan vegetación y humedad en sus

caras. En la aleta #4 presenta socavación en su base. Se debe realizar limpieza y mantenimiento

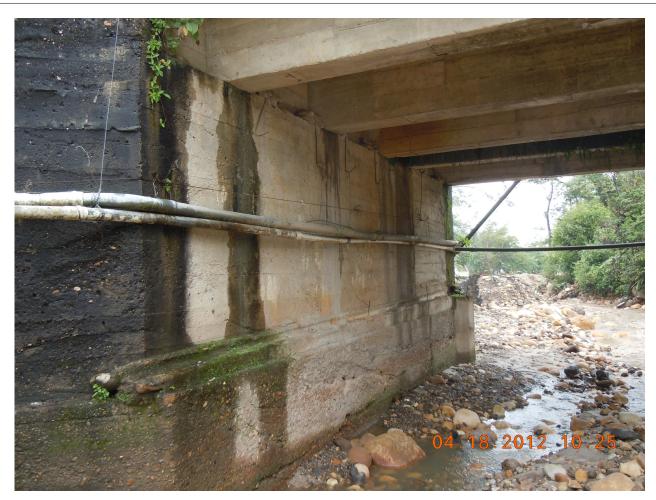
Componente...... 7 Estribos

Calif./Mantenim...: 2 / -

${\tt Da\~{n}o/Observaciones.:} \qquad {\tt Los~estribos~presentan~manchas~de~humedad~y}$

vegetación debida a la infiltración de agua

proveniente de las juntas de expansión. En la base de ambos estribos se observa descomposición del concreto ciclópeo. Se debe realizar limpieza y

mantenimiento rutinario.

Tipo de daño....: Descomposición

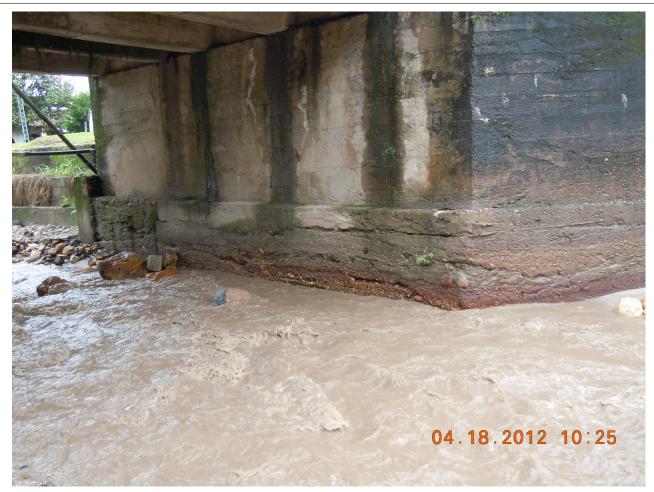
Componente...... 7 Estribos

Calif./Mantenim...: 2 / -

Daño/Observaciones.: Los estribos presentan manchas de humedad y

vegetación debida a la infiltración de agua

proveniente de las juntas de expansión. En la base de ambos estribos se observa descomposición del concreto ciclópeo. Se debe realizar limpieza y

mantenimiento rutinario.

Tipo de daño....: Descomposición

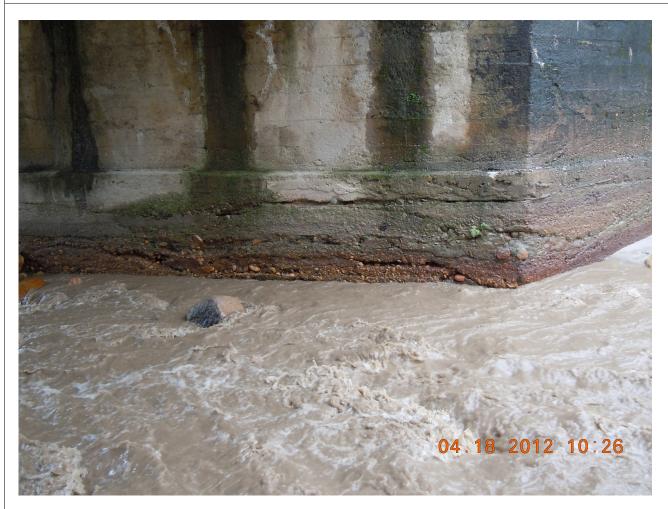
Componente...... 7 Estribos

Calif./Mantenim...: 2 / -

${\tt Da\~{n}o/Observaciones.:} \qquad {\tt Los~estribos~presentan~manchas~de~humedad~y}$

vegetación debida a la infiltración de agua

proveniente de las juntas de expansión. En la base de ambos estribos se observa descomposición del concreto ciclópeo. Se debe realizar limpieza y

mantenimiento rutinario.

Tipo de daño....: Descomposición

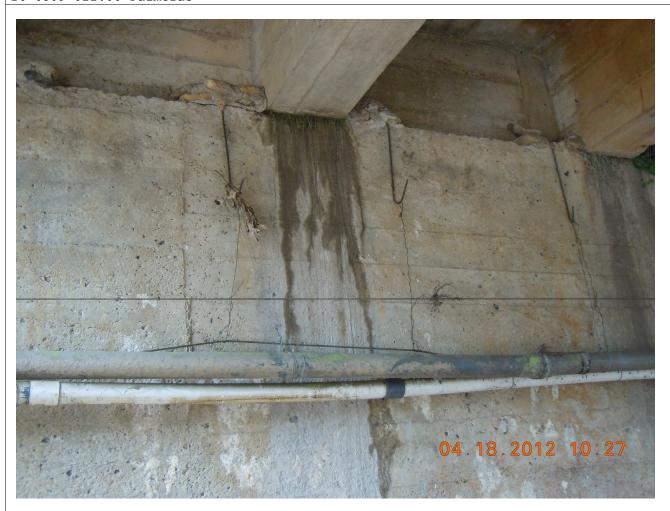
Componente..... 9 Apoyos

Calif./Mantenim...: 1 / -

Daño/Observaciones.: Se aprecia concentración de humedad en los apoyos

de las vigas debido a la infiltración de agua a través de las juntas. Se debe realizar limpieza y

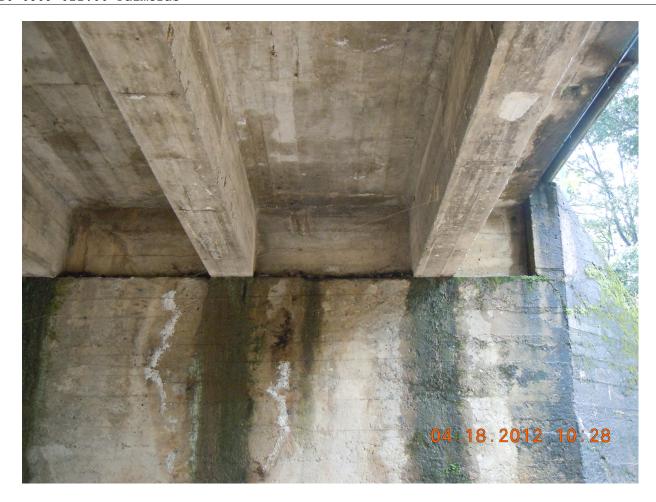
Componente..... 9 Apoyos

Calif./Mantenim...: 1 / -

Daño/Observaciones.: Se aprecia concentración de humedad en los apoyos

de las vigas debido a la infiltración de agua a través de las juntas. Se debe realizar limpieza y

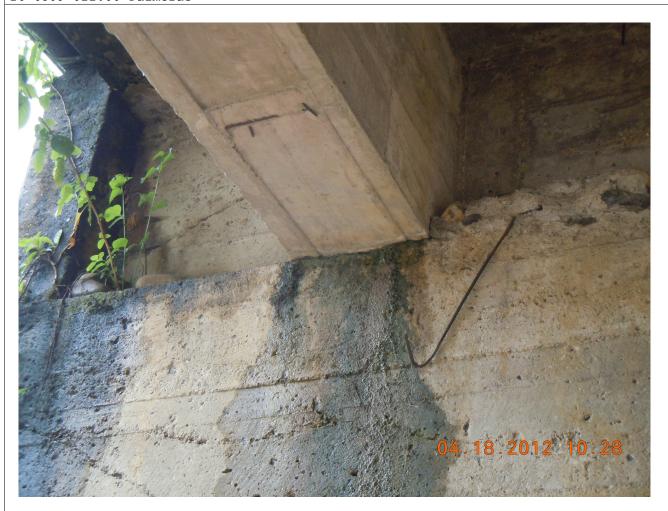
Componente..... 9 Apoyos

Calif./Mantenim...: 1 / -

Daño/Observaciones.: Se aprecia concentración de humedad en los apoyos

de las vigas debido a la infiltración de agua a través de las juntas. Se debe realizar limpieza y

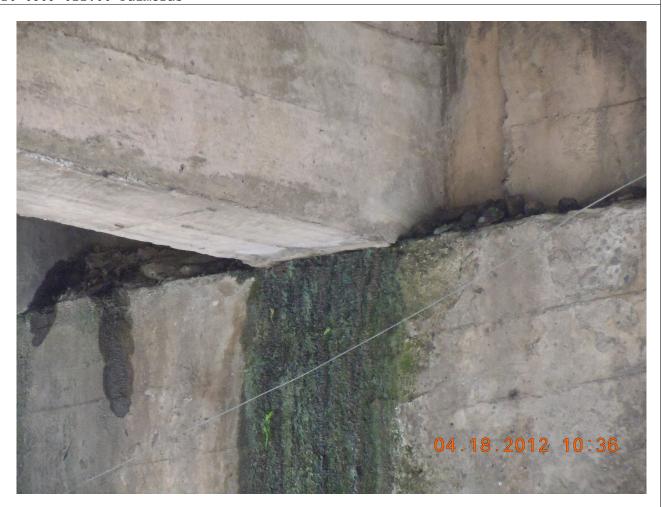
Componente..... 9 Apoyos

Calif./Mantenim...: 1 / -

Daño/Observaciones.: Se aprecia concentración de humedad en los apoyos

de las vigas debido a la infiltración de agua a través de las juntas. Se debe realizar limpieza y

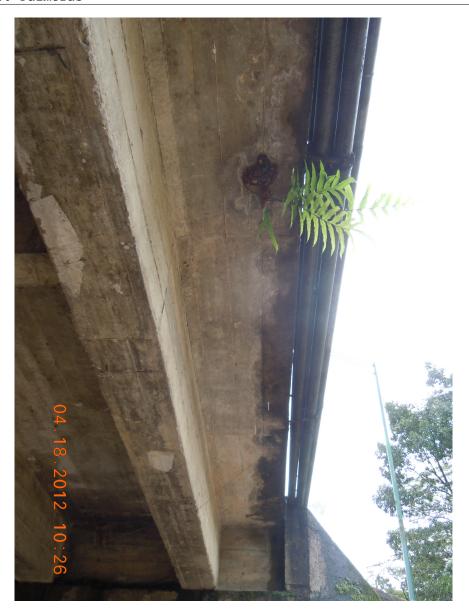
Componente..... 10 Losa

Calif./Mantenim...: 2 / -

Daño/Observaciones.: La losa presenta daños considerables por humedad y

vegetación en la junta longitudinal del puente, en la zona de la ampliación, entre las vigas 3 y 4. El puente cuenta con un voladizo, el cual presenta manchas de humedad debido a la falta de tubería de

alargue de los drenes.

En el extremo donde se encuentra la pasarela

Tipo de daño....: Infiltración

Reparaciones.....: C Cambio de la losa

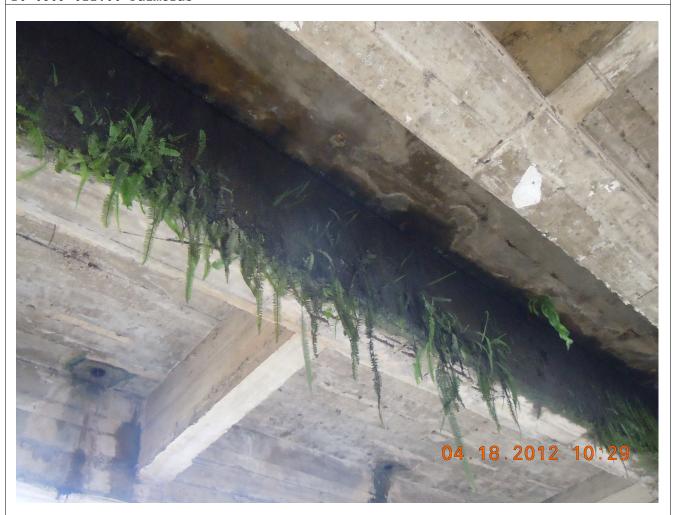
Componente..... 10 Losa

Calif./Mantenim...: 2 / -

Daño/Observaciones.: La losa presenta daños considerables por humedad y

vegetación en la junta longitudinal del puente, en la zona de la ampliación, entre las vigas 3 y 4. El puente cuenta con un voladizo, el cual presenta manchas de humedad debido a la falta de tubería de

alargue de los drenes.

En el extremo donde se encuentra la pasarela

Tipo de daño....: Infiltración

Reparaciones.....: C Cambio de la losa

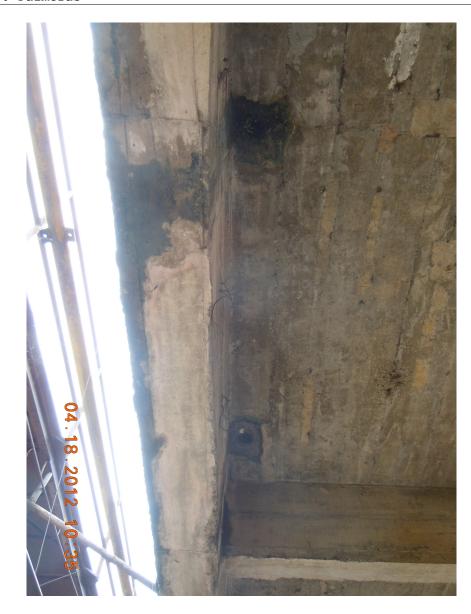
Componente..... 10 Losa

Calif./Mantenim...: 2 / -

${\tt Da\~{n}o/Observaciones.:}$ La losa presenta da\~{n}os considerables por humedad y

vegetación en la junta longitudinal del puente, en la zona de la ampliación, entre las vigas 3 y 4. El puente cuenta con un voladizo, el cual presenta manchas de humedad debido a la falta de tubería de

alargue de los drenes.

En el extremo donde se encuentra la pasarela

Tipo de daño....: Infiltración

Reparaciones.....: C Cambio de la losa

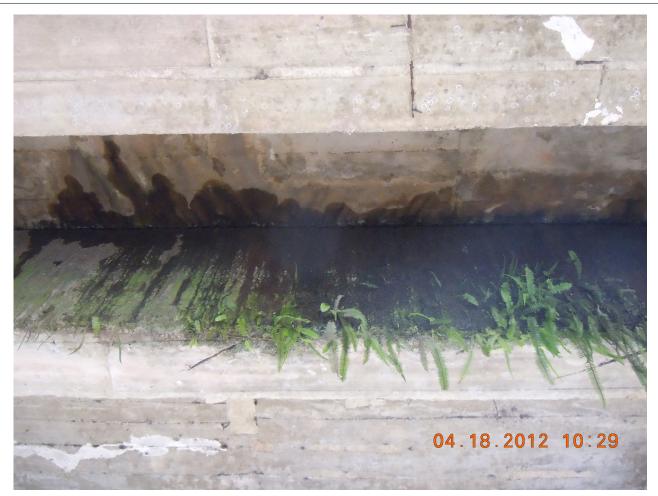
Componente.....: 11 Vigas/Largueros/Diafragmas

Calif./Mantenim...: 3 / -

Daño/Observaciones.: En la viga 5, zona en la cual el puente no cuenta

con voladizo, se observan manchas de humedad y vegetación debido al agua que escurre del puente en

su cara exterior, y en su cara interior debido a la carencia de tubería de alarque de los drenes.

En la viga 3 la junta longitudinal del puente, en la zona de la ampliación, la filtración de agua

Tipo de daño.....: Daño en concreto / corr. ref.

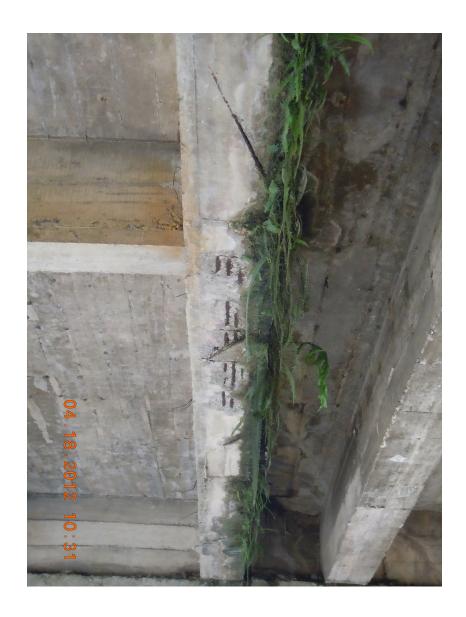
Componente.....: 11 Vigas/Largueros/Diafragmas

Calif./Mantenim...: 3 / -

Daño/Observaciones.: En la viga 5, zona en la cual el puente no cuenta

con voladizo, se observan manchas de humedad y vegetación debido al agua que escurre del puente en su cara exterior, y en su cara interior debido a la carencia de tubería de alargue de los drenes.

En la viga 3 la junta longitudinal del puente, en la zona de la ampliación, la filtración de agua

Tipo de daño.....: Daño en concreto / corr. ref.

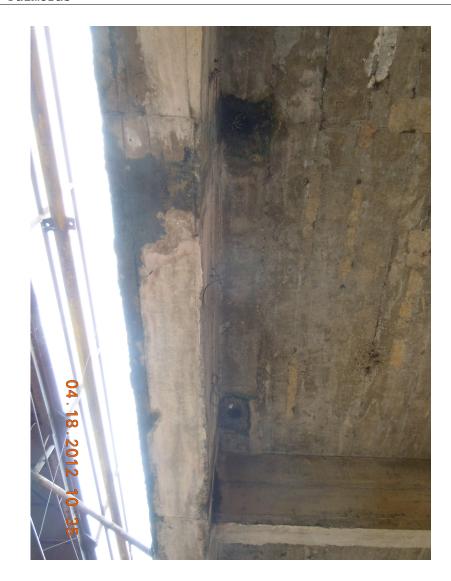
Componente.....: 11 Vigas/Largueros/Diafragmas

Calif./Mantenim...: 3 / -

Daño/Observaciones.: En la viga 5, zona en la cual el puente no cuenta

con voladizo, se observan manchas de humedad y vegetación debido al agua que escurre del puente en su cara exterior, y en su cara interior debido a la

carencia de tubería de alargue de los drenes. En la viga 3 la junta longitudinal del puente, en la zona de la ampliación, la filtración de agua

Tipo de daño.....: Daño en concreto / corr. ref.

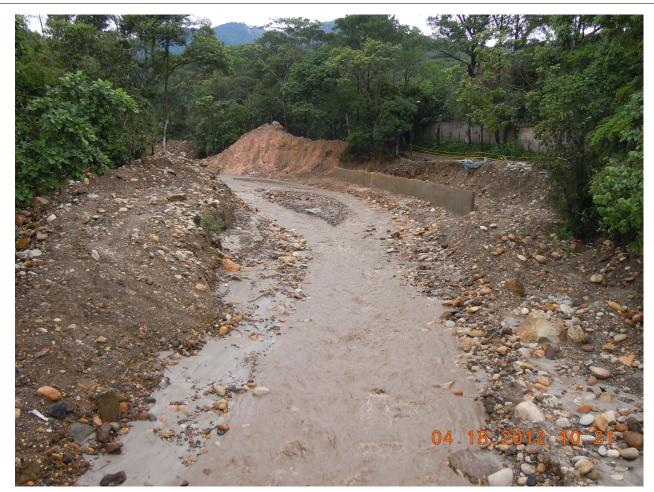
Componente.....: 15 Cauce

Calif./Mantenim...: 1 / -

Daño/Observaciones.: Se observa que el ancho del cauce es mayor que la

luz del puente, sin embargo no se observa

socavación en los estribos ni en las aletas del

puente.

Debido a la explotación comercial de material aguas

abajo, el cauce fue adoptado para el paso de

volquetas. Es recomendable hacer seguimiento de las

Tipo de daño.....: Erosión / socavación

Reparaciones.....: A Renivelar

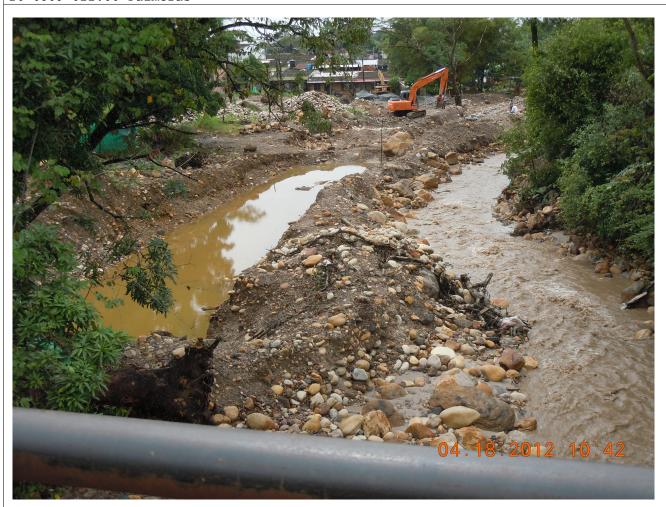
Componente.....: 15 Cauce

Calif./Mantenim...: 1 / -

Daño/Observaciones.: Se observa que el ancho del cauce es mayor que la

luz del puente, sin embargo no se observa

socavación en los estribos ni en las aletas del

puente.

Debido a la explotación comercial de material aguas

abajo, el cauce fue adoptado para el paso de

volquetas. Es recomendable hacer seguimiento de las

Tipo de daño.....: Erosión / socavación

Reparaciones.....: A Renivelar

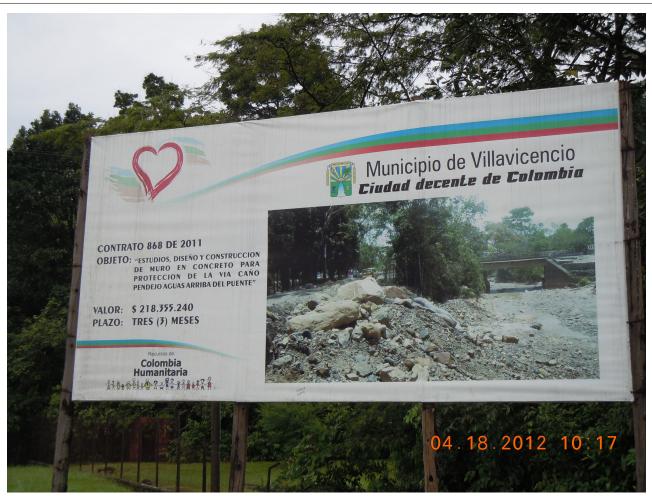
Componente..... 15 Cauce

Calif./Mantenim...: 1 / -

Daño/Observaciones.: Se observa que el ancho del cauce es mayor que la

luz del puente, sin embargo no se observa

socavación en los estribos ni en las aletas del

puente.

Debido a la explotación comercial de material aguas

abajo, el cauce fue adoptado para el paso de

volquetas. Es recomendable hacer seguimiento de las

Tipo de daño.....: Erosión / socavación

Reparaciones.....: A Renivelar

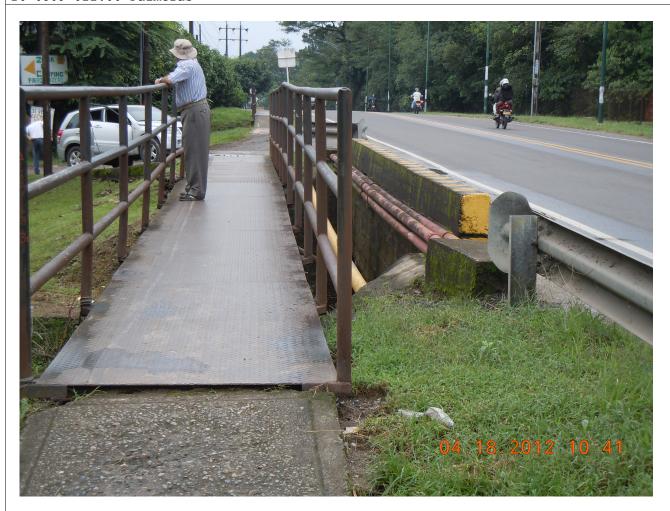
Componente....: 16 Otros elementos

Calif./Mantenim...: 3 /

Daño/Observaciones.: A la estructura en concreto del puente se le adoso

una pasarela metálica, uniéndola de las aletas 2 y

4 y de la viga 5. La conexión de dicha estructura

metálica con la viga es insuficiente,

convirtiéndose en un peligro inminente para los

peatones. Además la estructura metálica se encuentra bastante deteriorada, sin pintura de

Tipo de daño....: Corrosión de acero estructural

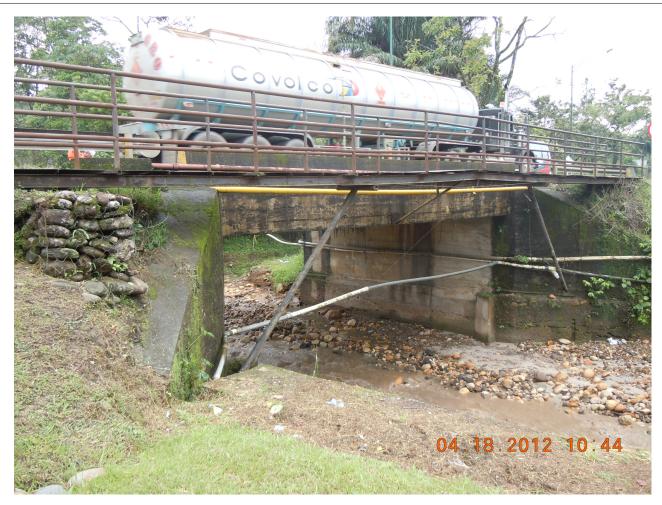
Componente....: 16 Otros elementos

Calif./Mantenim...: 3 /

Daño/Observaciones.: A la estructura en concreto del puente se le adoso

una pasarela metálica, uniéndola de las aletas 2 y

4 y de la viga 5. La conexión de dicha estructura

metálica con la viga es insuficiente,

convirtiéndose en un peligro inminente para los

peatones. Además la estructura metálica se

encuentra bastante deteriorada, sin pintura de

Tipo de daño.....: Corrosión de acero estructural

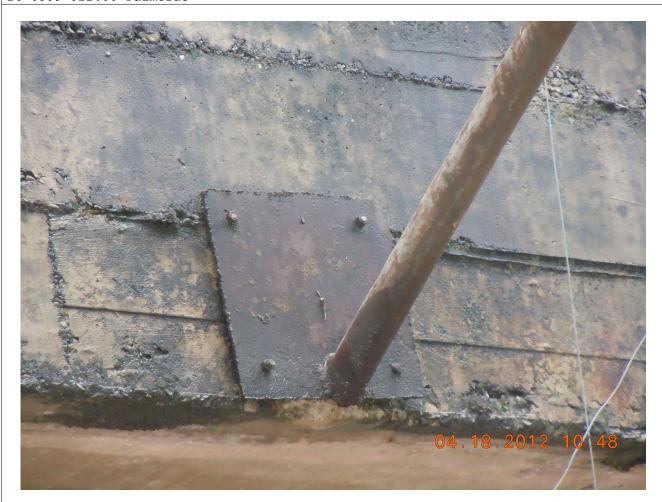
Componente.....: 16 Otros elementos

Calif./Mantenim...: 3 /

Daño/Observaciones.: A la estructura en concreto del puente se le adoso

una pasarela metálica, uniéndola de las aletas 2 y

4 y de la viga 5. La conexión de dicha estructura

metálica con la viga es insuficiente,

convirtiéndose en un peligro inminente para los

peatones. Además la estructura metálica se encuentra bastante deteriorada, sin pintura de

Tipo de daño....: Corrosión de acero estructural
