SDC/INV	SiPuCol	Fecha	Hoja
	Informe de inspección principal	15/08/12	1
16-6510-001.10 Guatiquía viejo			
Regional.....: 16 Meta			
Ruta.....: Troncal Villa Garzón - Saravena			
Carretera.....: Villavicencio - Barranca de Upía			
Lado de la car...: 0			
Abscisa.....: 0+0017			
No del registro...: 1314			
Año de construcción.....:			
Año de la última reconstrucción.....:			
Paso Superior/Inferior.....: S			
Dir. de abs. de la carretera principal.: E			
Requisitos de la inspección.....: 0 Nada			
Recolección de datos : Fecha.....: 2012.04.20			
: Iniciales.....: M.E.R			
Posición geográfica...:			
Latitud: 4 gra 10,39 min N Longitud: 73 gra 38,28 min O Altitud: 461 m			
Geometría: Número de luces.....: 6			
Longitud de la luz menor (m): 70,00			
Longitud de la luz mayor (m): 70,00			
Longitud total(m): 420,00			
Ancho del tablero.....(m): 5,30			
Ancho del separador.....(m): 0,00			
Ancho del andén izquierdo(m): 0,00

SDC/INV	SiPuCol	Fecha	Hoja
	Informe de inspección principal	15/08/12	2
16-6510-001.10 Guatiquía viejo			
Subestructura:			
Estribos.: Tipo.....	10	Con aletas integrados	
Material.....	21	Concreto reforzado	
Tipo de cimentación.....	10	Cimentación superficial	
Pilas.....:

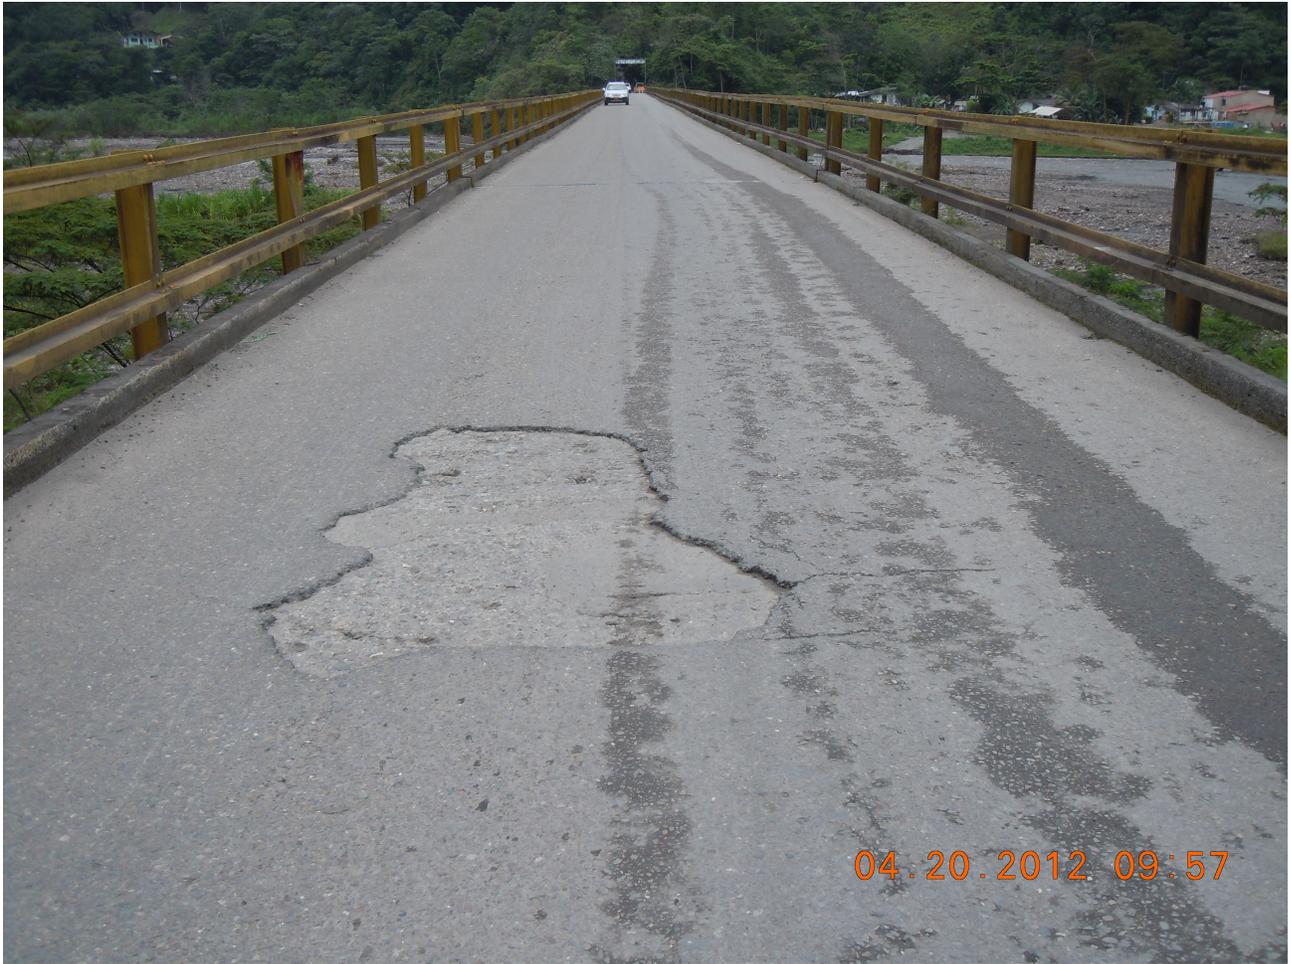
Componente.....: 1 Superficie del puente
 Calif./Mantenim....: 2 / -
 Daño/Observaciones.: Presenta desgaste avanzado en la capa de rodadura y desprendimiento del asfalto.
 Tipo de daño.....: Descomposición
 Reparaciones.....: C Tratamiento superficial (sello)

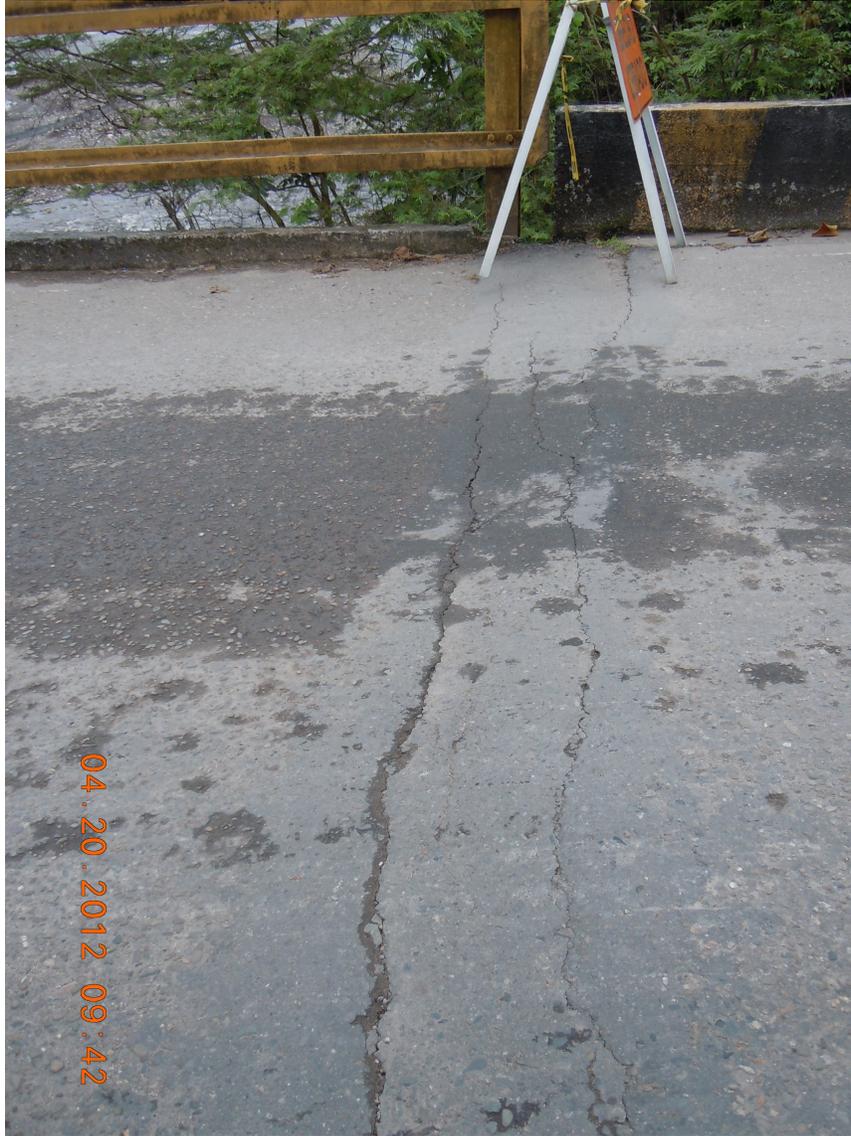
Componente.....: 2 Juntas de expansión

Calif./Mantenim....: 2 / -

Daño/Observaciones.: Se encuentran flojas y el pavimento en la zona de juntas está desprendido o totalmente ausente. Se recomienda cambio por juntas de bloque de neopreno.
Z(m): Colocación de junta de bloque de neopreno.

Tipo de daño.....: Infiltración

Reparaciones.....: Z Otra

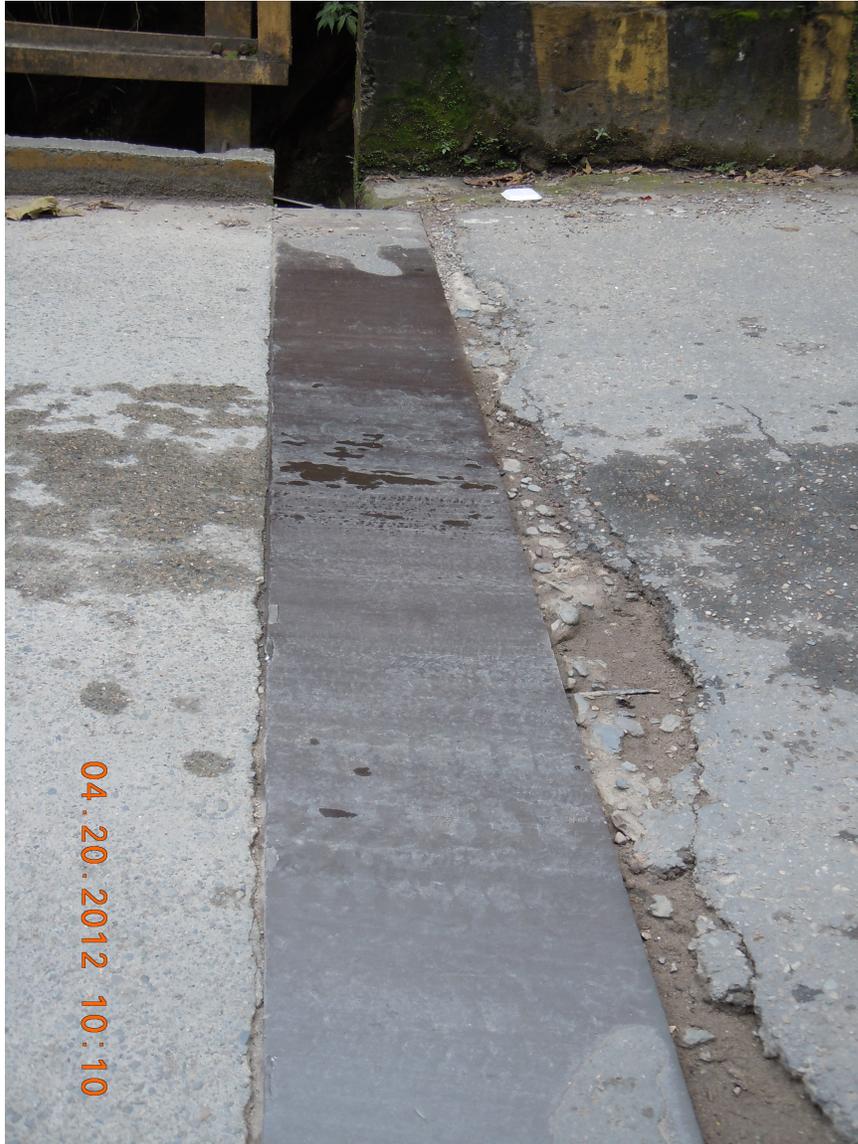
Componente.....: 2 Juntas de expansión

Calif./Mantenim....: 2 / -

Daño/Observaciones.: Se encuentran flojas y el pavimento en la zona de juntas está desprendido o totalmente ausente. Se recomienda cambio por juntas de bloque de neopreno.
Z(m): Colocación de junta de bloque de neopreno.

Tipo de daño.....: Infiltración

Reparaciones.....: Z Otra

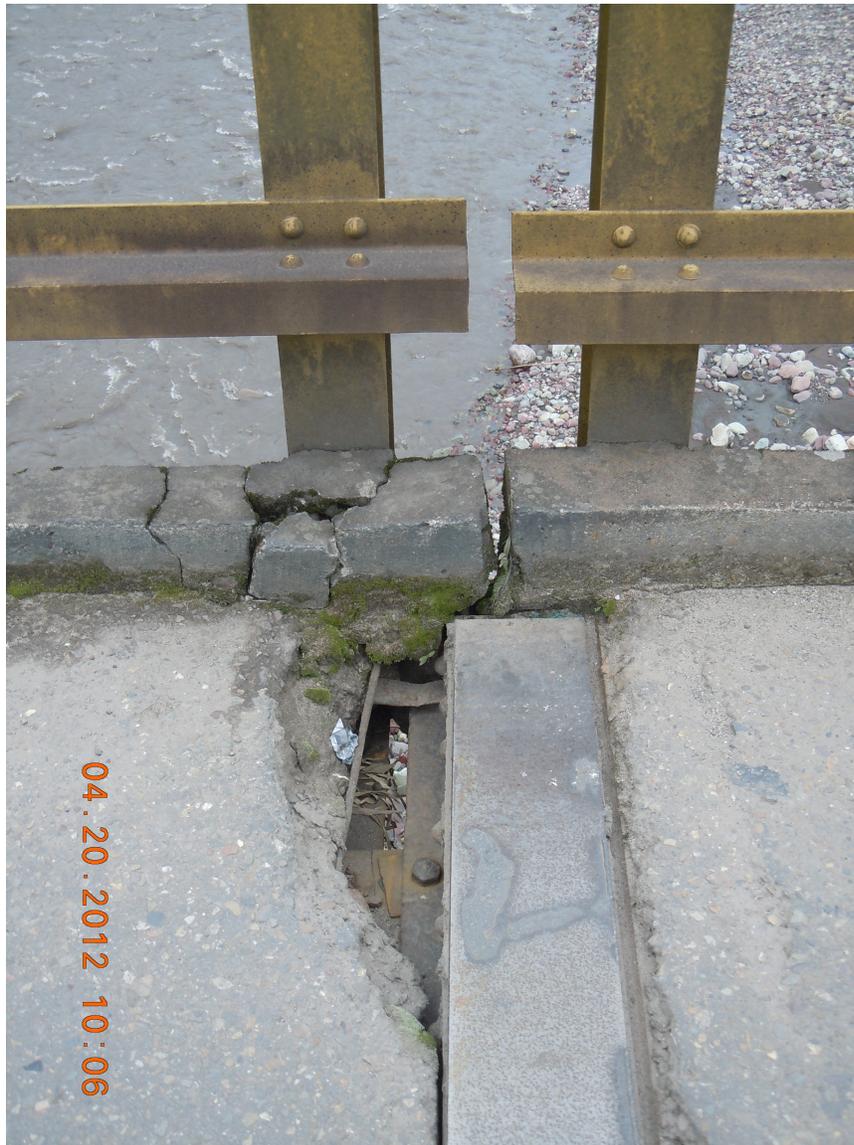
Componente.....: 2 Juntas de expansión

Calif./Mantenim....: 2 / -

Daño/Observaciones.: Se encuentran flojas y el pavimento en la zona de juntas está desprendido o totalmente ausente. Se recomienda cambio por juntas de bloque de neopreno.
Z(m): Colocación de junta de bloque de neopreno.

Tipo de daño.....: Infiltración

Reparaciones.....: Z Otra

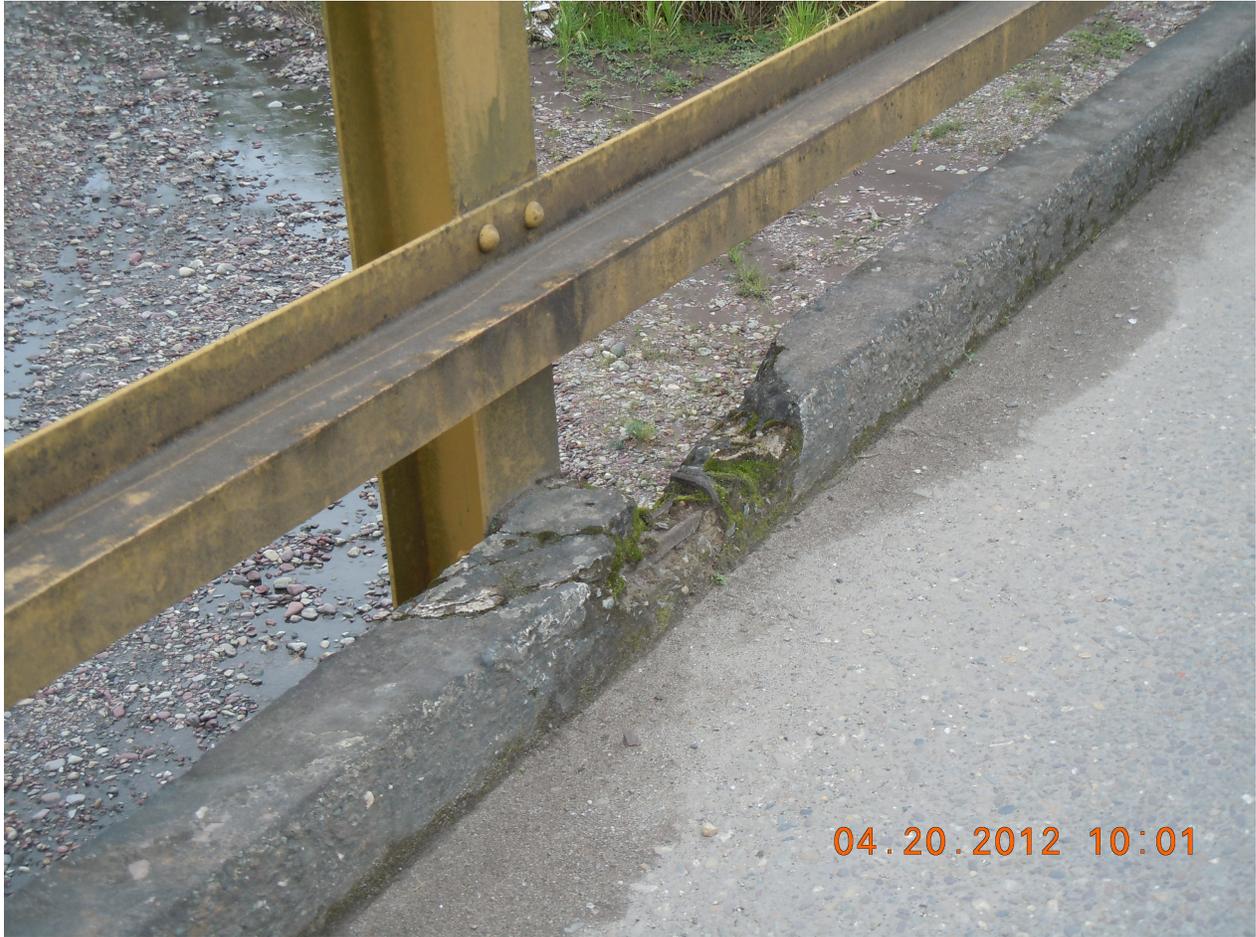
Componente.....: 3 Andenes/Bordillos

Calif./Mantenim....: 2 / +

Daño/Observaciones.: Presentan vegetación en todas sus caras, se observa desprendimiento de concreto en los anclajes, en donde las barandas han sido impactadas.

Tipo de daño.....: Impacto

Reparaciones.....: B Reparación de concreto

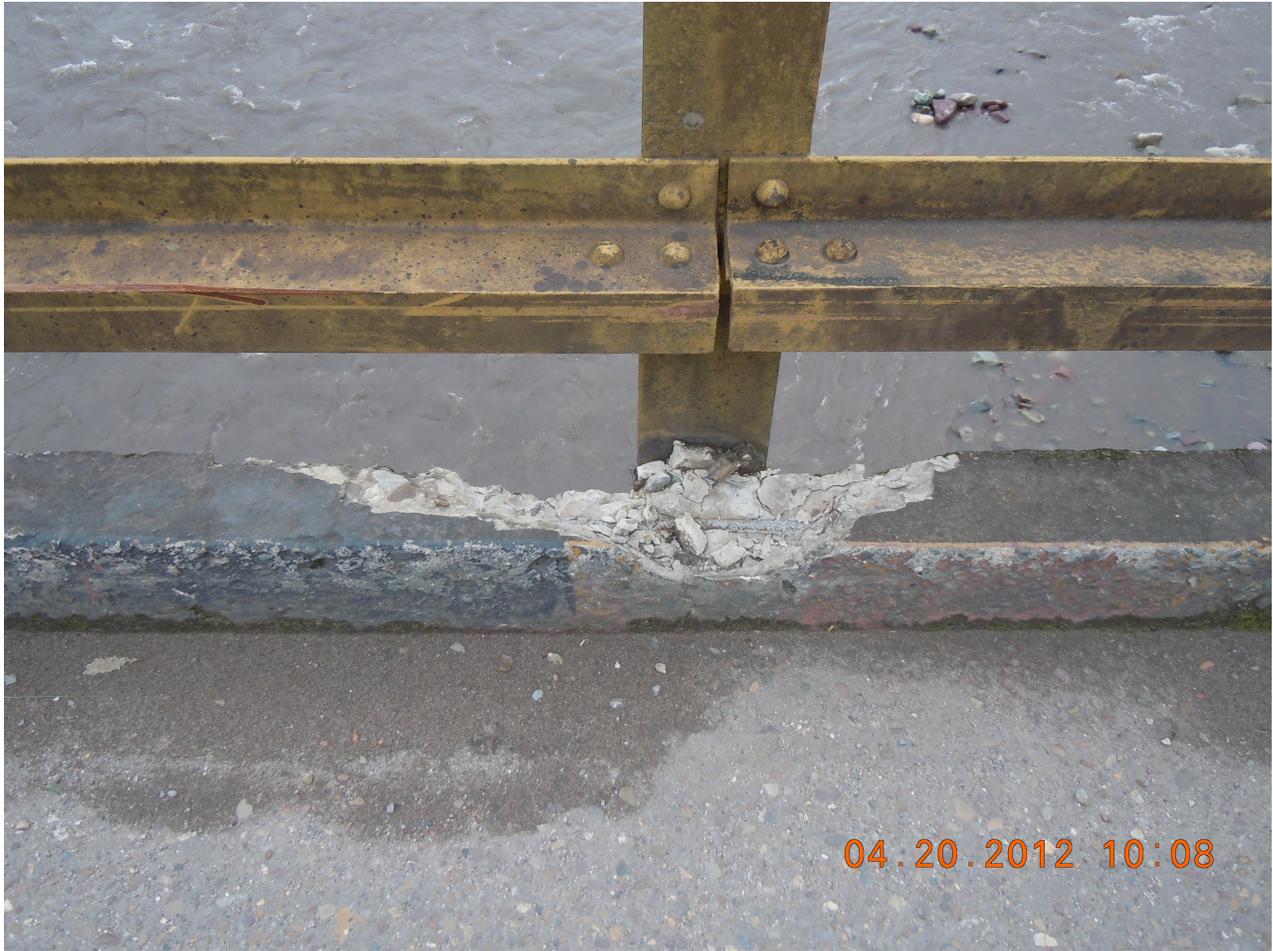
Componente.....: 3 Andenes/Bordillos
 Calif./Mantenim....: 2 / +
 Daño/Observaciones.: Presentan vegetación en todas sus caras, se observa desprendimiento de concreto en los anclajes, en donde las barandas han sido impactadas.
 Tipo de daño.....: Impacto
 Reparaciones.....: B Reparación de concreto

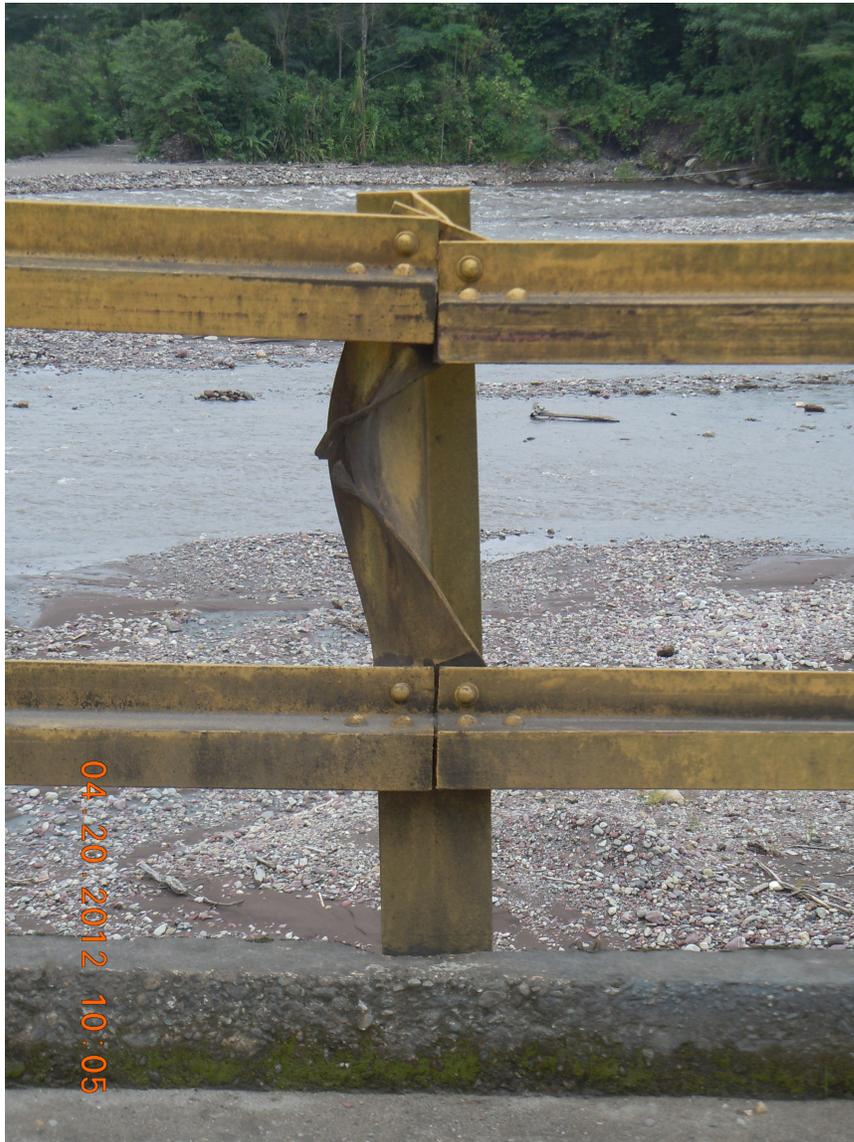
Componente.....: 4 Barandas

Calif./Mantenim....: 2 / -

Daño/Observaciones.: Las barandas se observan impactadas y flojas en los accesos y desprendidas de los bordillos.

Tipo de daño.....: Impacto

Reparaciones.....: D Cambio de baranda de acero

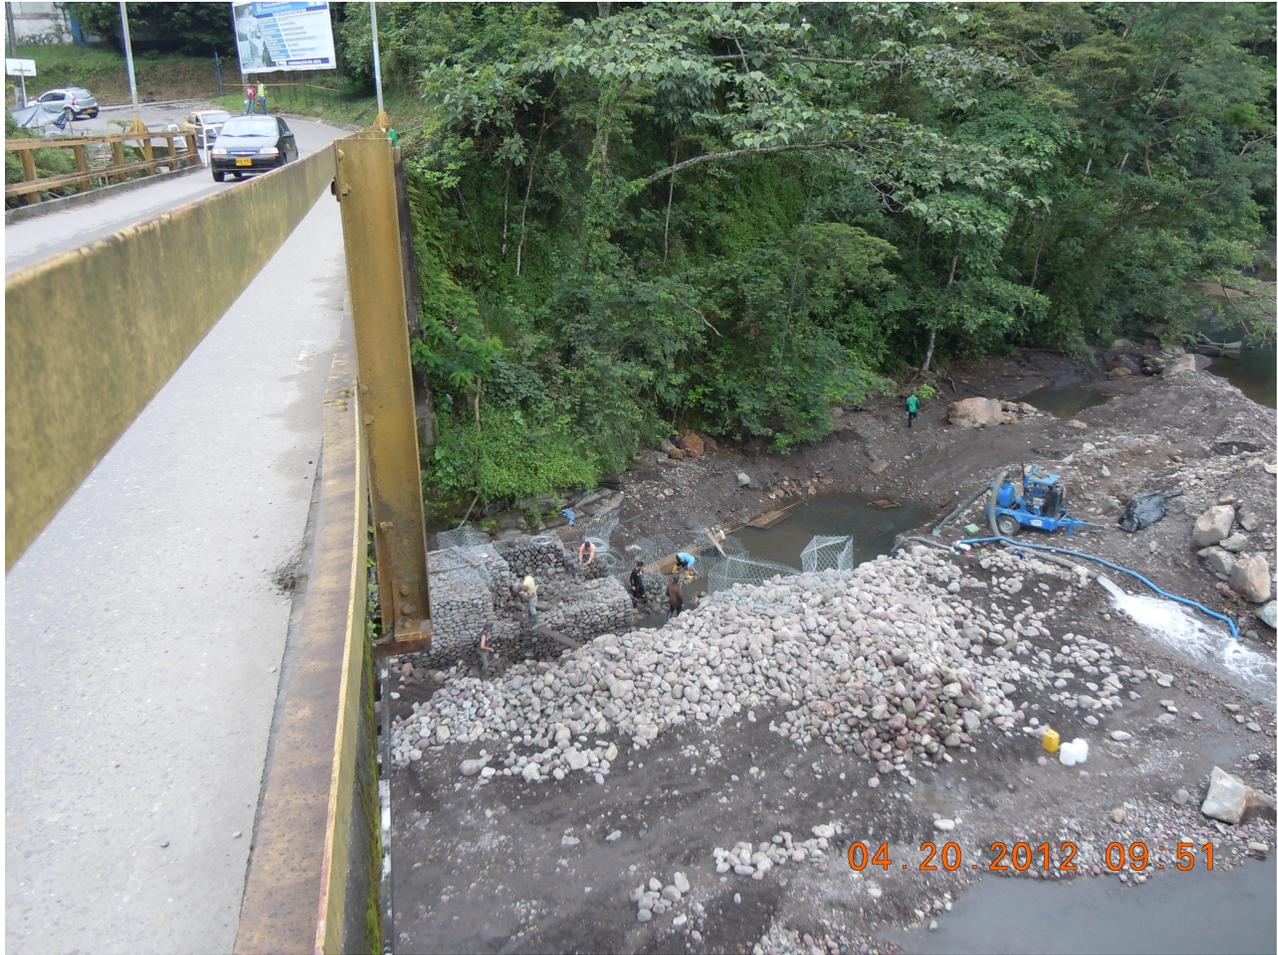
Componente.....: 5 Conos/Taludes

Calif./Mantenim....: 1 / -

Daño/Observaciones.: Se observan en buen estado. Vegetación abundante.

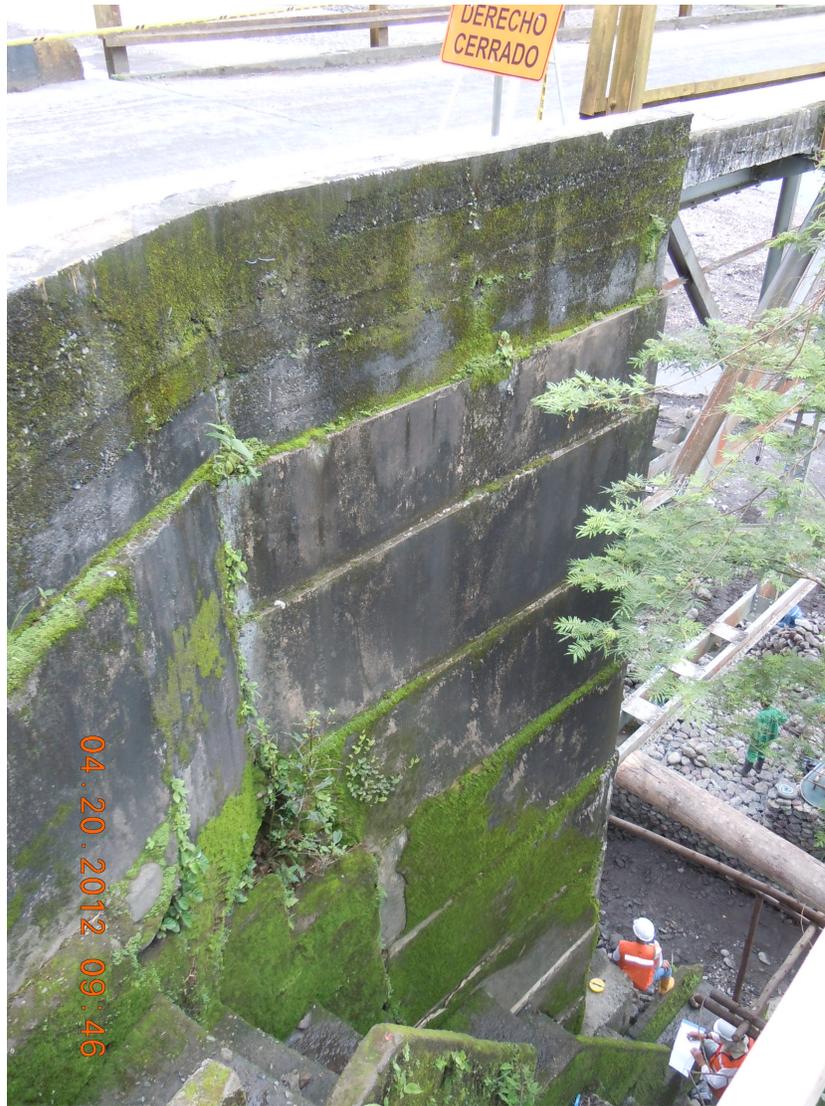
Componente.....: 6 Aletas

Calif./Mantenim....: 1 / -

Daño/Observaciones.: Se observaron en buen estado requieren de mantenimiento rutinario.

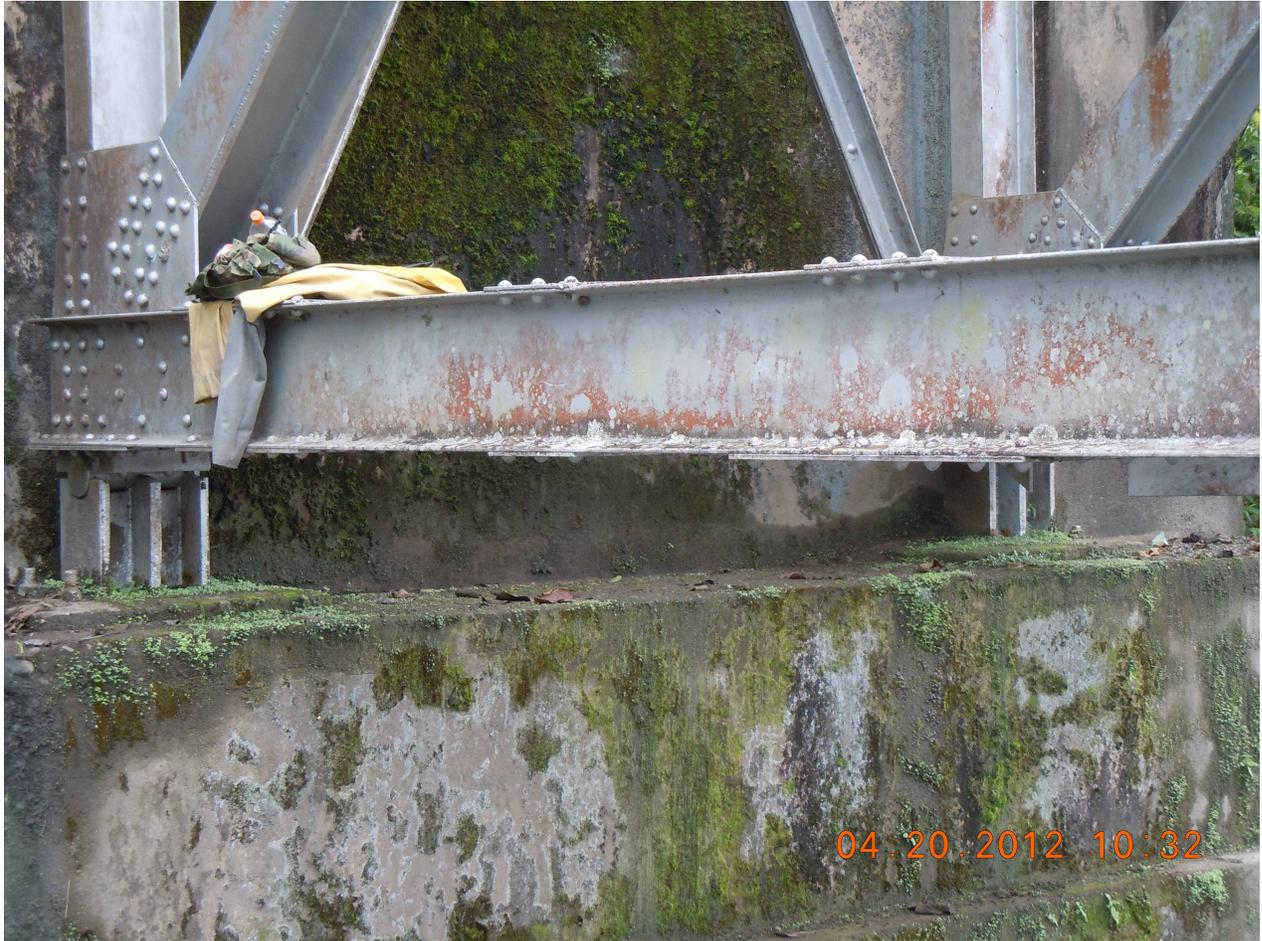
Componente.....: 7 Estribos

Calif./Mantenim....: 1 / -

Daño/Observaciones.: Se observan vegetación y humedad producidas por la infiltración a través de las juntas de expansión.

Tipo de daño.....: Infiltración

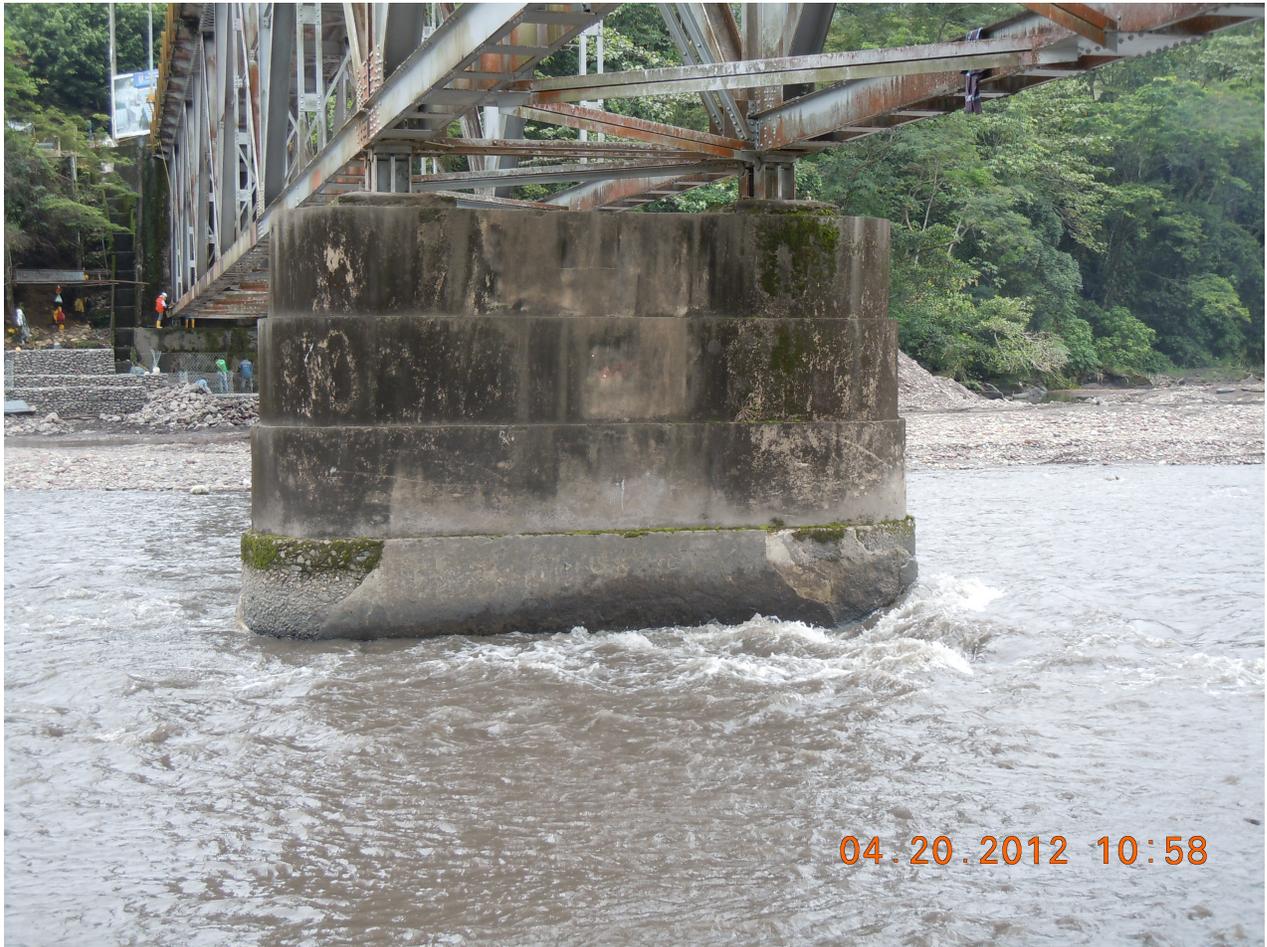
Componente.....: 8 Pilas

Calif./Mantenim....: 1 / -

Daño/Observaciones.: Musgo y humedad en las pilas, infiltración excesiva por las juntas. Realizar limpieza y mantenimiento rutinaria. Se encontró socavación en la pila 1, aguas arriba.

Tipo de daño.....: Corrosión de acero estructural

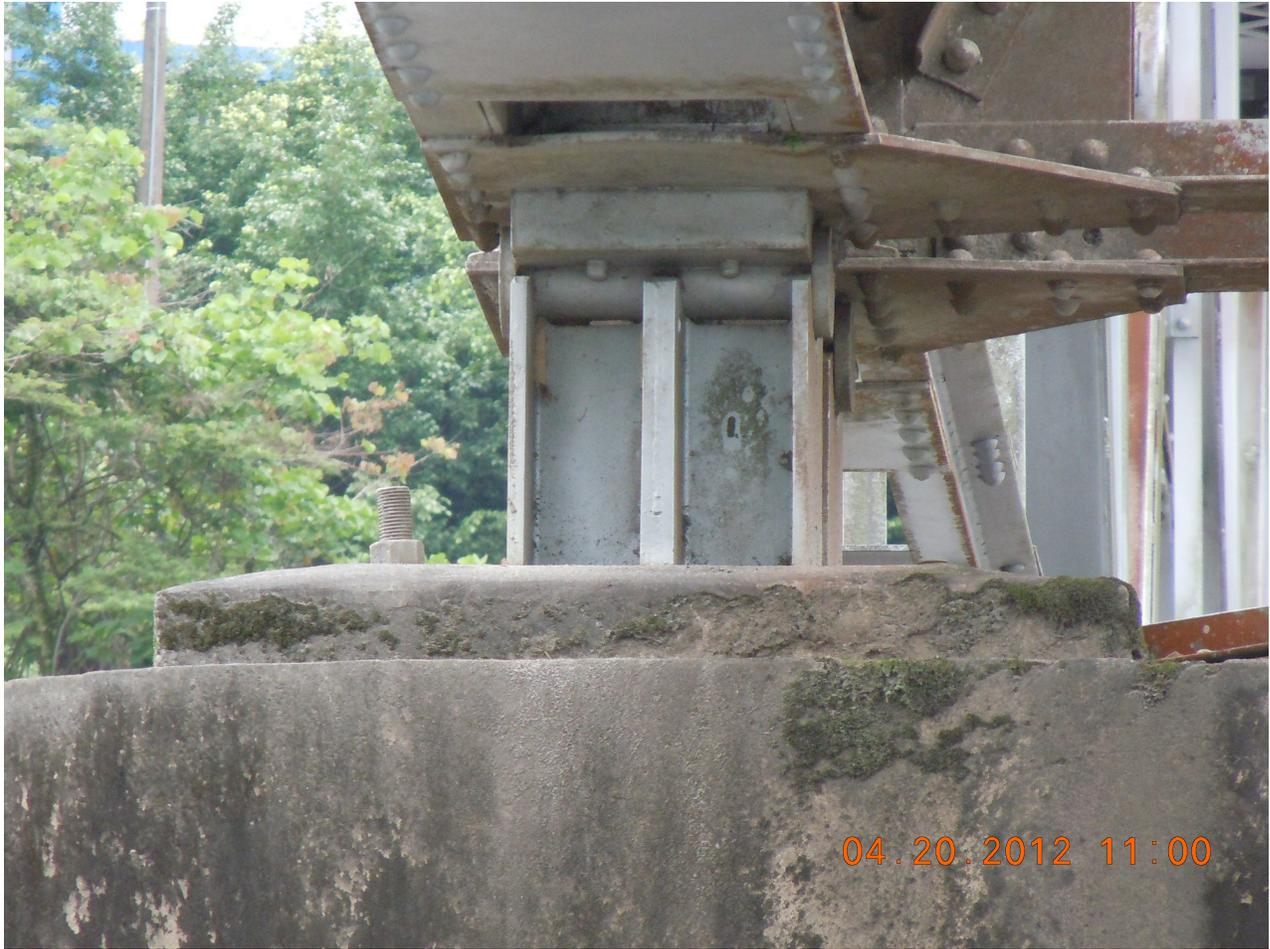
Componente.....: 8 Pilas

Calif./Mantenim....: 1 / -

Daño/Observaciones.: Musgo y humedad en las pilas, infiltración excesiva por las juntas. Realizar limpieza y mantenimiento rutinaria. Se encontró socavación en la pila 1, aguas arriba.

Tipo de daño.....: Corrosión de acero estructural

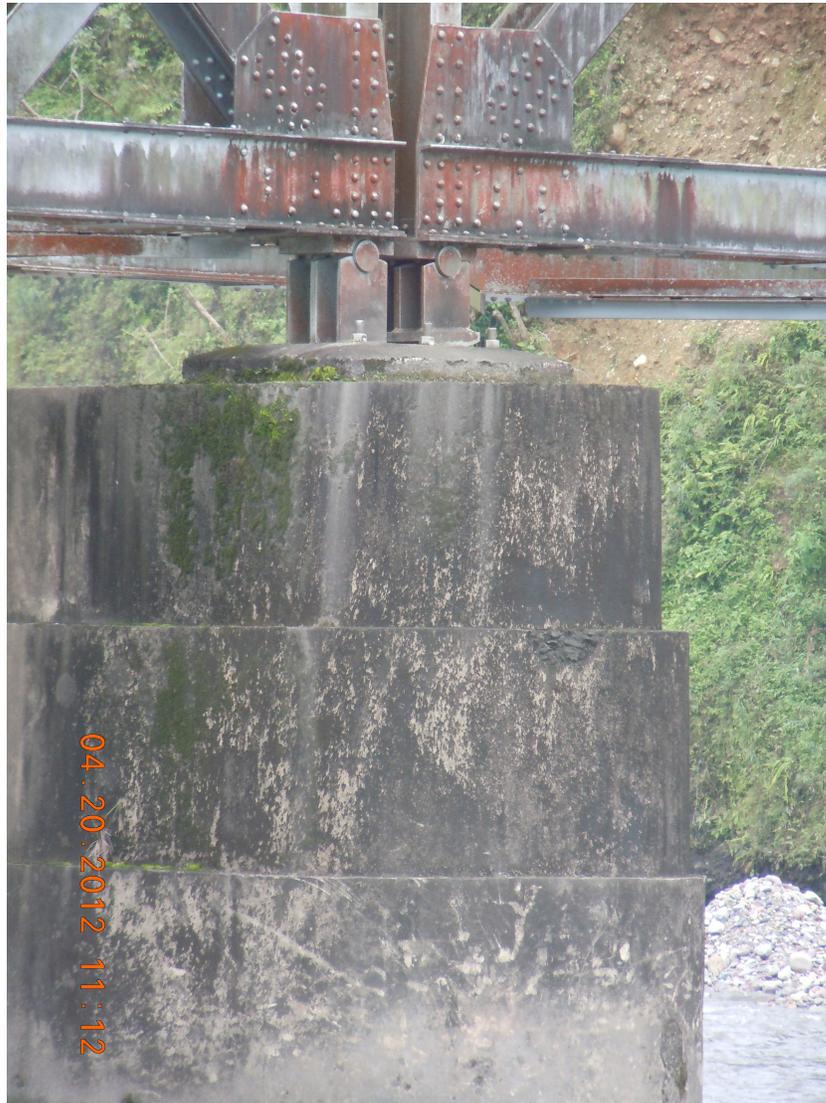
Componente.....: 8 Pilas

Calif./Mantenim....: 1 / -

Daño/Observaciones.: Musgo y humedad en las pilas, infiltración excesiva por las juntas. Realizar limpieza y mantenimiento rutinaria. Se encontró socavación en la pila 1, aguas arriba.

Tipo de daño.....: Corrosión de acero estructural

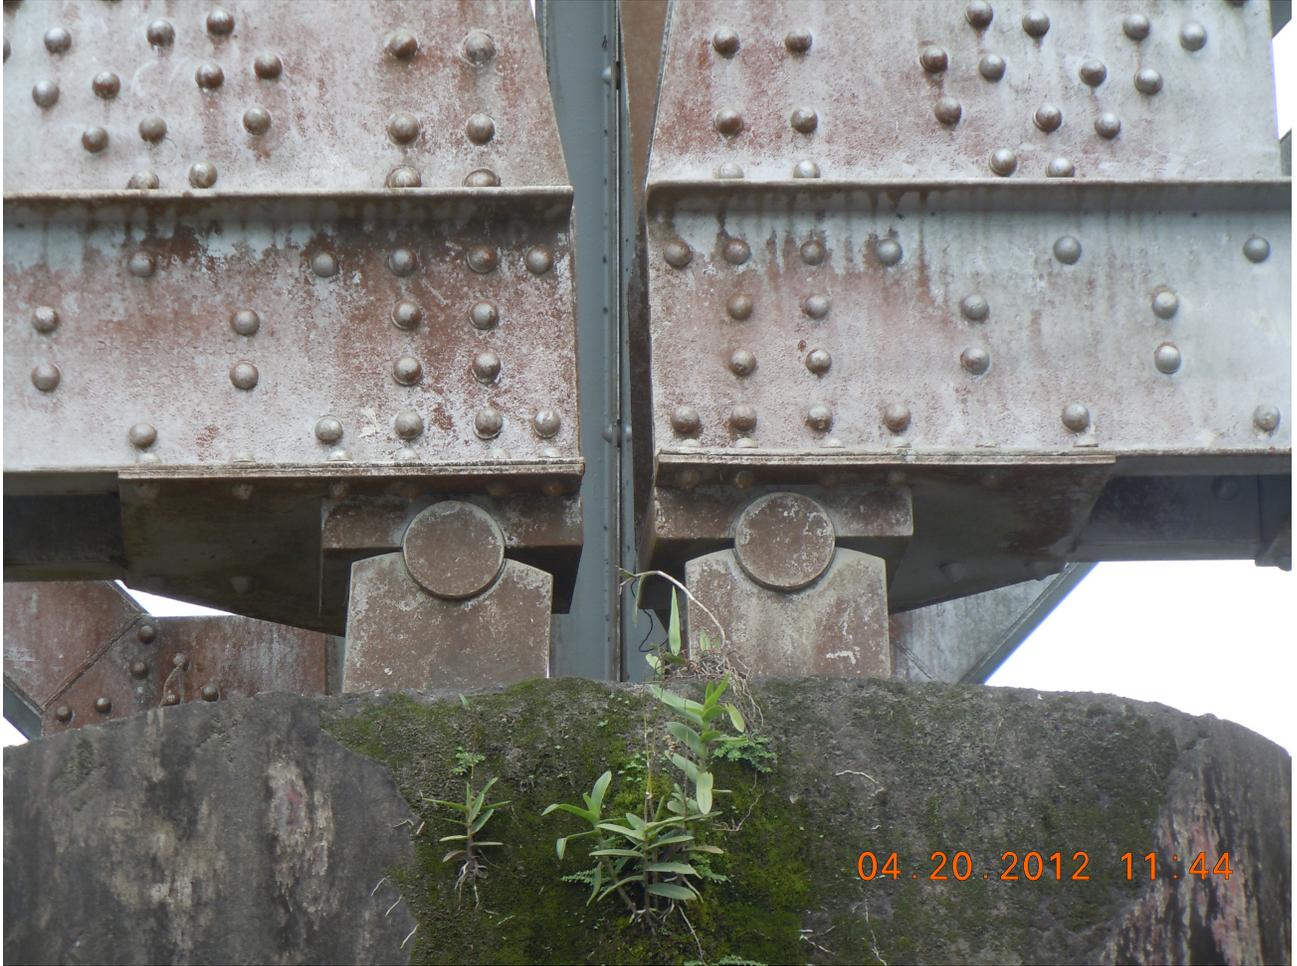
Componente.....: 9 Apoyos

Calif./Mantenim....: 2 / -

Daño/Observaciones.: Se observa vegetación y humedad en las sillas de los apoyos, en E2 se aprecia corrosión superficial.

Tipo de daño.....: Corrosión de acero estructural

Reparaciones.....: Z Otra

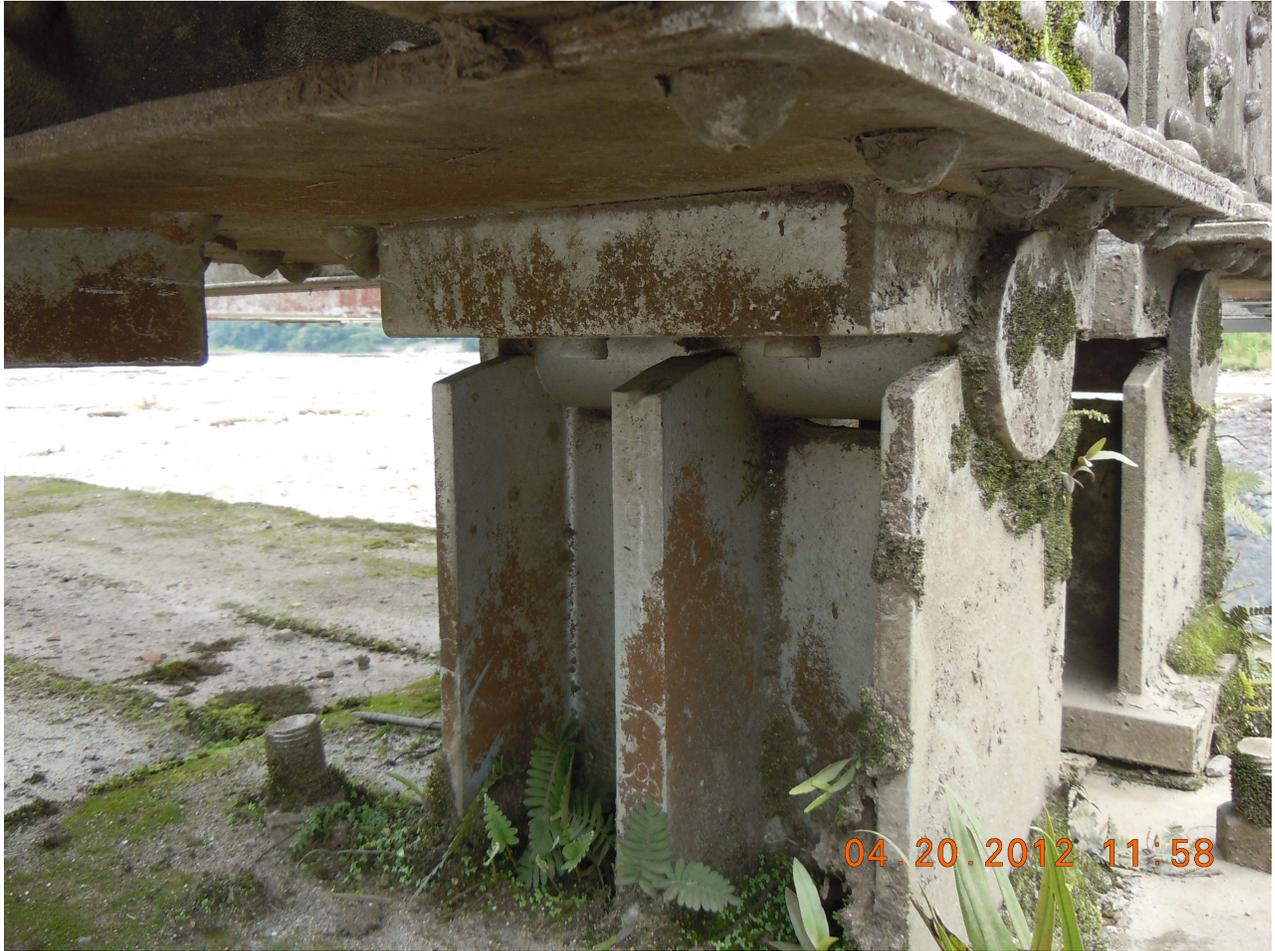
Componente.....: 9 Apoyos

Calif./Mantenim....: 2 / -

Daño/Observaciones.: Se observa vegetación y humedad en las sillas de los apoyos, en E2 se aprecia corrosión superficial.

Tipo de daño.....: Corrosión de acero estructural

Reparaciones.....: Z Otra

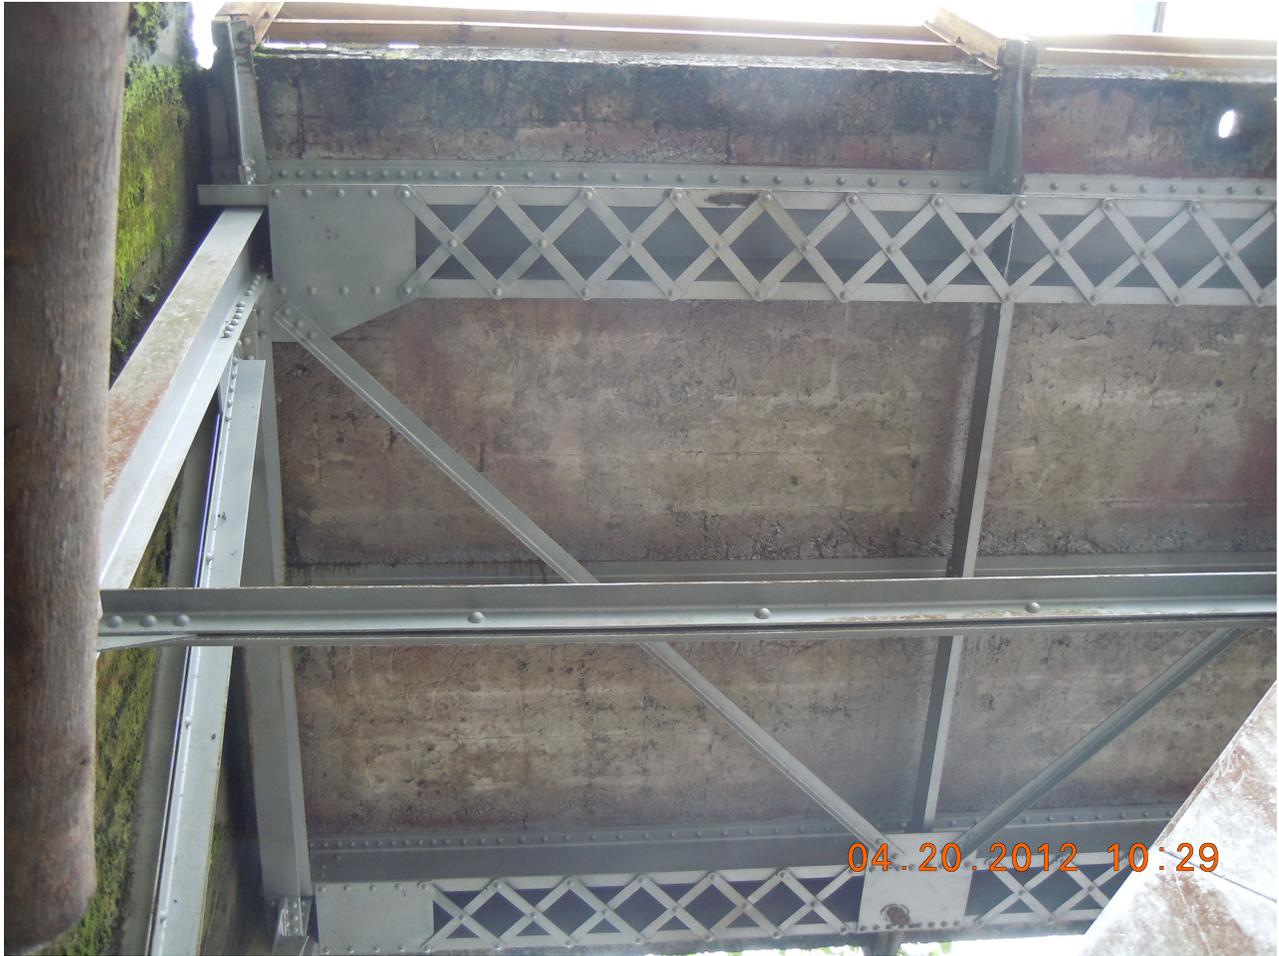
Componente.....: 10 Losa

Calif./Mantenim....: 3 / -

Daño/Observaciones.: La losa entre armaduras se encuentra en regular estado, los voladizos presentan humedad, vegetación y acero expuesto con corrosión debido a drenes sin tubería, se observa concreto poroso y segregado en un 40% de la losa. Requiere mantenimiento.

Tipo de daño.....: No registrado

Reparaciones.....: B Reparación de concreto

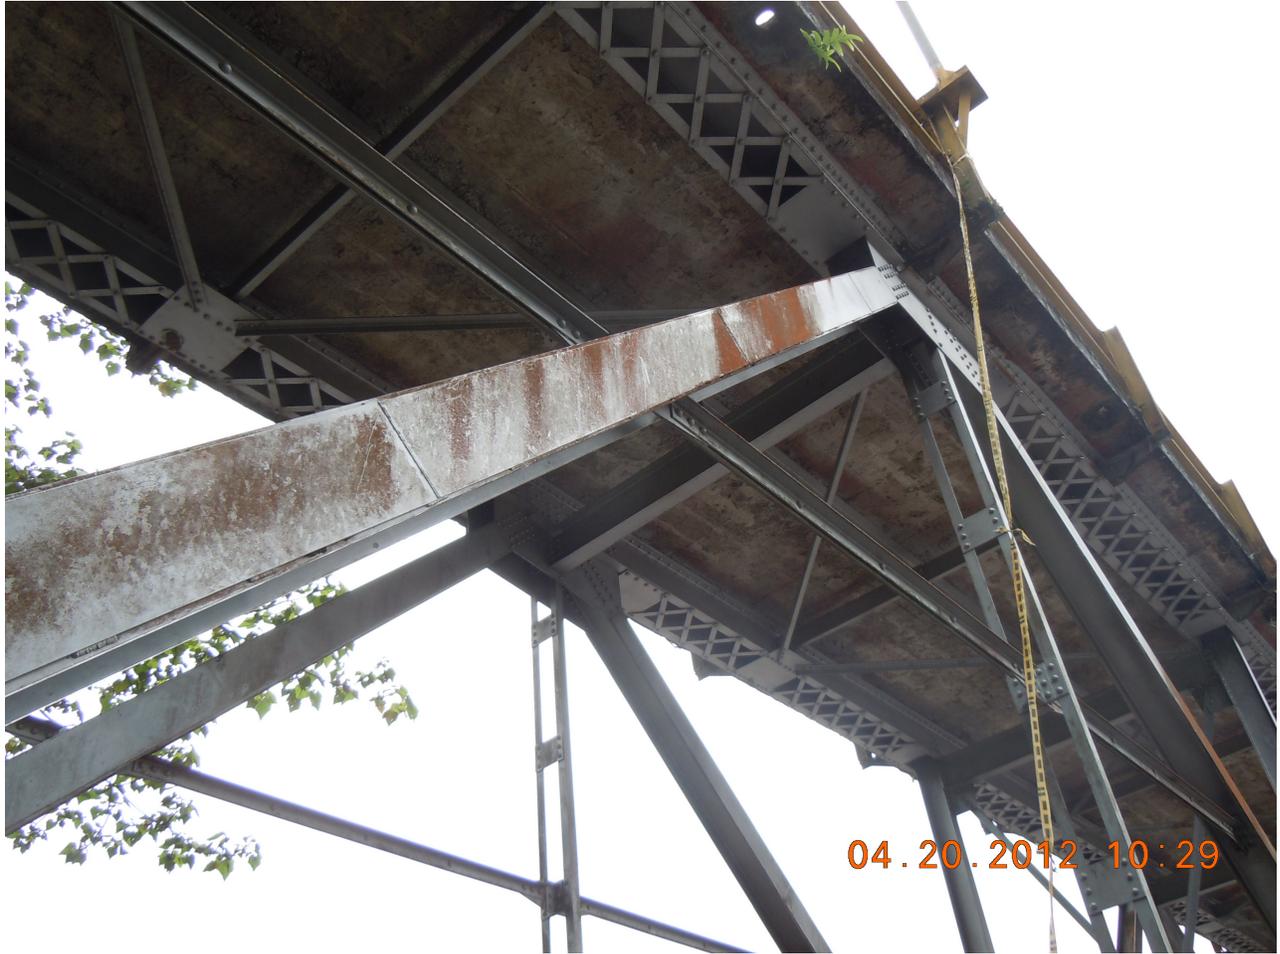
Componente.....: 10 Losa

Calif./Mantenim....: 3 / -

Daño/Observaciones.: La losa entre armaduras se encuentra en regular estado, los voladizos presentan humedad, vegetación y acero expuesto con corrosión debido a drenes sin tubería, se observa concreto poroso y segregado en un 40% de la losa. Requiere mantenimiento.

Tipo de daño.....: No registrado

Reparaciones.....: B Reparación de concreto

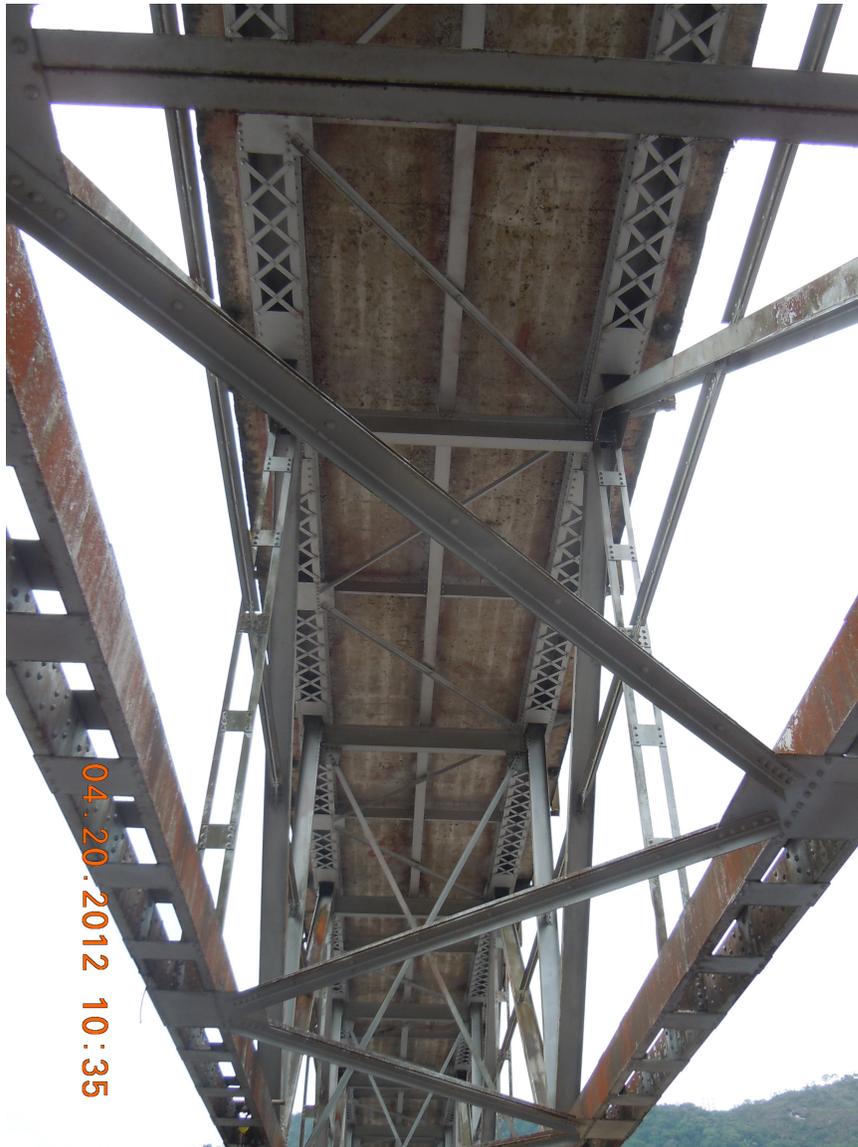
Componente.....: 10 Losa

Calif./Mantenim....: 3 / -

Daño/Observaciones.: La losa entre armaduras se encuentra en regular estado, los voladizos presentan humedad, vegetación y acero expuesto con corrosión debido a drenes sin tubería, se observa concreto poroso y segregado en un 40% de la losa. Requiere mantenimiento.

Tipo de daño.....: No registrado

Reparaciones.....: B Reparación de concreto

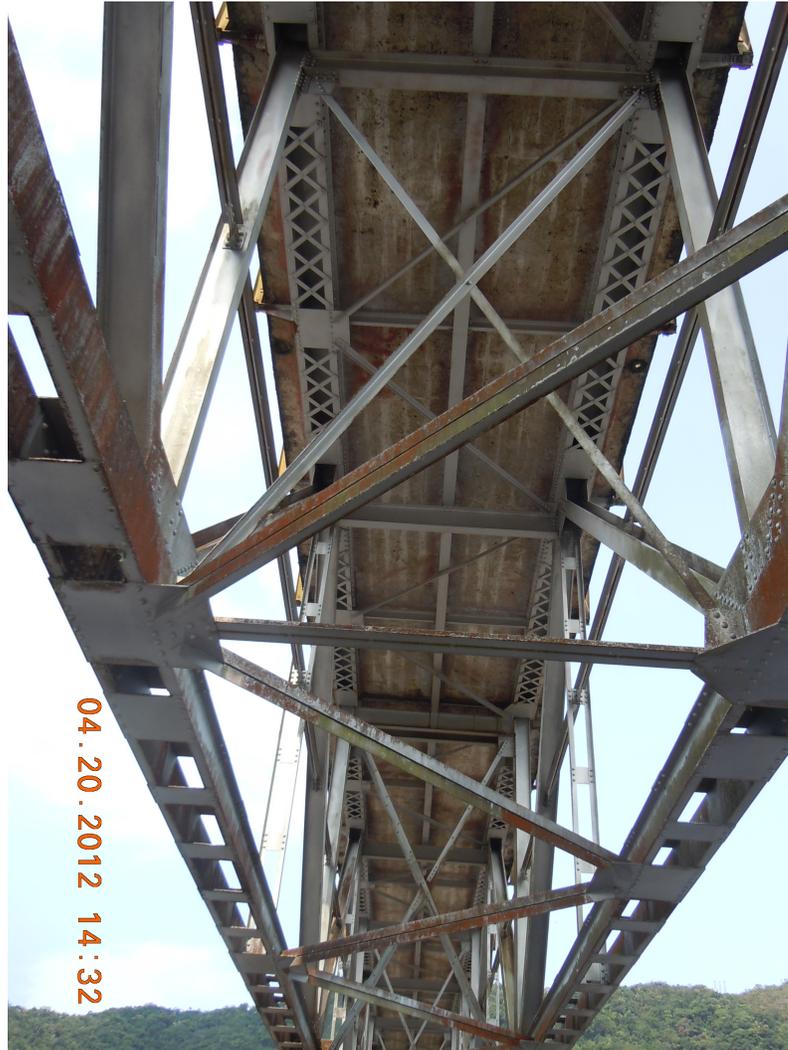
Componente.....: 11 Vigas/Largueros/Diafragmas

Calif./Mantenim....: 2 / -

Daño/Observaciones.: Las vigas longitudinales presentan corrosión superficial leve. Las vigas transversales que están localizadas sobre las pilas y los estribos presentan manchas de humedad e indicios de corrosión superficial, las vigas riostras se encuentran en buen estado, los contravientos transversales presentan corrosión superficial leve,

Tipo de daño.....: Corrosión de acero estructural

Reparaciones.....: Z Otra
