SDC/INV	SiPuCol	Fecha	Hoja
	Informe de inspección principal	15/08/12	1
16-6510-001.10 Guatiquía viejo			
Regional.....: 16 Meta			
Ruta.....: Troncal Villa Garzón - Saravena			
Carretera.....: Villavicencio - Barranca de Upía			
Lado de la car...: 0			
Abscisa.....: 0+0017			
No del registro...: 1314			
Año de construcción.....:			
Año de la última reconstrucción.....:			
Paso Superior/Inferior.....: S			
Dir. de abs. de la carretera principal.: E			
Requisitos de la inspección.....: 0 Nada			
Recolección de datos : Fecha.....: 2012.04.20			
: Iniciales.....: M.E.R			
Posición geográfica...:			
Latitud: 4 gra 10,39 min N Longitud: 73 gra 38,28 min O Altitud: 461 m			
Geometría: Número de luces.....: 6			
Longitud de la luz menor (m): 70,00			
Longitud de la luz mayor (m): 70,00			
Longitud total(m): 420,00			
Ancho del tablero.....(m): 5,30			
Ancho del separador.....(m): 0,00			
Ancho del andén izquierdo(m): 0,00

SDC/INV	SiPuCol	Fecha	Hoja
	Informe de inspección principal	15/08/12	2
16-6510-001.10 Guatiquía viejo			
Subestructura:			
Estribos.: Tipo.....	10	Con aletas integrados	
Material.....	21	Concreto reforzado	
Tipo de cimentación.....	10	Cimentación superficial	
Pilas.....:

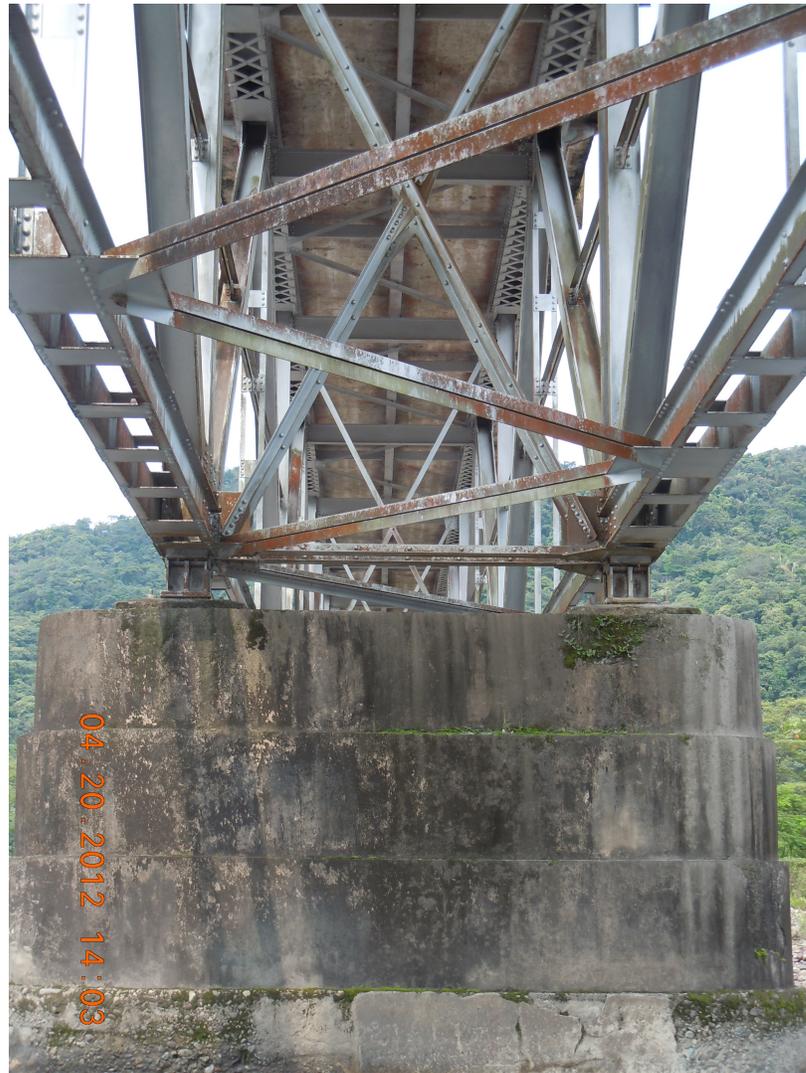
Componente.....: 11 Vigas/Largueros/Diafragmas

Calif./Mantenim....: 2 / -

Daño/Observaciones.: Las vigas longitudinales presentan corrosión superficial leve. Las vigas transversales que están localizadas sobre las pilas y los estribos presentan manchas de humedad e indicios de corrosión superficial, las vigas riostras se encuentran en buen estado, los contravientos transversales presentan corrosión superficial leve,

Tipo de daño.....: Corrosión de acero estructural

Reparaciones.....: Z Otra

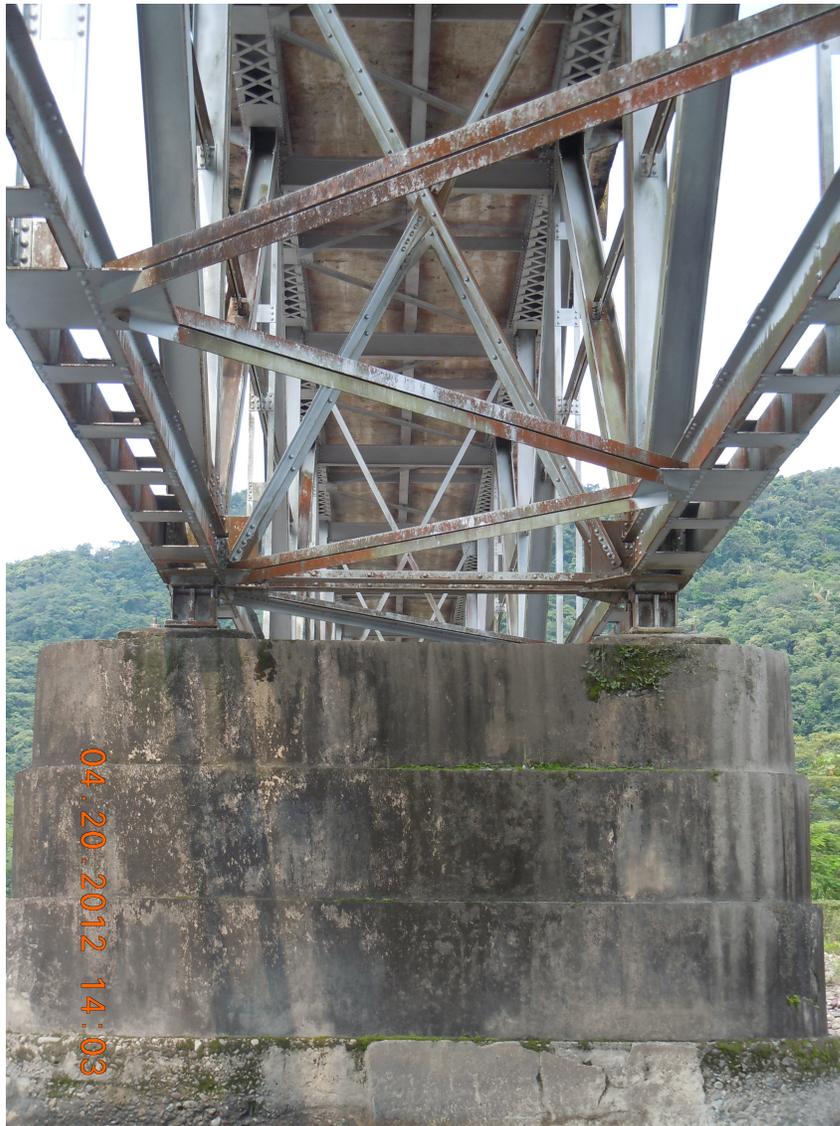
Componente.....: 11 Vigas/Largueros/Diafragmas

Calif./Mantenim....: 2 / -

Daño/Observaciones.: Las vigas longitudinales presentan corrosión superficial leve. Las vigas transversales que están localizadas sobre las pilas y los estribos presentan manchas de humedad e indicios de corrosión superficial, las vigas riostras se encuentran en buen estado, los contravientos transversales presentan corrosión superficial leve,

Tipo de daño.....: Corrosión de acero estructural

Reparaciones.....: Z Otra

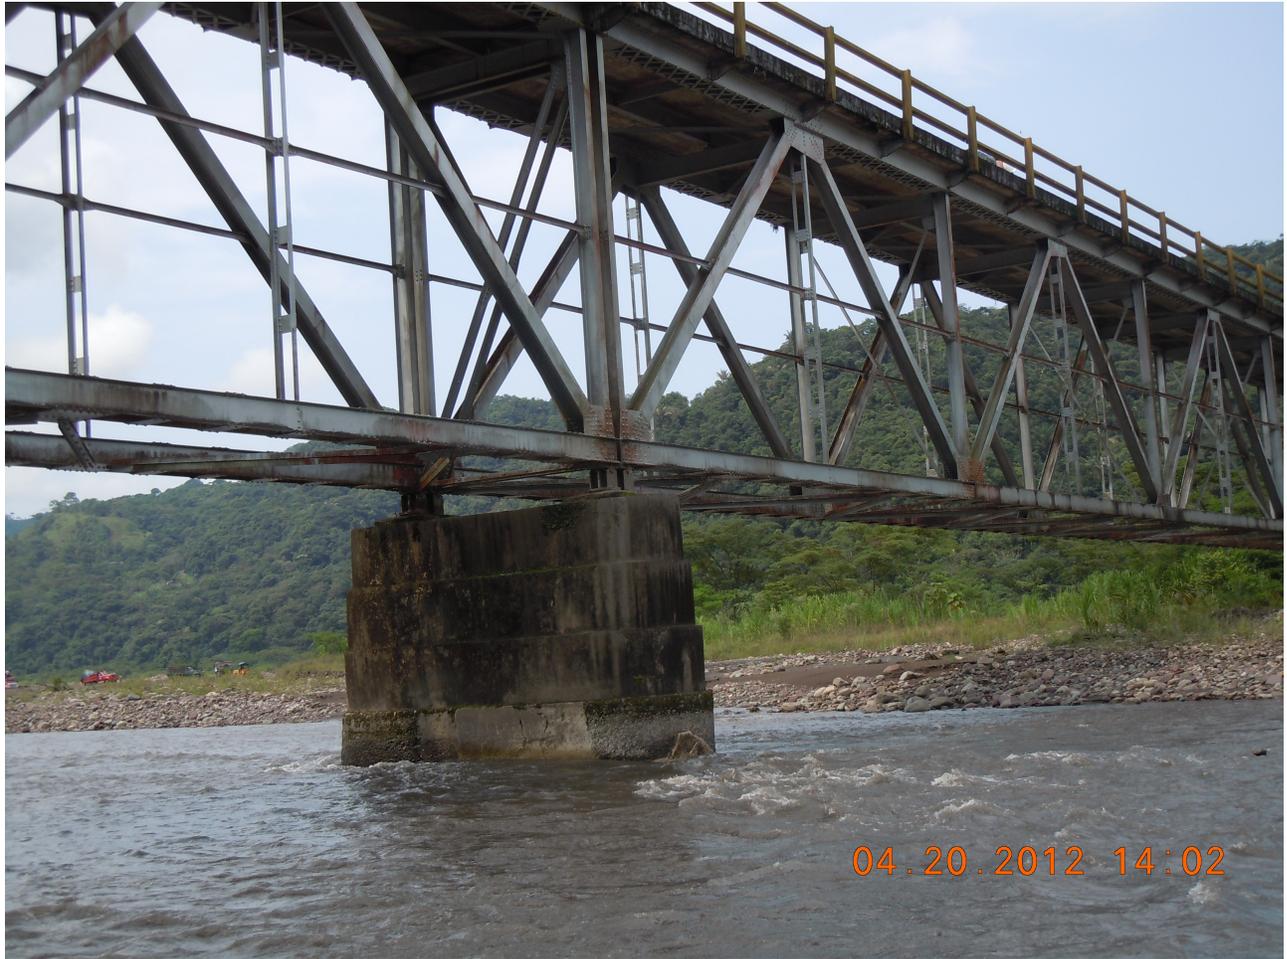
Componente.....: 11 Vigas/Largueros/Diafragmas

Calif./Mantenim....: 2 / -

Daño/Observaciones.: Las vigas longitudinales presentan corrosión superficial leve. Las vigas transversales que están localizadas sobre las pilas y los estribos presentan manchas de humedad e indicios de corrosión superficial, las vigas riostras se encuentran en buen estado, los contravientos transversales presentan corrosión superficial leve,

Tipo de daño.....: Corrosión de acero estructural

Reparaciones.....: Z Otra

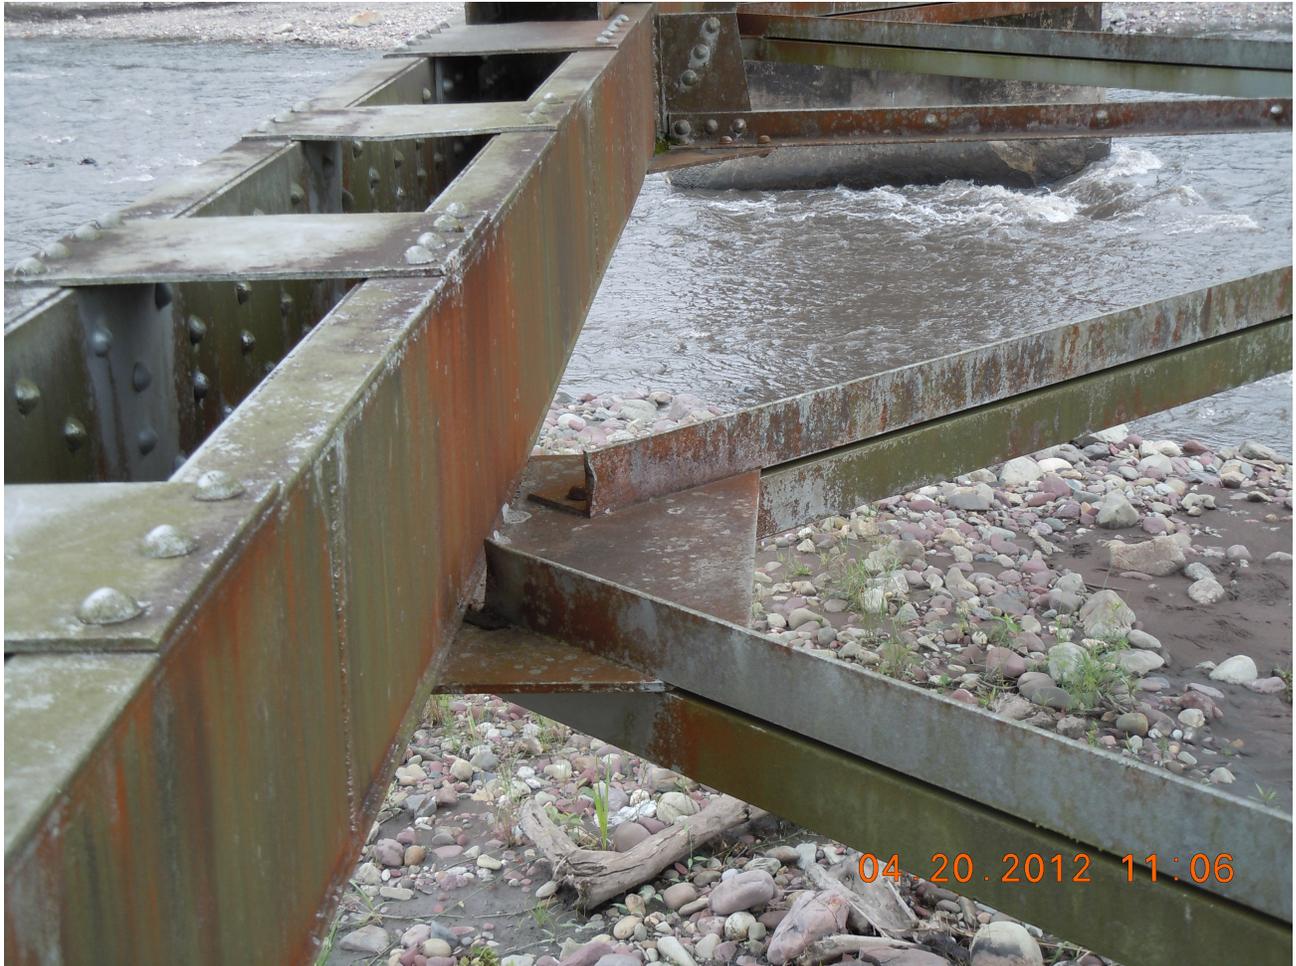
Componente.....: 14 Elementos de armadura

Calif./Mantenim....: 2 / -

Daño/Observaciones.: Acero expuesto entre las pilas 1 y 2, entre vigas transversales 5 y 6. Las riostras presentan corrosión superficial, el cordón superior de toda la superestructura se encuentra en buen estado, en contraste con el cordón inferior que necesita mantenimiento para corrosión superficial, limpieza de apoyos y pintura. El fenómeno de corrosión

Tipo de daño.....: Corrosión de acero estructural

Reparaciones.....: Z Otra

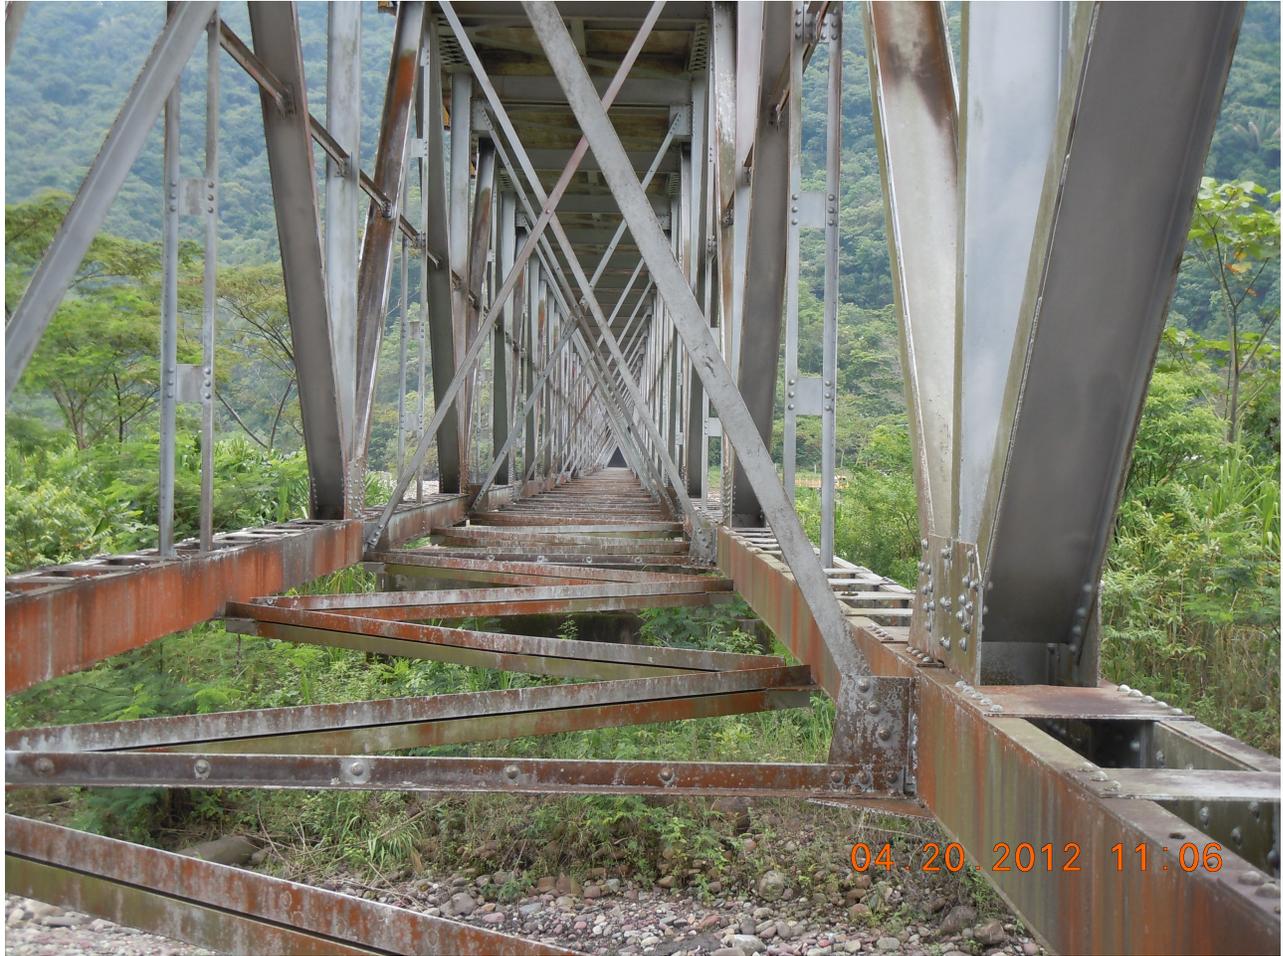
Componente.....: 14 Elementos de armadura

Calif./Mantenim....: 2 / -

Daño/Observaciones.: Acero expuesto entre las pilas 1 y 2, entre vigas transversales 5 y 6. Las riostras presentan corrosión superficial, el cordón superior de toda la superestructura se encuentra en buen estado, en contraste con el cordón inferior que necesita mantenimiento para corrosión superficial, limpieza de apoyos y pintura. El fenómeno de corrosión

Tipo de daño.....: Corrosión de acero estructural

Reparaciones.....: Z Otra

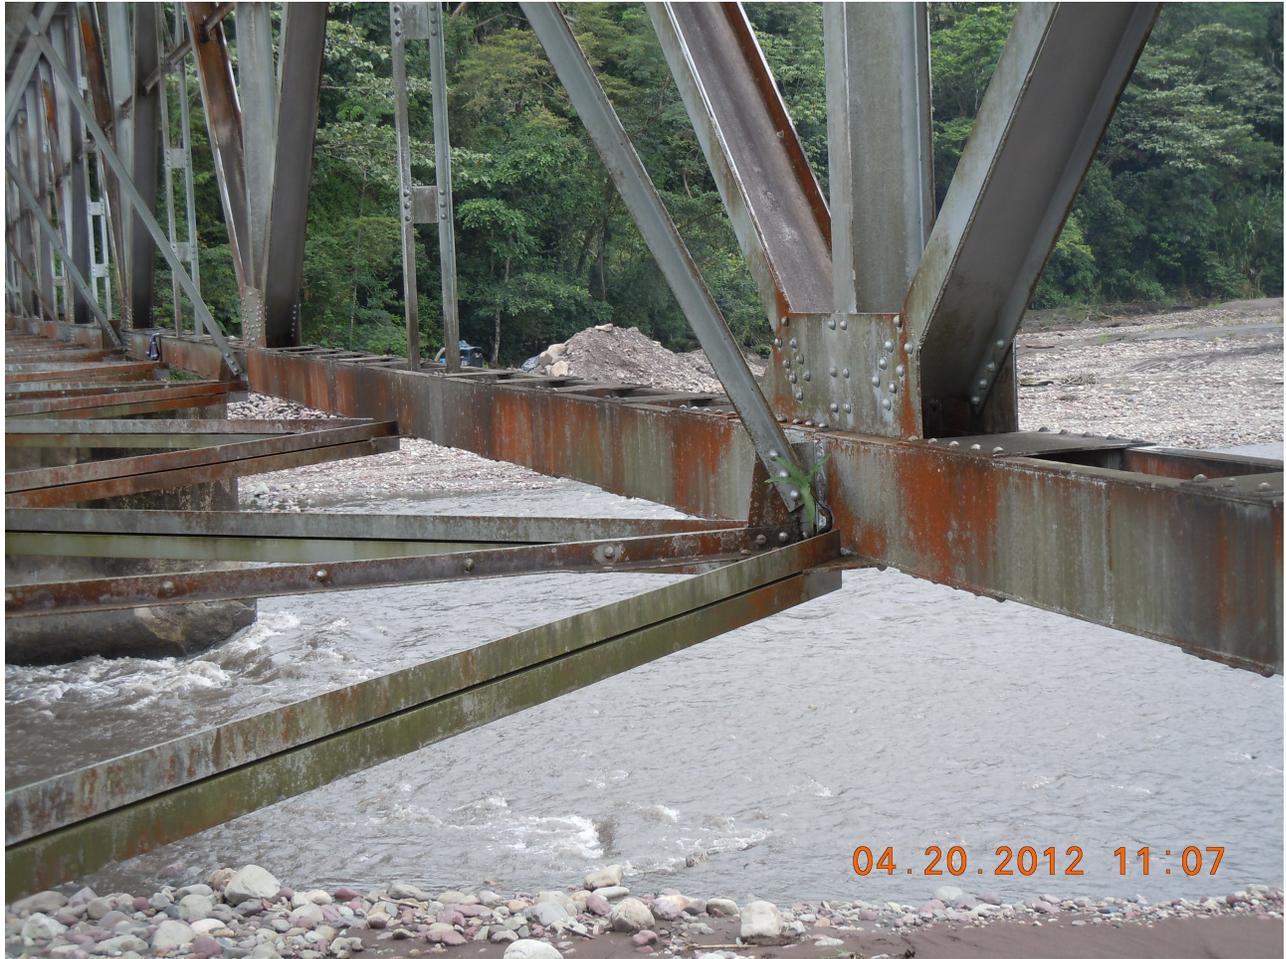
Componente.....: 14 Elementos de armadura

Calif./Mantenim....: 2 / -

Daño/Observaciones.: Acero expuesto entre las pilas 1 y 2, entre vigas transversales 5 y 6. Las riostras presentan corrosión superficial, el cordón superior de toda la superestructura se encuentra en buen estado, en contraste con el cordón inferior que necesita mantenimiento para corrosión superficial, limpieza de apoyos y pintura. El fenómeno de corrosión

Tipo de daño.....: Corrosión de acero estructural

Reparaciones.....: Z Otra

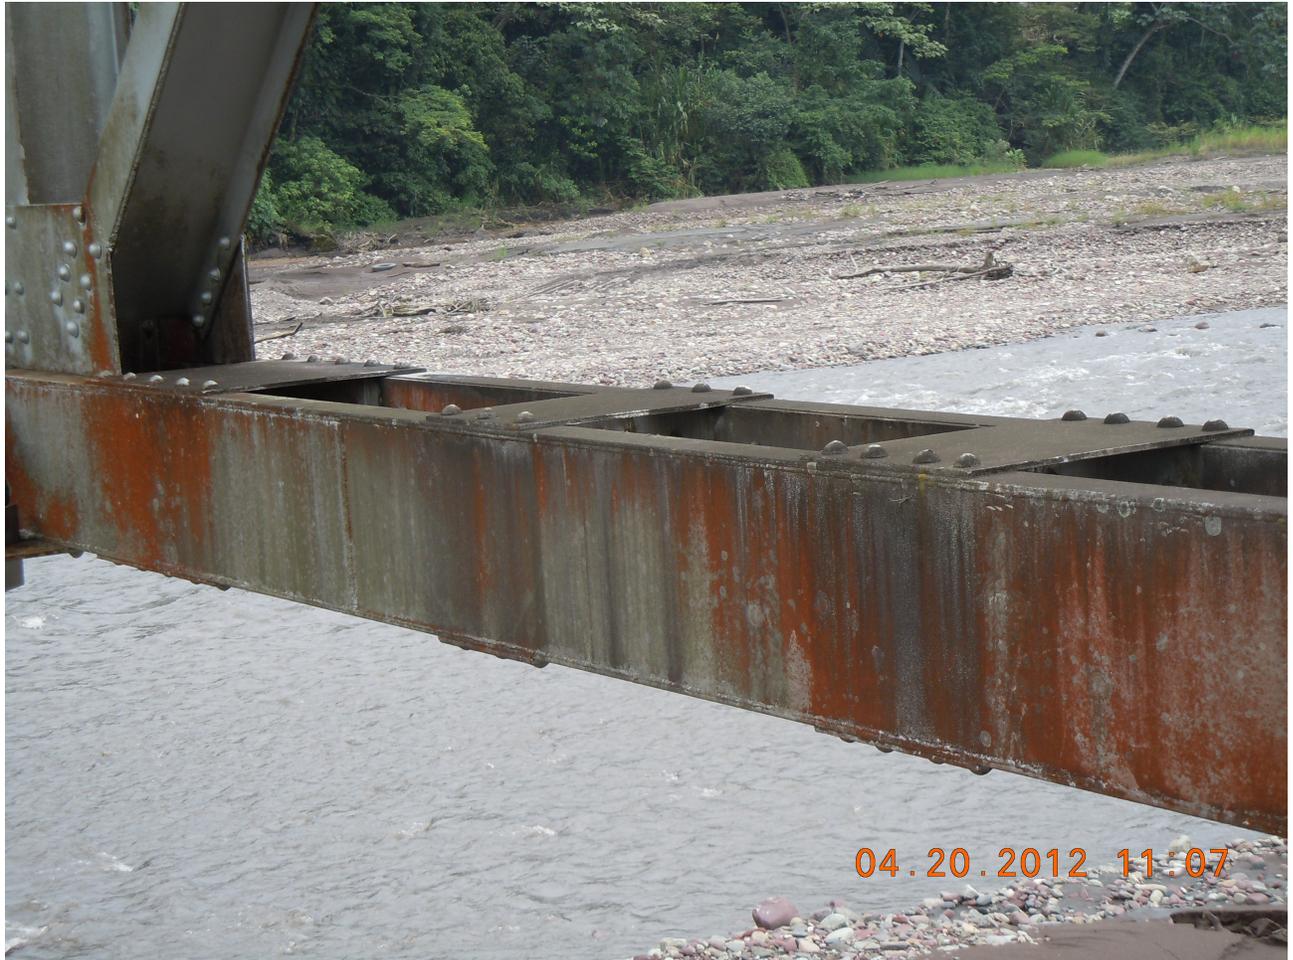
Componente.....: 14 Elementos de armadura

Calif./Mantenim....: 2 / -

Daño/Observaciones.: Acero expuesto entre las pilas 1 y 2, entre vigas transversales 5 y 6. Las riostras presentan corrosión superficial, el cordón superior de toda la superestructura se encuentra en buen estado, en contraste con el cordón inferior que necesita mantenimiento para corrosión superficial, limpieza de apoyos y pintura. El fenómeno de corrosión

Tipo de daño.....: Corrosión de acero estructural

Reparaciones.....: Z Otra

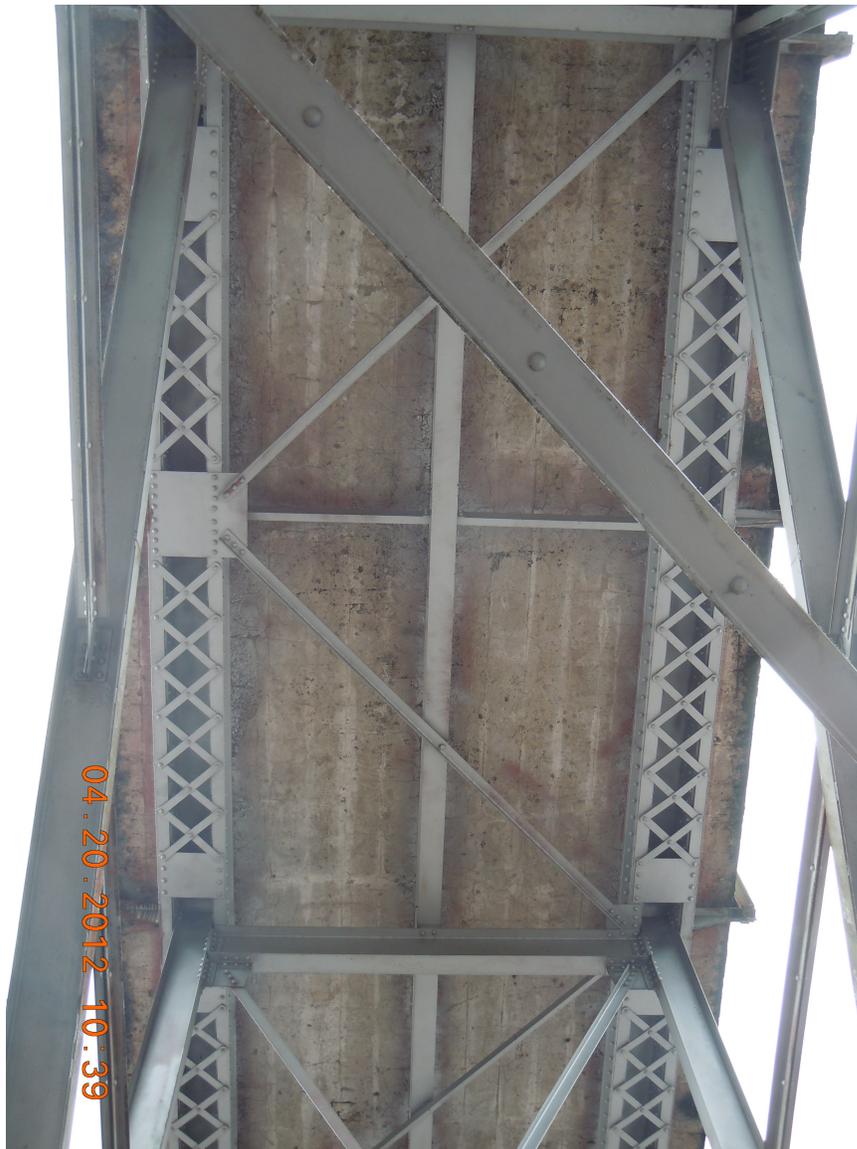
Componente.....: 14 Elementos de armadura

Calif./Mantenim....: 2 / -

Daño/Observaciones.: Acero expuesto entre las pilas 1 y 2, entre vigas transversales 5 y 6. Las riostras presentan corrosión superficial, el cordón superior de toda la superestructura se encuentra en buen estado, en contraste con el cordón inferior que necesita mantenimiento para corrosión superficial, limpieza de apoyos y pintura. El fenómeno de corrosión

Tipo de daño.....: Corrosión de acero estructural

Reparaciones.....: Z Otra

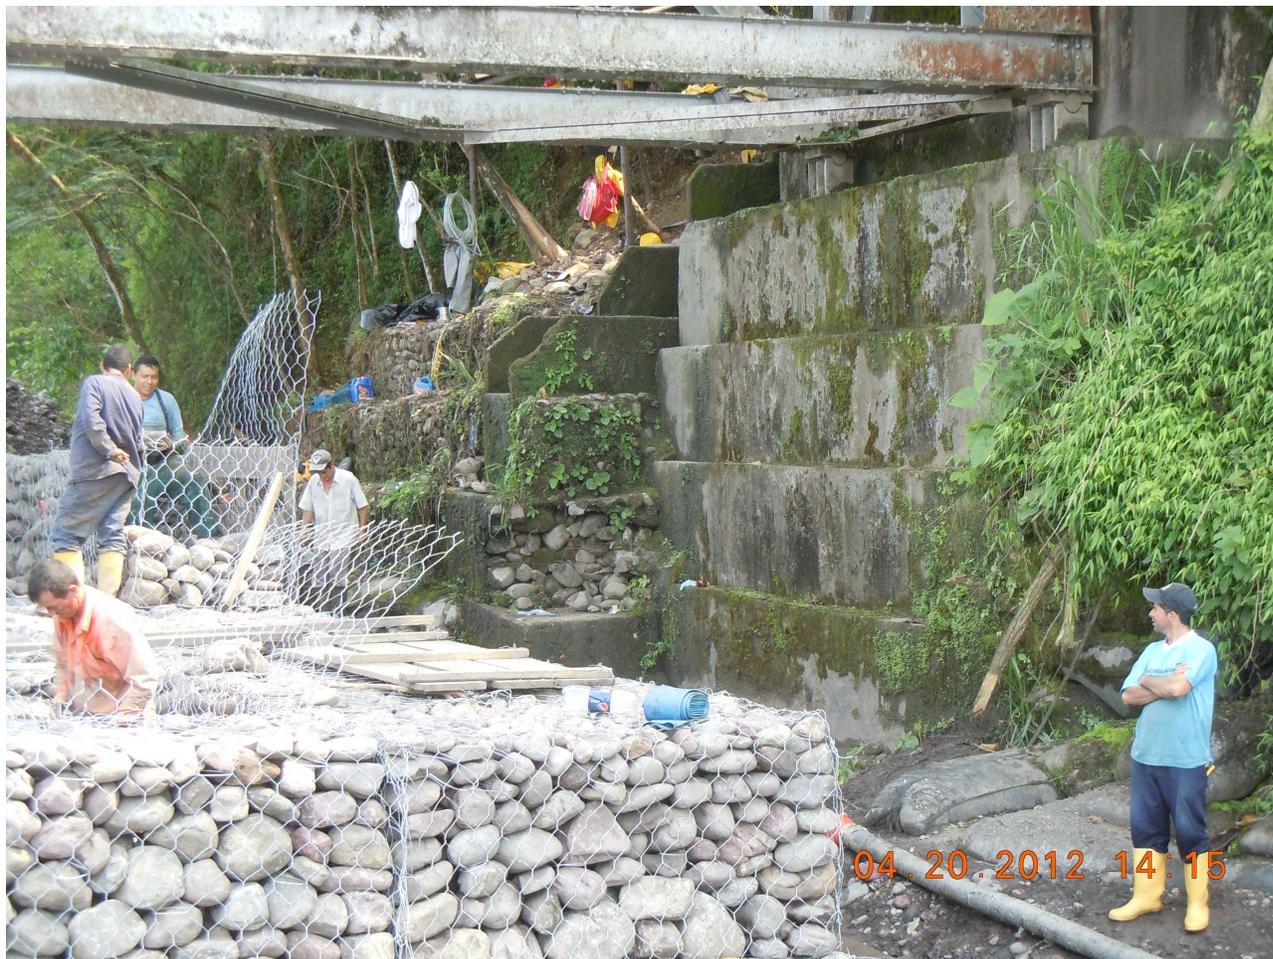
Componente.....: 15 Cauce

Calif./Mantenim....: 2 / -

Daño/Observaciones.: El estribo #1 presenta protección en boldacreto contra la socavación. Se están construyendo muros de gaviones cerca de ES1 aguas arriba y aguas abajo. El cauce del río es objeto de explotación. Requiere protección de la Pila. Ver Anexo 2. Recomendaciones Hidráulicas y Ver Anexo 3 Recomendaciones Geológicas.

Tipo de daño.....: Erosión / socavación

Reparaciones.....: C Protección del cauce

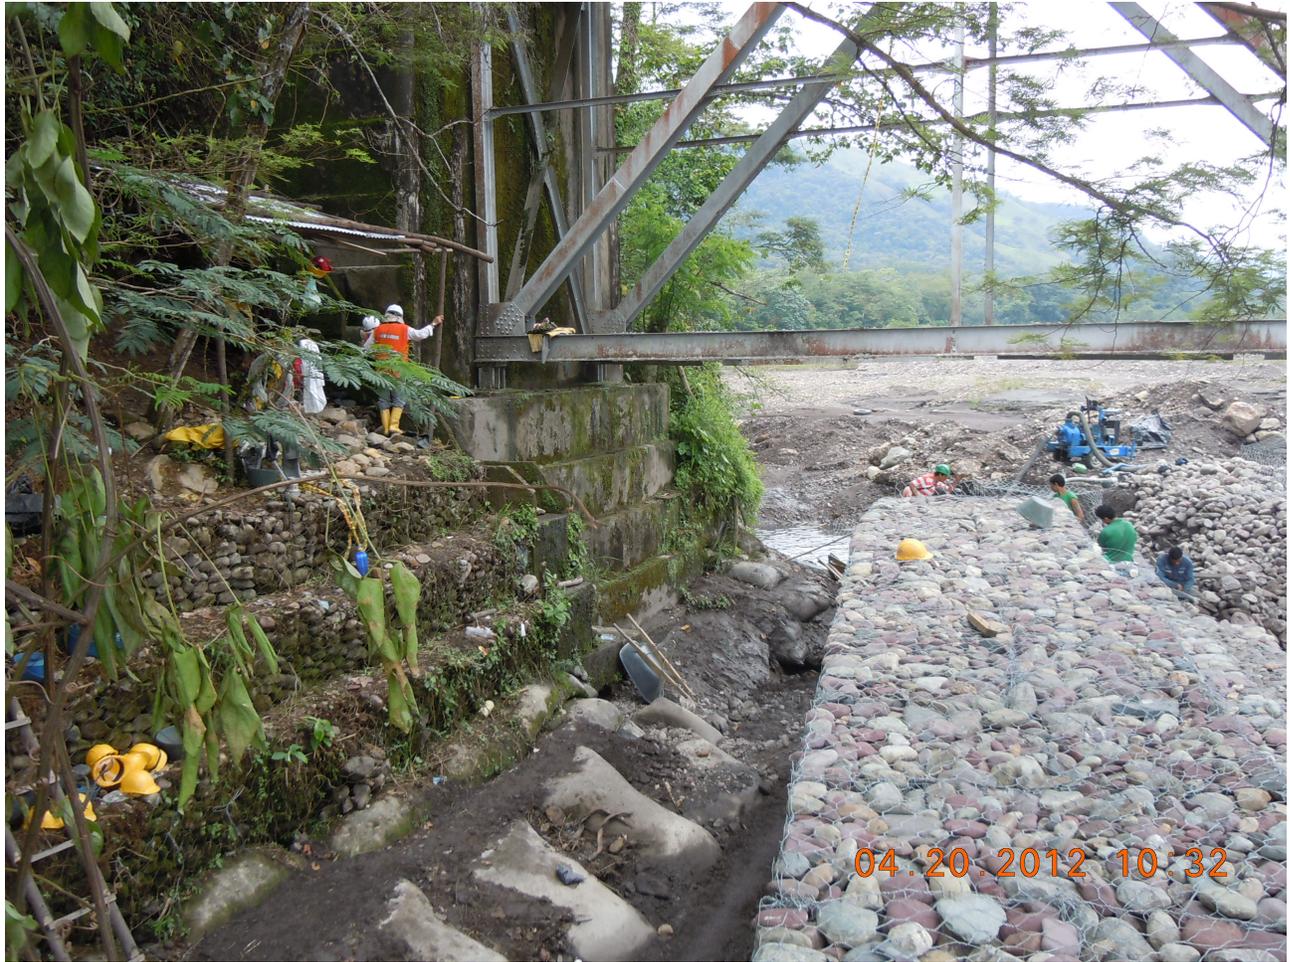
Componente.....: 15 Cauce

Calif./Mantenim....: 2 / -

Daño/Observaciones.: El estribo #1 presenta protección en boldacreto contra la socavación. Se están construyendo muros de gaviones cerca de ES1 aguas arriba y aguas abajo. El cauce del río es objeto de explotación. Requiere protección de la Pila. Ver Anexo 2. Recomendaciones Hidráulicas y Ver Anexo 3 Recomendaciones Geológicas.

Tipo de daño.....: Erosión / socavación

Reparaciones.....: C Protección del cauce

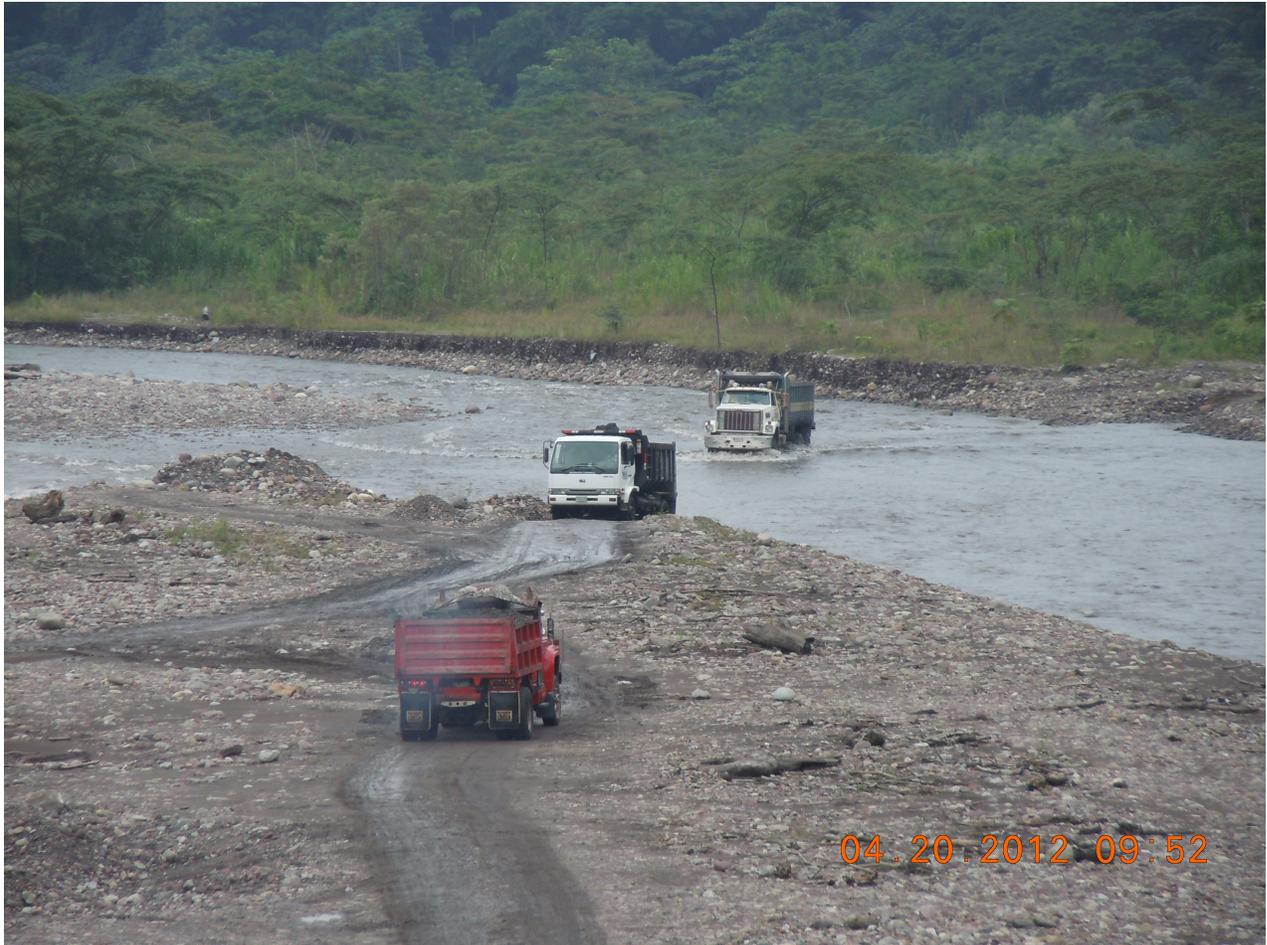
Componente.....: 15 Cauce

Calif./Mantenim....: 2 / -

Daño/Observaciones.: El estribo #1 presenta protección en boldacreto contra la socavación. Se están construyendo muros de gaviones cerca de ES1 aguas arriba y aguas abajo. El cauce del río es objeto de explotación. Requiere protección de la Pila. Ver Anexo 2. Recomendaciones Hidráulicas y Ver Anexo 3 Recomendaciones Geológicas.

Tipo de daño.....: Erosión / socavación

Reparaciones.....: C Protección del cauce

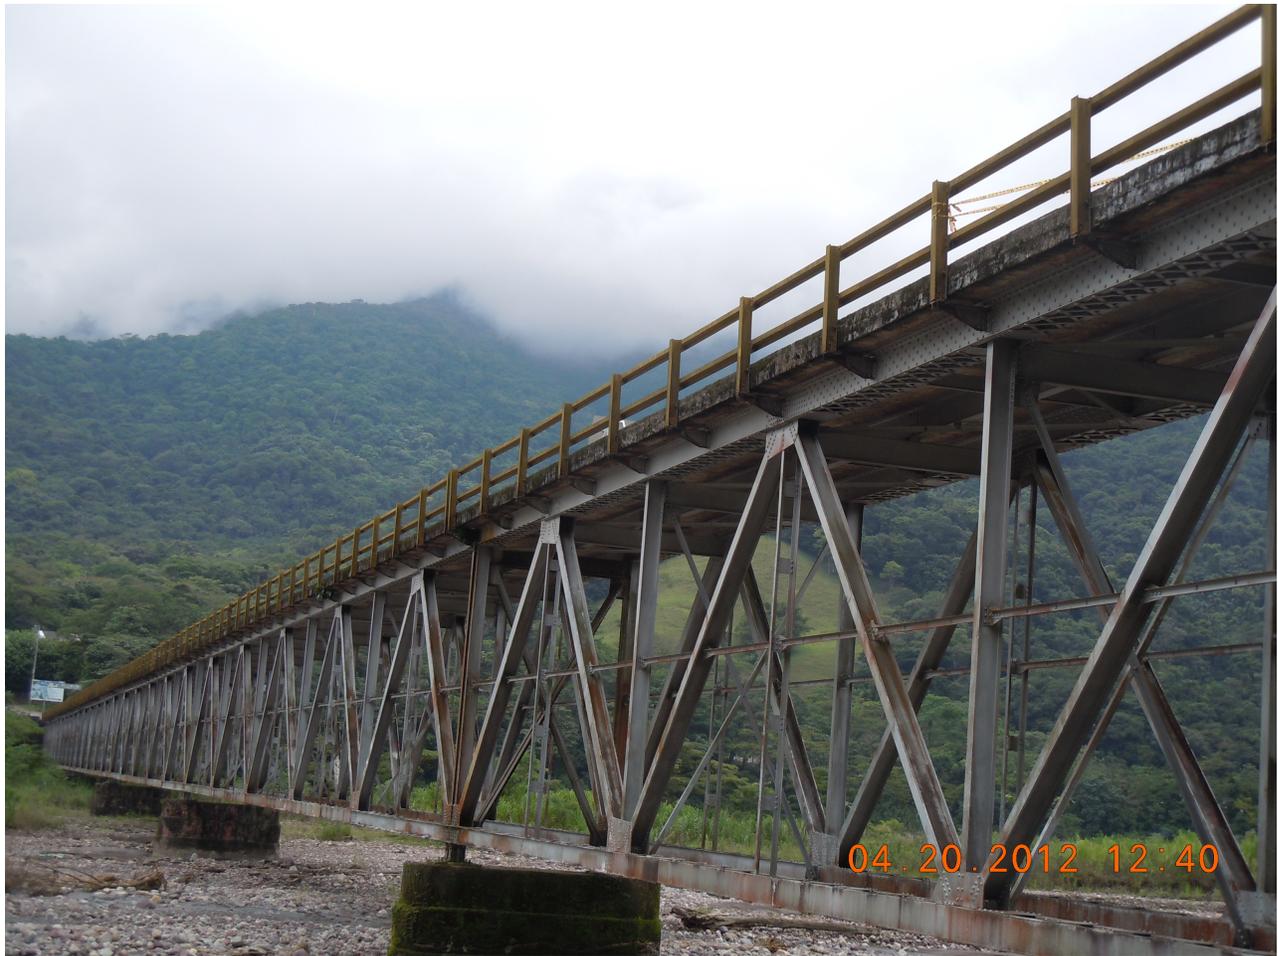
Componente.....: 17 Puente en general

Calif./Mantenim....: 3 / -

Daño/Observaciones.: Se observan trabajos de sand blasting en acceso 2, en el cordón inferior. Se sugiere corregir la corrosión y hacer seguimiento al cauce, ya que es zona de préstamo. Puente angosto. Ver Anexo 4.
Recomendaciones Geotécnicas
