SDC/INV	SiPuCol	Fecha	Hoja
	Informe de inspección principal	15/08/12	1
16-6510-002.00 Quebrada Salinas			
Regional.....: 16 Meta			
Ruta.....: Troncal Villa Garzón - Saravena			
Carretera.....: Villavicencio - Barranca de Upía			
Lado de la car...: 0			
Abscisa.....: 13+0137			
No del registro...: 1315			
Año de construcción.....:			
Año de la última reconstrucción.....:			
Paso Superior/Inferior.....: S			
Dir. de abs. de la carretera principal.: E			
Requisitos de la inspección.....: 0 Nada			
Recolección de datos : Fecha.....: 2012.04.25			
: Iniciales.....: M.E.R			
Posición geográfica...:			
Latitud: 4 gra 14,68 min N Longitud: 73 gra 34,72 min O Altitud: 455 m			
Geometría: Número de luces.....: 2			
Longitud de la luz menor (m): 25,68			
Longitud de la luz mayor (m): 25,70			
Longitud total(m): 51,38			
Ancho del tablero.....(m): 8,00			
Ancho del separador.....(m): 0,00			
Ancho del andén izquierdo(m): 0,30

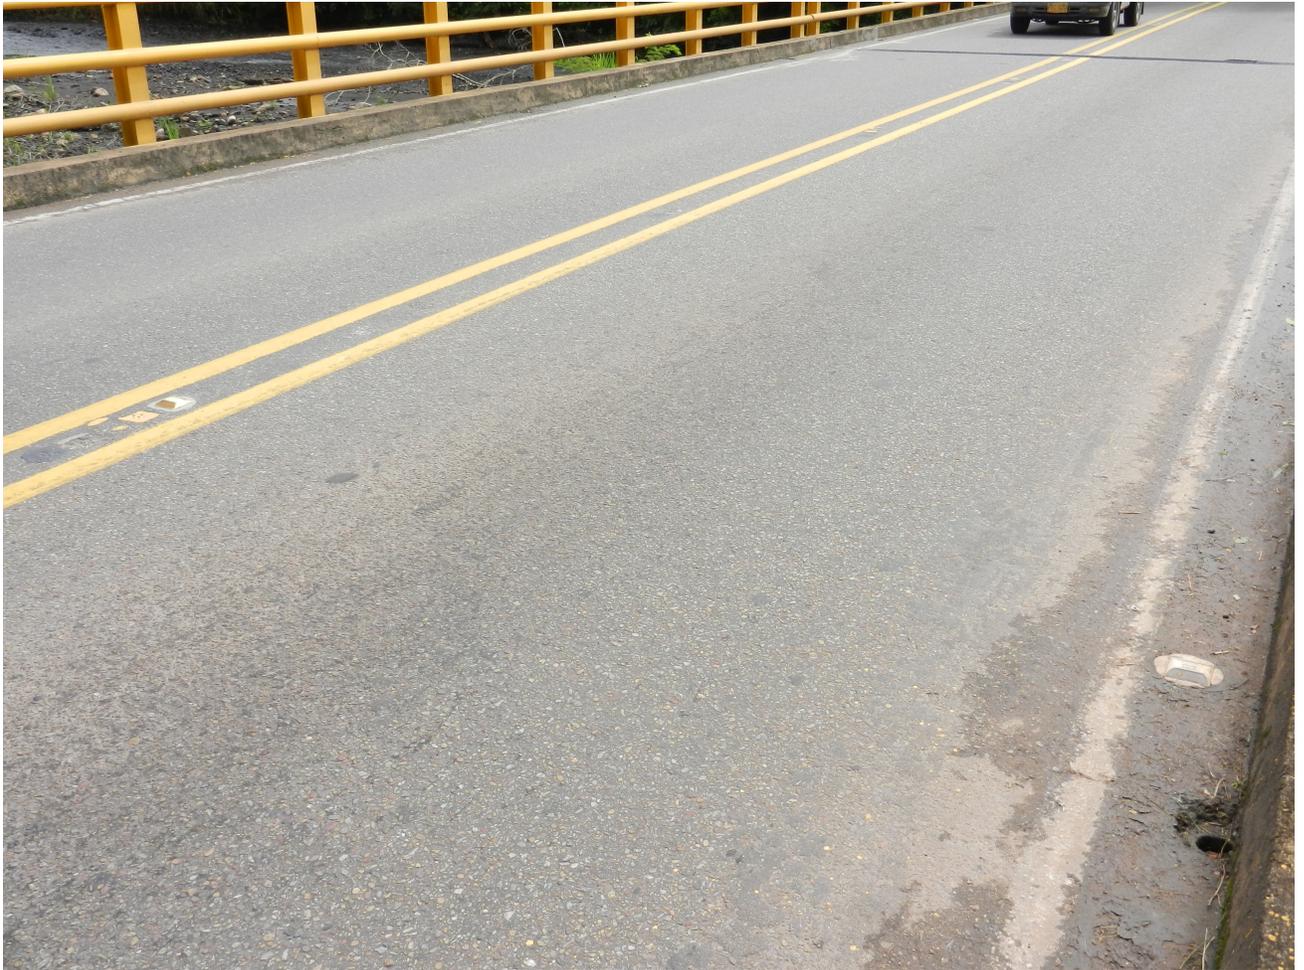
Componente.....: 1 Superficie del puente

Calif./Mantenim....: 2 / -

Daño/Observaciones.: La superficie se encuentra en buen estado, con un desgaste leve. Se observan buenas condiciones de demarcación horizontal (Incluye Tachas reflexivas). En la juntas se observa desprendimiento del pavimento asfáltico, requiere labores de mantenimiento rutinario como parcheo en las juntas y sello de fisuras.

Tipo de daño.....: Descomposición

Reparaciones.....: D Reparación de pavimento de asfalto

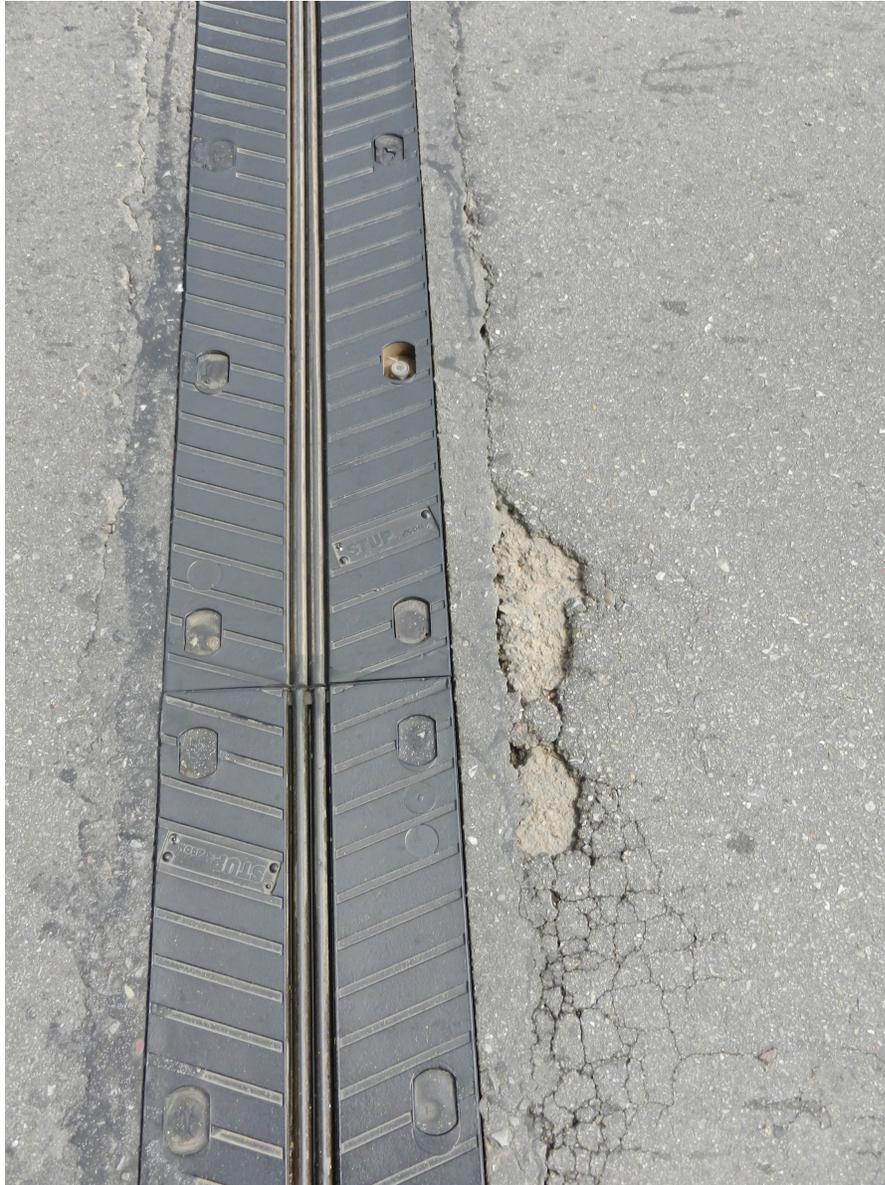
Componente.....: 2 Juntas de expansión

Calif./Mantenim....: 2 / -

Daño/Observaciones.: Presenta desprendimiento de la capa de rodadura.
Z(m): Colocación de junta de bloque de neopreno.

Tipo de daño.....: Infiltración

Reparaciones.....: Z Otra

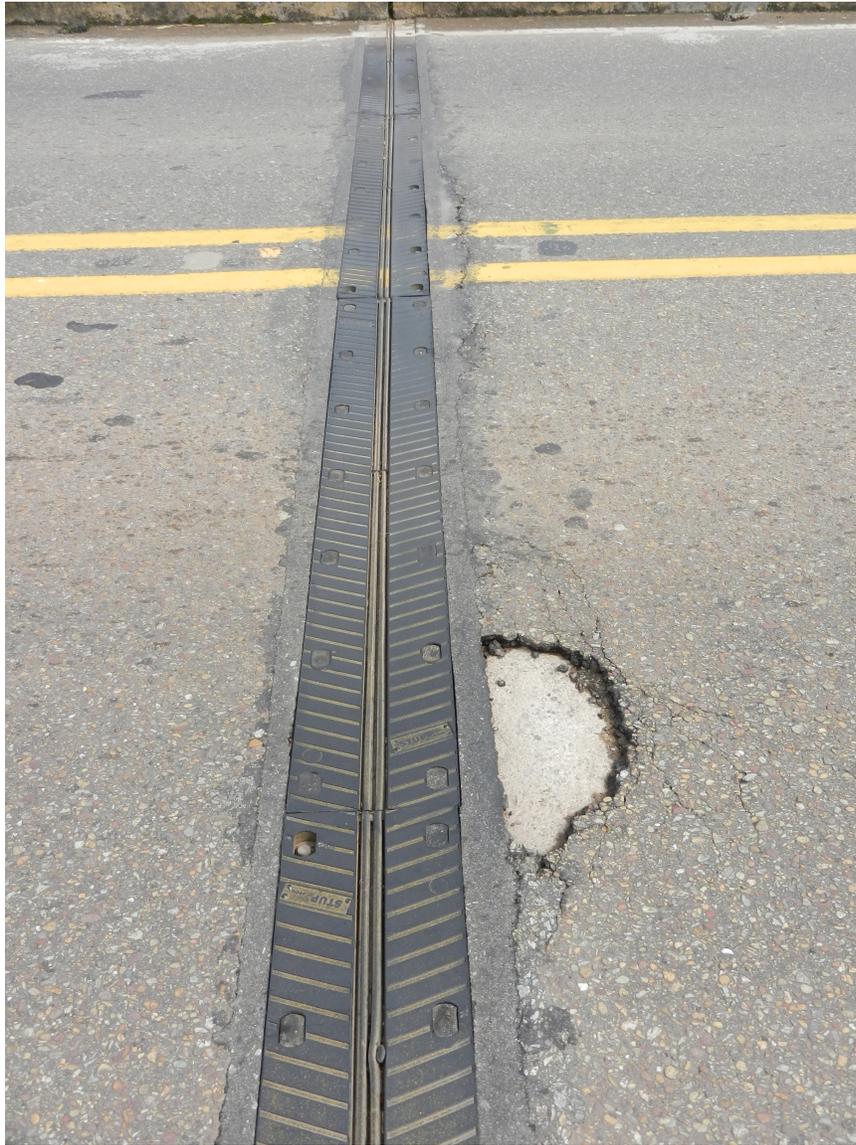
Componente.....: 2 Juntas de expansión

Calif./Mantenim....: 2 / -

Daño/Observaciones.: Presenta desprendimiento de la capa de rodadura.
Z(m): Colocación de junta de bloque de neopreno.

Tipo de daño.....: Infiltración

Reparaciones.....: Z Otra

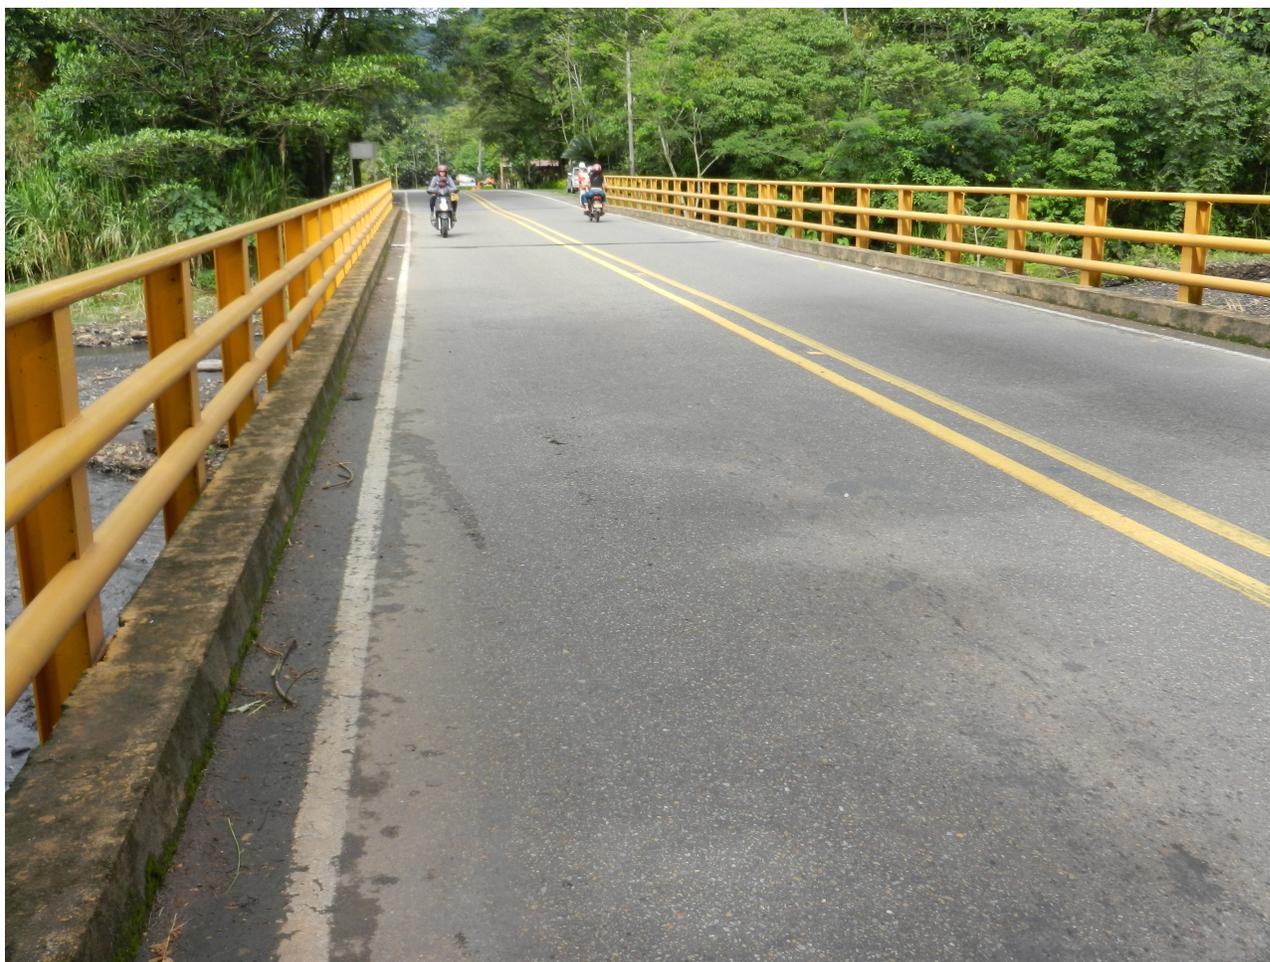
Componente.....: 3 Andenes/Bordillos

Calif./Mantenim....: 1 / -

Daño/Observaciones.: Se observan humedad y vegetación, requieren mantenimiento.

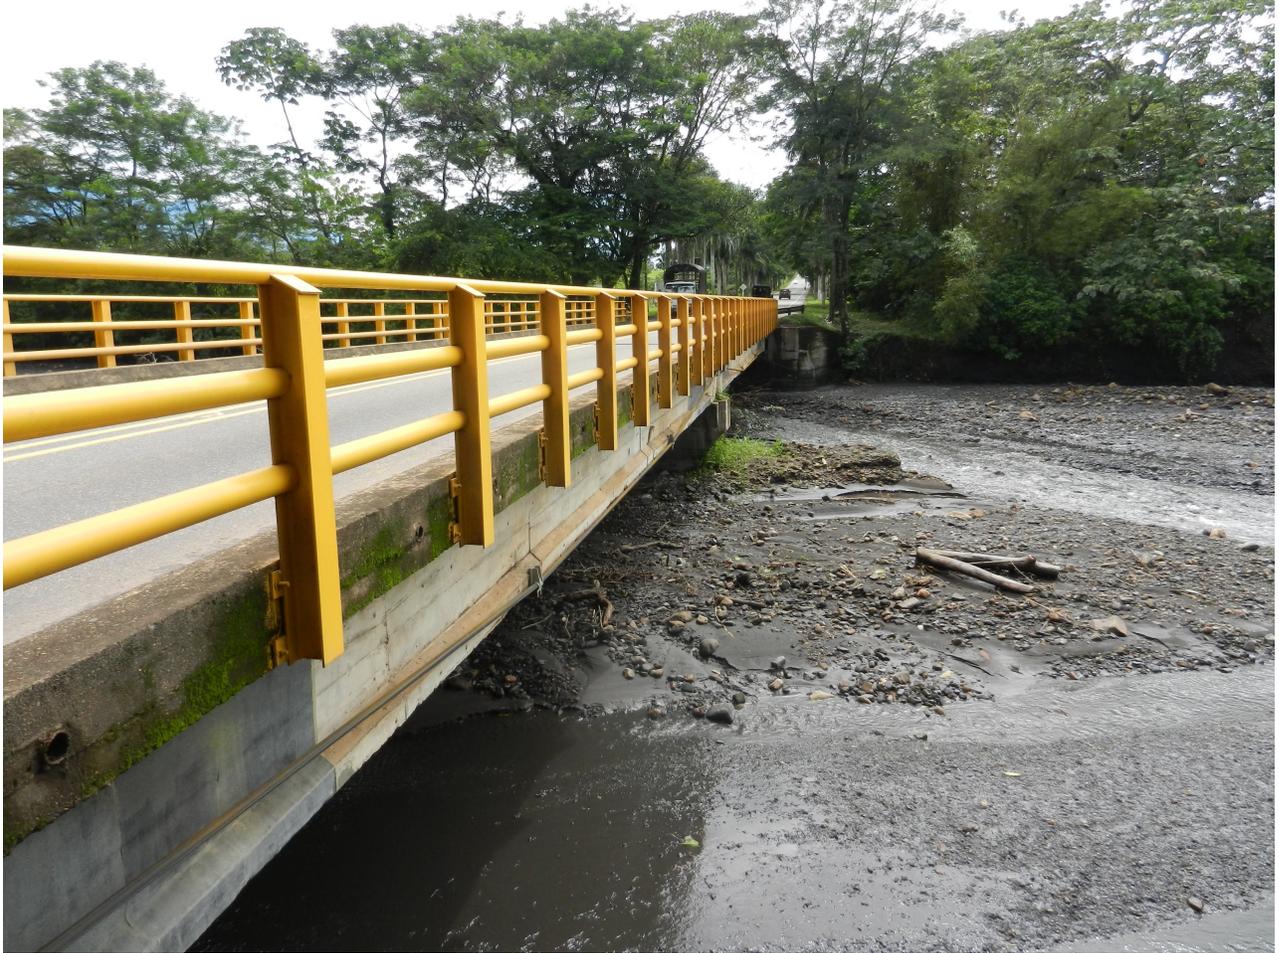
Componente.....: 4 Barandas

Calif./Mantenim....: 1 / -

Daño/Observaciones.: En buen estado, se sugiere mantenimiento rutinario.

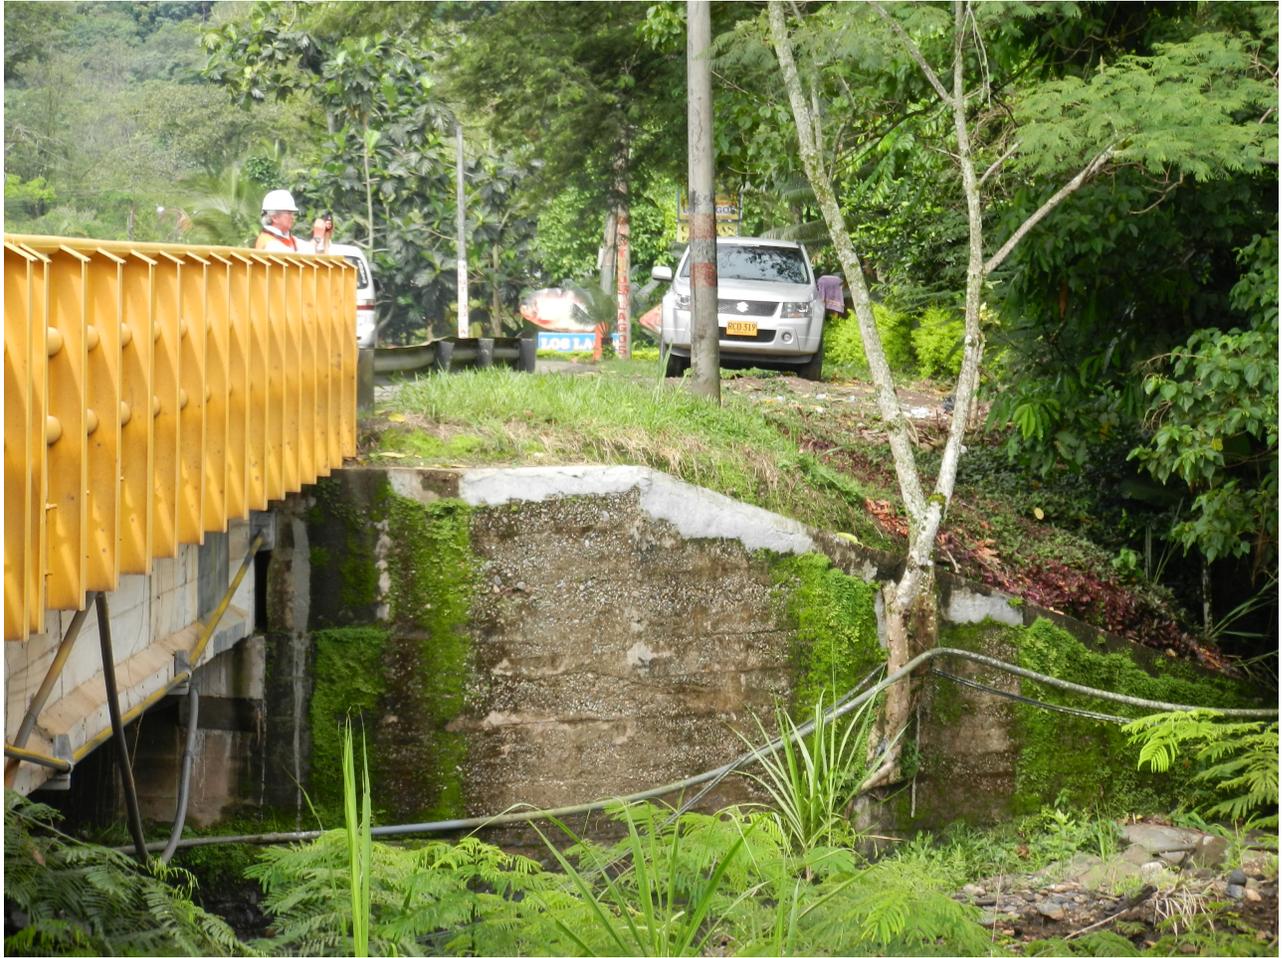
Componente.....: 5 Conos/Taludes

Calif./Mantenim....: 1 / -

Daño/Observaciones.: Los conos se encuentran en buen estado y estables.

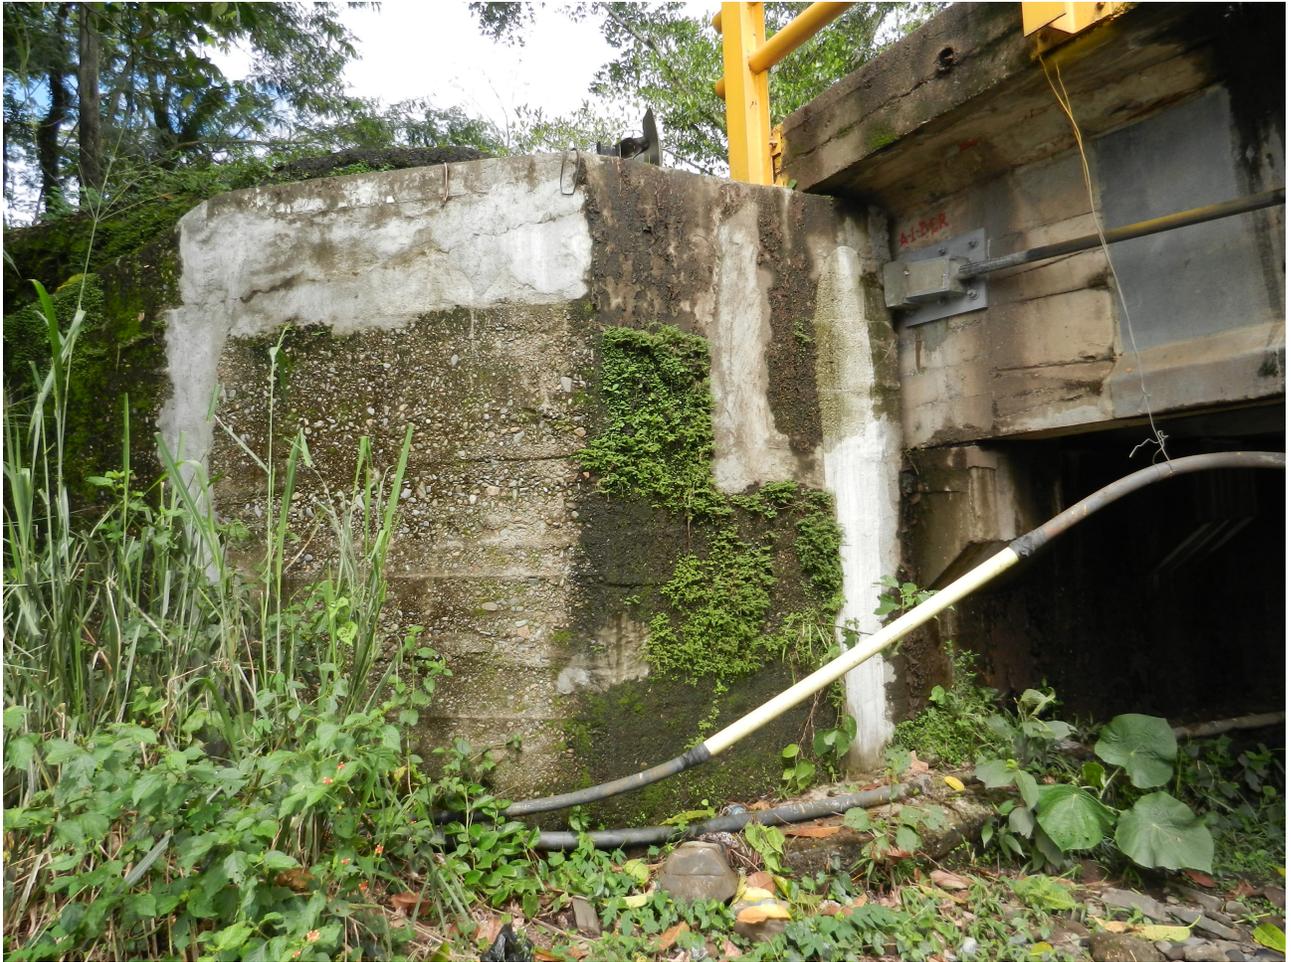
Componente.....: 6 Aletas

Calif./Mantenim....: 1 / -

Daño/Observaciones.: Las aletas presentan grietas de desprendimiento con el estribo, la aleta #1 presenta un árbol en la grieta que debe ser removido.

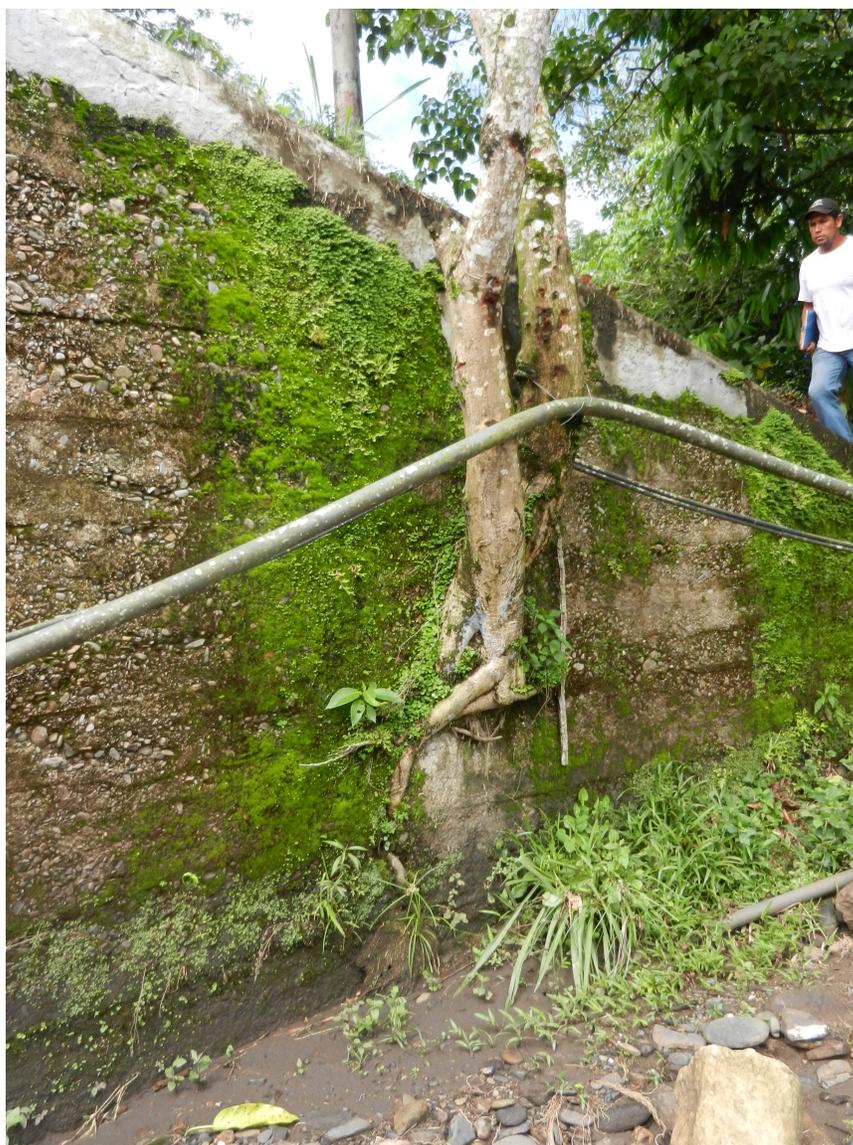
Componente.....: 6 Aletas

Calif./Mantenim....: 1 / -

Daño/Observaciones.: Las aletas presentan grietas de desprendimiento con el estribo, la aleta #1 presenta un árbol en la grieta que debe ser removido.

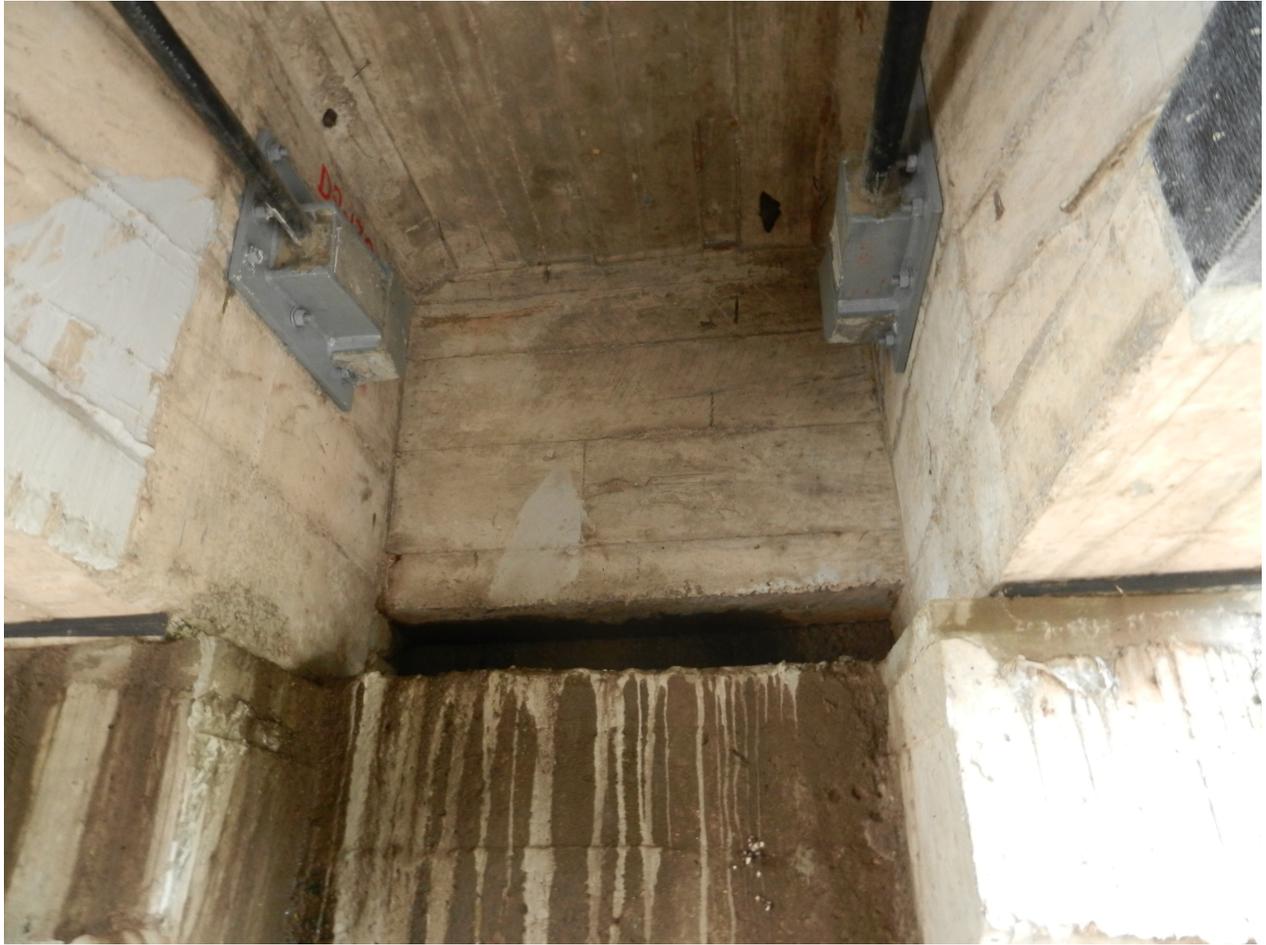
Componente.....: 7 Estribos

Calif./Mantenim....: 1 / -

Daño/Observaciones.: El estribo presenta humedad por infiltración de agua a través de juntas y vegetación en sus caras verticales.

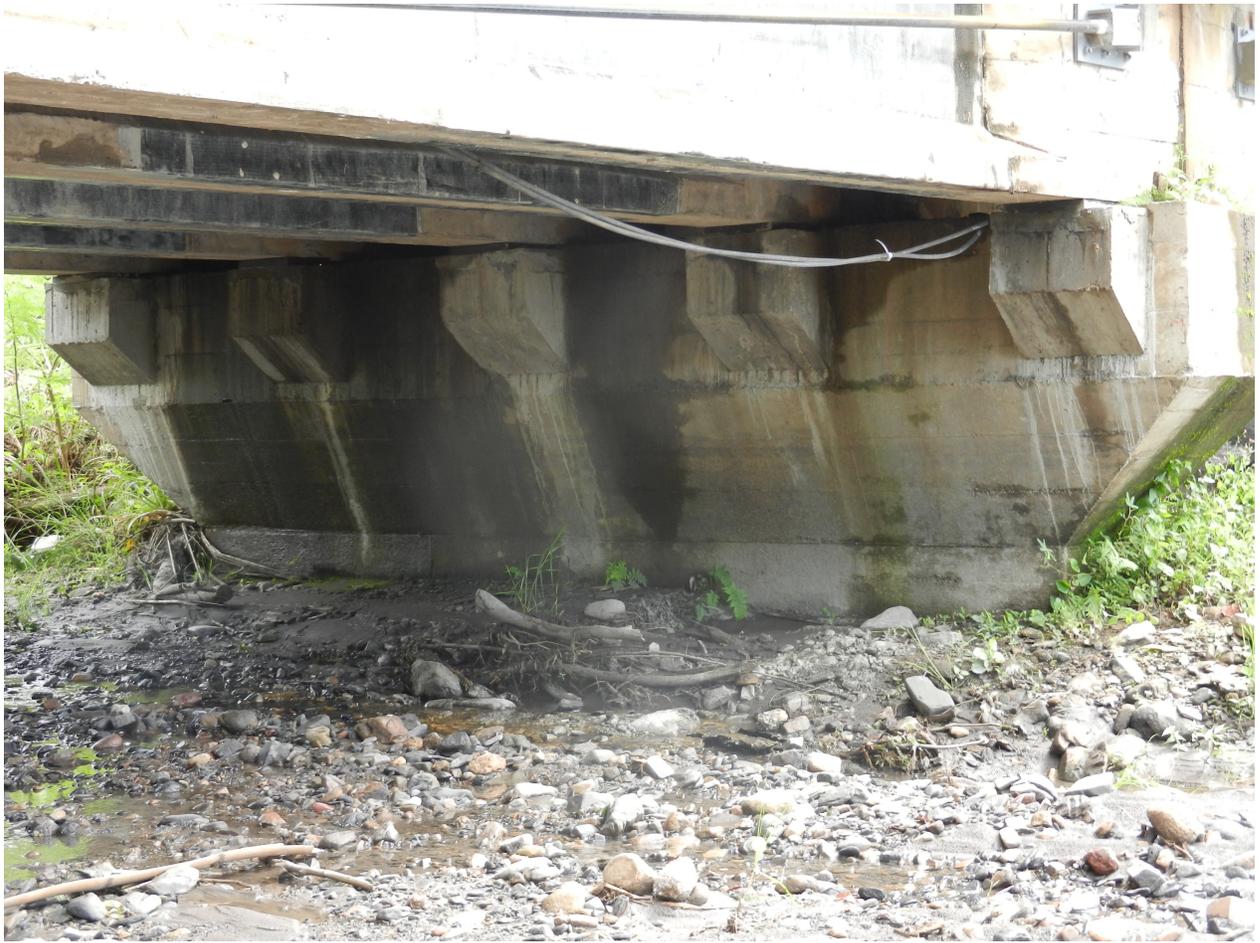
Componente.....: 7 Estribos

Calif./Mantenim....: 1 / -

Daño/Observaciones.: El estribo presenta humedad por infiltración de agua a través de juntas y vegetación en sus caras verticales.

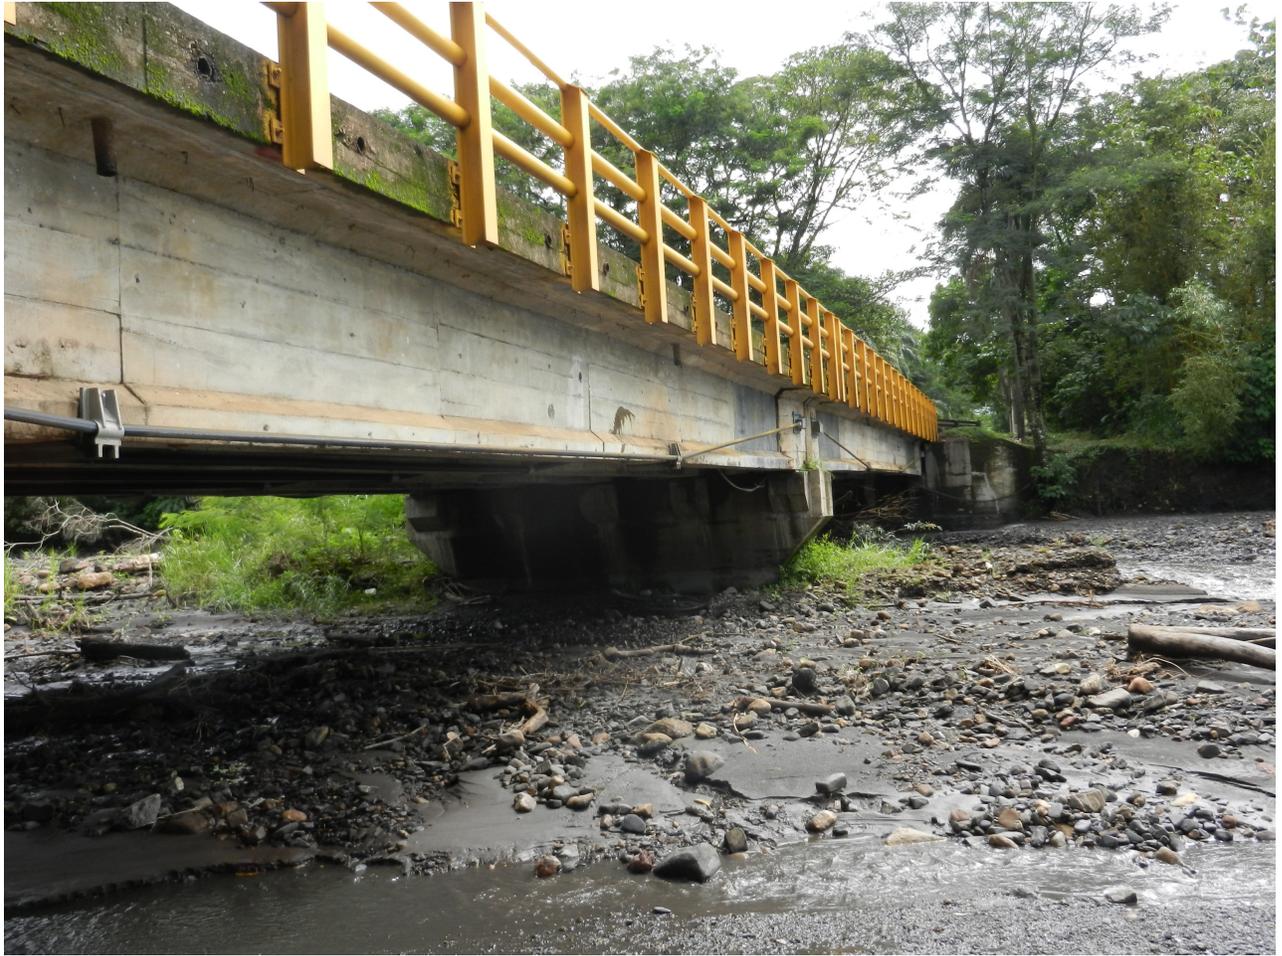
Componente.....: 8 Pilas

Calif./Mantenim....: 1 / -

Daño/Observaciones.: La pila central se observa en buen estado, presenta infiltración y vegetación en sus caras debido a la falta de mantenimiento rutinario. La sedimentación del cauce cubre gran parte de la pila.

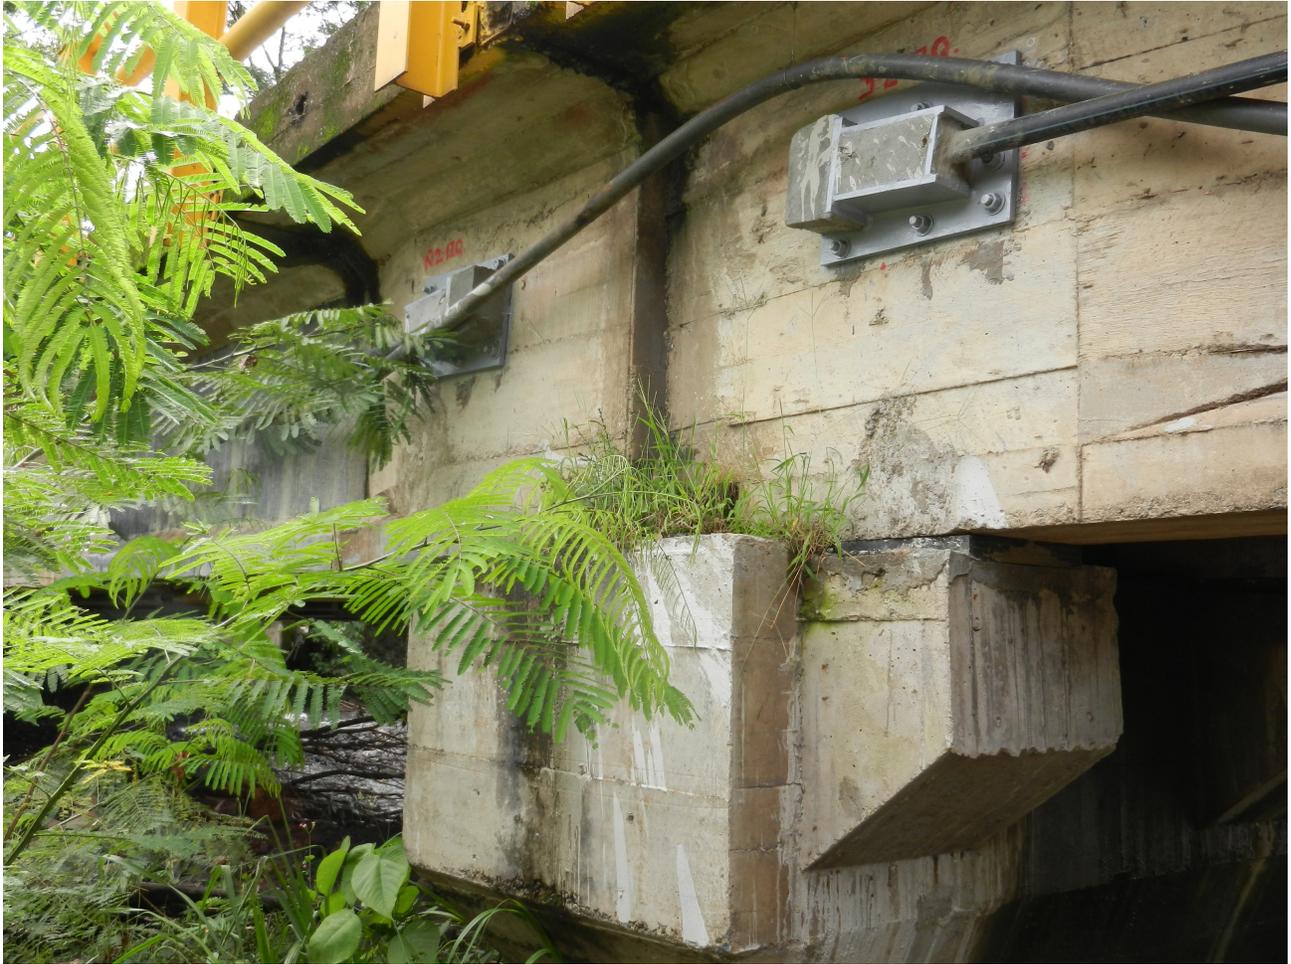
Componente.....: 9 Apoyos

Calif./Mantenim....: 1 / -

Daño/Observaciones.: En buen estado. Apoyos mejorados con ménsulas.
El apoyo central carace de topes laterales.

Tipo de daño.....: Neoprenos en buen estado. Filtración
Infiltración

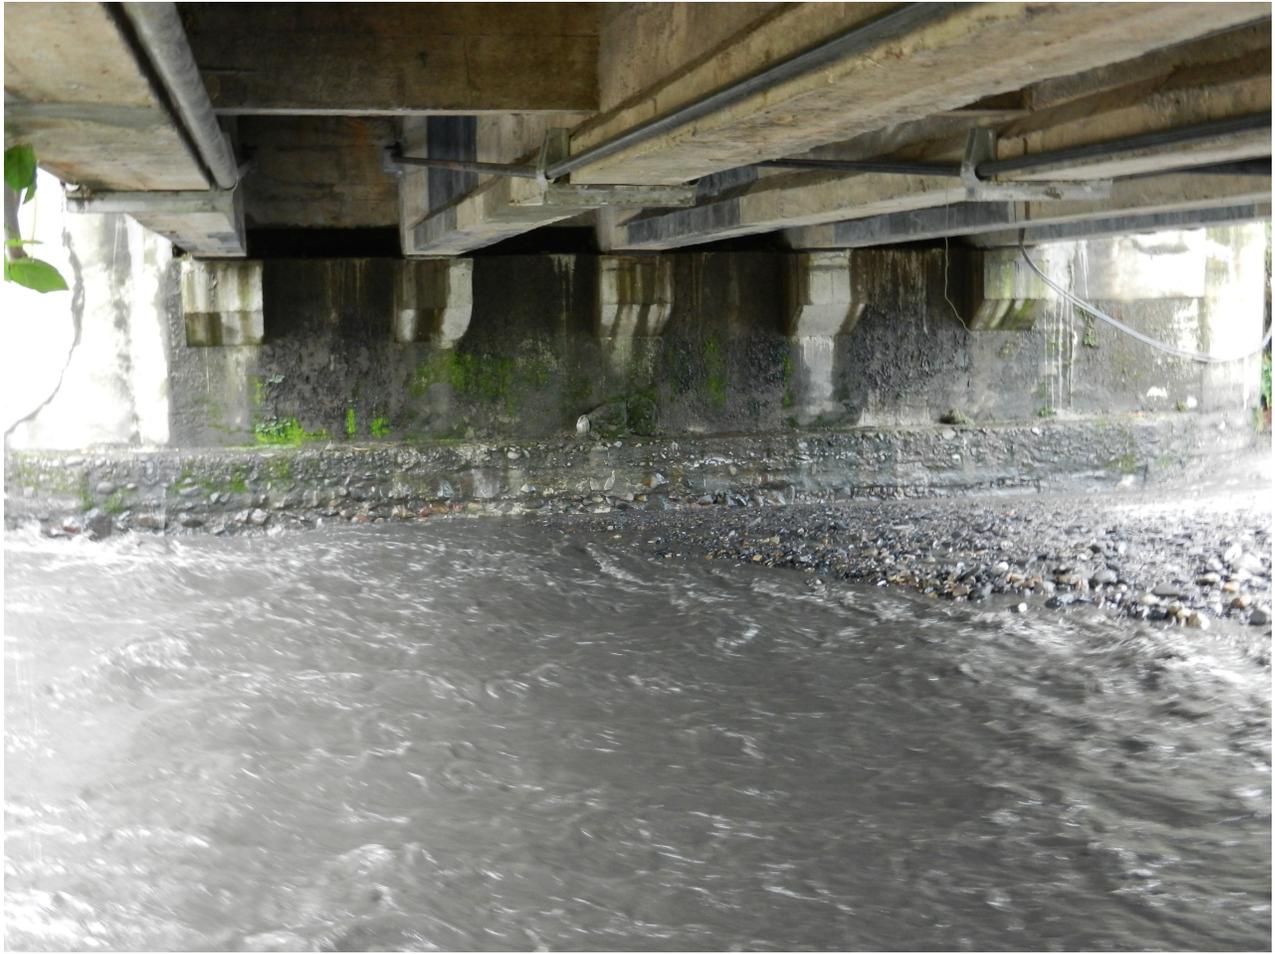
Componente.....: 9 Apoyos

Calif./Mantenim....: 1 / -

Daño/Observaciones.: En buen estado. Apoyos mejorados con ménsulas.
El apoyo central carece de topes laterales.

Tipo de daño.....: Neoprenos en buen estado. Filtración
Infiltración

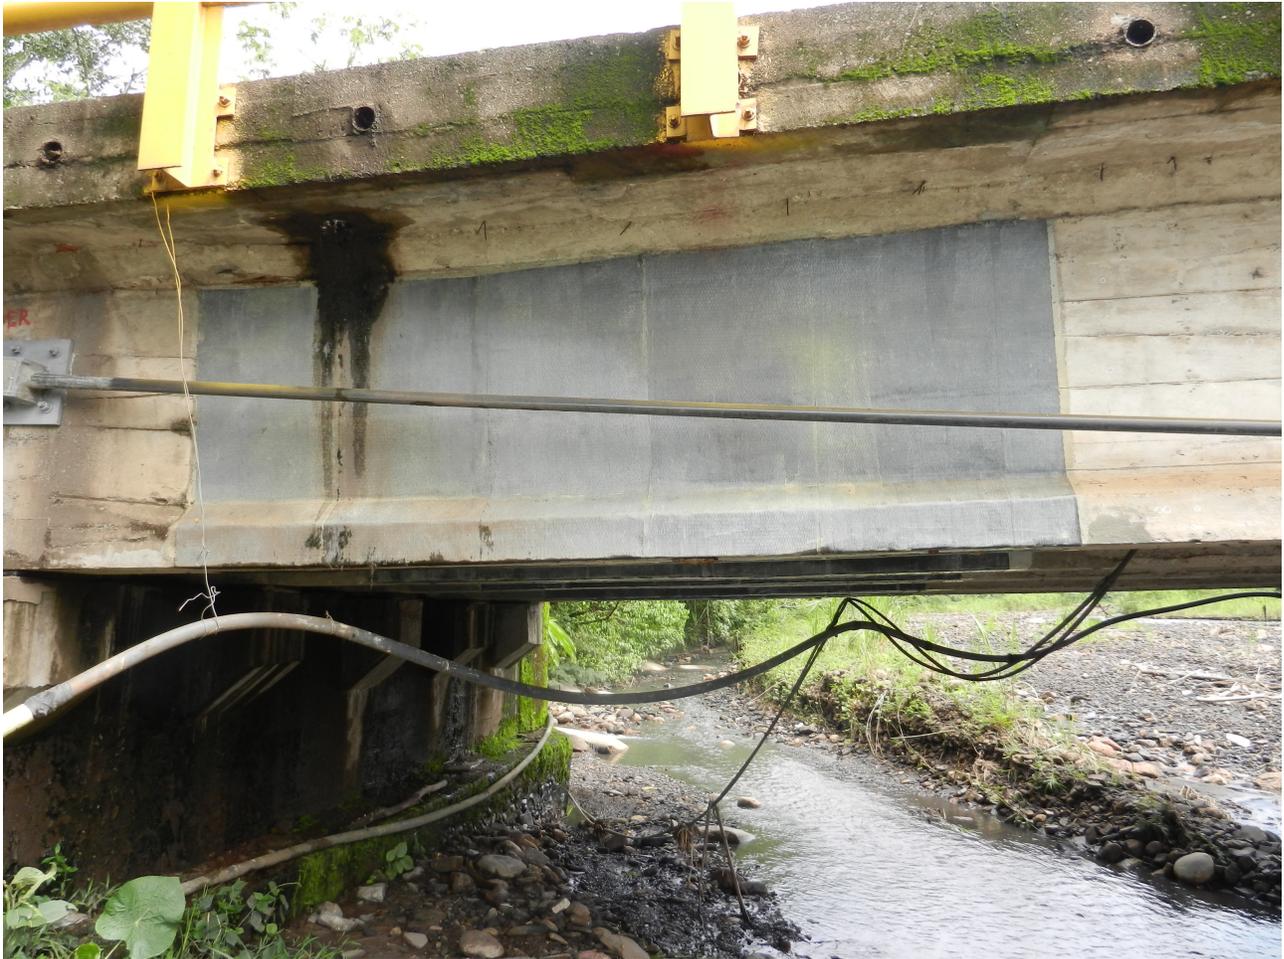
Componente.....: 10 Losa

Calif./Mantenim....: 1 / -

Daño/Observaciones.: La losa entre vigas se encuentran en buen estado, los drenes se encuentran colmatados y sus tubos se deben alargar para eliminar la infiltración hacia las vigas.

Tipo de daño.....: Infiltración

Reparaciones.....: E Reparación de drenes

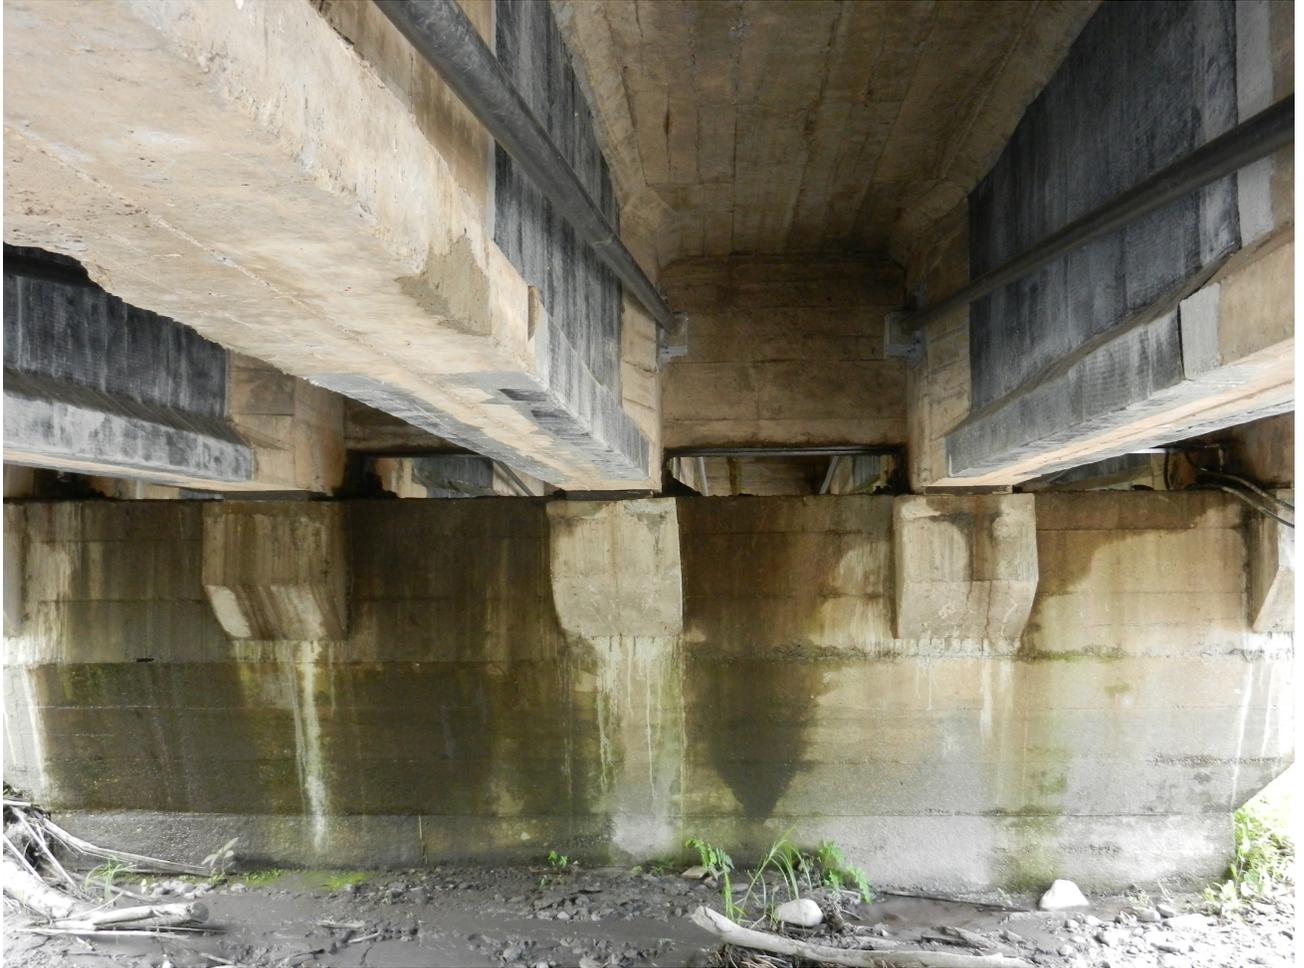
Componente.....: 11 Vigas/Largueros/Diafragmas
Calif./Mantenim....: 1 / -
Daño/Observaciones.: Vigas con refuerzo a cortante y postensado. Las riostras fueron intervenidas.

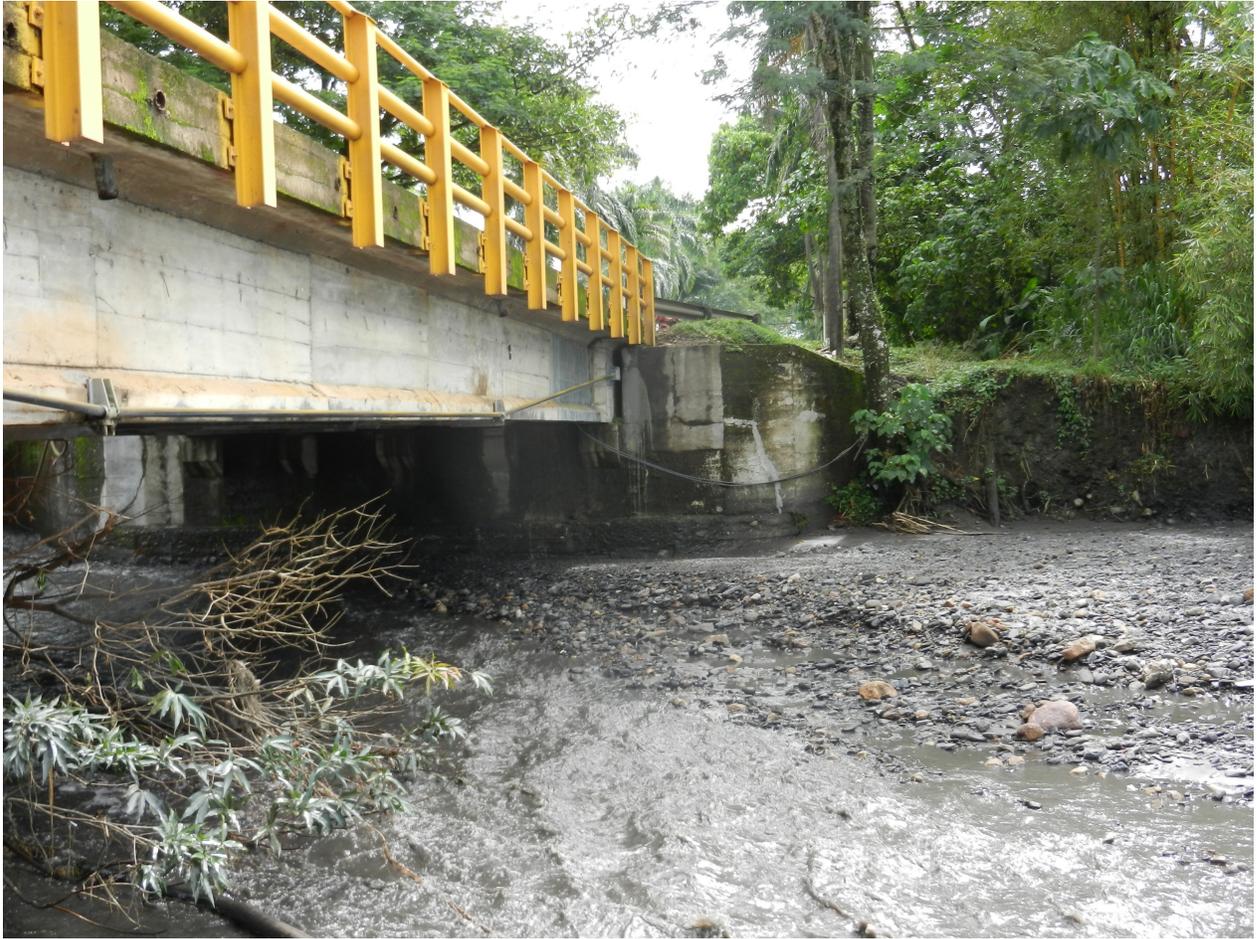
Componente.....: 15 Cauce

Calif./Mantenim....: 2 / -

Daño/Observaciones.: Presenta socavación sobre el estribo de margen izquierda. Entrega inadecuada de aguas de fincas aledañas. Sedimentación. Protección con Bolsacretos en mal estado. Se propone construcción de muros en bolsacretos y manejo de aguas entregadas según normas técnicas. También se recomienda dragado. Ver Anexo 2. Recomendaciones Hidráulicas y Ver Anexo 3

Tipo de daño.....: Erosión / socavación

Reparaciones.....: A Renivelar

C Protección del cauce

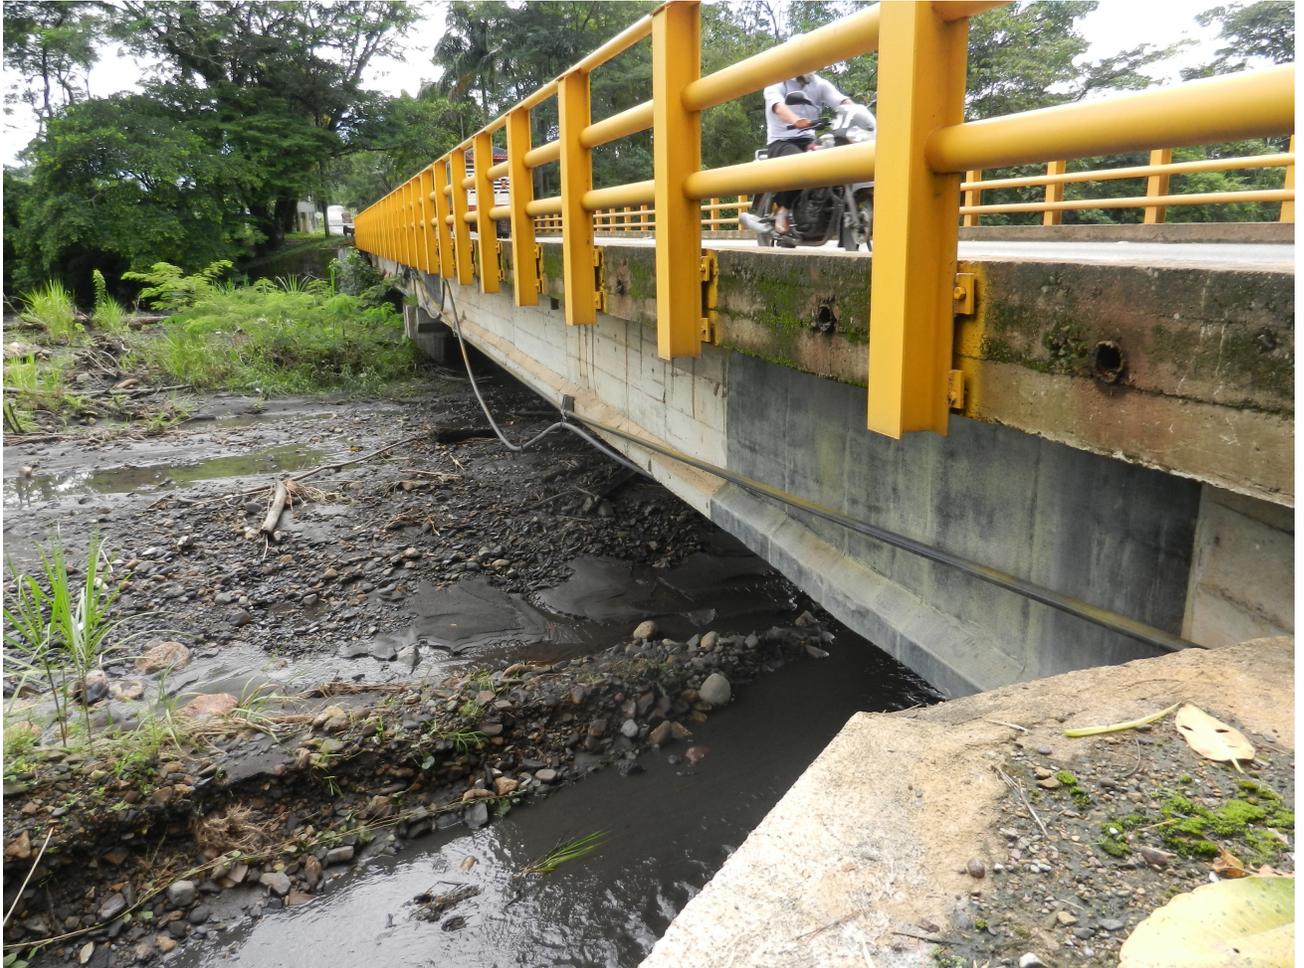
Componente.....: 17 Puente en general

Calif./Mantenim.....: 2 / -

Daño/Observaciones.: Puente en buen estado. Se observó tubería de acueducto adosada a la viga #1 que presenta fuga. Ver Anexo 4. Recomendaciones Geotécnicas
