SDC/INV	SiPuCol	Fecha	Hoja
	Informe de inspección principal	15/08/12	1
16-6510-004.00 El Caney			
Regional.....: 16 Meta			
Ruta.....: Troncal Villa Garzón - Saravena			
Carretera.....: Villavicencio - Barranca de Upía			
Lado de la car...: 0			
Abscisa.....: 18+0335			
No del registro...: 1316			
Año de construcción.....:			
Año de la última reconstrucción.....:			
Paso Superior/Inferior.....: S			
Dir. de abs. de la carretera principal.: E			
Requisitos de la inspección.....: 0 Nada			
Recolección de datos : Fecha.....: 2012.04.26			
: Iniciales.....: M.E.R			
Posición geográfica...:			
Latitud: 4 gra 15 min N      Longitud: 73 gra 32 min O      Altitud: 478 m			
Geometría: Número de luces.....: 2			
Longitud de la luz menor (m): 24,68			
Longitud de la luz mayor (m): 32,18			
Longitud total .....(m): 56,86			
Ancho del tablero.....(m): 11,90			
Ancho del separador.....(m): 0,00			
Ancho del andén izquierdo(m): 0,95

16-6510-004.00 El Caney

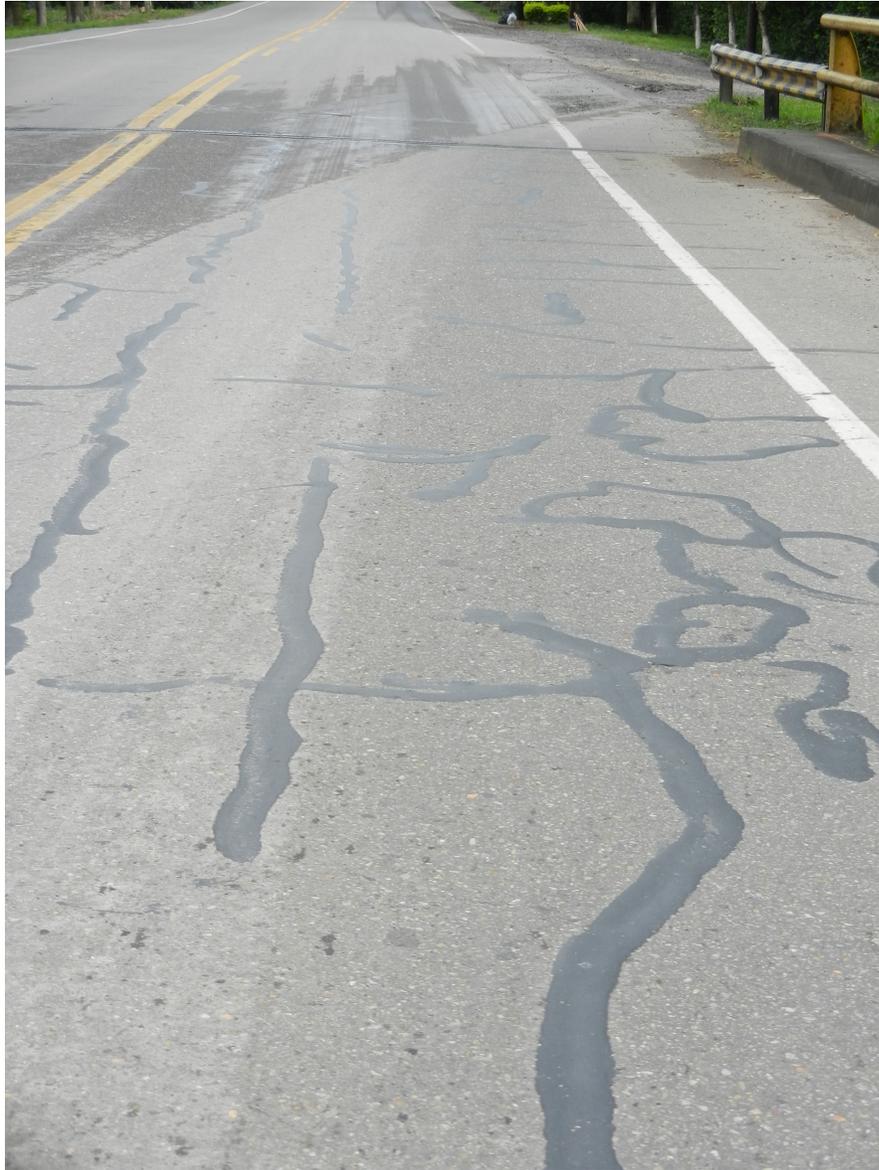
Componente.....: 1 Superficie del puente

Calif./Mantenim....: 1 / -

Daño/Observaciones.: La superficie se encuentra en buen estado. Se evidencia la aplicación de brea (neme)

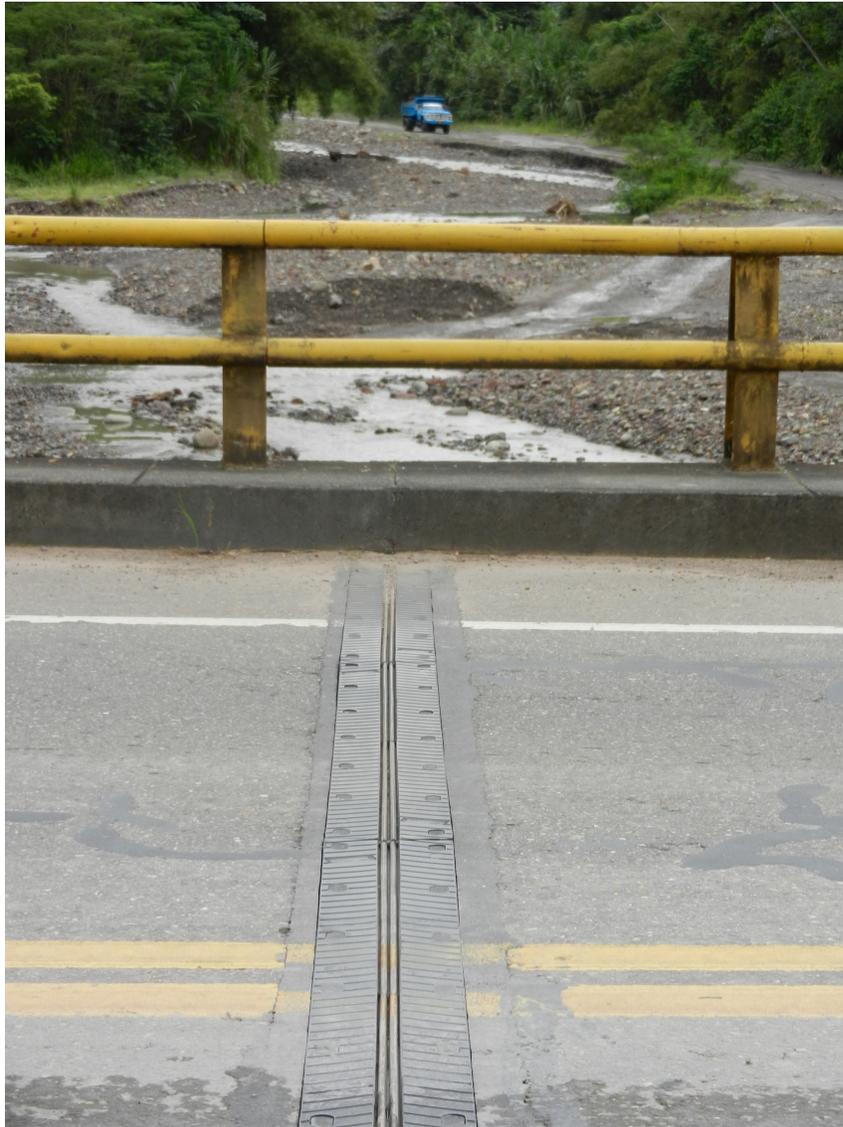
Componente.....: 2 Juntas de expansión

Calif./Mantenim....: 2 / -

Daño/Observaciones.: Las juntas presentan desnivel en sus ángulos. A pesar de tener sellos de neopreno las juntas se observan filtración sobre los estribos. particularmente en el ES2. Hay desprendimiento al lado de las juntas.

Z(m): Colocación de junta de bloque de neopreno.

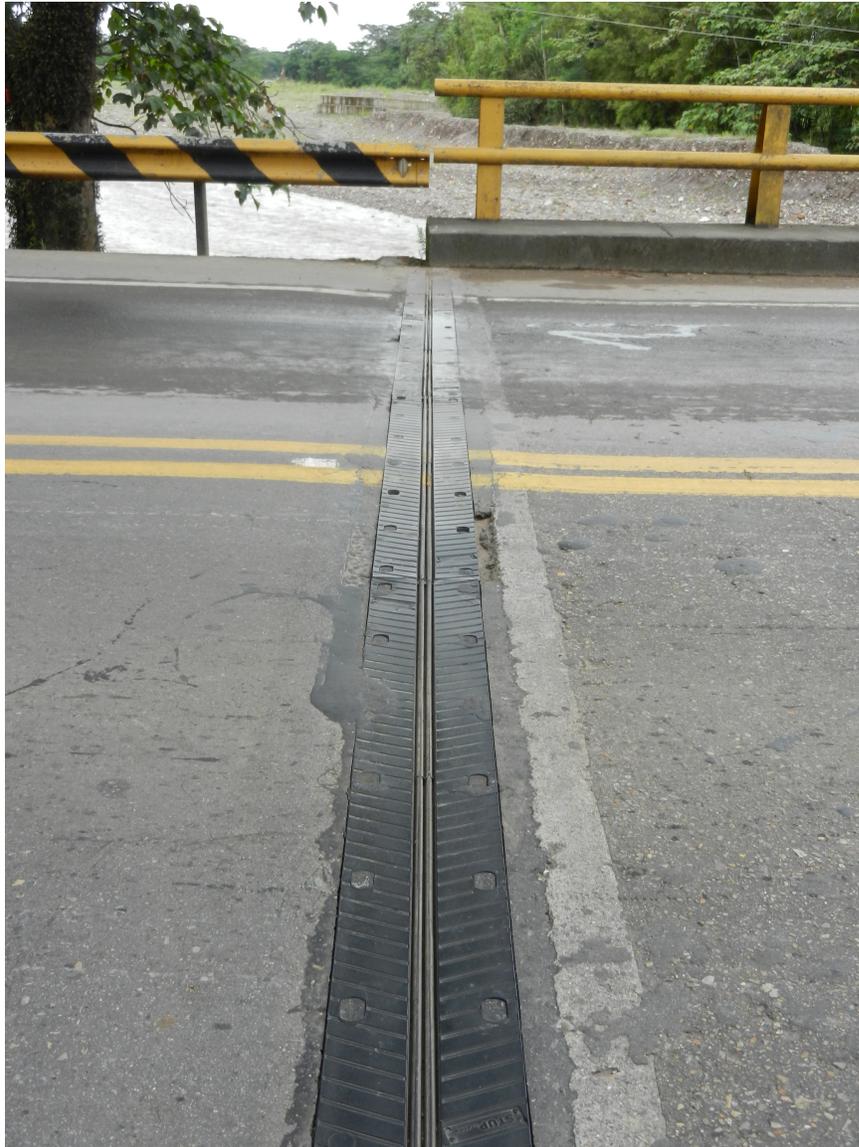
Componente.....: 2 Juntas de expansión

Calif./Mantenim....: 2 / -

Daño/Observaciones.: Las juntas presentan desnivel en sus ángulos. A pesar de tener sellos de neopreno las juntas se observan filtración sobre los estribos. particularmente en el ES2. Hay desprendimiento al lado de las juntas.

Z(m): Colocación de junta de bloque de neopreno.

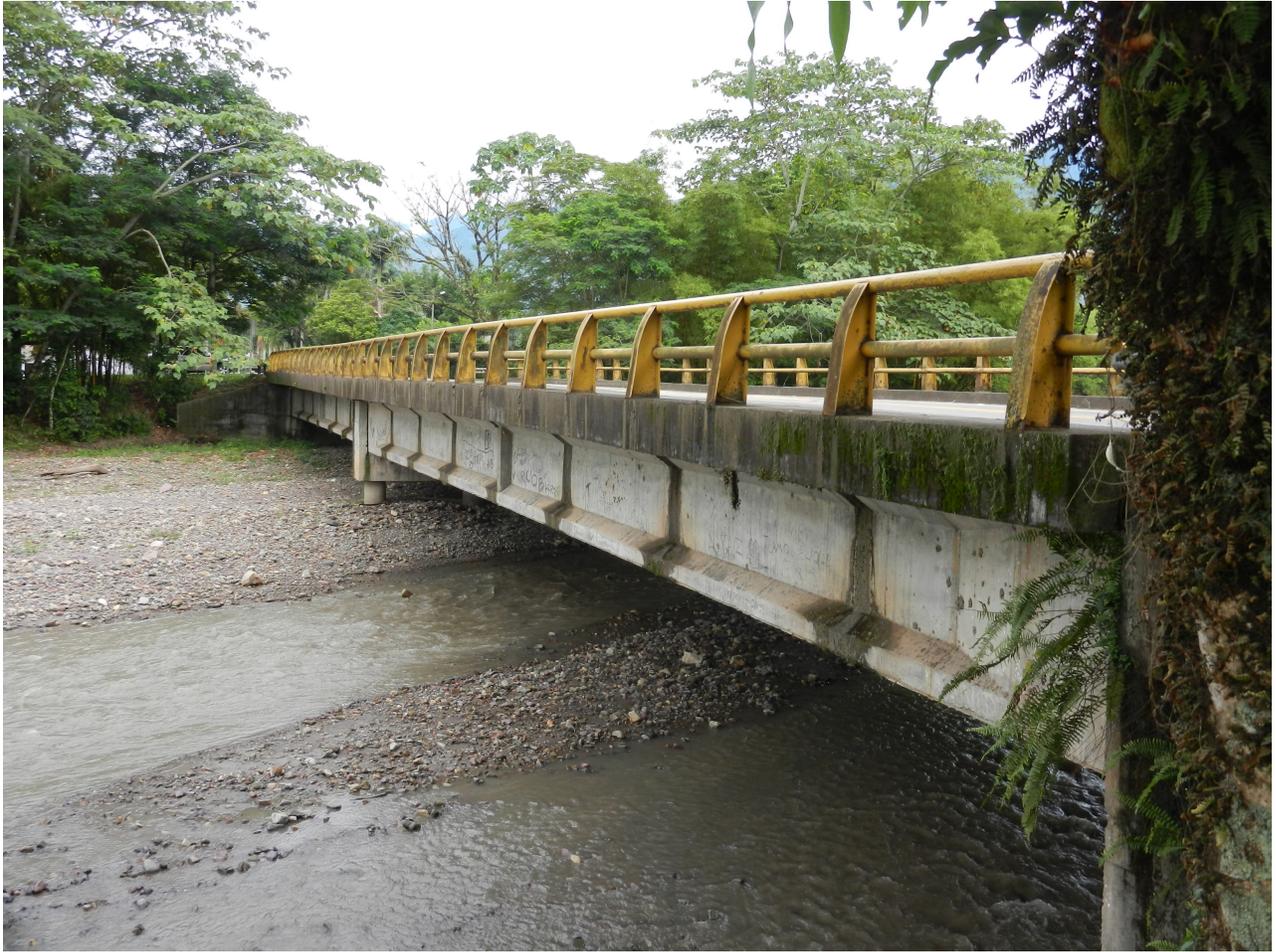
Componente.....: 3 Andenes/Bordillos

Calif./Mantenim....: 1 / -

Daño/Observaciones.: Se encuentran en buen estado. Vegetación en caras externas.

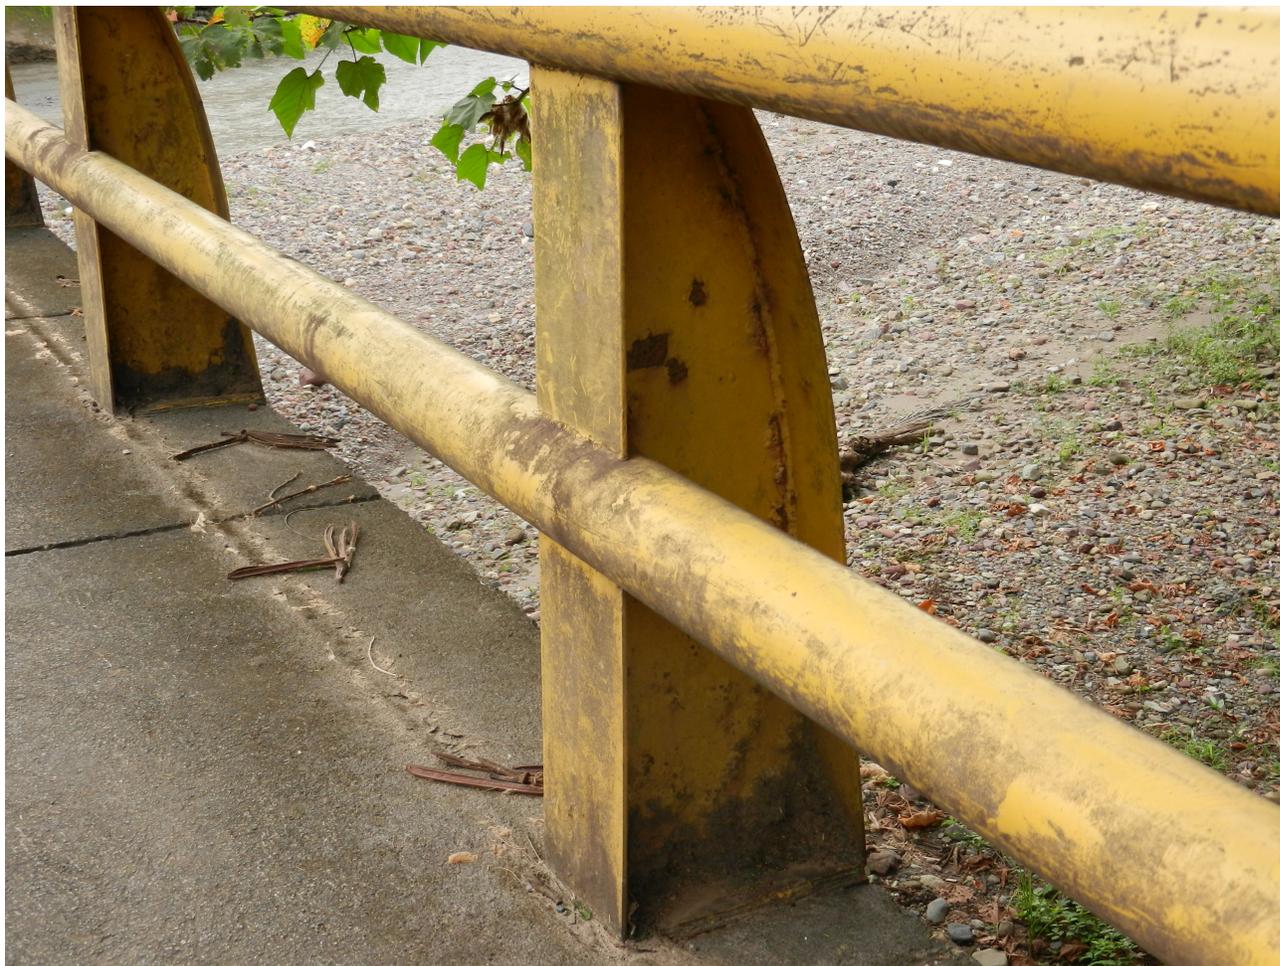
Componente.....: 4 Barandas

Calif./Mantenim....: 1 / -

Daño/Observaciones.: Presentan corrosión superficial.

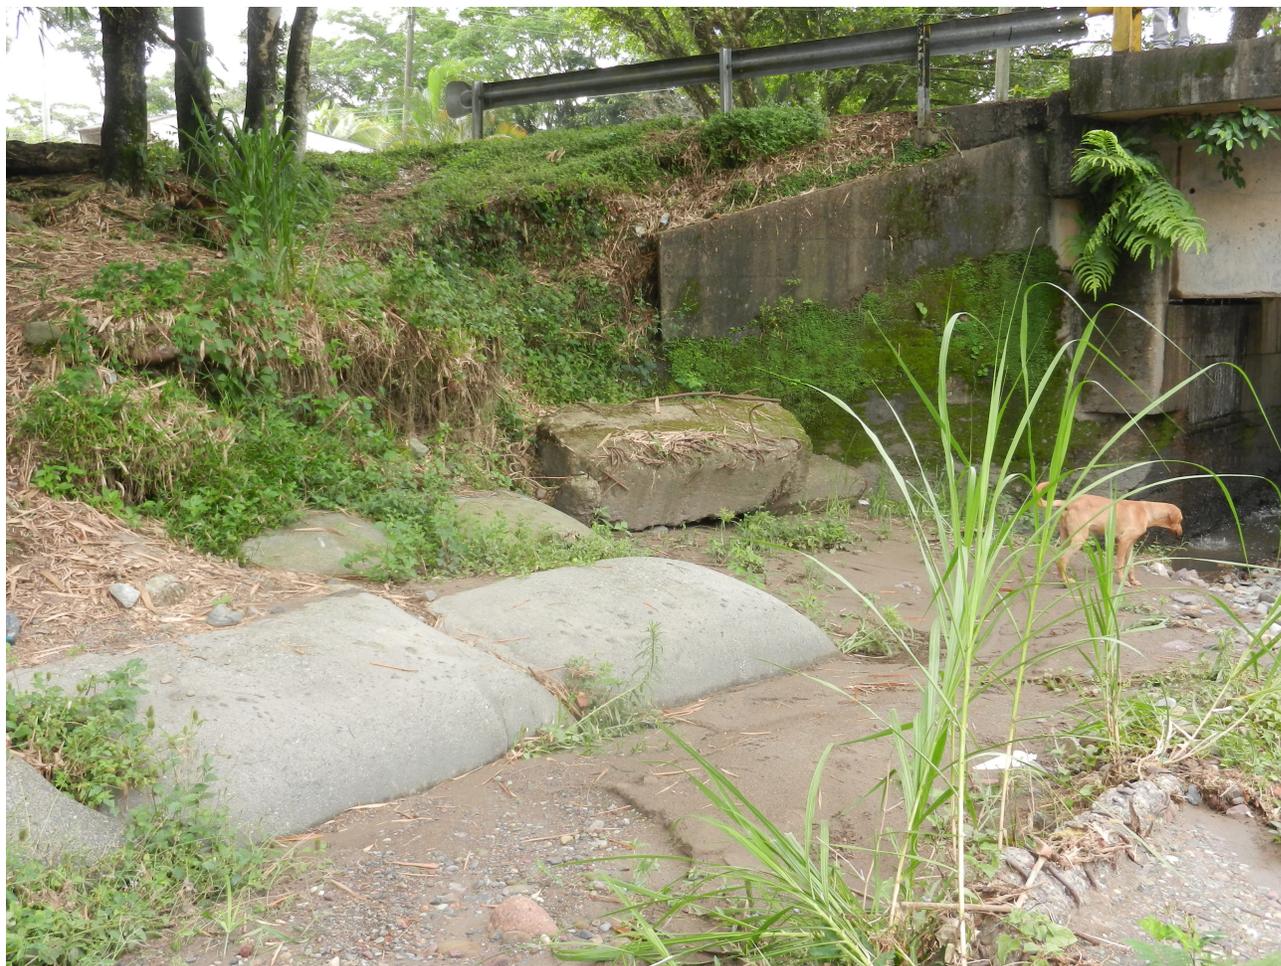
Componente.....: 5 Conos/Taludes

Calif./Mantenim....: 1 / -

Daño/Observaciones.: Se encuentran en buen estado. Estables.

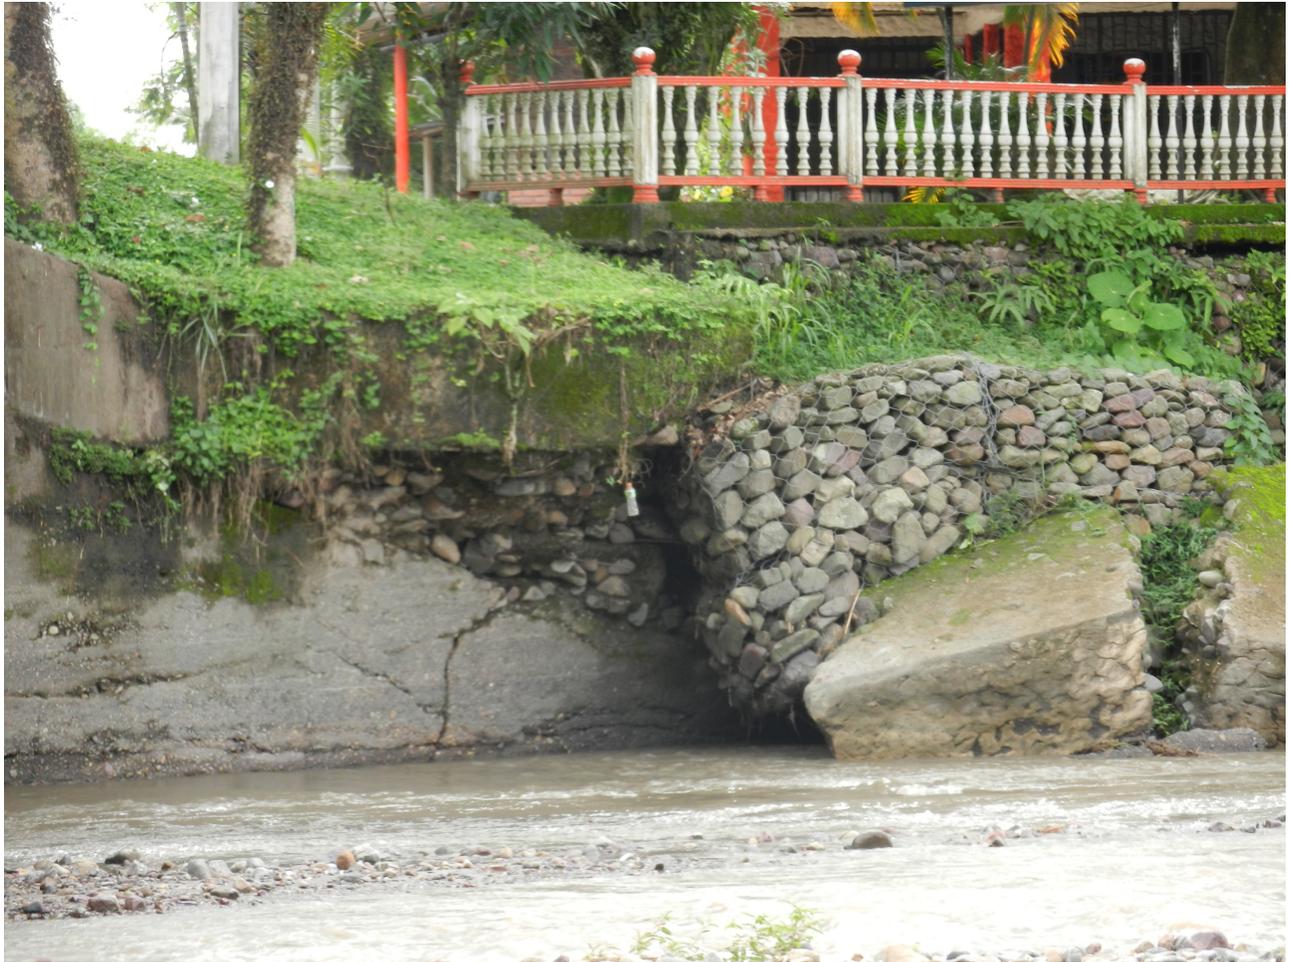
Componente.....:       6       Aletas  
Calif./Mantenim....:       2     /   -  
Daño/Observaciones.:       Derrumbe de gaviones bajo AL2.

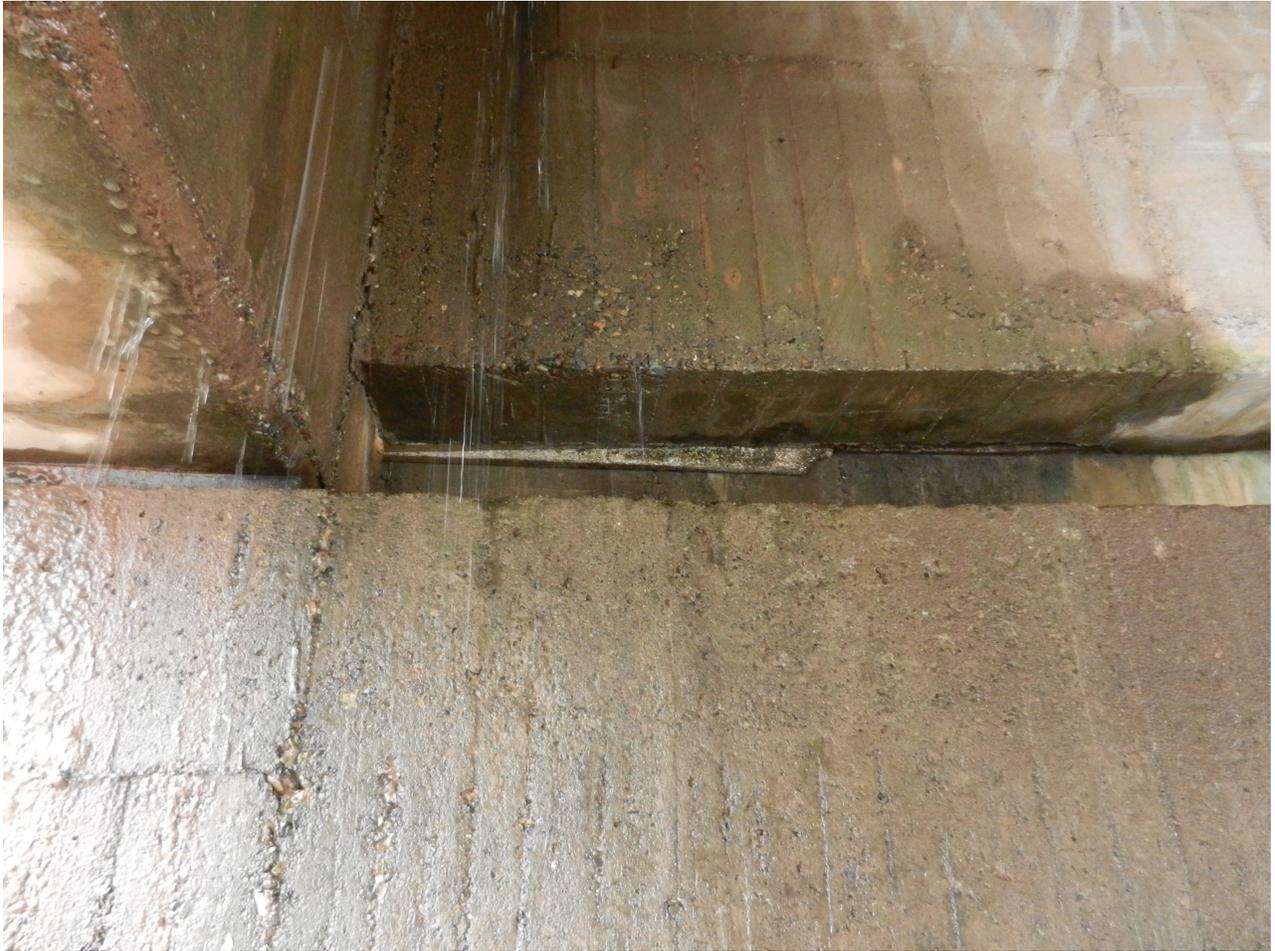
Componente.....: 7 Estribos

Calif./Mantenim....: 1 / -

Daño/Observaciones.: Los estribos presentan infiltración de agua proveniente de las juntas del puente, en especial el ES2.

Tipo de daño.....: Infiltración

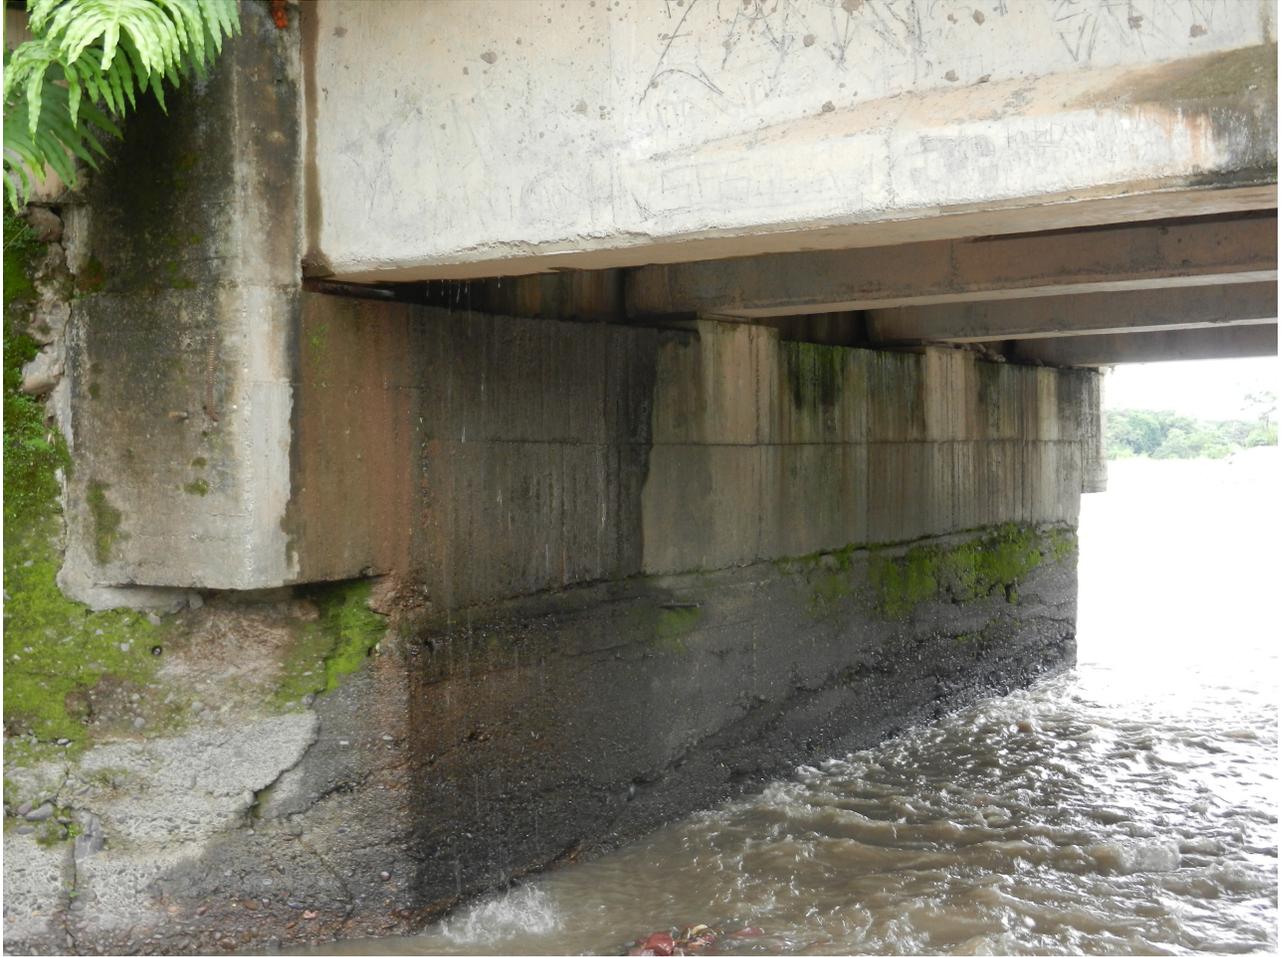
Componente.....: 7 Estribos

Calif./Mantenim....: 1 / -

Daño/Observaciones.: Los estribos presentan infiltración de agua proveniente de las juntas del puente, en especial el ES2.

Tipo de daño.....: Infiltración

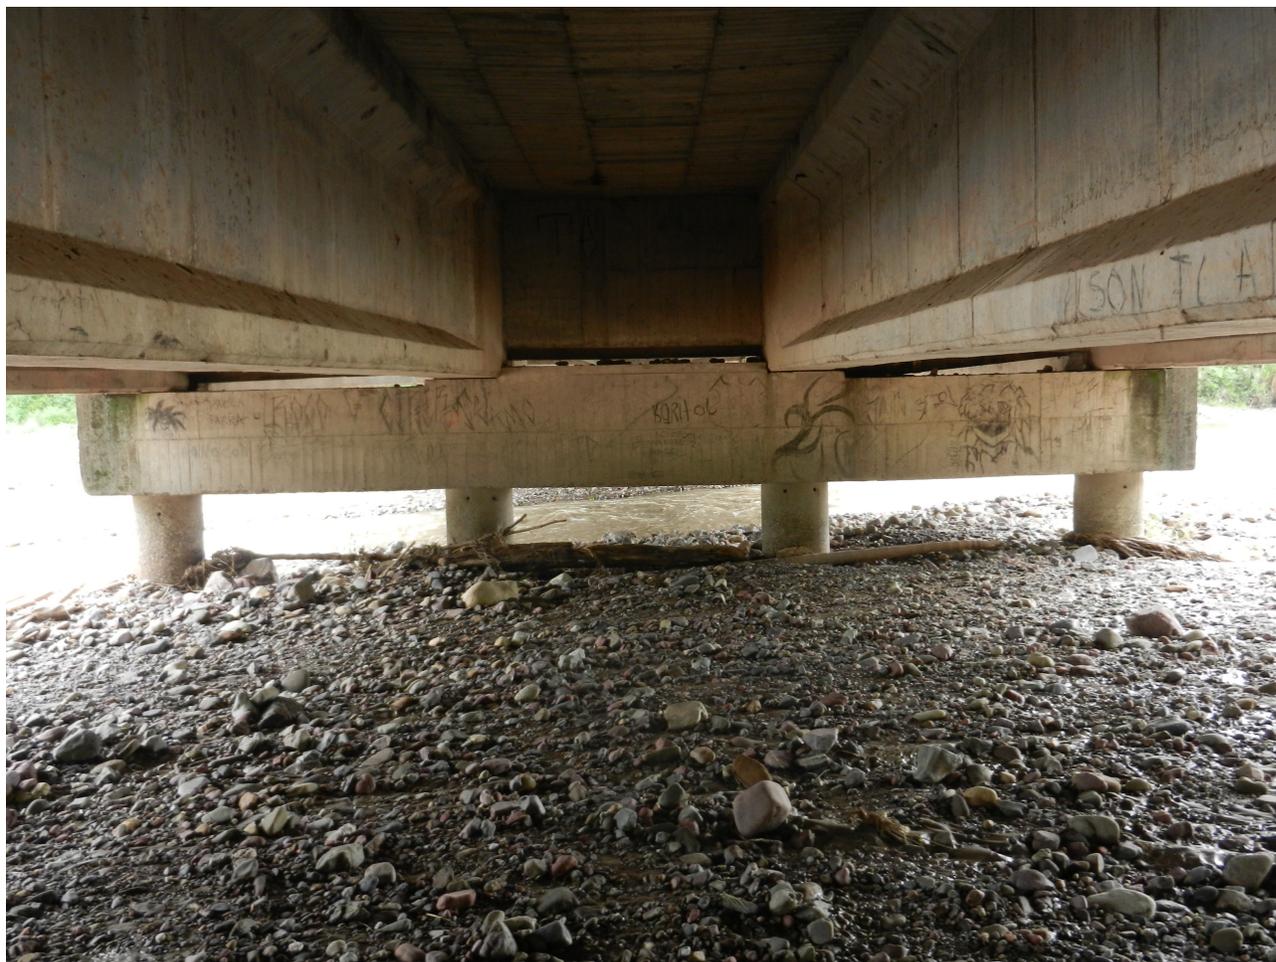
Componente.....: 8 Pilas

Calif./Mantenim....: 0 / -

Daño/Observaciones.: Se observan en buen estado.

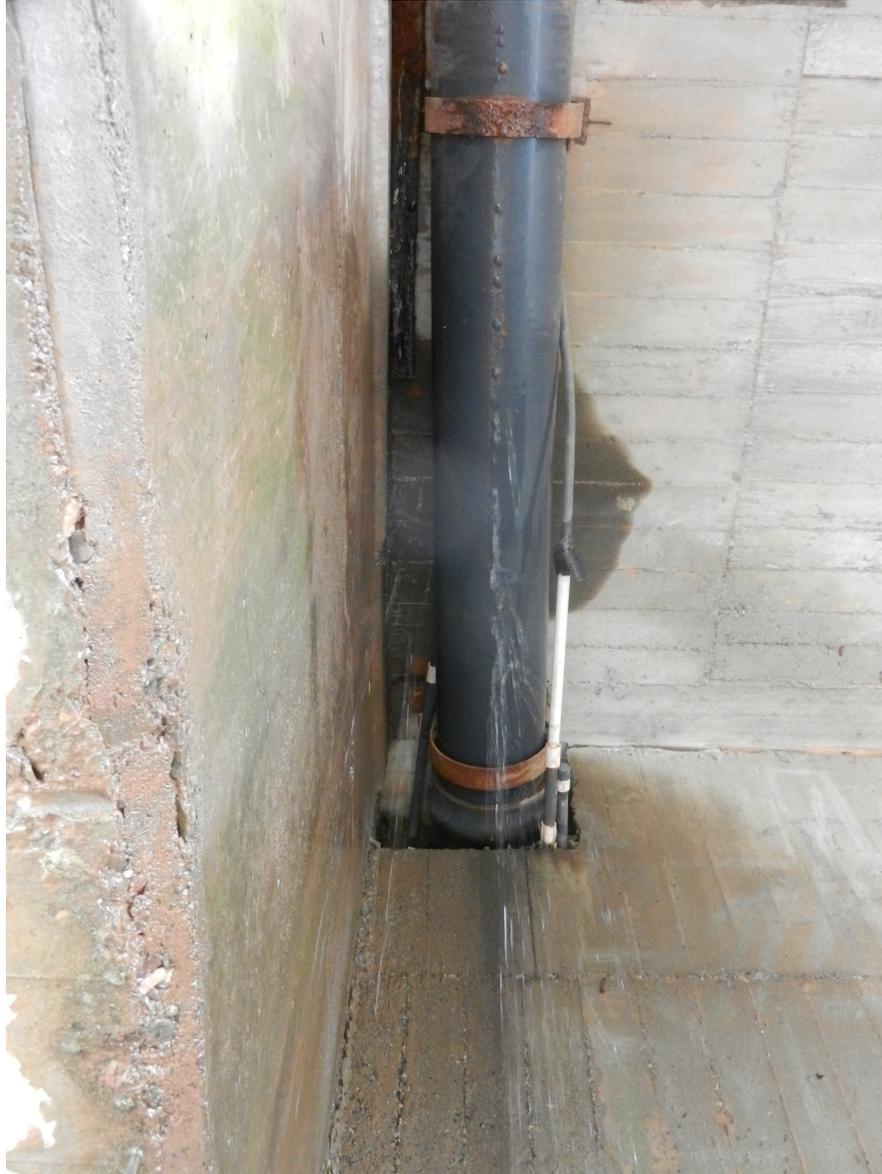
Componente.....: 9 Apoyos

Calif./Mantenim....: 1 / -

Daño/Observaciones.: Apoyo en V1 sobre ES2 presenta humedad por tubería con fuga. neoprenos sobre pilas presentan fatiga.

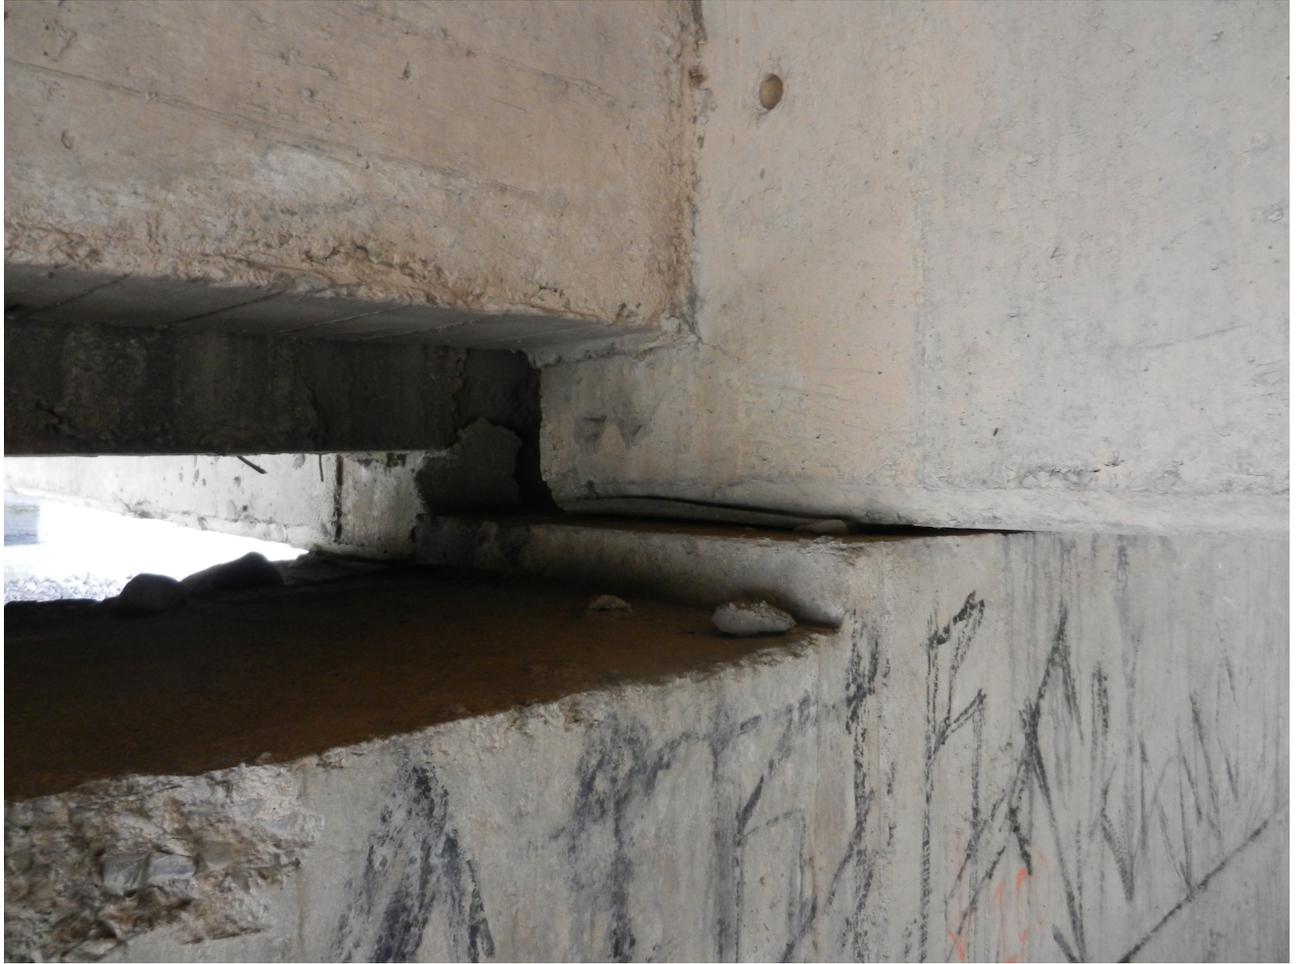
Componente.....: 9 Apoyos

Calif./Mantenim.....: 1 / -

Daño/Observaciones.: Apoyo en V1 sobre ES2 presenta humedad por tubería con fuga. neoprenos sobre pilas presentan fatiga.

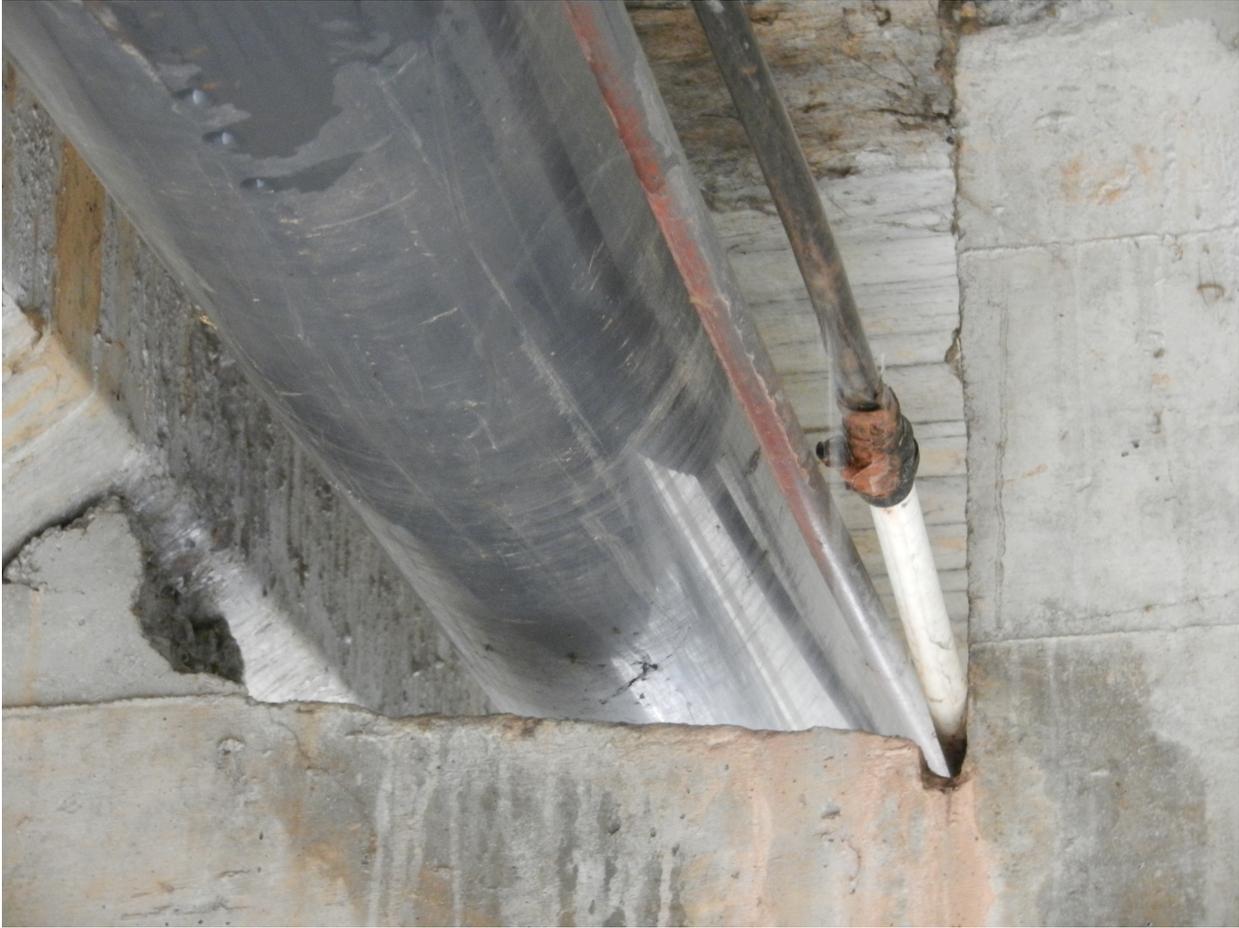
Componente.....: 10 Losa

Calif./Mantenim....: 2 / -

Daño/Observaciones.: Los voladizos presentan drenes sin tubería que eviten la infiltración del agua hacia los elementos del puente. Hay una tubería de agua adosada al costado izquierdo de la V1, aguas arriba.

Tipo de daño.....: Infiltración

Reparaciones.....: E Reparación de drenes

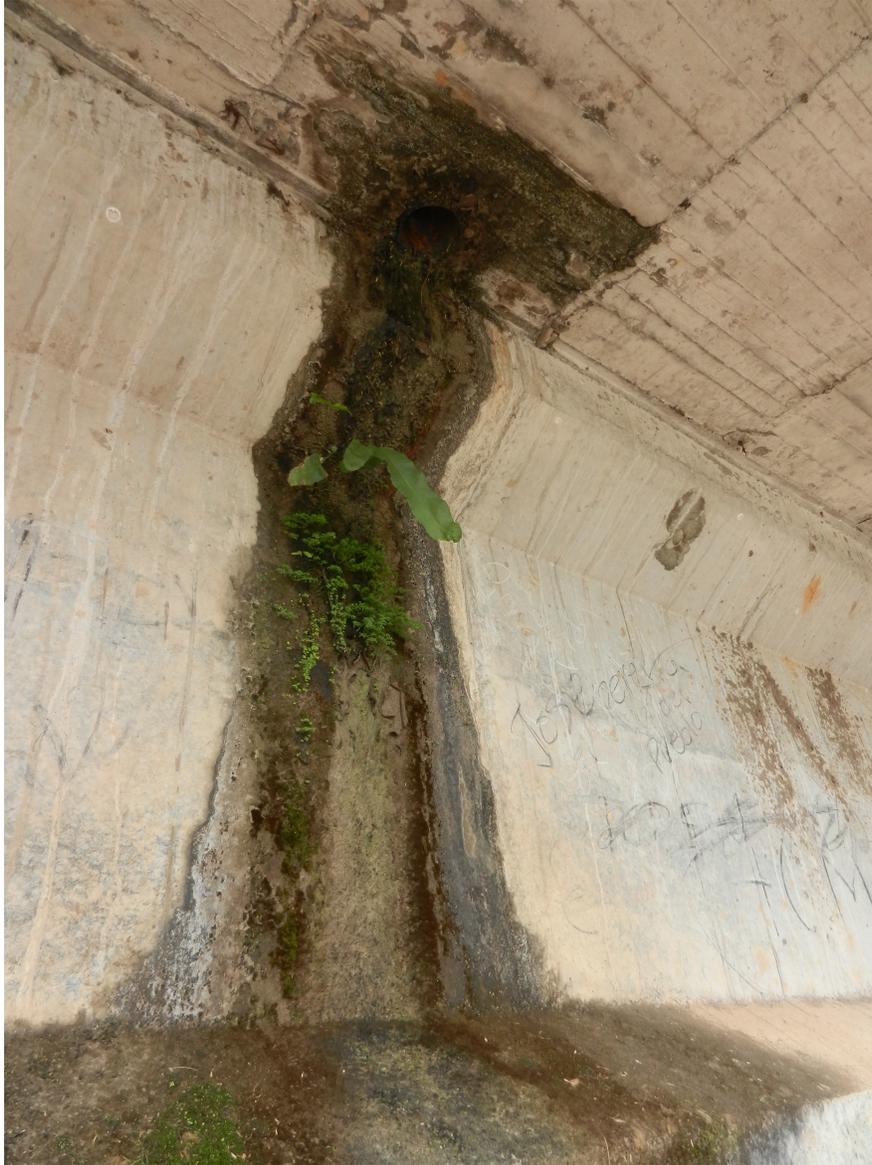
Componente.....: 10 Losa

Calif./Mantenim....: 2 / -

Daño/Observaciones.: Los voladizos presentan drenes sin tubería que eviten la infiltración del agua hacia los elementos del puente. Hay una tubería de agua adosada al costado izquierdo de la V1, aguas arriba.

Tipo de daño.....: Infiltración

Reparaciones.....: E Reparación de drenes

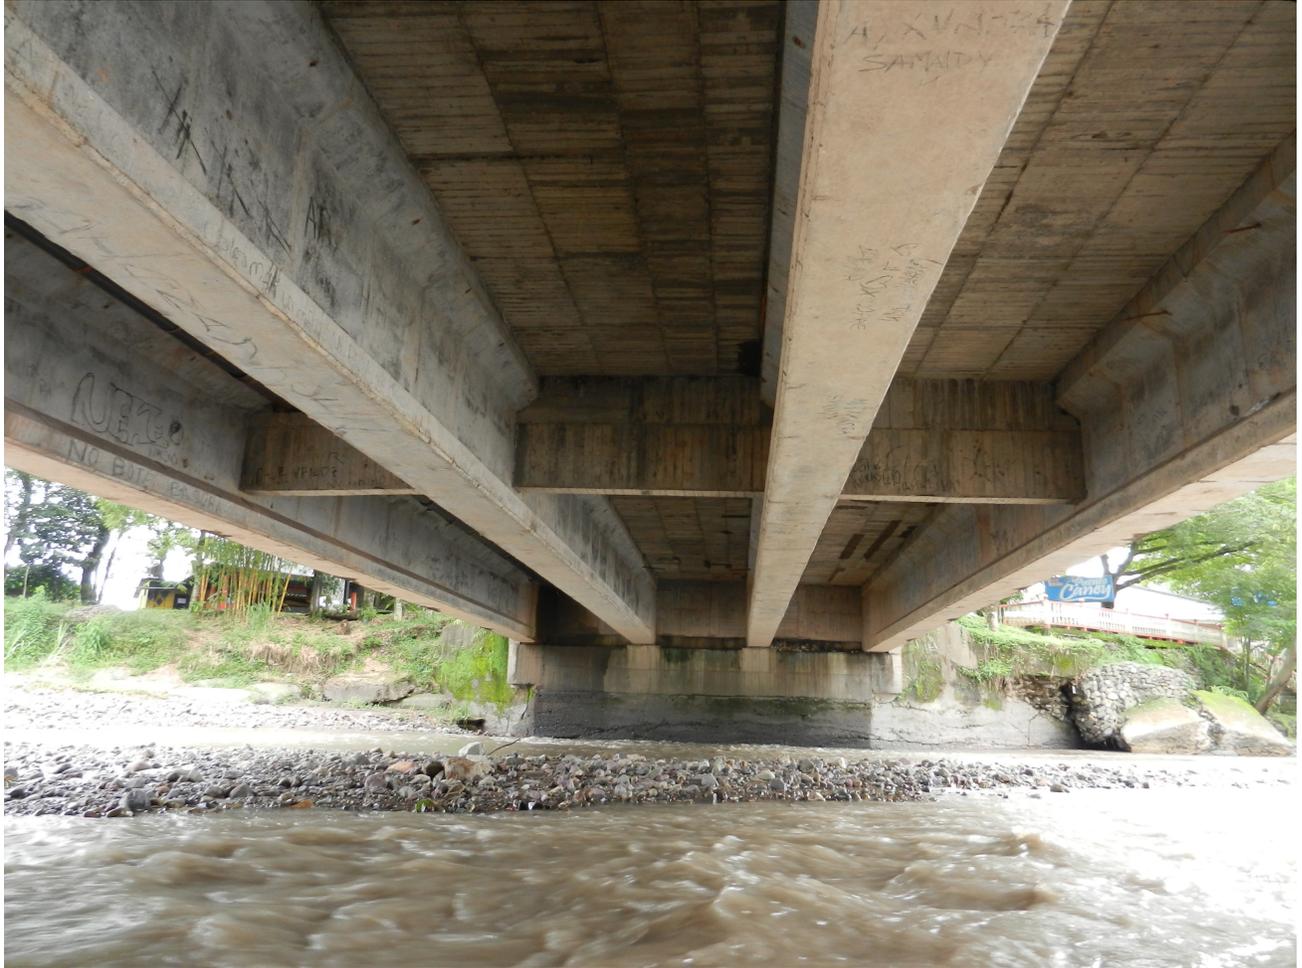
Componente.....: 11 Vigas/Largueros/Diafragmas

Calif./Mantenim....: 2 / -

Daño/Observaciones.: Se observan manchas en la cara exteriores de las vigas V1 y V4, producidas por la infiltración de agua a través de los drenes que carecen de tubería. Las vigas riostras fueron perforadas para dar paso a la tubería de 14".

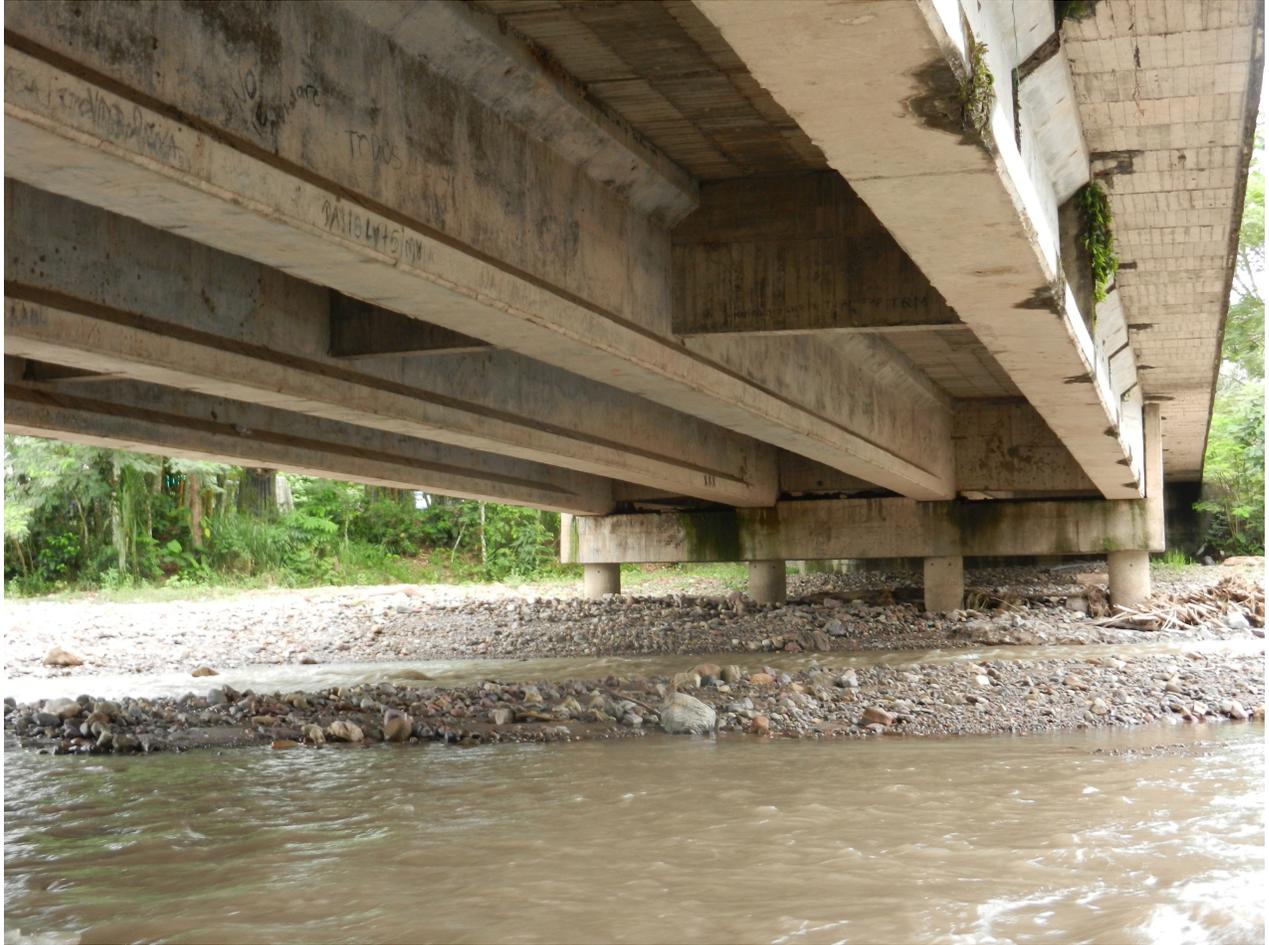
Componente.....: 11 Vigas/Largueros/Diafragmas

Calif./Mantenim....: 2 / -

Daño/Observaciones.: Se observan manchas en la cara exteriores de las vigas V1 y V4, producidas por la infiltración de agua a través de los drenes que carecen de tubería. Las vigas riostras fueron perforadas para dar paso a la tubería de 14".

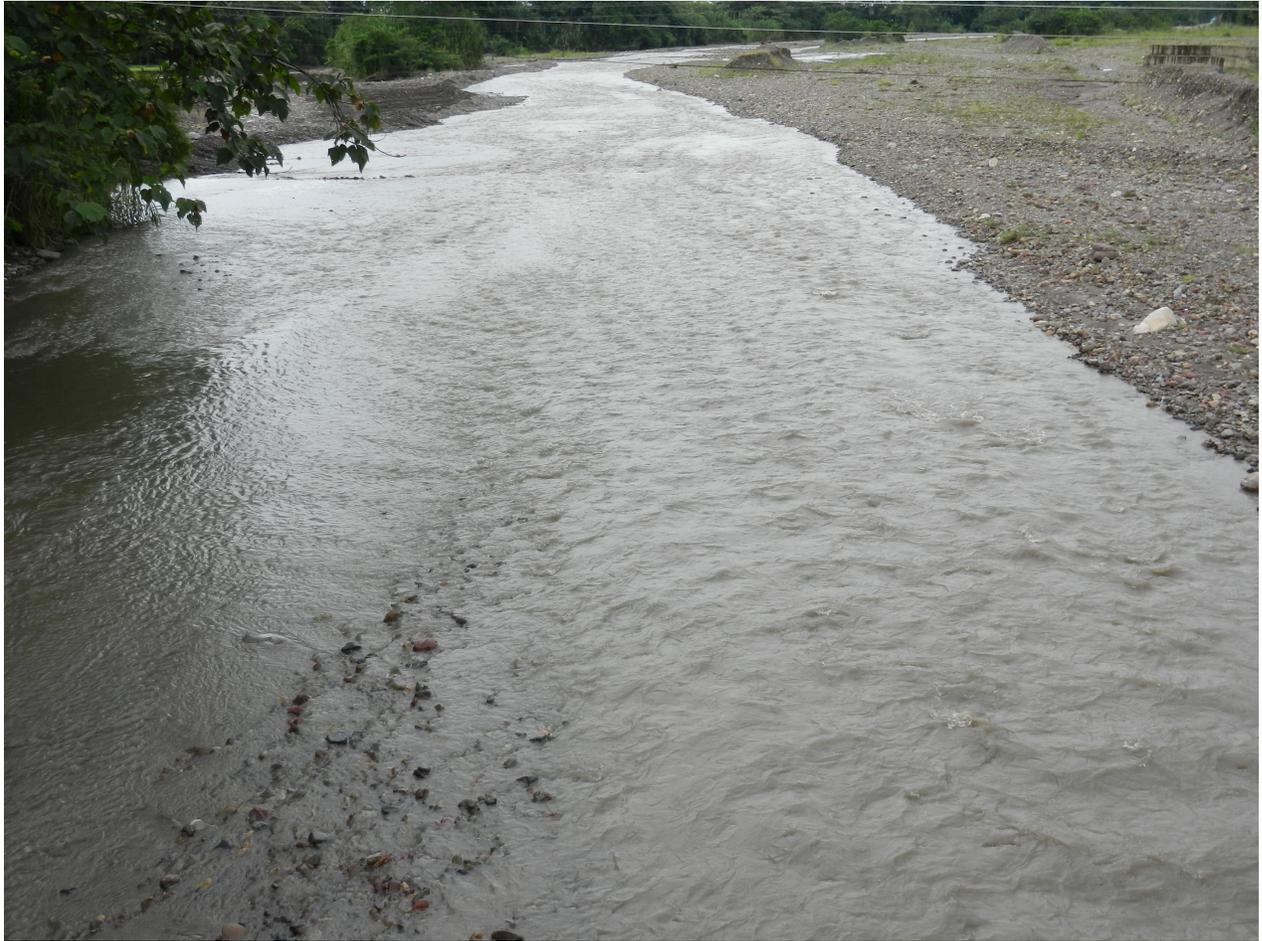
Componente.....: 15 Cauce

Calif./Mantenim....: 3 / -

Daño/Observaciones.: El cauce se encuentra recargando en ES2. Se observan volúmenes grandes de concreto que obstaculizan la corriente junto a las aletas. Aguas arriba se encuentra un espolón que colapsó debido a que el puente está en zona de sedimentos. Se recomienda demoler y retirar restos de concreto que se encuentran localizados junto a AL3 y AL4 y

Tipo de daño.....: Erosión / socavación

Reparaciones.....: A Renivelar

C Protección del cauce

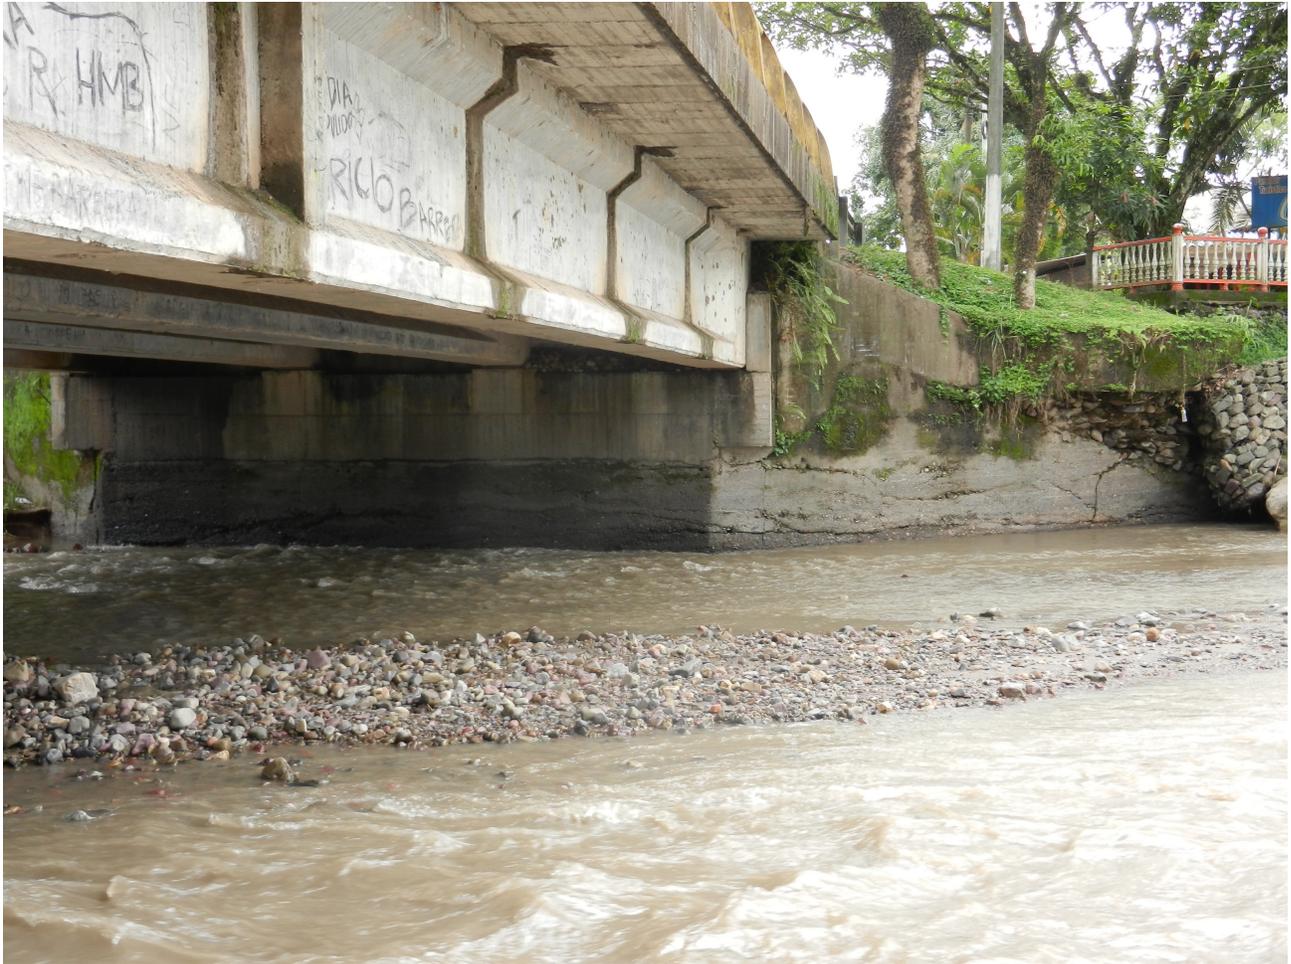
Componente.....: 15 Cauce

Calif./Mantenim....: 3 / -

Daño/Observaciones.: El cauce se encuentra recargando en ES2. Se observan volúmenes grandes de concreto que obstaculizan la corriente junto a las aletas. Aguas arriba se encuentra un espolón que colapsó debido a que el puente está en zona de sedimentos. Se recomienda demoler y retirar restos de concreto que se encuentran localizados junto a AL3 y AL4 y

Tipo de daño.....: Erosión / socavación

Reparaciones.....: A Renivelar

C Protección del cauce
