SDC/INV	SiPuCol	Fecha	Hoja
	Informe de inspección principal	15/08/12	1
16-6510-004.00 El Caney			
Regional.....: 16 Meta			
Ruta.....: Troncal Villa Garzón - Saravena			
Carretera.....: Villavicencio - Barranca de Upía			
Lado de la car...: 0			
Abscisa.....: 18+0335			
No del registro...: 1316			
Año de construcción.....:			
Año de la última reconstrucción.....:			
Paso Superior/Inferior.....: S			
Dir. de abs. de la carretera principal.: E			
Requisitos de la inspección.....: 0 Nada			
Recolección de datos : Fecha.....: 2012.04.26			
: Iniciales.....: M.E.R			
Posición geográfica...:			
Latitud: 4 gra 15 min N      Longitud: 73 gra 32 min O      Altitud: 478 m			
Geometría: Número de luces.....: 2			
Longitud de la luz menor (m): 24,68			
Longitud de la luz mayor (m): 32,18			
Longitud total .....(m): 56,86			
Ancho del tablero.....(m): 11,90			
Ancho del separador.....(m): 0,00			
Ancho del andén izquierdo(m): 0,95

16-6510-004.00 El Caney

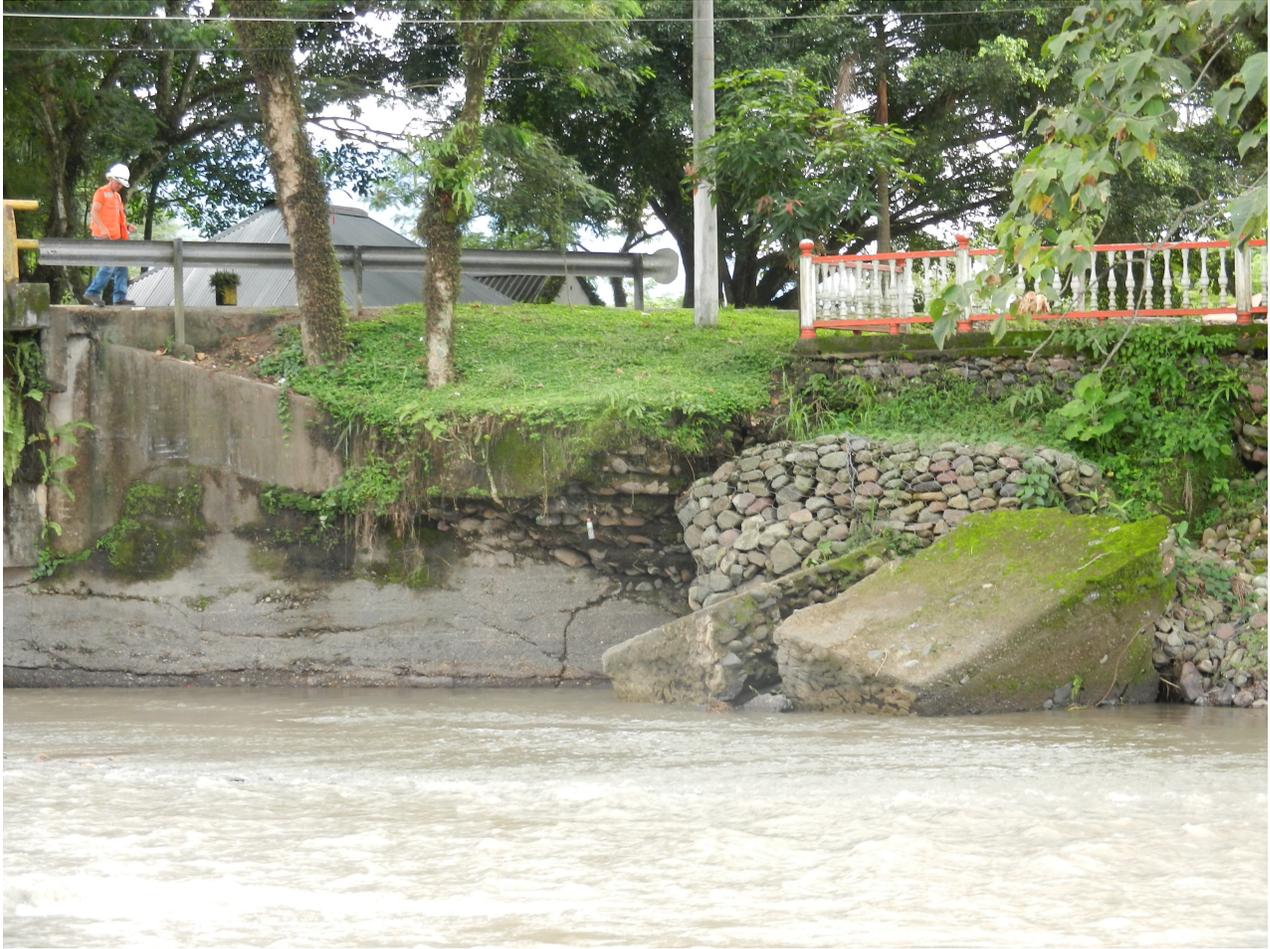
Componente.....: 15 Cauce

Calif./Mantenim....: 3 / -

Daño/Observaciones.: El cauce se encuentra recargando en ES2. Se observan volúmenes grandes de concreto que obstaculizan la corriente junto a las aletas. Aguas arriba se encuentra un espolón que colapsó debido a que el puente está en zona de sedimentos. Se recomienda demoler y retirar restos de concreto que se encuentran localizados junto a AL3 y AL4 y

Tipo de daño.....: Erosión / socavación

Reparaciones.....: A Renivelar

C Protección del cauce

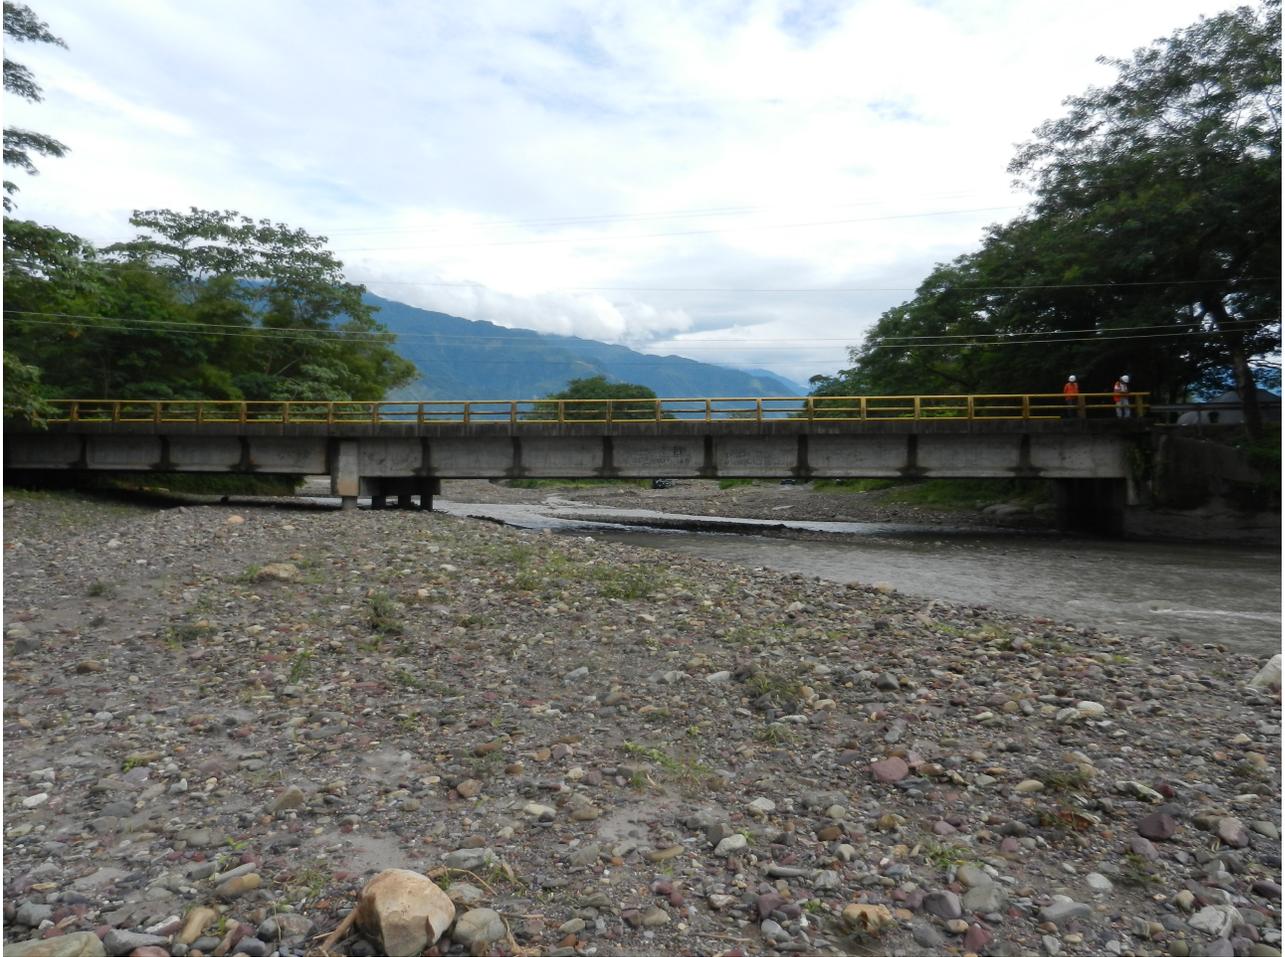
Componente.....: 17 Puente en general

Calif./Mantenim....: 3 / -

Daño/Observaciones.: Se observan tuberías adosadas a la viga #1 localizado entre V1 y V2, para ello rompieron las riostras y los espaldares de los estribos. Ver Anexo 4. Recomendaciones Geotécnicas
