SDC/INV	SiPuCol	Fecha	Hoja
	Informe de inspección principal	15/08/12	1
16-6510-006.00 Guacavía			
Regional.....: 16 Meta			
Ruta.....: Troncal Villa Garzón - Saravena			
Carretera.....: Villavicencio - Barranca de Upía			
Lado de la car...: 0			
Abscisa.....: 37+0300			
No del registro...: 1318			
Año de construcción.....:			
Año de la última reconstrucción.....: 1996			
Paso Superior/Inferior.....: S			
Dir. de abs. de la carretera principal.: E			
Requisitos de la inspección.....: 0 Nada			
Recolección de datos : Fecha.....: 2012.05.05			
: Iniciales.....: M.E.R			
Posición geográfica...:			
Latitud: 4 gra 31,24 min N Longitud: 73 gra 41,23 min O Altitud: 336 m			
Geometría: Número de luces.....: 3			
Longitud de la luz menor (m): 30,07			
Longitud de la luz mayor (m): 30,44			
Longitud total(m): 90,82			
Ancho del tablero.....(m): 6,80			
Ancho del separador.....(m): 0,00			
Ancho del andén izquierdo(m): 0,00

16-6510-006.00 Guacavía

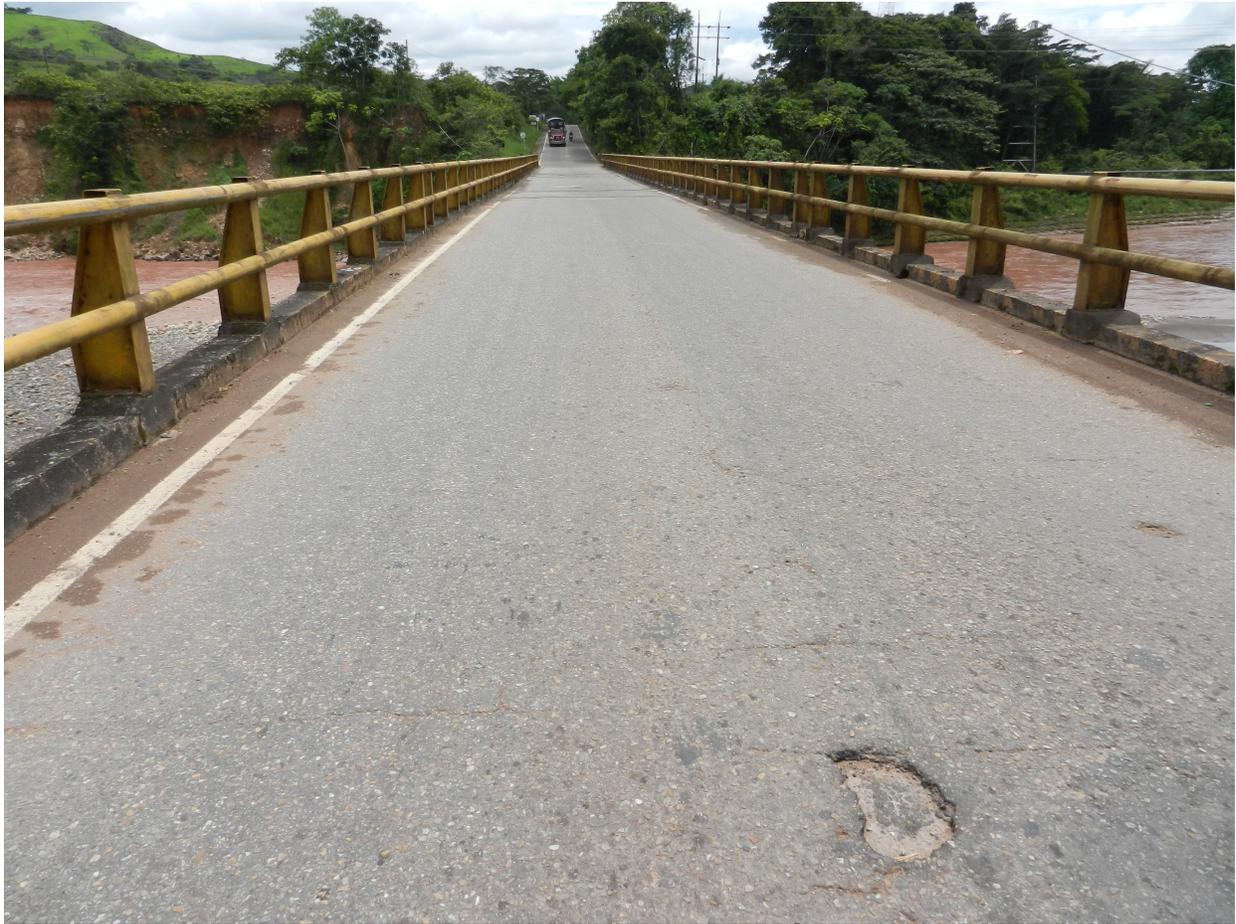
Componente.....: 1 Superficie del puente

Calif./Mantenim....: 2 / -

Daño/Observaciones.: El pavimento asfáltico de la superficie presenta desgaste, agregado expuesto y fisuras. Se encuentran zonas con pérdida de la capa de rodadura.

Tipo de daño.....: Descomposición

Reparaciones.....: A Cambio del pavimento asfáltico

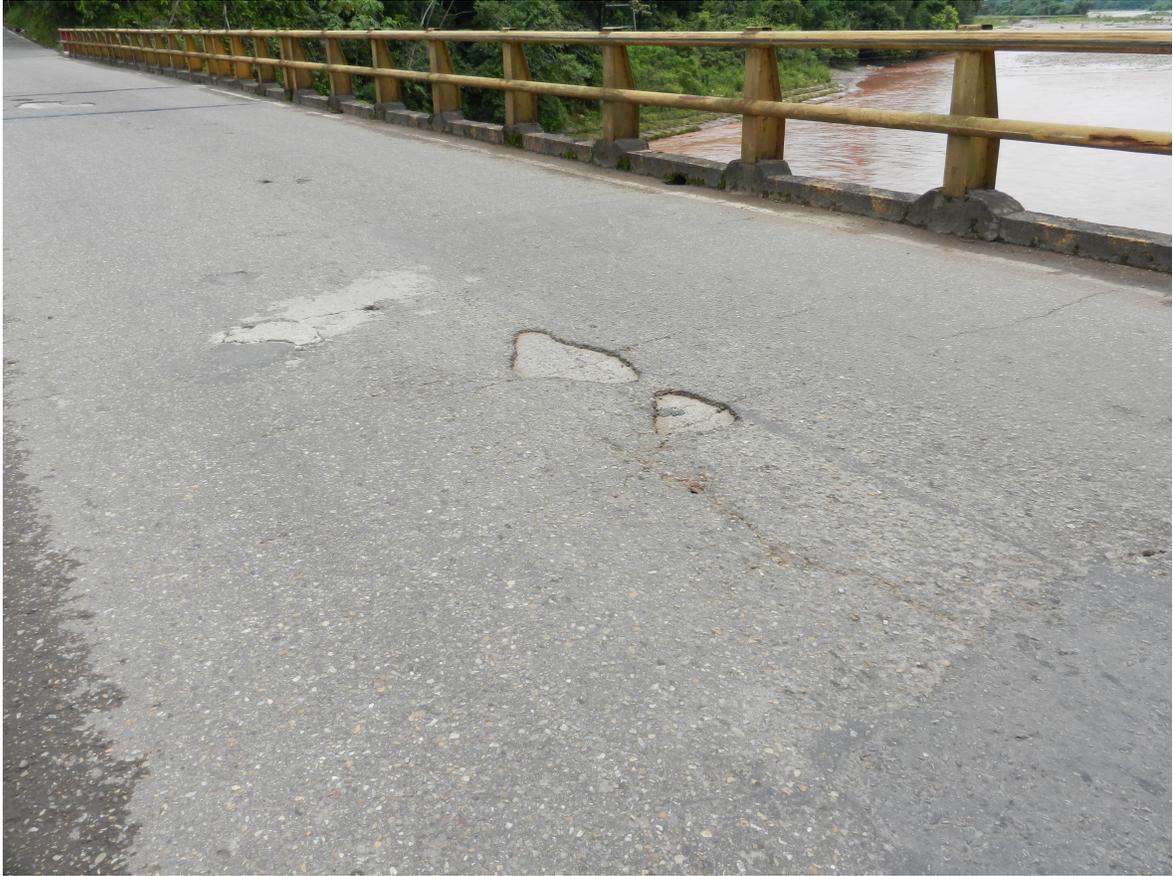
Componente.....: 1 Superficie del puente

Calif./Mantenim....: 2 / -

Daño/Observaciones.: El pavimento asfáltico de la superficie presenta desgaste, agregado expuesto y fisuras. Se encuentran zonas con pérdida de la capa de rodadura.

Tipo de daño.....: Descomposición

Reparaciones.....: A Cambio del pavimento asfáltico

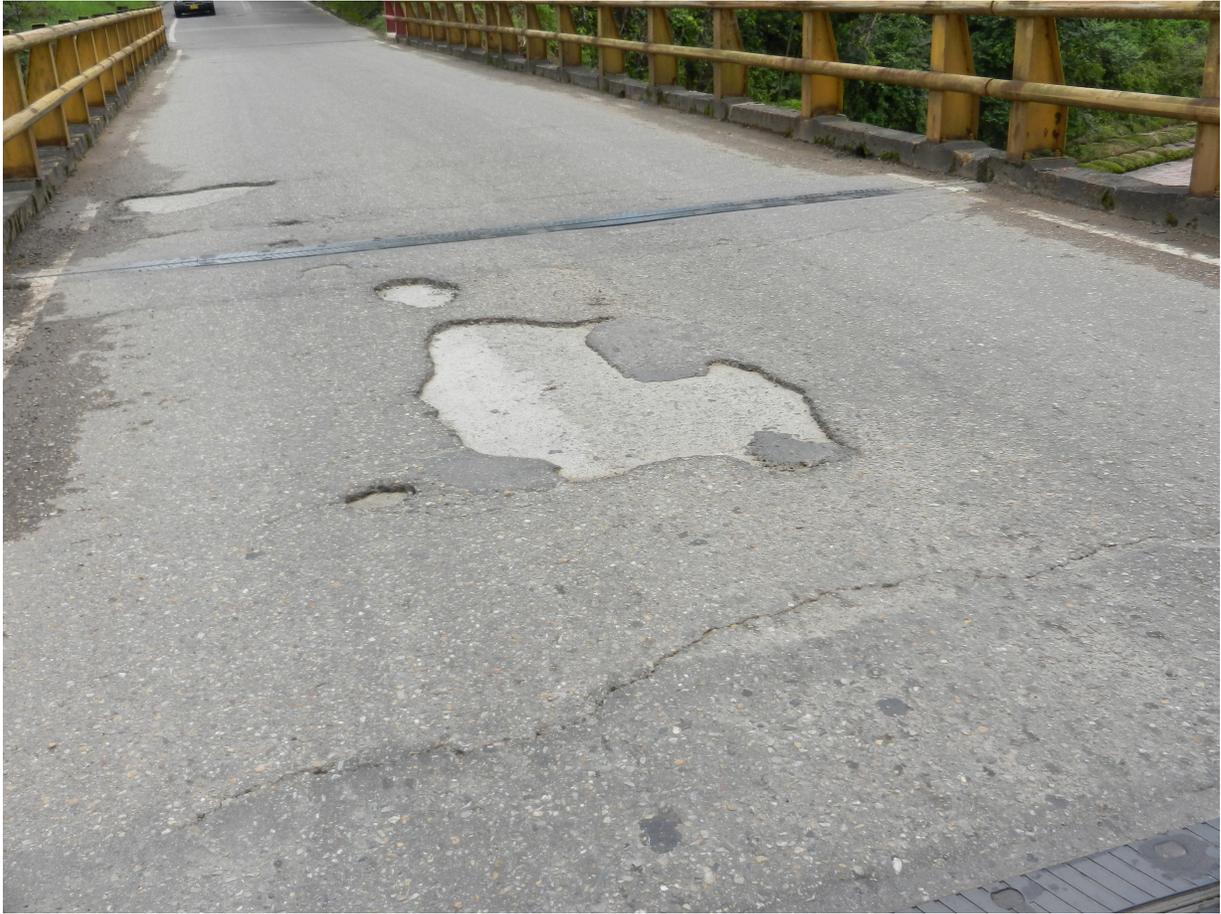
Componente.....: 1 Superficie del puente

Calif./Mantenim....: 2 / -

Daño/Observaciones.: El pavimento asfáltico de la superficie presenta desgaste, agregado expuesto y fisuras. Se encuentran zonas con pérdida de la capa de rodadura.

Tipo de daño.....: Descomposición

Reparaciones.....: A Cambio del pavimento asfáltico

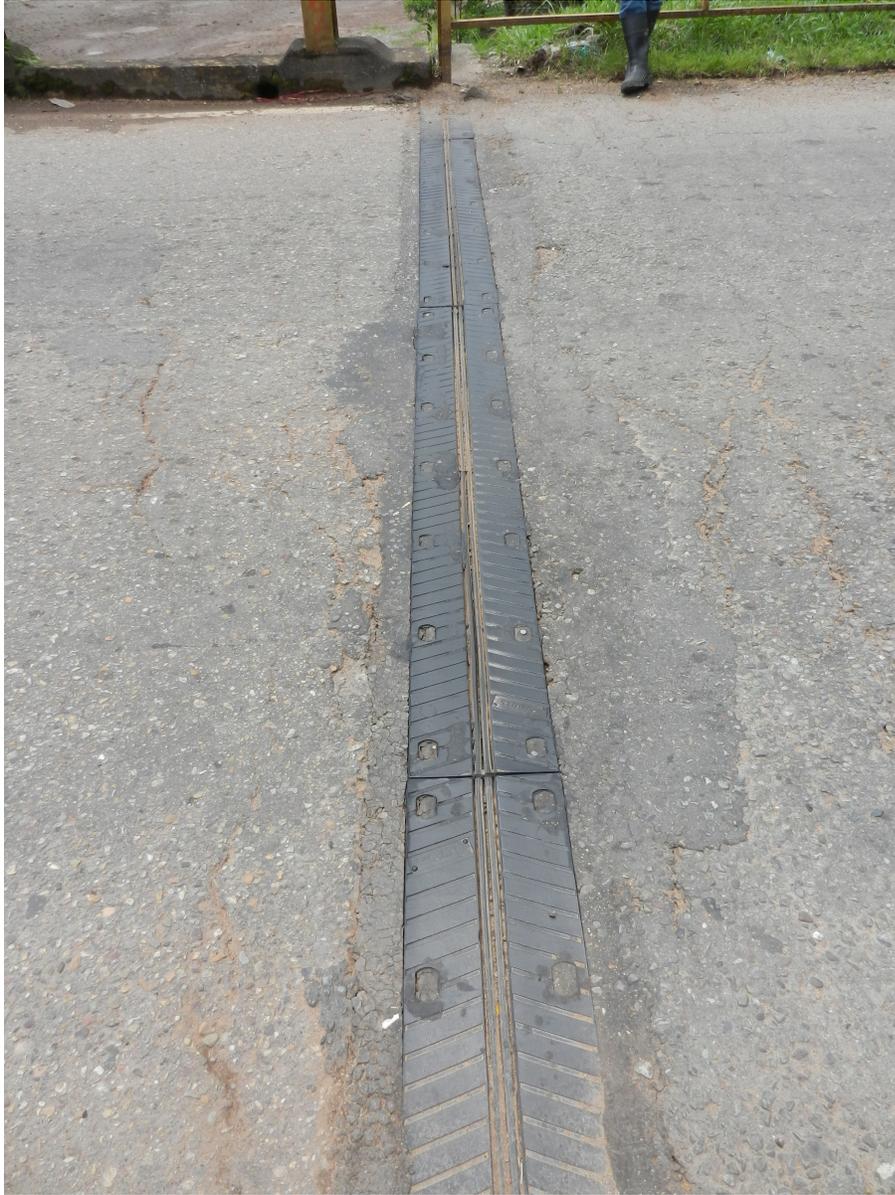
Componente.....: 2 Juntas de expansión

Calif./Mantenim....: 2 / -

Daño/Observaciones.: Las juntas fueron colocadas. Presentan daño en el bloque de anclaje y filtraciones en todas las juntas.

Tipo de daño.....: Infiltración

Reparaciones.....: A Reparación de junta

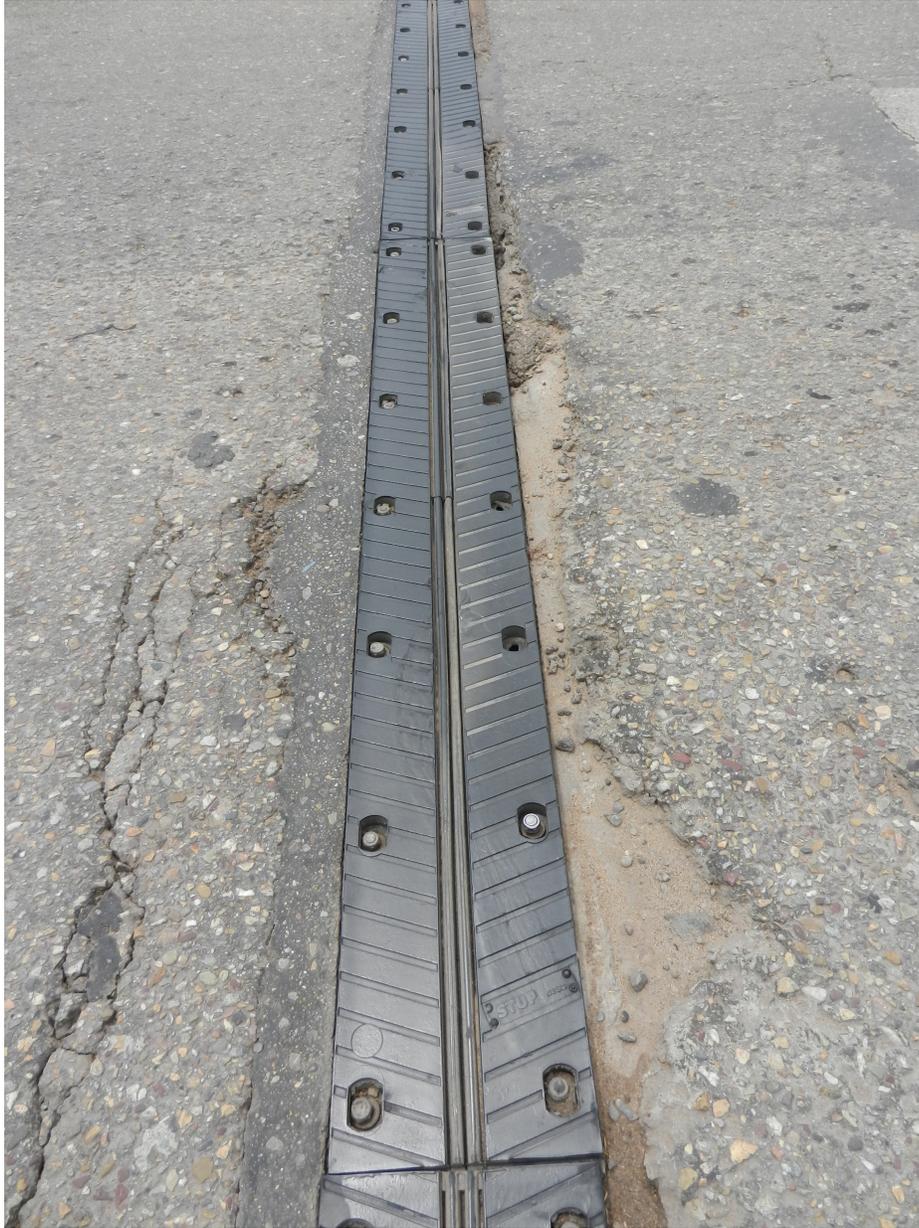
Componente.....: 2 Juntas de expansión

Calif./Mantenim....: 2 / -

Daño/Observaciones.: Las juntas fueron colocadas. Presentan daño en el bloque de anclaje y filtraciones en todas las juntas.

Tipo de daño.....: Infiltración

Reparaciones.....: A Reparación de junta

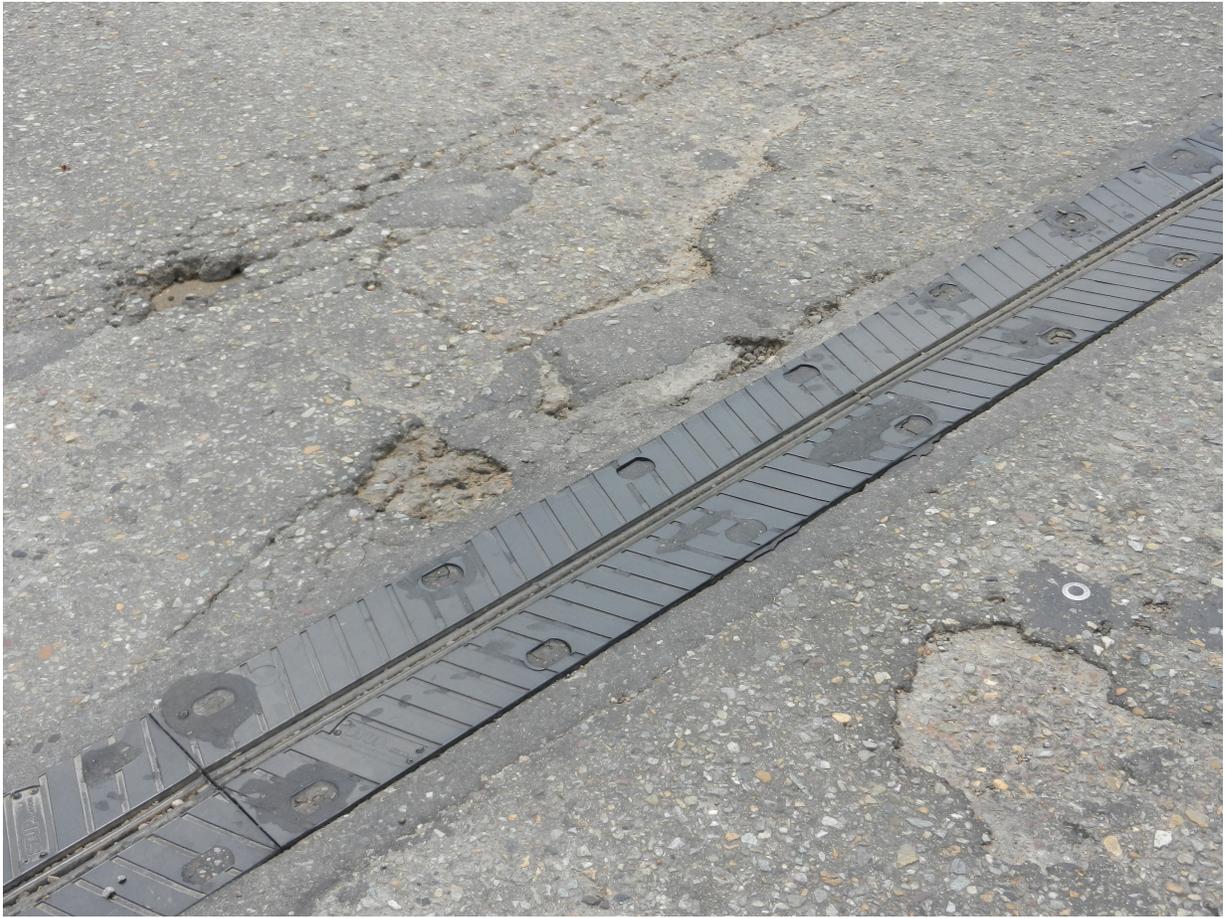
Componente.....: 2 Juntas de expansión

Calif./Mantenim....: 2 / -

Daño/Observaciones.: Las juntas fueron colocadas. Presentan daño en el bloque de anclaje y filtraciones en todas las juntas.

Tipo de daño.....: Infiltración

Reparaciones.....: A Reparación de junta

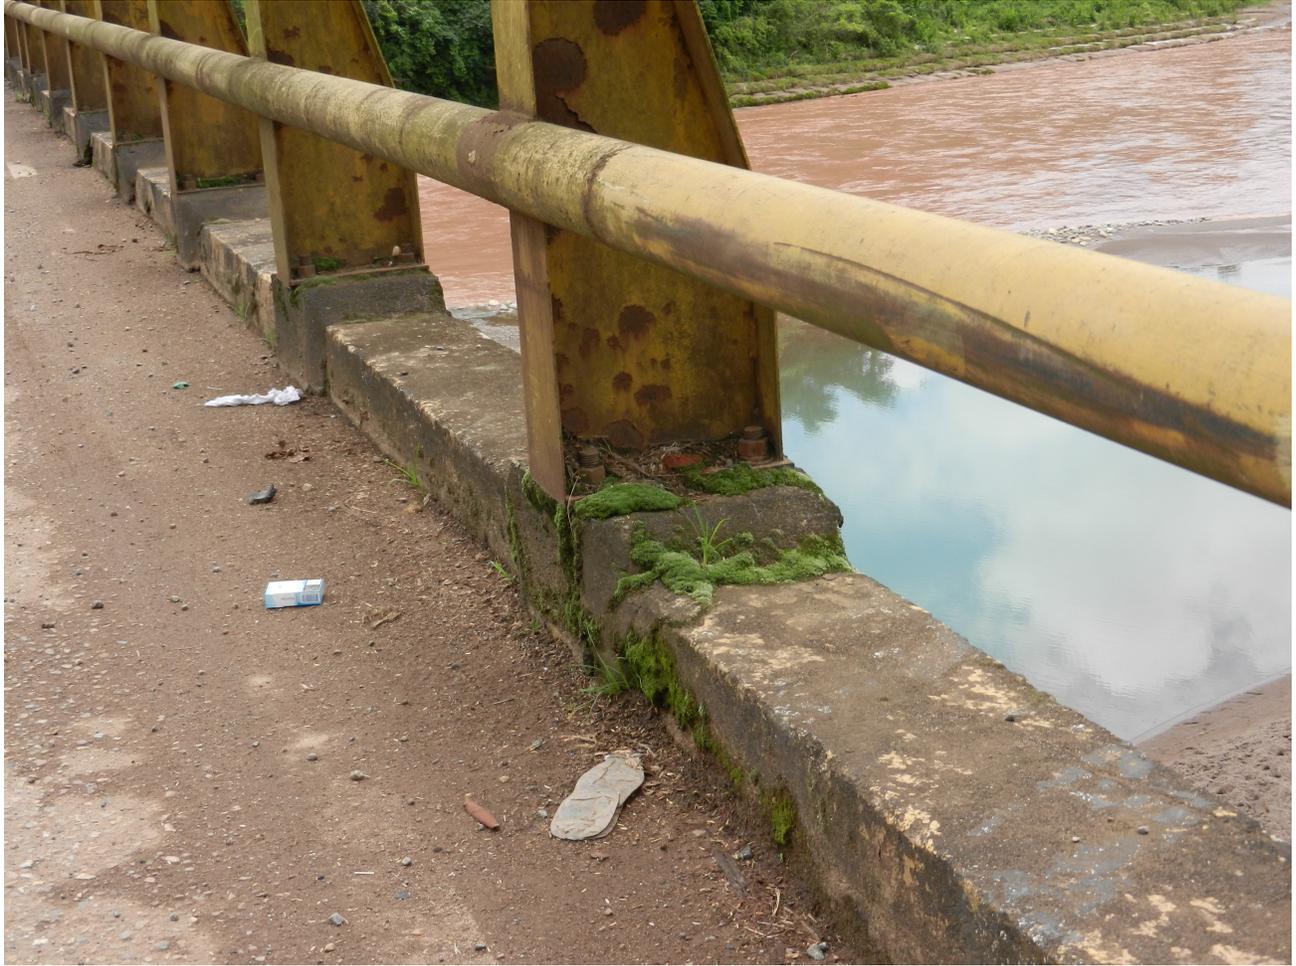
Componente.....: 3 Andenes/Bordillos

Calif./Mantenim....: 1 / -

Daño/Observaciones.: Presentan descascaramientos y quiebres, además de vegetación y humedad. En el acceso #2 aguas abajo se evidencia la reconstrucción del bordillo. Se debe realizar limpieza y mantenimiento rutinario.

Tipo de daño.....: Impacto

Reparaciones.....: B Reparación de concreto

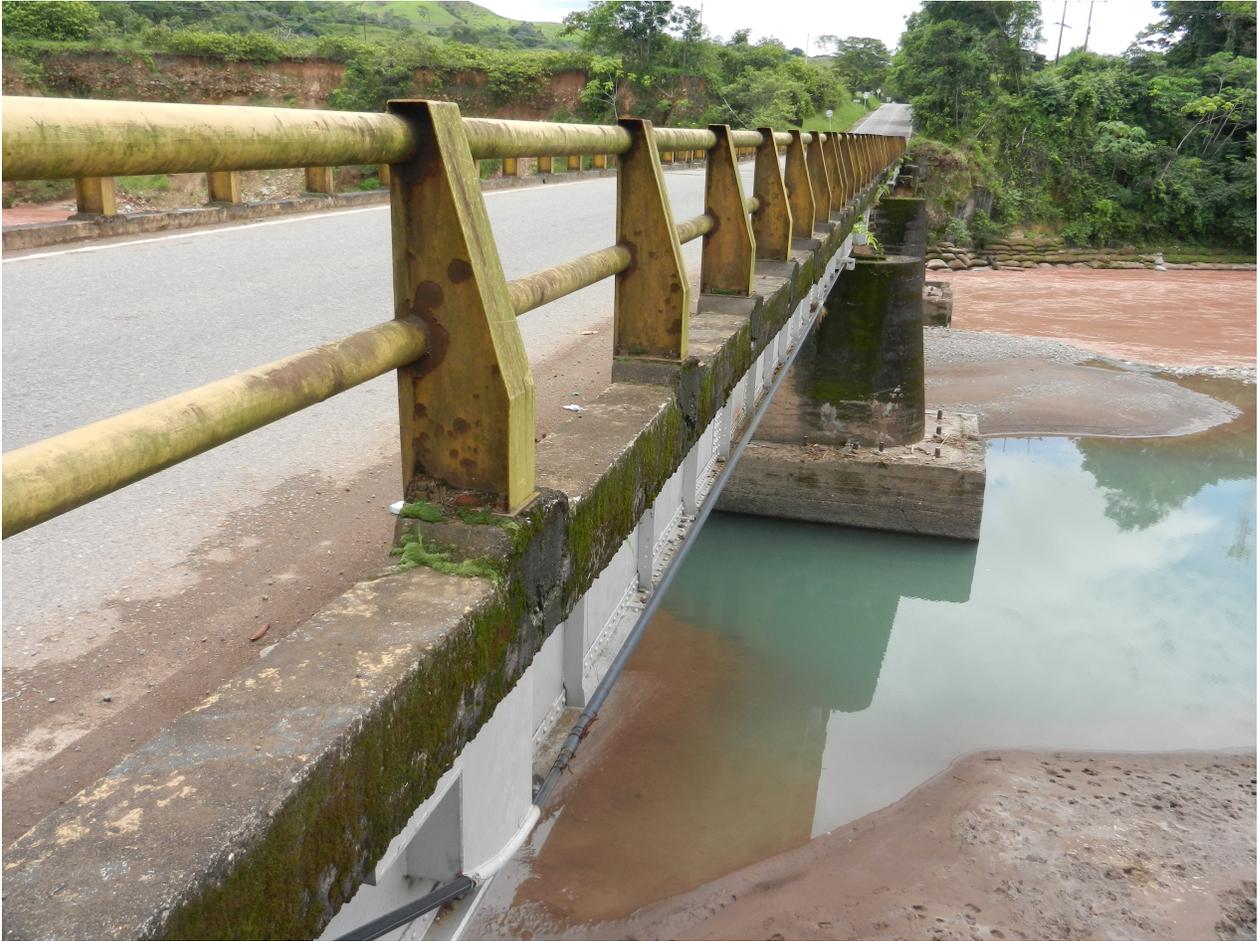
Componente.....: 3 Andenes/Bordillos

Calif./Mantenim....: 1 / -

Daño/Observaciones.: Presentan descascaramientos y quiebres, además de vegetación y humedad. En el acceso #2 aguas abajo se evidencia la reconstrucción del bordillo. Se debe realizar limpieza y mantenimiento rutinario.

Tipo de daño.....: Impacto

Reparaciones.....: B Reparación de concreto

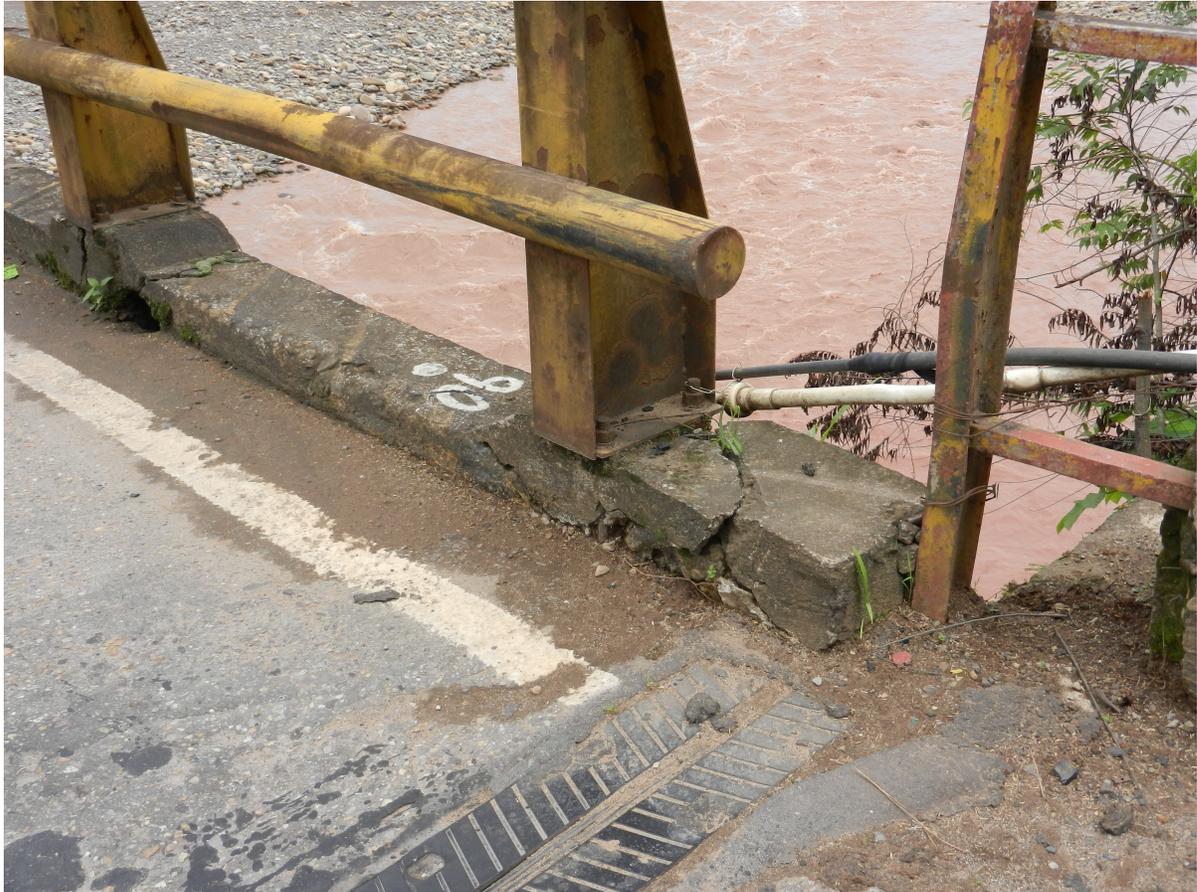
Componente.....: 3 Andenes/Bordillos

Calif./Mantenim....: 1 / -

Daño/Observaciones.: Presentan descascaramientos y quiebres, además de vegetación y humedad. En el acceso #2 aguas abajo se evidencia la reconstrucción del bordillo. Se debe realizar limpieza y mantenimiento rutinario.

Tipo de daño.....: Impacto

Reparaciones.....: B Reparación de concreto

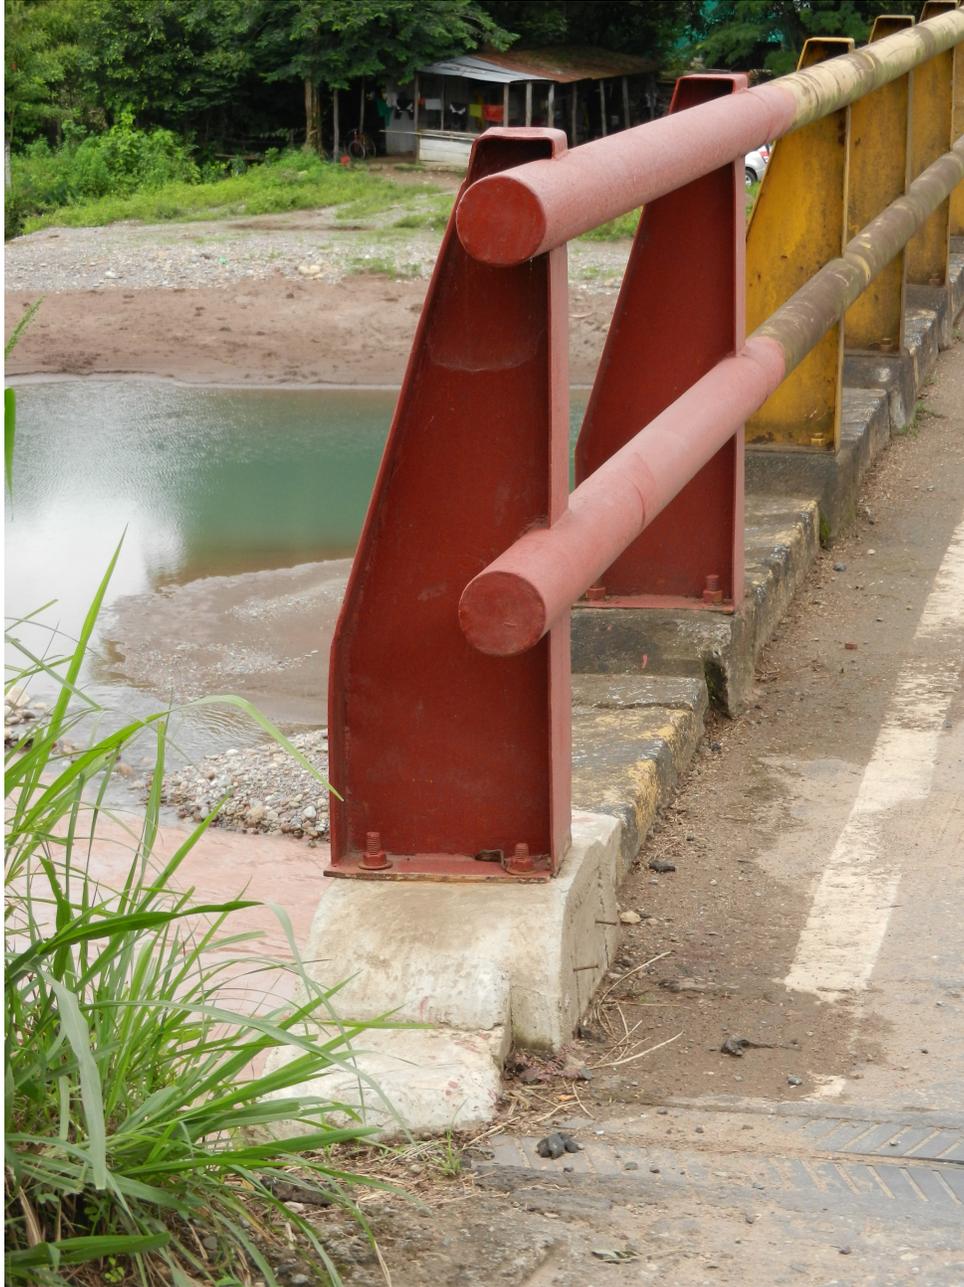
Componente.....: 3 Andenes/Bordillos

Calif./Mantenim....: 1 / -

Daño/Observaciones.: Presentan descascaramientos y quiebres, además de vegetación y humedad. En el acceso #2 aguas abajo se evidencia la reconstrucción del bordillo. Se debe realizar limpieza y mantenimiento rutinario.

Tipo de daño.....: Impacto

Reparaciones.....: B Reparación de concreto

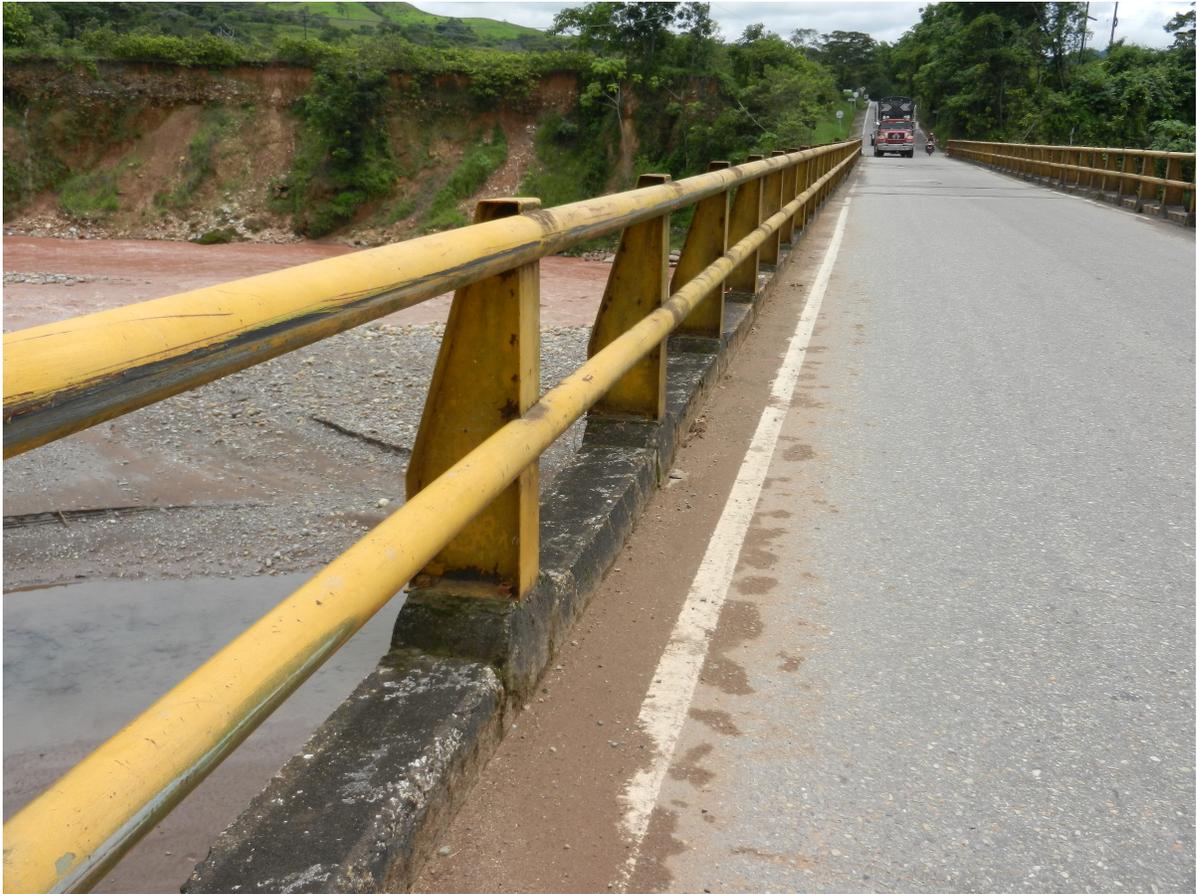
Componente.....: 4 Barandas

Calif./Mantenim....: 2 / -

Daño/Observaciones.: Por ser el puente angosto, se observa rozamiento de los vehículos con los pasamanos en los accesos. En el acceso #2, aguas abajo la baranda fue reparada, aun que se observa que los trabajos aun no han sido terminados. A lo largo del puente se observan daños por impacto. Se recomienda pintar las barandas, ya que poseen bastante corrosión superficial.

Tipo de daño.....: Impacto

Z(m): Instalación de barandas vehiculares metálicas.

Reparaciones.....: B Reparación de baranda de acero

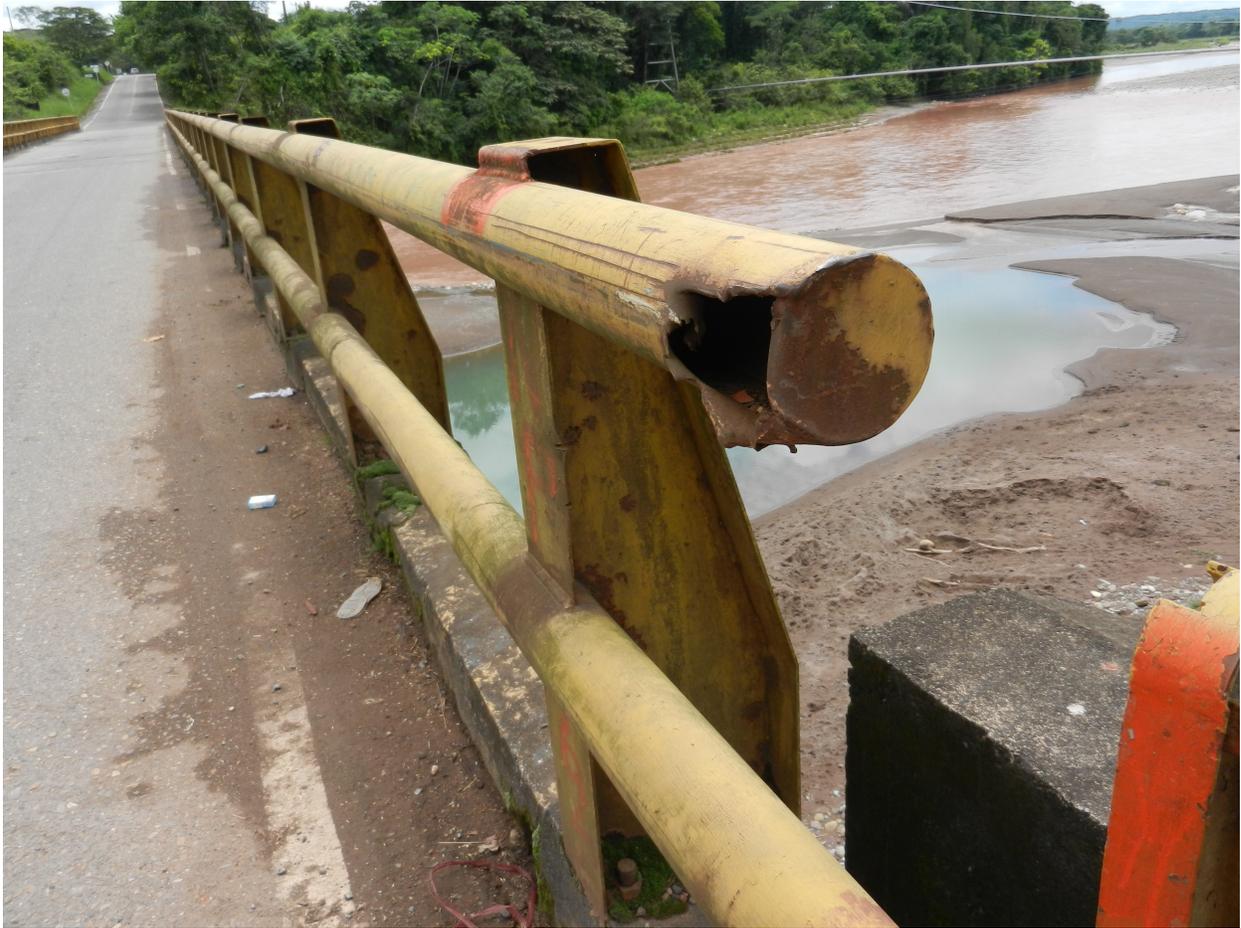
Componente.....: 4 Barandas

Calif./Mantenim....: 2 / -

Daño/Observaciones.: Por ser el puente angosto, se observa rozamiento de los vehículos con los pasamanos en los accesos. En el acceso #2, aguas abajo la baranda fue reparada, aun que se observa que los trabajos aun no han sido terminados. A lo largo del puente se observan daños por impacto. Se recomienda pintar las barandas, ya que poseen bastante corrosión superficial.

Tipo de daño.....: Impacto

Z(m): Instalación de barandas vehiculares metálicas.

Reparaciones.....: B Reparación de baranda de acero

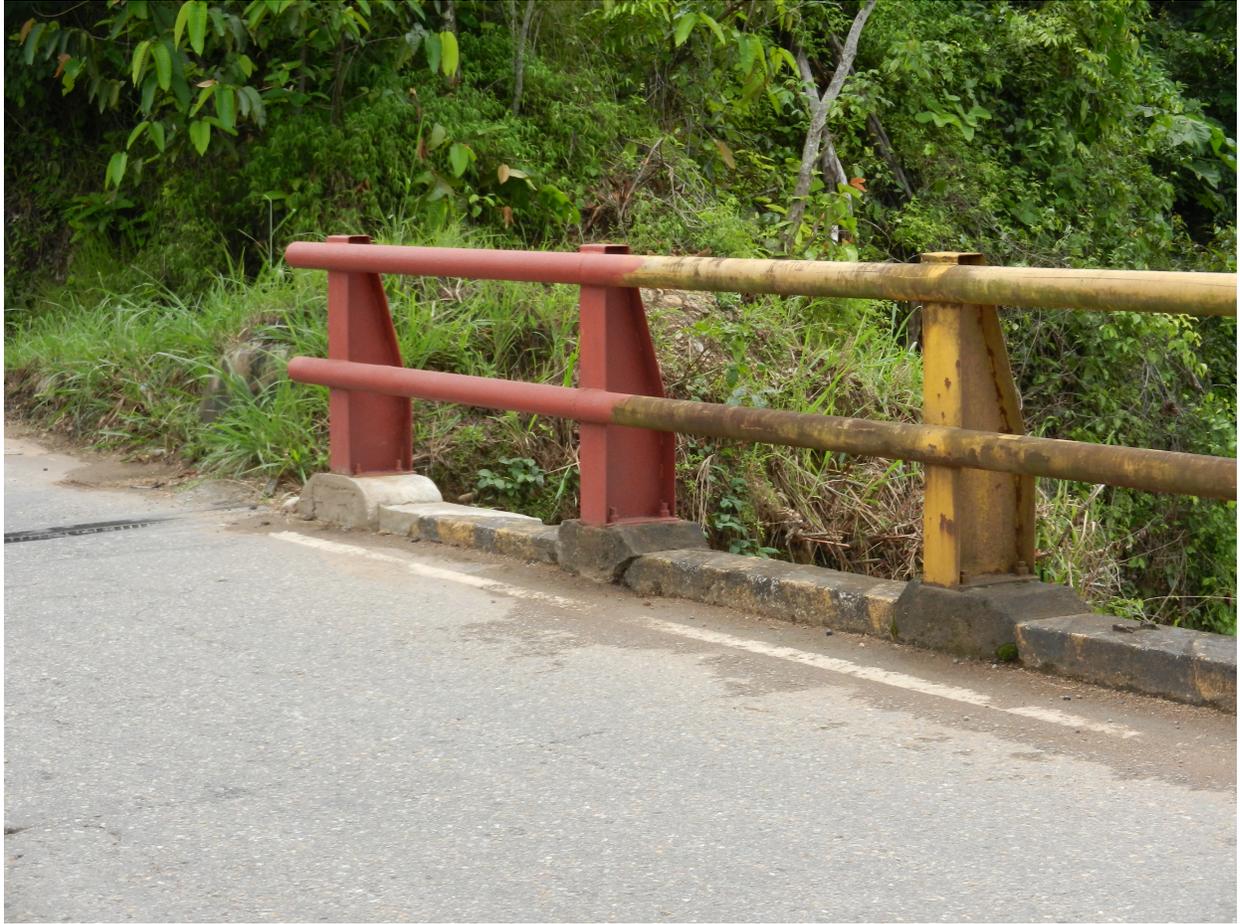
Componente.....: 4 Barandas

Calif./Mantenim....: 2 / -

Daño/Observaciones.: Por ser el puente angosto, se observa rozamiento de los vehículos con los pasamanos en los accesos. En el acceso #2, aguas abajo la baranda fue reparada, aun que se observa que los trabajos aun no han sido terminados. A lo largo del puente se observan daños por impacto. Se recomienda pintar las barandas, ya que poseen bastante corrosión superficial.

Tipo de daño.....: Impacto

Z(m): Instalación de barandas vehiculares metálicas.

Reparaciones.....: B Reparación de baranda de acero

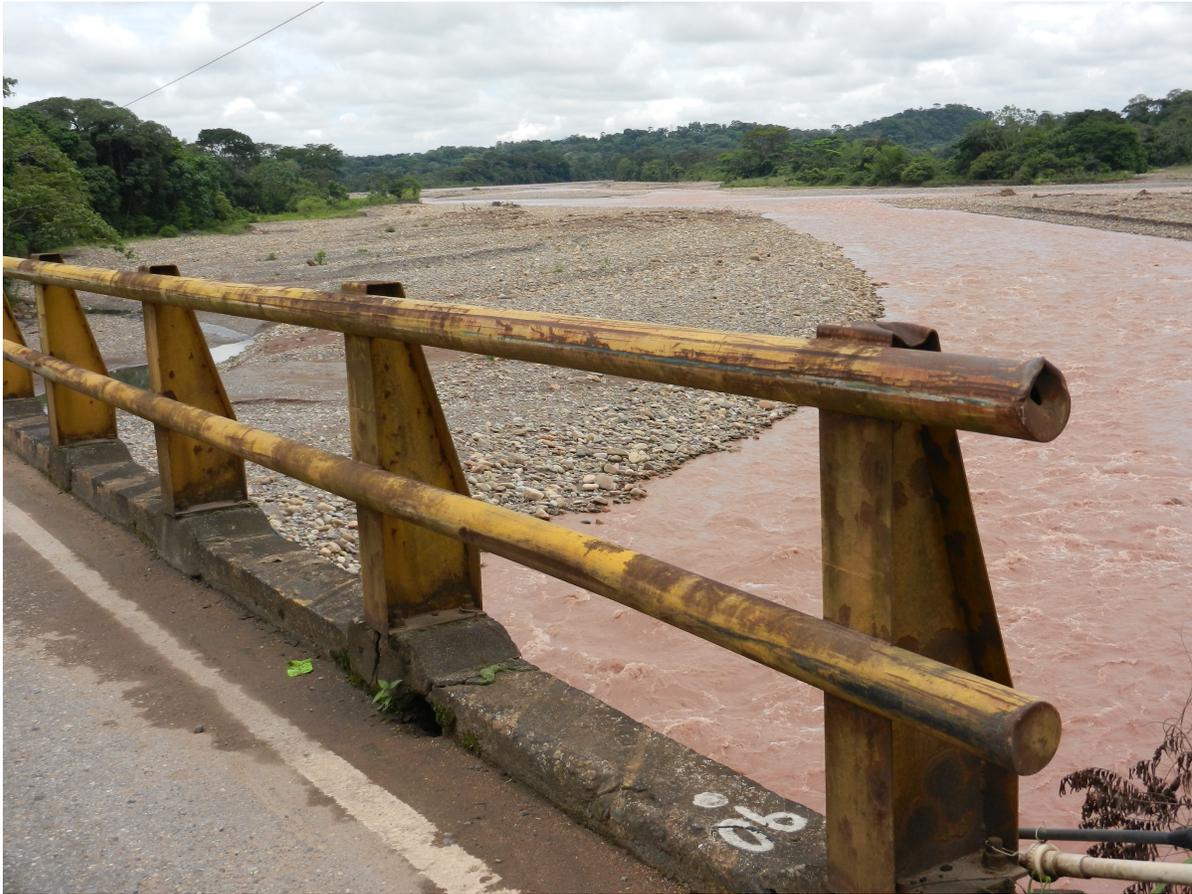
Componente.....: 4 Barandas

Calif./Mantenim....: 2 / -

Daño/Observaciones.: Por ser el puente angosto, se observa rozamiento de los vehículos con los pasamanos en los accesos. En el acceso #2, aguas abajo la baranda fue reparada, aun que se observa que los trabajos aun no han sido terminados. A lo largo del puente se observan daños por impacto. Se recomienda pintar las barandas, ya que poseen bastante corrosión superficial.

Tipo de daño.....: Impacto

Z(m): Instalación de barandas vehiculares metálicas.

Reparaciones.....: B Reparación de baranda de acero

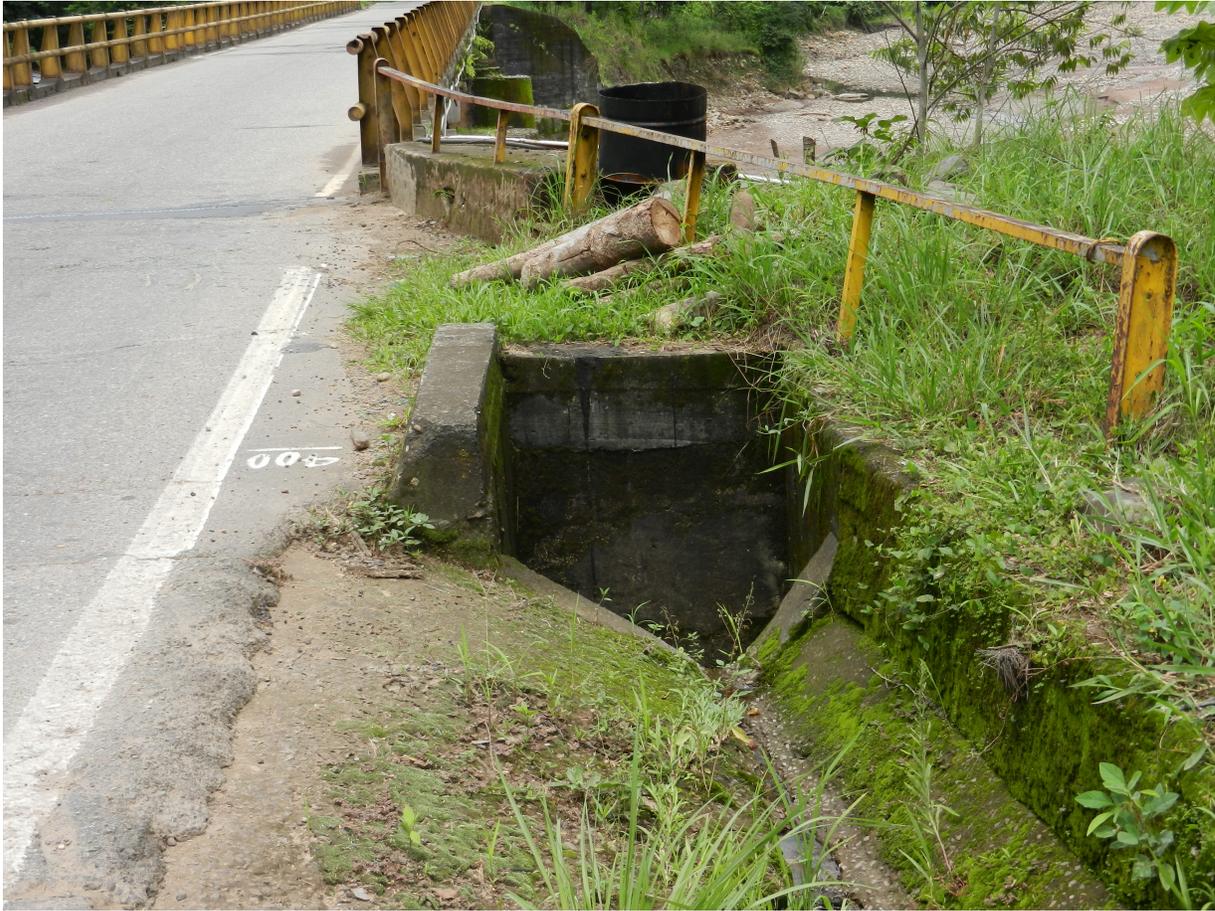
Componente.....: 5 Conos/Taludes

Calif./Mantenim....: 1 / -

Daño/Observaciones.: Se requiere cambio de las barandas de los conos. Los conos se encuentran en buen estado. Se debe realizar limpieza y mantenimiento rutinario.

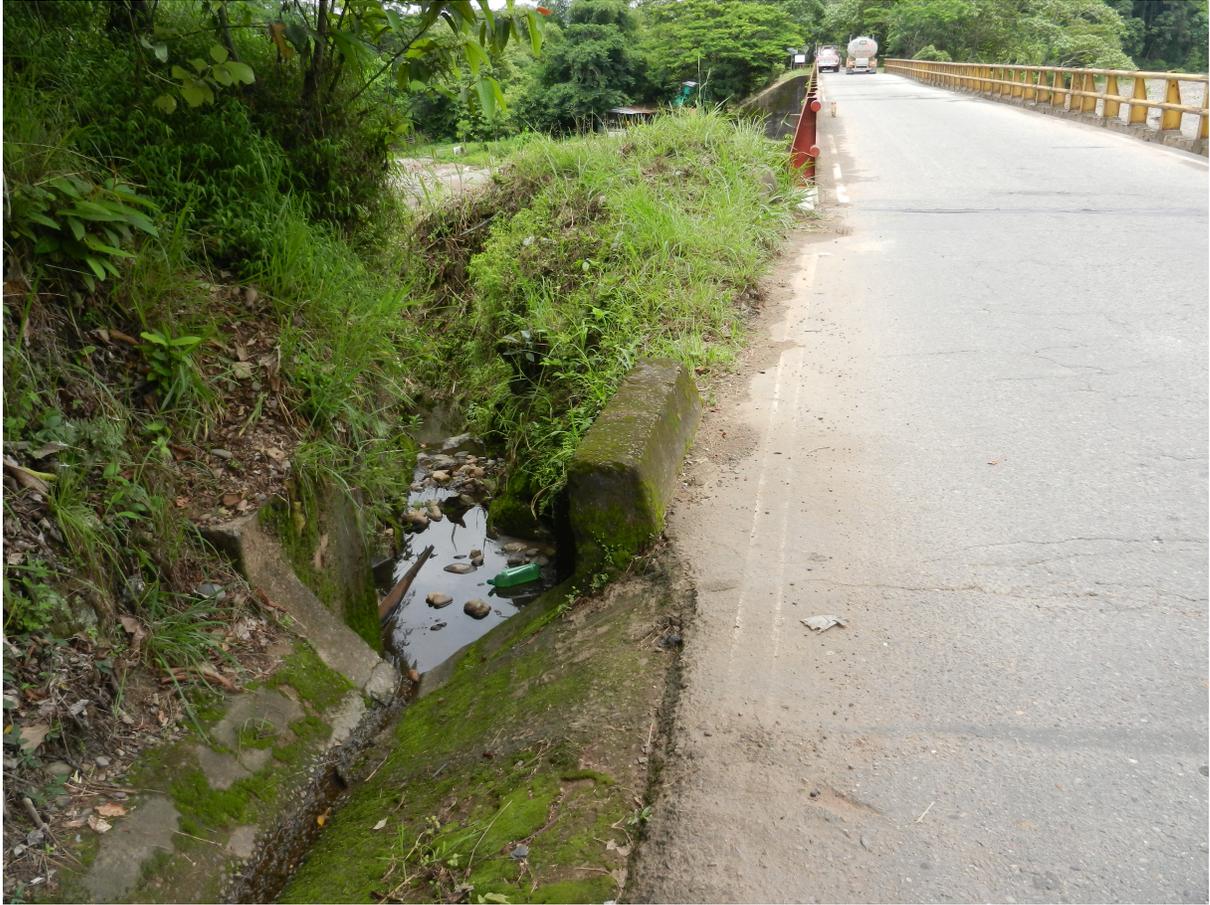
Componente.....: 5 Conos/Taludes

Calif./Mantenim....: 1 / -

Daño/Observaciones.: Se requiere cambio de las barandas de los conos. Los conos se encuentran en buen estado. Se debe realizar limpieza y mantenimiento rutinario.

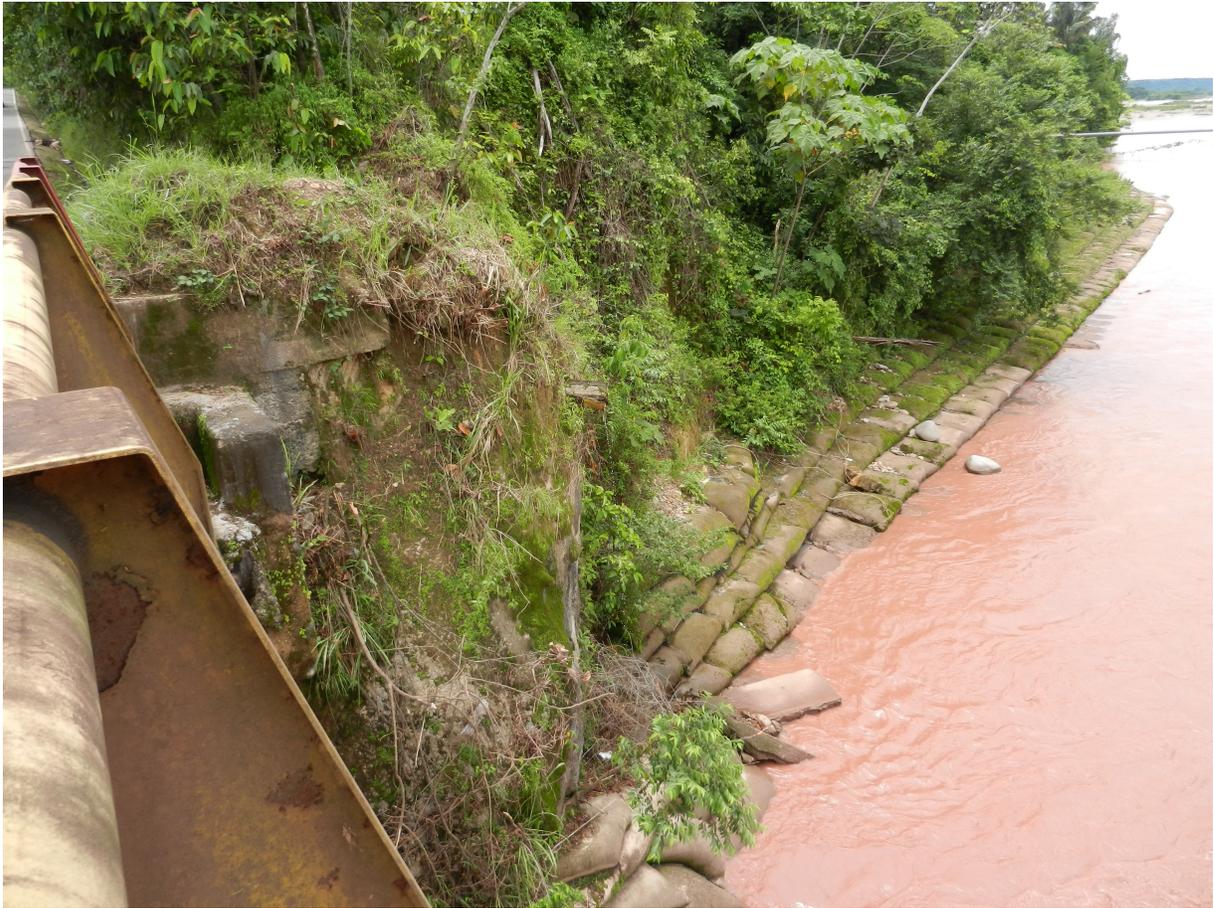
Componente.....: 6 Aletas

Calif./Mantenim....: 1 / -

Daño/Observaciones.: Las aletas en general se encuentran en buen estado y cuentan con protección en su base para evitar erosión. La aleta #1 presenta signos de erosión. Se debe realizar limpieza y mantenimiento rutinario.

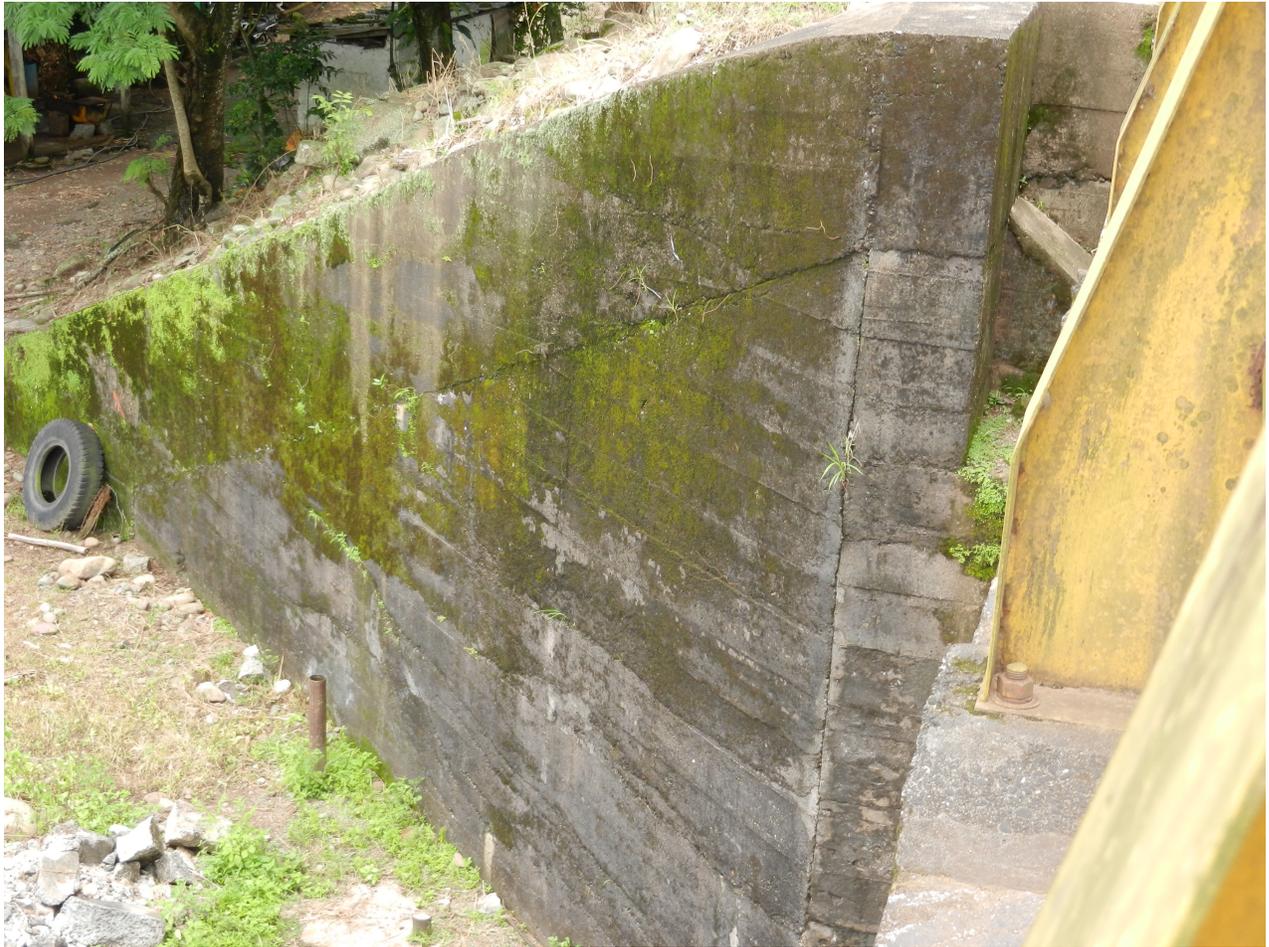
Componente.....: 6 Aletas

Calif./Mantenim....: 1 / -

Daño/Observaciones.: Las aletas en general se encuentran en buen estado y cuentan con protección en su base para evitar erosión. La aleta #1 presenta signos de erosión. Se debe realizar limpieza y mantenimiento rutinario.
