SDC/INV	SiPuCol	Fecha	Hoja
	Informe de inspección principal	15/08/12	1
16-6510-006.00 Guacavía			
Regional.....: 16 Meta			
Ruta.....: Troncal Villa Garzón - Saravena			
Carretera.....: Villavicencio - Barranca de Upía			
Lado de la car...: 0			
Abscisa.....: 37+0300			
No del registro...: 1318			
Año de construcción.....:			
Año de la última reconstrucción.....: 1996			
Paso Superior/Inferior.....: S			
Dir. de abs. de la carretera principal.: E			
Requisitos de la inspección.....: 0 Nada			
Recolección de datos : Fecha.....: 2012.05.05			
: Iniciales.....: M.E.R			
Posición geográfica...:			
Latitud: 4 gra 31,24 min N Longitud: 73 gra 41,23 min O Altitud: 336 m			
Geometría: Número de luces.....: 3			
Longitud de la luz menor (m): 30,07			
Longitud de la luz mayor (m): 30,44			
Longitud total(m): 90,82			
Ancho del tablero.....(m): 6,80			
Ancho del separador.....(m): 0,00			
Ancho del andén izquierdo(m): 0,00

16-6510-006.00 Guacavía

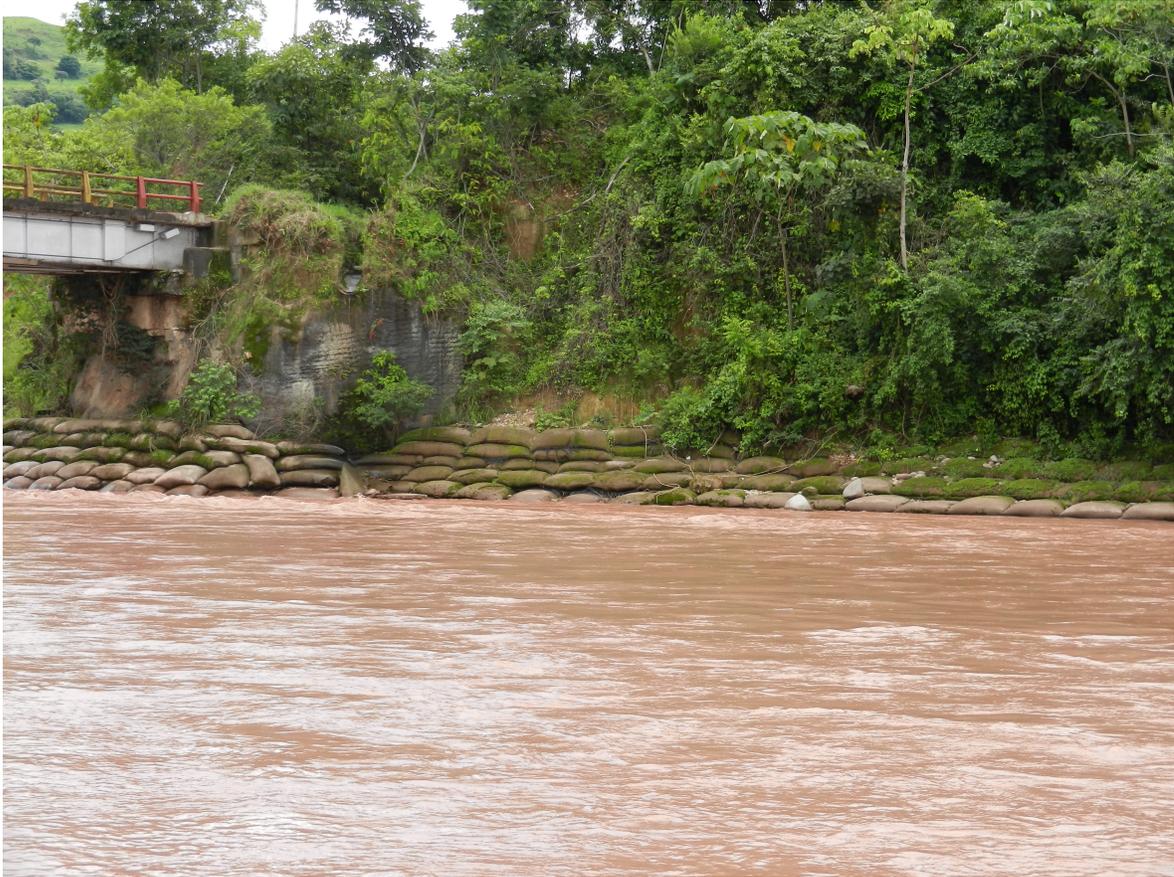
Componente.....: 6 Aletas

Calif./Mantenim....: 1 / -

Daño/Observaciones.: Las aletas en general se encuentran en buen estado y cuentan con protección en su base para evitar erosión. La aleta #1 presenta signos de erosión. Se debe realizar limpieza y mantenimiento rutinario.

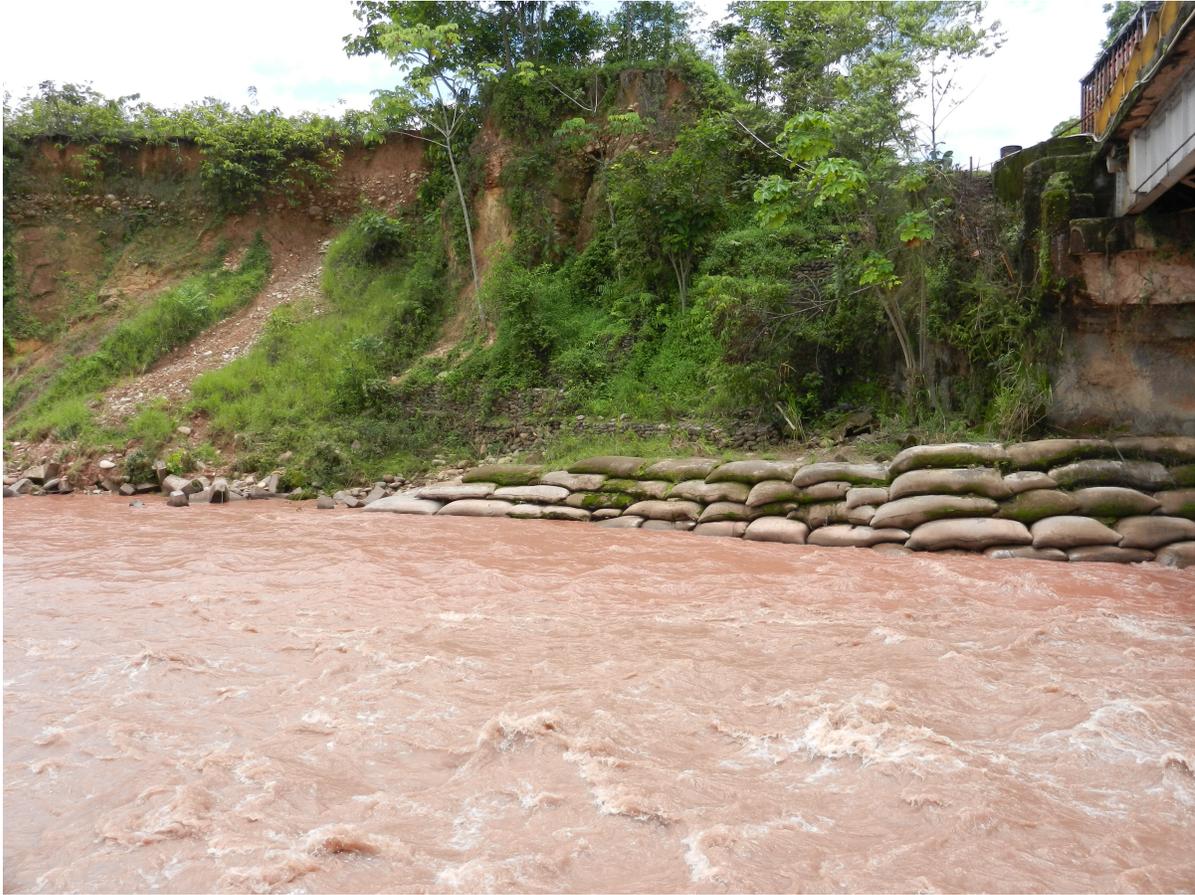
Componente.....: 6 Aletas

Calif./Mantenim....: 1 / -

Daño/Observaciones.: Las aletas en general se encuentran en buen estado y cuentan con protección en su base para evitar erosión. La aleta #1 presenta signos de erosión. Se debe realizar limpieza y mantenimiento rutinario.

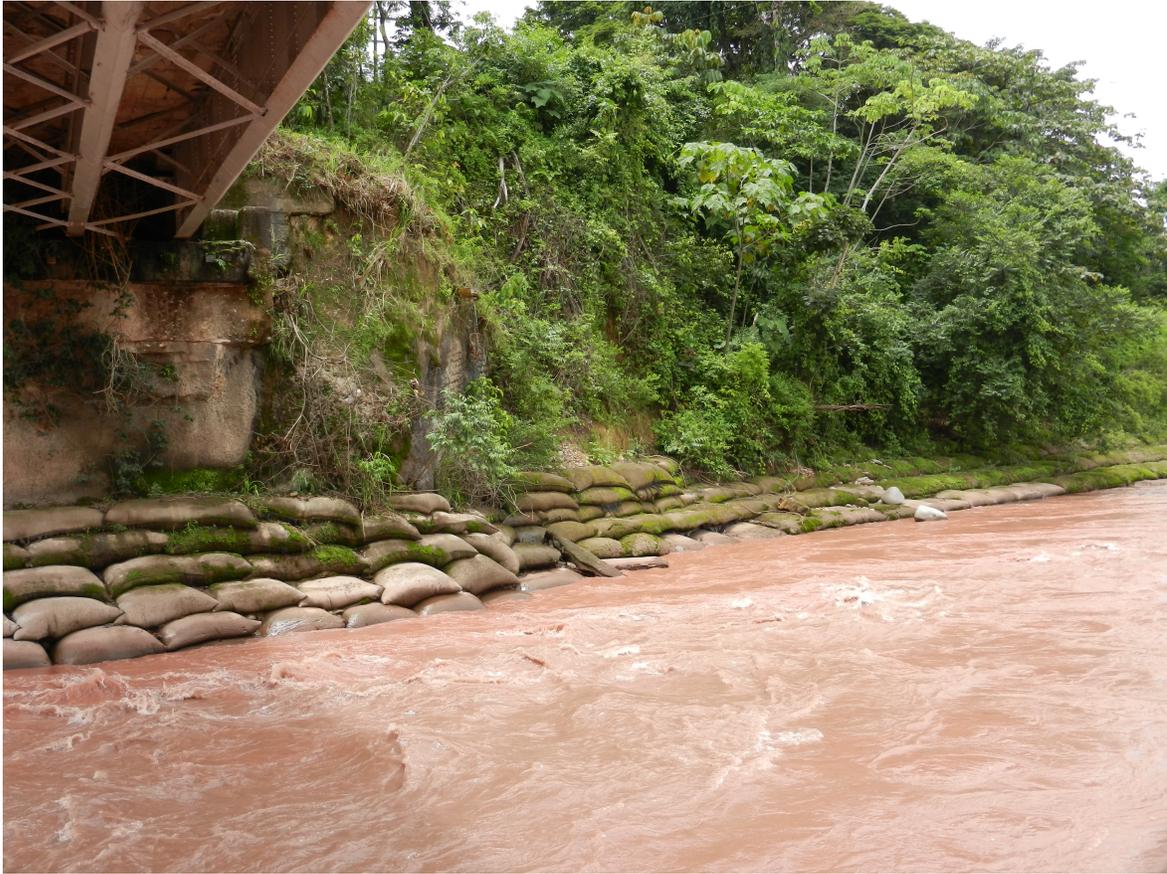
Componente.....: 6 Aletas

Calif./Mantenim....: 1 / -

Daño/Observaciones.: Las aletas en general se encuentran en buen estado y cuentan con protección en su base para evitar erosión. La aleta #1 presenta signos de erosión. Se debe realizar limpieza y mantenimiento rutinario.

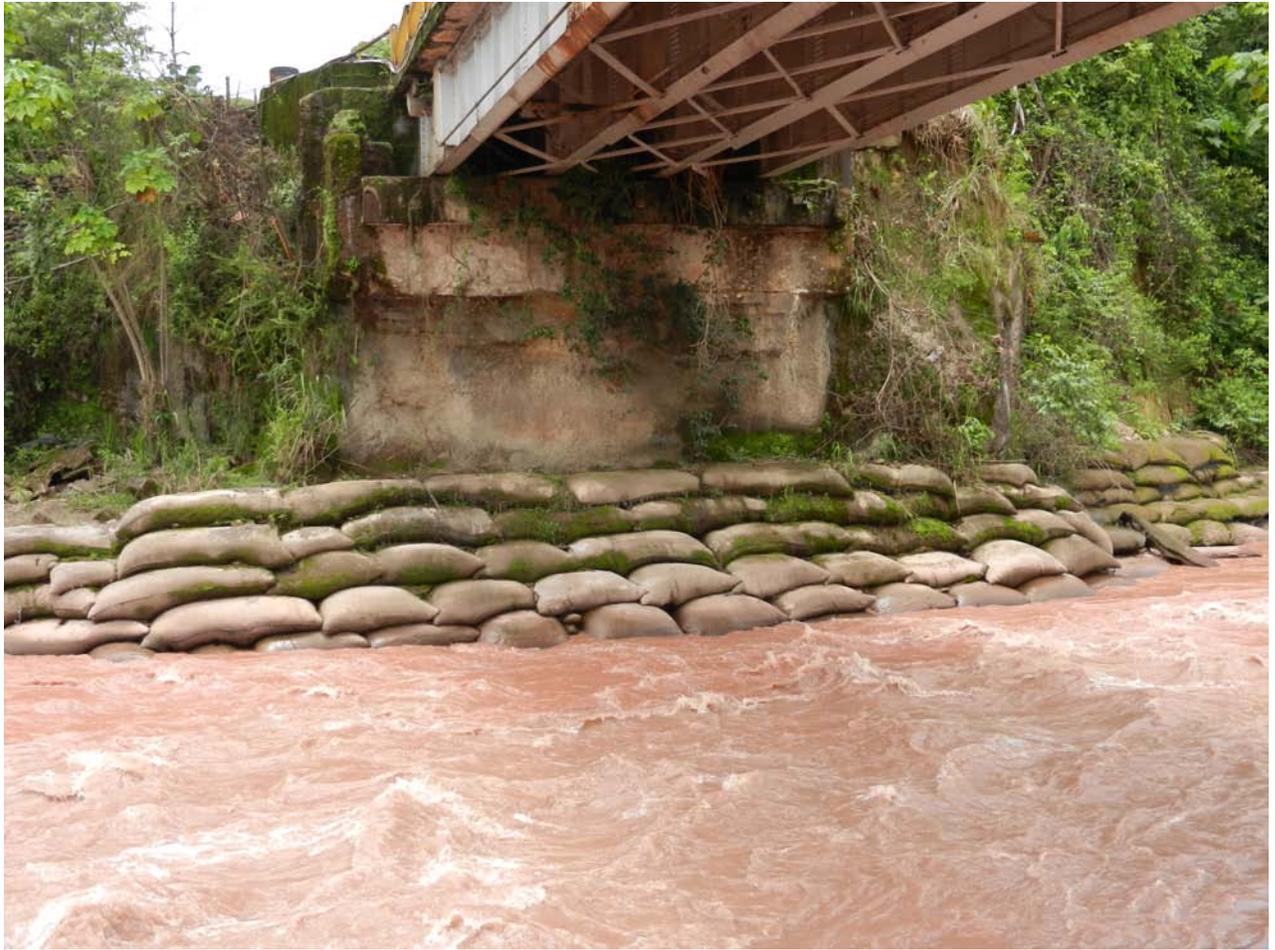
Componente.....: 7 Estribos

Calif./Mantenim....: 1 / -

Daño/Observaciones.: Los estribos presentan infiltración y vegetación. El estribo #2 presenta desgaste del concreto lanzado aplicado para proteger el talud bajo de el, queda la malla expuesta en algunas zonas. El estribo #1 presenta agrietamiento horizontal.

Tipo de daño.....: Otro

Reparaciones.....: A Reparación de concreto

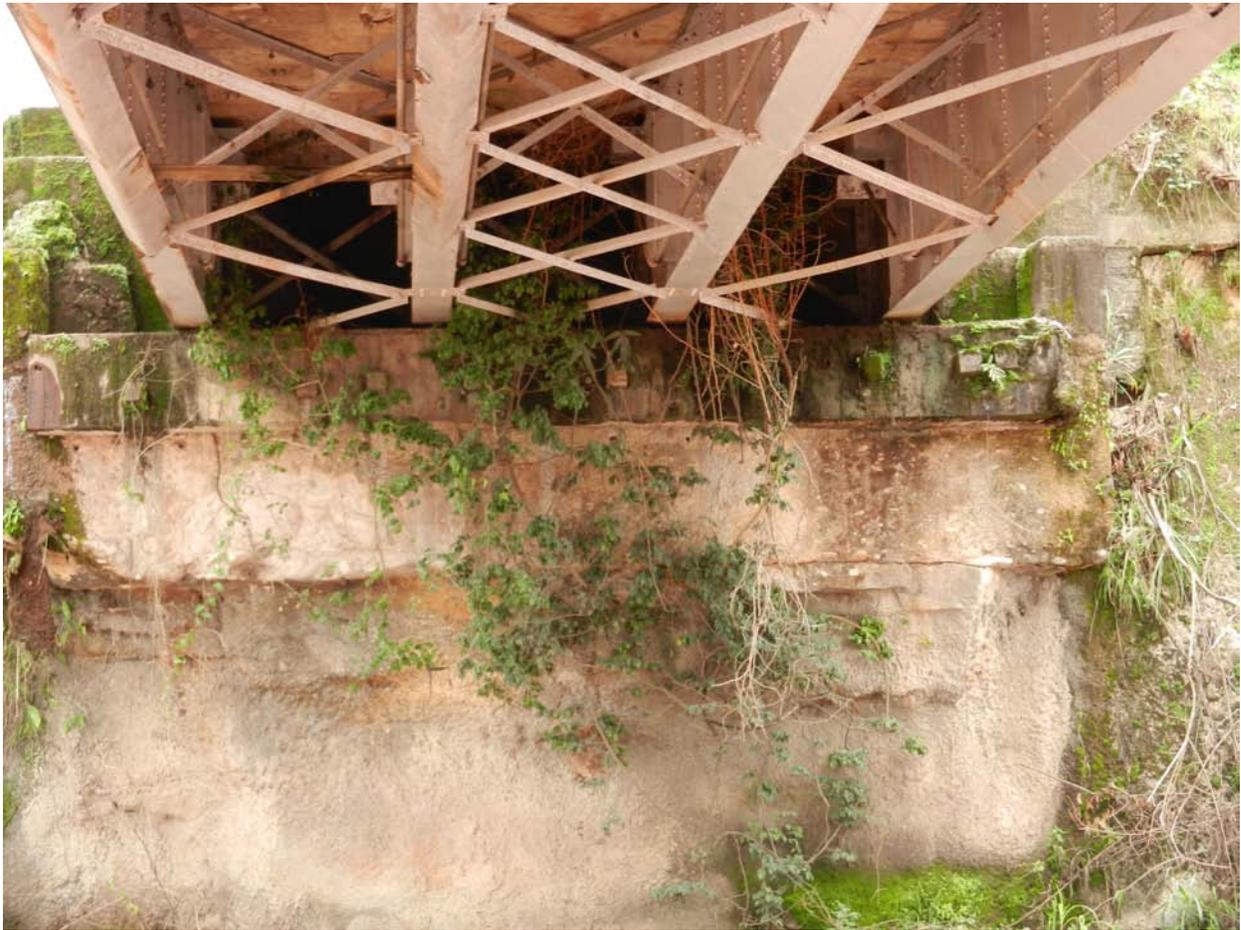
Componente.....: 7 Estribos

Calif./Mantenim....: 1 / -

Daño/Observaciones.: Los estribos presentan infiltración y vegetación. El estribo #2 presenta desgaste del concreto lanzado aplicado para proteger el talud bajo de el, queda la malla expuesta en algunas zonas. El estribo #1 presenta agrietamiento horizontal.

Tipo de daño.....: Otro

Reparaciones.....: A Reparación de concreto

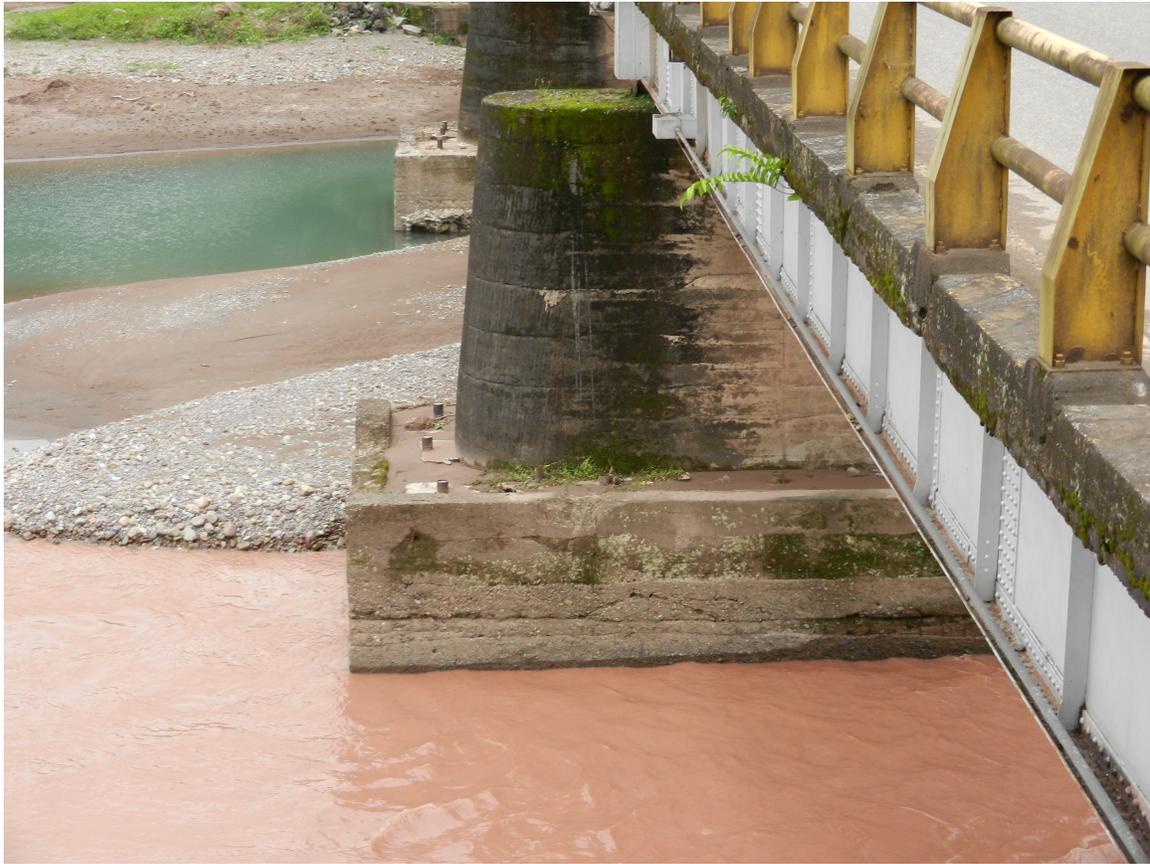
Componente.....: 8 Pilas

Calif./Mantenim....: 1 / -

Daño/Observaciones.: Las pilas se encuentran en buen estado. Presentan vegetación y humedad en todas sus caras, en la parte superior.

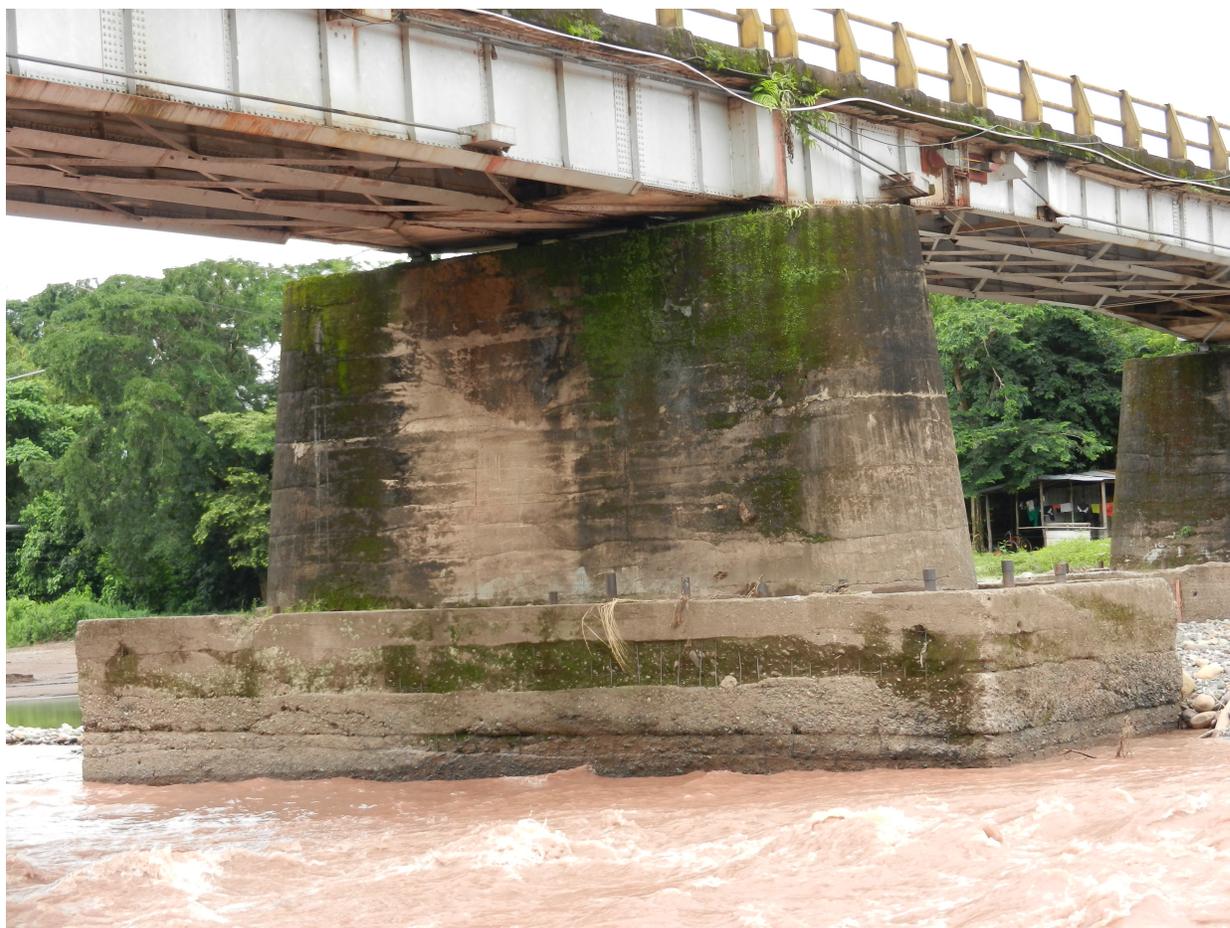
Componente.....: 8 Pilas

Calif./Mantenim....: 1 / -

Daño/Observaciones.: Las pilas se encuentran en buen estado. Presentan vegetación y humedad en todas sus caras, en la parte superior.

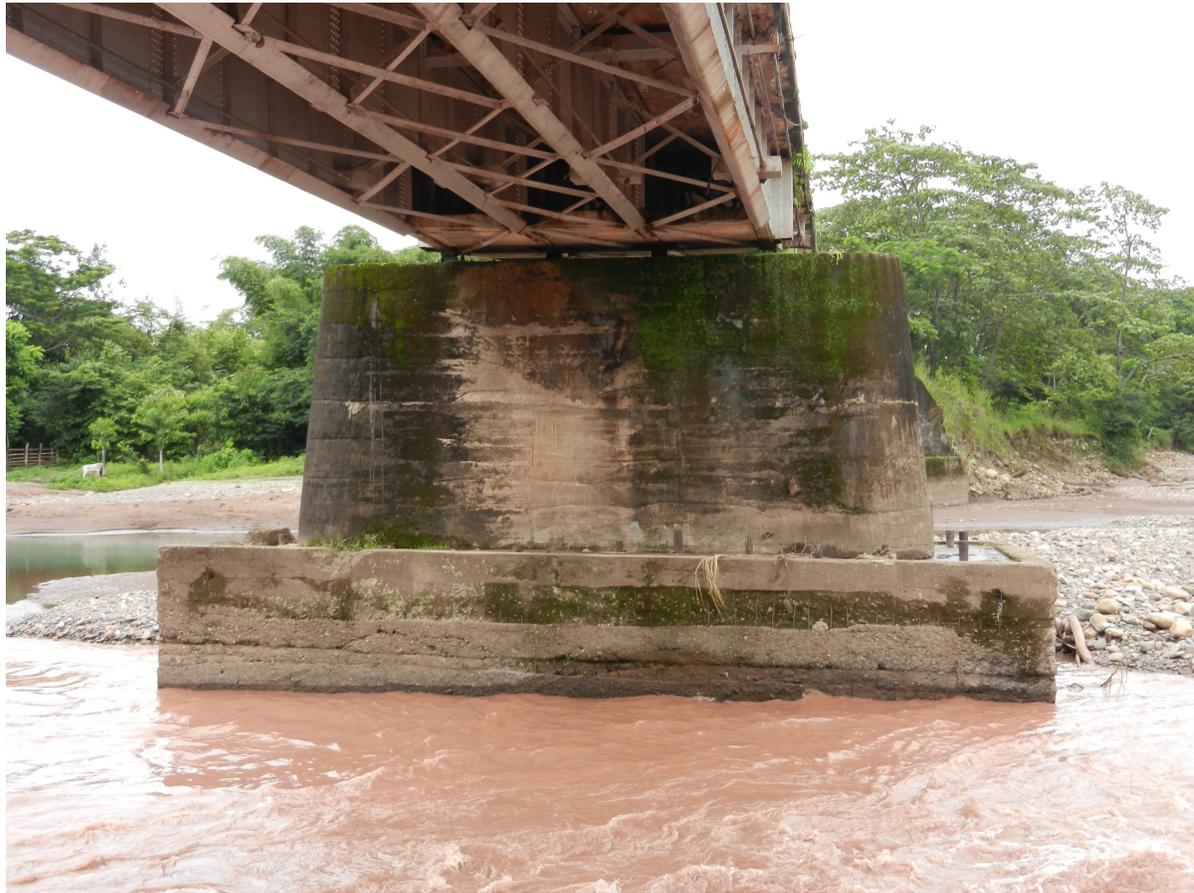
Componente.....: 8 Pilas

Calif./Mantenim....: 1 / -

Daño/Observaciones.: Las pilas se encuentran en buen estado. Presentan vegetación y humedad en todas sus caras, en la parte superior.

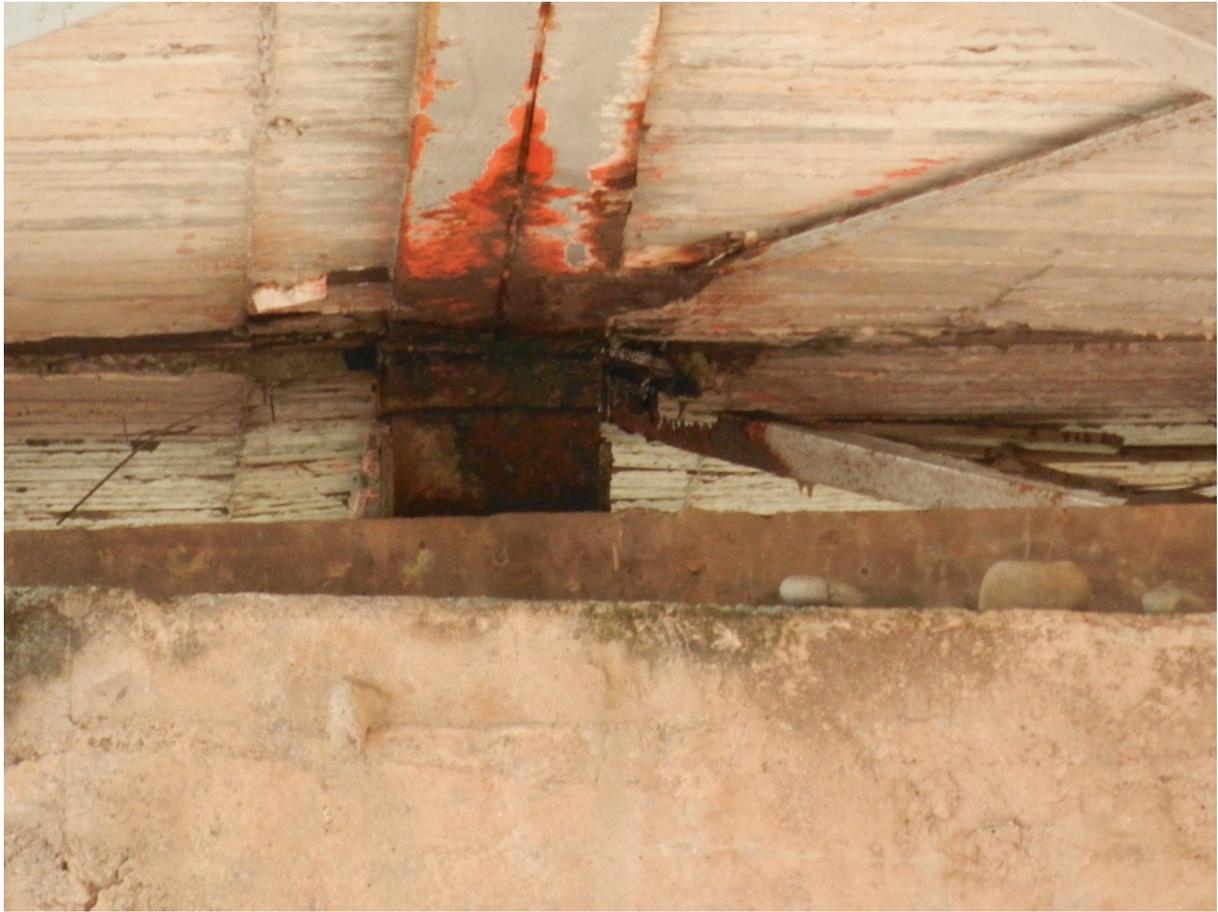
Componente.....: 9 Apoyos

Calif./Mantenim....: 2 / -

Daño/Observaciones.: Los apoyos presentan corrosión superficial. Se debe realizar limpieza y mantenimiento rutinario.

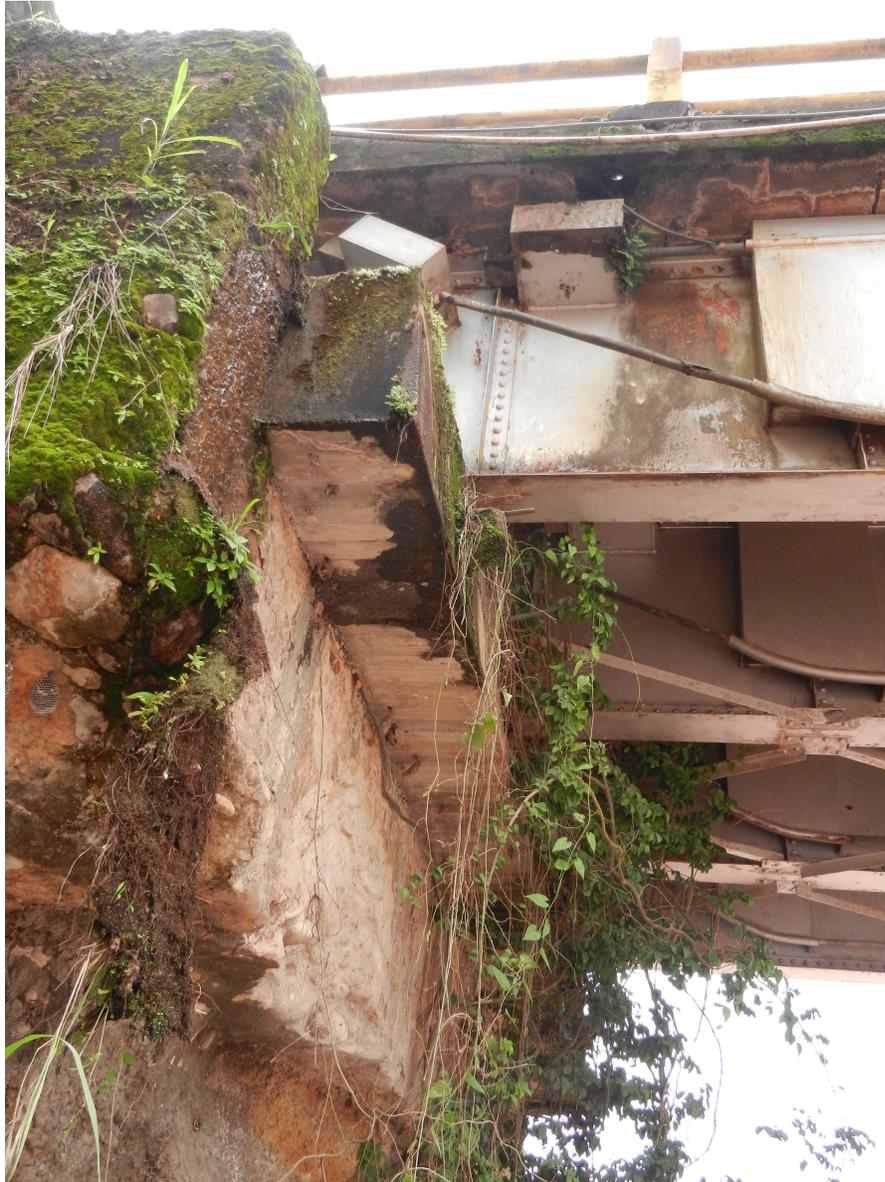
Componente.....: 9 Apoyos

Calif./Mantenim....: 2 / -

Daño/Observaciones.: Los apoyos presentan corrosión superficial. Se debe realizar limpieza y mantenimiento rutinario.

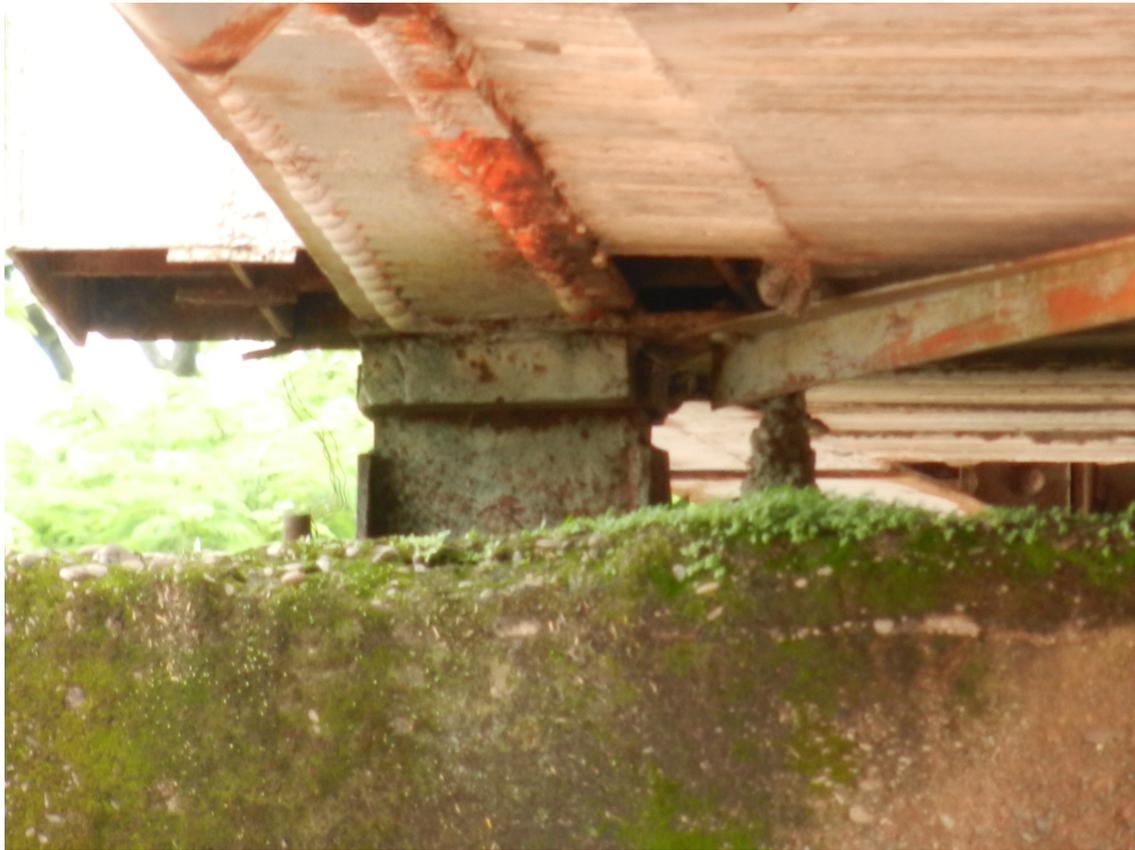
Componente.....: 9 Apoyos

Calif./Mantenim....: 2 / -

Daño/Observaciones.: Los apoyos presentan corrosión superficial. Se debe realizar limpieza y mantenimiento rutinario.

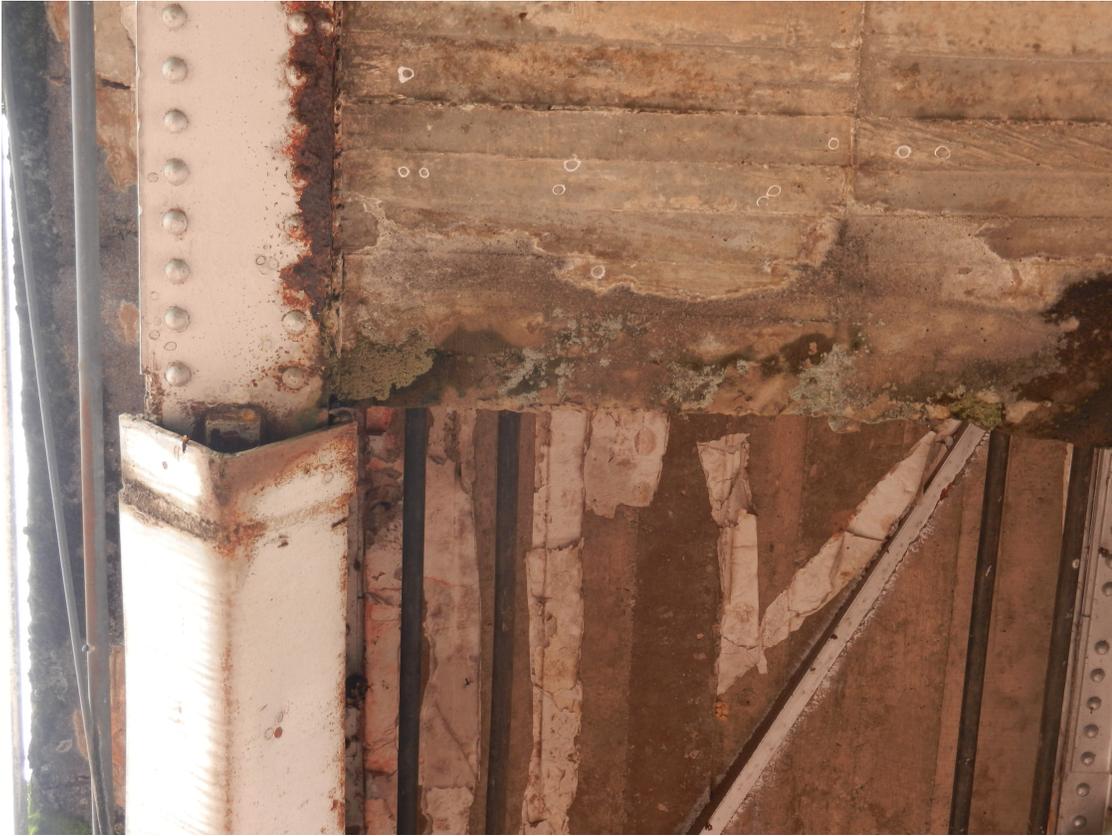
Componente.....: 10 Losa

Calif./Mantenim....: 2 / -

Daño/Observaciones.: Los voladizos presentan daños en el concreto debido a la humedad, con acero expuesto.
Se aprecia acero expuesto en la luz #3 entre V2 y V3 y entre V1 y V2.
Se observa infiltración por la losa.

Tipo de daño.....: Infiltración

Reparaciones.....: E Reparación de drenes
B Reparación de concreto

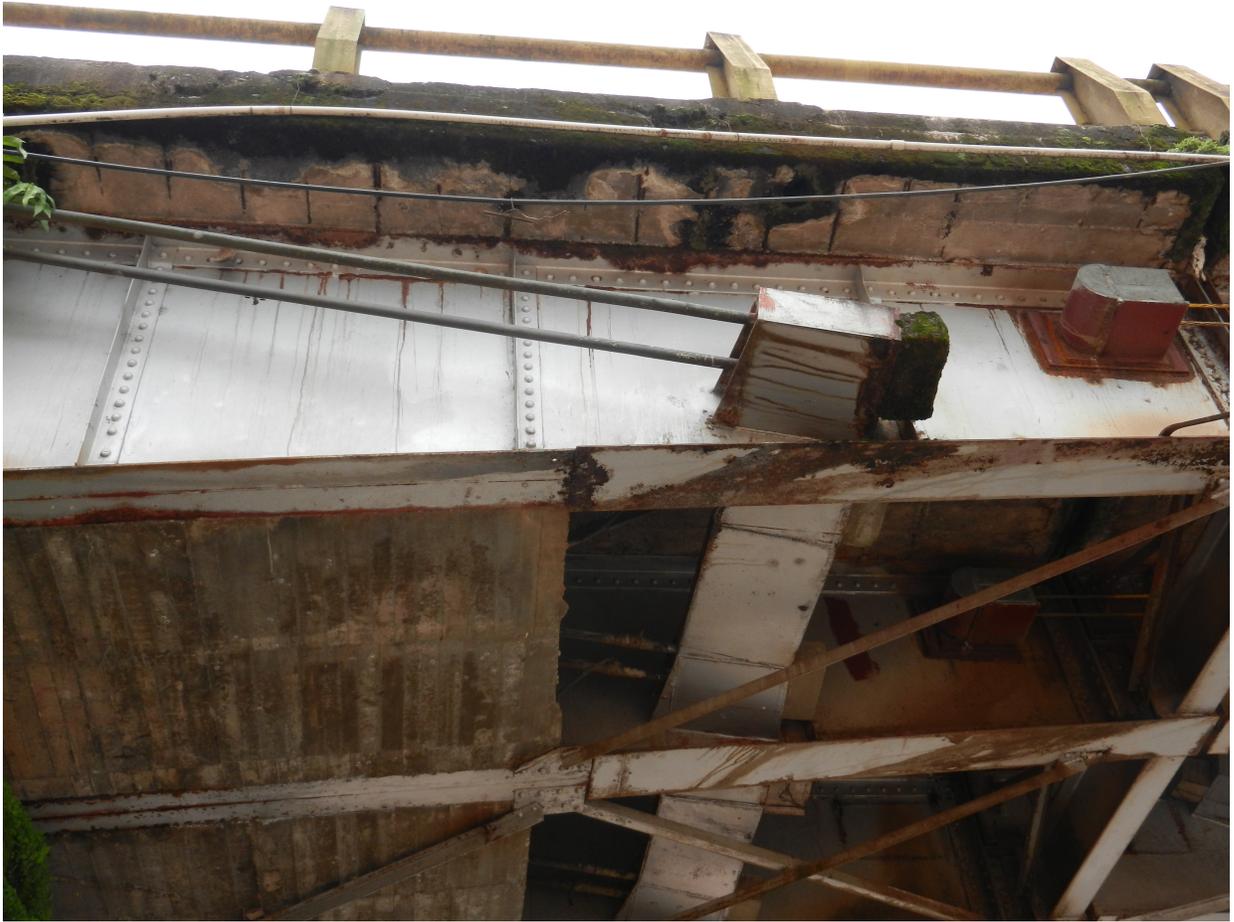
Componente.....: 10 Losa

Calif./Mantenim....: 2 / -

Daño/Observaciones.: Los voladizos presentan daños en el concreto debido a la humedad, con acero expuesto.
Se aprecia acero expuesto en la luz #3 entre V2 y V3 y entre V1 y V2.
Se observa infiltración por la losa.

Tipo de daño.....: Infiltración

Reparaciones.....: E Reparación de drenes

B Reparación de concreto

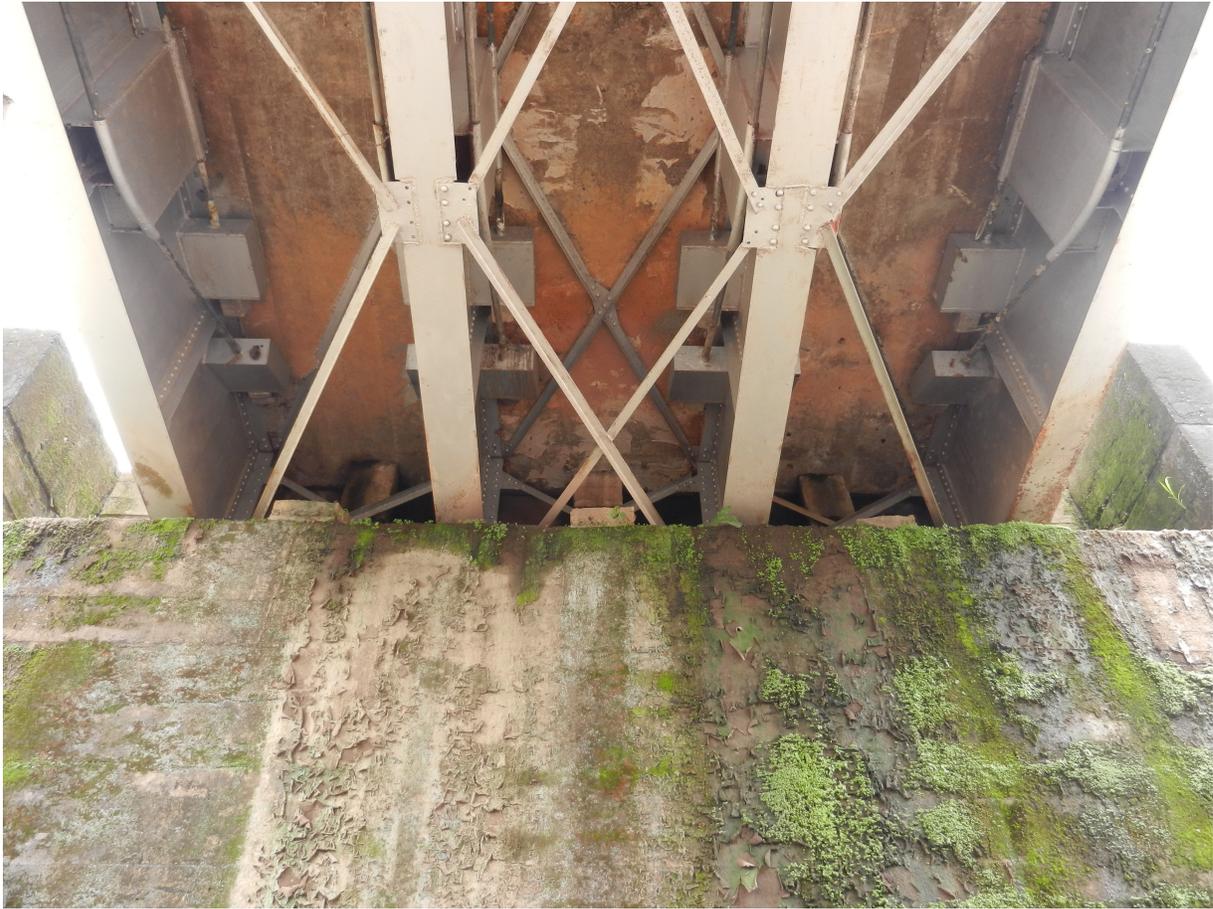
Componente.....: 10 Losa

Calif./Mantenim....: 2 / -

Daño/Observaciones.: Los voladizos presentan daños en el concreto debido a la humedad, con acero expuesto.
Se aprecia acero expuesto en la luz #3 entre V2 y V3 y entre V1 y V2.
Se observa infiltración por la losa.

Tipo de daño.....: Infiltración

Reparaciones.....: E Reparación de drenes
B Reparación de concreto

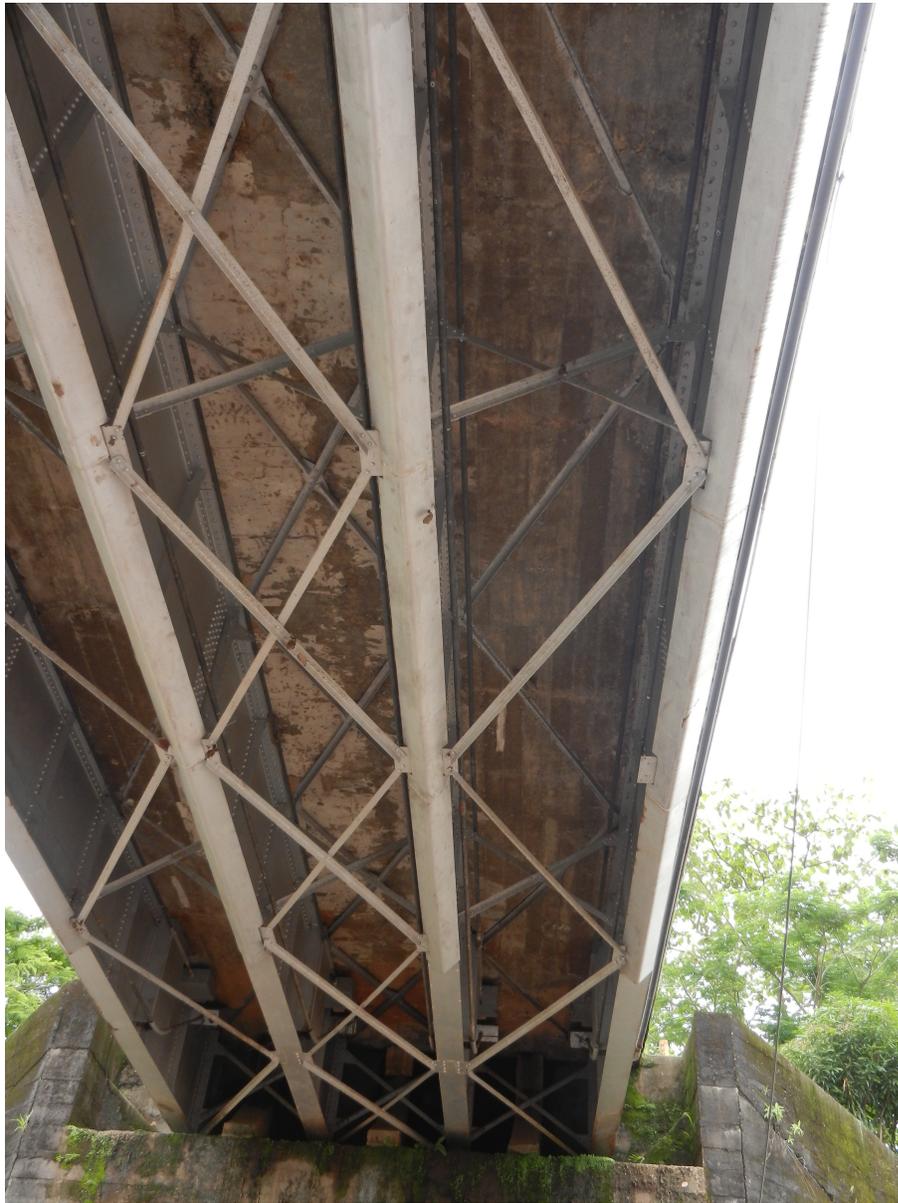
Componente.....: 11 Vigas/Largueros/Diafragmas

Calif./Mantenim....: 2 / -

Daño/Observaciones.: Corrosión en la lámina de cierre de los apoyos del estribo #2, debido a la filtración de agua, también se observó alguna corrosión superficial del alma y de los patines en el mismo sitio, el resto de la pintura se observa en buen estado.
Los rigidizadores transversales no llegan al patín superior.

Tipo de daño.....: Corrosión de acero estructural

Reparaciones.....: Z Otra

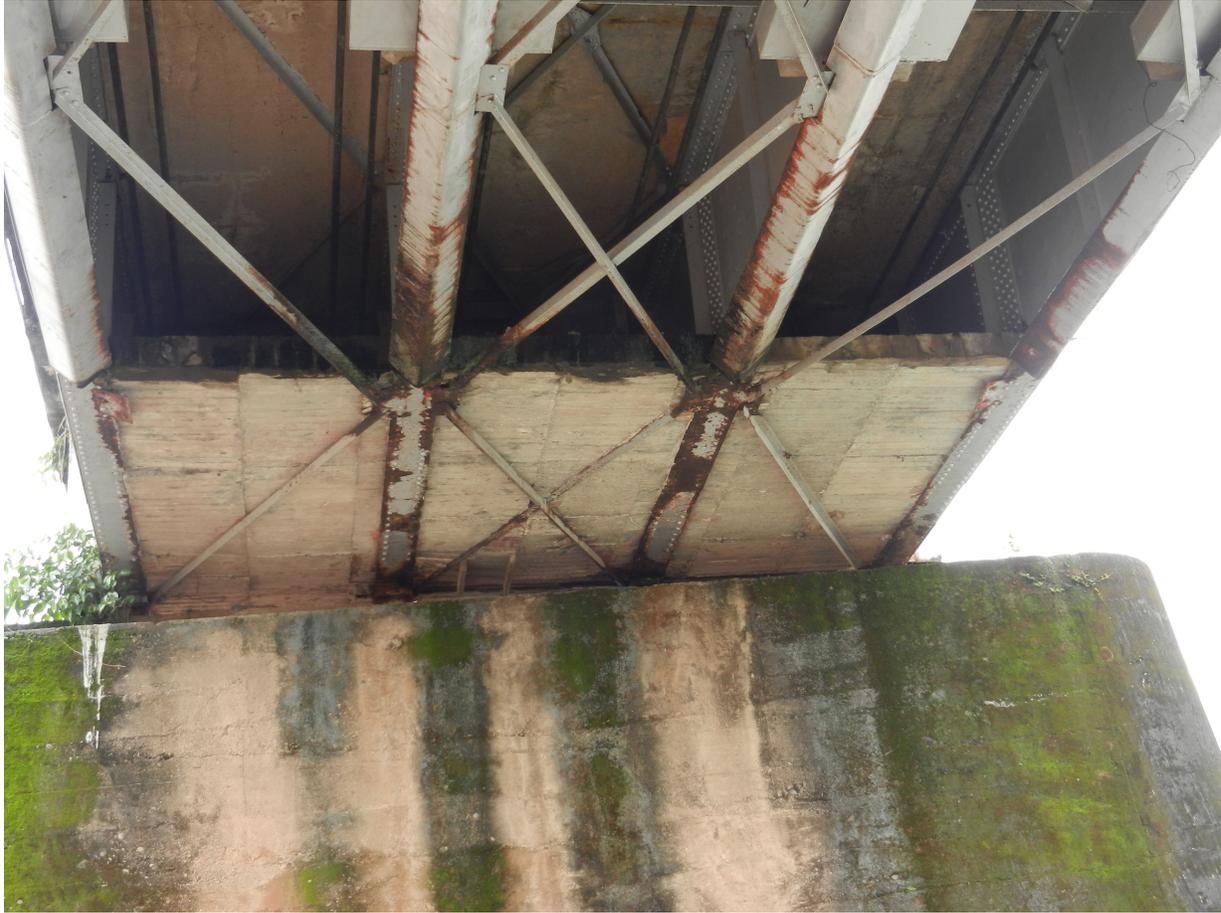
Componente.....: 11 Vigas/Largueros/Diafragmas

Calif./Mantenim....: 2 / -

Daño/Observaciones.: Corrosión en la lámina de cierre de los apoyos del estribo #2, debido a la filtración de agua, también se observó alguna corrosión superficial del alma y de los patines en el mismo sitio, el resto de la pintura se observa en buen estado.
Los rigidizadores transversales no llegan al patín superior.

Tipo de daño.....: Corrosión de acero estructural

Reparaciones.....: Z Otra

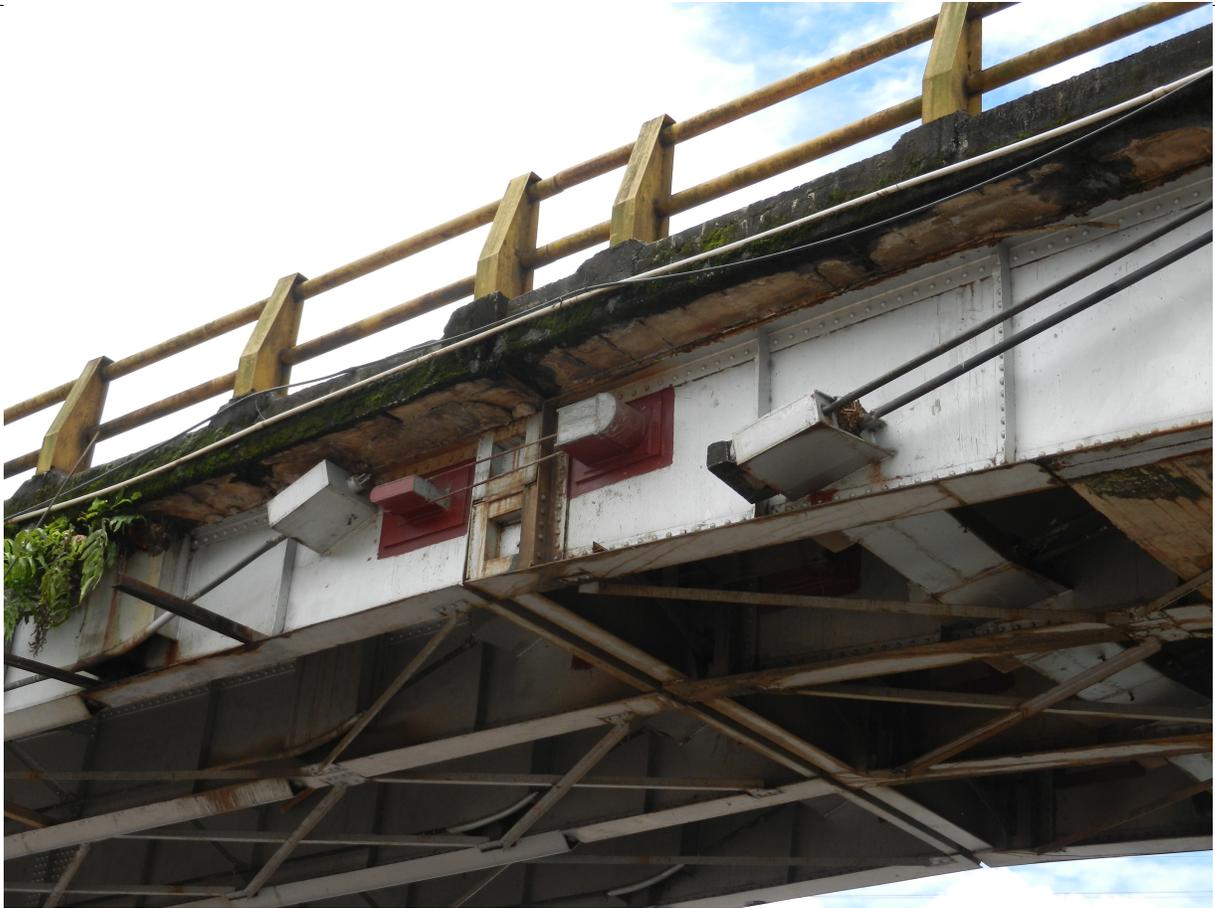
Componente.....: 11 Vigas/Largueros/Diafragmas

Calif./Mantenim....: 2 / -

Daño/Observaciones.: Corrosión en la lámina de cierre de los apoyos del estribo #2, debido a la filtración de agua, también se observó alguna corrosión superficial del alma y de los patines en el mismo sitio, el resto de la pintura se observa en buen estado.
Los rigidizadores transversales no llegan al patín superior.

Tipo de daño.....: Corrosión de acero estructural

Reparaciones.....: Z Otra

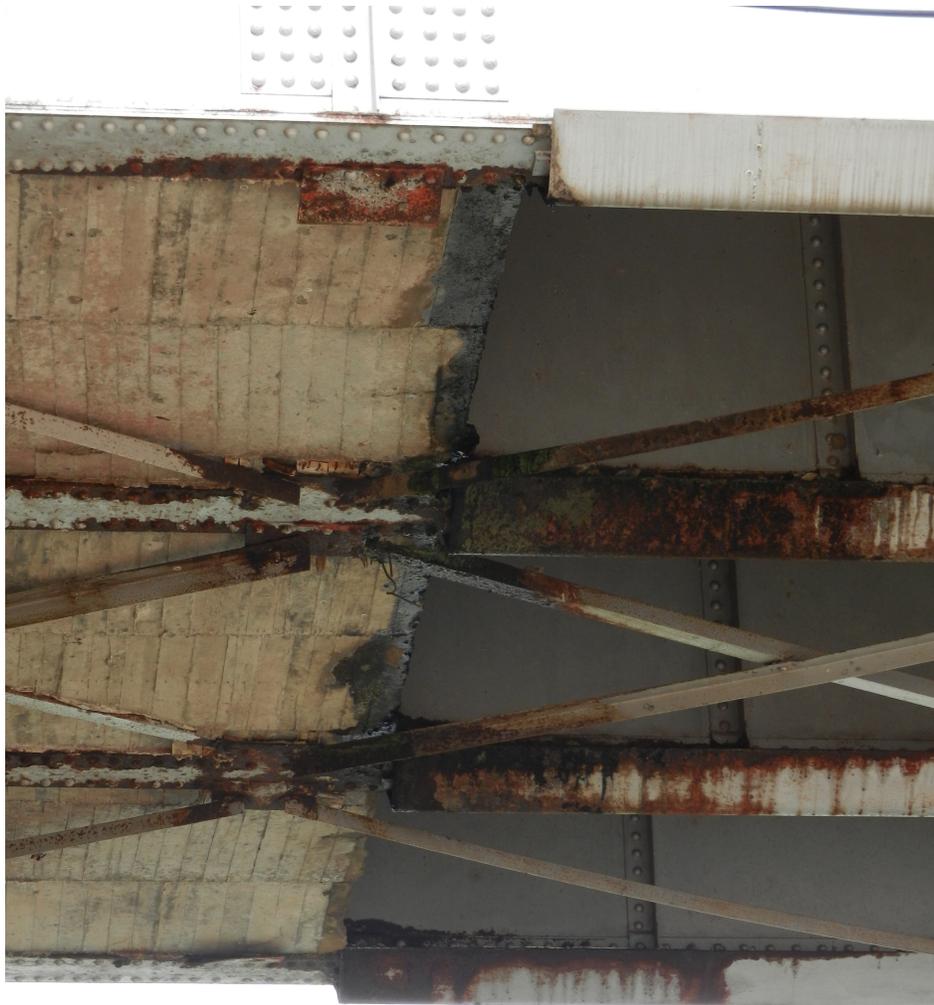
Componente.....: 11 Vigas/Largueros/Diafragmas

Calif./Mantenim....: 2 / -

Daño/Observaciones.: Corrosión en la lámina de cierre de los apoyos del estribo #2, debido a la filtración de agua, también se observó alguna corrosión superficial del alma y de los patines en el mismo sitio, el resto de la pintura se observa en buen estado.
Los rigidizadores transversales no llegan al patín superior.

Tipo de daño.....: Corrosión de acero estructural

Reparaciones.....: Z Otra

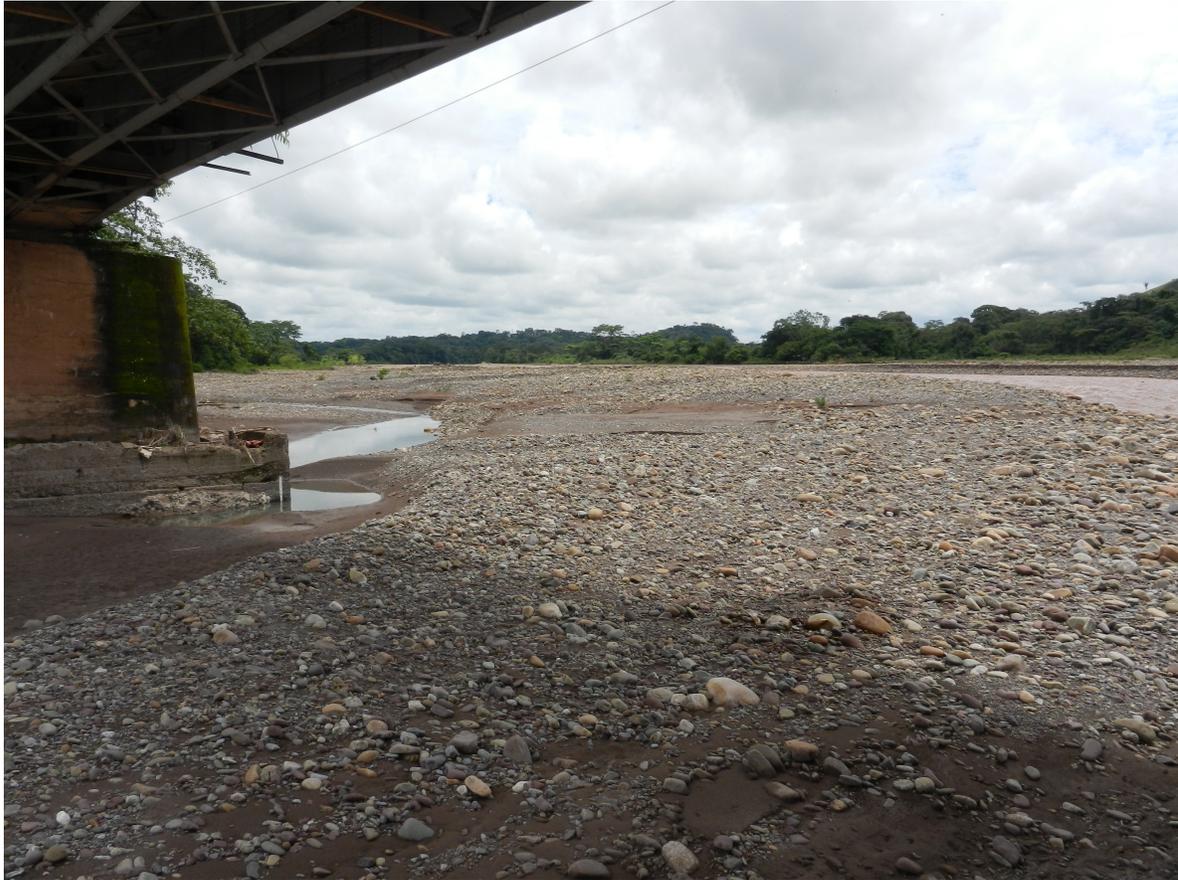
Componente.....: 15 Cauce

Calif./Mantenim....: 4 / -

Daño/Observaciones.: Protección de las riveras aguas arriba y aguas abajo con bolsacretos y gaviones en los dos costados del río, algunos de los gaviones se observaron deformados y los del costado acceso 2 requieren labores de mantenimiento. De acuerdo a información recabada la cimentación de las pilas fueron reforzadas con micropilotes al igual que la

Tipo de daño.....: Erosión / socavación

Reparaciones.....: A Renivelar

C Protección del cauce
