SDC/INV	SiPuCol	Fecha	Hoja
	Informe de inspección principal	15/08/12	1
16-6510-006.00 Guacavía			
Regional.....: 16 Meta			
Ruta.....: Troncal Villa Garzón - Saravena			
Carretera.....: Villavicencio - Barranca de Upía			
Lado de la car...: 0			
Abscisa.....: 37+0300			
No del registro...: 1318			
Año de construcción.....:			
Año de la última reconstrucción.....: 1996			
Paso Superior/Inferior.....: S			
Dir. de abs. de la carretera principal.: E			
Requisitos de la inspección.....: 0 Nada			
Recolección de datos : Fecha.....: 2012.05.05			
: Iniciales.....: M.E.R			
Posición geográfica...:			
Latitud: 4 gra 31,24 min N Longitud: 73 gra 41,23 min O Altitud: 336 m			
Geometría: Número de luces.....: 3			
Longitud de la luz menor (m): 30,07			
Longitud de la luz mayor (m): 30,44			
Longitud total(m): 90,82			
Ancho del tablero.....(m): 6,80			
Ancho del separador.....(m): 0,00			
Ancho del andén izquierdo(m): 0,00

16-6510-006.00 Guacavía

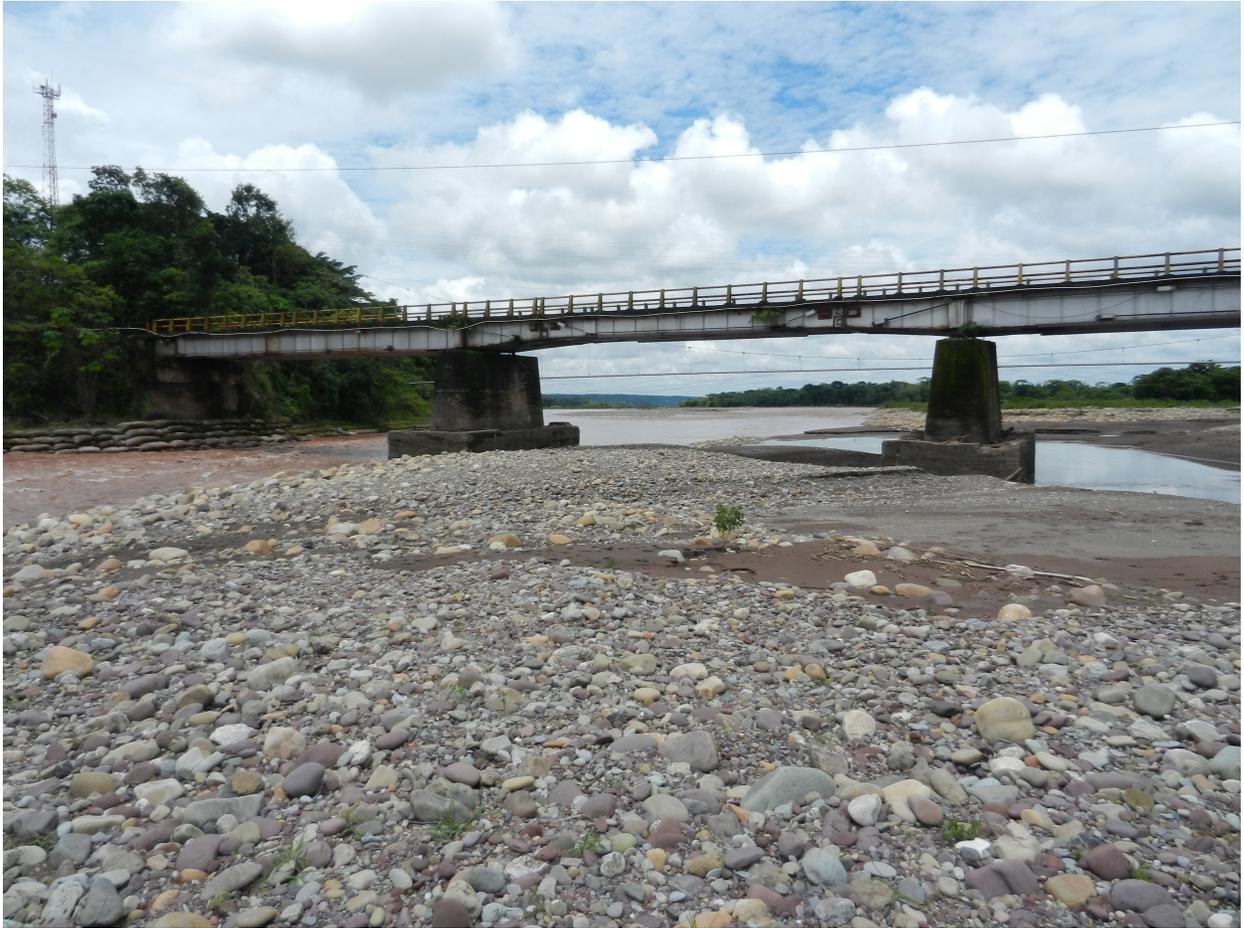
Componente.....: 15 Cauce

Calif./Mantenim....: 4 / -

Daño/Observaciones.: Protección de las riveras aguas arriba y aguas abajo con bolsacretos y gaviones en los dos costados del río, algunos de los gaviones se observaron deformados y los del costado acceso 2 requieren labores de mantenimiento. De acuerdo a información recabada la cimentación de las pilas fueron reforzadas con micropilotes al igual que la

Tipo de daño.....: Erosión / socavación

Reparaciones.....: A Renivelar

C Protección del cauce

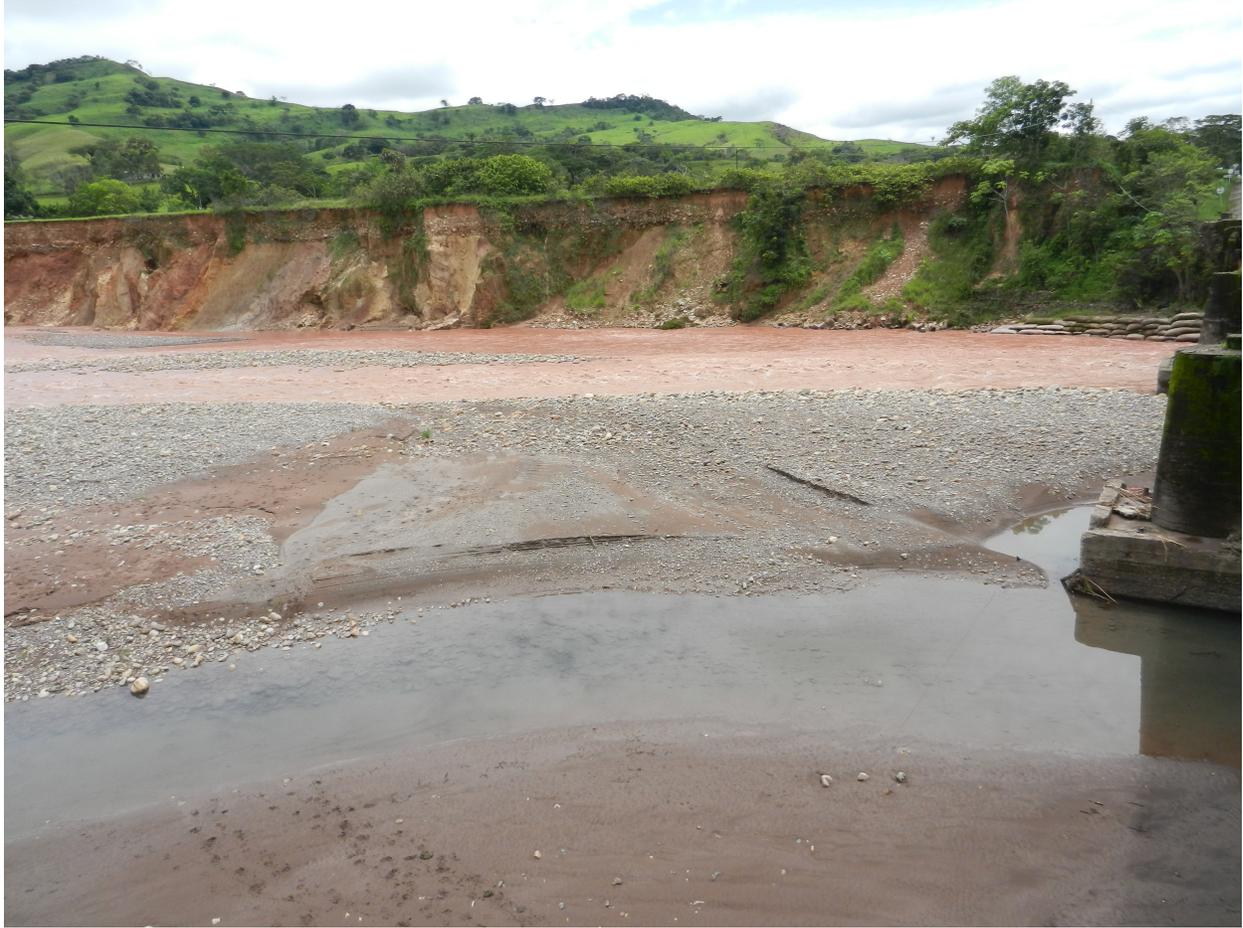
Componente.....: 15 Cauce

Calif./Mantenim....: 4 / -

Daño/Observaciones.: Protección de las riveras aguas arriba y aguas abajo con bolsacretos y gaviones en los dos costados del río, algunos de los gaviones se observaron deformados y los del costado acceso 2 requieren labores de mantenimiento. De acuerdo a información recabada la cimentación de las pilas fueron reforzadas con micropilotes al igual que la

Tipo de daño.....: Erosión / socavación

Reparaciones.....: A Renivelar

C Protección del cauce

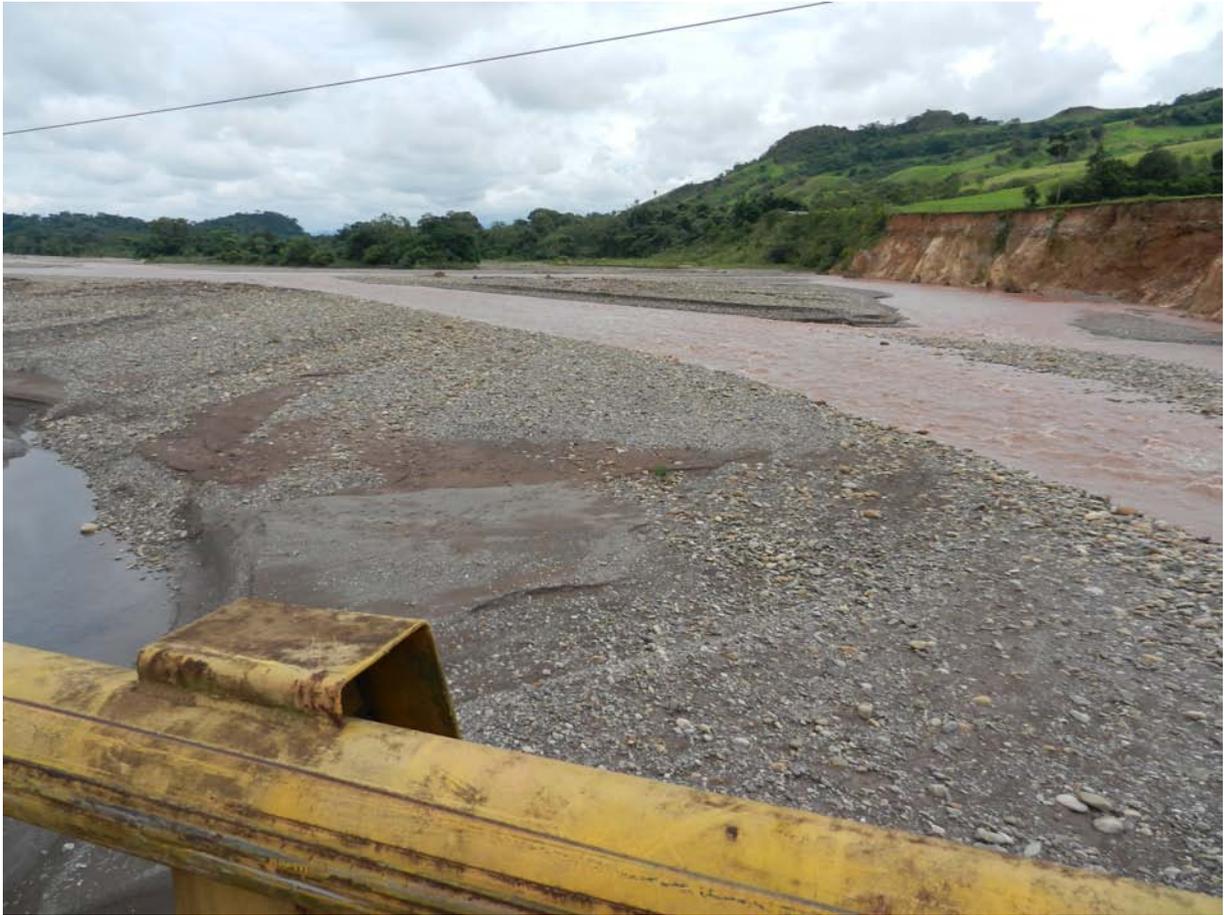
Componente.....: 17 Puente en general

Calif./Mantenim.....: 4 / -

Daño/Observaciones.: El puente presenta un ancho insuficiente por lo cual se recomienda remplazarlo o ampliarlo. Se recomienda realizar el mantenimiento y pintura de la estructura metálica, debido al grado de avance de corrosión. Se debe hacer un seguimiento al estribo #1. Ver Anexo 4. Recomendaciones Geotécnicas.

Tipo de daño.....: Otro

Reparaciones.....: C Ampliación

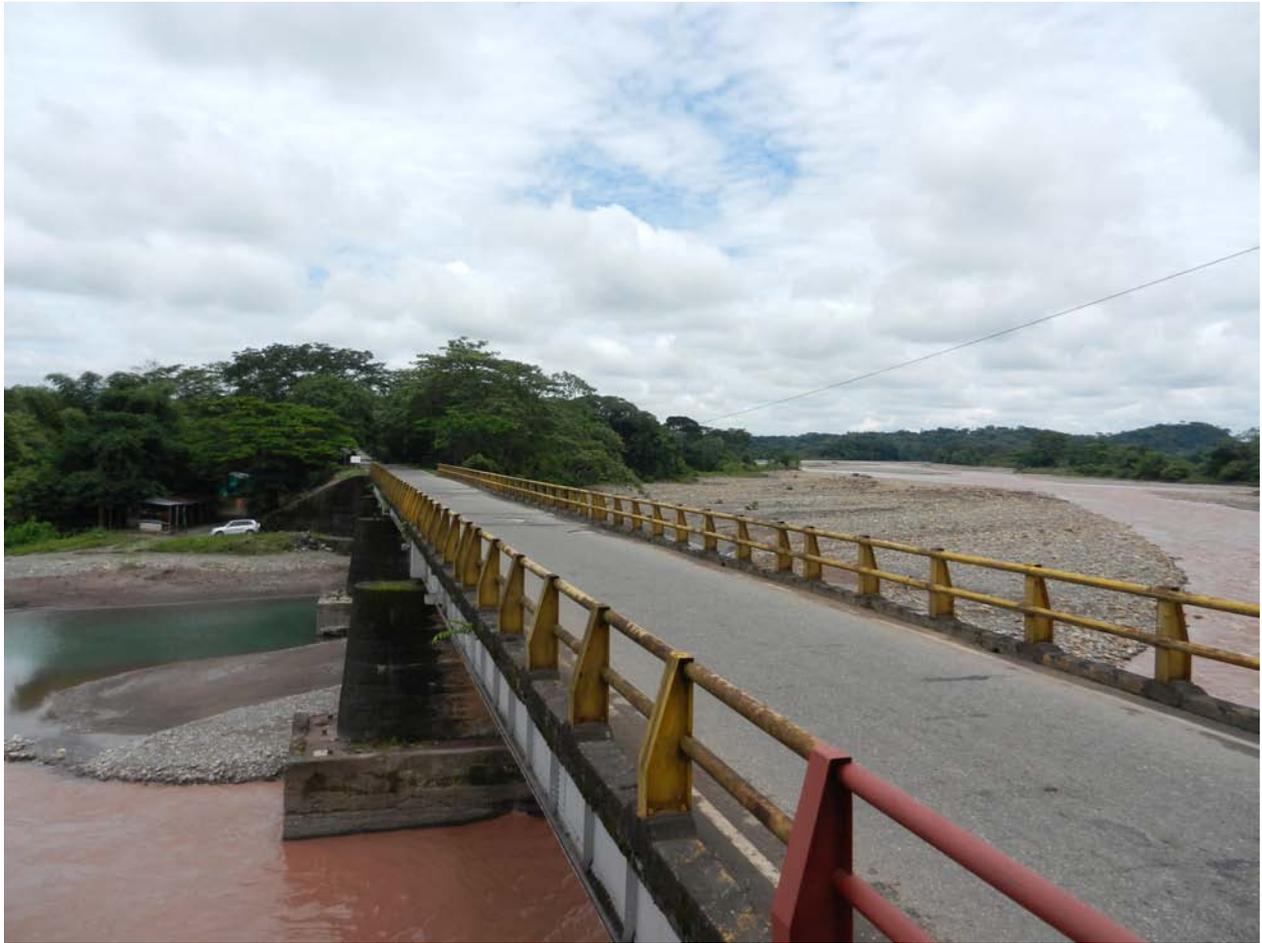
Componente.....: 17 Puente en general

Calif./Mantenim....: 4 / -

Daño/Observaciones.: El puente presenta un ancho insuficiente por lo cual se recomienda remplazarlo o ampliarlo. Se recomienda realizar el mantenimiento y pintura de la estructura metálica, debido al grado de avance de corrosión. Se debe hacer un seguimiento al estribo #1. Ver Anexo 4. Recomendaciones Geotécnicas.

Tipo de daño.....: Otro

Reparaciones.....: C Ampliación

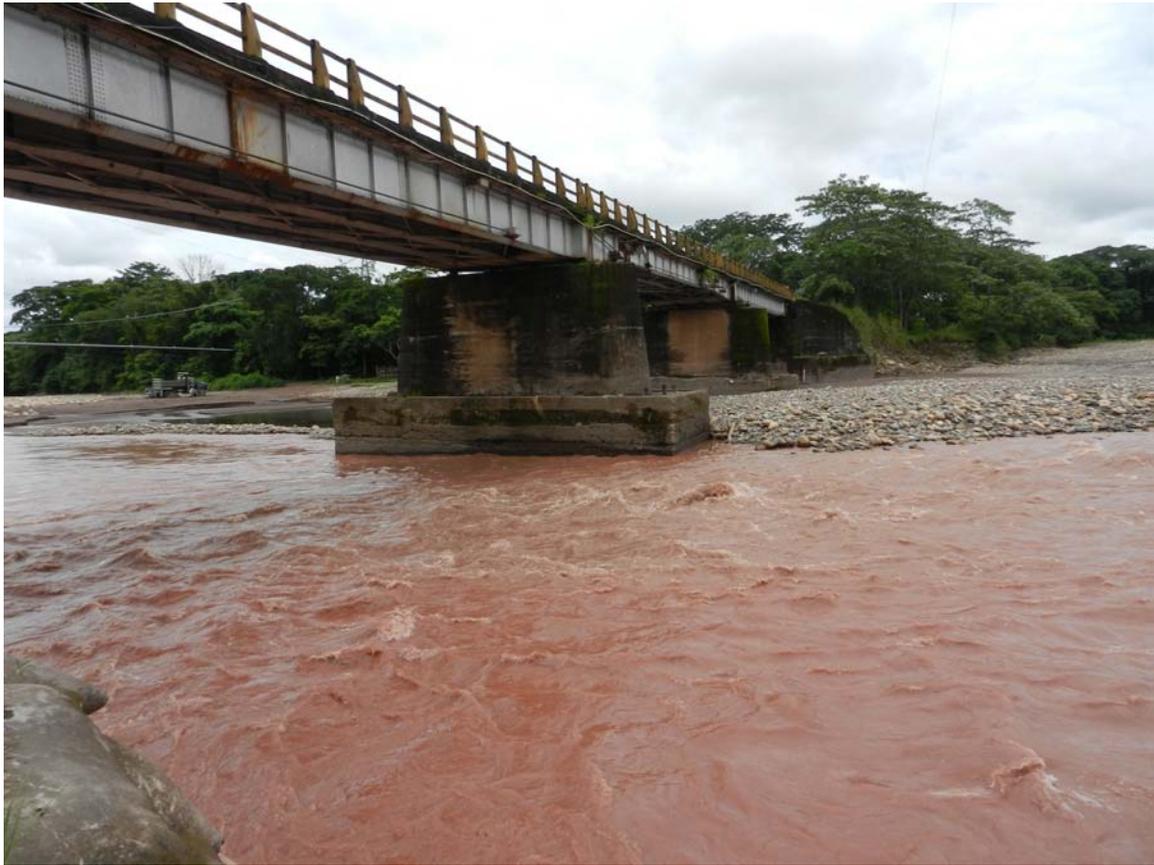
Componente.....: 17 Puente en general

Calif./Mantenim....: 4 / -

Daño/Observaciones.: El puente presenta un ancho insuficiente por lo cual se recomienda remplazarlo o ampliarlo. Se recomienda realizar el mantenimiento y pintura de la estructura metálica, debido al grado de avance de corrosión. Se debe hacer un seguimiento al estribo #1. Ver Anexo 4. Recomendaciones Geotécnicas.

Tipo de daño.....: Otro

Reparaciones.....: C Ampliación

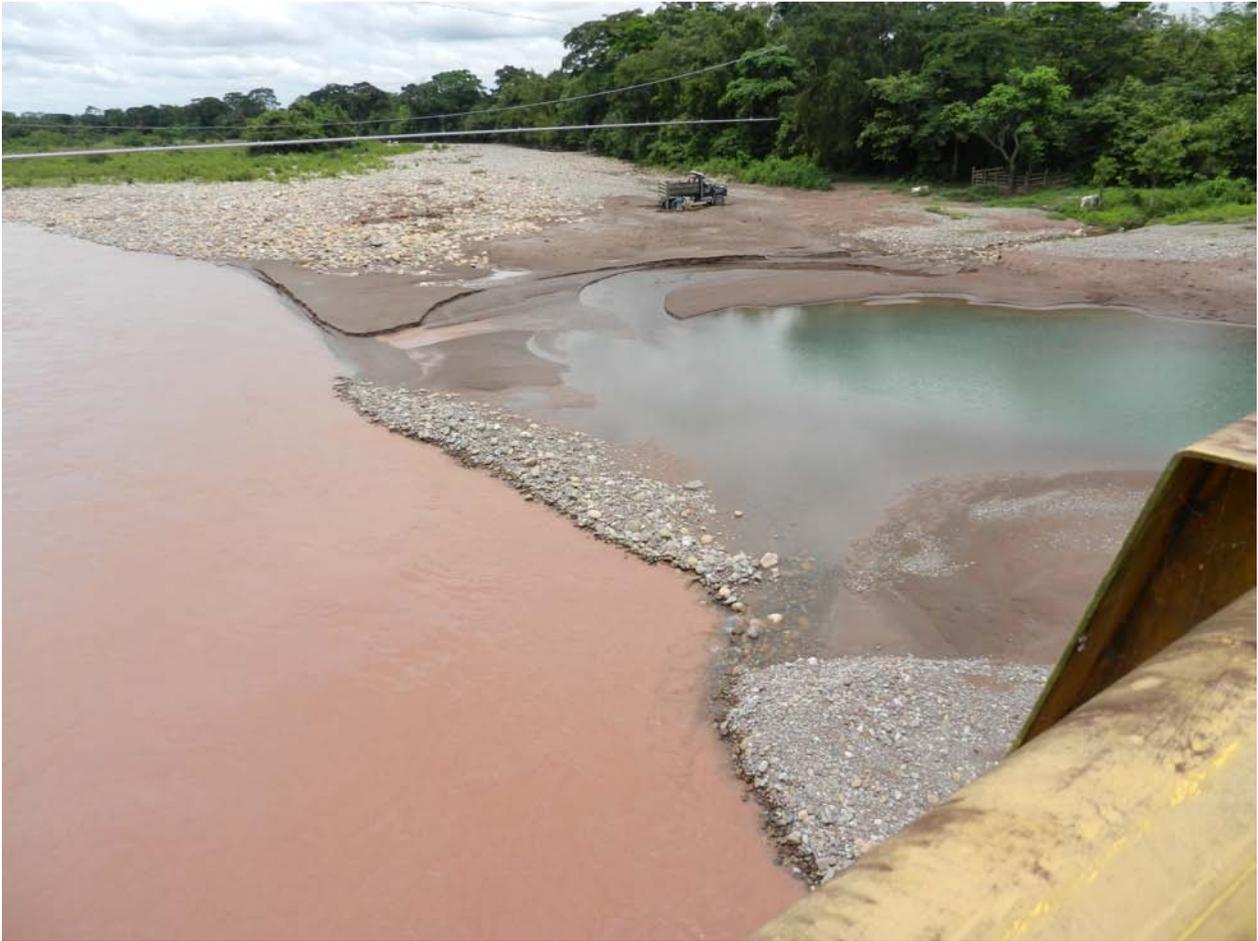
Componente.....: 17 Puente en general

Calif./Mantenim.....: 4 / -

Daño/Observaciones.: El puente presenta un ancho insuficiente por lo cual se recomienda remplazarlo o ampliarlo. Se recomienda realizar el mantenimiento y pintura de la estructura metálica, debido al grado de avance de corrosión. Se debe hacer un seguimiento al estribo #1. Ver Anexo 4. Recomendaciones Geotécnicas.

Tipo de daño.....: Otro

Reparaciones.....: C Ampliación

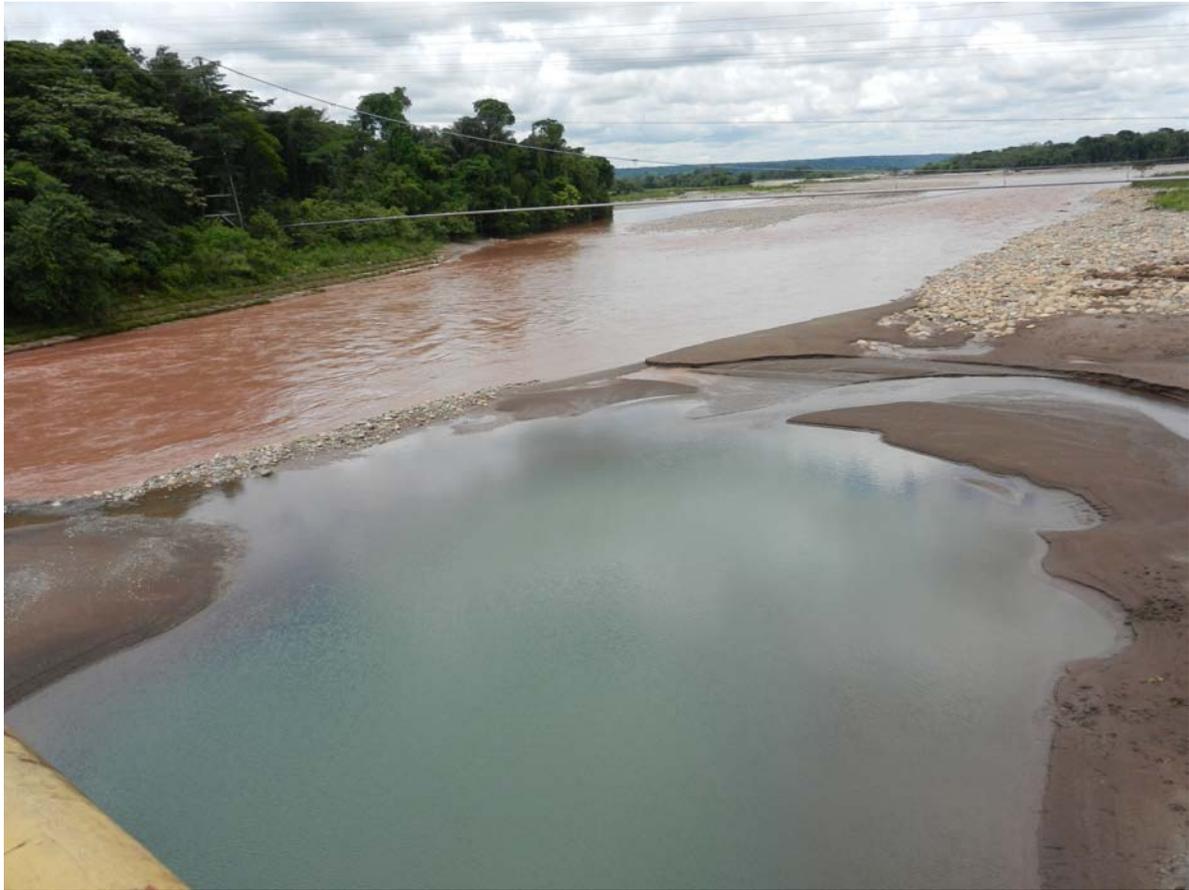
Componente.....: 17 Puente en general

Calif./Mantenim.....: 4 / -

Daño/Observaciones.: El puente presenta un ancho insuficiente por lo cual se recomienda remplazarlo o ampliarlo. Se recomienda realizar el mantenimiento y pintura de la estructura metálica, debido al grado de avance de corrosión. Se debe hacer un seguimiento al estribo #1. Ver Anexo 4. Recomendaciones Geotécnicas.

Tipo de daño.....: Otro

Reparaciones.....: C Ampliación
