SDC/INV	SiPuCol	Fecha	Hoja
Informe de inspección principal		15/08/12	1
16-6510-007.00 El Cajuche			
Regional.....: 16 Meta			
Ruta.....: Troncal Villa Garzón - Saravena			
Carretera.....: Villavicencio - Barranca de Upía			
Lado de la car...: 0			
Abscisa.....: 39+0391			
No del registro...: 1317			
Año de construcción.....:			
Año de la última reconstrucción.....:			
Paso Superior/Inferior.....: S			
Dir. de abs. de la carretera principal.: E			
Requisitos de la inspección.....: 0 Nada			
Recolección de datos : Fecha.....: 2012.05.03			
: Iniciales.....: M.E.R			
Posición geográfica...:			
Latitud: 4 gra 32,71 min N Longitud: 73 gra 40,14 min O Altitud: 338 m			
Geometría: Número de luces.....: 1			
Longitud de la luz menor (m): 11,10			
Longitud de la luz mayor (m): 11,10			
Longitud total(m): 11,10			
Ancho del tablero.....(m): 9,60			
Ancho del separador.....(m): 0,00			
Ancho del andén izquierdo(m): 0,00

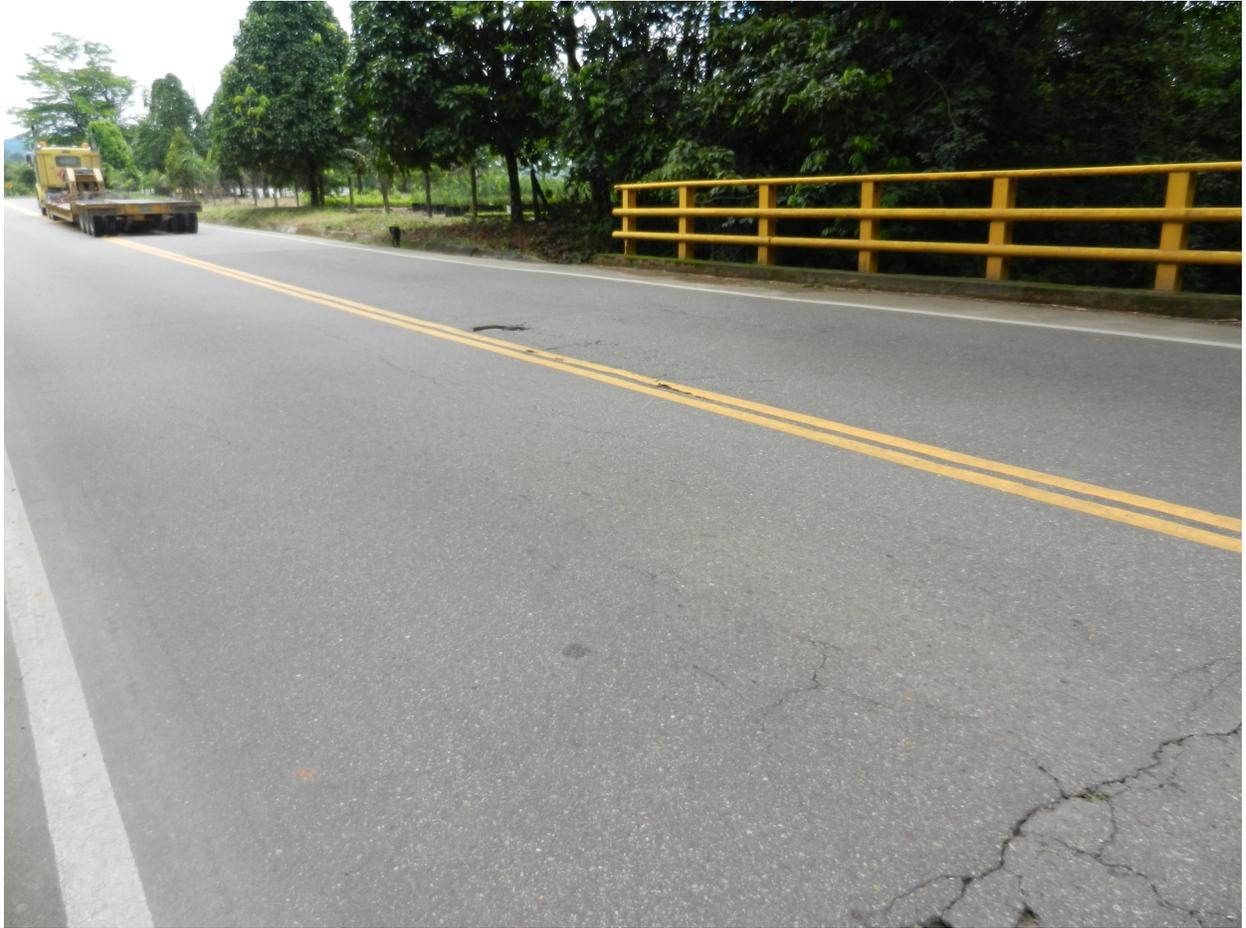
Componente.....: 1 Superficie del puente

Calif./Mantenim....: 1 / -

Daño/Observaciones.: La superficie presenta desgaste, fisuras y desprendimiento de la capa asfáltica.

Tipo de daño.....: Descomposición

Reparaciones.....: C Tratamiento superficial (sello)

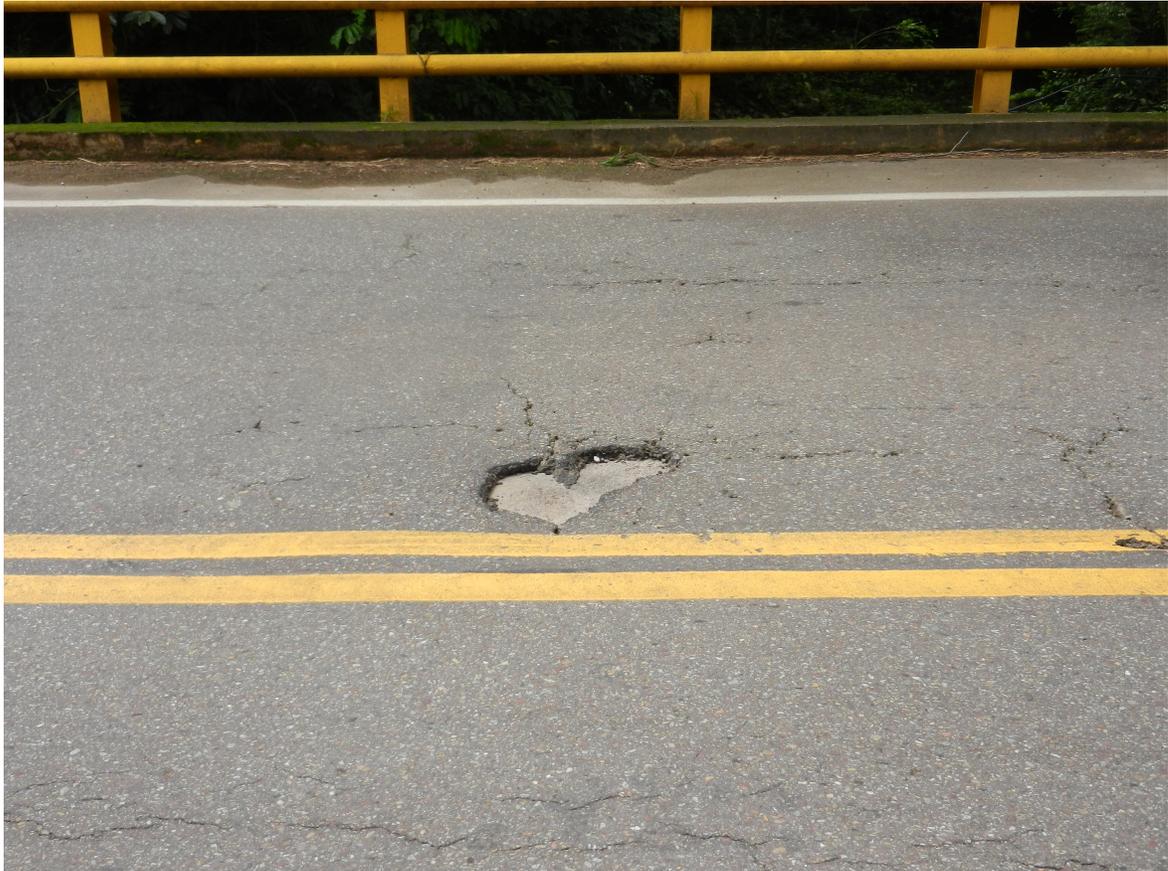
Componente.....: 1 Superficie del puente
 Calif./Mantenim....: 1 / -
 Daño/Observaciones.: La superficie presenta desgaste, fisuras y
 desprendimiento de la capa asfáltica.
 Tipo de daño.....: Descomposición
 Reparaciones.....: C Tratamiento superficial (sello)

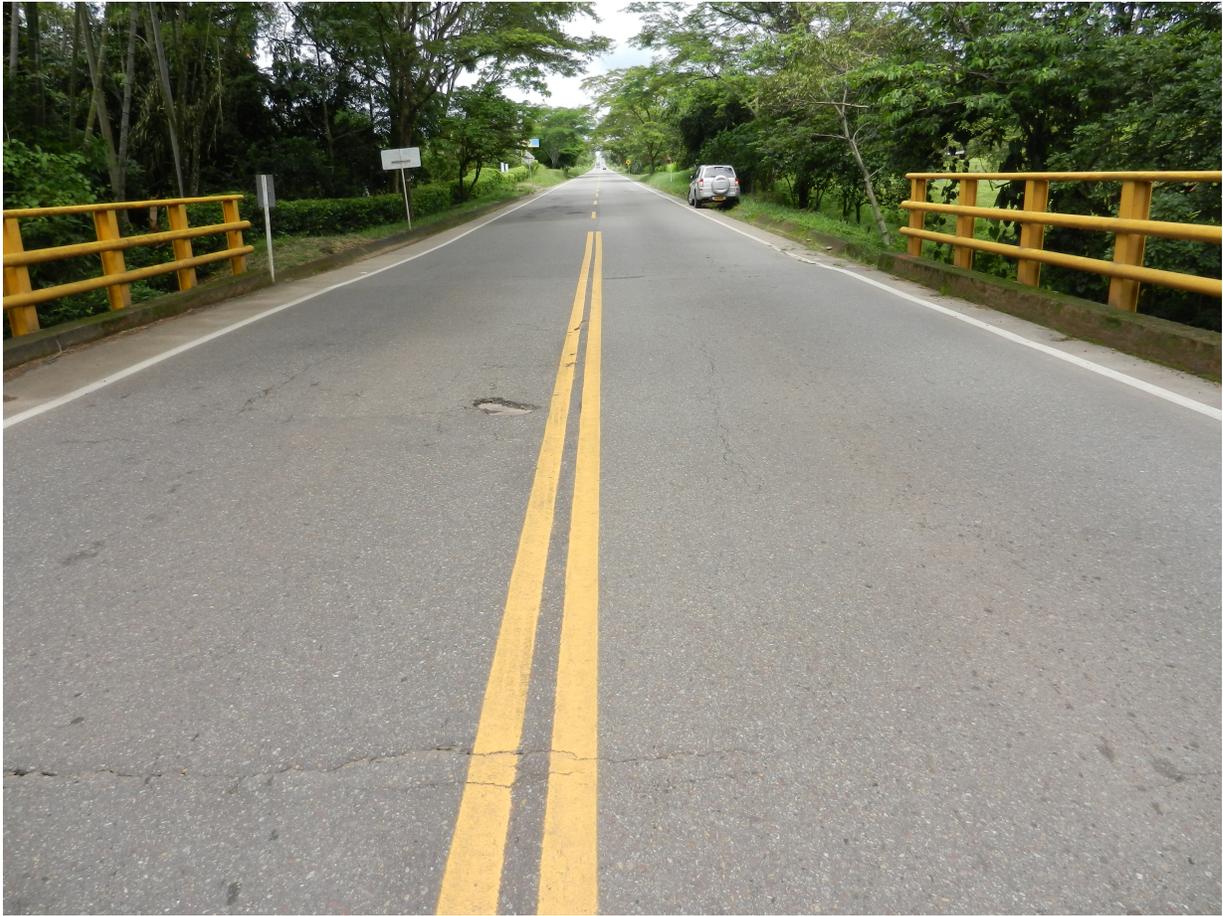
Componente.....: 1 Superficie del puente

Calif./Mantenim....: 1 / -

Daño/Observaciones.: La superficie presenta desgaste, fisuras y desprendimiento de la capa asfáltica.

Tipo de daño.....: Descomposición

Reparaciones.....: C Tratamiento superficial (sello)

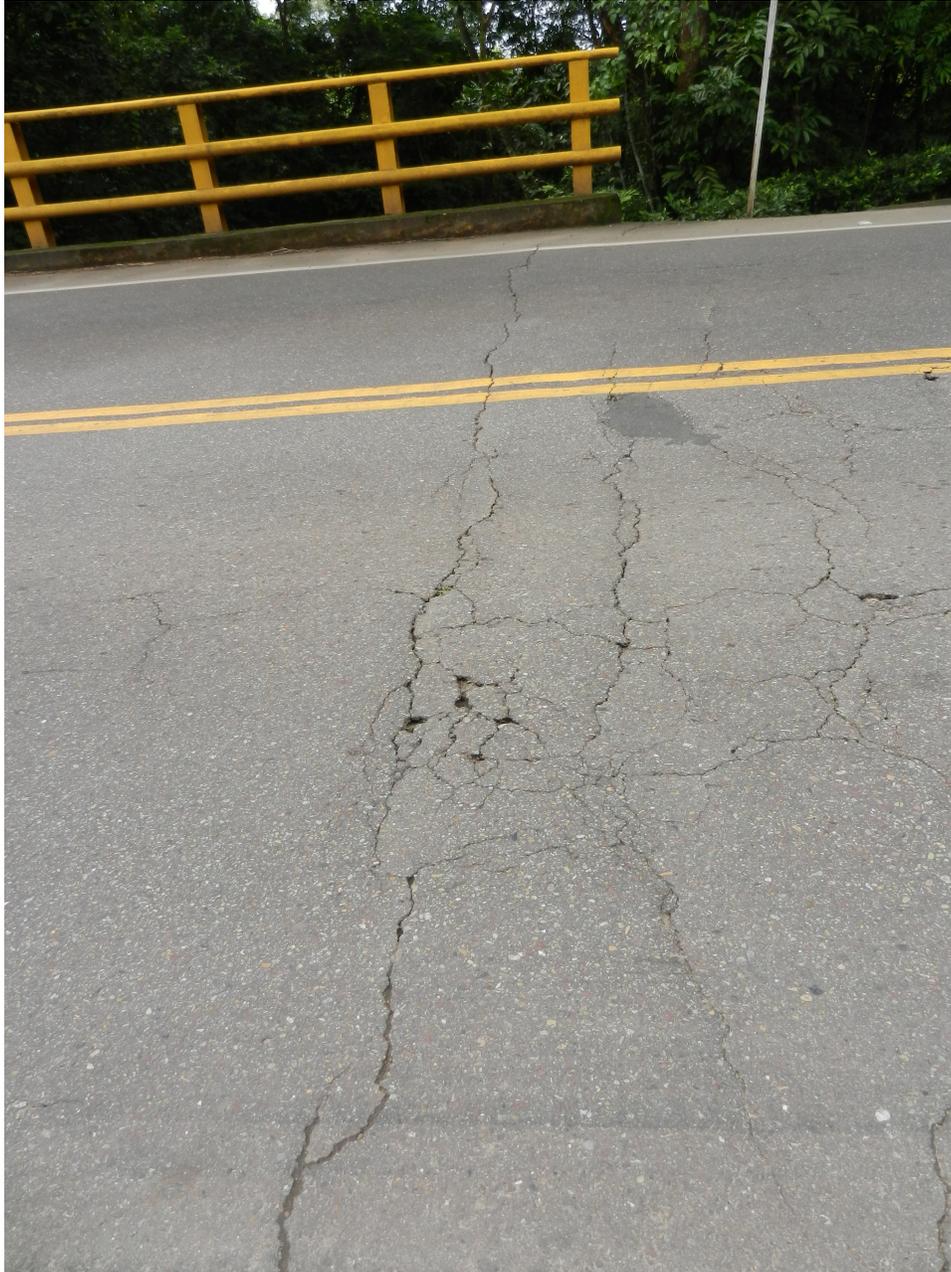
Componente.....: 2 Juntas de expansión

Calif./Mantenim....: 2 / -

Daño/Observaciones.: El puente carece de dispositivos de juntas, se recomienda la instalación de juntas de bloque de neopreno.

Tipo de daño.....: Infiltración

Z(m): Colocación de junta de bloque de neopreno.

Reparaciones.....: Z Otra

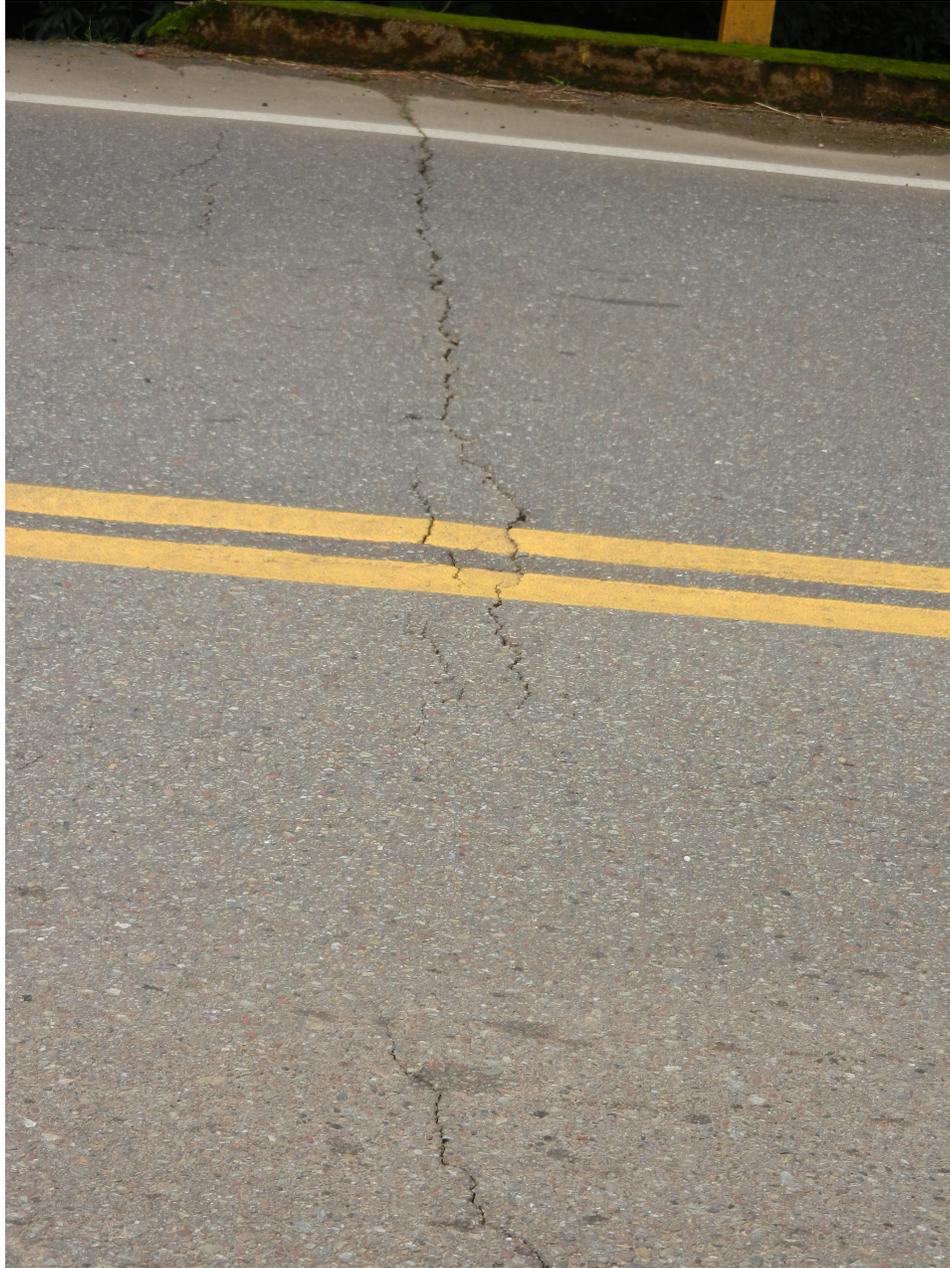
Componente.....: 2 Juntas de expansión

Calif./Mantenim....: 2 / -

Daño/Observaciones.: El puente carece de dispositivos de juntas, se recomienda la instalación de juntas de bloque de neopreno.

Tipo de daño.....: Infiltración

Z(m): Colocación de junta de bloque de neopreno.

Reparaciones.....: Z Otra

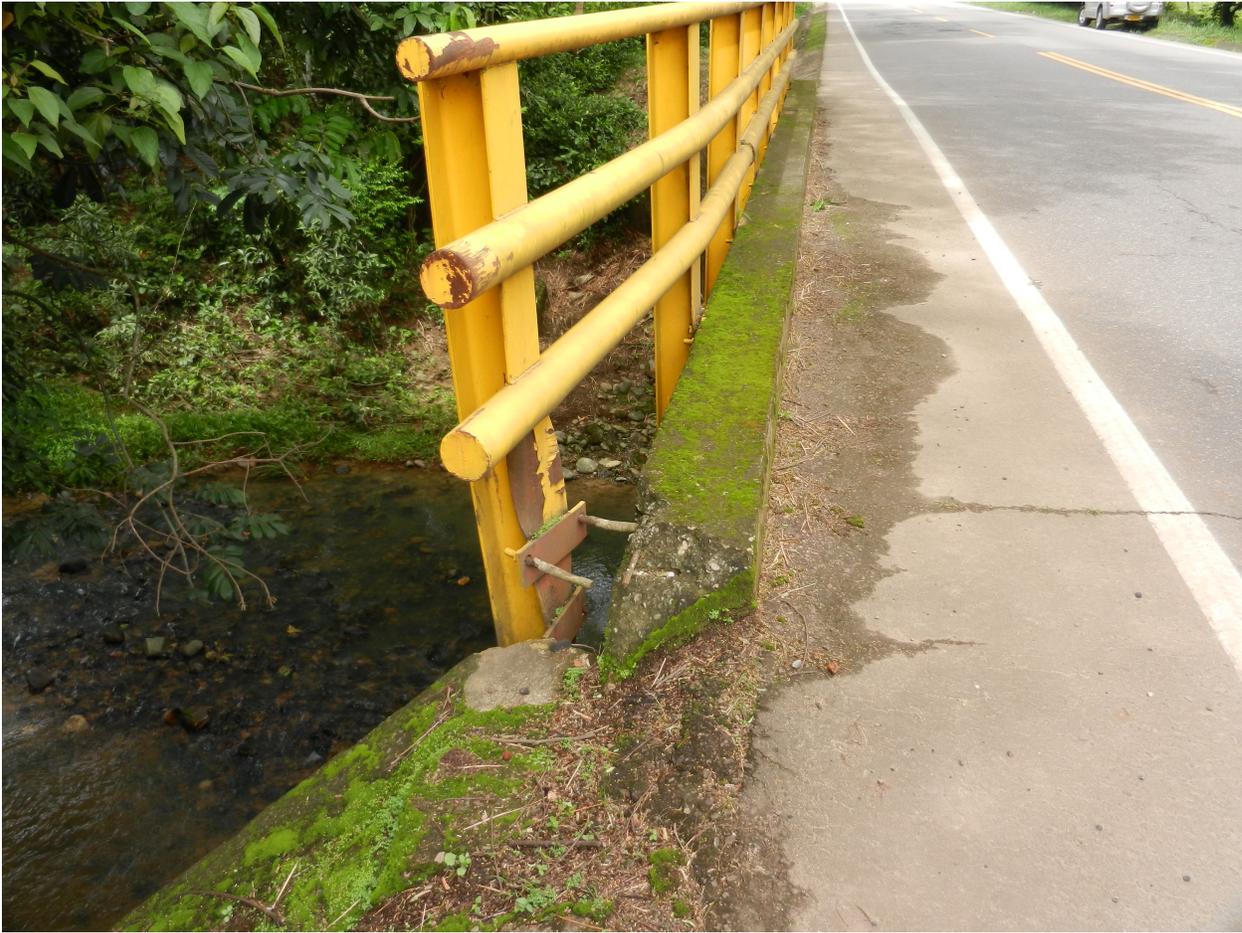
Componente.....: 3 Andenes/Bordillos

Calif./Mantenim....: 1 / -

Daño/Observaciones.: Se encuentran en buen estado, requieren labores de mantenimiento rutinario por humedad y vegetación en todas sus caras. En la esquina, hacia la aleta #4 se encuentra impactado.

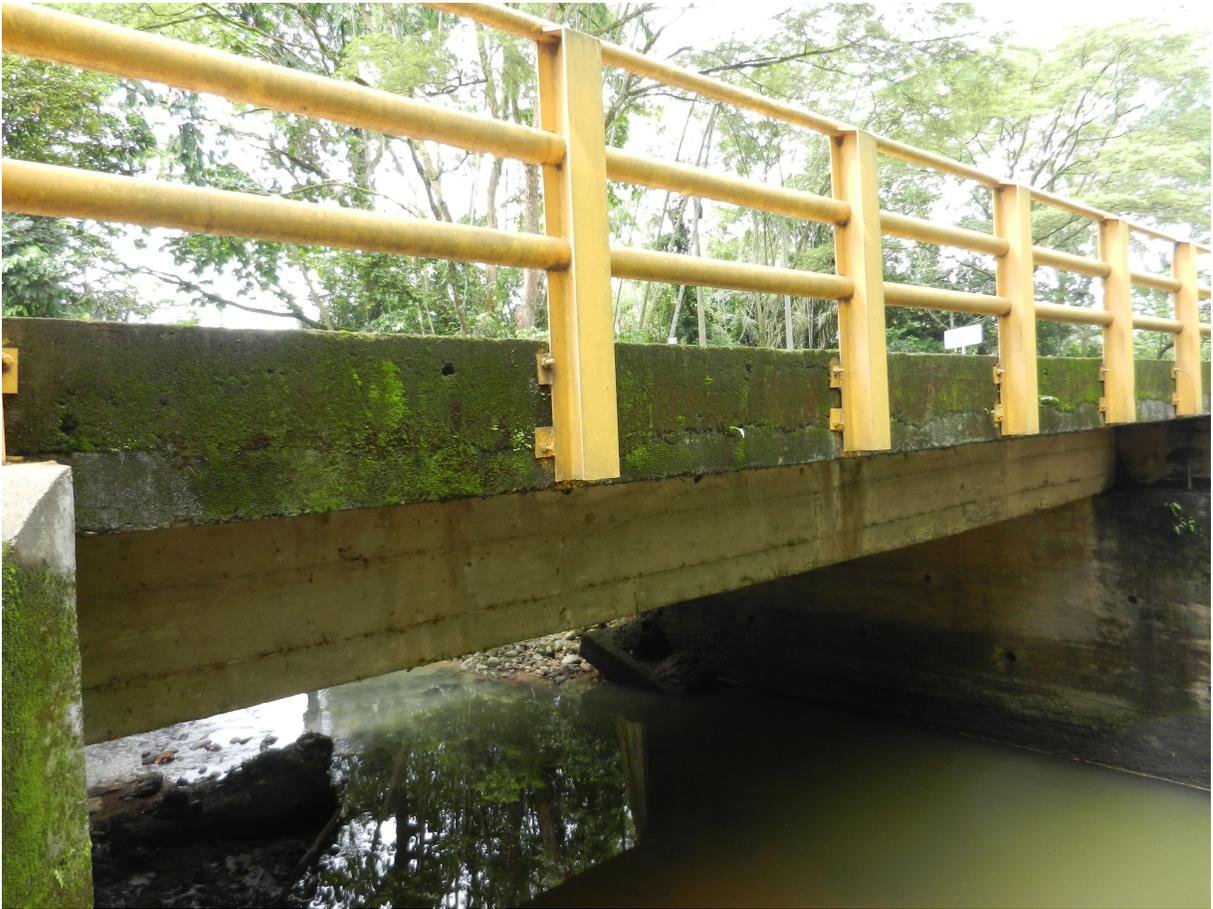
Componente.....: 3 Andenes/Bordillos

Calif./Mantenim....: 1 / -

Daño/Observaciones.: Se encuentran en buen estado, requieren labores de mantenimiento rutinario por humedad y vegetación en todas sus caras. En la esquina, hacia la aleta #4 se encuentra impactado.

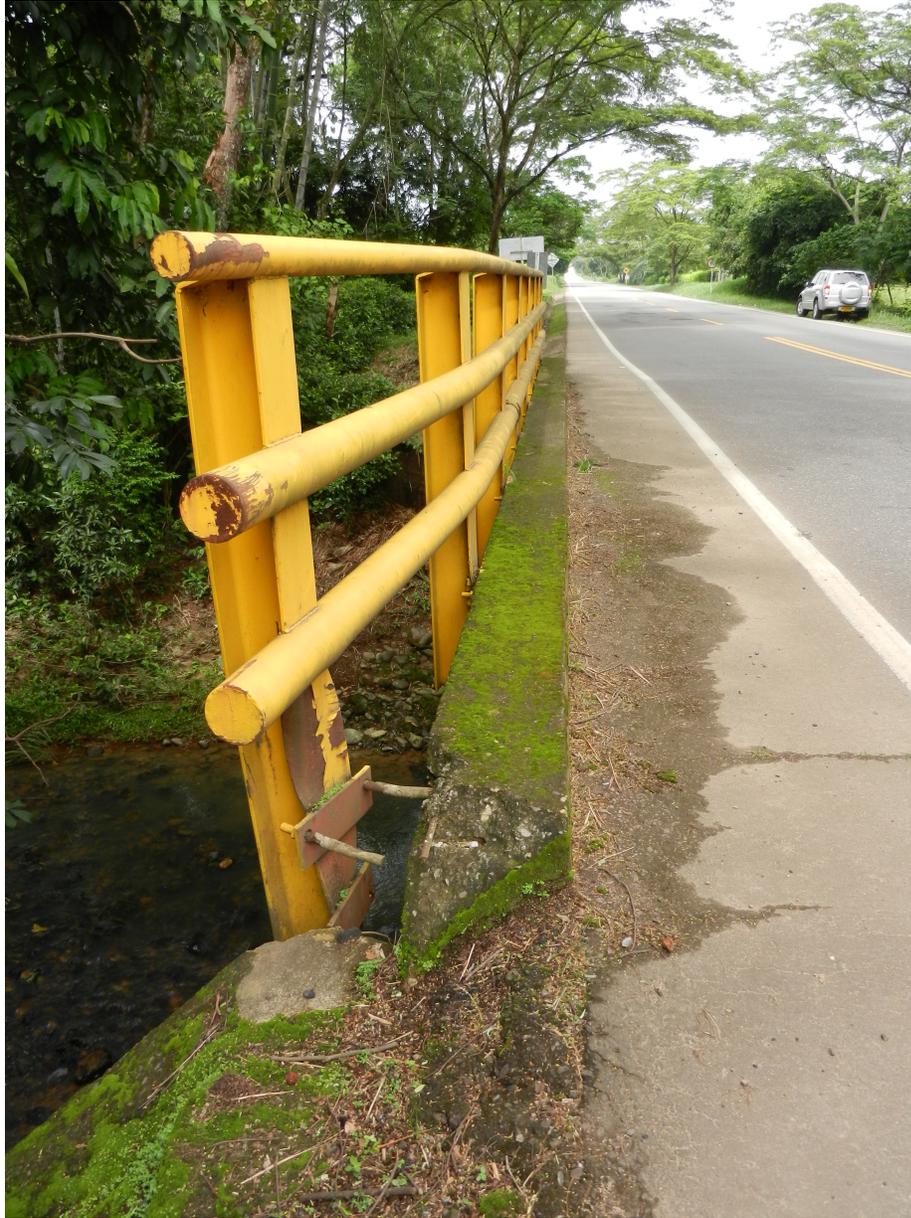
Componente.....: 4 Barandas

Calif./Mantenim....: 0 / -

Daño/Observaciones.: Se instalaron barandas metálicas. En el acceso a Barranca de Upia, aguas abajo, se encuentran impactadas. Se debe realizar limpieza y mantenimiento rutinario.

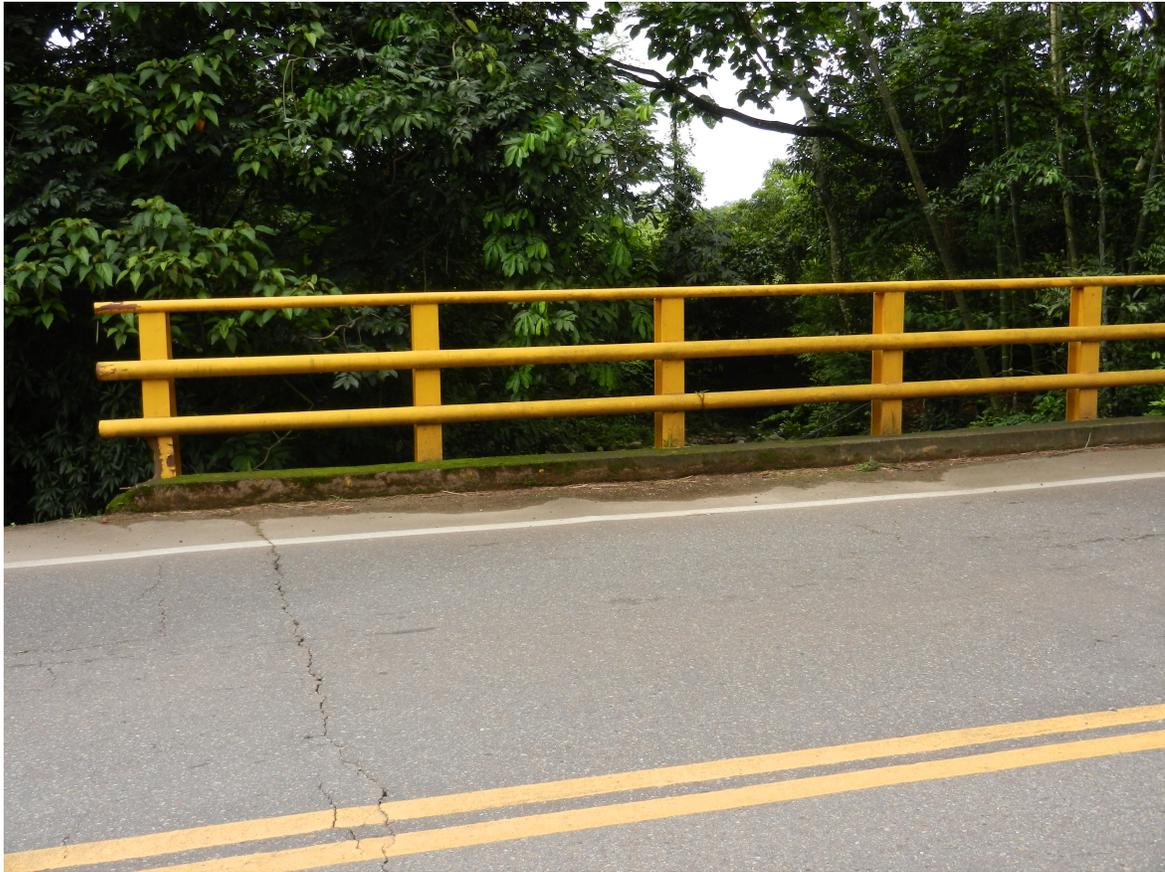
Componente.....: 4 Barandas

Calif./Mantenim....: 0 / -

Daño/Observaciones.: Se instalaron barandas metálicas. En el acceso a Barranca de Upia, aguas abajo, se encuentran impactadas. Se debe realizar limpieza y mantenimiento rutinario.

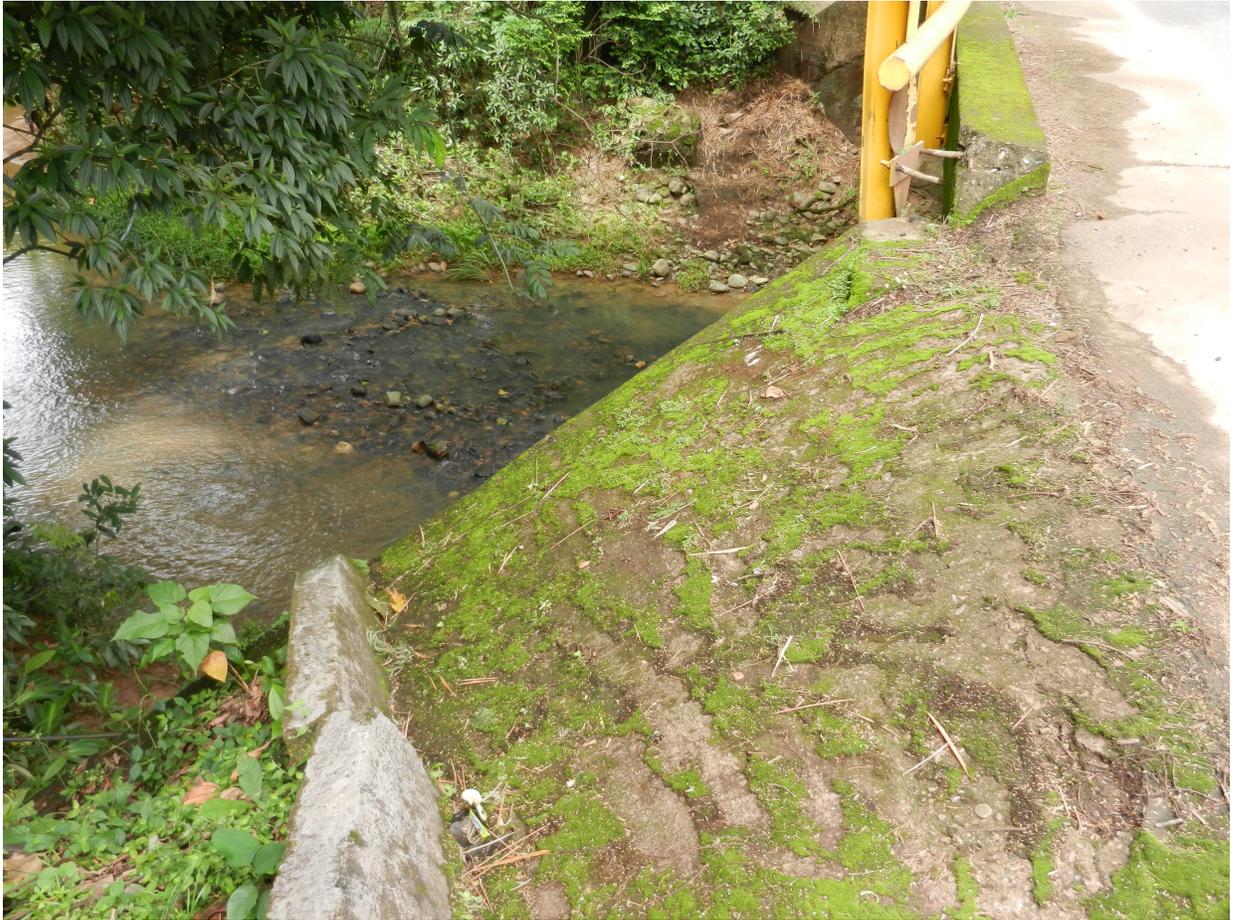
Componente.....: 5 Conos/Taludes

Calif./Mantenim....: 0 / -

Daño/Observaciones.: Se encuentran en buen estado, presentan cunetas y descoles revestidos. Se debe realizar limpieza y mantenimiento rutinario.

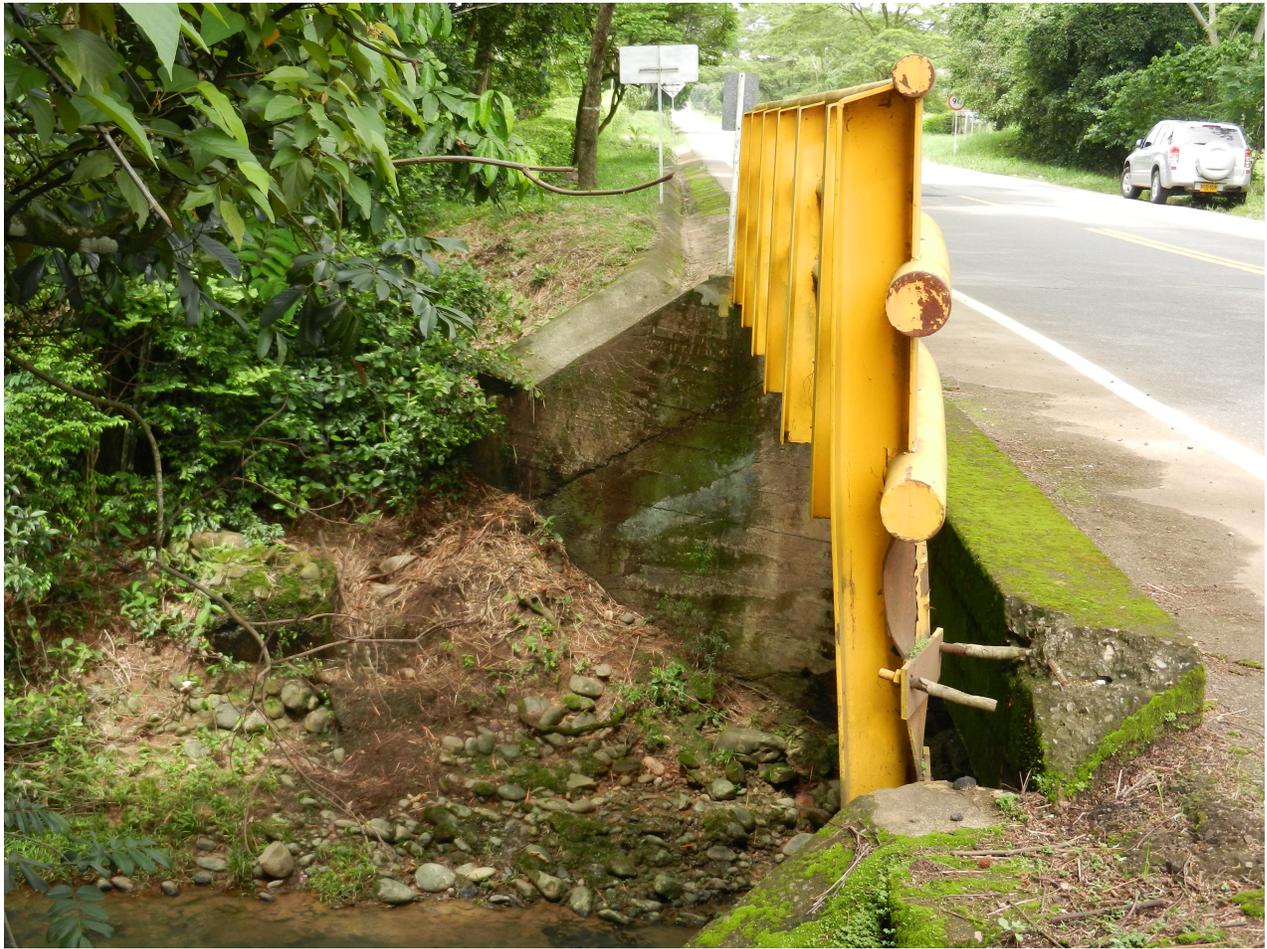
Componente.....: 5 Conos/Taludes

Calif./Mantenim....: 0 / -

Daño/Observaciones.: Se encuentran en buen estado, presentan cunetas y descoles revestidos. Se debe realizar limpieza y mantenimiento rutinario.

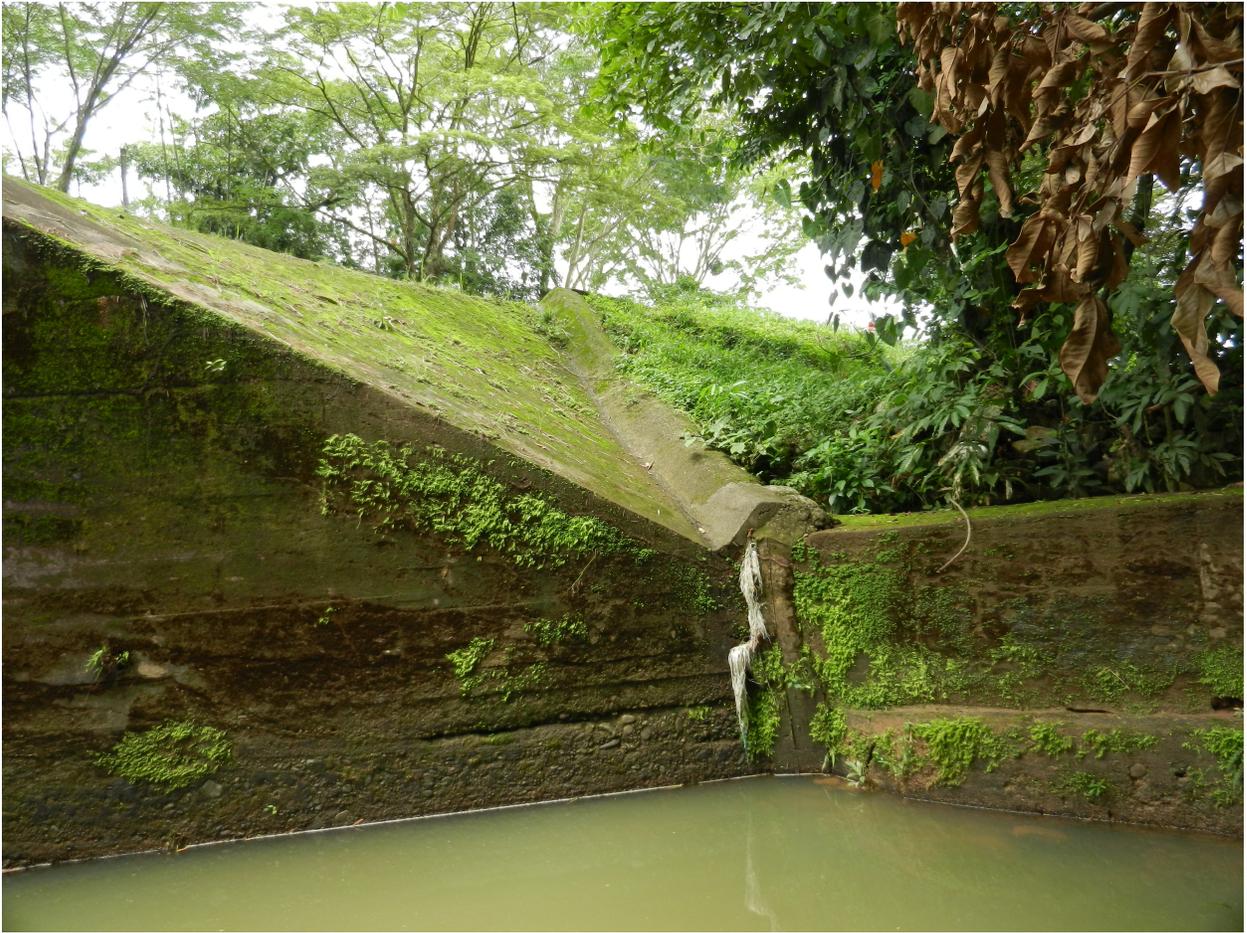
Componente.....: 5 Conos/Taludes

Calif./Mantenim....: 0 / -

Daño/Observaciones.: Se encuentran en buen estado, presentan cunetas y descoles revestidos. Se debe realizar limpieza y mantenimiento rutinario.

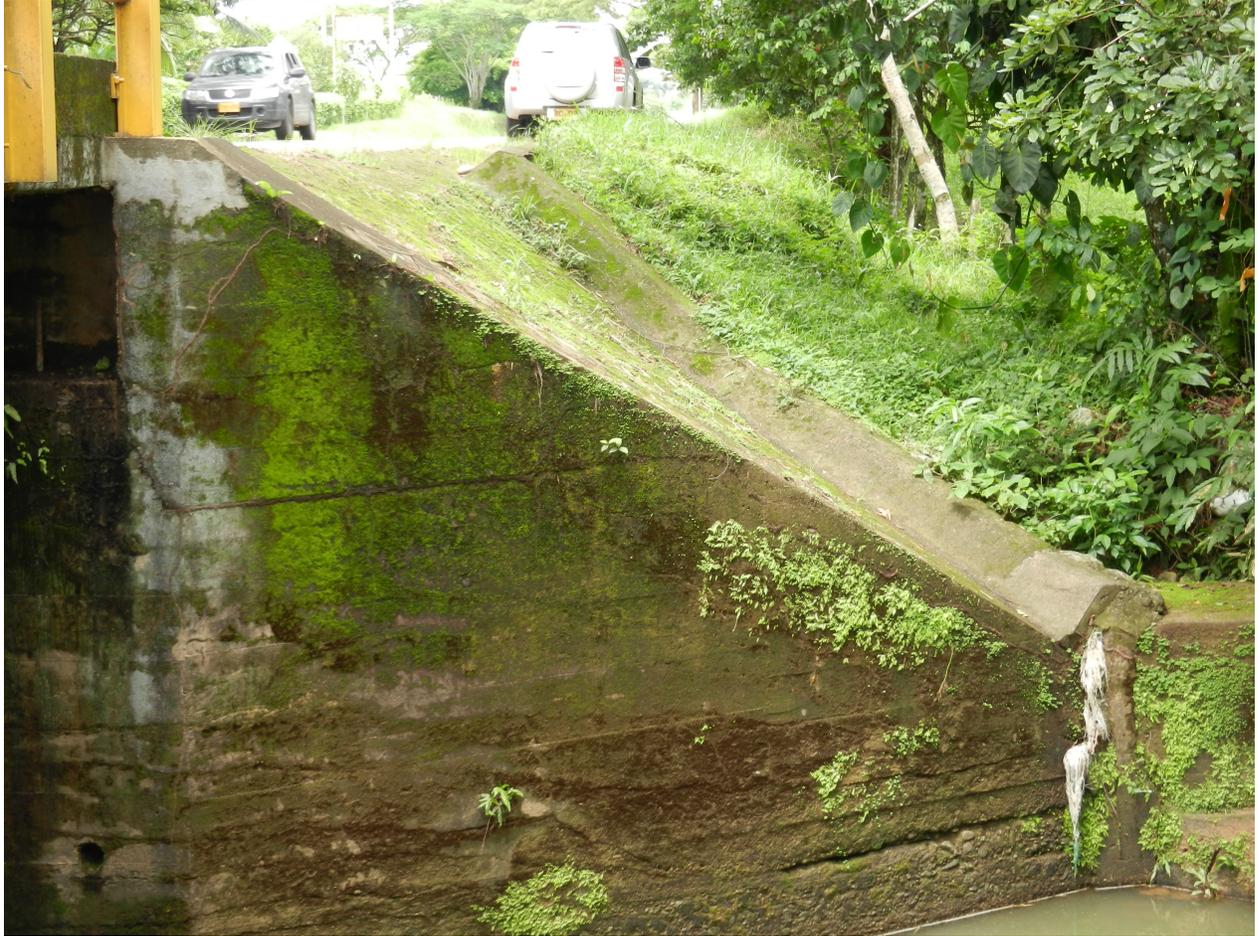
Componente.....: 6 Aletas

Calif./Mantenim....: 1 / -

Daño/Observaciones.: Acumulación de musgo en la superficie de las aletas. Presentan humedad y vegetación. Se debe realizar limpieza y mantenimiento rutinario.

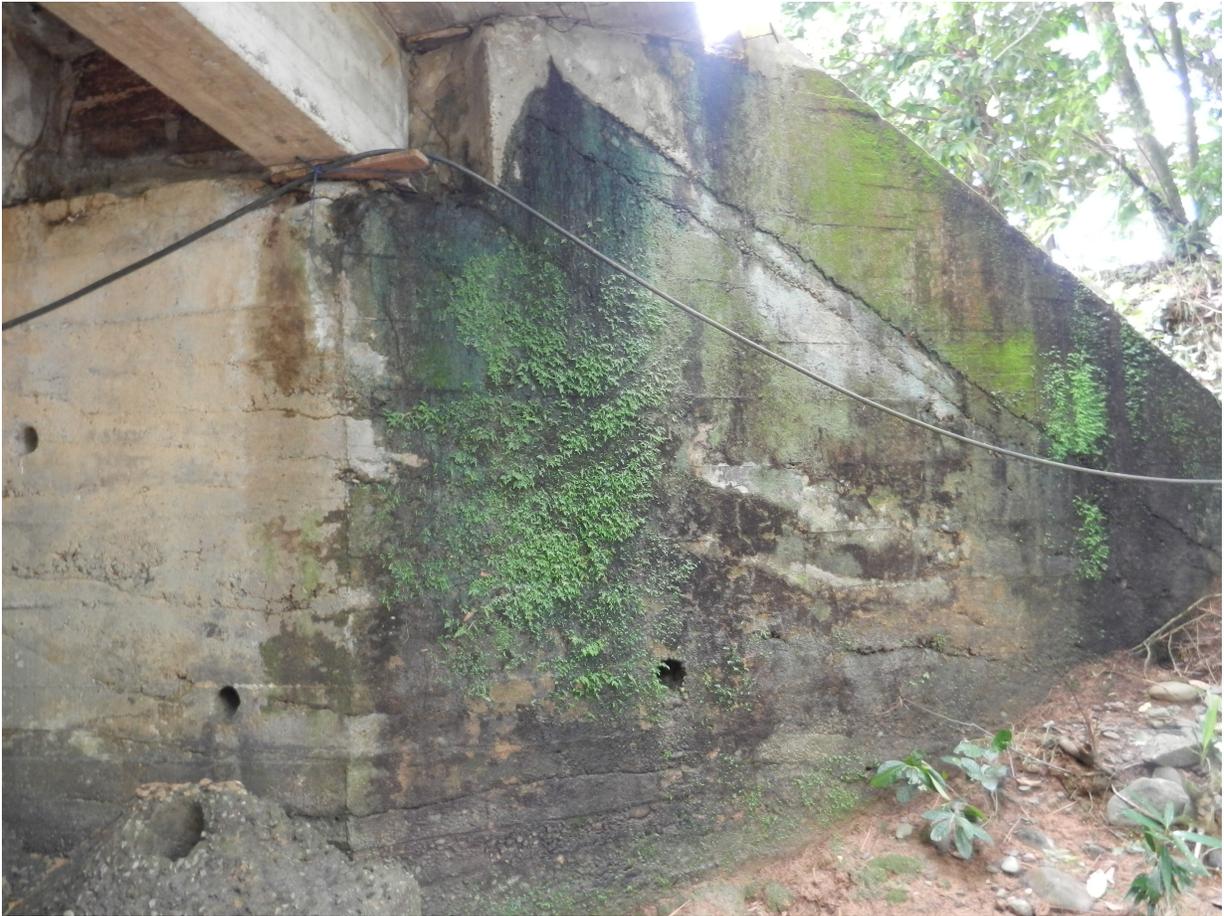
Componente.....: 6 Aletas

Calif./Mantenim....: 1 / -

Daño/Observaciones.: Acumulación de musgo en la superficie de las aletas. Presentan humedad y vegetación. Se debe realizar limpieza y mantenimiento rutinario.

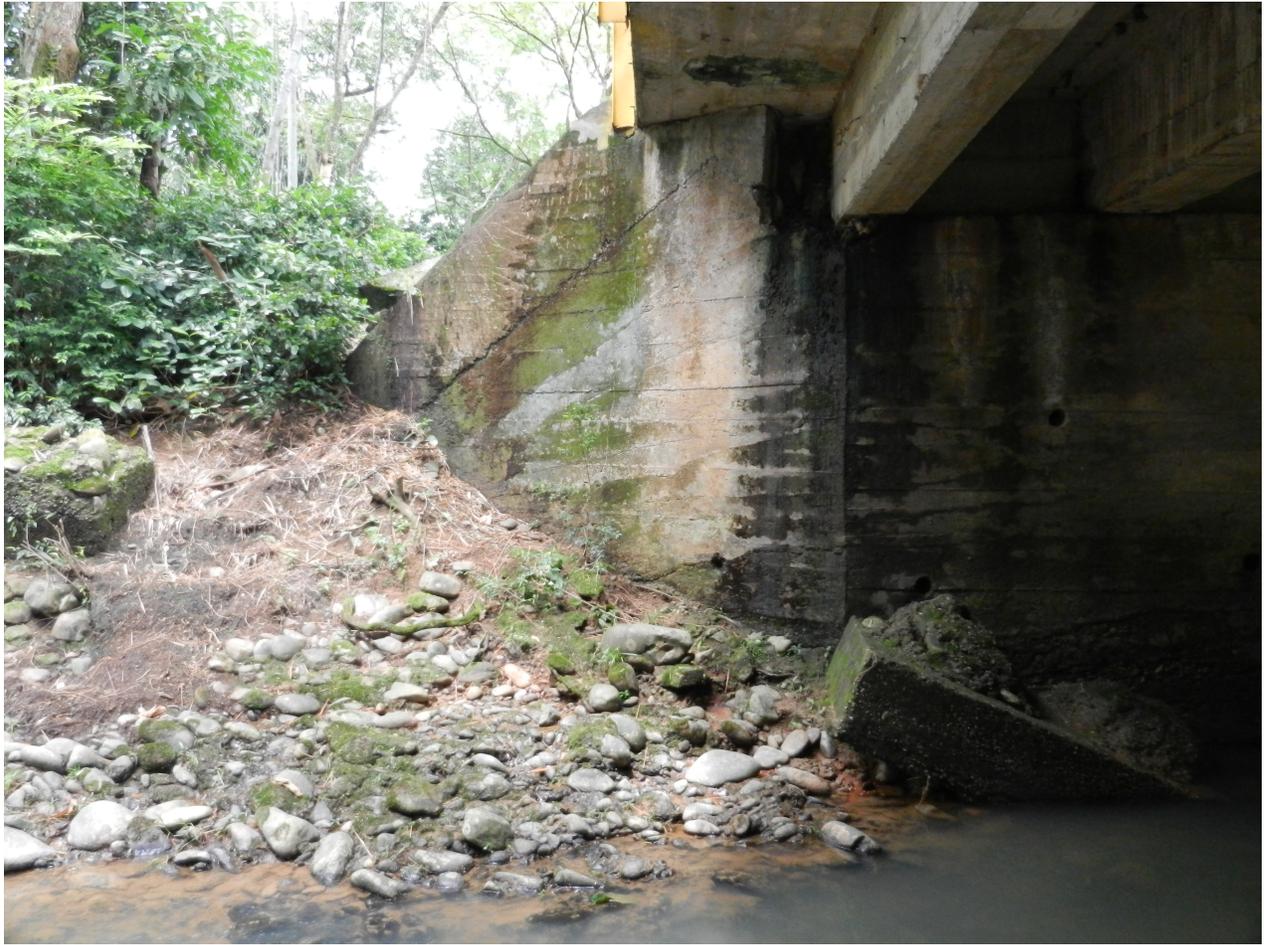
Componente.....: 6 Aletas

Calif./Mantenim....: 1 / -

Daño/Observaciones.: Acumulación de musgo en la superficie de las aletas. Presentan humedad y vegetación. Se debe realizar limpieza y mantenimiento rutinario.

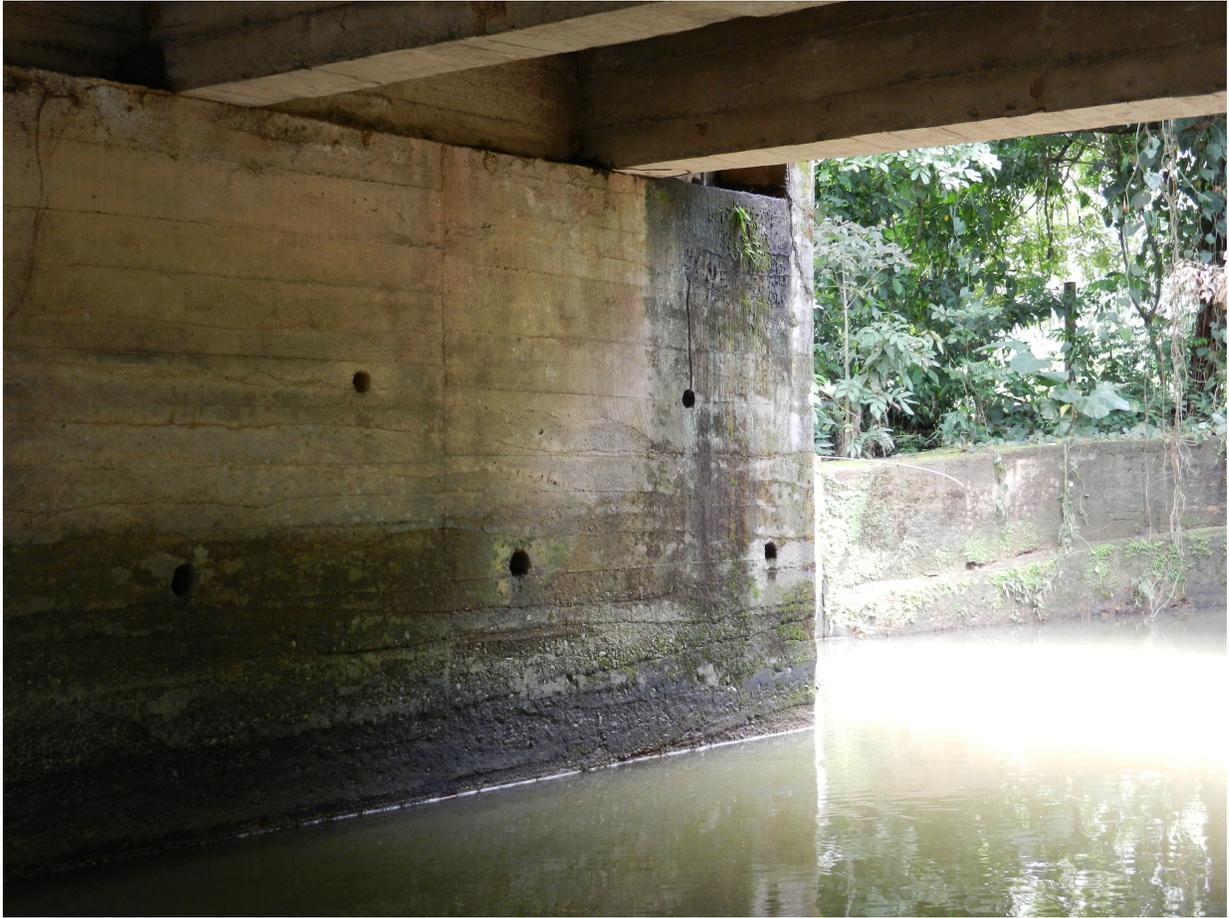
Componente.....: 7 Estribos

Calif./Mantenim....: 1 / -

Daño/Observaciones.: Presentan manchas de humedad debido a la infiltración de agua a través de las juntas. Se observa descascaramiento del concreto en los apoyos de la viga V4. Se debe realizar limpieza y mantenimiento rutinario.

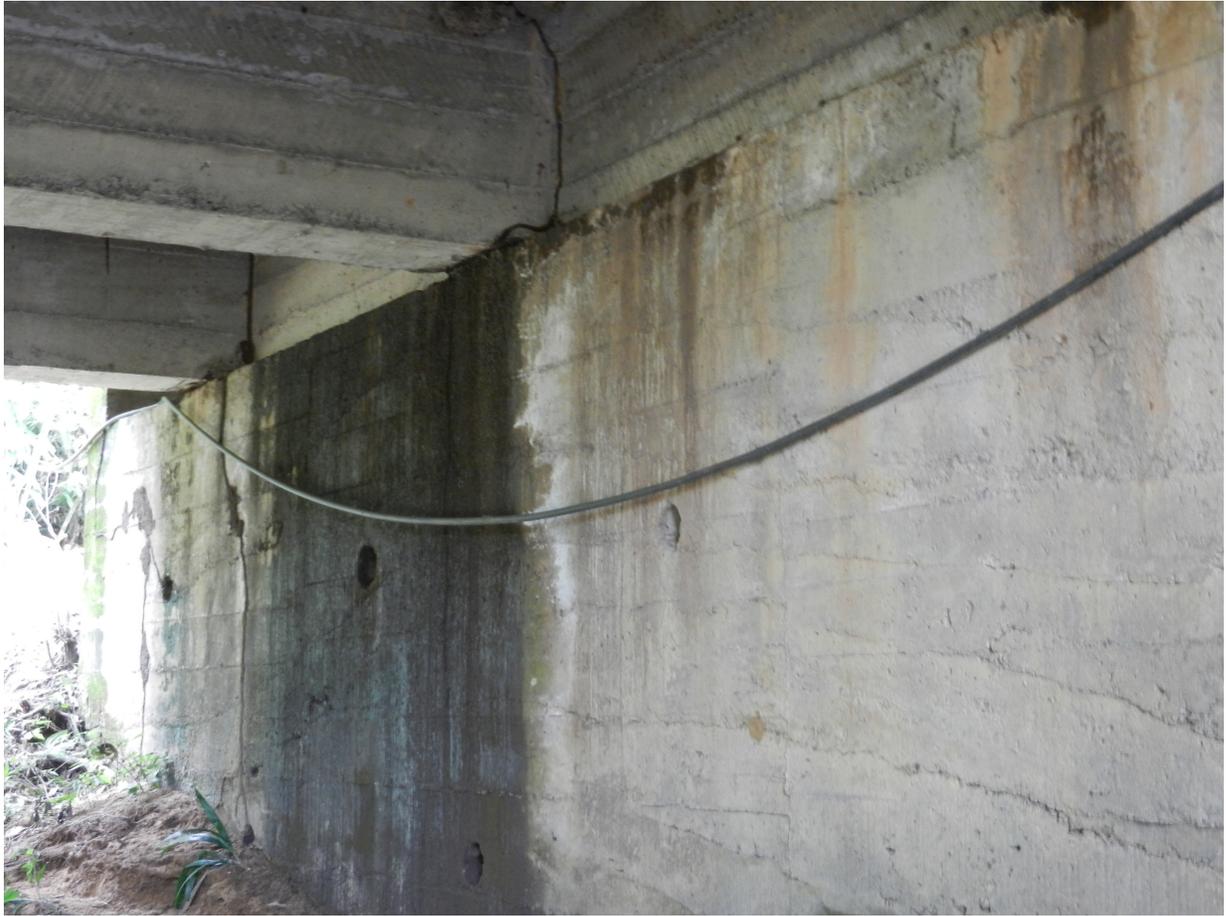
Componente.....: 7 Estribos

Calif./Mantenim....: 1 / -

Daño/Observaciones.: Presentan manchas de humedad debido a la infiltración de agua a través de las juntas. Se observa descascaramiento del concreto en los apoyos de la viga V4. Se debe realizar limpieza y mantenimiento rutinario.

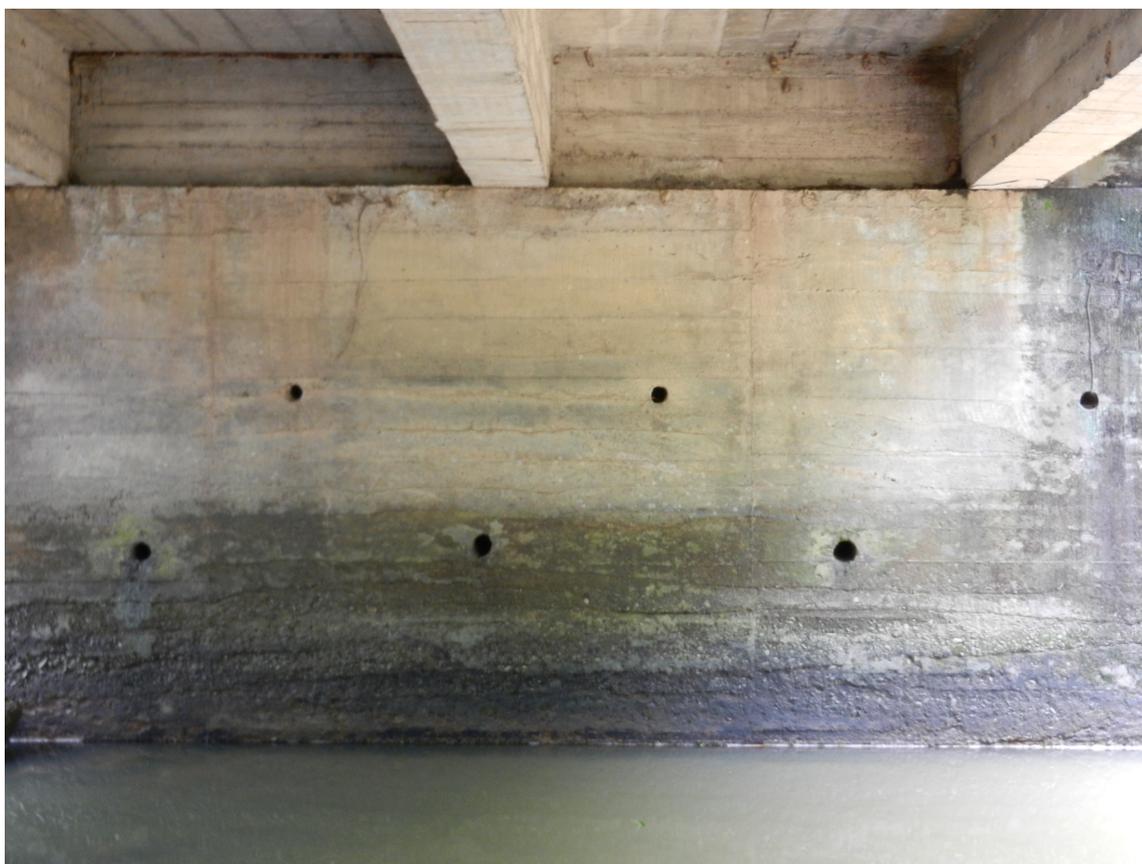
Componente.....: 7 Estribos

Calif./Mantenim....: 1 / -

Daño/Observaciones.: Presentan manchas de humedad debido a la infiltración de agua a través de las juntas. Se observa descascaramiento del concreto en los apoyos de la viga V4. Se debe realizar limpieza y mantenimiento rutinario.

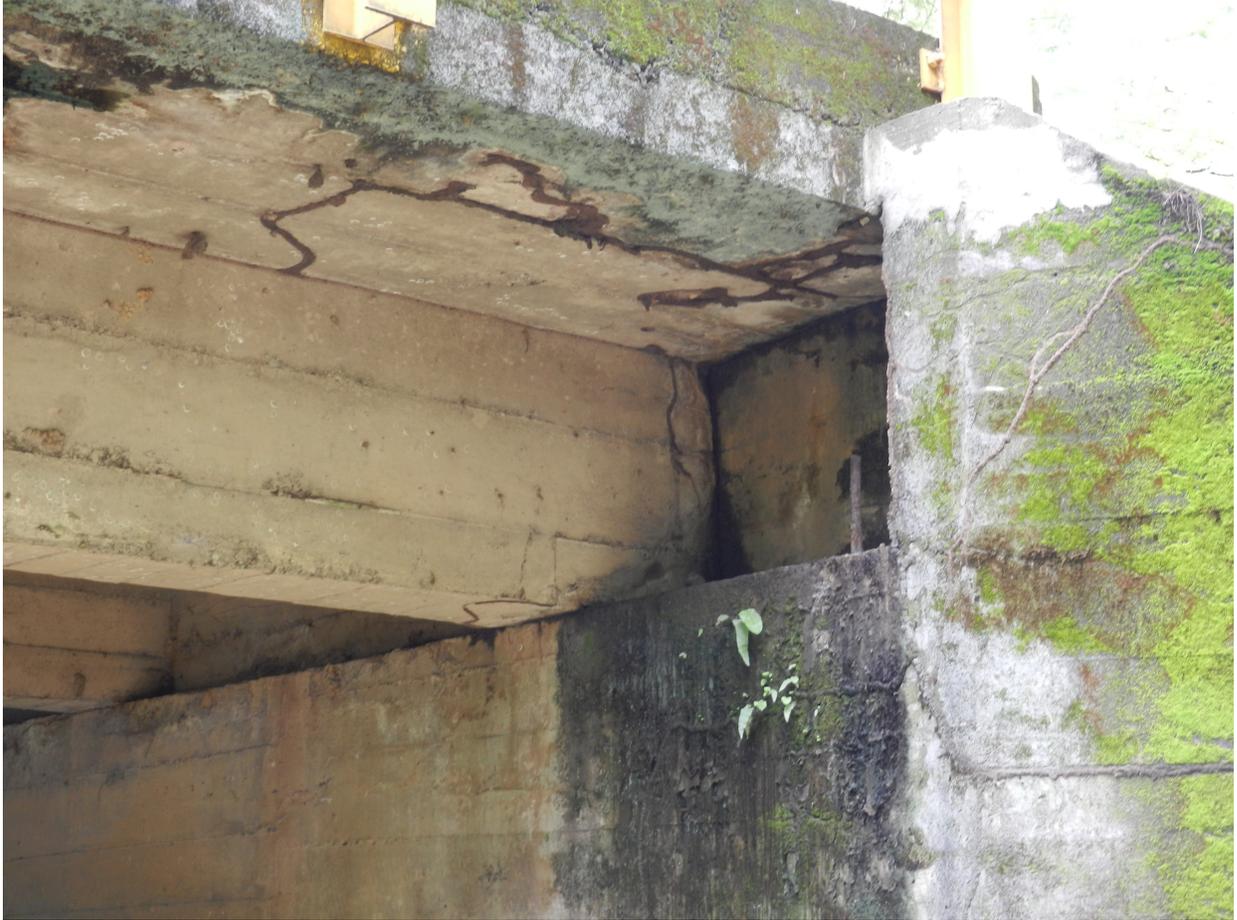
Componente.....: 9 Apoyos

Calif./Mantenim.....: 2 / -

Daño/Observaciones.: La viga V4 presenta descascaramiento del concreto en los estribos, en la zona de apoyo, debido a defectos constructivos.

Tipo de daño.....: Daño estr.(sobrecar./dis.insu)

Reparaciones.....: C Reparación de concreto / Lechadear
