SDC/INV	SiPuCol	Fecha	Hoja
Informe de inspección principal		15/08/12	1
16-6510-007.00 El Cajuche			
Regional.....: 16 Meta			
Ruta.....: Troncal Villa Garzón - Saravena			
Carretera.....: Villavicencio - Barranca de Upía			
Lado de la car...: 0			
Abscisa.....: 39+0391			
No del registro...: 1317			
Año de construcción.....:			
Año de la última reconstrucción.....:			
Paso Superior/Inferior.....: S			
Dir. de abs. de la carretera principal.: E			
Requisitos de la inspección.....: 0 Nada			
Recolección de datos : Fecha.....: 2012.05.03			
: Iniciales.....: M.E.R			
Posición geográfica...:			
Latitud: 4 gra 32,71 min N Longitud: 73 gra 40,14 min O Altitud: 338 m			
Geometría: Número de luces.....: 1			
Longitud de la luz menor (m): 11,10			
Longitud de la luz mayor (m): 11,10			
Longitud total(m): 11,10			
Ancho del tablero.....(m): 9,60			
Ancho del separador.....(m): 0,00			
Ancho del andén izquierdo(m): 0,00

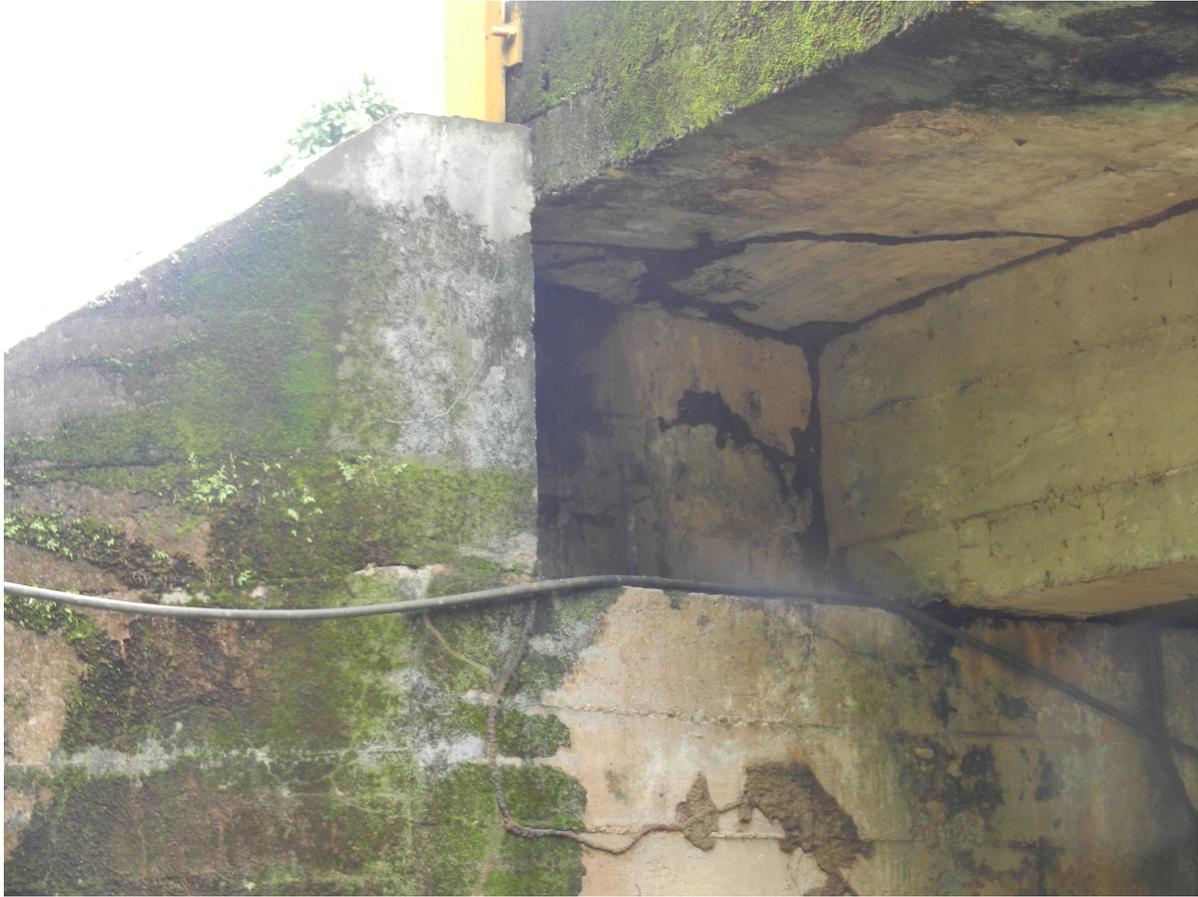
Componente.....: 9 Apoyos

Calif./Mantenim.....: 2 / -

Daño/Observaciones.: La viga V4 presenta descascaramiento del concreto en los estribos, en la zona de apoyo, debido a defectos constructivos.

Tipo de daño.....: Daño estr.(sobrecar./dis.insu)

Reparaciones.....: C Reparación de concreto / Lechadear

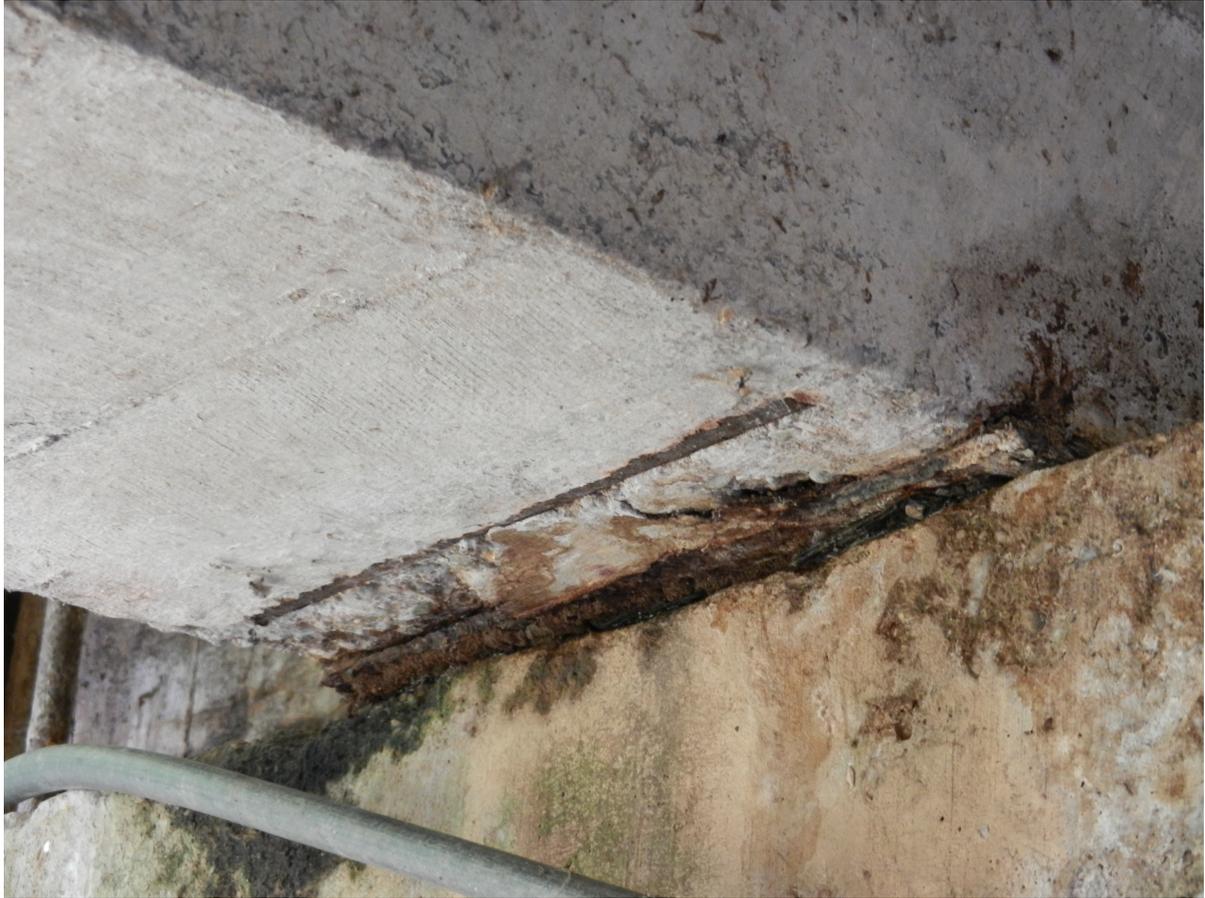
Componente.....: 9 Apoyos

Calif./Mantenim....: 2 / -

Daño/Observaciones.: La viga V4 presenta descascaramiento del concreto en los estribos, en la zona de apoyo, debido a defectos constructivos.

Tipo de daño.....: Daño estr.(sobrecar./dis.insu)

Reparaciones.....: C Reparación de concreto / Lechadear

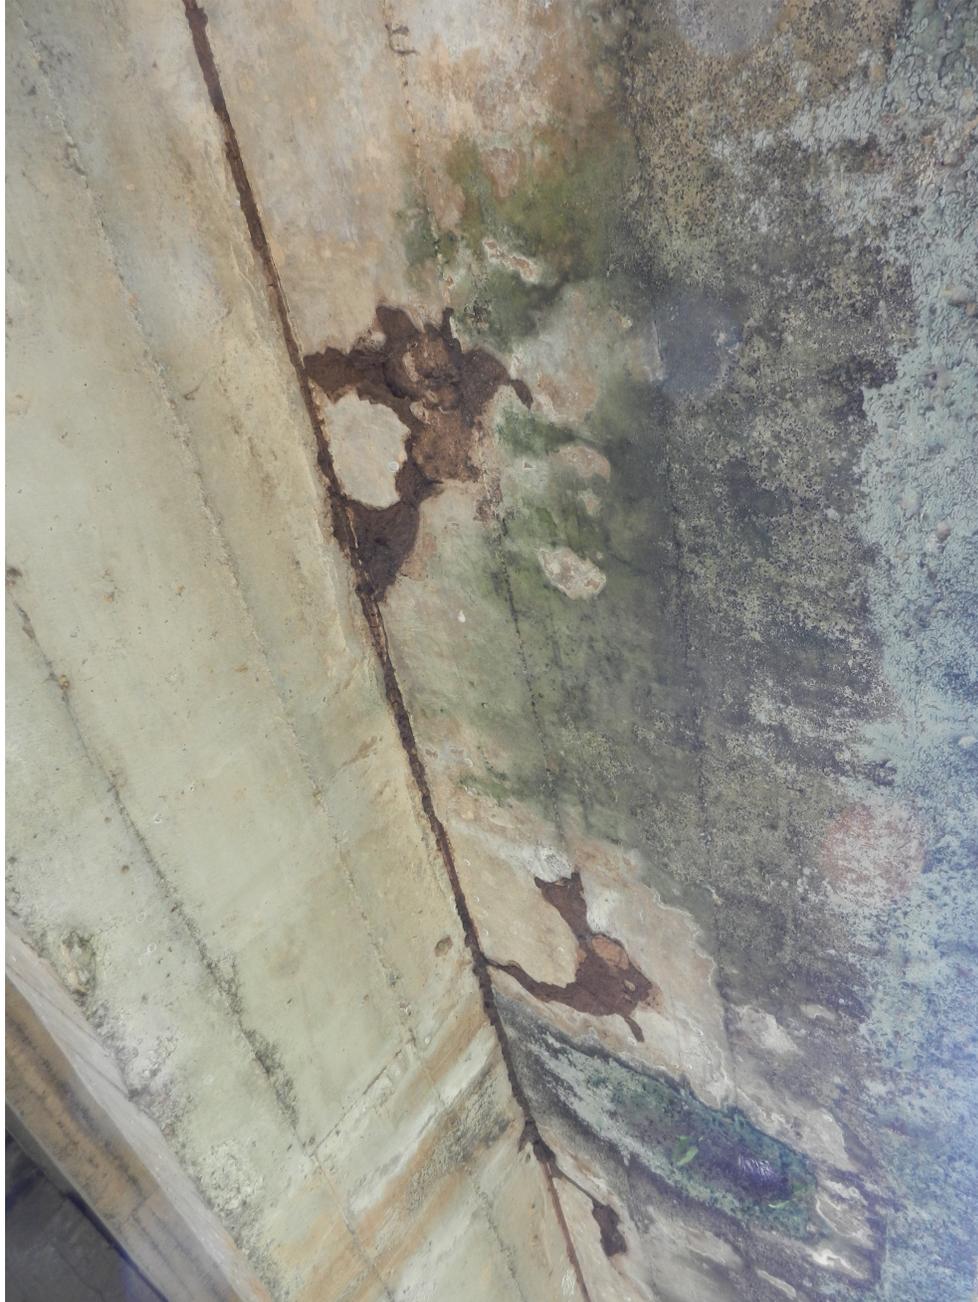
Componente.....: 10 Losa

Calif./Mantenim....: 2 / -

Daño/Observaciones.: Los voladizos presentan daño en el concreto debido a la humedad proveniente de los drenes sin tubería.

Tipo de daño.....: Infiltración

Reparaciones.....: B Reparación de concreto

E Reparación de drenes

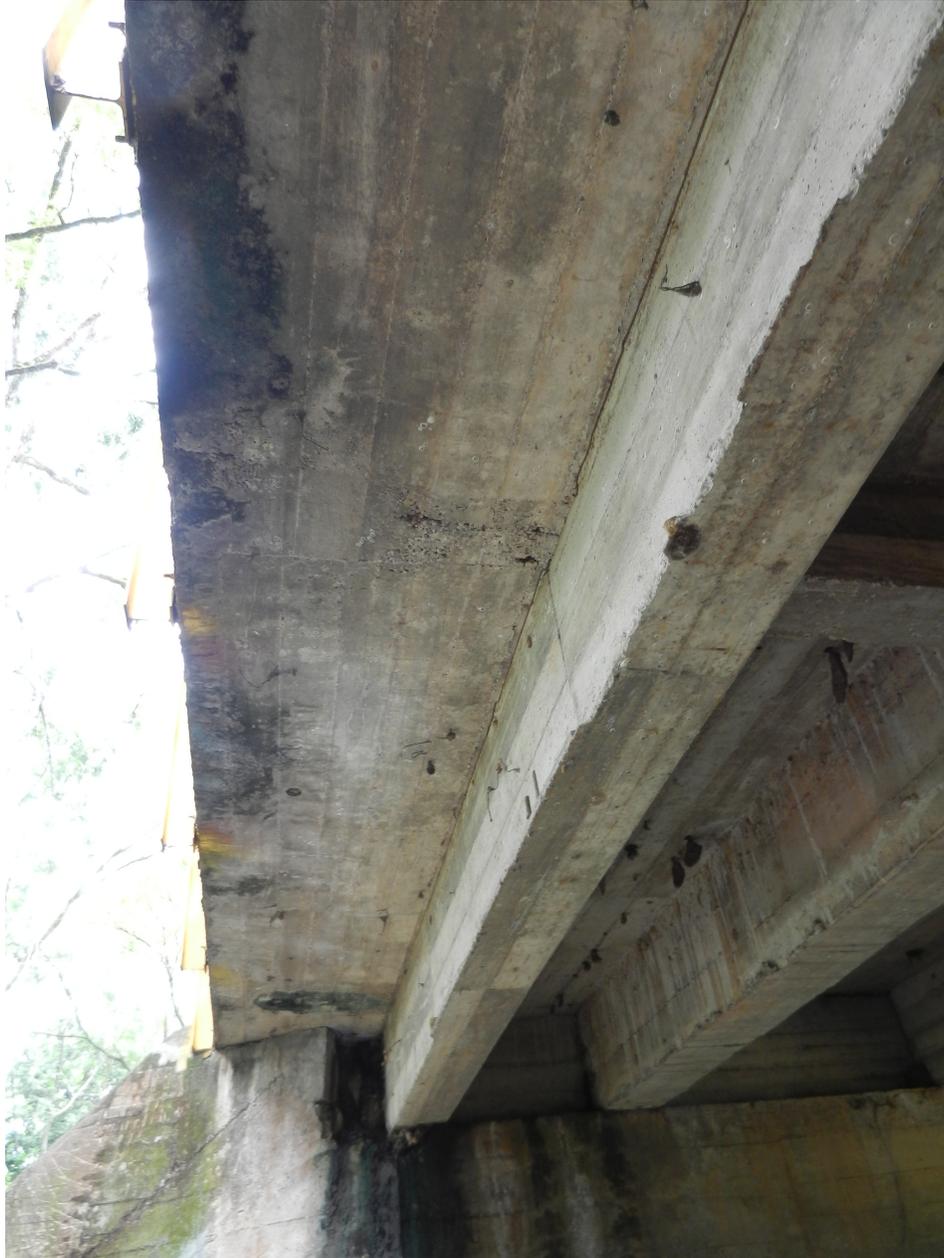
Componente.....: 10 Losa

Calif./Mantenim....: 2 / -

Daño/Observaciones.: Los voladizos presentan daño en el concreto debido a la humedad proveniente de los drenes sin tubería.

Tipo de daño.....: Infiltración

Reparaciones.....: B Reparación de concreto

E Reparación de drenes

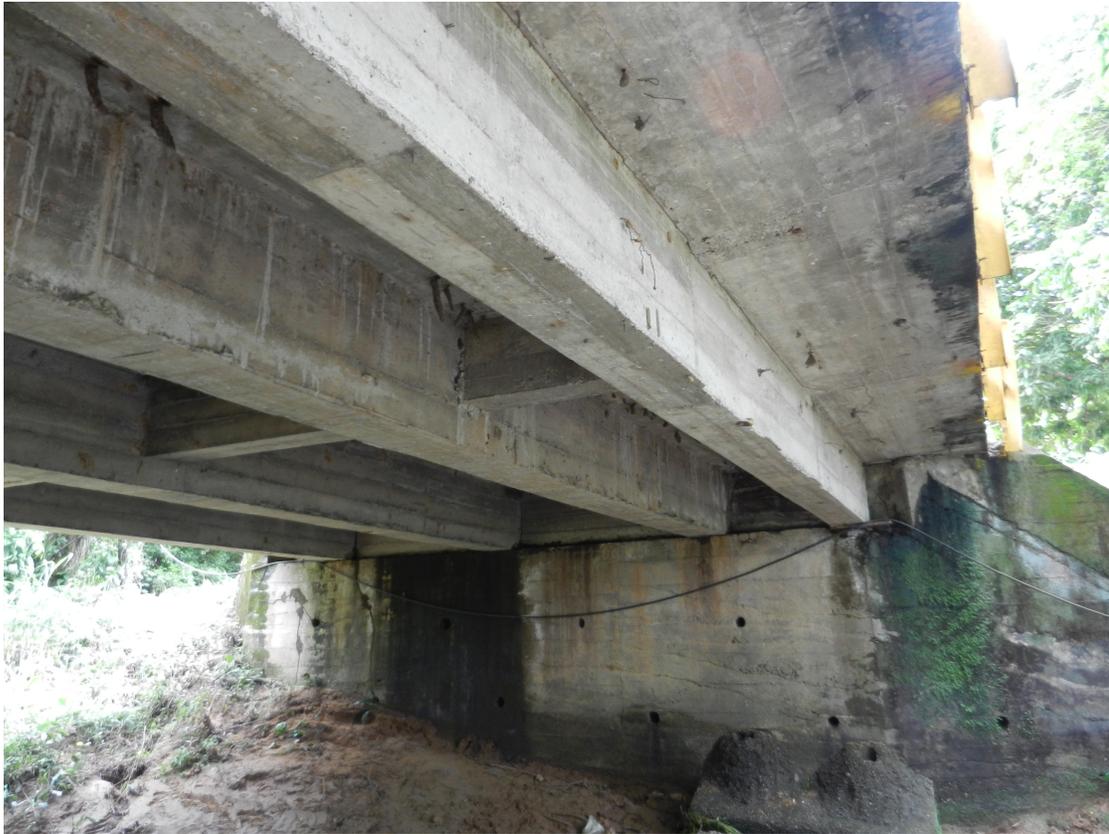
Componente.....: 11 Vigas/Largueros/Diafragmas

Calif./Mantenim....: 0 / -

Daño/Observaciones.: Las vigas se encuentran en buen estado. Se debe realizar limpieza y mantenimiento rutinario.

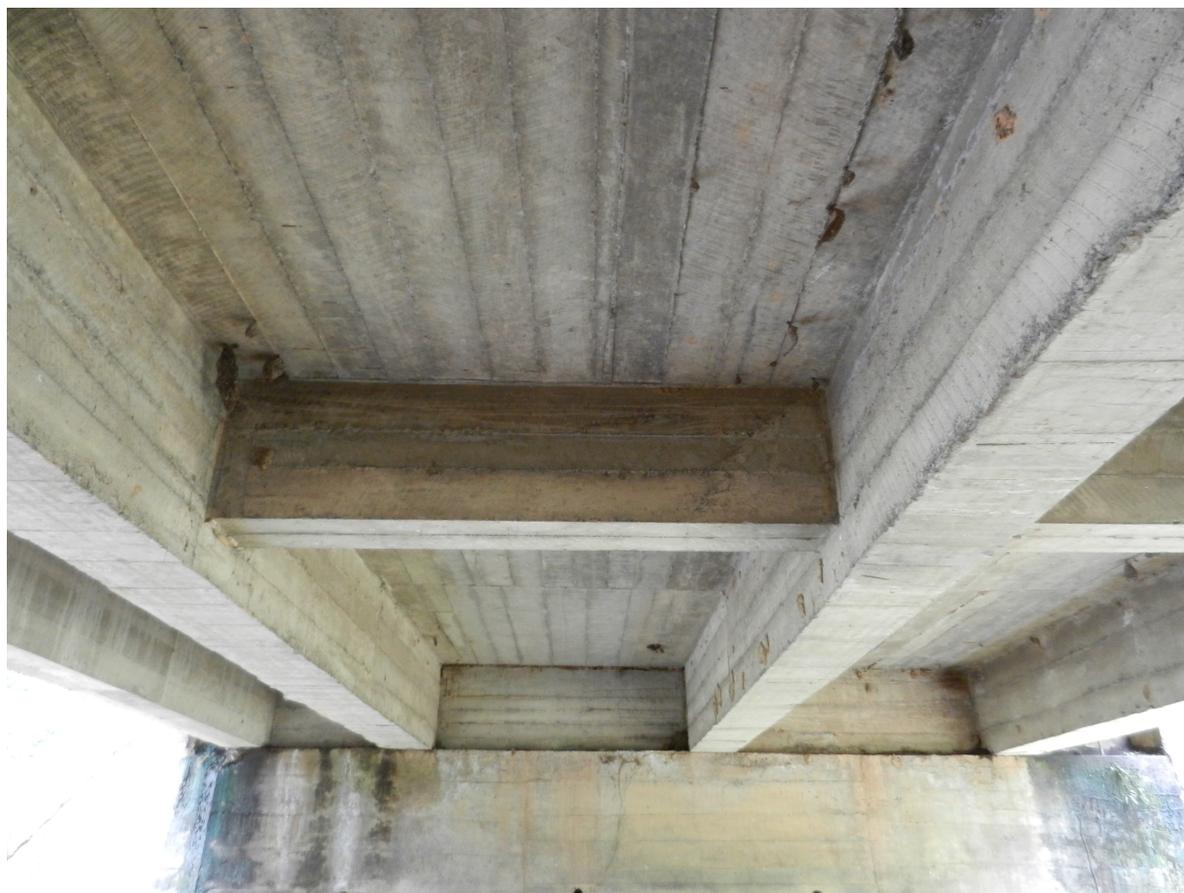
Componente.....: 11 Vigas/Largueros/Diafragmas

Calif./Mantenim....: 0 / -

Daño/Observaciones.: Las vigas se encuentran en buen estado. Se debe realizar limpieza y mantenimiento rutinario.

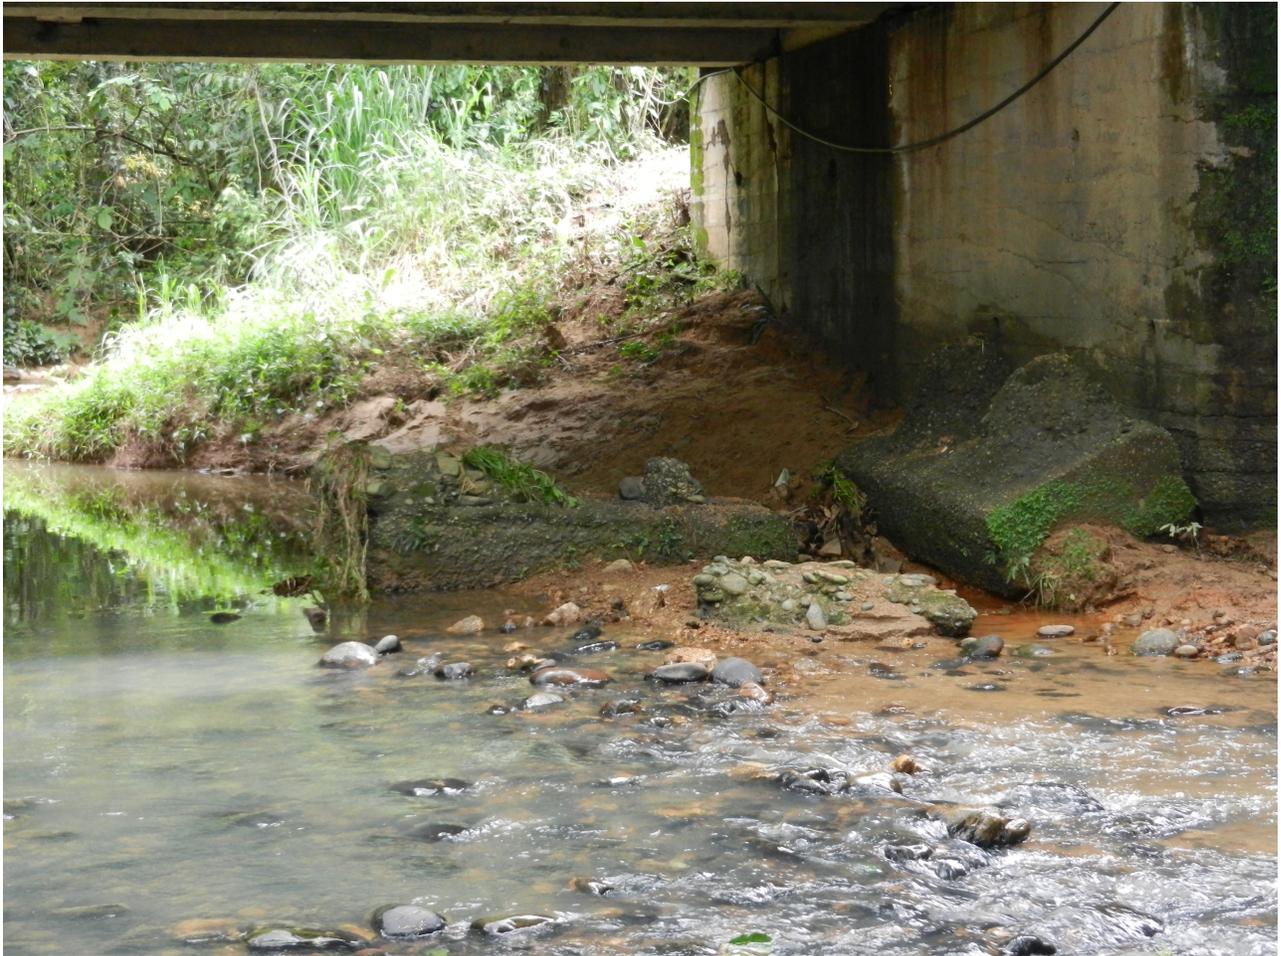
Componente.....: 15 Cauce

Calif./Mantenim....: 2 / -

Daño/Observaciones.: En el cauce se observan tres volúmenes de concreto utilizados durante la construcción del puente y no fueron removidos. Aguas arriba se construyó una protección para la ribera #1, el cauce se encuentra cargado sobre él y parte de él está por fuera de la sección hidráulica del puente. Se recomienda proteger el estribo #1 y la aleta #1 donde el

Tipo de daño.....: Erosión / socavación

Reparaciones.....: B Reencauzamiento

C Protección del cauce

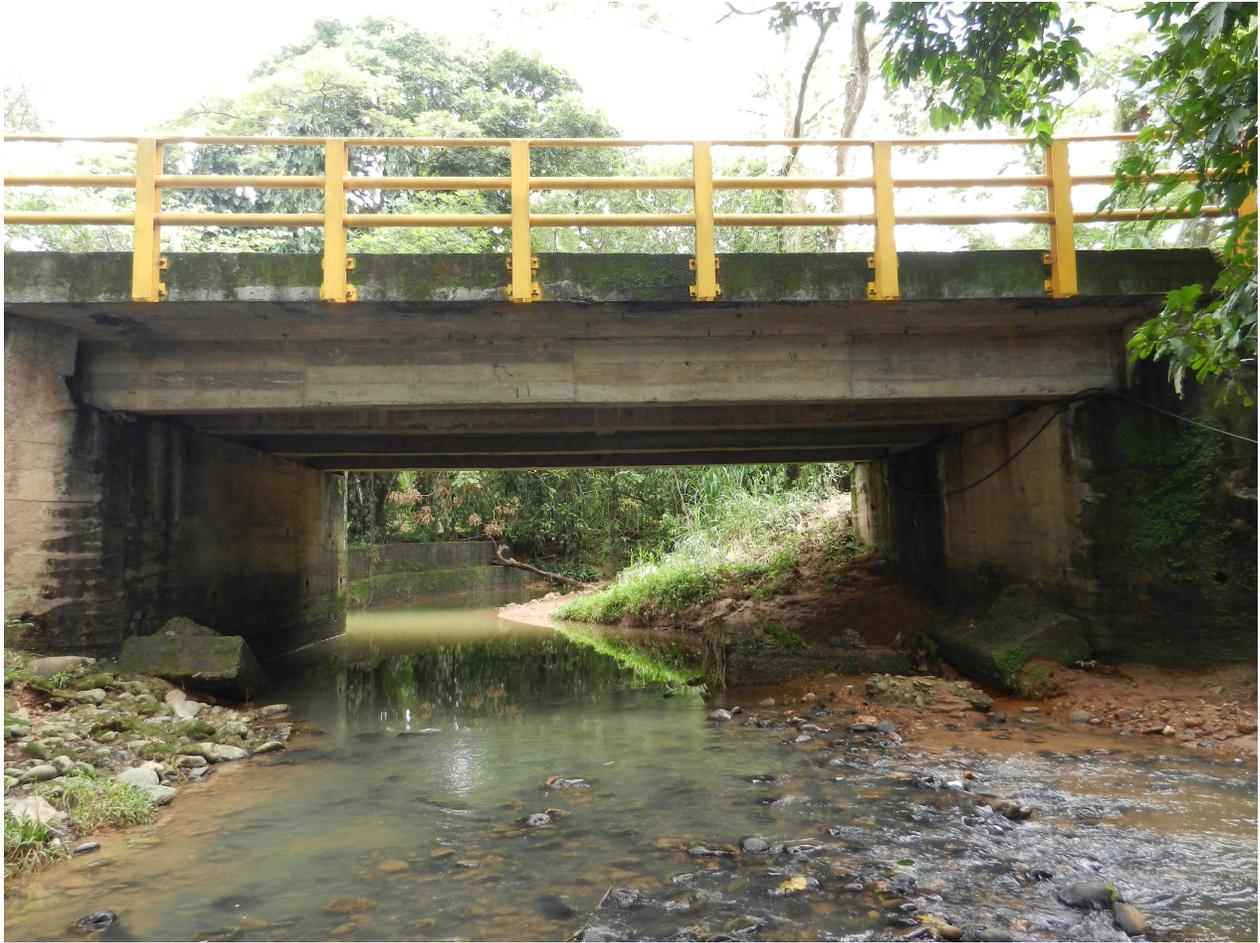
Componente.....: 15 Cauce

Calif./Mantenim....: 2 / -

Daño/Observaciones.: En el cauce se observan tres volúmenes de concreto utilizados durante la construcción del puente y no fueron removidos. Aguas arriba se construyó una protección para la ribera #1, el cauce se encuentra cargado sobre él y parte de él está por fuera de la sección hidráulica del puente. Se recomienda proteger el estribo #1 y la aleta #1 donde el

Tipo de daño.....: Erosión / socavación

Reparaciones.....: B Reencauzamiento

C Protección del cauce

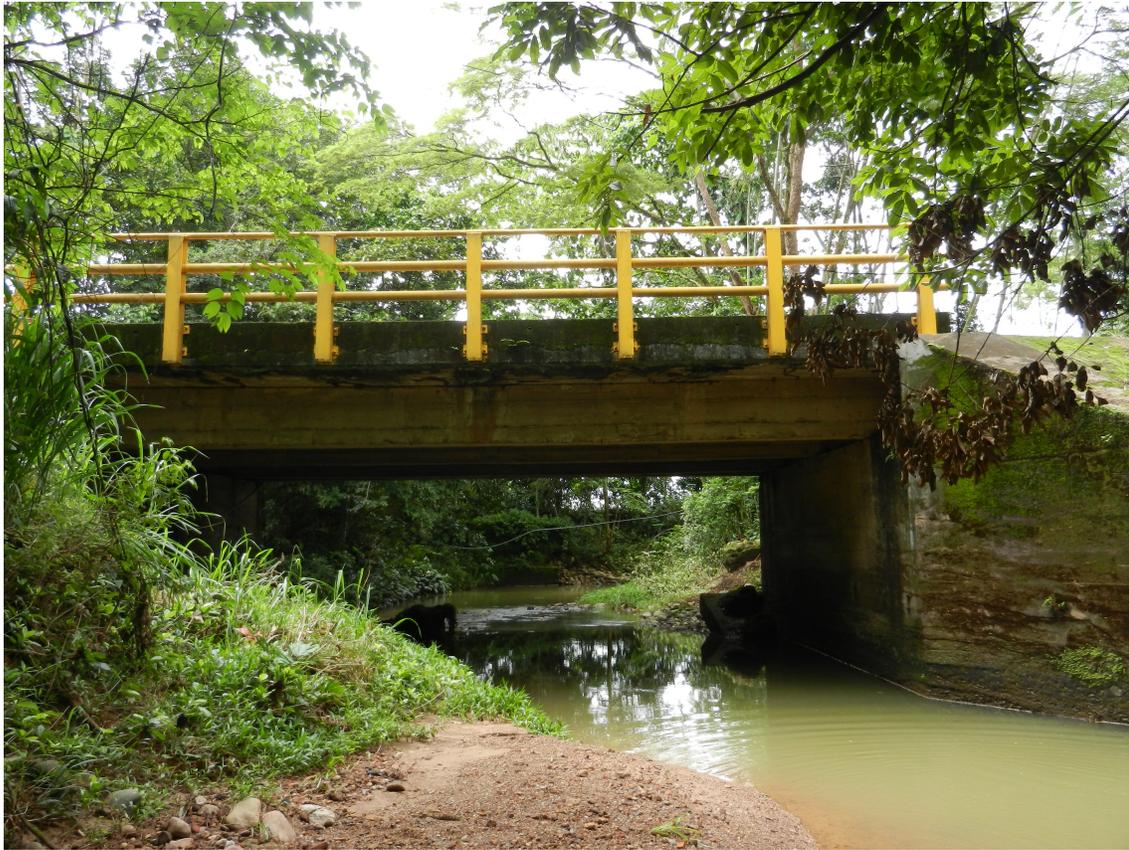
Componente.....: 17 Puente en general

Calif./Mantenim....: 2 / -

Daño/Observaciones.: El puente se encuentra en buen estado.
 No se observó socavación en el puente. El cauce se encuentra sobrecargado al estribo #1, aguas arriba razón por la cual se construyó una protección en gaviones revestidos. Se recomienda hacerle seguimiento porque la precede una curva del cauce. Ver Anexo 4. Recomendaciones Geotécnicas

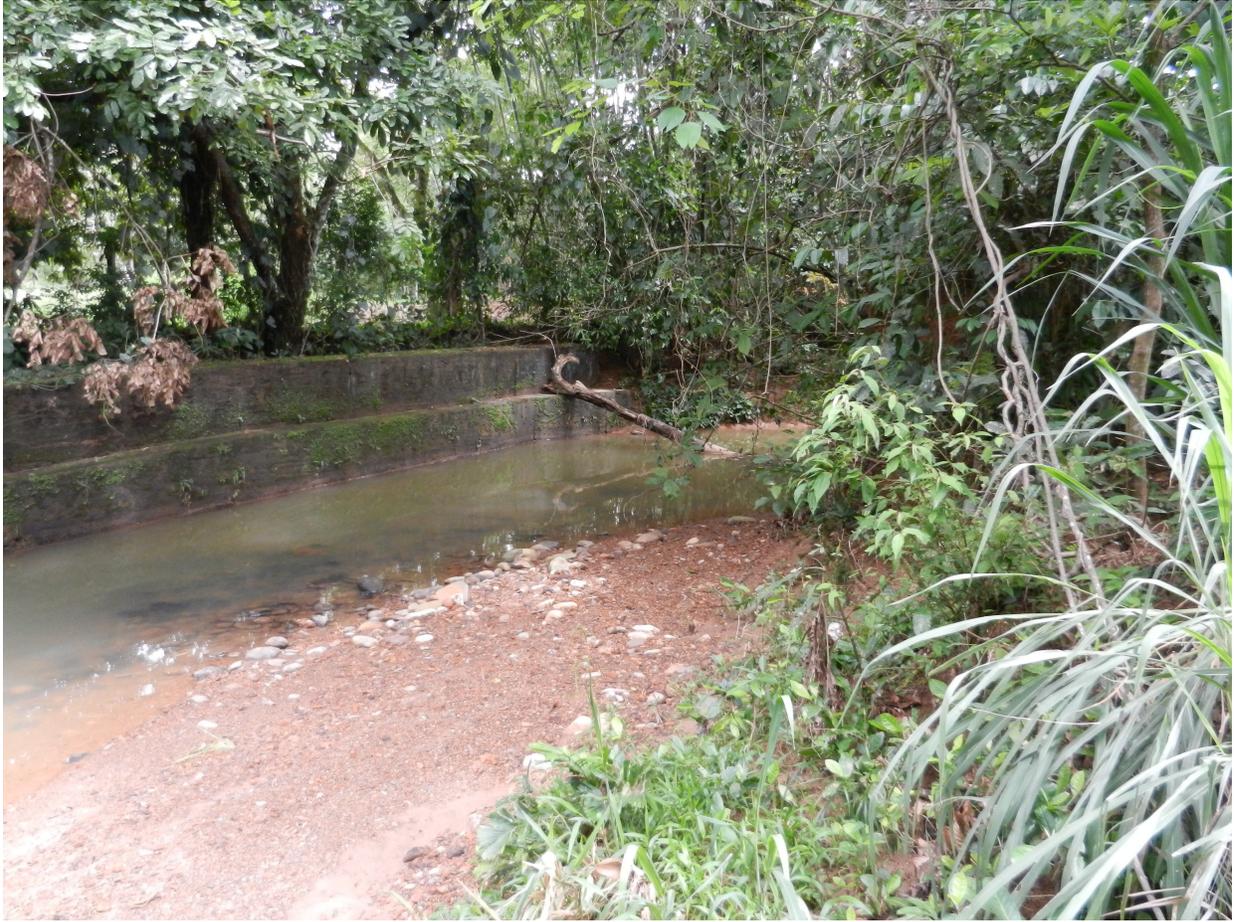
Componente.....: 17 Puente en general

Calif./Mantenim....: 2 / -

Daño/Observaciones.: El puente se encuentra en buen estado.
 No se observó socavación en el puente. El cauce se encuentra sobrecargado al estribo #1, aguas arriba razón por la cual se construyó una protección en gaviones revestidos. Se recomienda hacerle seguimiento porque la precede una curva del cauce. Ver Anexo 4. Recomendaciones Geotécnicas
