SDC/INV	SiPuCol	Fecha	Hoja
	Informe de inspección principal	15/08/12	1
16-6510-009.00 El Boquerón			
Regional.....: 16 Meta			
Ruta.....: Troncal Villa Garzón - Saravena			
Carretera.....: Villavicencio - Barranca de Upía			
Lado de la car...: 0			
Abscisa.....: 42+0693			
No del registro...: 1321			
Año de construcción.....:			
Año de la última reconstrucción.....:			
Paso Superior/Inferior.....: S			
Dir. de abs. de la carretera principal.: E			
Requisitos de la inspección.....: 0 Nada			
Recolección de datos : Fecha.....: 2012.05.02			
: Iniciales.....: M.E.R			
Posición geográfica...:			
Latitud: 4 gra 33,5 min N Longitud: 73 gra 37,58 min O Altitud: 320 m			
Geometría: Número de luces.....: 1			
Longitud de la luz menor (m): 16,50			
Longitud de la luz mayor (m): 16,50			
Longitud total(m): 16,50			
Ancho del tablero.....(m): 9,55			
Ancho del separador.....(m): 0,00			
Ancho del andén izquierdo(m): 0,00

Resumen cronológico:	Fecha	Actividades
	1996.07.25	Inspección principal
	2002.06.14	Inspección principal
	2006.12.29	Inspección principal
	2012.05.12	Inspección principal

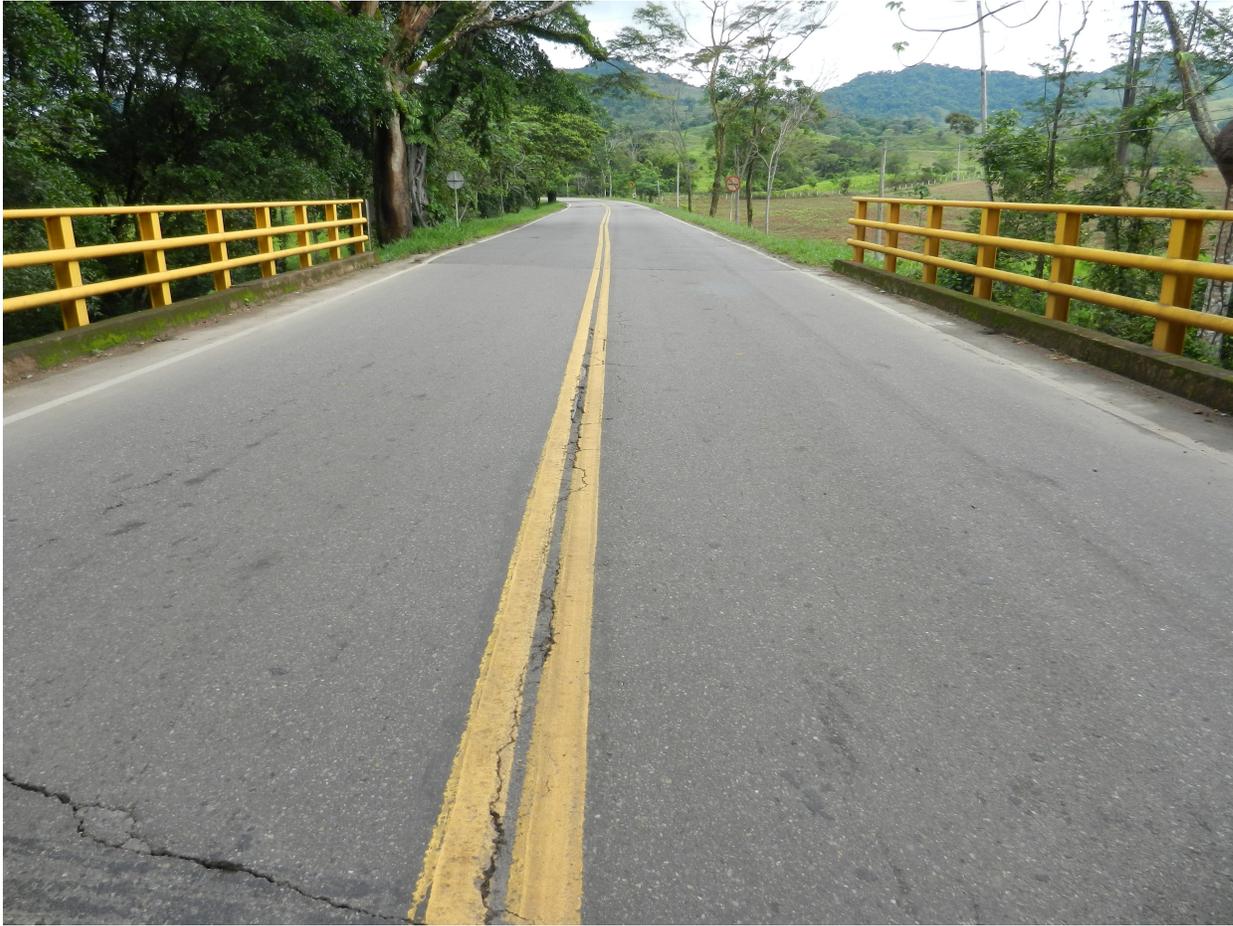
Componente.....: 1 Superficie del puente

Calif./Mantenim....: 2 / -

Daño/Observaciones.: Presenta desgaste y agregado expuesto. En la parte central se observa desprendimiento del asfalto.

Tipo de daño.....: Descomposición

Reparaciones.....: C Tratamiento superficial (sello)

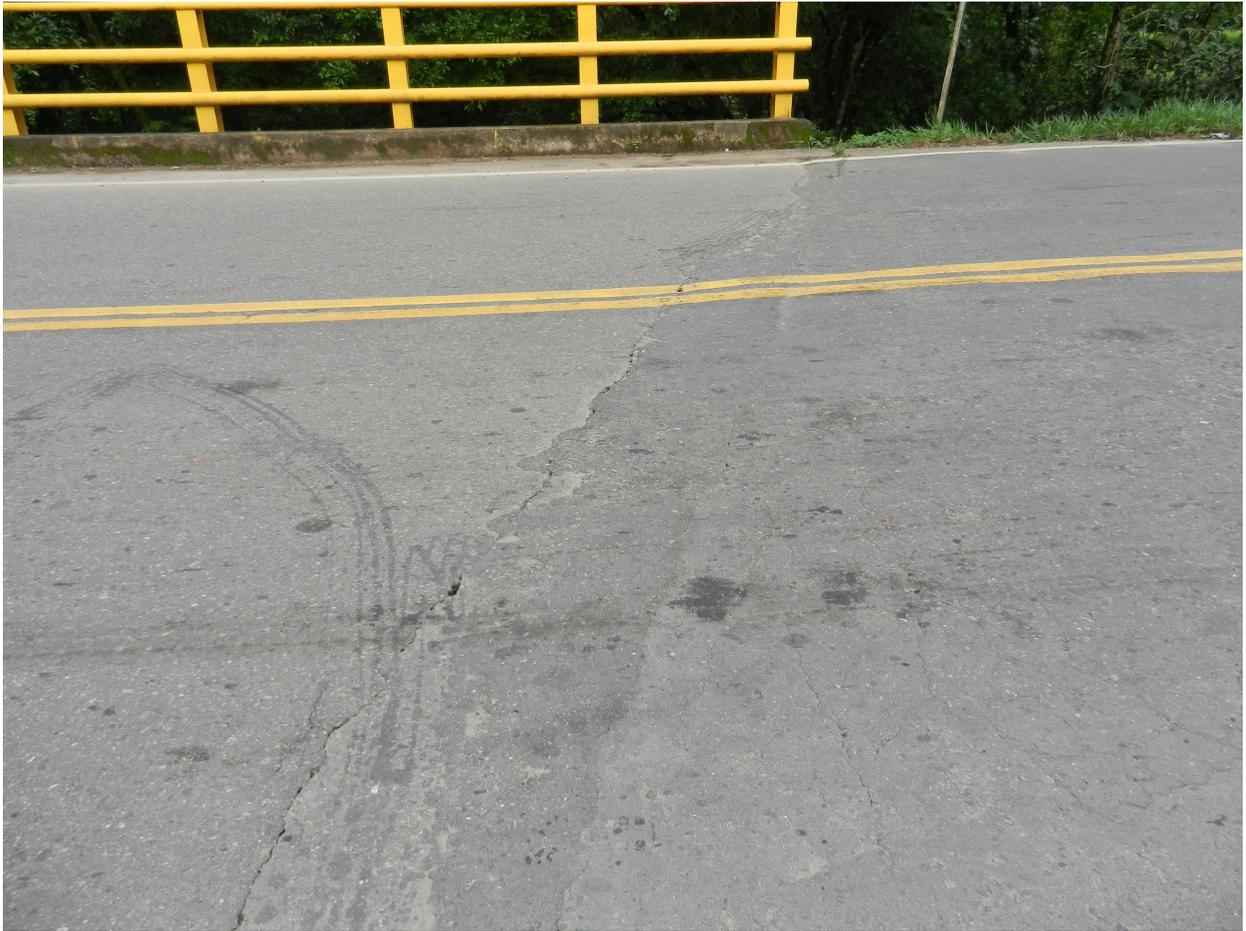
Componente.....: 2 Juntas de expansión

Calif./Mantenim....: 2 / -

Daño/Observaciones.: No se puede determinar que tipo de junta tiene el puente, se recomienda instalar juntas de bloque de neopreno para evitar la infiltración en los estribos. Z (m): Instalación de junta de bloque de neopreno.

Tipo de daño.....: Infiltración

Reparaciones.....: C Cambio a junta de goma asfáltica

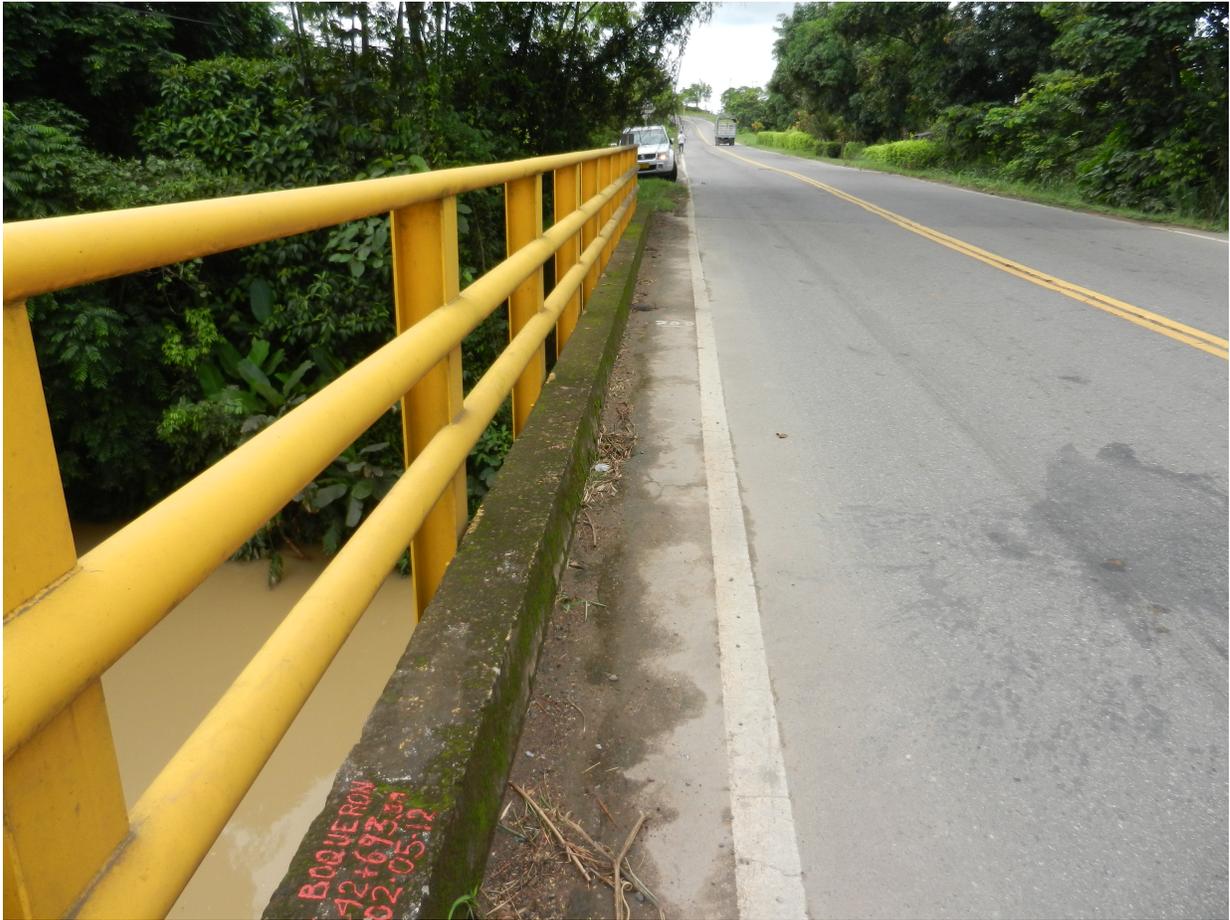
Componente.....: 3 Andenes/Bordillos

Calif./Mantenim....: 1 / -

Daño/Observaciones.: Los bordillos en general se encuentran en buen estado, se requieren de labores de mantenimiento rutinario, ya que presentan humedad y verdin en todas sus caras.

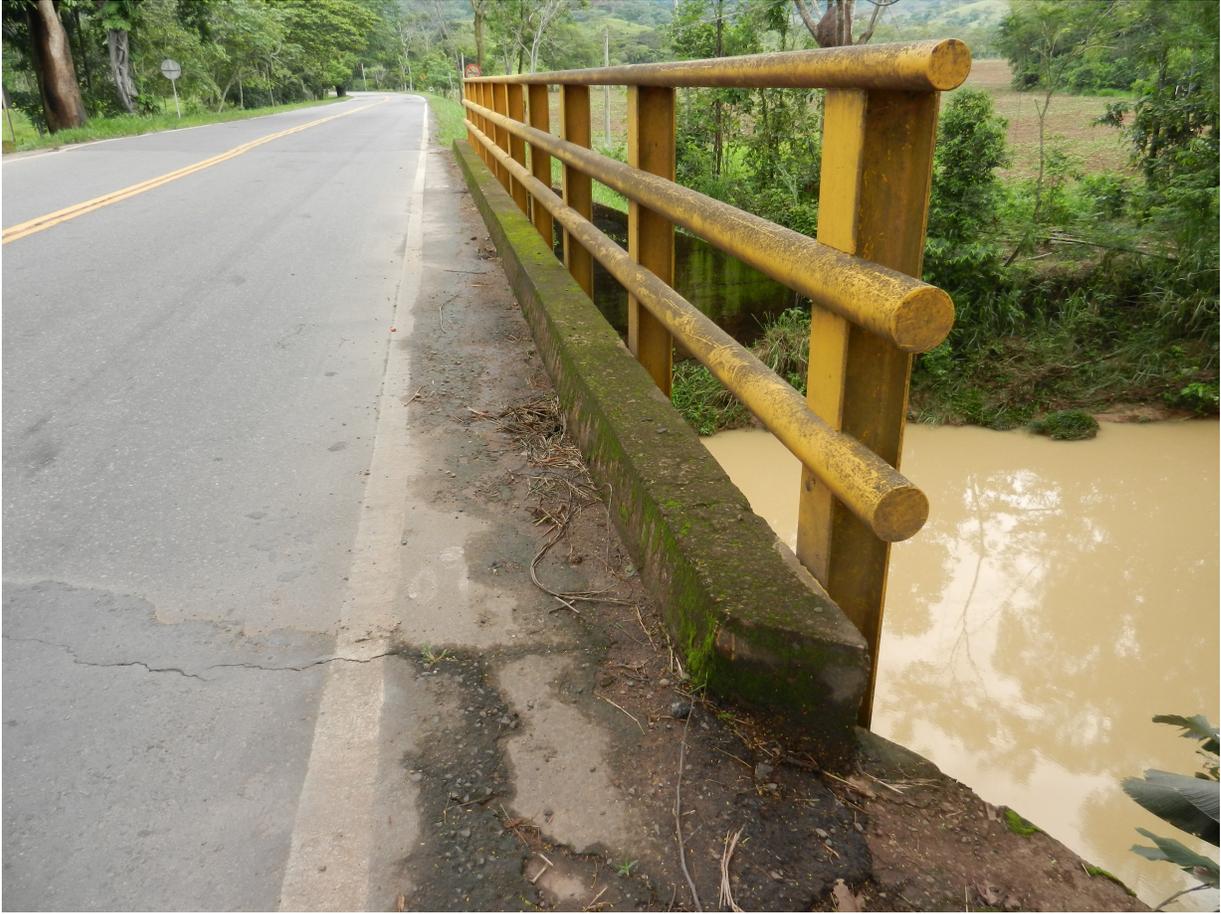
Componente.....: 4 Barandas

Calif./Mantenim....: 0 / -

Daño/Observaciones.: Al puente se le instalaron barandas vehiculares metálicas. Se recomienda realizar limpieza y mantenimiento rutinario.

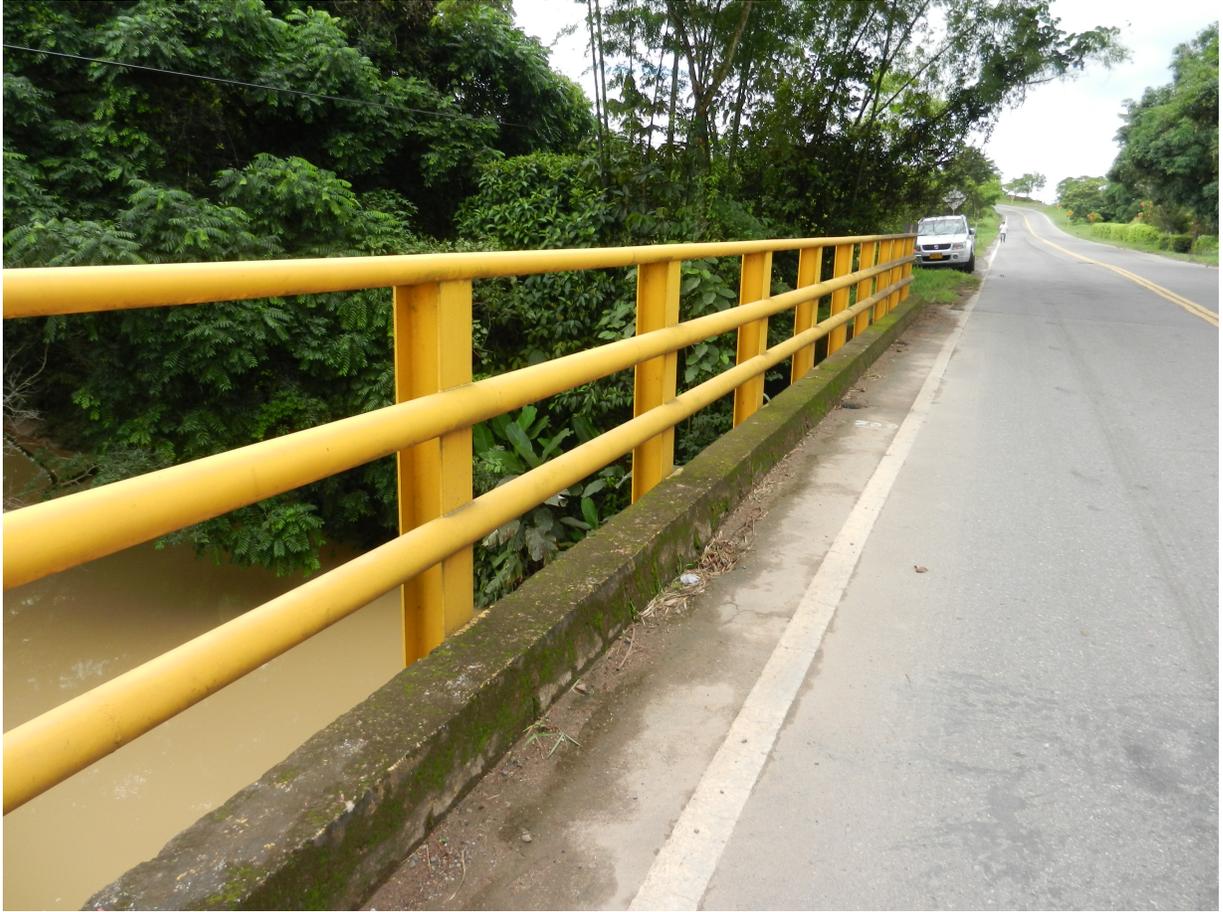
Componente.....: 4 Barandas

Calif./Mantenim....: 0 / -

Daño/Observaciones.: Al puente se le instalaron barandas vehiculares metálicas. Se recomienda realizar limpieza y mantenimiento rutinario.

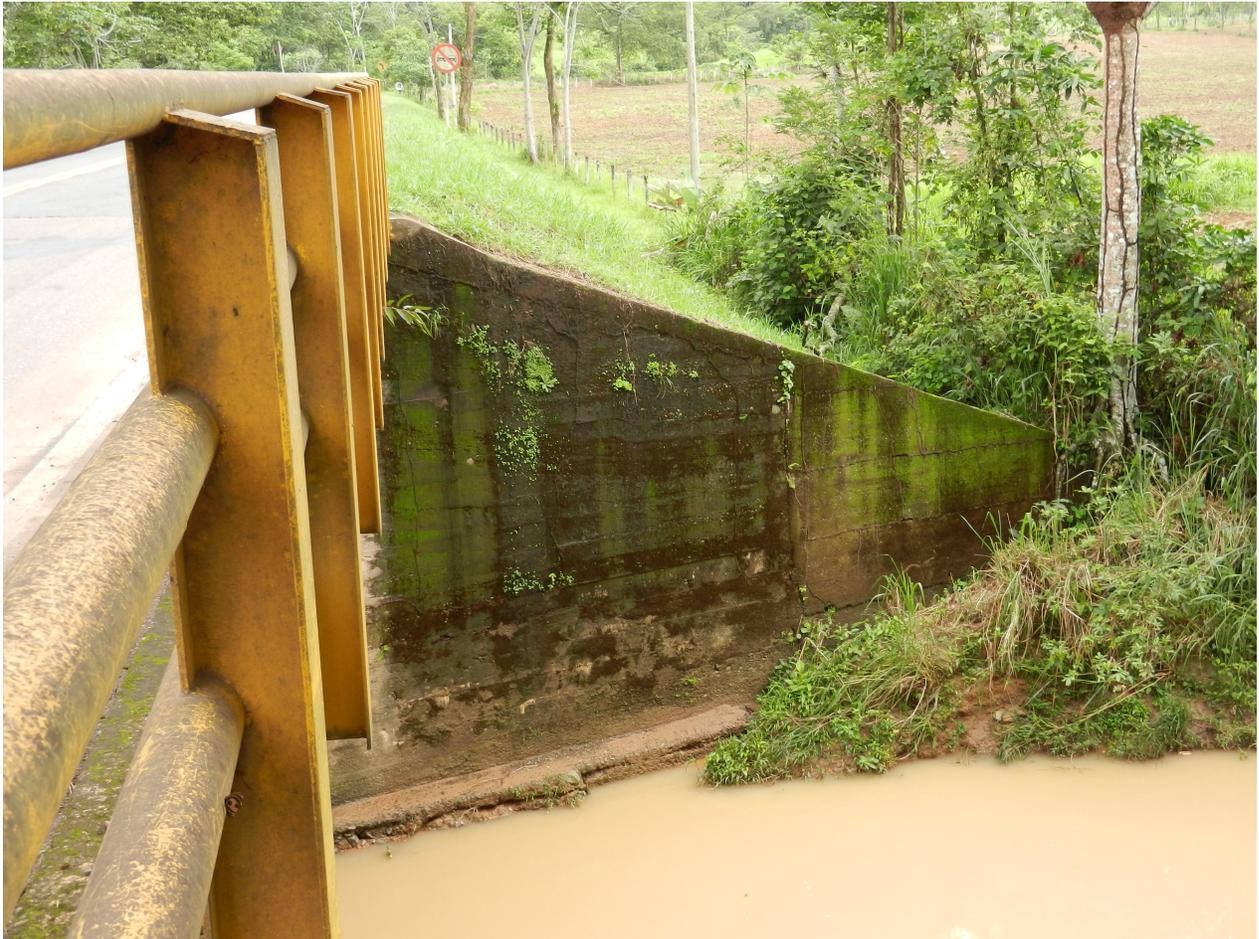
Componente.....: 5 Conos/Taludes

Calif./Mantenim....: 0 / -

Daño/Observaciones.: Los conos se encuentran en buen estado y estables.
Se debe realizar limpieza y mantenimiento rutinario.

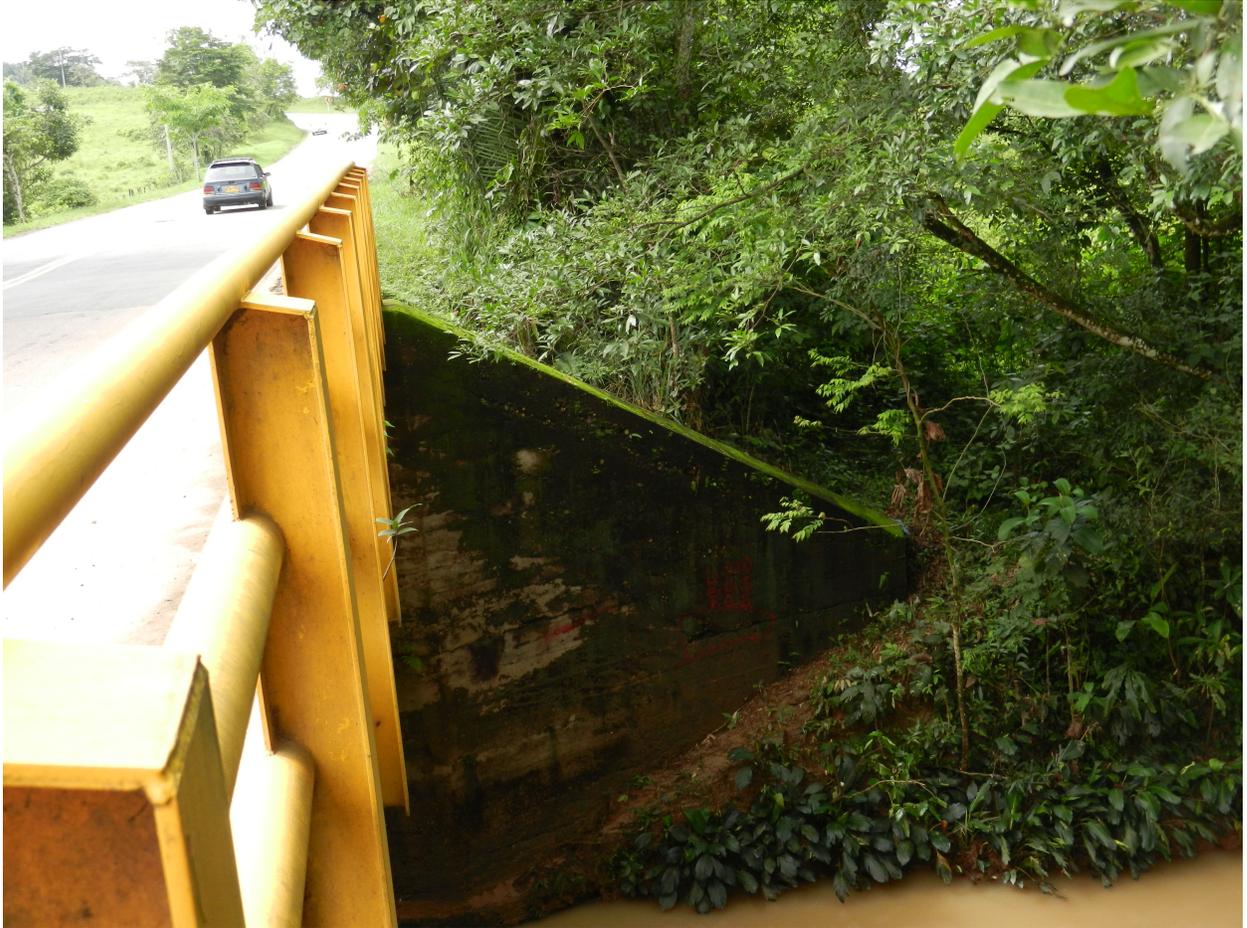
Componente.....: 5 Conos/Taludes

Calif./Mantenim....: 0 / -

Daño/Observaciones.: Los conos se encuentran en buen estado y estables.
Se debe realizar limpieza y mantenimiento rutinario.

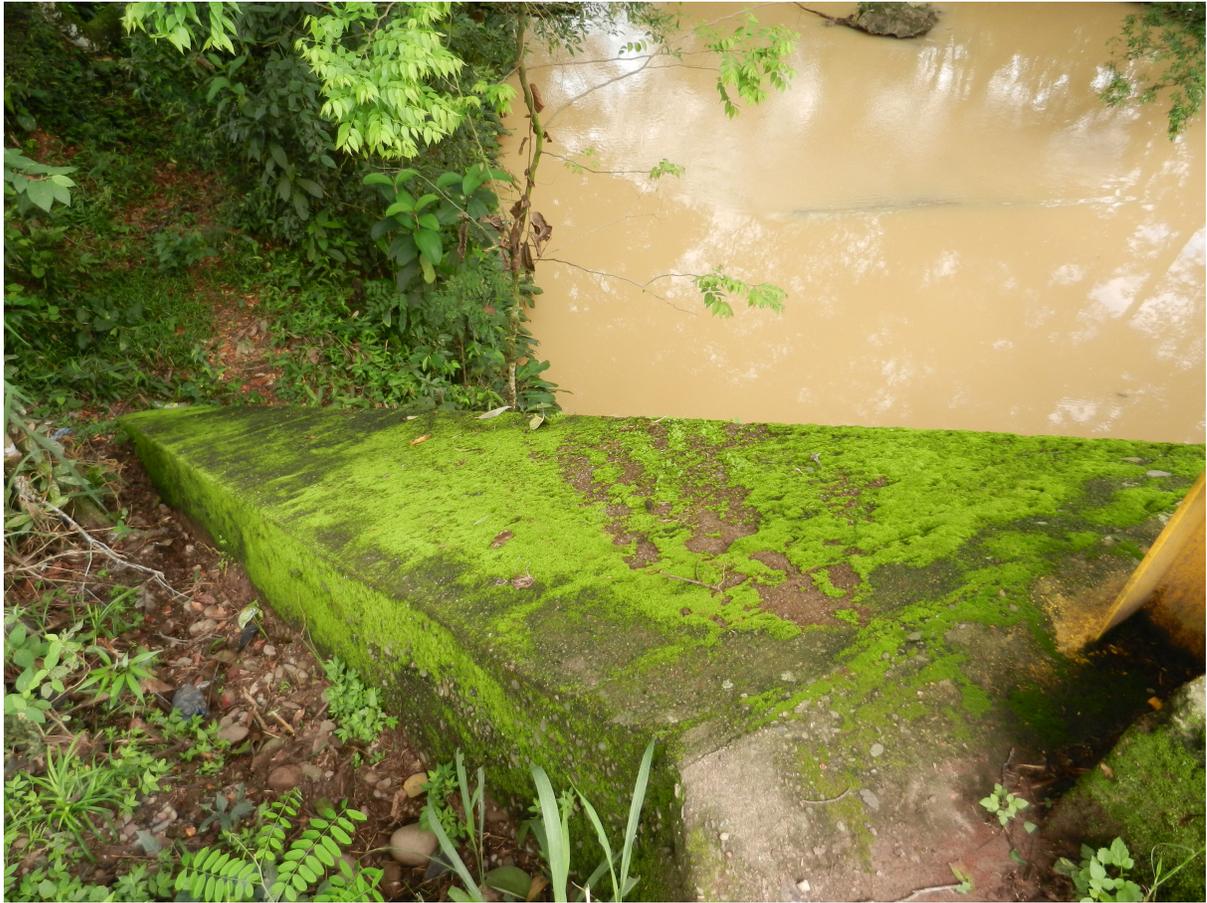
Componente.....: 6 Aletas

Calif./Mantenim.....: 1 / -

Daño/Observaciones.: Las aletas presentan vegetación y humedad;
requieren de limpieza y mantenimiento rutinario.
En aletas #2 y #4 se presenta degradación del
concreto.

Tipo de daño.....: Erosión / socavación

Reparaciones.....: A Reparación de concreto

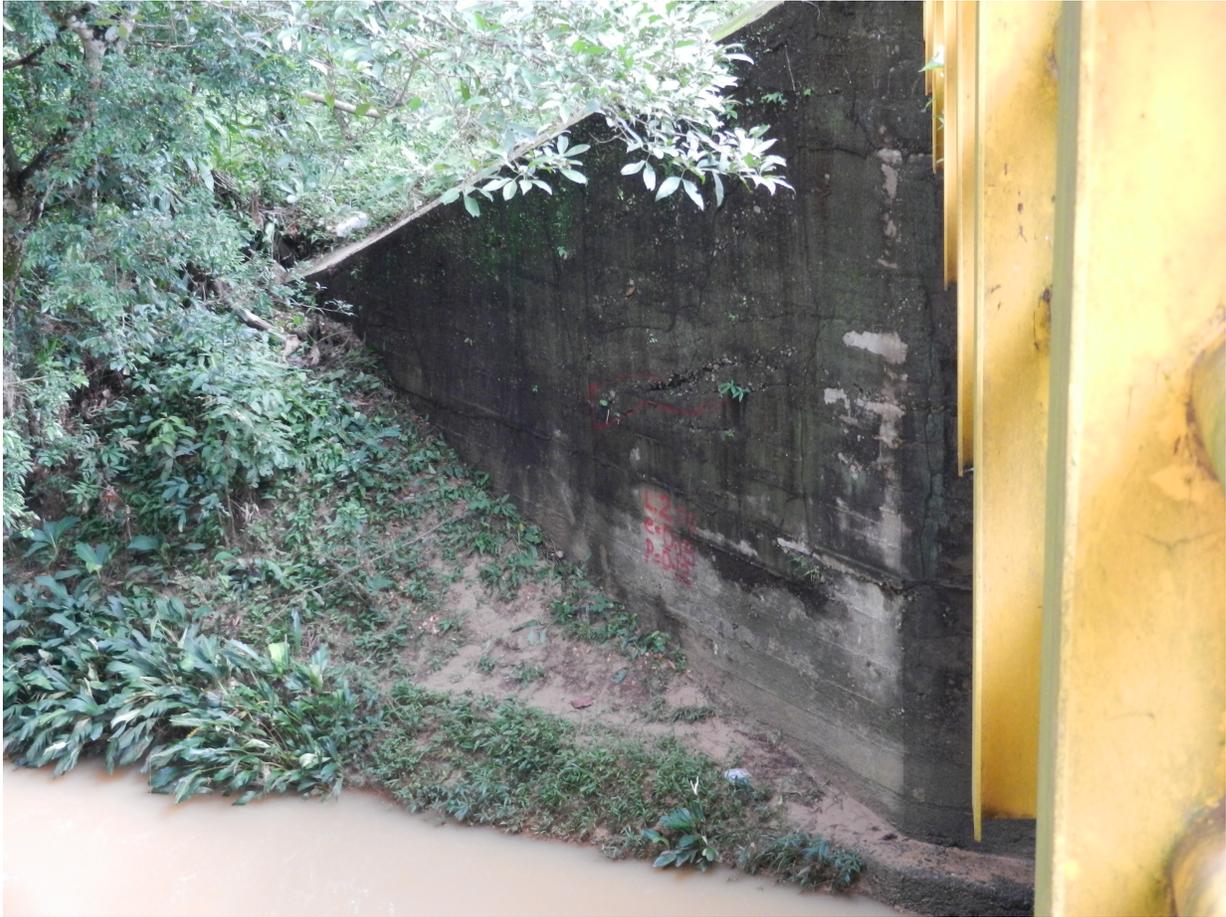
Componente.....: 6 Aletas

Calif./Mantenim....: 1 / -

Daño/Observaciones.: Las aletas presentan vegetación y humedad;
requieren de limpieza y mantenimiento rutinario.
En aletas #2 y #4 se presenta degradación del
concreto.

Tipo de daño.....: Erosión / socavación

Reparaciones.....: A Reparación de concreto

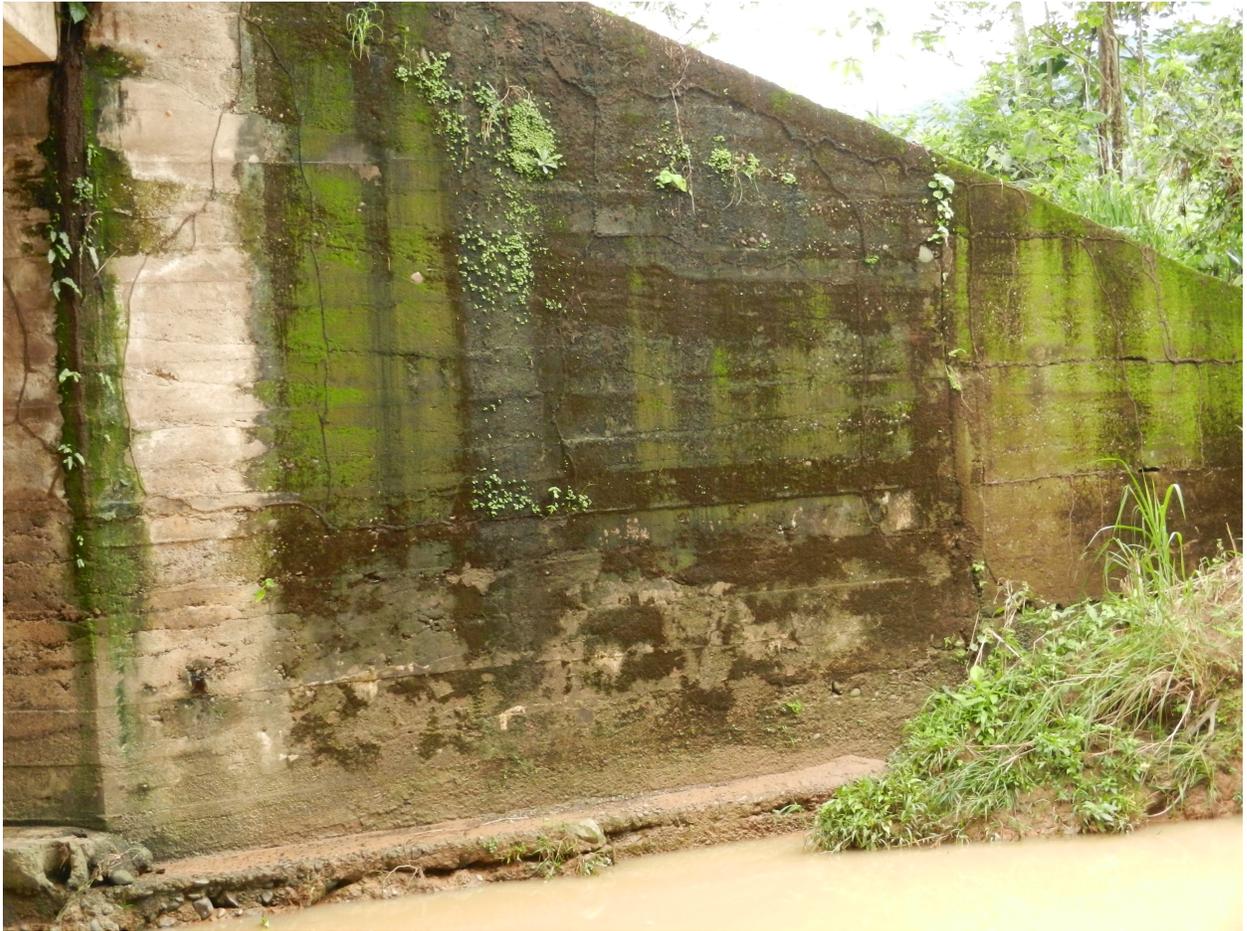
Componente.....: 6 Aletas

Calif./Mantenim....: 1 / -

Daño/Observaciones.: Las aletas presentan vegetación y humedad;
requieren de limpieza y mantenimiento rutinario.
En aletas #2 y #4 se presenta degradación del
concreto.

Tipo de daño.....: Erosión / socavación

Reparaciones.....: A Reparación de concreto

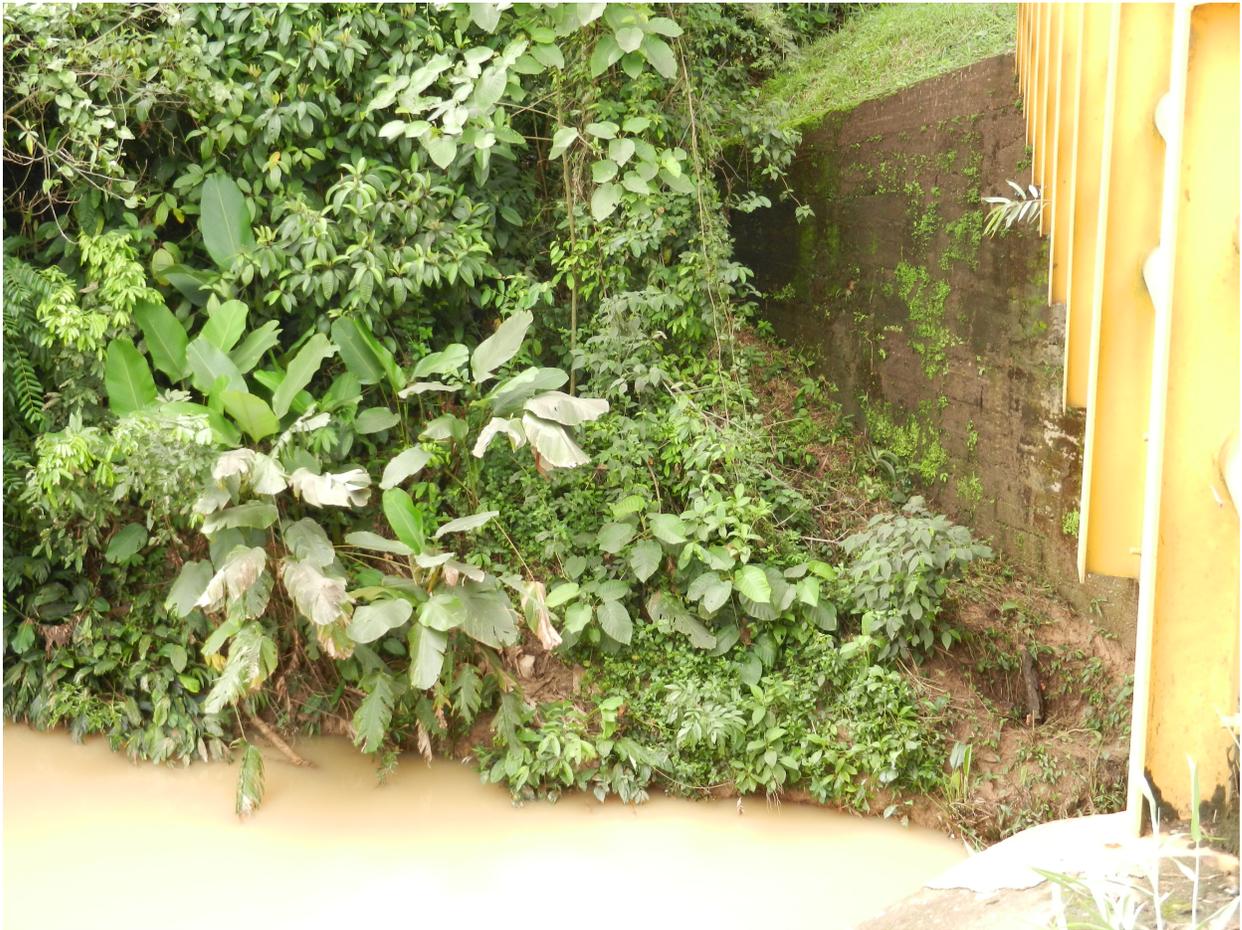
Componente.....: 6 Aletas

Calif./Mantenim....: 1 / -

Daño/Observaciones.: Las aletas presentan vegetación y humedad;
requieren de limpieza y mantenimiento rutinario.
En aletas #2 y #4 se presenta degradación del
concreto.

Tipo de daño.....: Erosión / socavación

Reparaciones.....: A Reparación de concreto

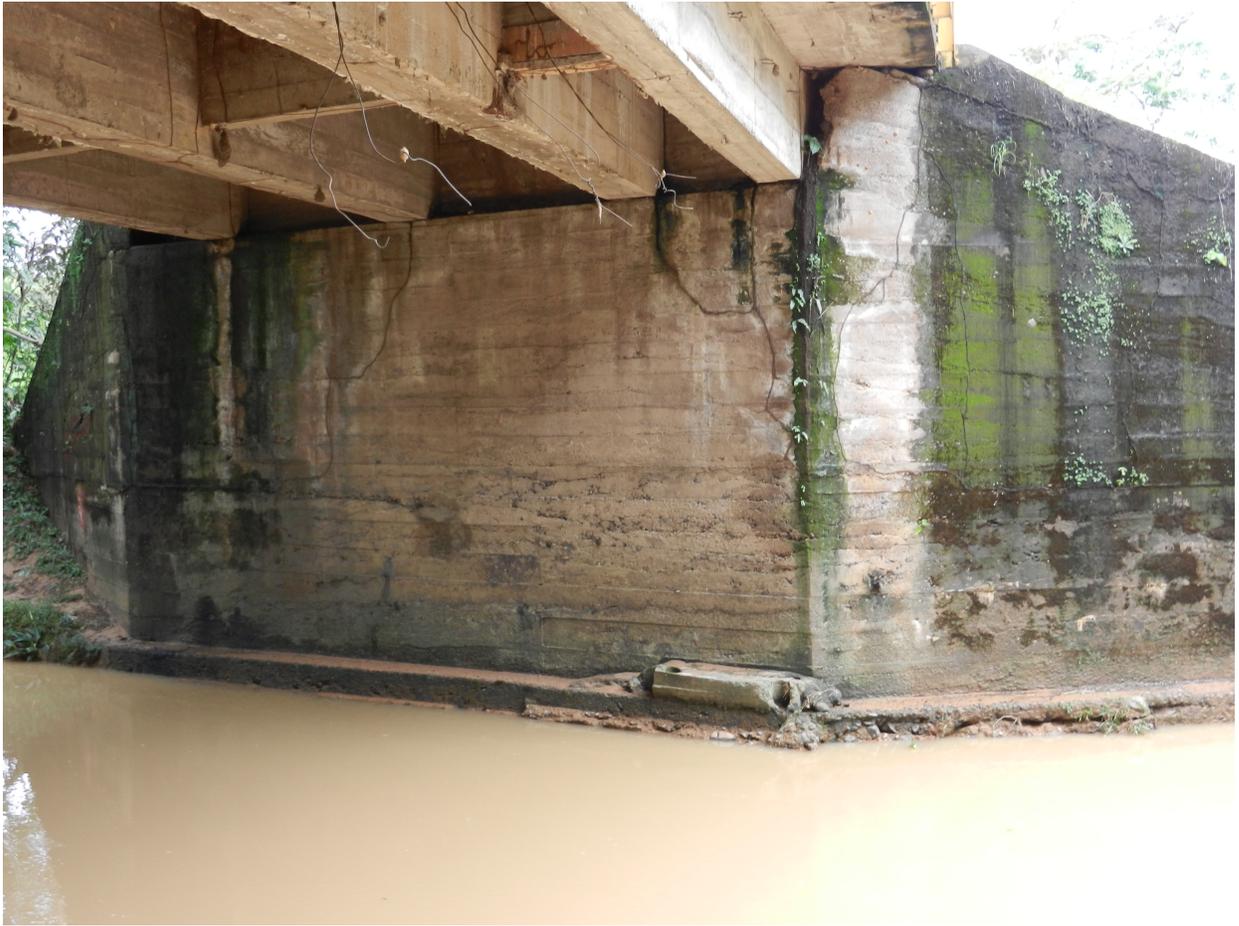
Componente.....: 7 Estribos

Calif./Mantenim....: 0 / -

Daño/Observaciones.: Los estribos se encuentran en buen estado, presentan manchas debido a la infiltración de agua por las juntas de expansión. Se debe realizar limpieza y mantenimiento rutinario.

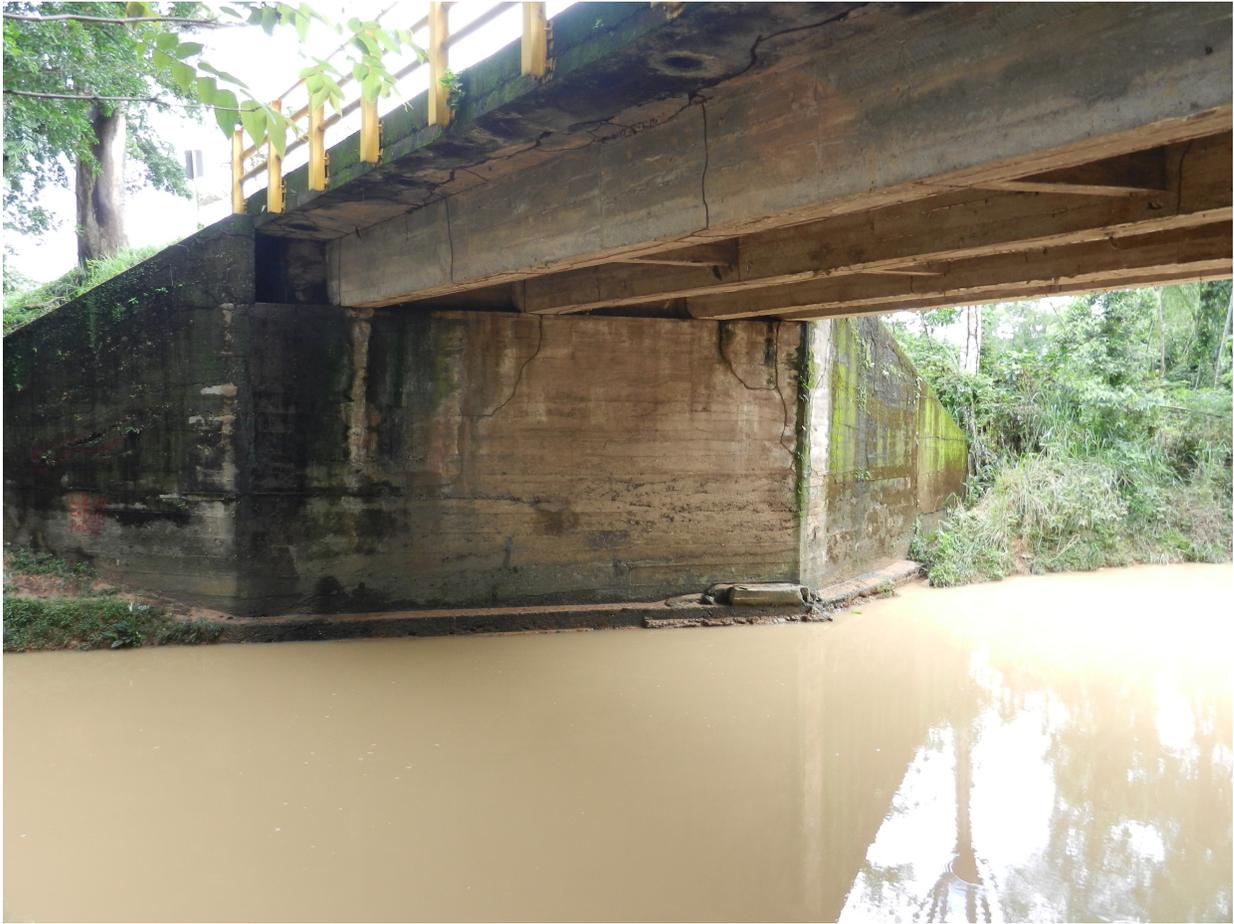
Componente.....: 7 Estribos

Calif./Mantenim....: 0 / -

Daño/Observaciones.: Los estribos se encuentran en buen estado, presentan manchas debido a la infiltración de agua por las juntas de expansión. Se debe realizar limpieza y mantenimiento rutinario.

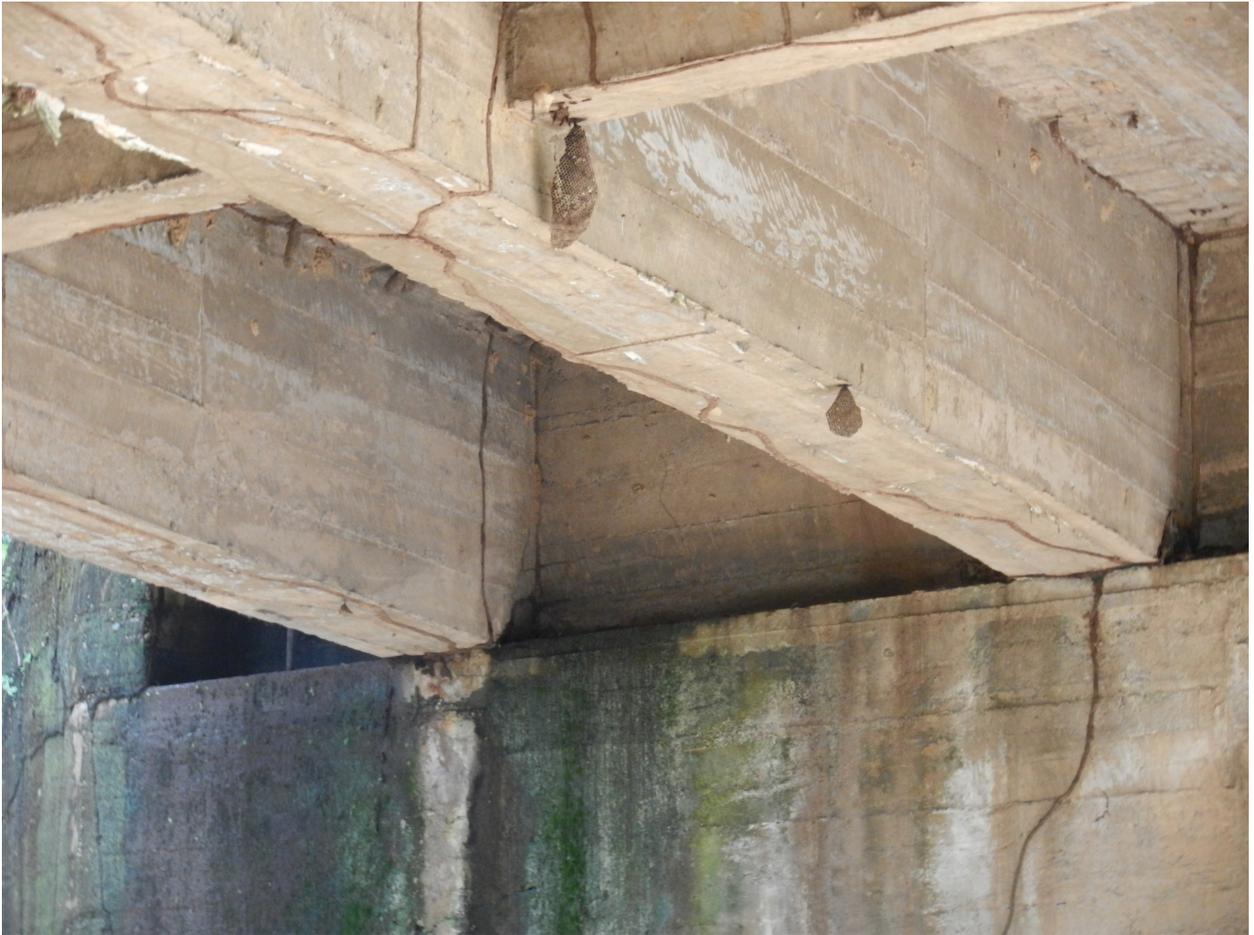
Componente.....: 9 Apoyos

Calif./Mantenim....: 0 / -

Daño/Observaciones.: Los apoyos se encuentran en buen estado. Se observan manchas de humedad y vegetación. Se debe realizar limpieza y mantenimiento rutinario.

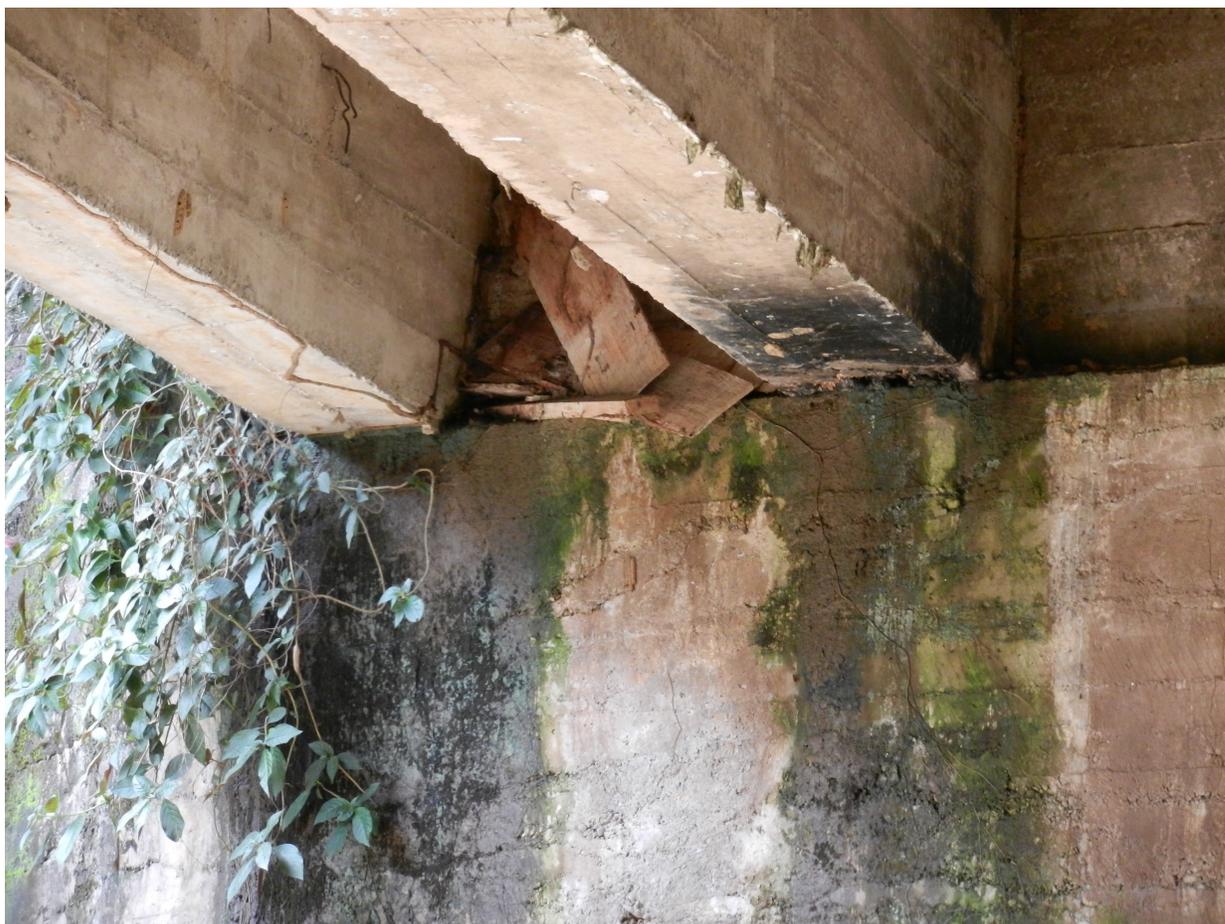
Componente.....: 9 Apoyos

Calif./Mantenim....: 0 / -

Daño/Observaciones.: Los apoyos se encuentran en buen estado. Se observan manchas de humedad y vegetación. Se debe realizar limpieza y mantenimiento rutinario.

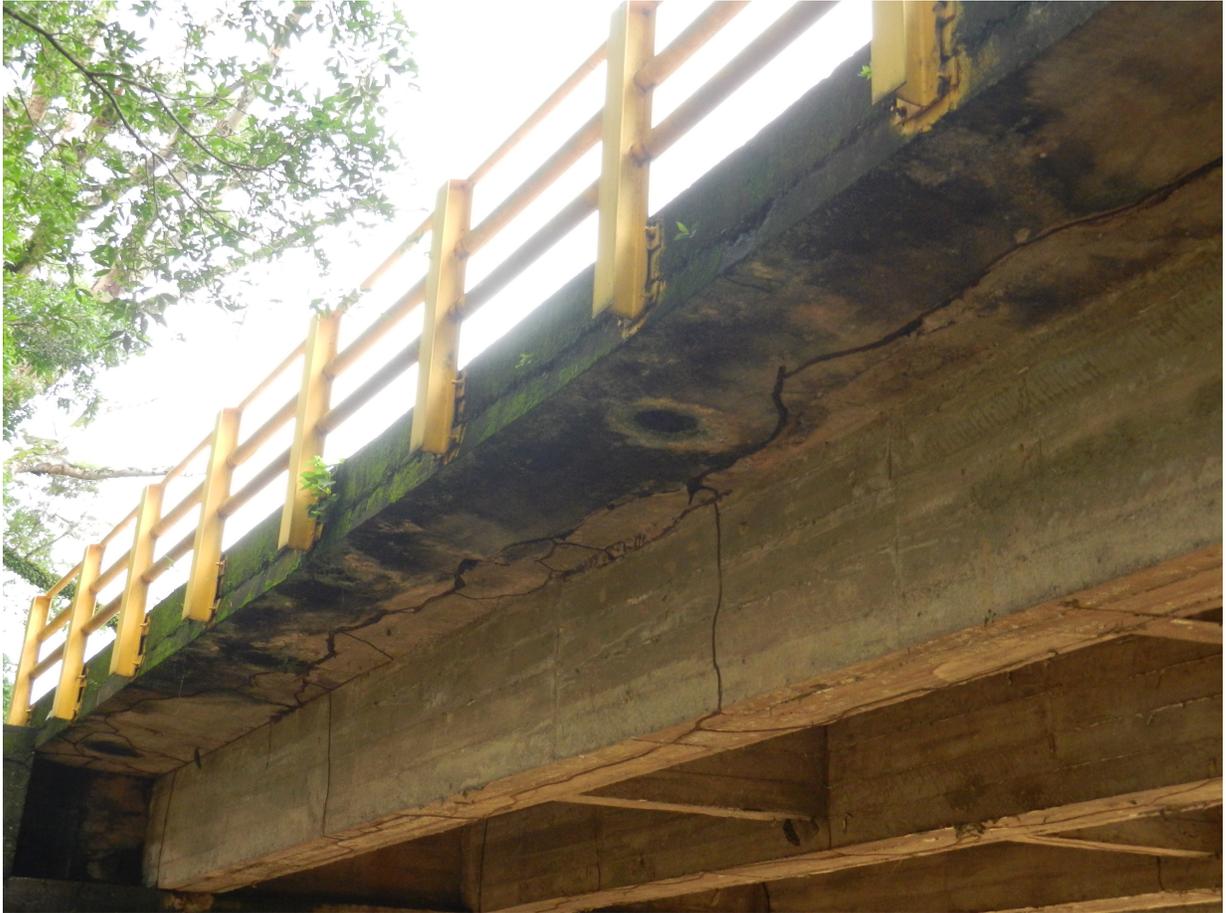
Componente.....: 10 Losa

Calif./Mantenim....: 2 / -

Daño/Observaciones.: La losa entre vigas no presenta daños mientras que los voladizos presentan manchas de humedad y vegetación que pueden dañar al concreto, la humedad proviene de los drenes que carecen de tubería.

Tipo de daño.....: Infiltración

Reparaciones.....: E Reparación de drenes

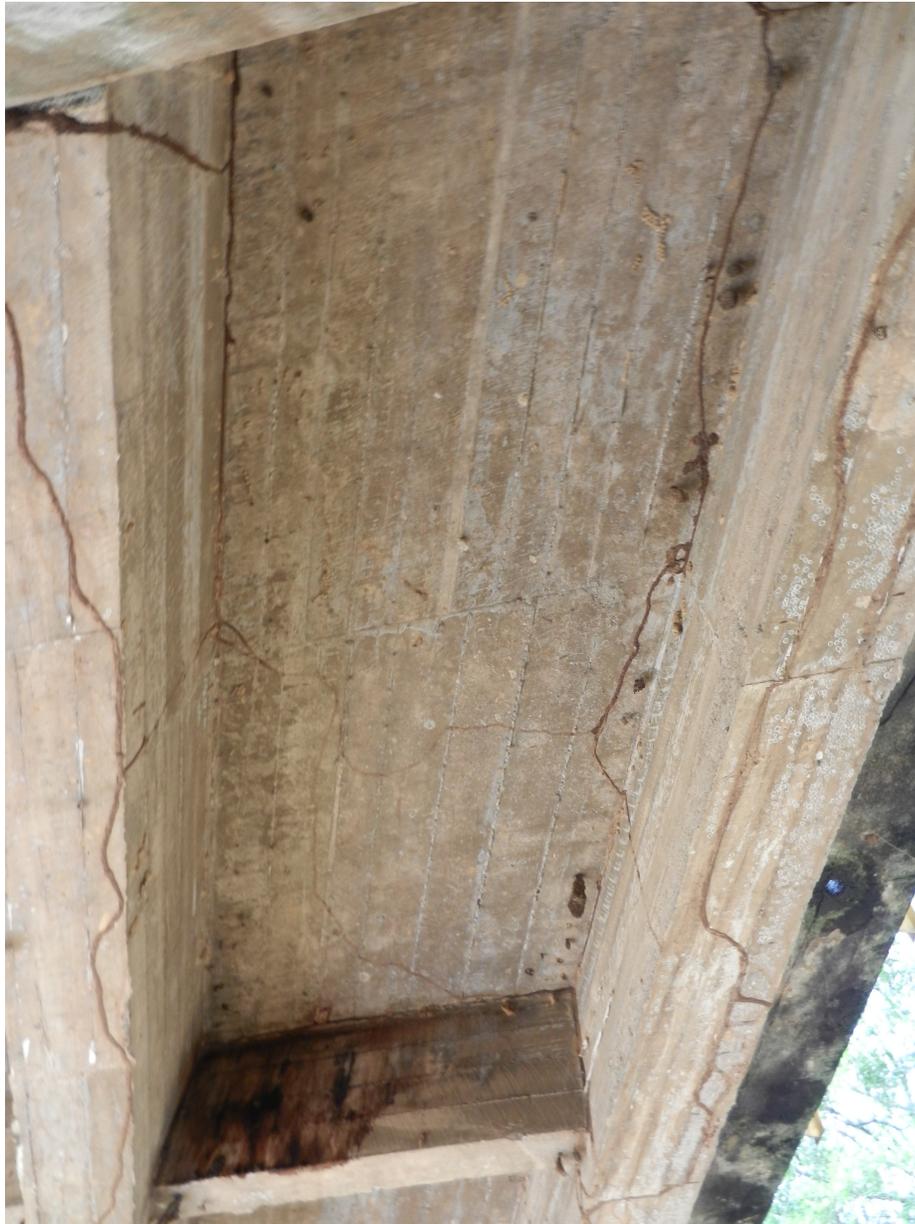
Componente.....: 10 Losa

Calif./Mantenim....: 2 / -

Daño/Observaciones.: La losa entre vigas no presenta daños mientras que los voladizos presentan manchas de humedad y vegetación que pueden dañar al concreto, la humedad proviene de los drenes que carecen de tubería.

Tipo de daño.....: Infiltración

Reparaciones.....: E Reparación de drenes

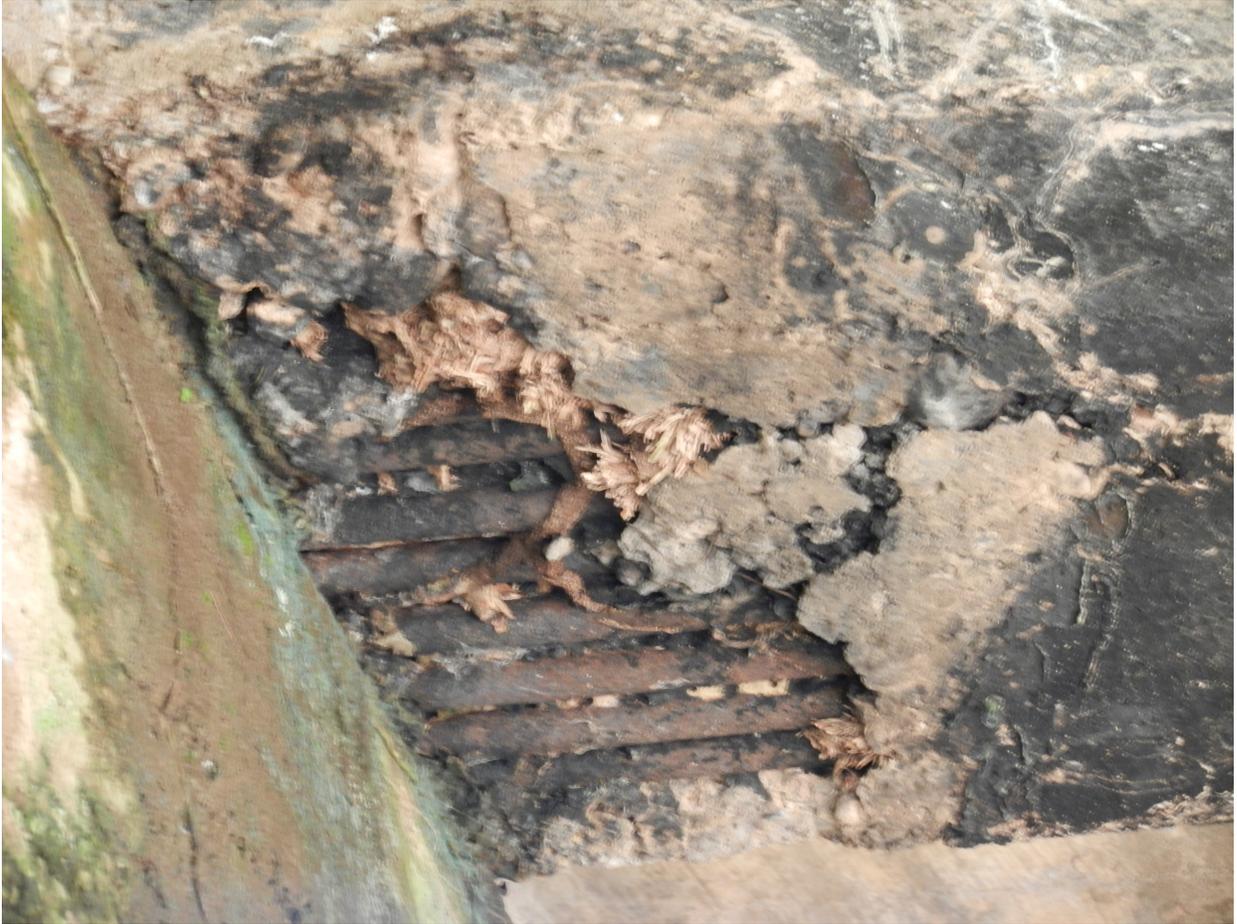
Componente.....: 11 Vigas/Largueros/Diafragmas

Calif./Mantenim....: 2 / -

Daño/Observaciones.: Se aprecia concreto poroso en V2 junto a R1 y acero expuesto con corrosión en esta misma viga junto al estribo #2.

Tipo de daño.....: Daño en concreto / corr. ref.

Reparaciones.....: A Reparación de concreto
