SDC/INV	SiPuCol	Fecha	Hoja
	Informe de inspección principal	15/08/12	1
16-6510-009.00 El Boquerón			
Regional.....: 16 Meta			
Ruta.....: Troncal Villa Garzón - Saravena			
Carretera.....: Villavicencio - Barranca de Upía			
Lado de la car...: 0			
Abscisa.....: 42+0693			
No del registro...: 1321			
Año de construcción.....:			
Año de la última reconstrucción.....:			
Paso Superior/Inferior.....: S			
Dir. de abs. de la carretera principal.: E			
Requisitos de la inspección.....: 0 Nada			
Recolección de datos : Fecha.....: 2012.05.02			
: Iniciales.....: M.E.R			
Posición geográfica...:			
Latitud: 4 gra 33,5 min N Longitud: 73 gra 37,58 min O Altitud: 320 m			
Geometría: Número de luces.....: 1			
Longitud de la luz menor (m): 16,50			
Longitud de la luz mayor (m): 16,50			
Longitud total(m): 16,50			
Ancho del tablero.....(m): 9,55			
Ancho del separador.....(m): 0,00			
Ancho del andén izquierdo(m): 0,00

Resumen cronológico:	Fecha	Actividades
	1996.07.25	Inspección principal
	2002.06.14	Inspección principal
	2006.12.29	Inspección principal
	2012.05.12	Inspección principal

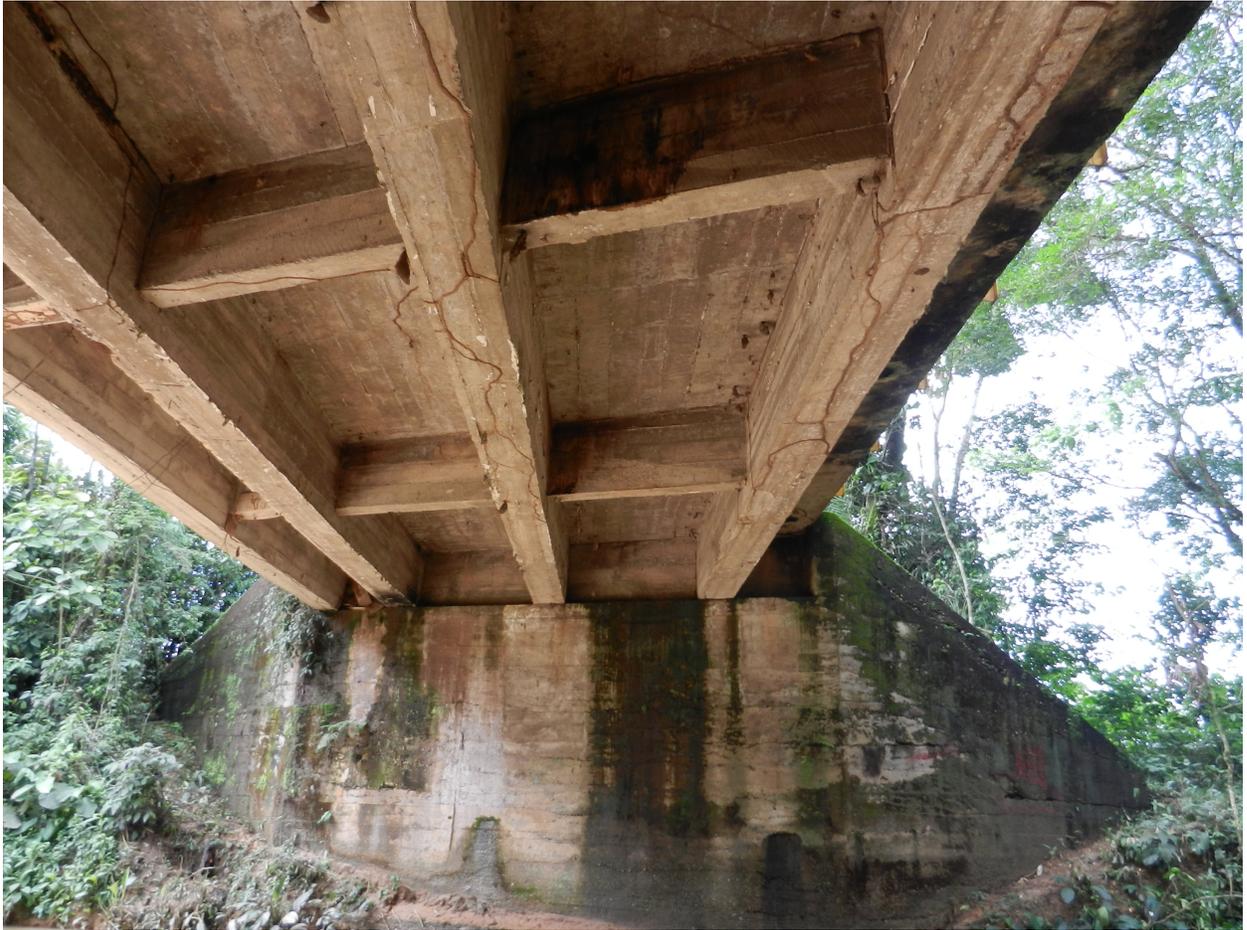
Componente.....: 11 Vigas/Largueros/Diafragmas

Calif./Mantenim....: 2 / -

Daño/Observaciones.: Se aprecia concreto poroso en V2 junto a R1 y acero expuesto con corrosión en esta misma viga junto al estribo #2.

Tipo de daño.....: Daño en concreto / corr. ref.

Reparaciones.....: A Reparación de concreto

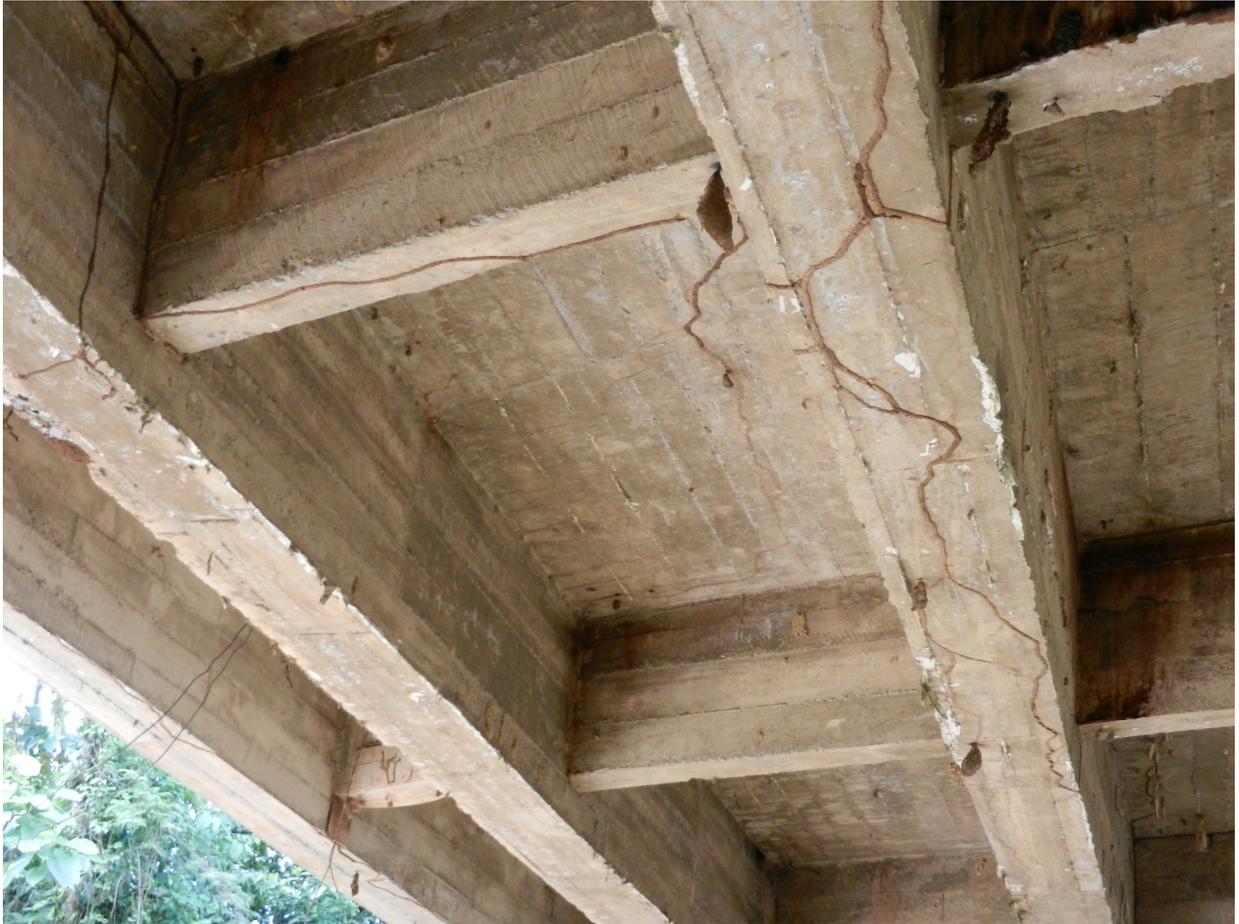
Componente.....: 11 Vigas/Largueros/Diafragmas

Calif./Mantenim....: 2 / -

Daño/Observaciones.: Se aprecia concreto poroso en V2 junto a R1 y acero expuesto con corrosión en esta misma viga junto al estribo #2.

Tipo de daño.....: Daño en concreto / corr. ref.

Reparaciones.....: A Reparación de concreto

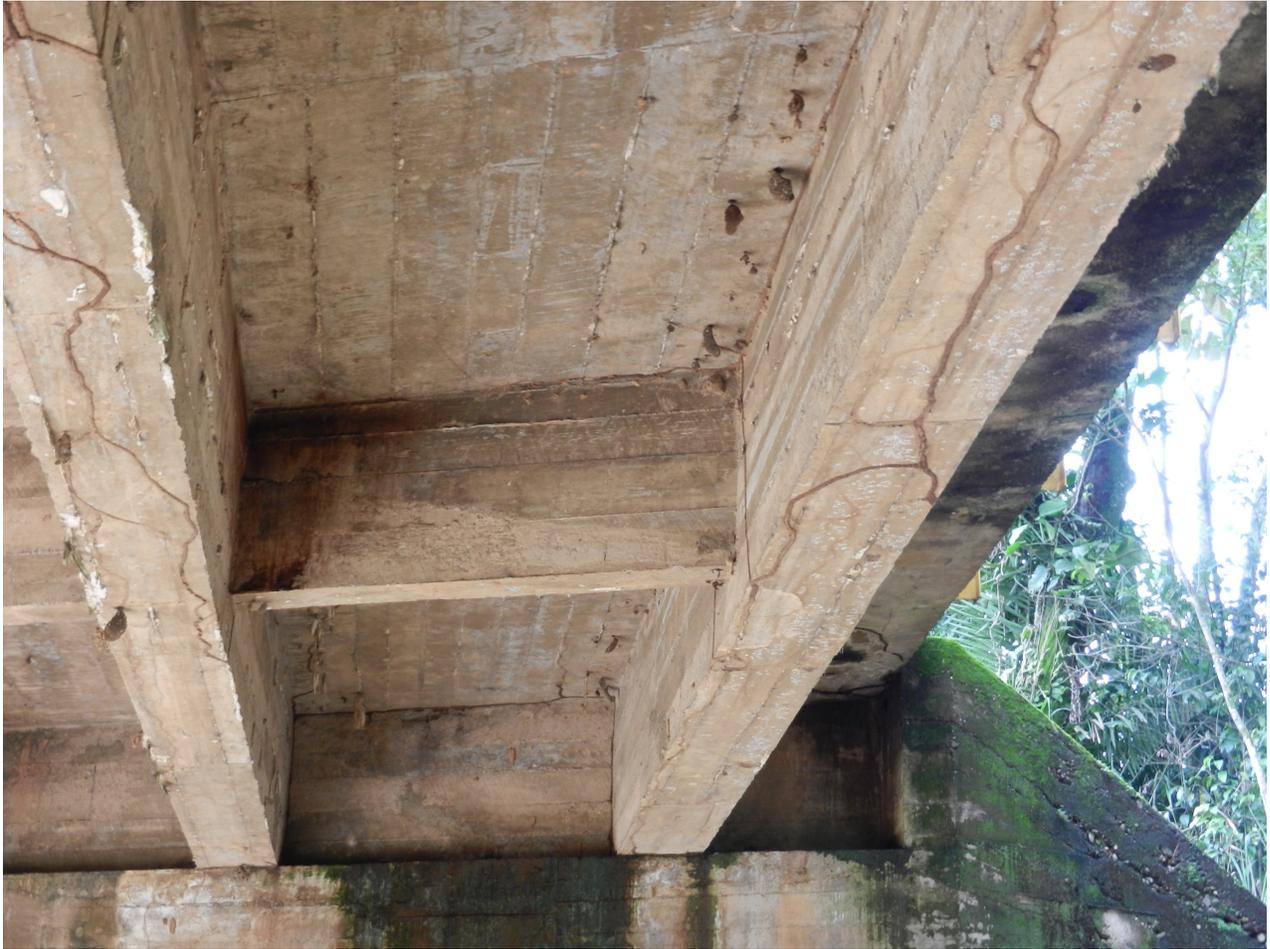
Componente.....: 11 Vigas/Largueros/Diafragmas

Calif./Mantenim....: 2 / -

Daño/Observaciones.: Se aprecia concreto poroso en V2 junto a R1 y acero expuesto con corrosión en esta misma viga junto al estribo #2.

Tipo de daño.....: Daño en concreto / corr. ref.

Reparaciones.....: A Reparación de concreto

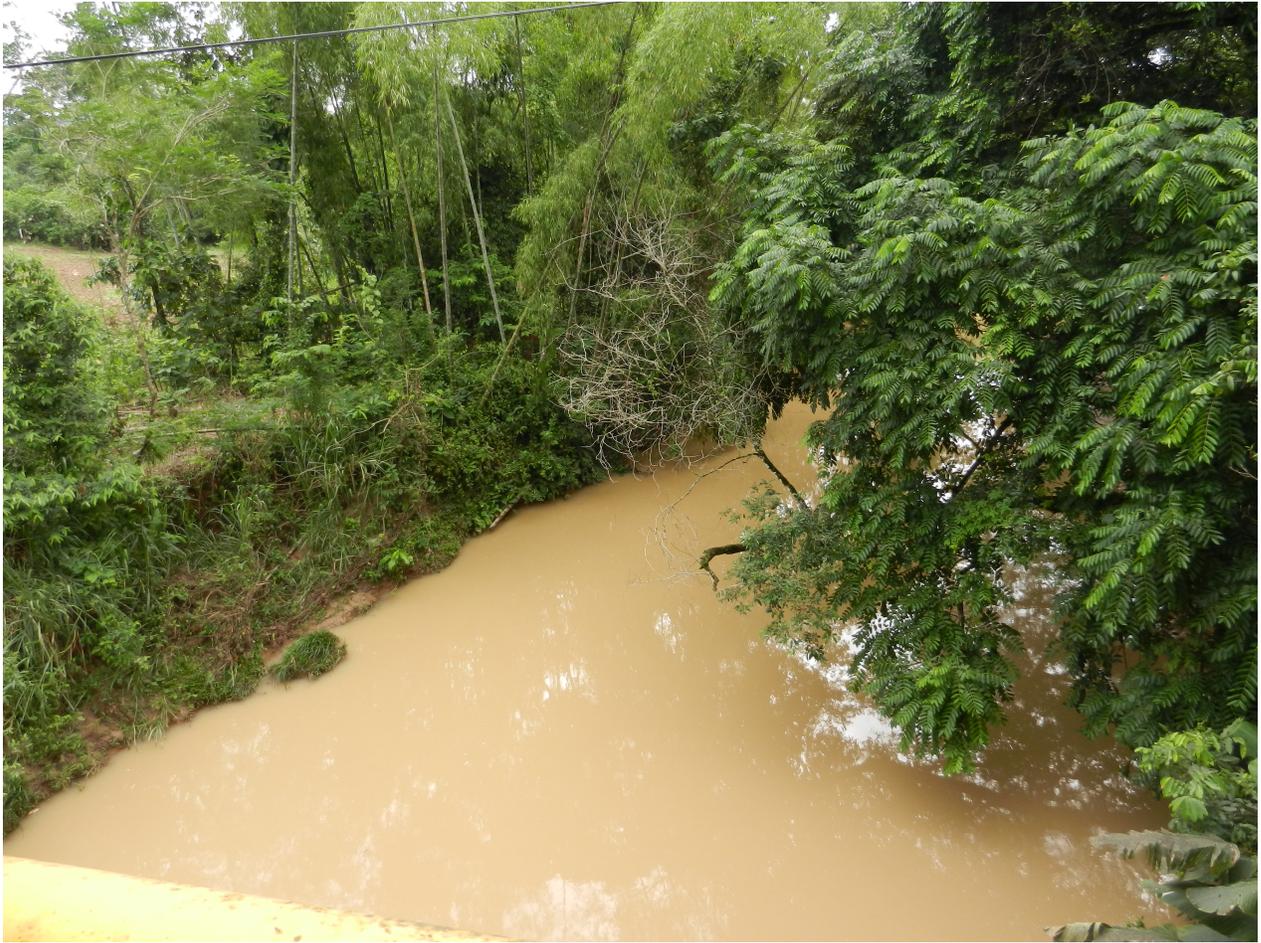
Componente.....: 15 Cauce

Calif./Mantenim....: 3 / -

Tipo de daño.....: Erosión / socavación

Daño/Observaciones.: Para este puente es recomendable realizar una protección del estribo y de la aleta con bolsacretos o piedra pegada en dos capas, con diámetro no menor a 0.25m. Ver Anexo 2. Recomendaciones Hidráulicas y Ver Anexo 3 Recomendaciones Geológicas.

Reparaciones.....: C Protección del cauce

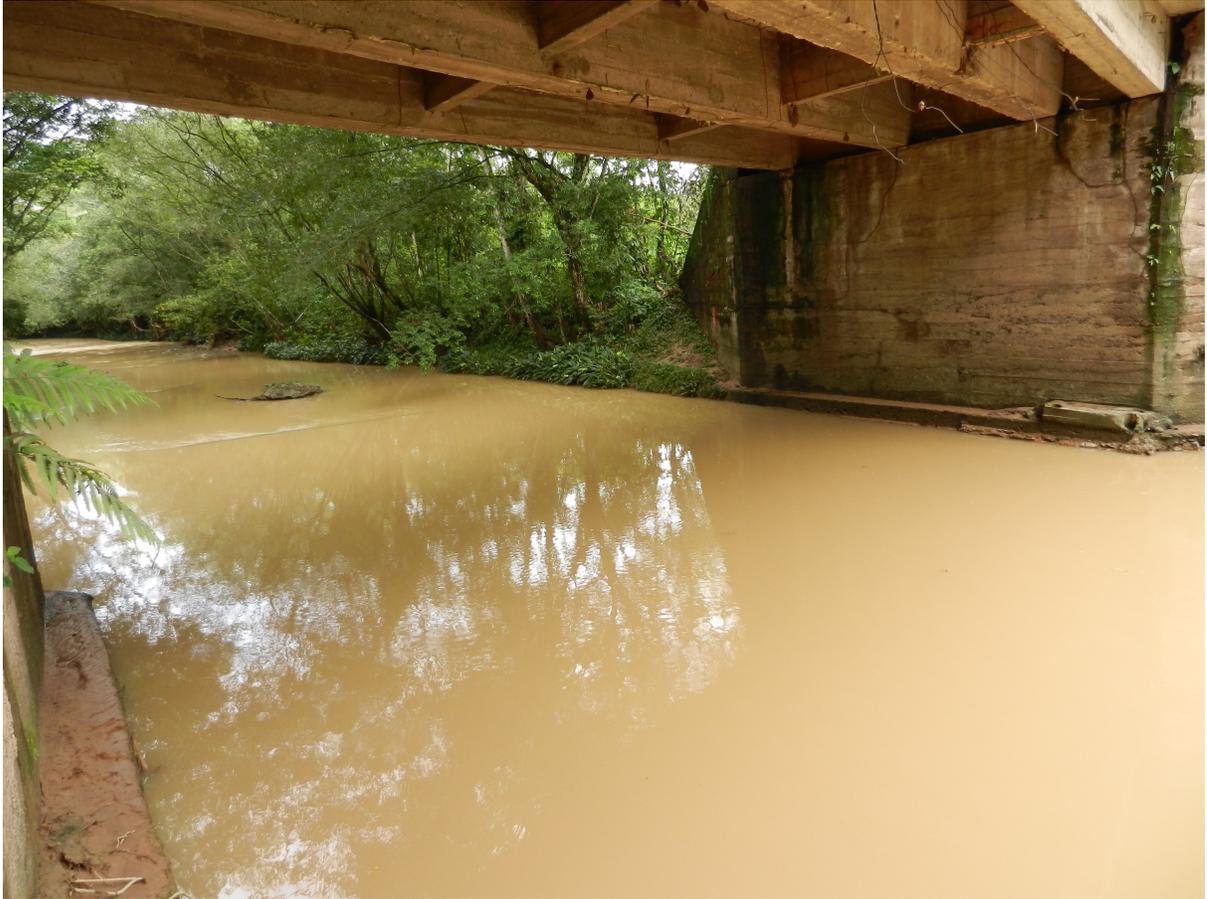
Componente.....: 15 Cauce

Calif./Mantenim....: 3 / -

Tipo de daño.....: Erosión / socavación

Daño/Observaciones.: Para este puente es recomendable realizar una protección del estribo y de la aleta con bolsacretos o piedra pegada en dos capas, con diámetro no menor a 0.25m. Ver Anexo 2. Recomendaciones Hidráulicas y Ver Anexo 3 Recomendaciones Geológicas.

Reparaciones.....: C Protección del cauce

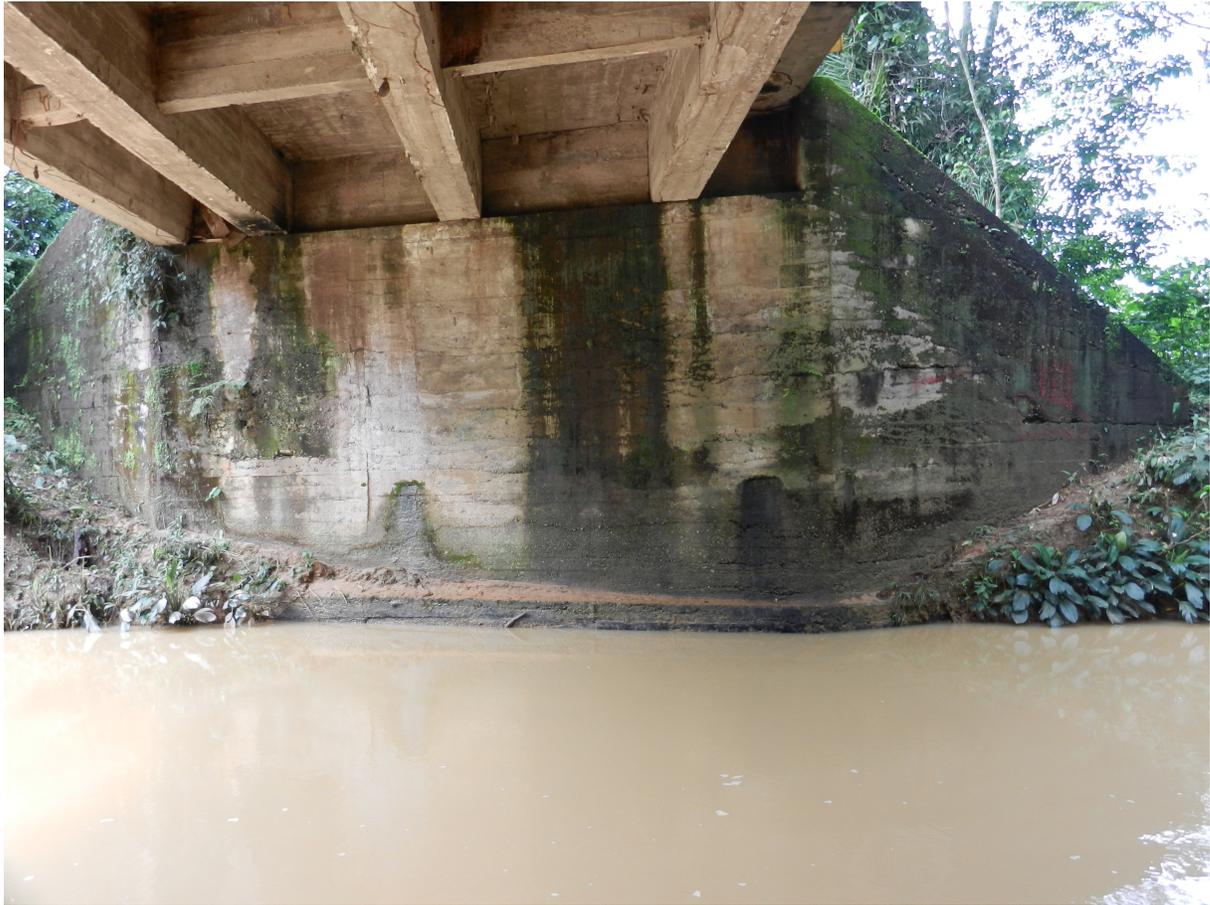
Componente.....: 17 Puente en general

Calif./Mantenim.....: 3 / -

Daño/Observaciones.: Se debe reparar la viga #2 para evitar el proceso de corrosión y se debe hacer un seguimiento a las #2 y #4. Ver Anexo 4. Recomendaciones Geotécnicas
