SDC/INV	SiPuCol	Fecha	Hoja
	Informe de inspección principal	15/08/12	1
16-6510-010.00 Nancuyá			
Regional.....: 16 Meta			
Ruta.....: Troncal Villa Garzón - Saravena			
Carretera.....: Villavicencio - Barranca de Upía			
Lado de la car...: 0			
Abscisa.....: 52+0391			
No del registro...: 1322			
Año de construcción.....:			
Año de la última reconstrucción.....: 1998			
Paso Superior/Inferior.....: S			
Dir. de abs. de la carretera principal.: E			
Requisitos de la inspección.....: 0 Nada			
Recolección de datos : Fecha.....: 2012.05.02			
: Iniciales.....: M.E.R			
Posición geográfica...:			
Latitud: 4 gra 36,06 min N Longitud: 73 gra 30,8 min O Altitud: 301 m			
Geometría: Número de luces.....: 1			
Longitud de la luz menor (m): 33,80			
Longitud de la luz mayor (m): 33,80			
Longitud total .....(m): 33,80			
Ancho del tablero.....(m): 9,66			
Ancho del separador.....(m): 0,00			
Ancho del andén izquierdo(m): 0,00

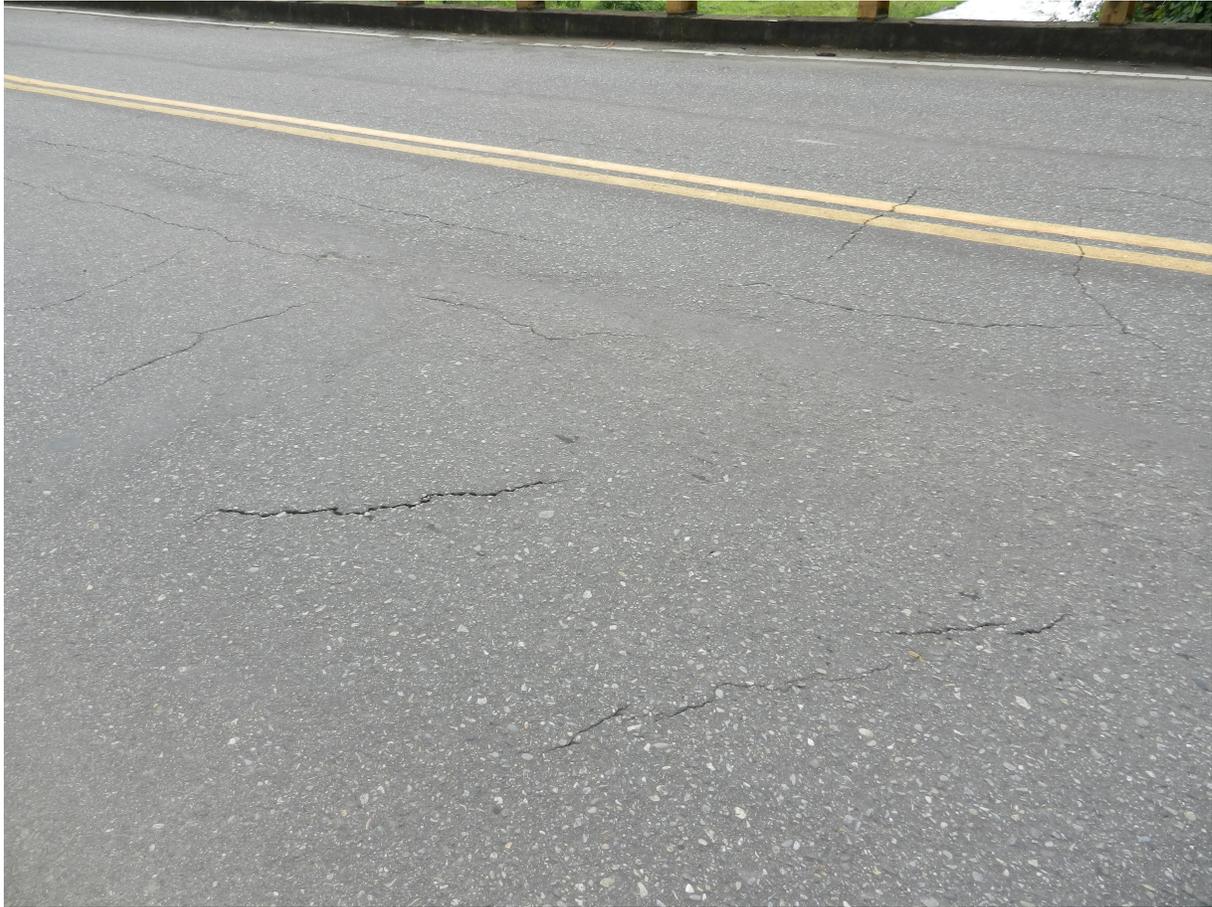
Componente.....: 1 Superficie del puente

Calif./Mantenim....: 2 / -

Daño/Observaciones.: La superficie presenta desgaste, agregado expuesto y fisuras. En el acceso de Barranca de Upía se observan leves hundimientos.

Tipo de daño.....: Descomposición

Reparaciones.....: C Tratamiento superficial (sello)

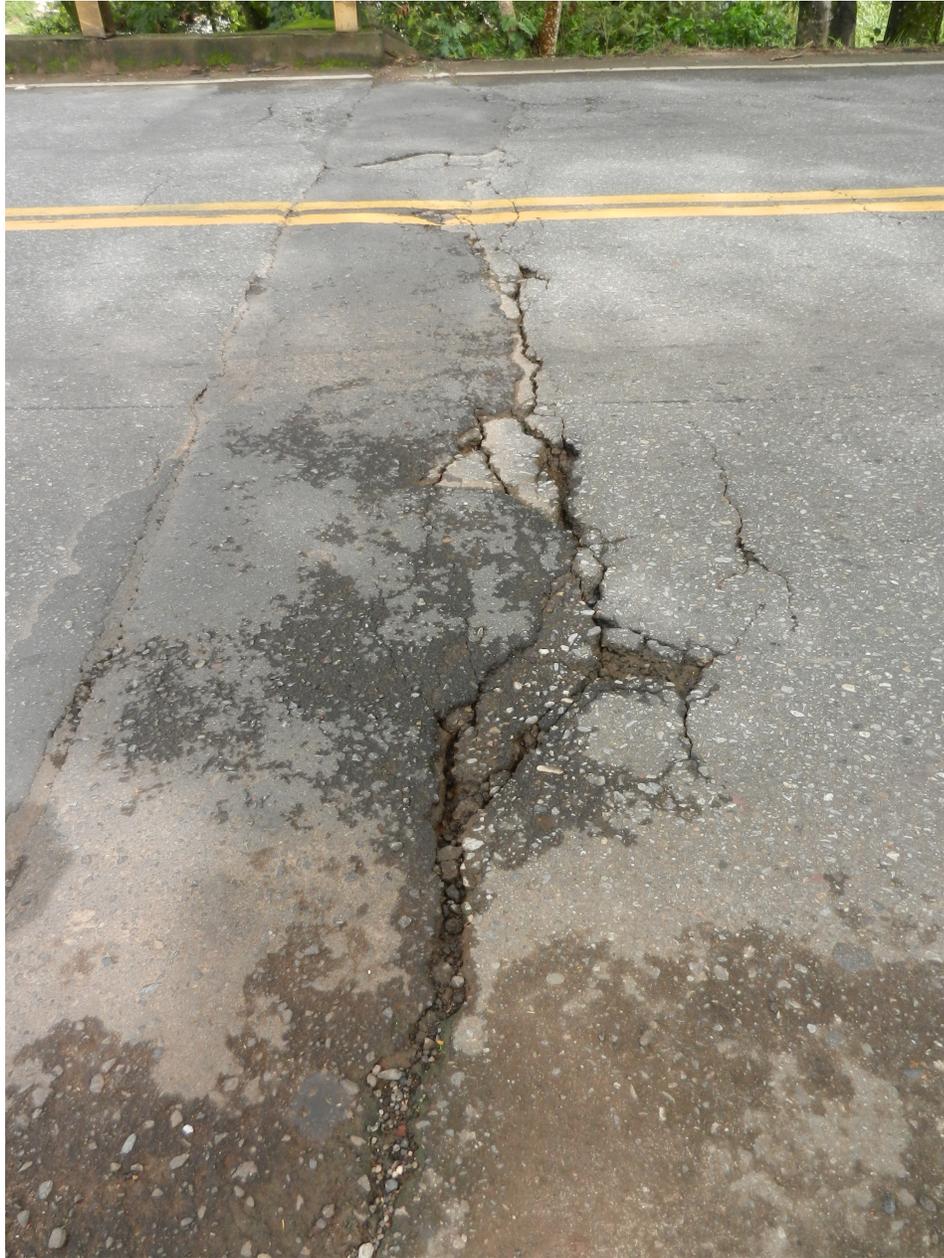
Componente.....: 1 Superficie del puente

Calif./Mantenim....: 2 / -

Daño/Observaciones.: La superficie presenta desgaste, agregado expuesto y fisuras. En el acceso de Barranca de Upía se observan leves hundimientos.

Tipo de daño.....: Descomposición

Reparaciones.....: C Tratamiento superficial (sello)

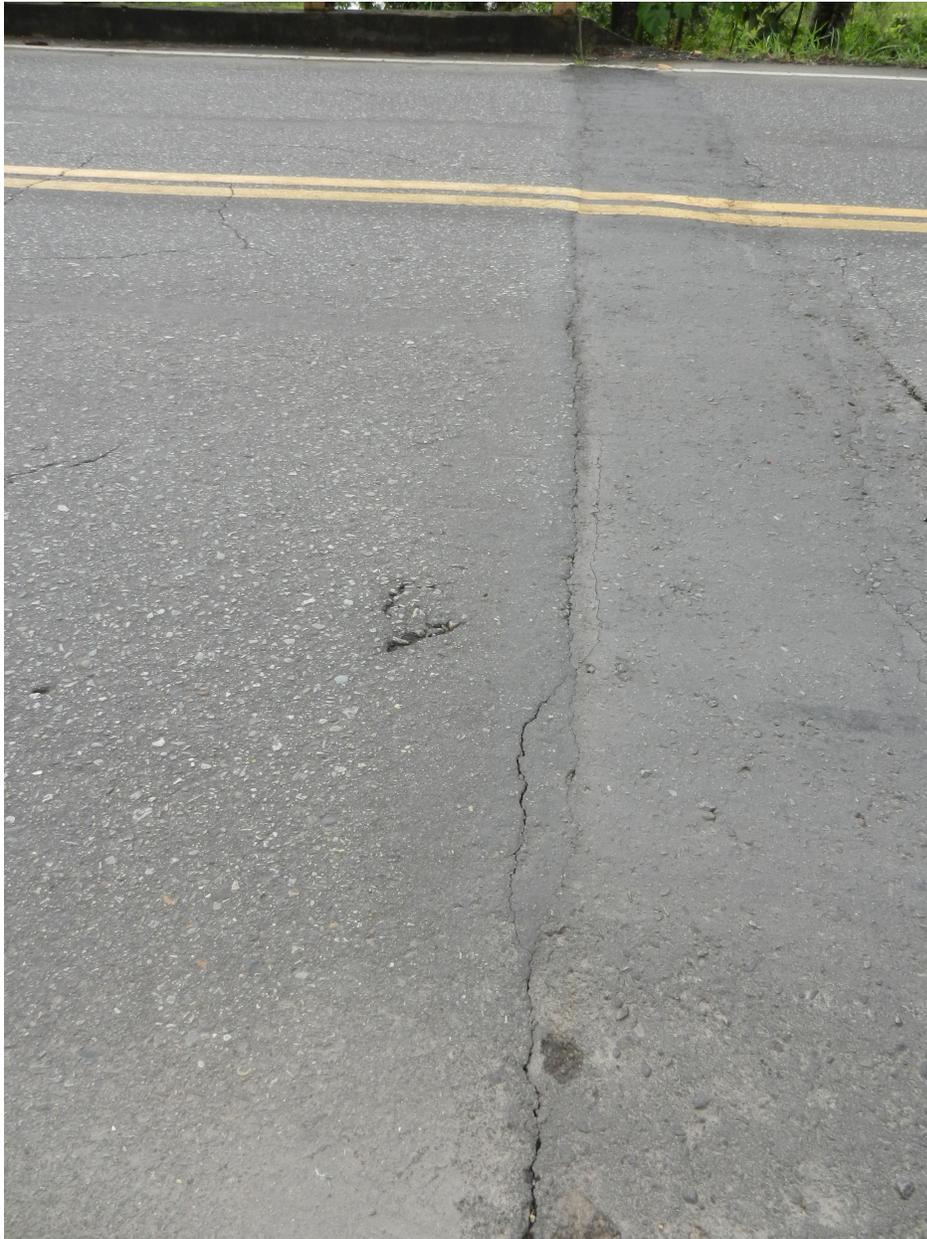
Componente.....: 2 Juntas de expansión

Calif./Mantenim....: 2 / -

Daño/Observaciones.: El puente carece de dispositivos de juntas. Se recomienda instalar juntas de bloque de neopreno. Z (m): Instalación de junta de bloque de neopreno.

Tipo de daño.....: Infiltración

Reparaciones.....: Z Otra

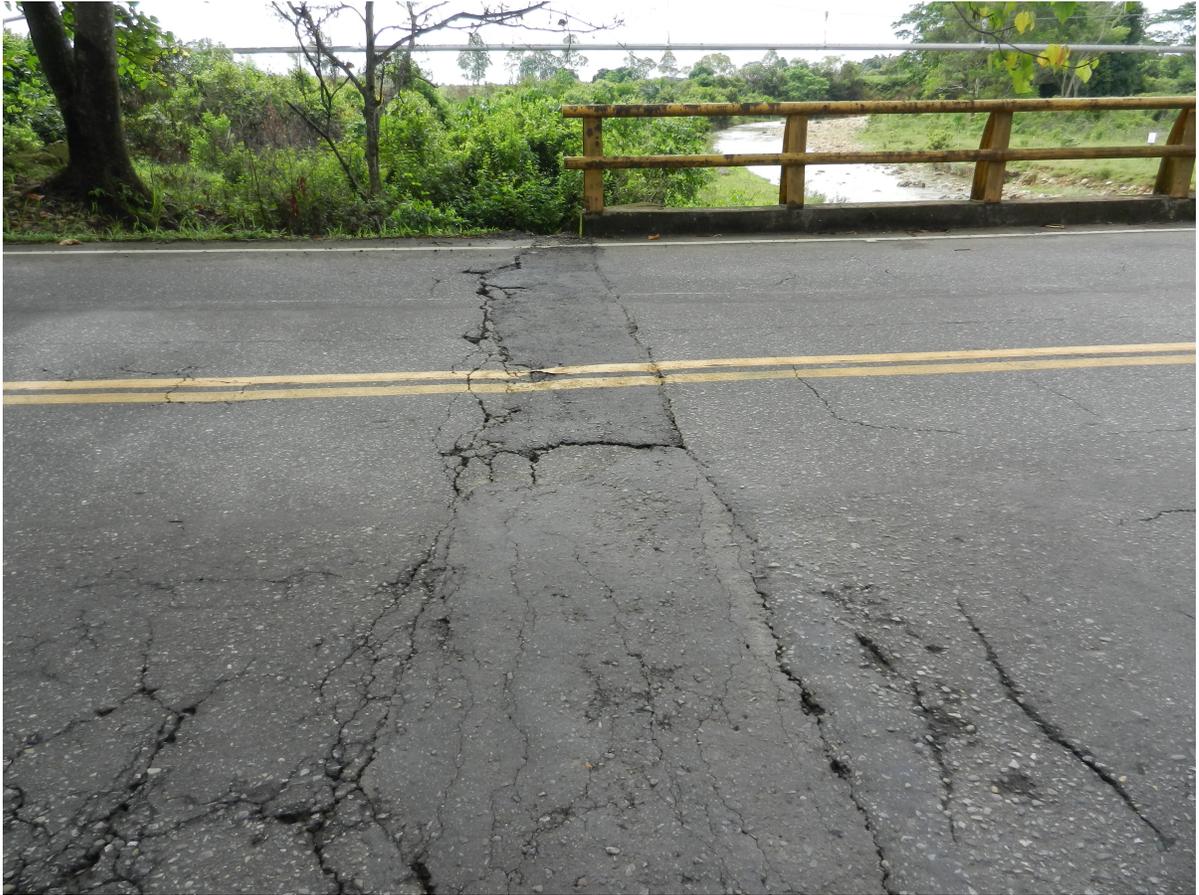
Componente.....: 2 Juntas de expansión

Calif./Mantenim.....: 2 / -

Daño/Observaciones.: El puente carece de dispositivos de juntas. Se recomienda instalar juntas de bloque de neopreno. Z (m): Instalación de junta de bloque de neopreno.

Tipo de daño.....: Infiltración

Reparaciones.....: Z Otra

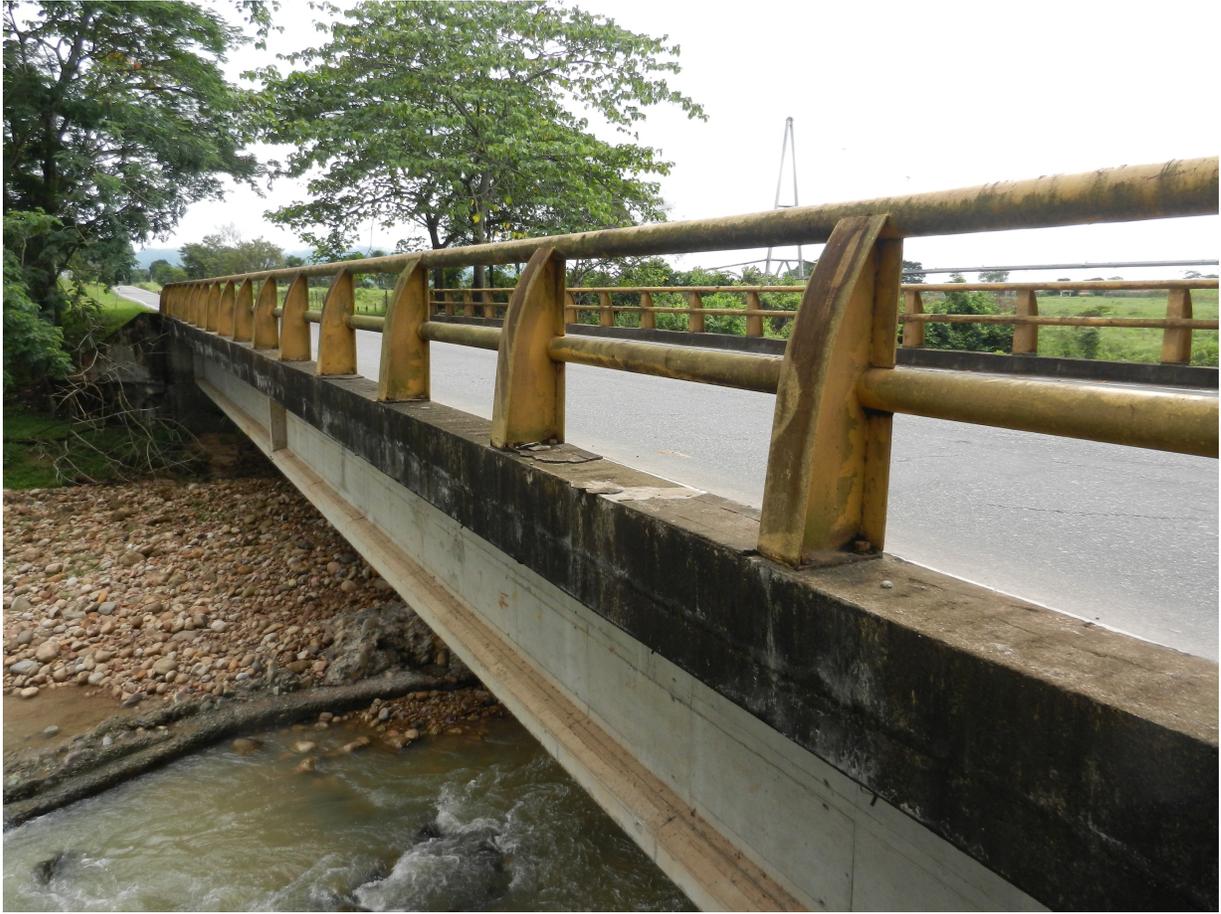
Componente.....: 3 Andenes/Bordillos

Calif./Mantenim....: 2 / -

Daño/Observaciones.: Los bordillos presentan humedad y vegetación. Se encuentran zona de descascaramiento del concreto.

Tipo de daño.....: Otro

Reparaciones.....: B Reparación de concreto

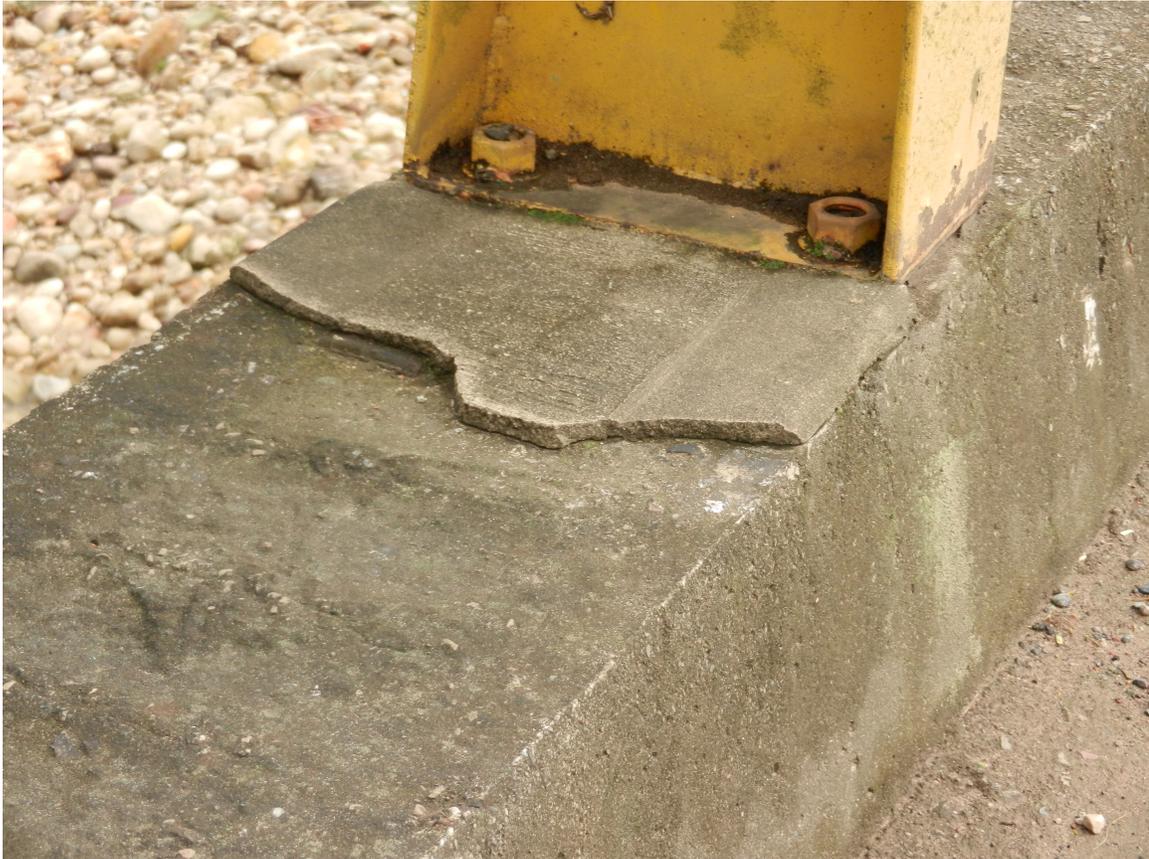
Componente.....: 3 Andenes/Bordillos

Calif./Mantenim....: 2 / -

Daño/Observaciones.: Los bordillos presentan humedad y vegetación. Se encuentran zona de descascaramiento del concreto.

Tipo de daño.....: Otro

Reparaciones.....: B Reparación de concreto

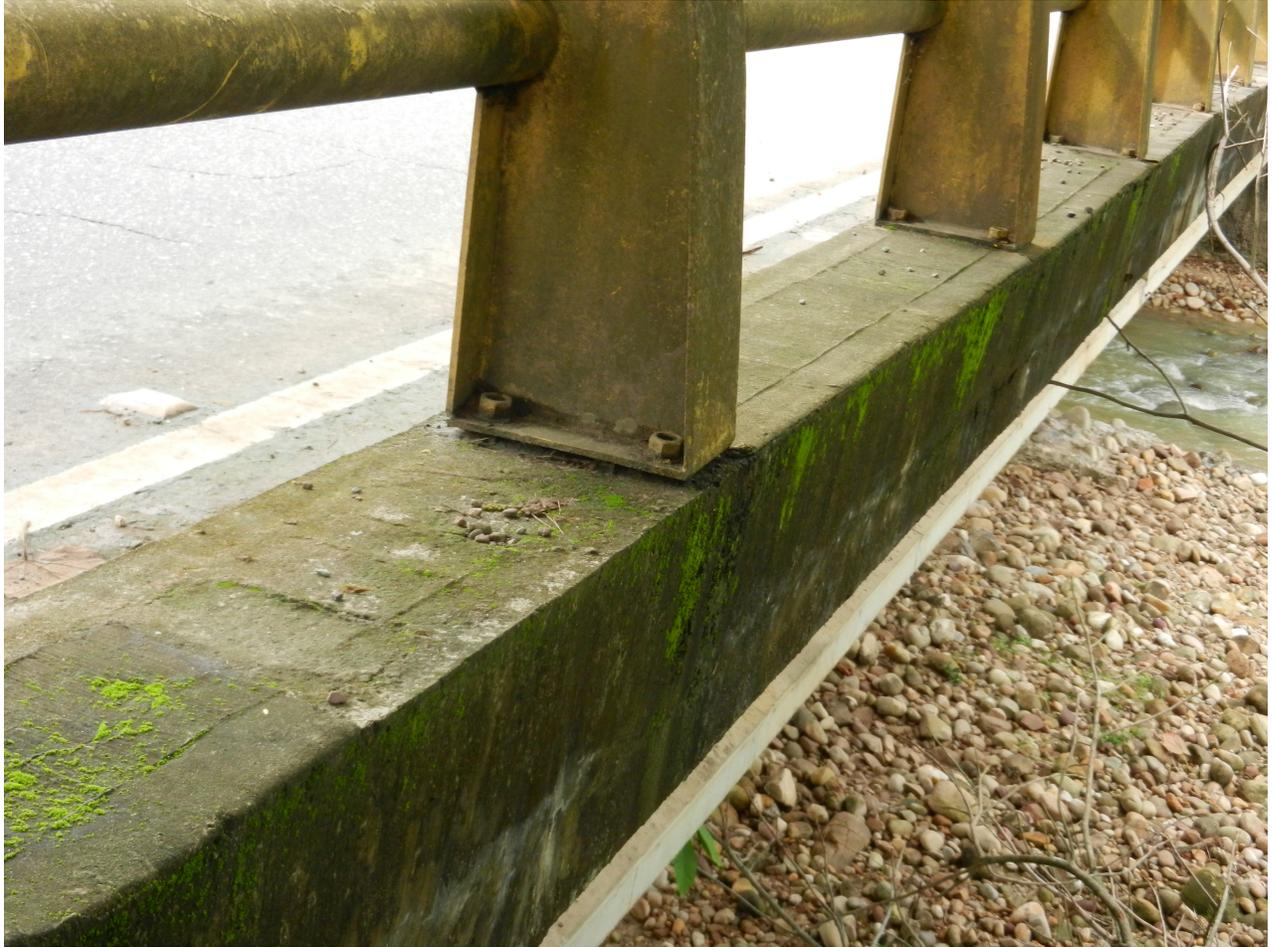
Componente.....: 3 Andenes/Bordillos

Calif./Mantenim....: 2 / -

Daño/Observaciones.: Los bordillos presentan humedad y vegetación. Se encuentran zona de descascaramiento del concreto.

Tipo de daño.....: Otro

Reparaciones.....: B Reparación de concreto

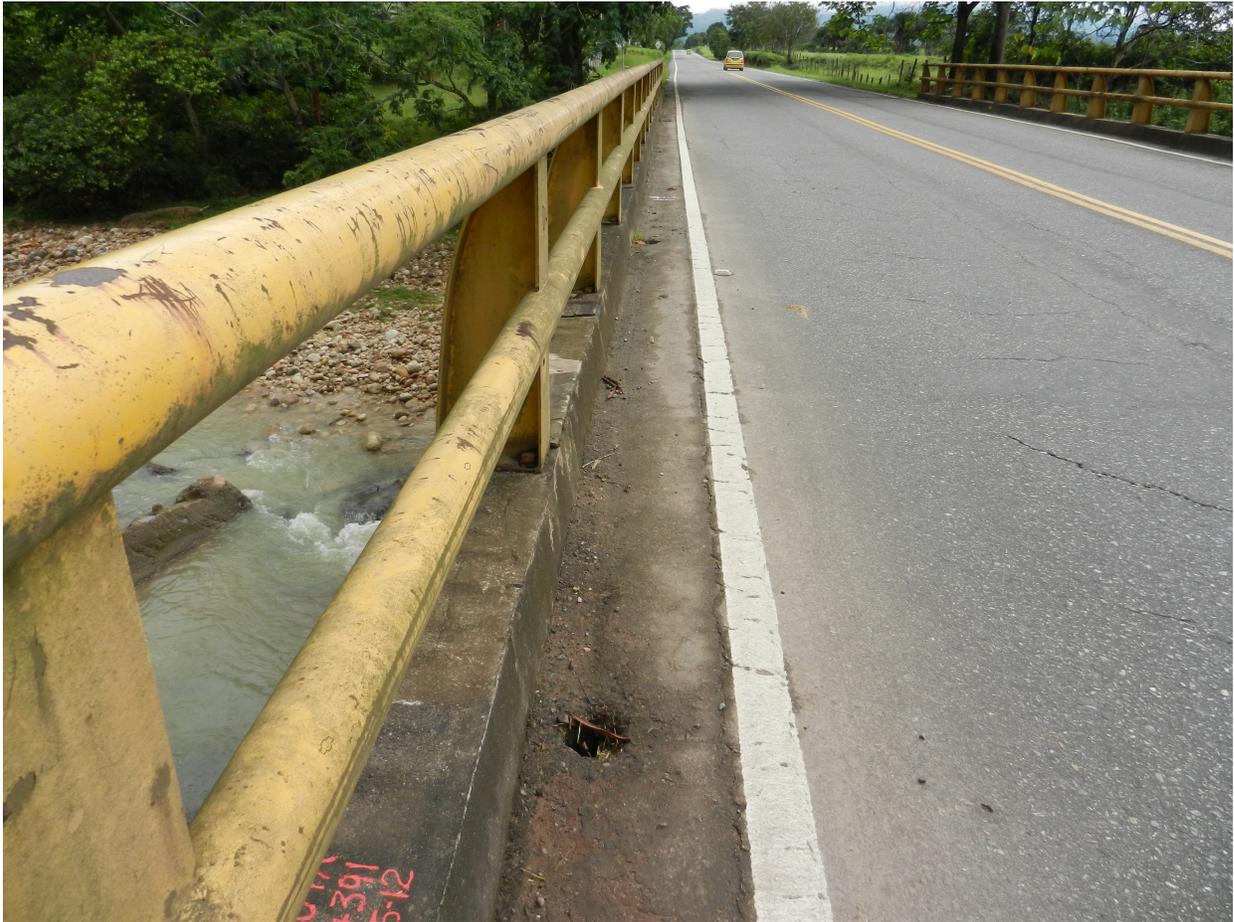
Componente.....: 4 Barandas

Calif./Mantenim....: 1 / -

Daño/Observaciones.: Las barandas presentan corrosión superficial, además de suciedad. Se debe realizar limpieza y mantenimiento rutinario. Z (m): Pintura de baranda metálica.

Tipo de daño.....: Corrosión de acero estructural

Reparaciones.....: Z Otra

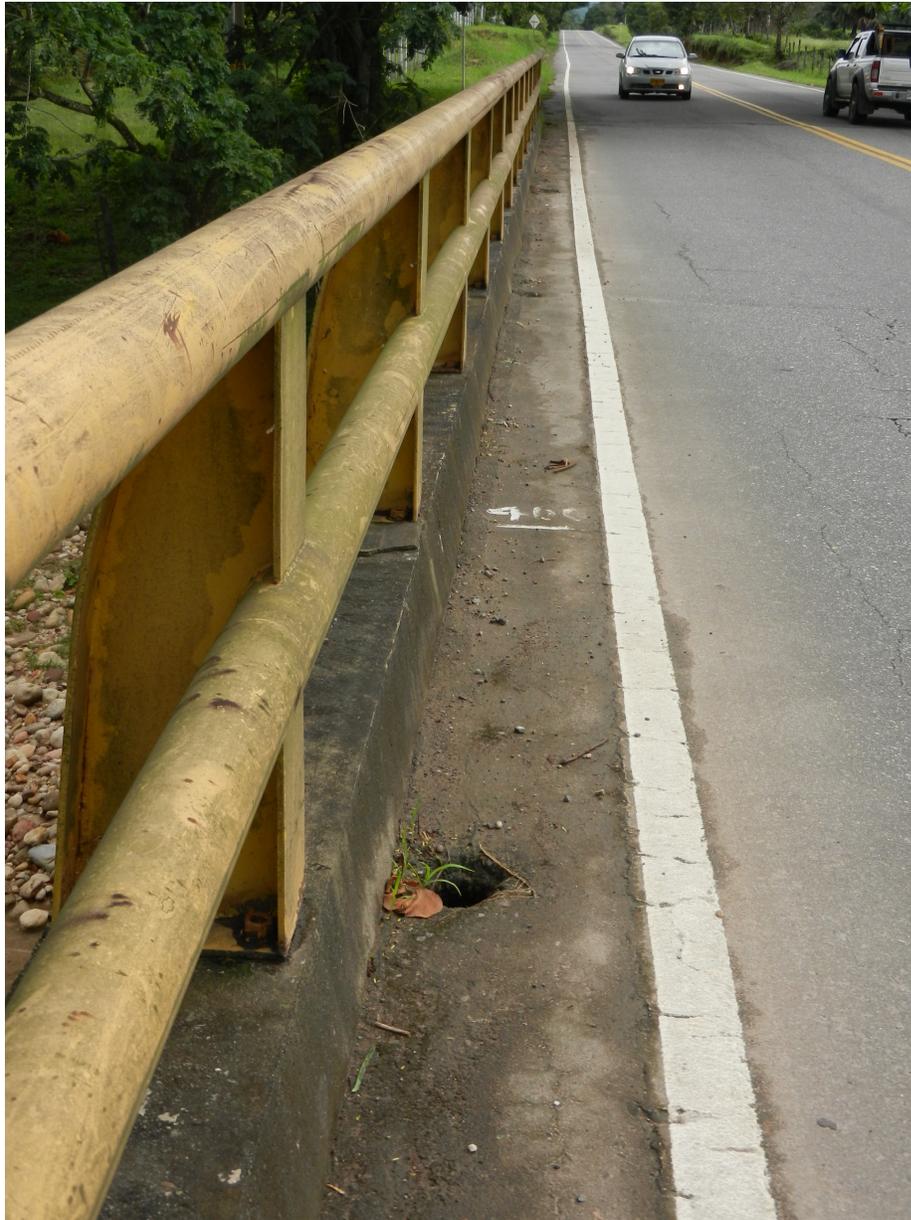
Componente.....: 4 Barandas

Calif./Mantenim....: 1 / -

Daño/Observaciones.: Las barandas presentan corrosión superficial, además de suciedad. Se debe realizar limpieza y mantenimiento rutinario. Z (m): Pintura de baranda metálica.

Tipo de daño.....: Corrosión de acero estructural

Reparaciones.....: Z Otra

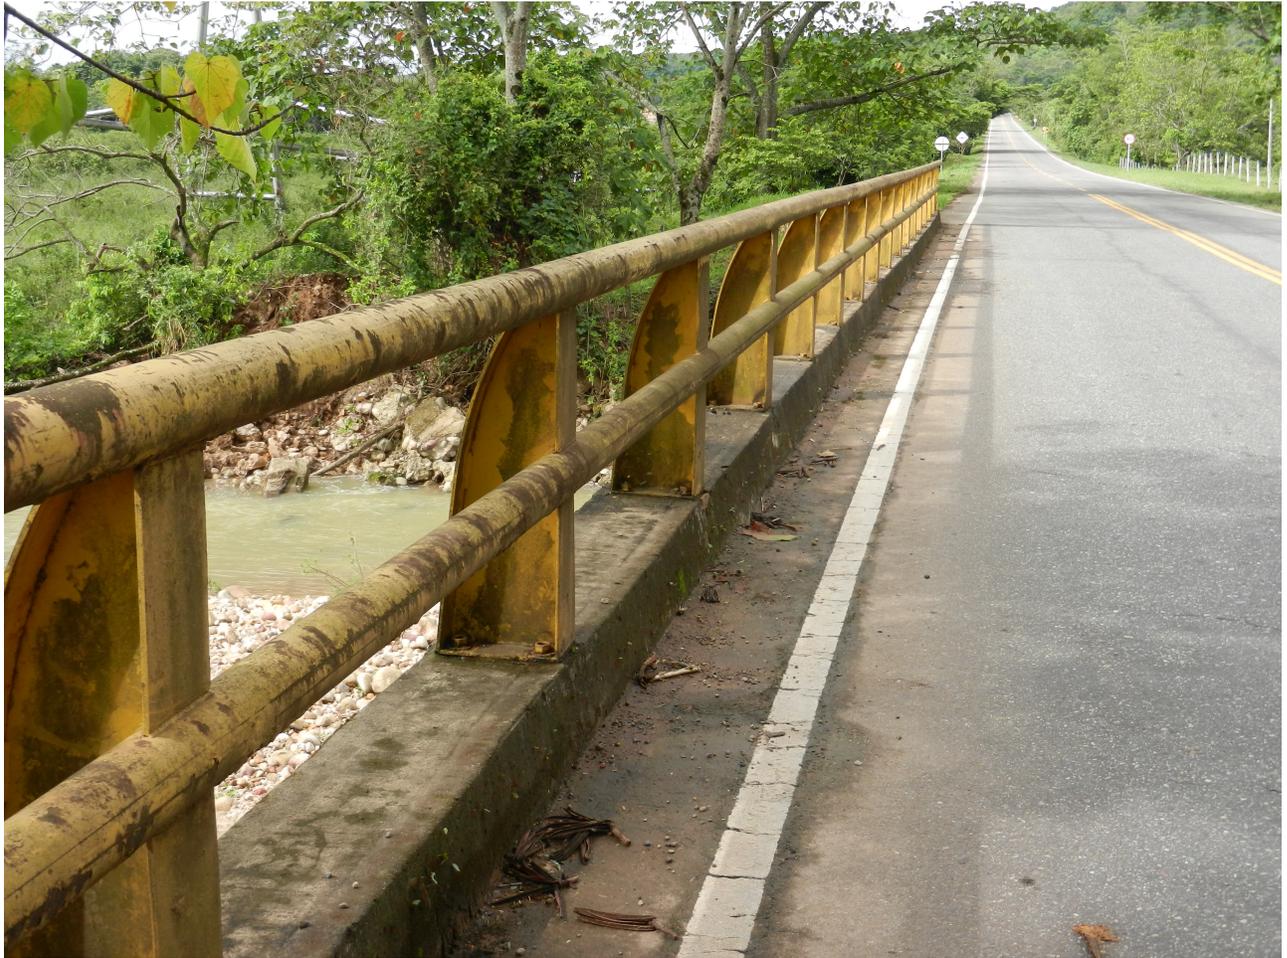
Componente.....: 4 Barandas

Calif./Mantenim....: 1 / -

Daño/Observaciones.: Las barandas presentan corrosión superficial, además de suciedad. Se debe realizar limpieza y mantenimiento rutinario. Z (m): Pintura de baranda metálica.

Tipo de daño.....: Corrosión de acero estructural

Reparaciones.....: Z Otra

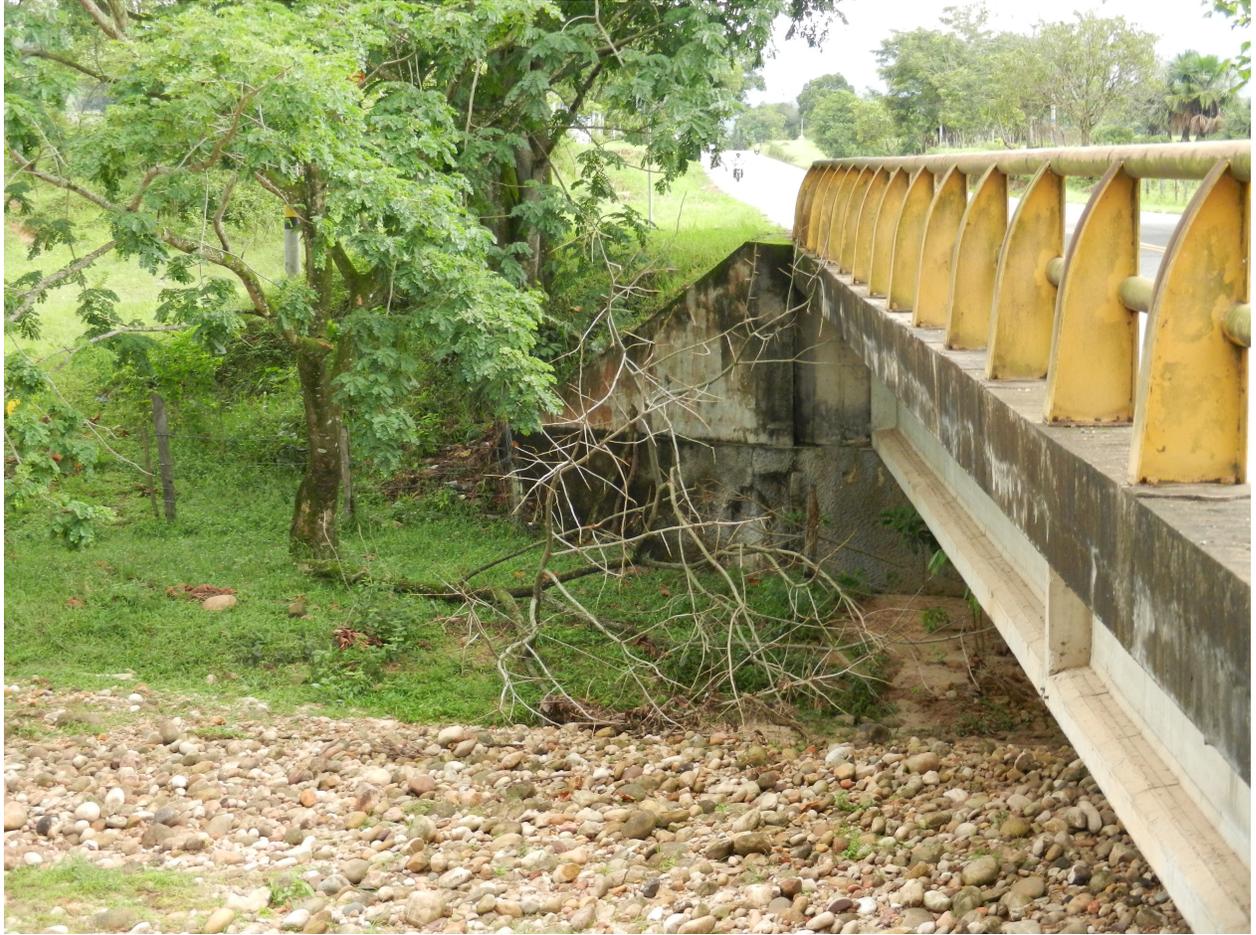
Componente.....: 5 Conos/Taludes

Calif./Mantenim....: 1 / -

Daño/Observaciones.: Los conos y terraplenes se encuentran en buen estado y estables.

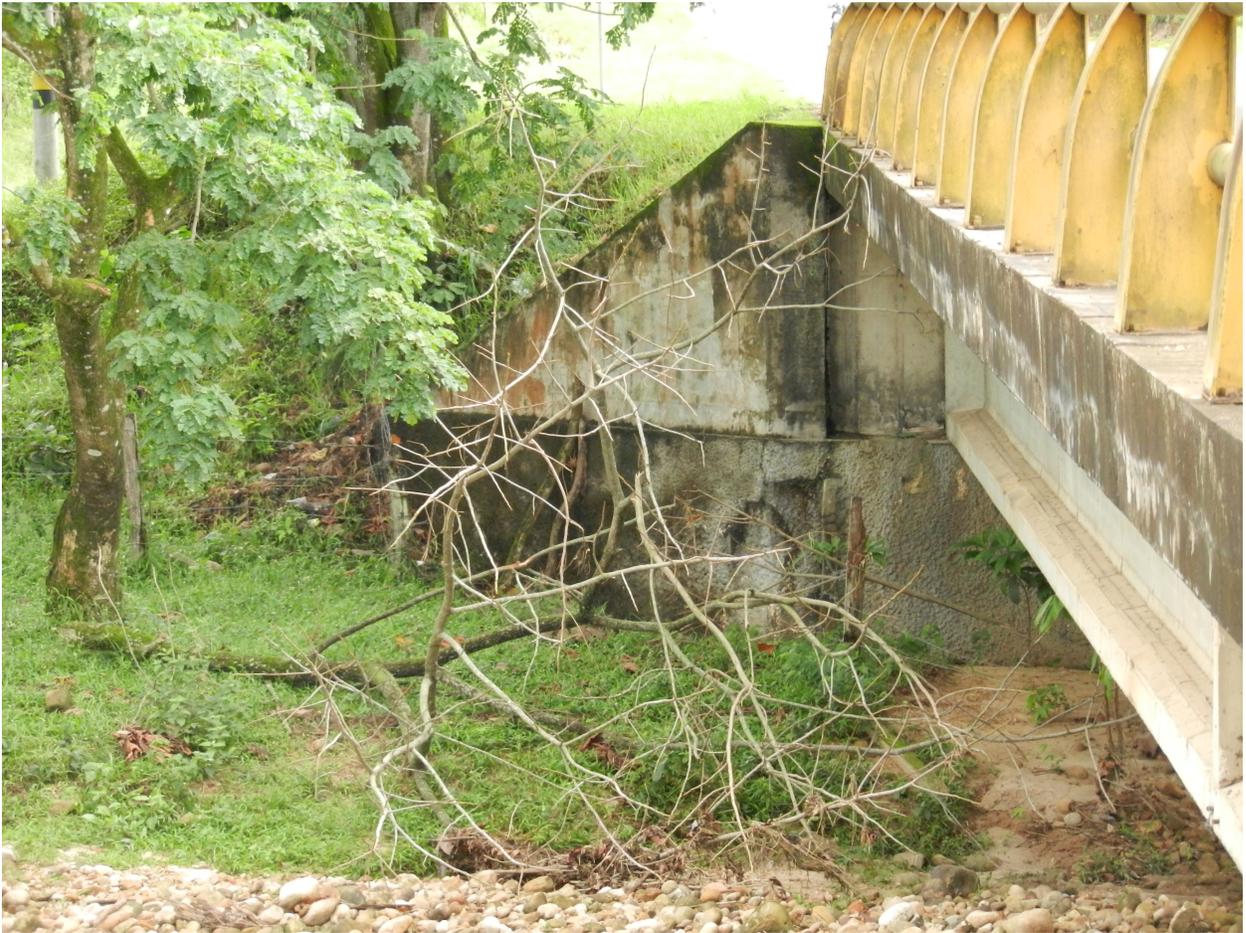
Componente.....: 6 Aletas

Calif./Mantenim....: 1 / -

Daño/Observaciones.: Las aletas se encuentran en buen estado, presentan humedad y verdín en sus caras expuestas. Se debe realizar limpieza y mantenimiento rutinario.

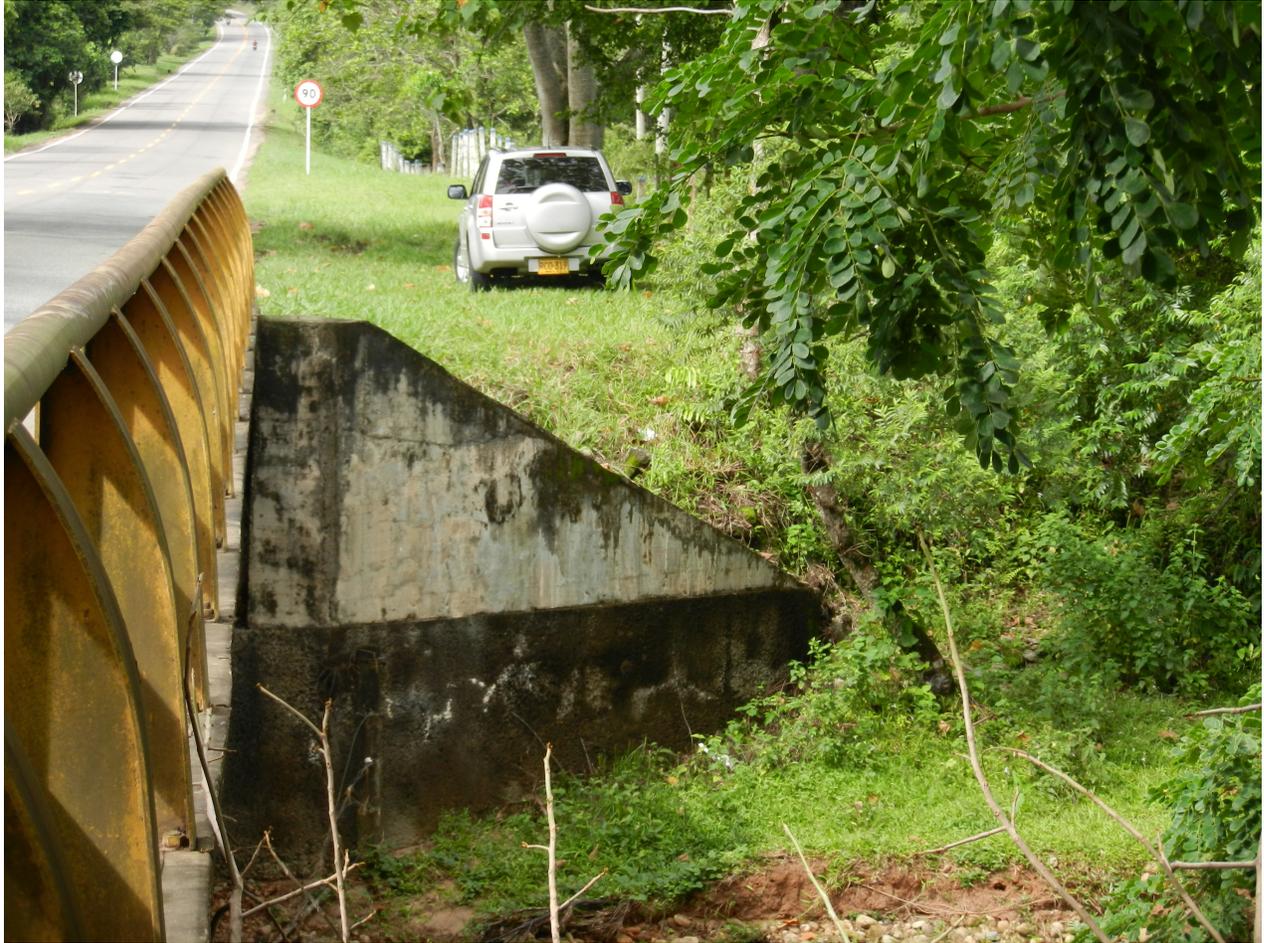
Componente.....: 6 Aletas

Calif./Mantenim....: 1 / -

Daño/Observaciones.: Las aletas se encuentran en buen estado, presentan humedad y verdín en sus caras expuestas. Se debe realizar limpieza y mantenimiento rutinario.

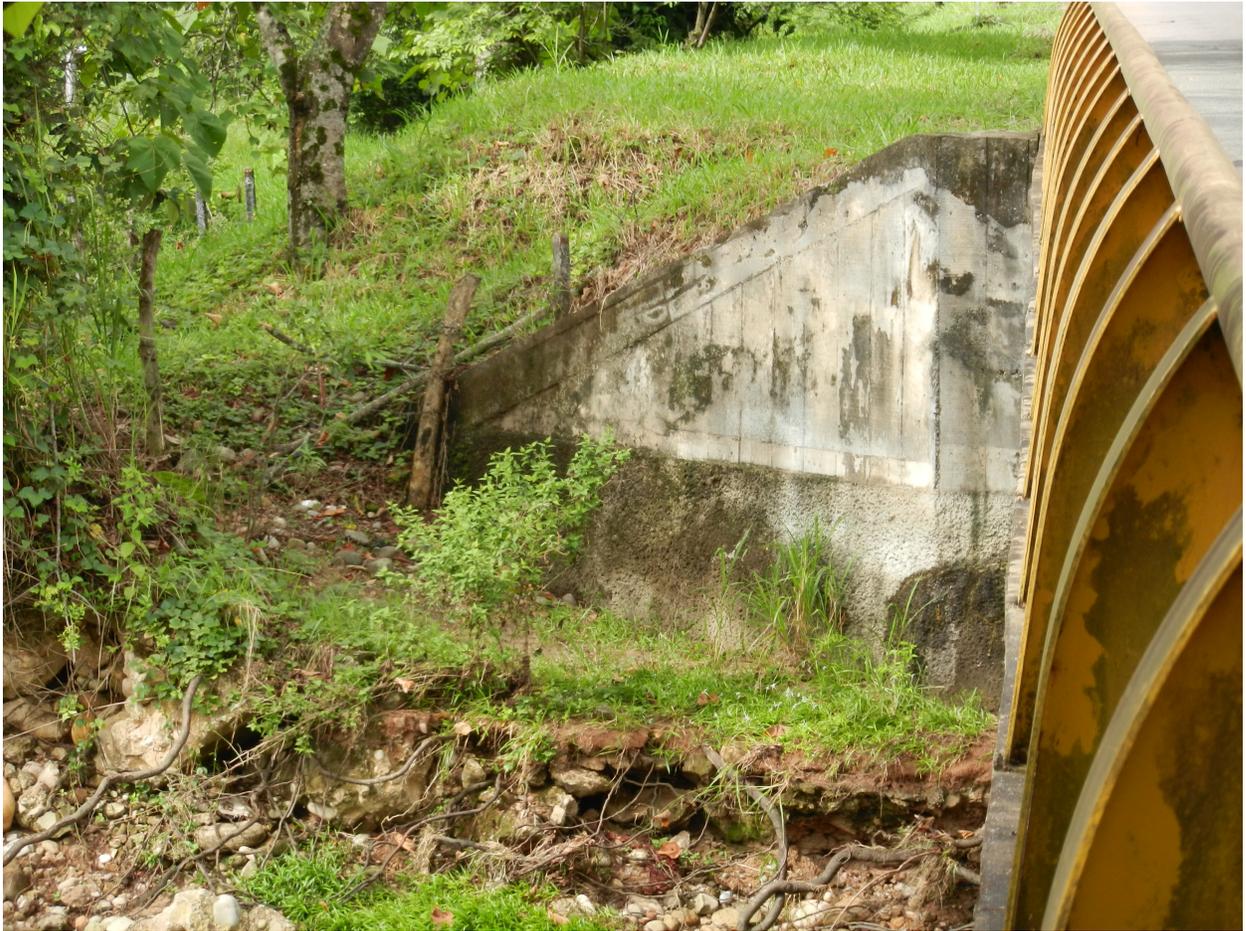
Componente.....: 6 Aletas

Calif./Mantenim....: 1 / -

Daño/Observaciones.: Las aletas se encuentran en buen estado, presentan humedad y verdín en sus caras expuestas. Se debe realizar limpieza y mantenimiento rutinario.

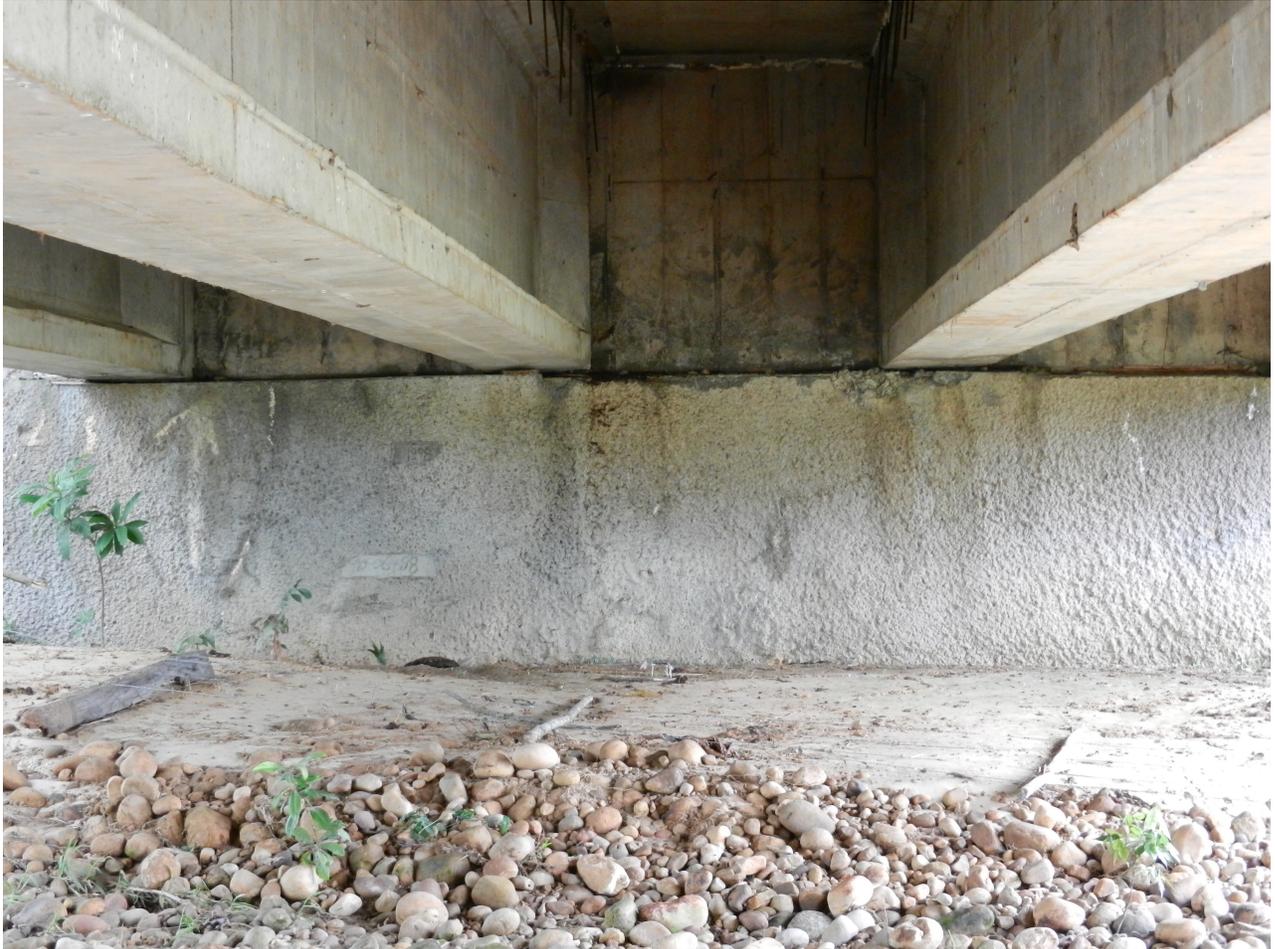
Componente.....: 7 Estribos

Calif./Mantenim....: 1 / -

Daño/Observaciones.: Los estribos se encuentran en buen estado. Presentan manchas de humedad debido a la infiltración de agua ocasionada por la carencia de dispositivos de juntas. Se debe realizar limpieza y mantenimiento rutinario.

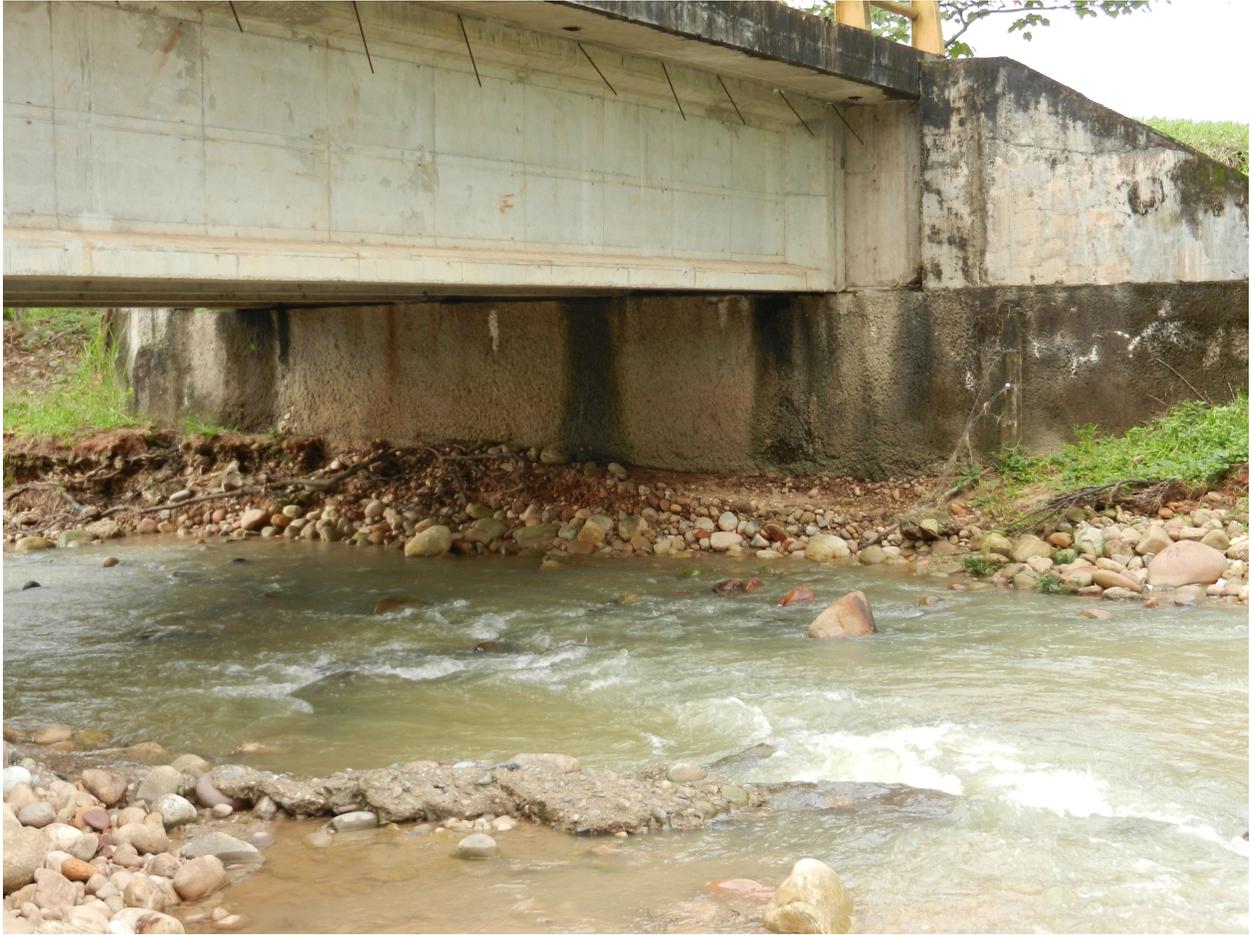
Componente.....: 7 Estribos

Calif./Mantenim....: 1 / -

Daño/Observaciones.: Los estribos se encuentran en buen estado. Presentan manchas de humedad debido a la infiltración de agua ocasionada por la carencia de dispositivos de juntas. Se debe realizar limpieza y mantenimiento rutinario.

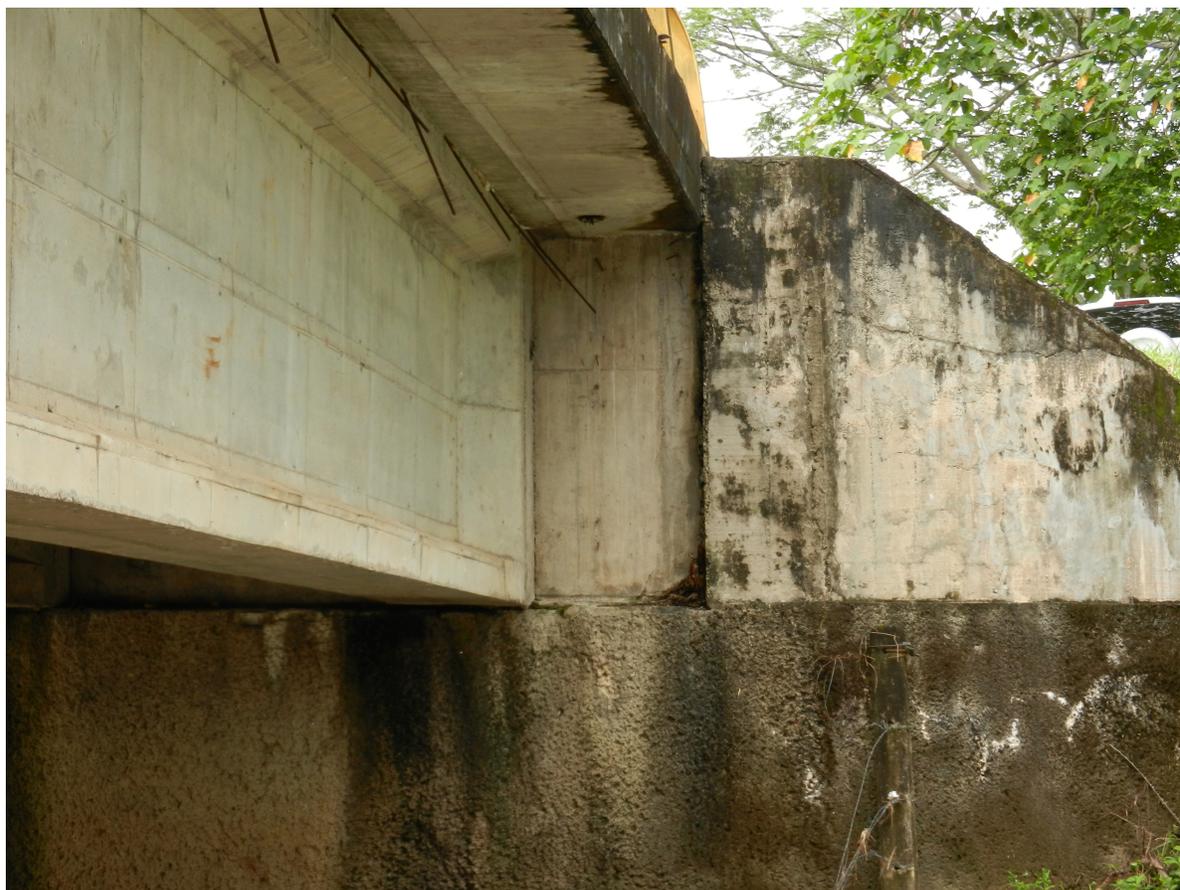
Componente.....: 9 Apoyos

Calif./Mantenim....: 0 / -

Daño/Observaciones.: Los apoyos no presentan ningun daño. Se encuentran en buen estado.

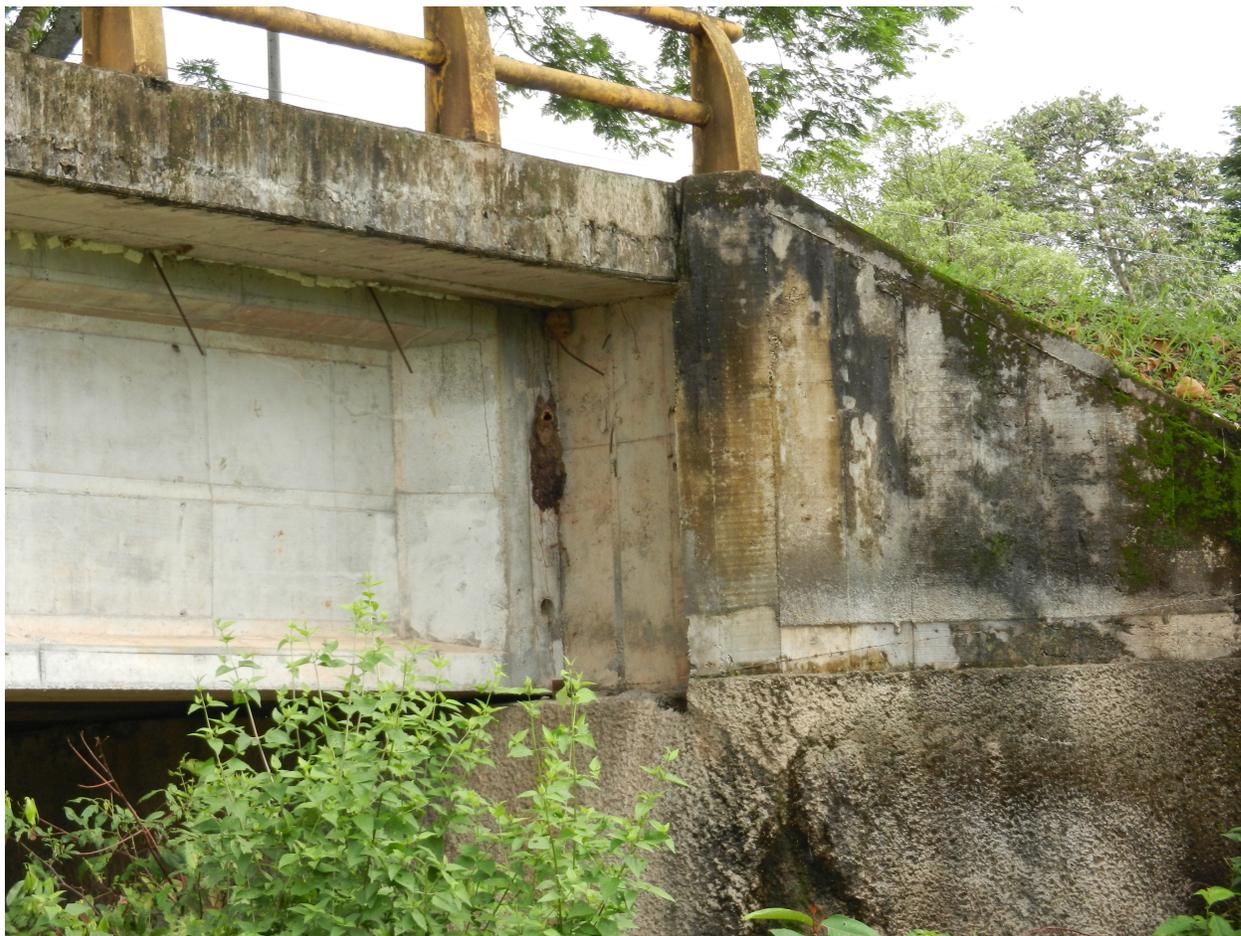
Componente.....: 9 Apoyos

Calif./Mantenim....: 0 / -

Daño/Observaciones.: Los apoyos no presentan ningun daño. Se encuentran en buen estado.
