SDC/INV	SiPuCol	Fecha	Hoja
	Informe de inspección principal	15/08/12	1
16-6510-010.00 Nancuyá			
Regional.....: 16 Meta			
Ruta.....: Troncal Villa Garzón - Saravena			
Carretera.....: Villavicencio - Barranca de Upía			
Lado de la car...: 0			
Abscisa.....: 52+0391			
No del registro...: 1322			
Año de construcción.....:			
Año de la última reconstrucción.....: 1998			
Paso Superior/Inferior.....: S			
Dir. de abs. de la carretera principal.: E			
Requisitos de la inspección.....: 0 Nada			
Recolección de datos : Fecha.....: 2012.05.02			
: Iniciales.....: M.E.R			
Posición geográfica...:			
Latitud: 4 gra 36,06 min N Longitud: 73 gra 30,8 min O Altitud: 301 m			
Geometría: Número de luces.....: 1			
Longitud de la luz menor (m): 33,80			
Longitud de la luz mayor (m): 33,80			
Longitud total .....(m): 33,80			
Ancho del tablero.....(m): 9,66			
Ancho del separador.....(m): 0,00			
Ancho del andén izquierdo(m): 0,00

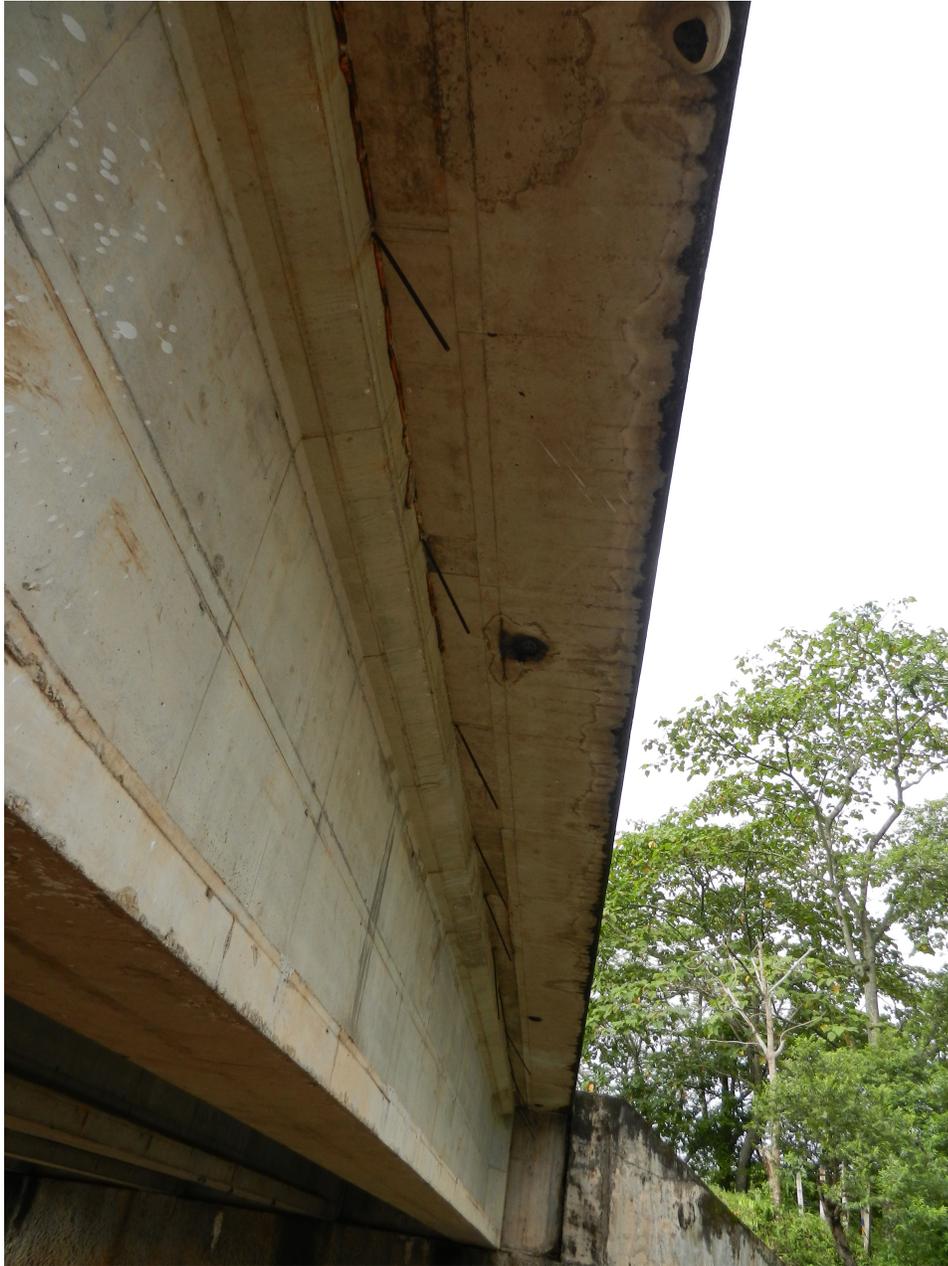
Componente.....: 10 Losa

Calif./Mantenim....: 2 / -

Daño/Observaciones.: Se presenta acero expuesto con corrosión superficial entre vigas V2-V4 cerca del estribo #2. Los voladizos presentan manchas de humedad debido a falta de tubos en los drenes.

Tipo de daño.....: Infiltración

Reparaciones.....: E Reparación de drenes  
B Reparación de concreto

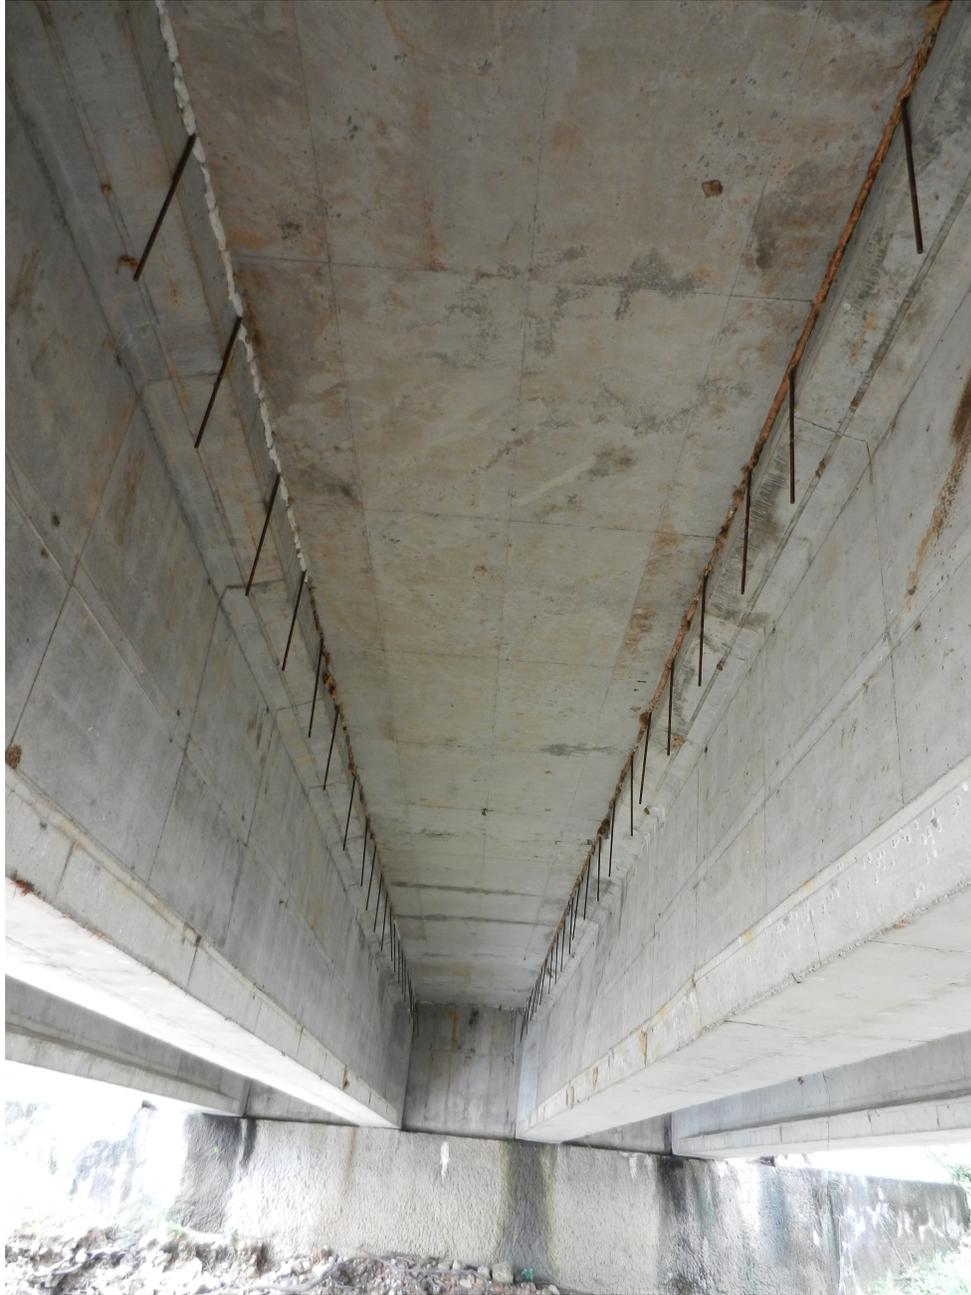
Componente.....: 10 Losa

Calif./Mantenim....: 2 / -

Daño/Observaciones.: Se presenta acero expuesto con corrosión superficial entre vigas V2-V4 cerca del estribo #2. Los voladizos presentan manchas de humedad debido a falta de tubos en los drenes.

Tipo de daño.....: Infiltración

Reparaciones.....: E Reparación de drenes  
B Reparación de concreto

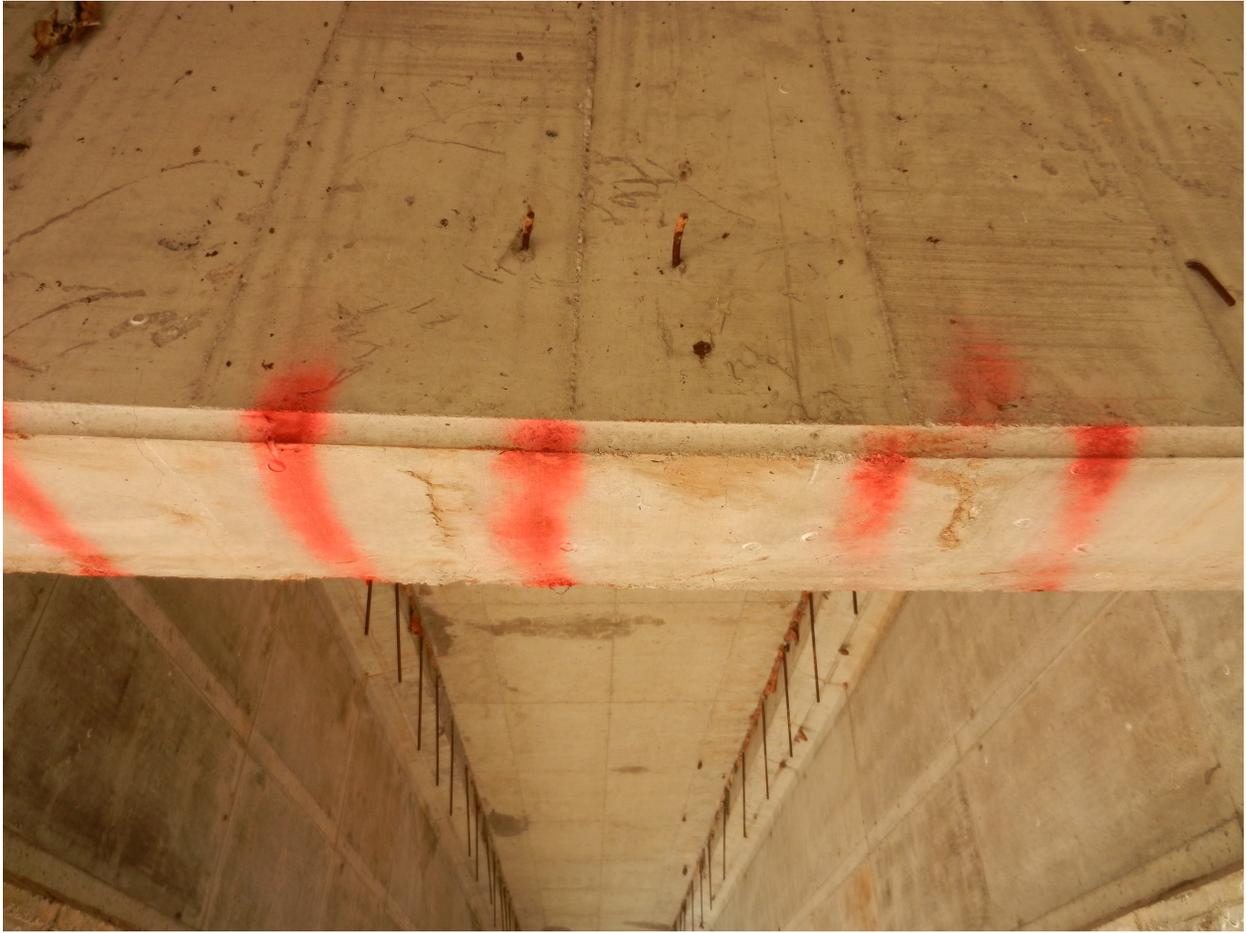
Componente.....: 11 Vigas/Largueros/Diafragmas

Calif./Mantenim....: 1 / -

Daño/Observaciones.: En general las vigas se encontraron en buen estado. Fueron dejados por el constructor barras de acero (Pelos) expuestas. En la viga #1 se observan aceros expuestos. Las riostras presentan fisuras de 0.08 mm de espesor, entre las vigas 2, 3 y 4, en sus caras laterales y en los patines. Se recomienda el retiro de barras de acero.

Tipo de daño.....: Daño en conc. / acero expuesto

Reparaciones.....: A Reparación de concreto

Z Otra

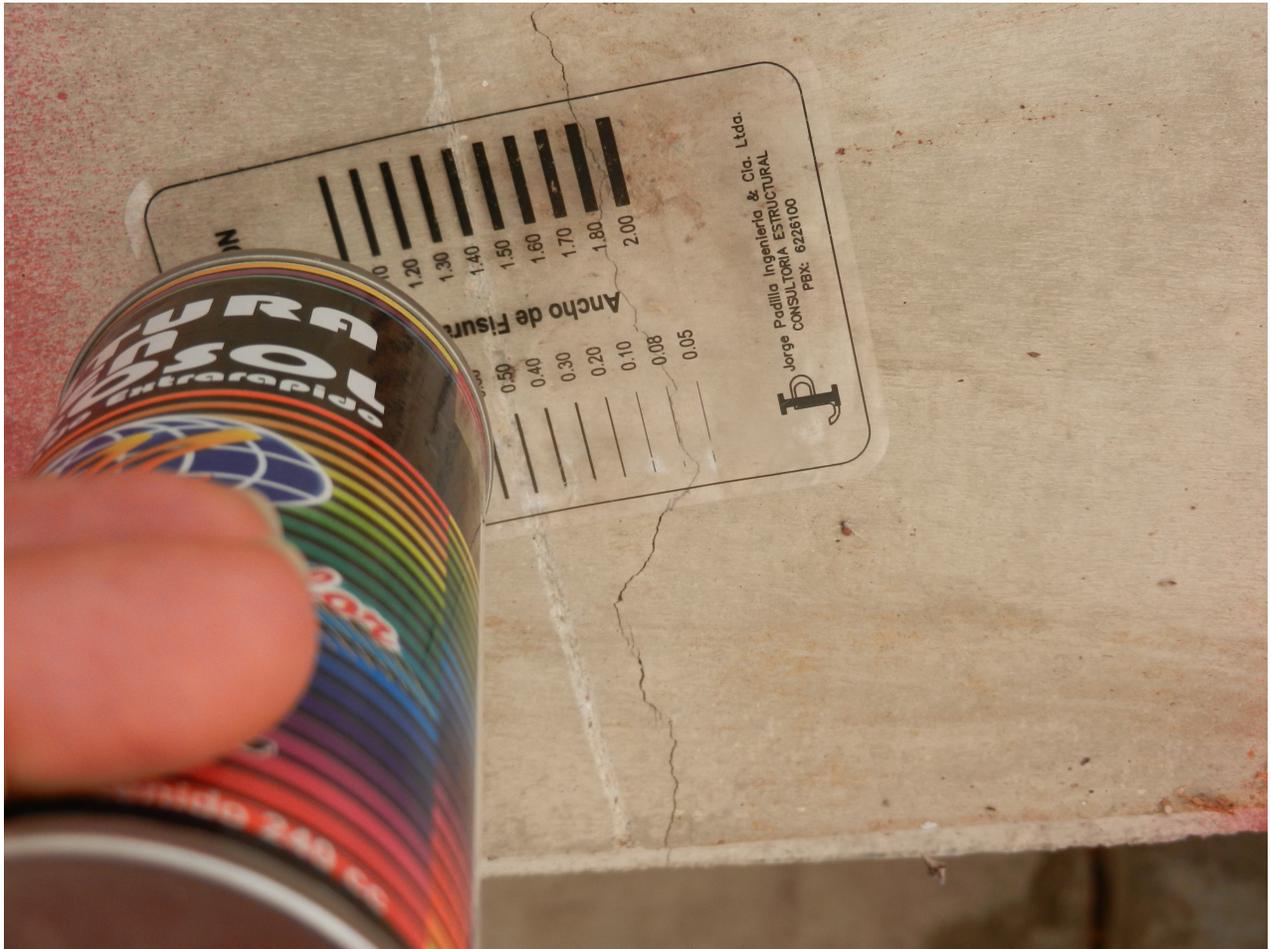
Componente.....: 11 Vigas/Largueros/Diafragmas

Calif./Mantenim....: 1 / -

Daño/Observaciones.: En general las vigas se encontraron en buen estado. Fueron dejados por el constructor barras de acero (Pelos) expuestas. En la viga #1 se observan aceros expuestos. Las riostras presentan fisuras de 0.08 mm de espesor, entre las vigas 2, 3 y 4, en sus caras laterales y en los patines. Se recomienda el retiro de barras de acero.

Tipo de daño.....: Daño en conc. / acero expuesto

Reparaciones.....: A Reparación de concreto

Z Otra

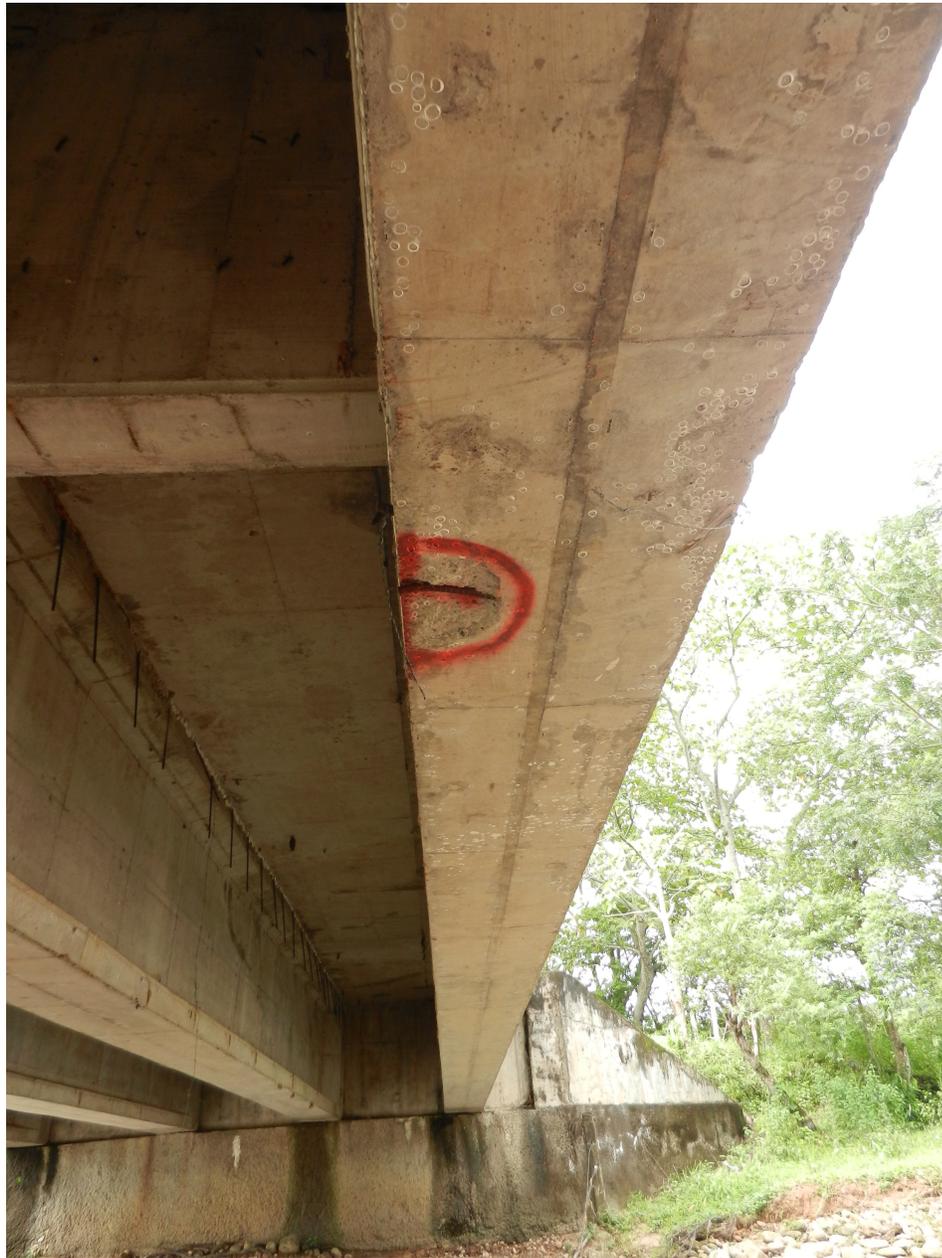
Componente.....: 11 Vigas/Largueros/Diafragmas

Calif./Mantenim....: 1 / -

Daño/Observaciones.: En general las vigas se encontraron en buen estado. Fueron dejados por el constructor barras de acero (Pelos) expuestas. En la viga #1 se observan aceros expuestos. Las riostras presentan fisuras de 0.08 mm de espesor, entre las vigas 2, 3 y 4, en sus caras laterales y en los patines. Se recomienda el retiro de barras de acero.

Tipo de daño.....: Daño en conc. / acero expuesto

Reparaciones.....: A Reparación de concreto

Z Otra

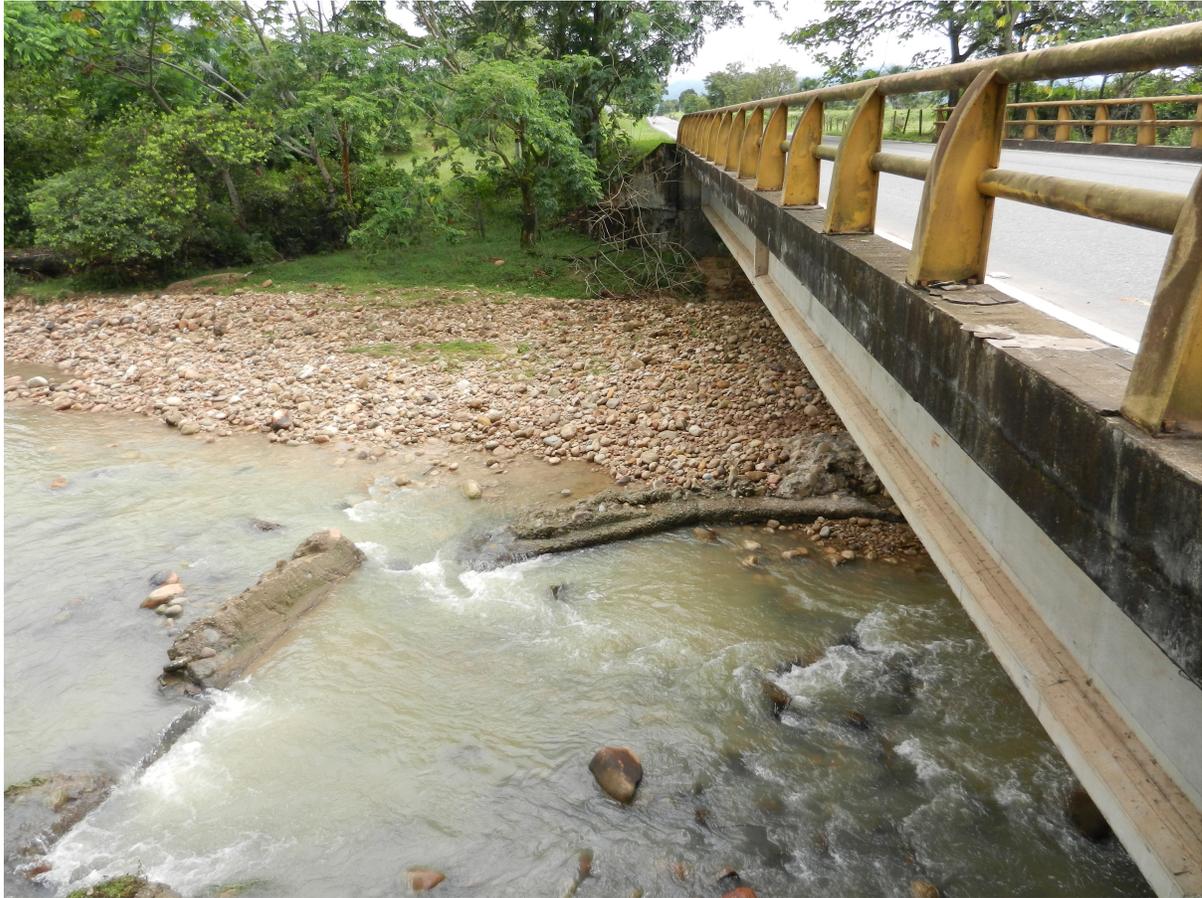
Componente.....: 15 Cauce

Calif./Mantenim....: 3 / -

Daño/Observaciones.: Se dejó en el cauce debajo del puente un bloque de concreto de 15m<sup>3</sup> aproximadamente. El cauce se aproxima al puente en curva, recostándose sobre margen izquierda y erosionando dicha margen. Hacia aguas abajo, el cauce hace una curva hacia la margen derecha, recostándose sobre margen izquierda. En el estribo derecho aguas abajo, presenta

Tipo de daño.....: Erosión / socavación

Reparaciones.....: C Protección del cauce

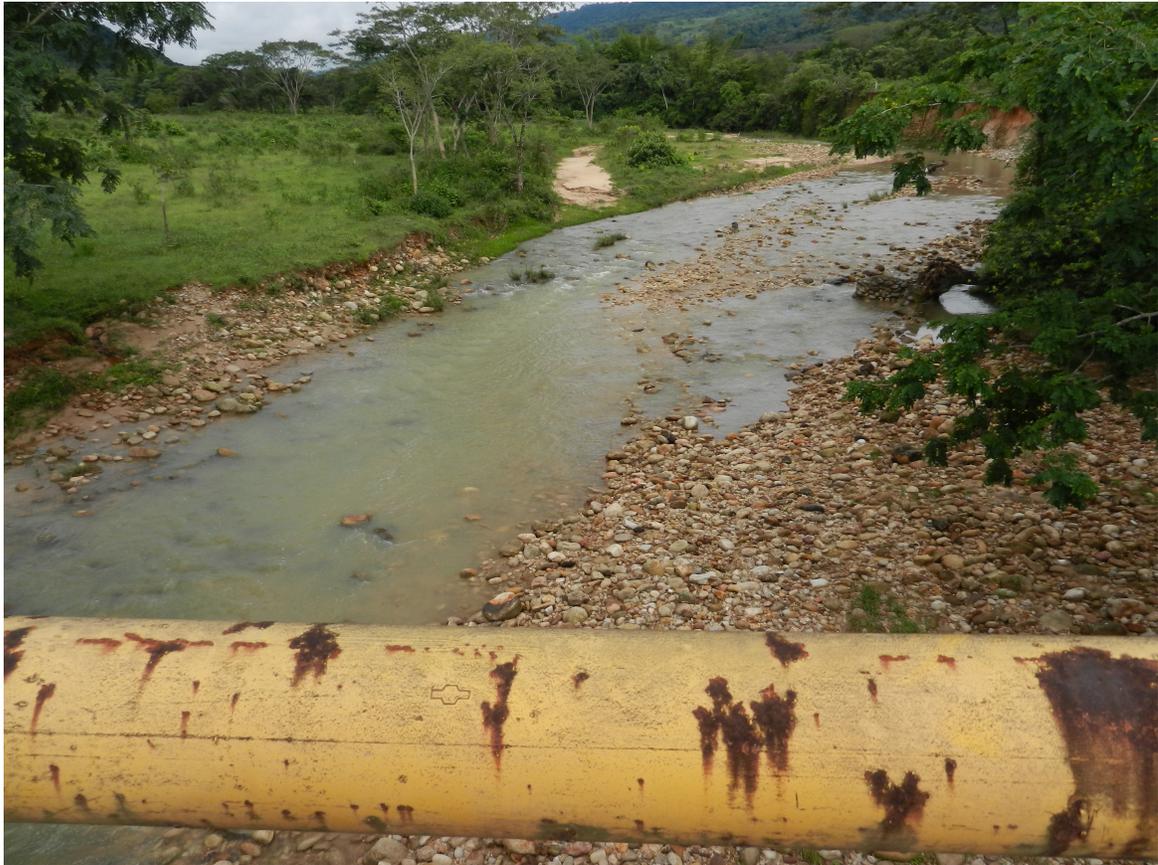
Componente.....: 15 Cauce

Calif./Mantenim....: 3 / -

Daño/Observaciones.: Se dejo en el cauce debajo del puente un bloque de concreto de 15m3 aproximadamente. El cauce se aproxima al puente en curva, recostándose sobre margen izquierda y erosionando dicha margen. Hacia aguas abajo, el cauce hace una curva hacia la margen derecha, recostándose sobre margen izquierda. En el estribo derecho aguas abajo, presenta

Tipo de daño.....: Erosión / socavación

Reparaciones.....: C Protección del cauce

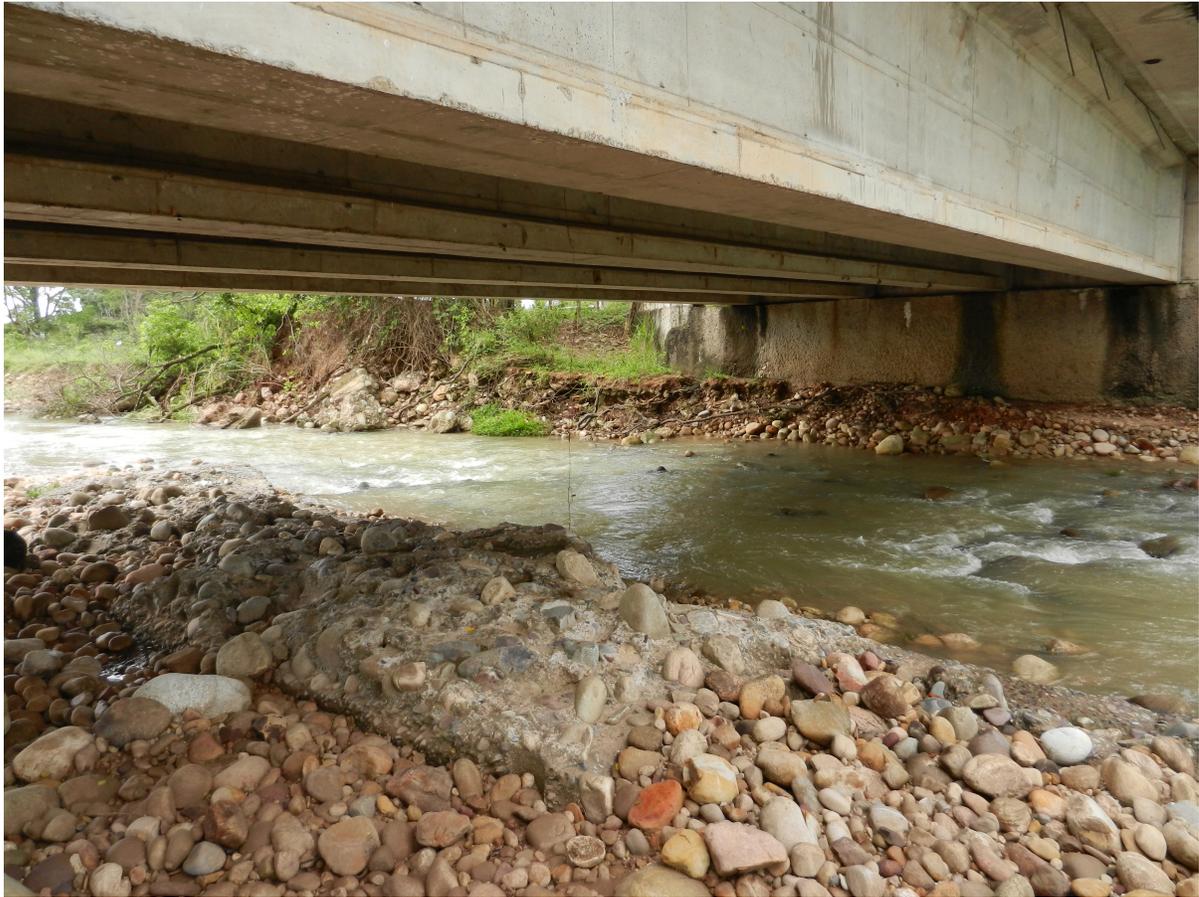
Componente.....: 15 Cauce

Calif./Mantenim....: 3 / -

Daño/Observaciones.: Se dejó en el cauce debajo del puente un bloque de concreto de 15m<sup>3</sup> aproximadamente. El cauce se aproxima al puente en curva, recostándose sobre margen izquierda y erosionando dicha margen. Hacia aguas abajo, el cauce hace una curva hacia la margen derecha, recostándose sobre margen izquierda. En el estribo derecho aguas abajo, presenta

Tipo de daño.....: Erosión / socavación

Reparaciones.....: C Protección del cauce

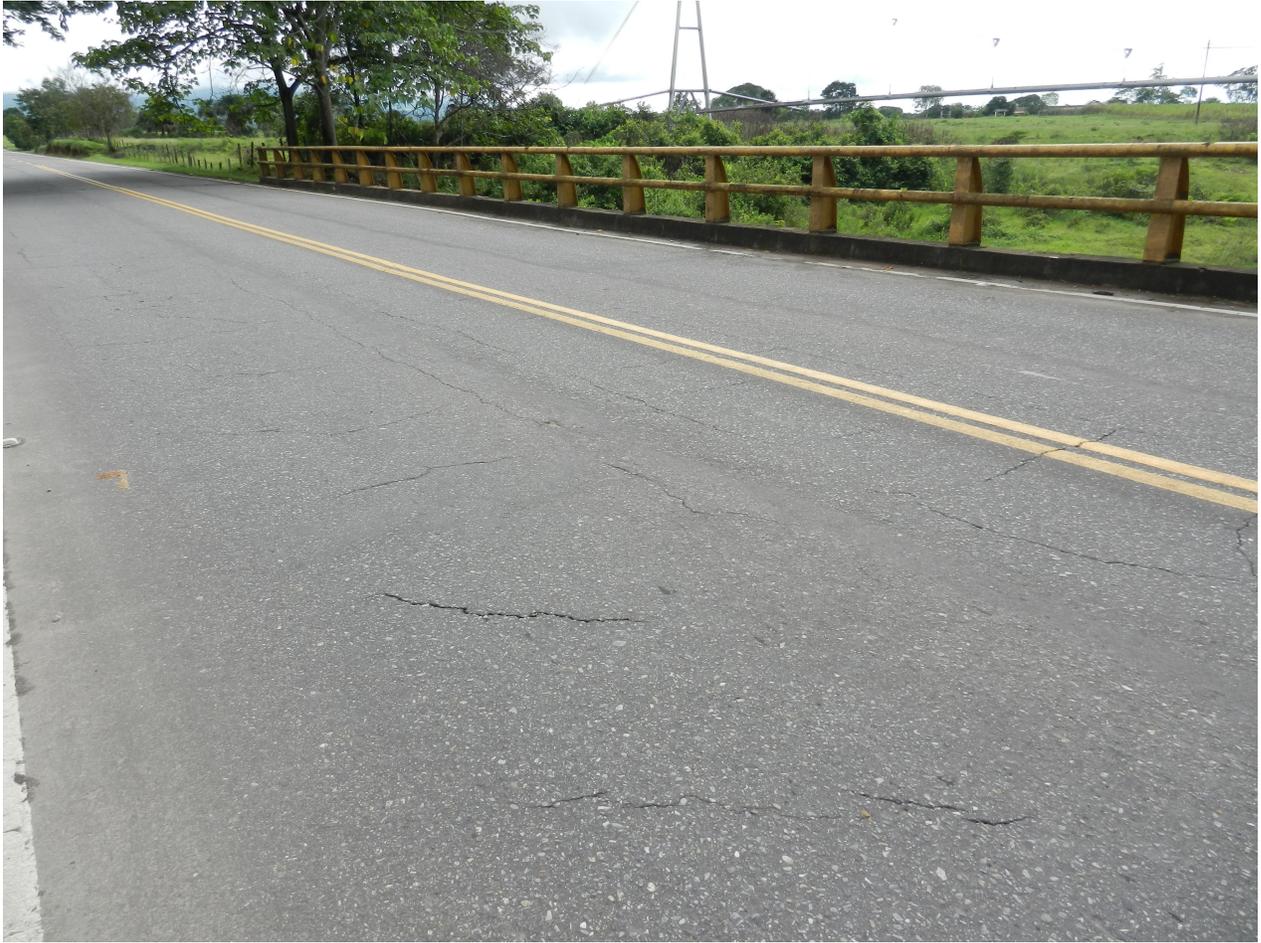
Componente.....: 17 Puente en general

Calif./Mantenim.....: 3 / -

Daño/Observaciones.: El puente en general se encuentra en buen estado.  
Ver Anexo 4. Recomendaciones Geotécnicas.

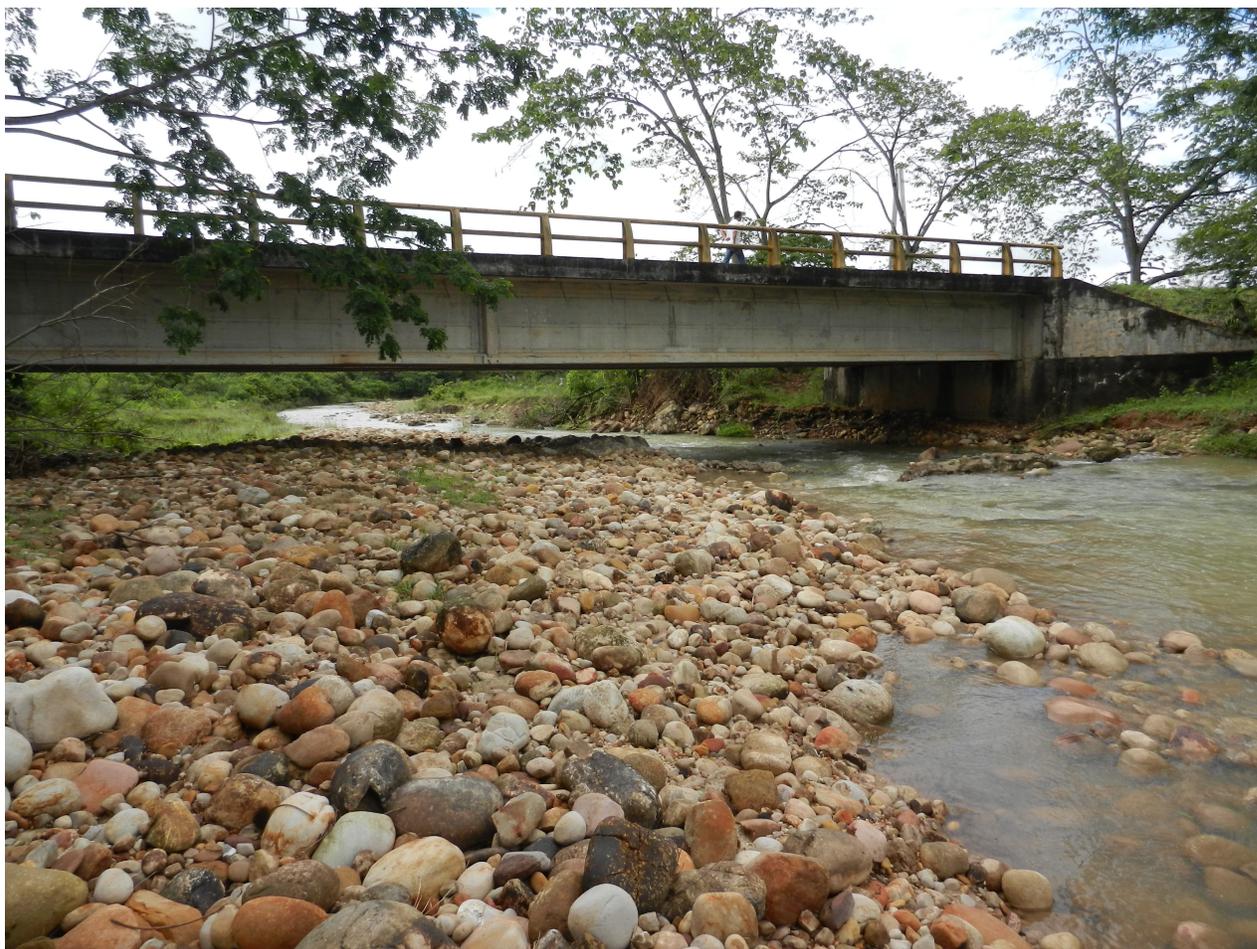
Componente.....: 17 Puente en general

Calif./Mantenim....: 3 / -

Daño/Observaciones.: El puente en general se encuentra en buen estado.  
Ver Anexo 4. Recomendaciones Geotécnicas.

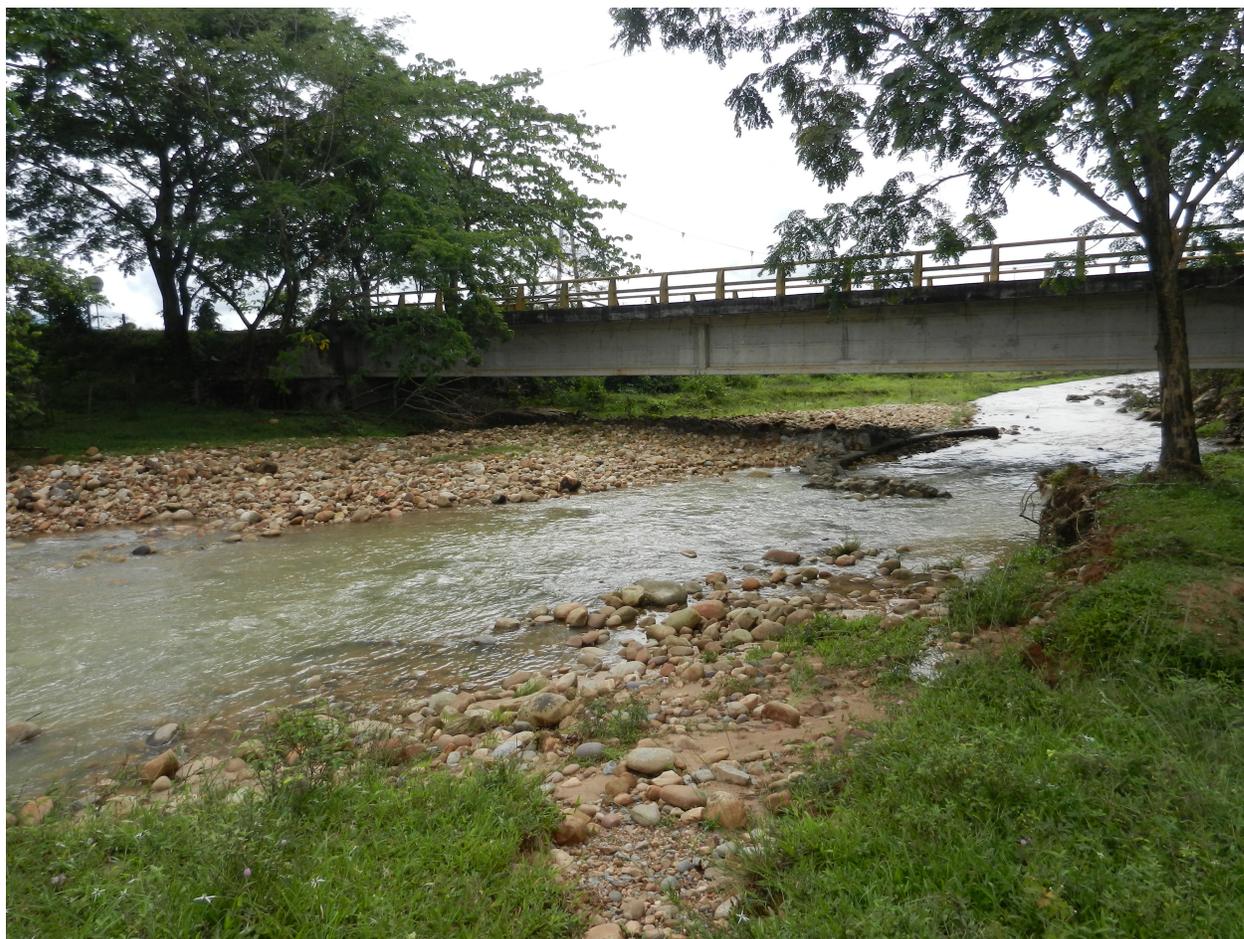
Componente.....: 17 Puente en general

Calif./Mantenim....: 3 / -

Daño/Observaciones.: El puente en general se encuentra en buen estado.  
Ver Anexo 4. Recomendaciones Geotécnicas.
