SDC/INV	SiPuCol	Fecha	Hoja
	Informe de inspección principal	15/08/12	1
16-6510-011.00 Arenal			
Regional.....: 16 Meta			
Ruta.....: Troncal Villa Garzón - Saravena			
Carretera.....: Villavicencio - Barranca de Upía			
Lado de la car...: 0			
Abscisa.....: 55+0775			
No del registro...: 1323			
Año de construcción.....:			
Año de la última reconstrucción.....:			
Paso Superior/Inferior.....: S			
Dir. de abs. de la carretera principal.: E			
Requisitos de la inspección.....: 0 Nada			
Recolección de datos : Fecha.....: 2012.05.01			
: Iniciales.....: M.E.R			
Posición geográfica...:			
Latitud: 4 gra 38,92 min N Longitud: 73 gra 29,86 min O Altitud: 309 m			
Geometría: Número de luces.....: 1			
Longitud de la luz menor (m): 13,00			
Longitud de la luz mayor (m): 13,00			
Longitud total(m): 13,00			
Ancho del tablero.....(m): 9,70			
Ancho del separador.....(m): 0,00			
Ancho del andén izquierdo(m): 0,00			
Ancho del andén derecho..(m): 0,00

16-6510-011.00 Arenal

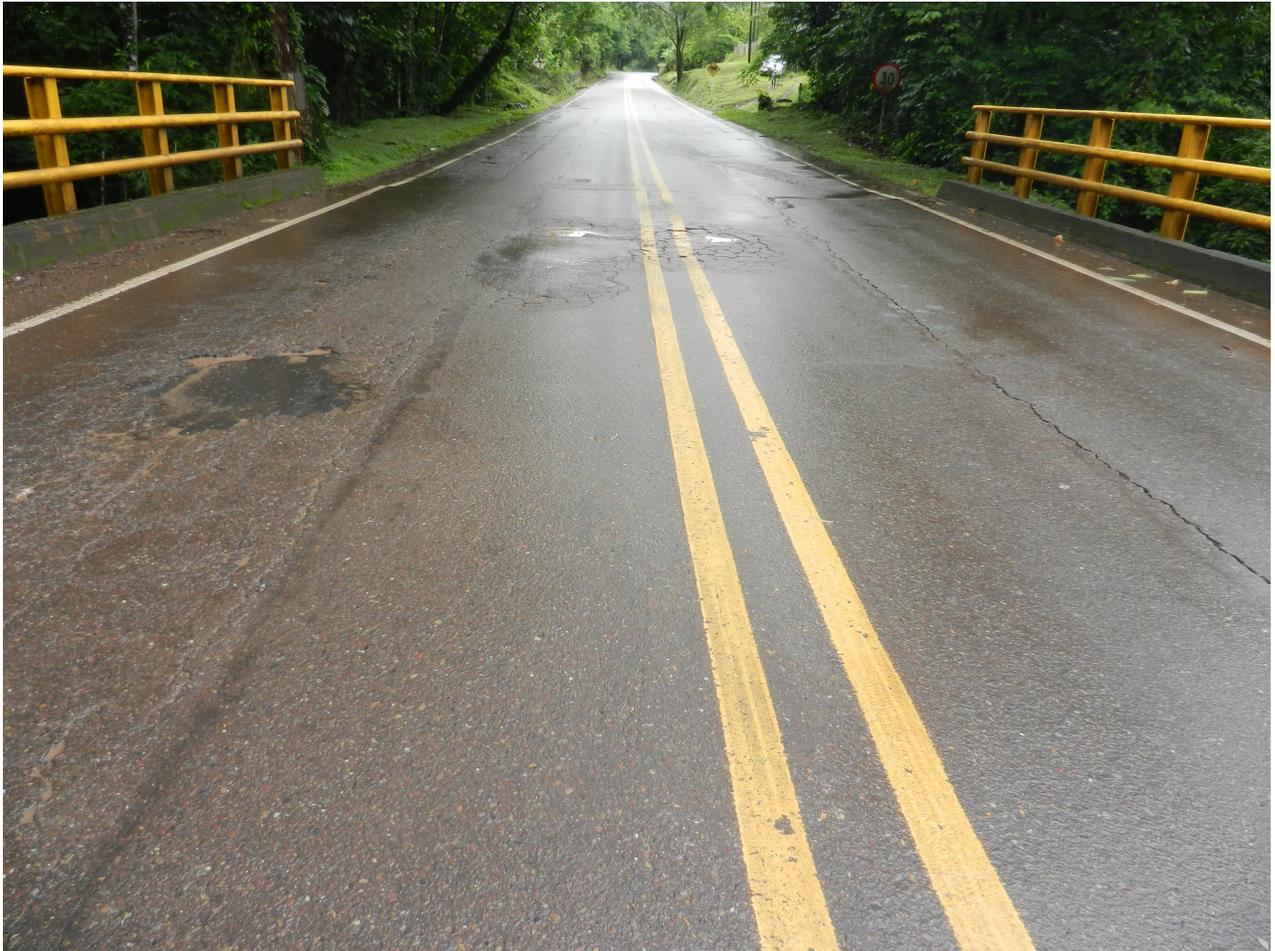
Componente.....: 1 Superficie del puente

Calif./Mantenim....: 3 / -

Daño/Observaciones.: La superficie se encuentra en regulares condiciones, presenta fisuras tipo piel de cocodrilo, desprendimiento de la capa asfáltica y hundimientos. Se aprecia una fisura en la zona de la ampliación del puente.

Tipo de daño.....: Descomposición

Reparaciones.....: D Reparación de pavimento de asfalto

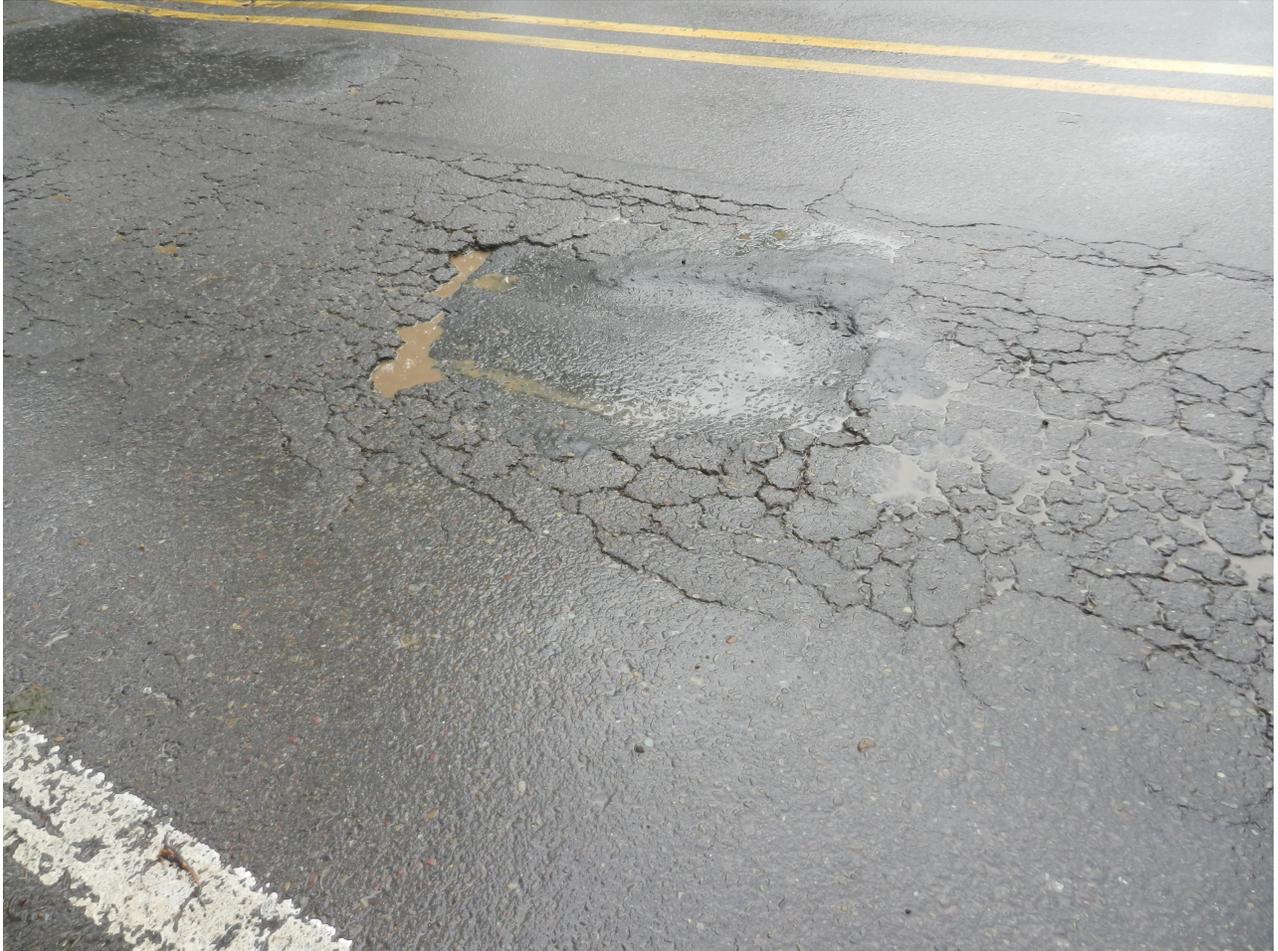
Componente.....: 1 Superficie del puente

Calif./Mantenim....: 3 / -

Daño/Observaciones.: La superficie se encuentra en regulares condiciones, presenta fisuras tipo piel de cocodrilo, desprendimiento de la capa asfáltica y hundimientos. Se aprecia una fisura en la zona de la ampliación del puente.

Tipo de daño.....: Descomposición

Reparaciones.....: D Reparación de pavimento de asfalto

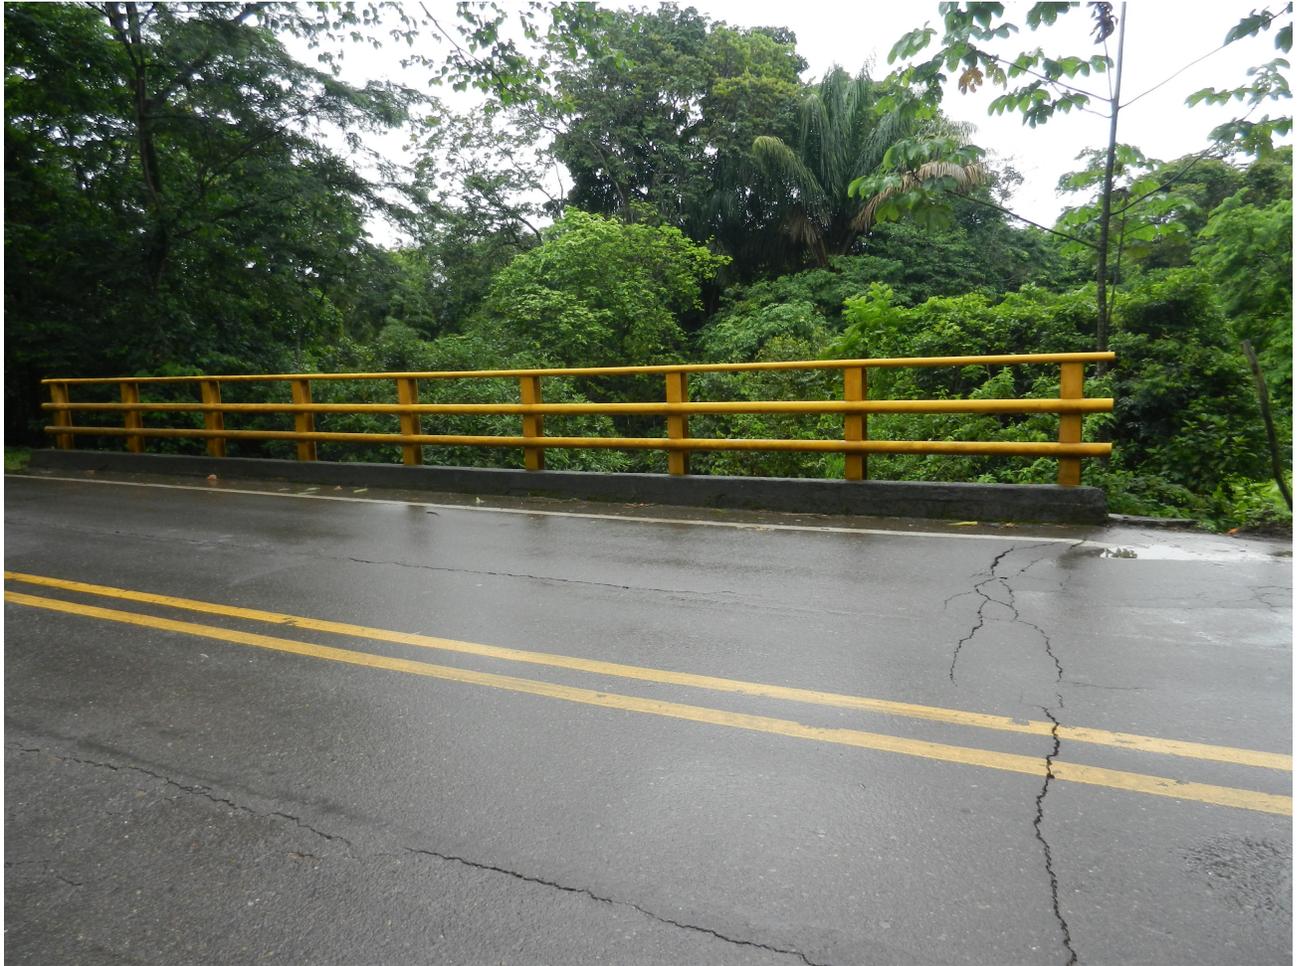
Componente.....: 1 Superficie del puente

Calif./Mantenim....: 3 / -

Daño/Observaciones.: La superficie se encuentra en regulares condiciones, presenta fisuras tipo piel de cocodrilo, desprendimiento de la capa asfáltica y hundimientos. Se aprecia una fisura en la zona de la ampliación del puente.

Tipo de daño.....: Descomposición

Reparaciones.....: D Reparación de pavimento de asfalto

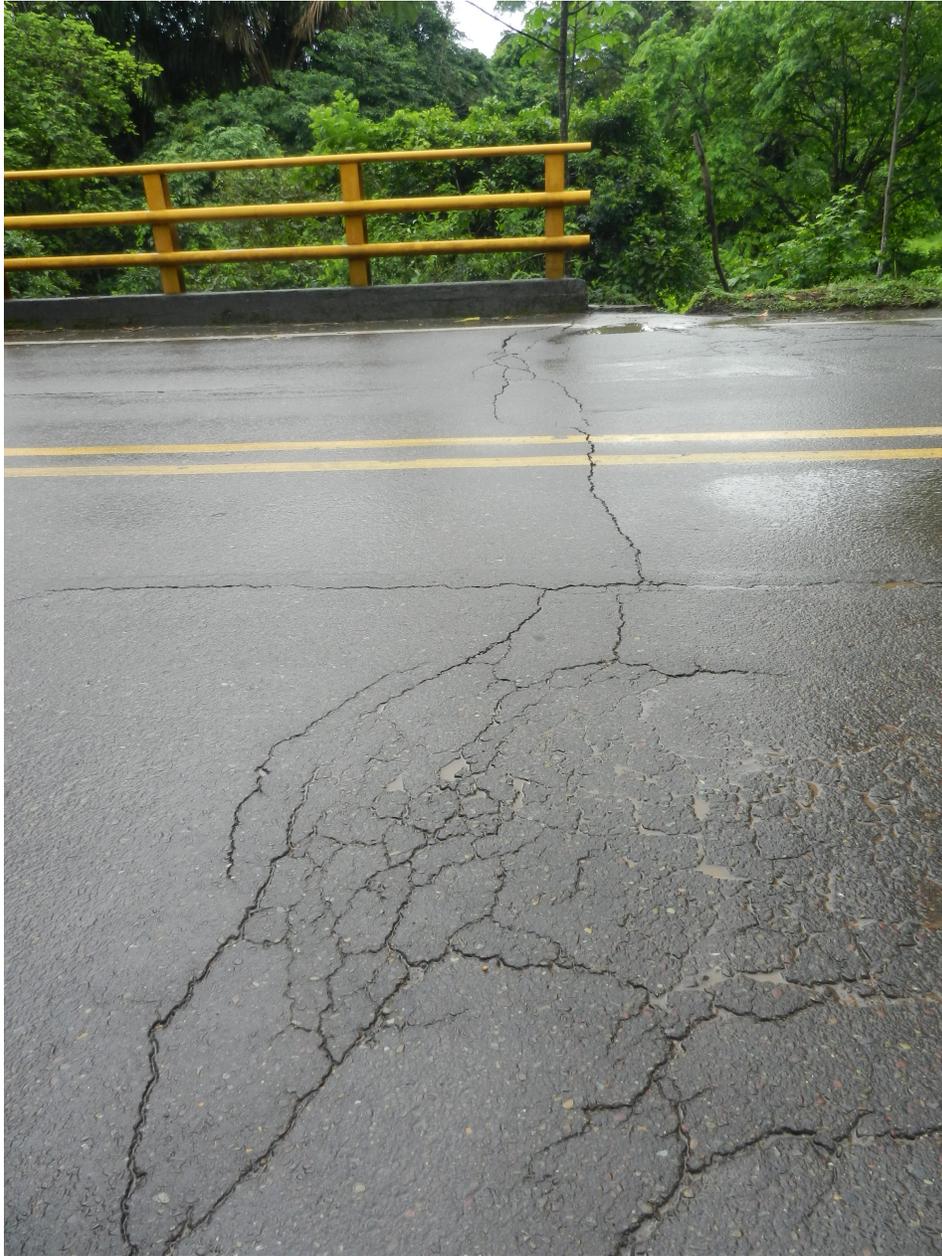
Componente.....: 2 Juntas de expansión

Calif./Mantenim.....: 2 / -

Daño/Observaciones.: El puente carece de dispositivos de juntas. Se recomienda instalar juntas de bloque de neopreno. Z (m): Instalación de junta de bloque de neopreno.

Tipo de daño.....: Infiltración

Reparaciones.....: Z Otra

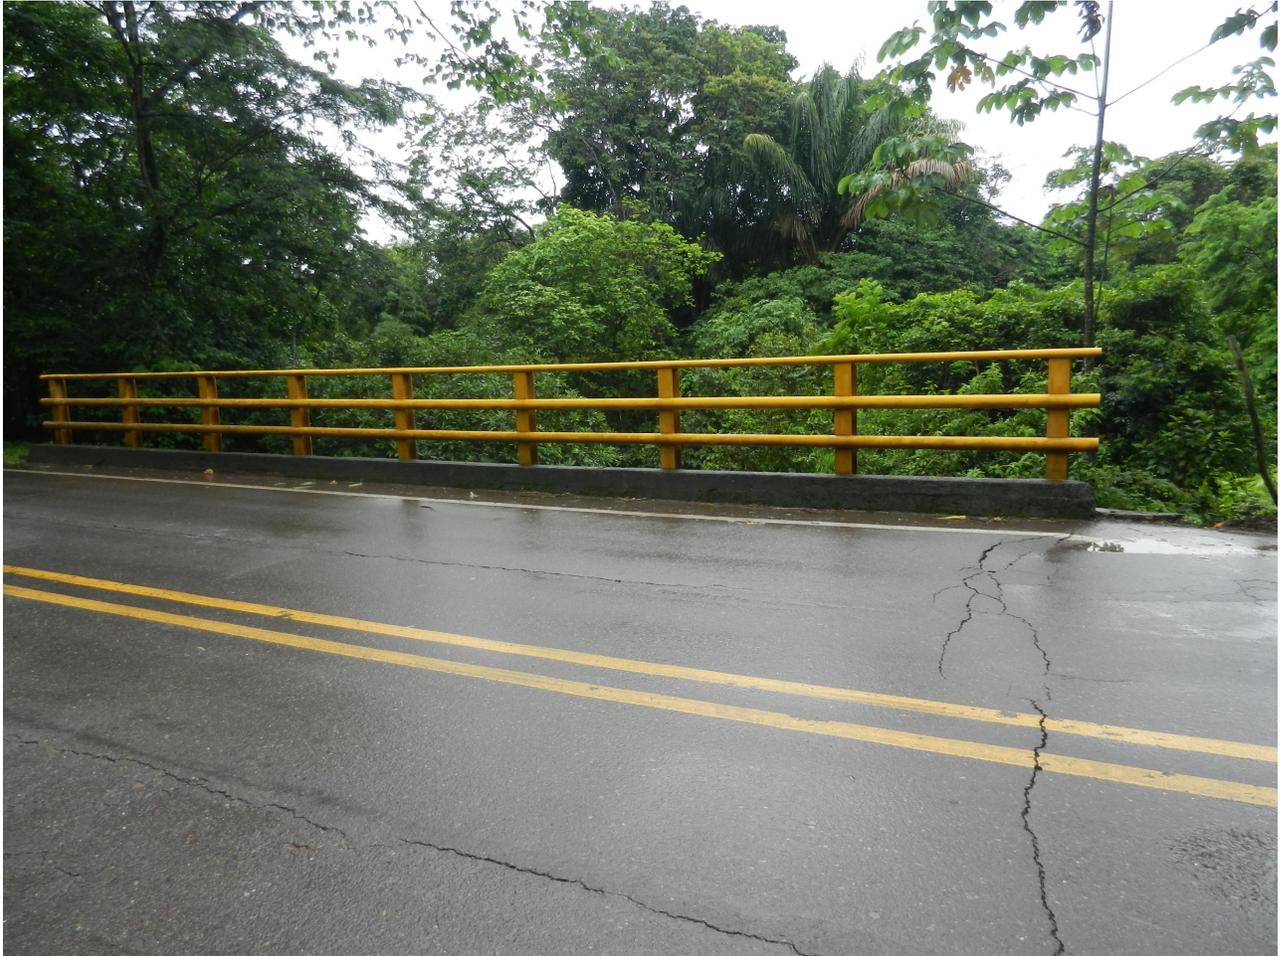
Componente.....: 2 Juntas de expansión
 Calif./Mantenim....: 2 / -
 Daño/Observaciones.: El puente carece de dispositivos de juntas. Se recomienda instalar juntas de bloque de neopreno. Z (m): Instalación de junta de bloque de neopreno.
 Tipo de daño.....: Infiltración
 Reparaciones.....: Z Otra

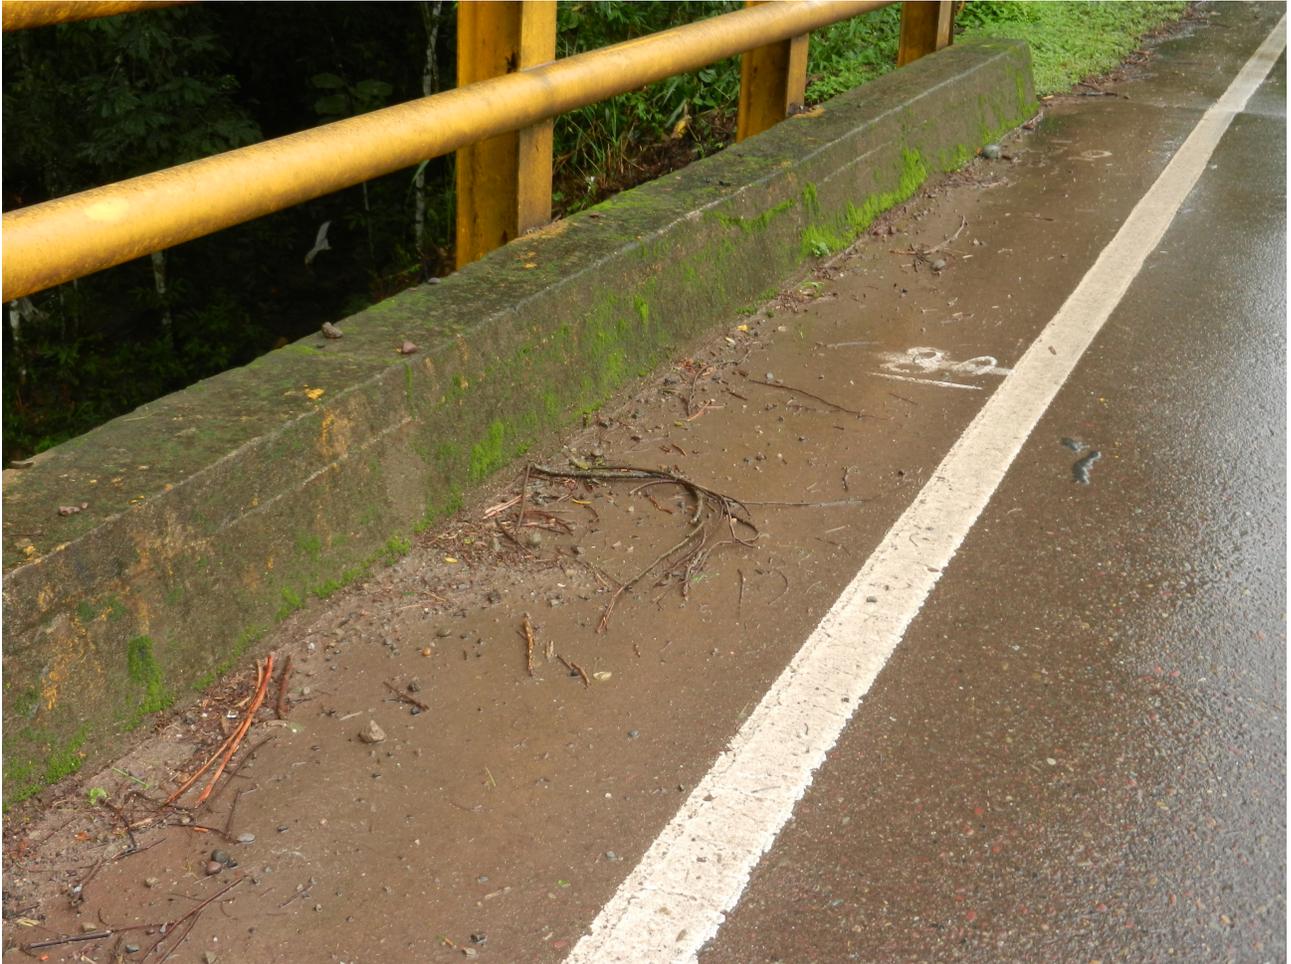
Componente.....: 3 Andenes/Bordillos

Calif./Mantenim....: 1 / -

Daño/Observaciones.: Se encuentran en buen estado. Presentan manchas de humedad y vegetación. Se debe realizar limpieza y mantenimiento rutinario.

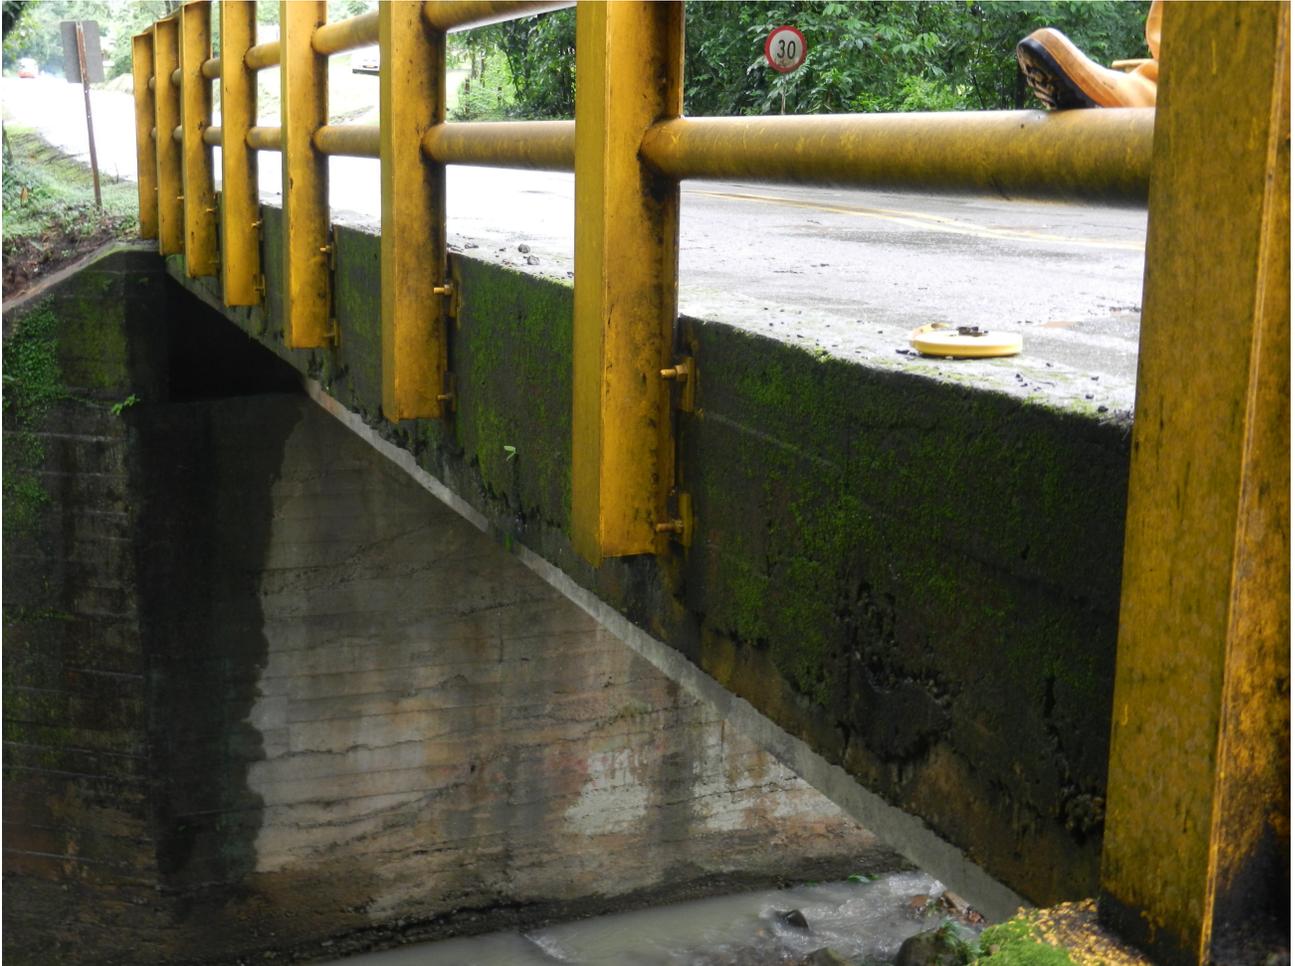
Componente.....: 3 Andenes/Bordillos

Calif./Mantenim....: 1 / -

Daño/Observaciones.: Se encuentran en buen estado. Presentan manchas de humedad y vegetación. Se debe realizar limpieza y mantenimiento rutinario.

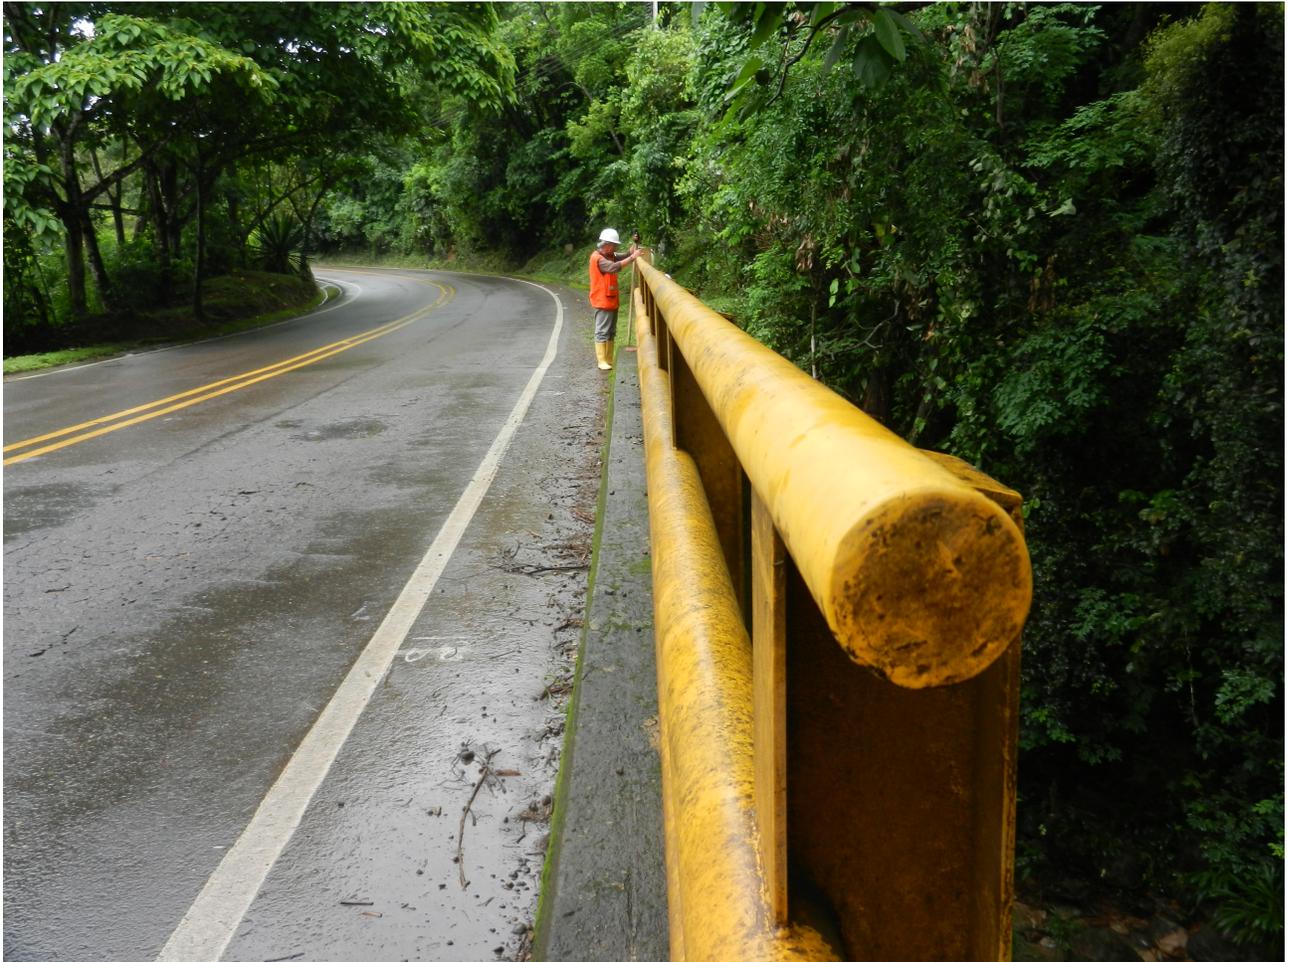
Componente.....: 4 Barandas

Calif./Mantenim....: 1 / -

Daño/Observaciones.: El puente cuenta con barandas en buen estado. Se debe realizar limpieza y mantenimiento rutinario.

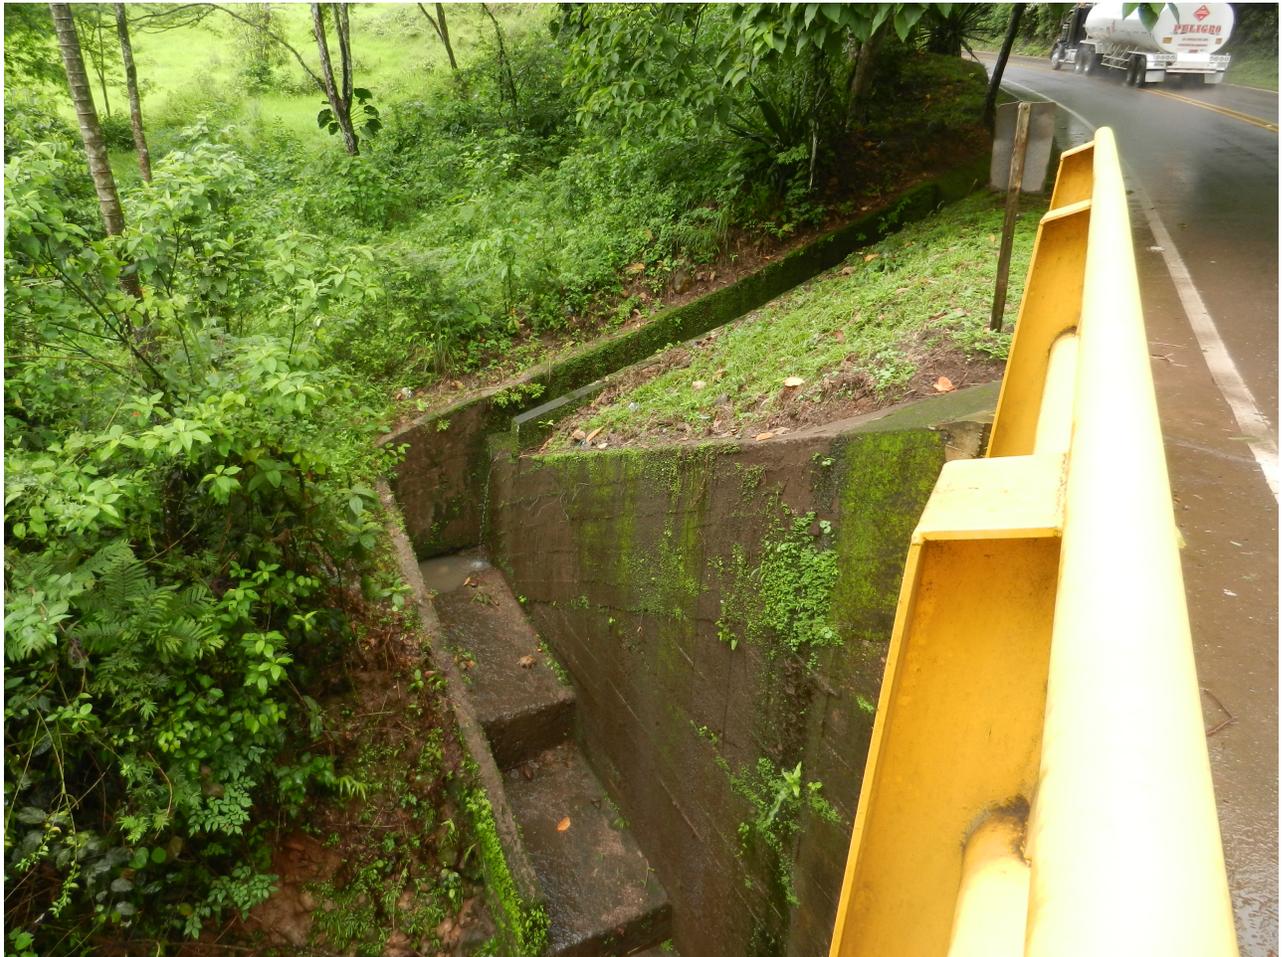
Componente.....: 5 Conos/Taludes

Calif./Mantenim....: 1 / -

Daño/Observaciones.: Los conos se encuentran en buen estado y estables.
Se debe realizar limpieza y mantenimiento rutinario.
Se encuentran obras hidráulicas de disipación de energía.

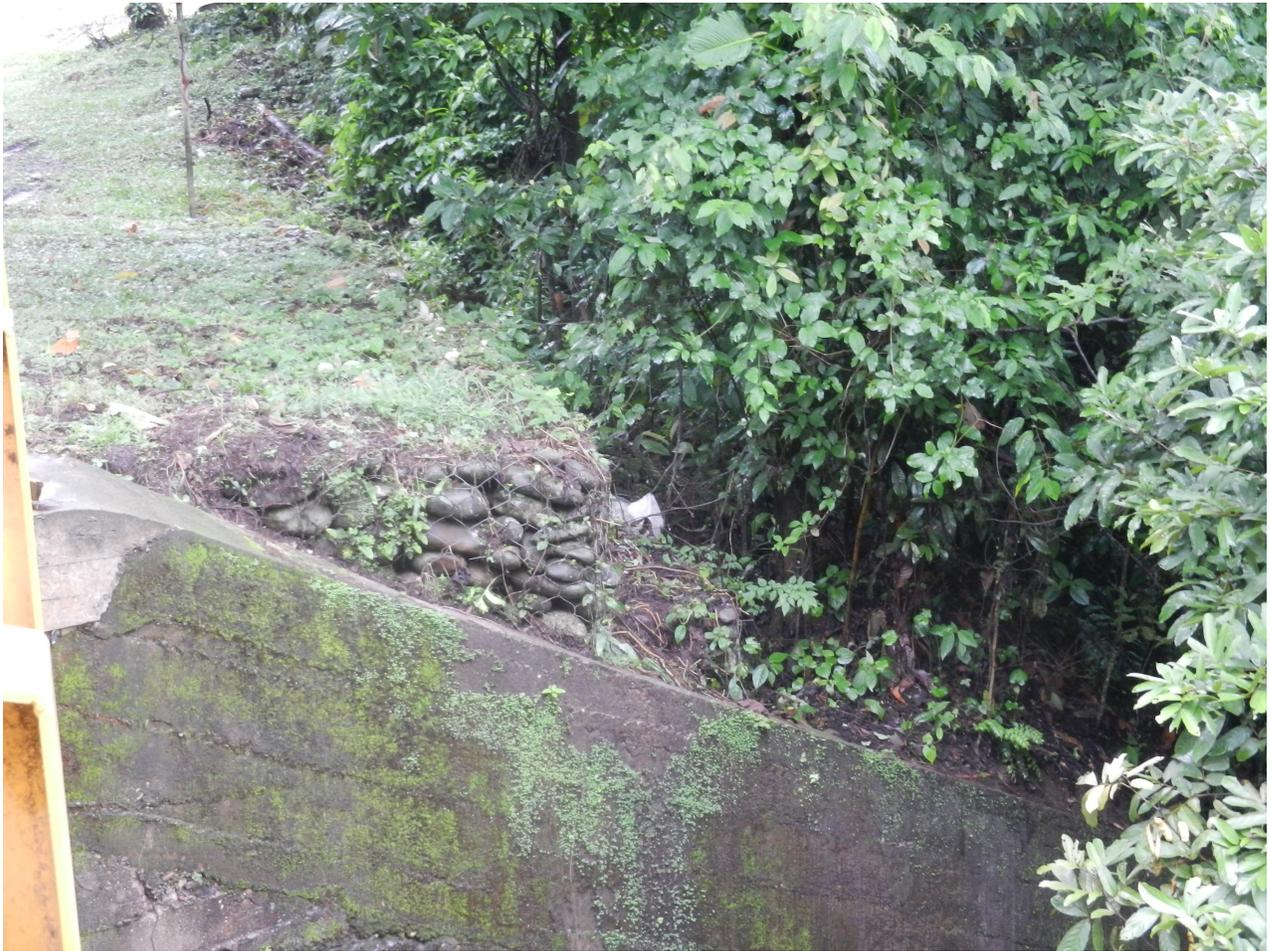
Componente.....: 5 Conos/Taludes

Calif./Mantenim....: 1 / -

Daño/Observaciones.: Los conos se encuentran en buen estado y estables.
Se debe realizar limpieza y mantenimiento rutinario.
Se encuentran obras hidráulicas de disipación de energía.

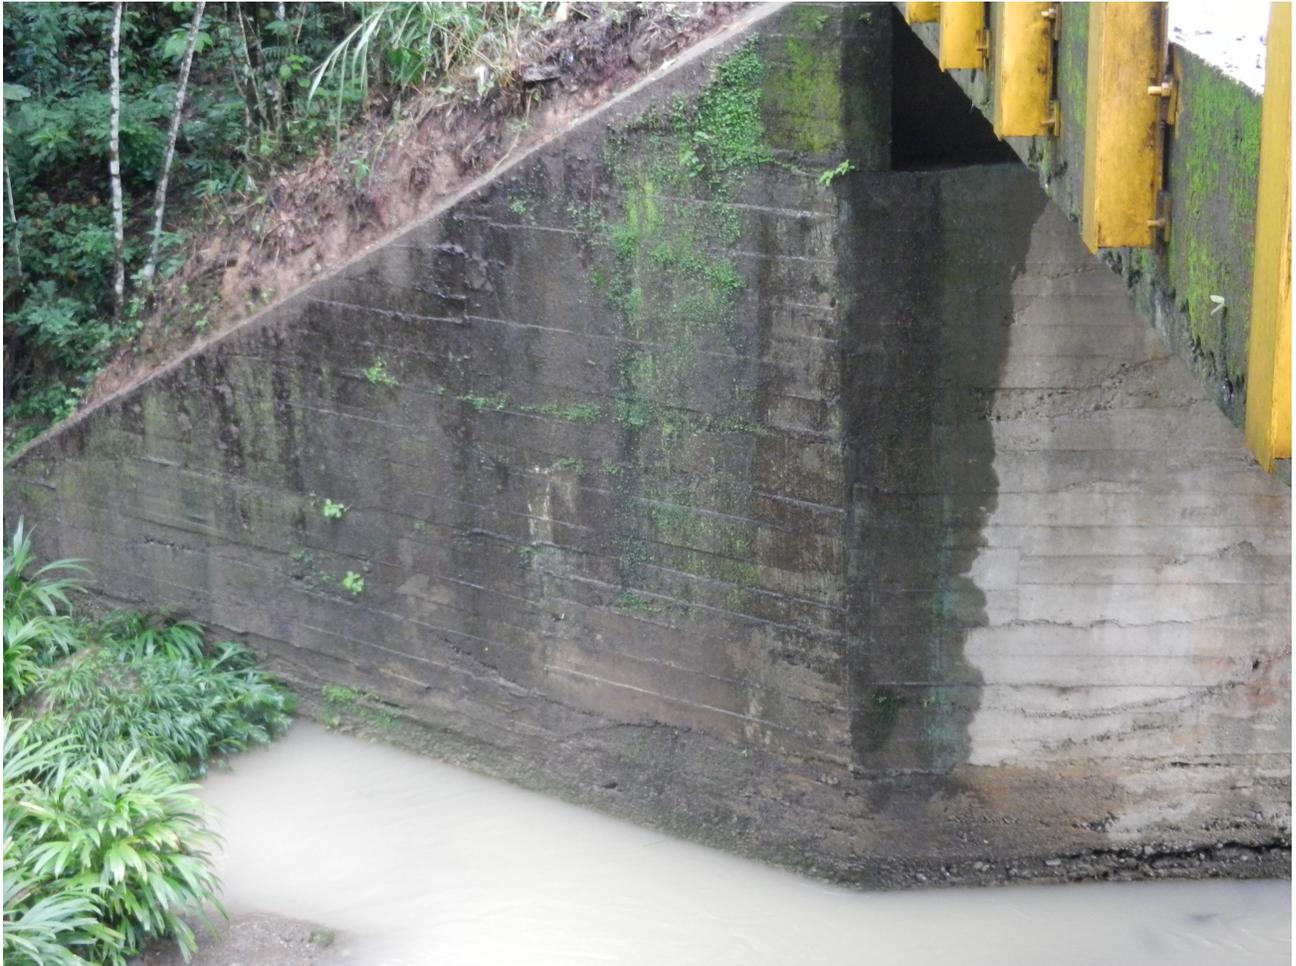
Componente.....: 6 Aletas

Calif./Mantenim....: 1 / -

Daño/Observaciones.: Las aletas presentan humedad y vegetación. Se debe realizar limpieza y mantenimiento rutinario.

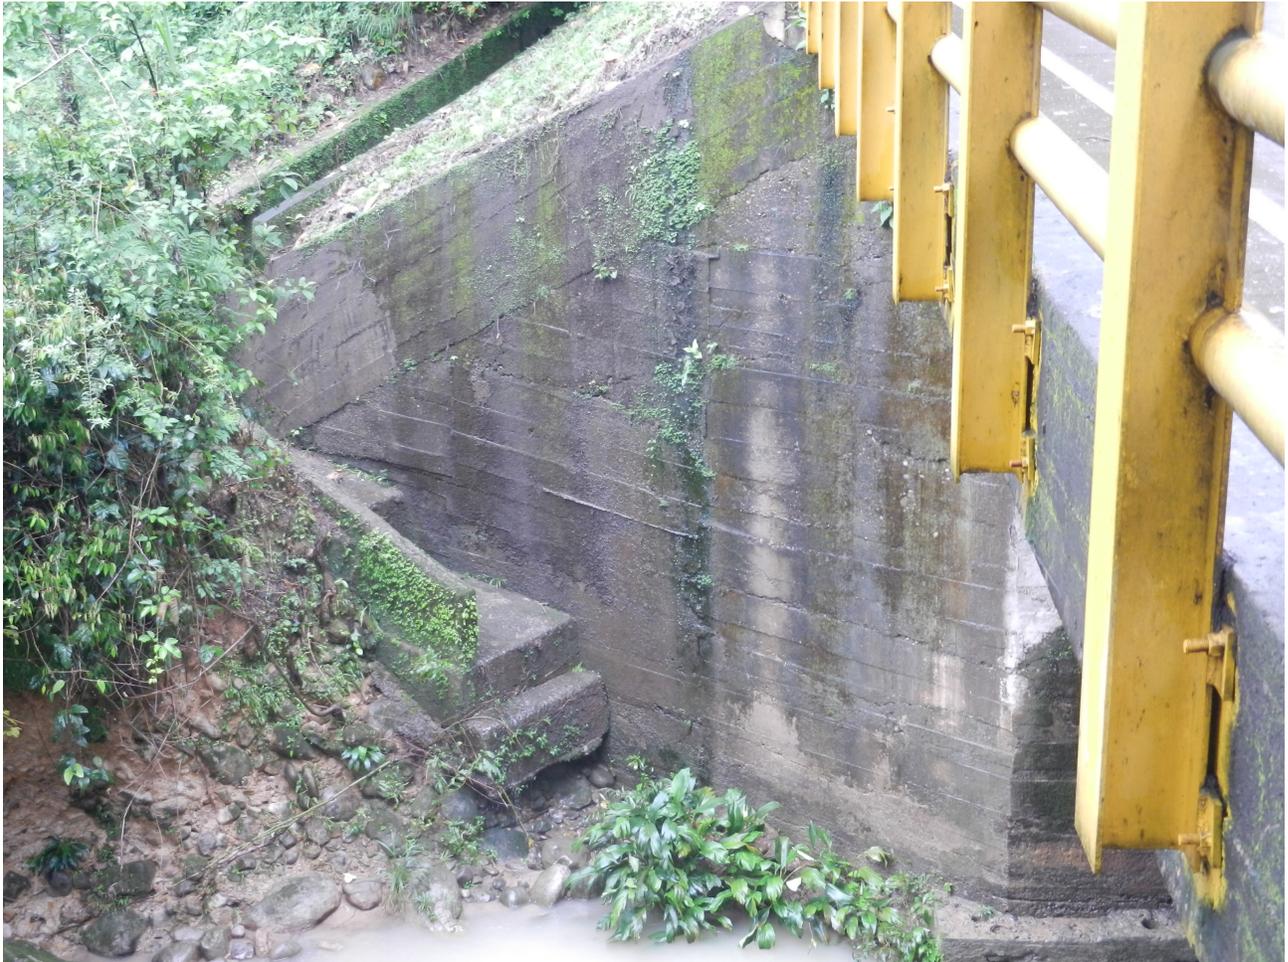
Componente.....: 6 Aletas

Calif./Mantenim....: 1 / -

Daño/Observaciones.: Las aletas presentan humedad y vegetación. Se debe realizar limpieza y mantenimiento rutinario.

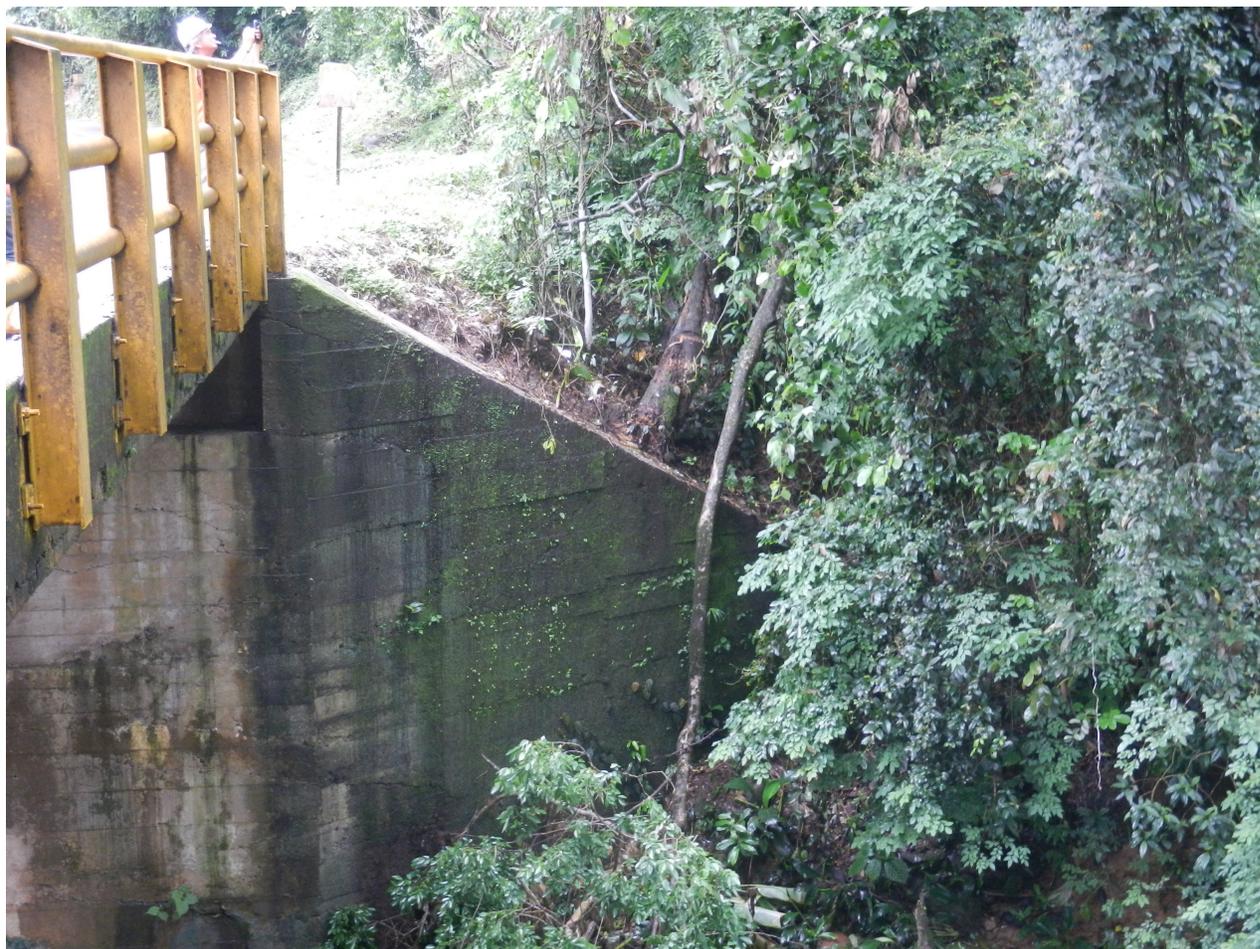
Componente.....: 6 Aletas

Calif./Mantenim....: 1 / -

Daño/Observaciones.: Las aletas presentan humedad y vegetación. Se debe realizar limpieza y mantenimiento rutinario.

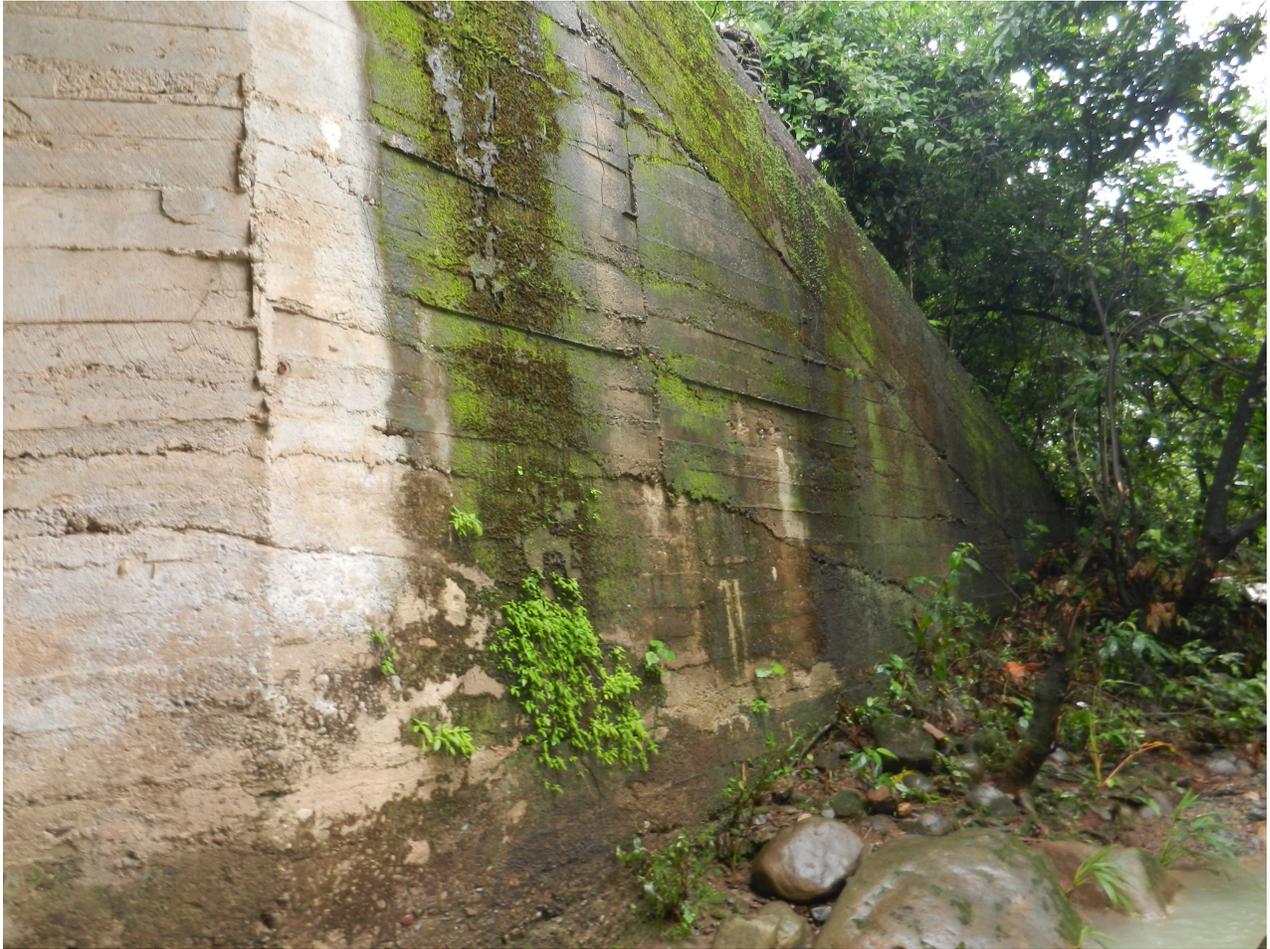
Componente.....: 6 Aletas

Calif./Mantenim....: 1 / -

Daño/Observaciones.: Las aletas presentan humedad y vegetación. Se debe realizar limpieza y mantenimiento rutinario.

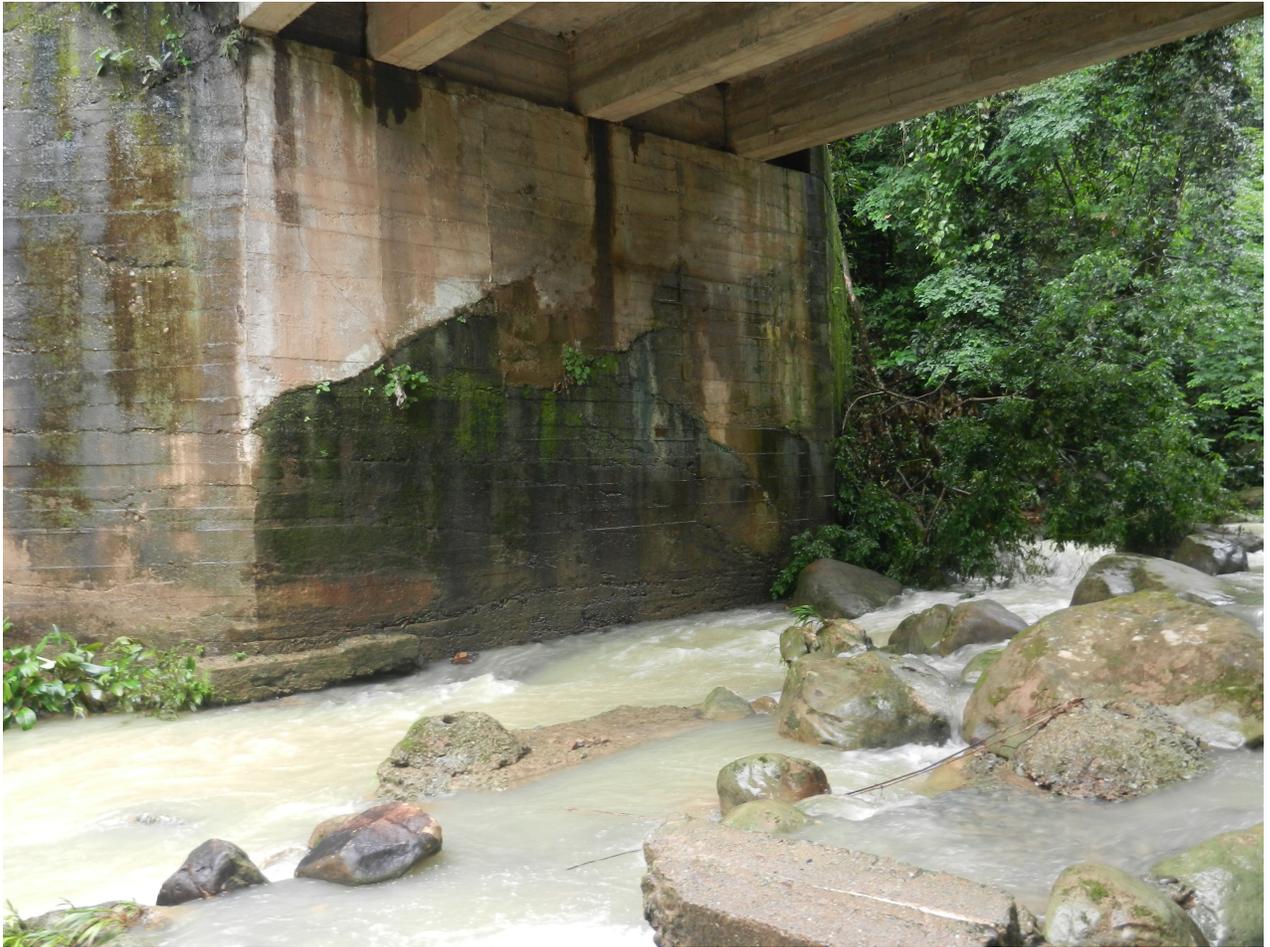
Componente.....: 7 Estribos

Calif./Mantenim....: 2 / -

Daño/Observaciones.: Presenta humedad debido a infiltración de agua a través de las juntas del puente. En el estribo #1 se observa infiltración a través de una junta fría de construcción, así como degradación del concreto ciclópeo, vegetación y agrietamiento.

Tipo de daño.....: Infiltración

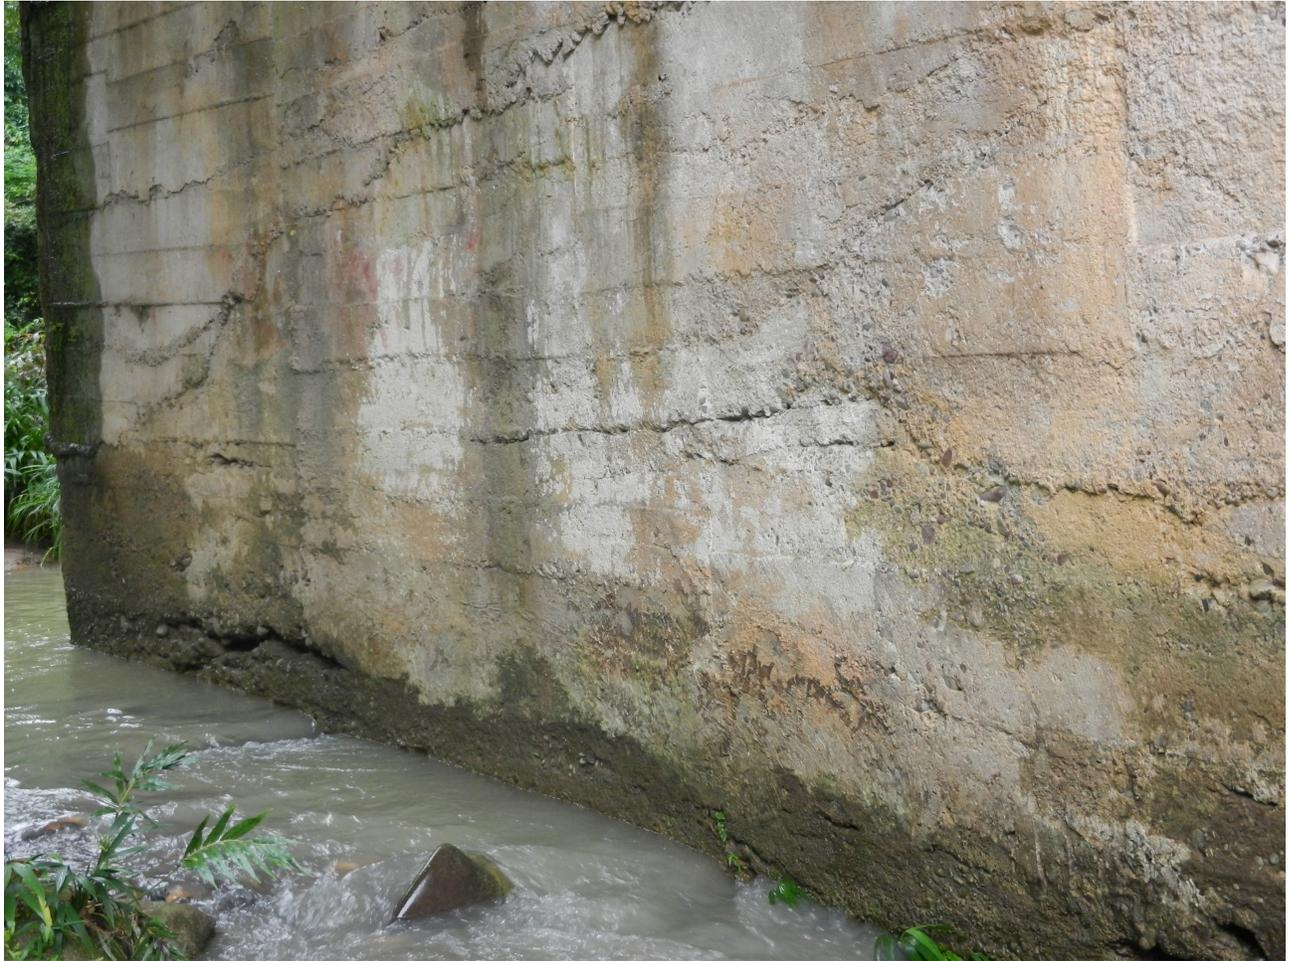
Componente.....: 7 Estribos

Calif./Mantenim....: 2 / -

Daño/Observaciones.: Presenta humedad debido a infiltración de agua a través de las juntas del puente. En el estribo #1 se observa infiltración a través de una junta fría de construcción, así como degradación del concreto ciclópeo, vegetación y agrietamiento.

Tipo de daño.....: Infiltración

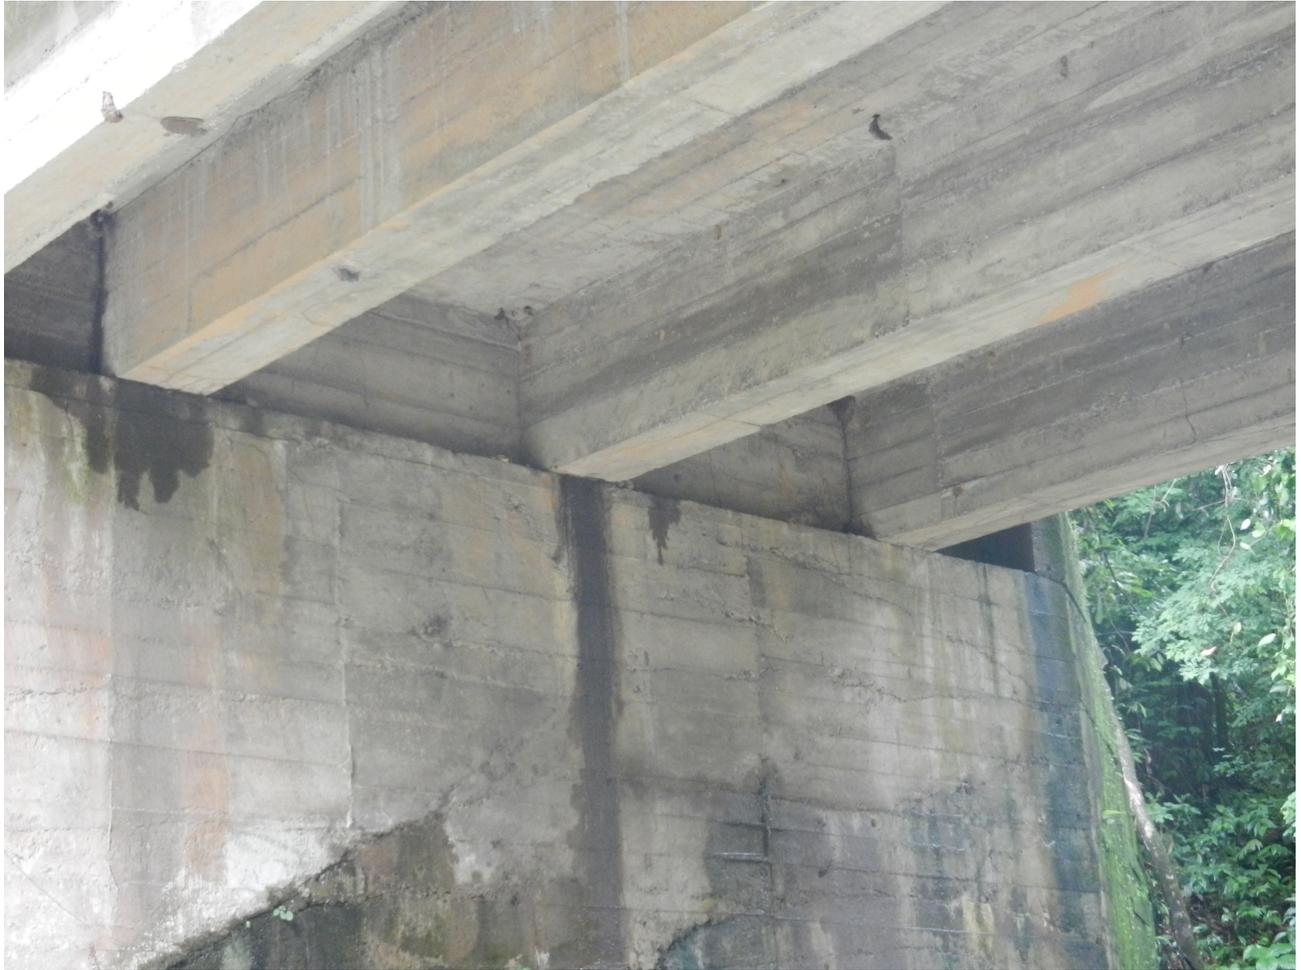
Componente.....: 9 Apoyos

Calif./Mantenim....: 1 / -

Daño/Observaciones.: Los apoyos no presentan daños apreciables. Se observa infiltración.
