SDC/INV	SiPuCol	Fecha	Hoja
	Informe de inspección principal	15/08/12	1
16-6510-011.00 Arenal			
Regional.....: 16 Meta			
Ruta.....: Troncal Villa Garzón - Saravena			
Carretera.....: Villavicencio - Barranca de Upía			
Lado de la car...: 0			
Abscisa.....: 55+0775			
No del registro...: 1323			
Año de construcción.....:			
Año de la última reconstrucción.....:			
Paso Superior/Inferior.....: S			
Dir. de abs. de la carretera principal.: E			
Requisitos de la inspección.....: 0 Nada			
Recolección de datos : Fecha.....: 2012.05.01			
: Iniciales.....: M.E.R			
Posición geográfica...:			
Latitud: 4 gra 38,92 min N Longitud: 73 gra 29,86 min O Altitud: 309 m			
Geometría: Número de luces.....: 1			
Longitud de la luz menor (m): 13,00			
Longitud de la luz mayor (m): 13,00			
Longitud total(m): 13,00			
Ancho del tablero.....(m): 9,70			
Ancho del separador.....(m): 0,00			
Ancho del andén izquierdo(m): 0,00			
Ancho del andén derecho..(m): 0,00

16-6510-011.00 Arenal

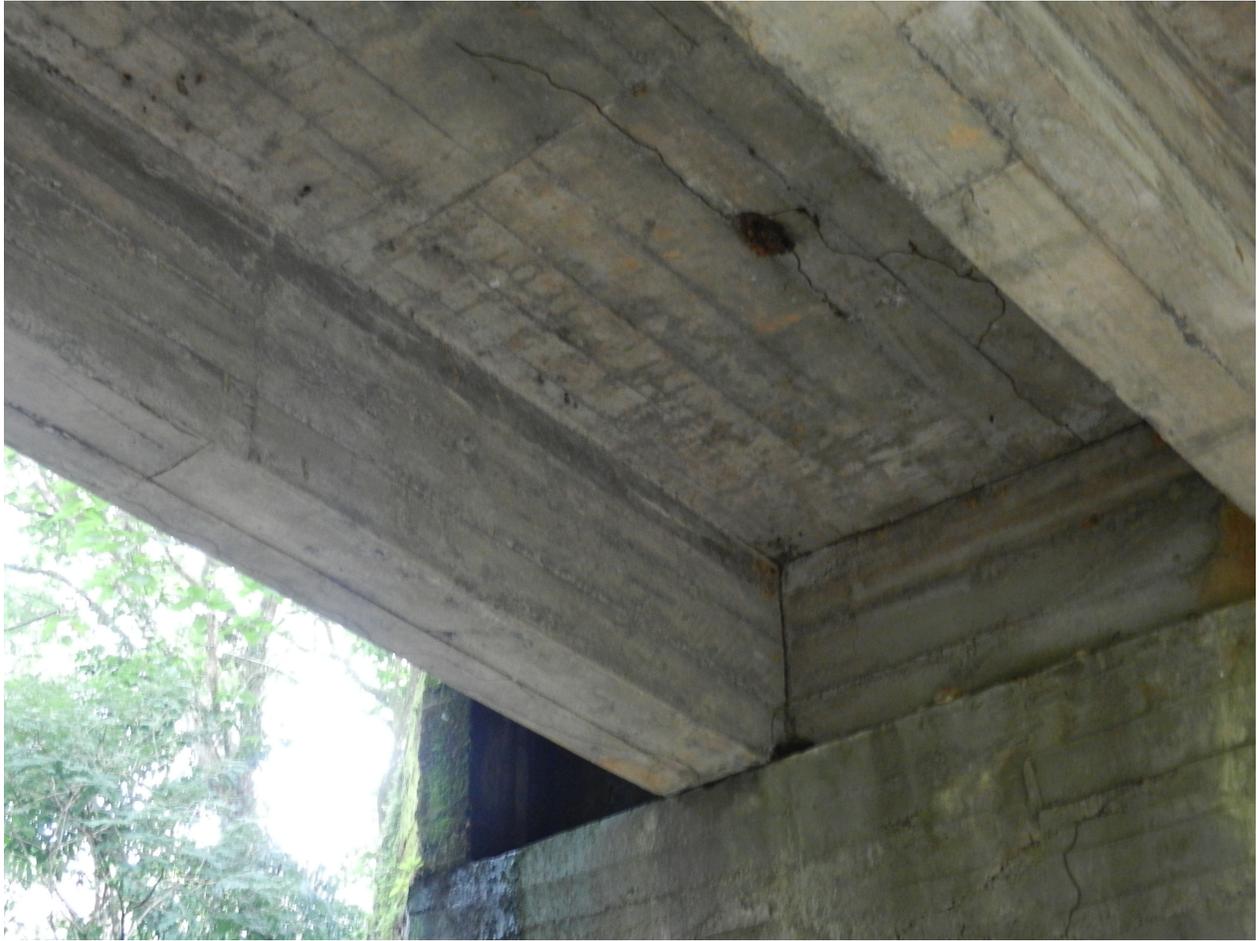
Componente.....: 9 Apoyos

Calif./Mantenim....: 1 / -

Daño/Observaciones.: Los apoyos no presentan daños apreciables. Se observa infiltración.

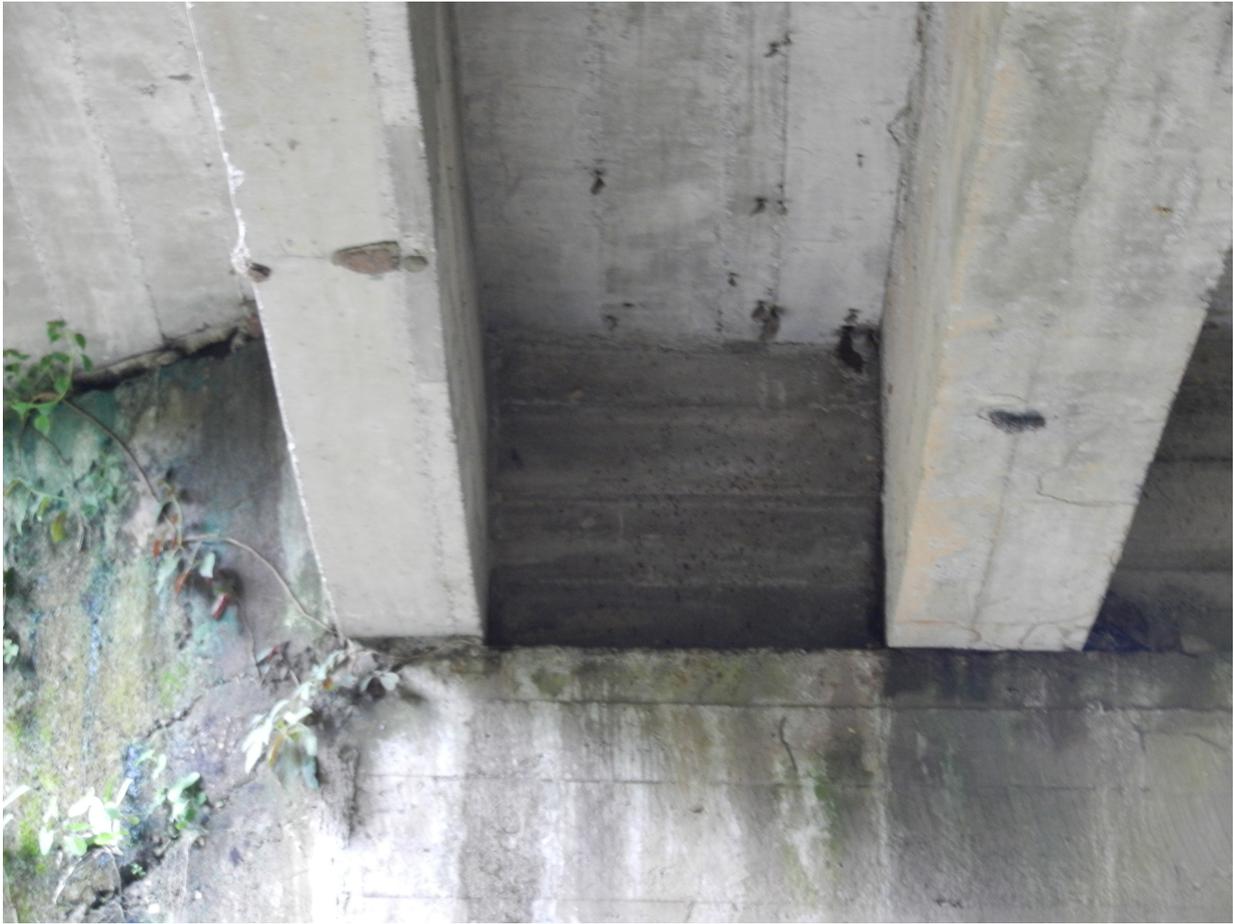
Componente.....: 9 Apoyos

Calif./Mantenim....: 1 / -

Daño/Observaciones.: Los apoyos no presentan daños apreciables. Se observa infiltración.

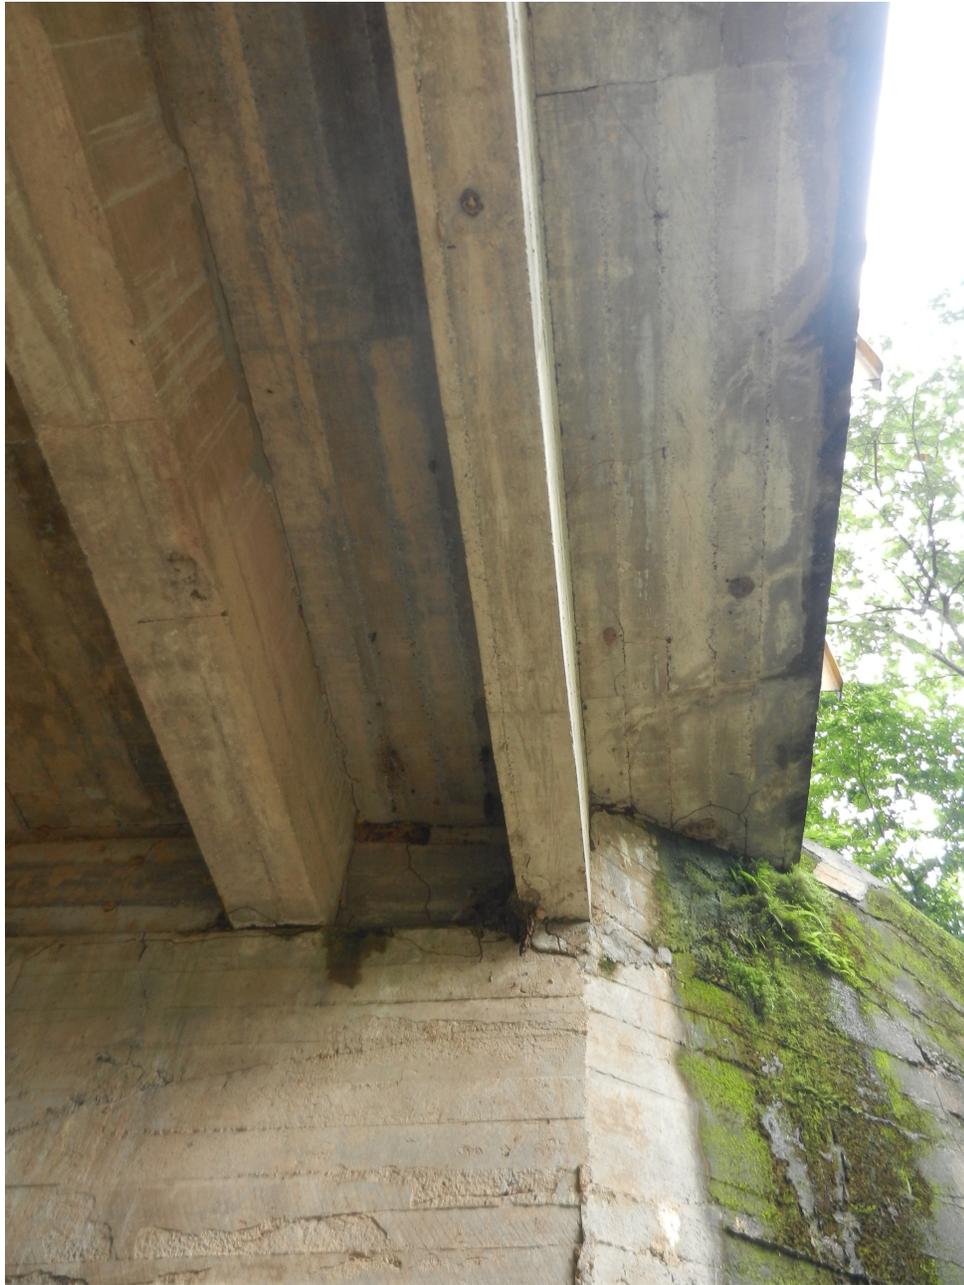
Componente.....: 10 Losa

Calif./Mantenim....: 2 / -

Daño/Observaciones.: La losa entre vigas no presenta daños. Los voladizos muestran drenes que carecen de tuberías provocando manchas de humedad en el concreto. Se debe realizar limpieza y mantenimiento rutinario.

Tipo de daño.....: Infiltración

Reparaciones.....: E Reparación de drenes

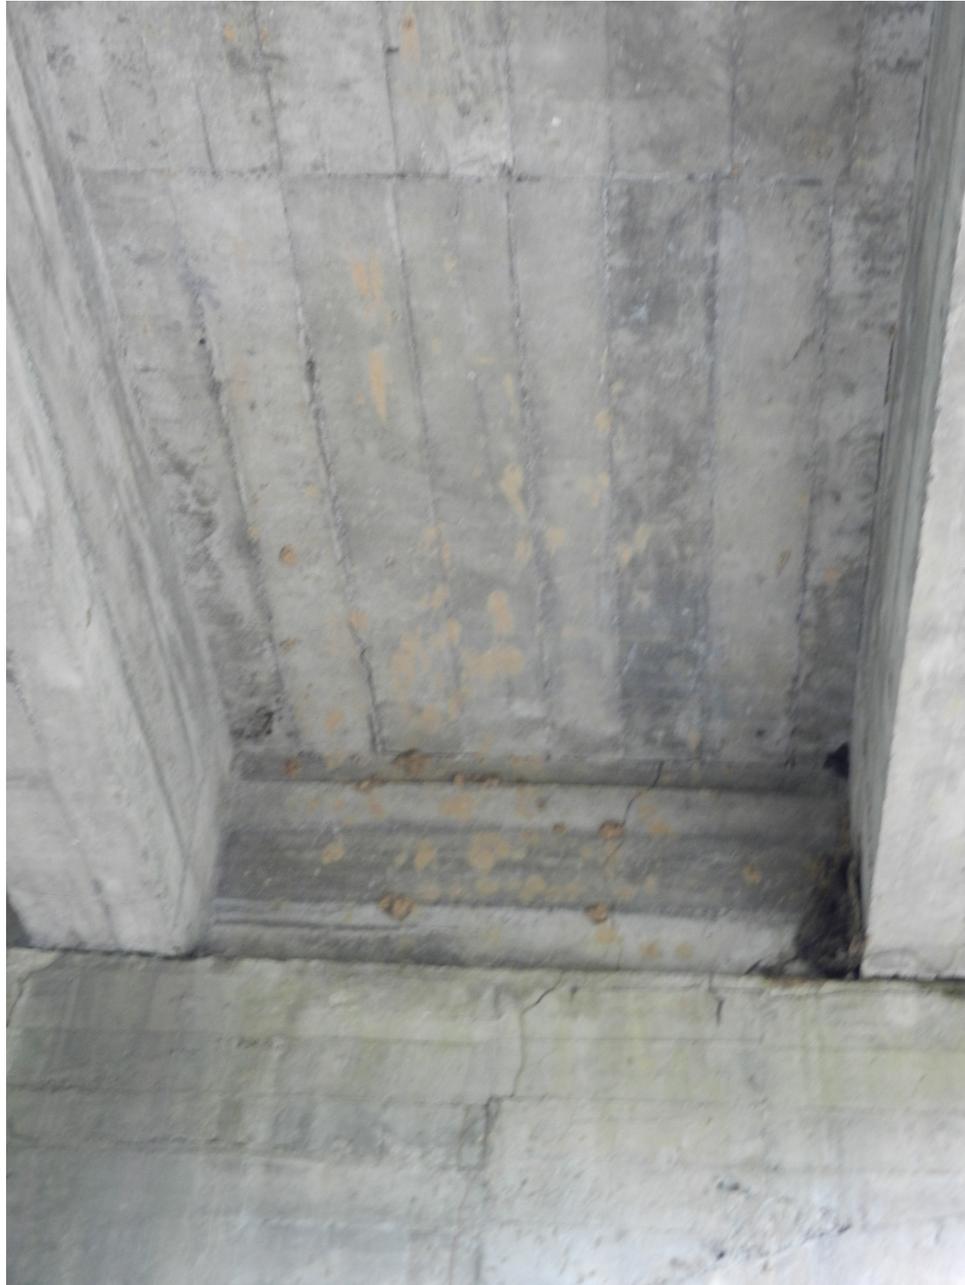
Componente.....: 10 Losa

Calif./Mantenim....: 2 / -

Daño/Observaciones.: La losa entre vigas no presenta daños. Los voladizos muestran drenes que carecen de tuberías provocando manchas de humedad en el concreto. Se debe realizar limpieza y mantenimiento rutinario.

Tipo de daño.....: Infiltración

Reparaciones.....: E Reparación de drenes

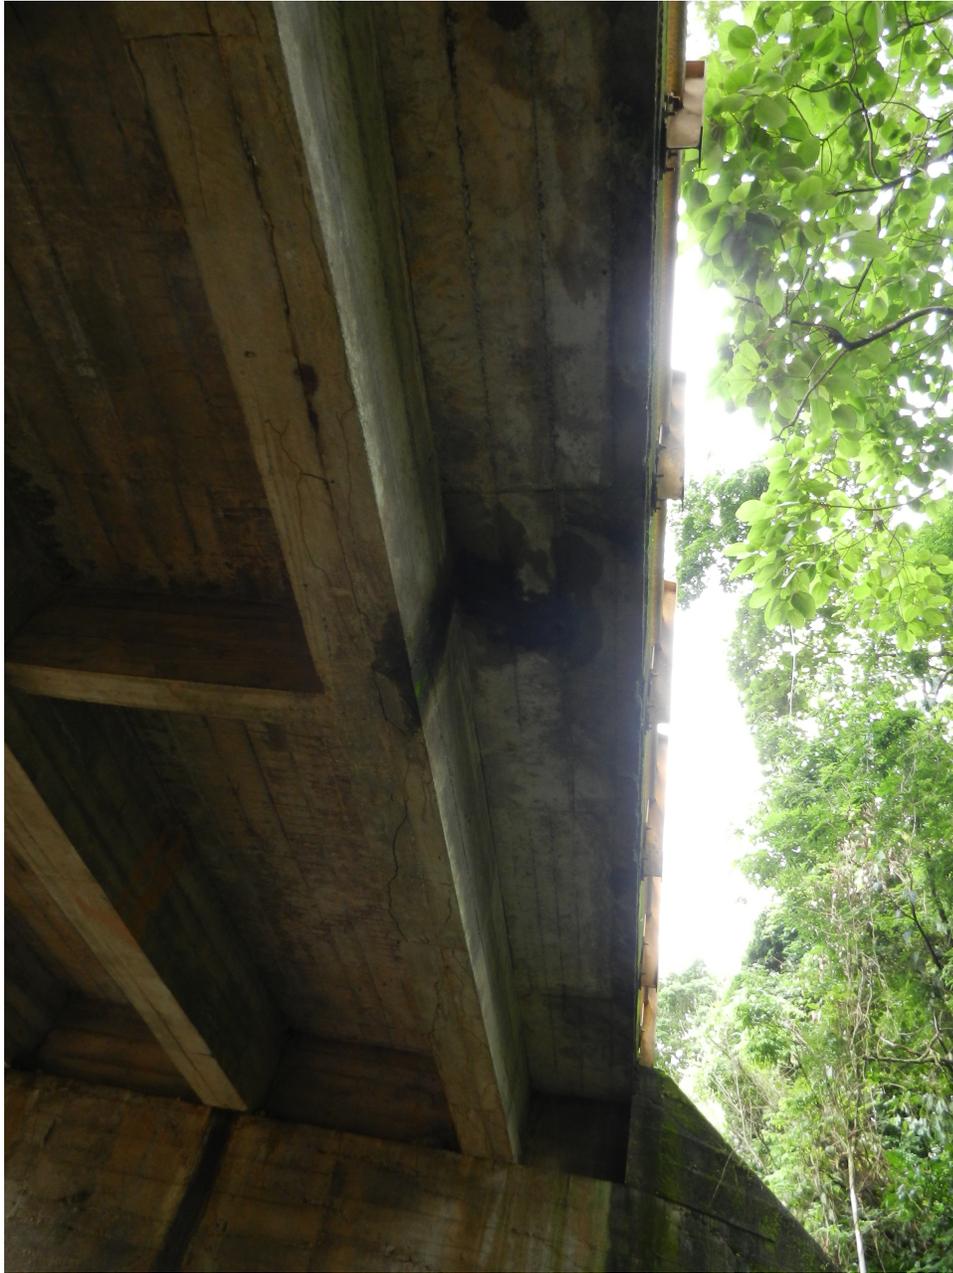
Componente.....: 10 Losa

Calif./Mantenim....: 2 / -

Daño/Observaciones.: La losa entre vigas no presenta daños. Los voladizos muestran drenes que carecen de tuberías provocando manchas de humedad en el concreto. Se debe realizar limpieza y mantenimiento rutinario.

Tipo de daño.....: Infiltración

Reparaciones.....: E Reparación de drenes

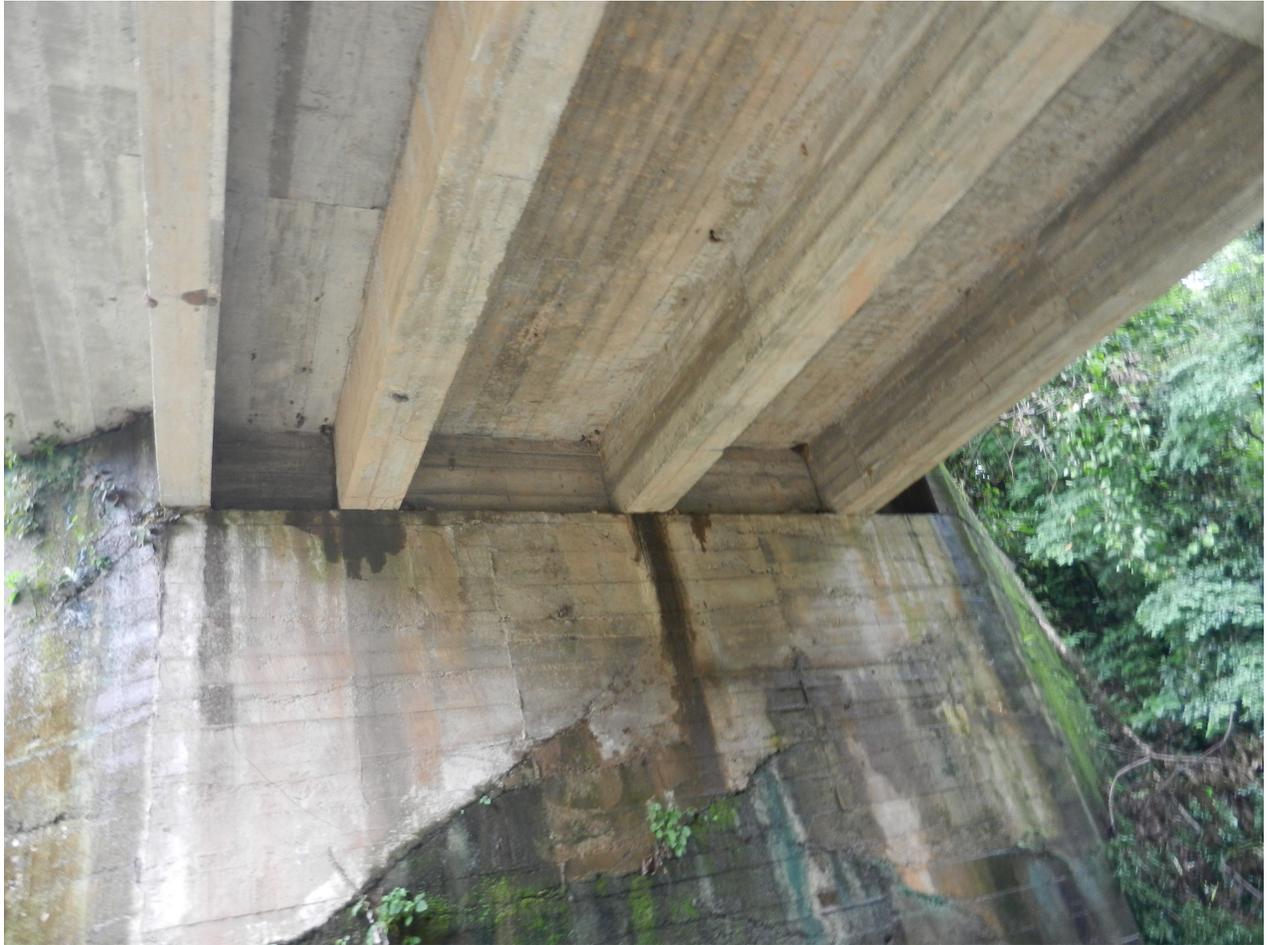
Componente.....: 11 Vigas/Largueros/Diafragmas

Calif./Mantenim....: 1 / -

Daño/Observaciones.: Las vigas se encuentran en buen estado. La vigas laterales presentan manchas de humedad debido a la falta de tubería de alargue de los drenes. Se debe realizar limpieza y mantenimiento rutinario.

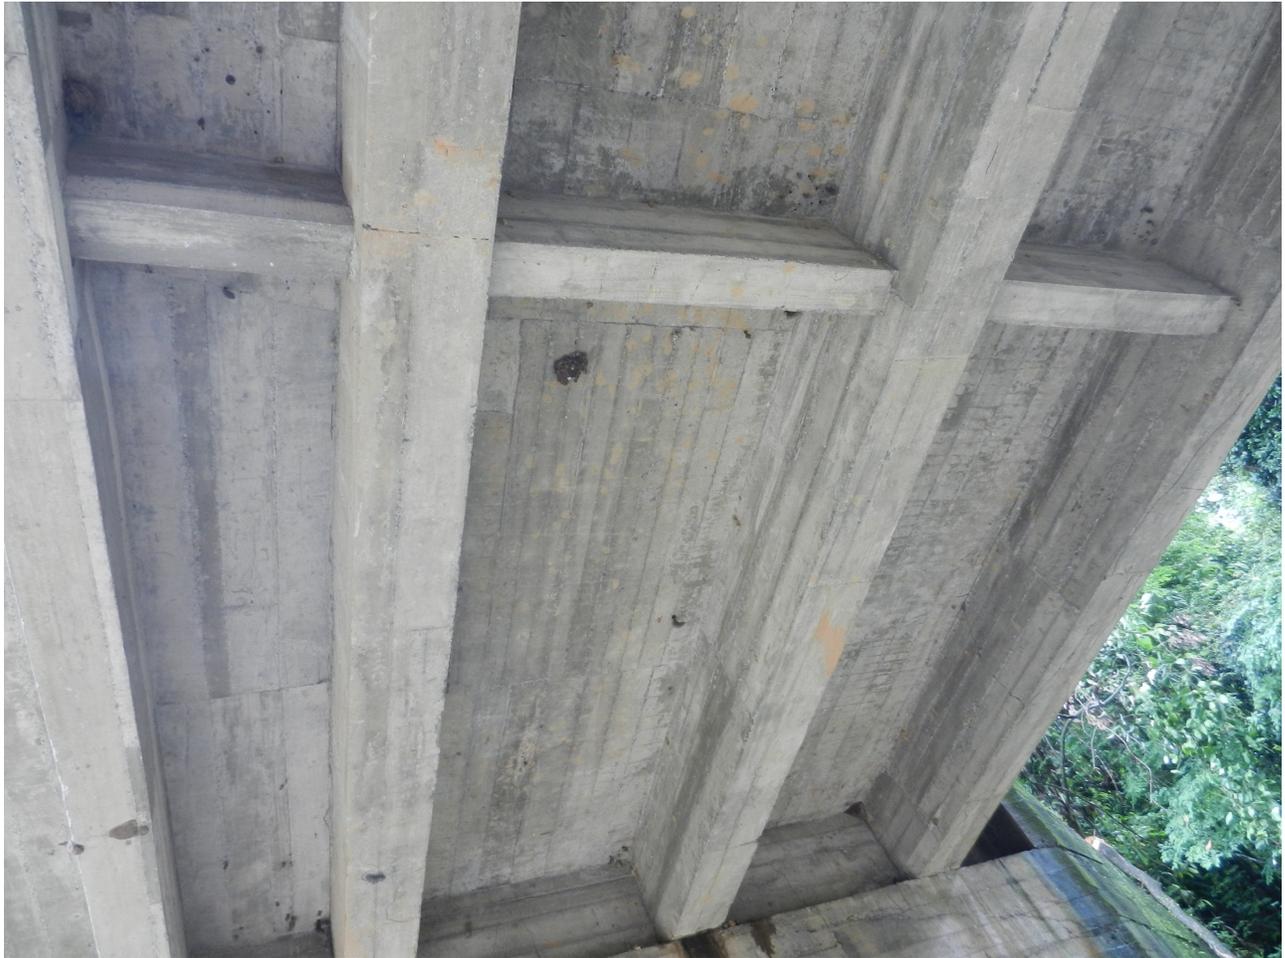
Componente.....: 11 Vigas/Largueros/Diafragmas

Calif./Mantenim....: 1 / -

Daño/Observaciones.: Las vigas se encuentran en buen estado. La vigas laterales presentan manchas de humedad debido a la falta de tubería de alargue de los drenes. Se debe realizar limpieza y mantenimiento rutinario.

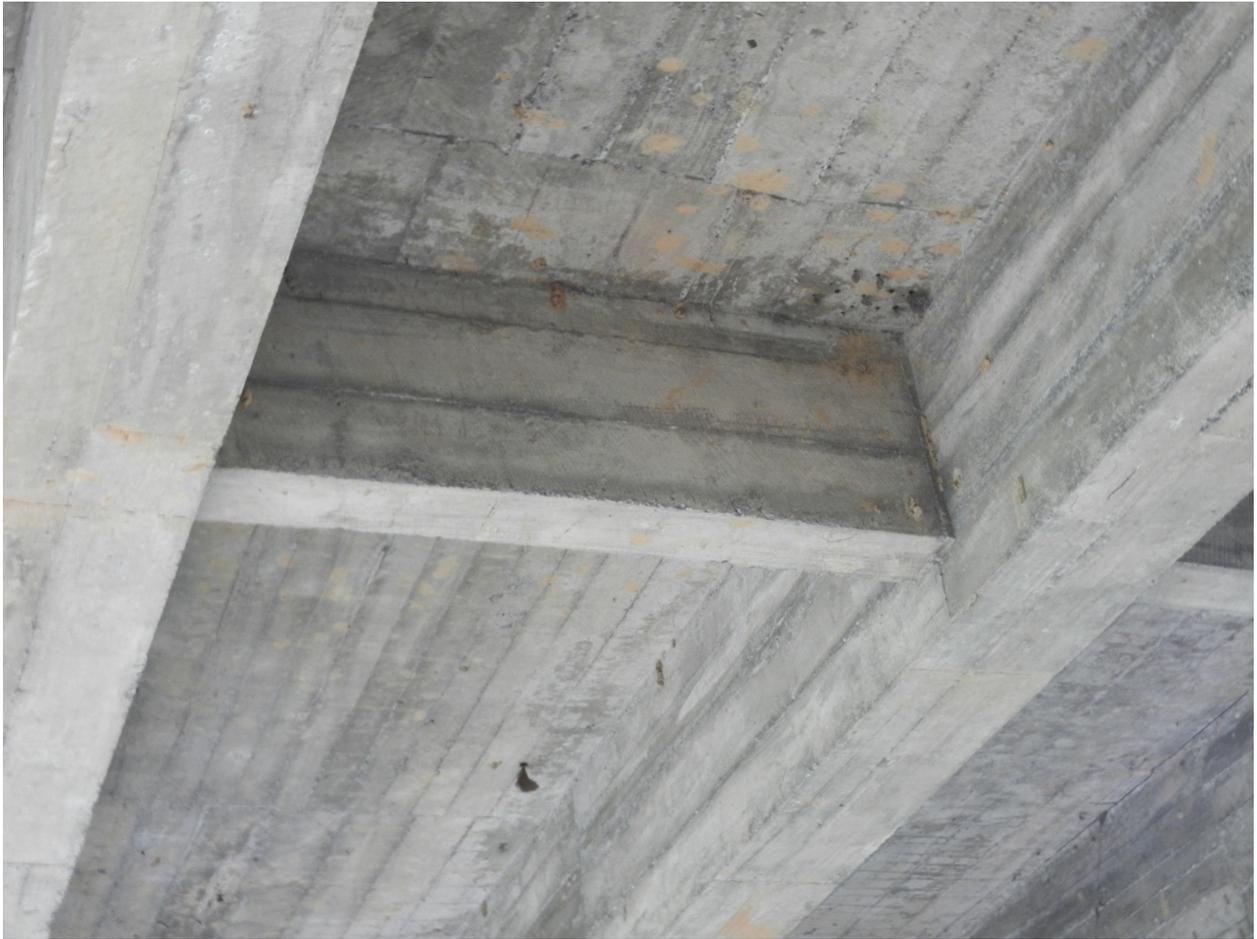
Componente.....: 11 Vigas/Largueros/Diafragmas

Calif./Mantenim....: 1 / -

Daño/Observaciones.: Las vigas se encuentran en buen estado. La vigas laterales presentan manchas de humedad debido a la falta de tubería de alargue de los drenes. Se debe realizar limpieza y mantenimiento rutinario.

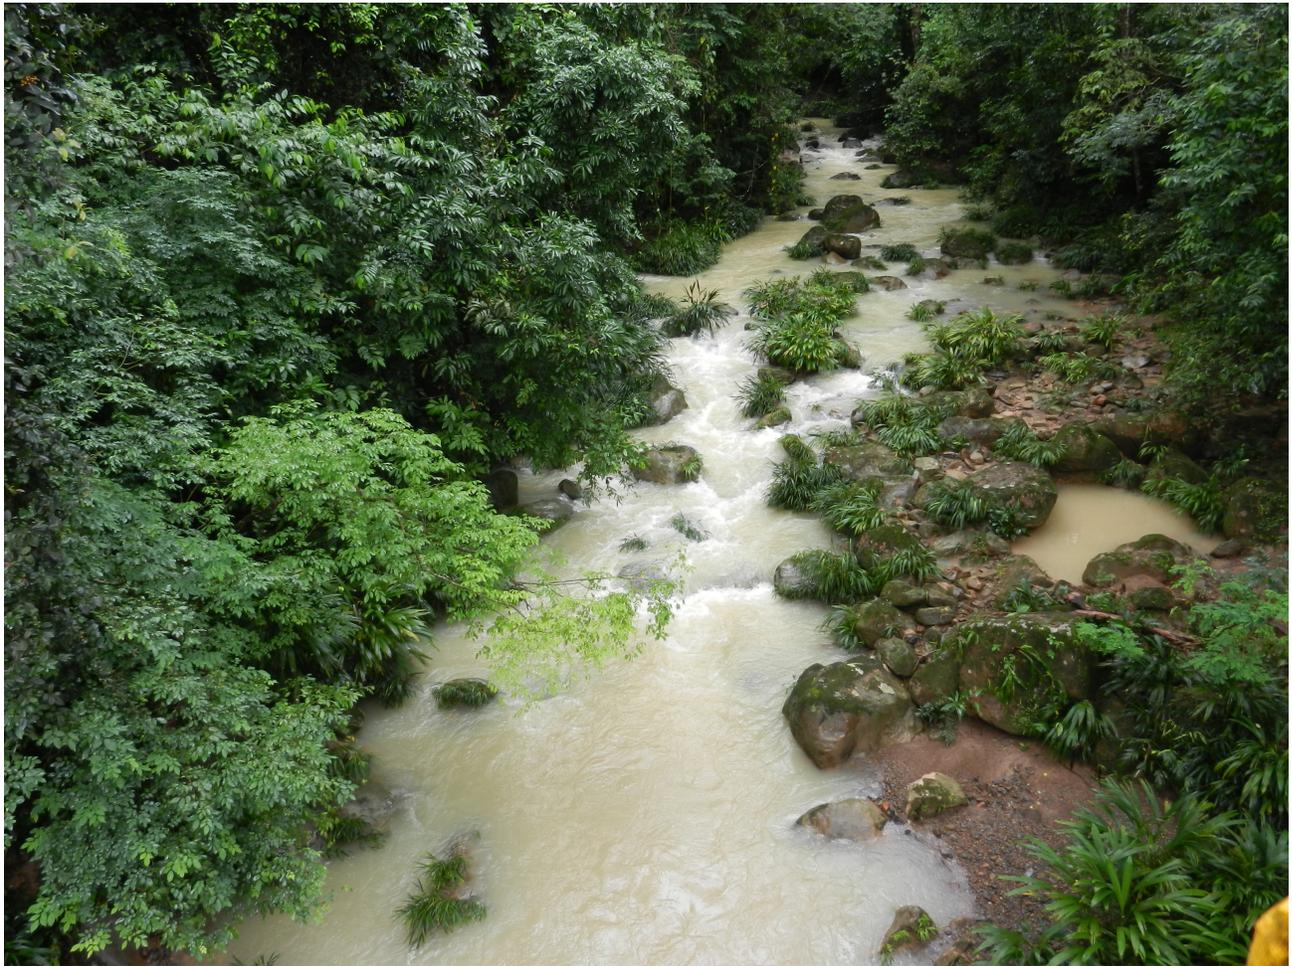
Componente.....: 15 Cauce

Calif./Mantenim....: 3 / -

Daño/Observaciones.: Para este puente es recomendable retirar la palizada que se encuentra obstruyendo el flujo, y realizar una protección del estribo derecho con bolsacretos o piedra pegada en dos capas, con diámetro no menor a 0.25m.Ver Anexo 2.
Recomendaciones Hidráulicas y Ver Anexo 3
Recomendaciones Geológicas.

Tipo de daño.....: Erosión / socavación

Reparaciones.....: C Protección del cauce

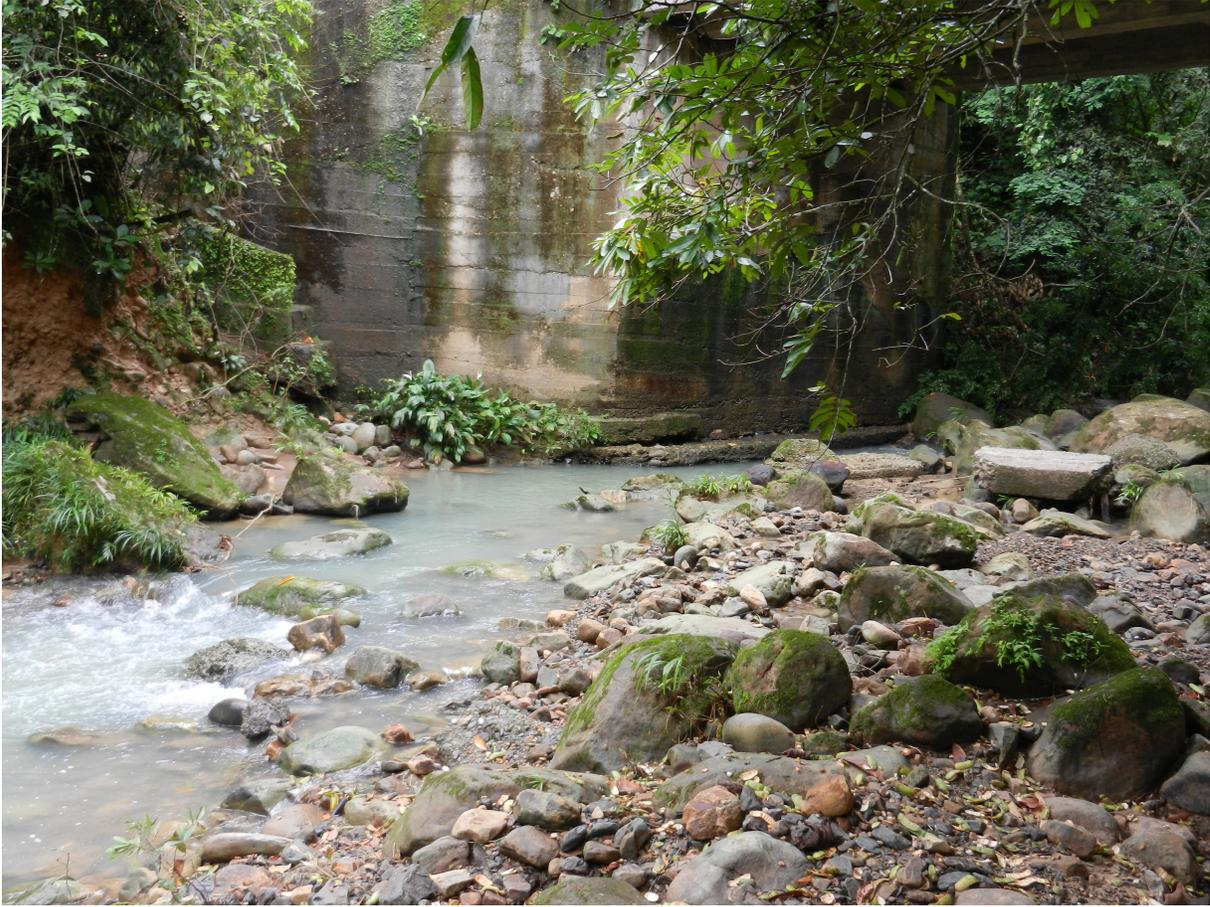
Componente.....: 15 Cauce

Calif./Mantenim....: 3 / -

Daño/Observaciones.: Para este puente es recomendable retirar la palizada que se encuentra obstruyendo el flujo, y realizar una protección del estribo derecho con bolsacretos o piedra pegada en dos capas, con diámetro no menor a 0.25m. Ver Anexo 2.
Recomendaciones Hidráulicas y Ver Anexo 3
Recomendaciones Geológicas.

Tipo de daño.....: Erosión / socavación

Reparaciones.....: C Protección del cauce

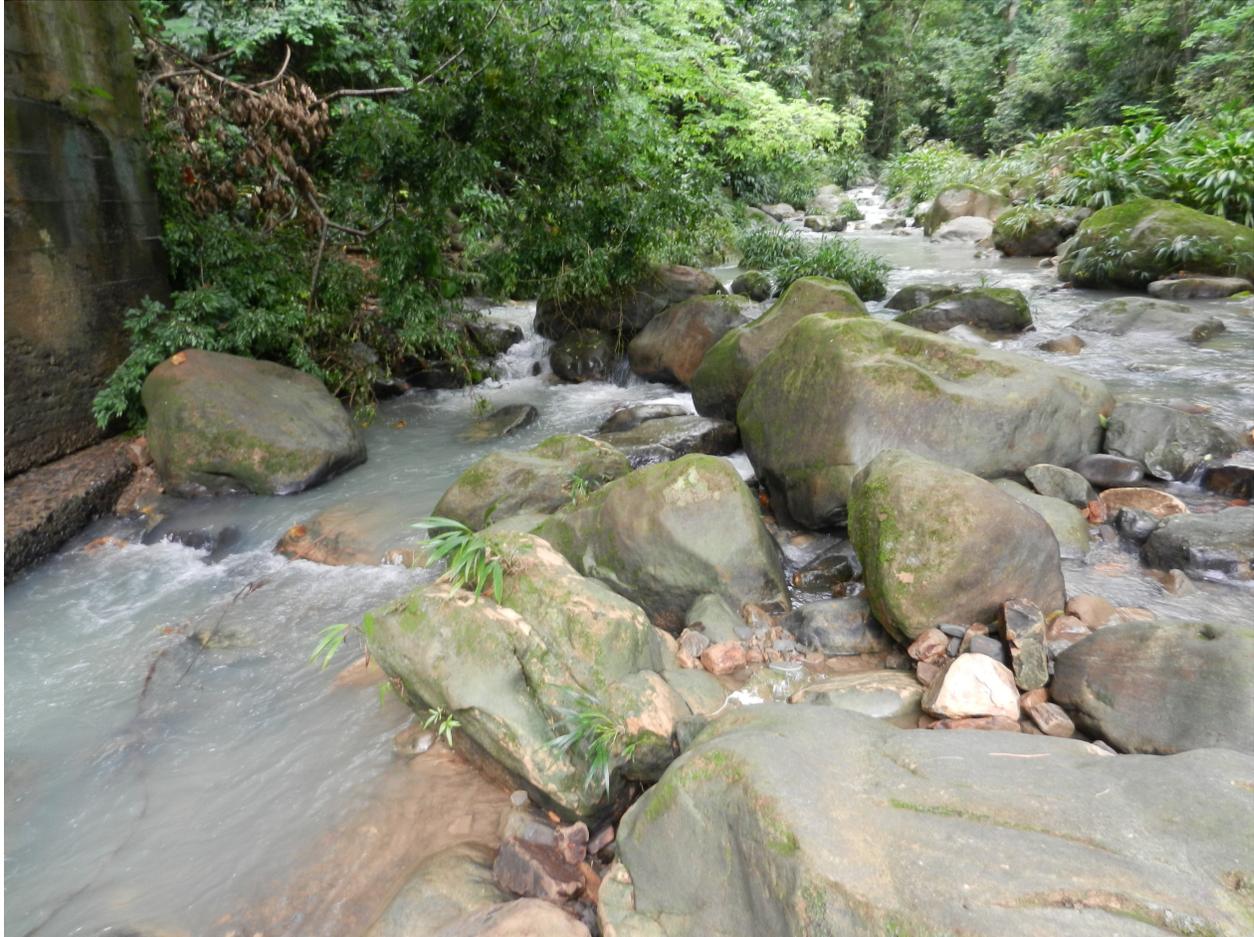
Componente.....: 15 Cauce

Calif./Mantenim....: 3 / -

Daño/Observaciones.: Para este puente es recomendable retirar la palizada que se encuentra obstruyendo el flujo, y realizar una protección del estribo derecho con bolsacretos o piedra pegada en dos capas, con diámetro no menor a 0.25m.Ver Anexo 2.
Recomendaciones Hidráulicas y Ver Anexo 3
Recomendaciones Geológicas.

Tipo de daño.....: Erosión / socavación

Reparaciones.....: C Protección del cauce

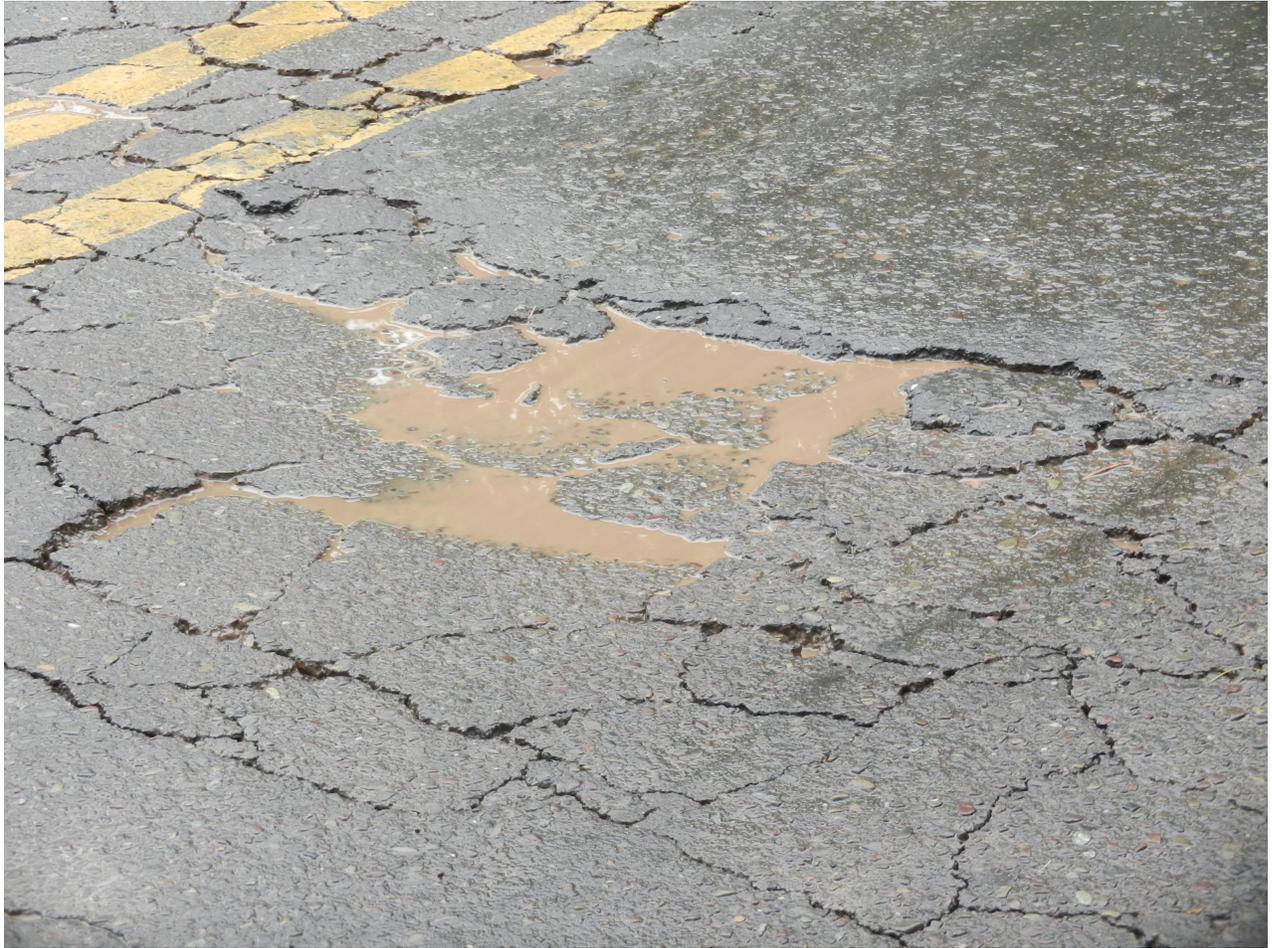
Componente.....: 17 Puente en general

Calif./Mantenim....: 3 / -

Daño/Observaciones.: El puente se encuentra en buen estado. Se recomienda prestar atención a la superficie, ya que se encuentra bastante deteriorada. Ver Anexo 4.
Recomendaciones Geotécnicas
