SDC/INV	SiPuCol	Fecha	Hoja
	Informe de inspección principal	15/08/12	1
16-6510-012.00 Humea			
Regional.....: 16 Meta			
Ruta.....: Troncal Villa Garzón - Saravena			
Carretera.....: Villavicencio - Barranca de Upía			
Lado de la car...: 0			
Abscisa.....: 56+0535			
No del registro...: 1324			
Año de construcción.....:			
Año de la última reconstrucción.....:			
Paso Superior/Inferior.....: S			
Dir. de abs. de la carretera principal.: E			
Requisitos de la inspección.....: 1 Grua con canastilla (snooper)			
Recolección de datos : Fecha.....: 2012.05.01			
: Iniciales.....: M.E.R			
Posición geográfica...:			
Latitud: 4 gra 23,49 min N Longitud: 73 gra 17,54 min O Altitud: 293 m			
Geometría: Número de luces.....: 3			
Longitud de la luz menor (m): 38,40			
Longitud de la luz mayor (m): 38,42			
Longitud total(m): 115,23			
Ancho del tablero.....(m): 7,85			
Ancho del separador.....(m): 0,00			
Ancho del andén izquierdo(m): 0,00

16-6510-012.00 Humea

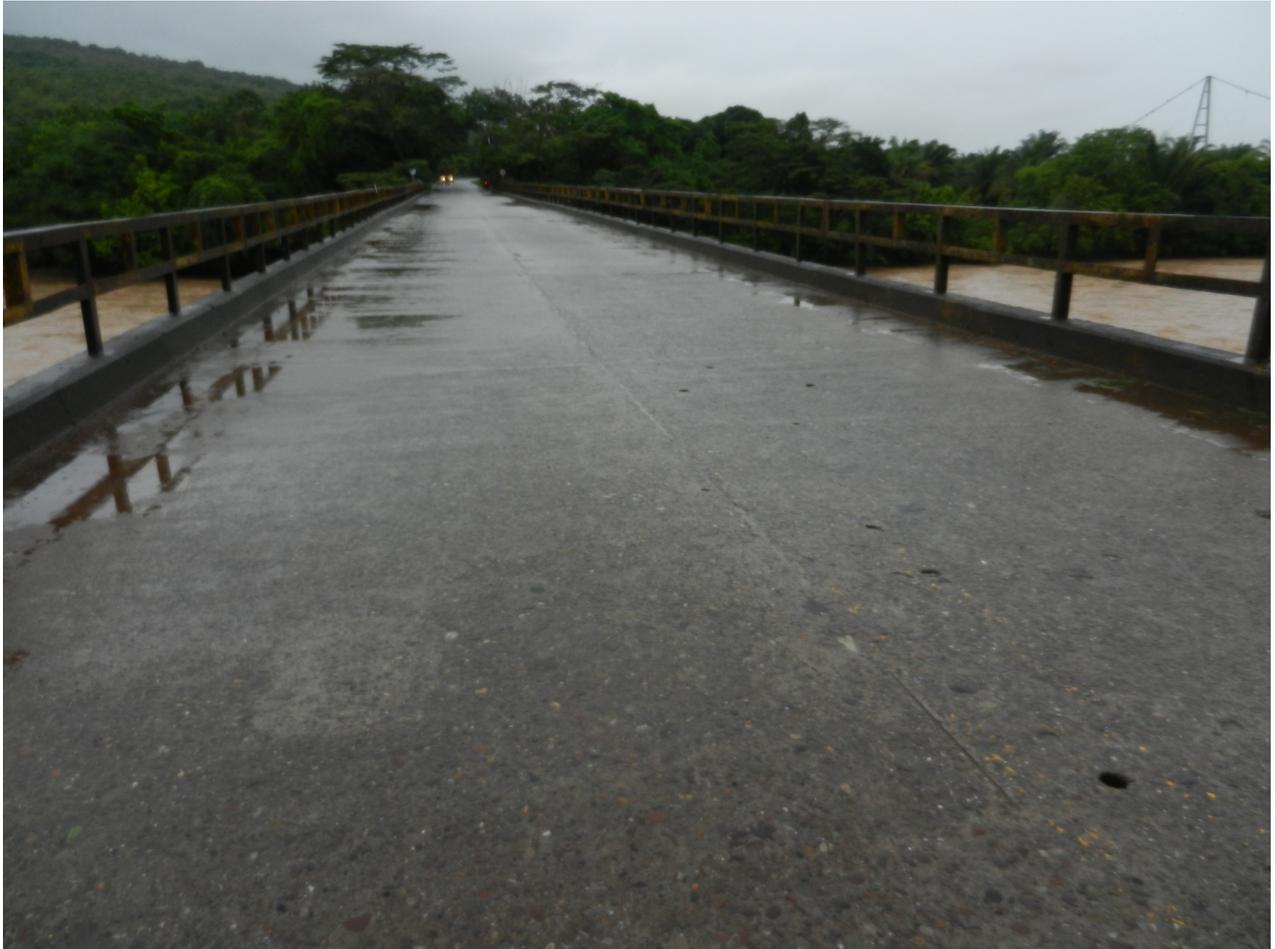
Componente.....: 1 Superficie del puente

Calif./Mantenim....: 2 / -

Daño/Observaciones.: La superficie se encuentra desgastada, presenta agregado expuesto, fisuras, desprendimiento de agregado, acero expuesto y pérdida de concreto en bordes de la placa. En el acceso a Villavicencio se evidencia desgaste de la capa asfáltica, al igual que se observa un hundimiento en ésta zona. Los accesos deben ser reparados con prontitud.

Tipo de daño.....: Descomposición

Reparaciones.....: A Cambio del pavimento asfáltico

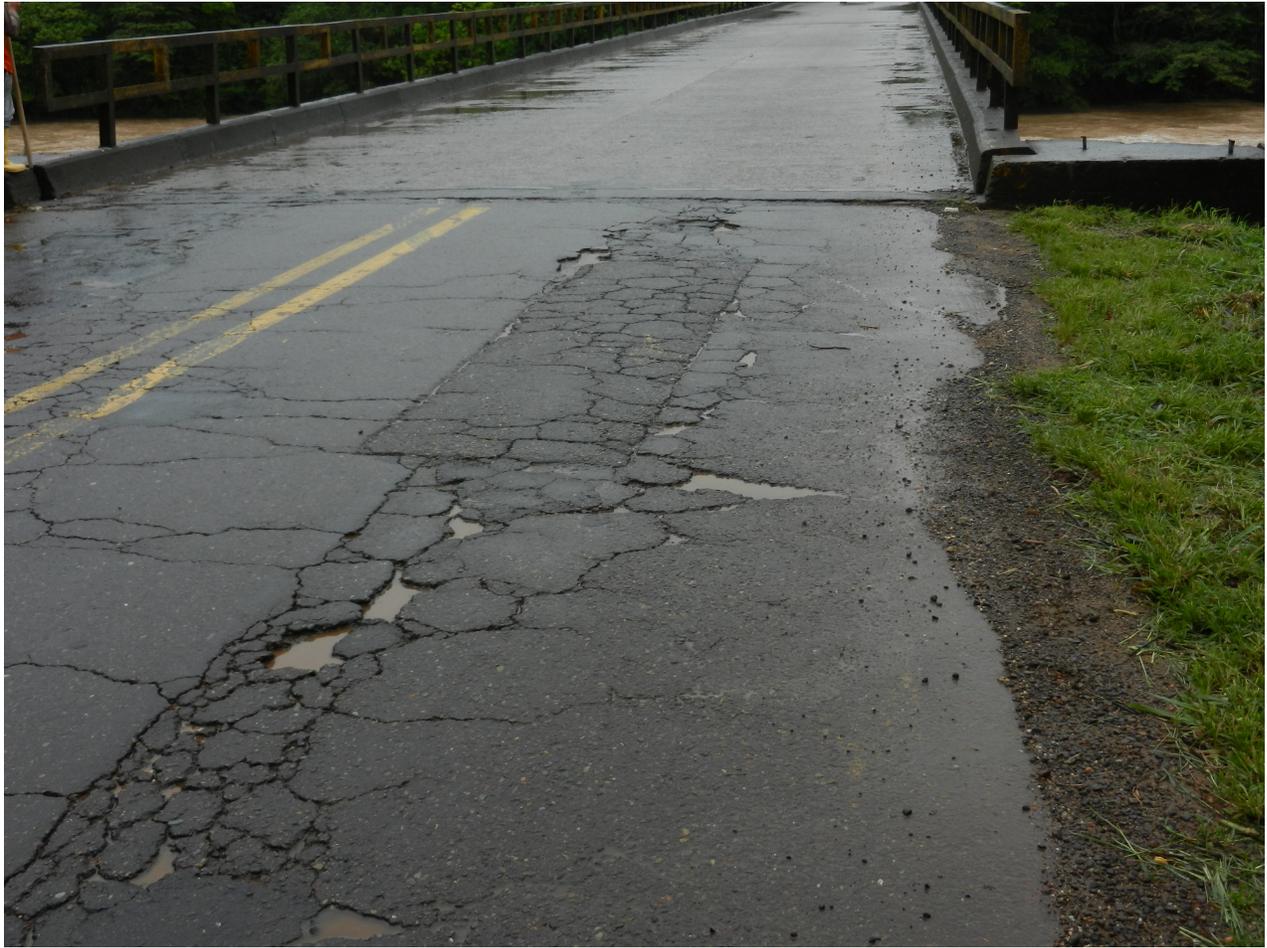
Componente.....: 1 Superficie del puente

Calif./Mantenim....: 2 / -

Daño/Observaciones.: La superficie se encuentra desgastada, presenta agregado expuesto, fisuras, desprendimiento de agregado, acero expuesto y pérdida de concreto en bordes de la placa. En el acceso a Villavicencio se evidencia desgaste de la capa asfáltica, al igual que se observa un hundimiento en ésta zona. Los accesos deben ser reparados con prontitud.

Tipo de daño.....: Descomposición

Reparaciones.....: A Cambio del pavimento asfáltico

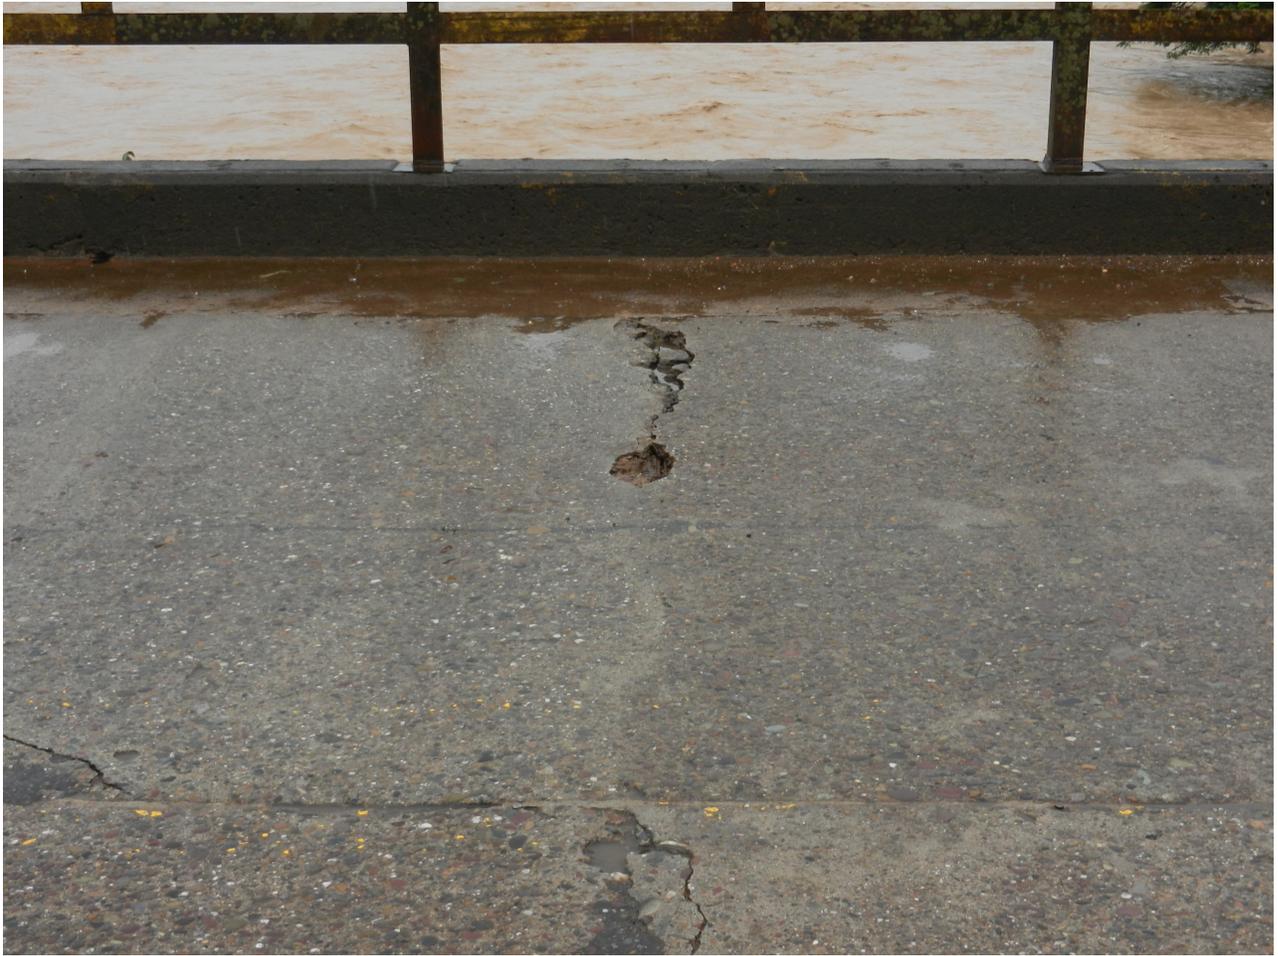
Componente.....: 1 Superficie del puente

Calif./Mantenim....: 2 / -

Daño/Observaciones.: La superficie se encuentra desgastada, presenta agregado expuesto, fisuras, desprendimiento de agregado, acero expuesto y perdida de concreto en bordes de la placa. En el acceso a Villavicencio se evidencia desgaste de la capa asfáltica, al igual que se observa un hundimiento en ésta zona. Los accesos deben ser reparados con prontitud.

Tipo de daño.....: Descomposición

Reparaciones.....: A Cambio del pavimento asfáltico

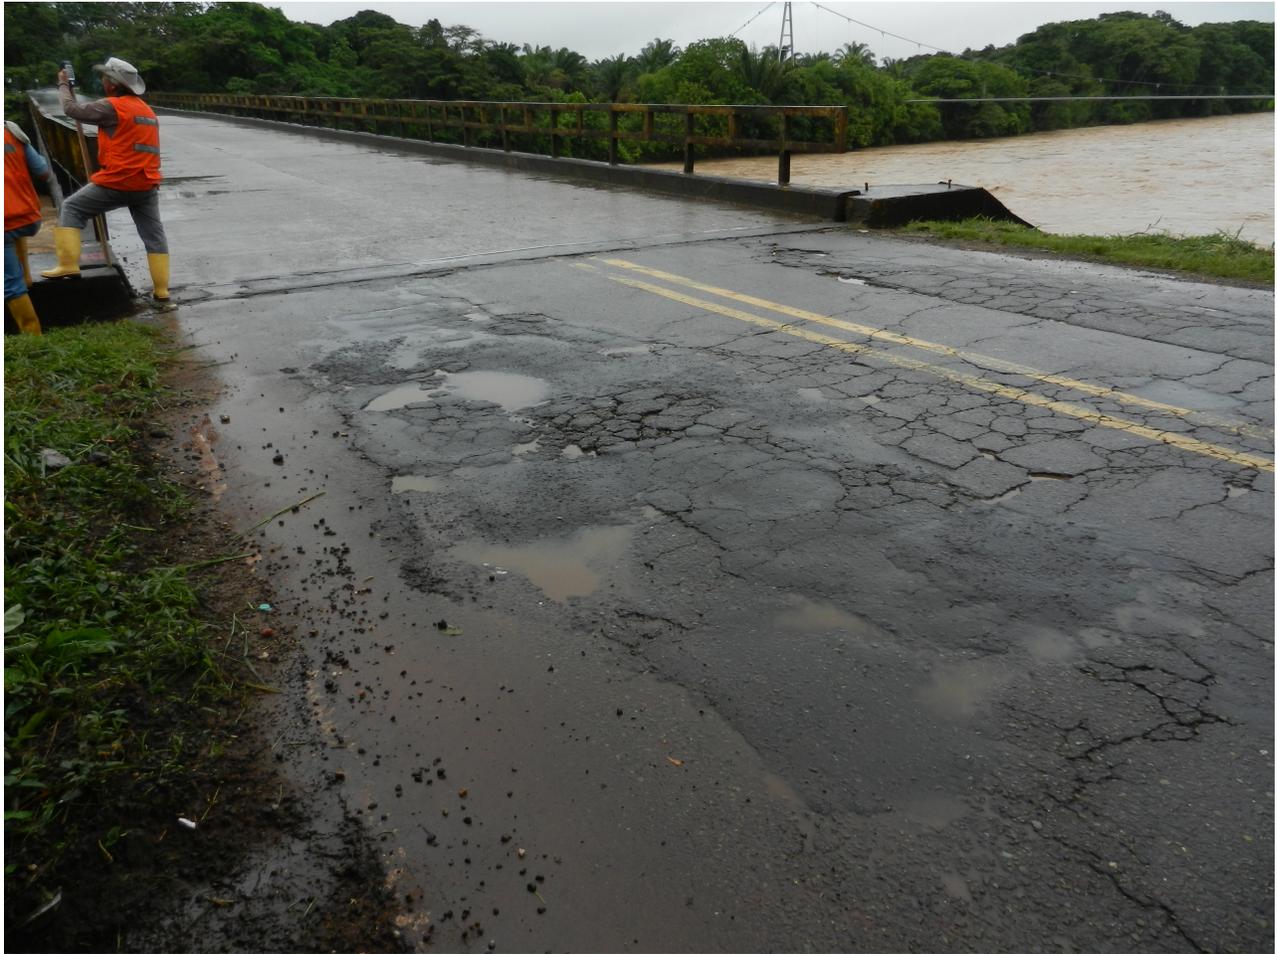
Componente.....: 1 Superficie del puente

Calif./Mantenim....: 2 / -

Daño/Observaciones.: La superficie se encuentra desgastada, presenta agregado expuesto, fisuras, desprendimiento de agregado, acero expuesto y perdida de concreto en bordes de la placa. En el acceso a Villavicencio se evidencia desgaste de la capa asfáltica, al igual que se observa un hundimiento en ésta zona. Los accesos deben ser reparados con prontitud.

Tipo de daño.....: Descomposición

Reparaciones.....: A Cambio del pavimento asfáltico

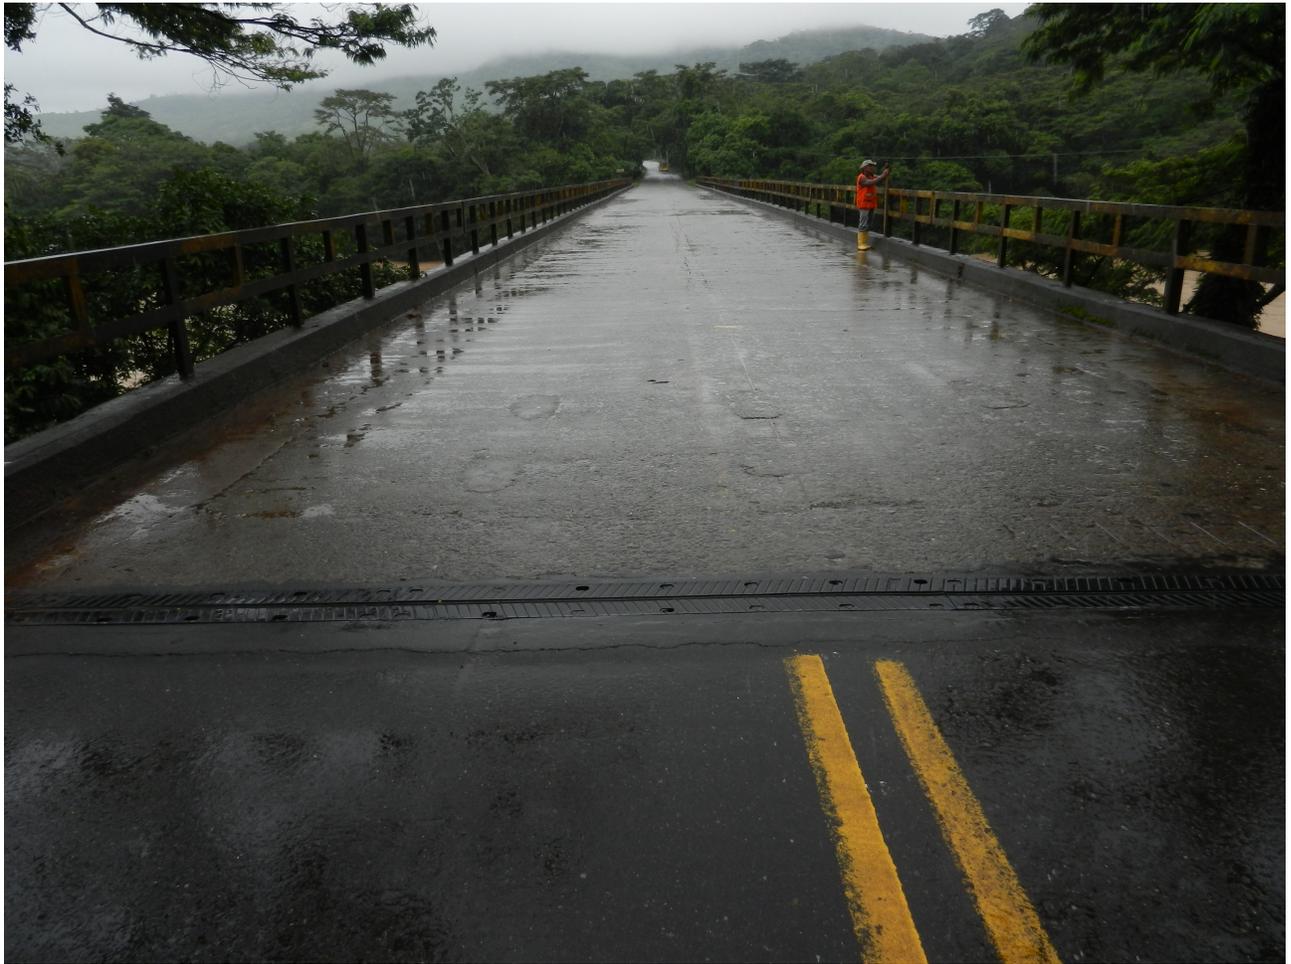
Componente.....: 1 Superficie del puente

Calif./Mantenim....: 2 / -

Daño/Observaciones.: La superficie se encuentra desgastada, presenta agregado expuesto, fisuras, desprendimiento de agregado, acero expuesto y perdida de concreto en bordes de la placa. En el acceso a Villavicencio se evidencia desgaste de la capa asfáltica, al igual que se observa un hundimiento en ésta zona. Los accesos deben ser reparados con prontitud.

Tipo de daño.....: Descomposición

Reparaciones.....: A Cambio del pavimento asfáltico

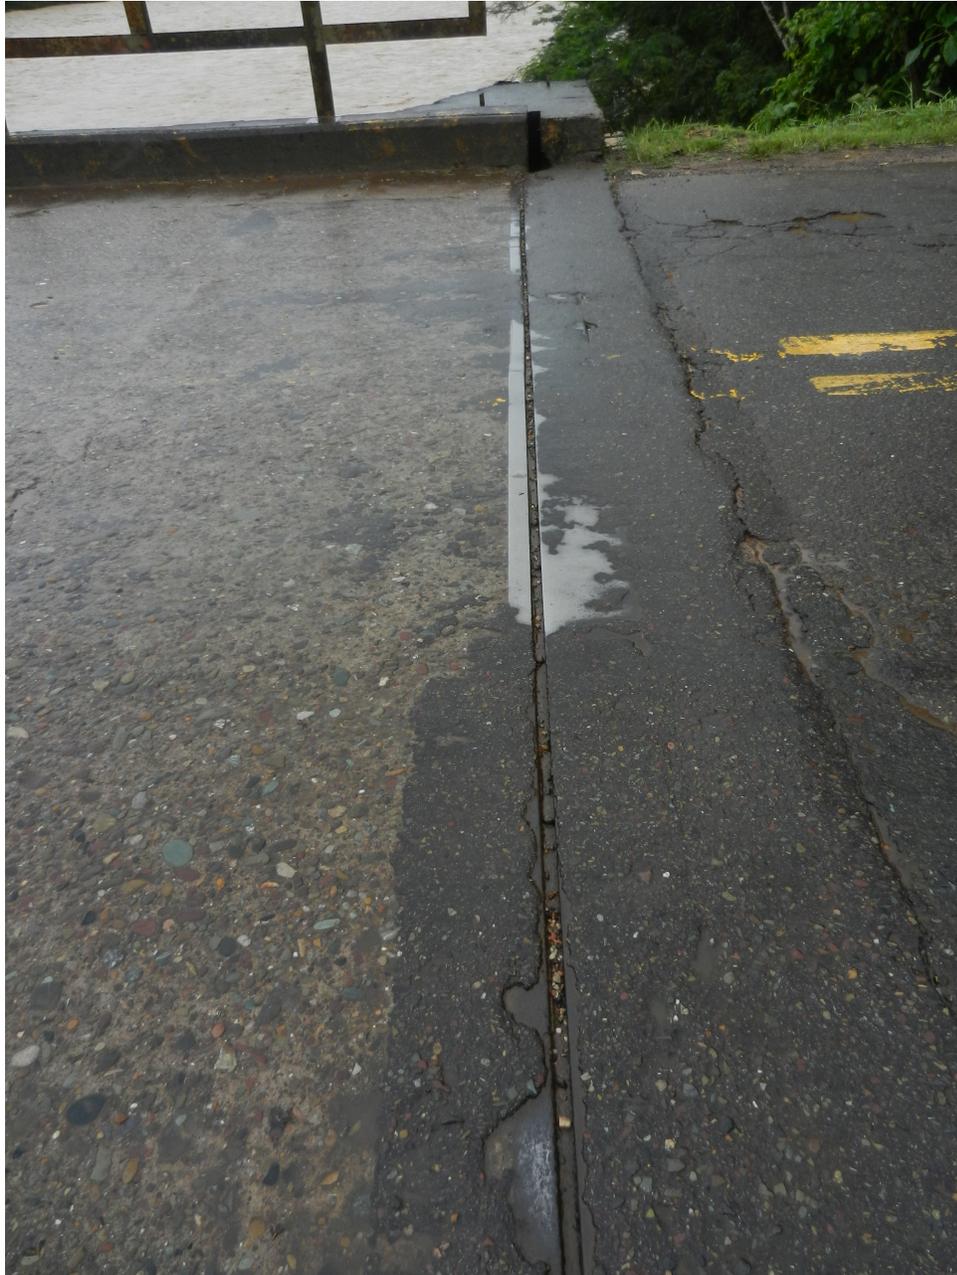
Componente.....: 2 Juntas de expansión

Calif./Mantenim....: 3 / -

Daño/Observaciones.: La junta #4 se encuentra deteriorada le falta una de sus laminas de sellamiento, las demás se encuentran desniveladas. Las juntas #2 y #3 presentan desajuste de las platinas de los extremos. Todas carecen de sellamiento contra la infiltración. Se recomienda remplazarlas por juntas de bloque de neopreno. Z (m): Instalación de junta de bloque de

Tipo de daño.....: Infiltración

Reparaciones.....: Z Otra

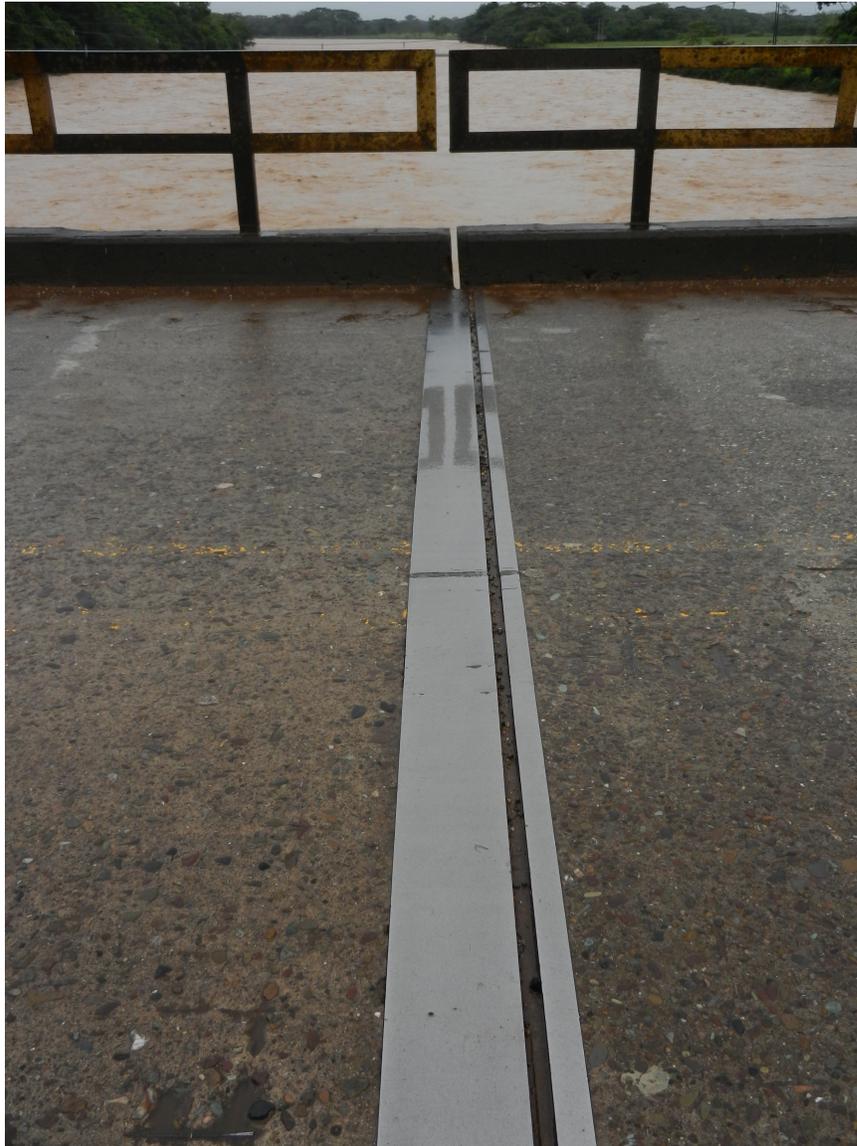
Componente.....: 2 Juntas de expansión

Calif./Mantenim....: 3 / -

Daño/Observaciones.: La junta #4 se encuentra deteriorada le falta una de sus laminas de sellamiento, las demás se encuentran desniveladas. Las juntas #2 y #3 presentan desajuste de las platinas de los extremos. Todas carecen de sellamiento contra la infiltración. Se recomienda remplazarlas por juntas de bloque de neopreno. Z (m): Instalación de junta de bloque de

Tipo de daño.....: Infiltración

Reparaciones.....: Z Otra

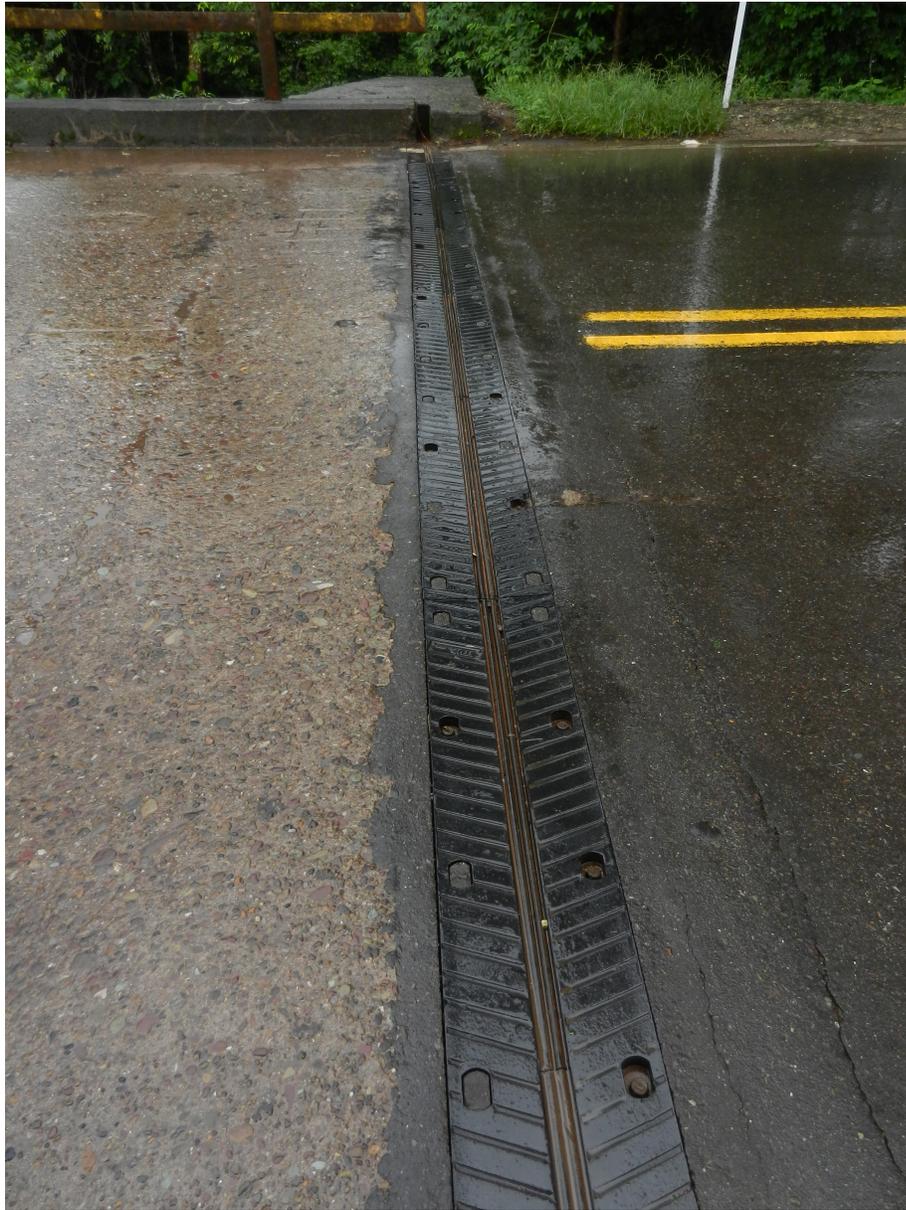
Componente.....: 2 Juntas de expansión

Calif./Mantenim....: 3 / -

Daño/Observaciones.: La junta #4 se encuentra deteriorada le falta una de sus laminas de sellamiento, las demás se encuentran desniveladas. Las juntas #2 y #3 presentan desajuste de las platinas de los extremos. Todas carecen de sellamiento contra la infiltración. Se recomienda remplazarlas por juntas de bloque de neopreno. Z (m): Instalación de junta de bloque de

Tipo de daño.....: Infiltración

Reparaciones.....: Z Otra

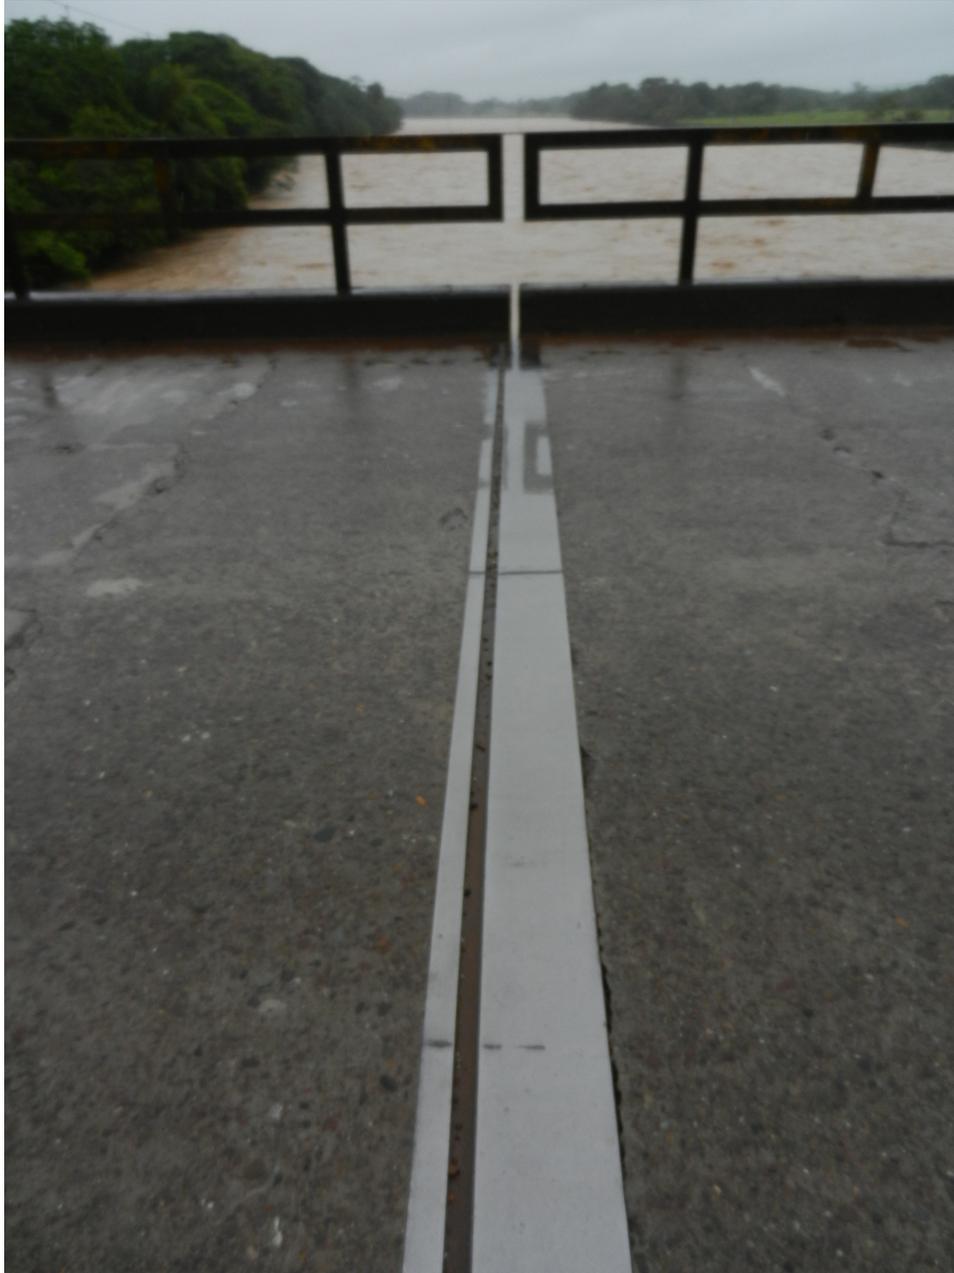
Componente.....: 2 Juntas de expansión

Calif./Mantenim....: 3 / -

Daño/Observaciones.: La junta #4 se encuentra deteriorada le falta una de sus laminas de sellamiento, las demás se encuentran desniveladas. Las juntas #2 y #3 presentan desajuste de las platinas de los extremos. Todas carecen de sellamiento contra la infiltración. Se recomienda remplazarlas por juntas de bloque de neopreno. Z (m): Instalación de junta de bloque de

Tipo de daño.....: Infiltración

Reparaciones.....: Z Otra

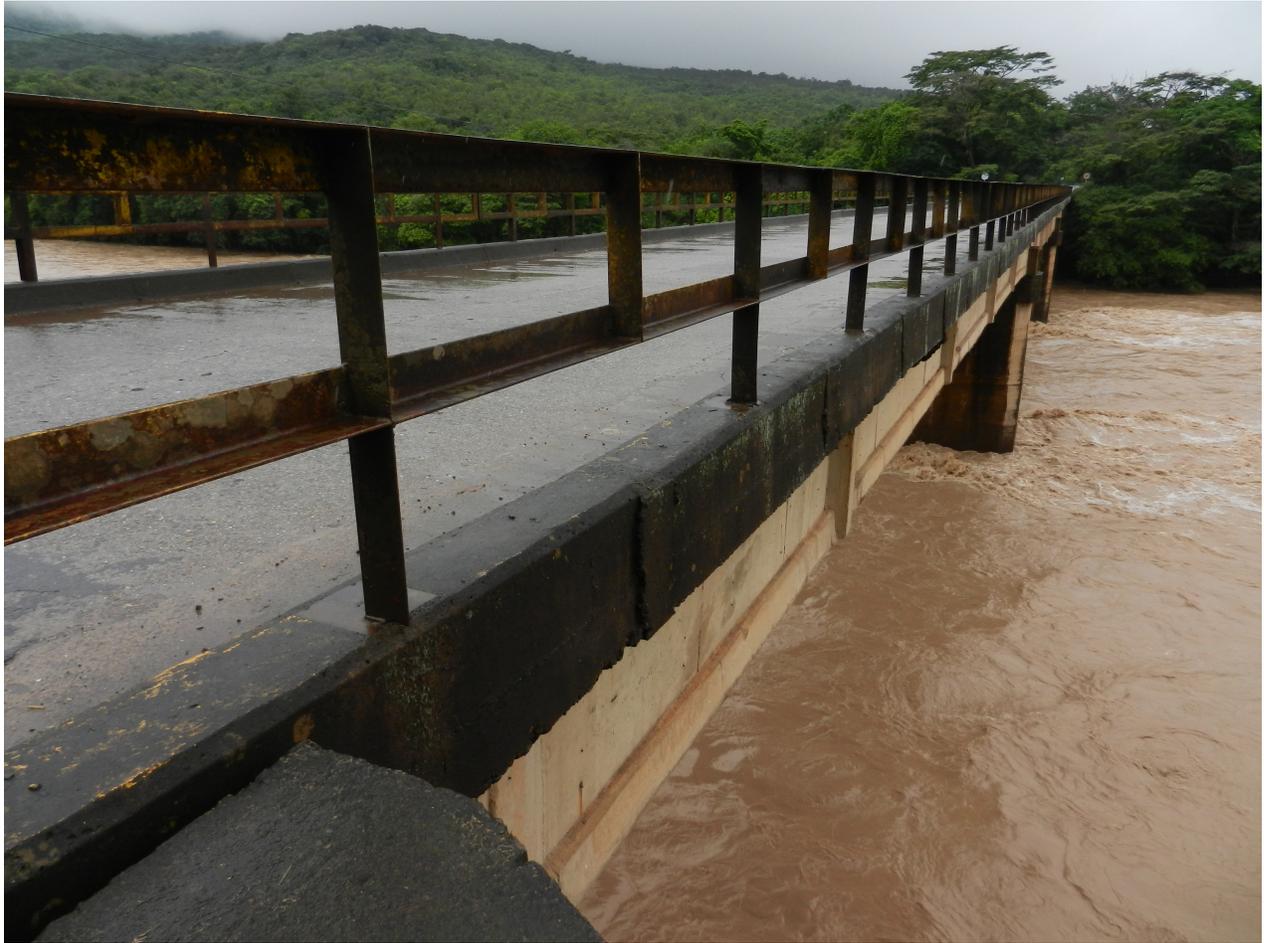
Componente.....: 3 Andenes/Bordillos

Calif./Mantenim....: 1 / -

Daño/Observaciones.: Se encuentran en buen estado, requieren de labores de mantenimiento rutinario y limpieza, ya que presentan humedad y vegetación en sus caras externas.

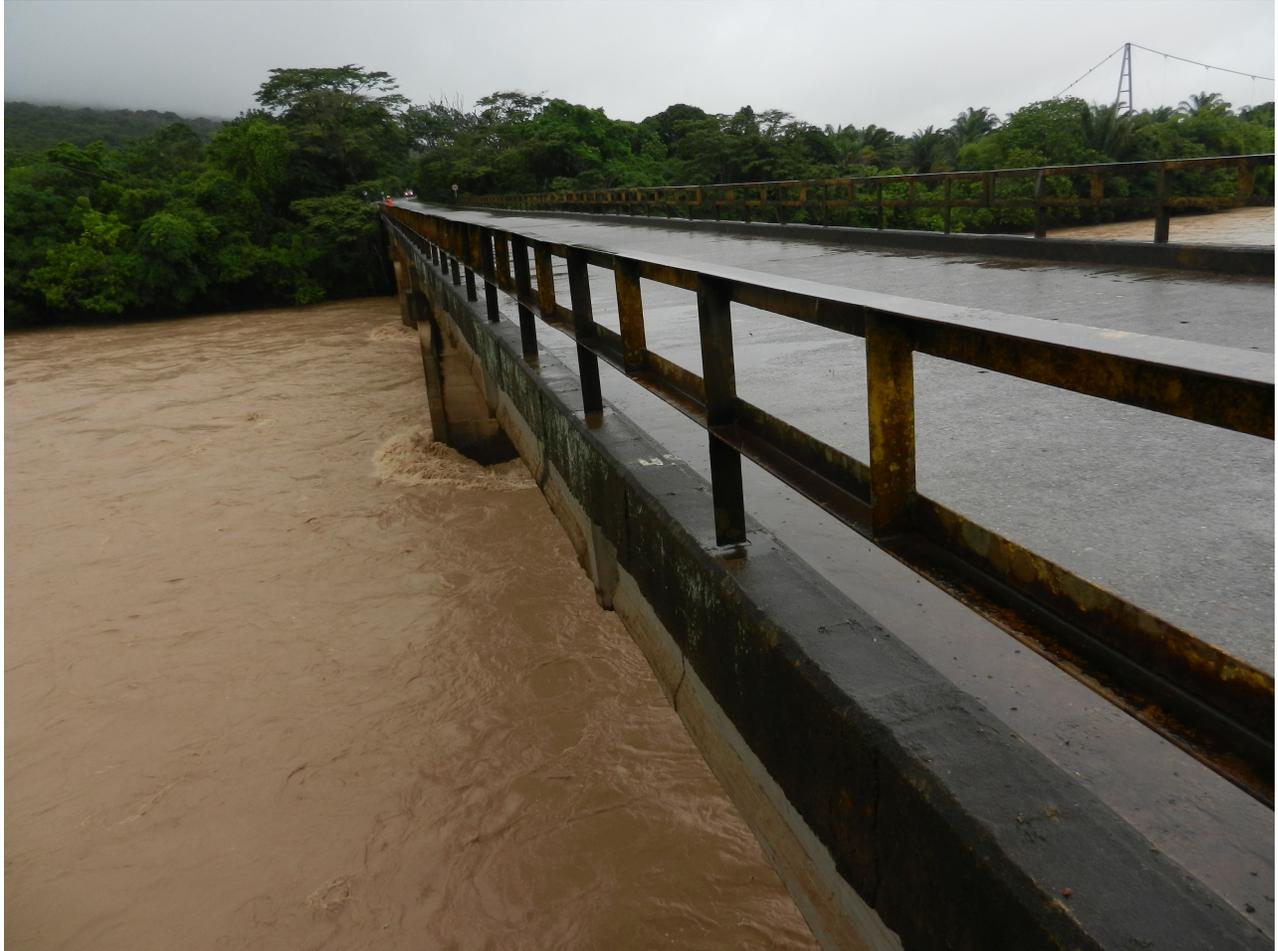
Componente.....: 3 Andenes/Bordillos

Calif./Mantenim....: 1 / -

Daño/Observaciones.: Se encuentran en buen estado, requieren de labores de mantenimiento rutinario y limpieza, ya que presentan humedad y vegetación en sus caras externas.

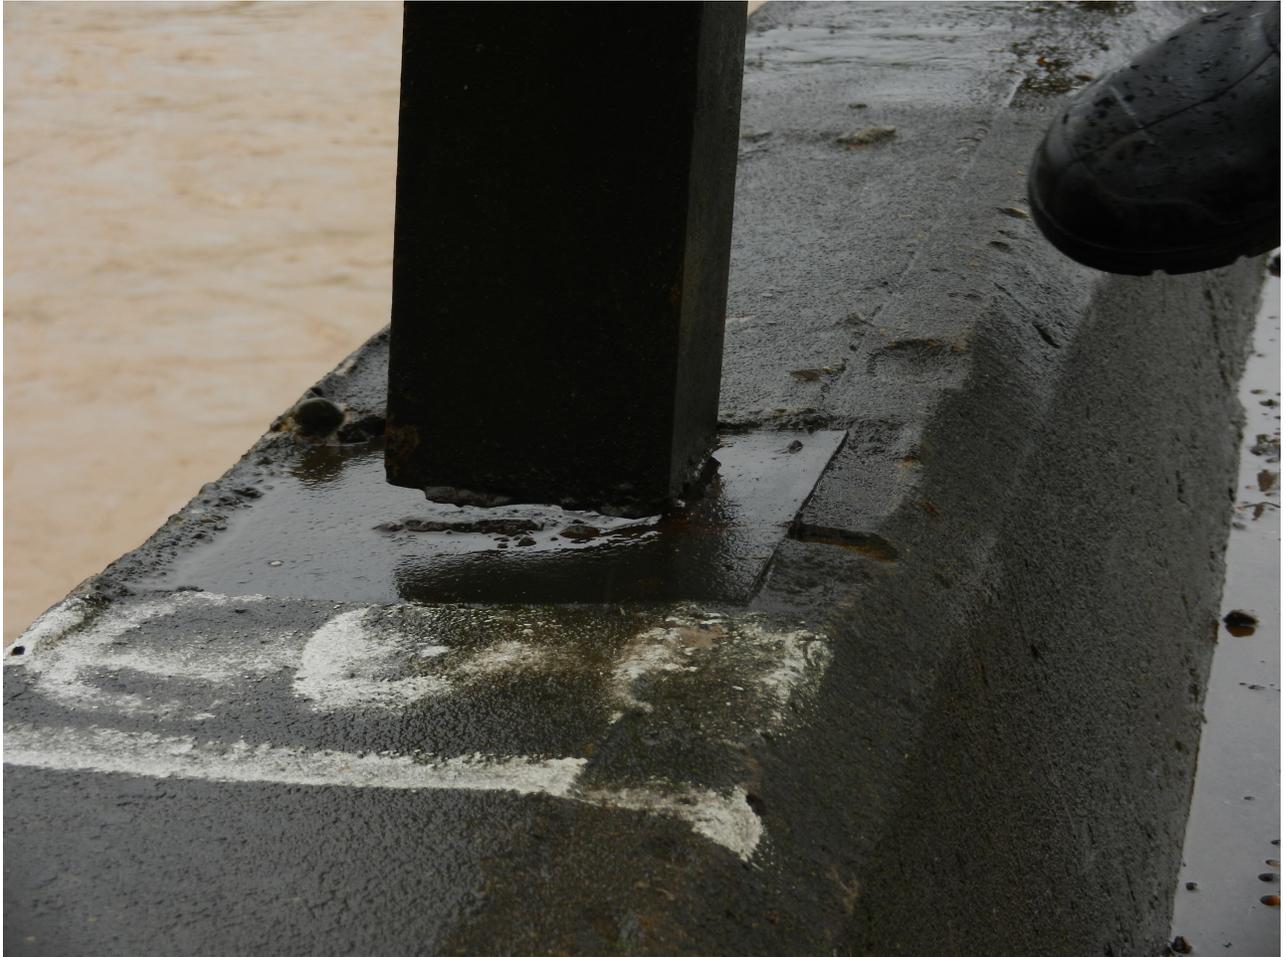
Componente.....: 4 Barandas

Calif./Mantenim....: 4 / -

Daño/Observaciones.: Las barandas deben ser remplazadas por barandas vehiculares metálicas debido a que las pilastras se encuentran desprendidas de sus bases.
Z(m): Instalación de barandas vehiculares metálicas.

Tipo de daño.....: Impacto

Reparaciones.....: D Cambio de baranda de acero

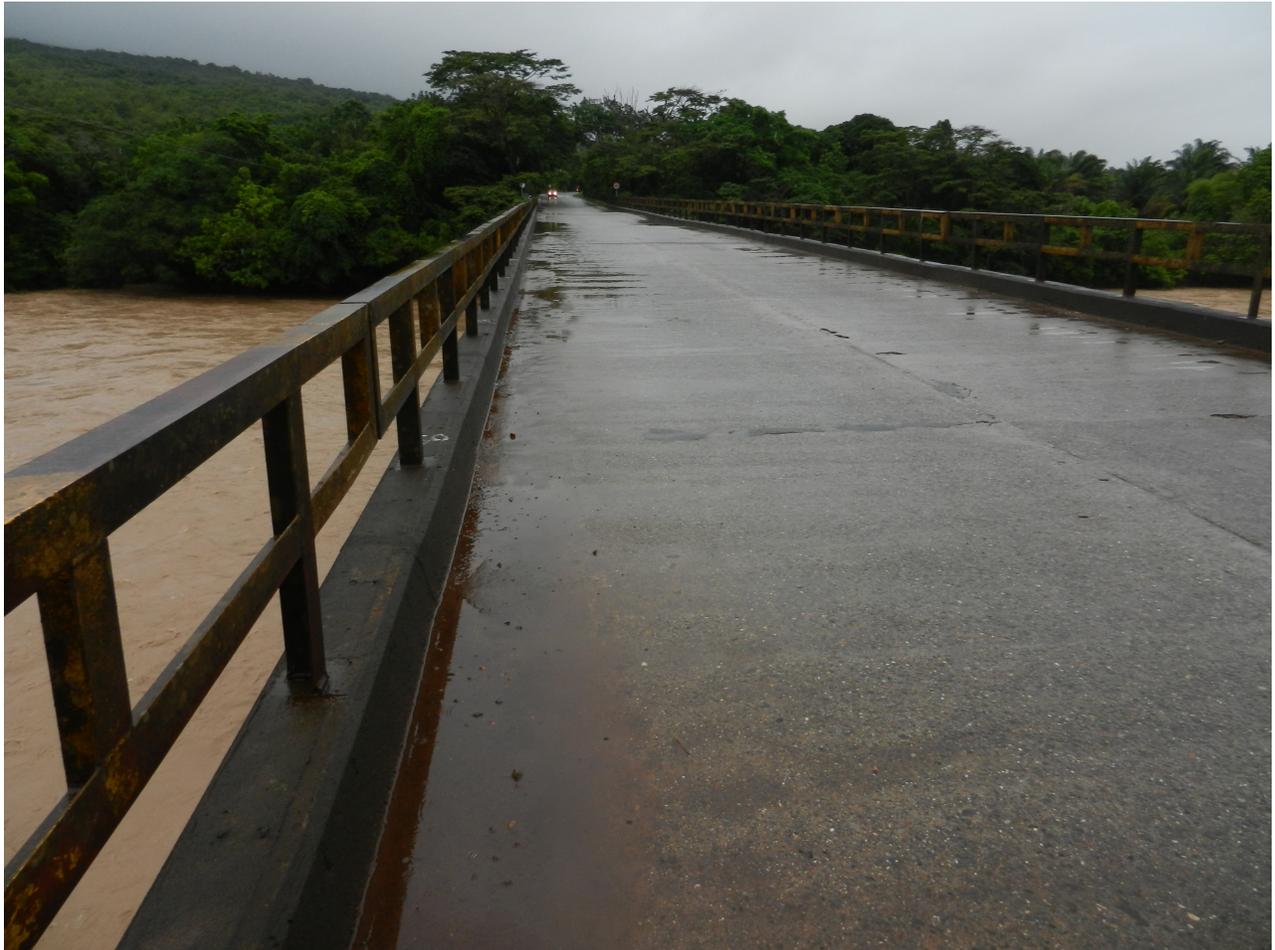
Componente.....: 4 Barandas

Calif./Mantenim....: 4 / -

Daño/Observaciones.: Las barandas deben ser remplazadas por barandas vehiculares metálicas debido a que las pilastras se encuentran desprendidas de sus bases.
Z(m): Instalación de barandas vehiculares metálicas.

Tipo de daño.....: Impacto

Reparaciones.....: D Cambio de baranda de acero

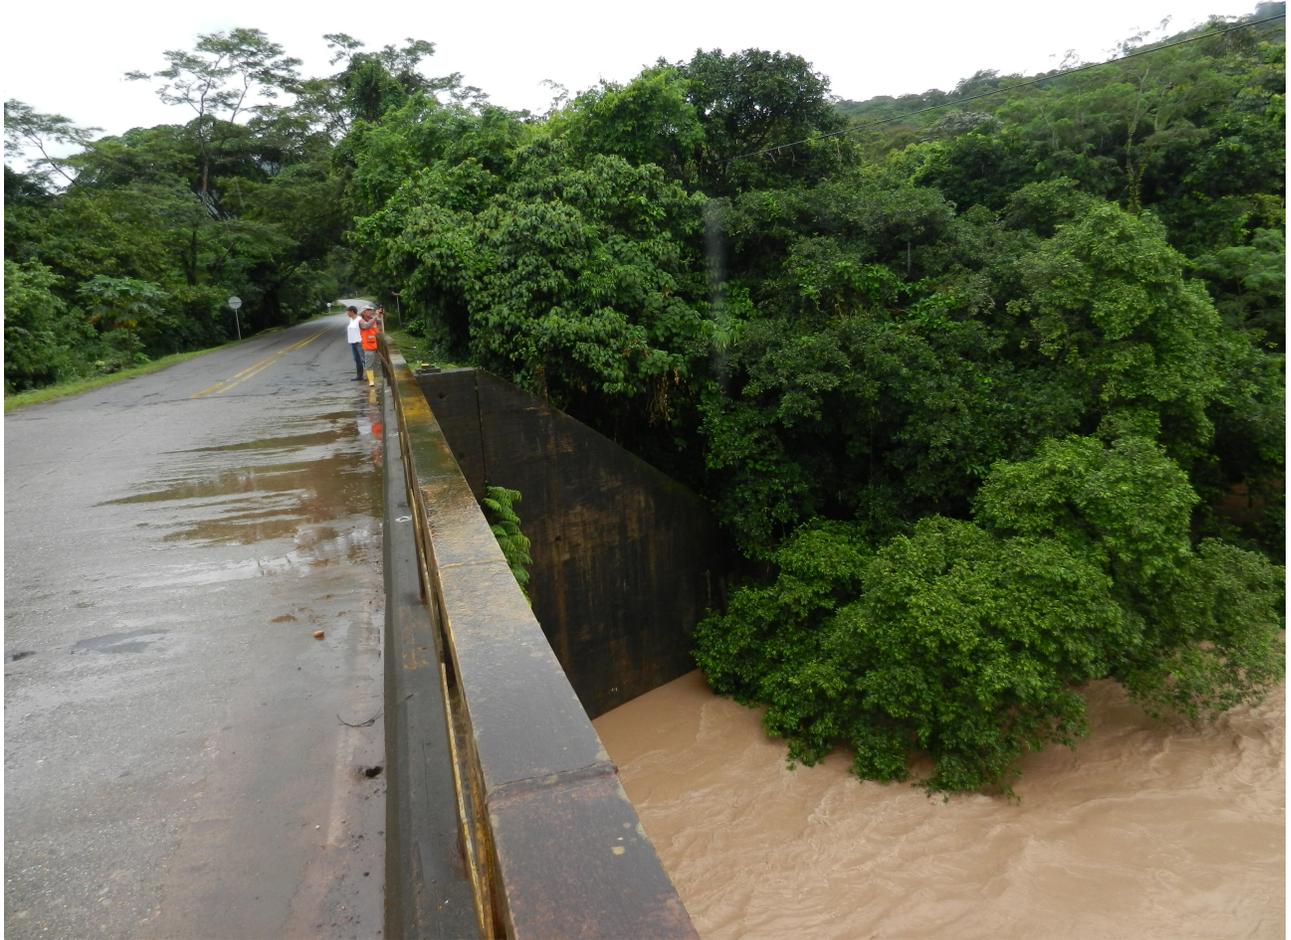
Componente.....: 5 Conos/Taludes

Calif./Mantenim....: 1 / -

Daño/Observaciones.: Los conos se encuentran en buen estado y los taludes estables.

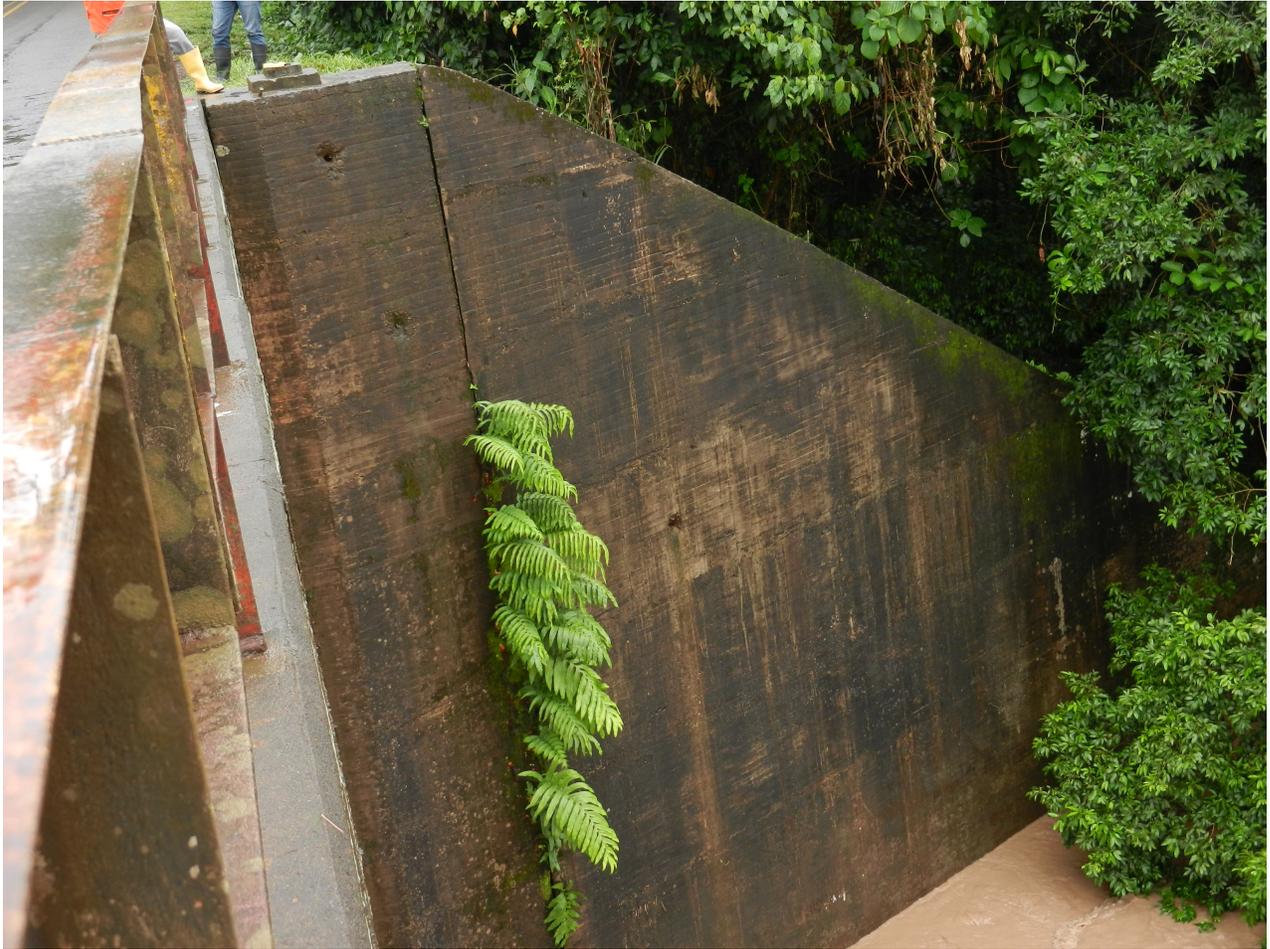
Componente.....: 6 Aletas

Calif./Mantenim....: 1 / -

Daño/Observaciones.: Las aletas se encuentran en buen estado, requieren de mantenimiento rutinario y remoción de vegetación.

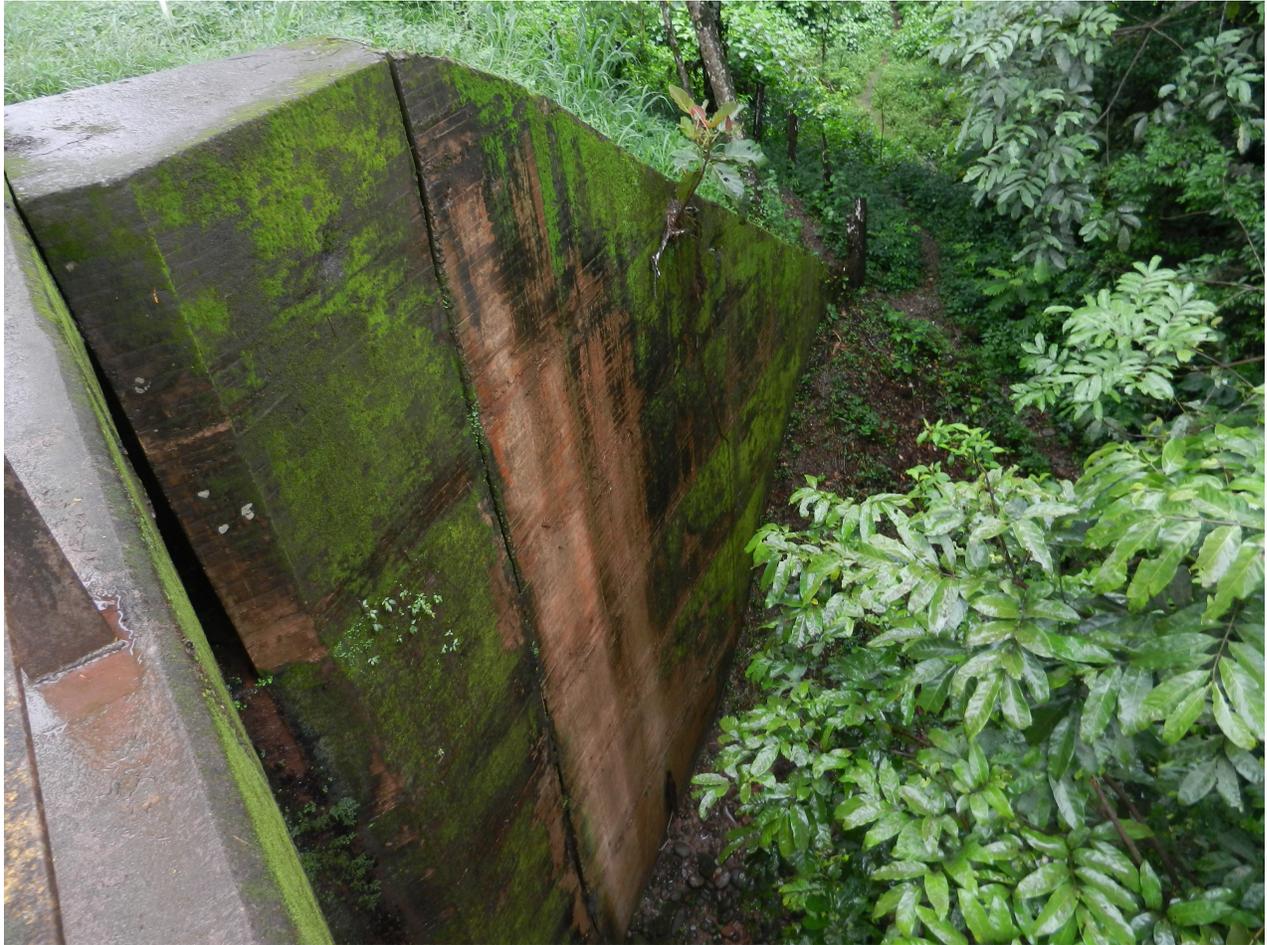
Componente.....: 6 Aletas

Calif./Mantenim....: 1 / -

Daño/Observaciones.: Las aletas se encuentran en buen estado, requieren de mantenimiento rutinario y remoción de vegetación.

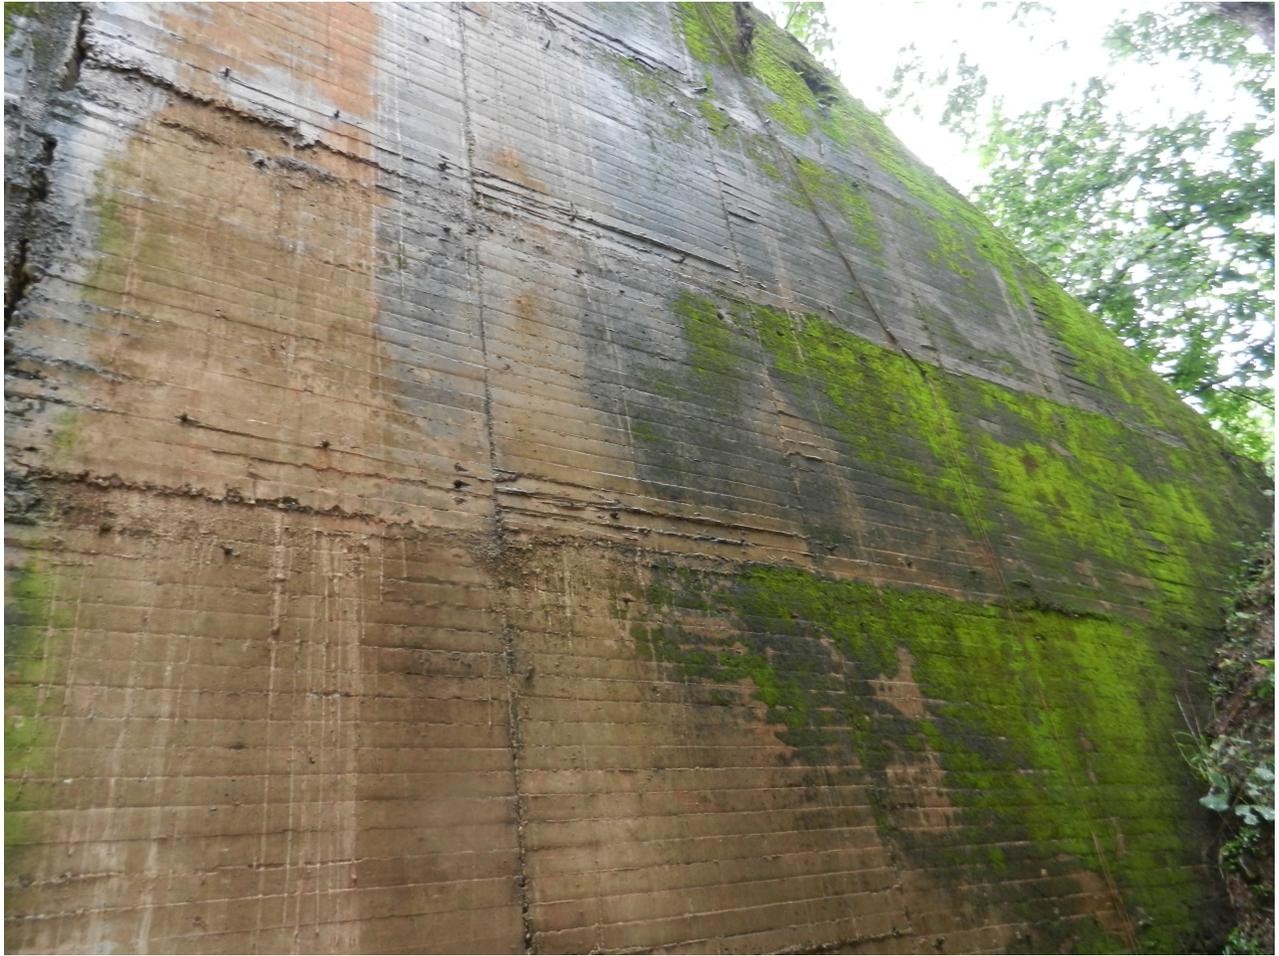
Componente.....: 6 Aletas

Calif./Mantenim....: 1 / -

Daño/Observaciones.: Las aletas se encuentran en buen estado, requieren de mantenimiento rutinario y remoción de vegetación.
