SDC/INV	SiPuCol	Fecha	Hoja
	Informe de inspección principal	15/08/12	1
16-6510-012.00 Humea			
Regional.....: 16 Meta			
Ruta.....: Troncal Villa Garzón - Saravena			
Carretera.....: Villavicencio - Barranca de Upía			
Lado de la car...: 0			
Abscisa.....: 56+0535			
No del registro...: 1324			
Año de construcción.....:			
Año de la última reconstrucción.....:			
Paso Superior/Inferior.....: S			
Dir. de abs. de la carretera principal.: E			
Requisitos de la inspección.....: 1 Grua con canastilla (snooper)			
Recolección de datos : Fecha.....: 2012.05.01			
: Iniciales.....: M.E.R			
Posición geográfica...:			
Latitud: 4 gra 23,49 min N Longitud: 73 gra 17,54 min O Altitud: 293 m			
Geometría: Número de luces.....: 3			
Longitud de la luz menor (m): 38,40			
Longitud de la luz mayor (m): 38,42			
Longitud total(m): 115,23			
Ancho del tablero.....(m): 7,85			
Ancho del separador.....(m): 0,00			
Ancho del andén izquierdo(m): 0,00

16-6510-012.00 Humea

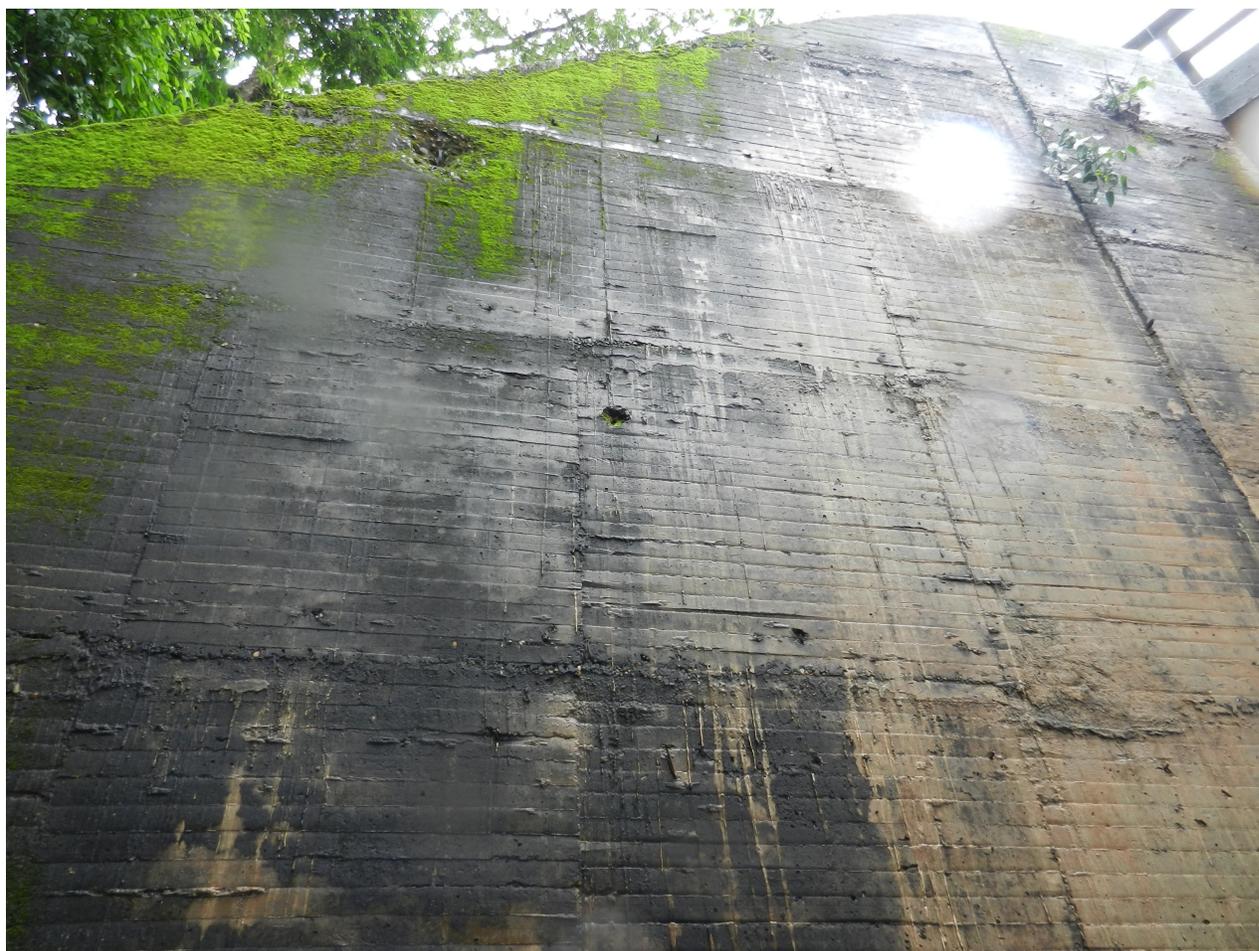
Componente.....: 6 Aletas

Calif./Mantenim....: 1 / -

Daño/Observaciones.: Las aletas se encuentran en buen estado, requieren de mantenimiento rutinario y remoción de vegetación.

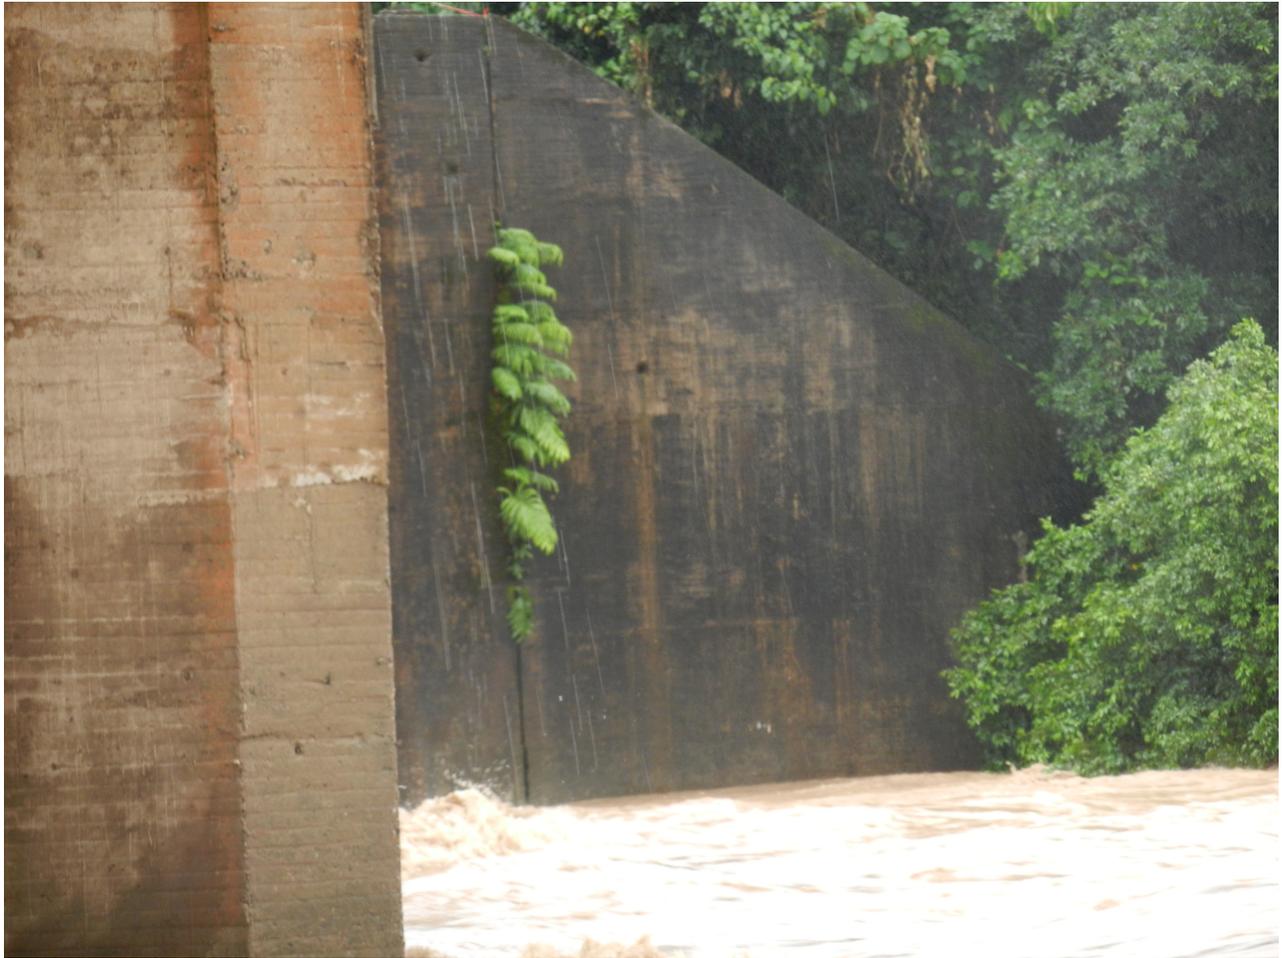
Componente.....: 6 Aletas

Calif./Mantenim....: 1 / -

Daño/Observaciones.: Las aletas se encuentran en buen estado, requieren de mantenimiento rutinario y remoción de vegetación.

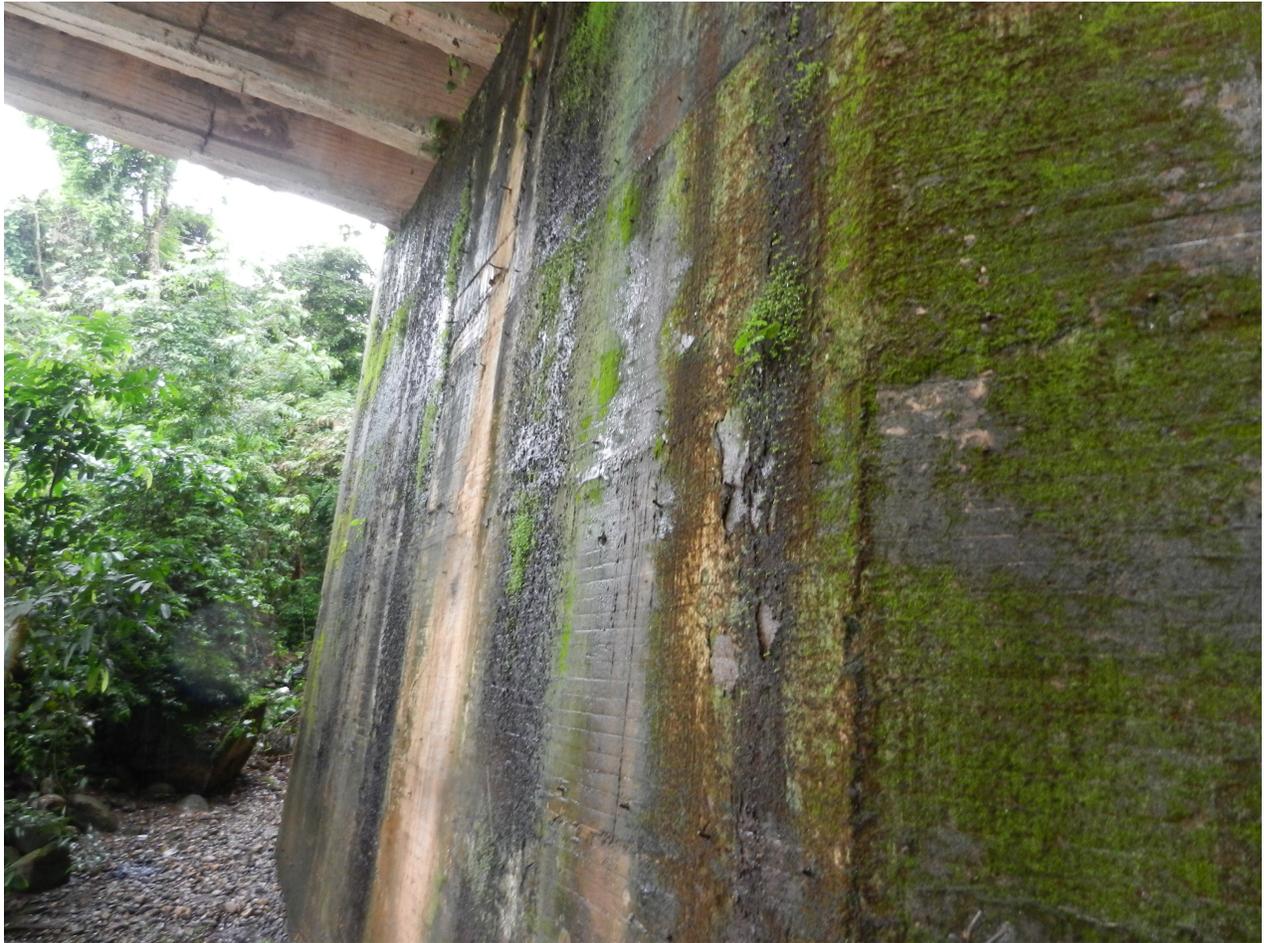
Componente.....: 7 Estribos

Calif./Mantenim....: 1 / -

Daño/Observaciones.: Se encuentran en buen estado. Se observa un hueco que no fue rellenado bajo el apoyo. Presentan bastante humedad, debido a la infiltración de agua proveniente de las juntas. Se debe realizar limpieza y mantenimiento rutinario.

Tipo de daño.....: Infiltración

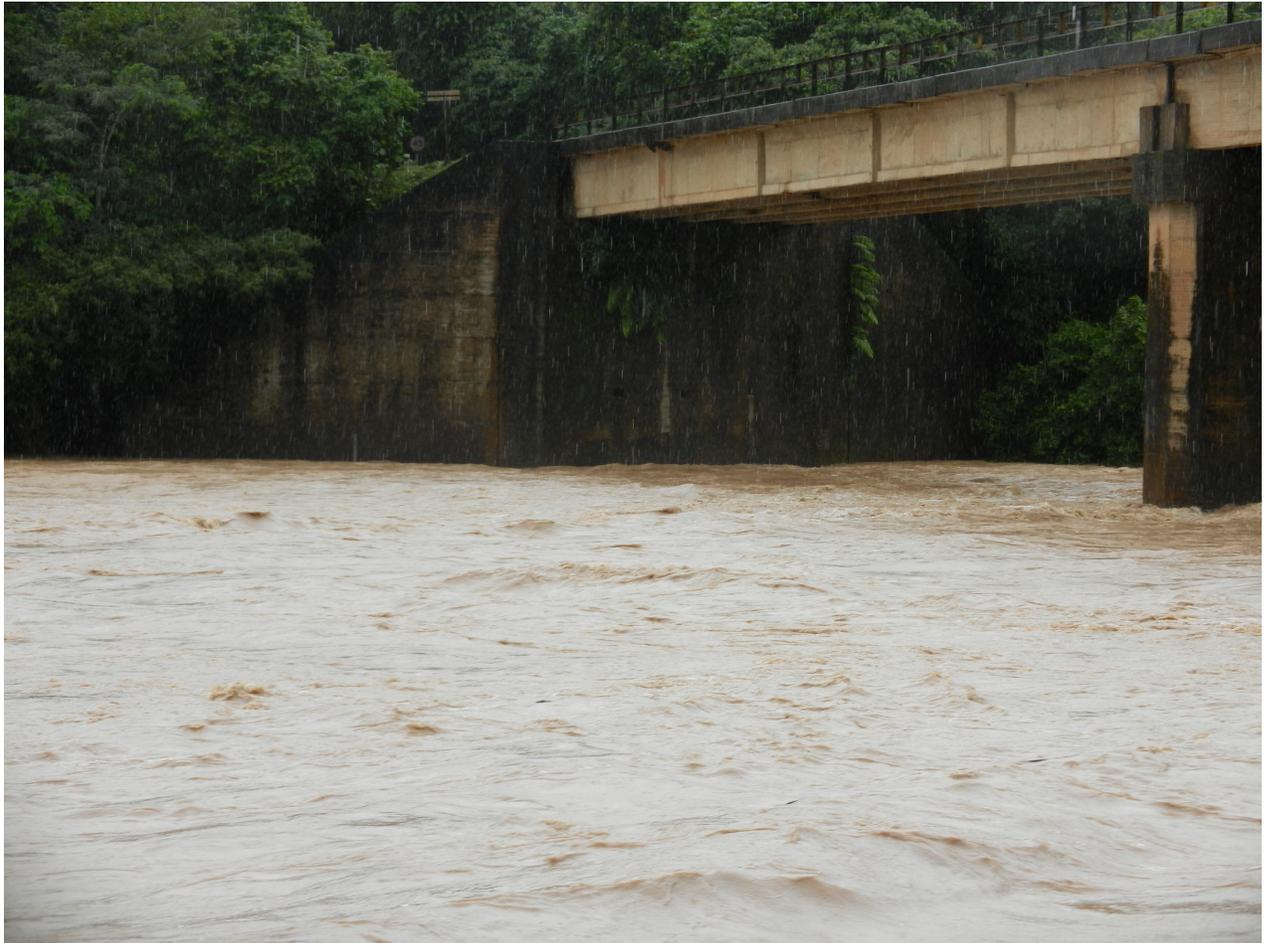
Componente.....: 7 Estribos

Calif./Mantenim....: 1 / -

Daño/Observaciones.: Se encuentran en buen estado. Se observa un hueco que no fue rellenado bajo el apoyo. Presentan bastante humedad, debido a la infiltración de agua proveniente de las juntas. Se debe realizar limpieza y mantenimiento rutinario.

Tipo de daño.....: Infiltración

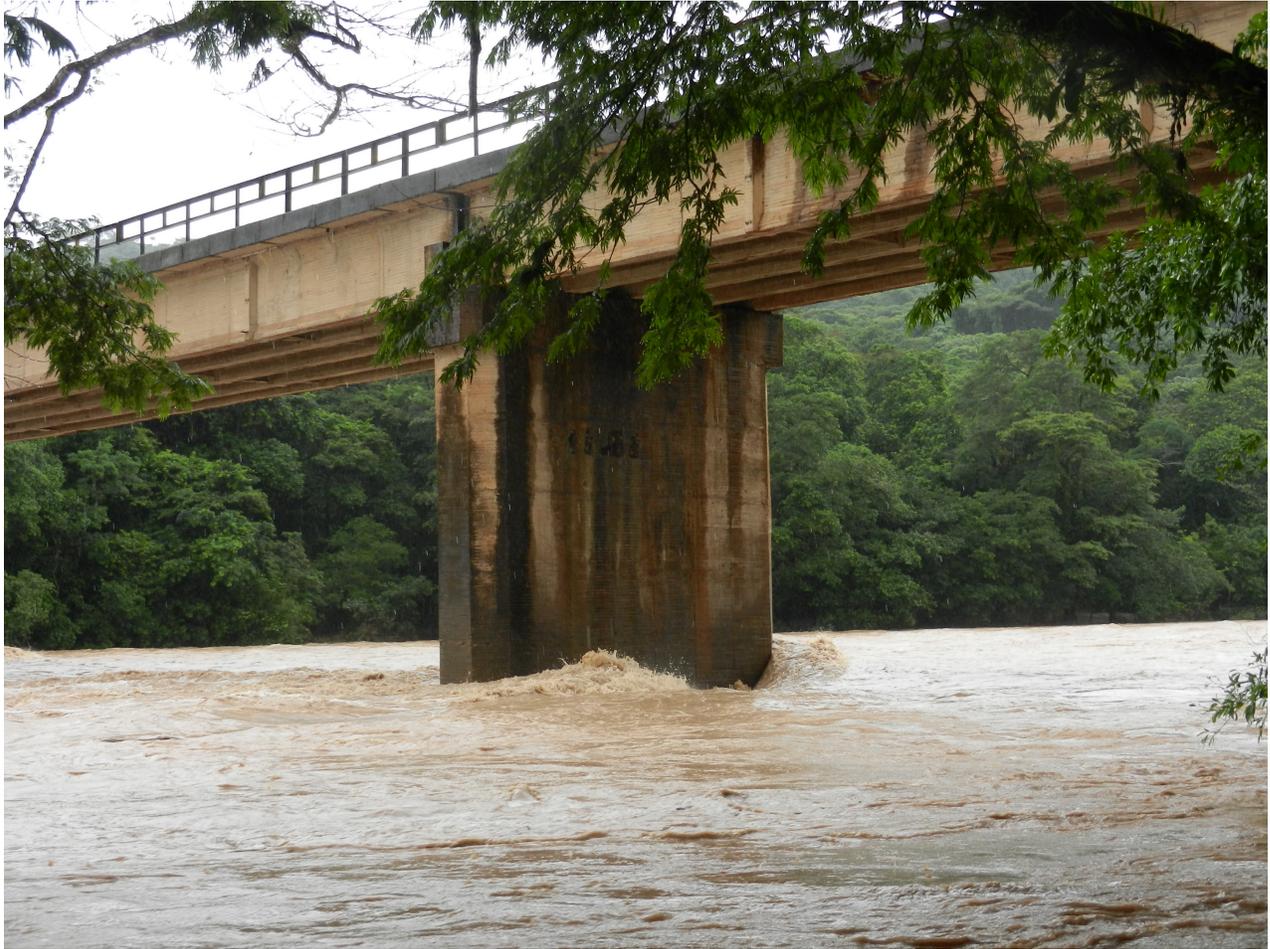
Componente.....: 8 Pilas

Calif./Mantenim....: 1 / -

Daño/Observaciones.: Se observan restos de vigas metálicas, las cuales no fueron removidas al terminar el puente. Debido al nivel del río, no fue posible realizar la inspección a la fisura mencionada en la inspección anterior (La pila #1 presenta una fisura de 0.5 mm localizada en la cara de la pila que da hacia la luz #1). Presentan bastantes manchas por humedad.

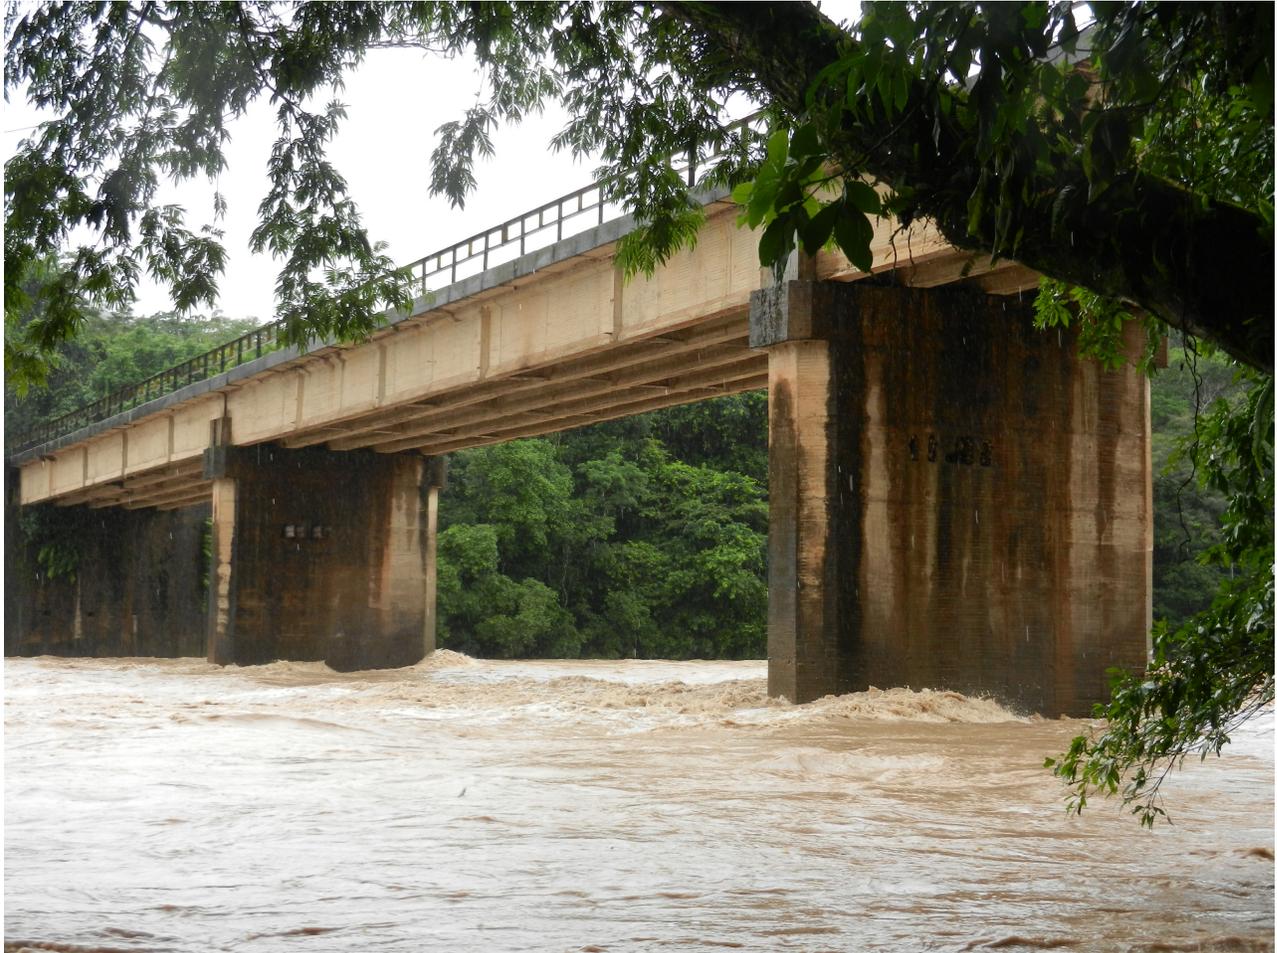
Componente.....: 8 Pilas

Calif./Mantenim....: 1 / -

Daño/Observaciones.: Se observan restos de vigas metálicas, las cuales no fueron removidas al terminar el puente. Debido al nivel del río, no fue posible realizar la inspección a la fisura mencionada en la inspección anterior (La pila #1 presenta una fisura de 0.5 mm localizada en la cara de la pila que da hacia la luz #1). Presentan bastantes manchas por humedad.

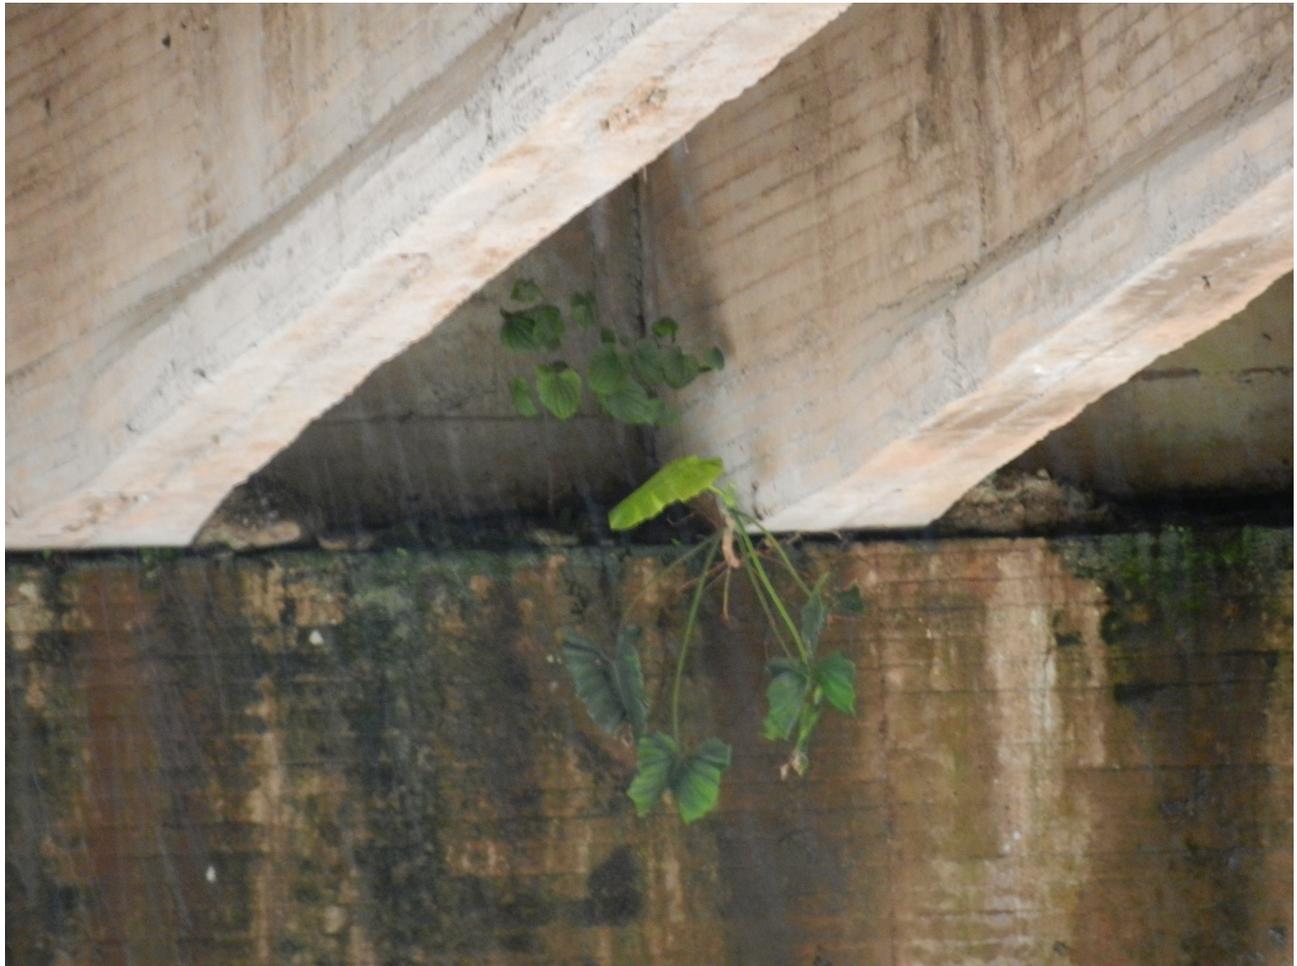
Componente.....: 9 Apoyos

Calif./Mantenim....: 1 / -

Daño/Observaciones.: Los apoyos no presentan daños apreciables. Se encuentran en buen estado.

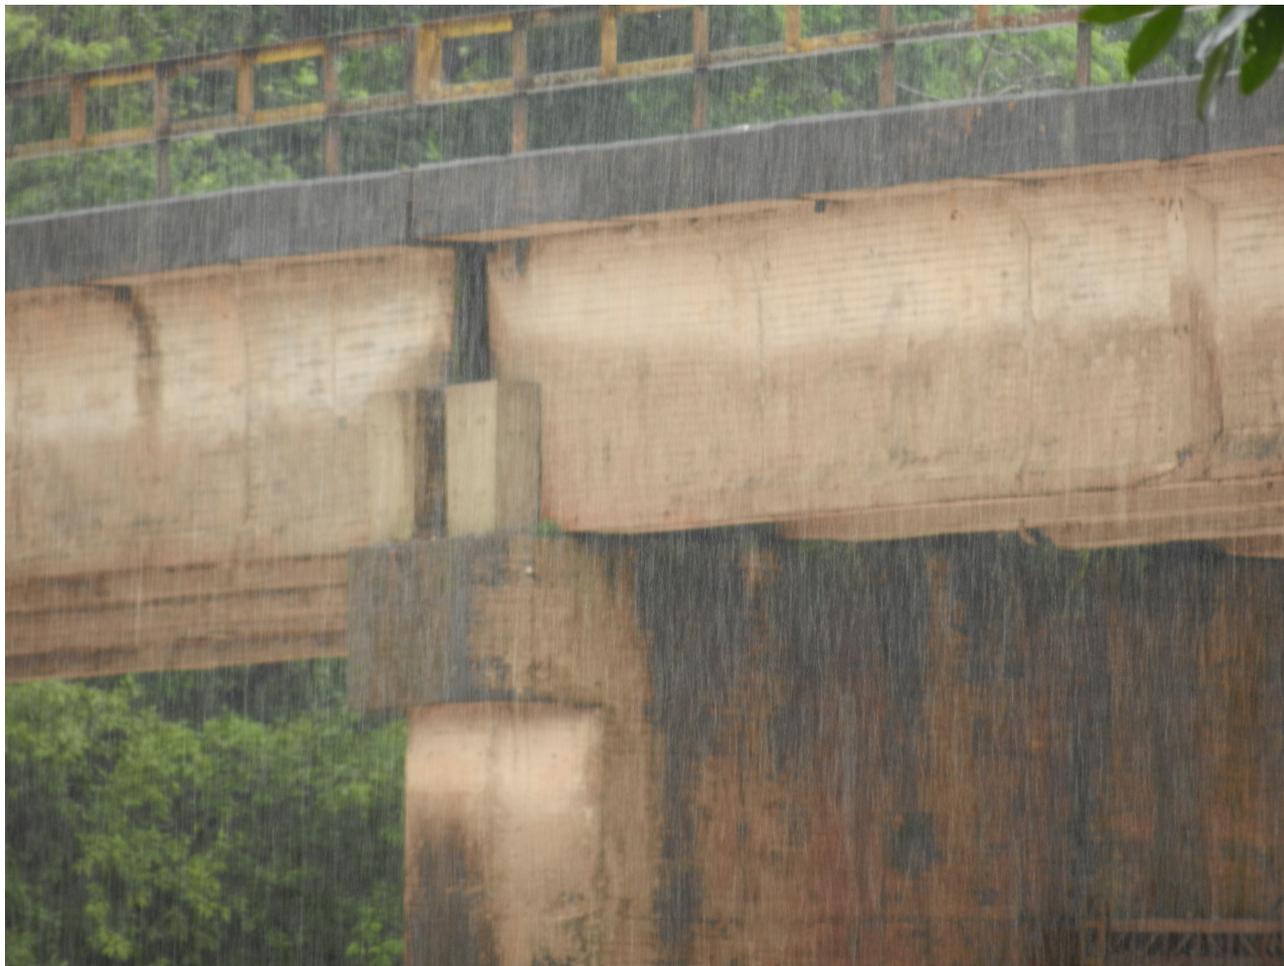
Componente.....: 9 Apoyos

Calif./Mantenim....: 1 / -

Daño/Observaciones.: Los apoyos no presentan daños apreciables. Se encuentran en buen estado.

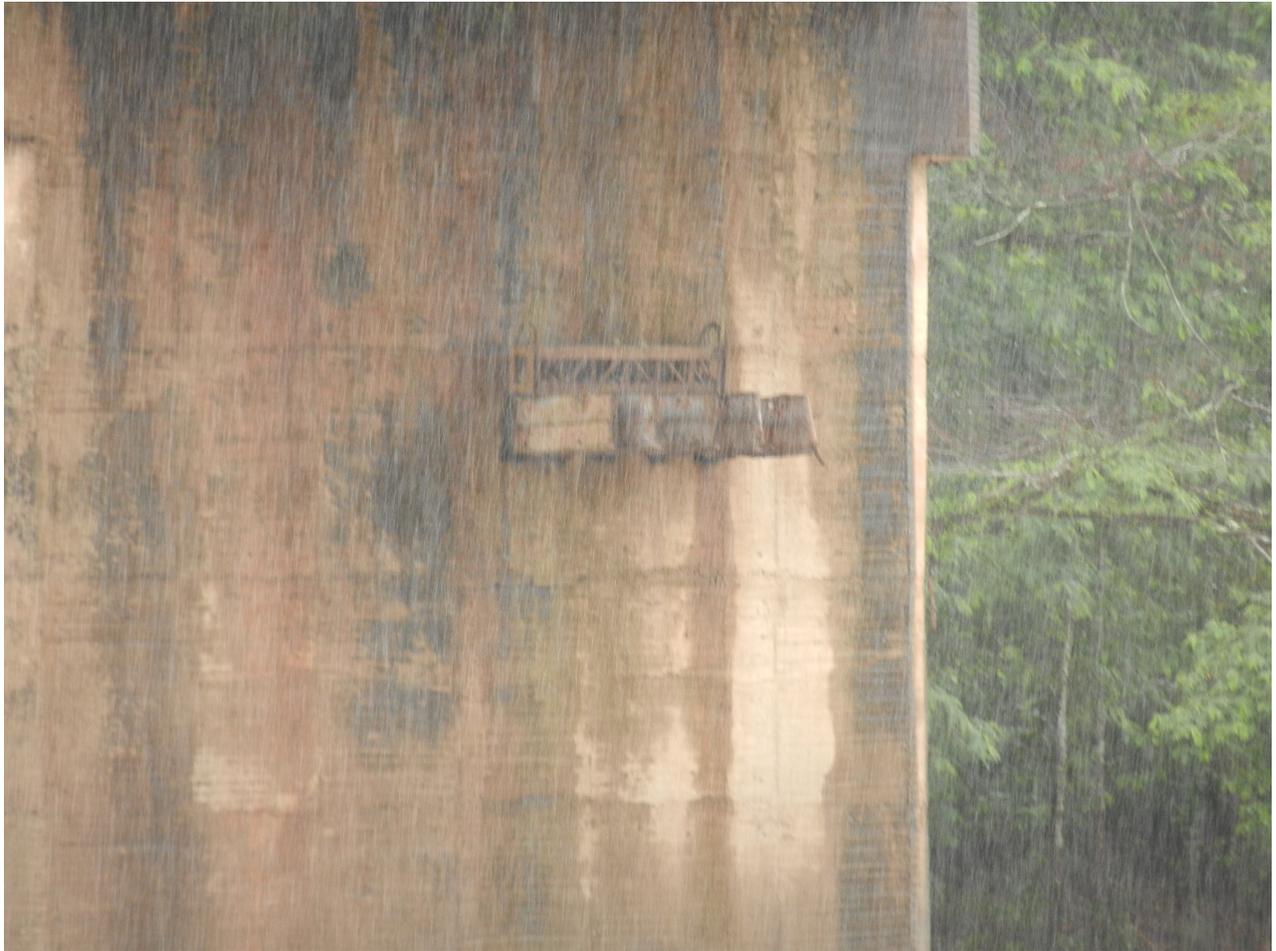
Componente.....: 10 Losa

Calif./Mantenim....: 2 / -

Daño/Observaciones.: Se aprecian algunas prelosas con acero de refuerzo expuesto. Los tubos de drenaje son muy cortos y están causando manchas de humedad en las vigas exteriores del tablero y en la zona de los voladizos.

Tipo de daño.....: Infiltración

Reparaciones.....: E Reparación de drenes

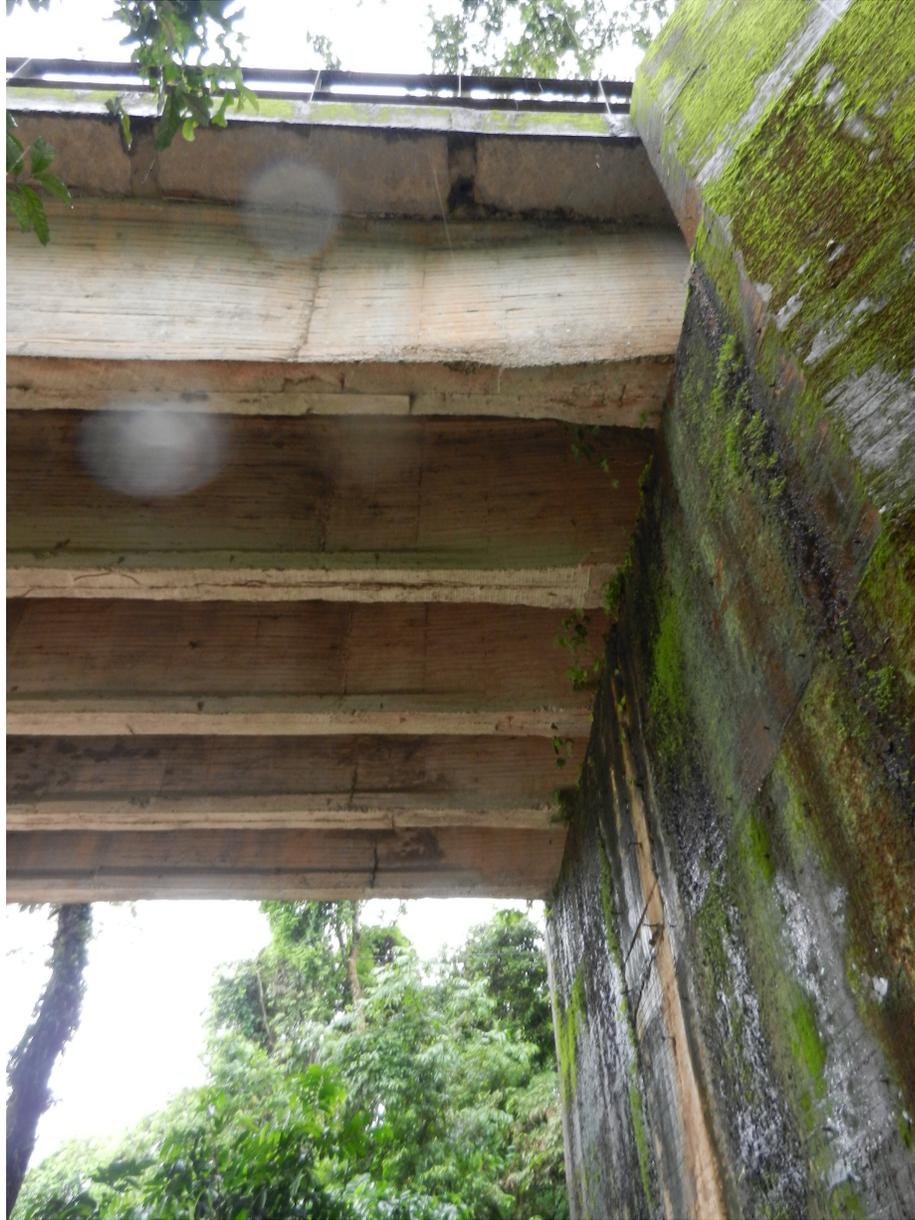
Componente.....: 10 Losa

Calif./Mantenim....: 2 / -

Daño/Observaciones.: Se aprecian algunas prelosas con acero de refuerzo expuesto. Los tubos de drenaje son muy cortos y están causando manchas de humedad en las vigas exteriores del tablero y en la zona de los voladizos.

Tipo de daño.....: Infiltración

Reparaciones.....: E Reparación de drenes

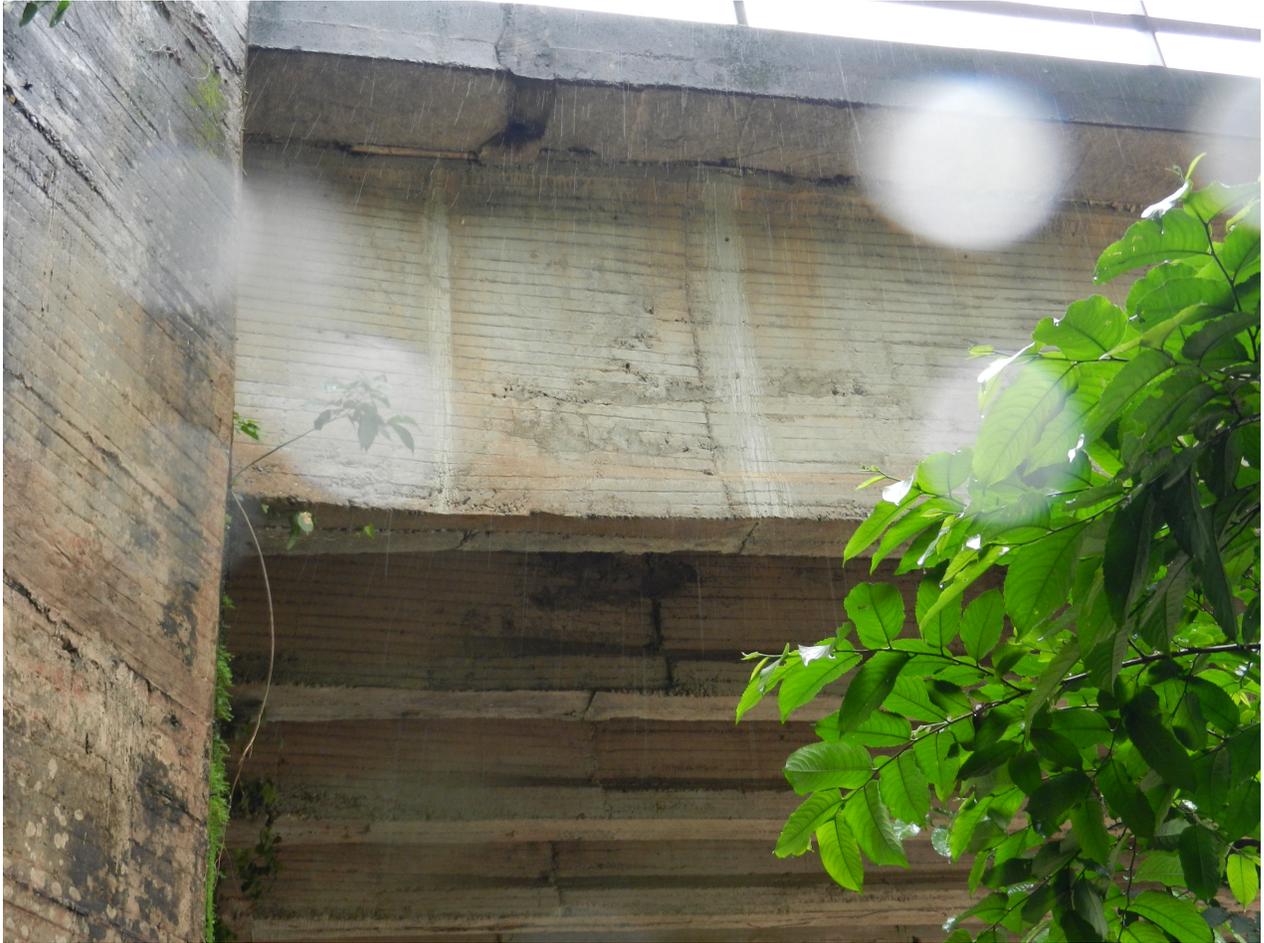
Componente.....: 10 Losa

Calif./Mantenim....: 2 / -

Daño/Observaciones.: Se aprecian algunas prelosas con acero de refuerzo expuesto. Los tubos de drenaje son muy cortos y están causando manchas de humedad en las vigas exteriores del tablero y en la zona de los voladizos.

Tipo de daño.....: Infiltración

Reparaciones.....: E Reparación de drenes

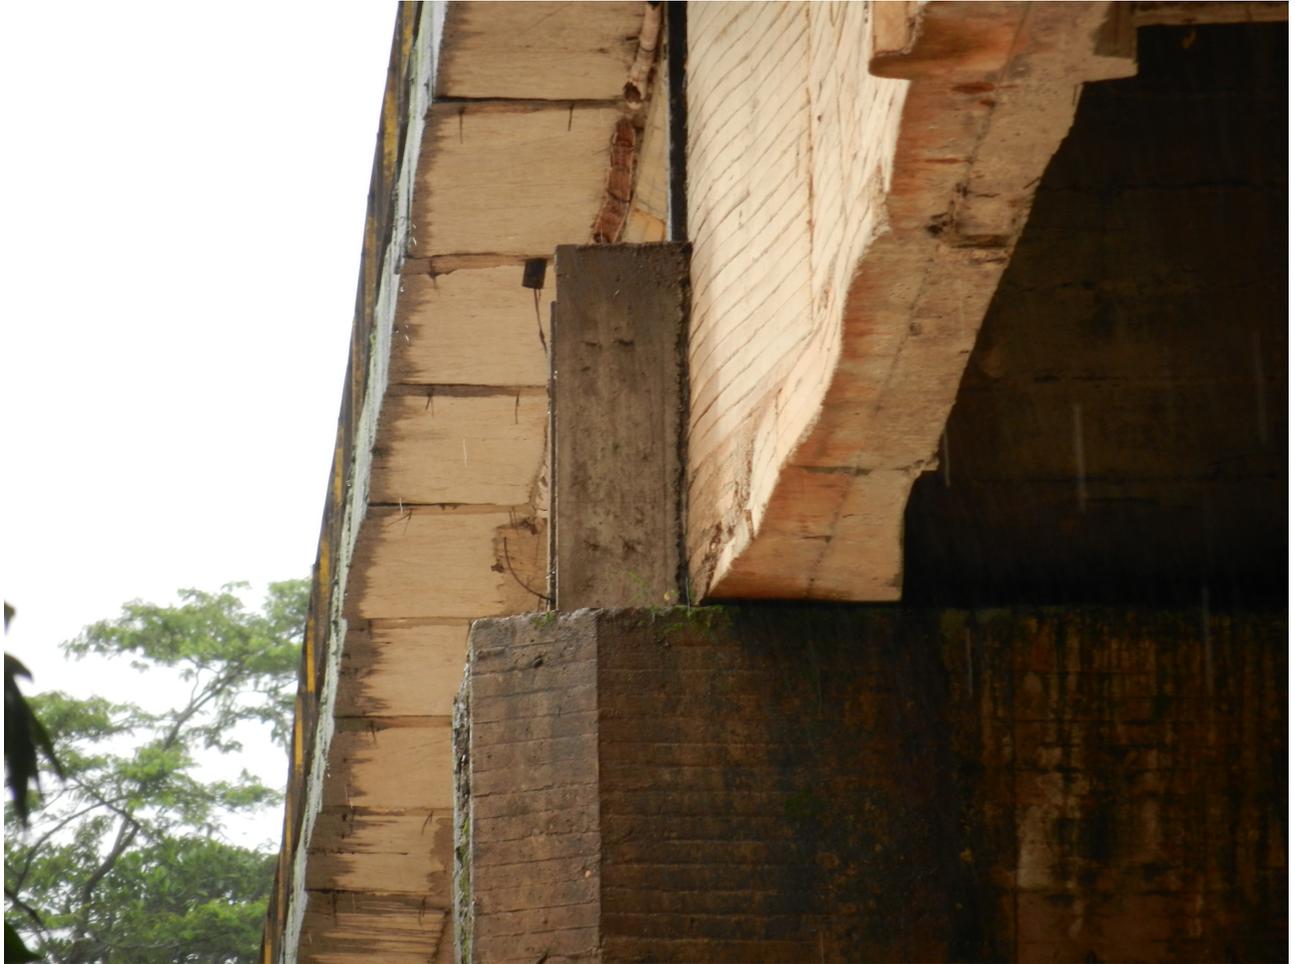
Componente.....: 11 Vigas/Largueros/Diafragmas

Calif./Mantenim....: 3 / -

Daño/Observaciones.: Las vigas presentan desprendimiento del recubrimiento del patín inferior. Los patines inferiores de las vigas V1, V2 y V3 presentan concreto poroso y acero expuesto con corrosión cerca de la pila #1. Se observan trozos de madera utilizados en la construcción que no se removieron. Las vigas de borde presentan manchas de humedad

Tipo de daño.....: Daño en concreto / corr. ref.

Reparaciones.....: A Reparación de concreto

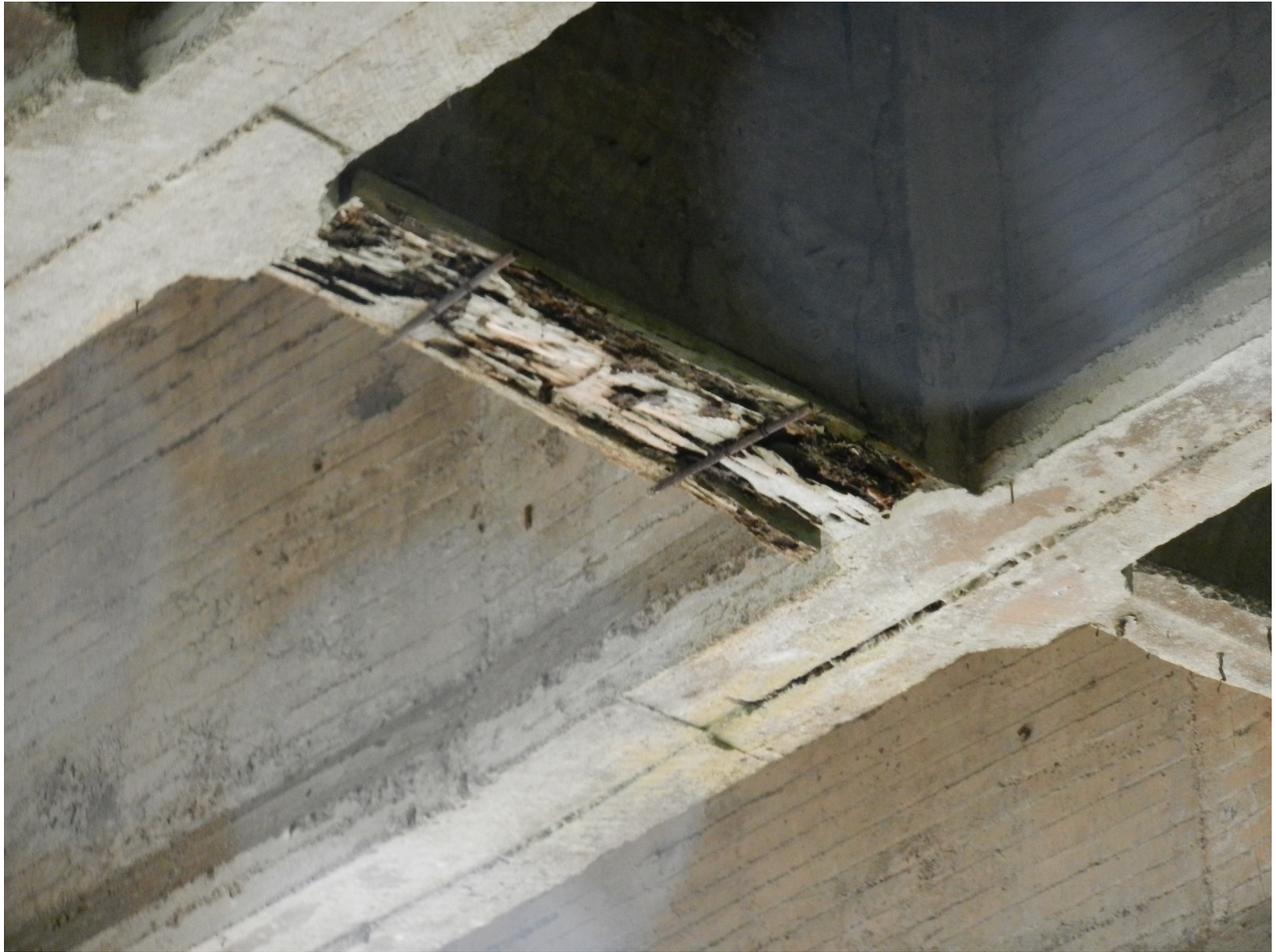
Componente.....: 11 Vigas/Largueros/Diafragmas

Calif./Mantenim....: 3 / -

Daño/Observaciones.: Las vigas presentan desprendimiento del recubrimiento del patín inferior. Los patines inferiores de las vigas V1, V2 y V3 presentan concreto poroso y acero expuesto con corrosión cerca de la pila #1. Se observan trozos de madera utilizados en la construcción que no se removieron. Las vigas de borde presentan manchas de humedad

Tipo de daño.....: Daño en concreto / corr. ref.

Reparaciones.....: A Reparación de concreto

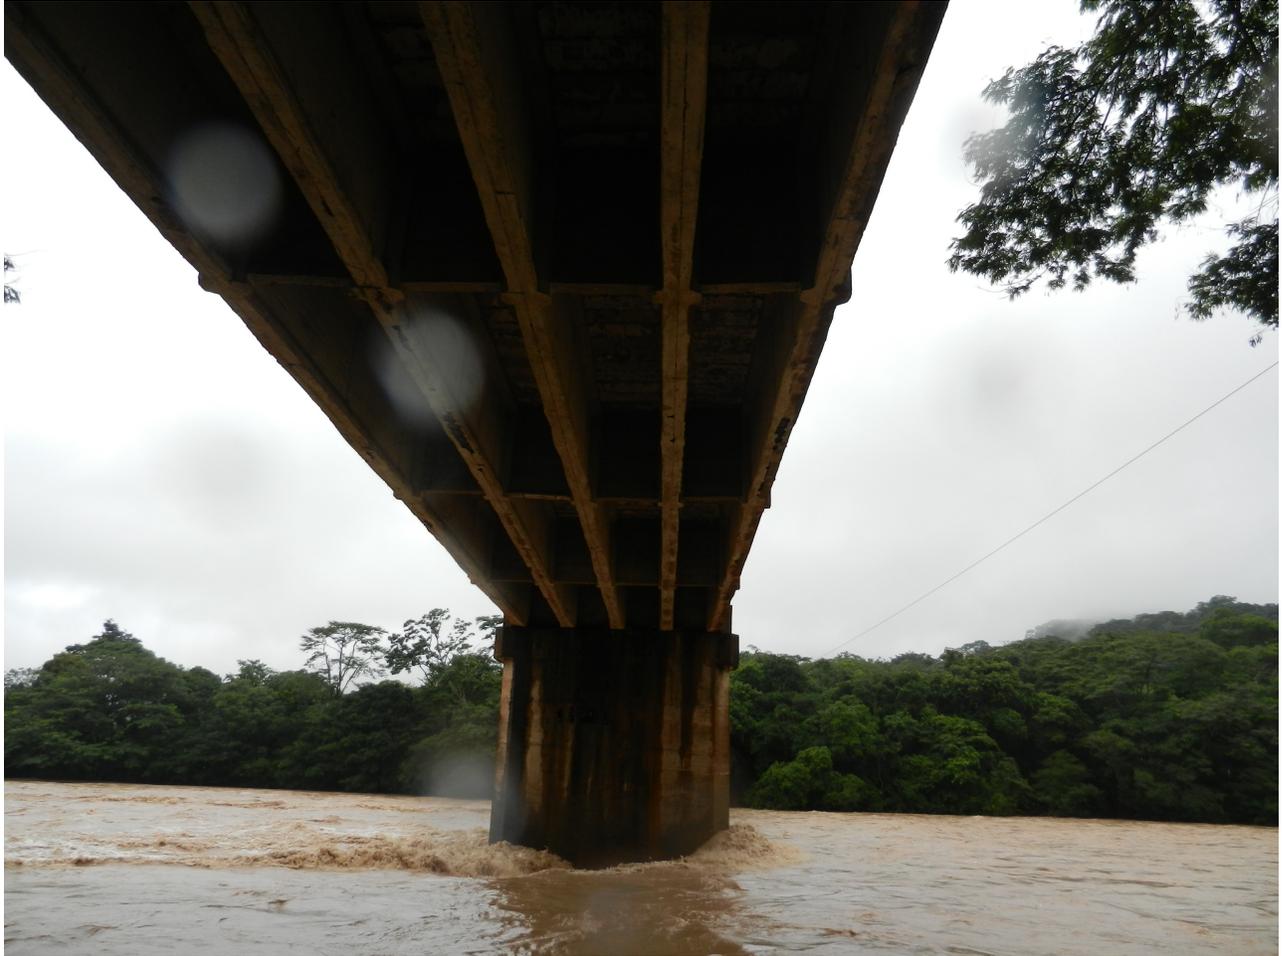
Componente.....: 11 Vigas/Largueros/Diafragmas

Calif./Mantenim....: 3 / -

Daño/Observaciones.: Las vigas presentan desprendimiento del recubrimiento del patín inferior. Los patines inferiores de las vigas V1, V2 y V3 presentan concreto poroso y acero expuesto con corrosión cerca de la pila #1. Se observan trozos de madera utilizados en la construcción que no se removieron. Las vigas de borde presentan manchas de humedad

Tipo de daño.....: Daño en concreto / corr. ref.

Reparaciones.....: A Reparación de concreto

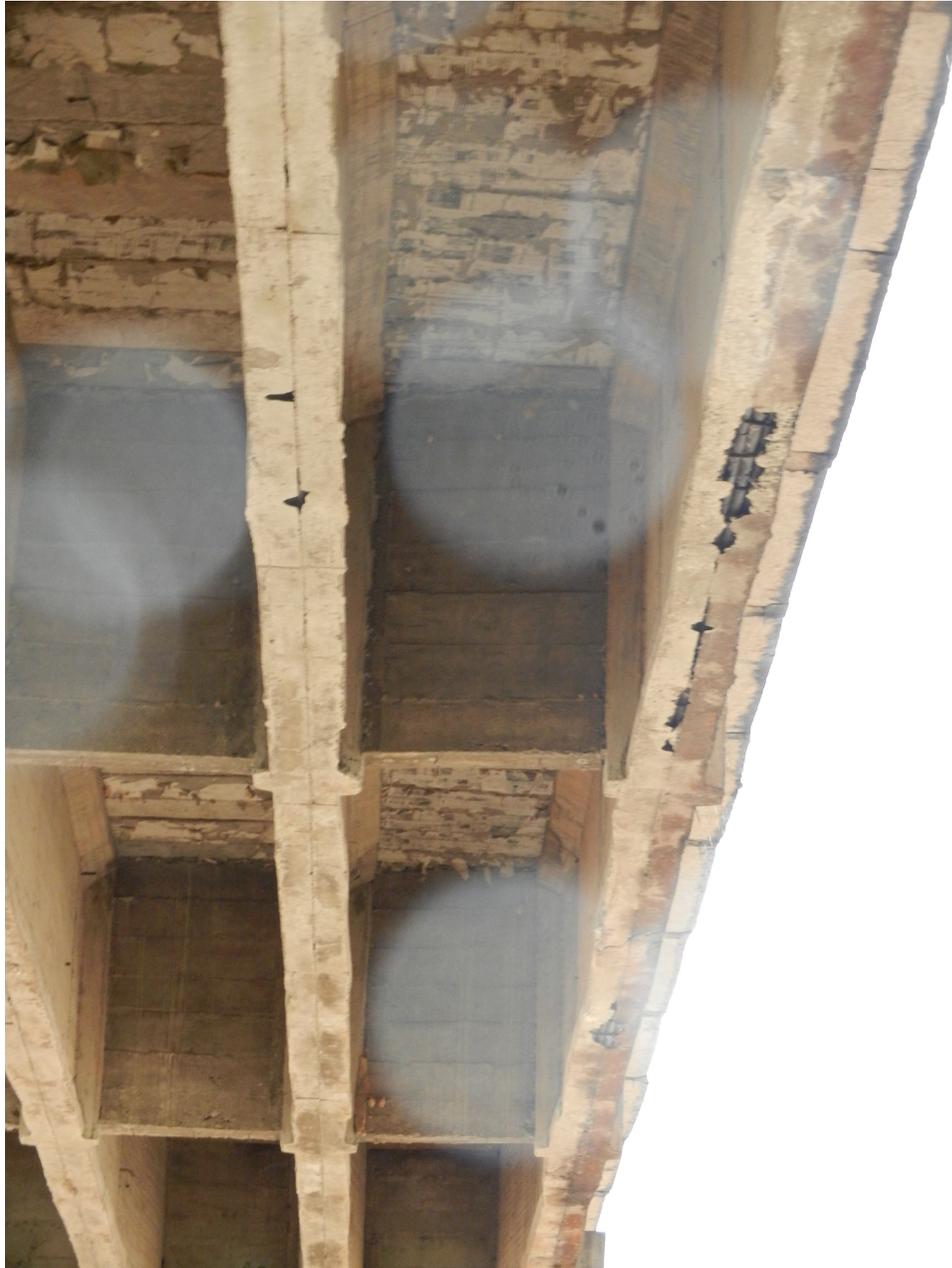
Componente.....: 11 Vigas/Largueros/Diafragmas

Calif./Mantenim....: 3 / -

Daño/Observaciones.: Las vigas presentan desprendimiento del recubrimiento del patín inferior. Los patines inferiores de las vigas V1, V2 y V3 presentan concreto poroso y acero expuesto con corrosión cerca de la pila #1. Se observan trozos de madera utilizados en la construcción que no se removieron. Las vigas de borde presentan manchas de humedad

Tipo de daño.....: Daño en concreto / corr. ref.

Reparaciones.....: A Reparación de concreto

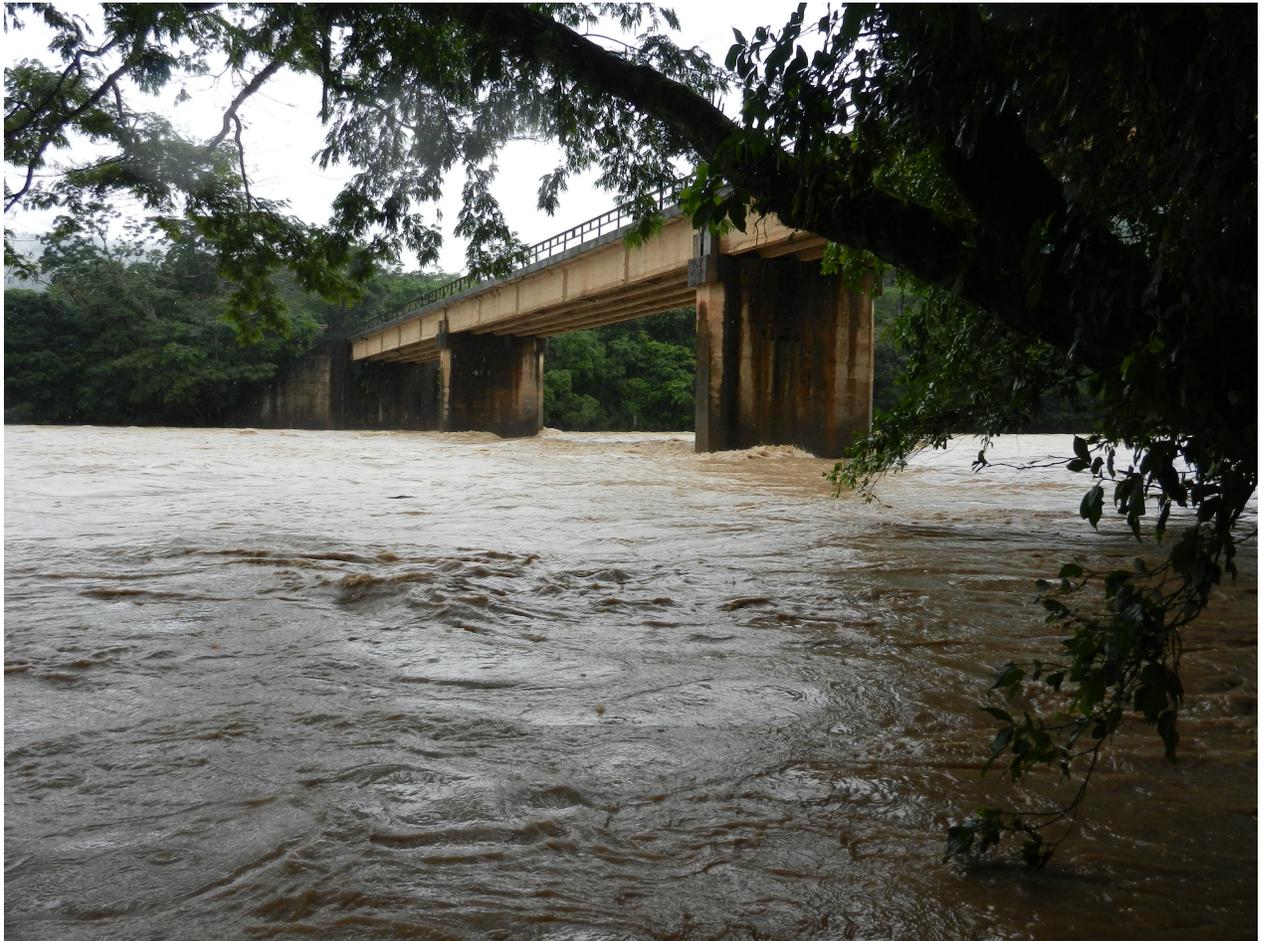
Componente.....: 15 Cauce

Calif./Mantenim....: 1 / -

Daño/Observaciones.: Existe un box de aliviadero a 10m del estribo #1. En la aleta #1 hay presencia de erosión y socavación. Se recomienda la construcción de un muro en bolsacretos. Ver Anexo 2. Recomendaciones Hidráulicas y Ver Anexo 3 Recomendaciones Geológicas.

Tipo de daño.....: Erosión / socavación

Reparaciones.....: C Protección del cauce

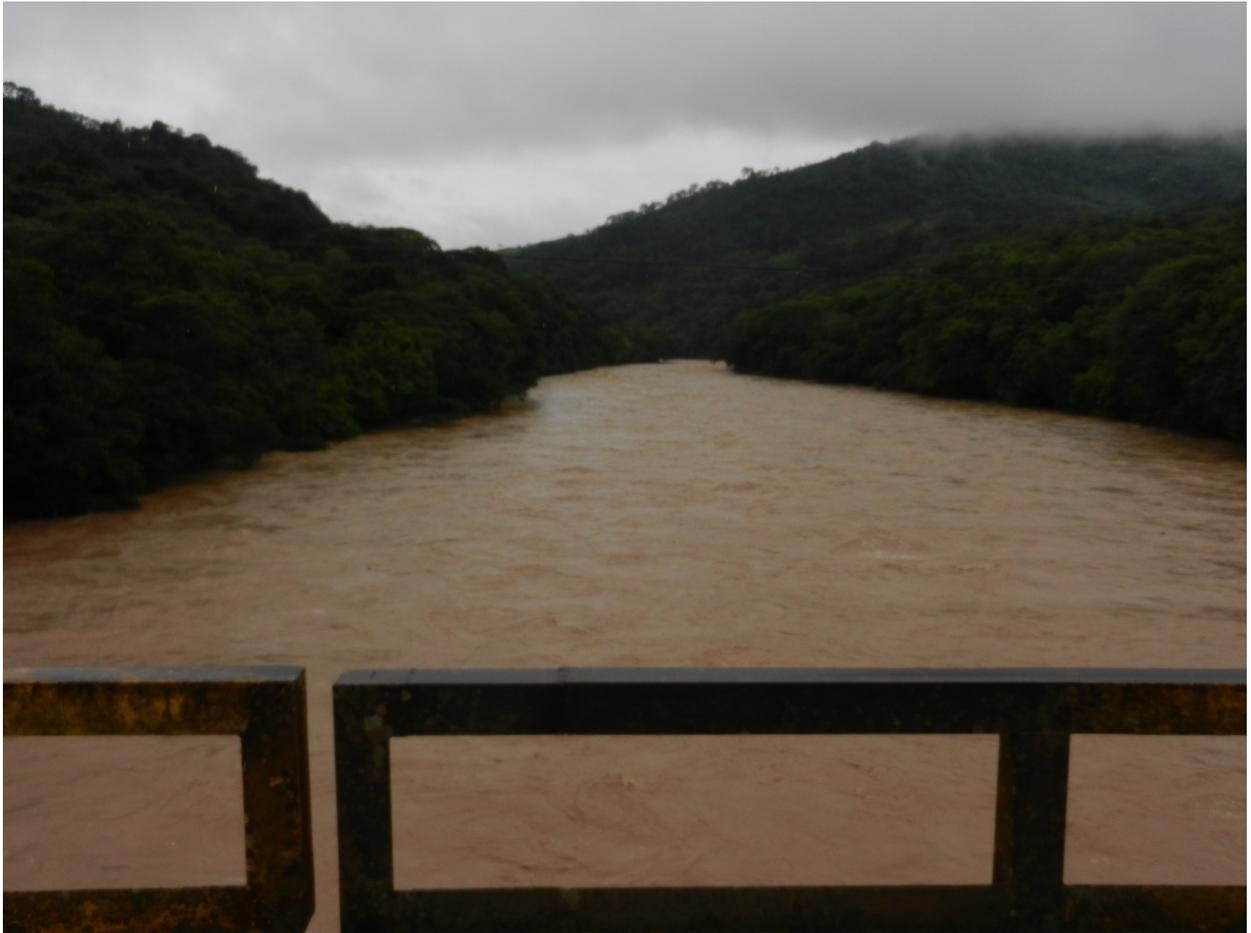
Componente.....: 15 Cauce

Calif./Mantenim....: 1 / -

Daño/Observaciones.: Existe un box de aliviadero a 10m del estribo #1. En la aleta #1 hay presencia de erosión y socavación. Se recomienda la construcción de un muro en bolsacretos. Ver Anexo 2. Recomendaciones Hidráulicas y Ver Anexo 3 Recomendaciones Geológicas.

Tipo de daño.....: Erosión / socavación

Reparaciones.....: C Protección del cauce
