SDC/INV	SiPuCol	Fecha	Hoja
	Informe de inspección principal	15/08/12	1
16-6510-012.00 Humea			
Regional.....: 16 Meta			
Ruta.....: Troncal Villa Garzón - Saravena			
Carretera.....: Villavicencio - Barranca de Upía			
Lado de la car...: 0			
Abscisa.....: 56+0535			
No del registro...: 1324			
Año de construcción.....:			
Año de la última reconstrucción.....:			
Paso Superior/Inferior.....: S			
Dir. de abs. de la carretera principal.: E			
Requisitos de la inspección.....: 1 Grua con canastilla (snooper)			
Recolección de datos : Fecha.....: 2012.05.01			
: Iniciales.....: M.E.R			
Posición geográfica...:			
Latitud: 4 gra 23,49 min N Longitud: 73 gra 17,54 min O Altitud: 293 m			
Geometría: Número de luces.....: 3			
Longitud de la luz menor (m): 38,40			
Longitud de la luz mayor (m): 38,42			
Longitud total(m): 115,23			
Ancho del tablero.....(m): 7,85			
Ancho del separador.....(m): 0,00			
Ancho del andén izquierdo(m): 0,00

16-6510-012.00 Humea

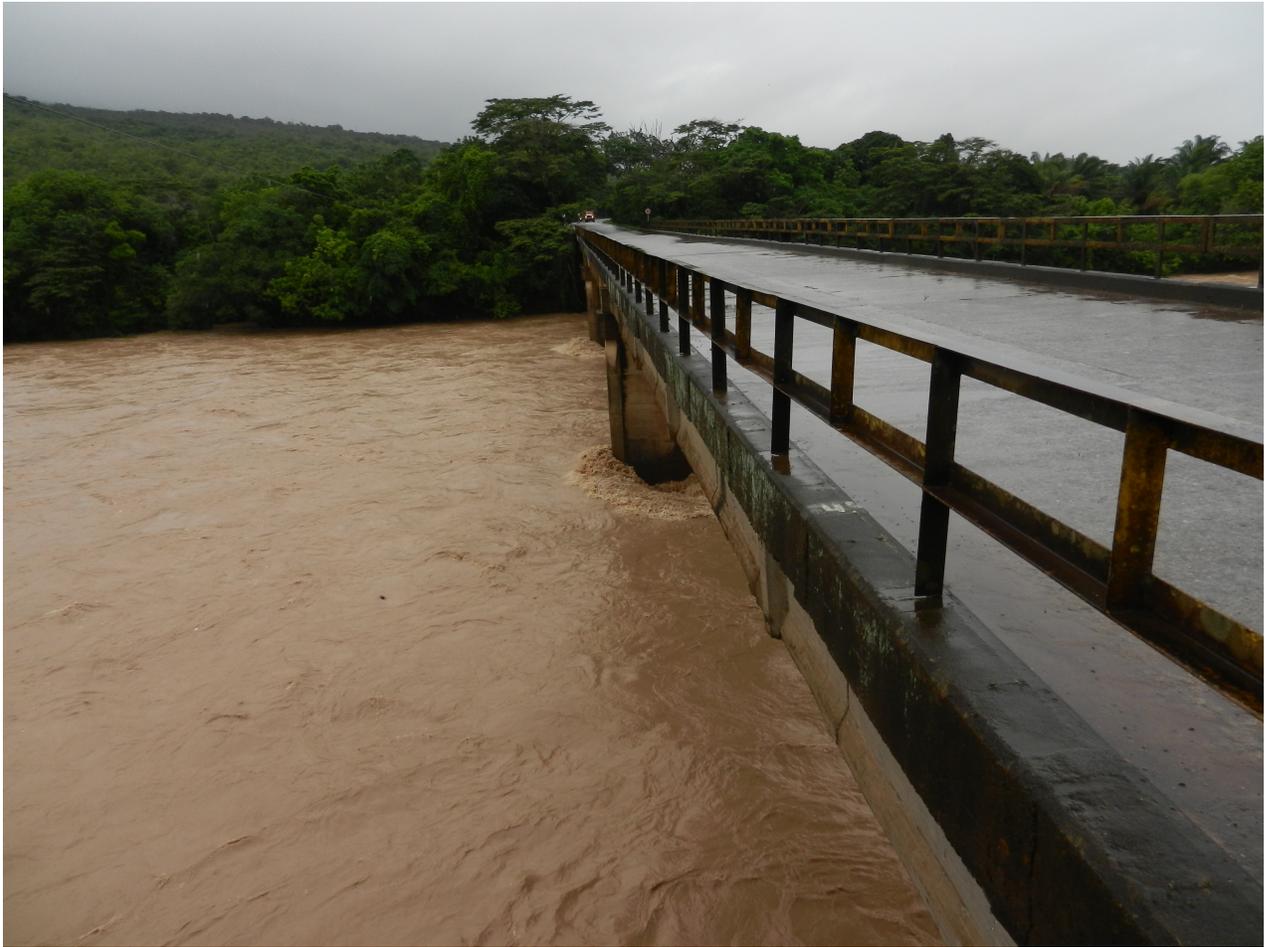
Componente.....: 15 Cauce

Calif./Mantenim....: 1 / -

Daño/Observaciones.: Existe un box de aliviadero a 10m del estribo #1. En la aleta #1 hay presencia de erosión y socavación. Se recomienda la construcción de un muro en bolsacretos. Ver Anexo 2. Recomendaciones Hidráulicas y Ver Anexo 3 Recomendaciones Geológicas.

Tipo de daño.....: Erosión / socavación

Reparaciones.....: C Protección del cauce

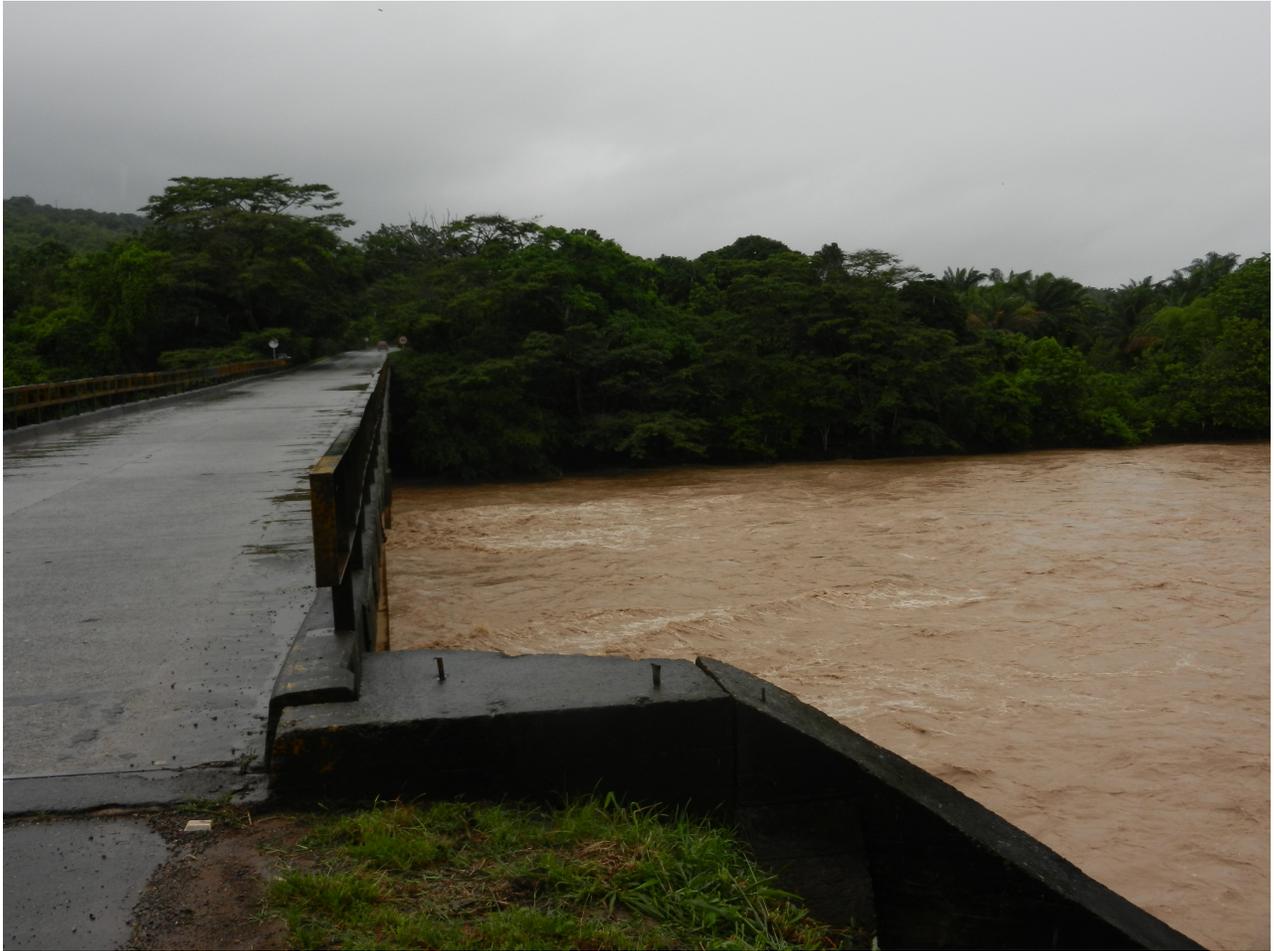
Componente.....: 15 Cauce

Calif./Mantenim....: 1 / -

Daño/Observaciones.: Existe un box de aliviadero a 10m del estribo #1. En la aleta #1 hay presencia de erosión y socavación. Se recomienda la construcción de un muro en bolsacretos. Ver Anexo 2. Recomendaciones Hidráulicas y Ver Anexo 3 Recomendaciones Geológicas.

Tipo de daño.....: Erosión / socavación

Reparaciones.....: C Protección del cauce

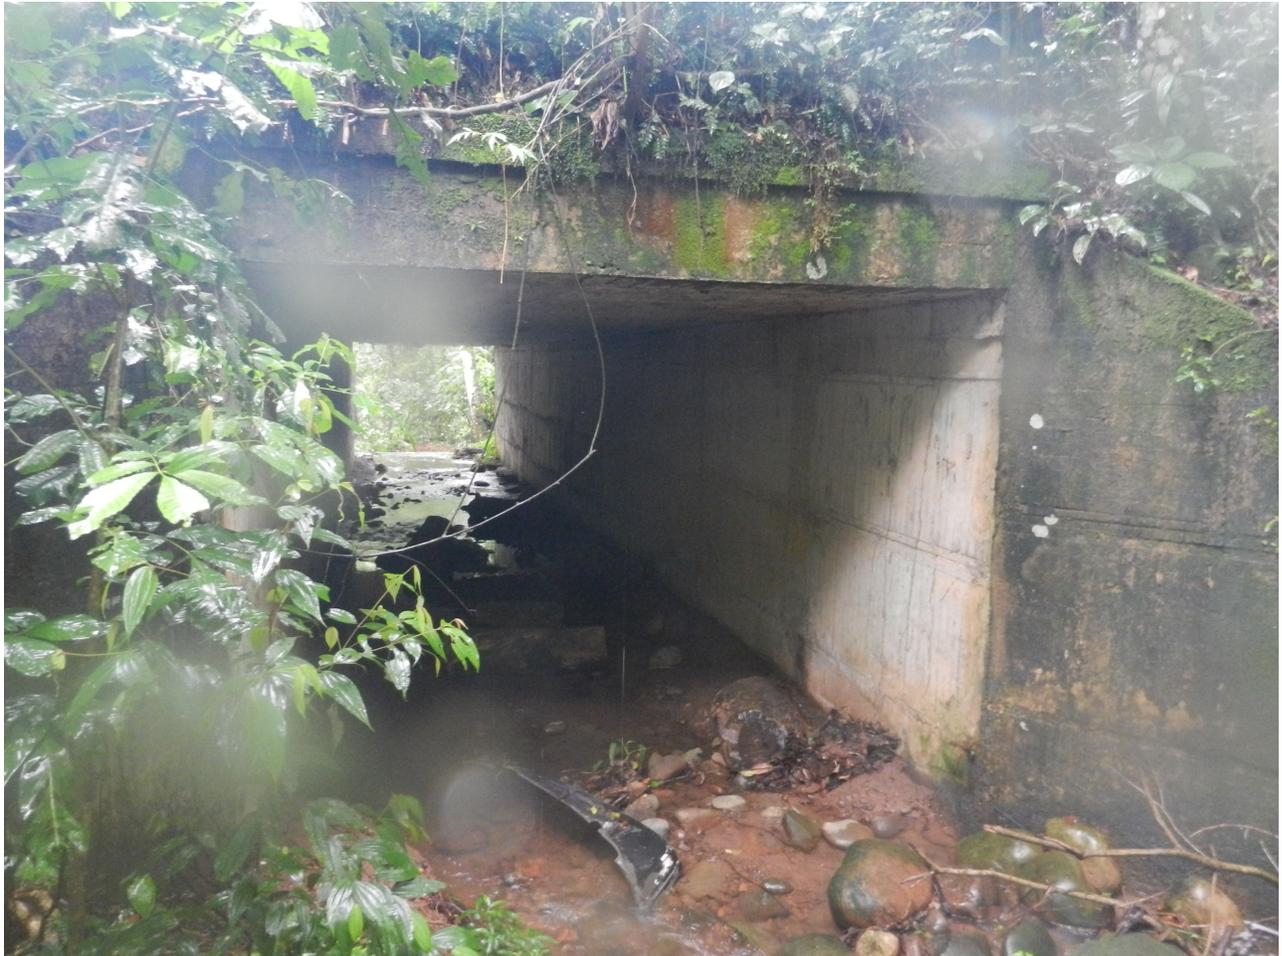
Componente.....: 15 Cauce

Calif./Mantenim....: 1 / -

Daño/Observaciones.: Existe un box de aliviadero a 10m del estribo #1. En la aleta #1 hay presencia de erosión y socavación. Se recomienda la construcción de un muro en bolsacretos. Ver Anexo 2. Recomendaciones Hidráulicas y Ver Anexo 3 Recomendaciones Geológicas.

Tipo de daño.....: Erosión / socavación

Reparaciones.....: C Protección del cauce

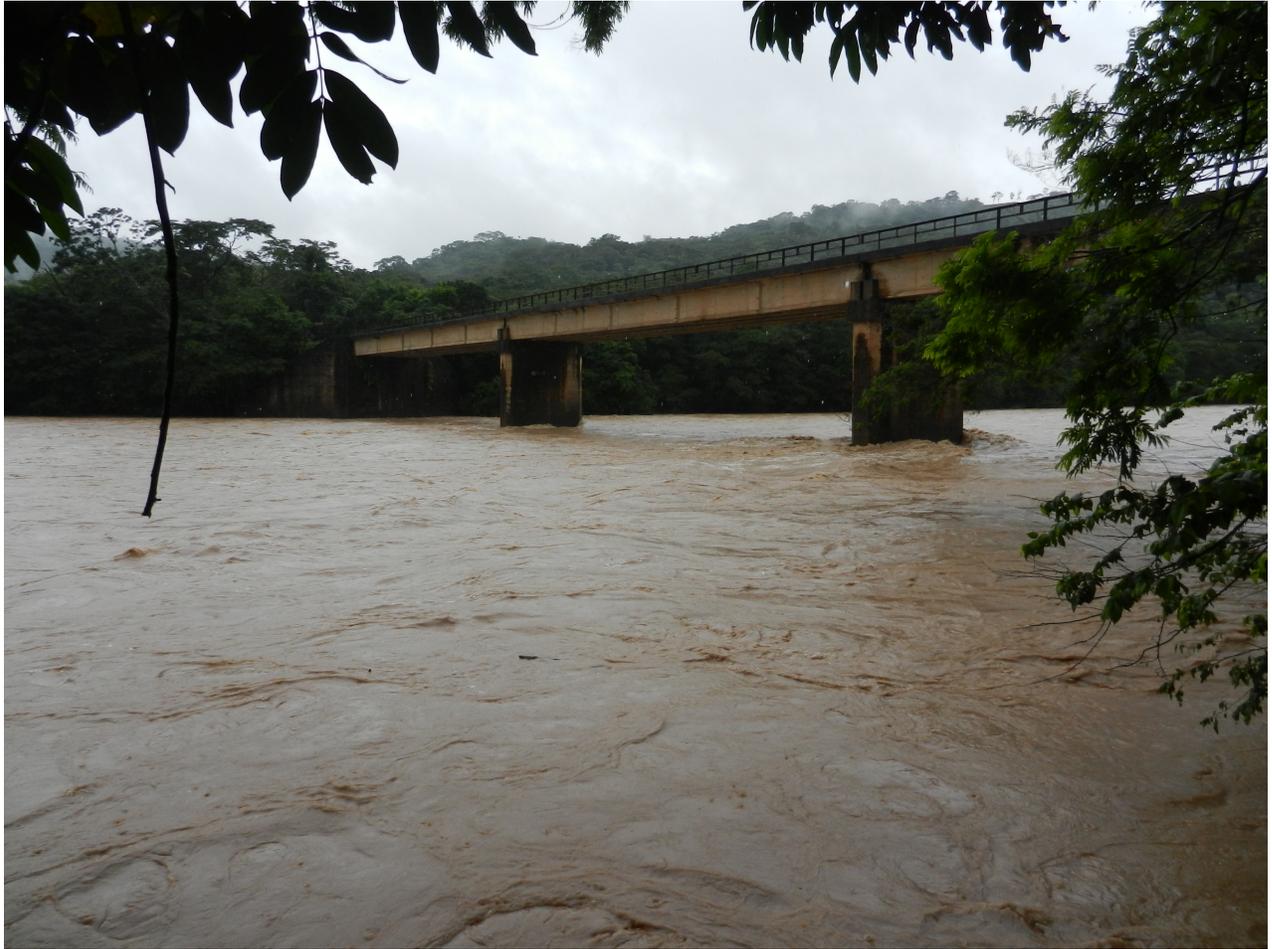
Componente.....: 17 Puente en general

Calif./Mantenim....: 3 / -

Daño/Observaciones.: El puente presenta detalles de mal acabado de construcción como formaletas en las vigas, huecos con vigas metálicas en las pilas. Se debe revisar con urgencia el tema de las barandas ya que representan un peligro inminente para la comunidad. Ver Anexo 4. Recomendaciones Geotécnicas
