SDC/INV	SiPu	Col	Fecha	Ноја
16 6510 01	Informe de inspe	cción principal	15/08/12	1
16-6510-01	4.00 Rayo			
Ruta Carretera. Lado de la Abscisa				
	strucción: última reconstrucción:			
Dir. de ab	ior/Inferiors.s. de la carretera principal.: de la inspección	S E 0 Nada		
Recolecció	n de datos : Fecha : Iniciales	2012.04.30 M.E.R		
_	eográfica: 4 gra 26,45 min N Longitud	: 73 gra 10,24 min O	Altitud: 253	m
Geometría:	Número de luces: Longitud de la luz menor (m): Longitud total	1 19,70 19,70 19,70 19,70 8,30 0,00 0,00 0,00 7,10 7,70 7,70 7,70 163,51 0,00 3,70 0,00 0,50 S		
Diseño t Tipo de Tipo de	ctura, tipo principal: ipo	S 14 Losa/Viga, 4 ó má 10 Simpl. apoyado, s 20 Concreto reforzad	secc. const.	
Diseño to Tipo de Tipo de	ctura, tipo secundario: ipo: la estructuración transver: la estructuración longitud:	N 91 No aplicable 91 No aplicable 91 No aplicable

16-6510-014.00 Rayo

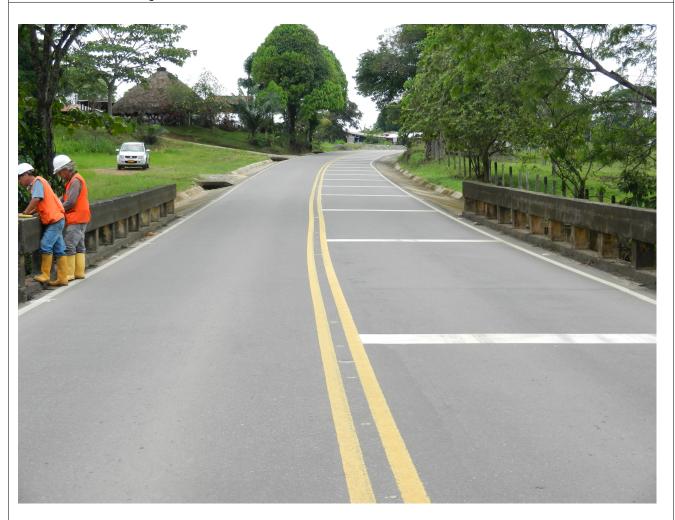
Componente.....: 1 Superficie del puente

Calif./Mantenim...: 0 / -

Daño/Observaciones.: La superficie del puente se encuentra en buen

estado.

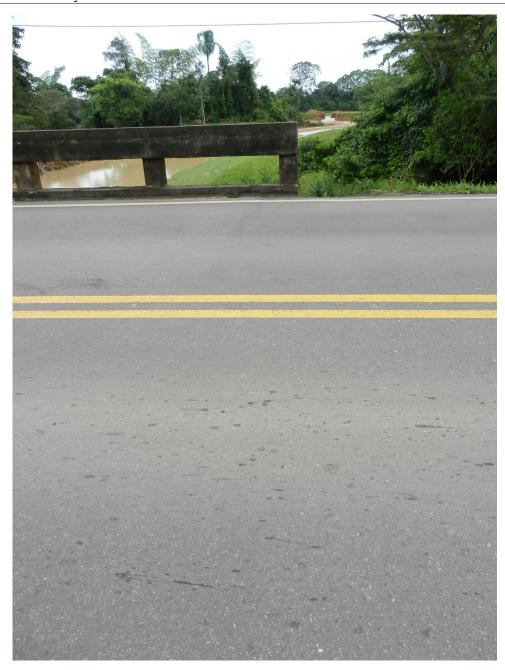
Componente..... 2 Juntas de expansión

Calif./Mantenim...: 2 / -

Daño/Observaciones.: Al parecer el puente cuenta con juntas, pero éstas

fueron tapadas con la capa de rodadura. Se

Tipo de daño....: Infiltración

recomienda instalar juntas de bloque de neopreno. Z (m): Instalación de junta de bloque de neopreno,

Reparaciones..... Z Otra

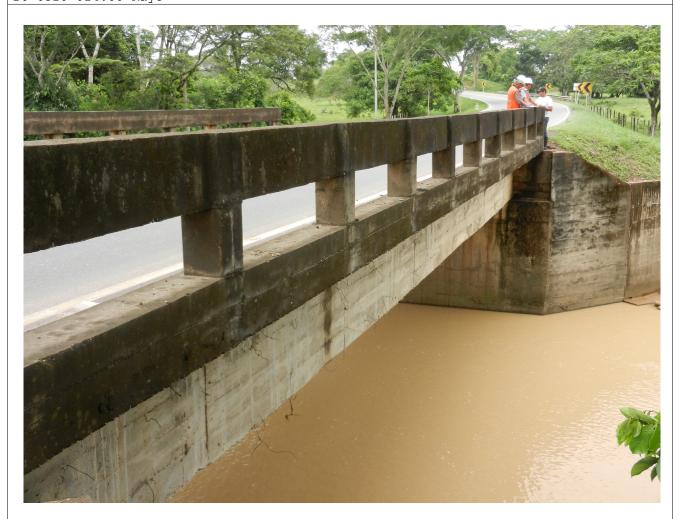
Componente..... 3 Andenes/Bordillos

Calif./Mantenim...: 1 / -

Daño/Observaciones.: Se encuentran en buen estado. Presentan humedad en

sus caras. Se debe realizar limpieza y

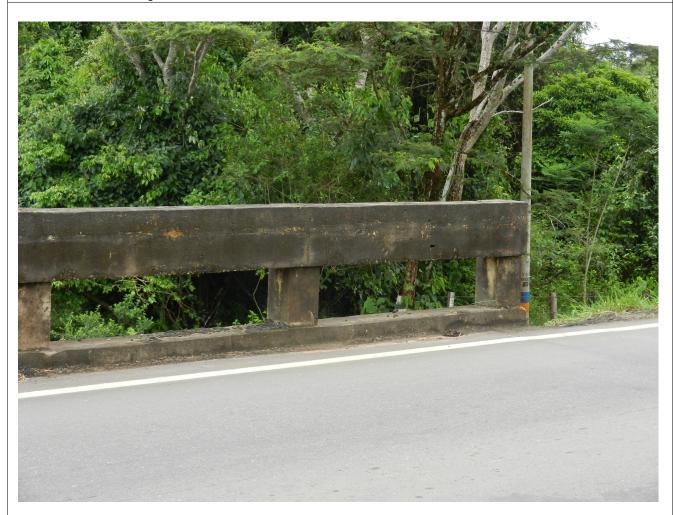
Componente..... 3 Andenes/Bordillos

Calif./Mantenim...: 1 / -

Daño/Observaciones.: Se encuentran en buen estado. Presentan humedad en

sus caras. Se debe realizar limpieza y

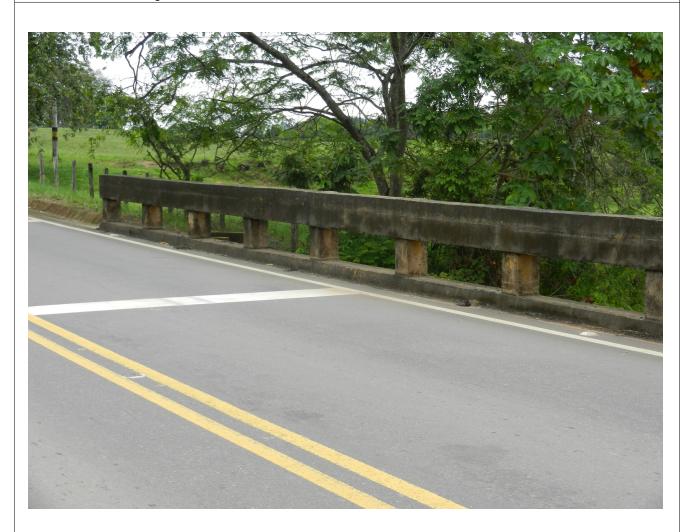
Componente..... 4 Barandas

Calif./Mantenim...: 1 / -

Daño/Observaciones.: Las barandas se encuentran en buen estado,

requieren de aplicación de pintura reflectiva. Presentas humedad, por lo que se les debe realizar

limpieza y mantenimiento rutinario.

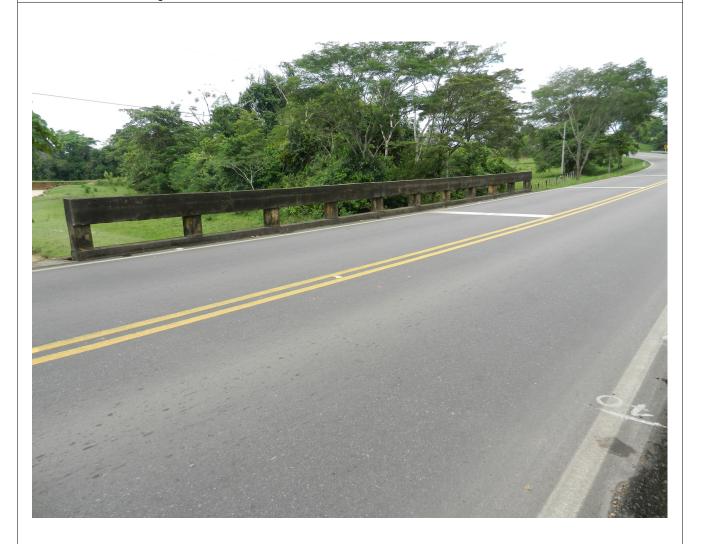
Componente..... 4 Barandas

Calif./Mantenim...: 1 / -

Daño/Observaciones.: Las barandas se encuentran en buen estado,

requieren de aplicación de pintura reflectiva. Presentas humedad, por lo que se les debe realizar

limpieza y mantenimiento rutinario.

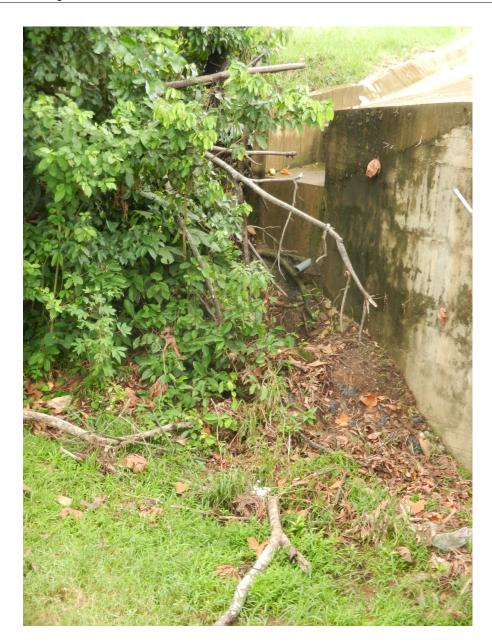
Componente..... 5 Conos/Taludes

Calif./Mantenim...: 3 / -

Daño/Observaciones.: El terraplén sostenido por la aleta #1 se encuentra

erosionado por causa del rió. En la zona de la aleta #1 se observa un muro en gaviones colapsado.

Tipo de daño....: Erosión / socavación Reparaciones....: A Rellenar

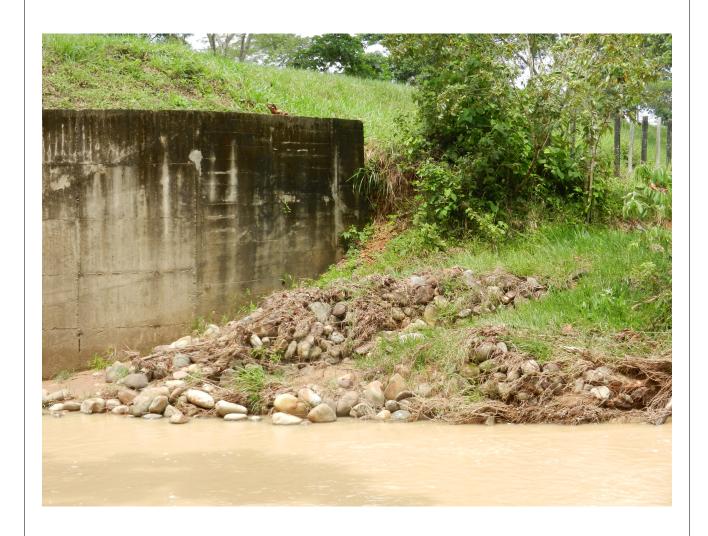
Componente..... 5 Conos/Taludes

Calif./Mantenim...: 3 / -

Daño/Observaciones.: El terraplén sostenido por la aleta #1 se encuentra

erosionado por causa del rió. En la zona de la aleta #1 se observa un muro en gaviones colapsado.

Tipo de daño....: Erosión / socavación Reparaciones....: A Rellenar

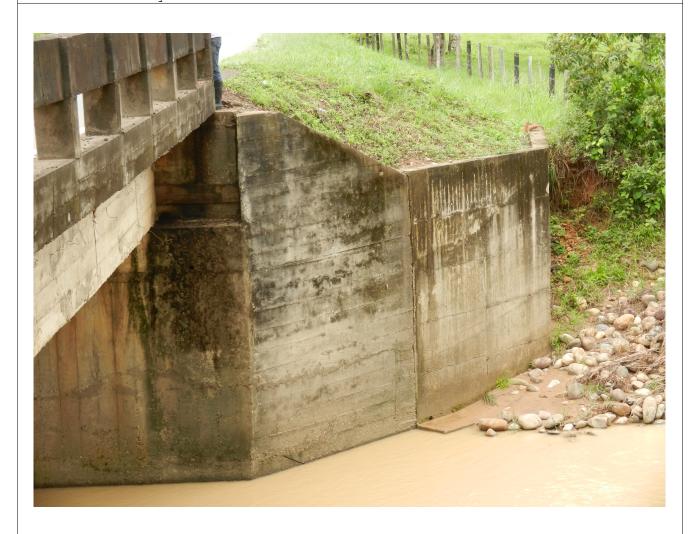
Componente..... 6 Aletas

Calif./Mantenim...: 1 / -

Daño/Observaciones.: Se encuentran en buen estado. Presentan humedad y

vegetación en sus caras. Se debe realizar limpieza

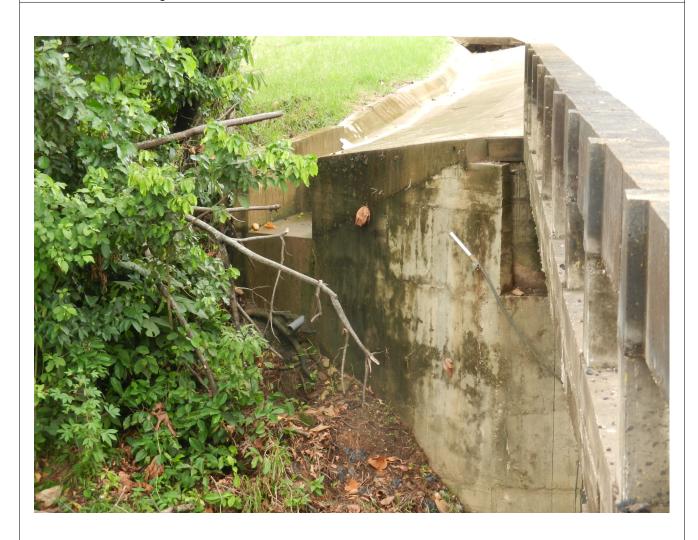
Componente..... 6 Aletas

Calif./Mantenim...: 1 / -

${\tt Da\~{n}o/Observaciones.:}$ Se encuentran en buen estado. Presentan humedad y

vegetación en sus caras. Se debe realizar limpieza

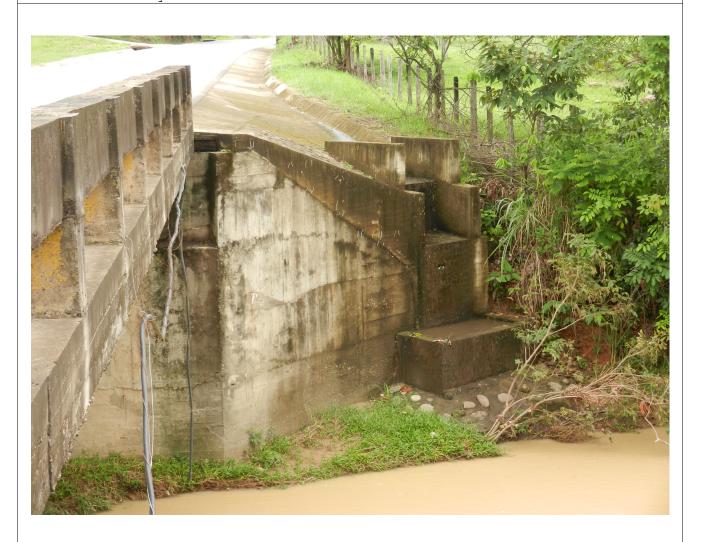
Componente..... 6 Aletas

Calif./Mantenim...: 1 / -

Daño/Observaciones.: Se encuentran en buen estado. Presentan humedad y

vegetación en sus caras. Se debe realizar limpieza

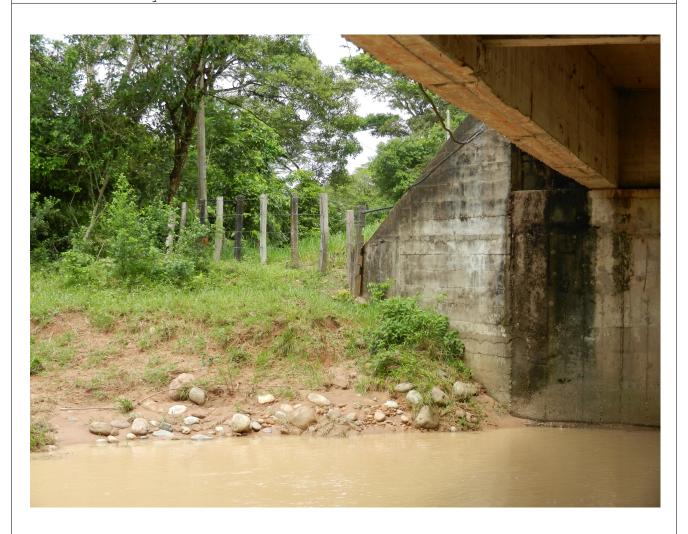
Componente..... 6 Aletas

Calif./Mantenim...: 1 / -

${\tt Da\~{n}o/Observaciones.:}$ Se encuentran en buen estado. Presentan humedad y

vegetación en sus caras. Se debe realizar limpieza

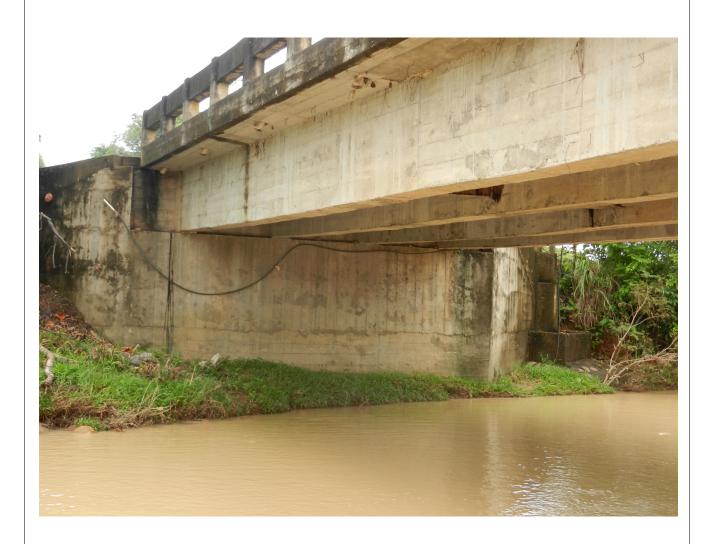
Componente...... 7 Estribos

Calif./Mantenim...: 1 / -

Daño/Observaciones.: Los estribos se encuentran en buen estado. En

estribo #1 se observa infiltración a través de las juntas. Se debe realizar limpieza y mantenimiento

Tipo de daño....: Infiltración

rutinario.

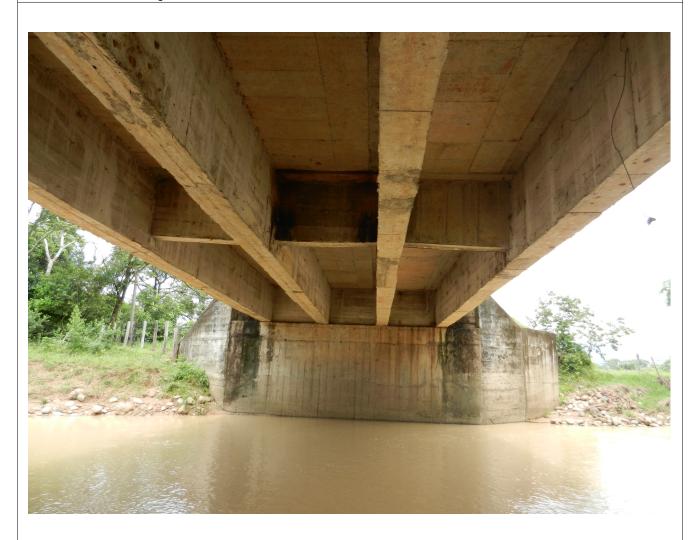
Componente...... 7 Estribos

Calif./Mantenim...: 1 / -

Daño/Observaciones.: Los estribos se encuentran en buen estado. En

estribo #1 se observa infiltración a través de las juntas. Se debe realizar limpieza y mantenimiento

Tipo de daño....: Infiltración

rutinario.

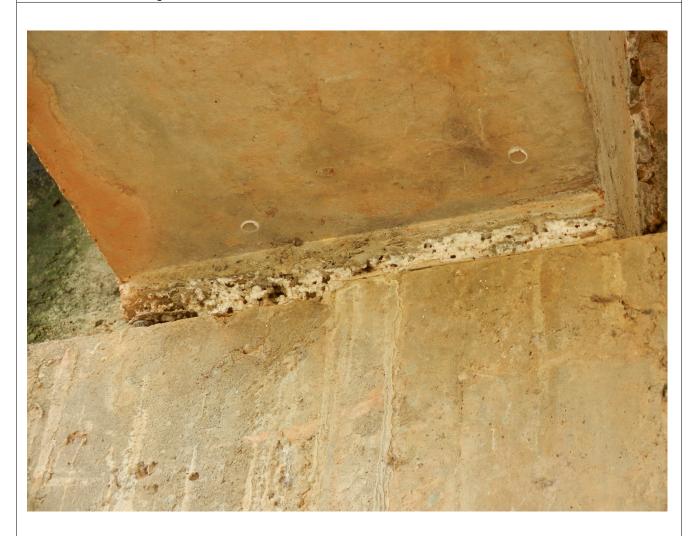
Componente..... 9 Apoyos

Calif./Mantenim...: 0 / -

Daño/Observaciones.: Los apoyos no presentan daños apreciables.

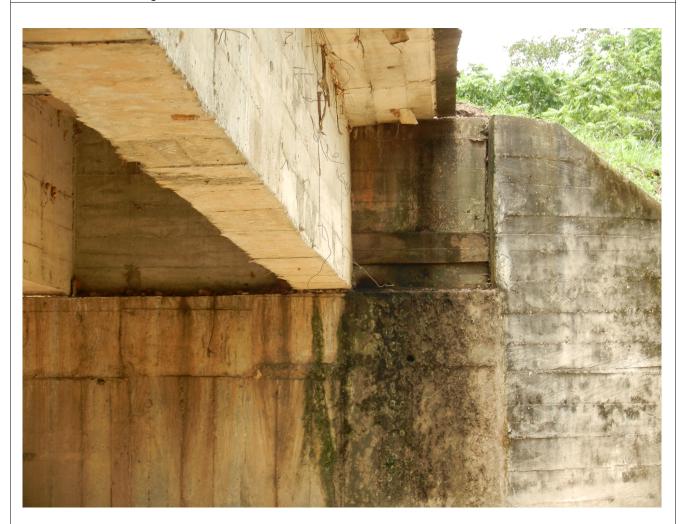
Componente...... 9 Apoyos

Calif./Mantenim...: 0 / -

Daño/Observaciones.: Los apoyos no presentan daños apreciables.

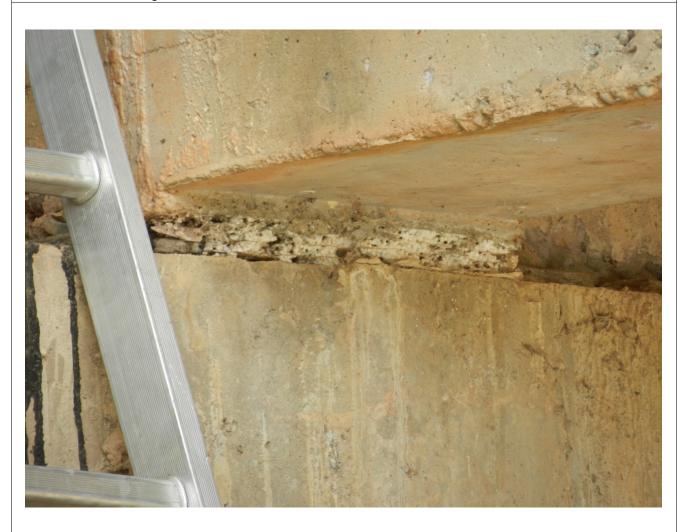
Componente..... 9 Apoyos

Calif./Mantenim...: 0 / -

Daño/Observaciones.: Los apoyos no presentan daños apreciables.

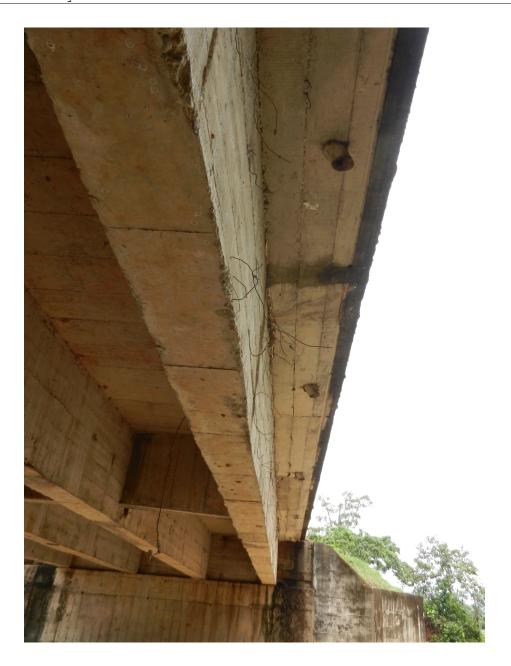
Componente..... 10 Losa

Calif./Mantenim...: 1

Daño/Observaciones.: La losa se observa en buen estado. Los drenes se

encuentran tapados.

Tipo de daño....: Infiltración Reparaciones....: E Reparación de drenes

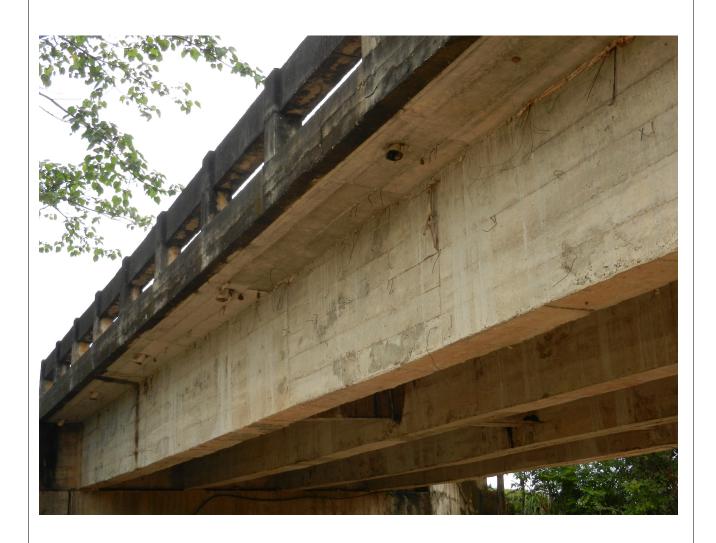
Componente..... 10 Losa

Calif./Mantenim...: 1 / -

Daño/Observaciones.: La losa se observa en buen estado. Los drenes se

encuentran tapados.

Tipo de daño....: Infiltración Reparaciones....: E Reparación de drenes

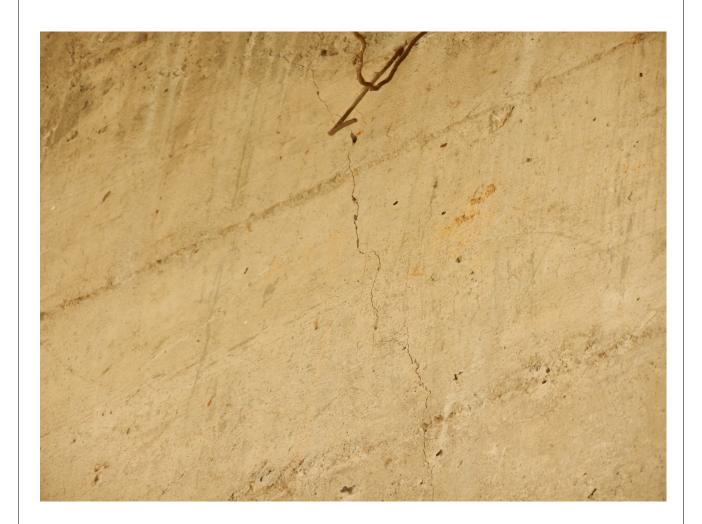
Componente....: 11 Vigas/Largueros/Diafragmas

Calif./Mantenim...: 2 / -

Daño/Observaciones.: Se observan fisuras por cortante y por flexión de

e=0.15 mm a 0.30 mm.

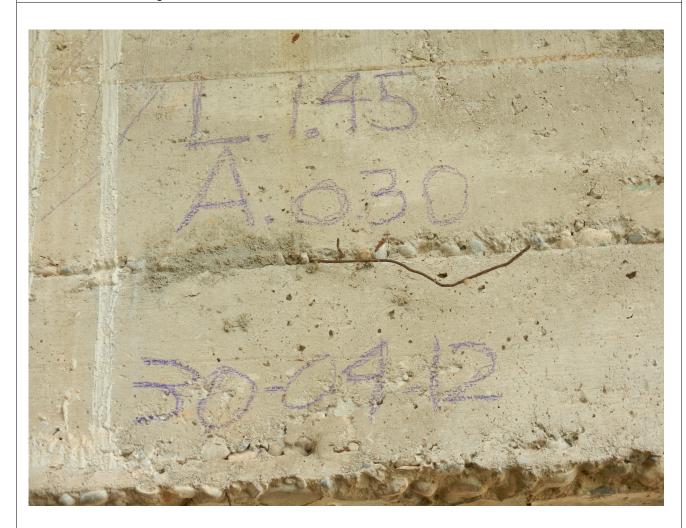
Componente....: 11 Vigas/Largueros/Diafragmas

Calif./Mantenim...: 2 / -

Daño/Observaciones.: Se observan fisuras por cortante y por flexión de

e=0.15 mm a 0.30 mm.

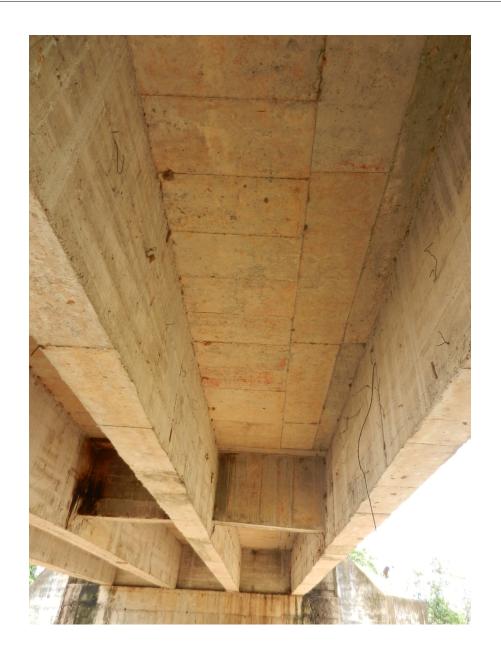
Componente.....: 11 Vigas/Largueros/Diafragmas

Calif./Mantenim...: 2 / -

Daño/Observaciones.: Se observan fisuras por cortante y por flexión de

e=0.15 mm a 0.30 mm.

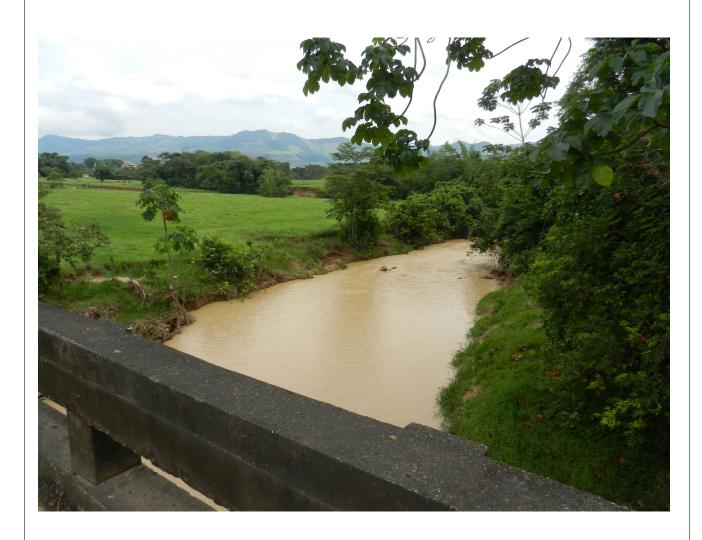
Componente..... 15 Cauce

Calif./Mantenim...: 1 / -

Daño/Observaciones.: En la aleta #1 colapso un muro de gaviones, por lo

que se recomienda reconstruir un muro en concreto reforzado para proteger el terraplén, ya que las aletas del puente se observan muy cortas, lo que deja el terraplén expuesto a la erosión. Presenta

socavación. Ver Anexo 2. Recomendaciones Hidráulicas y Ver Anexo 3 Recomendaciones

Tipo de daño....: Erosión / socavación Reparaciones....: C Protección del cauce

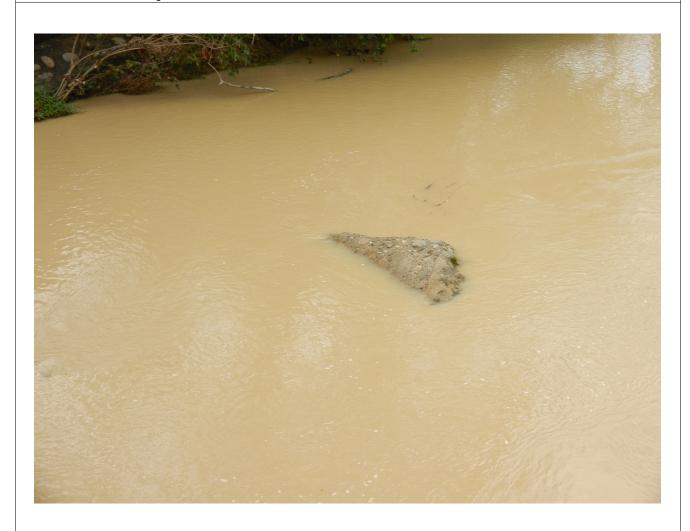
Componente..... 15 Cauce

Calif./Mantenim...: 1 / -

Daño/Observaciones.: En la aleta #1 colapso un muro de gaviones, por lo

que se recomienda reconstruir un muro en concreto reforzado para proteger el terraplén, ya que las aletas del puente se observan muy cortas, lo que deja el terraplén expuesto a la erosión. Presenta

socavación. Ver Anexo 2. Recomendaciones Hidráulicas y Ver Anexo 3 Recomendaciones

Tipo de daño.....: Erosión / socavación

Reparaciones.....: C Protección del cauce

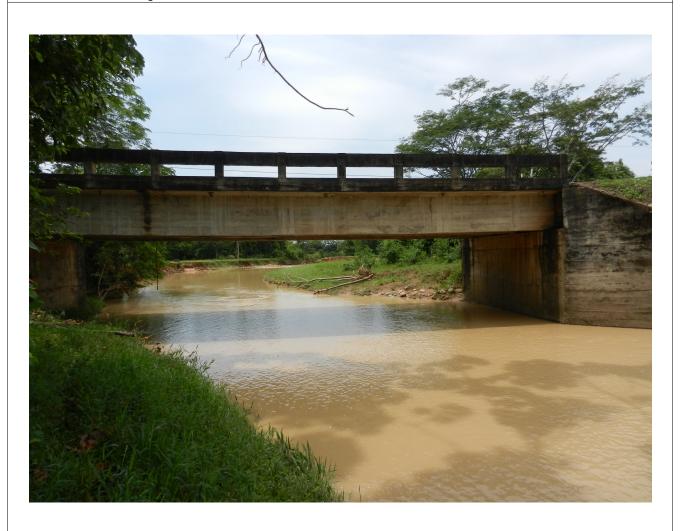
Componente..... 15 Cauce

Calif./Mantenim...: 1 / -

Daño/Observaciones.: En la aleta #1 colapso un muro de gaviones, por lo

que se recomienda reconstruir un muro en concreto reforzado para proteger el terraplén, ya que las aletas del puente se observan muy cortas, lo que deja el terraplén expuesto a la erosión. Presenta

socavación. Ver Anexo 2. Recomendaciones Hidráulicas y Ver Anexo 3 Recomendaciones

Tipo de daño....: Erosión / socavación Reparaciones....: C Protección del cauce

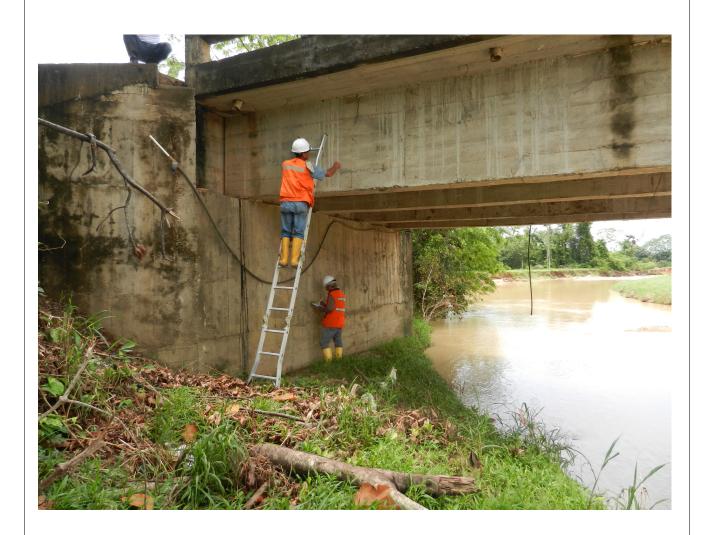
Componente.....: 17 Puente en general

Calif./Mantenim...: 2 / -

Daño/Observaciones.: En general el puente se encuentra en buen estado,

se recomienda realizar las obras de reparacion de las vigas y del cauce con prontitud. Ver Anexo 4.
