SDC/INV	SiPuCol	Fecha	Hoja
	Informe de inspección principal	15/08/12	1
16-6510-015.00 Caño Macapay			
Regional.....: 16 Meta			
Ruta.....: Troncal Villa Garzón - Saravena			
Carretera.....: Villavicencio - Barranca de Upía			
Lado de la car...: 0			
Abscisa.....: 78+0655			
No del registro...: 1327			
Año de construcción.....:			
Año de la última reconstrucción.....:			
Paso Superior/Inferior.....: S			
Dir. de abs. de la carretera principal.: E			
Requisitos de la inspección.....: 0 Nada			
Recolección de datos : Fecha.....: 2012.04.30			
: Iniciales.....: M.E.R			
Posición geográfica...:			
Latitud: 4 gra 27,17 min N Longitud: 73 gra 9,1 min O Altitud: 246 m			
Geometría: Número de luces.....: 1			
Longitud de la luz menor (m): 19,80			
Longitud de la luz mayor (m): 19,80			
Longitud total(m): 19,80			
Ancho del tablero.....(m): 8,30			
Ancho del separador.....(m): 0,00			
Ancho del andén izquierdo(m): 0,00

Resumen cronológico:	Fecha	Actividades
	1996.07.25	Inspección principal
	2002.06.14	Inspección principal
	2007.01.03	Inspección principal
	2012.04.30	Inspección principal

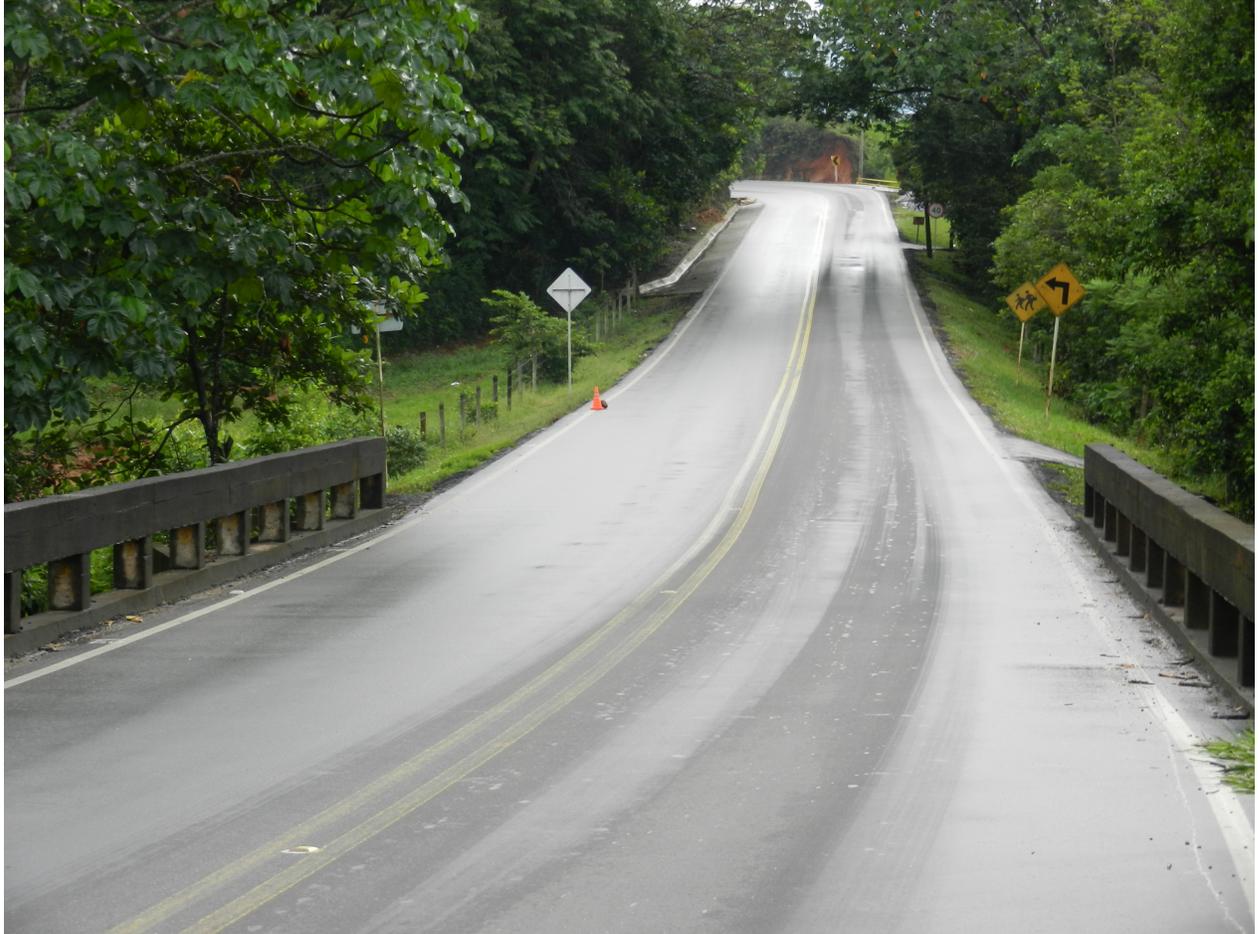
Componente.....: 1 Superficie del puente

Calif./Mantenim....: 1 / -

Daño/Observaciones.: La superficie del puente se encuentra en buen estado.

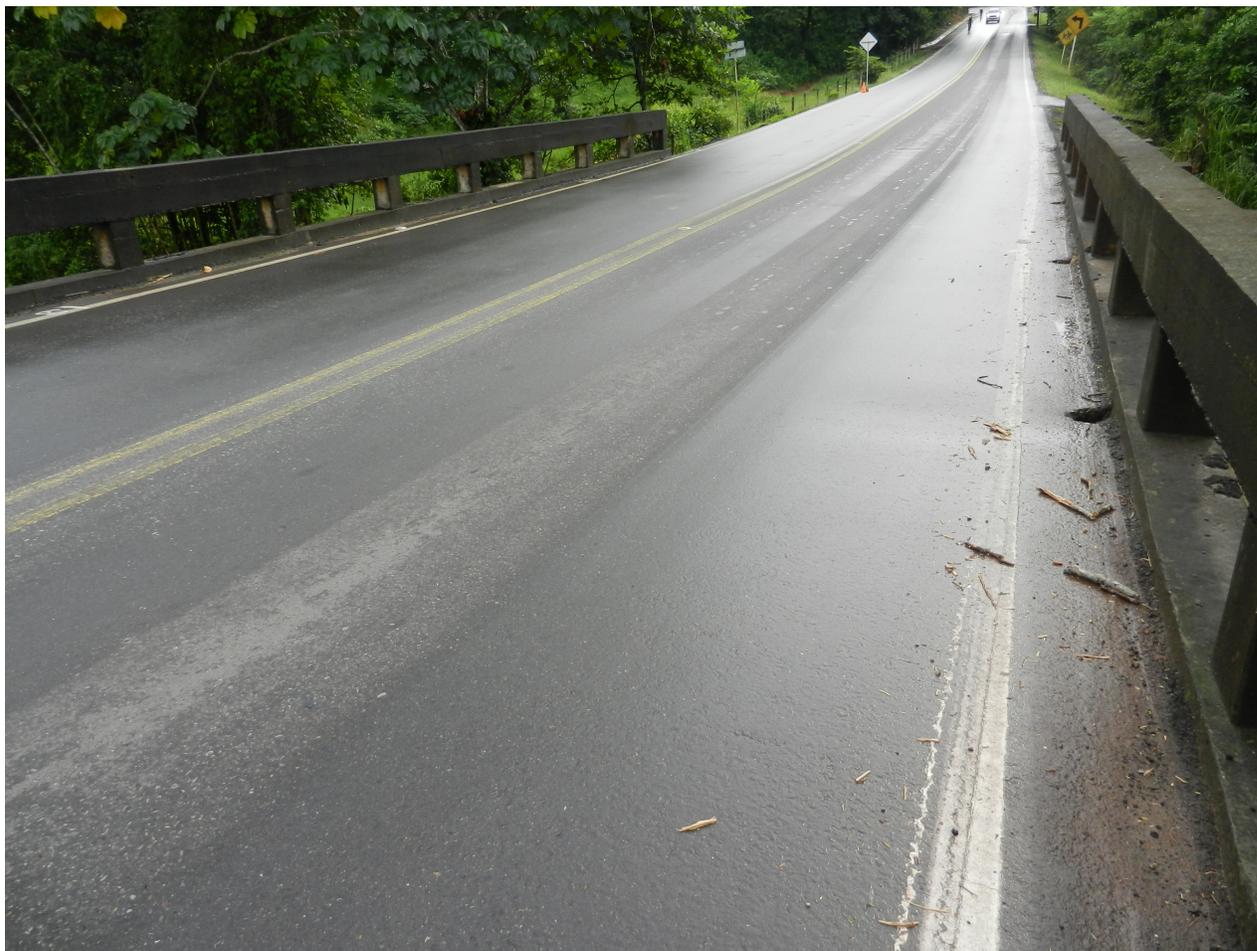
Componente.....: 1 Superficie del puente

Calif./Mantenim....: 1 / -

Daño/Observaciones.: La superficie del puente se encuentra en buen estado.

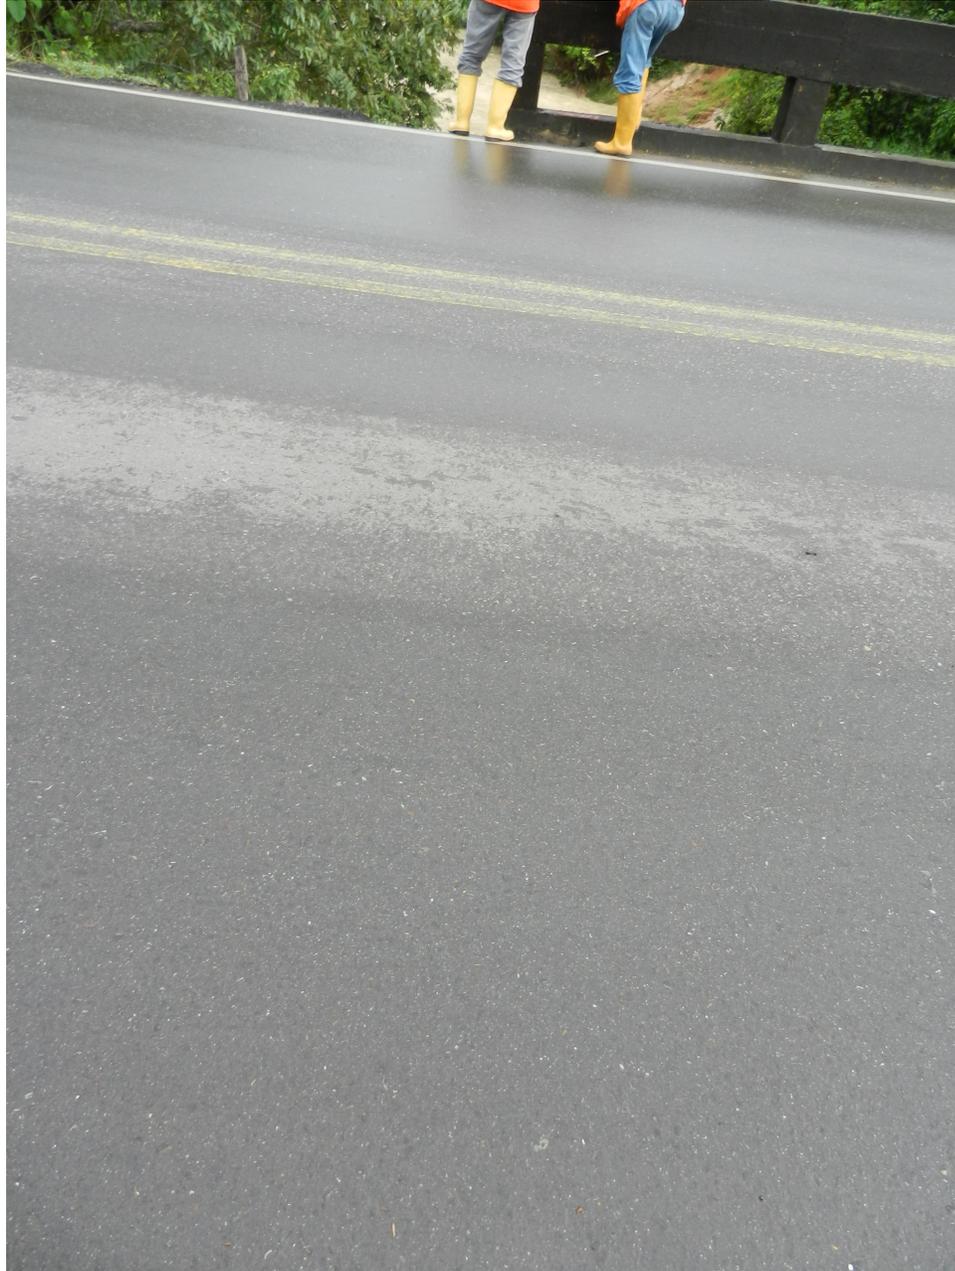
Componente.....: 2 Juntas de expansión

Calif./Mantenim....: 2 / -

Daño/Observaciones.: El puente carece de dispositivos de juntas. Se recomienda instalar juntas de bloque de neopreno. Z (m): Instalación de junta de bloque de neopreno.

Tipo de daño.....: Infiltración

Reparaciones.....: Z Otra

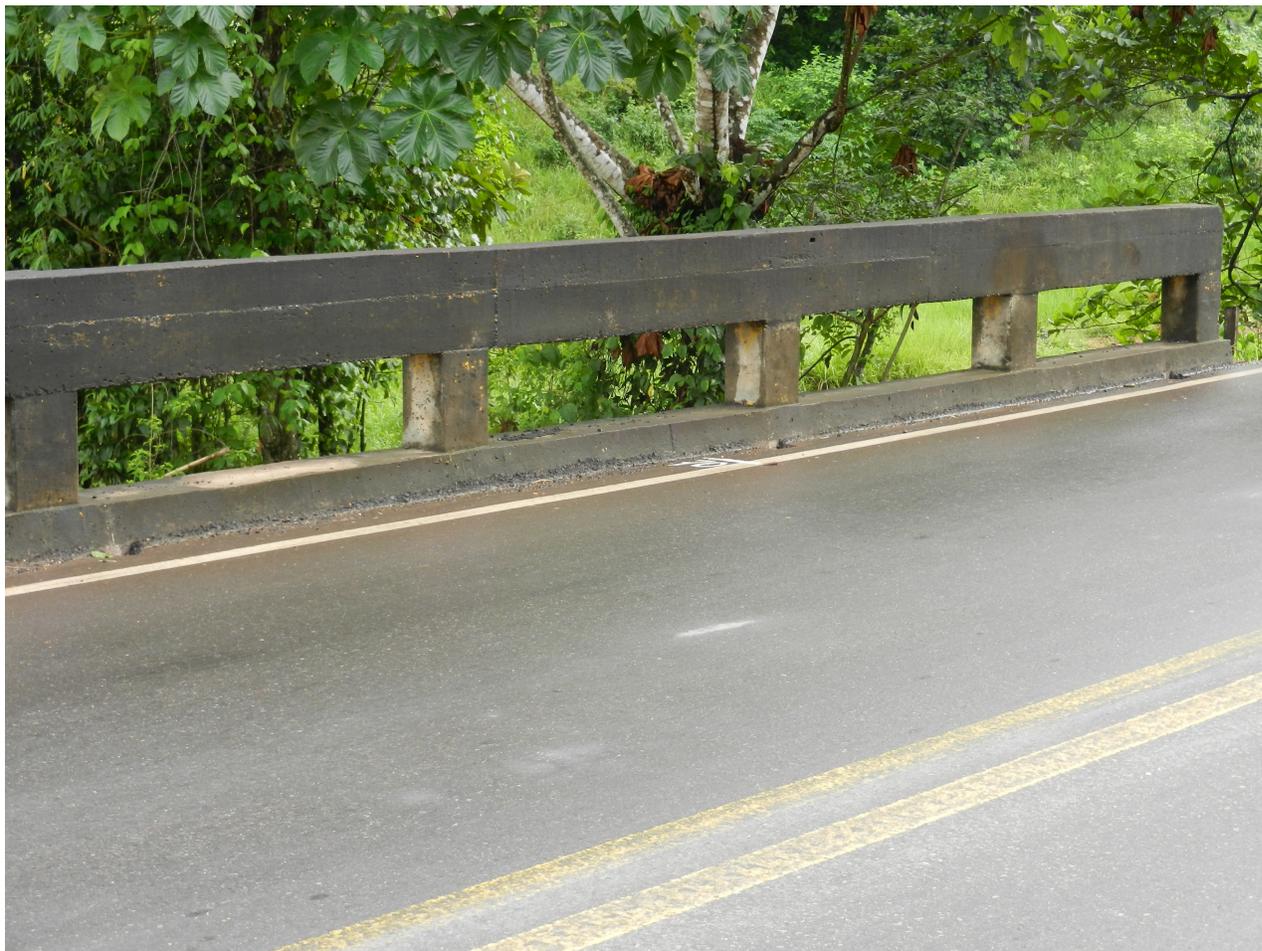
Componente.....: 3 Andenes/Bordillos

Calif./Mantenim....: 1 / -

Daño/Observaciones.: Se encuentran en buen estado. Presentan humedad y verdin en sus caras. Se debe realizar limpieza y mantenimiento rutinario.

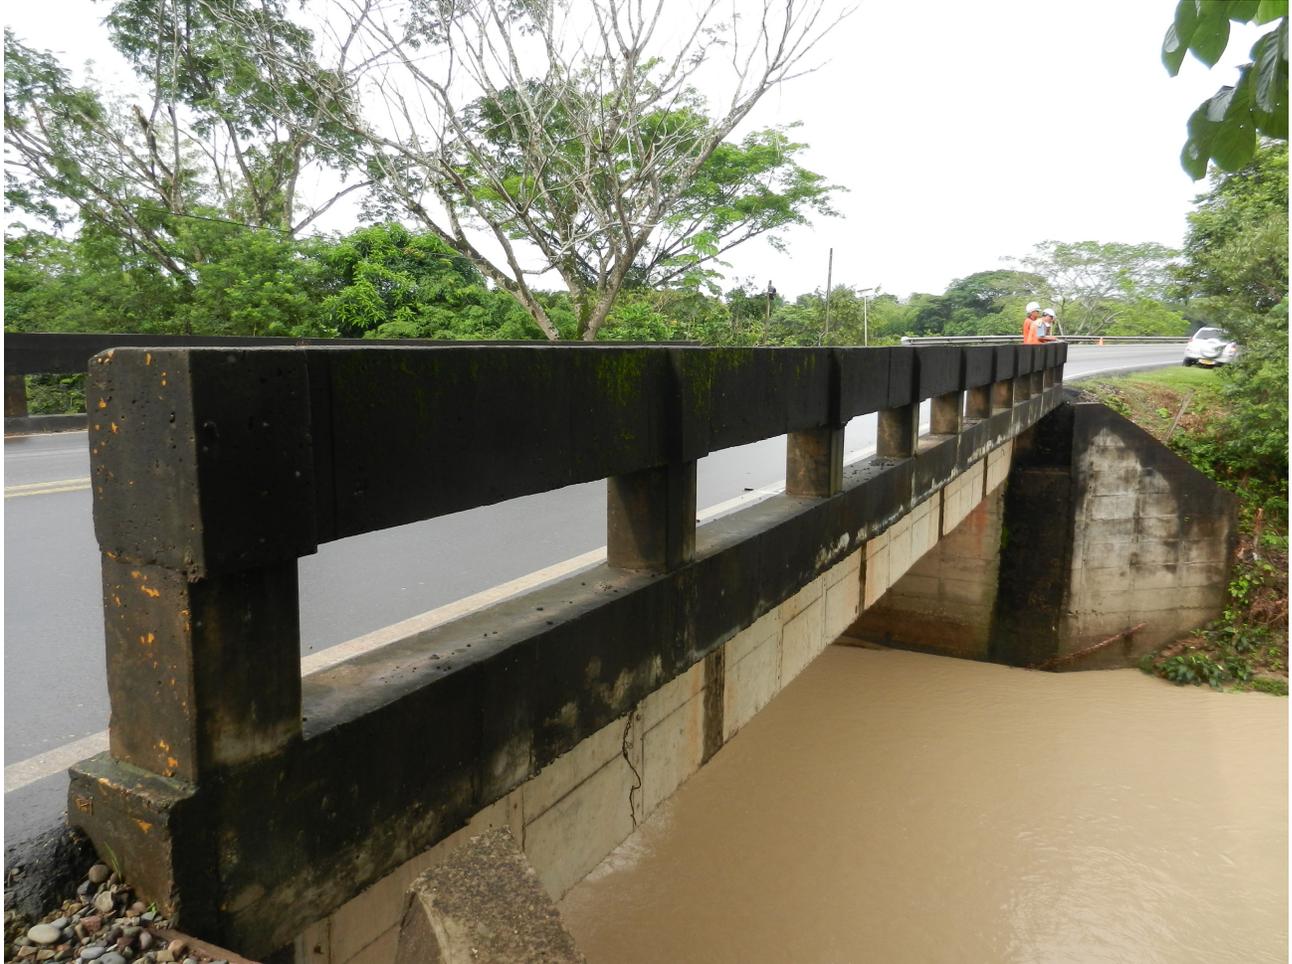
Componente.....: 3 Andenes/Bordillos

Calif./Mantenim....: 1 / -

Daño/Observaciones.: Se encuentran en buen estado. Presentan humedad y verdin en sus caras. Se debe realizar limpieza y mantenimiento rutinario.

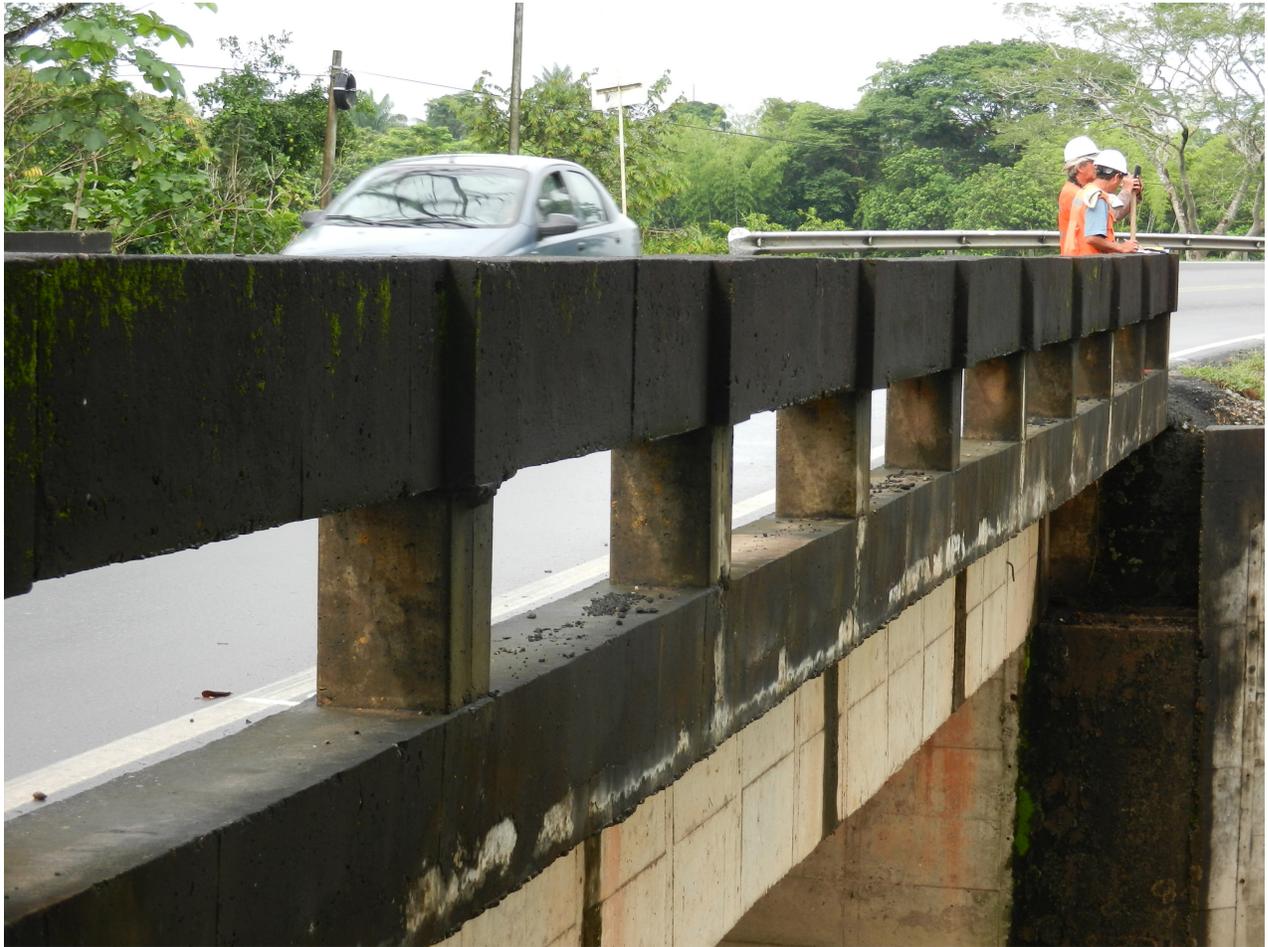
Componente.....: 4 Barandas

Calif./Mantenim....: 1 / -

Daño/Observaciones.: Se encuentran en buen estado, requiere limpieza y aplicación de pintura reflectiva que son labores del mantenimiento rutinario.

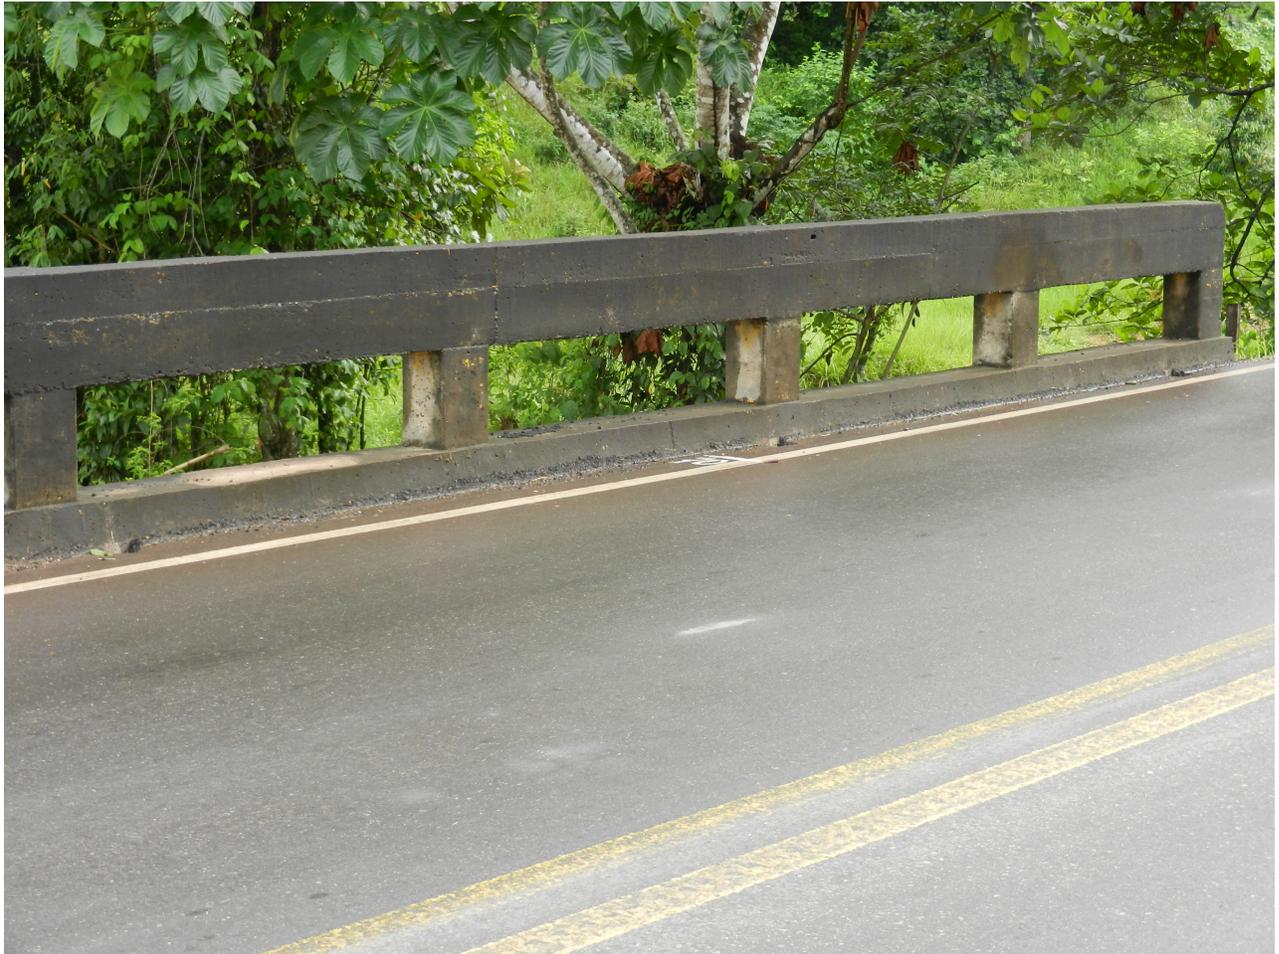
Componente.....: 4 Barandas

Calif./Mantenim....: 1 / -

Daño/Observaciones.: Se encuentran en buen estado, requiere limpieza y aplicación de pintura reflectiva que son labores del mantenimiento rutinario.

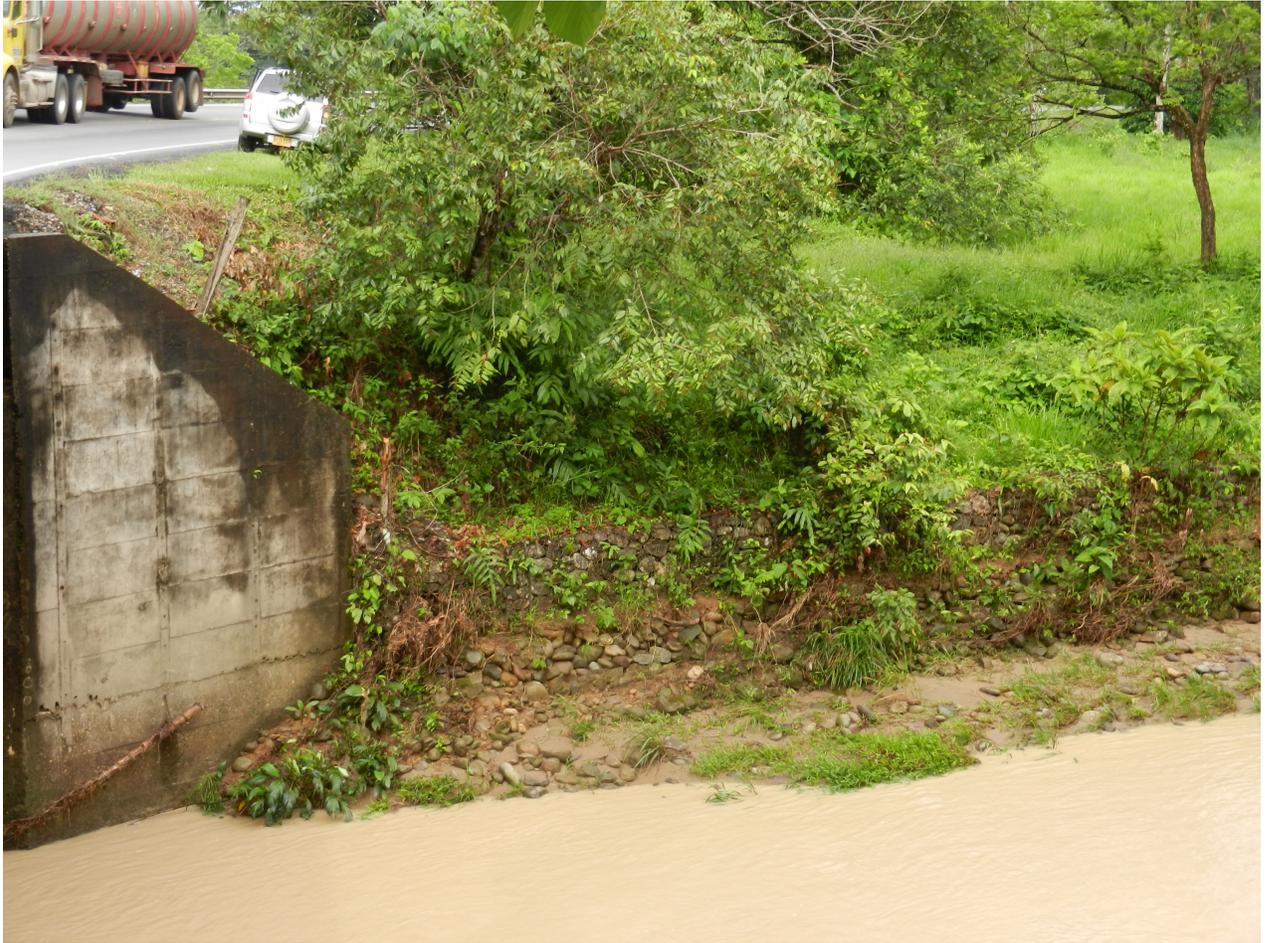
Componente.....: 5 Conos/Taludes

Calif./Mantenim....: 1 / -

Daño/Observaciones.: En general los conos y taludes se encuentran en buen estado. El cono #1 presenta erosión por la falla de muro de gaviones.

Tipo de daño.....: Erosión / socavación

Reparaciones.....: B Reparación de elementos de protección

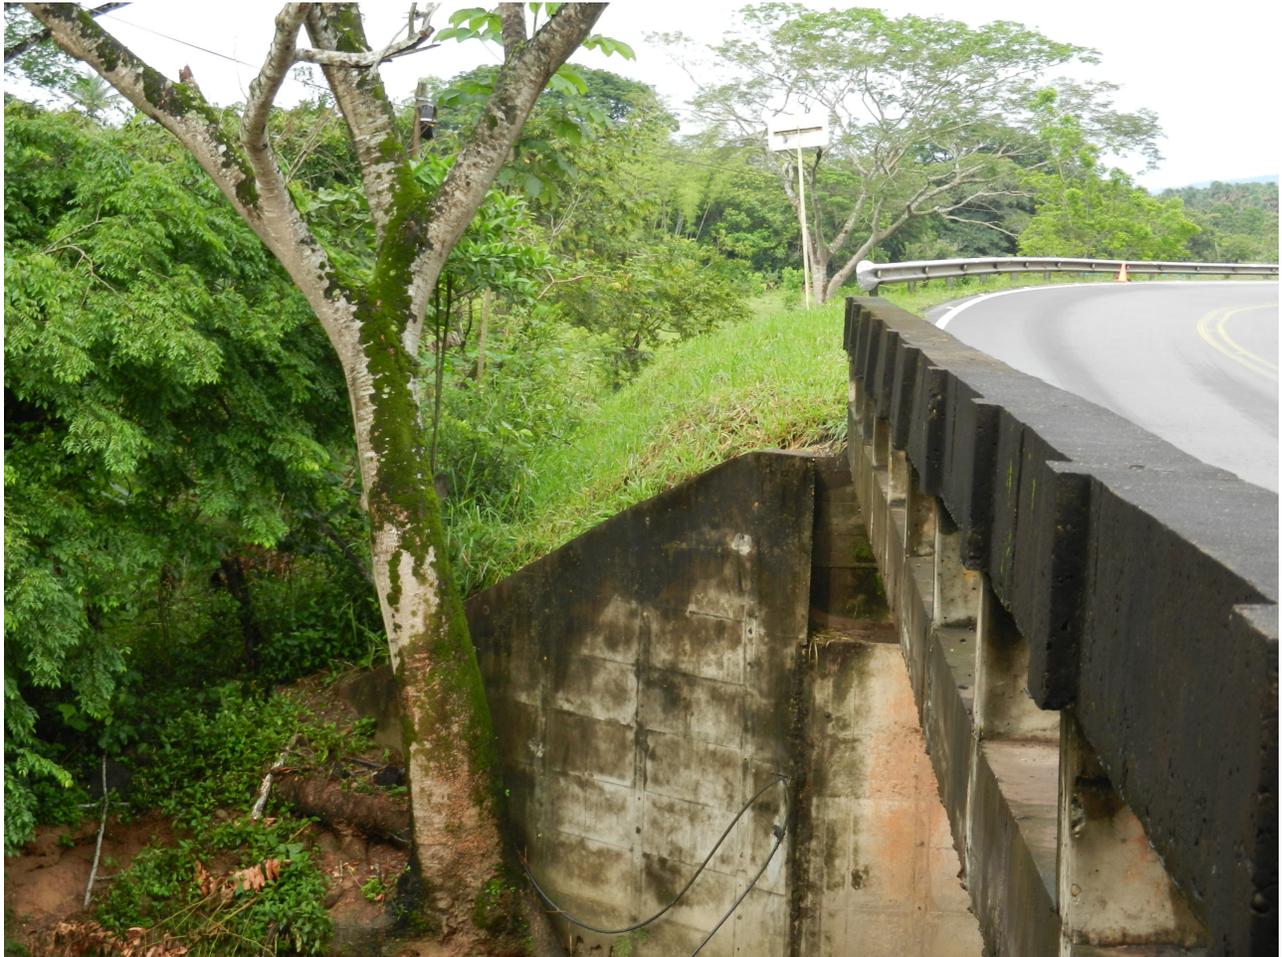
Componente.....: 5 Conos/Taludes

Calif./Mantenim....: 1 / -

Daño/Observaciones.: En general los conos y taludes se encuentran en buen estado. El cono #1 presenta erosión por la falla de muro de gaviones.

Tipo de daño.....: Erosión / socavación

Reparaciones.....: B Reparación de elementos de protección

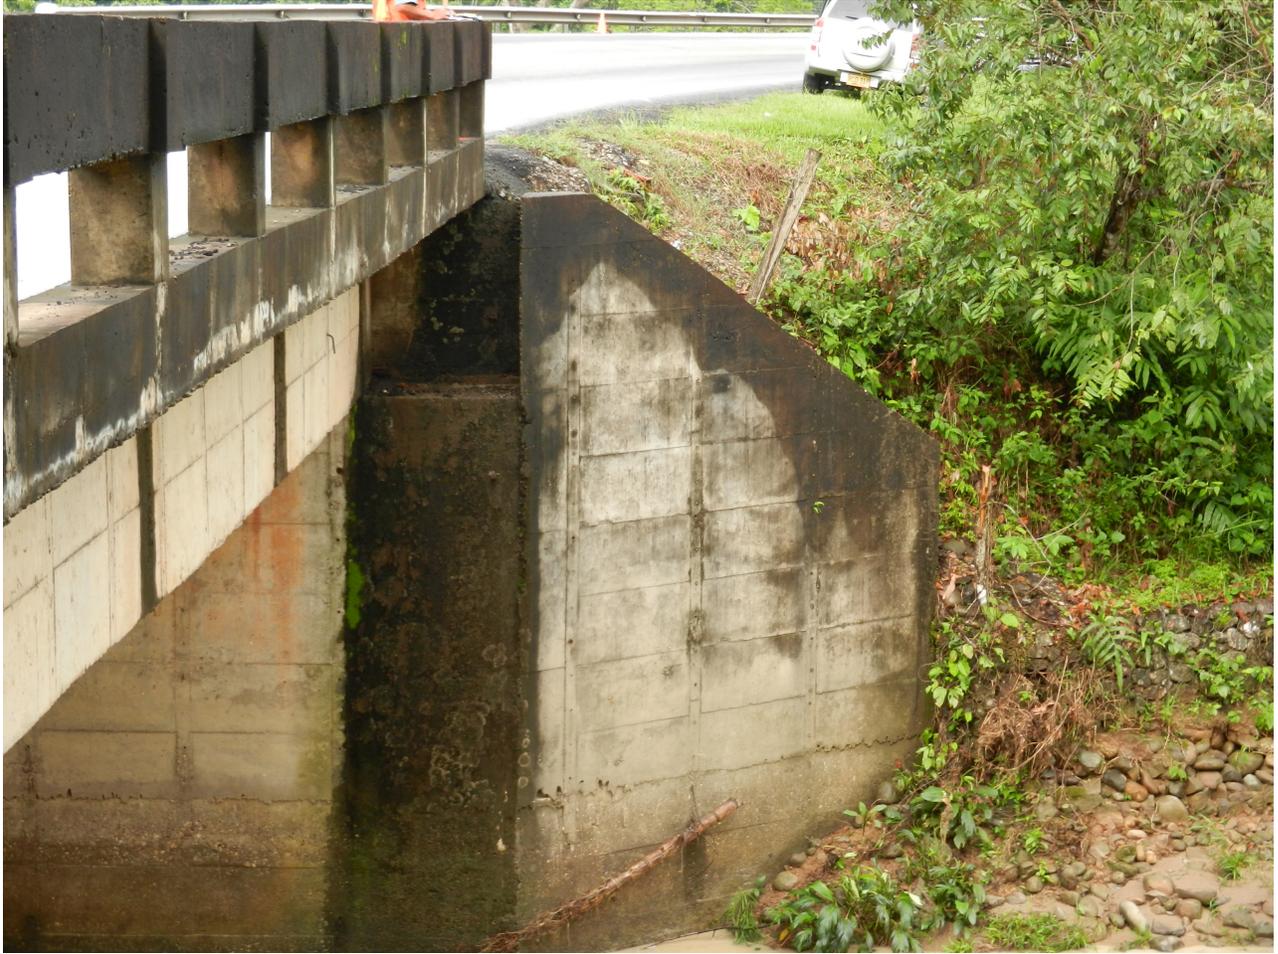
Componente.....: 6 Aletas

Calif./Mantenim....: 1 / -

Daño/Observaciones.: Las aletas presentan vegetación y humedad. Se debe realizar limpieza y mantenimiento rutinario.

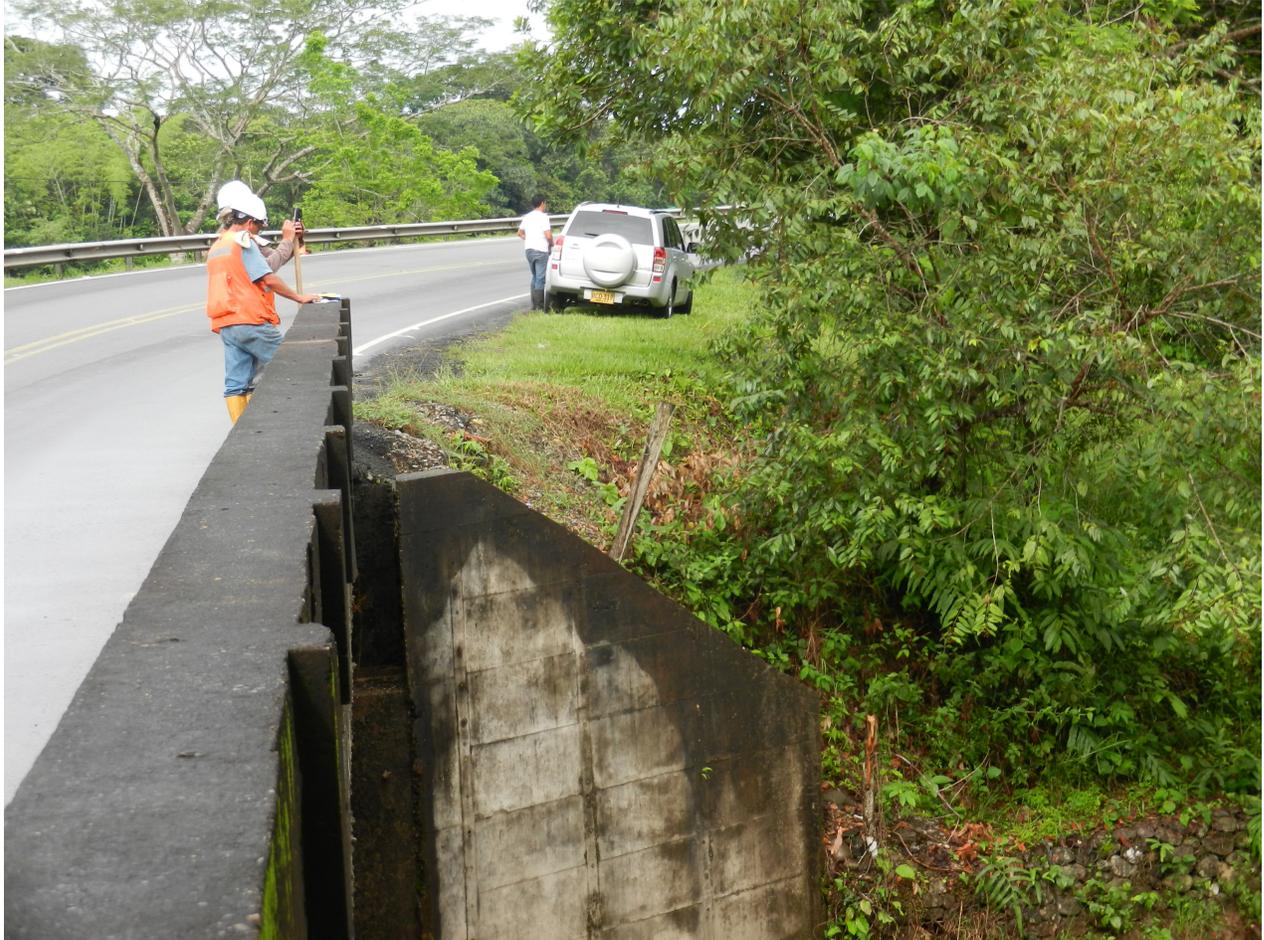
Componente.....: 6 Aletas

Calif./Mantenim....: 1 / -

Daño/Observaciones.: Las aletas presentan vegetación y humedad. Se debe realizar limpieza y mantenimiento rutinario.

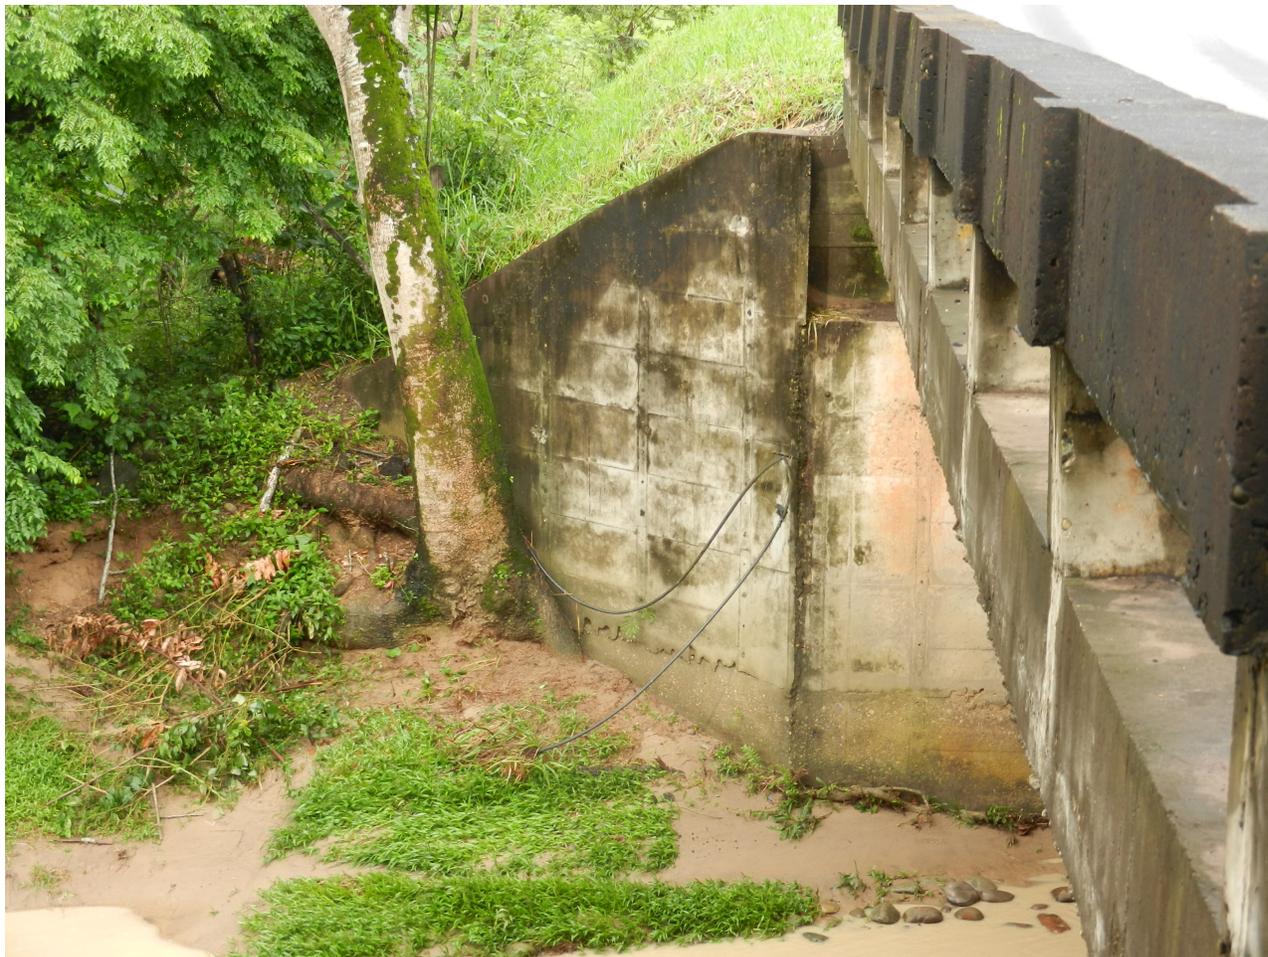
Componente.....: 6 Aletas

Calif./Mantenim....: 1 / -

Daño/Observaciones.: Las aletas presentan vegetación y humedad. Se debe realizar limpieza y mantenimiento rutinario.

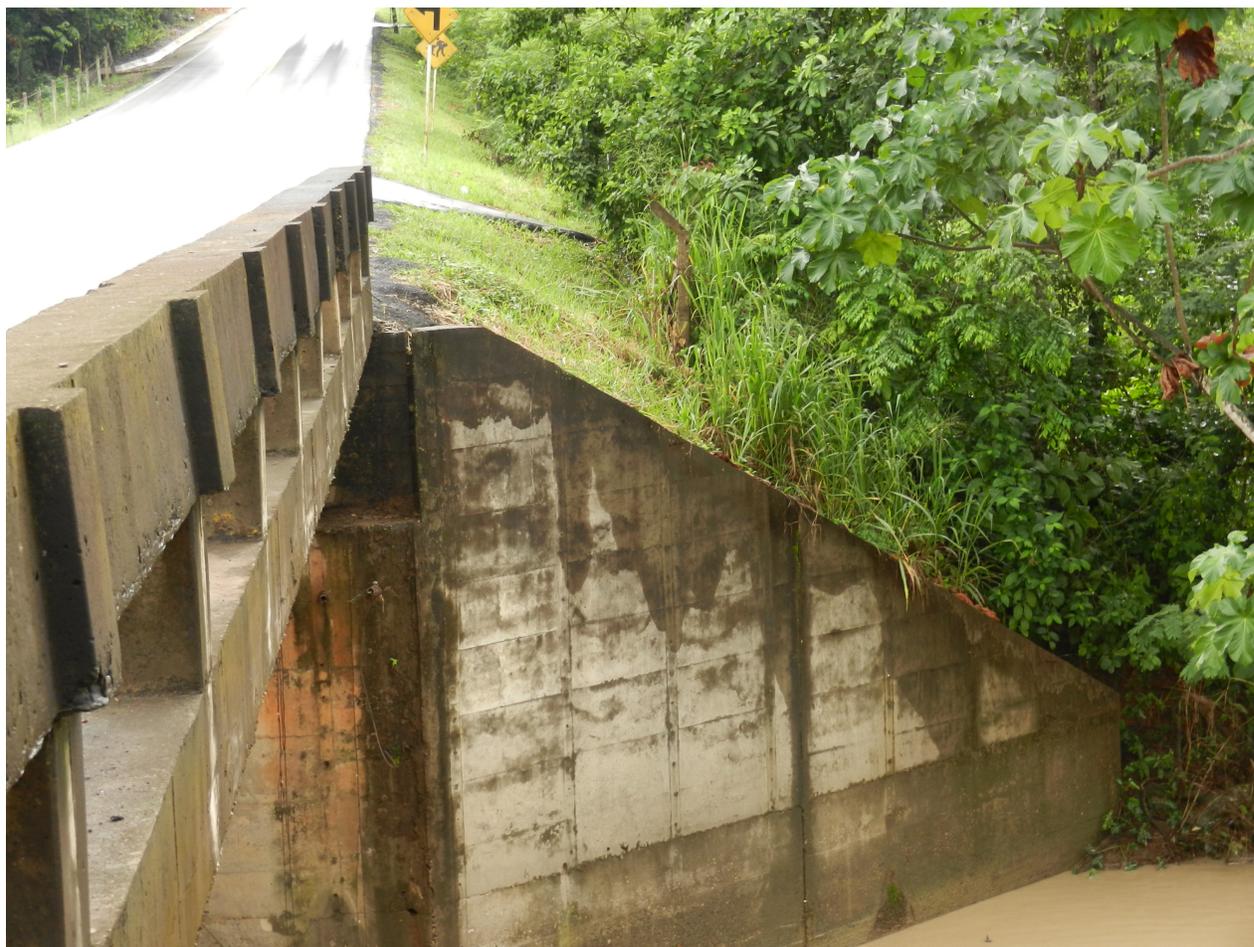
Componente.....: 6 Aletas

Calif./Mantenim....: 1 / -

Daño/Observaciones.: Las aletas presentan vegetación y humedad. Se debe realizar limpieza y mantenimiento rutinario.

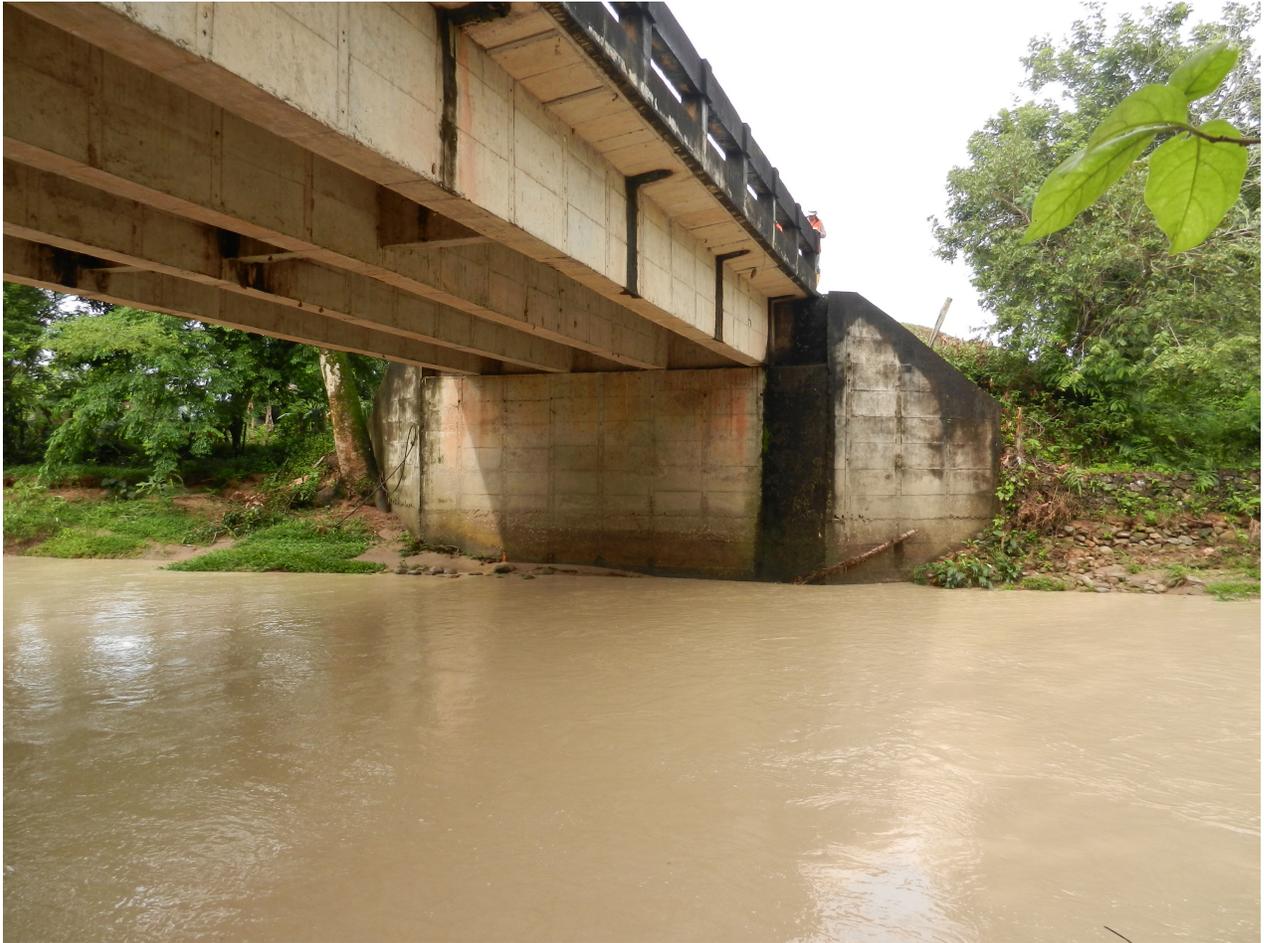
Componente.....: 7 Estribos

Calif./Mantenim....: 1 / -

Daño/Observaciones.: El estribo #1 presenta una fisura de 0.25mm dentre las vigas V2 y V3. El estribo #2 se encuentra en buen estado. Se debe realizar limpieza y mantenimiento rutinario.

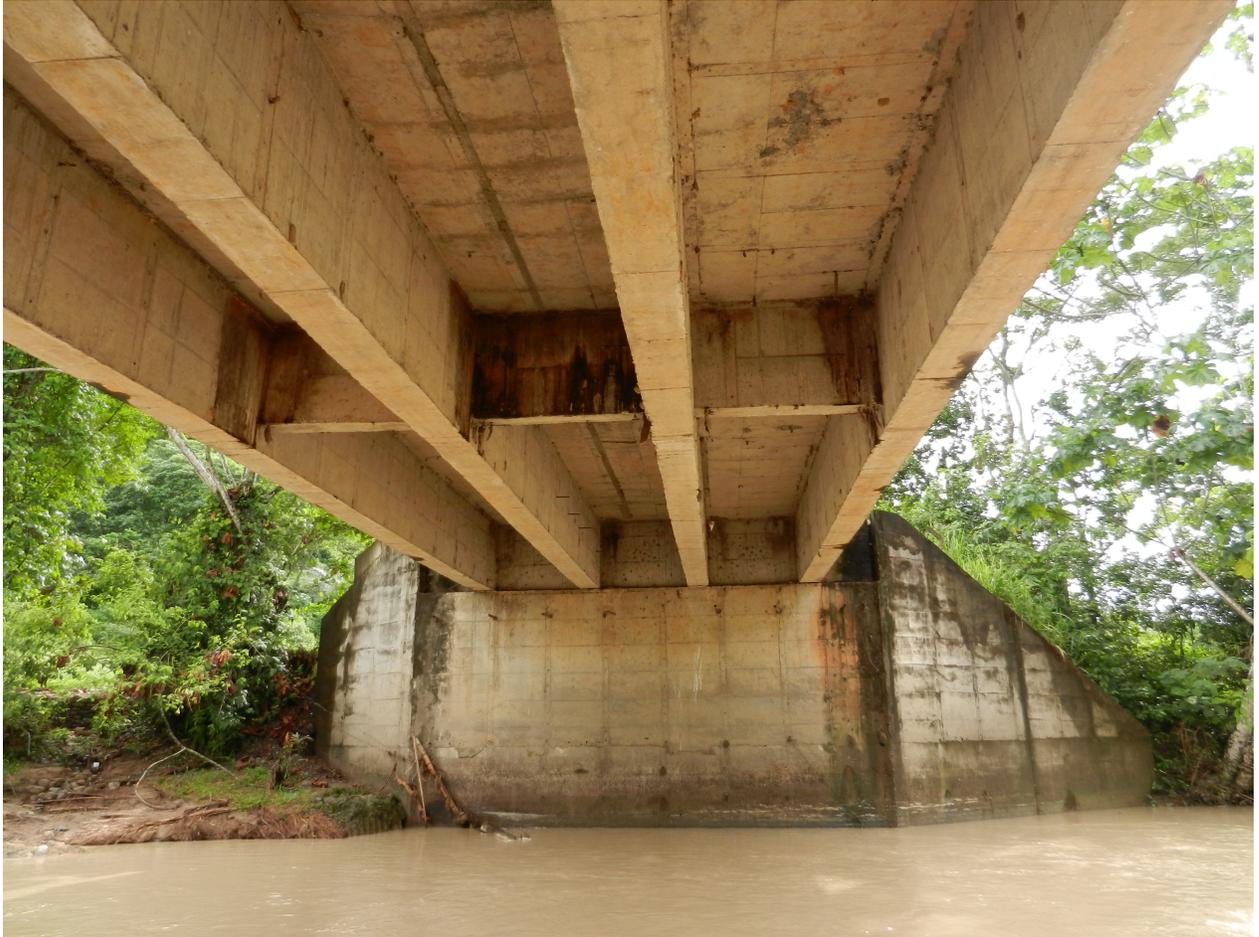
Componente.....: 7 Estribos

Calif./Mantenim....: 1 / -

Daño/Observaciones.: El estribo #1 presenta una fisura de 0.25mm dentre las vigas V2 y V3. El estribo #2 se encuentra en buen estado. Se debe realizar limpieza y mantenimiento rutinario.

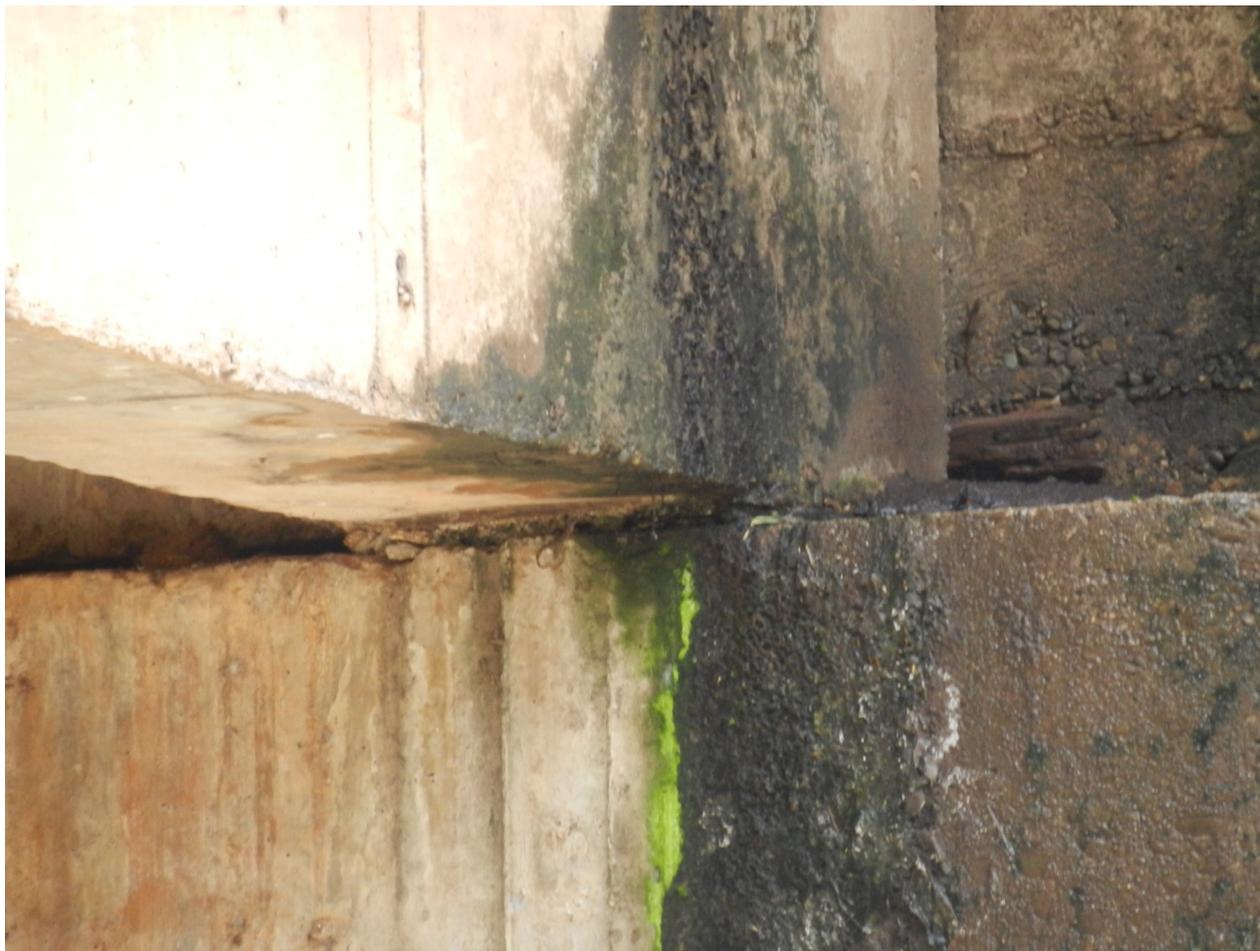
Componente.....: 9 Apoyos

Calif./Mantenim....: 0 / -

Daño/Observaciones.: No se observan daños apreciables en los apoyos.

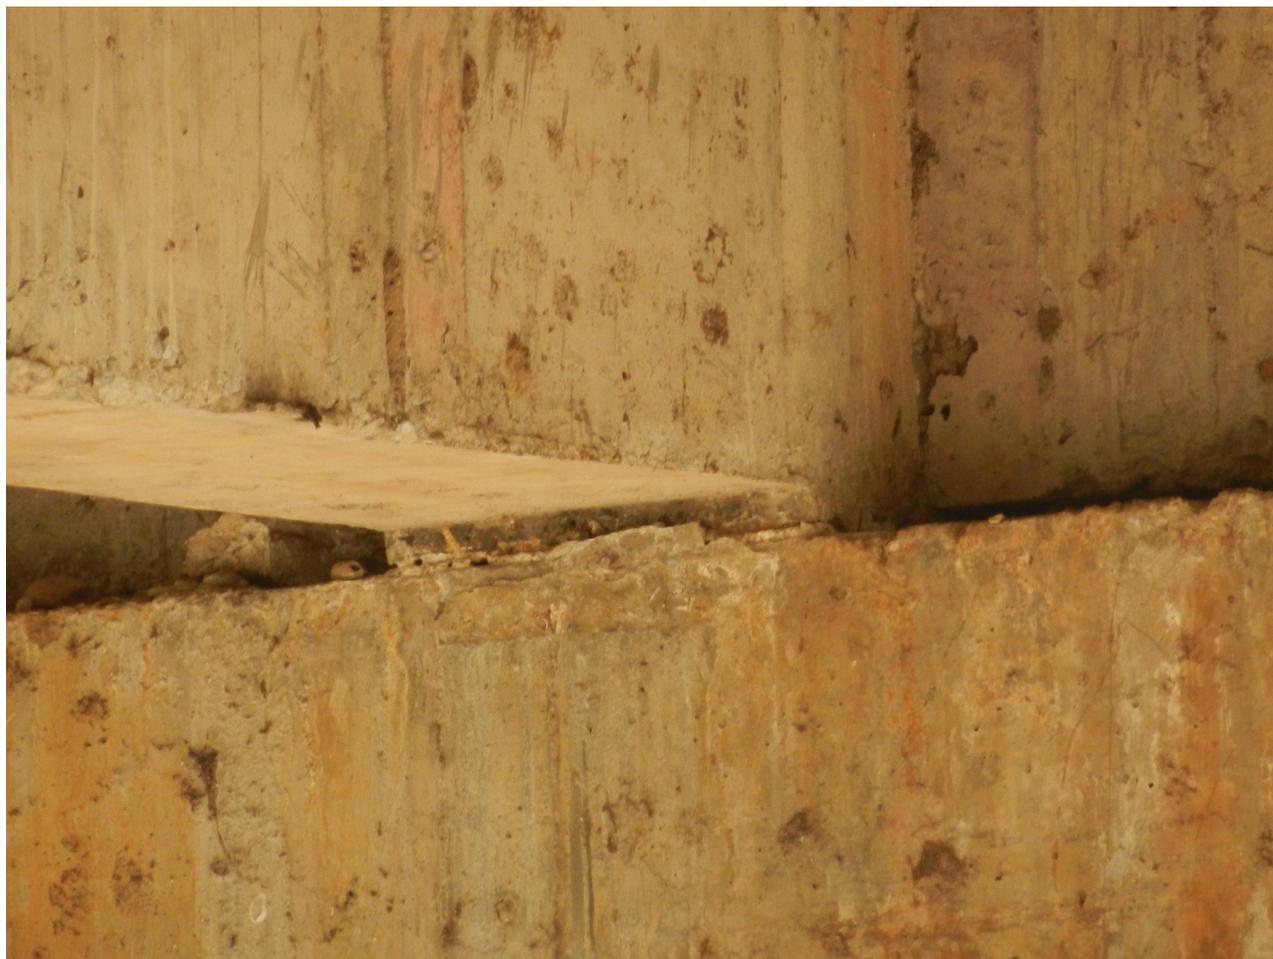
Componente.....: 9 Apoyos

Calif./Mantenim....: 0 / -

Daño/Observaciones.: No se observan daños apreciables en los apoyos.

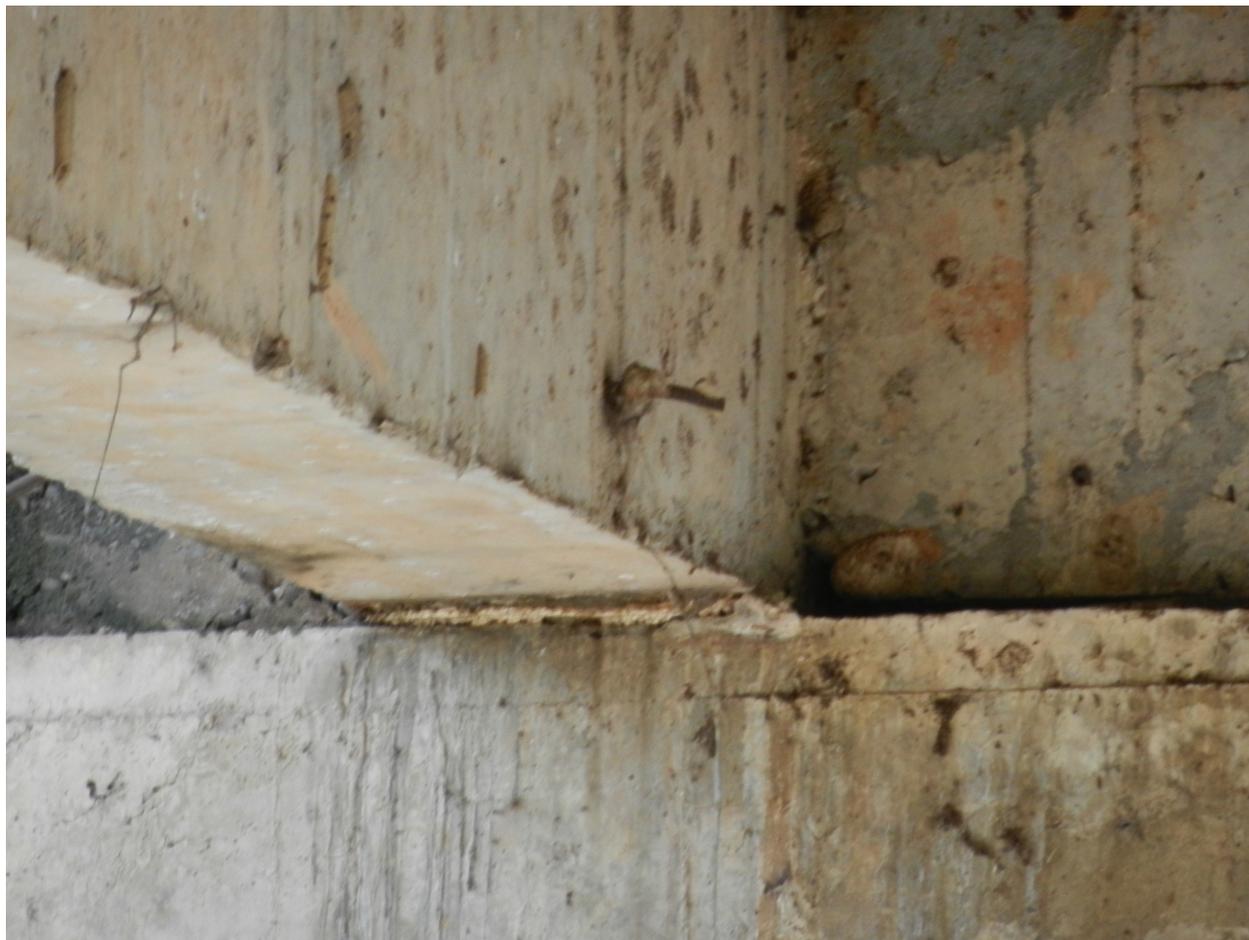
Componente.....: 9 Apoyos

Calif./Mantenim....: 0 / -

Daño/Observaciones.: No se observan daños apreciables en los apoyos.
