SDC/INV	SiPuCol	Fecha	Hoja
	Informe de inspección principal	15/08/12	1
16-6510-015.00 Caño Macapay			
Regional.....: 16 Meta			
Ruta.....: Troncal Villa Garzón - Saravena			
Carretera.....: Villavicencio - Barranca de Upía			
Lado de la car...: 0			
Abscisa.....: 78+0655			
No del registro...: 1327			
Año de construcción.....:			
Año de la última reconstrucción.....:			
Paso Superior/Inferior.....: S			
Dir. de abs. de la carretera principal.: E			
Requisitos de la inspección.....: 0 Nada			
Recolección de datos : Fecha.....: 2012.04.30			
: Iniciales.....: M.E.R			
Posición geográfica...:			
Latitud: 4 gra 27,17 min N Longitud: 73 gra 9,1 min O Altitud: 246 m			
Geometría: Número de luces.....: 1			
Longitud de la luz menor (m): 19,80			
Longitud de la luz mayor (m): 19,80			
Longitud total(m): 19,80			
Ancho del tablero.....(m): 8,30			
Ancho del separador.....(m): 0,00			
Ancho del andén izquierdo(m): 0,00

Resumen cronológico:	Fecha	Actividades
	1996.07.25	Inspección principal
	2002.06.14	Inspección principal
	2007.01.03	Inspección principal
	2012.04.30	Inspección principal

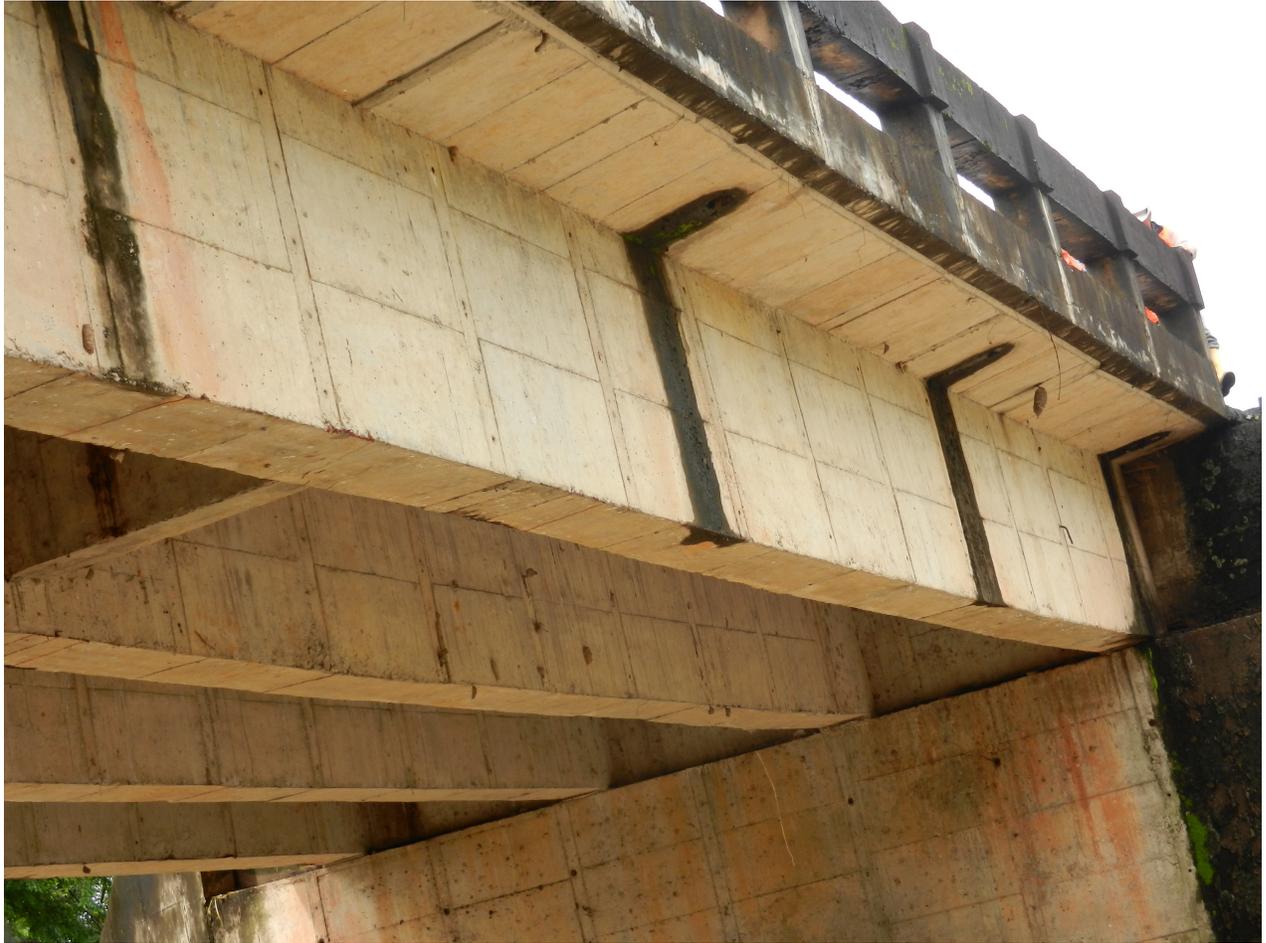
Componente.....: 10 Losa

Calif./Mantenim....: 2 / -

Daño/Observaciones.: La losa entre vigas se aprecia en buen estado. Los voladizos presentan drenes sin tubería y se observan manchas de humedad y vegetación en los voladizos y vigas.

Tipo de daño.....: Infiltración

Reparaciones.....: E Reparación de drenes

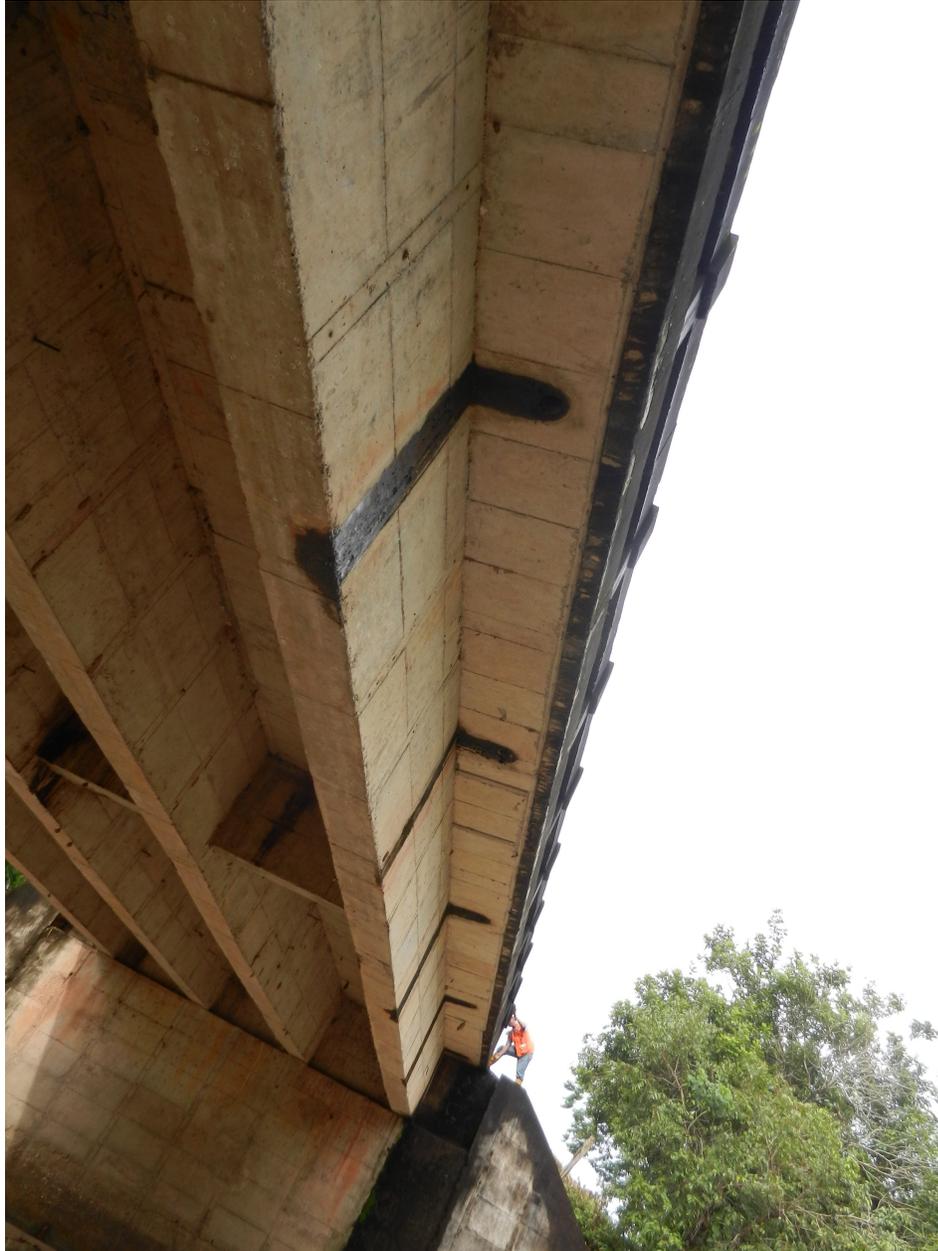
Componente.....: 10 Losa

Calif./Mantenim....: 2 / -

Daño/Observaciones.: La losa entre vigas se aprecia en buen estado. Los voladizos presentan drenes sin tubería y se observan manchas de humedad y vegetación en los voladizos y vigas.

Tipo de daño.....: Infiltración

Reparaciones.....: E Reparación de drenes

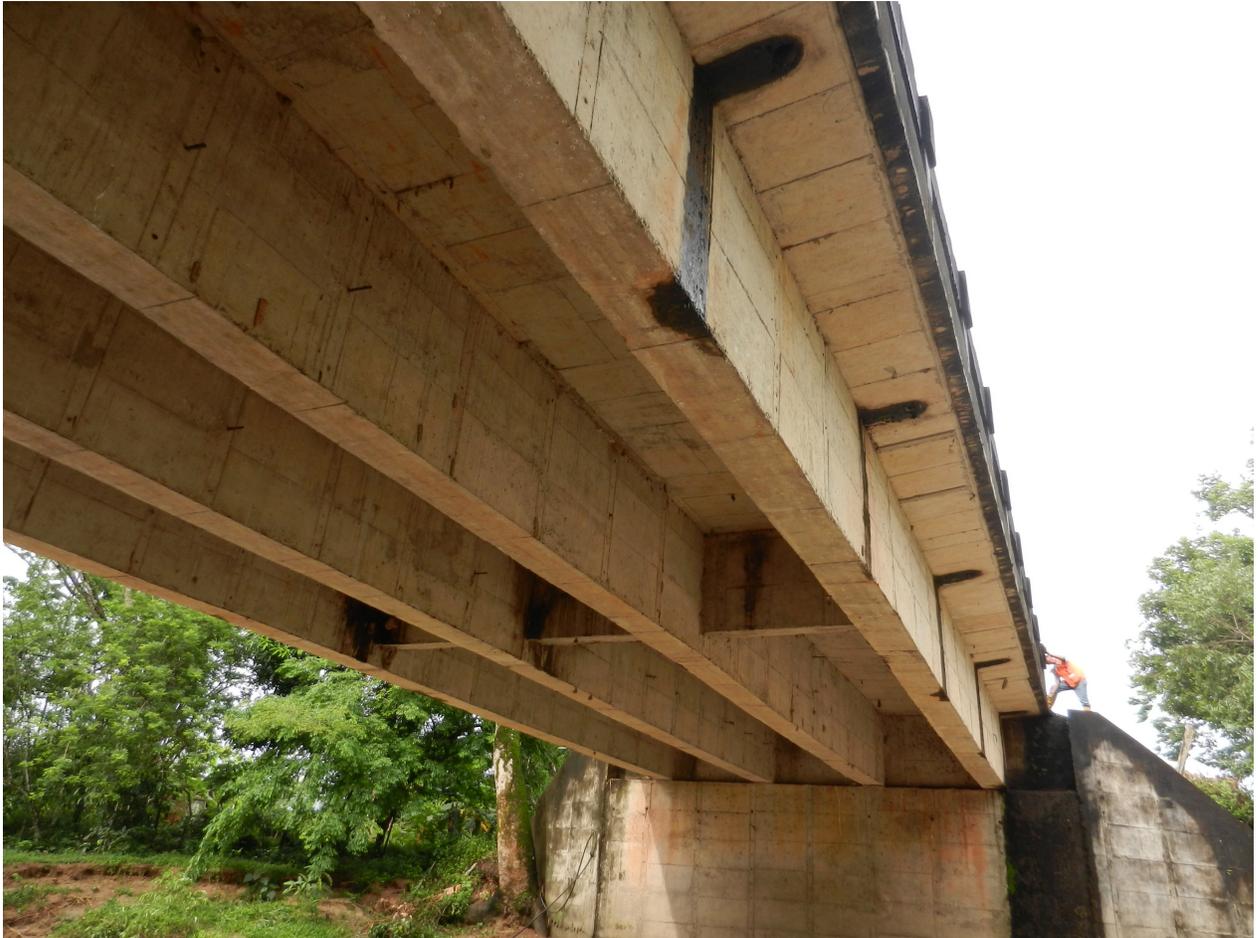
Componente.....: 11 Vigas/Largueros/Diafragmas

Calif./Mantenim....: 1 / -

Daño/Observaciones.: Las vigas presentan fisuras verticales de espesor 0.03mm en promedio, ocasionadas por el escaso recubrimiento del acero de refuerzo. Se recomienda seguimiento en 2 años.
Se observa manchas de humedad y vegetación a falta de tubería de alargue en los drenes.

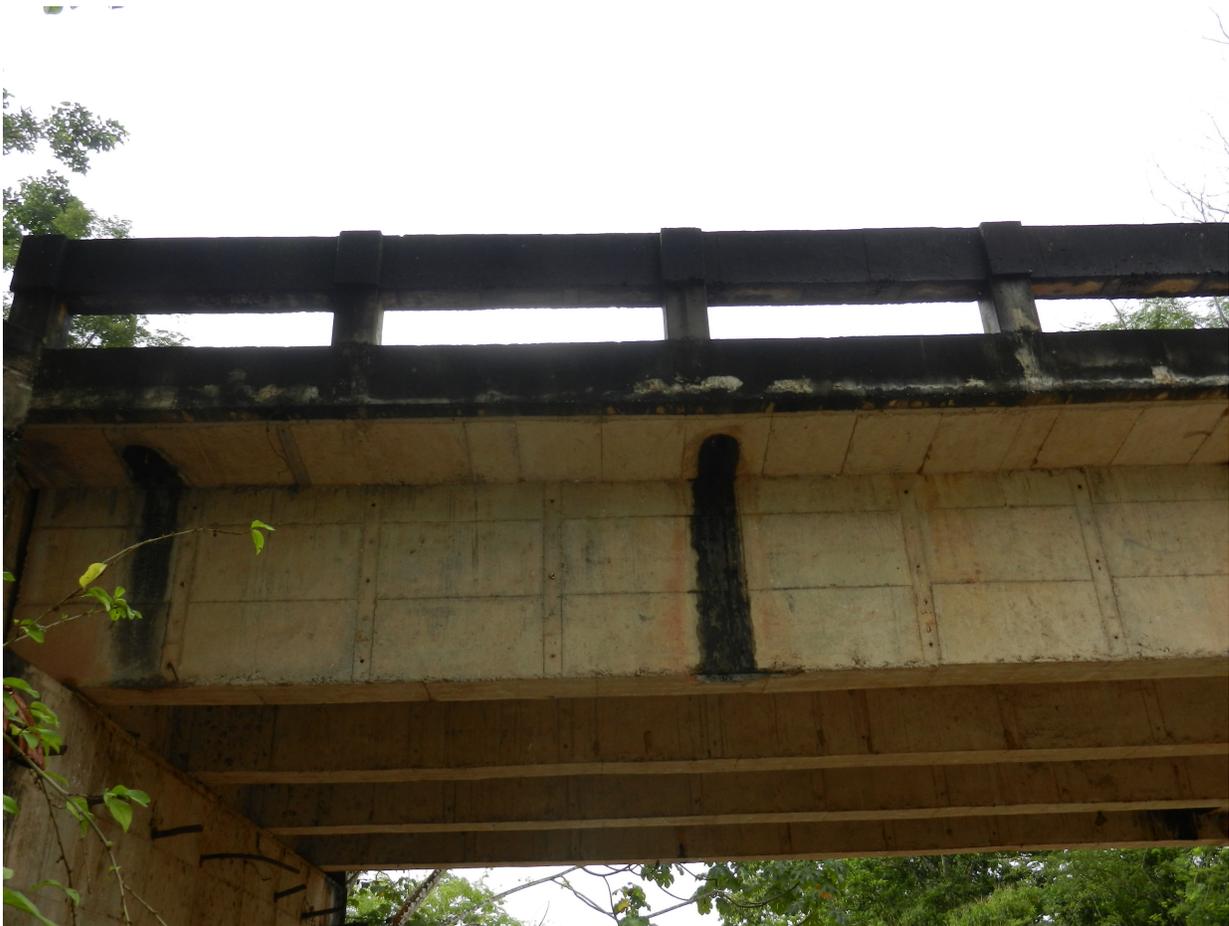
Componente.....: 11 Vigas/Largueros/Diafragmas

Calif./Mantenim....: 1 / -

Daño/Observaciones.: Las vigas presentan fisuras verticales de espesor 0.03mm en promedio, ocasionadas por el escaso recubrimiento del acero de refuerzo. Se recomienda seguimiento en 2 años.
Se observa manchas de humedad y vegetación a falta de tubería de alargue en los drenes.

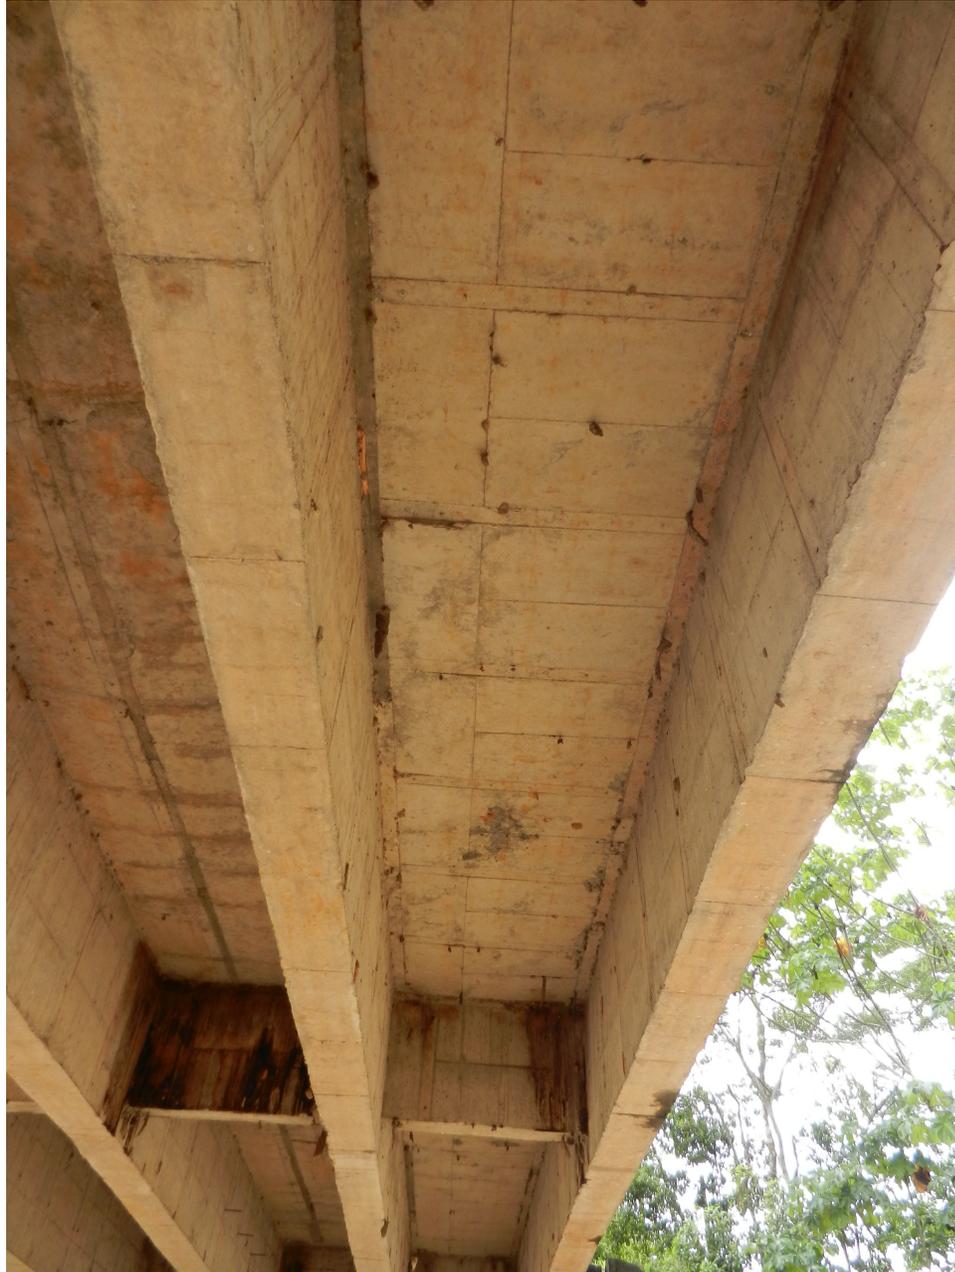
Componente.....: 11 Vigas/Largueros/Diafragmas

Calif./Mantenim....: 1 / -

Daño/Observaciones.: Las vigas presentan fisuras verticales de espesor 0.03mm en promedio, ocasionadas por el escaso recubrimiento del acero de refuerzo. Se recomienda seguimiento en 2 años.
Se observa manchas de humedad y vegetación a falta de tubería de alargue en los drenes.

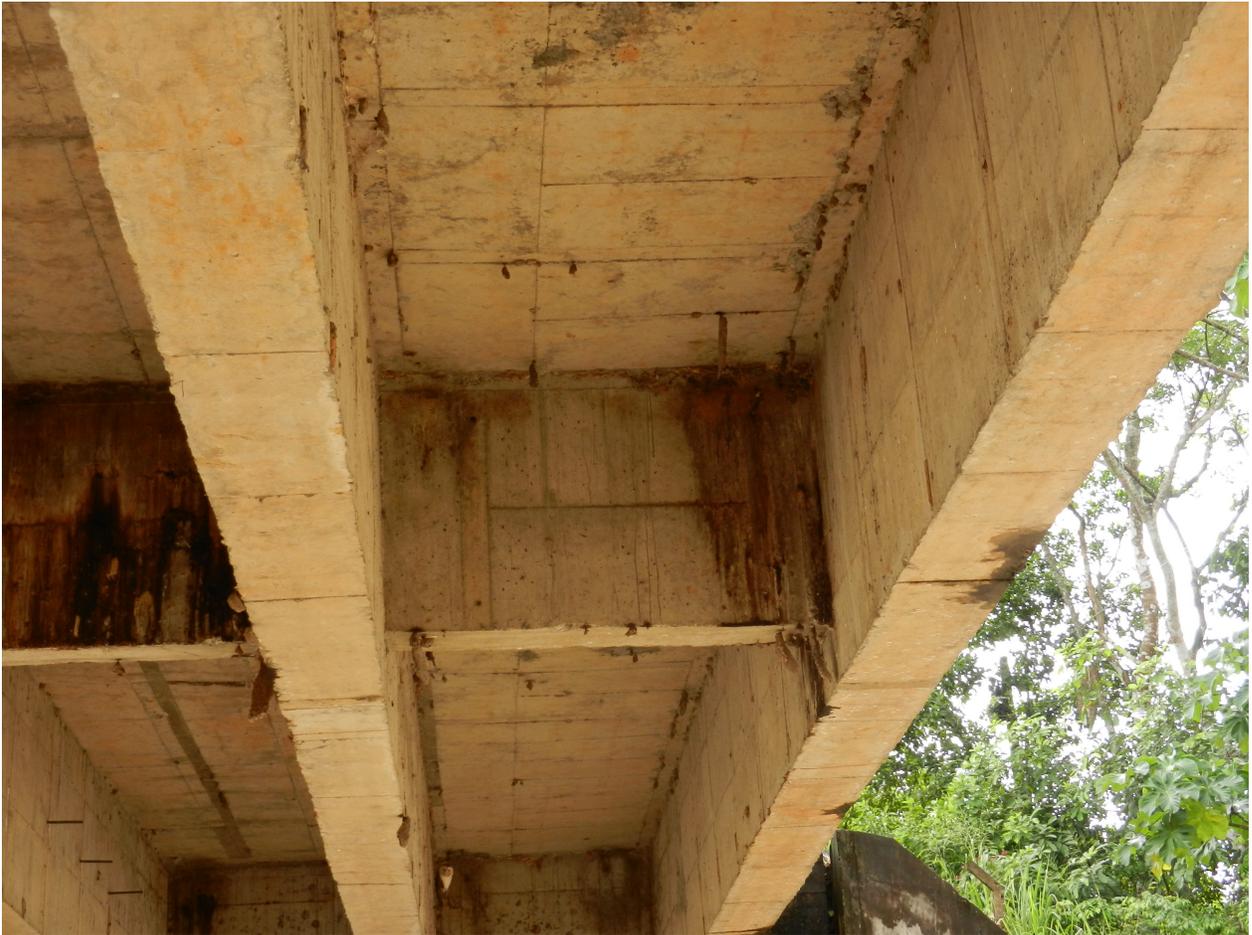
Componente.....: 11 Vigas/Largueros/Diafragmas

Calif./Mantenim....: 1 / -

Daño/Observaciones.: Las vigas presentan fisuras verticales de espesor 0.03mm en promedio, ocasionadas por el escaso recubrimiento del acero de refuerzo. Se recomienda seguimiento en 2 años.
Se observa manchas de humedad y vegetación a falta de tubería de alargue en los drenes.

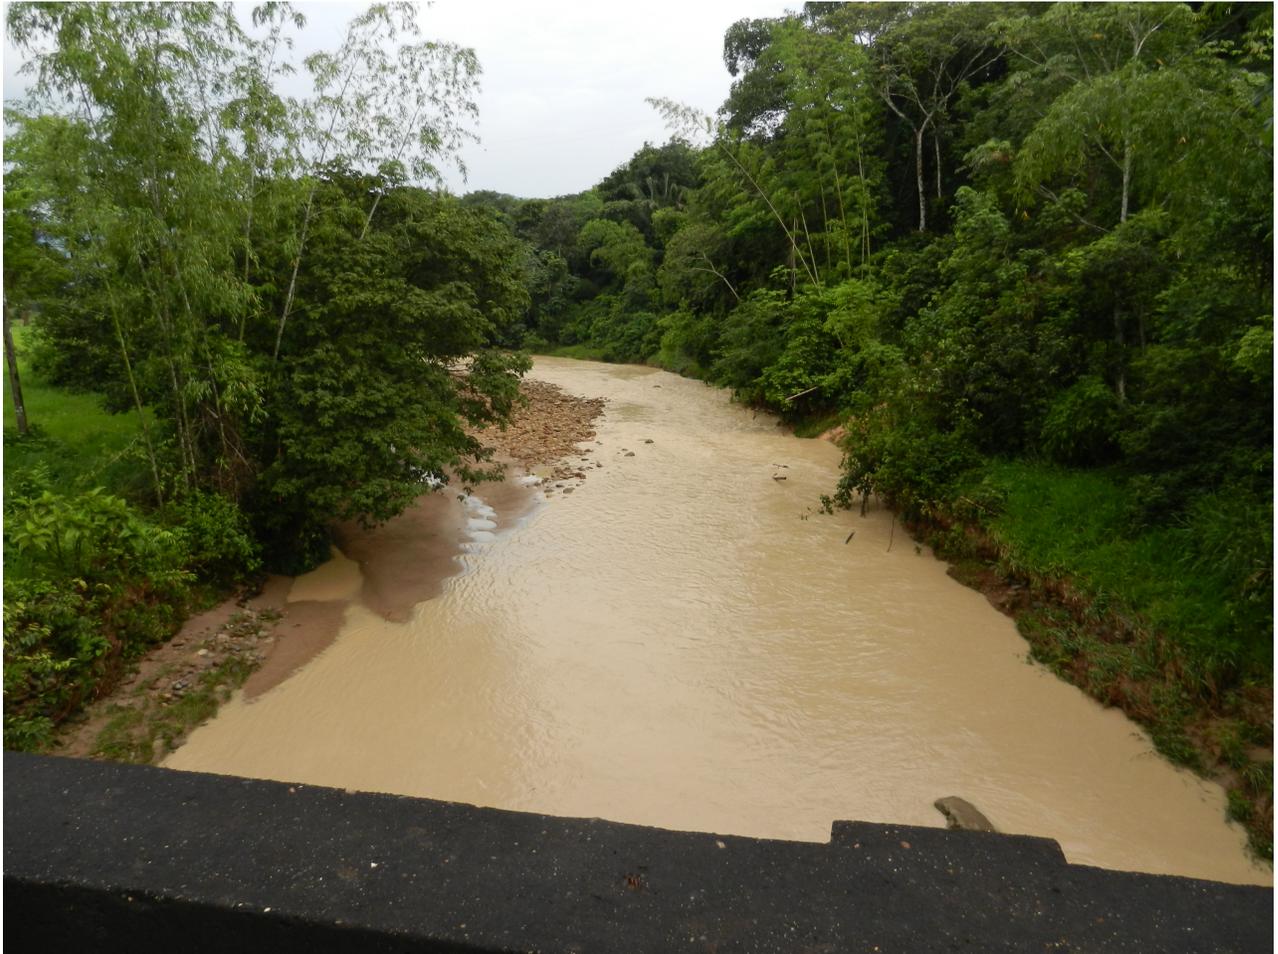
Componente.....: 15 Cauce

Calif./Mantenim....: 1 / -

Daño/Observaciones.: El cauce esta recargado sobre el estribo E2, se observa erosión y el cauce es más amplio que la sección del puente. No se observó ningún proceso de socavación sobre el estribo, sin embargo, sí se observó que el fondo del cauce, está presentando socavación generalizada. Debido a la susceptibilidad del suelo a la erosión, es posible

Tipo de daño.....: Erosión / socavación

Reparaciones.....: A Renivelar

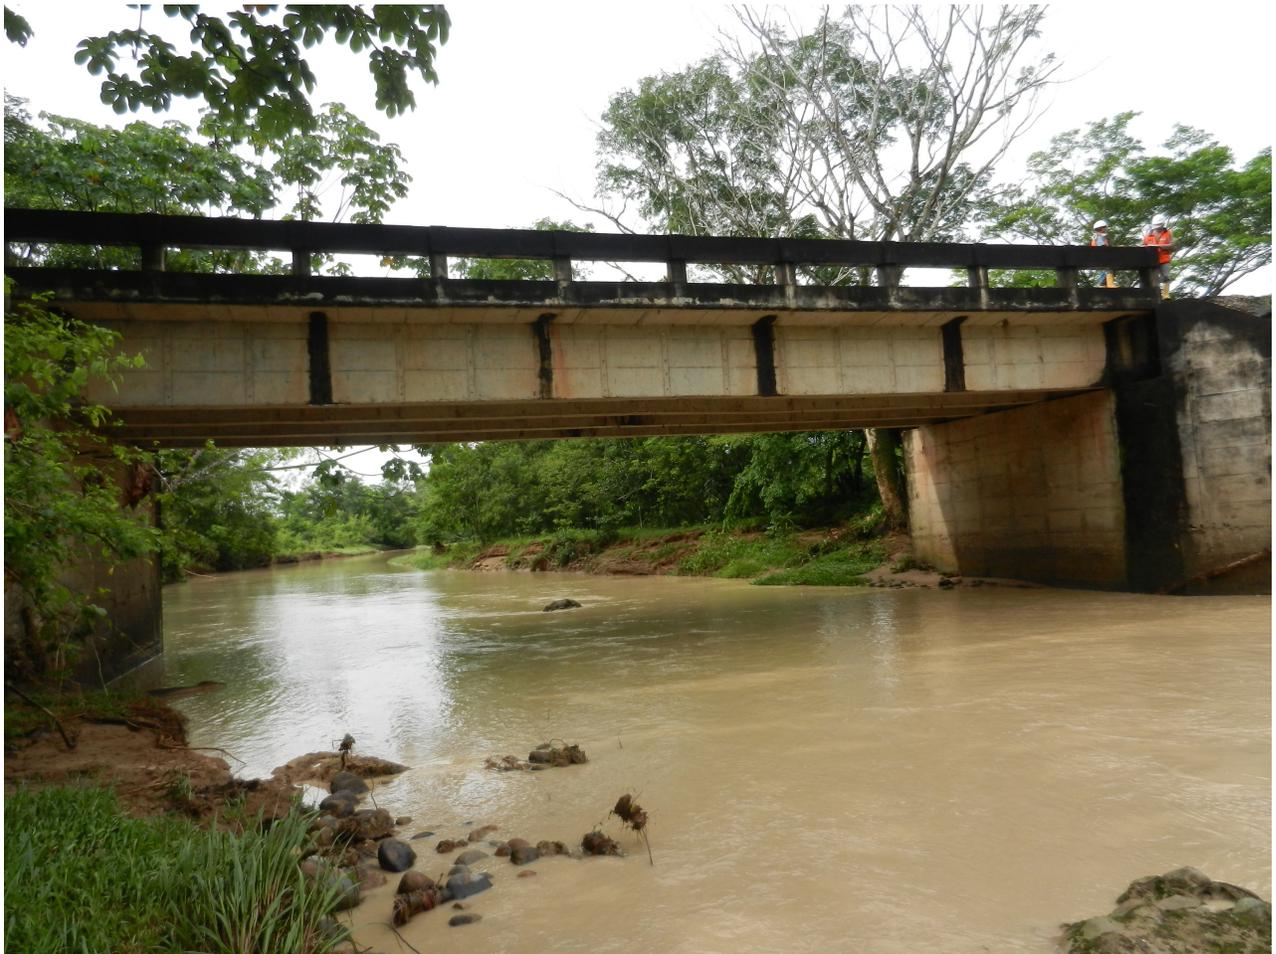
Componente.....: 17 Puente en general

Calif./Mantenim.....: 2 / -

Daño/Observaciones.: El puente se encuentra en buen estado. Ver Anexo 4.
Recomendaciones Geotécnicas
