SDC/INV	SiPu Informe de inspe		Fecha Hoja 15/08/12 1
16-6510-01	<del>_</del>		137 007 12
Ruta Carretera. Lado de la Abscisa	: 16 Meta: Troncal Villa Garzón: Villavicencio - Barran car: 0: 83+0222 istro: 1328		
	strucción: última reconstrucción:		
Dir. de ab	ior/Inferiorss. de la carretera principal.: de la inspección	S E 0 Nada	
Recolecció	n de datos : Fecha: : Iniciales:		
1	eográfica: 4 gra 28,94 min N Longitud	: 73 gra 8,23 min 0	Altitud: 240 m
Geometría:	Número de luces:  Longitud de la luz menor (m):  Longitud de la luz mayor (m):  Longitud total	1 31,35 31,35 31,30 9,00 0,00 0,00 0,00 7,65 8,40 8,40 281,70  0,00 6,00 0,00 0,00 S	
	Curva/tangente(C/T): Esviajamiento(gra):	T 0	
Diseño t Tipo de Tipo de	ctura, tipo principal: ipo	S 13 Losa/Viga, 3 vi 10 Simpl. apoyado 32 Concr. presf.,	, secc. const.
Diseño t Tipo de Tipo de	ctura, tipo secundario: ipo la estructuración transver: la estructuración longitud:	N 91 No aplicable 91 No aplicable 91 No aplicable

SDC/INV	SiPuCol		Fecha	Ноја
In	forme de inspecci	ón principal	15/08/12	3
16-6510-016.00 Maya				
Dogumon granalágias.	Fecha	Actividades		
Resumen cronológico:	reclia	Actividades		
	1996.07.25	Inspección pr	incipal	
	1998.03.3

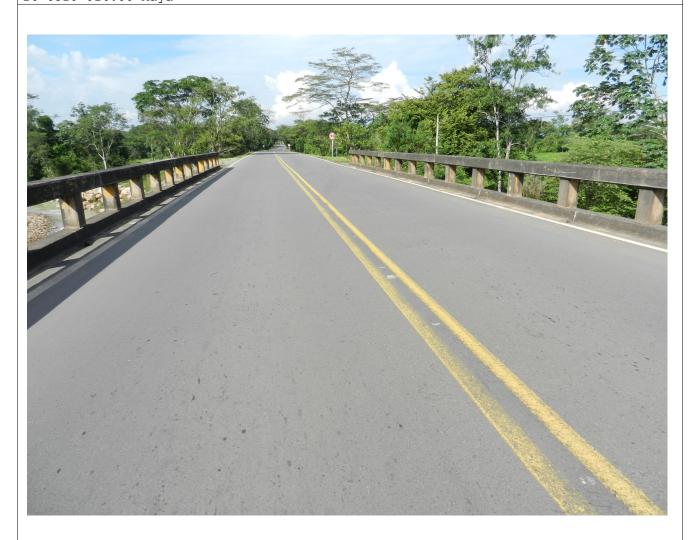
Componente...... 1 Superficie del puente

Daño/Observaciones.: La carpeta asfaltica se encuentra en buen estado.

En el acceso por el P.R, al costado derecho, la

banca presenta una falla.

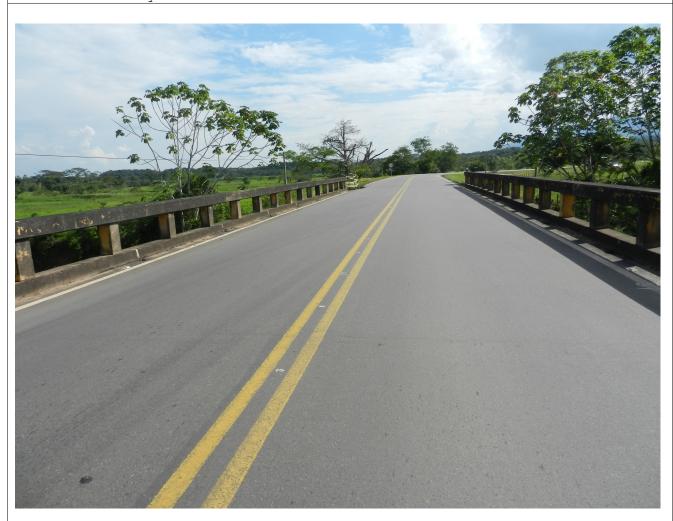
Componente...... 1 Superficie del puente

Daño/Observaciones.: La carpeta asfaltica se encuentra en buen estado.

En el acceso por el P.R, al costado derecho, la

banca presenta una falla.

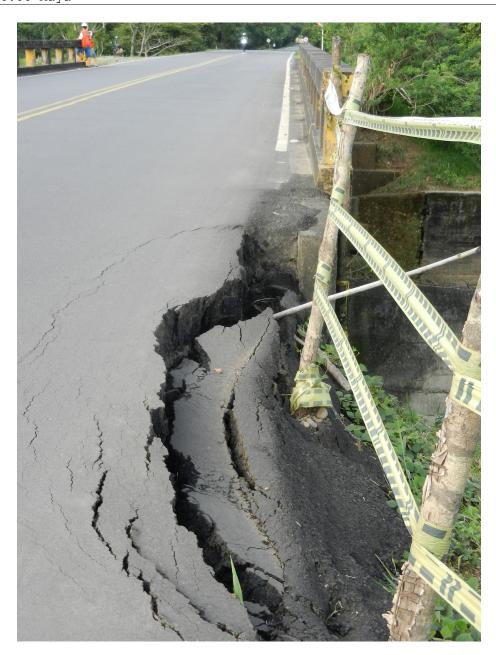
Componente.....: 1 Superficie del puente

Daño/Observaciones.: La carpeta asfaltica se encuentra en buen estado.

En el acceso por el P.R, al costado derecho, la

banca presenta una falla.

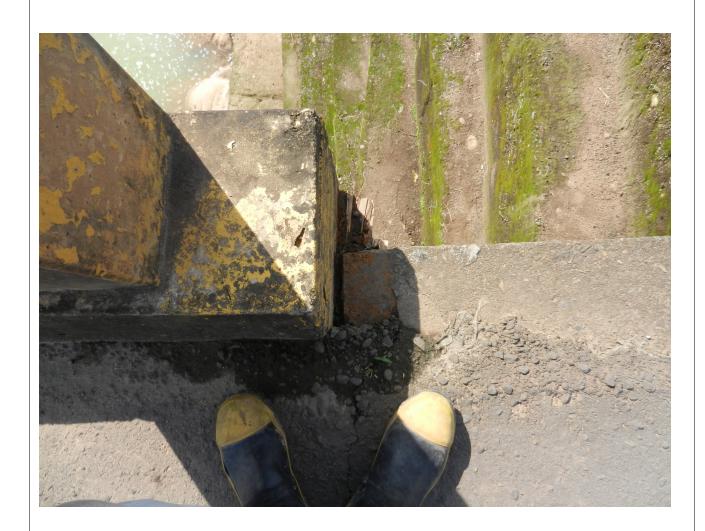
Componente..... 2 Juntas de expansión

Daño/Observaciones.: El puente carece de dispositivos de juntas (no se

puede apreciar si posee o no). Se recomienda instalar juntas de bloque de neopreno. Z (m): Instalación de junta de bloque de neopreno.

Tipo de daño....: Infiltración

Reparaciones..... Z Otra

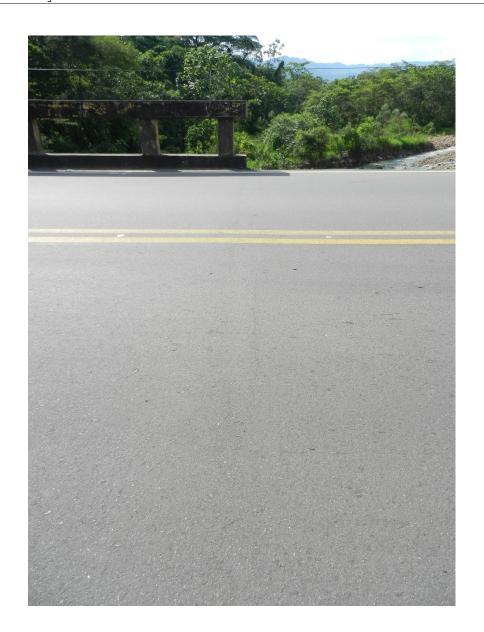
Componente..... 2 Juntas de expansión

Daño/Observaciones.: El puente carece de dispositivos de juntas (no se

puede apreciar si posee o no). Se recomienda instalar juntas de bloque de neopreno. Z (m): Instalación de junta de bloque de neopreno.

Tipo de daño....: Infiltración

Reparaciones..... Z Otra

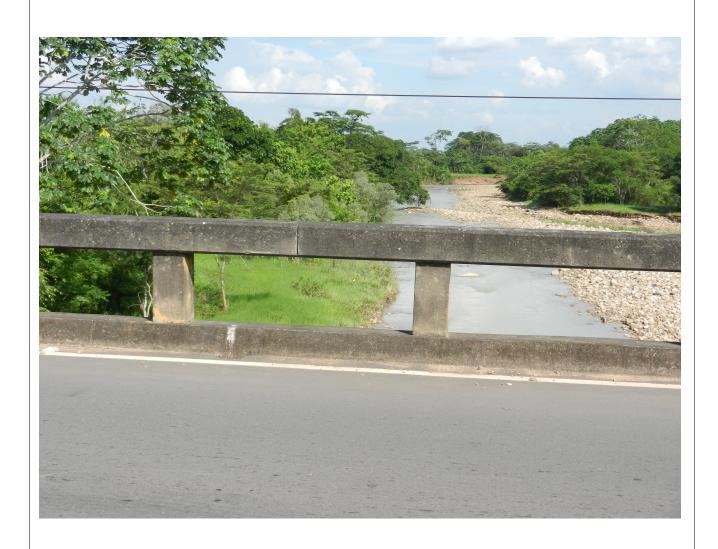
Componente.....: 3 Andenes/Bordillos

Daño/Observaciones.: Se encuentran en buen estado. Se debe realizar

limpieza y mantenimiento rutinario.

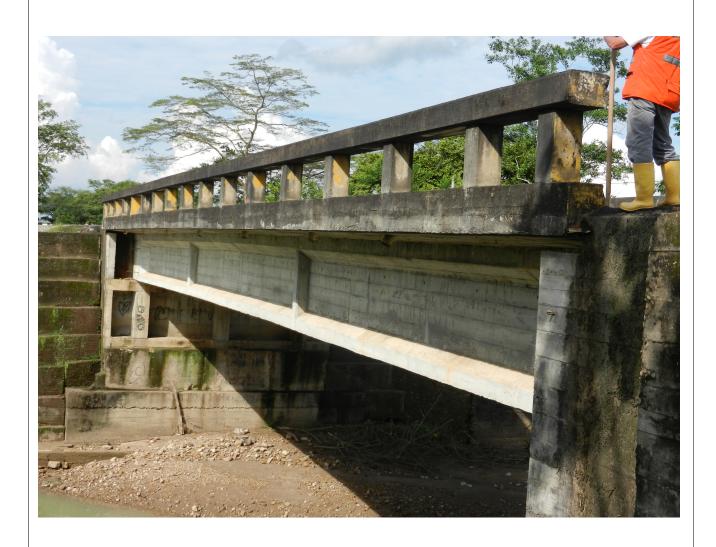
Componente..... 3 Andenes/Bordillos

Daño/Observaciones.: Se encuentran en buen estado. Se debe realizar

limpieza y mantenimiento rutinario.

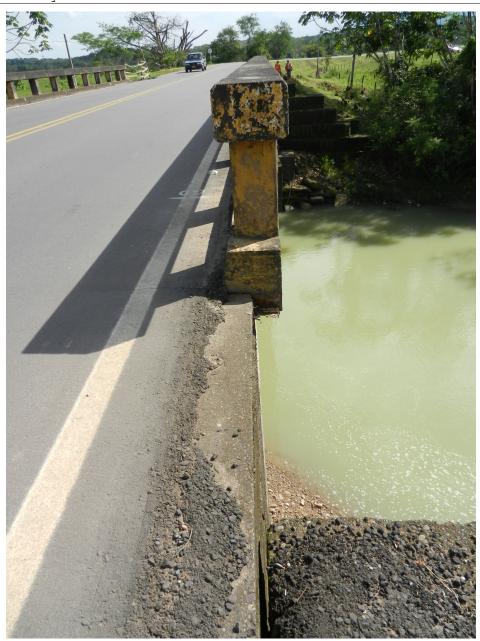
Componente..... 4 Barandas

Daño/Observaciones.: Se encuentran en buen estado. Requieren limpieza y

aplicación de pintura reflectiva, actividades que

son parte de las labores del mantenimiento rutinario. Se recomienda alargar las barandas.

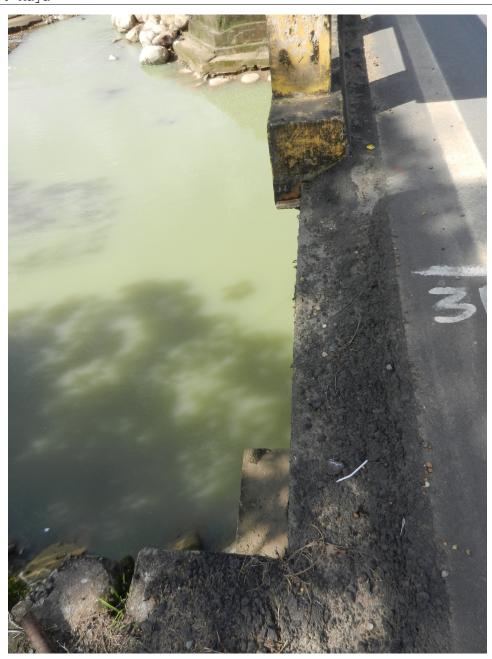
Componente..... 4 Barandas

Daño/Observaciones.: Se encuentran en buen estado. Requieren limpieza y

aplicación de pintura reflectiva, actividades que

son parte de las labores del mantenimiento rutinario. Se recomienda alargar las barandas.

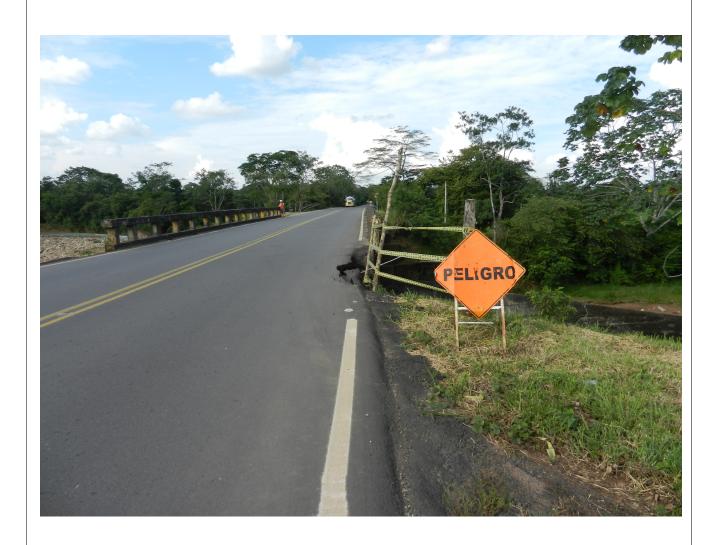
Componente..... 5 Conos/Taludes

Calif./Mantenim...: 4

Daño/Observaciones.: El terraplén de la aleta #2 se deslizo debido a la

falla de la aleta.

Tipo de daño....: Erosión / socavación Reparaciones....: A Rellenar

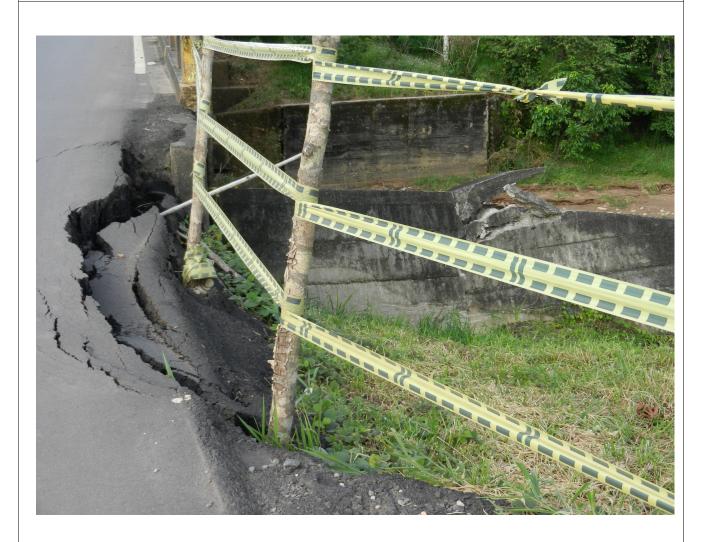
Componente..... 5 Conos/Taludes

Calif./Mantenim...: 4 / -

Daño/Observaciones.: El terraplén de la aleta #2 se deslizo debido a la

falla de la aleta.

Tipo de daño....: Erosión / socavación Reparaciones....: A Rellenar

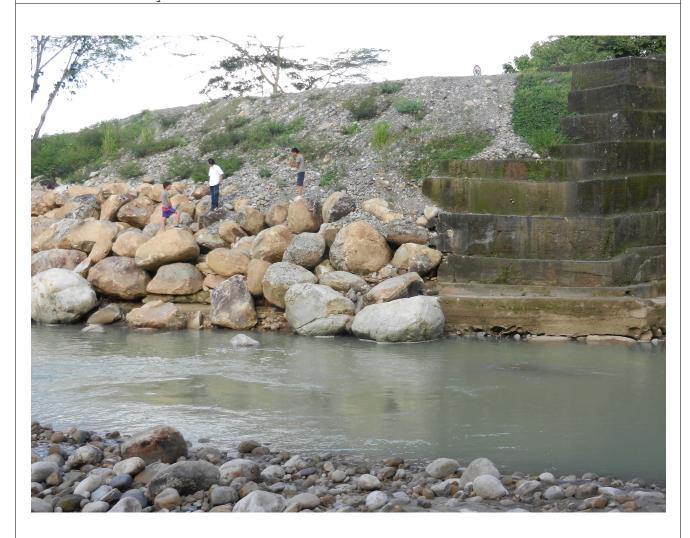
Componente..... 5 Conos/Taludes

Calif./Mantenim...: 4 / -

Daño/Observaciones.: El terraplén de la aleta #2 se deslizo debido a la

falla de la aleta.

Tipo de daño....: Erosión / socavación Reparaciones....: A Rellenar

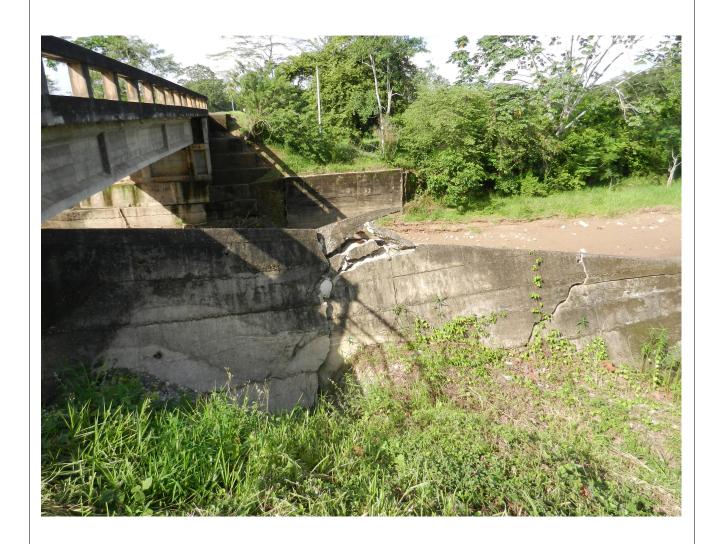
Calif./Mantenim...: 5 / -

Daño/Observaciones.: La aleta #2 colapso parcialmente, afectando no solo

el talud sino el estribo #1. Esta situación pone en riesgo la estabilidad del cono de acceso y por consiguiente de la vía. Se hace una llamado de atención urgente para que se realicen las obras de reparación necesarias, debido a que ya se presentan daños sobre la calzada. En la zona del estribo #2

Tipo de daño.....: Erosión / socavación

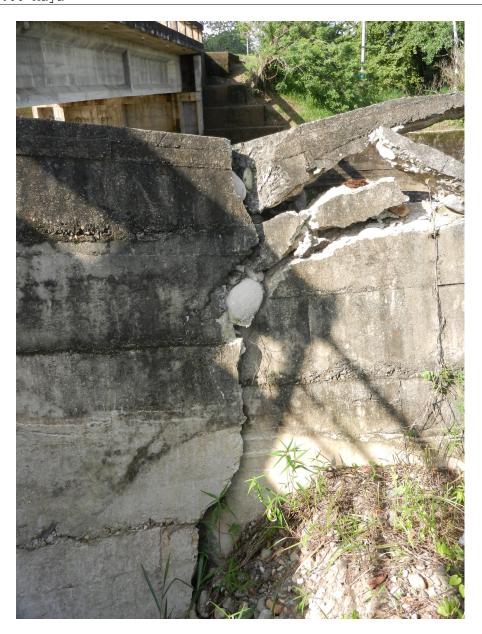
Calif./Mantenim...: 5 / -

Daño/Observaciones.: La aleta #2 colapso parcialmente, afectando no solo el talud sino el estribo #1. Esta situación pone en

riesgo la estabilidad del cono de acceso y por consiguiente de la vía. Se hace una llamado de atención urgente para que se realicen las obras de reparación necesarias, debido a que ya se presentan daños sobre la calzada. En la zona del estribo #2

Tipo de daño.....: Erosión / socavación

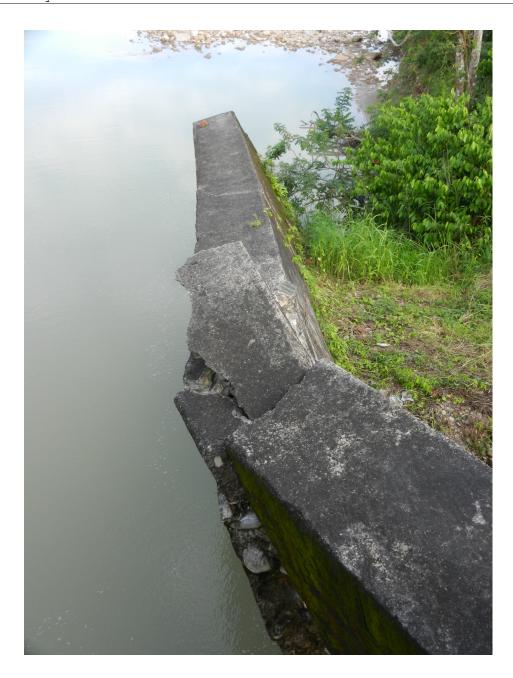
Calif./Mantenim...: 5

Daño/Observaciones.: La aleta #2 colapso parcialmente, afectando no solo el talud sino el estribo #1. Esta situación pone en

riesgo la estabilidad del cono de acceso y por consiguiente de la vía. Se hace una llamado de atención urgente para que se realicen las obras de reparación necesarias, debido a que ya se presentan daños sobre la calzada. En la zona del estribo #2

Tipo de daño....: Erosión / socavación Reparaciones....: D Cambio de la estructura

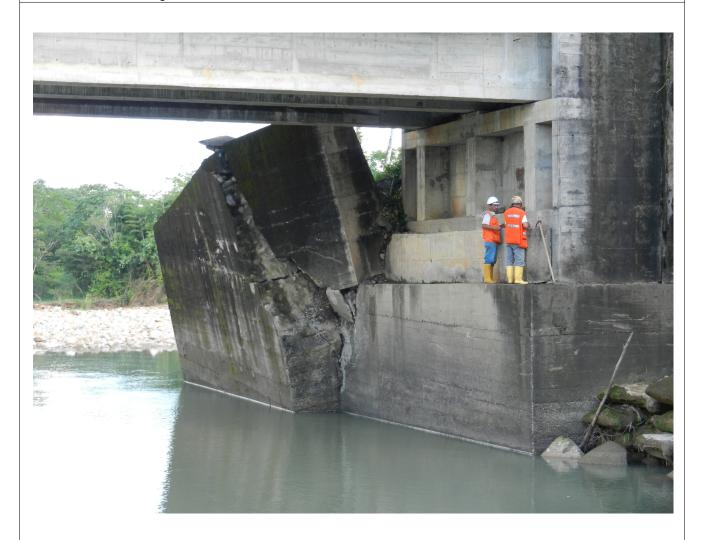
Componente..... 6 Aletas

Calif./Mantenim...: 5 / -

Daño/Observaciones.: La aleta #2 colapso parcialmente, afectando no solo

el talud sino el estribo #1. Esta situación pone en riesgo la estabilidad del cono de acceso y por consiguiente de la vía. Se hace una llamado de atención urgente para que se realicen las obras de reparación necesarias, debido a que ya se presentan daños sobre la calzada. En la zona del estribo #2

Tipo de daño....: Erosión / socavación

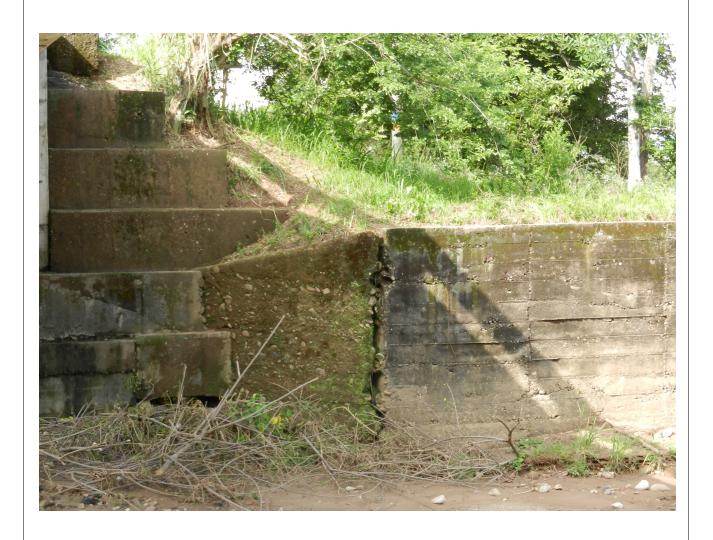
Componente..... 6 Aletas

Calif./Mantenim...: 5

Daño/Observaciones.: La aleta #2 colapso parcialmente, afectando no solo

el talud sino el estribo #1. Esta situación pone en riesgo la estabilidad del cono de acceso y por consiguiente de la vía. Se hace una llamado de atención urgente para que se realicen las obras de reparación necesarias, debido a que ya se presentan

daños sobre la calzada. En la zona del estribo #2

Tipo de daño....: Erosión / socavación

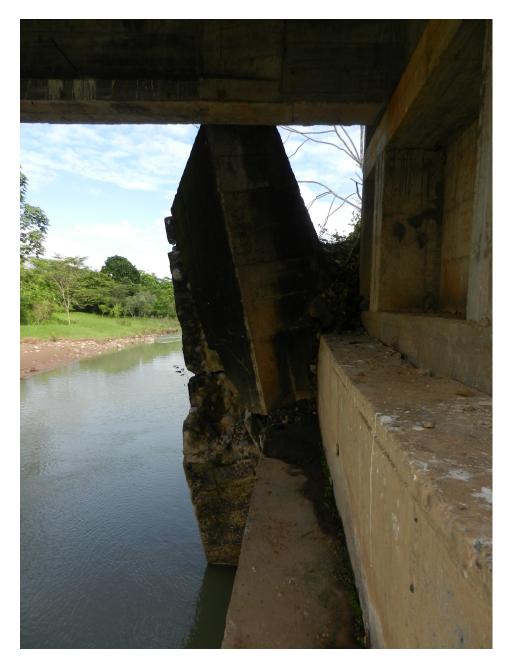
Calif./Mantenim...: 5 / -

Daño/Observaciones.: La aleta #2 colapso parcialmente, afectando no solo

el talud sino el estribo #1. Esta situación pone en riesgo la estabilidad del cono de acceso y por consiguiente de la vía. Se hace una llamado de atención urgente para que se realicen las obras de reparación necesarias, debido a que ya se presentan daños sobre la calzada. En la zona del estribo #2

Tipo de daño.....: Erosión / socavación

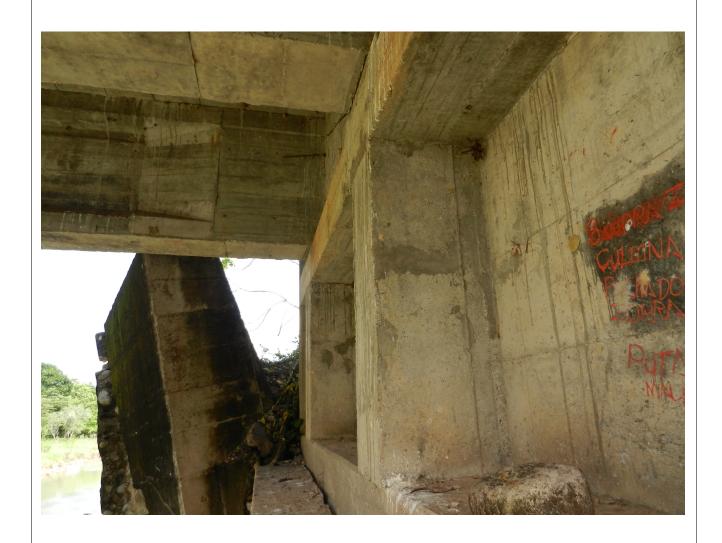
Calif./Mantenim...: 5 / -

Daño/Observaciones.: La aleta #2 colapso parcialmente, afectando no solo el talud sino el estribo #1. Esta situación pone en

riesgo la estabilidad del cono de acceso y por consiguiente de la vía. Se hace una llamado de atención urgente para que se realicen las obras de reparación necesarias, debido a que ya se presentan

daños sobre la calzada. En la zona del estribo #2

Tipo de daño.....: Erosión / socavación

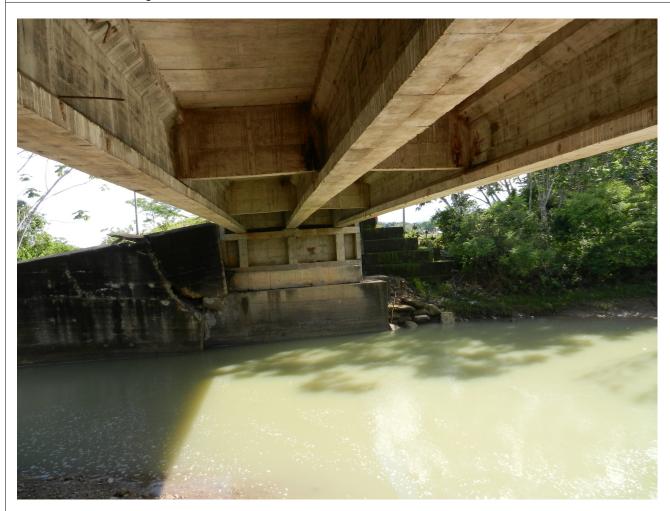
Componente...... 7 Estribos

Calif./Mantenim...: 3 / -

Daño/Observaciones.: El estribo #1 presenta sobrecarga debido al

colapso de la aleta #2. El estribo #1 en la zona

aguas abajo presenta acero expuesto.

Tipo de daño.....: Daño estr.(sobrecar./dis.insu)

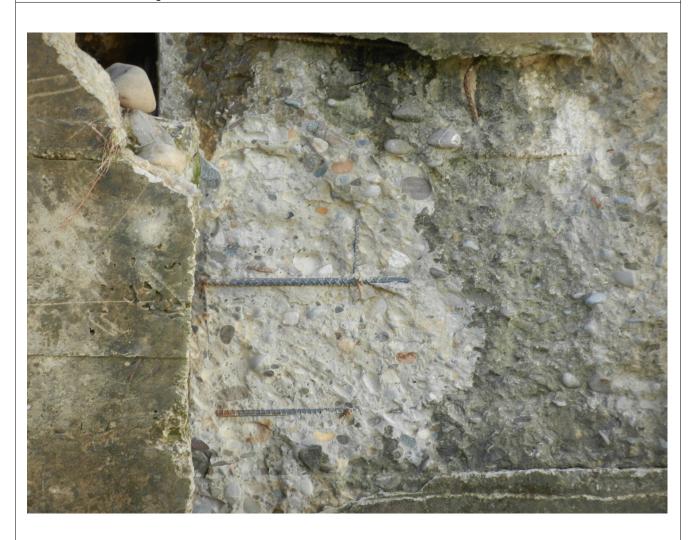
Componente...... 7 Estribos

Calif./Mantenim...: 3 / -

Daño/Observaciones.: El estribo #1 presenta sobrecarga debido al

colapso de la aleta #2. El estribo #1 en la zona

aguas abajo presenta acero expuesto.

Tipo de daño....: Daño estr.(sobrecar./dis.insu)

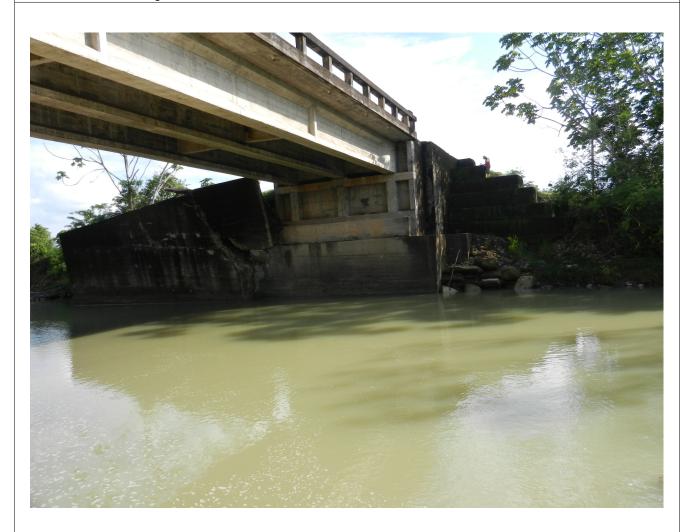
Componente...... 7 Estribos

Calif./Mantenim...: 3 / -

Daño/Observaciones.: El estribo #1 presenta sobrecarga debido al

colapso de la aleta #2. El estribo #1 en la zona

aguas abajo presenta acero expuesto.

Tipo de daño.....: Daño estr.(sobrecar./dis.insu)

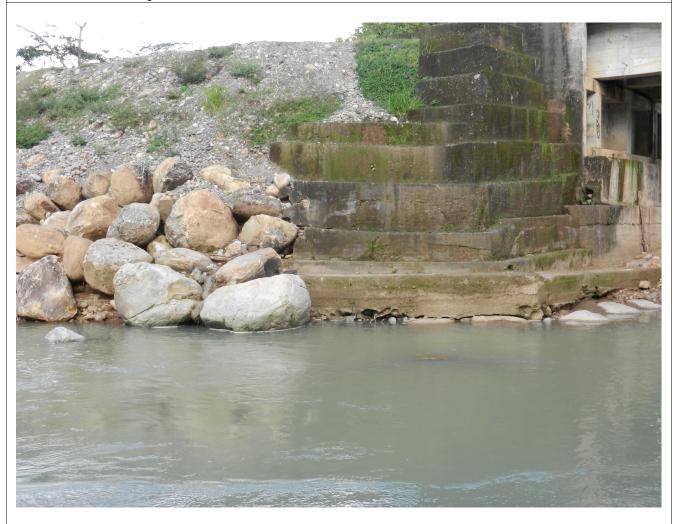
Componente...... 7 Estribos

Calif./Mantenim...: 3 / -

Daño/Observaciones.: El estribo #1 presenta sobrecarga debido al

colapso de la aleta #2. El estribo #1 en la zona

aguas abajo presenta acero expuesto.

Tipo de daño....: Daño estr.(sobrecar./dis.insu)

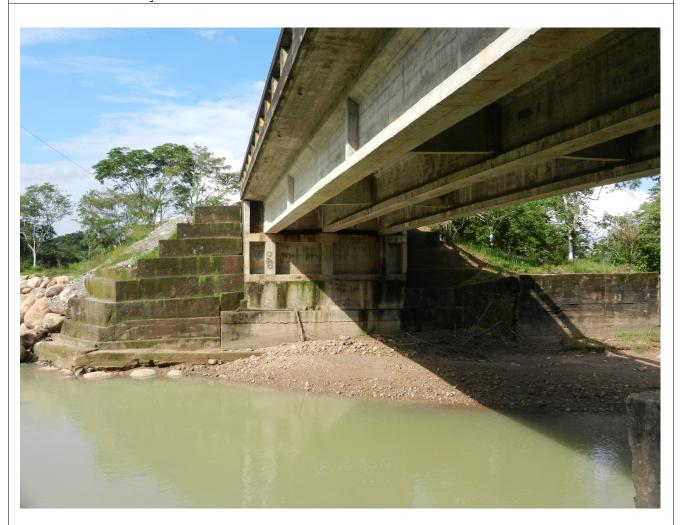
Componente...... 7 Estribos

Calif./Mantenim...: 3 / -

Daño/Observaciones.: El estribo #1 presenta sobrecarga debido al

colapso de la aleta #2. El estribo #1 en la zona

aguas abajo presenta acero expuesto.

Tipo de daño....: Daño estr.(sobrecar./dis.insu)

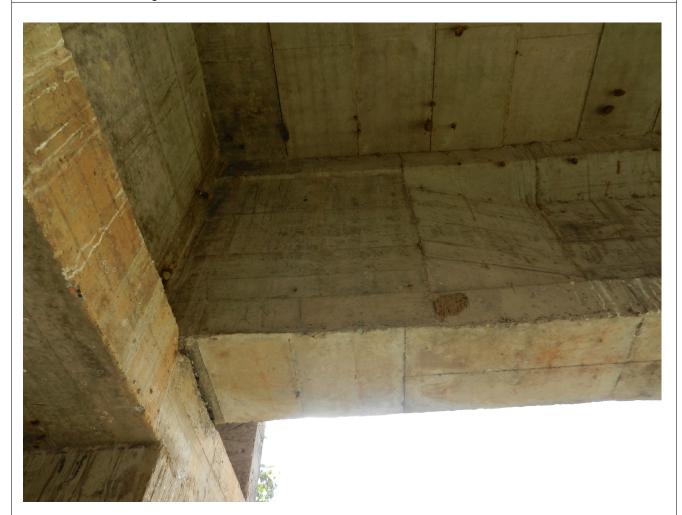
Componente..... 9 Apoyos

Calif./Mantenim...: 1 / -

Daño/Observaciones.: Los apoyos no presentan daños apreciables. Se deben

cambiar los neoprenos ya que presentan fatiga.

Tipo de daño....: Impacto

Reparaciones.....: A Cambio de apoyos

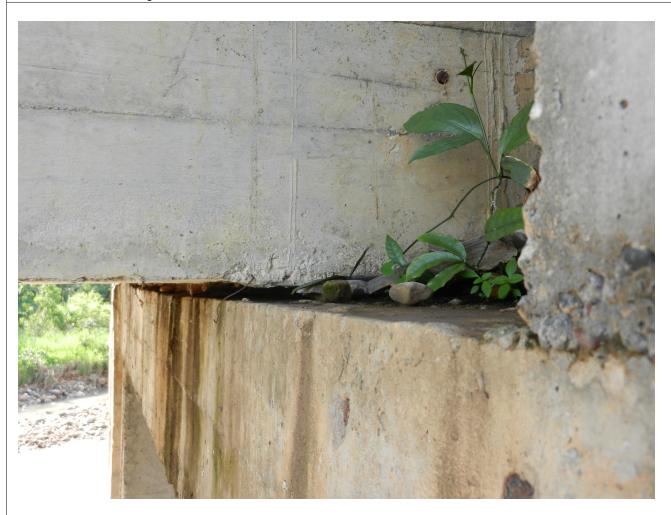
Componente..... 9 Apoyos

Calif./Mantenim...: 1 / -

Daño/Observaciones.: Los apoyos no presentan daños apreciables. Se deben

cambiar los neoprenos ya que presentan fatiga.

Tipo de daño....: Impacto

Reparaciones.....: A Cambio de apoyos

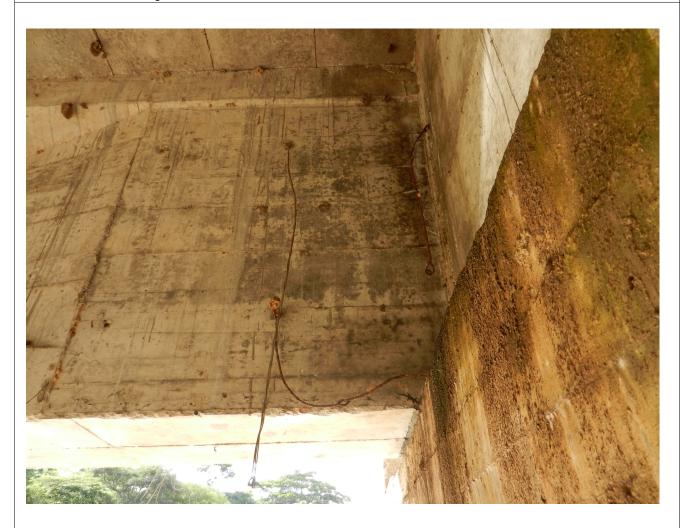
Componente..... 9 Apoyos

Calif./Mantenim...: 1 / -

Daño/Observaciones.: Los apoyos no presentan daños apreciables. Se deben

cambiar los neoprenos ya que presentan fatiga.

Tipo de daño....: Impacto

Reparaciones.....: A Cambio de apoyos

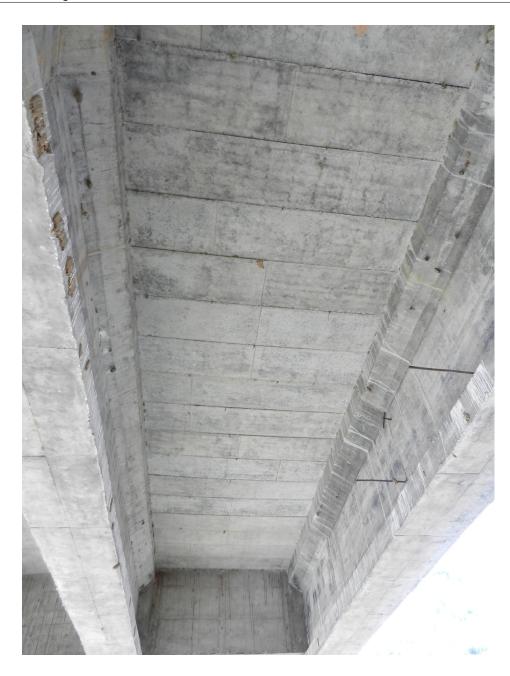
Componente..... 10 Losa

Daño/Observaciones.: La losa se aprecia en buen estado. Los drenes

tienen tubería y estan funcionando correctamente.

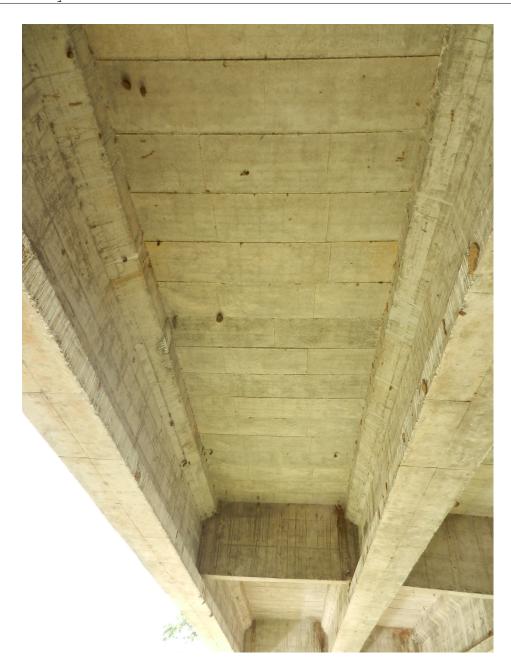
Componente..... 10 Losa

Daño/Observaciones.: La losa se aprecia en buen estado. Los drenes

tienen tubería y estan funcionando correctamente.

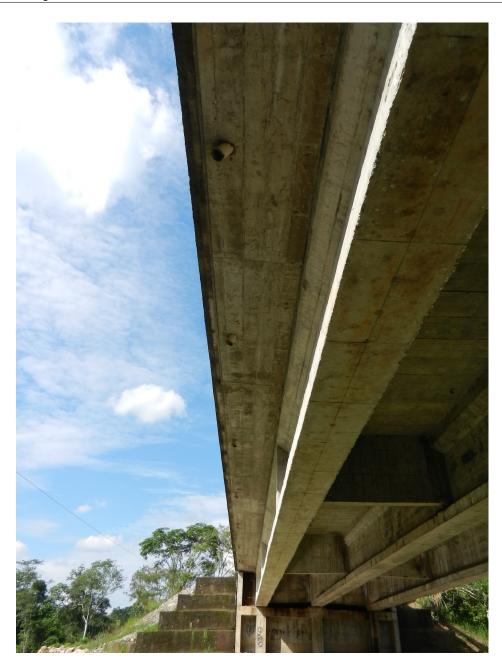
Componente..... 10 Losa

Daño/Observaciones.: La losa se aprecia en buen estado. Los drenes

tienen tubería y estan funcionando correctamente.

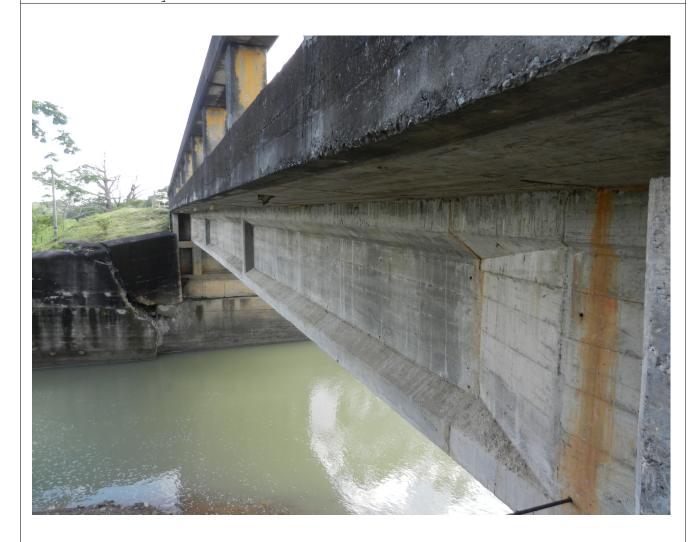
Componente..... 10 Losa

Daño/Observaciones.: La losa se aprecia en buen estado. Los drenes

tienen tubería y estan funcionando correctamente.

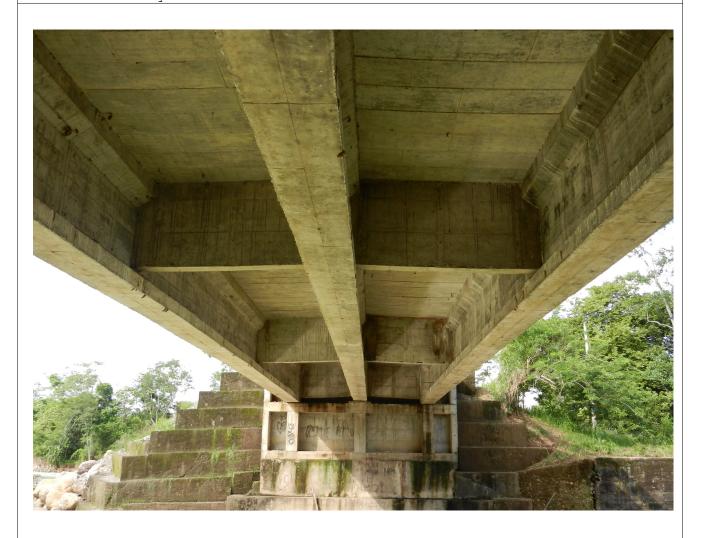
Componente.....: 11 Vigas/Largueros/Diafragmas

Daño/Observaciones.: Las vigas se encuentran en buen estado.

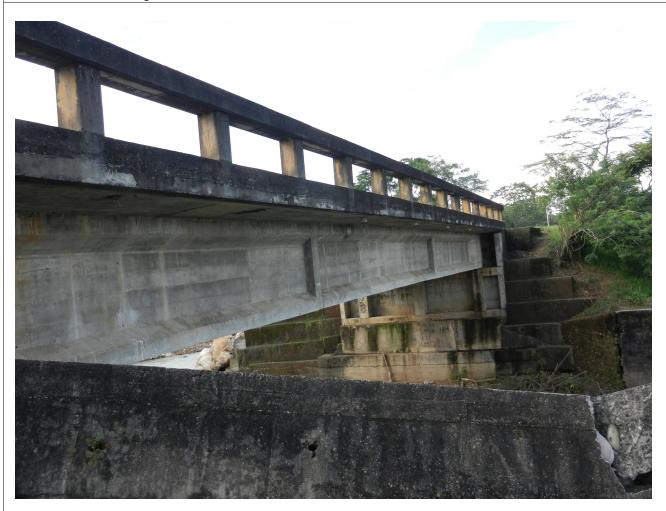
Componente.....: 11 Vigas/Largueros/Diafragmas

Daño/Observaciones.: Las vigas se encuentran en buen estado.

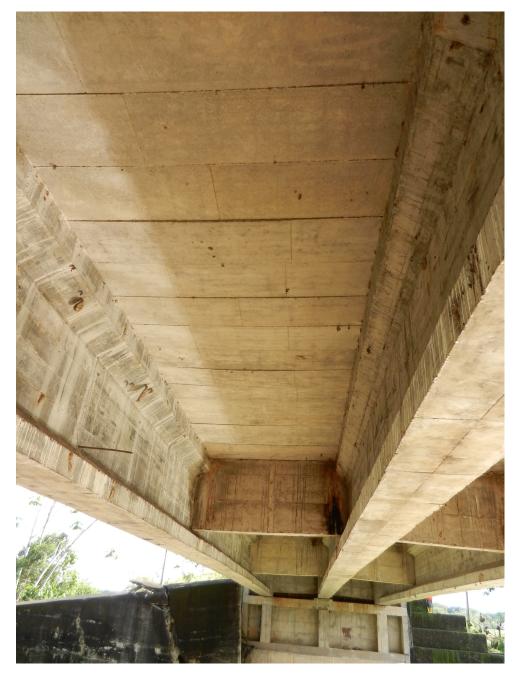
Componente.....: 11 Vigas/Largueros/Diafragmas

Daño/Observaciones.: Las vigas se encuentran en buen estado.

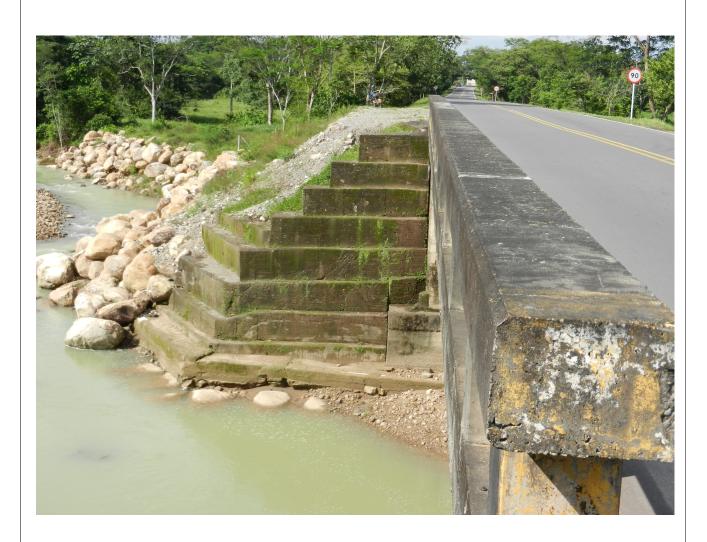
Calif./Mantenim...: 4 / -

Daño/Observaciones.: El cauce es más amplio que la sección del río y se

encuentra recargado sobre el estribo #1.

El margen #1 agua arriba fue protegido por gaviones,

la mayoría de los cuales se han desarmado por

oxidación de su malla. Esencialmente se observa que las protecciones van orientadas a evitar la erosión

del estribo. Se recomienda revestir las

Tipo de daño.....: Erosión / socavación

Reparaciones.....: B Reencauzamiento

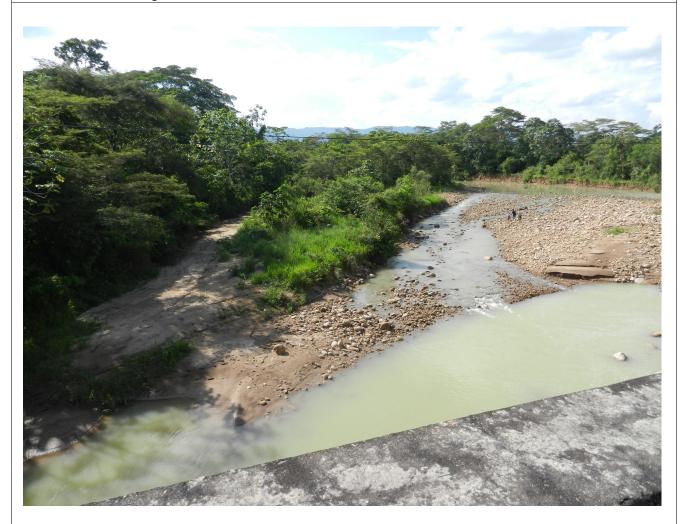
Calif./Mantenim...: 4 / -

Daño/Observaciones.: El cauce es más amplio que la sección del río y se

encuentra recargado sobre el estribo #1.

El margen #1 agua arriba fue protegido por gaviones,

la mayoría de los cuales se han desarmado por

oxidación de su malla. Esencialmente se observa que las protecciones van orientadas a evitar la erosión

del estribo. Se recomienda revestir las

Tipo de daño.....: Erosión / socavación

Reparaciones.....: B Reencauzamiento

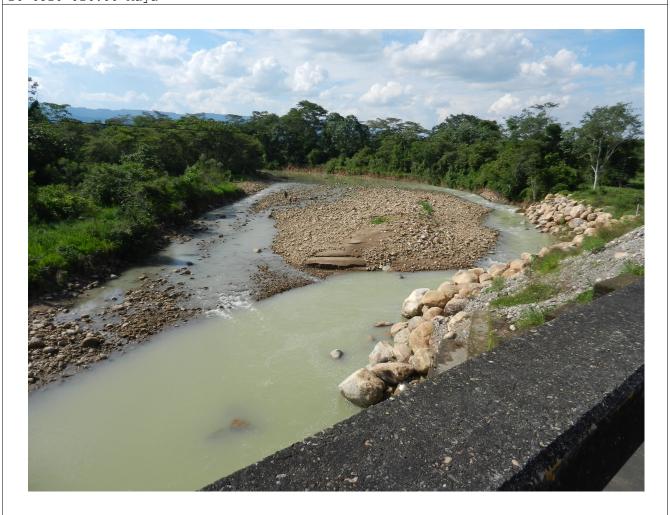
Calif./Mantenim...: 4 / -

Daño/Observaciones.: El cauce es más amplio que la sección del río y se

encuentra recargado sobre el estribo #1.

El margen #1 agua arriba fue protegido por gaviones,

la mayoría de los cuales se han desarmado por

oxidación de su malla. Esencialmente se observa que las protecciones van orientadas a evitar la erosión

del estribo. Se recomienda revestir las

Tipo de daño.....: Erosión / socavación

Reparaciones.....: B Reencauzamiento

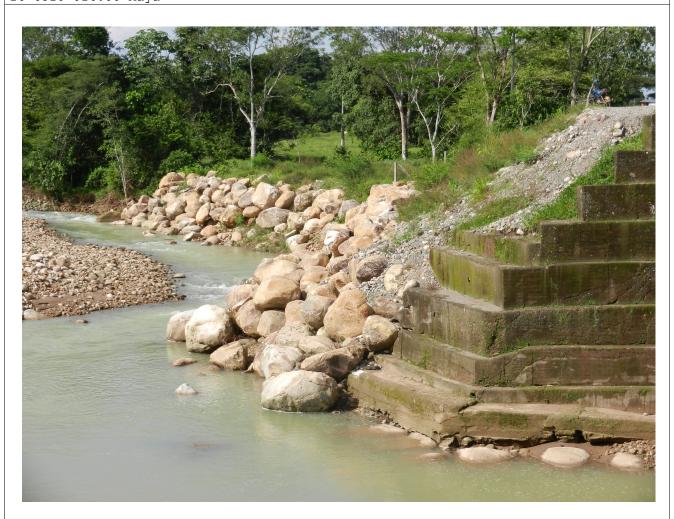
Calif./Mantenim...: 4 / -

Daño/Observaciones.: El cauce es más amplio que la sección del río y se

encuentra recargado sobre el estribo #1.

El margen #1 agua arriba fue protegido por gaviones,

la mayoría de los cuales se han desarmado por

oxidación de su malla. Esencialmente se observa que las protecciones van orientadas a evitar la erosión

del estribo. Se recomienda revestir las

Tipo de daño.....: Erosión / socavación

Reparaciones.....: B Reencauzamiento

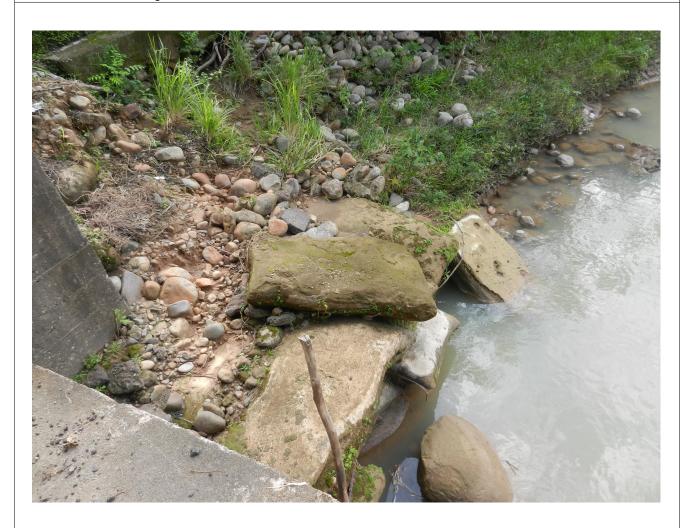
Calif./Mantenim...: 4 / -

Daño/Observaciones.: El cauce es más amplio que la sección del río y se

encuentra recargado sobre el estribo #1.

El margen #1 agua arriba fue protegido por gaviones,

la mayoría de los cuales se han desarmado por

oxidación de su malla. Esencialmente se observa que las protecciones van orientadas a evitar la erosión

del estribo. Se recomienda revestir las

Tipo de daño.....: Erosión / socavación

Reparaciones.....: B Reencauzamiento

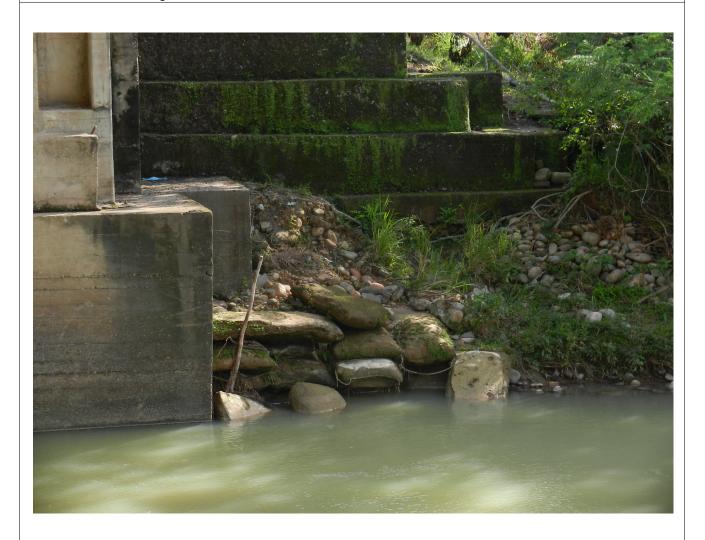
Calif./Mantenim...: 4 / -

Daño/Observaciones.: El cauce es más amplio que la sección del río y se

encuentra recargado sobre el estribo #1.

El margen #1 agua arriba fue protegido por gaviones,

la mayoría de los cuales se han desarmado por

oxidación de su malla. Esencialmente se observa que las protecciones van orientadas a evitar la erosión

del estribo. Se recomienda revestir las

Tipo de daño.....: Erosión / socavación

Reparaciones.....: B Reencauzamiento

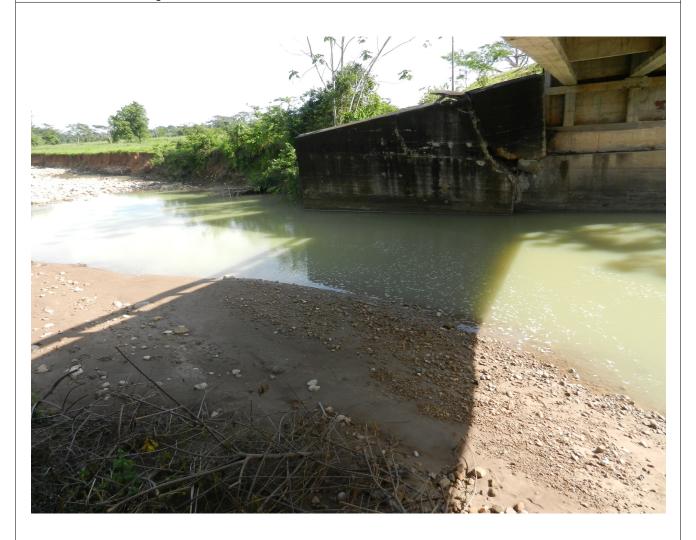
Calif./Mantenim...: 4 / -

Daño/Observaciones.: El cauce es más amplio que la sección del río y se

encuentra recargado sobre el estribo #1.

El margen #1 agua arriba fue protegido por gaviones,

la mayoría de los cuales se han desarmado por

oxidación de su malla. Esencialmente se observa que las protecciones van orientadas a evitar la erosión

del estribo. Se recomienda revestir las

Tipo de daño.....: Erosión / socavación

Reparaciones.....: B Reencauzamiento

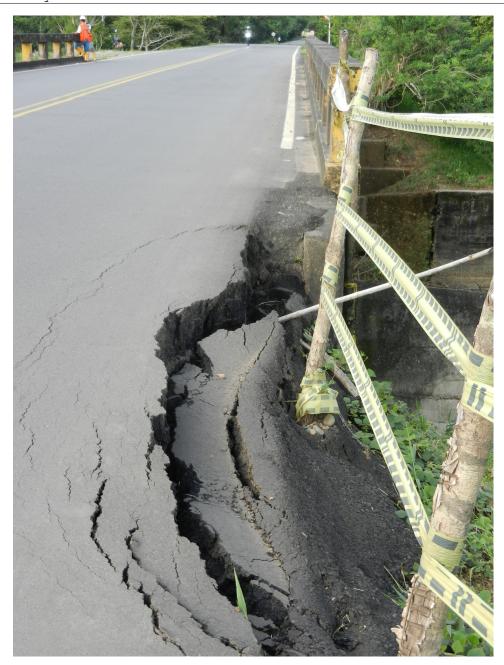
Componente.....: 17 Puente en general

Calif./Mantenim...: 4 / -

Daño/Observaciones.: Se debe realizar una intervención a la aleta #1 con

suma urgencia, ya que el desprendimiento de la

calzada cada vez es mayor, debido a la

desestabilización del talud.

Deben repararse las protecciones que están

deterioradas como los gaviones y los bolsacretos.

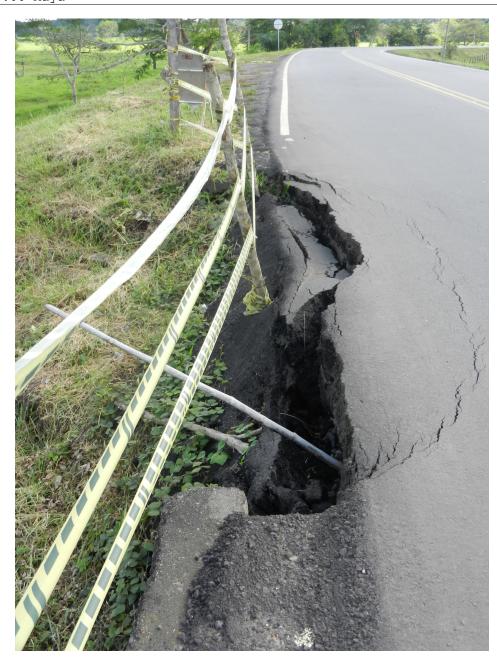
Componente.....: 17 Puente en general

Calif./Mantenim...: 4 / -

Daño/Observaciones.: Se debe realizar una intervención a la aleta #1 con

suma urgencia, ya que el desprendimiento de la

calzada cada vez es mayor, debido a la

desestabilización del talud.

Deben repararse las protecciones que están

deterioradas como los gaviones y los bolsacretos.

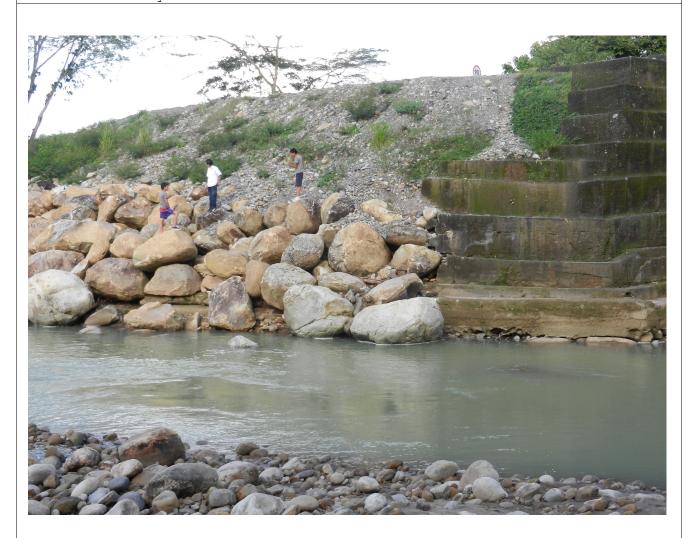
Componente.....: 17 Puente en general

Calif./Mantenim...: 4 / -

Daño/Observaciones.: Se debe realizar una intervención a la aleta #1 con

suma urgencia, ya que el desprendimiento de la

calzada cada vez es mayor, debido a la

desestabilización del talud.

Deben repararse las protecciones que están

deterioradas como los gaviones y los bolsacretos.

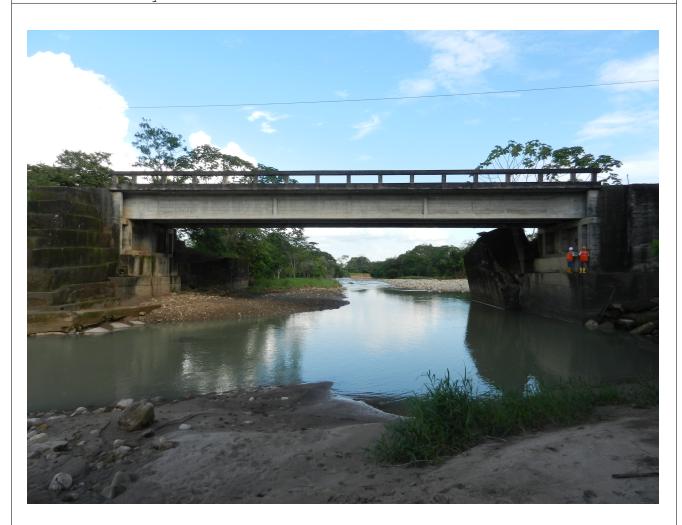
Componente.....: 17 Puente en general

Calif./Mantenim...: 4 / -

Daño/Observaciones.: Se debe realizar una intervención a la aleta #1 con

suma urgencia, ya que el desprendimiento de la

calzada cada vez es mayor, debido a la

desestabilización del talud.

Deben repararse las protecciones que están

deterioradas como los gaviones y los bolsacretos.
