SDC/INV	SiPuCol	Fecha	Hoja
	Informe de inspección principal	15/08/12	1
16-6510-017.00 Cabuyarito			
Regional.....: 16 Meta			
Ruta.....: Troncal Villa Garzón - Saravena			
Carretera.....: Villavicencio - Barranca de Upía			
Lado de la car...: 0			
Abscisa.....: 87+0124			
No del registro...: 1329			
Año de construcción.....:			
Año de la última reconstrucción.....:			
Paso Superior/Inferior.....: S			
Dir. de abs. de la carretera principal.: E			
Requisitos de la inspección.....: 0 Nada			
Recolección de datos : Fecha.....: 2012.04.29			
: Iniciales.....: M.E.R			
Posición geográfica...:			
Latitud: 4 gra 29,5 min N Longitud: 73 gra 6,36 min O Altitud: 224 m			
Geometría: Número de luces.....: 1			
Longitud de la luz menor (m): 45,90			
Longitud de la luz mayor (m): 45,90			
Longitud total .....(m): 45,90			
Ancho del tablero.....(m): 9,00			
Ancho del separador.....(m): 0,00			
Ancho del andén izquierdo(m): 0,00

16-6510-017.00 Cabuyarito

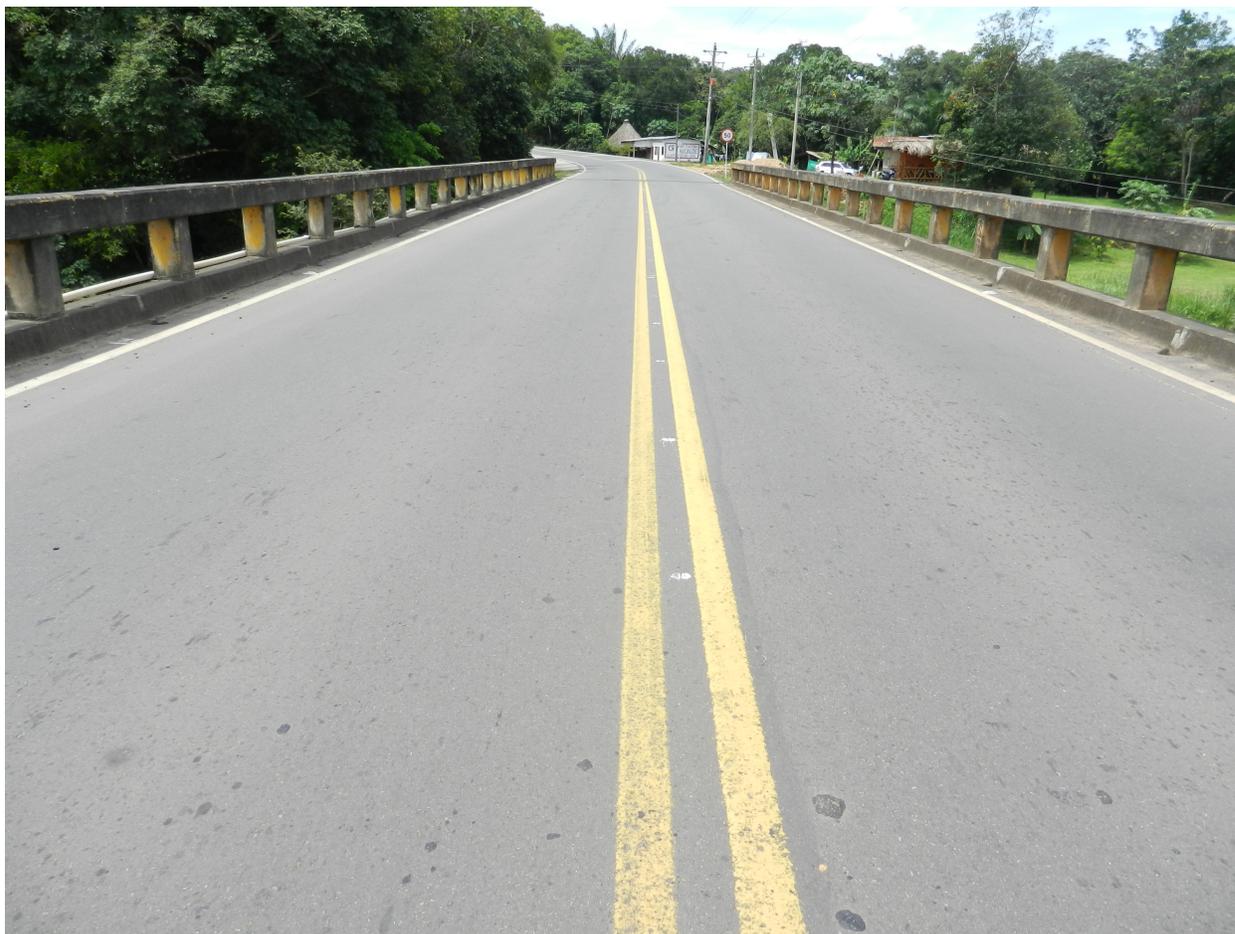
Componente.....: 1 Superficie del puente

Calif./Mantenim....: 1 / -

Daño/Observaciones.: La superficie se encuentra en buen estado. Se deben realizar las reparaciones pertinentes en la zona de las juntas.

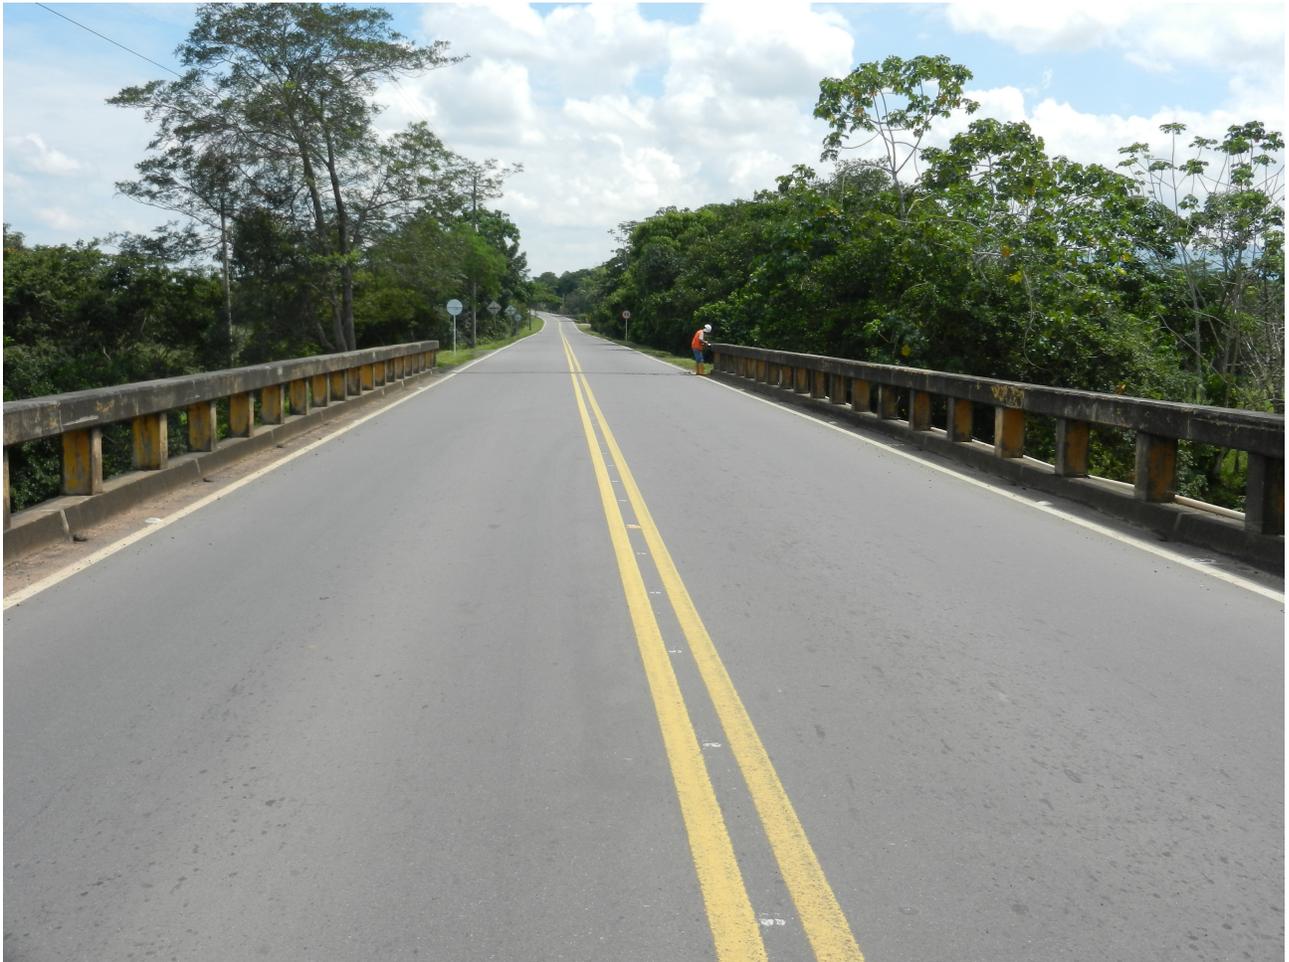
Componente.....: 1 Superficie del puente

Calif./Mantenim....: 1 / -

Daño/Observaciones.: La superficie se encuentra en buen estado. Se deben realizar las reparaciones pertinentes en la zona de las juntas.

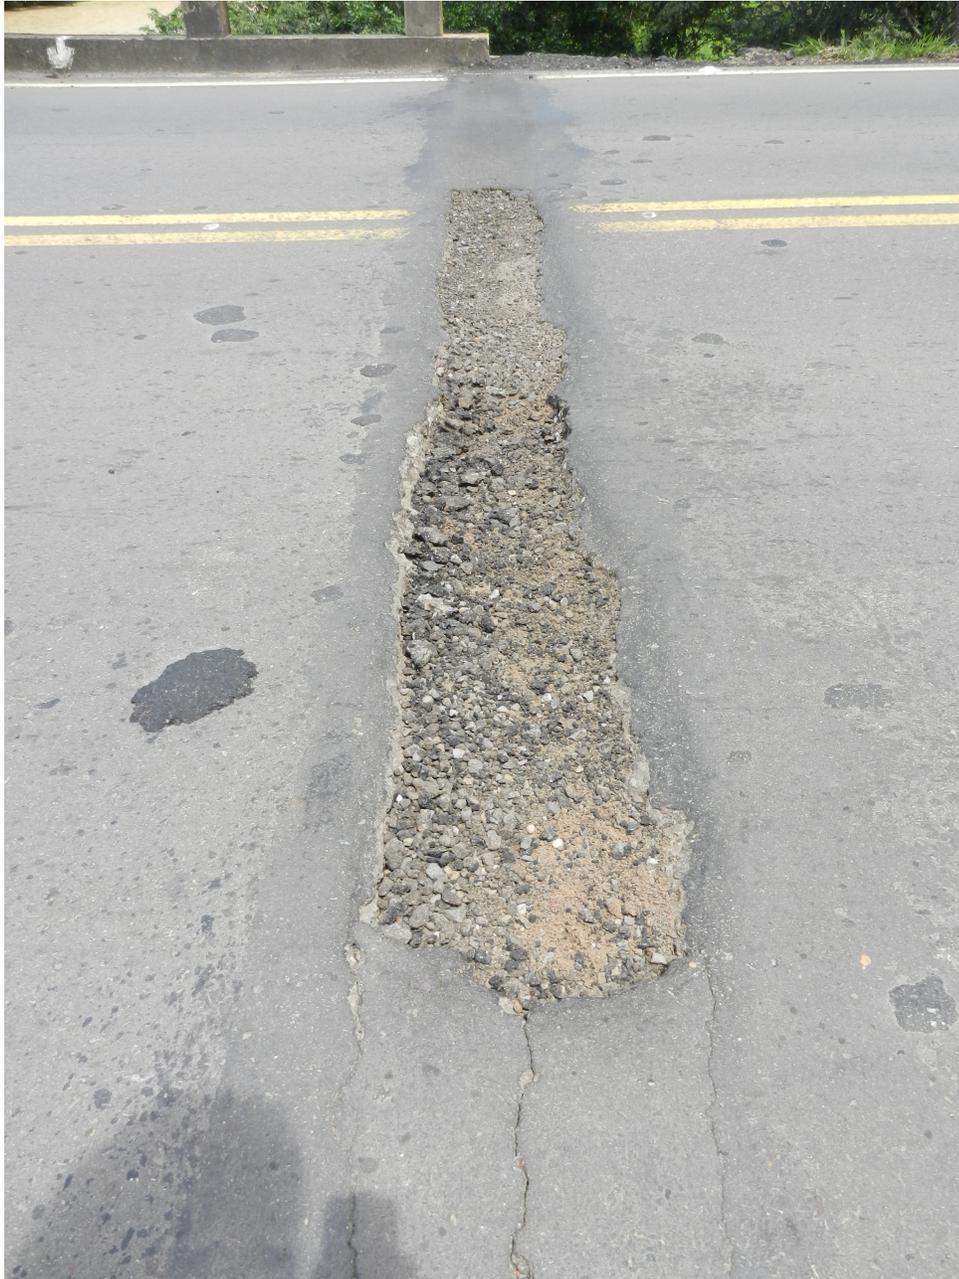
Componente.....: 2 Juntas de expansión

Calif./Mantenim....: 3 / -

Daño/Observaciones.: Las juntas fueron cubiertas por la capa asfáltica colocada. Se observa que en la zona de las juntas la capa de rodadura se encuentra deteriorada, exponiendo una parte de la junta. Se recomienda instalar juntas de bloque de neopreno. Z (m):  
Instalación de junta de bloque de neopreno.

Tipo de daño.....: Infiltración

Reparaciones.....: Z Otra

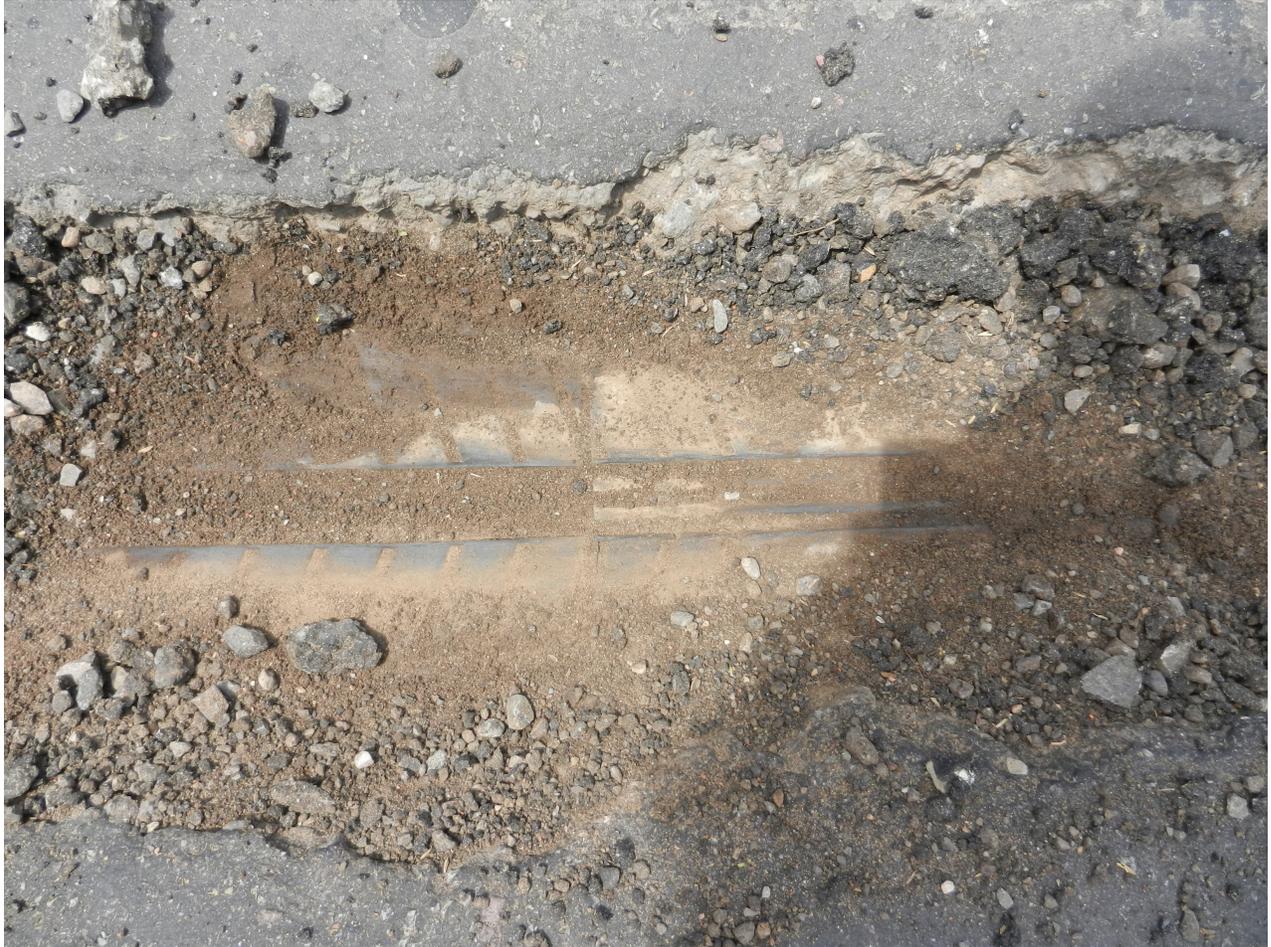
Componente.....: 2 Juntas de expansión

Calif./Mantenim....: 3 / -

Daño/Observaciones.: Las juntas fueron cubiertas por la capa asfáltica colocada. Se observa que en la zona de las juntas la capa de rodadura se encuentra deteriorada, exponiendo una parte de la junta. Se recomienda instalar juntas de bloque de neopreno. Z (m):  
Instalación de junta de bloque de neopreno.

Tipo de daño.....: Infiltración

Reparaciones.....: Z Otra

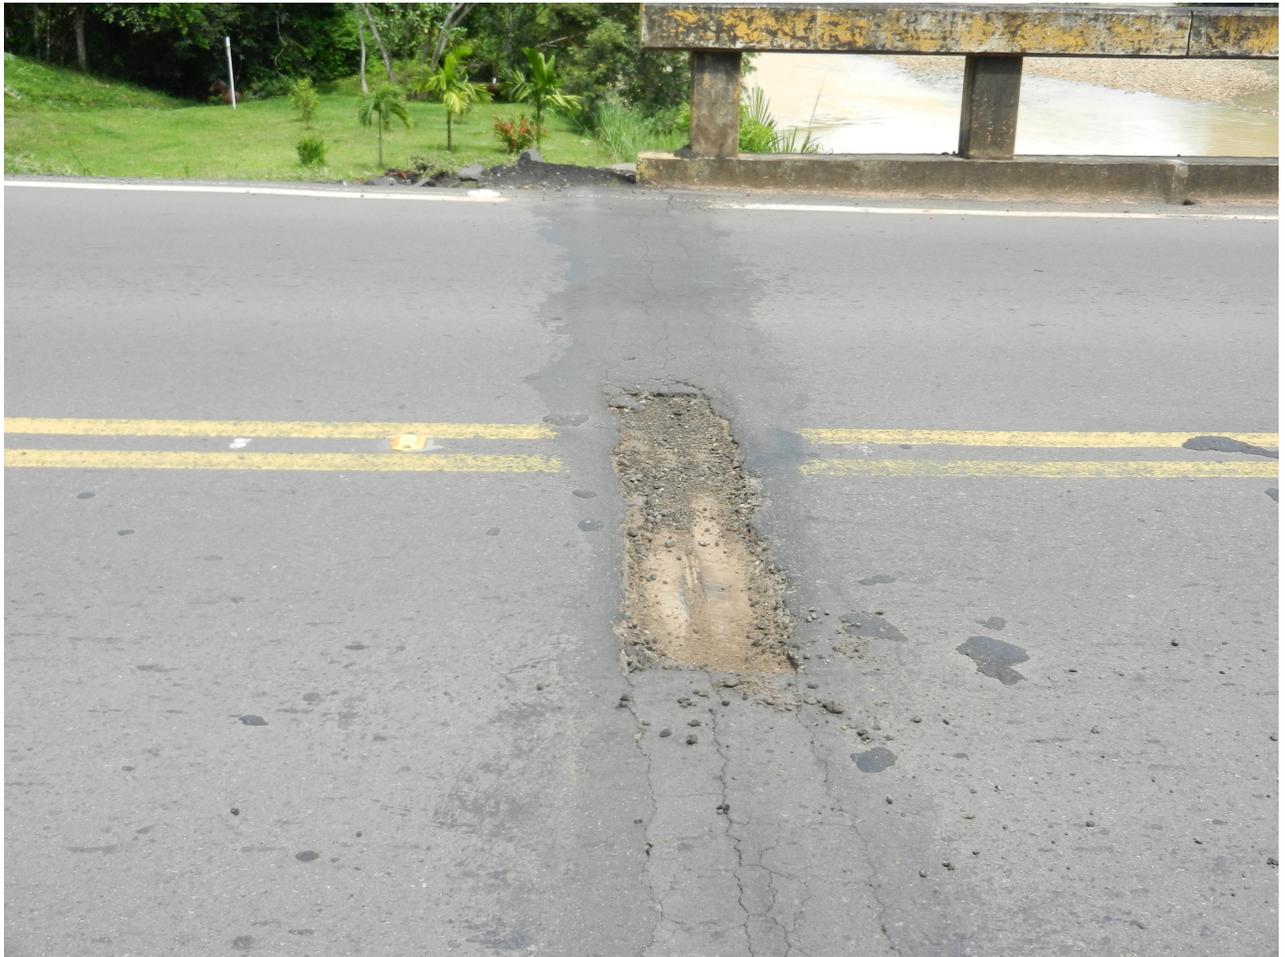
Componente.....: 2 Juntas de expansión

Calif./Mantenim....: 3 / -

Daño/Observaciones.: Las juntas fueron cubiertas por la capa asfáltica colocada. Se observa que en la zona de las juntas la capa de rodadura se encuentra deteriorada, exponiendo una parte de la junta. Se recomienda instalar juntas de bloque de neopreno. Z (m):  
Instalación de junta de bloque de neopreno.

Tipo de daño.....: Infiltración

Reparaciones.....: Z Otra

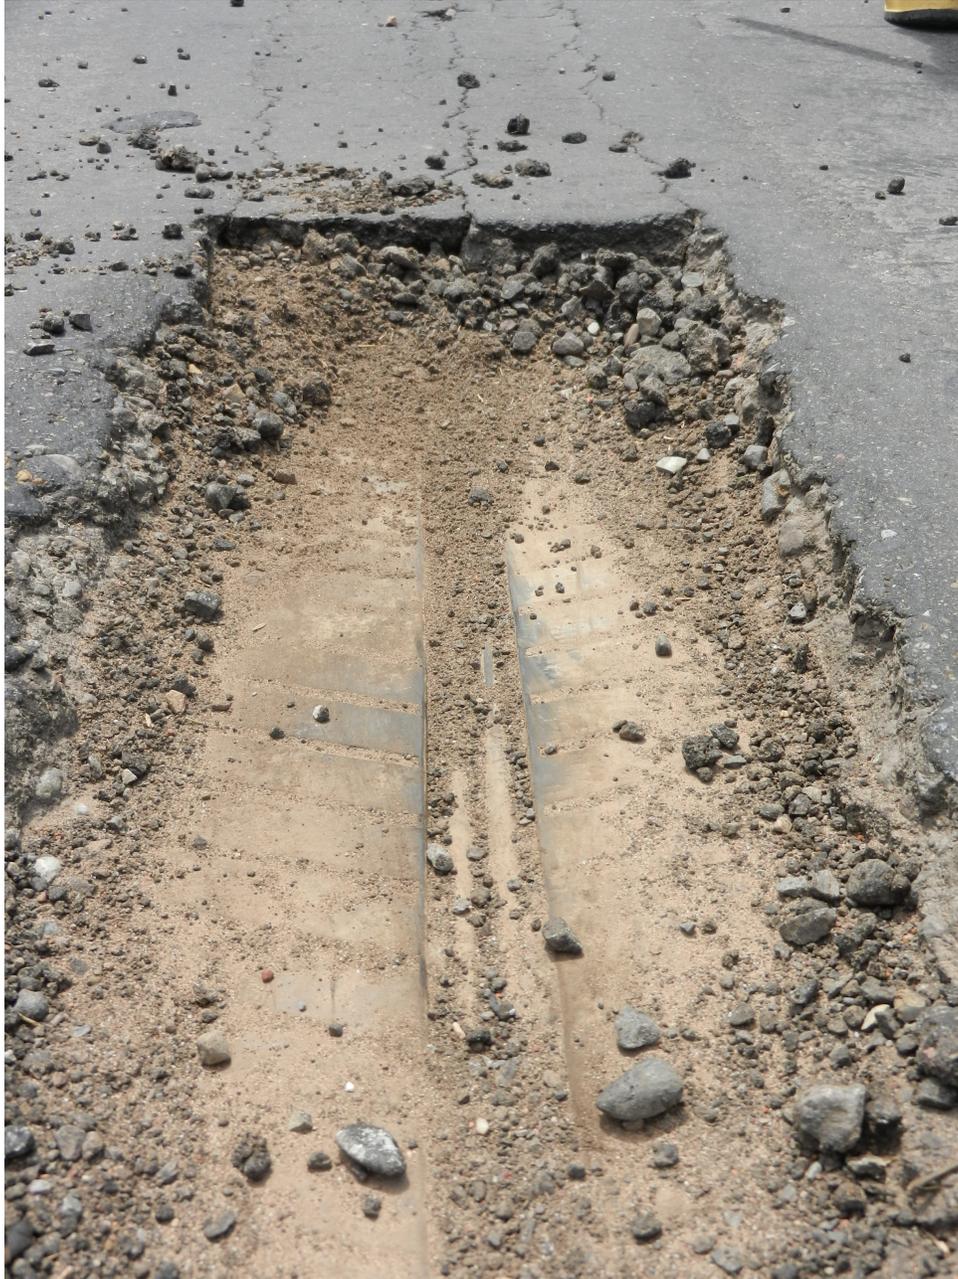
Componente.....: 2 Juntas de expansión

Calif./Mantenim....: 3 / -

Daño/Observaciones.: Las juntas fueron cubiertas por la capa asfáltica colocada. Se observa que en la zona de las juntas la capa de rodadura se encuentra deteriorada, exponiendo una parte de la junta. Se recomienda instalar juntas de bloque de neopreno. Z (m):  
Instalación de junta de bloque de neopreno.

Tipo de daño.....: Infiltración

Reparaciones.....: Z Otra

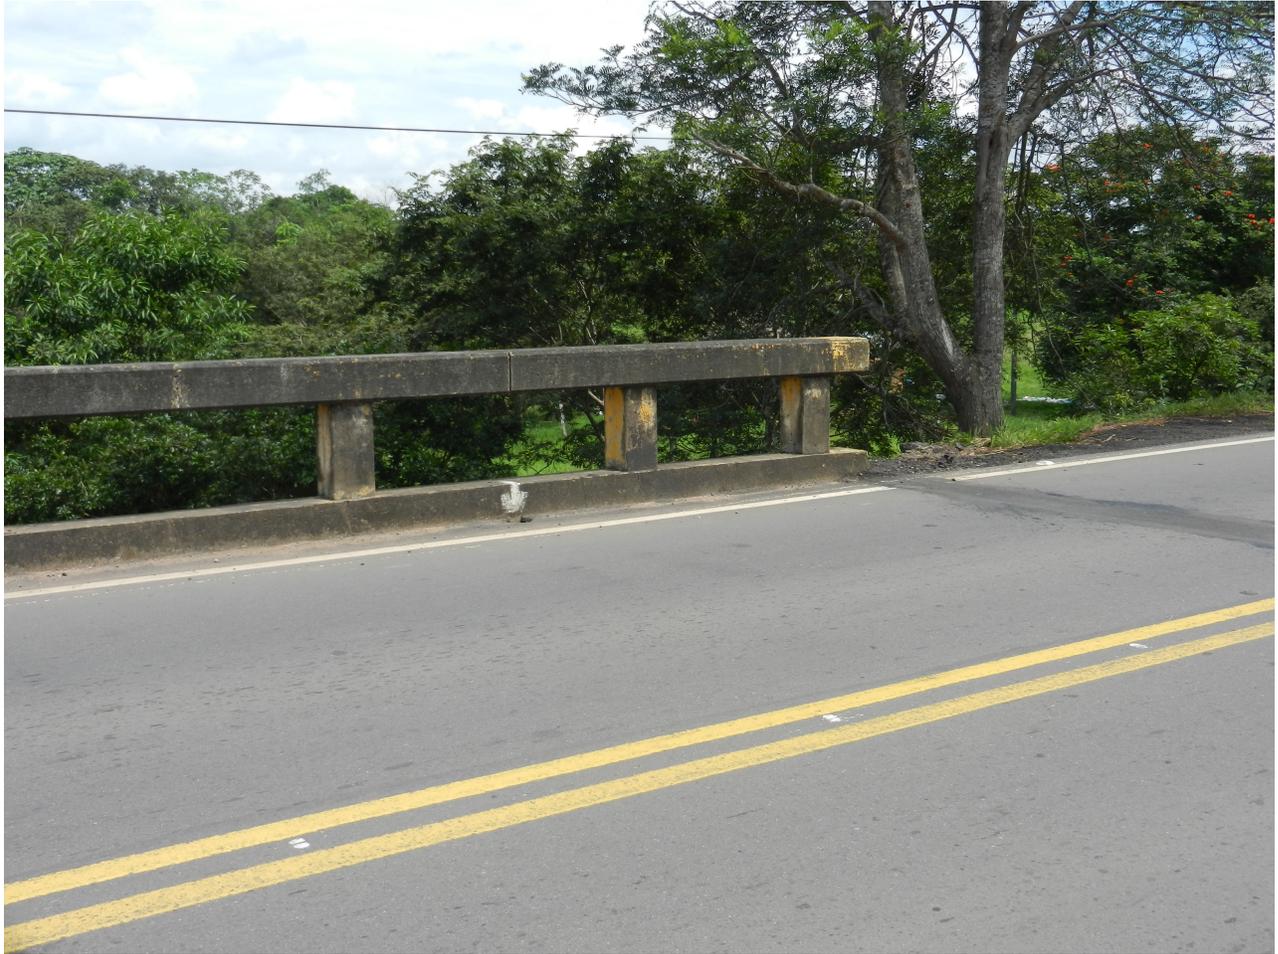
Componente.....: 3 Andenes/Bordillos

Calif./Mantenim....: 1 / -

Daño/Observaciones.: Los bordillos se encuentran en buen estado.  
Presentan bastante humedad en sus caras. Se debe  
realizar limpieza y mantenimiento rutinario.

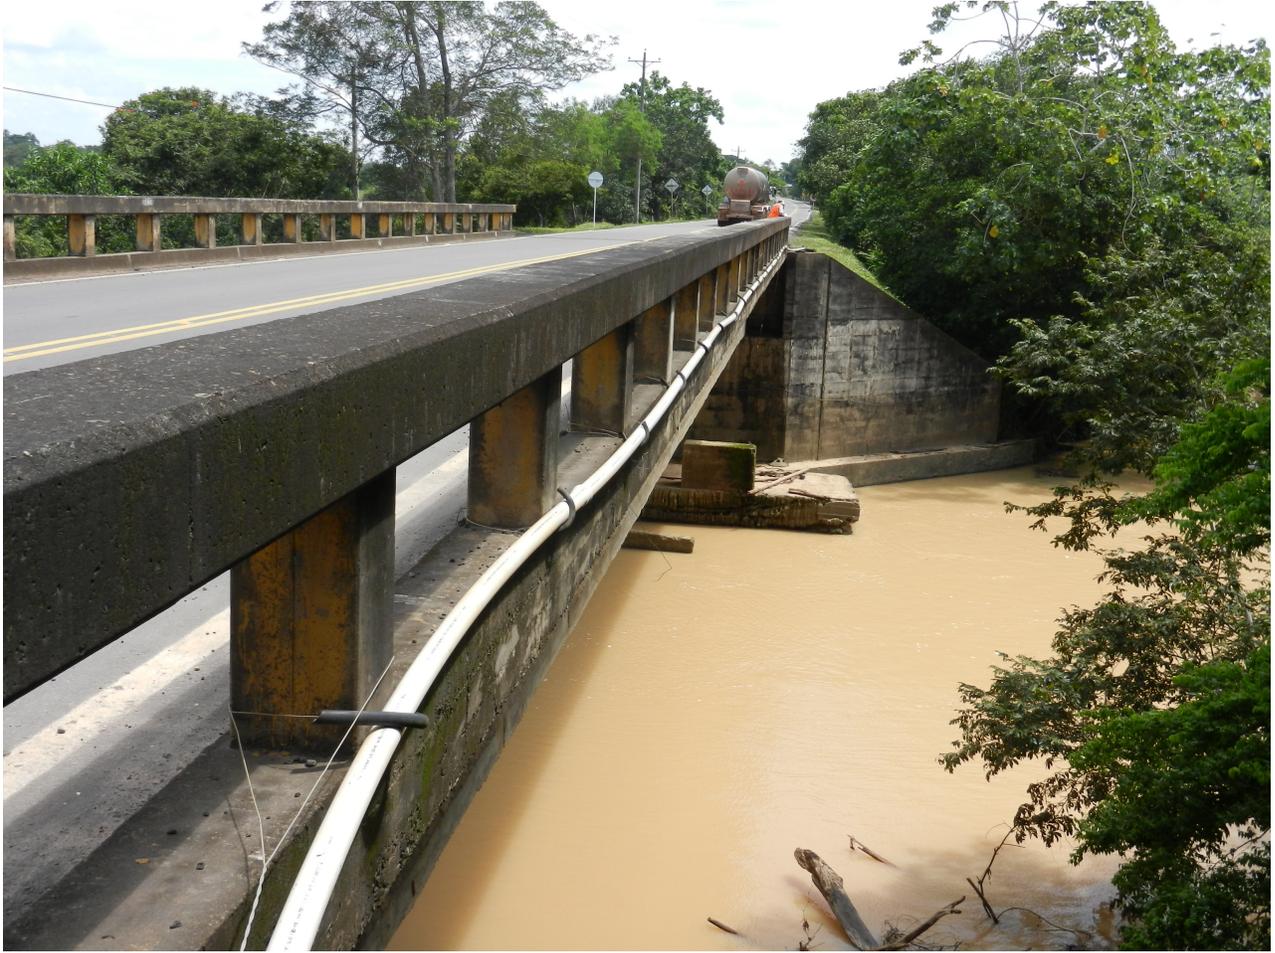
Componente.....: 3 Andenes/Bordillos

Calif./Mantenim....: 1 / -

Daño/Observaciones.: Los bordillos se encuentran en buen estado.  
Presentan bastante humedad en sus caras. Se debe  
realizar limpieza y mantenimiento rutinario.

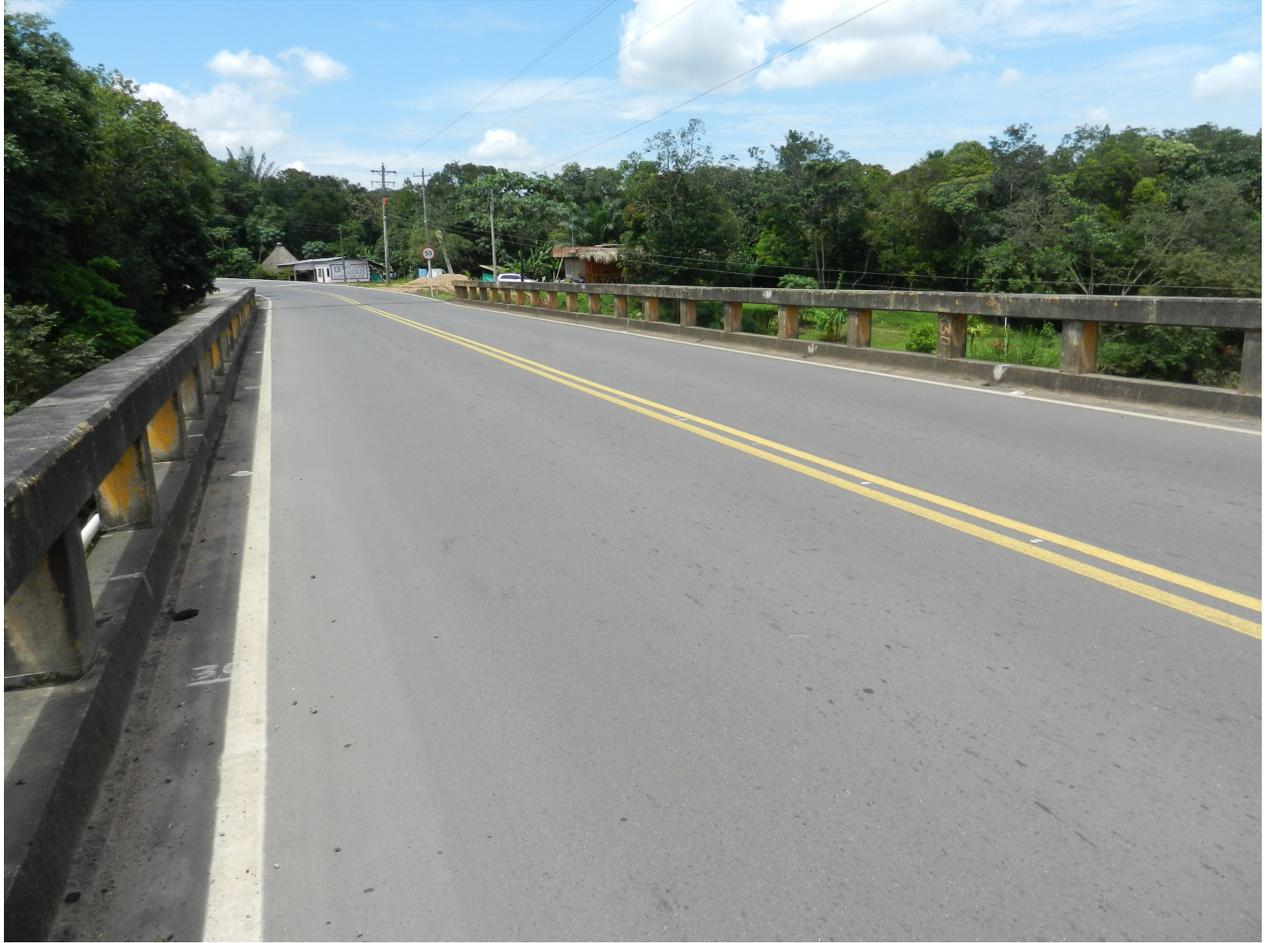
Componente.....: 4 Barandas

Calif./Mantenim....: 1 / -

Daño/Observaciones.: Las barandas se aprecian en buen estado, pero requiere de labores de mantenimiento rutinario como pintura y limpieza. En la baranda se encuentra colgada una servidumbre de agua.

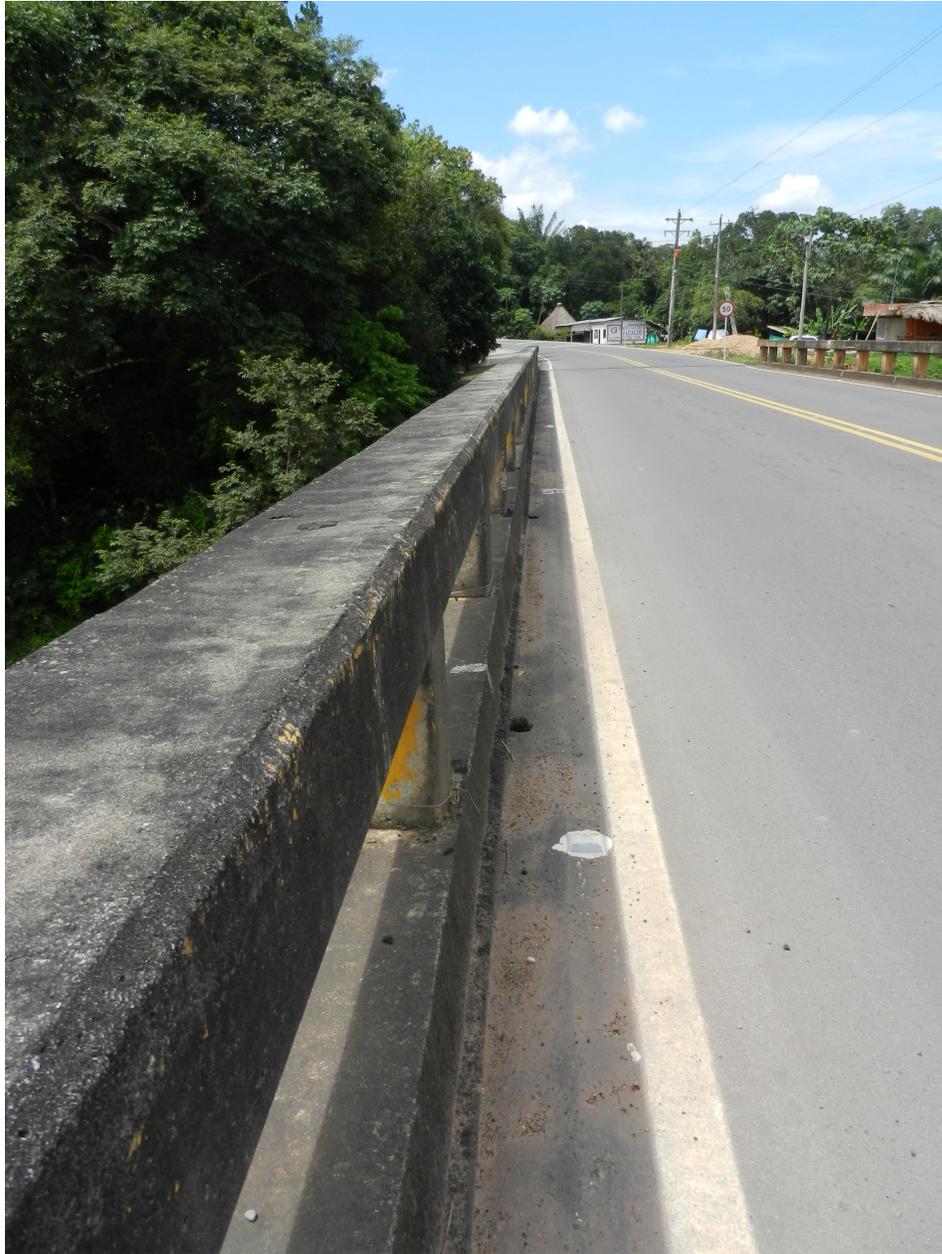
Componente.....: 4 Barandas

Calif./Mantenim....: 1 / -

Daño/Observaciones.: Las barandas se aprecian en buen estado, pero requiere de labores de mantenimiento rutinario como pintura y limpieza. En la baranda se encuentra colgada una servidumbre de agua.

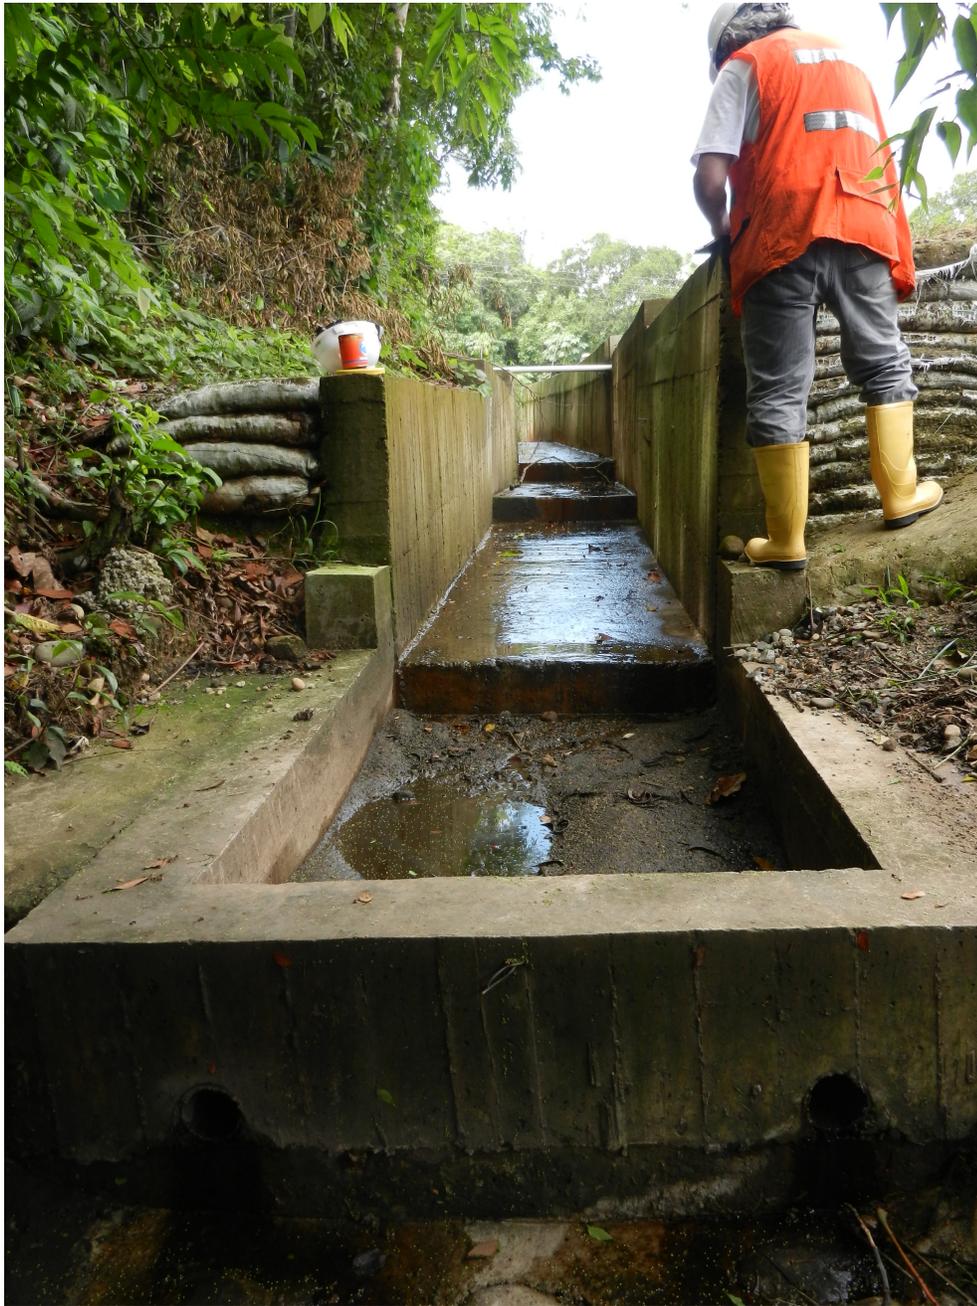
Componente.....: 5 Conos/Taludes

Calif./Mantenim....: 1 / -

Daño/Observaciones.: Los conos y terraplenes se encuentran en buen estado y estables.

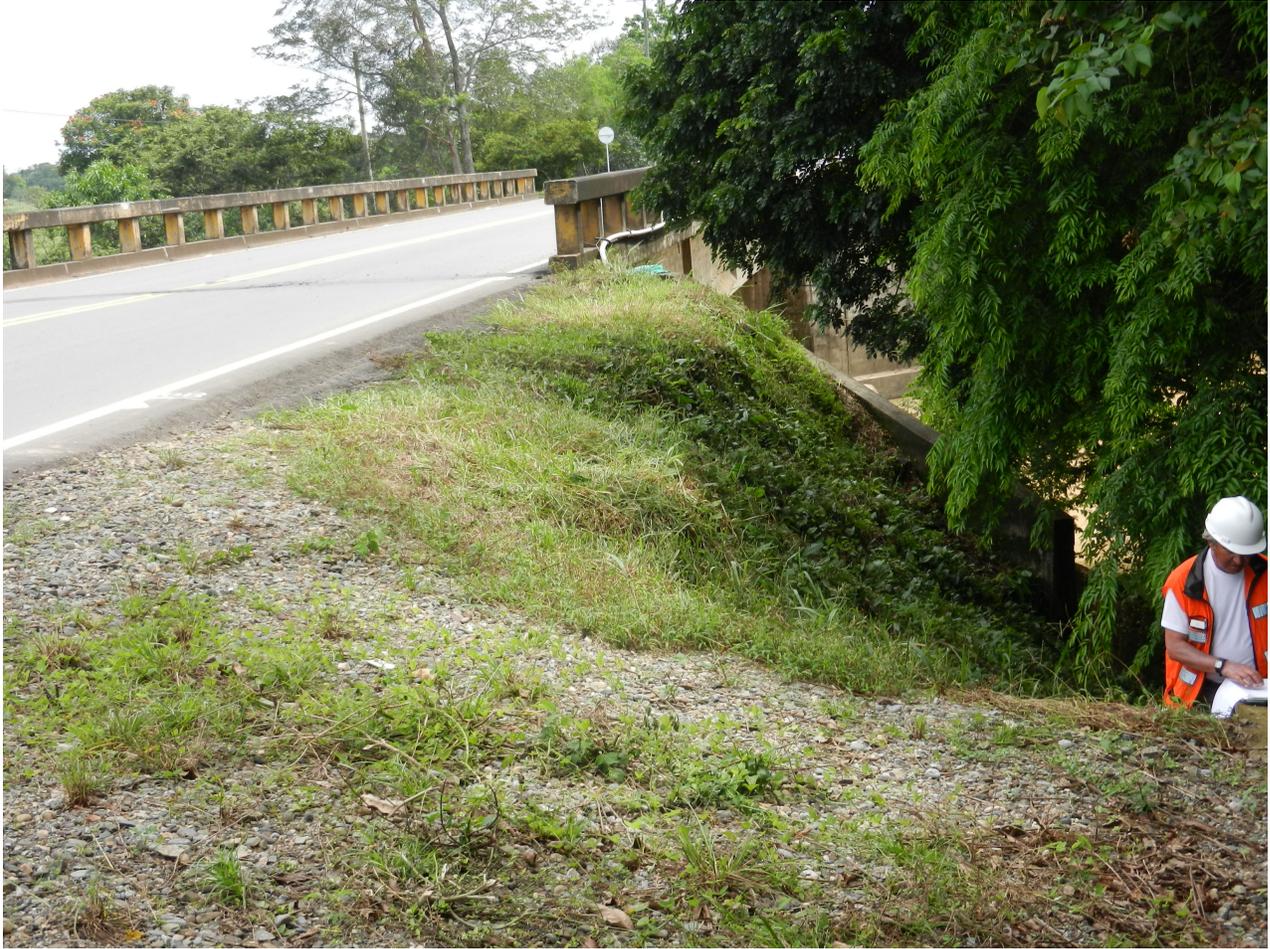
Componente.....: 5 Conos/Taludes

Calif./Mantenim....: 1 / -

Daño/Observaciones.: Los conos y terraplenes se encuentran en buen estado y estables.

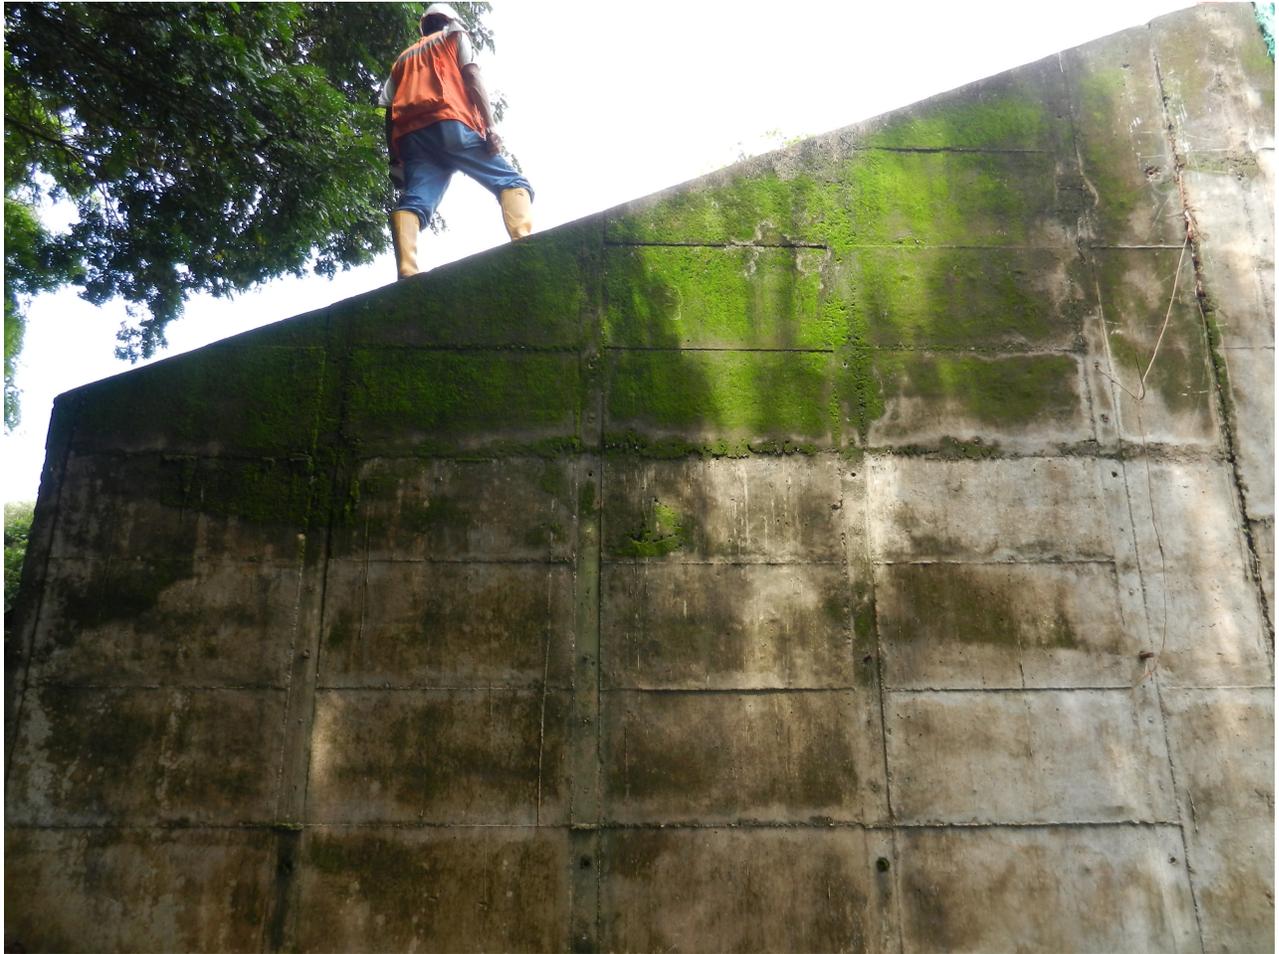
Componente.....: 6 Aletas

Calif./Mantenim....: 1 / -

Daño/Observaciones.: Las aletas presentan vegetación y suciedad en sus caras. Se encuentran en buen estado.

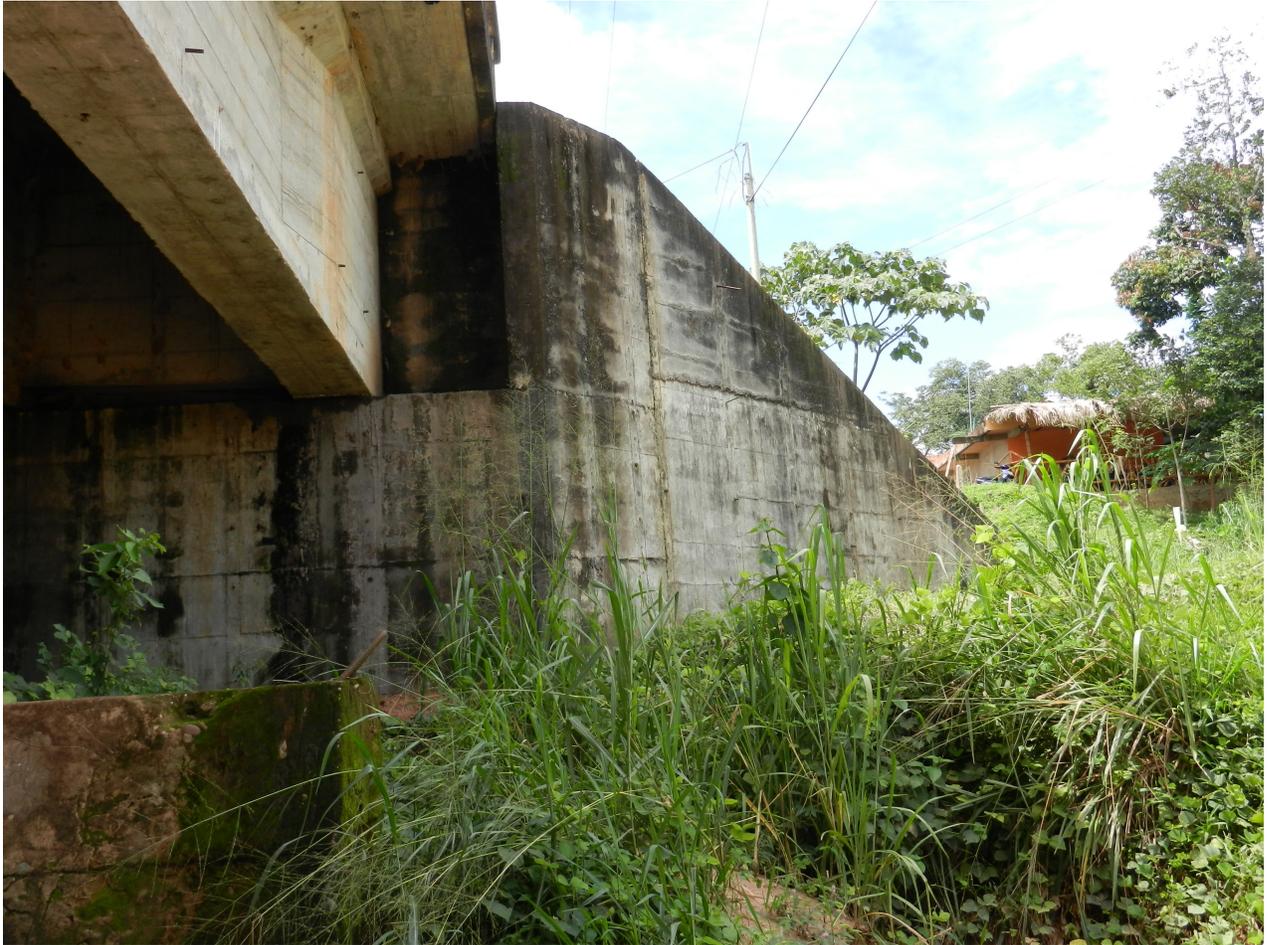
Componente.....: 6 Aletas

Calif./Mantenim....: 1 / -

Daño/Observaciones.: Las aletas presentan vegetación y suciedad en sus caras. Se encuentran en buen estado.

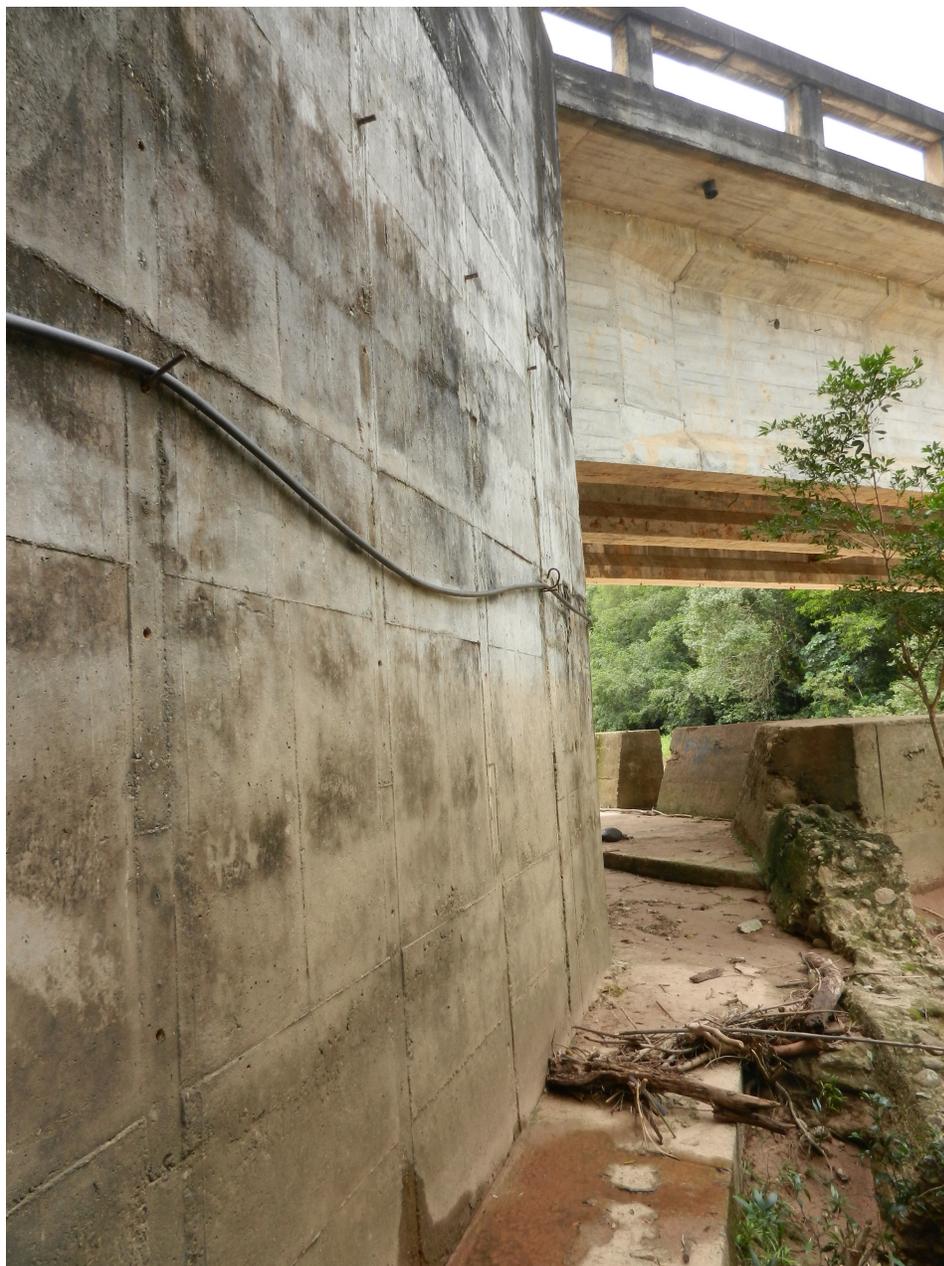
Componente.....: 6 Aletas

Calif./Mantenim....: 1 / -

Daño/Observaciones.: Las aletas presentan vegetación y suciedad en sus caras. Se encuentran en buen estado.

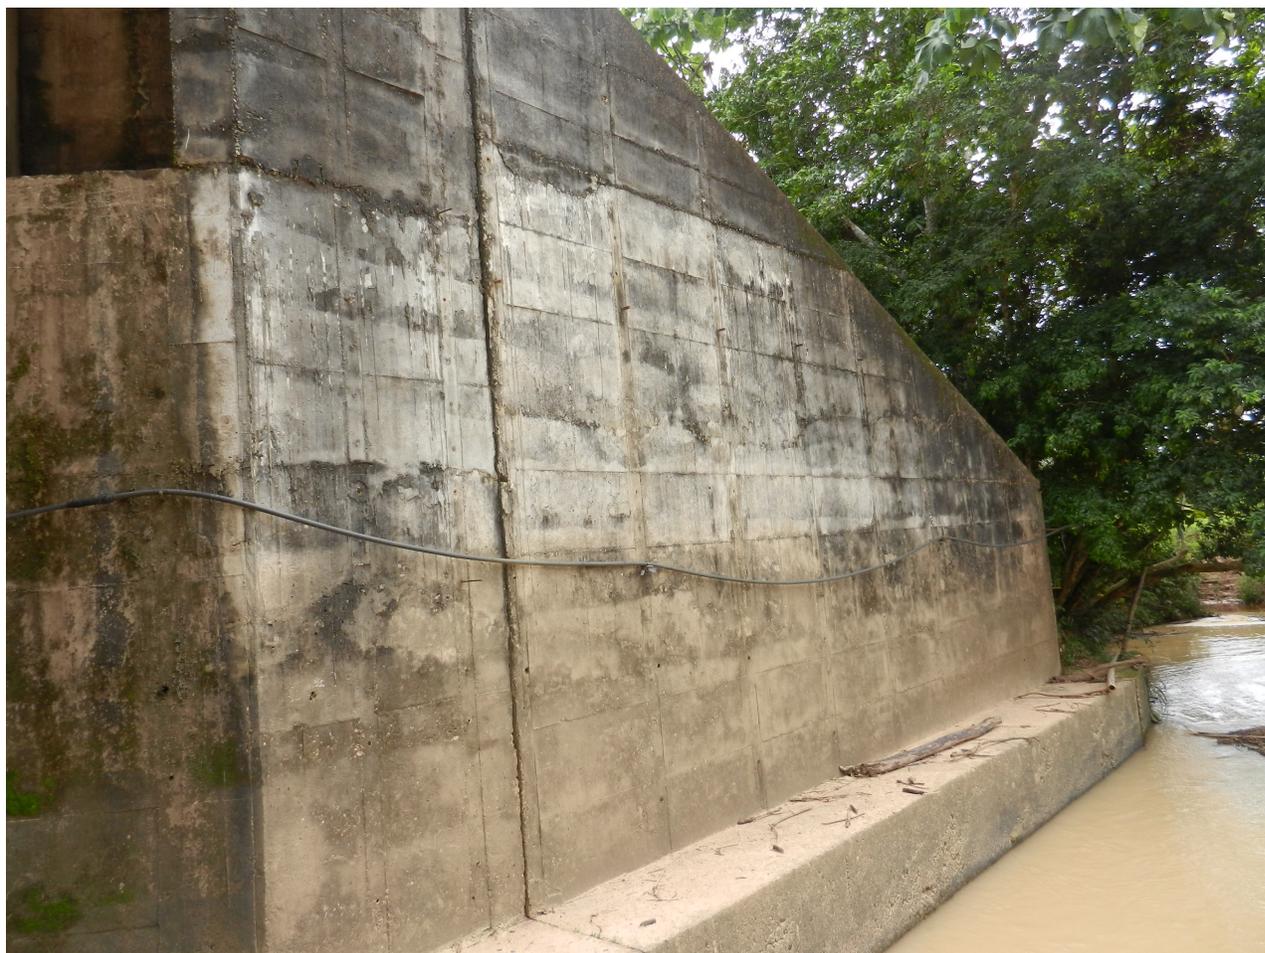
Componente.....: 6 Aletas

Calif./Mantenim....: 1 / -

Daño/Observaciones.: Las aletas presentan vegetación y suciedad en sus caras. Se encuentran en buen estado.

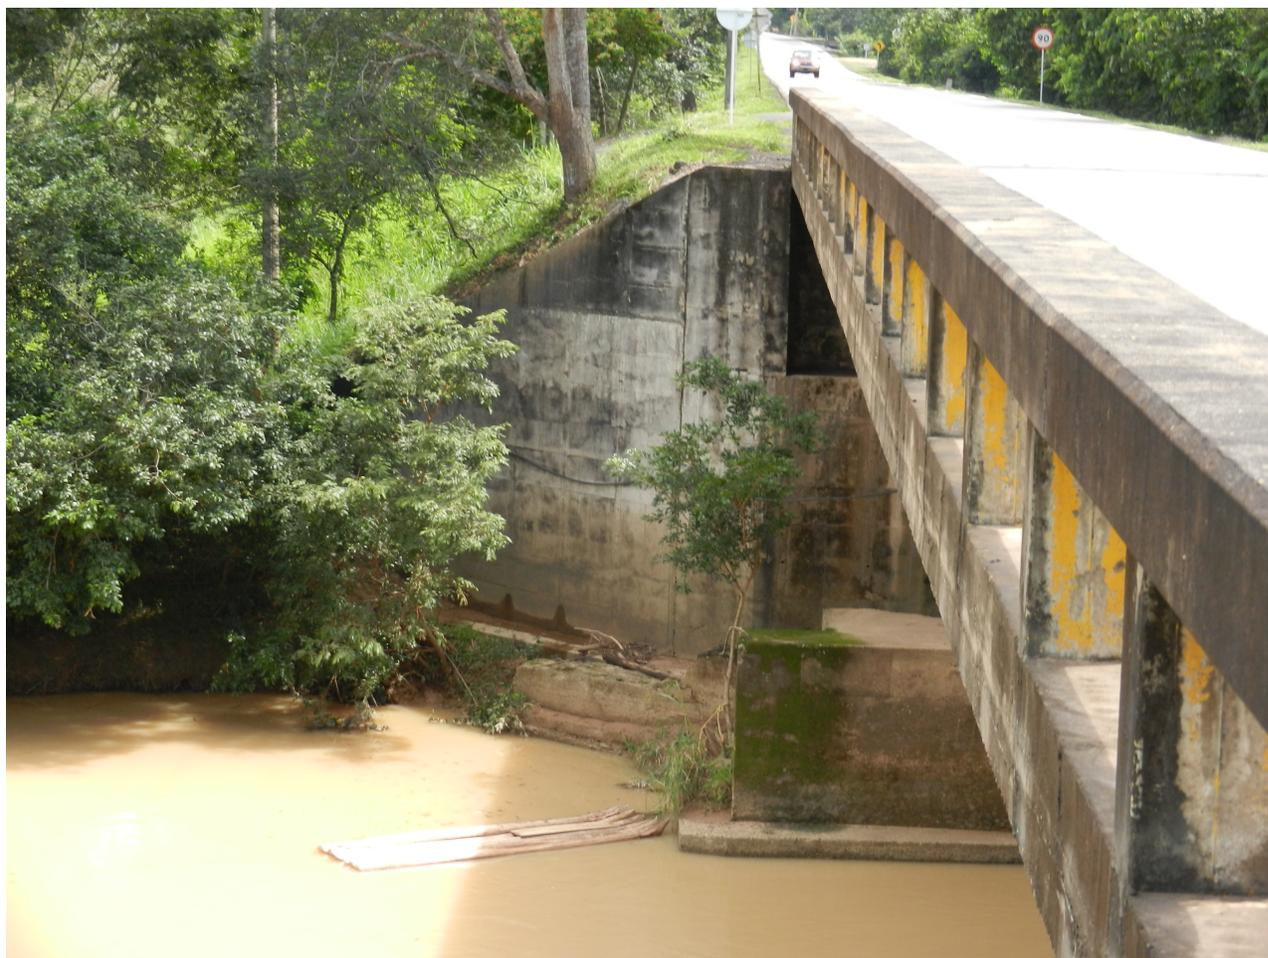
Componente.....: 6 Aletas

Calif./Mantenim....: 1 / -

Daño/Observaciones.: Las aletas presentan vegetación y suciedad en sus caras. Se encuentran en buen estado.

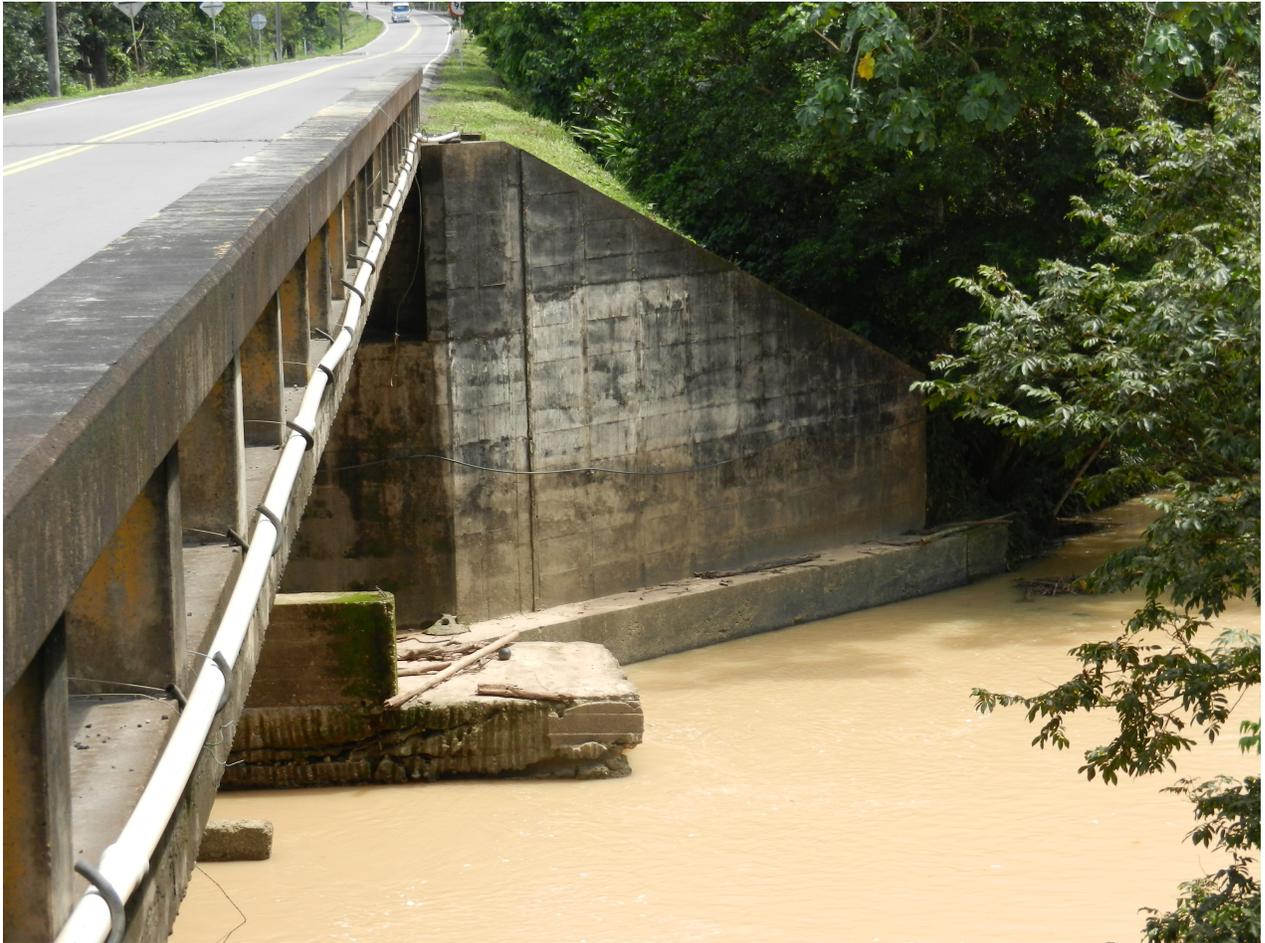
Componente.....: 6 Aletas

Calif./Mantenim....: 1 / -

Daño/Observaciones.: Las aletas presentan vegetación y suciedad en sus caras. Se encuentran en buen estado.
