SDC/INV	SiPuCol	Fecha	Hoja
	Informe de inspección principal	15/08/12	1
16-6510-017.00 Cabuyarito			
Regional.....: 16 Meta			
Ruta.....: Troncal Villa Garzón - Saravena			
Carretera.....: Villavicencio - Barranca de Upía			
Lado de la car...: 0			
Abscisa.....: 87+0124			
No del registro...: 1329			
Año de construcción.....:			
Año de la última reconstrucción.....:			
Paso Superior/Inferior.....: S			
Dir. de abs. de la carretera principal.: E			
Requisitos de la inspección.....: 0 Nada			
Recolección de datos : Fecha.....: 2012.04.29			
: Iniciales.....: M.E.R			
Posición geográfica...:			
Latitud: 4 gra 29,5 min N Longitud: 73 gra 6,36 min O Altitud: 224 m			
Geometría: Número de luces.....: 1			
Longitud de la luz menor (m): 45,90			
Longitud de la luz mayor (m): 45,90			
Longitud total .....(m): 45,90			
Ancho del tablero.....(m): 9,00			
Ancho del separador.....(m): 0,00			
Ancho del andén izquierdo(m): 0,00

16-6510-017.00 Cabuyarito

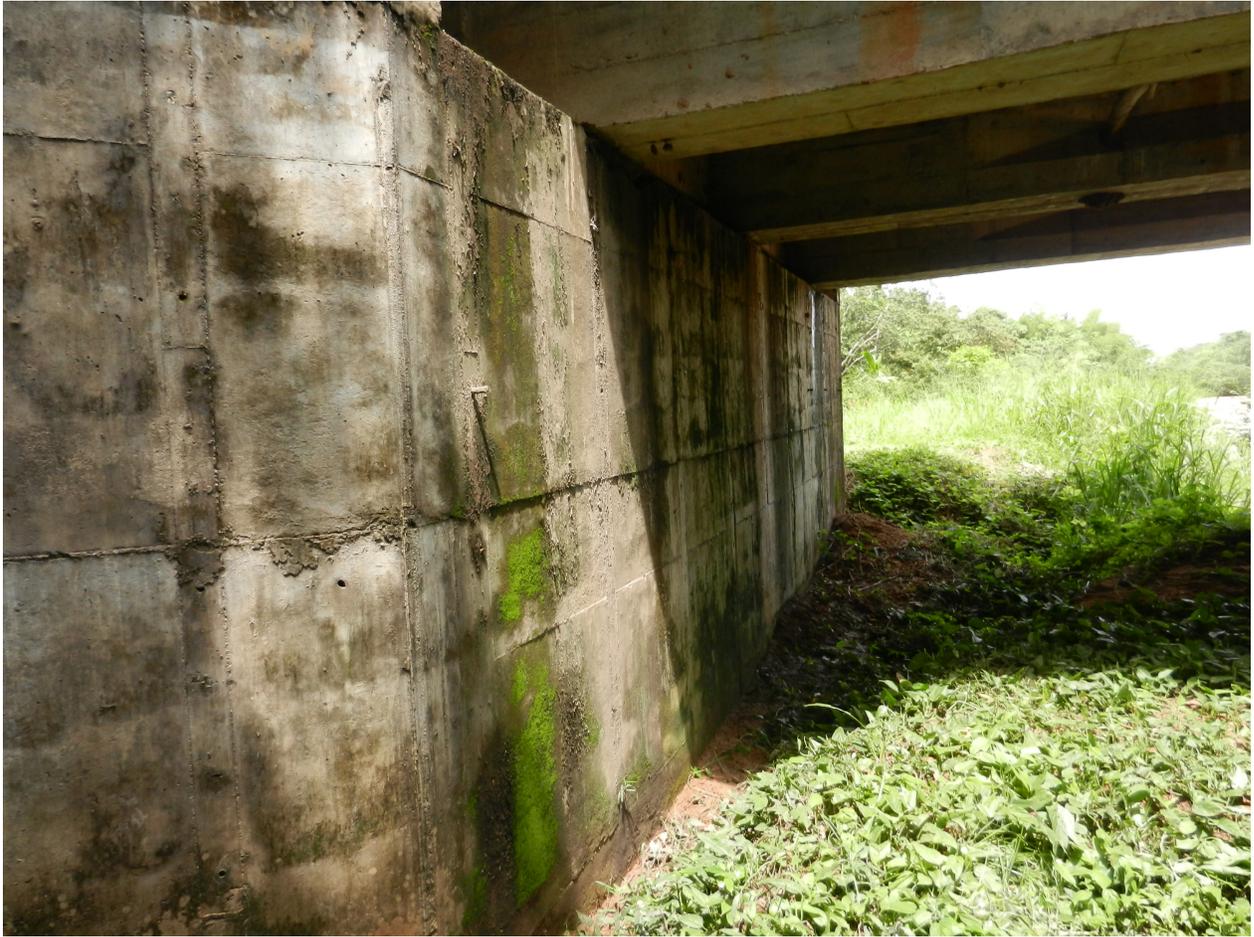
Componente.....: 7 Estribos

Calif./Mantenim....: 1 / -

Daño/Observaciones.: Se observan manchas de humedad debido a la infiltración de agua a través de las juntas. Se encuentran en buen estado. Se debe realizar limpieza y mantenimiento rutinario.

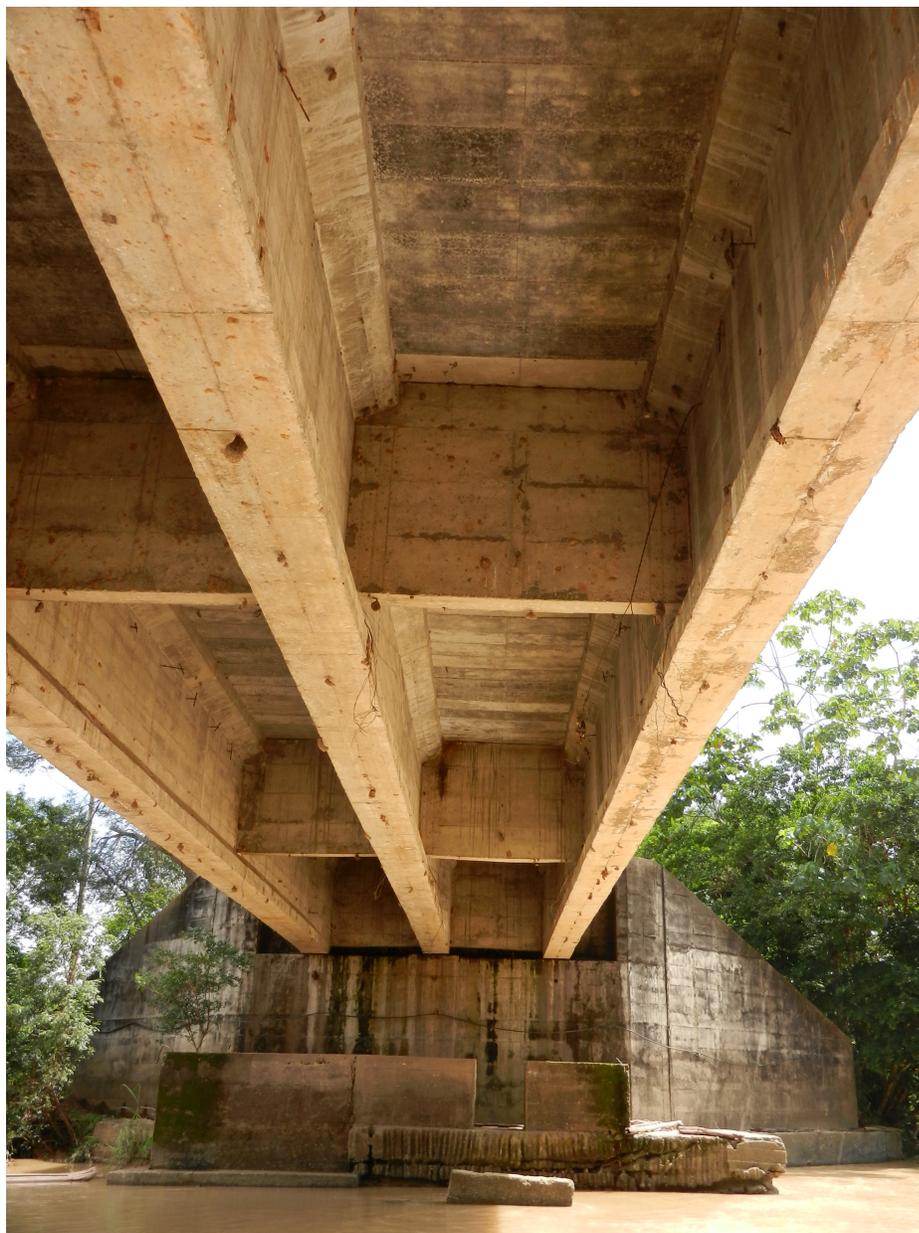
Componente.....: 7 Estribos

Calif./Mantenim....: 1 / -

Daño/Observaciones.: Se observan manchas de humedad debido a la infiltración de agua a través de las juntas. Se encuentran en buen estado. Se debe realizar limpieza y mantenimiento rutinario.

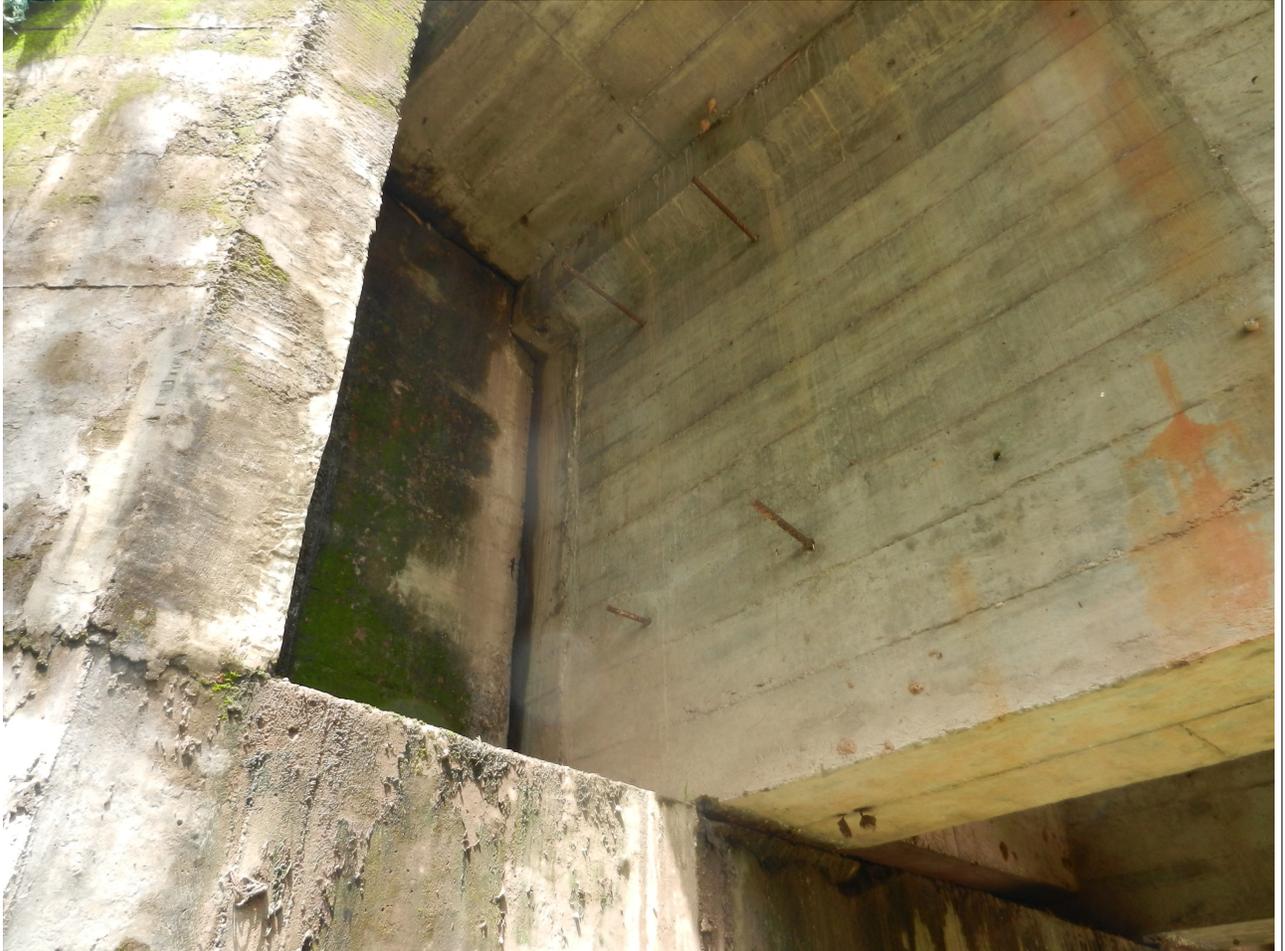
Componente.....: 9 Apoyos

Calif./Mantenim....: 1 / -

Daño/Observaciones.: Los apoyos no presentan daños apreciables. Se observa bastante humedad.

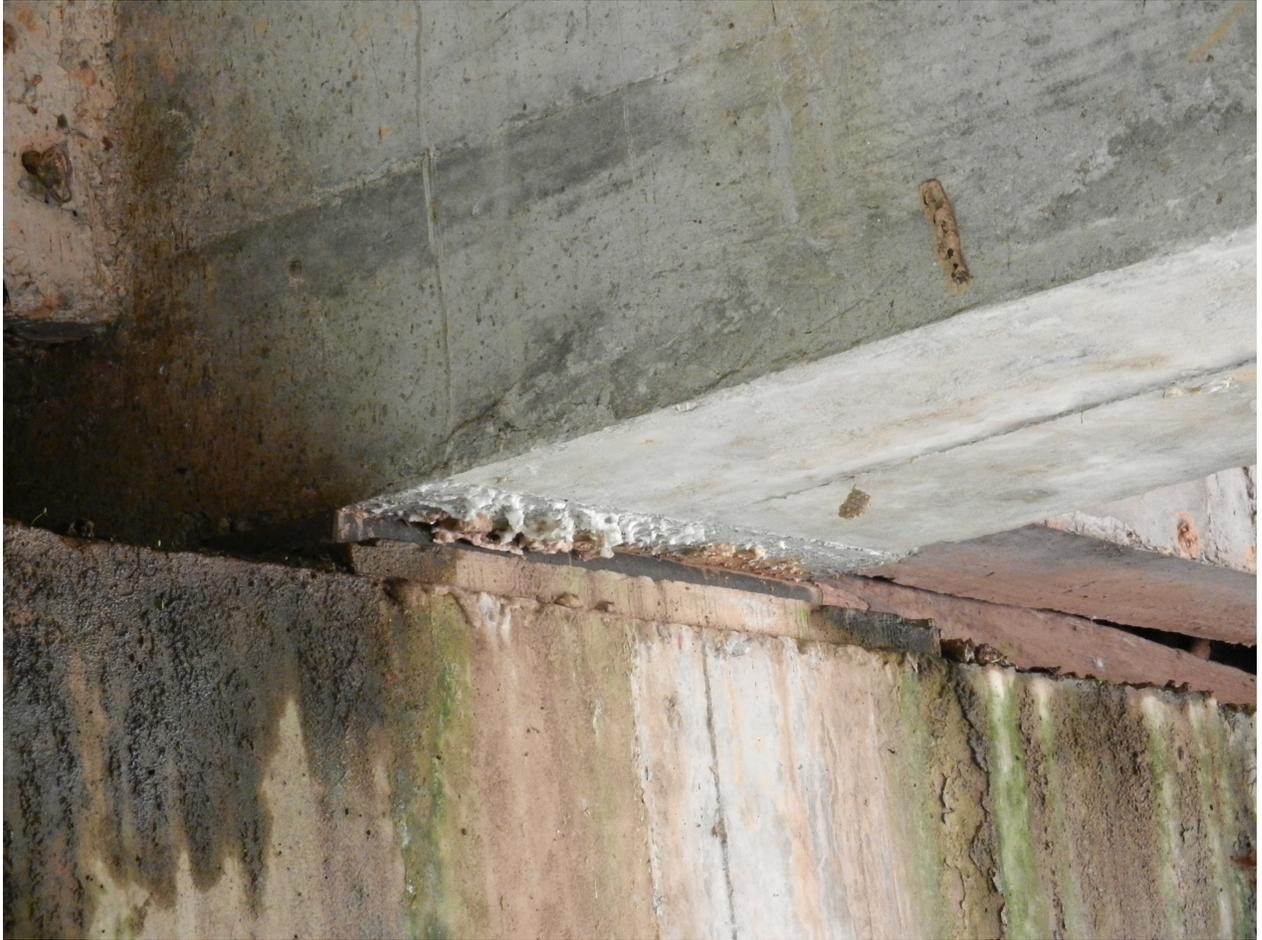
Componente.....: 9 Apoyos

Calif./Mantenim....: 1 / -

Daño/Observaciones.: Los apoyos no presentan daños apreciables. Se observa bastante humedad.

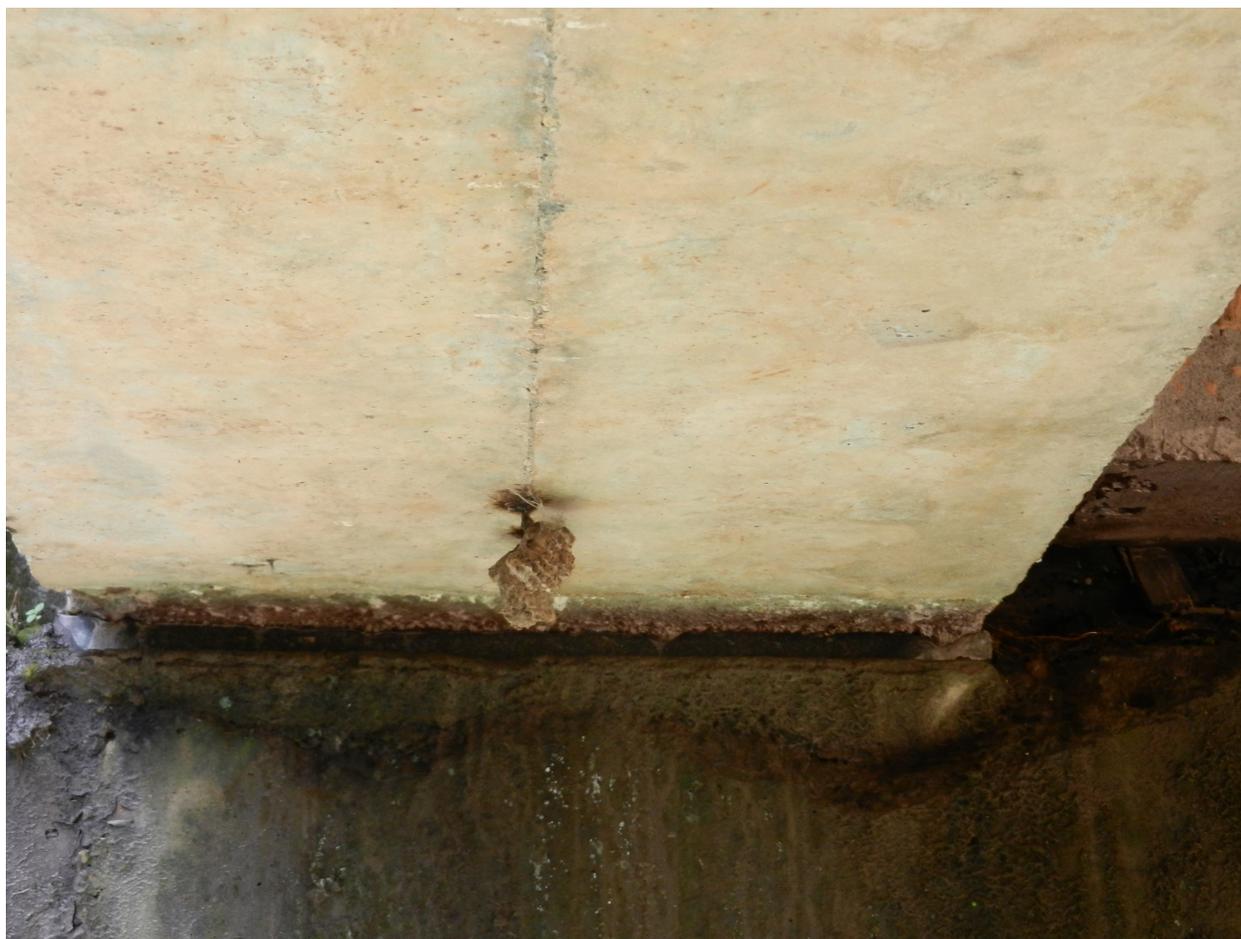
Componente.....: 9 Apoyos

Calif./Mantenim....: 1 / -

Daño/Observaciones.: Los apoyos no presentan daños apreciables. Se observa bastante humedad.

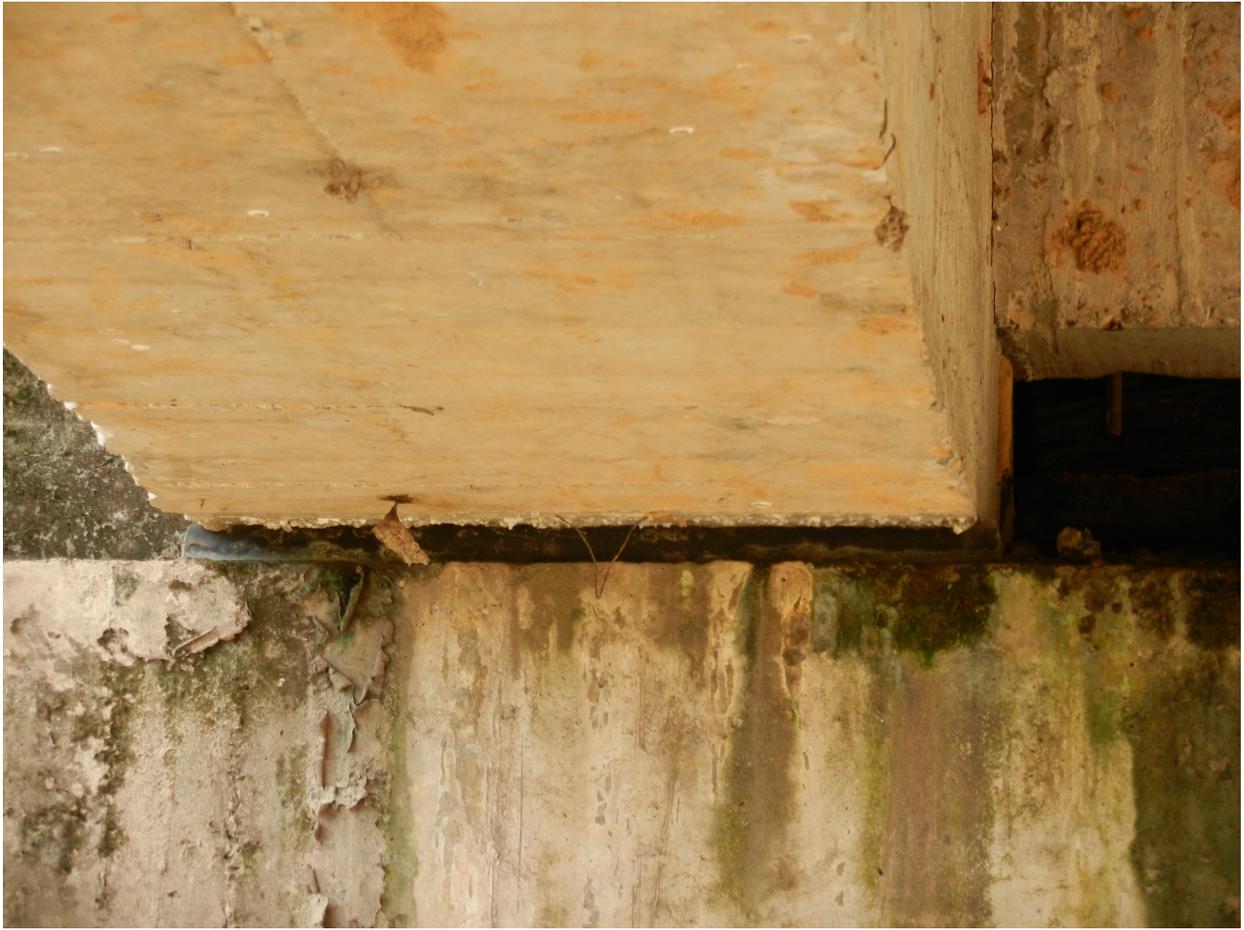
Componente.....: 9 Apoyos

Calif./Mantenim....: 1 / -

Daño/Observaciones.: Los apoyos no presentan daños apreciables. Se observa bastante humedad.

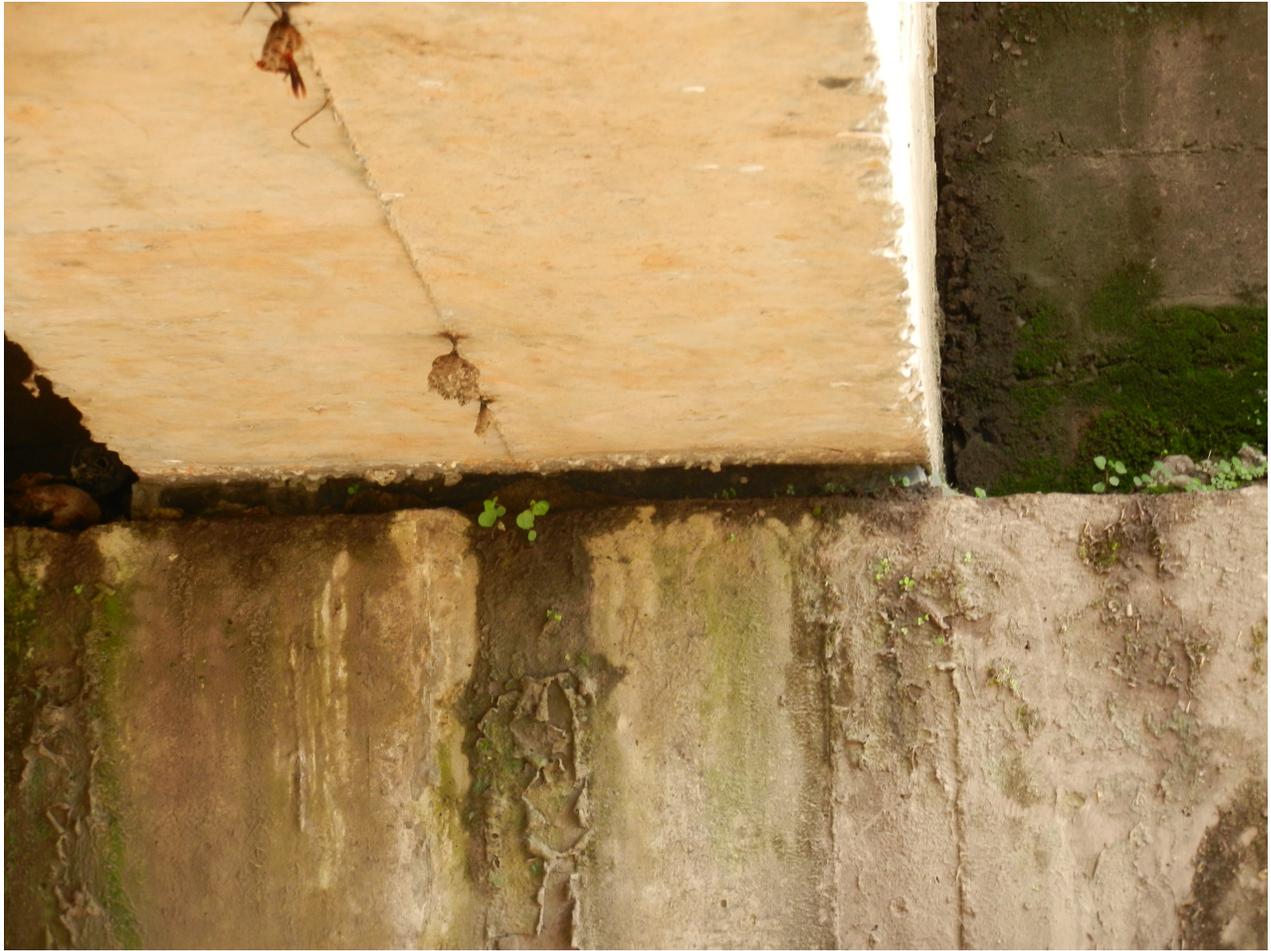
Componente.....: 9 Apoyos

Calif./Mantenim....: 1 / -

Daño/Observaciones.: Los apoyos no presentan daños apreciables. Se observa bastante humedad.

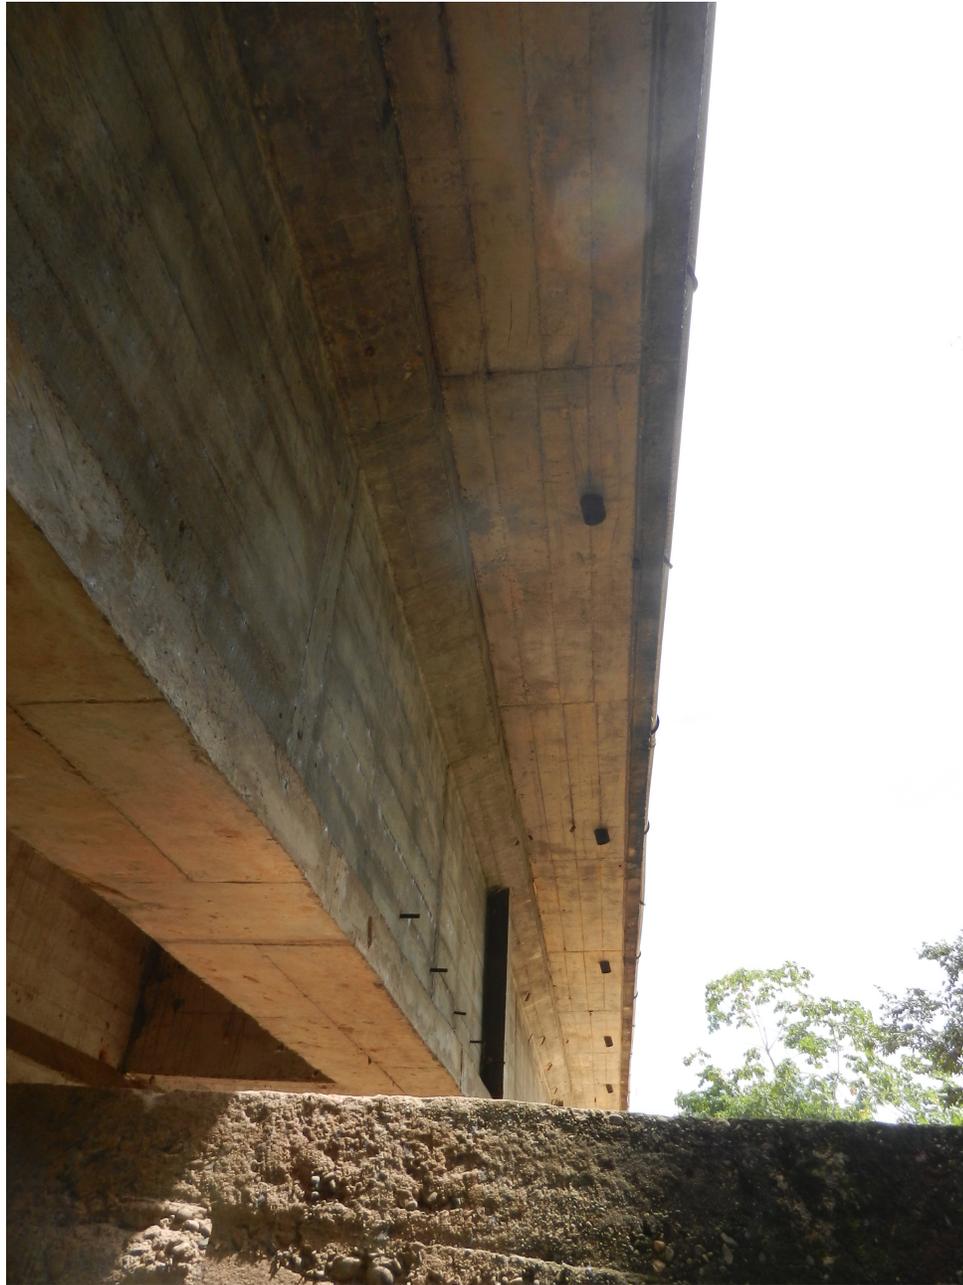
Componente.....: 10 Losa

Calif./Mantenim....: 1 / -

Daño/Observaciones.: La losa se encuentra en buen estado, los voladizos cuentan con tubería de alargue en los drenes.

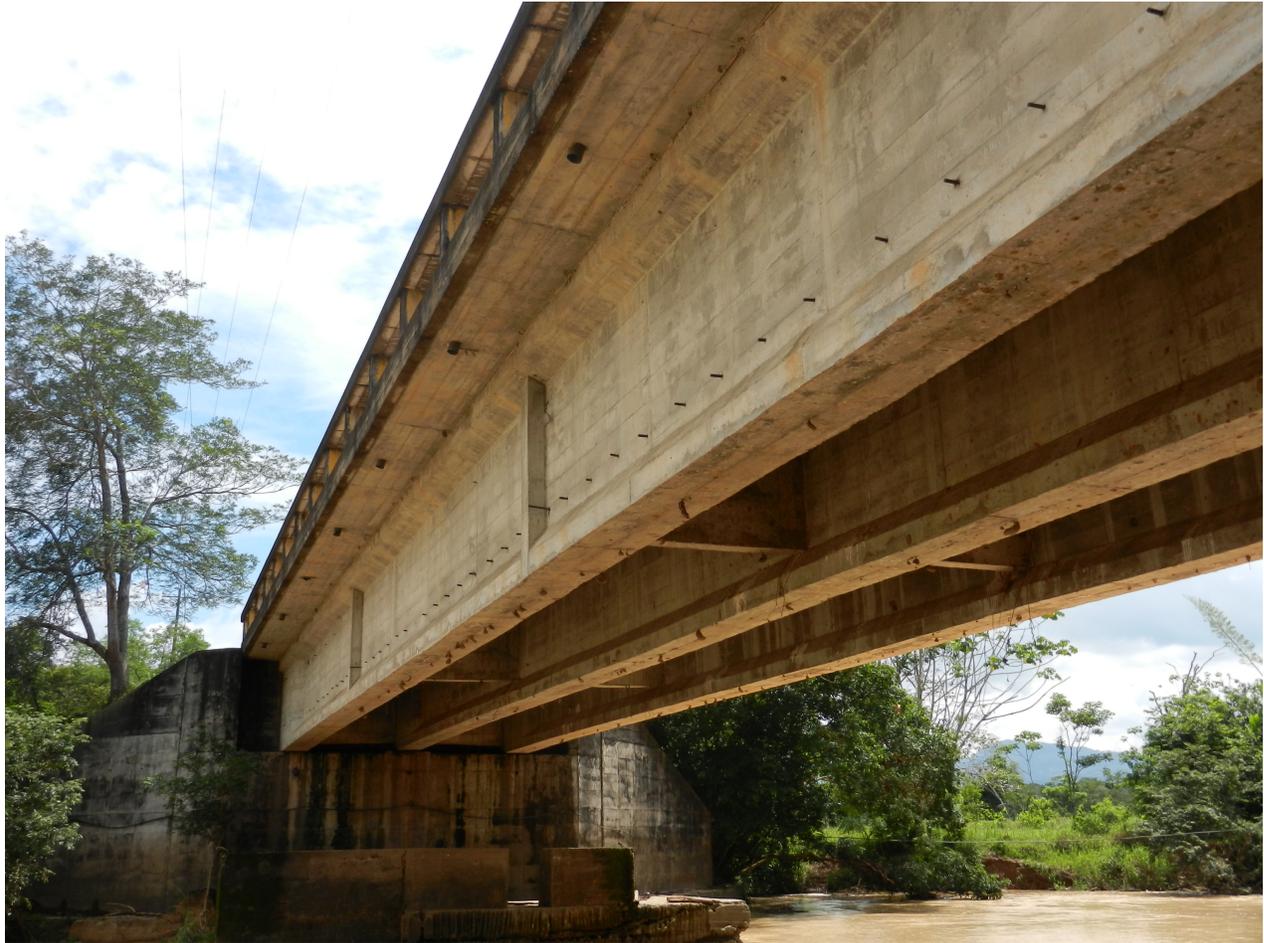
Componente.....: 10 Losa

Calif./Mantenim....: 1 / -

Daño/Observaciones.: La losa se encuentra en buen estado, los voladizos cuentan con tubería de alargue en los drenes.

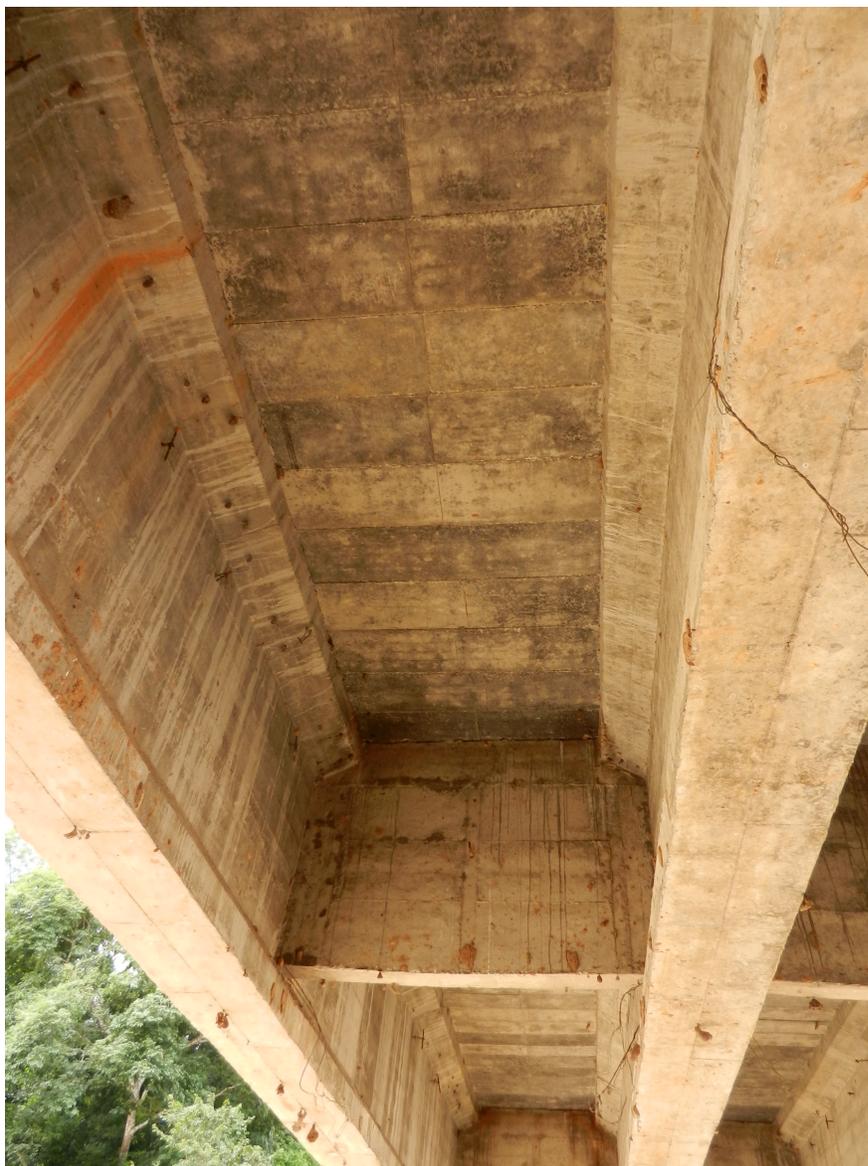
Componente.....: 10 Losa

Calif./Mantenim....: 1 / -

Daño/Observaciones.: La losa se encuentra en buen estado, los voladizos cuentan con tubería de alargue en los drenes.

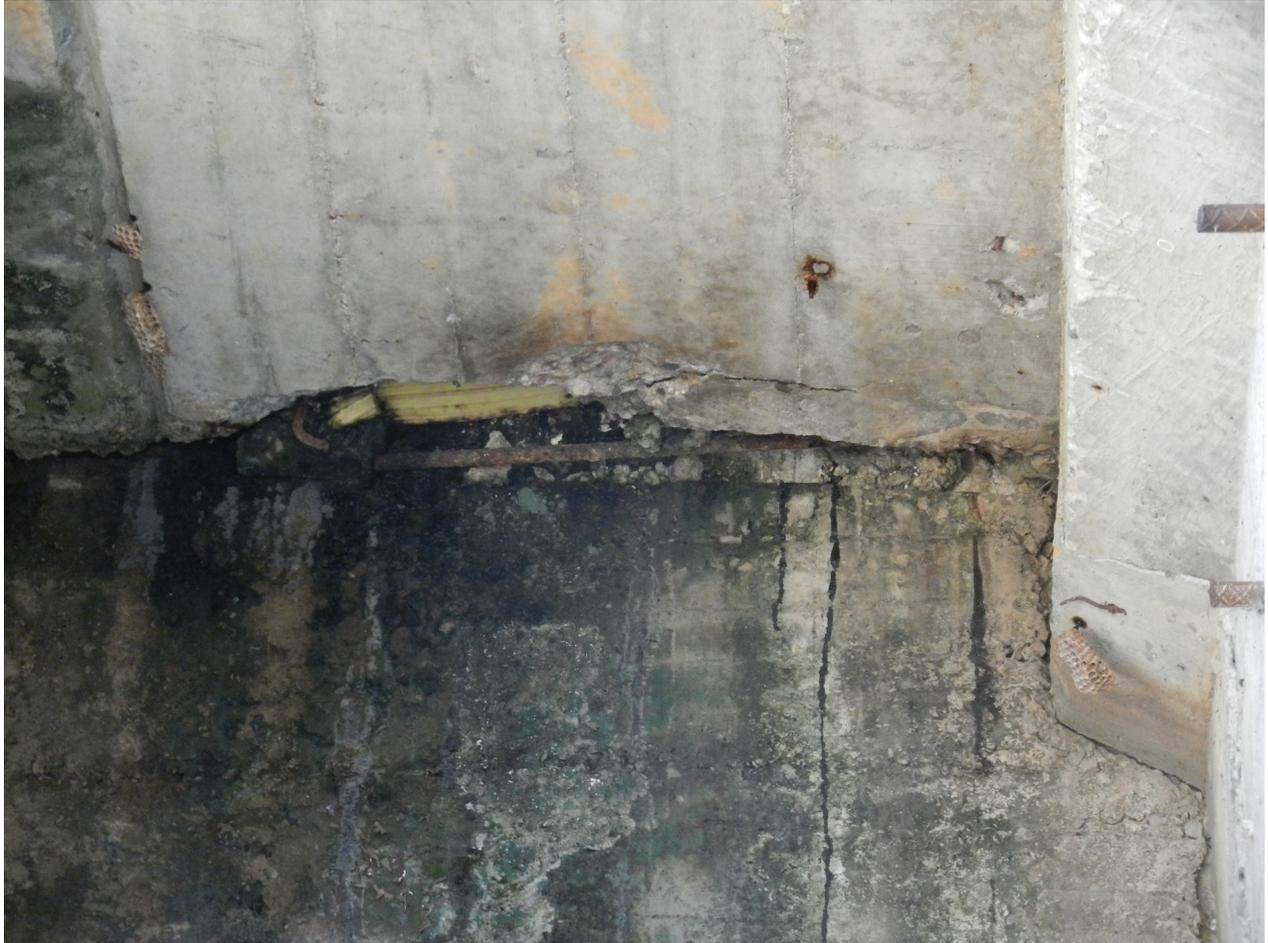
Componente.....: 11 Vigas/Largueros/Diafragmas

Calif./Mantenim....: 1 / -

Daño/Observaciones.: Las vigas en general se encuentran en buen estado. El constructor dejo barras de acero en el alma de las vigas. En la viga V1 se observa acero de refuerzo expuesto, en la zona de apoyo sobre el estribo.

Tipo de daño.....: Daño en conc. / acero expuesto

Reparaciones.....: A Reparación de concreto

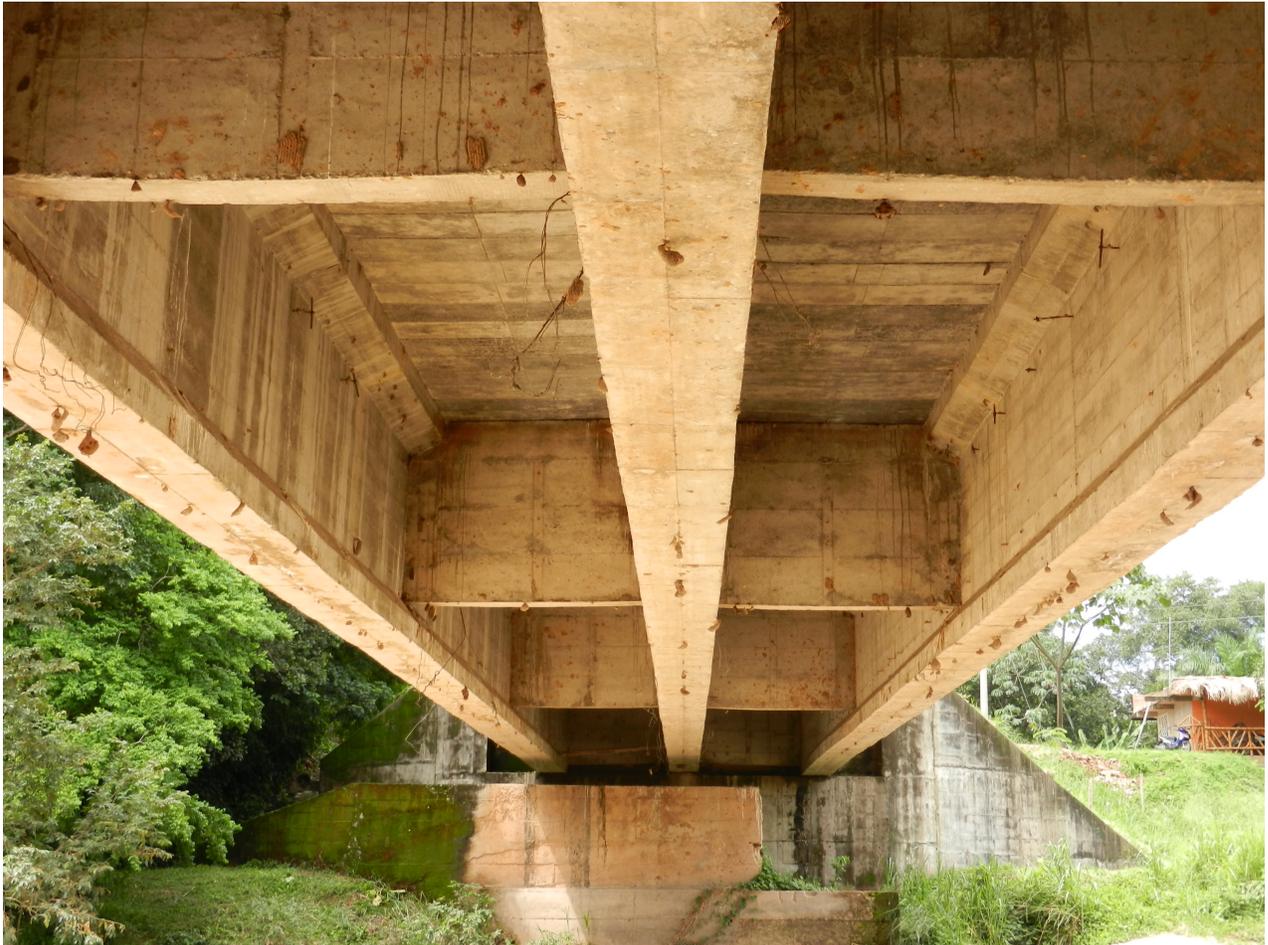
Componente.....: 11 Vigas/Largueros/Diafragmas

Calif./Mantenim....: 1 / -

Daño/Observaciones.: Las vigas en general se encuentran en buen estado. El constructor dejo barras de acero en el alma de las vigas. En la viga V1 se observa acero de refuerzo expuesto, en la zona de apoyo sobre el estribo.

Tipo de daño.....: Daño en conc. / acero expuesto

Reparaciones.....: A Reparación de concreto

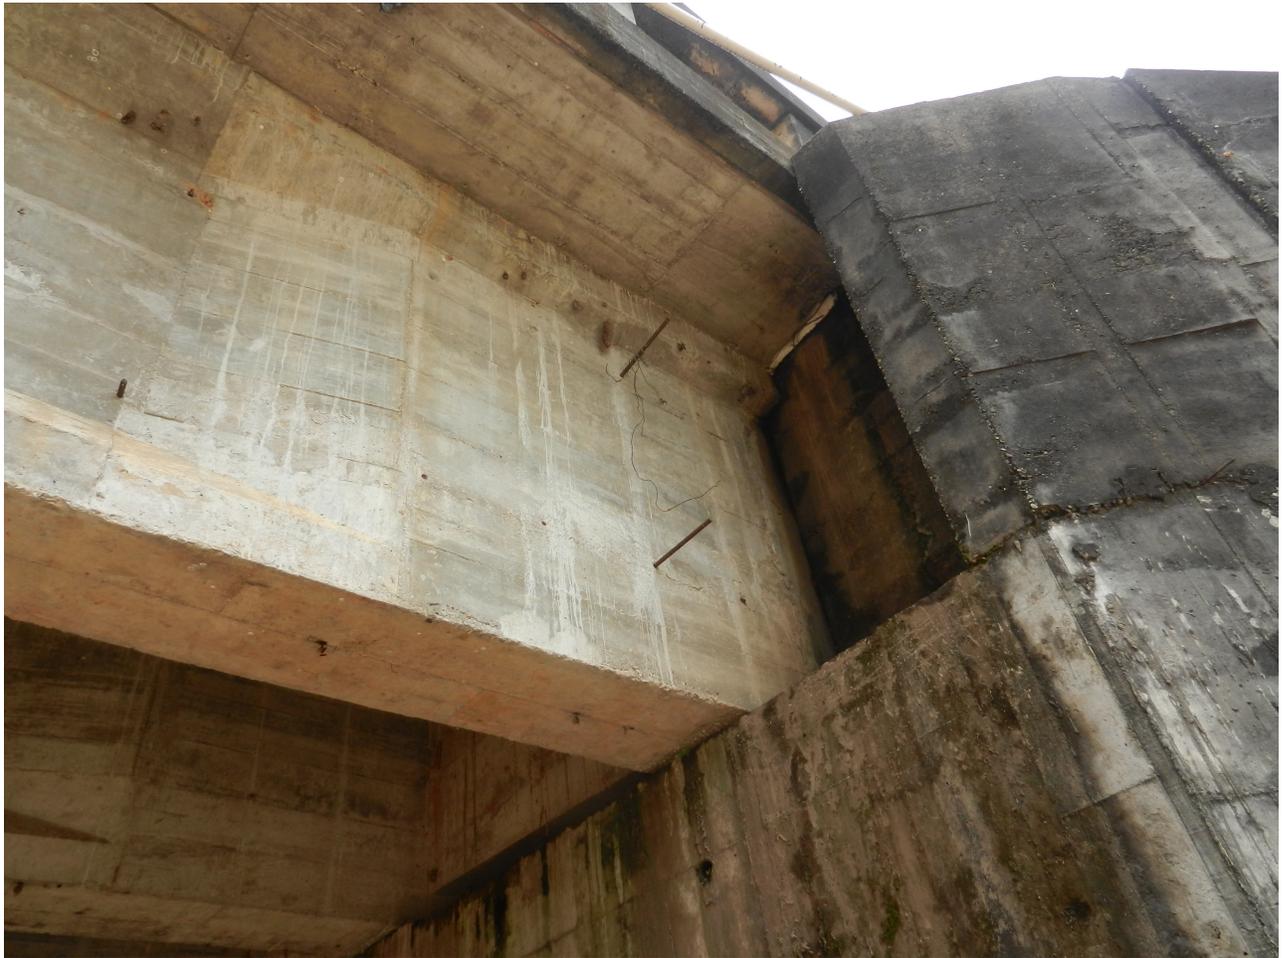
Componente.....: 11 Vigas/Largueros/Diafragmas

Calif./Mantenim....: 1 / -

Daño/Observaciones.: Las vigas en general se encuentran en buen estado. El constructor dejo barras de acero en el alma de las vigas. En la viga V1 se observa acero de refuerzo expuesto, en la zona de apoyo sobre el estribo.

Tipo de daño.....: Daño en conc. / acero expuesto

Reparaciones.....: A Reparación de concreto

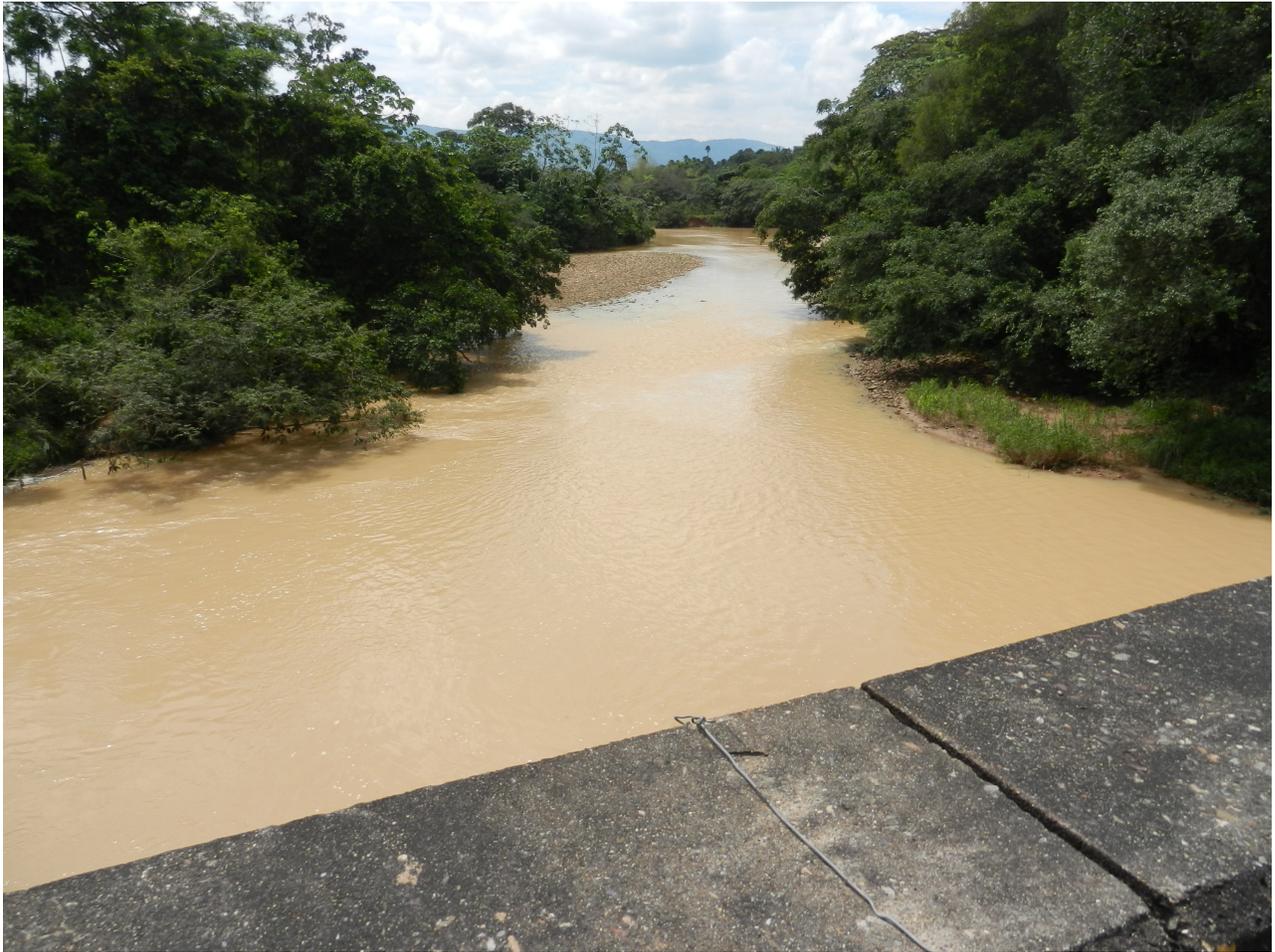
Componente.....: 15 Cauce

Calif./Mantenim....: 3 / -

Daño/Observaciones.: El cauce se encuentra recargado sobre el estribo #1. Los estribos del puente que fue remplazado se dejaron como protección de los estribos actuales. Se observan bloques de concreto dejados en el cauce que deben ser removidos. Se recomienda construir muros en gaviones revestidos dándole continuidad a la aleta #1, debido a que en su lado desemboca un

Tipo de daño.....: Erosión / socavación

Reparaciones.....: A Renivelar  
C Protección del cauce

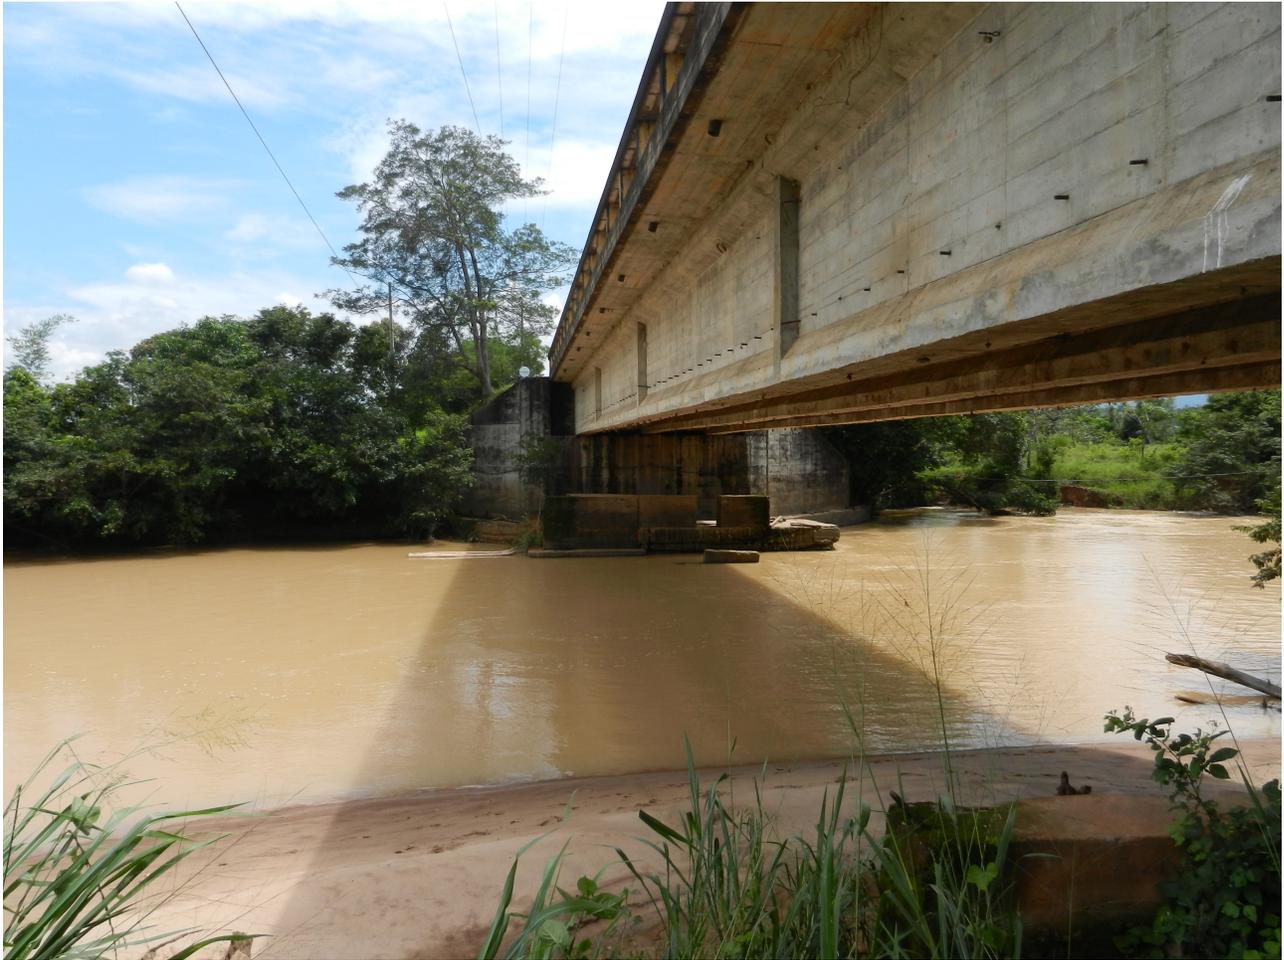
Componente.....: 15 Cauce

Calif./Mantenim....: 3 / -

Daño/Observaciones.: El cauce se encuentra recargado sobre el estribo #1. Los estribos del puente que fue remplazado se dejaron como protección de los estribos actuales. Se observan bloques de concreto dejados en el cauce que deben ser removidos. Se recomienda construir muros en gaviones revestidos dándole continuidad a la aleta #1, debido a que en su lado desemboca un

Tipo de daño.....: Erosión / socavación

Reparaciones.....: A Renivelar  
C Protección del cauce

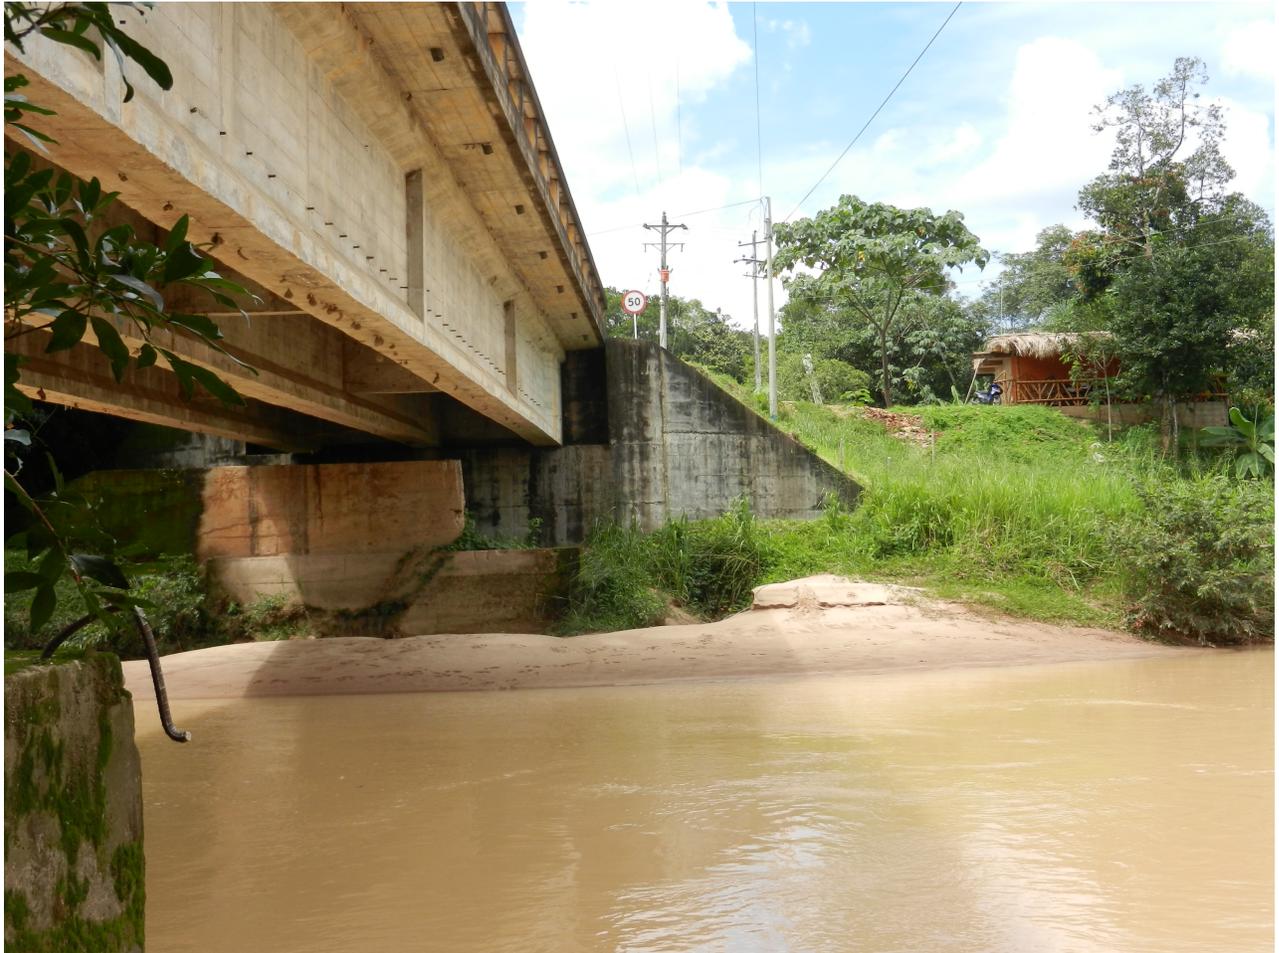
Componente.....: 15 Cauce

Calif./Mantenim....: 3 / -

Daño/Observaciones.: El cauce se encuentra recargado sobre el estribo #1. Los estribos del puente que fue remplazado se dejaron como protección de los estribos actuales. Se observan bloques de concreto dejados en el cauce que deben ser removidos. Se recomienda construir muros en gaviones revestidos dándole continuidad a la aleta #1, debido a que en su lado desemboca un

Tipo de daño.....: Erosión / socavación

Reparaciones.....: A Renivelar

C Protección del cauce

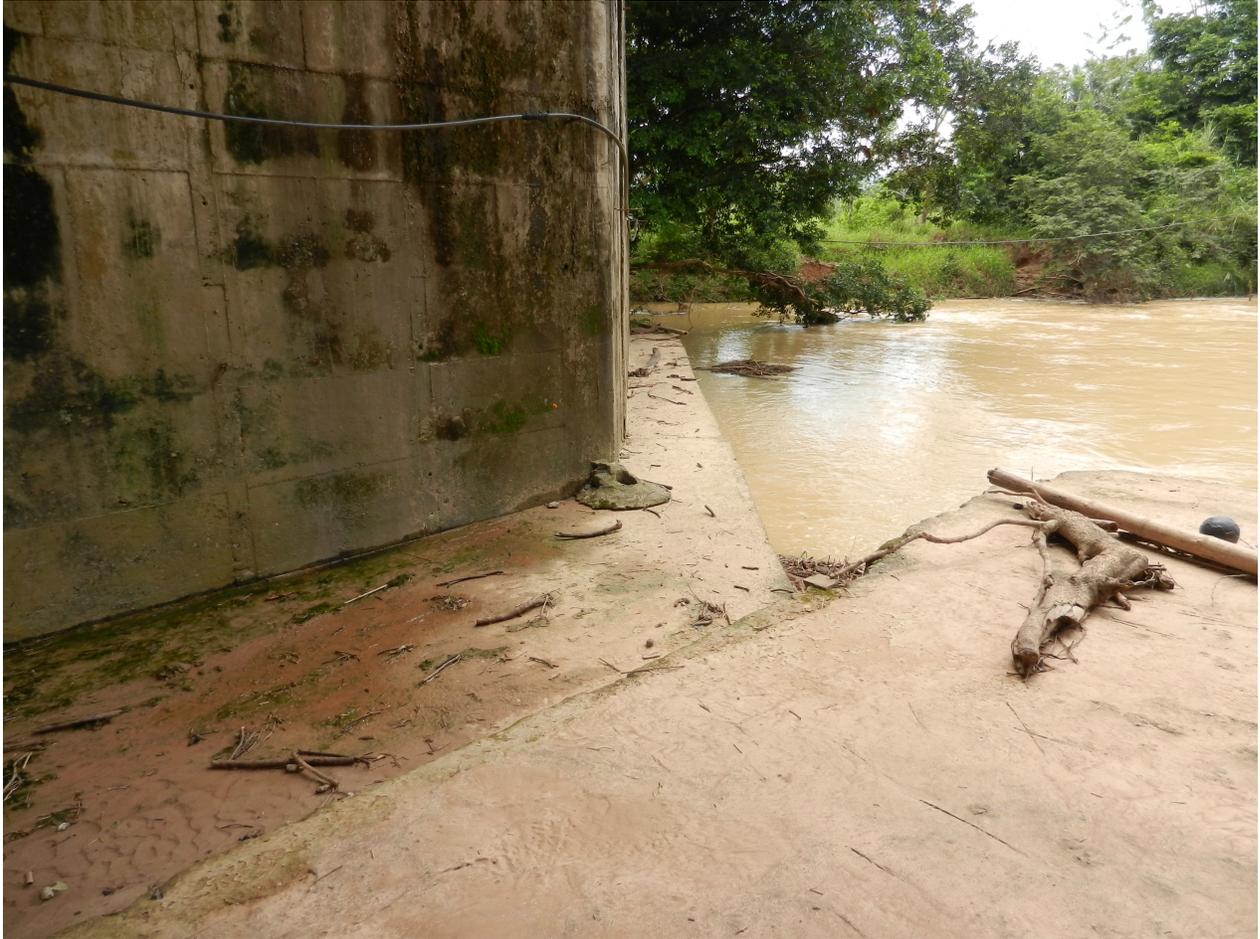
Componente.....: 15 Cauce

Calif./Mantenim....: 3 / -

Daño/Observaciones.: El cauce se encuentra recargado sobre el estribo #1. Los estribos del puente que fue remplazado se dejaron como protección de los estribos actuales. Se observan bloques de concreto dejados en el cauce que deben ser removidos. Se recomienda construir muros en gaviones revestidos dándole continuidad a la aleta #1, debido a que en su lado desemboca un

Tipo de daño.....: Erosión / socavación

Reparaciones.....: A Renivelar  
C Protección del cauce

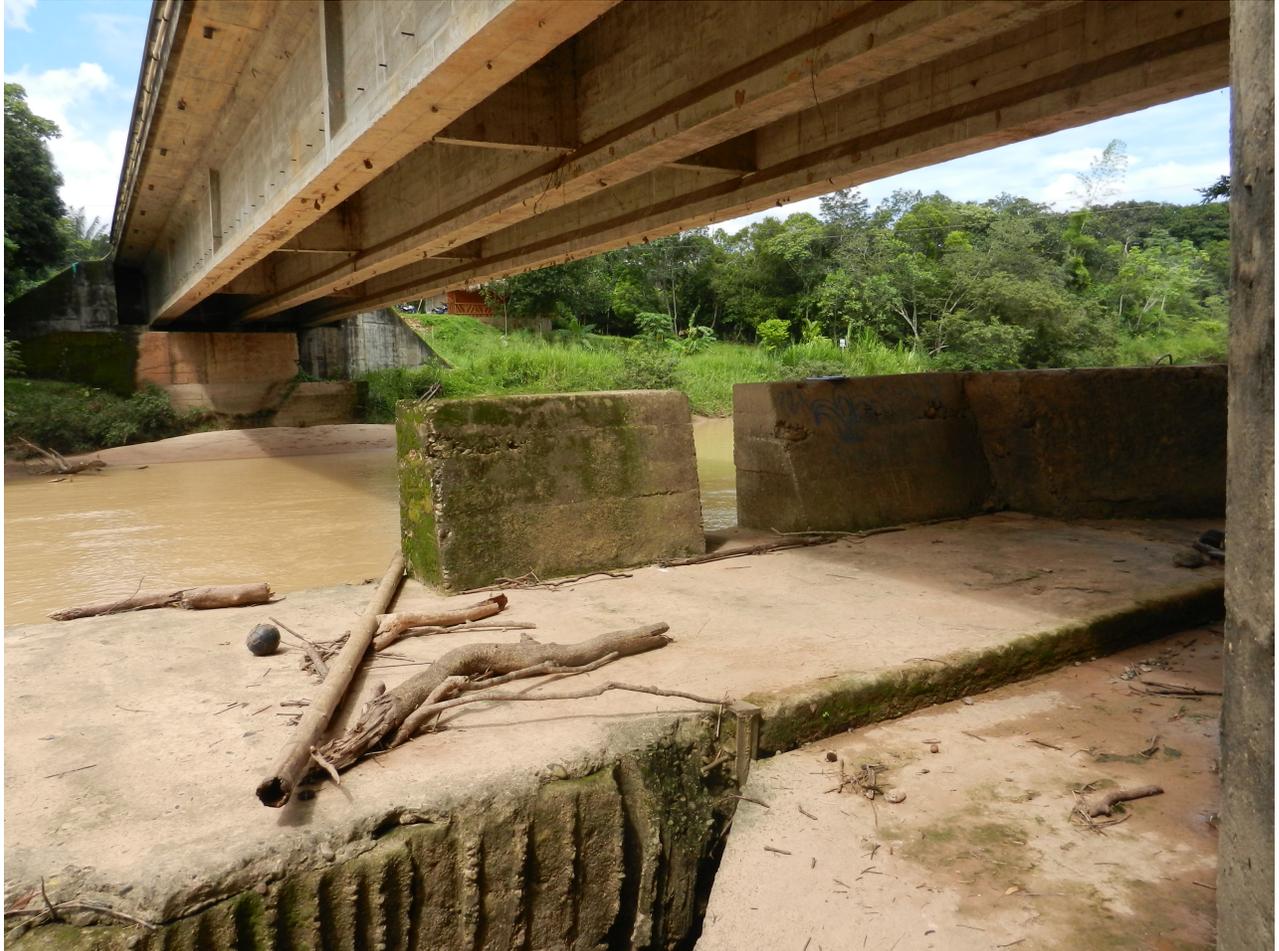
Componente.....: 15 Cauce

Calif./Mantenim....: 3 / -

Daño/Observaciones.: El cauce se encuentra recargado sobre el estribo #1. Los estribos del puente que fue remplazado se dejaron como protección de los estribos actuales. Se observan bloques de concreto dejados en el cauce que deben ser removidos. Se recomienda construir muros en gaviones revestidos dándole continuidad a la aleta #1, debido a que en su lado desemboca un

Tipo de daño.....: Erosión / socavación

Reparaciones.....: A Renivelar  
C Protección del cauce
