SDC/INV	SiPuCol	Fecha	Hoja
	Informe de inspección principal	15/08/12	1
16-6510-017.00 Cabuyarito			
Regional.....: 16 Meta			
Ruta.....: Troncal Villa Garzón - Saravena			
Carretera.....: Villavicencio - Barranca de Upía			
Lado de la car...: 0			
Abscisa.....: 87+0124			
No del registro...: 1329			
Año de construcción.....:			
Año de la última reconstrucción.....:			
Paso Superior/Inferior.....: S			
Dir. de abs. de la carretera principal.: E			
Requisitos de la inspección.....: 0 Nada			
Recolección de datos : Fecha.....: 2012.04.29			
: Iniciales.....: M.E.R			
Posición geográfica...:			
Latitud: 4 gra 29,5 min N Longitud: 73 gra 6,36 min O Altitud: 224 m			
Geometría: Número de luces.....: 1			
Longitud de la luz menor (m): 45,90			
Longitud de la luz mayor (m): 45,90			
Longitud total .....(m): 45,90			
Ancho del tablero.....(m): 9,00			
Ancho del separador.....(m): 0,00			
Ancho del andén izquierdo(m): 0,00

16-6510-017.00 Cabuyarito

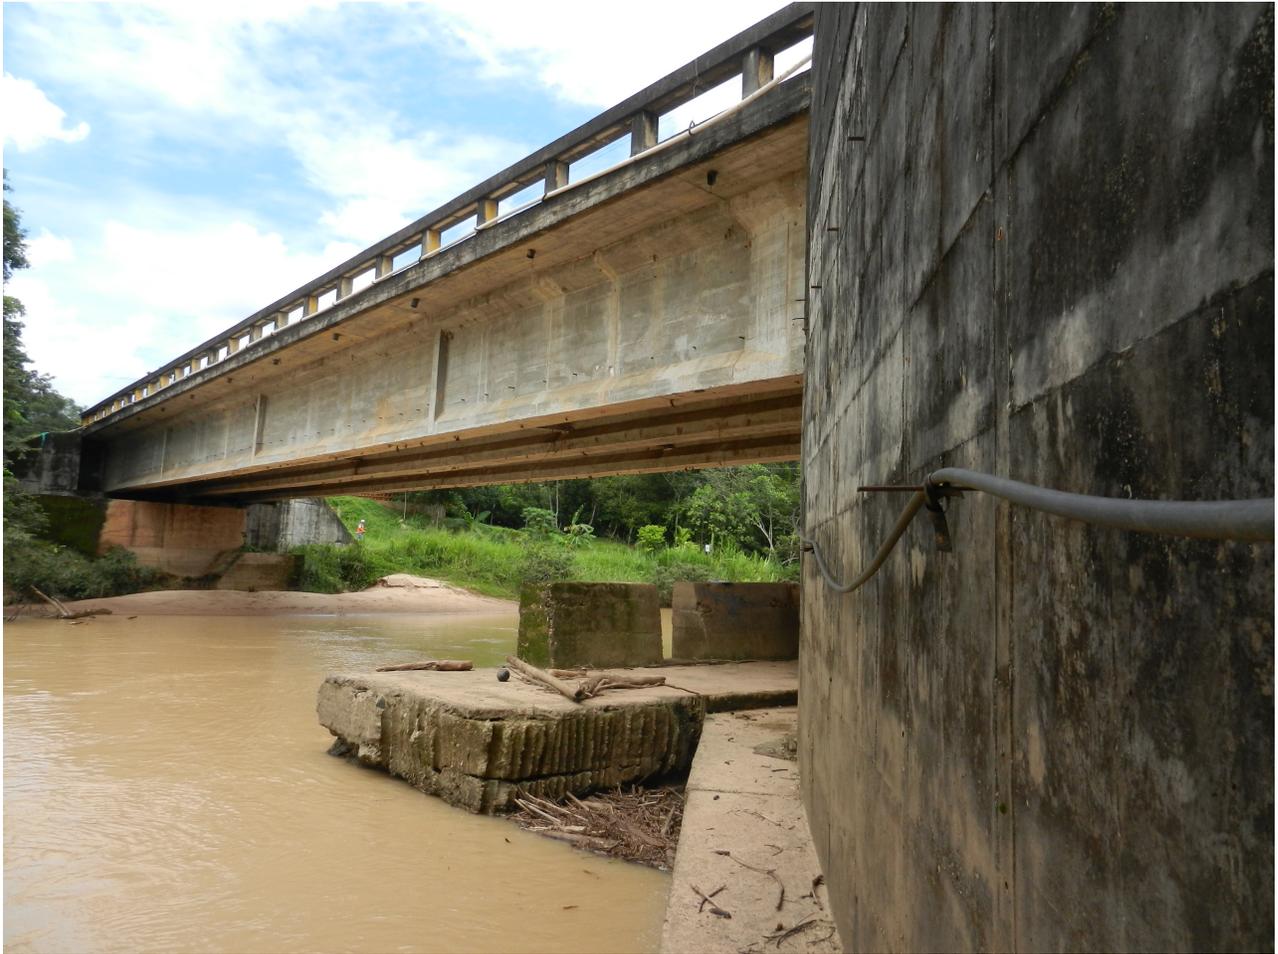
Componente.....: 17 Puente en general

Calif./Mantenim....: 3 / -

Daño/Observaciones.: El puente se encuentra en buen estado. Se debe proteger la aleta #1, para evitar la socavación del terraplén y del estribo. Se deben reparar las juntas. Ver Anexo 4. Recomendaciones Geotécnicas
