SDC/INV	SiPuCol	Fecha	Hoja
	Informe de inspección principal	15/08/12	1
16-6510-018.00 Caño Venecia			
Regional.....: 16 Meta			
Ruta.....: Troncal Villa Garzón - Saravena			
Carretera.....: Villavicencio - Barranca de Upía			
Lado de la car...: 0			
Abscisa.....: 98+0662			
No del registro..: 1330			
Año de construcción.....: 1980			
Año de la última reconstrucción.....:			
Paso Superior/Inferior.....: S			
Dir. de abs. de la carretera principal.: E			
Requisitos de la inspección.....: 0 Nada			
Recolección de datos : Fecha.....: 2012.04.29			
: Iniciales.....: M.E.R			
Posición geográfica...:			
Latitud: 4 gra 33,808 min N      Longitud: 73 gra 2,35 min O      Altitud: 280 m			
Geometría: Número de luces.....: 1			
Longitud de la luz menor (m): 16,20			
Longitud de la luz mayor (m): 16,20			
Longitud total .....(m): 16,20			
Ancho del tablero.....(m): 8,08			
Ancho del separador.....(m): 0,00			
Ancho del andén izquierdo(m): 0,00

Resumen cronológico:	Fecha	Actividades
	1996.07.25	Inspección principal
	2002.06.14	Inspección principal
	2007.01.03	Inspección principal
	2012.04.29	Inspección principal

Ultima inspección principal :

Fecha.....: 2012.04.29  
 Iniciales.....: M.E.R

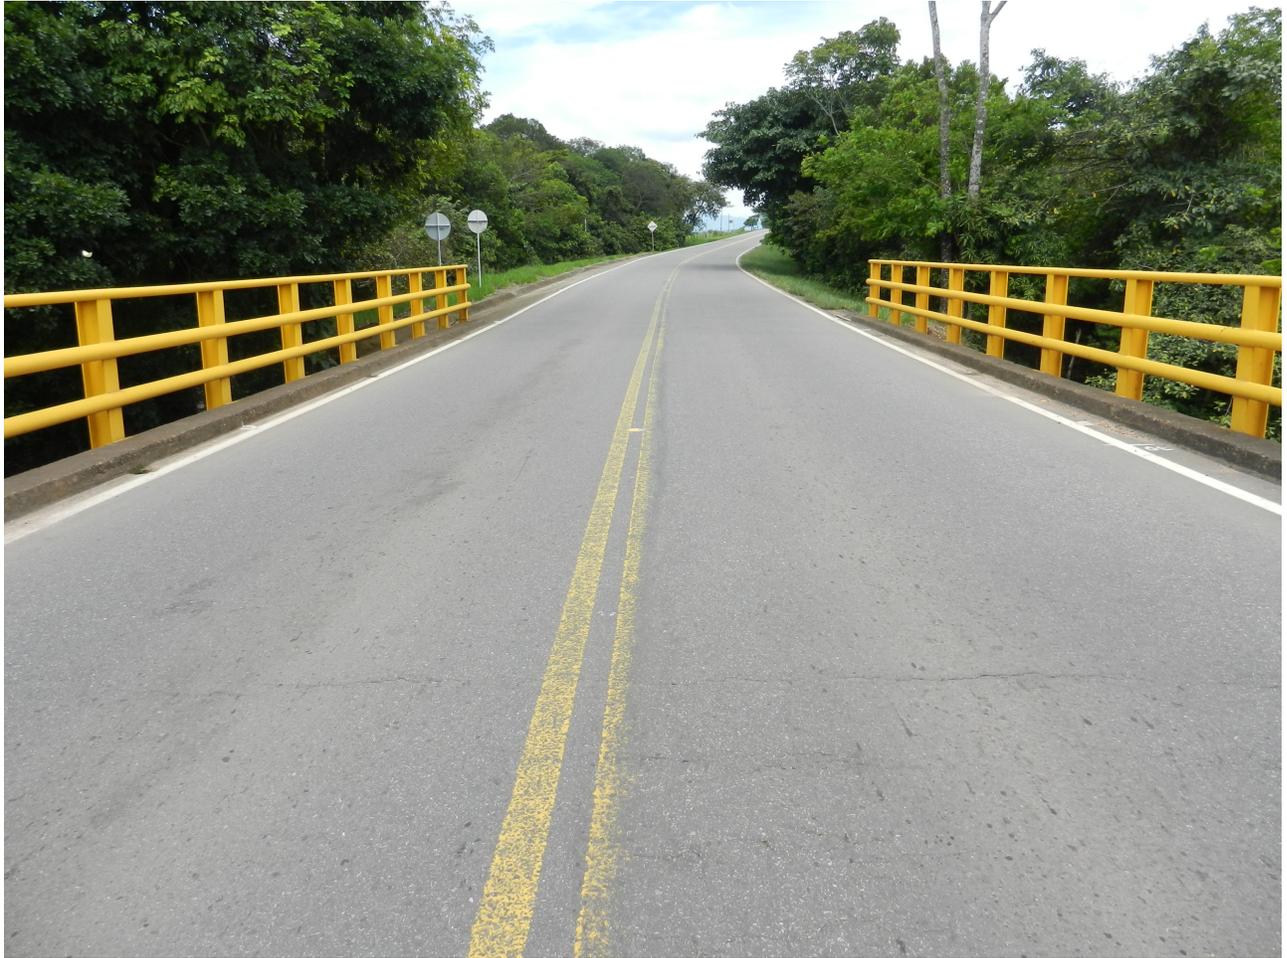
Componente.....: 1 Superficie del puente  
Calif./Mantenim....: 1 / -  
Daño/Observaciones.: Buen estado, con fisuras leves

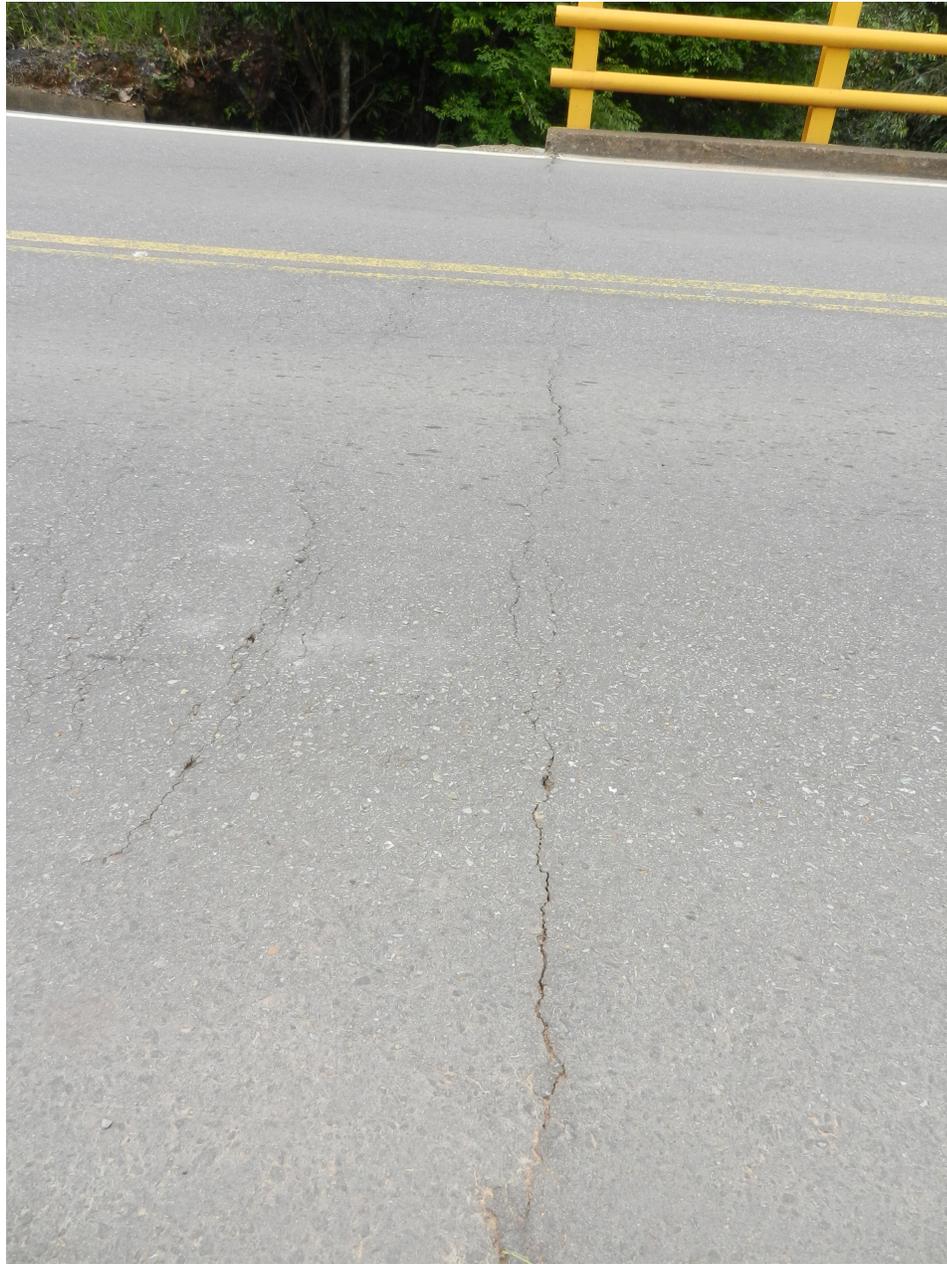
Componente.....: 2 Juntas de expansión

Calif./Mantenim....: 2 / -

Daño/Observaciones.: El puente no dispone de dispositivos en sus juntas de expansión, generando filtraciones. Se recomienda instalar juntas de bloque de neopreno.

Tipo de daño.....: Infiltración

Z(m): Colocación de junta de bloque de neopreno.

Reparaciones.....: C Cambio a junta de goma asfáltica

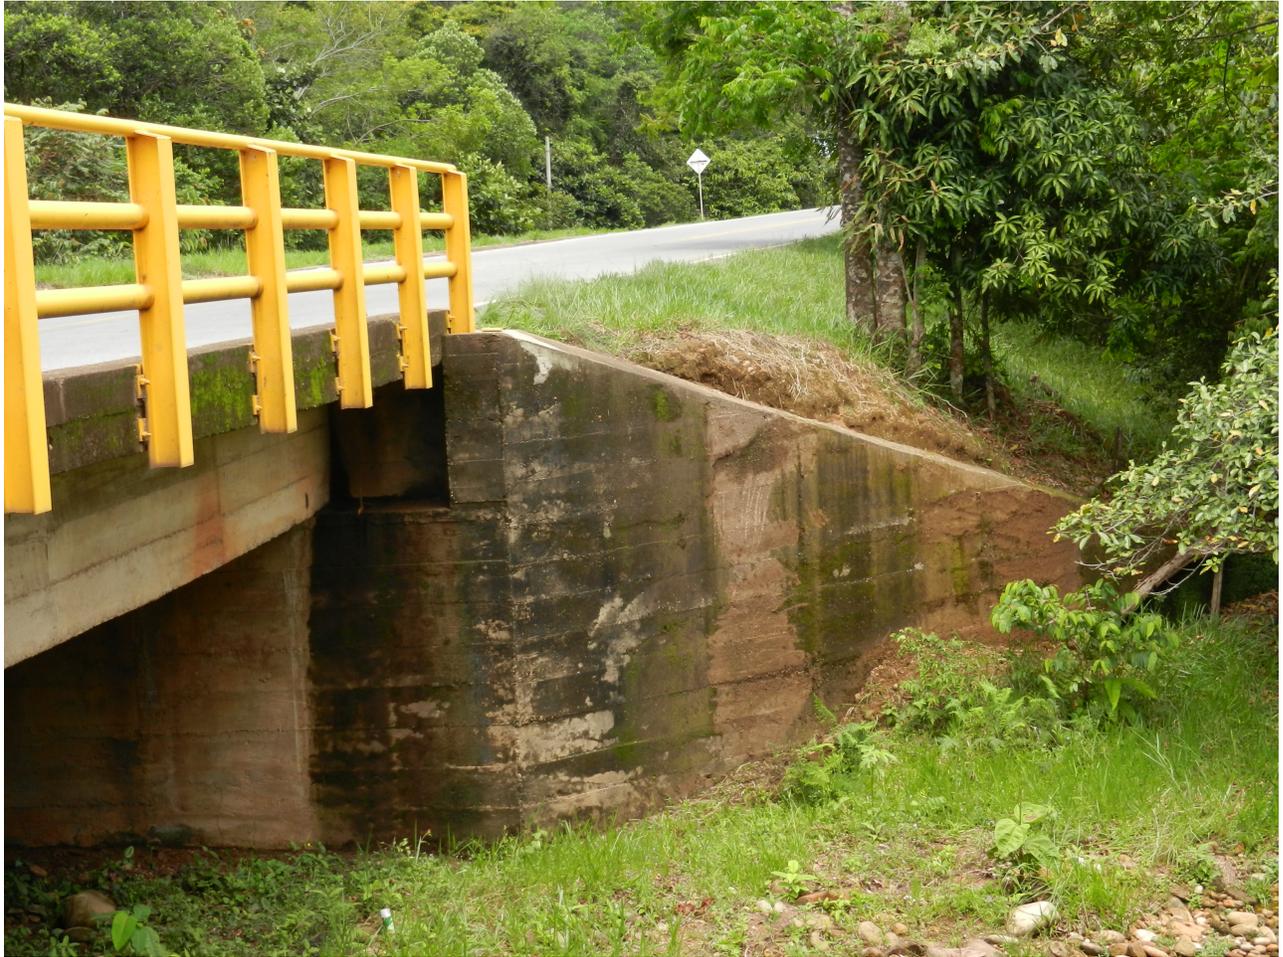
Componente.....: 5 Conos/Taludes

Calif./Mantenim....: 1 / -

Daño/Observaciones.: Los conos y terraplenes se observan en buen estado.  
Estables.

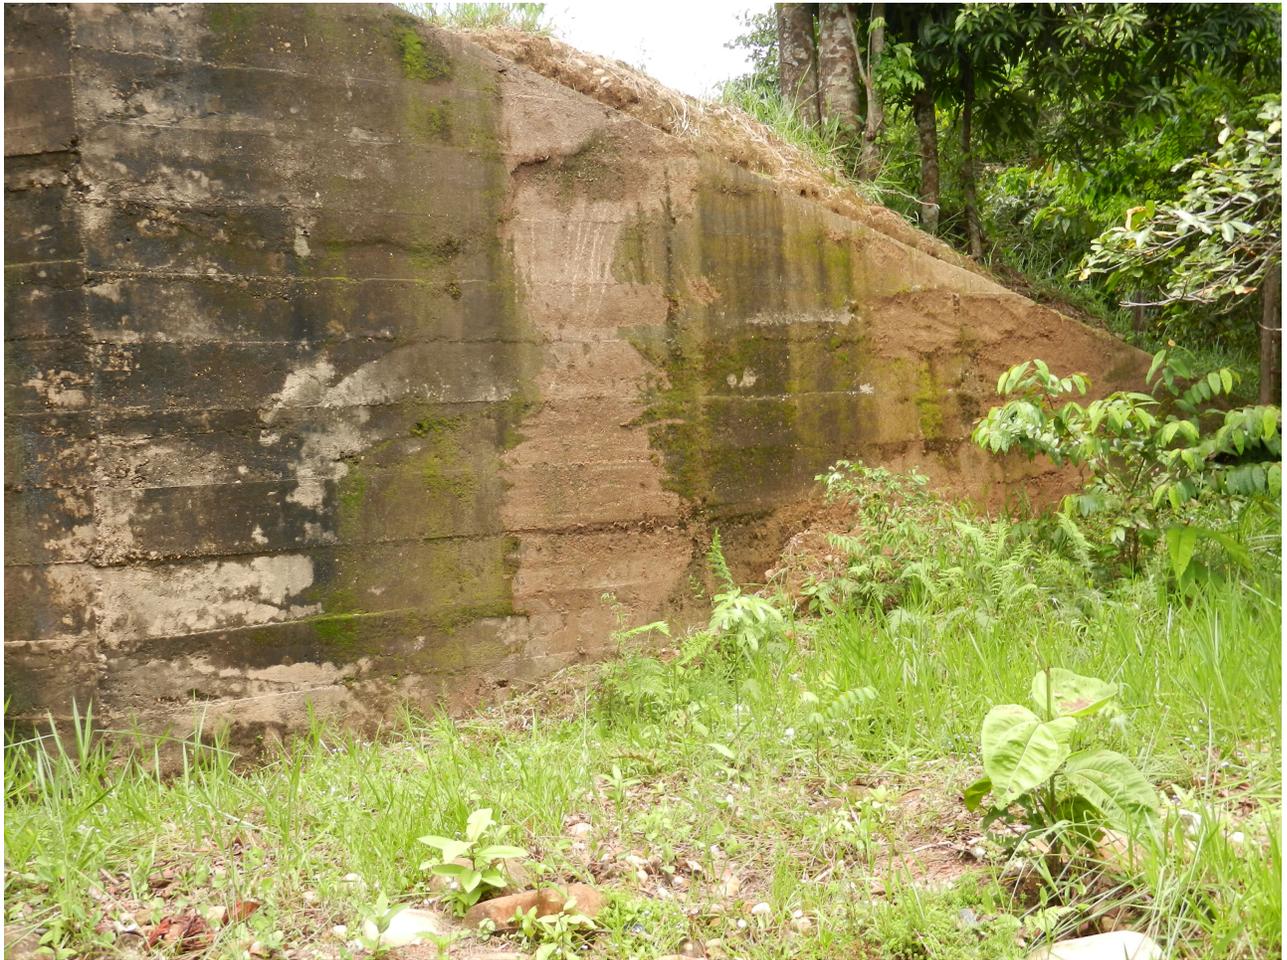
Componente.....: 6 Aletas

Calif./Mantenim....: 1 / -

Daño/Observaciones.: En buen estado. Presentan vegetación y suciedad.  
Requieren mantenimiento rutinario.

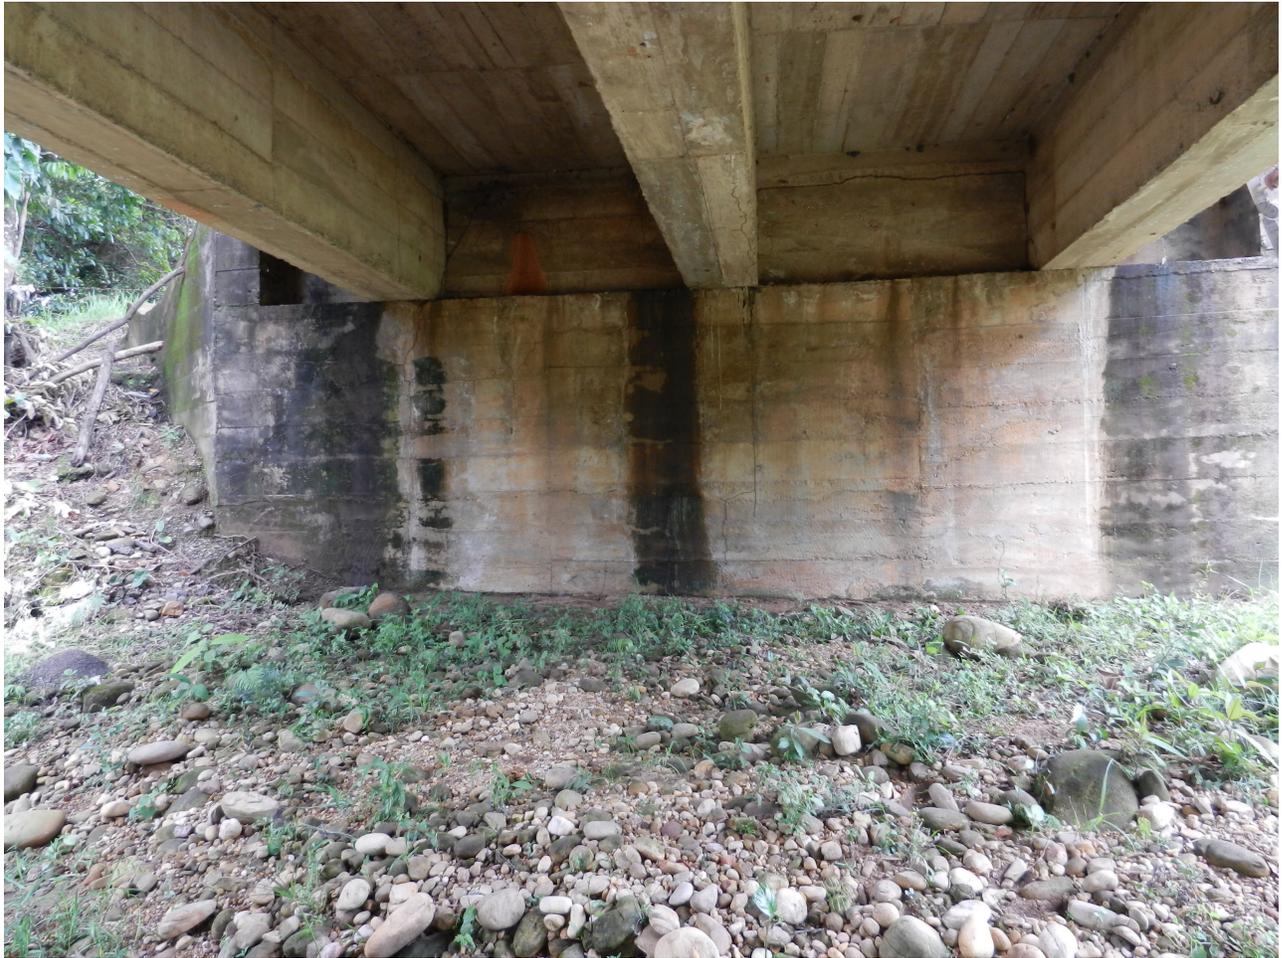
Componente.....:       7       Estribos

Calif./Mantenim....:     1     /     -

Daño/Observaciones.:    Presentan filtración. Degradación del ciclópeo en bases.

Tipo de daño.....:      Infiltración

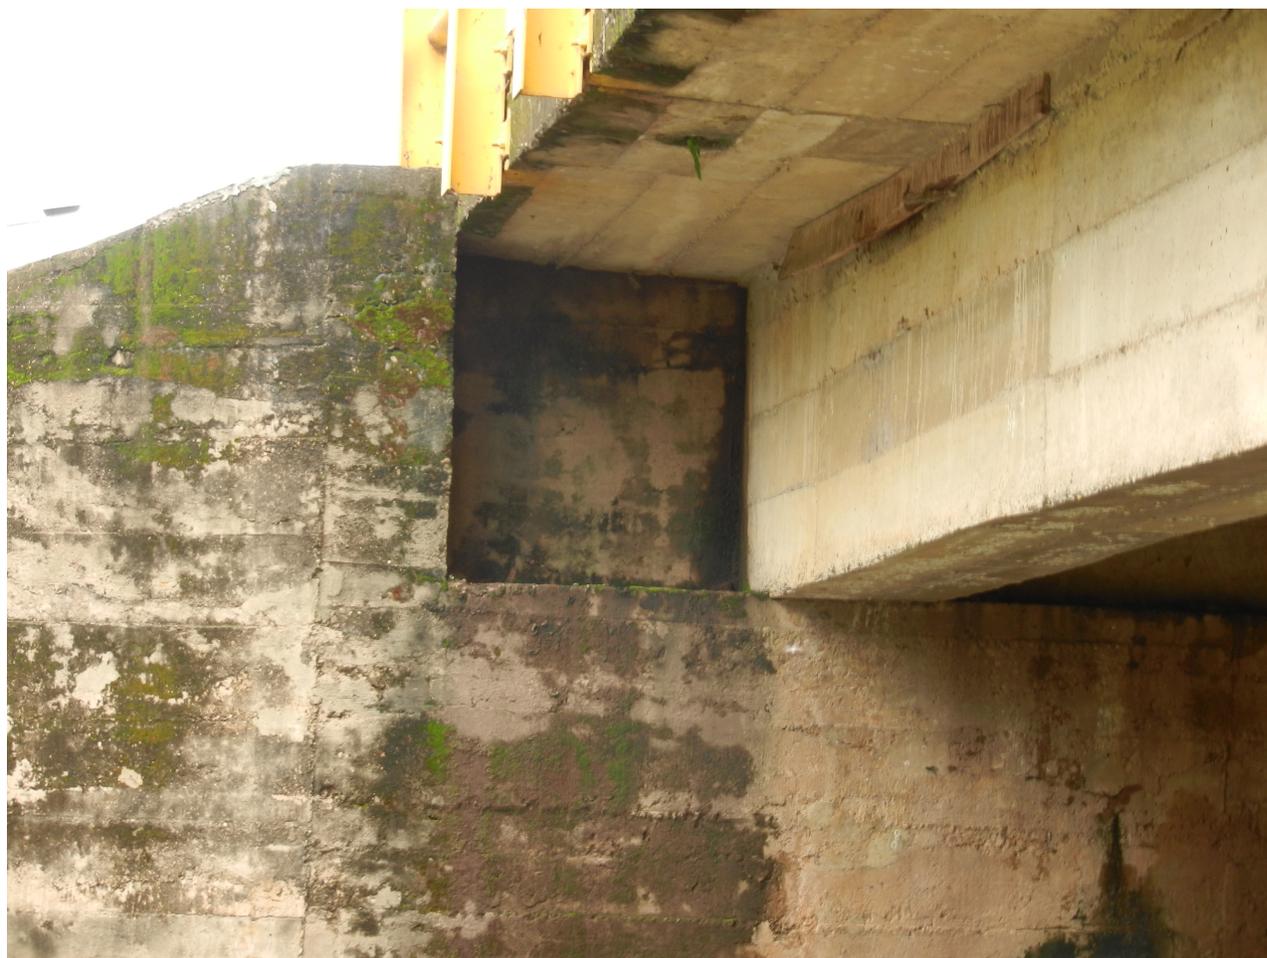
Componente.....: 9 Apoyos

Calif./Mantenim....: 0 / -

Daño/Observaciones.: En buen estado con alguna presencia de humedad.

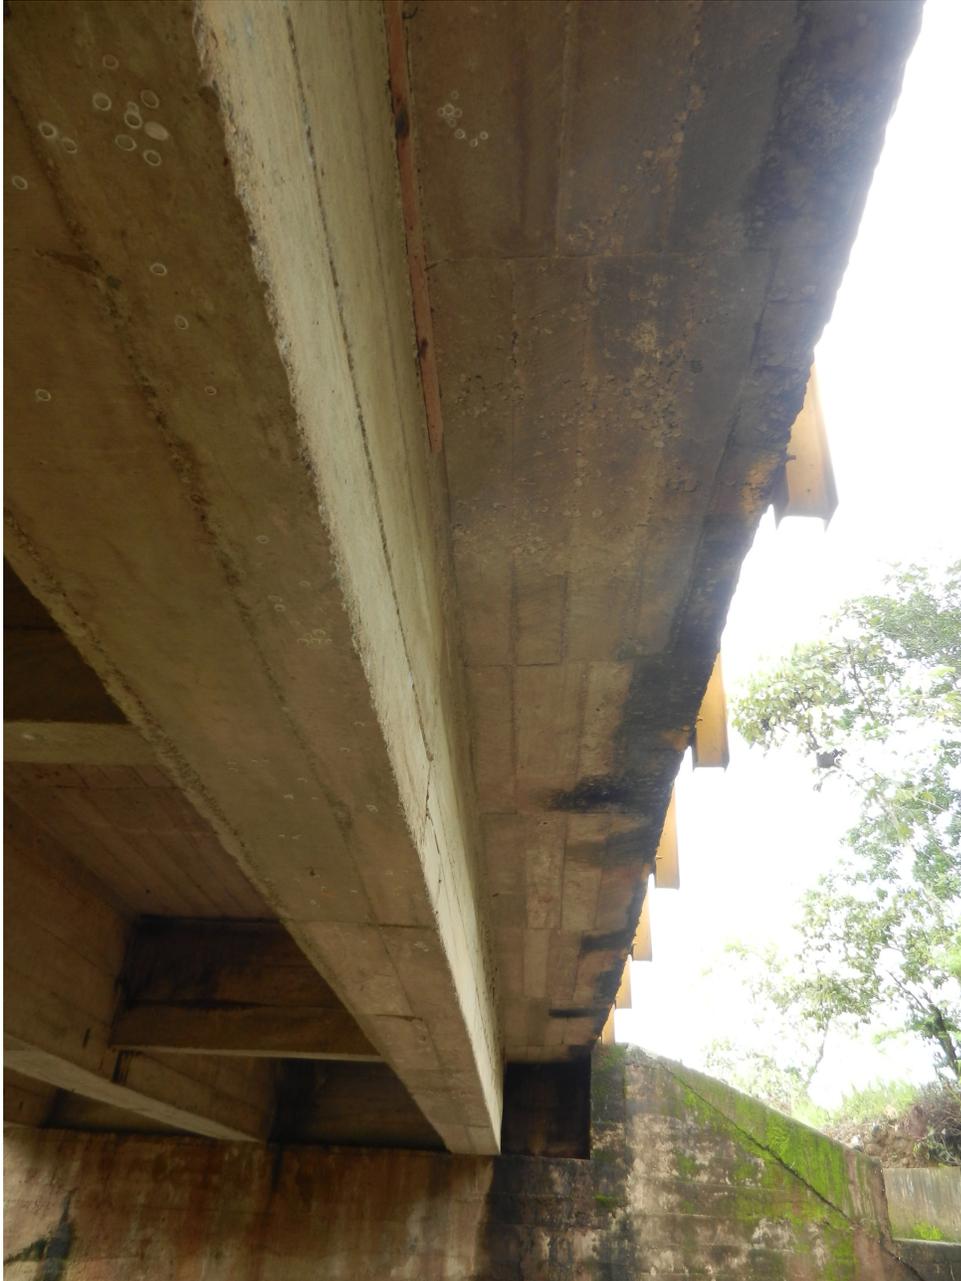
Componente.....: 10 Losa

Calif./Mantenim....: 2 / -

Daño/Observaciones.: La losa entre vigas se encuentra en buen estado, los voladizos presentan vegetación y manchas en el concreto debido a la humedad aporta por los drenes que carecen de tubería.

Tipo de daño.....: Infiltración

Reparaciones.....: E Reparación de drenes

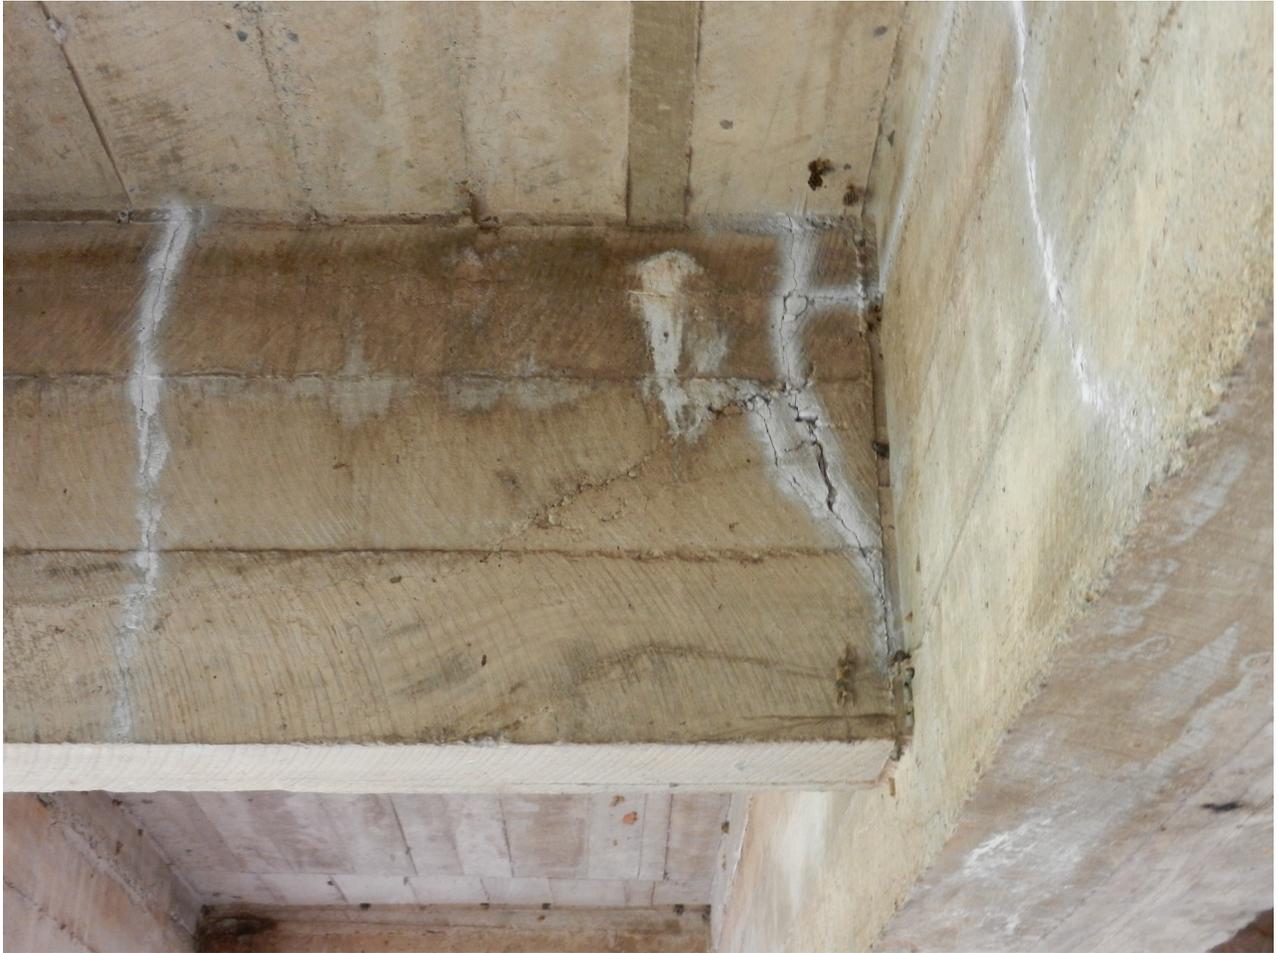
Componente.....: 11 Vigas/Largueros/Diafragmas

Calif./Mantenim....: 3 / -

Daño/Observaciones.: Se encuentran fisuras en vigas (particularmente V2 cerca a ES2) sin evidencia de inyección o refuerzo. Todas las vigas riostras presentan fisuras. Se recomienda una inspección especial a estos elementos.

Tipo de daño.....: Daño estr.(sobrecar./dis.insu)

Reparaciones.....: D Inyección de grietas

B Refuerzo de viga de concreto

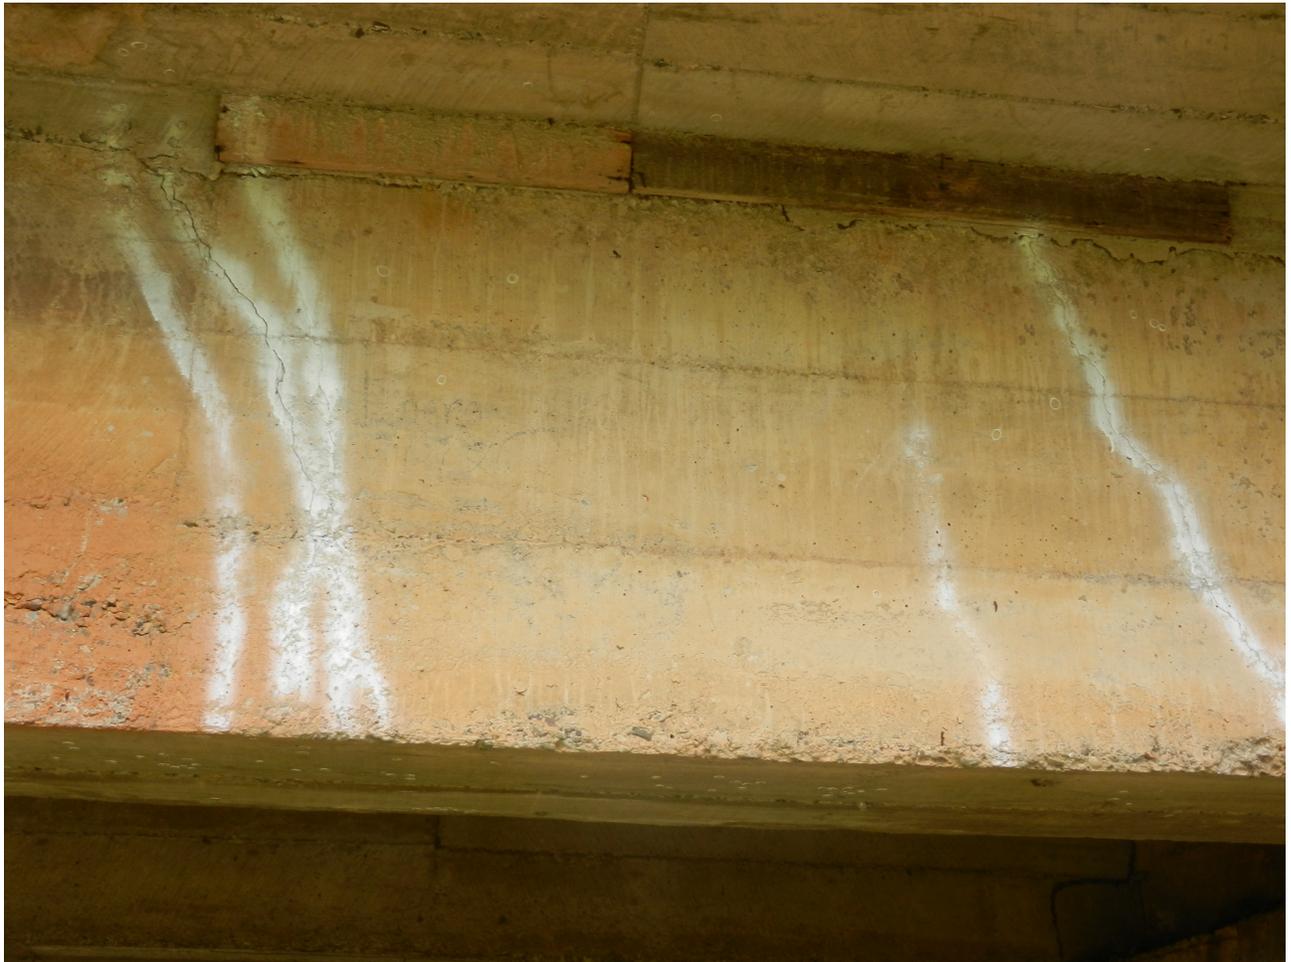
Componente.....: 11 Vigas/Largueros/Diafragmas

Calif./Mantenim....: 3 / -

Daño/Observaciones.: Se encuentran fisuras en vigas (particularmente V2 cerca a ES2) sin evidencia de inyección o refuerzo. Todas las vigas riostras presentan fisuras. Se recomienda una inspección especial a estos elementos.

Tipo de daño.....: Daño estr.(sobrecar./dis.insu)

Reparaciones.....: D Inyección de grietas

B Refuerzo de viga de concreto

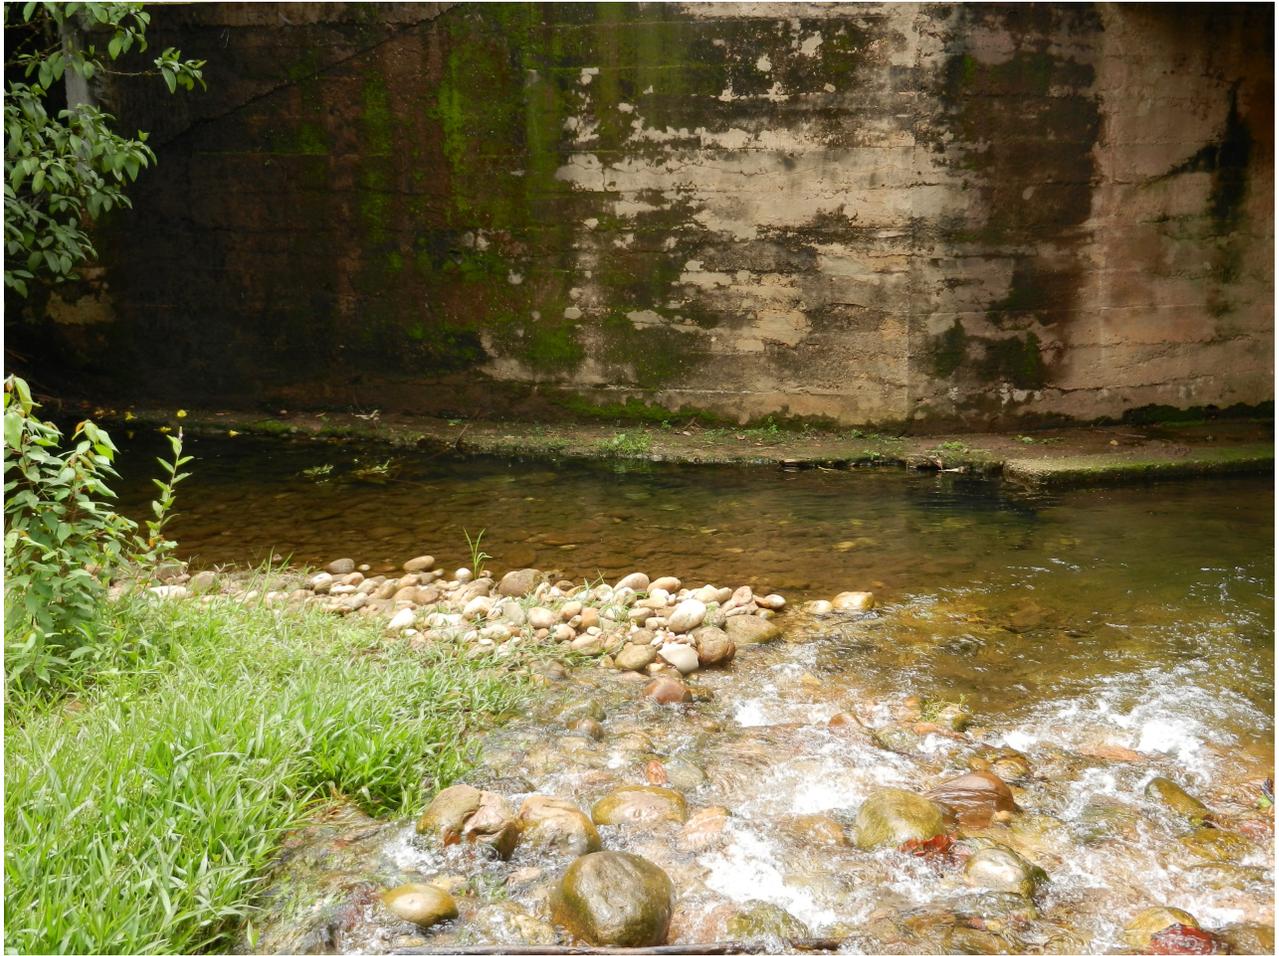
14 Elementos de armadura	-							
15 Cauce A:Renivelar C:Protección del cauce - Erosión en el talon de la aleta #3 con indicios de socavación. Se recomienda dragado. Ver Anexo 2. Recomendaciones Hidráulicas y Ver Anexo 3 Recomendaciones Geológicas. Erosión / socavación	2	-		A C	113 150	2013 2013		1
16 Otros elementos	-

Componente.....:	15	Cauce
Calif./Mantenim....:	2	/ -
Daño/Observaciones.:	Erosión en el talon de la aleta #3 con indicios de socavación. Se recomienda dragado. Ver Anexo 2. Recomendaciones Hidráulicas y Ver Anexo 3 Recomendaciones Geológicas.	
Tipo de daño.....:	Erosión / socavación	
Reparaciones.....:	A Renivelar C Protección del cauce

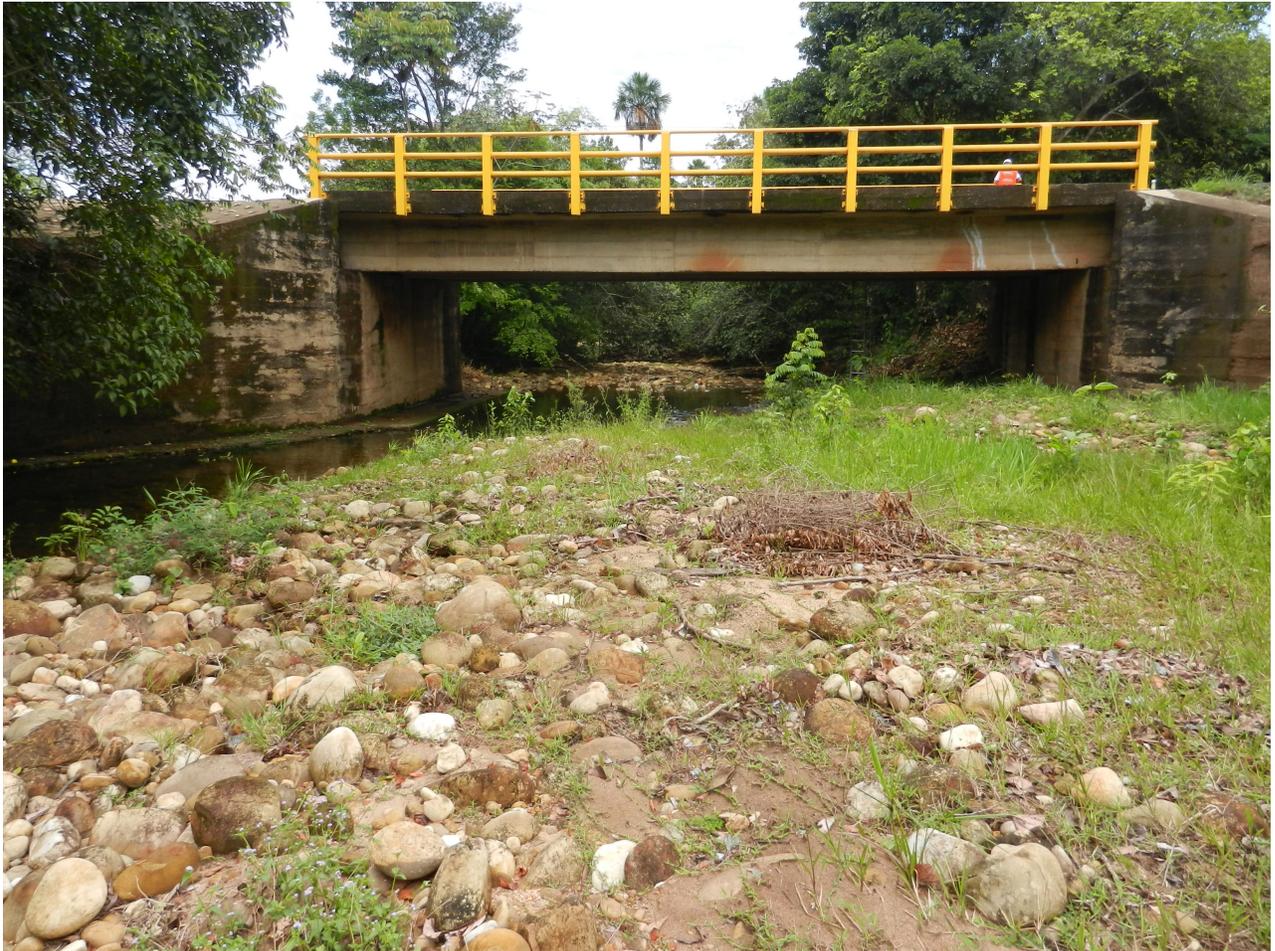
Componente.....: 17 Puente en general

Calif./Mantenim....: 3 / -

Daño/Observaciones.: Se recomienda realizar una evaluación de capacidad de carga de la estructura. Las fisuras deben ser inyectadas para evitar la corrosión del acero de refuerzo. Ver Anexo 4. Recomendaciones Geotécnicas
