SDC/INV	SiPuCol	Fecha	Hoja
	Informe de inspección principal	15/08/12	1
16-6510-019.00 Rio Upía			
Regional.....: 16 Meta			
Ruta.....: Troncal Villa Garzón - Saravena			
Carretera.....: Villavicencio - Barranca de Upía			
Lado de la car...: 0			
Abscisa.....: 107+0015			
No del registro...: 1331			
Año de construcción.....: 1977			
Año de la última reconstrucción.....: 2003			
Paso Superior/Inferior.....: S			
Dir. de abs. de la carretera principal.: E			
Requisitos de la inspección.....: 1 Grua con canastilla (snooper)			
Recolección de datos : Fecha.....: 2012.04.28			
: Iniciales.....: M.E.R			
Posición geográfica...:			
Latitud: 4 gra 34,29 min N      Longitud: 72 gra 57,8 min O      Altitud: 231 m			
Geometría: Número de luces.....: 13			
Longitud de la luz menor (m): 14,00			
Longitud de la luz mayor (m): 51,40			
Longitud total .....(m): 585,60			
Ancho del tablero.....(m): 11,00			
Ancho del separador.....(m): 0,00

Resumen cronológico:	Fecha	Actividades
	1996.06.13	Inspección principal
	2002.06.14	Inspección principal
	2007.01.03	Inspección principal
	2012.04.28	Inspección principal

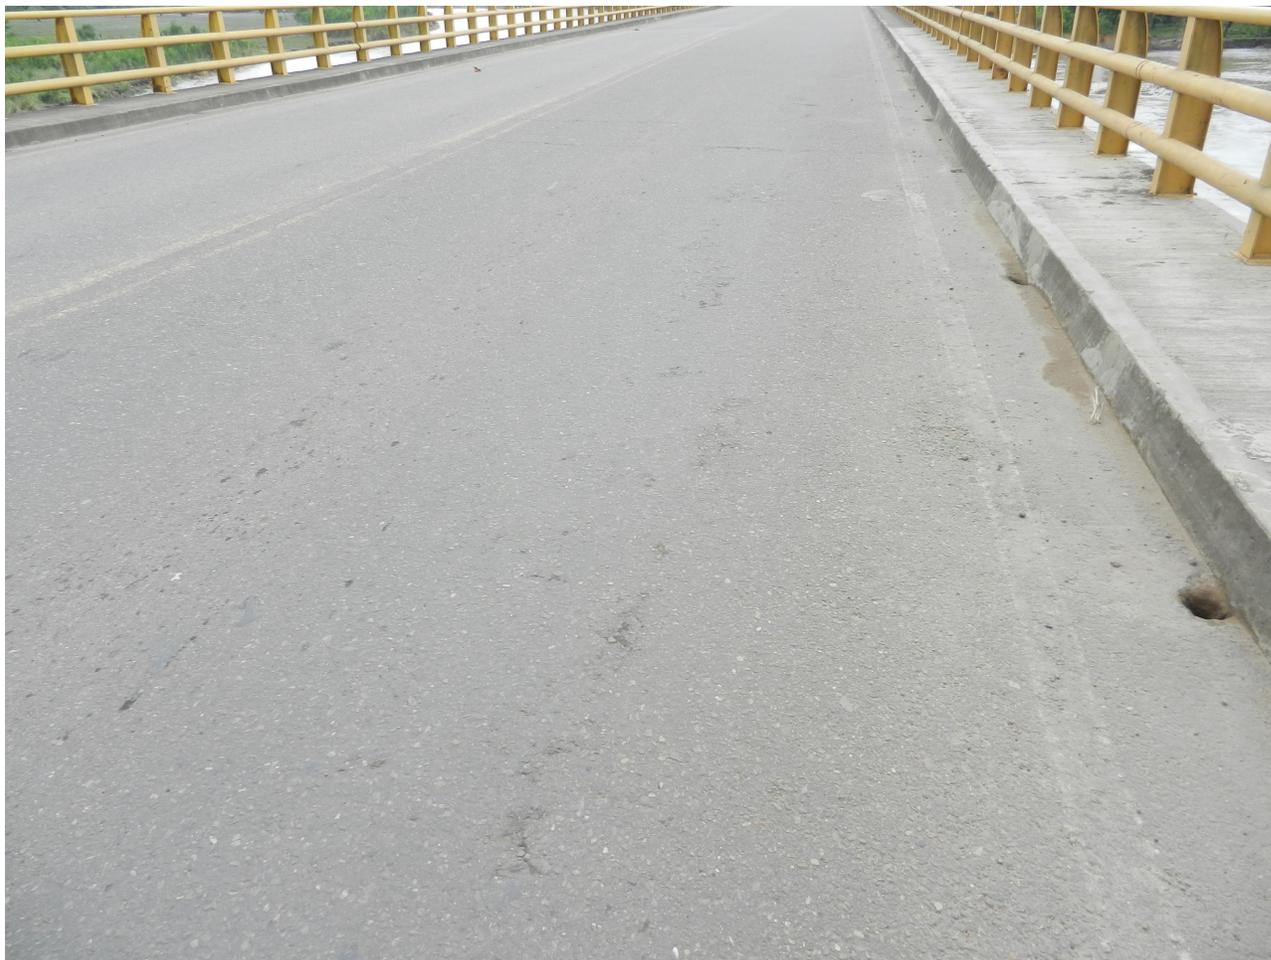
Componente.....: 1 Superficie del puente

Calif./Mantenim....: 1 / -

Daño/Observaciones.: Presenta desgaste y algunos desprendimientos del asfalto.

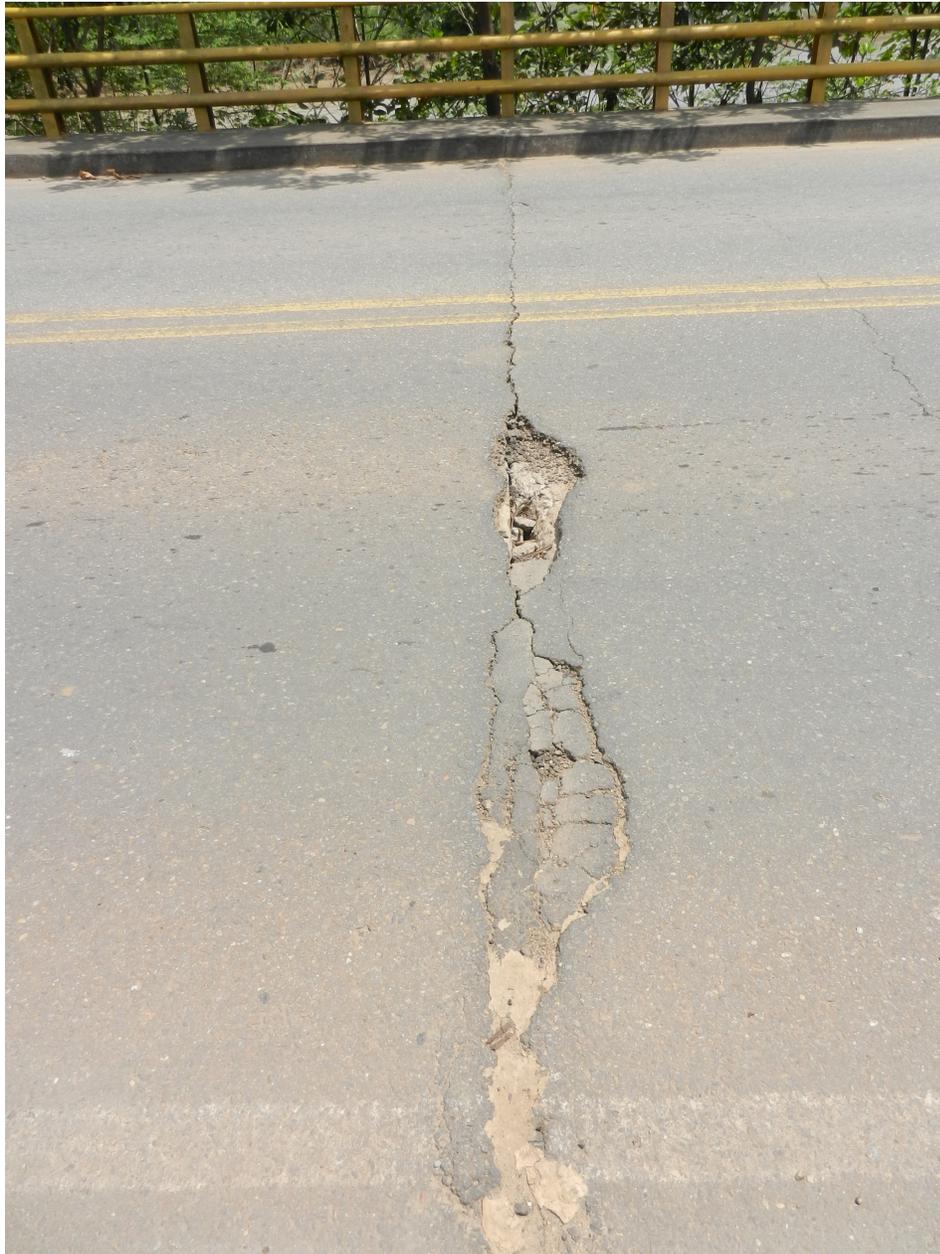
Componente.....: 1 Superficie del puente

Calif./Mantenim....: 1 / -

Daño/Observaciones.: Presenta desgaste y algunos desprendimientos del asfalto.

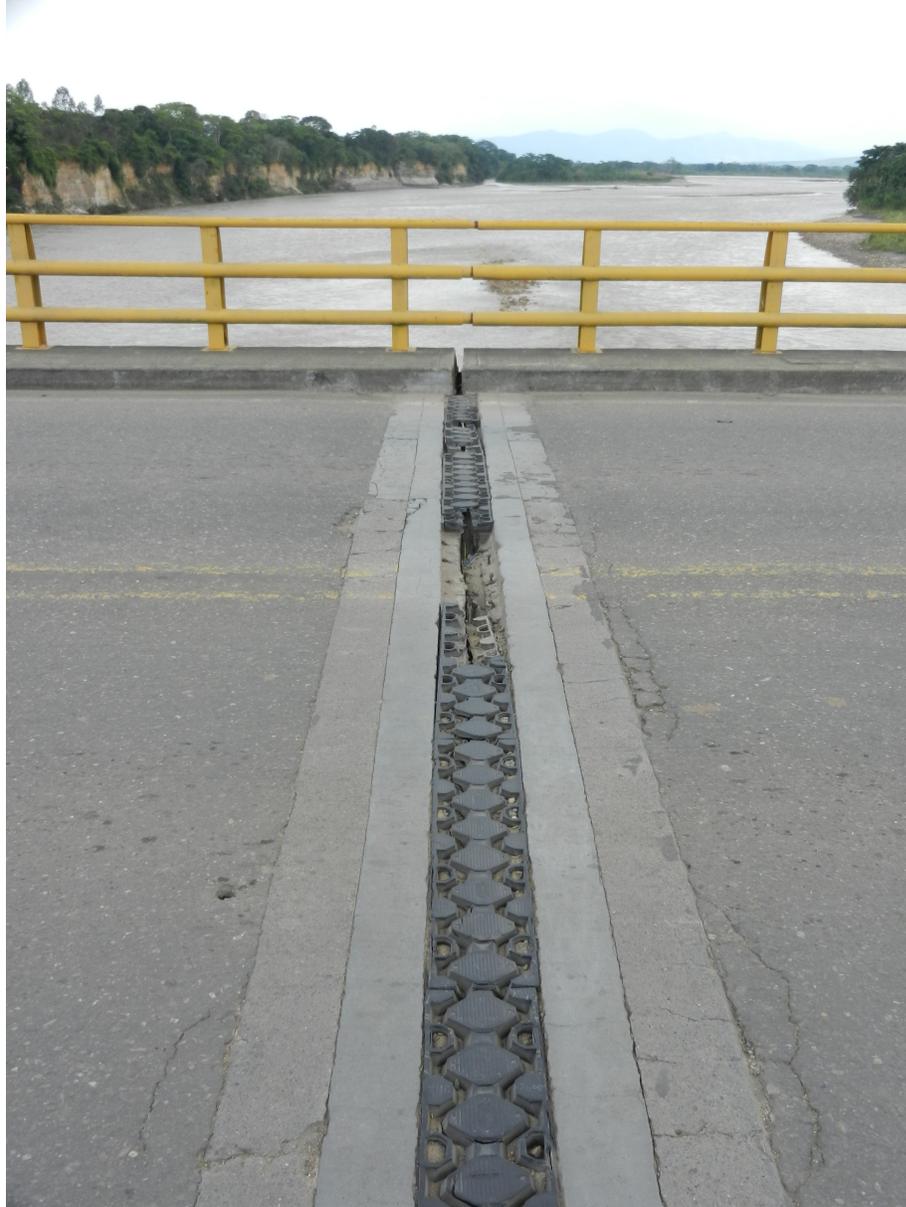
Componente.....: 2 Juntas de expansión  
Calif./Mantenim....: 3 / -  
Daño/Observaciones.: Totalmente deterioradas., sin sello y con  
desprendimiento de asfalto.  
Reparaciones.....: A Reparación de junta

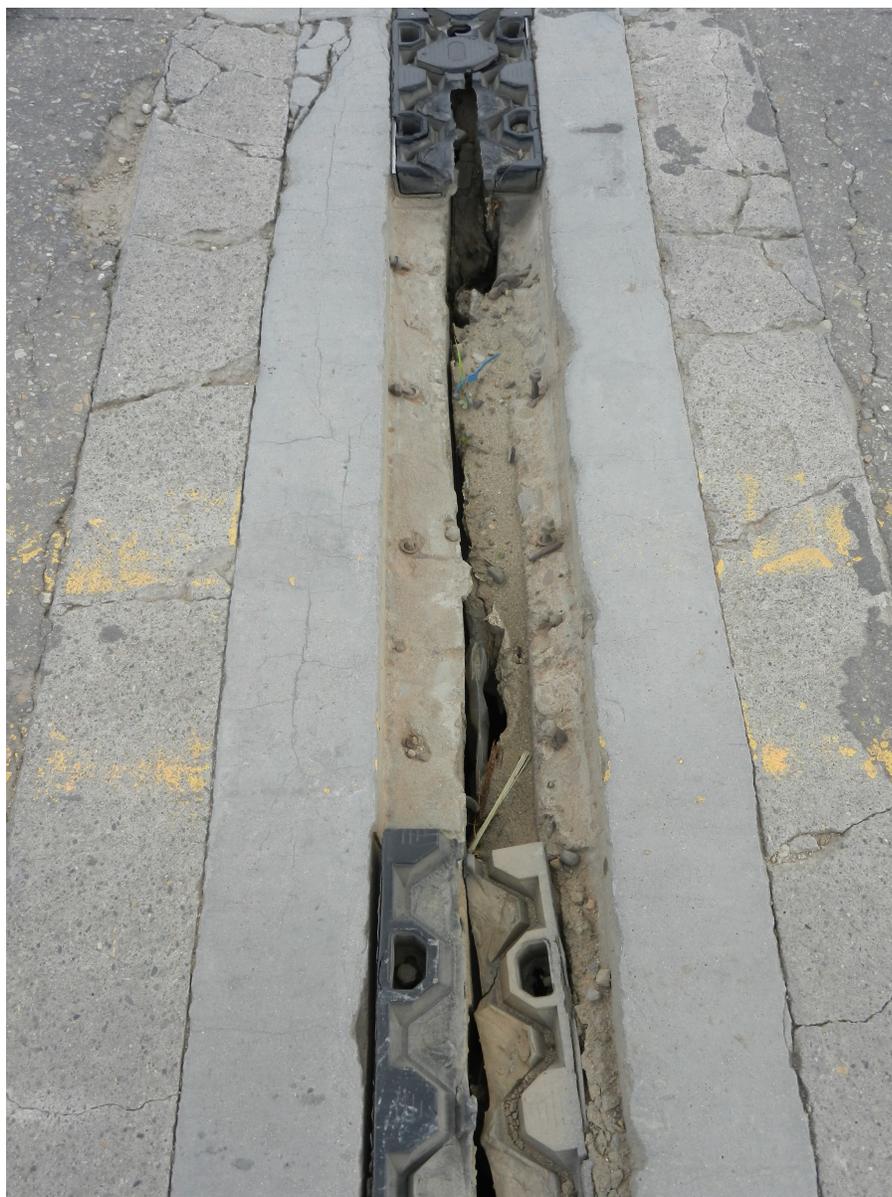
Componente.....: 2 Juntas de expansión  
Calif./Mantenim....: 3 / -  
Daño/Observaciones.: Totalmente deterioradas., sin sello y con  
desprendimiento de asfalto.  
Reparaciones.....: A Reparación de junta

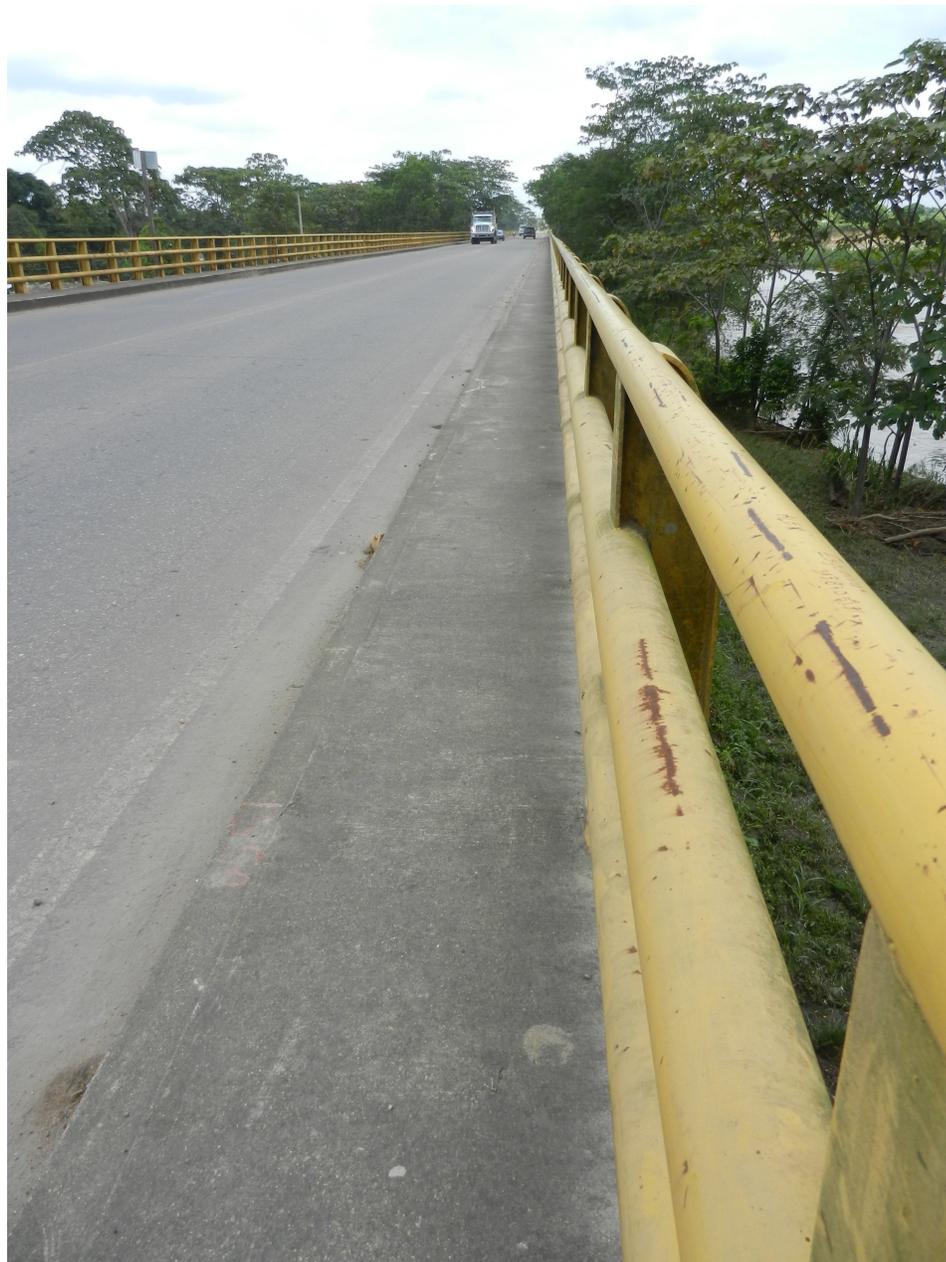
Componente.....: 3 Andenes/Bordillos

Calif./Mantenim....: 1 / -

Daño/Observaciones.: Los bordillos se encuentran en buen estado, presentan agrietamientos humedad en sus caras exteriores.

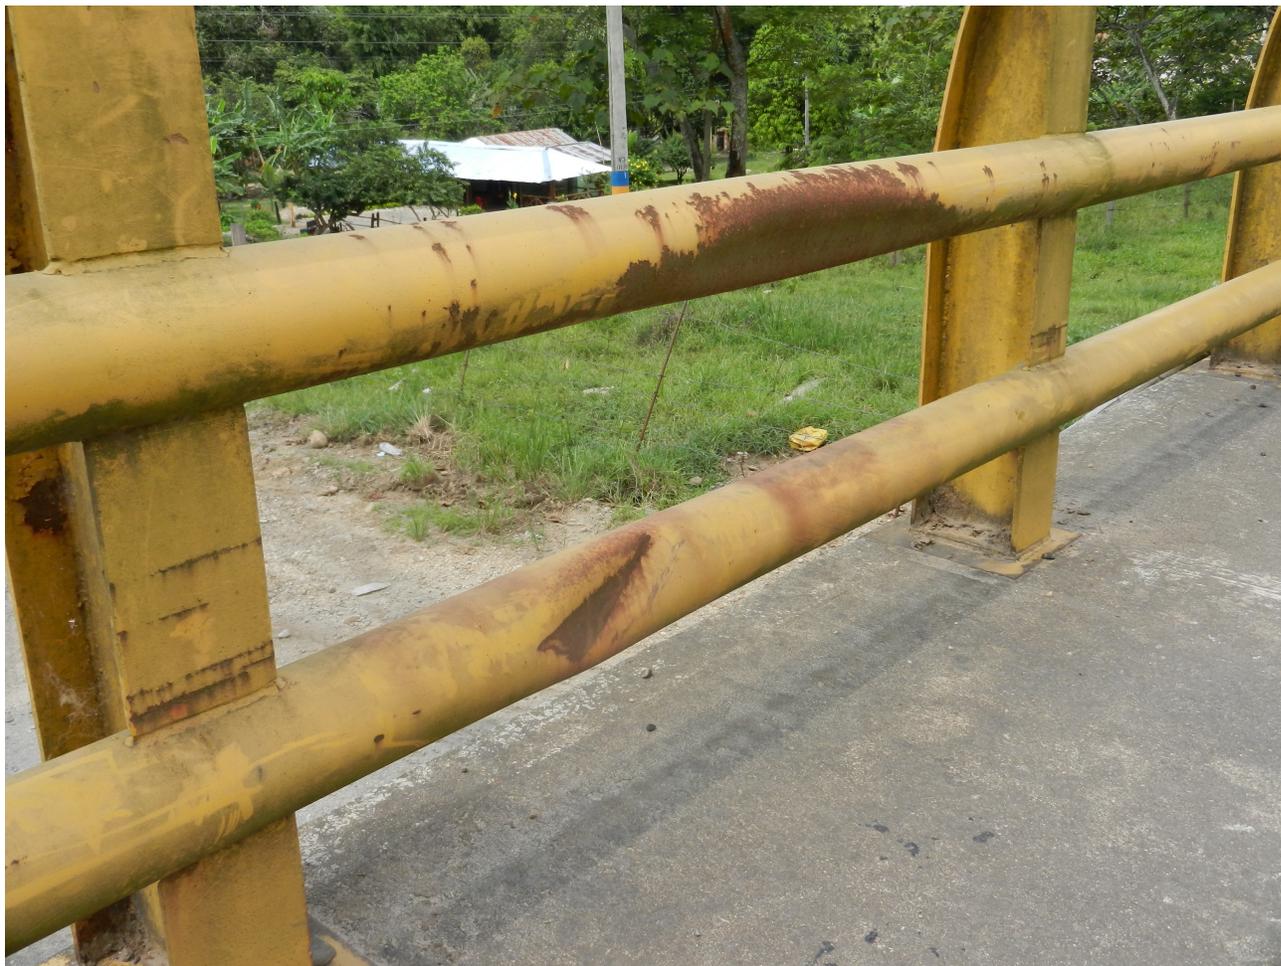
Componente.....: 4 Barandas

Calif./Mantenim....: 2 / -

Daño/Observaciones.: Impactos cerca del acceso 2. <corrosión superficial.

Tipo de daño.....: Impacto

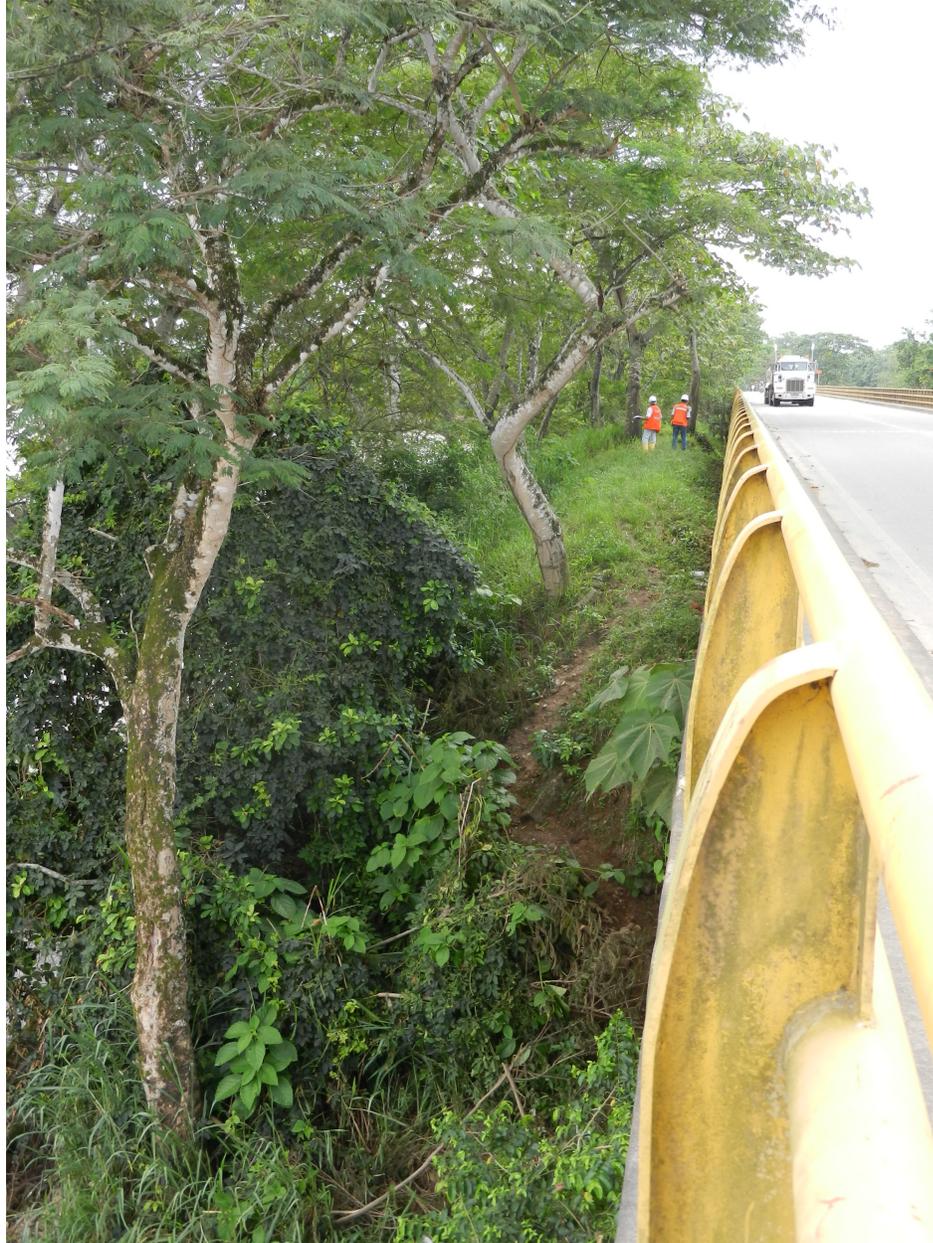
Componente.....: 5 Conos/Taludes

Calif./Mantenim....: 0 / -

Daño/Observaciones.: Se encuentran en buen estado

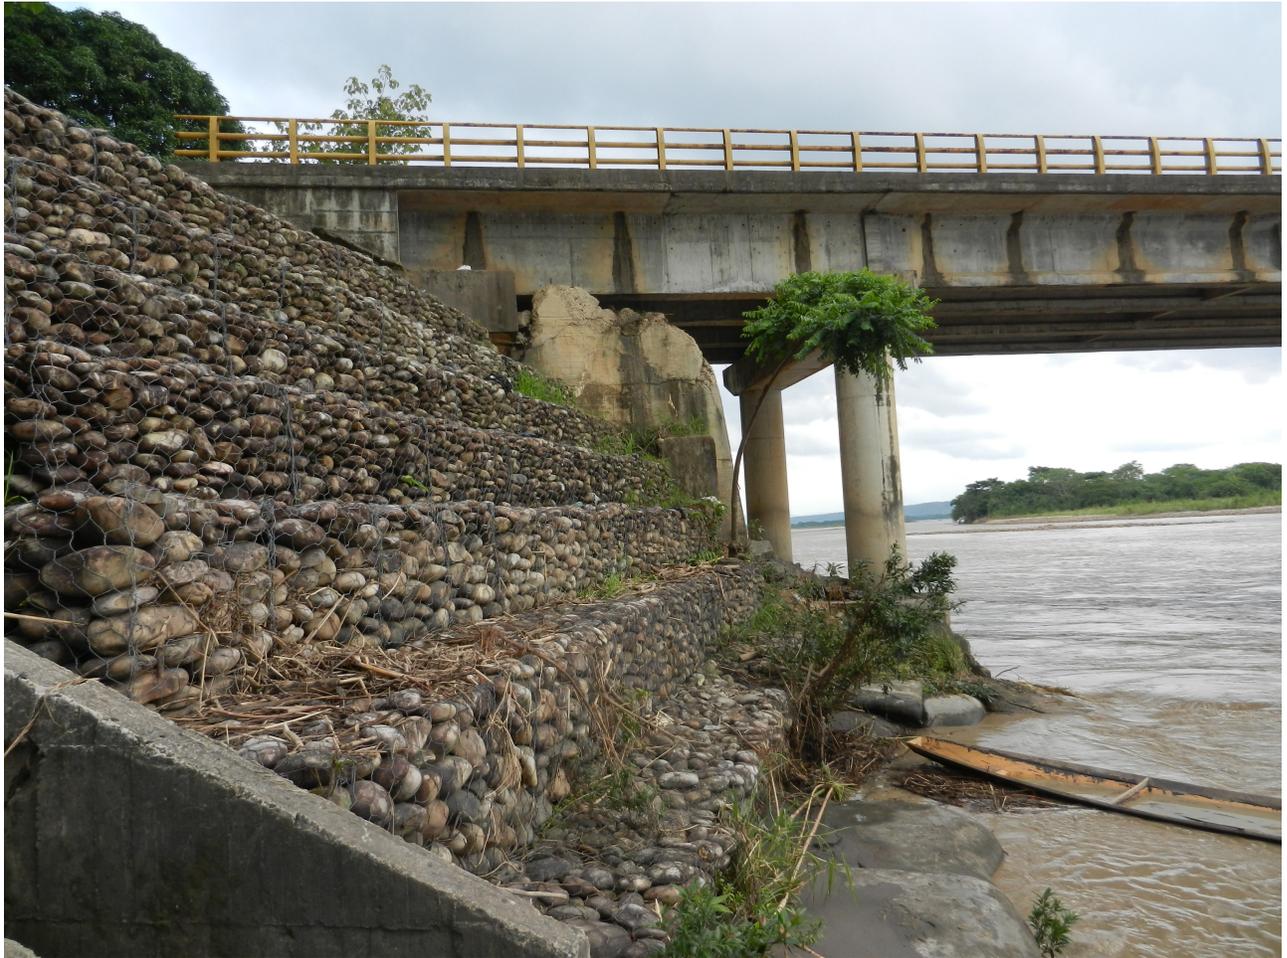
Componente.....: 6 Aletas

Calif./Mantenim....: 0 / -

Daño/Observaciones.: El puente no tiene aletas. Los estribos consisten en vigas cabezal y los conos están protegidos por muros de gaviones en E1 y en E2, los conos no requieren protección, están alejados del cauce. Los gaviones requieren mantenimiento.

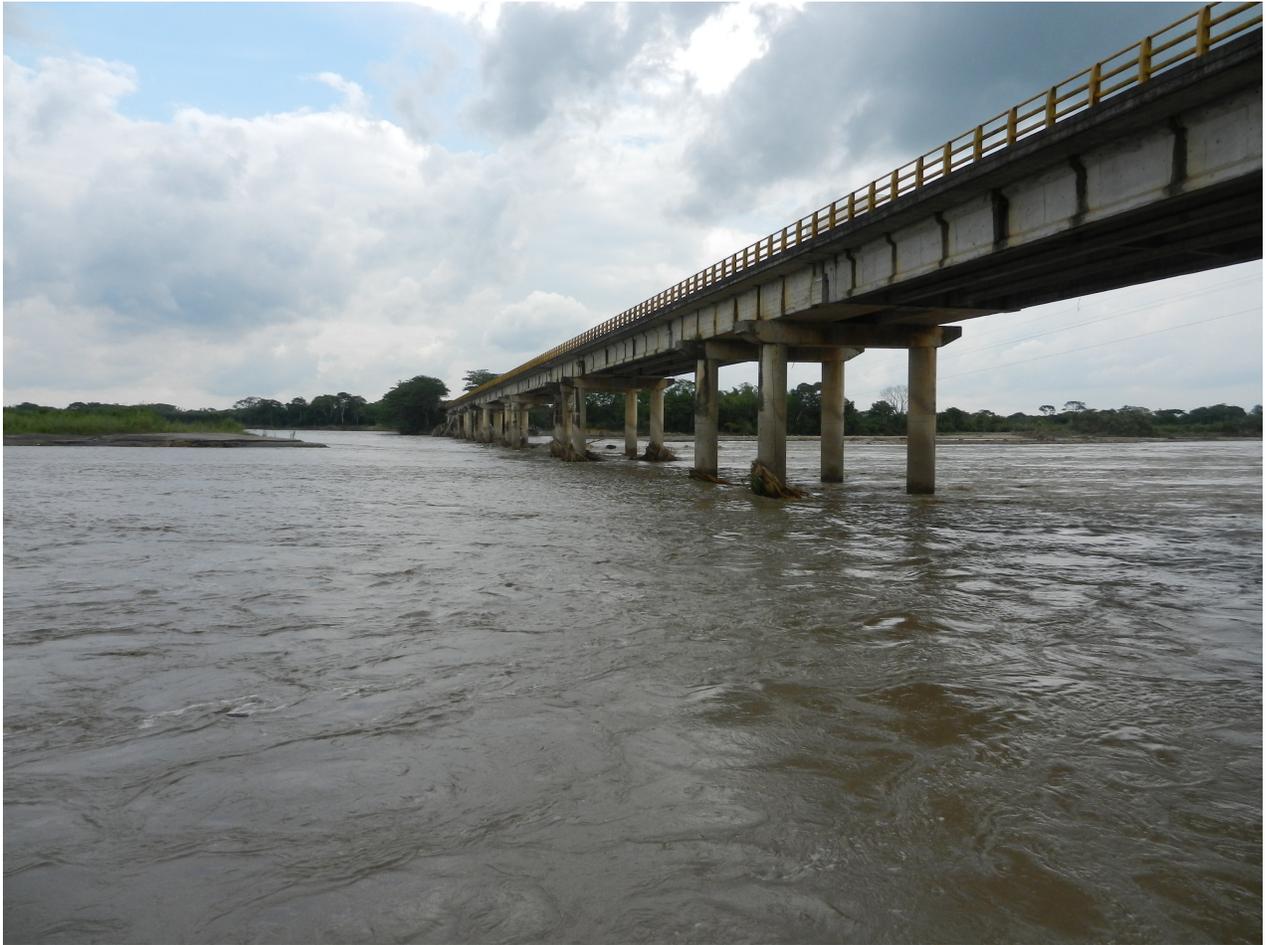
Componente.....: 8 Pilas

Calif./Mantenim....: 1 / -

Daño/Observaciones.: Hay material de arrastre en todas las pilas y socavación aguas abajo en puntales de concreto del costado Villanueva. Se observa en pilas aceros transversales expuestos en toda su longitud y desprendimiento del concreto, así como vegetación en los extremos sobre vigas.

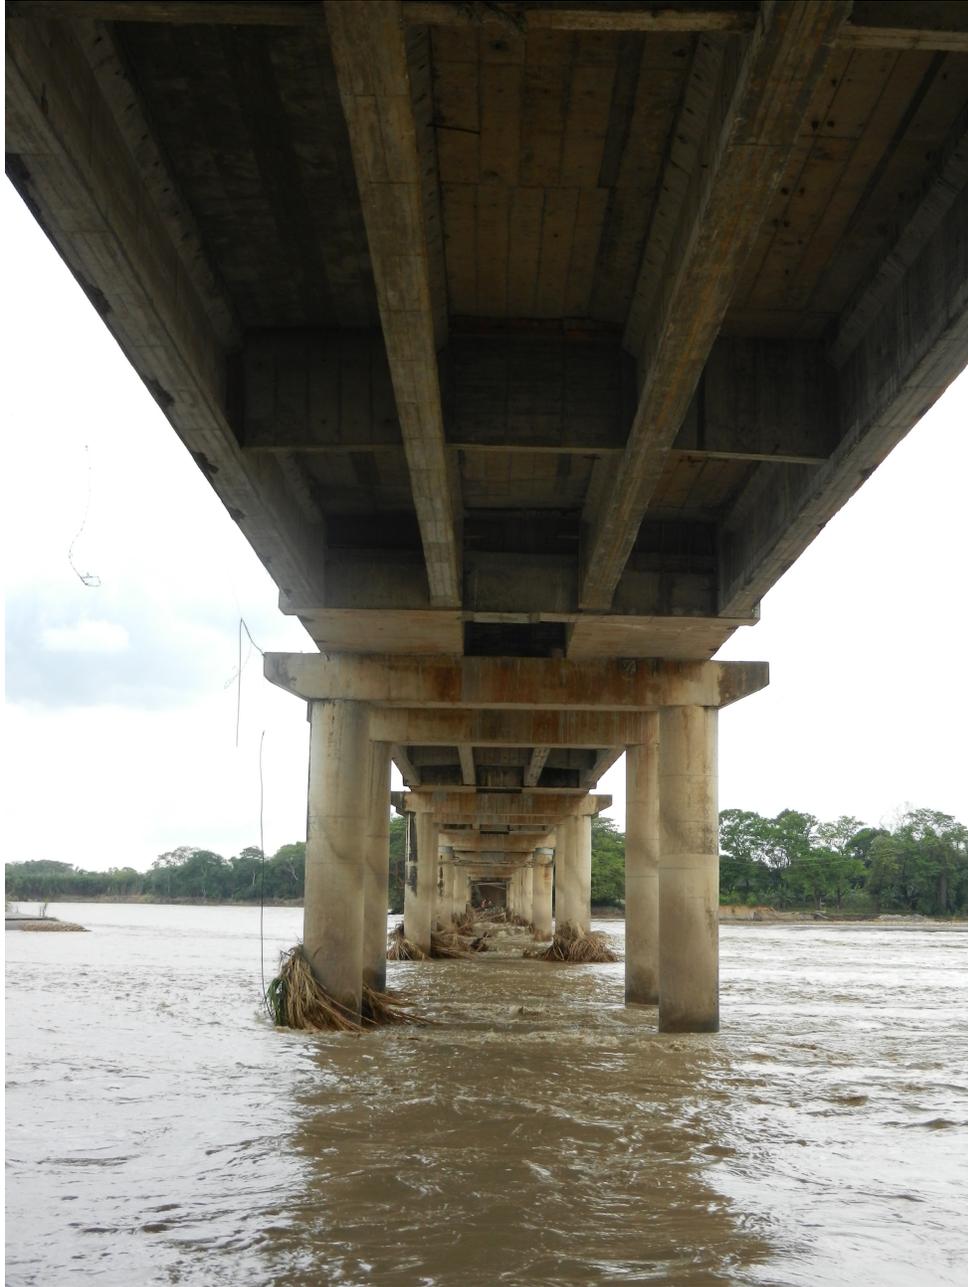
Componente.....: 8 Pilas

Calif./Mantenim....: 1 / -

Daño/Observaciones.: Hay material de arrastre en todas las pilas y socavación aguas abajo en puntales de concreto del costado Villanueva. Se observa en pilas aceros transversales expuestos en toda su longitud y desprendimiento del concreto, así como vegetación en los extremos sobre vigas.

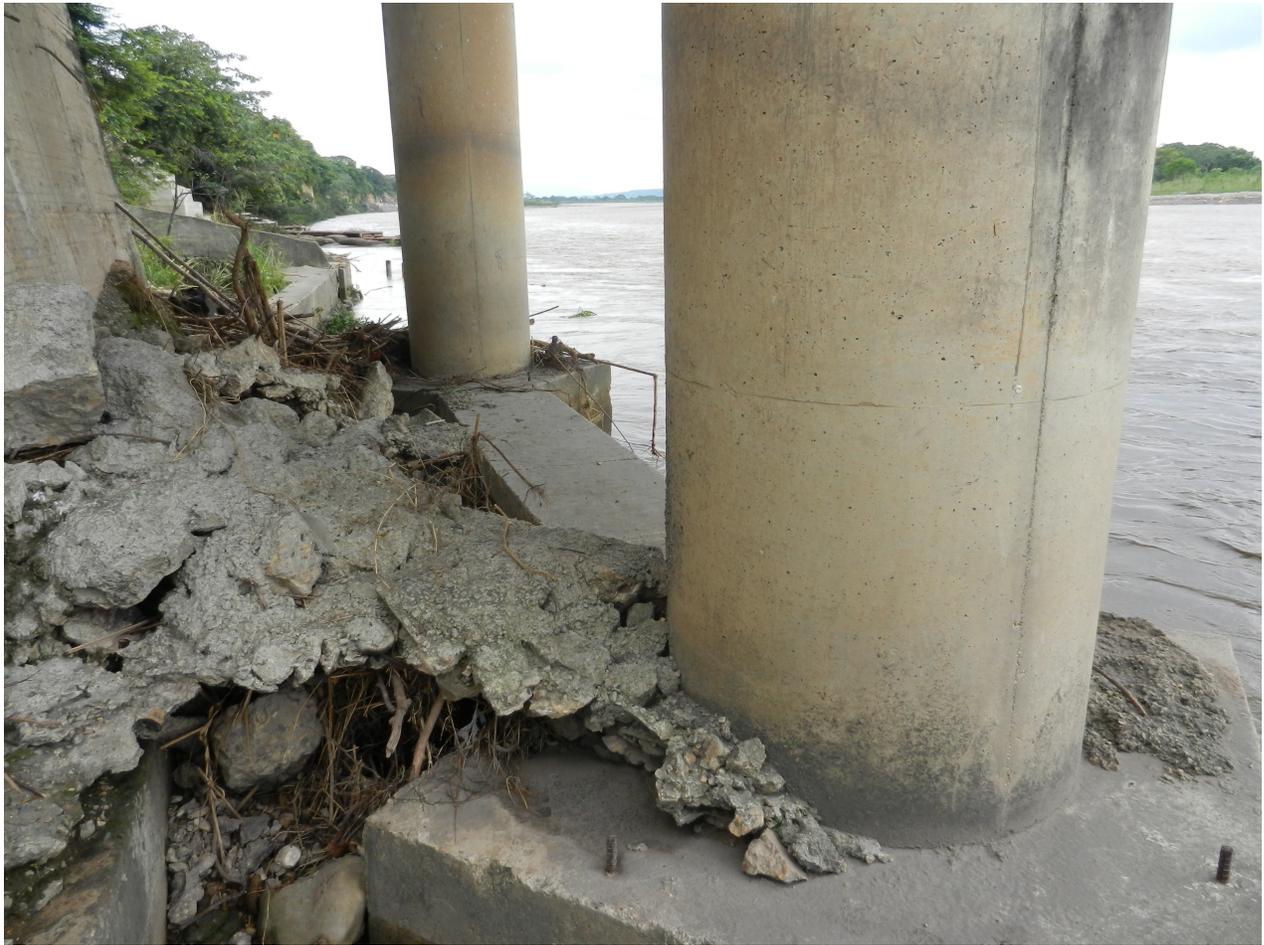
Componente.....: 8 Pilas

Calif./Mantenim....: 1 / -

Daño/Observaciones.: Hay material de arrastre en todas las pilas y socavación en punatales de concretoel del costado Villanueva. Se observa en pilas aceros transversales expuestos en toda su longitud y desprendimiento del concreto, así como vegetación en los extrmos sobre vigas.

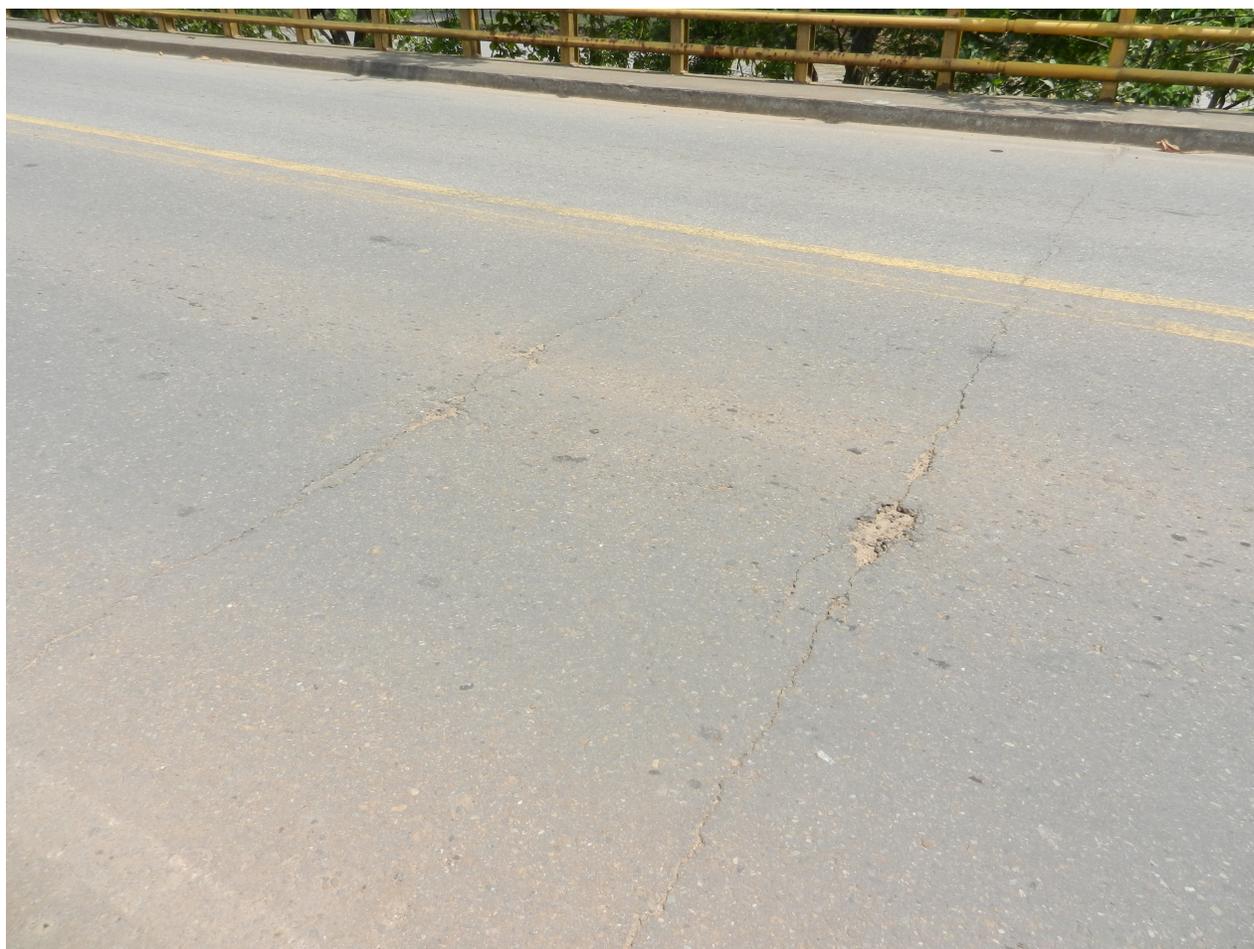
Componente.....: 9 Apoyos

Calif./Mantenim....: 1 / -

Daño/Observaciones.: El asfalto presenta agrietamientos sobre las juntas de la viga cajón.  
Los topes laterales se consideran escasos.

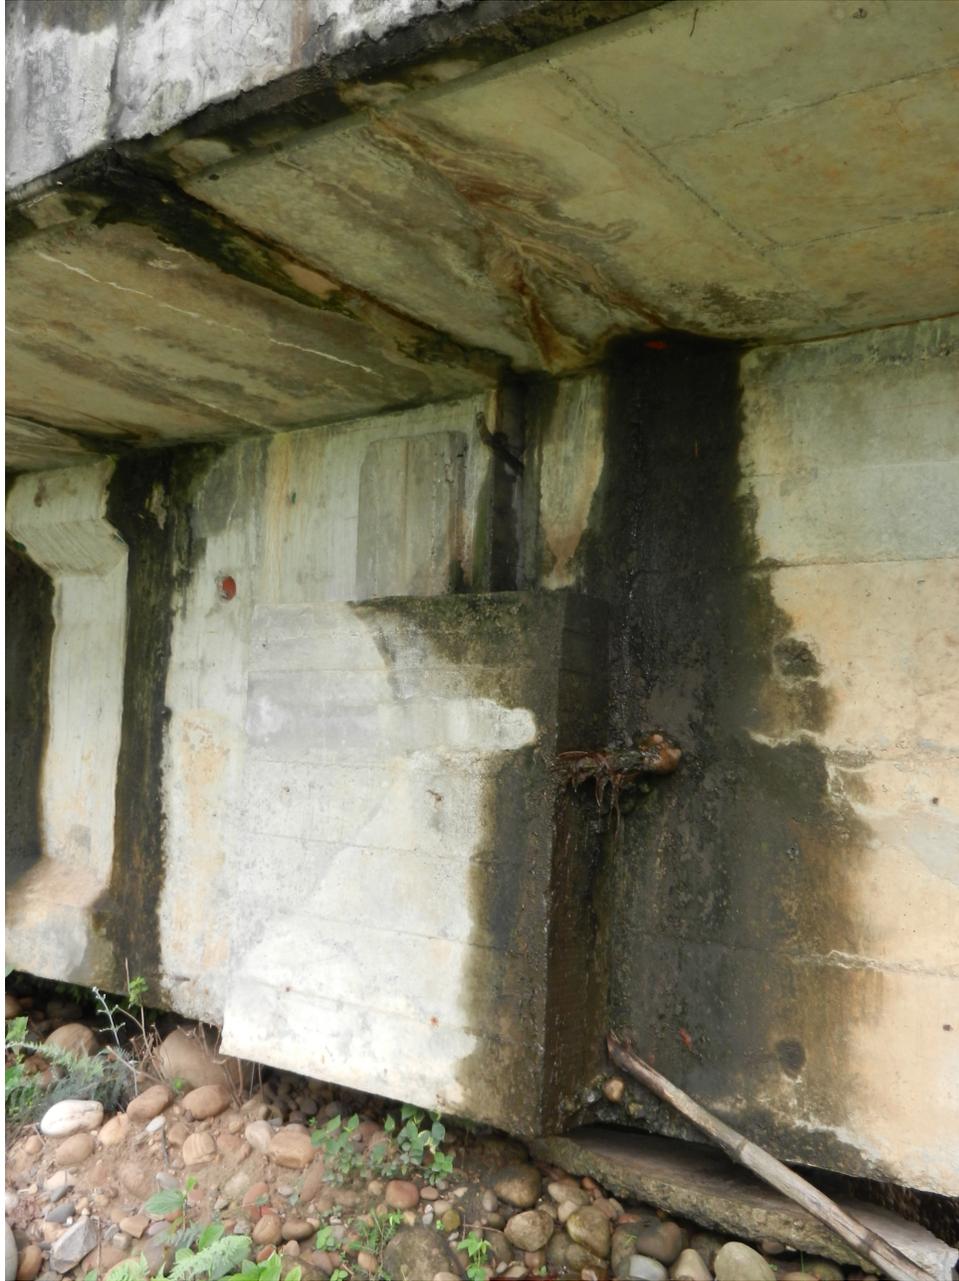
Componente.....: 10 Losa

Calif./Mantenim....: 2 / -

Daño/Observaciones.: La losa entre vigas se observa en buen estado, los voladizos presentan drenes sin tubería de alargamiento ocasionado manchas de humedad que deterioran el concreto en la losa.

Tipo de daño.....: Infiltración

Reparaciones.....: E Reparación de drenes

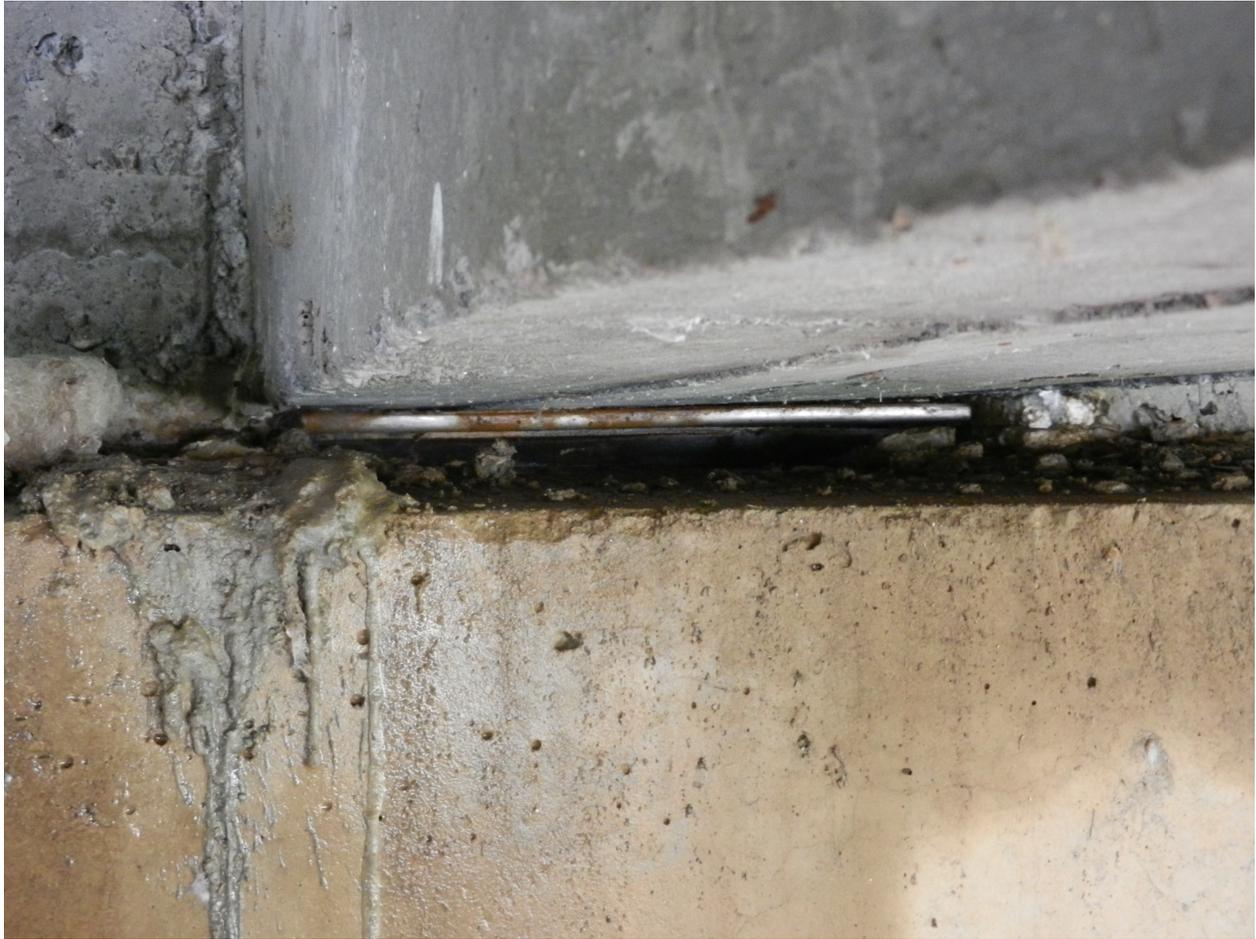
Componente.....: 11 Vigas/Largueros/Diafragmas

Calif./Mantenim....: 1 / -

Daño/Observaciones.: Las vigas se aprecian en buen estado, las vigas extremas del tablero presentan manchas de humedad a la ausencia de tubos de alargamiento de los drenes, acero expuesto en los topes sísmicos. La viga Gerber costado Villanueva presenta resanes en sus caras externas y fisuras de 30 grados de inclinación. Fisuras de 0.05mm en Viga Riostra

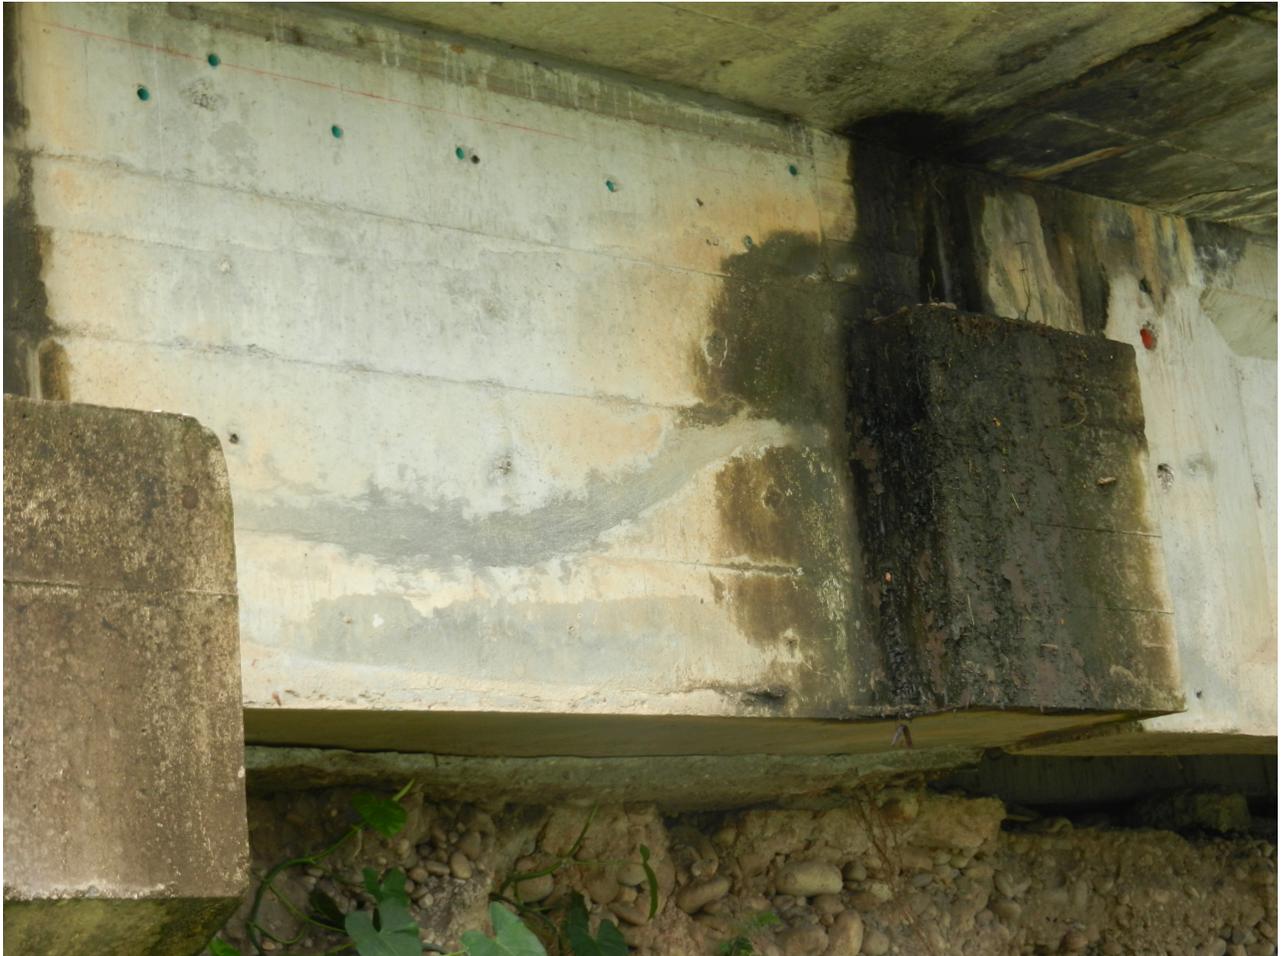
Componente.....: 11 Vigas/Largueros/Diafragmas

Calif./Mantenim....: 1 / -

Daño/Observaciones.: Las vigas se aprecian en buen estado, las vigas extremas del tablero presentan manchas de humedad a la ausencia de tubos de alargamiento de los drenes, acero expuesto en los topes sísmicos. La viga Gerber costado Villanueva presenta resanes en sus caras externas y fisuras de 30 grados de inclinación. Fisuras de 0.05mm en Viga Riostra

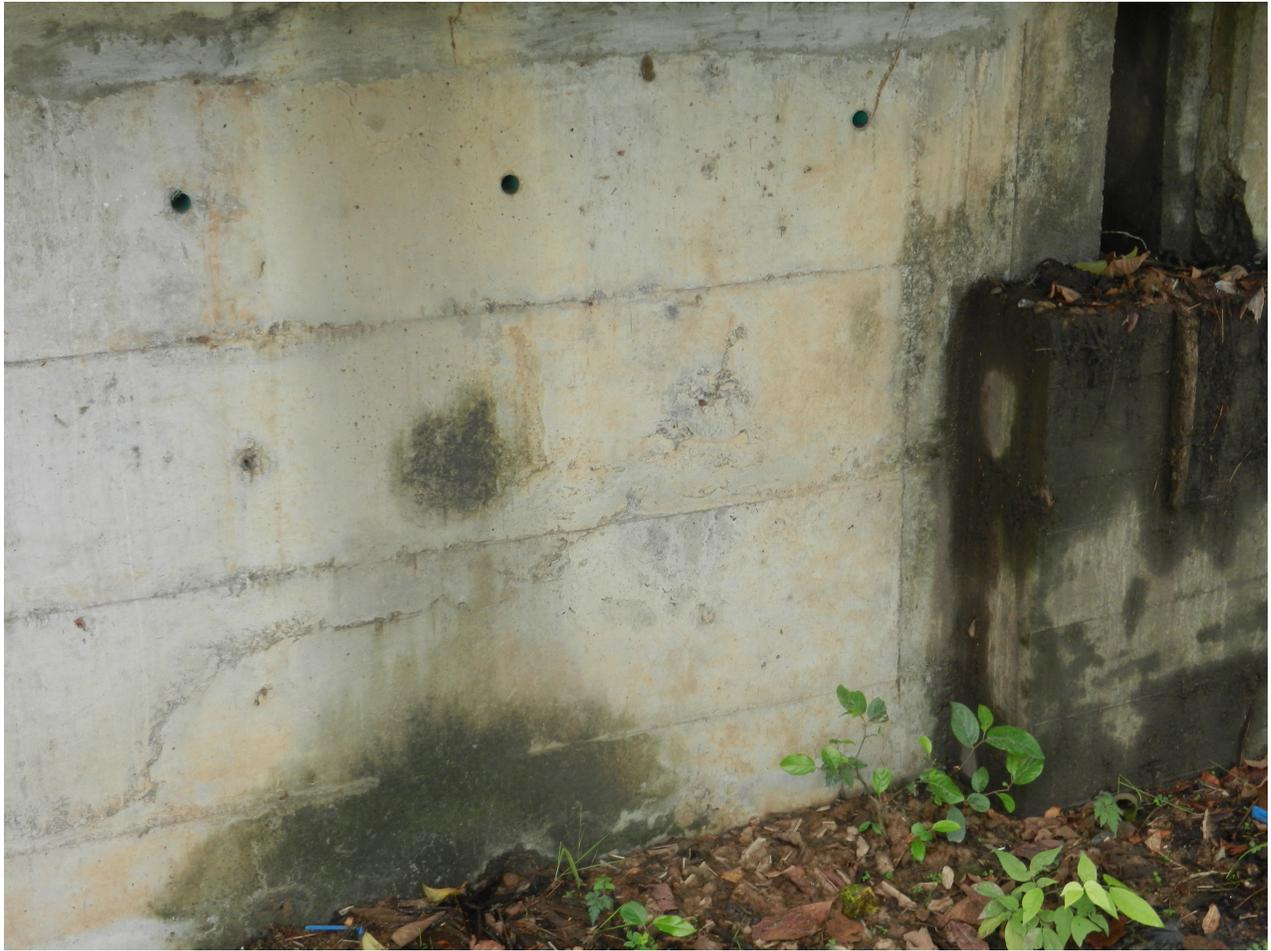
Componente.....: 11 Vigas/Largueros/Diafragmas

Calif./Mantenim....: 1 / -

Daño/Observaciones.: Las vigas se aprecian en buen estado, las vigas extremas del tablero presentan manchas de humedad a la ausencia de tubos de alargamiento de los drenes, acero expuesto en los topes sísmicos. La viga Gerber costado Villanueva presenta resanes en sus caras externas y fisuras de 30 grados de inclinación. Fisuras de 0.05mm en Viga Riostra

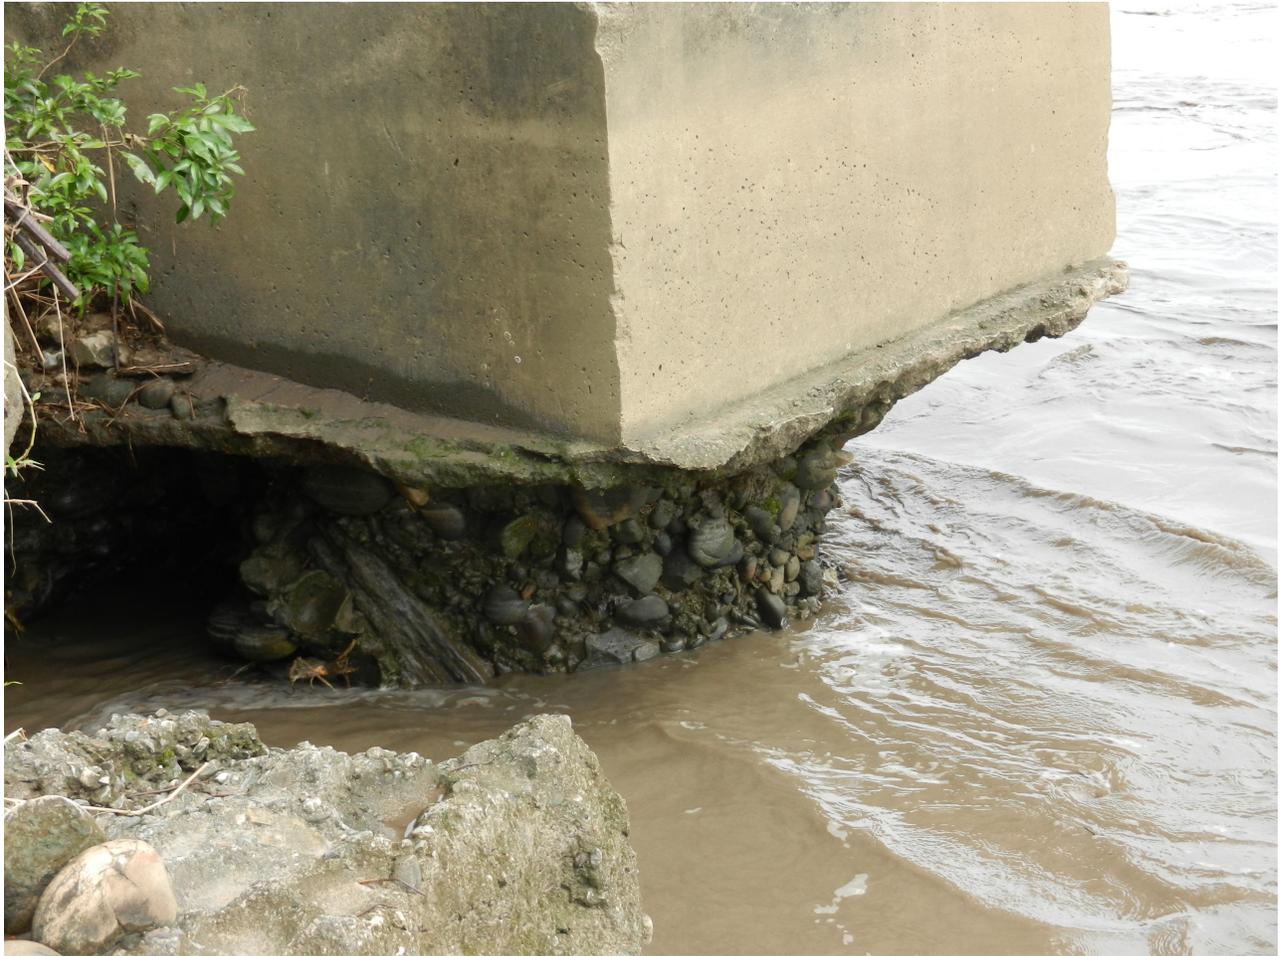
Componente.....: 15 Cauce

Calif./Mantenim....: 3 / -

Daño/Observaciones.: Se construye muro de contención aguas arriba en orilla. Deterioro de la protección de bolsacretos en la misma. Socavación en pilas. Sedimentación. Terraplén de construcción que debe ser removido. Socavacion en sistemas de protección y en pilas. Espolones y gaviones en mal estado o destruidos. Se recomienda la construcción de 6 espolones y hacer

Tipo de daño.....: Erosión / socavación

Reparaciones.....: B Reencauzamiento

C Protección del cauce

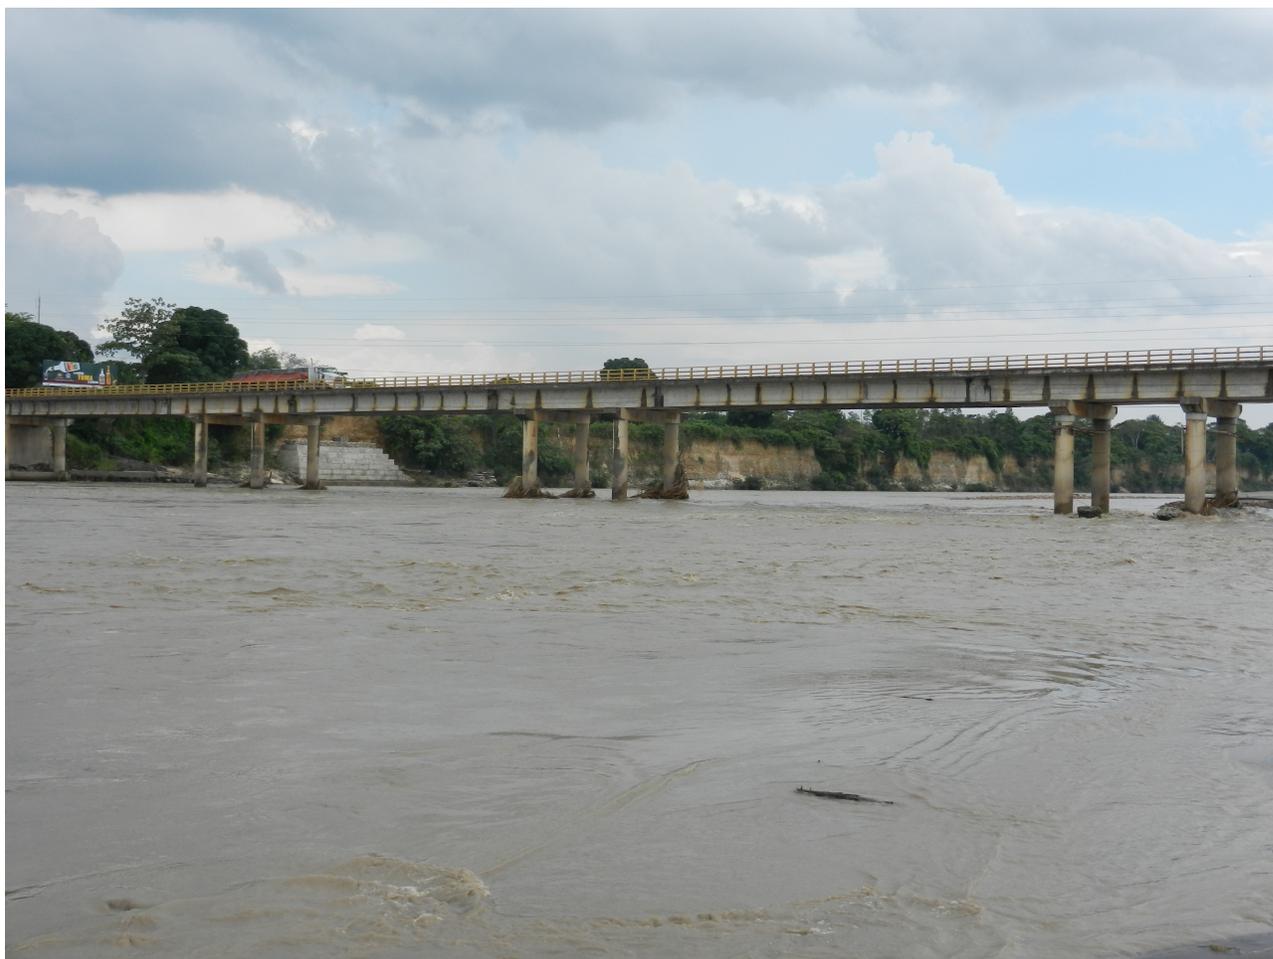
Componente.....: 17 Puente en general

Calif./Mantenim.....: 3 / -

Daño/Observaciones.: Se recomienda prioritariamente cambio de las juntas.  
Ver Anexo 4. Recomendaciones Geotécnicas
