SDC/INV	SiPuCol	Fecha	Hoja
	Informe de inspección principal	18/09/12	1
16-65A02-001.00 Dusana			
Regional.....: 16 Meta			
Ruta.....: Troncal Villa Garzón - Saravena			
Carretera.....: Uribe - Yé de Granada			
Lado de la car...:			
Abscisa.....: 8+0350			
No del registro...: 8012			
Año de construcción.....:			
Año de la última reconstrucción.....:			
Paso Superior/Inferior.....: S			
Dir. de abs. de la carretera principal.: N			
Requisitos de la inspección.....: 0 Nada			
Recolección de datos : Fecha.....: 2012.06.13			
: Iniciales.....: O.L.V			
Posición geográfica...:			
Latitud: 3 gra 13,37 min N Longitud: 74 gra 16,58 min O Altitud: 586 m			
Geometría: Número de luces.....: 1			
Longitud de la luz menor (m): 40,80			
Longitud de la luz mayor (m): 40,80			
Longitud total ..... (m): 40,80			
Ancho del tablero..... (m): 7,30			
Ancho del separador..... (m): 0,00			
Ancho del andén izquierdo (m): 0,60			
Ancho del andén derecho.. (m): 0,60

SDC/INV	SiPuCol	Fecha	Hoja
	Informe de inspección principal	18/09/12	2
16-65A02-001.00 Dusana			
<b>Subestructura:</b>			
Estribos.: Tipo.....	10	Con aletas integrados	
Material.....	21	Concreto reforzado	
Tipo de cimentación.....	10	Cimentació

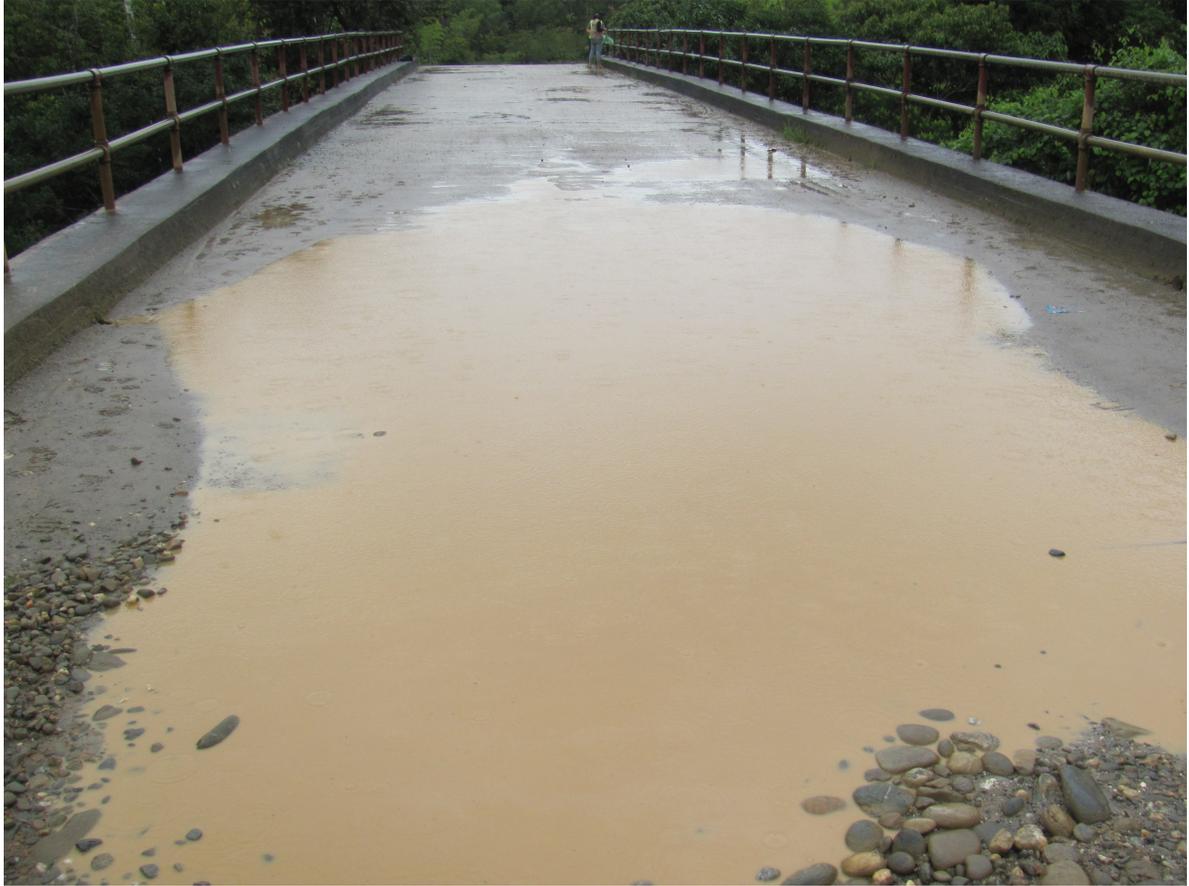
Componente.....: 1 Superficie del puente

Calif./Mantenim....: 2 / -

Daño/Observaciones.: Superficie del concreto desgastada, agregado expuesto, el agregado desprendido del concreto empieza a formar pequeños baches, el acero de refuerzo empieza a quedar expuesto y presenta corrosión. La superficie ha perdido la capacidad de drenar el agua. Se requiere construir losa de aproximación para evitar el golpe de los vehículos

Tipo de daño.....: Descomposición

Reparaciones.....: A Cambio del pavimento asfáltico  
Z Otra

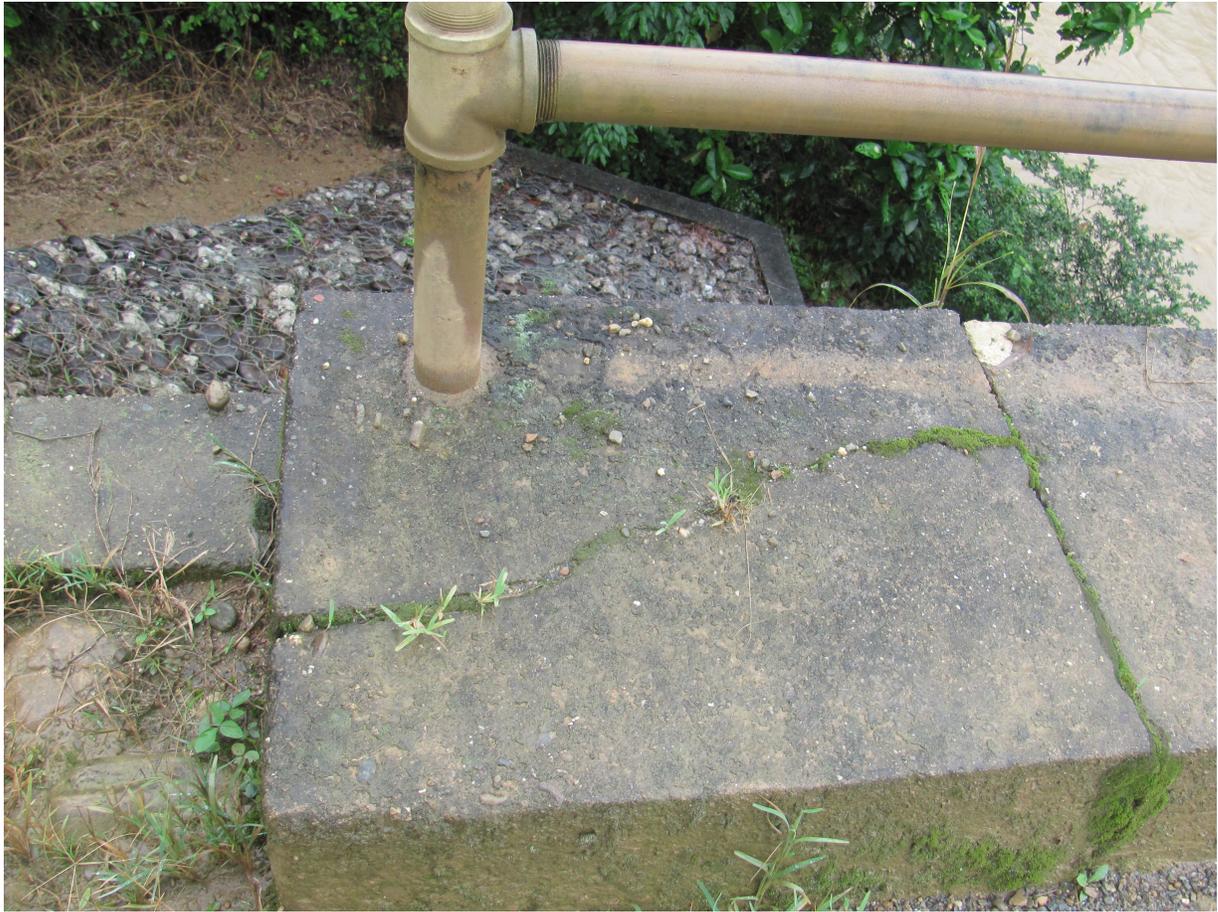
Componente.....: 2 Juntas de expansión

Calif./Mantenim....: 2 / -

Daño/Observaciones.: Los anclajes de las juntas se encuentran sueltos, carecen de sello impermeabilizante que eviten la infiltración de las aguas. Colocar juntas de bloque de neopreno.

Tipo de daño.....: Infiltración

Z (m): Instalación de junta de bloque de neopreno.

Reparaciones.....: Z Otra

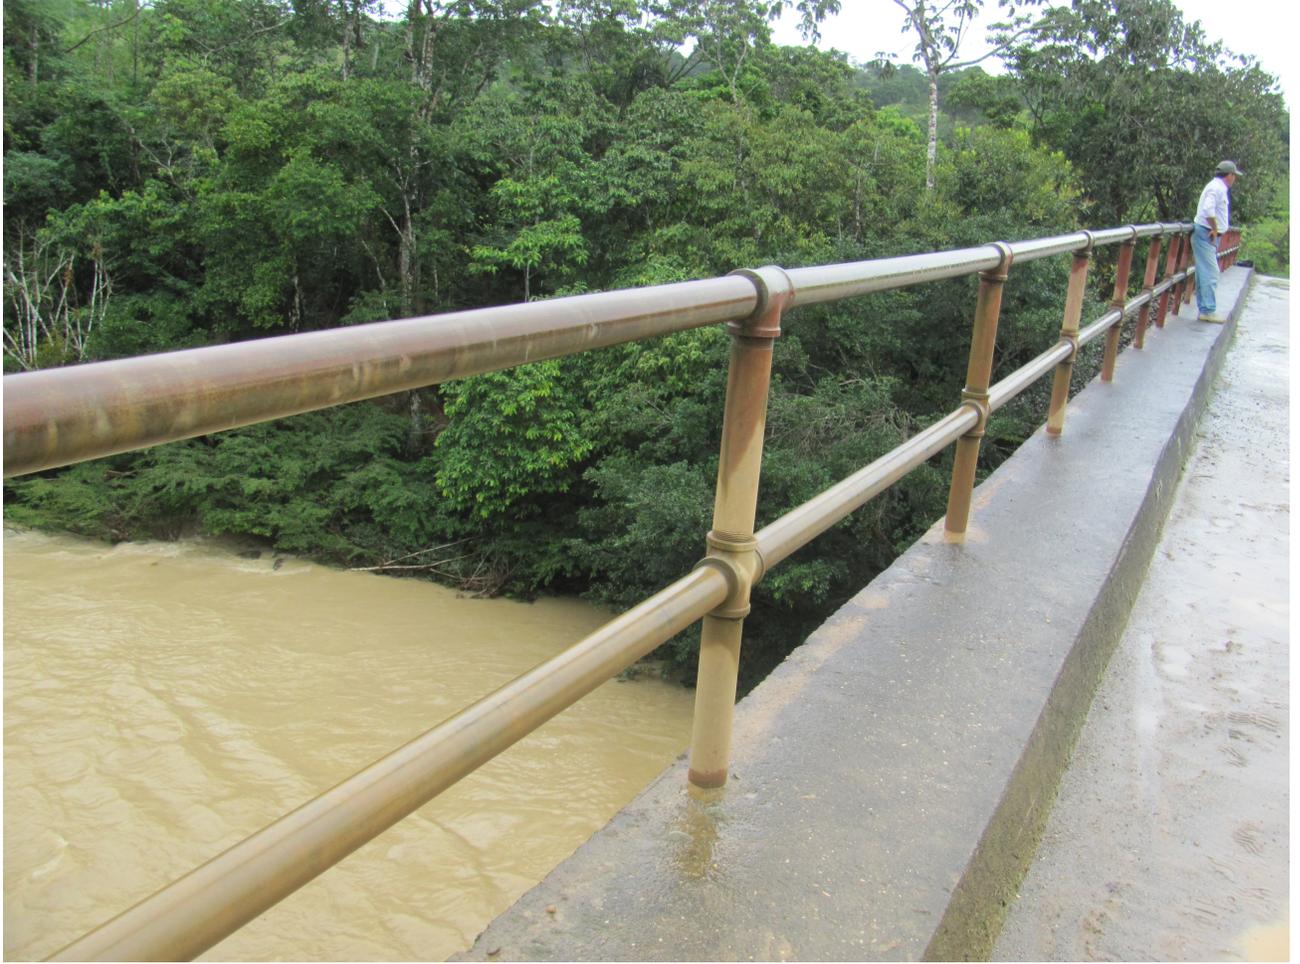
Componente.....: 3 Andenes/Bordillos

Calif./Mantenim....: 2 / -

Daño/Observaciones.: Agregado expuesto superficialmente.

Tipo de daño.....: Descomposición

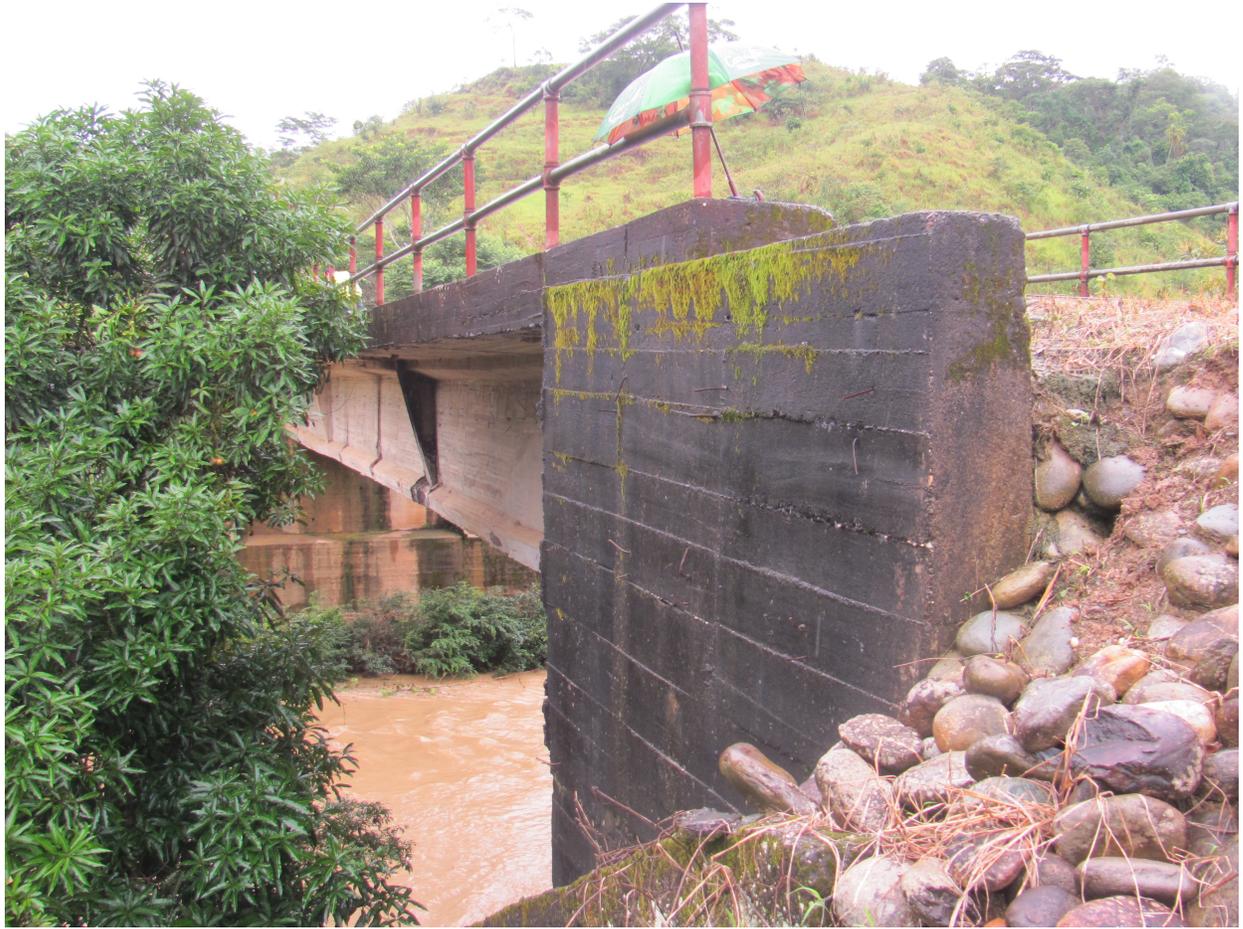
Componente.....: 4 Barandas

Calif./Mantenim....: 2 / -

Daño/Observaciones.: Barandas en tubería metálica de pequeño diámetro, las cuales no cumplen las especificaciones del código. Cambiar a barandas vehiculares metálicas.

Tipo de daño.....: No registrado

Reparaciones.....: D Cambio de baranda de acero

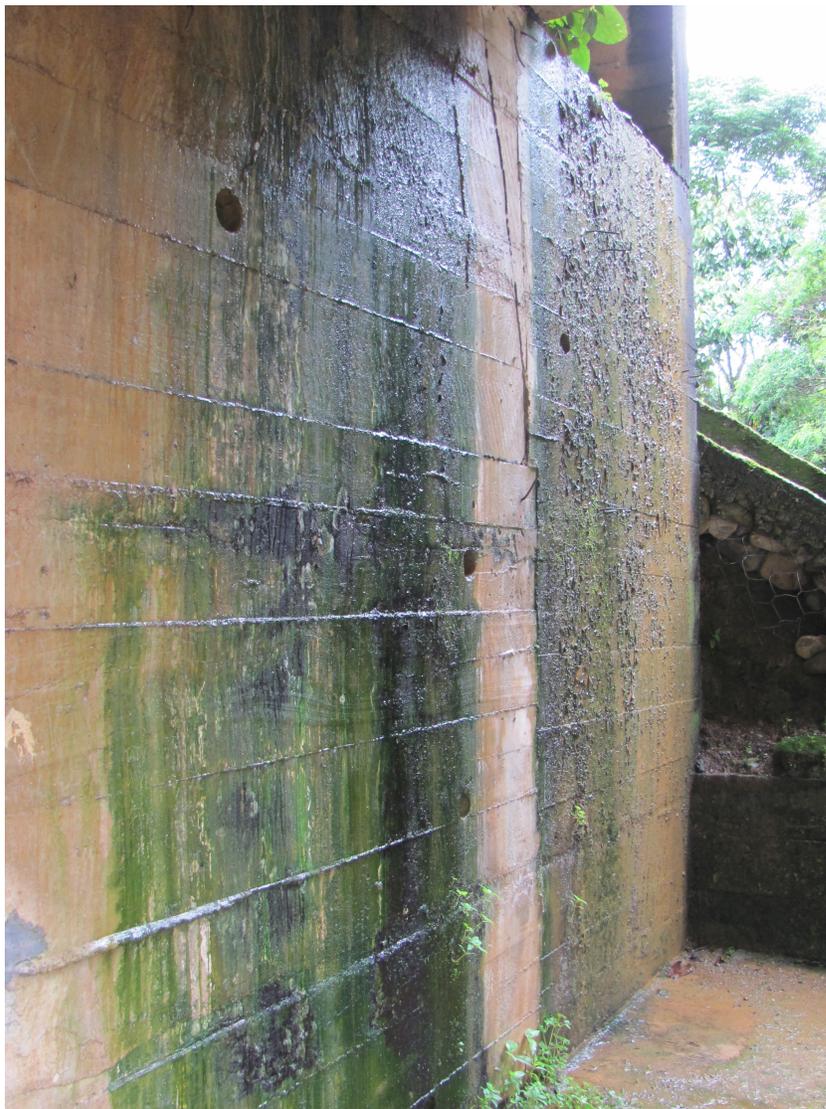
Componente.....: 6 Aletas

Calif./Mantenim....: 3 / -

Daño/Observaciones.: Las aletas presentan problemas de carbonatación y socavación. Se requiere hacer mantenimiento.

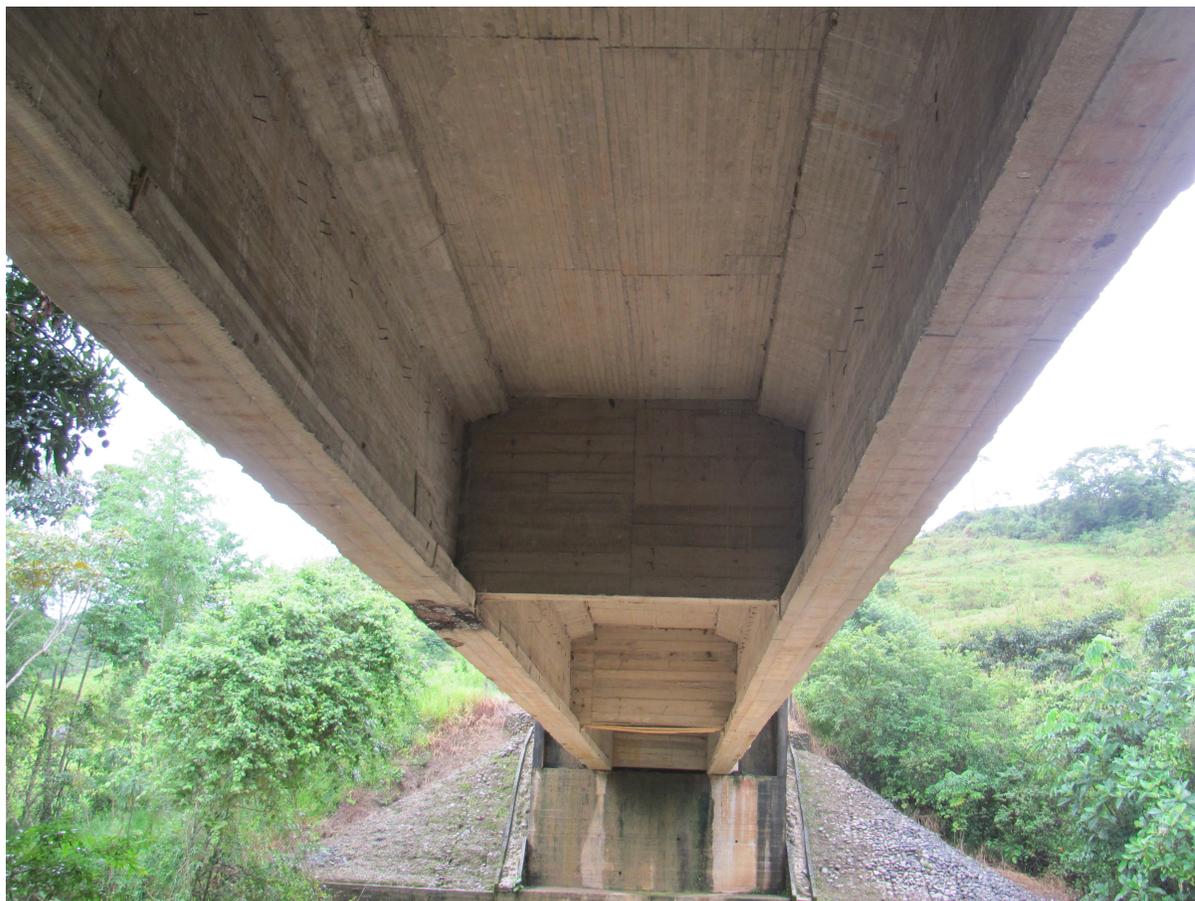
Componente.....: 7 Estribos

Calif./Mantenim....: 2 / -

Daño/Observaciones.: Infiltración a través de las juntas.

Tipo de daño.....: Infiltración

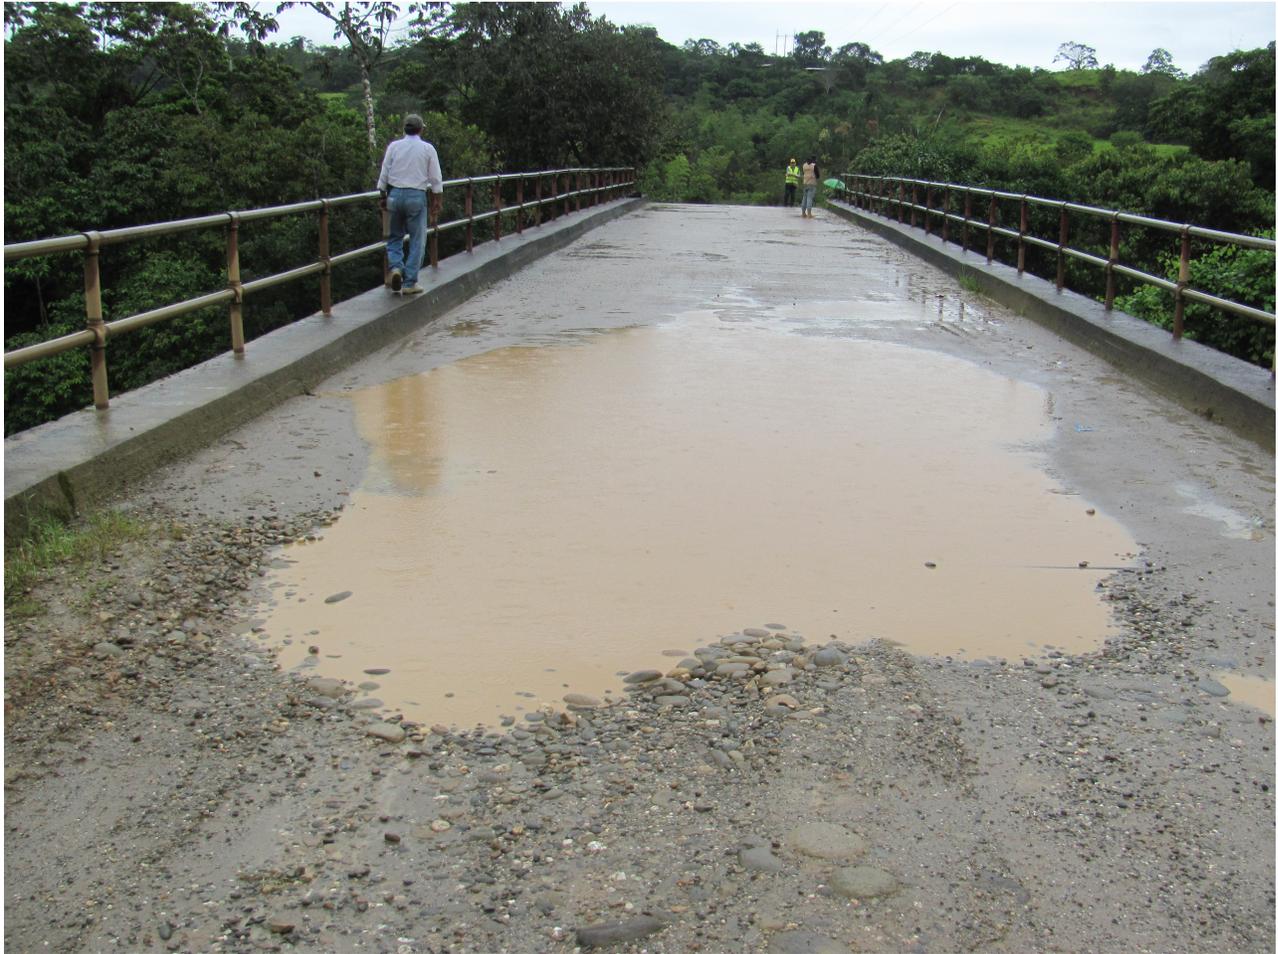
Componente.....: 10 Losa

Calif./Mantenim....: 2 / -

Daño/Observaciones.: Infiltración por los bordillos al no existir gotero en los voladizos de la losa. Destapar y alargar drenes del lado izquierdo del puente.

Tipo de daño.....: Infiltración

Reparaciones.....: E Reparación de drenes

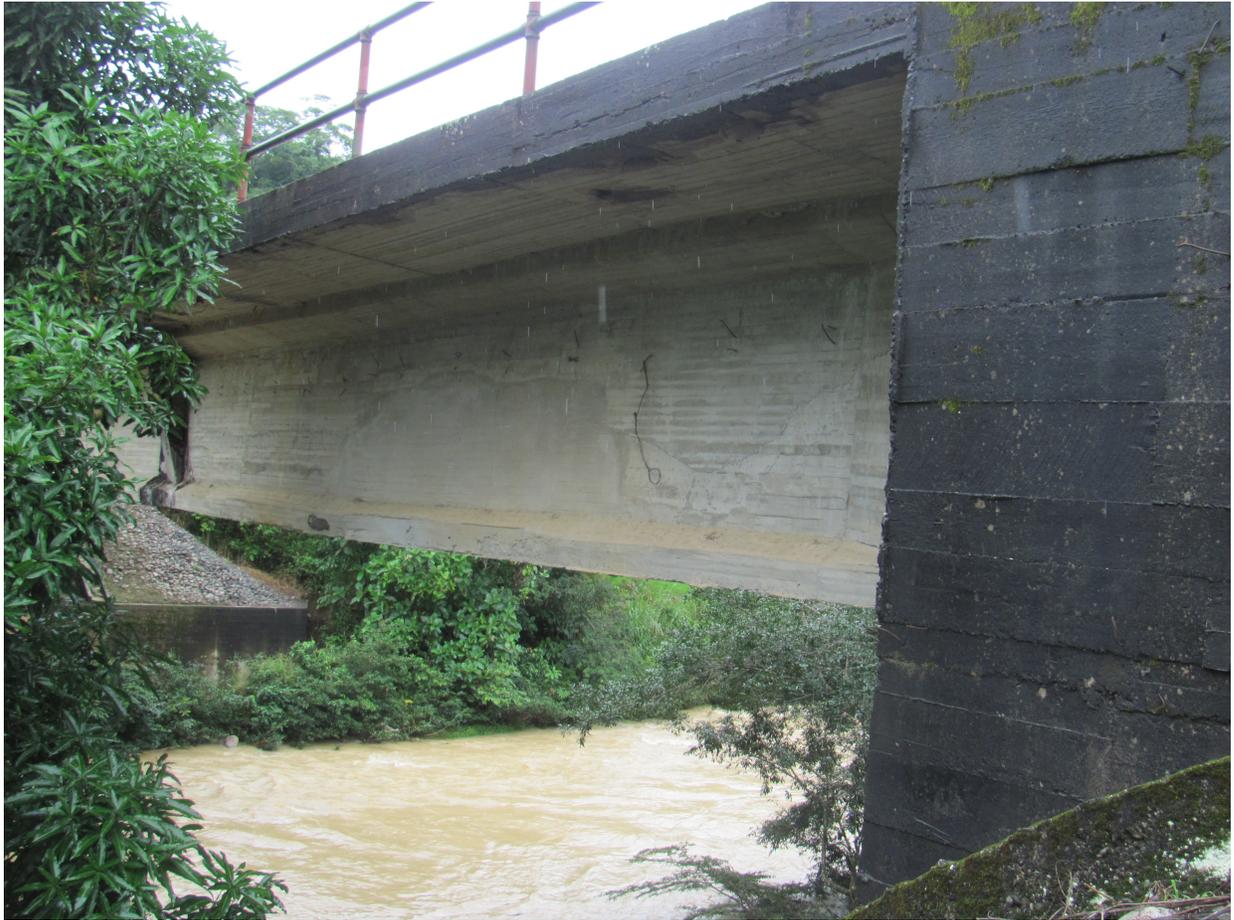
Componente.....: 15 Cauce

Calif./Mantenim....: 2 / -

Daño/Observaciones.: El cauce presenta restos de la estructura de paso que existía antes de la construcción de este puente y que no lo afecta.  
Se anexa informe de Geología # 3  
Se anexa informe Hidráulico # 2

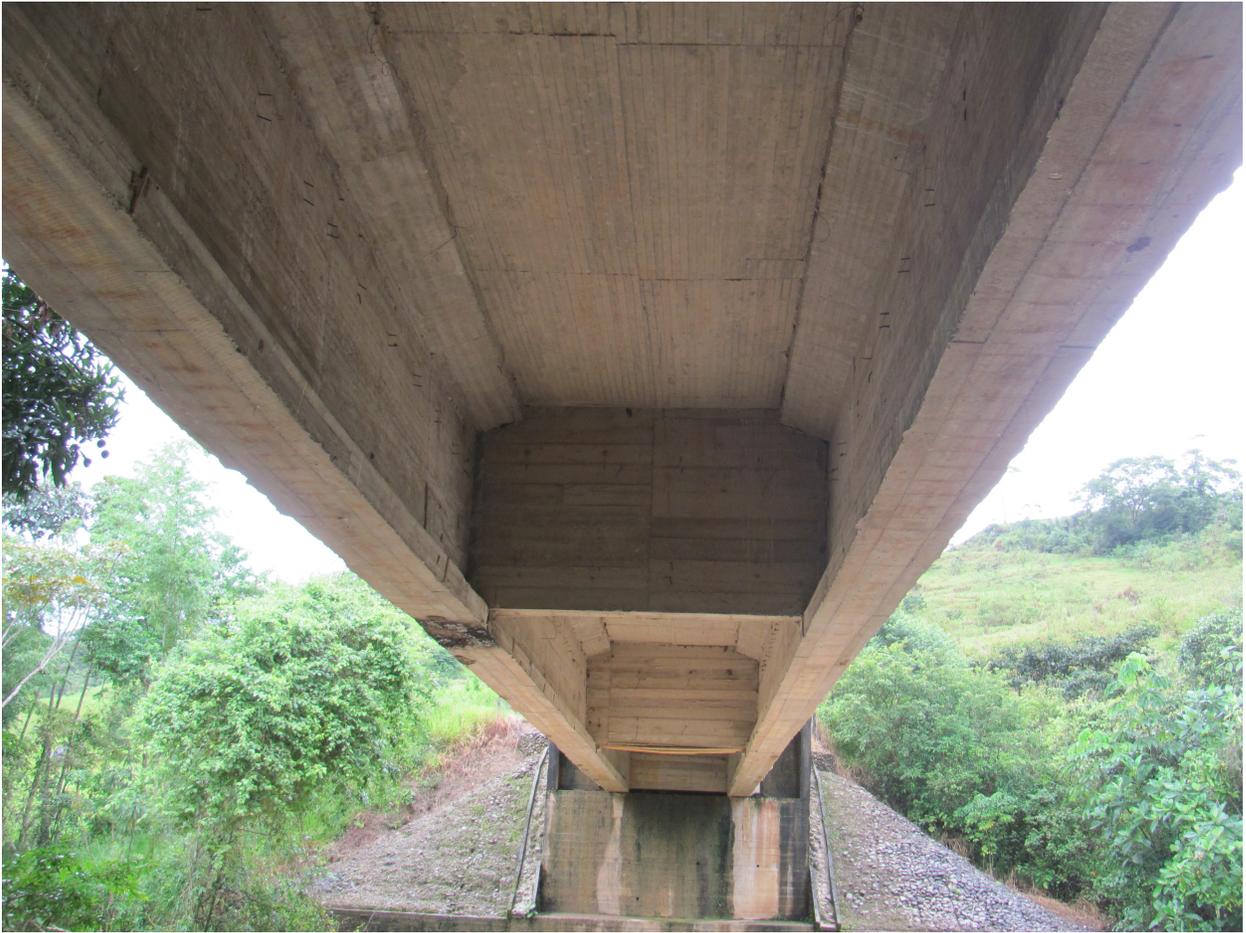
Componente.....: 17 Puente en general

Calif./Mantenim.....: 3 / -

Daño/Observaciones.: Se requiere mantenimiento pues el puente se encuentra en regular estado.  
Se anexa informe de Geotecnia # 4
