SDC/INV	SiPuCol	Fecha	Hoja
	Informe de inspección principal	18/09/12	1
16-65A02-002.00 Guape I			
Regional.....: 16 Meta			
Ruta.....: Troncal Villa Garzón - Saravena			
Carretera.....: Uribe - Yé de Granada			
Lado de la car...:			
Abscisa.....: 13+0540			
No del registro...: 8013			
Año de construcción.....:			
Año de la última reconstrucción.....:			
Paso Superior/Inferior.....: S			
Dir. de abs. de la carretera principal.: N			
Requisitos de la inspección.....: 0 Nada			
Recolección de datos : Fecha.....: 2012.06.12			
: Iniciales.....: O.L.V			
Posición geográfica...:			
Latitud: 3 gra 15,12 min N Longitud: 74 gra 16,04 min O Altitud: 630 m			
Geometría: Número de luces.....: 1			
Longitud de la luz menor (m): 15,30			
Longitud de la luz mayor (m): 15,30			
Longitud total ..... (m): 15,30			
Ancho del tablero..... (m): 6,60			
Ancho del separador..... (m): 0,00			
Ancho del andén izquierdo (m): 0,00			
Ancho del andén derecho.. (m): 0,00

16-65A02-002.00 Guape I

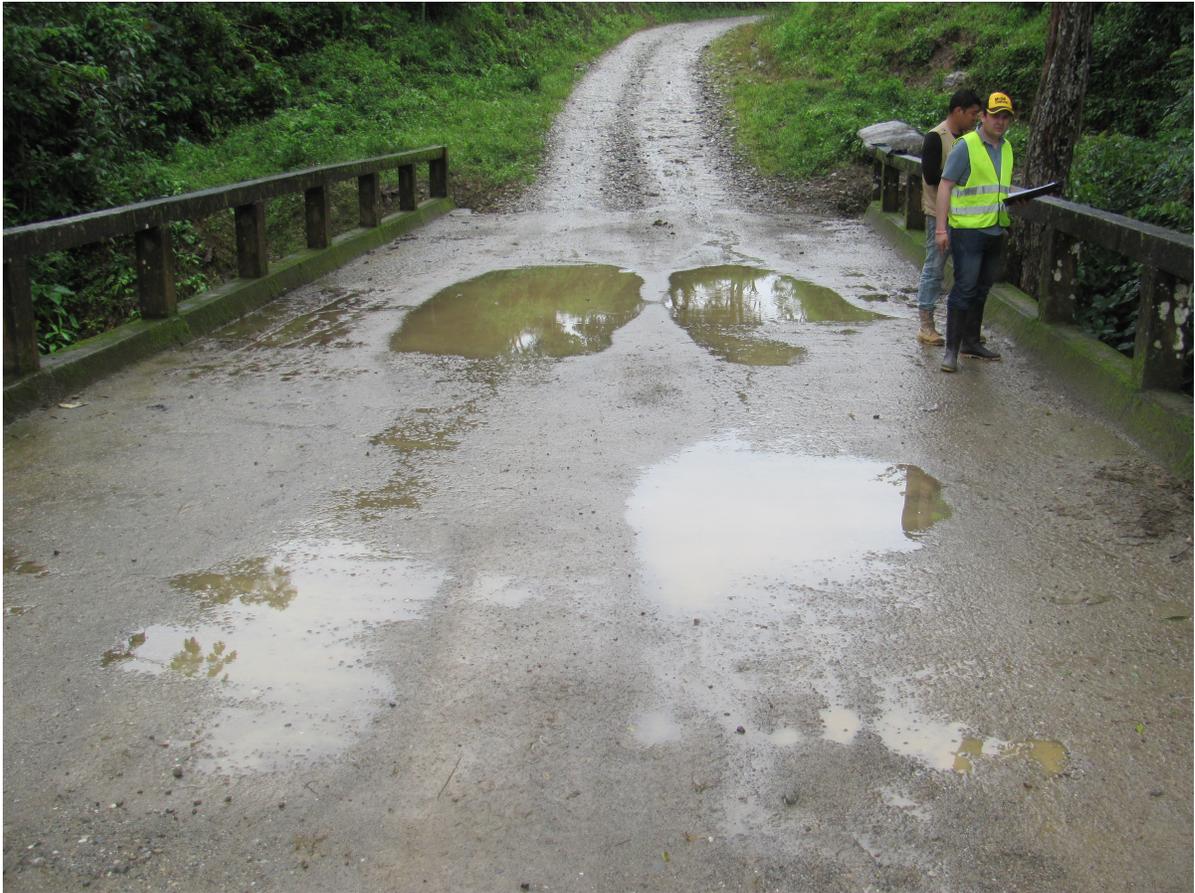
Componente.....: 1 Superficie del puente

Daño/Observaciones.: Superficie del concreto desgastada, acumulación de agua en la losa debido a la pérdida de niveles del drenaje y agregado expuesto. Colocar carpeta asfáltica. Construir losas de acceso para evitar erosión de accesos Z en m2.

Tipo de daño.....: Descomposición

Reparaciones.....: A Cambio del pavimento asfáltico

Z Otra

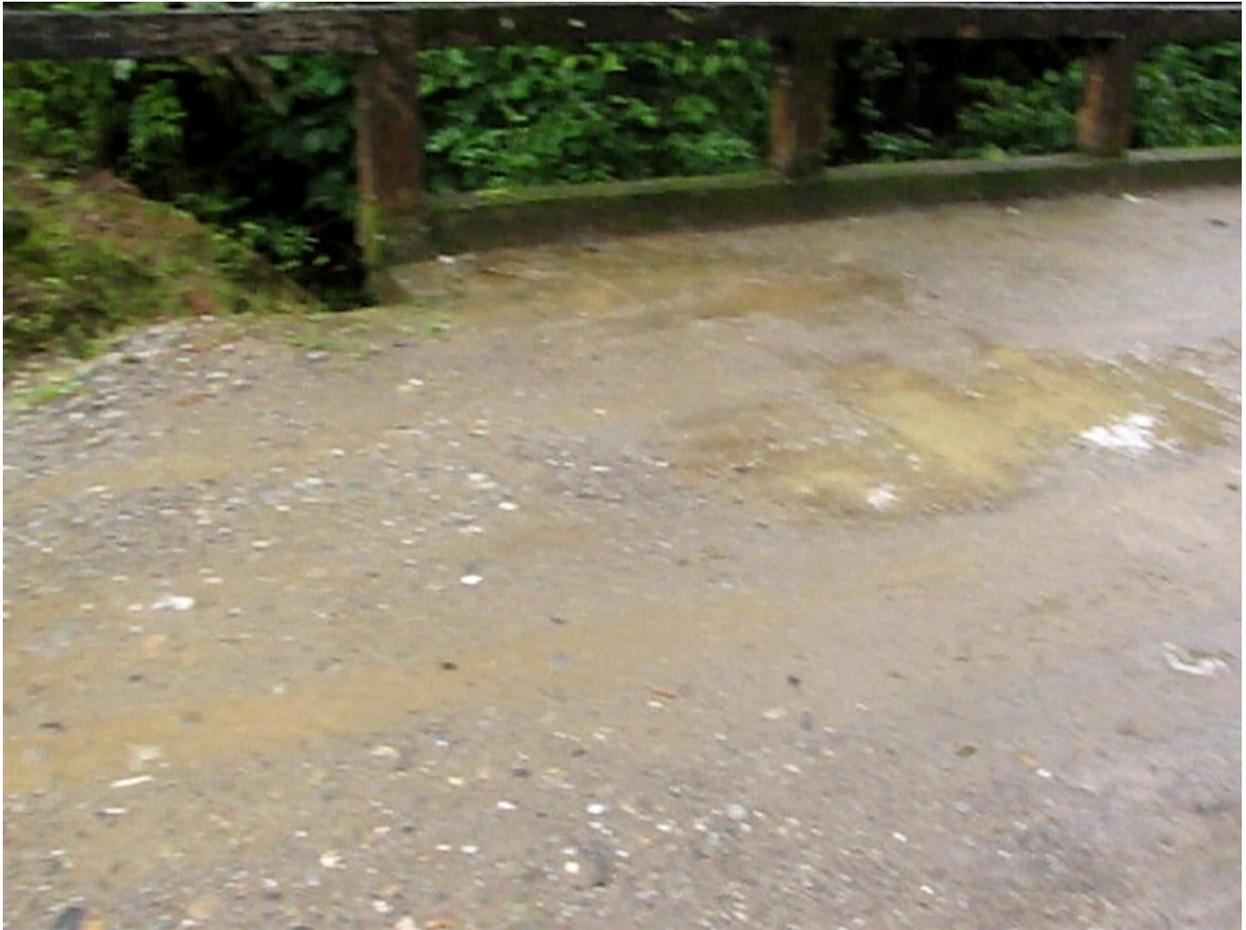
Componente.....: 2 Juntas de expansión

Daño/Observaciones.: El puente carece de dispositivos de juntas causando infiltración hacia el interior de la infraestructura. Se recomienda colocar juntas de bloque de neopreno.  
Z (m): Instalación de junta de bloque de neopreno.

Tipo de daño.....: Infiltración

Reparaciones.....: Z Otra

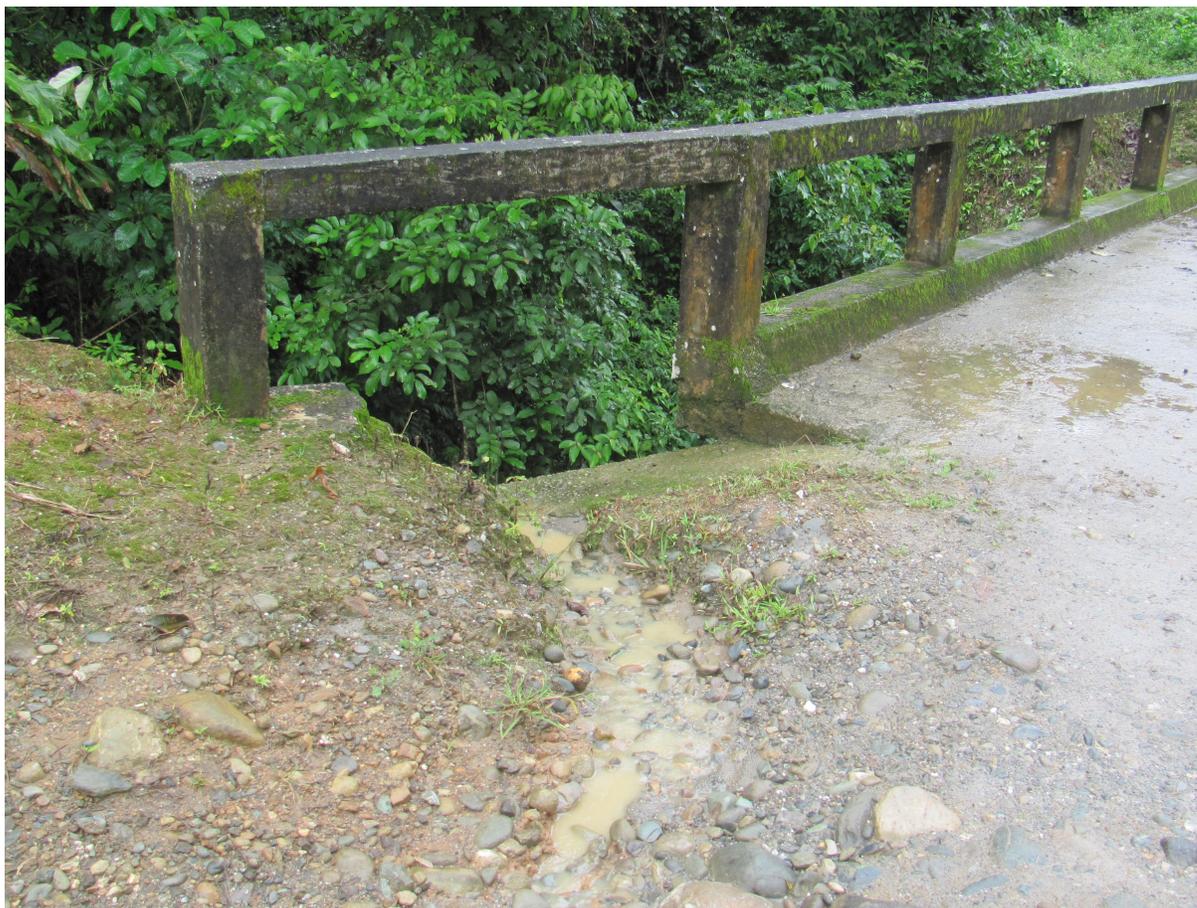
Componente.....: 3 Andenes/Bordillos  
Calif./Mantenim.....: 2 / -  
Daño/Observaciones.: Se encuentra en regular estado.

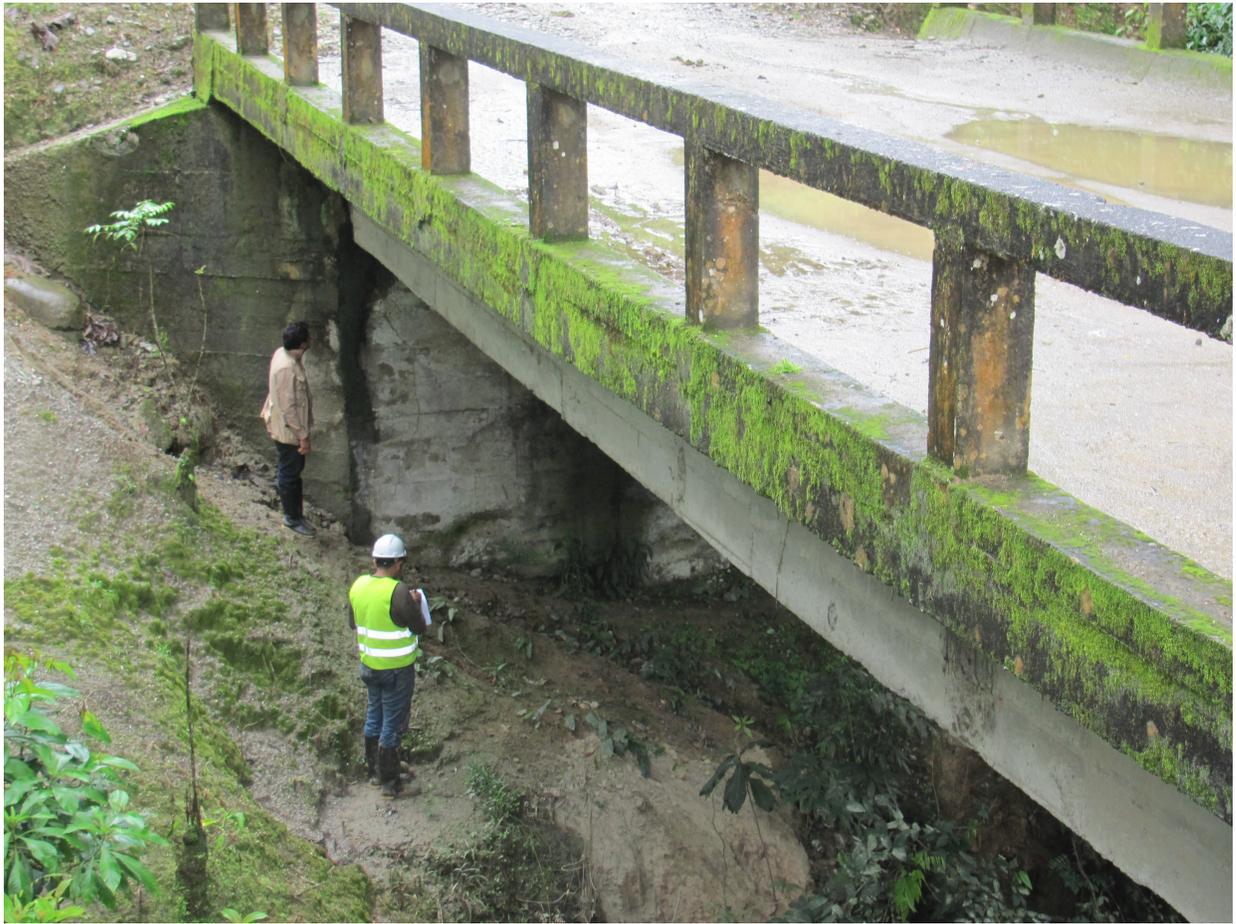
Componente.....: 4 Barandas

Daño/Observaciones.: La baranda #1 presenta impacto. Se recomienda cambio de barandas de concreto por baranda vehicular metálica.  
Z (m): Instalación de baranda vehicular metálica.

Tipo de daño.....: Impacto

Reparaciones.....: Z Otra

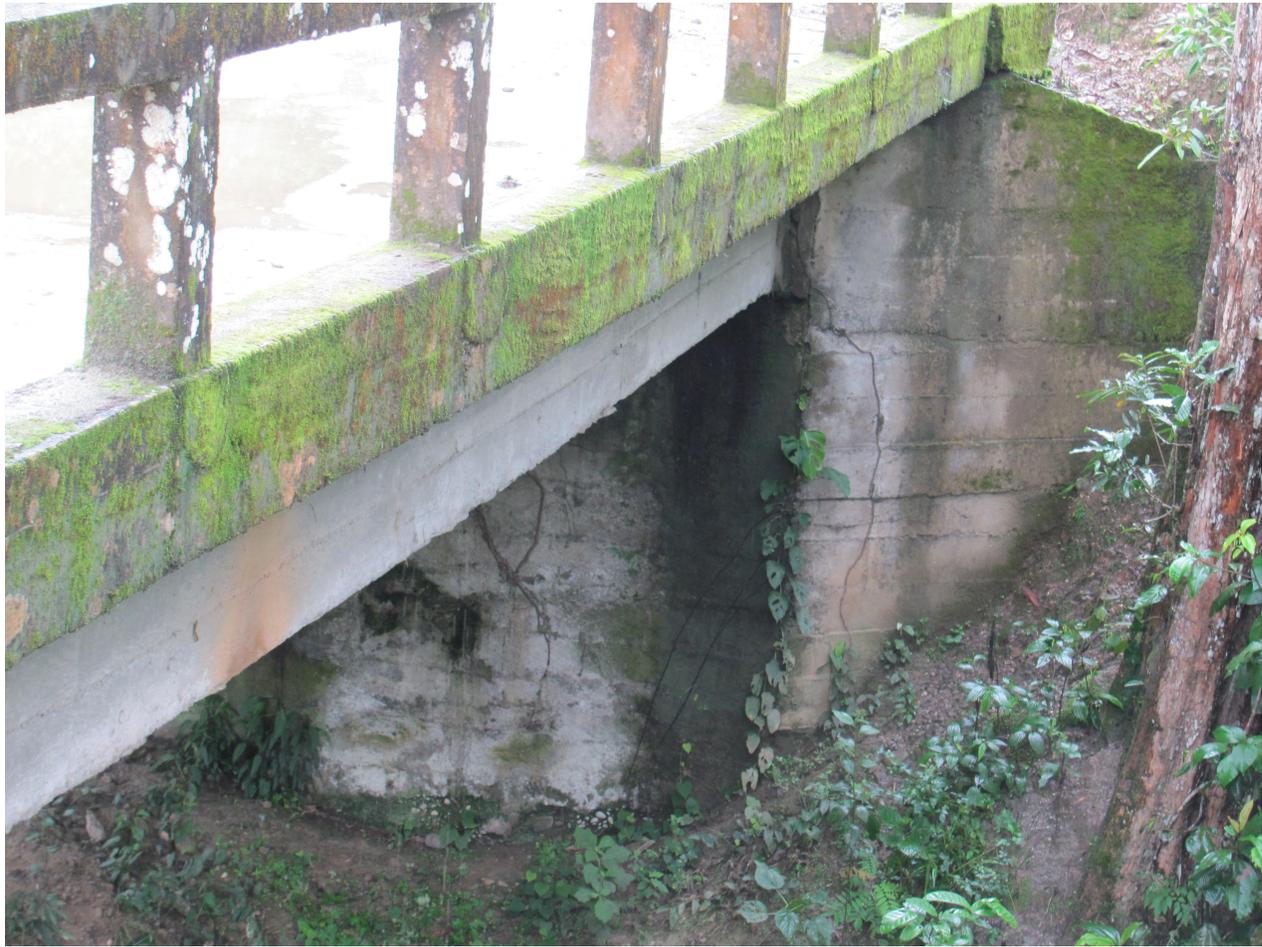
Componente.....: 6 Aletas  
Calif./Mantenim....: 2 / -  
Daño/Observaciones.: Acumulación de humedad y verdin en las aletas  
debido a la carencia de mantenimiento rutinario.  
Tipo de daño.....: Infiltración

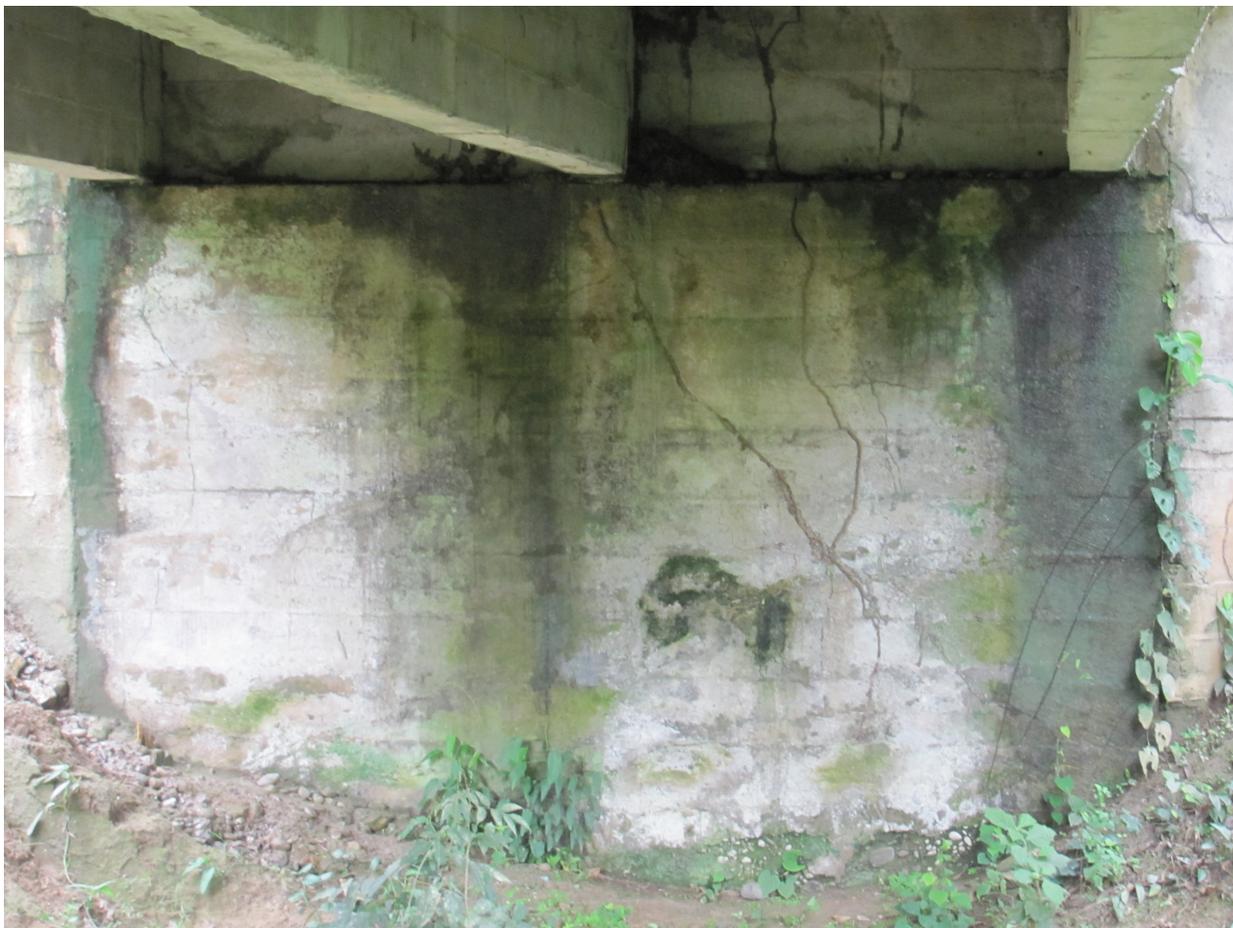
Componente.....: 7 Estribos

Daño/Observaciones.: Infiltración por juntas.

Tipo de daño.....: Infiltración

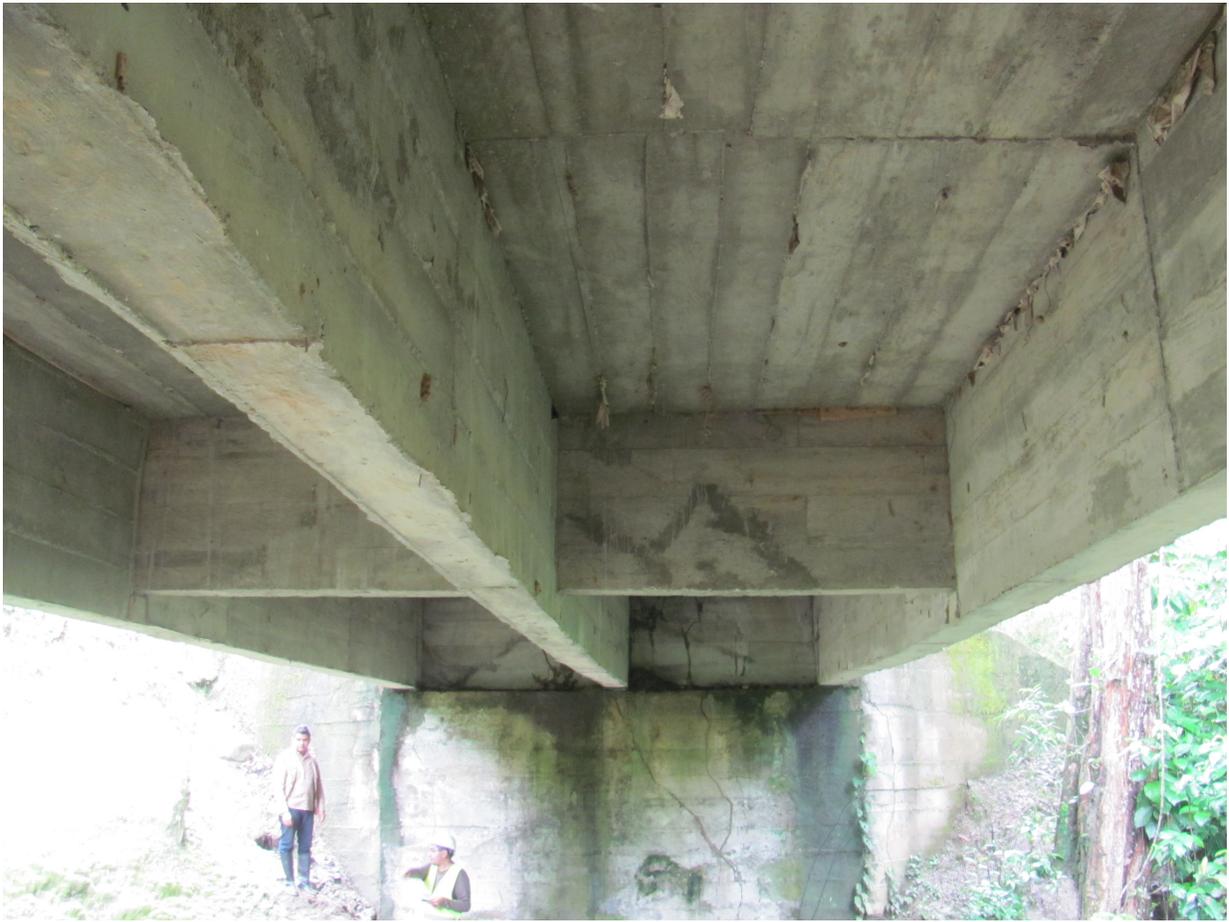
Componente.....: 10 Losa

Daño/Observaciones.: Los voladizos carecen de tubos para los drenes , se observa manchas y desconches por corrosión del refuerzo

Tipo de daño.....: Infiltración

Reparaciones.....: E Reparación de drenes

B Reparación de concreto

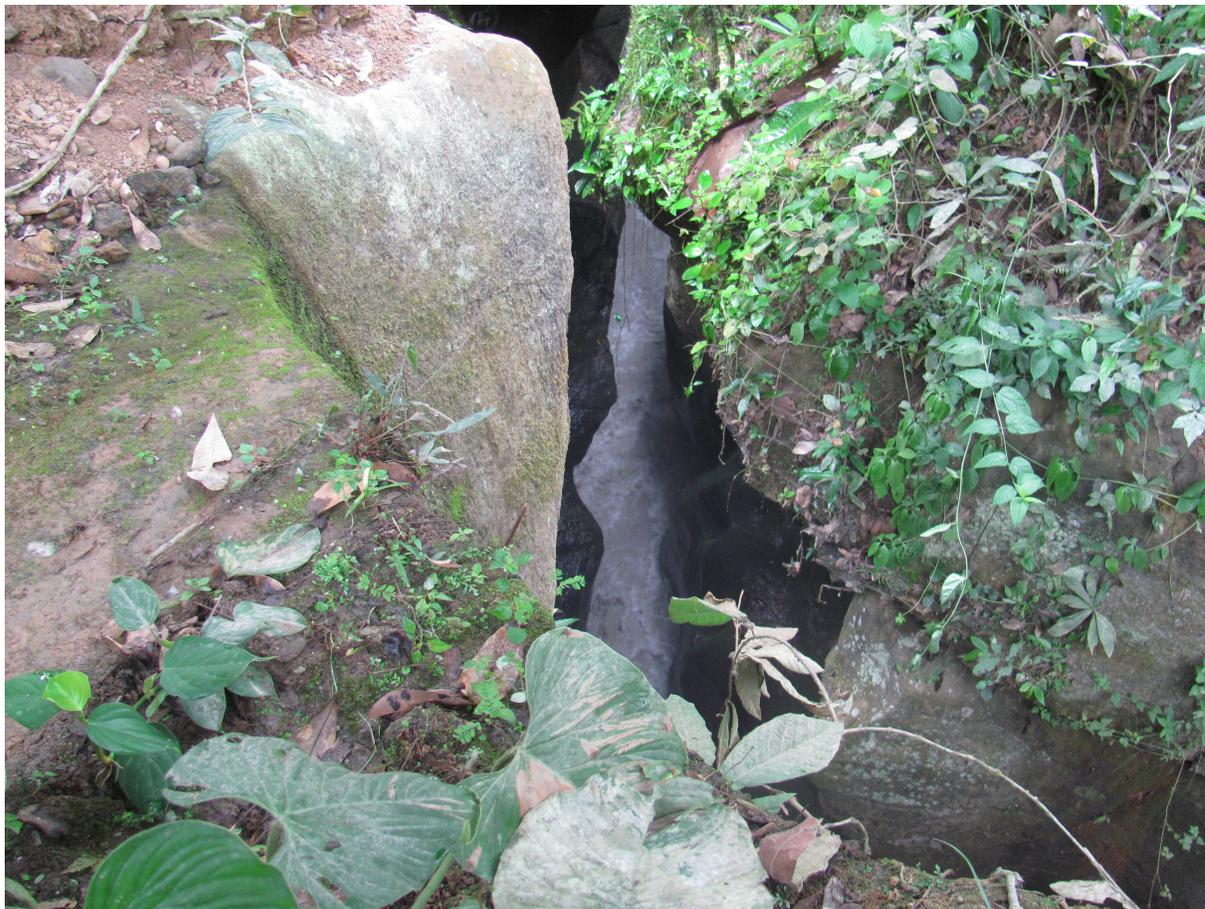
Componente.....: 15 Cauce

Daño/Observaciones.: Gálibo vertical profundo.  
Se anexa informe de Geología # 3  
Se anexa informe Hidráulico # 2

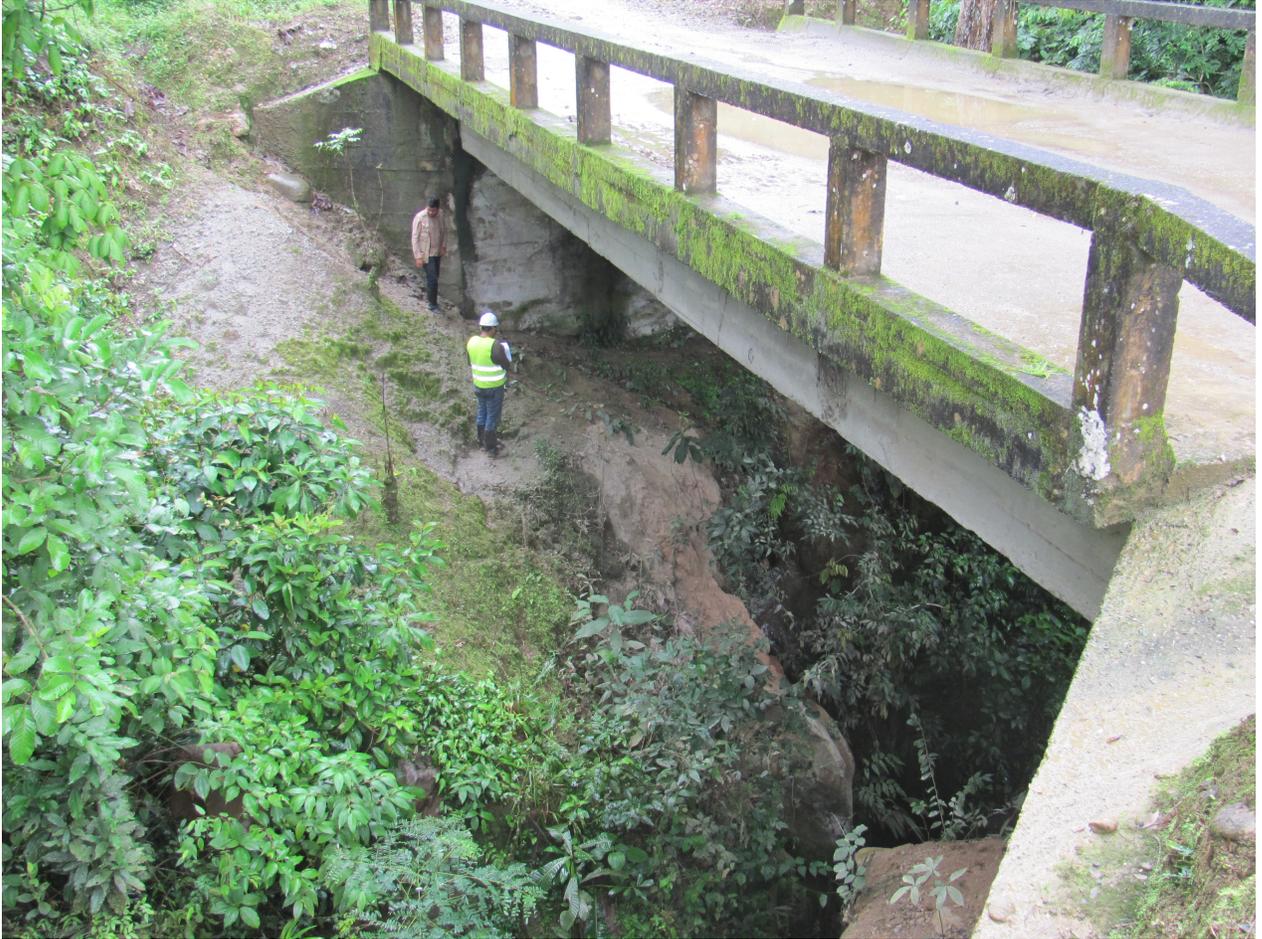
Componente.....: 17 Puente en general

Daño/Observaciones.: El puente requiere mantenimiento.  
Se anexa informe de Geotecnia # 4
