SDC/INV	SiPuCol	Fecha	Hoja
	Informe de inspección principal	15/09/12	1
16-65A02-004.00 Quebrada la Cuncia			
Regional.....: 16 Meta			
Ruta.....: Troncal Villa Garzón - Saravena			
Carretera.....: Uribe - Yé de Granada			
Lado de la car...:			
Abscisa.....: 23+0500			
No del registro...: 8015			
Año de construcción.....:			
Año de la última reconstrucción.....:			
Paso Superior/Inferior.....: S			
Dir. de abs. de la carretera principal.: N			
Requisitos de la inspección.....: 0 Nada			
Recolección de datos : Fecha.....: 2012.06.12			
: Iniciales.....: O.L.V			
Posición geográfica...:			
Latitud: 3 gra 16,06 min N Longitud: 74 gra 12,22 min O Altitud: 790 m			
Geometría: Número de luces.....: 1			
Longitud de la luz menor (m): 15,40			
Longitud de la luz mayor (m): 15,40			
Longitud total (m): 15,40			
Ancho del tablero..... (m): 6,60			
Ancho del separador..... (m): 0,00			
Ancho del andén izquierdo (m): 0,00

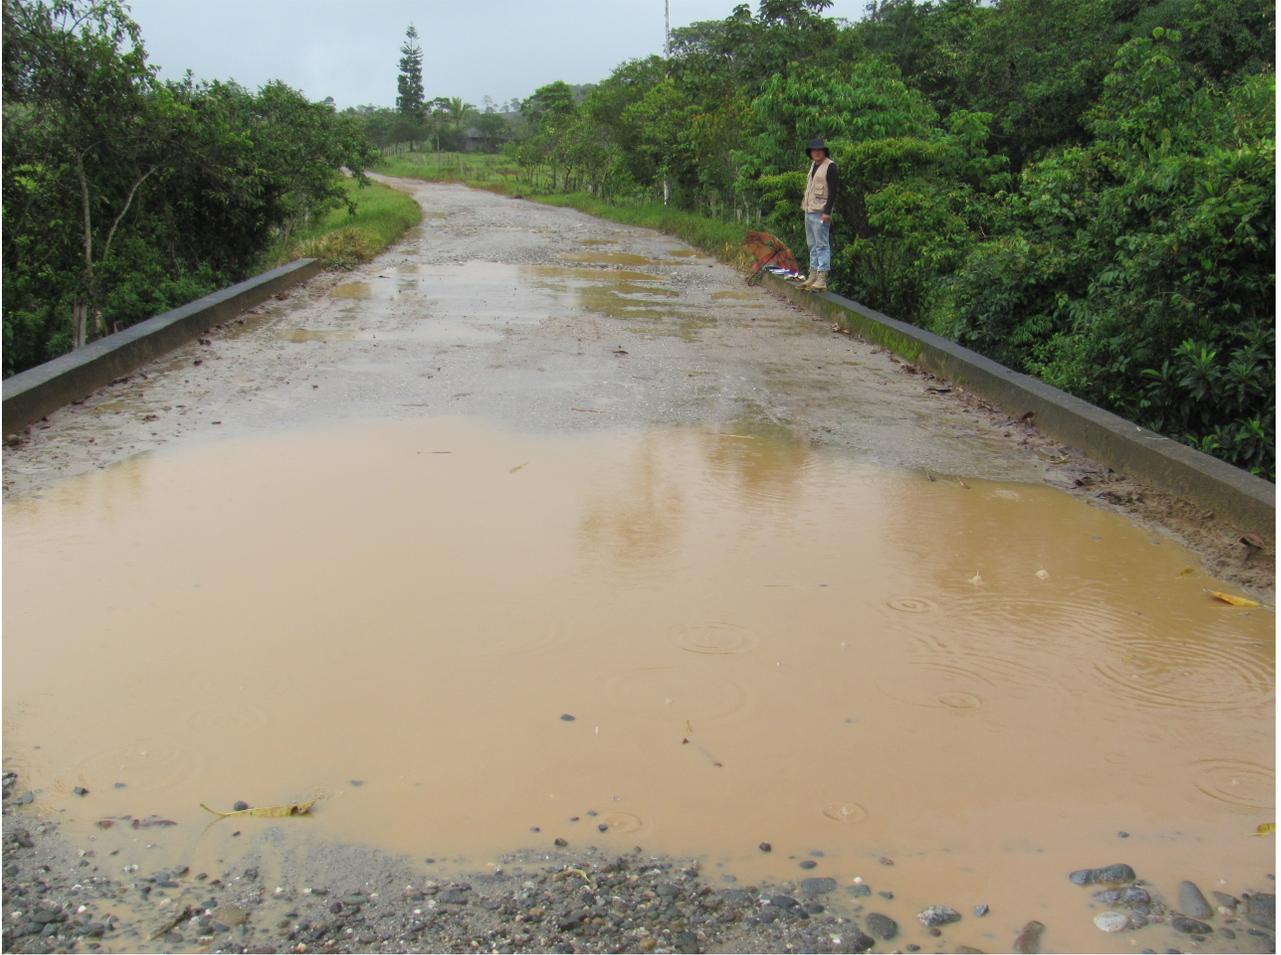
Componente.....: 1 Superficie del puente

Calif./Mantenim.....: 2 / -

Daño/Observaciones.: Superficie del concreto desgastada, agregado expuesto, empozamientos de agua en la losa debido a la pérdida de la pendiente de drenaje. Colocar carpeta asfáltica. Construir losas de acceso para evitar erosión de accesos Z en m2.

Tipo de daño.....: No registrado

Reparaciones.....: A Cambio del pavimento asfáltico
Z Otra

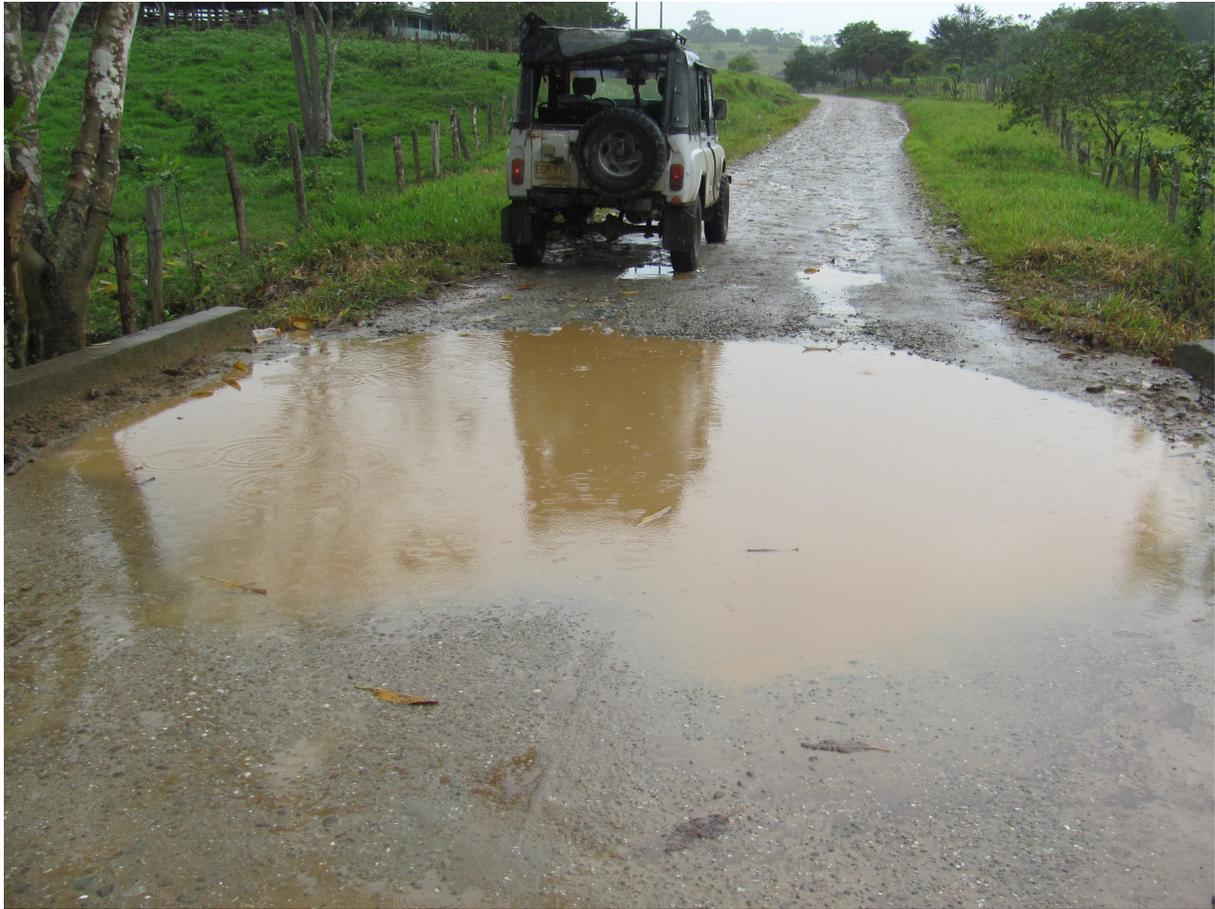
Componente.....: 2 Juntas de expansión

Calif./Mantenim.....: 2 / -

Daño/Observaciones.: No tiene dispositivo de juntas lo que permite la infiltración de agua a los apoyos y estribos. Colocar juntasde bloque de neopreno una vez colocada la carpeta de rodadura y las losas de aproximación para evitar filtración de agua a los estribos.

Tipo de daño.....: Infiltración

Z (m): Instalación de junta de bloque de neopreno.

Reparaciones.....: Z Otra

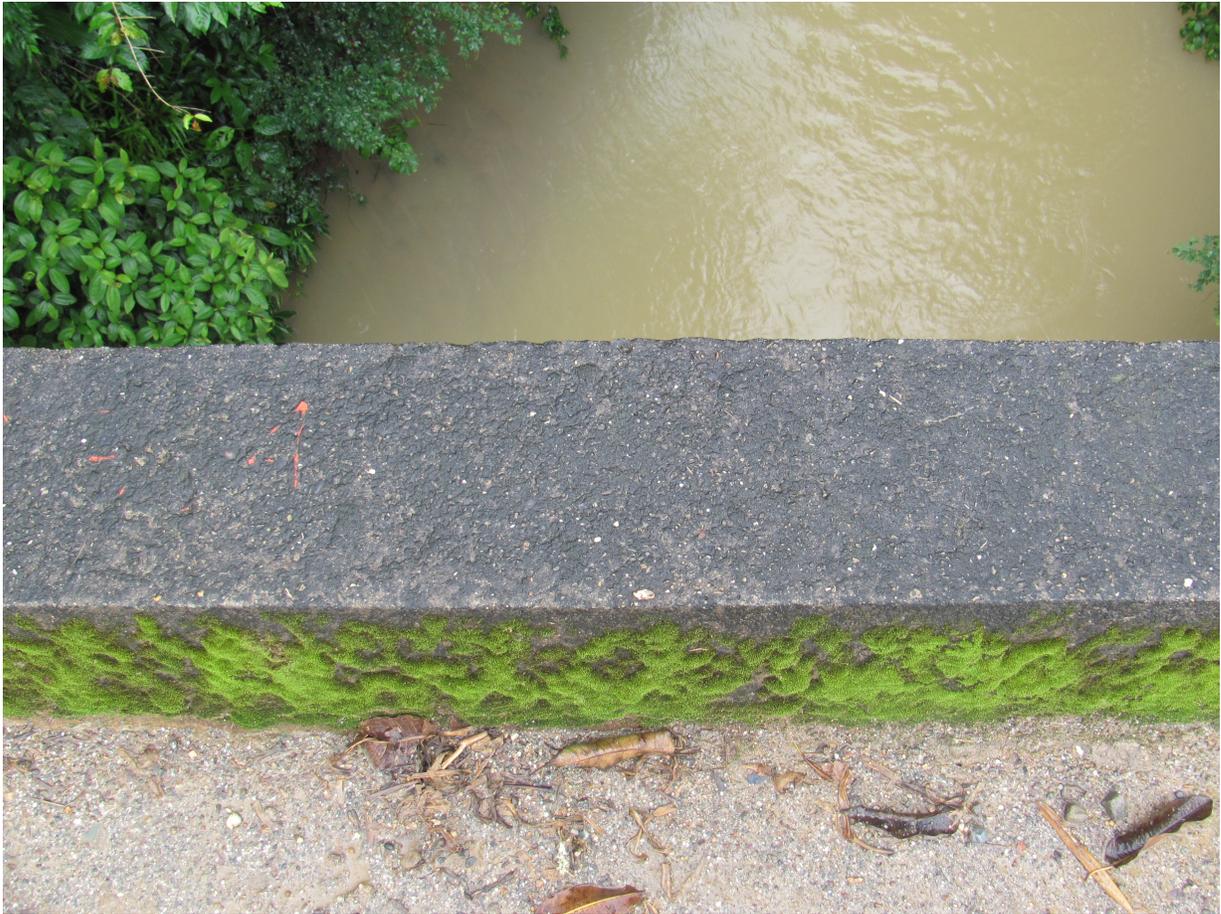
Componente.....: 3 Andenes/Bordillos

Calif./Mantenim.....: 2 / -

Daño/Observaciones.: Los bordillos se observaron en buen estado pero requieren mantenimiento rutinario

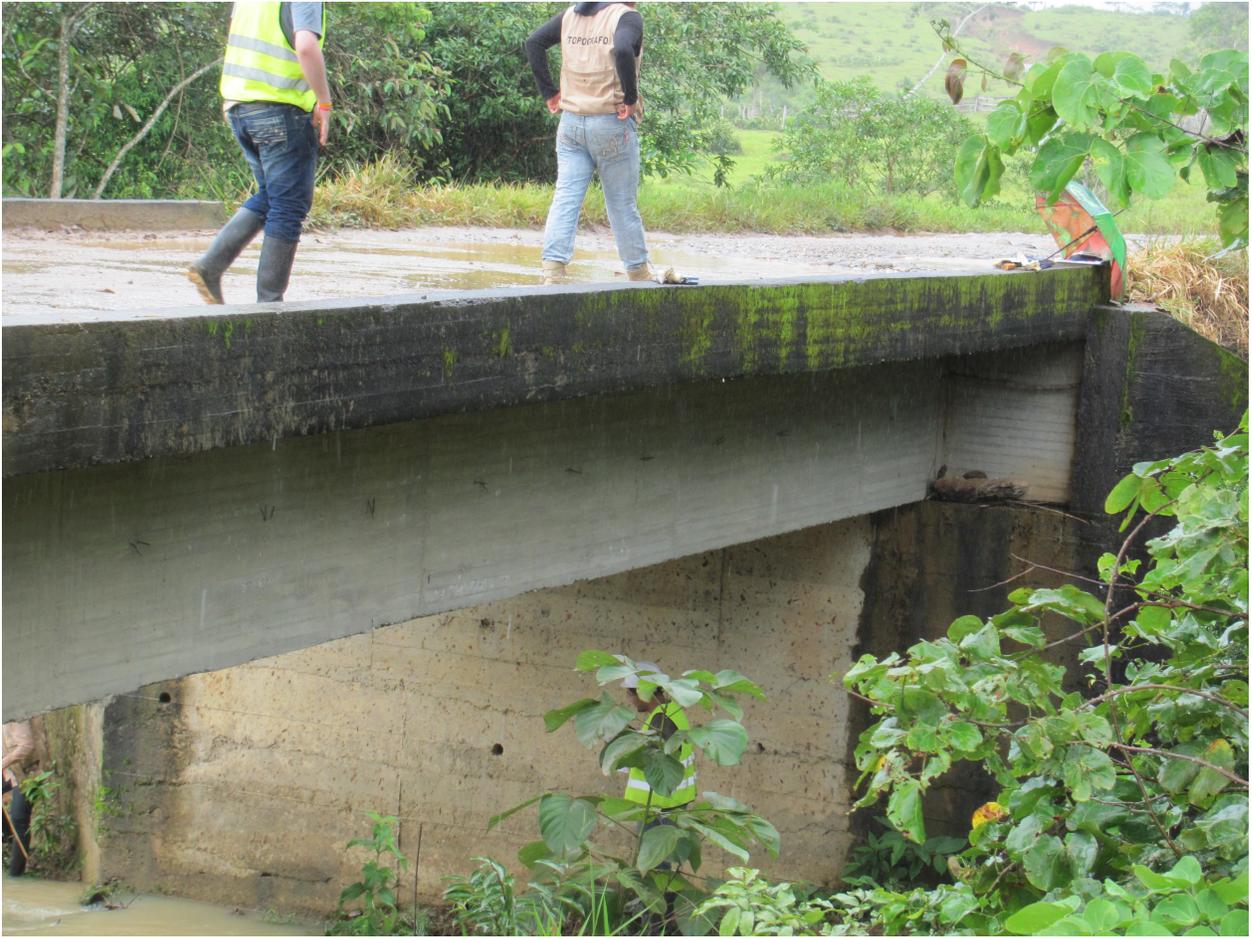
Componente.....: 4 Barandas

Calif./Mantenim....: 2 / -

Daño/Observaciones.: No tiene barandas. Colocar barandas vehiculares metálicas.

Tipo de daño.....: No registrado

Z (m): Instalación de baranda vehicular metálica.

Reparaciones.....: Z Otra

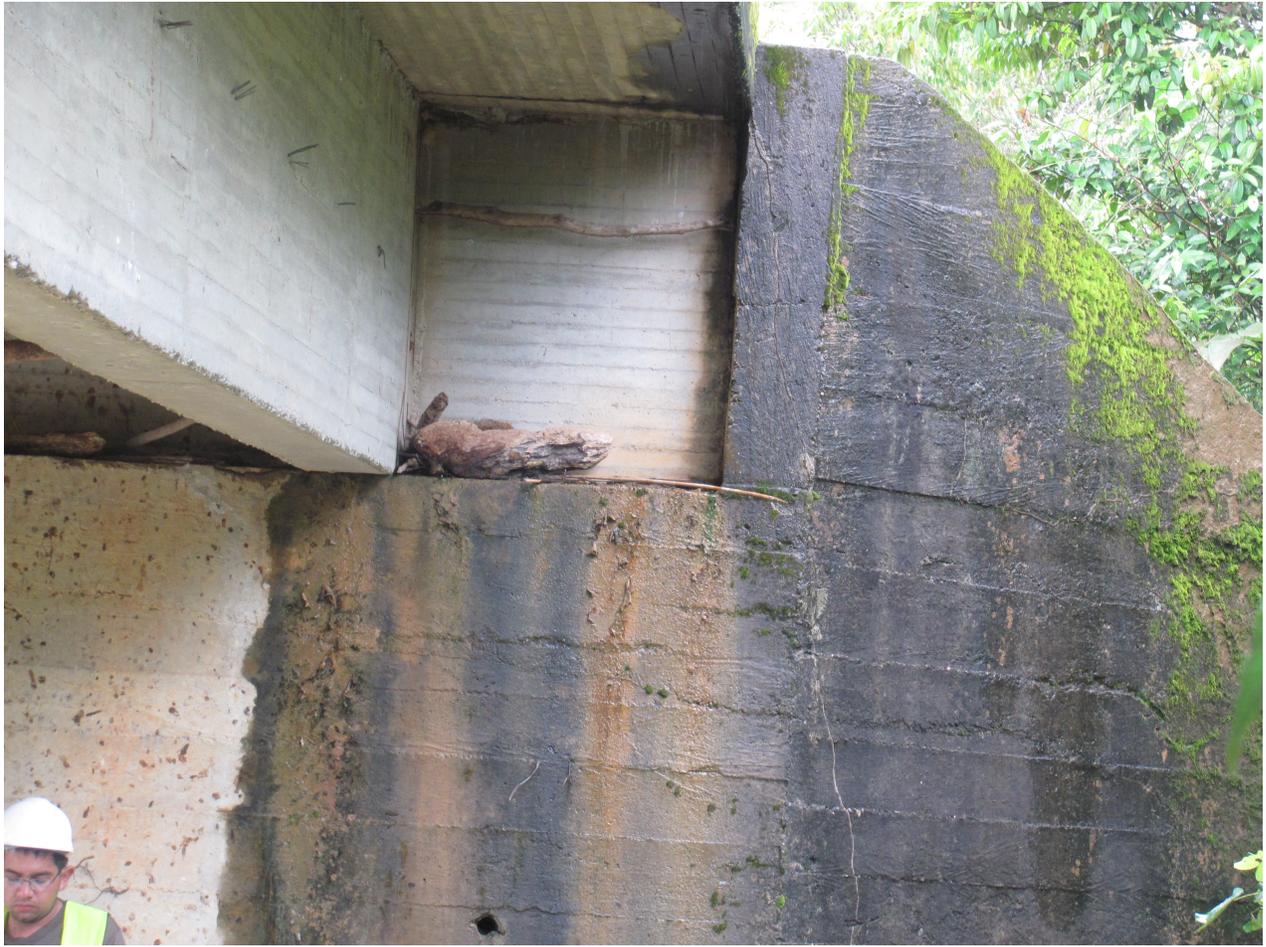
Componente.....: 6 Aletas

Calif./Mantenim....: 2 / -

Daño/Observaciones.: Presentan humedad y vegetación en sus caras

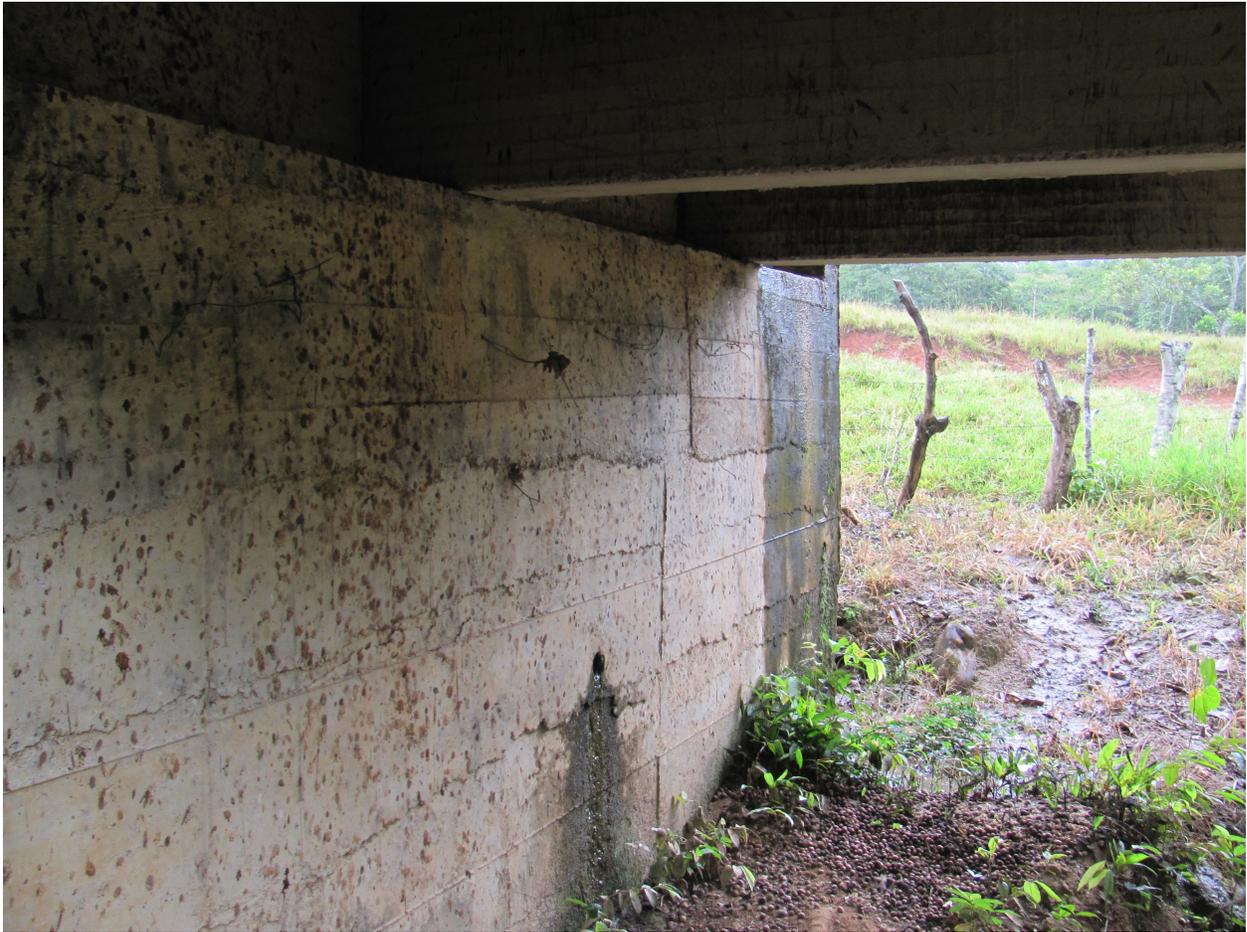
Componente.....: 7 Estribos

Calif./Mantenim....: 2 / -

Daño/Observaciones.: Se observó vegetación en estribos e infiltración por las juntas de dilatación del puente. Realizar limpieza y mantenimiento.

Tipo de daño.....: Infiltración

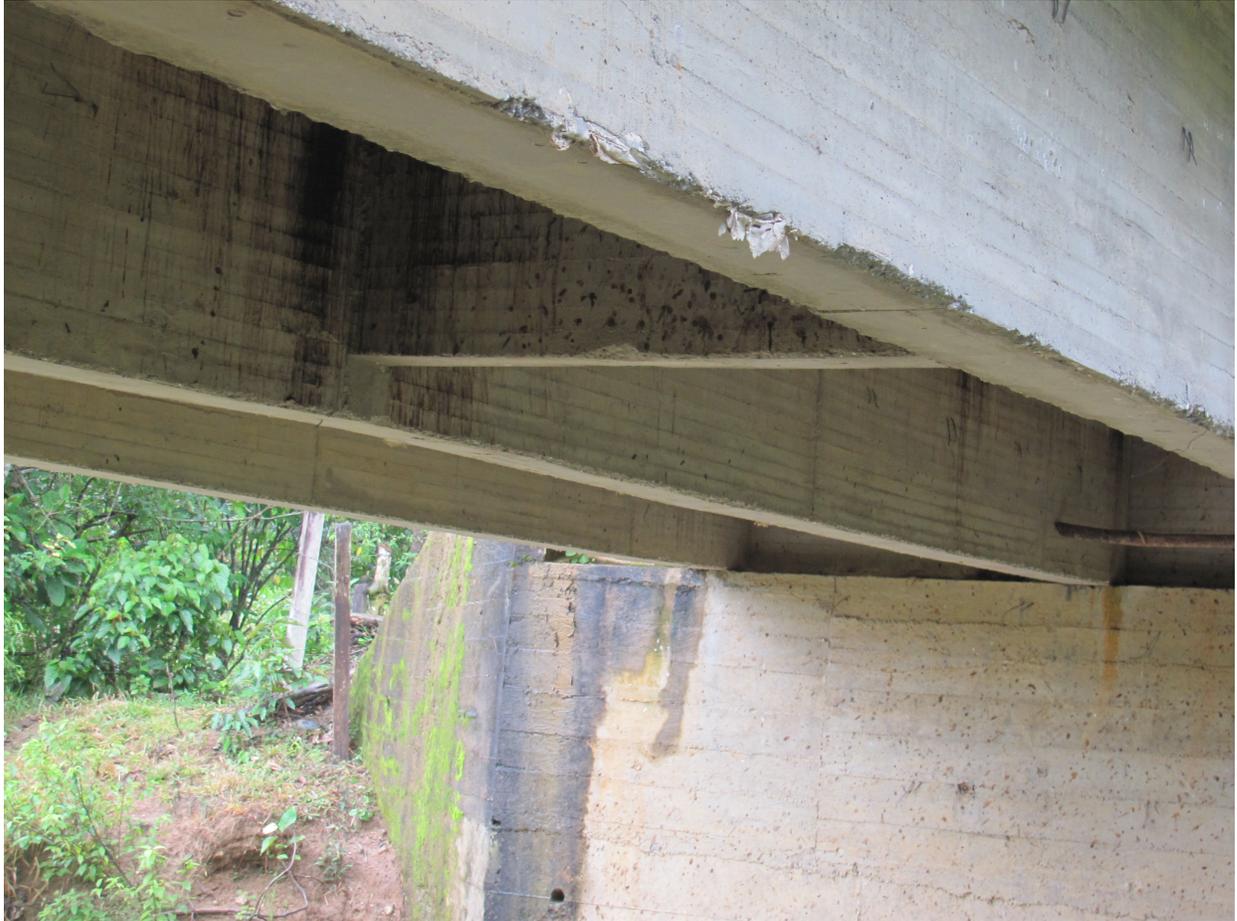
Componente.....: 10 Losa

Calif./Mantenim....: 2 / -

Daño/Observaciones.: Se observó concreto poroso con acero expuesto con corrosión superficial en la losa entre las vigas #2 y #3, y los voladizos presentan concreto manchado por la humedad que proviene de los drenes que carecen de tubería de alargue.

Tipo de daño.....: Infiltración

Reparaciones.....: E Reparación de drenes

B Reparación de concreto

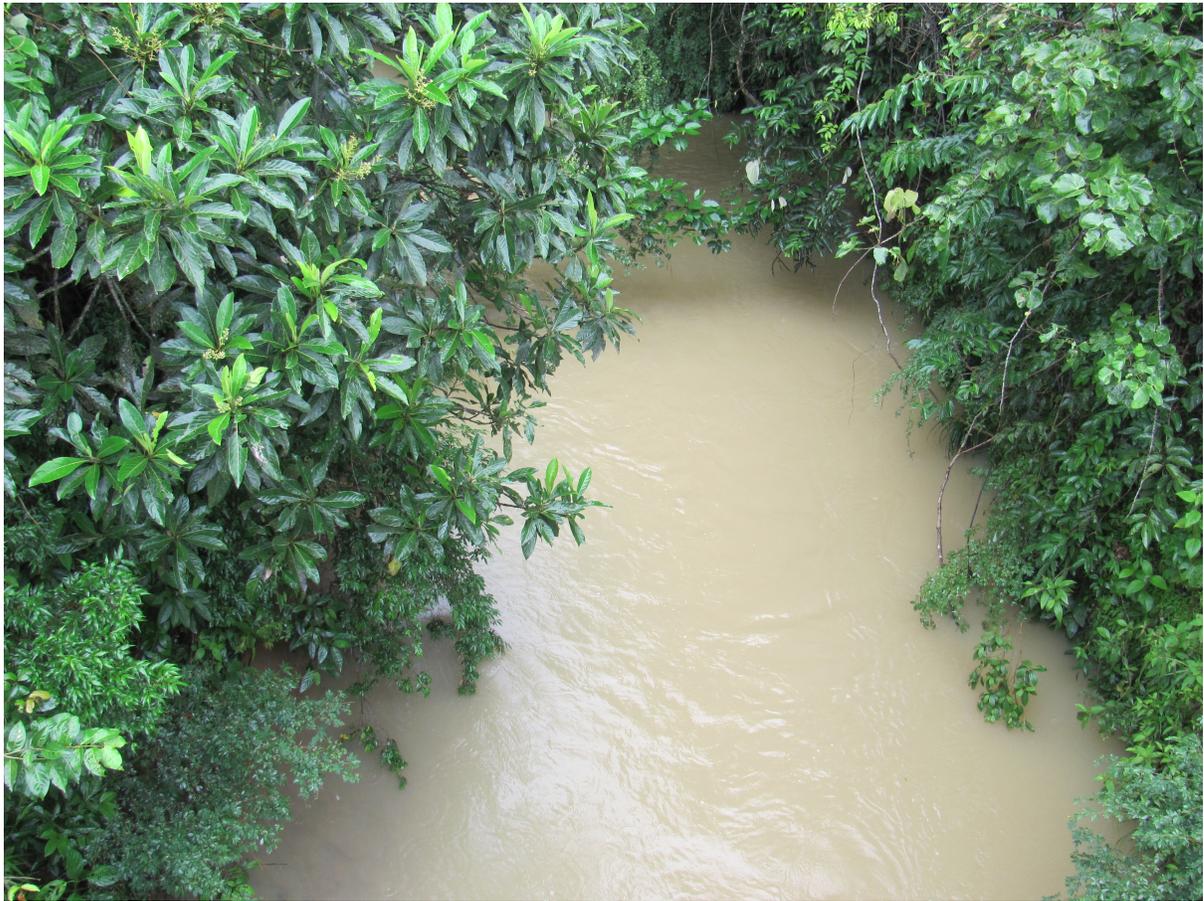
Componente.....: 15 Cauce

Calif./Mantenim....: 2 / -

Daño/Observaciones.: Se observó la presencia sobre el cauce de bloques de concreto utilizados en la construcción del puente y que no fueron removidos, los cuales están causando socavación alrededor de ellos y que pueden afectar a los estribos. Retirar obra falsa, en m3
Se anexa informe de Geología # 3
Se anexa informe Hidráulico # 2

Tipo de daño.....: Erosión / socavación

Reparaciones.....: Z Otra

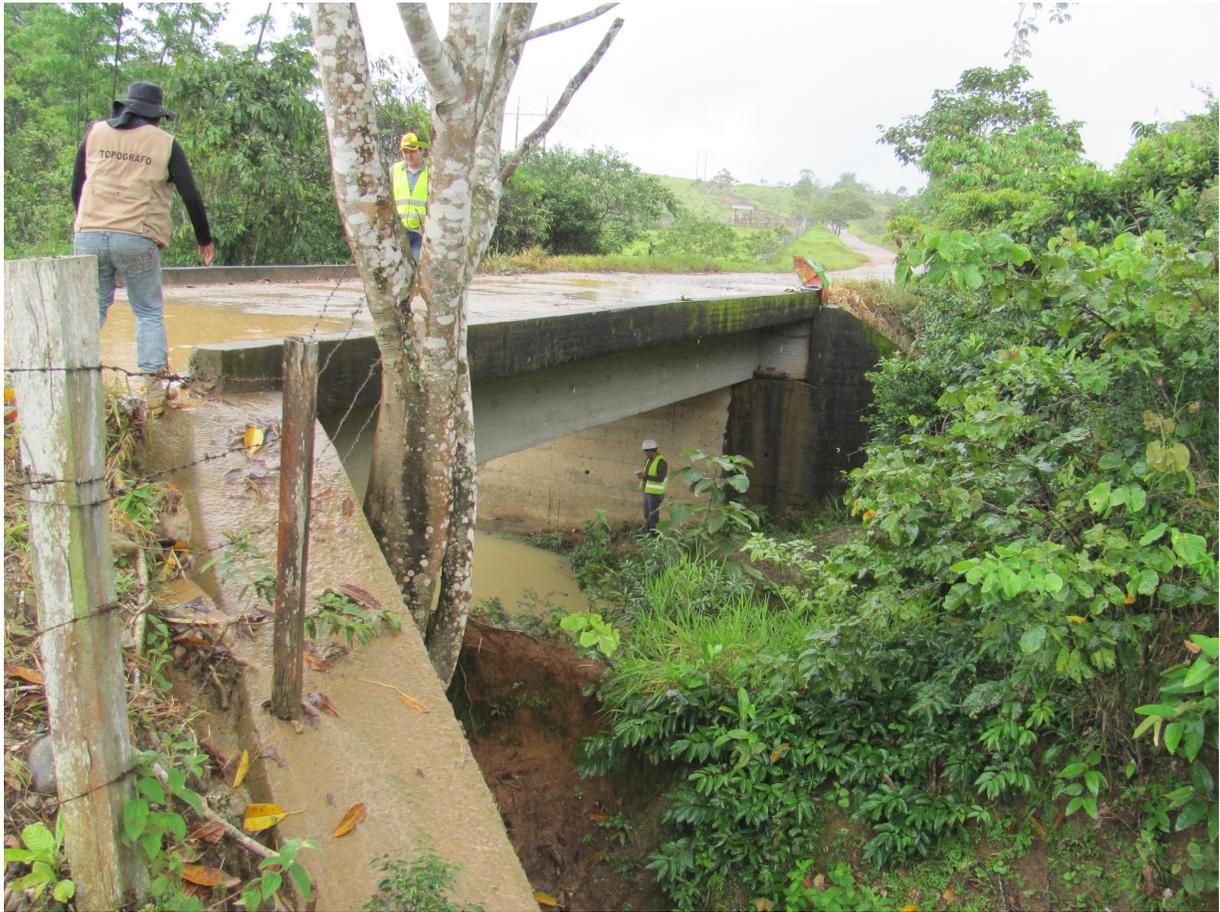
Componente.....: 17 Puente en general

Calif./Mantenim....: 2 / -

Daño/Observaciones.: Se le asigna esta calificación por la presencia de restos de concreto en el cauce, aunque se encuentra en el centro de la luz su influencia en la socavación no se puede ignorar.
Se anexa informe de Geotecnia # 4
