| SDC/INV | SiPuCol | Fecha | Hoja |
|--|---|---|---|
| | Informe de inspección principal | 15/09/12 | 1 |
| 16-65A02-006.00 Caño Dantas | | | |
| Ruta.....: Troncal Villa Garzón - Saravena | | | |
| Carretera.....: Uribe - Yé de Granada | | | |

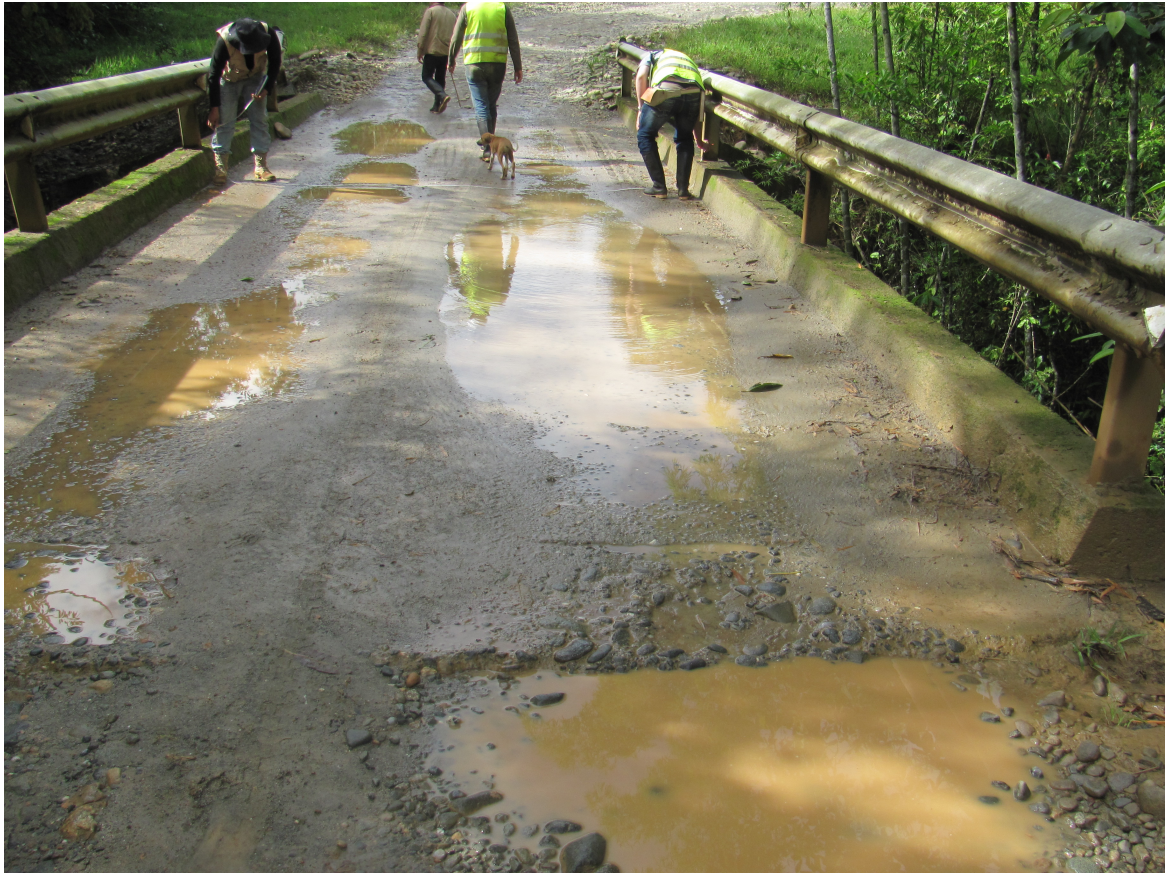
Componente.....: 1 Superficie del puente

| SDC/INV | | SiPuCol | | | Fecha | | | Hoja |
|---|---|---|---|---|---|---|---|---|
| 1 Superficie del puente A:Cambio del pavimento asfáltico Z:Otra - Superficie del concreto desgastada, empozamientos de agua en la losa y pérdida de la pendiente de bombeo. Colocar carpeta asfáltica. Construir losas de acceso para evitar erosión de accesos Z en m2. No registrado | 3 | - | | A Z | 95 30 | 2012 2012 | | 1 |

Daño/Observaciones.: Superficie del concreto desgastada, empozamientos de agua en la losa y pérdida de la pendiente de bombeo. Colocar carpeta asfáltica. Construir losas de acceso para evitar erosión de accesos Z en m2.

Tipo de daño.....: No registrado

Reparaciones.....: A Cambio del pavimento asfáltico
Z Otra

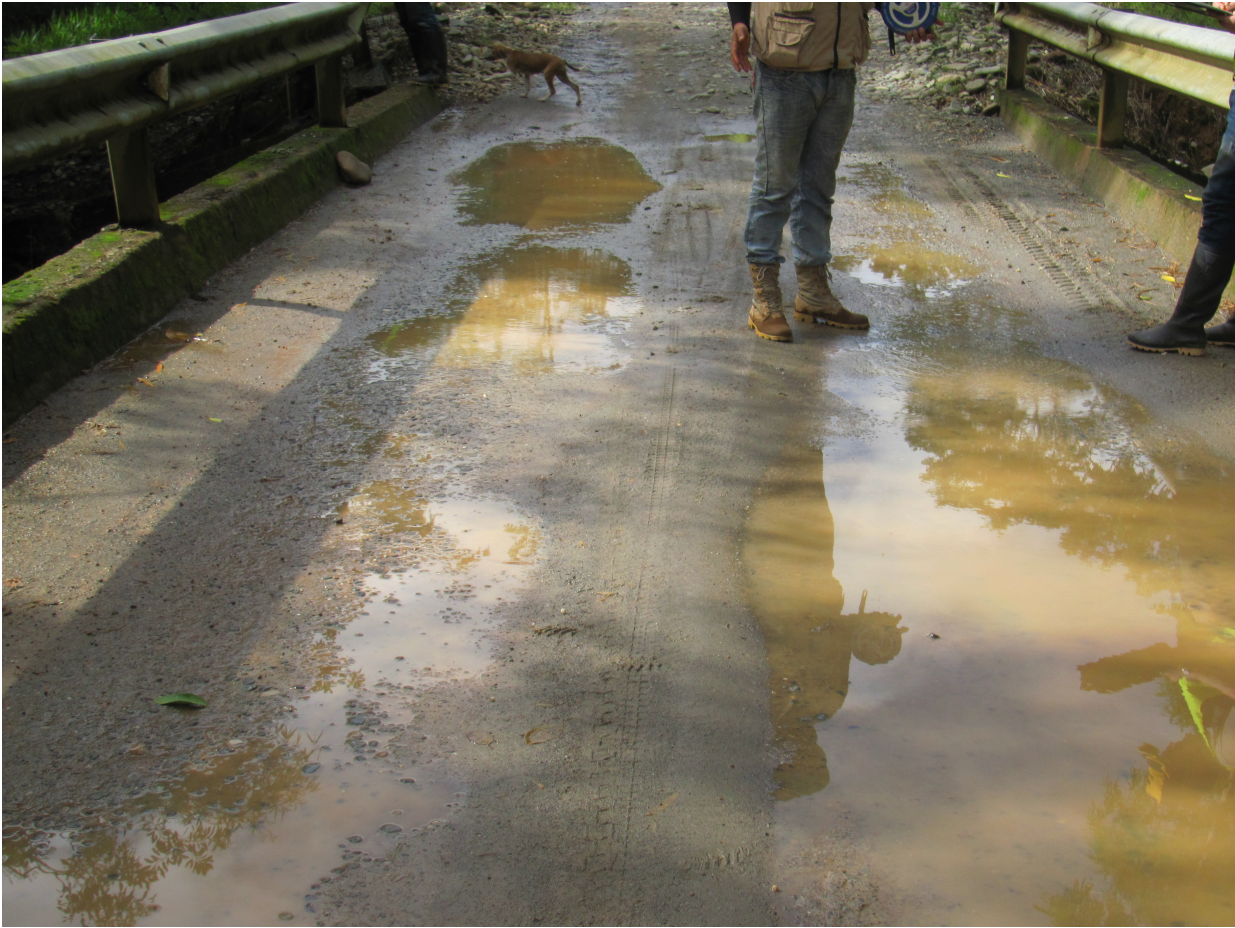
Componente.....: 3 Andenes/Bordillos

| SDC/INV | | SiPuCol | | | Fecha | | | Hoja |
|---|---|---|---|---|---|---|---|---|
| 3 Andenes/Bordillos - El bordillo # 1 se observó partido en una longitud a causa de impacto en baranda. | 3 | - | | | | | | 1 |

Daño/Observaciones.: El bordillo # 1 se observó partido en una longitud a causa de impacto en baranda.

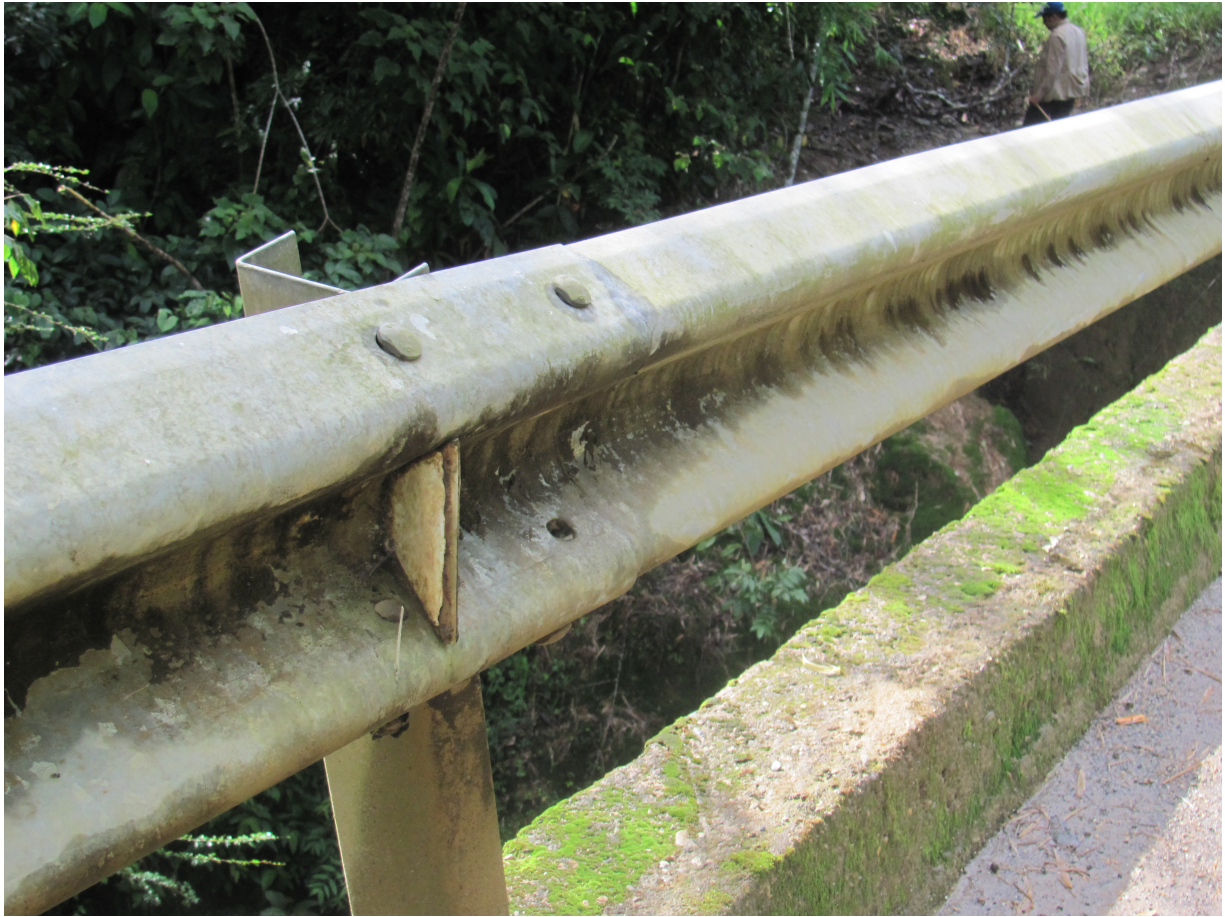
Componente.....: 4 Barandas

| SDC/INV | | SiPuCol | | | Fecha | | | Hoja |
|---|---|---|---|---|---|---|---|---|
| 4 Barandas D:Cambio de baranda de acero - Las barandas son defensas metálicas. La baranda #1 presenta impacto cerca a estribo #2. Reemplazar defensas por barandas vehiculares metálicas. No registrado | 2 | - | | D | 29 | 2012 | | 1 |

Daño/Observaciones.: Las barandas son defensas metálicas. La baranda #1 presenta impacto cerca a estribo #2. Reemplazar defensas por barandas vehiculares metálicas.

Tipo de daño.....: No registrado

Reparaciones.....: D Cambio de baranda de acero

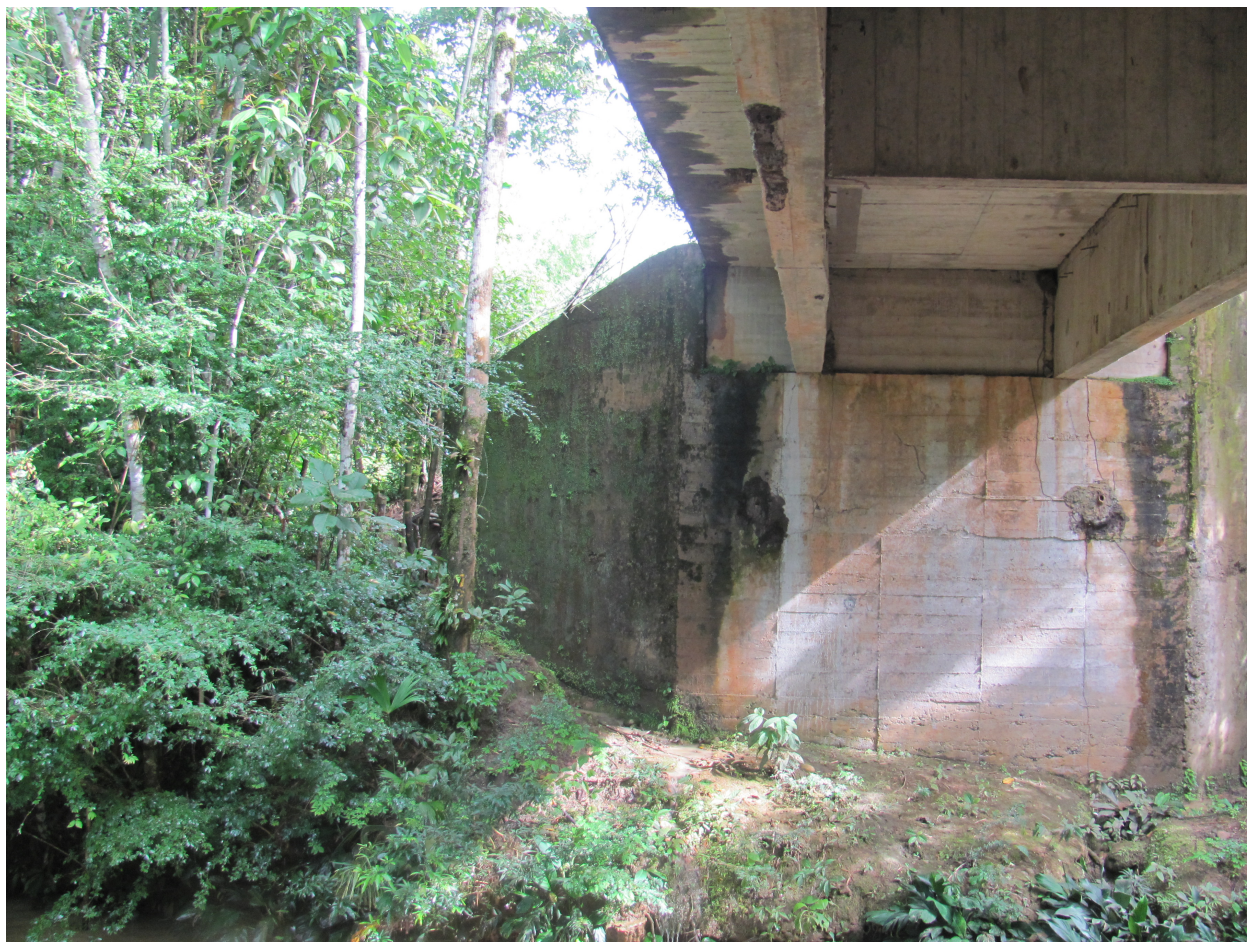
Componente.....: 6 Aletas

| SDC/INV | | SiPuCol | | | Fecha | | | Hoja |
|--|---|---|---|---|---|---|---|---|
| 6 Aletas A:Reparación de concreto - Las aletas presentan pérdida del concreto de pega, dejando expuesto el agregado expuesto. Descomposición | 2 | - | | A | 5 | 2012 | | 1 |

Daño/Observaciones.: Las aletas presentan pérdida del concreto de pega, dejando expuesto el agregado expuesto.

Tipo de daño.....: Descomposición

Reparaciones.....: A Reparación de concreto

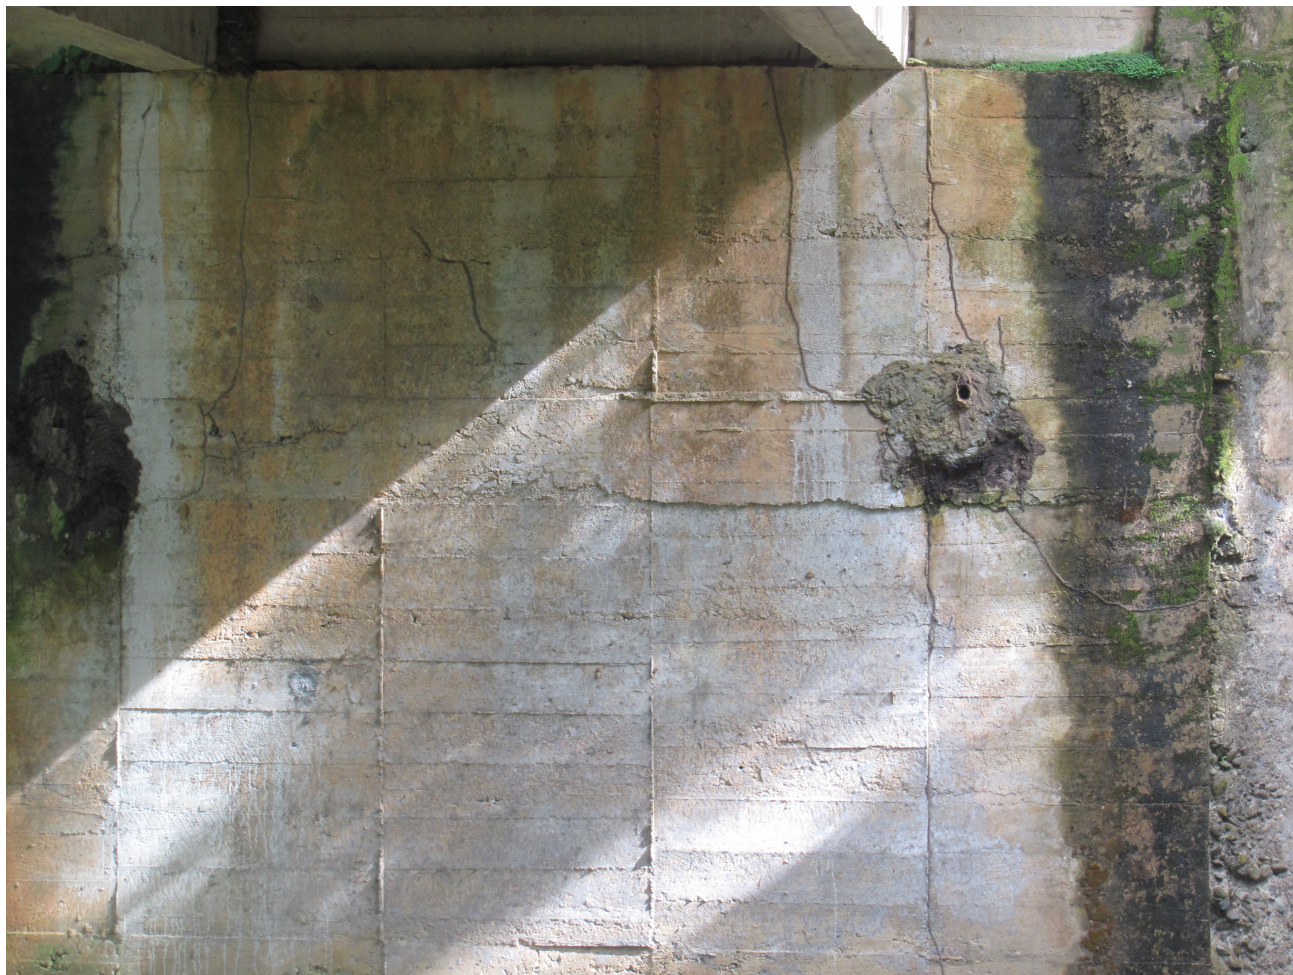
Componente.....: 7 Estribos

| SDC/INV | | SiPuCol | | | Fecha | | | Hoja |
|--|---|---|---|---|---|---|---|---|
| 7 Estribos - Los estribos presentan humedad y vegetación en sus caras expuetas. Infiltración | 2 | - | | | | | | 1 |

Daño/Observaciones.: Los estribos presentan humedad y vegetación en sus caras expuestas.

Tipo de daño.....: Infiltración

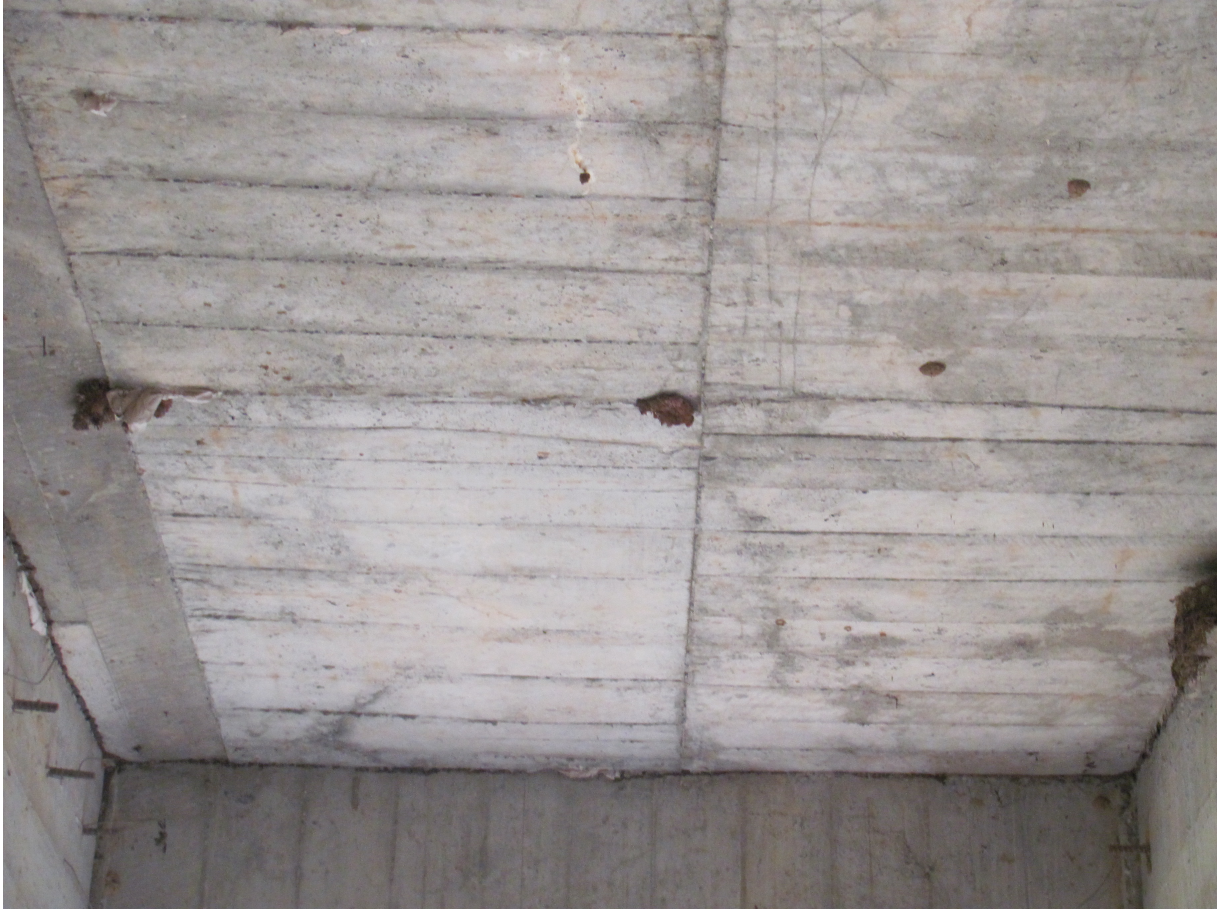
Componente.....: 10 Losa

| SDC/INV | | SiPuCol | | | Fecha | | | Hoja |
|--|---|---|---|---|---|---|---|---|
| 10 Losa E:Reparación de drenes - Los voladizos del tablero presenta manchas de humedad en el concreto de la losa debido a la ausencia de tubos de alargue en los drenes. Infiltración | 3 | - | | E | 6 | 2012 | | 1 |

Daño/Observaciones.: Los voladizos del tablero presenta manchas de humedad en el concreto de la losa debido a la ausencia de tubos de alargue en los drenes.

Tipo de daño.....: Infiltración

Reparaciones.....: E Reparación de drenes

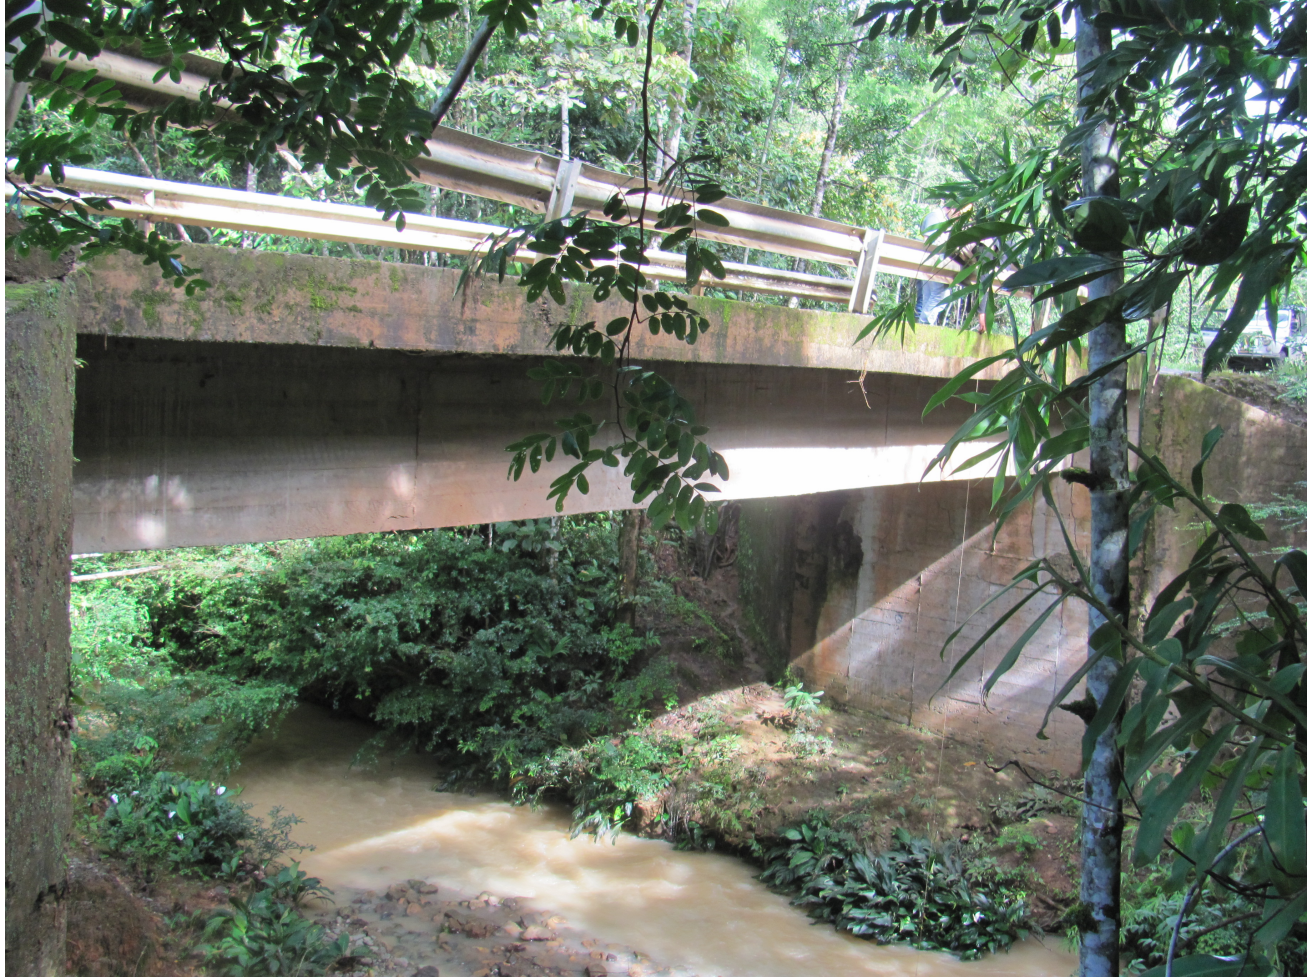
Componente.....: 15 Cauce

| SDC/INV | | SiPuCol | | | Fecha | | | Hoja |
|--|---|---|---|---|---|---|---|---|
| 15 Cauce C:Protección del cauce - Se observa erosión del cauce causando su profundización y que está derrumbando los taludes de protección de los estribos. Además la escorrentía de los conos contribuye en acelerar este proceso. Se recomienda proteger a los estribos y las aletas con bolsacretos. Se anexa informe de Geología # 3 Se anexa informe Hidráulico # 2 Erosión / socavación | 3 | - | | C | 50 | 2012 | | 1 |

Daño/Observaciones.: Se observa erosión del cauce causando su profundización y que está derrumbando los taludes de protección de los estribos. Además la escorrentía de los conos contribuye en acelerar este proceso. Se recomienda proteger a los estribos y las aletas con bolsacretos.

Tipo de daño.....: Erosión / socavación

Reparaciones.....: C Protección del cauce

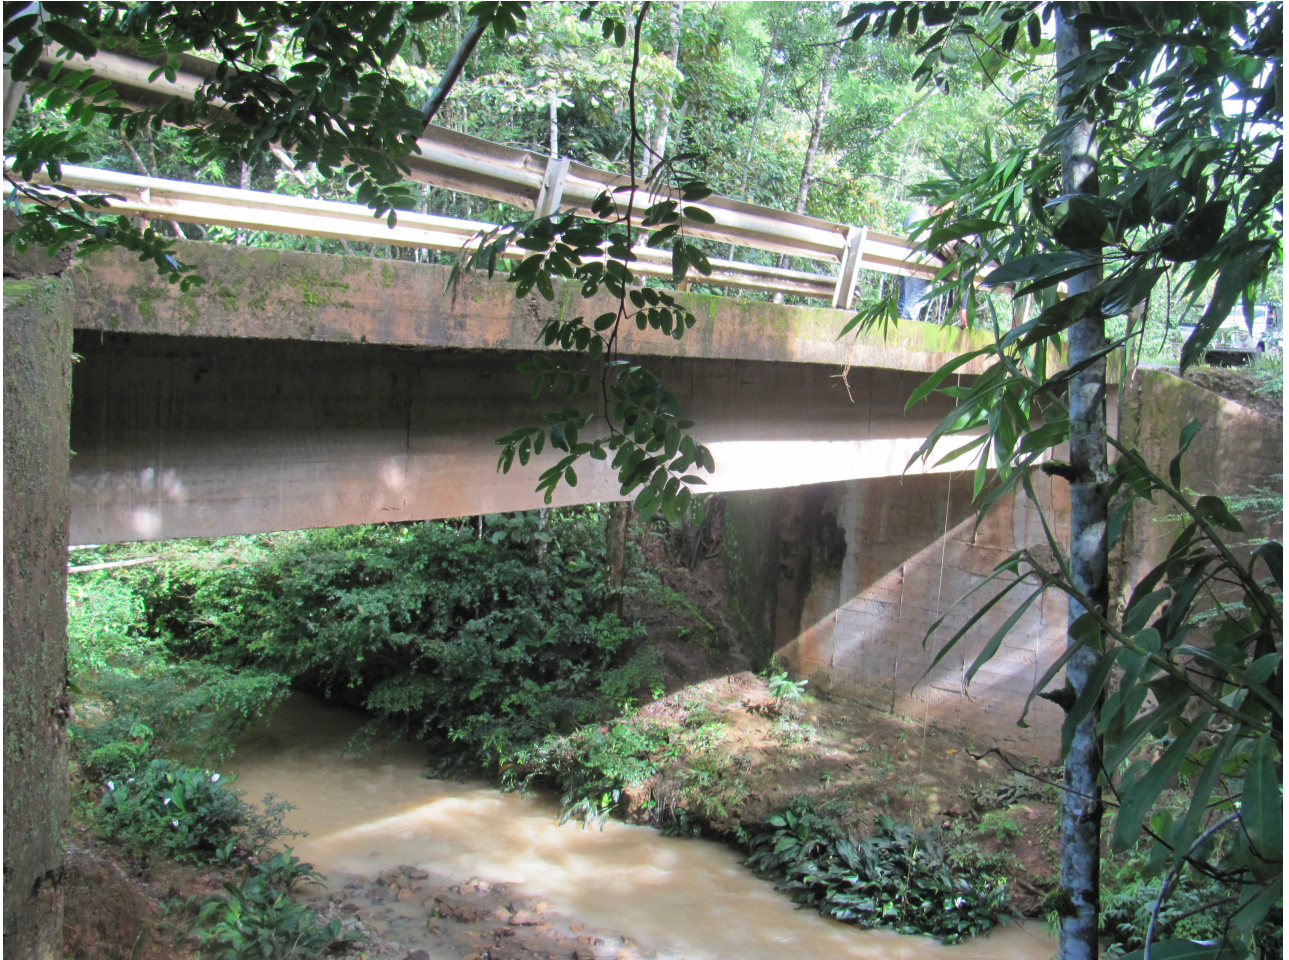
Componente.....: 17 Puente en general

| SDC/INV | | SiPuCol | | | Fecha | | | Hoja |
|--|---|---|---|---|---|---|---|---|
| 17 Puente en general - Se requiere mantenimiento pues el puente se encuentra en regular estado. Se anexa informe de Geotecnia # 4 | 3 | - | | | | | | 1 |

Daño/Observaciones.: Se requiere mantenimiento pues el puente se encuentra en regular estado.
Se anexa informe de Geotecnia # 4
