SDC/INV	SiPuCol	Fecha	Hoja
	Informe de inspección principal	15/09/12	1
16-65A02-007.00 Guadalejas			
Regional.....: 16 Meta			
Ruta.....: Troncal Villa Garzón - Saravena			
Carretera.....: Uribe - Yé de Granada			
Lado de la car...:			
Abscisa.....: 38+0782			
No del registro...: 8018			
Año de construcción.....:			
Año de la última reconstrucción.....:			
Paso Superior/Inferior.....: S			
Dir. de abs. de la carretera principal.: N			
Requisitos de la inspección.....: 0 Nada			
Recolección de datos : Fecha.....: 2012.06.13			
: Iniciales.....: O.L.V			
Posición geográfica...:			
Latitud: 3 gra 18,1 min N Longitud: 74 gra 6,17 min O Altitud: 671 m			
Geometría: Número de luces.....: 1			
Longitud de la luz menor (m): 15,20			
Longitud de la luz mayor (m): 15,20			
Longitud total (m): 15,20			
Ancho del tablero..... (m): 4,60			
Ancho del separador..... (m): 0,00			
Ancho del andén izquierdo (m): 0,00			
Ancho del andén derecho.. (m): 0,00

16-65A02-007.00 Guadalejas

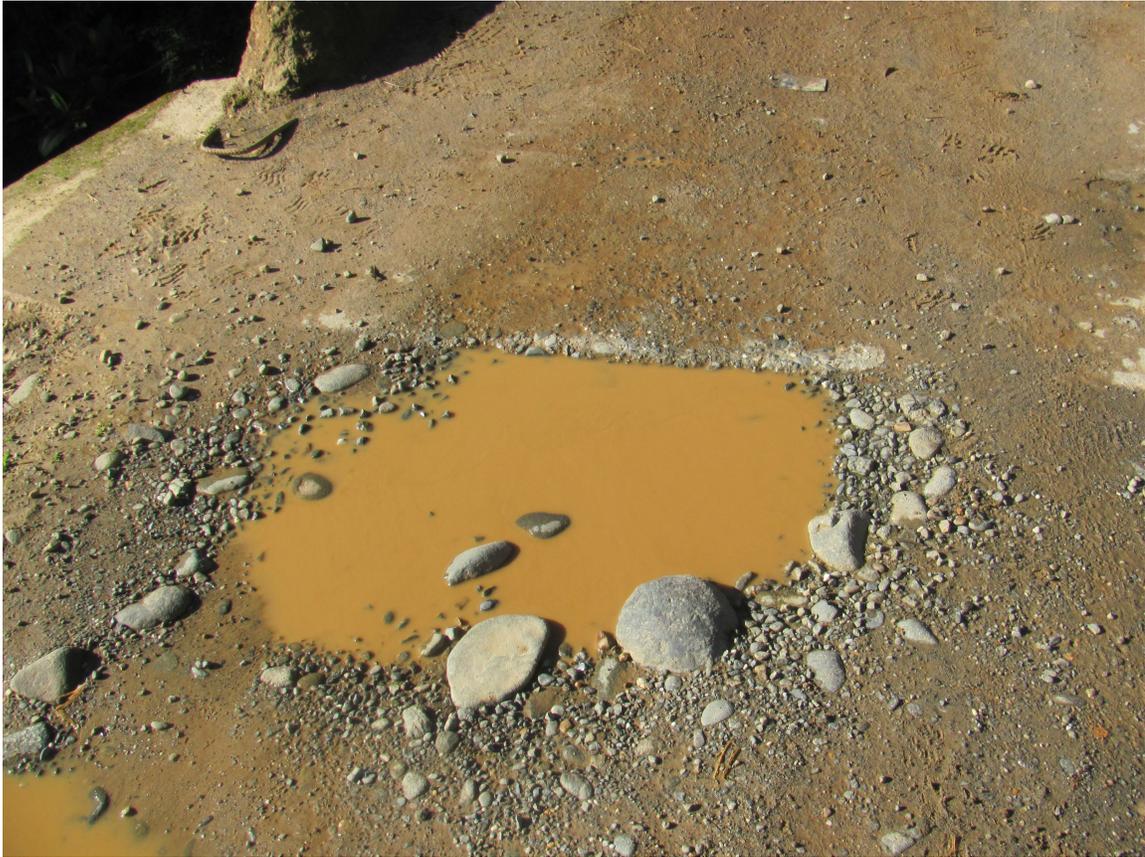
Componente.....: 1 Superficie del puente

Calif./Mantenim....: 3 / -

Daño/Observaciones.: La superficie de la losa de concreto presenta desgaste, agregado expuesto y pérdida del nivel de bombeo. Impacto sobre losa del puente al momento del acceso de vehículos pesados por falta de losa de aproximación.

Tipo de daño.....: No registrado

Reparaciones.....: A Cambio del pavimento asfáltico

Z Otra

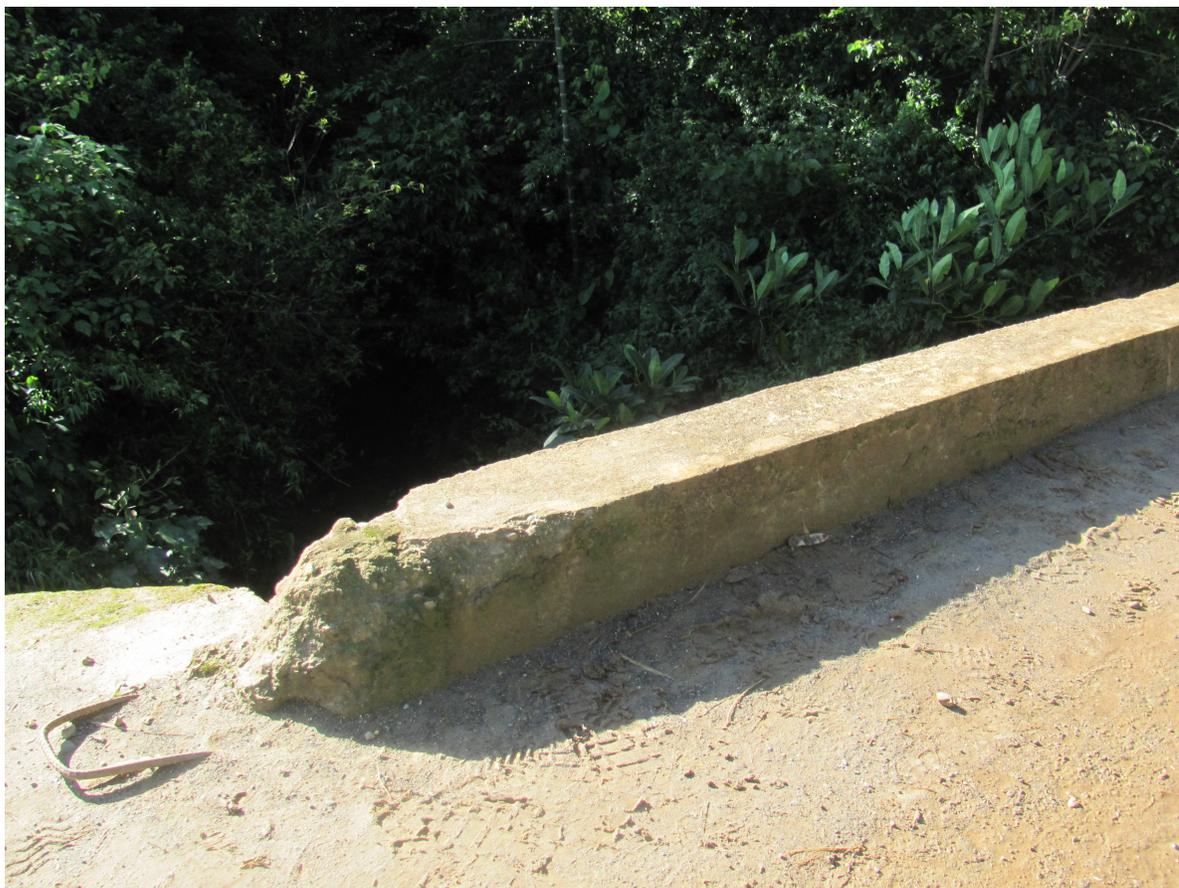
Componente.....: 3 Andenes/Bordillos
Calif./Mantenim.....: 2 / -
Daño/Observaciones.: Se encuentran en regular estado.

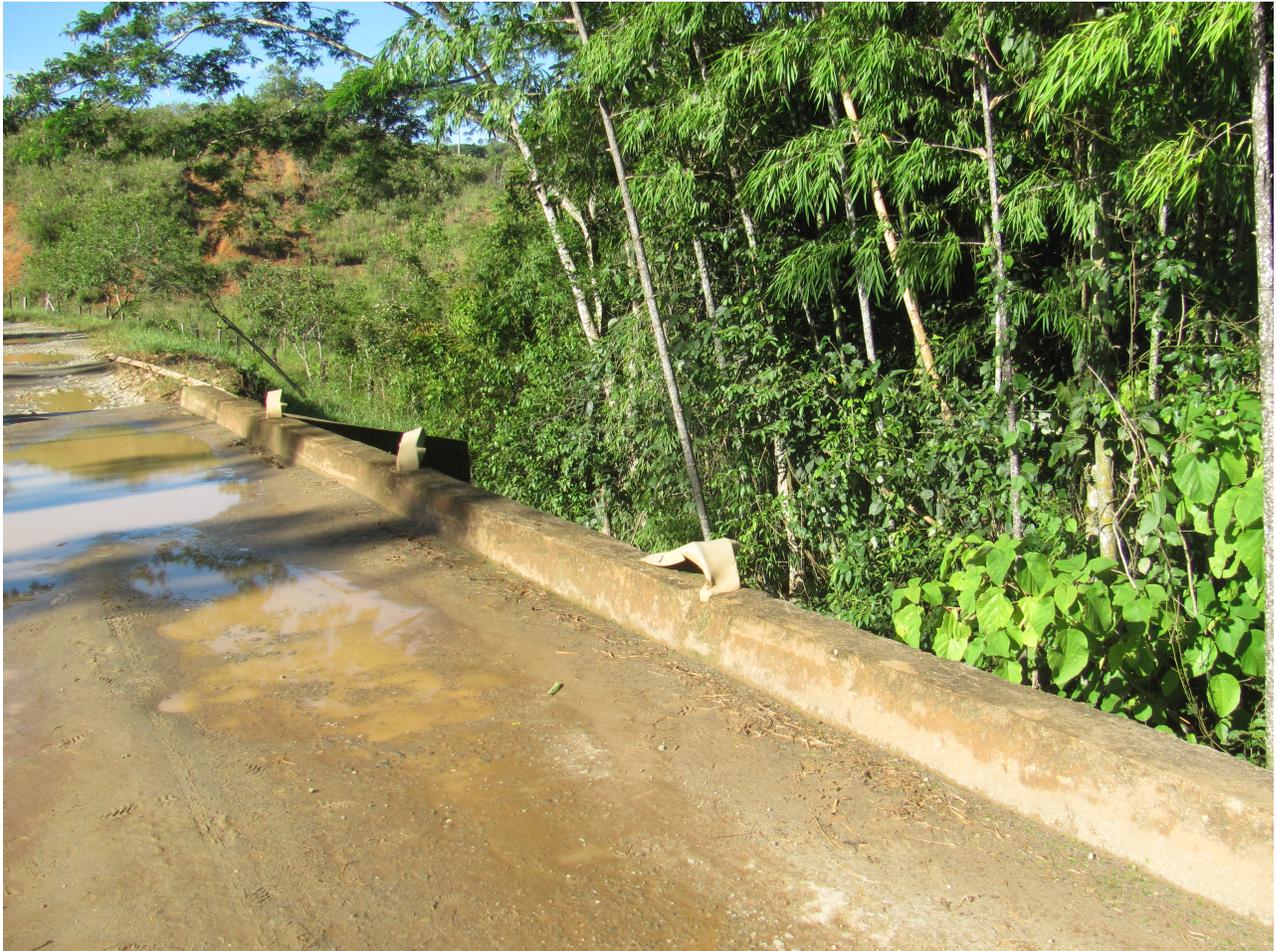
Componente.....: 4 Barandas

Calif./Mantenim....: 2 / -

Daño/Observaciones.: El puente posee defensas metálicas como barandas.
Se recomienda reemplazarlas por barandas
vehiculares metálicas.

Tipo de daño.....: No registrado

Reparaciones.....: D Cambio de baranda de acero

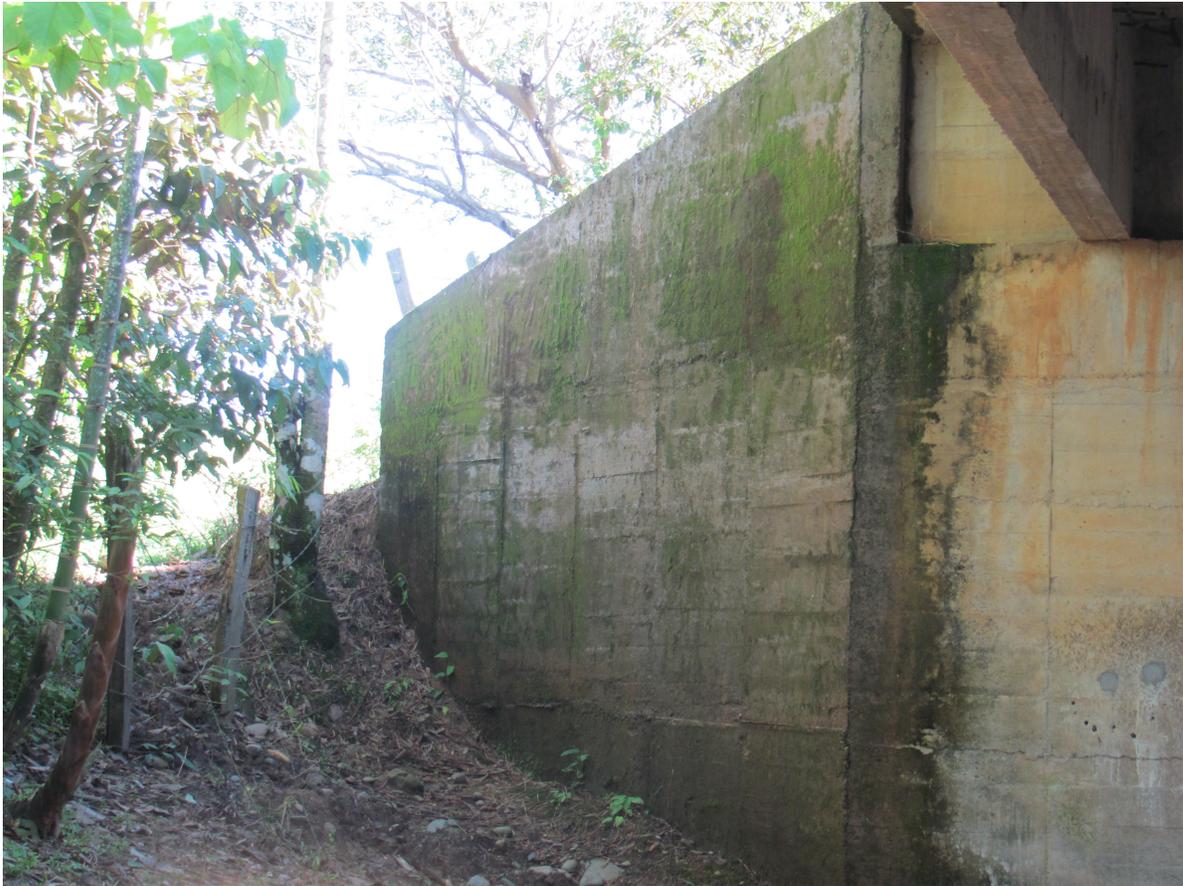
Componente.....: 6 Aletas

Calif./Mantenim....: 2 / -

Daño/Observaciones.: Las aletas presentan vegetación y humedad debido a la cerencia de mantenimiento rutinario

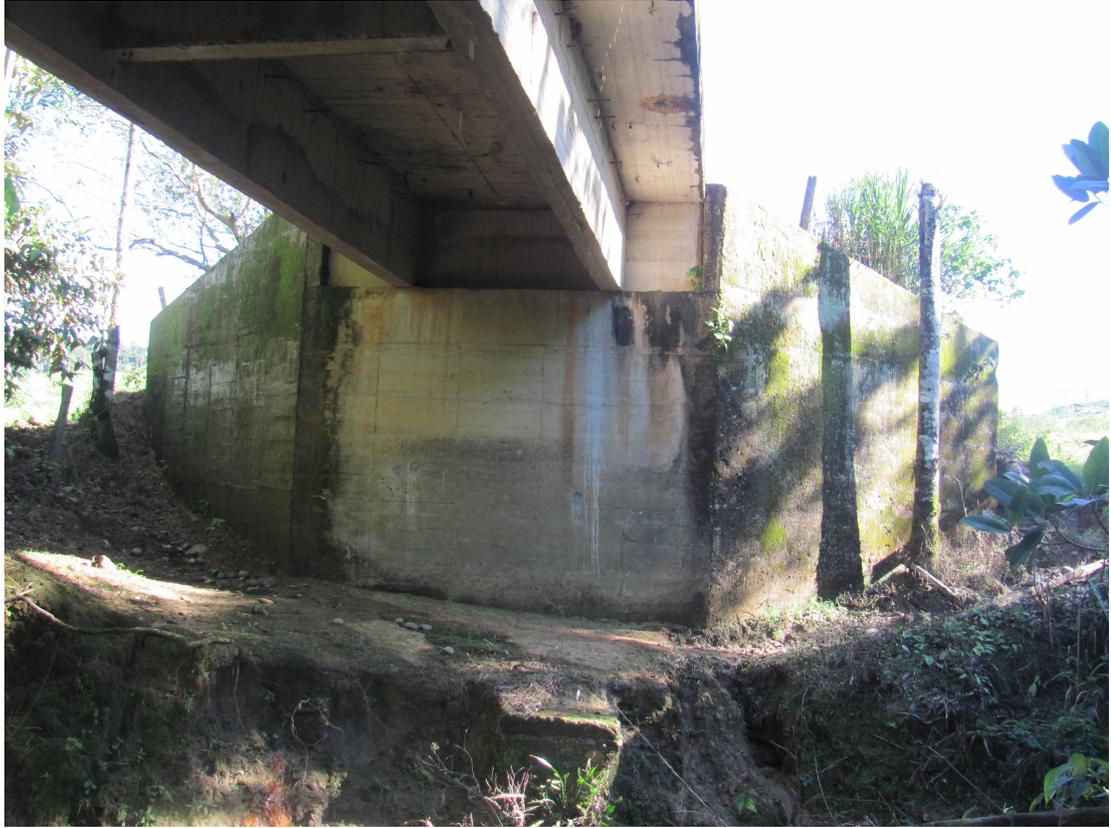
Componente.....: 7 Estribos

Calif./Mantenim....: 2 / -

Daño/Observaciones.: Los estribos presentan manchas de humedad y vegetación en sus caras expuestas a la infiltración a través de las juntas de expansión del puente

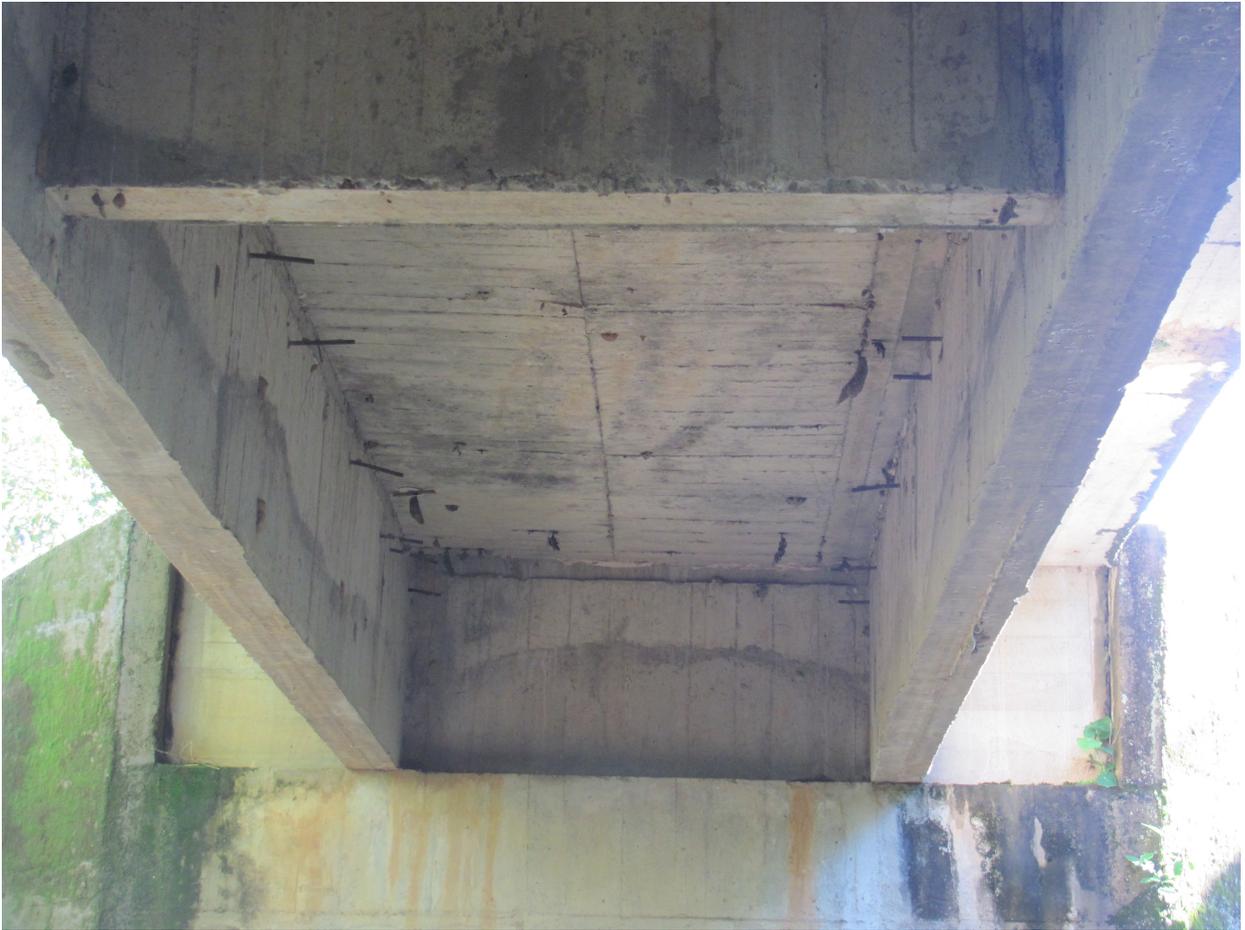
Componente.....: 10 Losa

Calif./Mantenim.....: 2 / -

Daño/Observaciones.: Los voladizos presentan manchas de humedad y vegetación en el concreto debido a carencia de tubos de alargamiento de los drenes.

Tipo de daño.....: Infiltración

Reparaciones.....: E Reparación de drenes

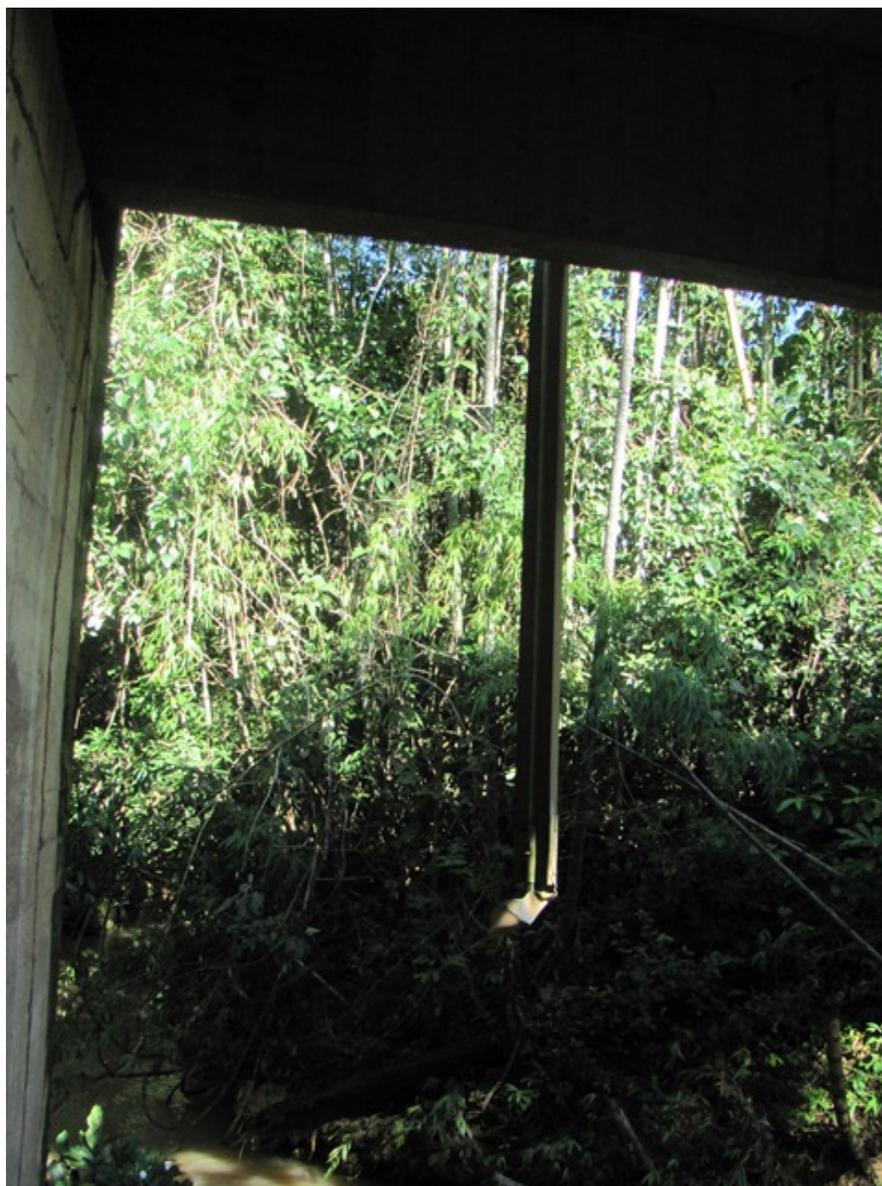
Componente.....: 15 Cauce

12 Elementos de arco	-							
13 Cables/Pendolon./Torres/Maciz.	-							
14 Elementos de armadura	-							
15 Cauce - El cauce presenta erosión en su lecho, profundizándolo sin afectar los estribos. Se anexa informe de Geología # 3 Se anexa informe Hidráulico # 2	2	-						1

Calif./Mantenim.....: 2 / -

Daño/Observaciones.: El cauce presenta erosión en su lecho,
profundizándolo sin afectar los estribos.
Se anexa informe de Geología # 3
Se anexa informe Hidráulico # 2

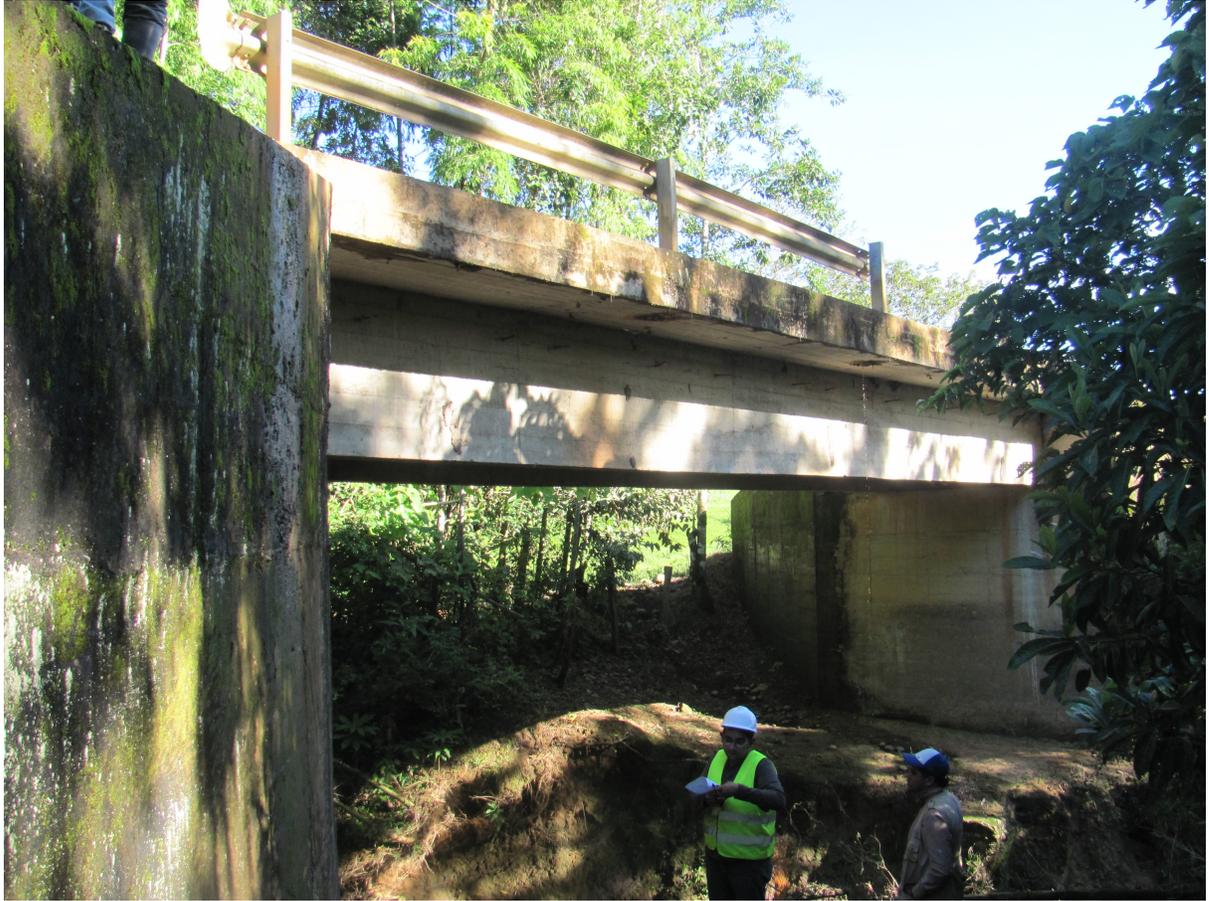
Componente.....: 17 Puente en general

Calif./Mantenim.....: 3 / -

Daño/Observaciones.: El puente se encuentra en regular estado, se requiere mantenimiento.
Solicitar estudio de fisuración teniendo en cuenta que tiene fisuras de cortante.
Se anexa informe de Geotecnia # 4
