SDC/INV	SiPuCol	Fecha	Hoja
	Informe de inspección principal	15/09/12	1
16-65A02-012.00 San José			
Regional.....: 16 Meta			
Ruta.....: Troncal Villa Garzón - Saravena			
Carretera.....: Uribe - Yé de Granada			
Lado de la car...: 0			
Abscisa.....: 67+0756			
No del registro...: 1283			
Año de construcción.....:			
Año de la última reconstrucción.....:			
Paso Superior/Inferior.....: S			
Dir. de abs. de la carretera principal.: N			
Requisitos de la inspección.....: 0 Nada			
Recolección de datos : Fecha.....: 2012.06.12			
: Iniciales.....: O.L.V			
Posición geográfica...:			
Latitud: 3 gra 21,59 min N Longitud: 73 gra 57,45 min O Altitud: 489 m			
Geometría: Número de luces.....: 1			
Longitud de la luz menor (m): 21,30			
Longitud de la luz mayor (m): 21,30			
Longitud total (m): 21,30			
Ancho del tablero..... (m): 6,50			
Ancho del separador..... (m): 0,00			
Ancho del andén izquierdo (m): 0,00			
Ancho del andén derecho.. (m): 0,00

Ultima inspección principal :

Fecha.....: 2012.06.12
 Iniciales.....: O.L.V
 Tiempo.....: Soleado
 Temperatura..... (gra. C): 34

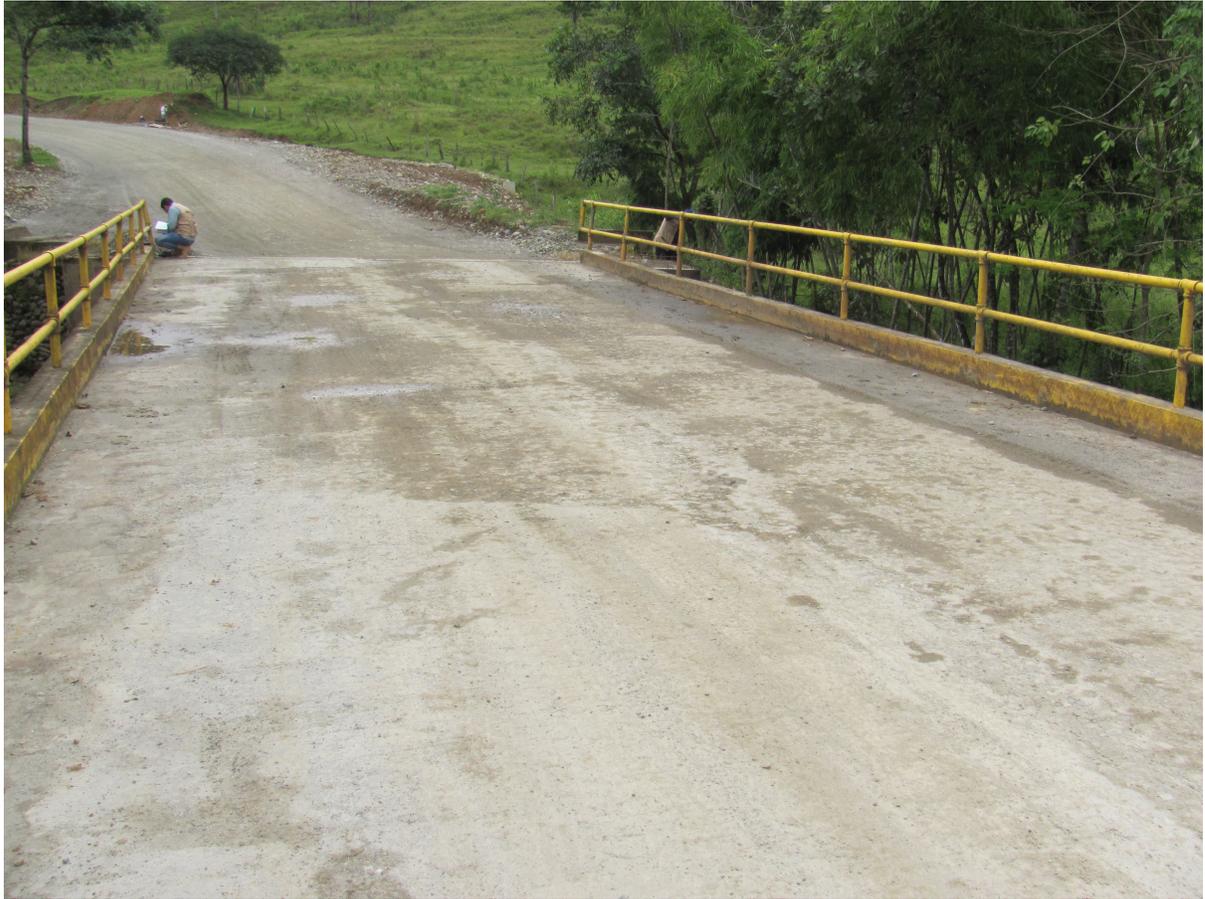
Componente.....: 1 Superficie del puente

Calif./Mantenim.....: 3 / -

Daño/Observaciones.: La superficie presenta pérdida del espesor de sacrificio con agregado expuesto. Construir losas de aproximación para evitar erosión de accesos Z en m2.

Tipo de daño.....: Descomposición

Reparaciones.....: A Cambio del pavimento asfáltico
Z Otra

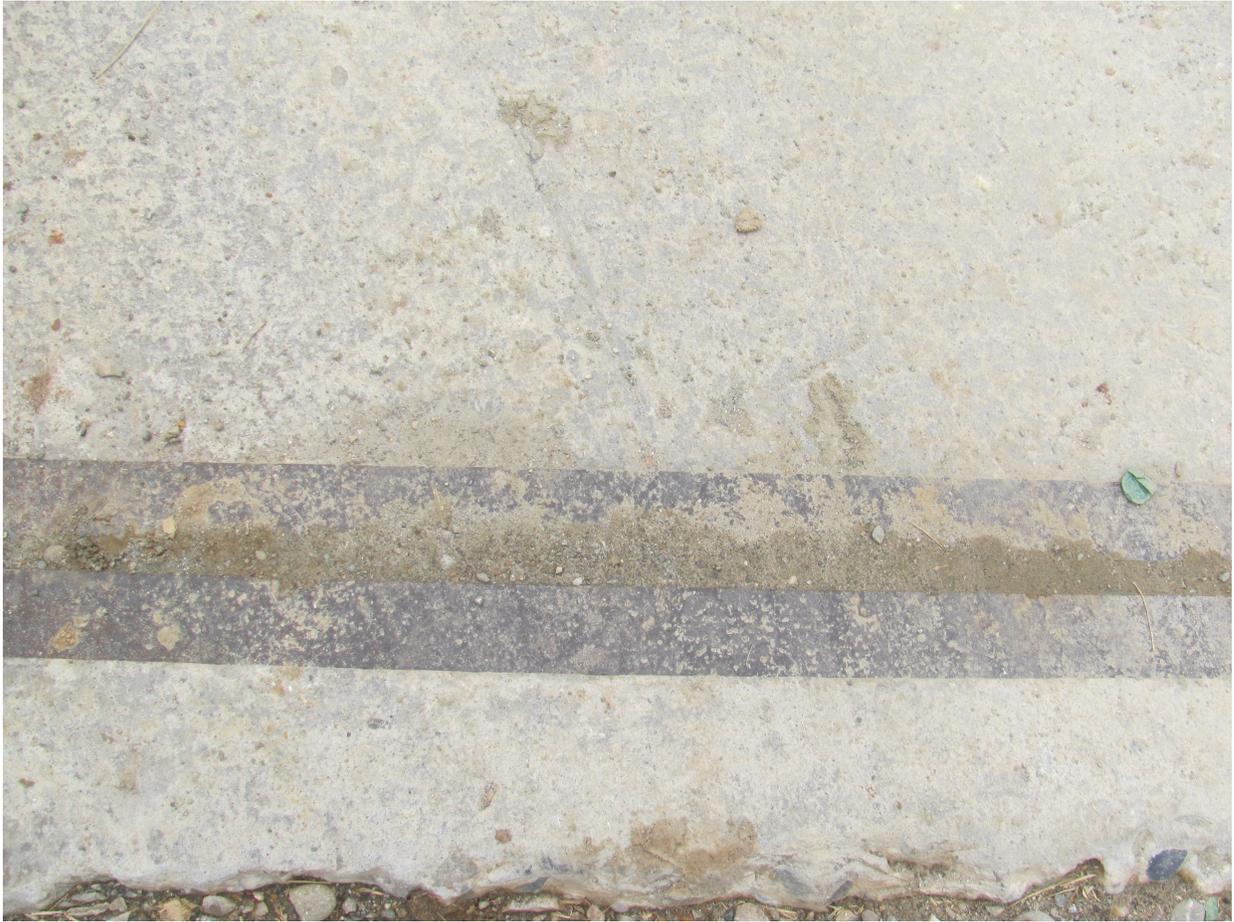
Componente.....: 2 Juntas de expansión

Calif./Mantenim....: 2 / -

Daño/Observaciones.: Los dispositivos de junta permiten el acceso del agua hacia los estribos y apoyos del puente. Colocar junta de bloque de neopreno una vez colocada la carpeta asfáltica.
Z (m): Instalación de junta de bloque de neopreno.

Tipo de daño.....: Infiltración

Reparaciones.....: Z Otra

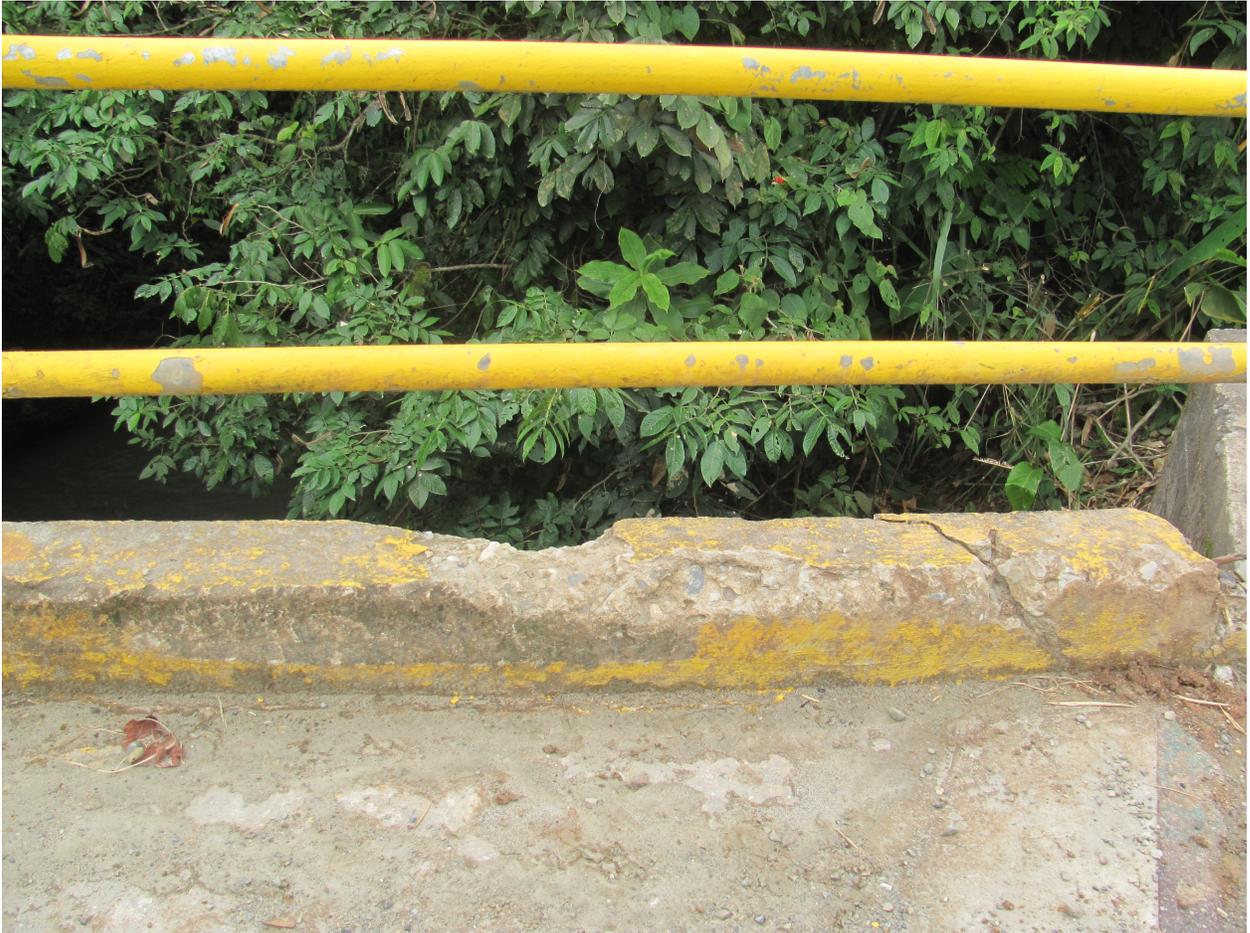
Componente.....: 3 Andenes/Bordillos
Calif./Mantenim....: 2 / -
Daño/Observaciones.: Requiere mantenimiento preventivo.

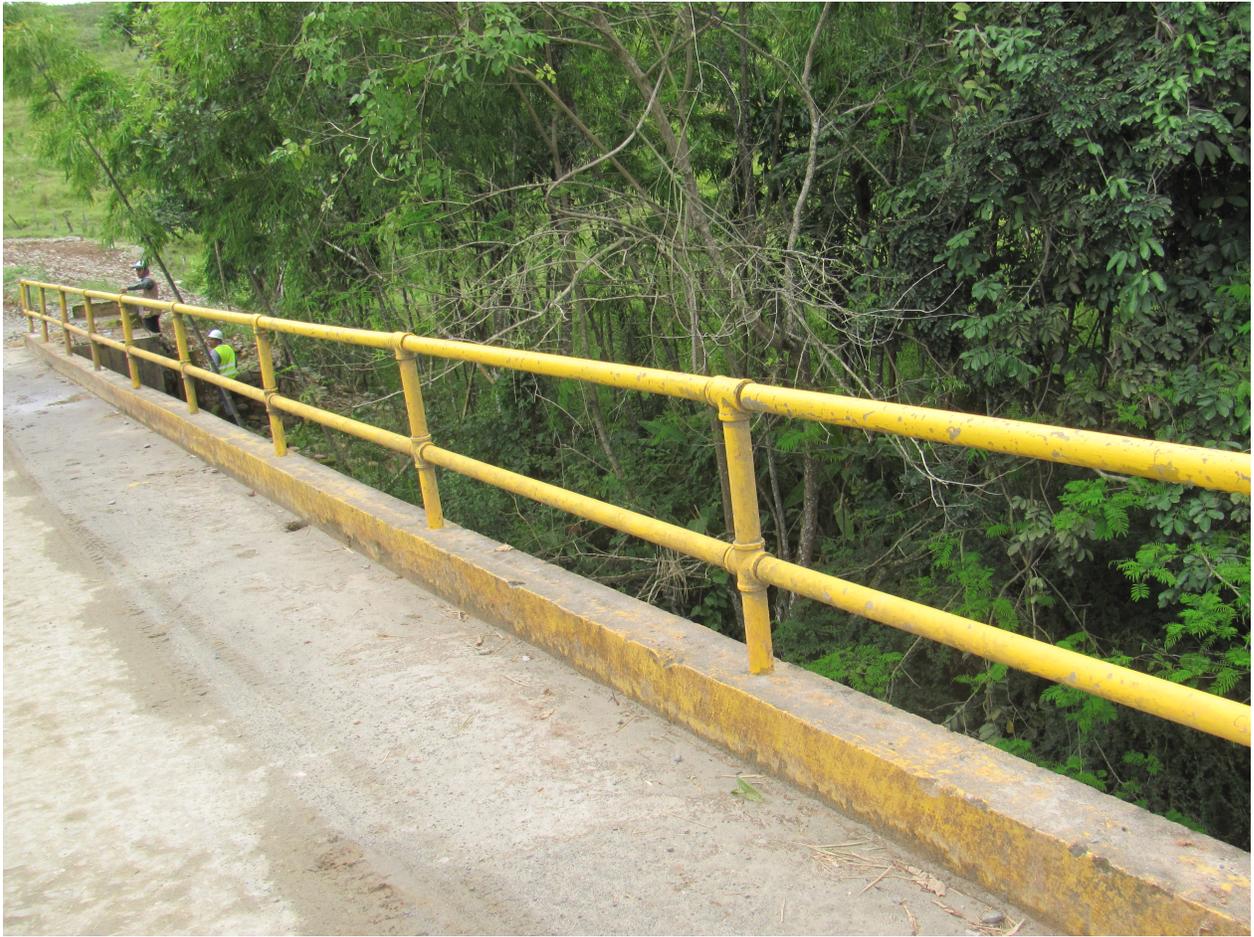
Componente.....: 4 Barandas

Calif./Mantenim.....: 3 / -

Daño/Observaciones.: Las barandas no cumplen con los requisitos de seguridad y requieren ser cambiadas por barandas vehiculares metálicas.

Tipo de daño.....: No registrado

Z (m): Instalación de baranda vehicular metálica.

Reparaciones.....: Z Otra

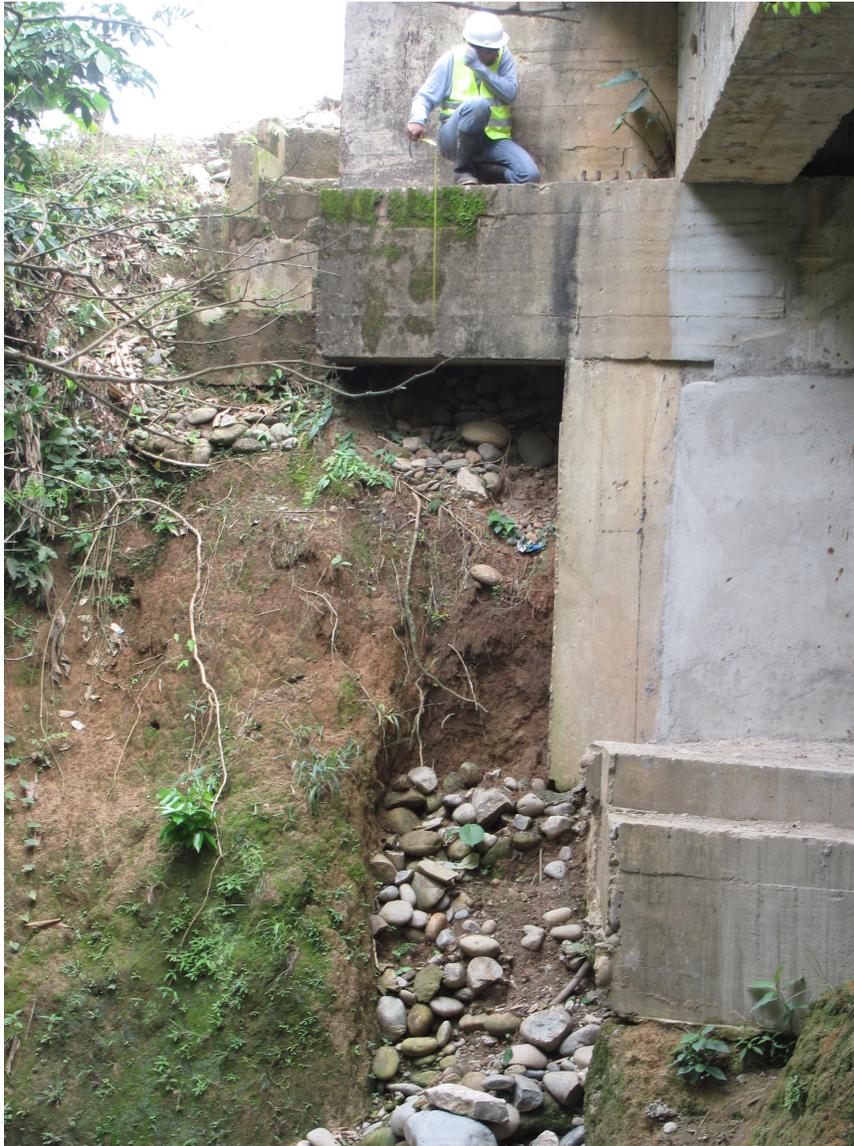
Componente.....: 5 Conos/Taludes

Calif./Mantenim.....: 3 / -

Daño/Observaciones.: Los conos han sido protegidos con gaviones y discipadores de energía para evitar la erosión de estos por la escorrentía superficial

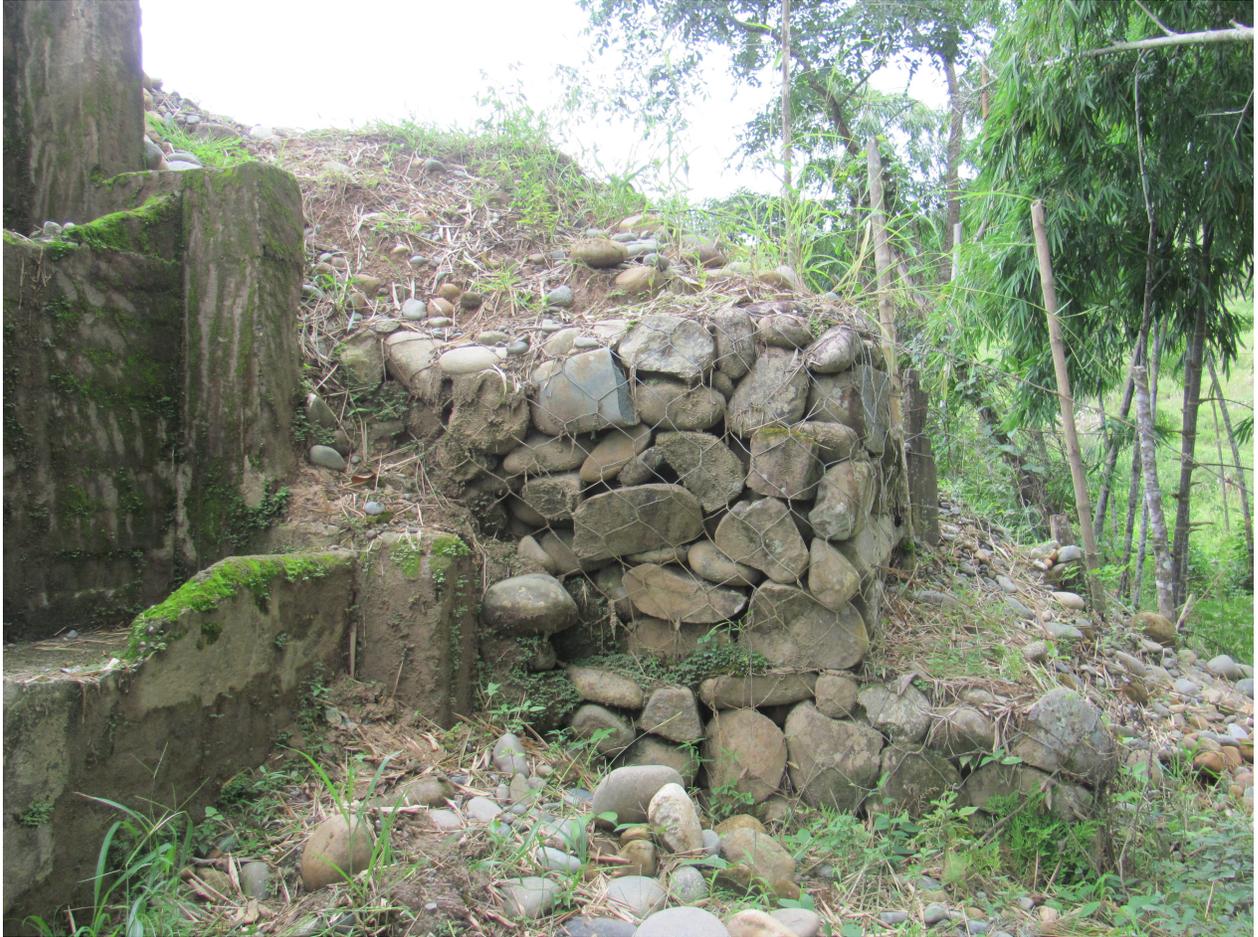
Componente.....: 6 Aletas

Calif./Mantenim....: 3 / -

Daño/Observaciones.: Se encuentran en regular estado y están reforzadas con gaviones, los cuales se encuentran en regular estado.

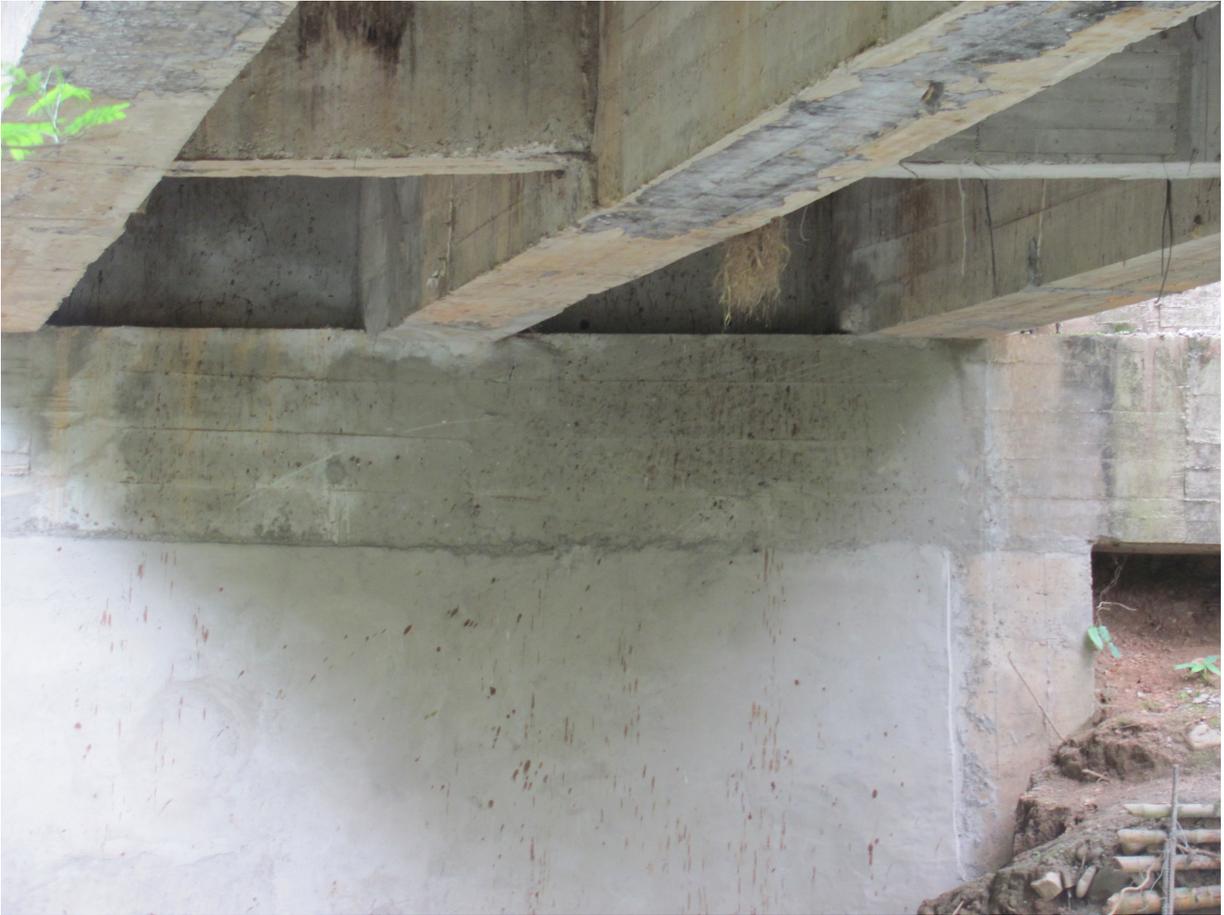
Componente.....: 7 Estribos

Calif./Mantenim.....: 2 / -

Daño/Observaciones.: Se observó en las vigas cabezales de los estribos infiltración proveniente de las juntas de expansión

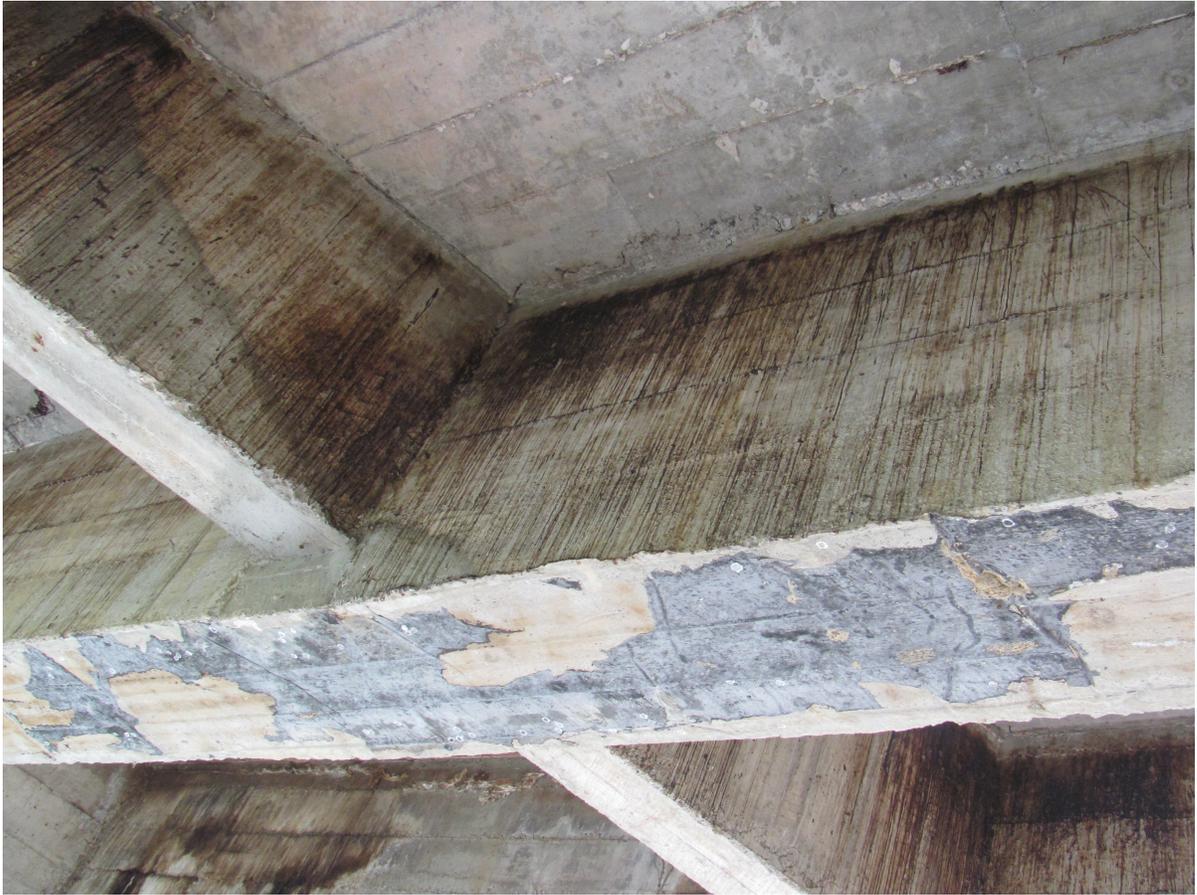
Componente.....: 10 Losa

Calif./Mantenim....: 2 / -

Daño/Observaciones.: La losa presenta pérdida del recubrimiento y acero expuesto con corrosión superficial. Los voladizos presentan de humedad en el concreto debido a escurrimiento proveniente de los drenes sin tubería de alargue

Tipo de daño.....: Daño en conc. / acero expuesto

Reparaciones.....: B Reparación de concreto

E Reparación de drenes

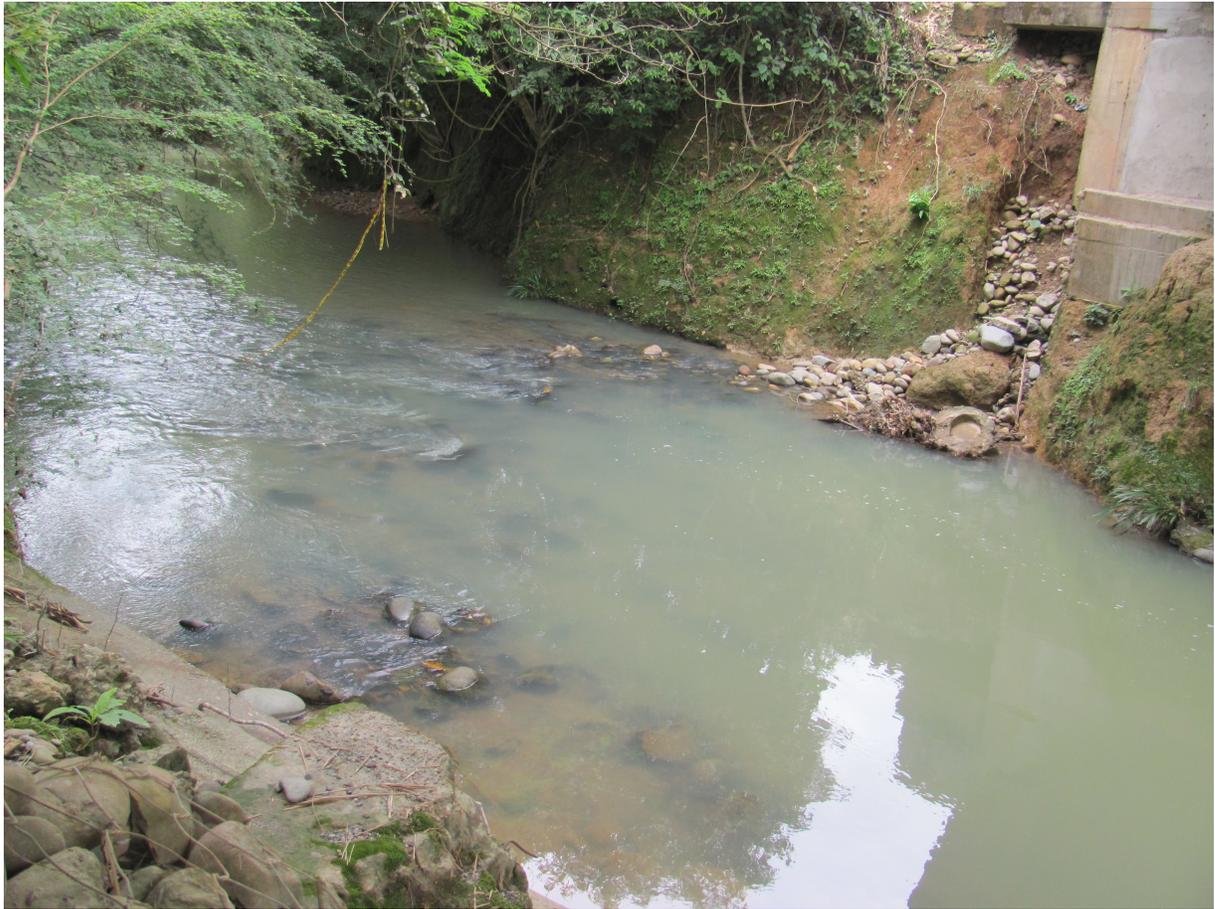
Componente.....: 15 Cauce

Calif./Mantenim.....: 2 / -

Daño/Observaciones.: Los estribos están conformados por dos pilotes con vigas cabezales y como muro de confinamiento del terraplén se construyeron gaviones por debajo de las vigas cabezal, los cuales se están socavando dejando escapar el relleno del terraplén y generando asentamiento del mismo. Construir pantallas en concreto y cimentada con zapatas por

Tipo de daño.....: Erosión / socavación

Reparaciones.....: Z Otra

C Protección del cauce

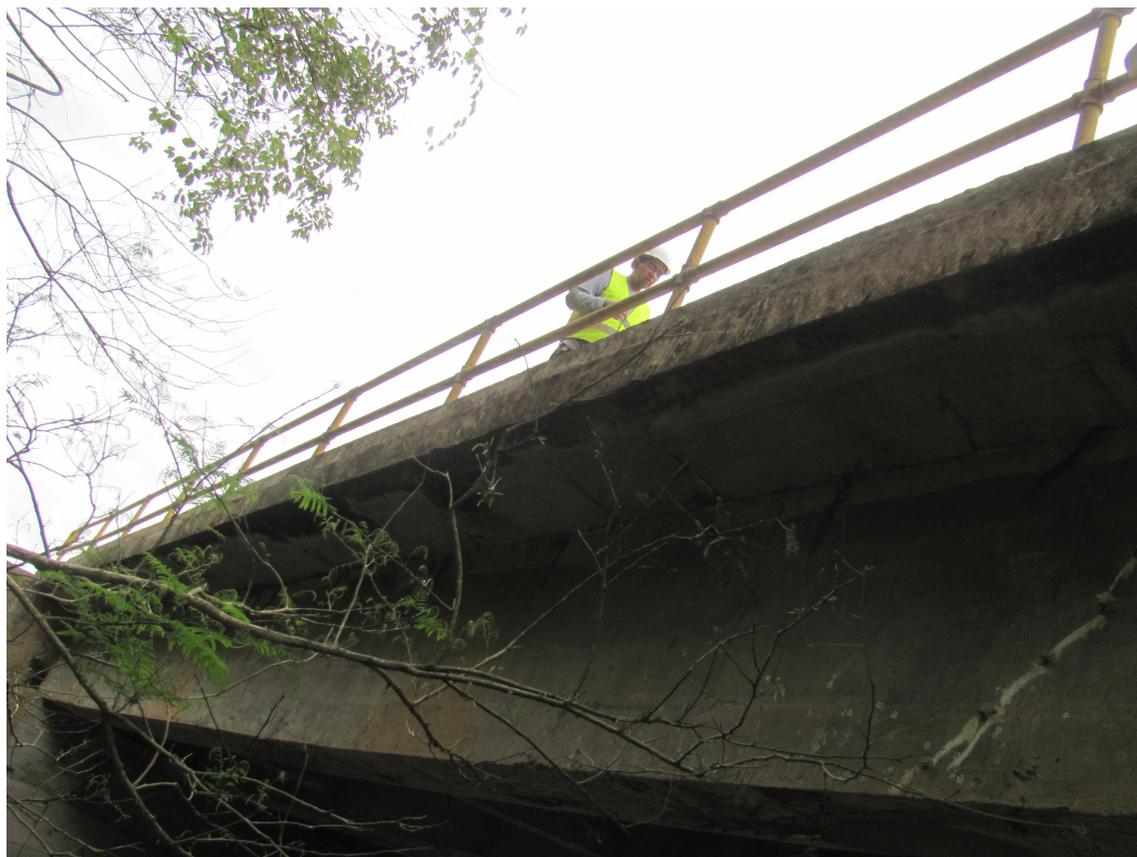
Componente.....: 17 Puente en general

Calif./Mantenim....: 3 / -

Daño/Observaciones.: El puente requiere de protección del cauce en los estribos, retiro de obra falsa y escombros.
Se anexa informe de Geotecnia # 4
