SDC/INV SiPuC	5
Informe de insped 16-65A02-012.01 Tacuya	cción principal 17/09/12 1
Regional: 16 Meta Ruta: Troncal Villa Garzón - Carretera: Uribe - Yé de Granada Lado de la car: Abscisa: 69+0276 No del registro.: 2926	Saravena
Año de construcción	
Paso Superior/Inferior:  Dir. de abs. de la carretera principal.:  Requisitos de la inspección:	S Nada
Recolección de datos : Fecha: : Iniciales:	
Posición geográfica: Latitud: 3 gra 22,26 min N Longitud	: 73 gra 57,08 min O Altitud: 490 m
Geometría: Número de luces	1 18,20 18,20 18,20 18,20 8,00 0,00 0,00 0,00 7,50 7,50 7,50 145,60
Long. de apoyos en pilas.(m): Long. de apoyos en estrib(m): Puente en terraplén(S/N):	0,00 0,47 S
Curva/tangente(C/T): Esviajamiento(gra):	T 0
Superestructura, tipo principal: Diseño tipo: Tipo de la estructuración transver: Tipo de la estructuración longitud: Material:	S 13 Losa/Viga, 3 vigas 10 Simpl. apoyado, secc. const. 20 Concreto reforzado, in situ

16-65A02-012.01 Tacuya

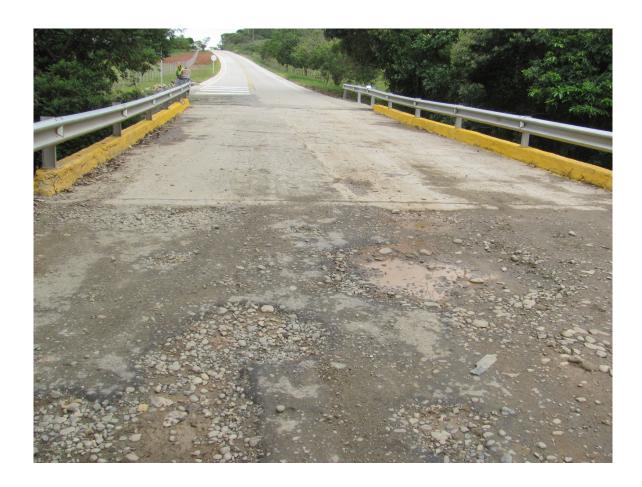
Componente...... 1 Superficie del puente

Calif./Mantenim...: 2 /

Daño/Observaciones.: Mejora entrada y salida del puente, se encuentra en

regular estado.

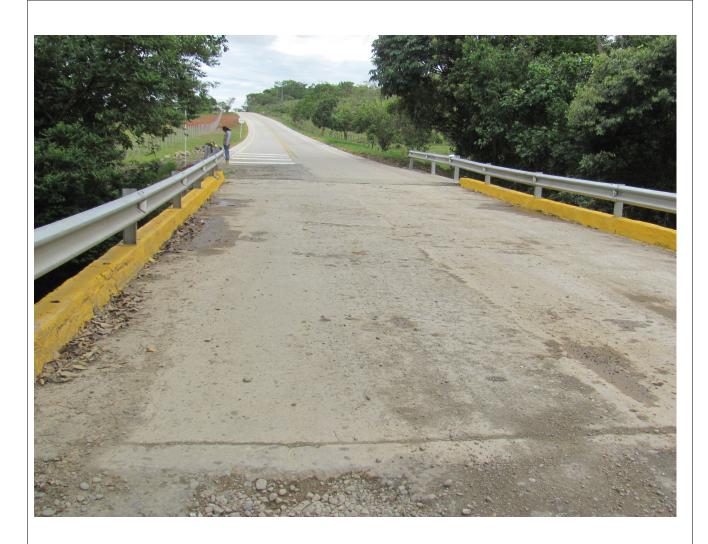
Componente..... 2 Juntas de expansión

Calif./Mantenim...: 2 /

Daño/Observaciones.: Las juntas no se pueden observar, puede ser por construcción.

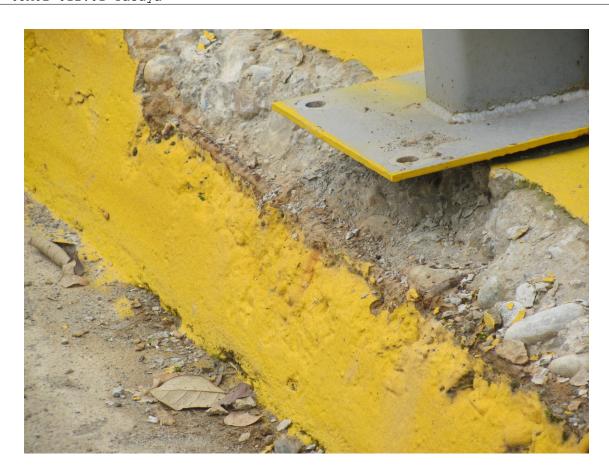
Componente..... 3 Andenes/Bordillos

Calif./Mantenim...: 2 /

Daño/Observaciones.: Bordillos en regular estado, se requiere de

mantenimiento.

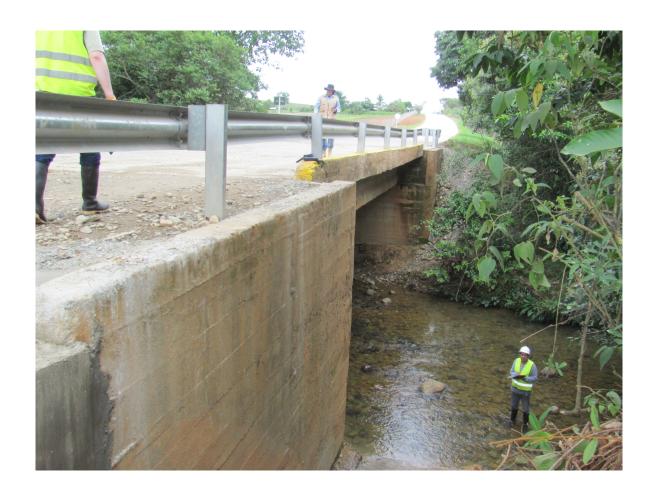
Componente...... 4 Barandas

Calif./Mantenim...: 2 /

Daño/Observaciones.: Hay una sección suelta del concreto de las barandas

protectoras.

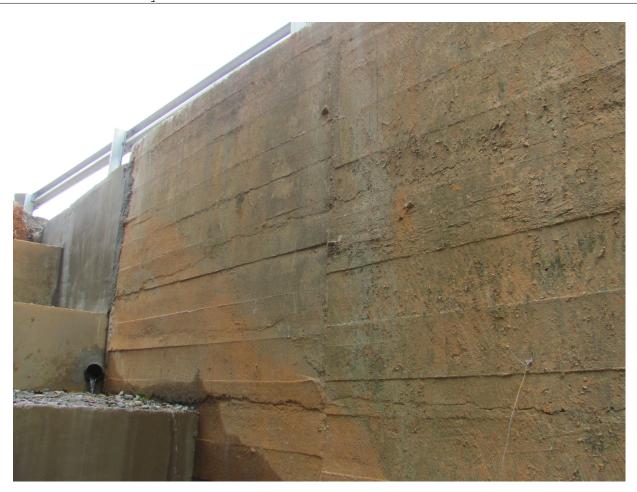
Componente...... 6 Aletas

Calif./Mantenim...: 1 /

Daño/Observaciones.: Aletas relativamente en buen estado.

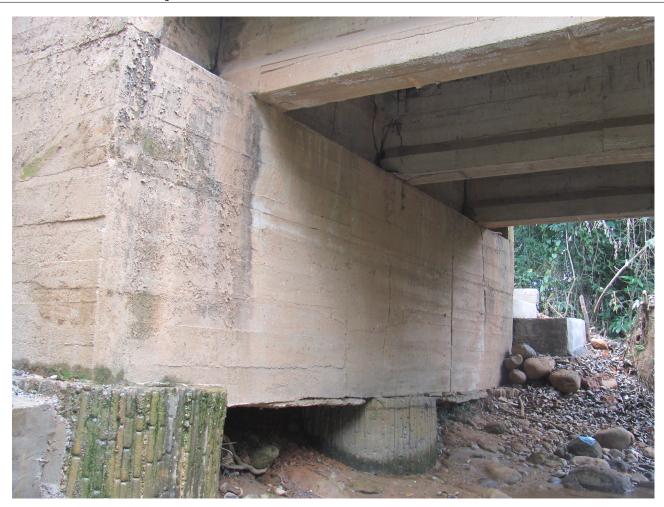
Componente...... 7 Estribos

Calif./Mantenim...: 2 /

Daño/Observaciones.: Se encuentran en regular estado. Presenta un leve

problema de carbonatación en los pilotes.

Se recomienda protección contra la socavacion para

la cimentación de los estribos.

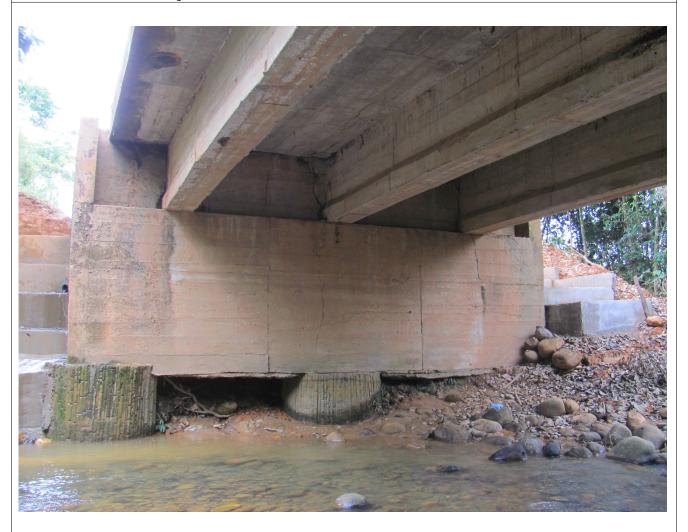
Componente...... 10 Losa

Calif./Mantenim...: 1 /

Daño/Observaciones.: Se observa en buenas condiciones.

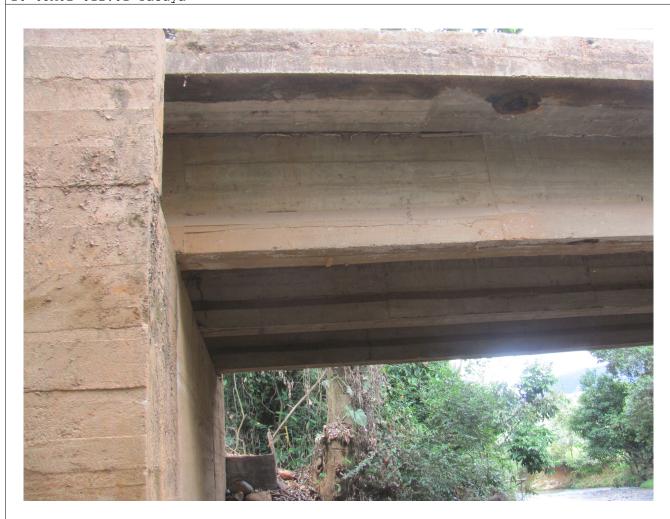
Componente.....: 11 Vigas/Largueros/Diafragmas

Calif./Mantenim...: 1 /

Daño/Observaciones.: Se observa en buen estado.

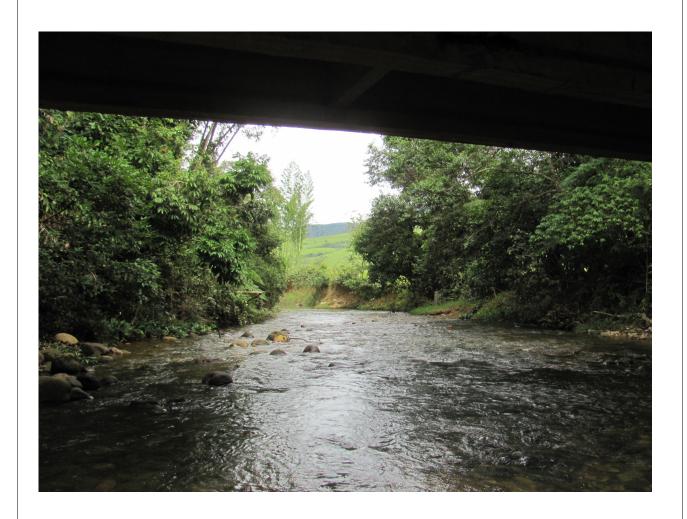
Componente..... 15 Cauce

Calif./Mantenim...: 2 /

Daño/Observaciones.: Se observa que el caudal es bajo y que aguas abajo está generando erosión.

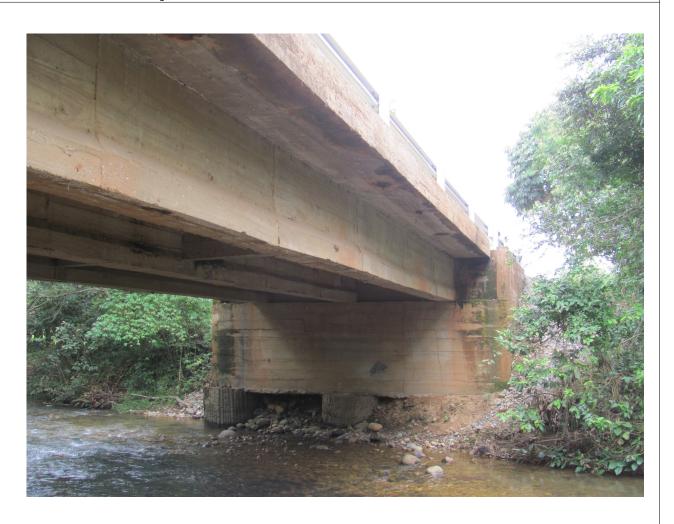
Componente.....: 17 Puente en general

Calif./Mantenim...: 2 /

Daño/Observaciones.: El puente está en buenas condiciones pero algunos

aspectos requieren de mantenimiento rutinario.
