SDC/INV	SiPuCol	Fecha	Hoja
Informe de inspección principal		17/09/12	1
16-65A02-017.00 Quebrada Colorada			
Regional.....: 16 Meta			
Ruta.....: Troncal Villa Garzón - Saravena			
Carretera.....: Uribe - Yé de Granada			
Lado de la car...: 0			
Abscisa.....: 88+0023			
No del registro...: 1287			
Año de construcción.....:			
Año de la última reconstrucción.....:			
Paso Superior/Inferior.....: S			
Dir. de abs. de la carretera principal.: N			
Requisitos de la inspección.....: 0 Nada			
Recolección de datos : Fecha.....: 2006.12.08			
: Iniciales.....: N.B.S			
Posición geográfica...:			
Latitud: 3 gra 24,3 min N Longitud: 73 gra 47,31 min O Altitud: 365 m			
Geometría: Número de luces.....: 1			
Longitud de la luz menor (m): 11,10			
Longitud de la luz mayor (m): 11,10			
Longitud total (m): 11,10			
Ancho del tablero..... (m): 8,65			
Ancho del separador..... (m): 0,00			
Ancho del andén izquierdo (m): 0,00

SDC/INV	SiPuCol	Fecha	Hoja
Informe de inspección principal		17/09/12	2
16-65A02-017.00 Quebrada Colorada			
Subestructura:			
Estribos.: Tipo.....	10	Con aletas integrados	
Material.....	20	Concreto ciclópeo	
Tipo de cimentación.....	10	Cimentación superficial	
Pilas.....: Ti

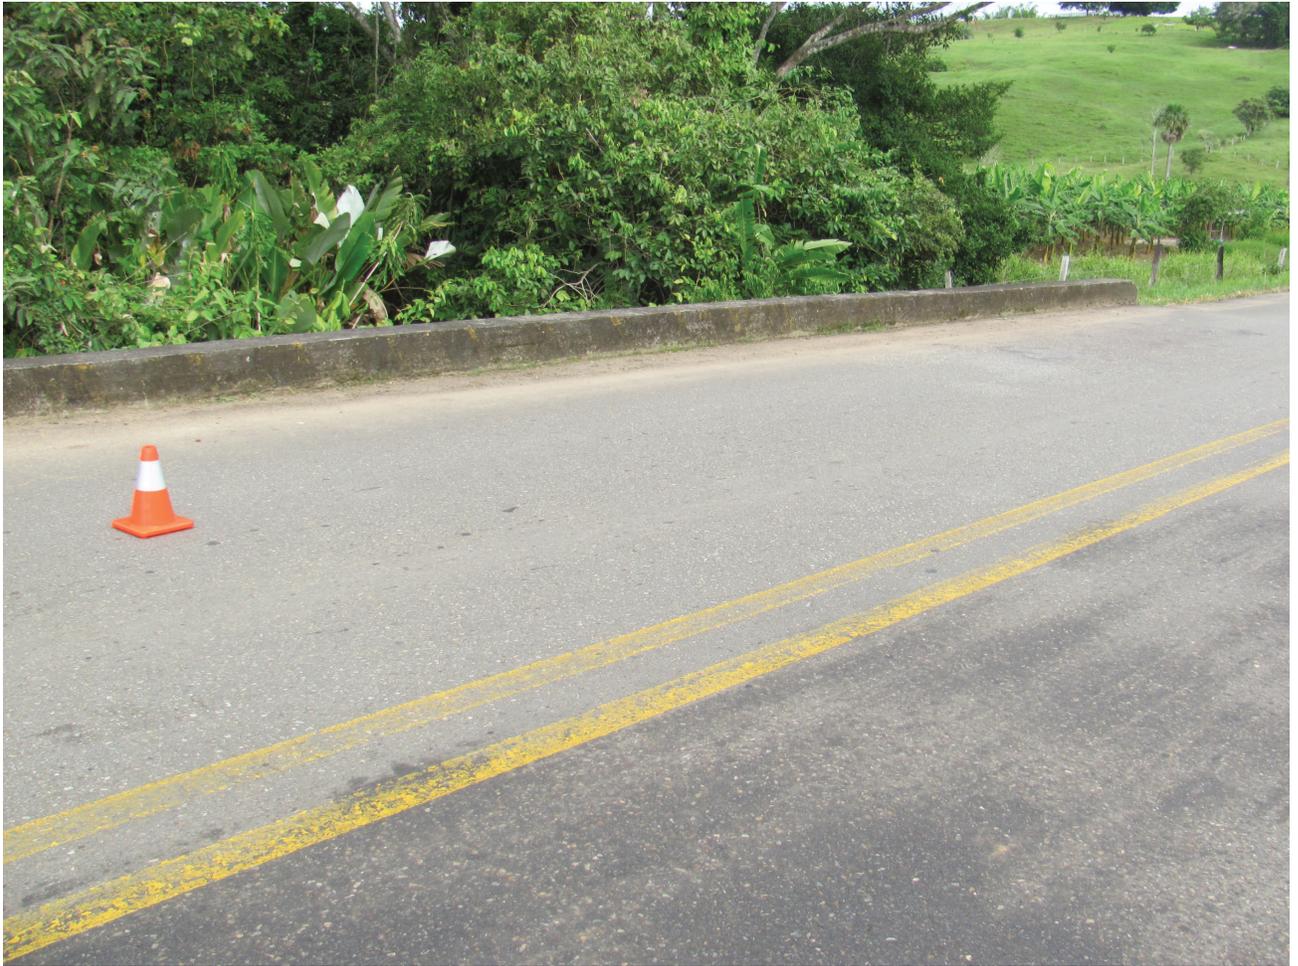
Componente.....: 1 Superficie del puente

Calif./Mantenim.....: 3 / -

Daño/Observaciones.: La superficie del pavimento asfáltico presenta fisuramiento, desgaste con agragado expuesto y pulimiento de la superficie.

Tipo de daño.....: Descomposición

Reparaciones.....: A Cambio del pavimento asfáltico

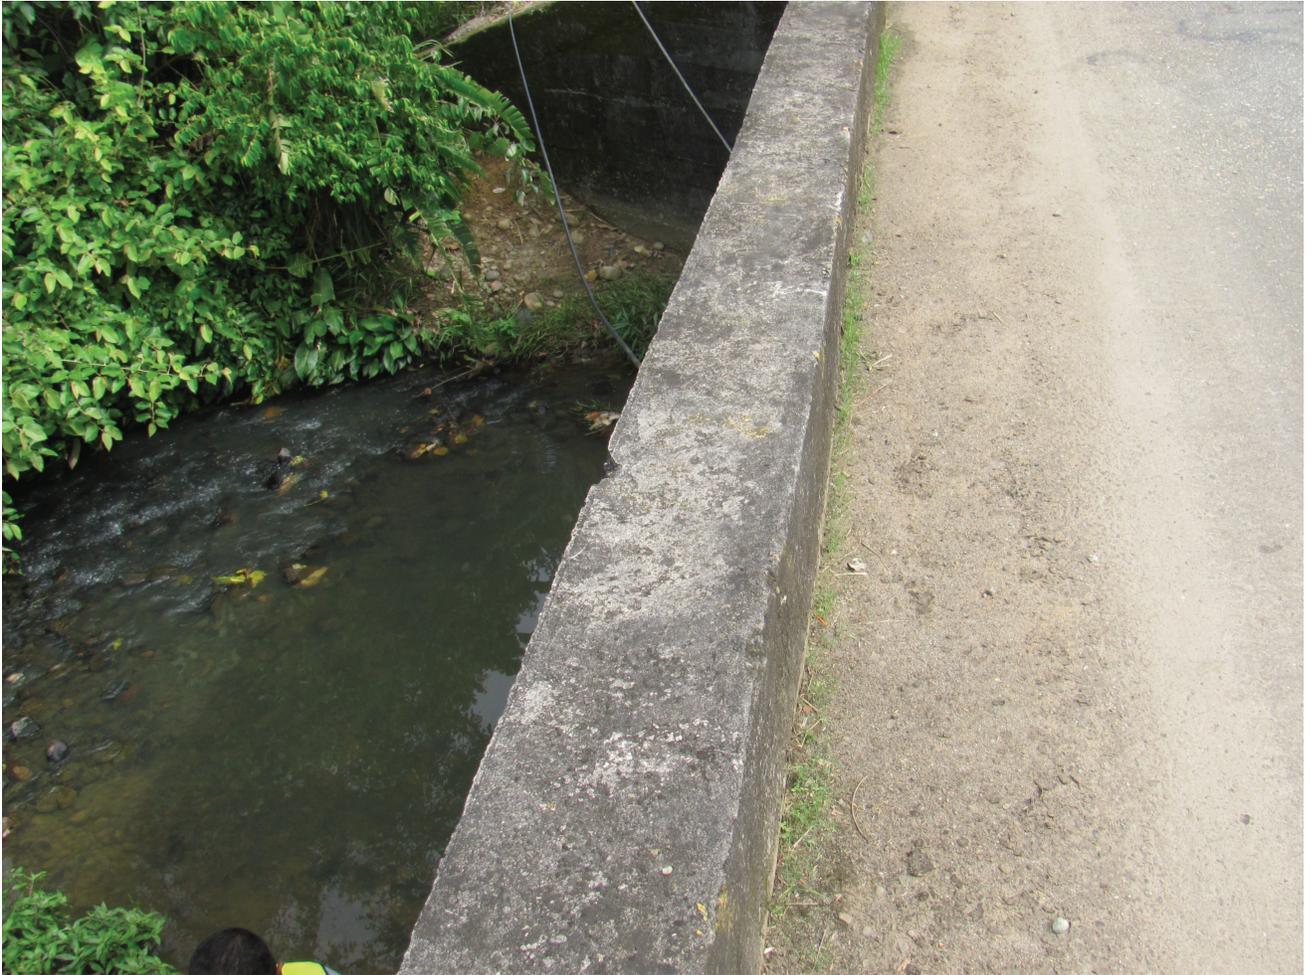
Componente.....: 4 Barandas

Calif./Mantenim....: 3 / -

Daño/Observaciones.: El puente carece de barandas. Colocar barandas estructurales de acero.

Tipo de daño.....: No registrado

Reparaciones.....: D Cambio de baranda de acero

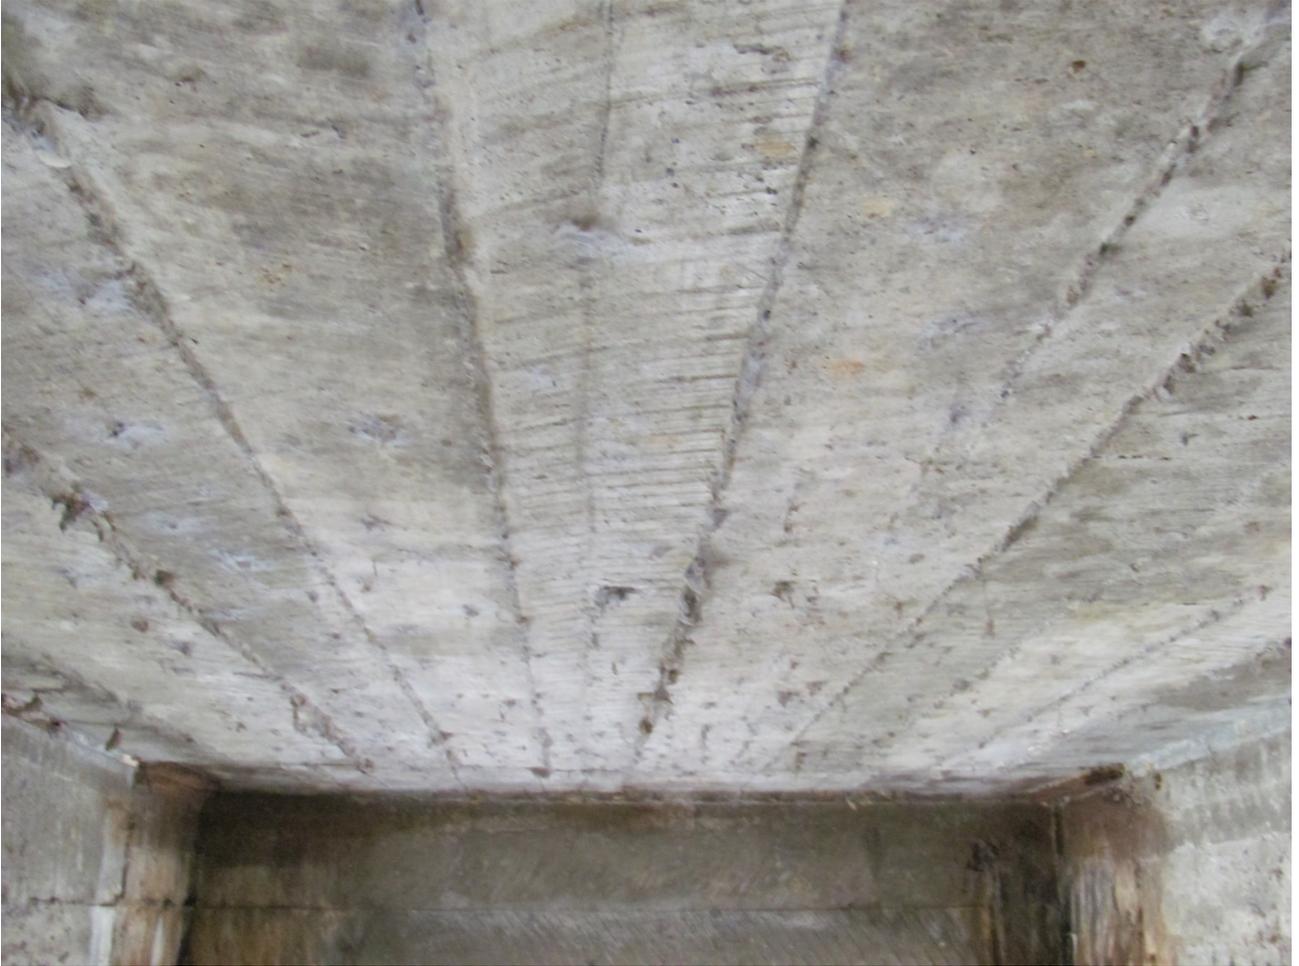
Componente.....: 10 Losa

Calif./Mantenim....: 3 / -

Daño/Observaciones.: Se observó manchas de humedad en el concreto de los voladizos debido a carencia de tuberías de alargue en los voladizos.

Tipo de daño.....: Infiltración

Reparaciones.....: E Reparación de drenes

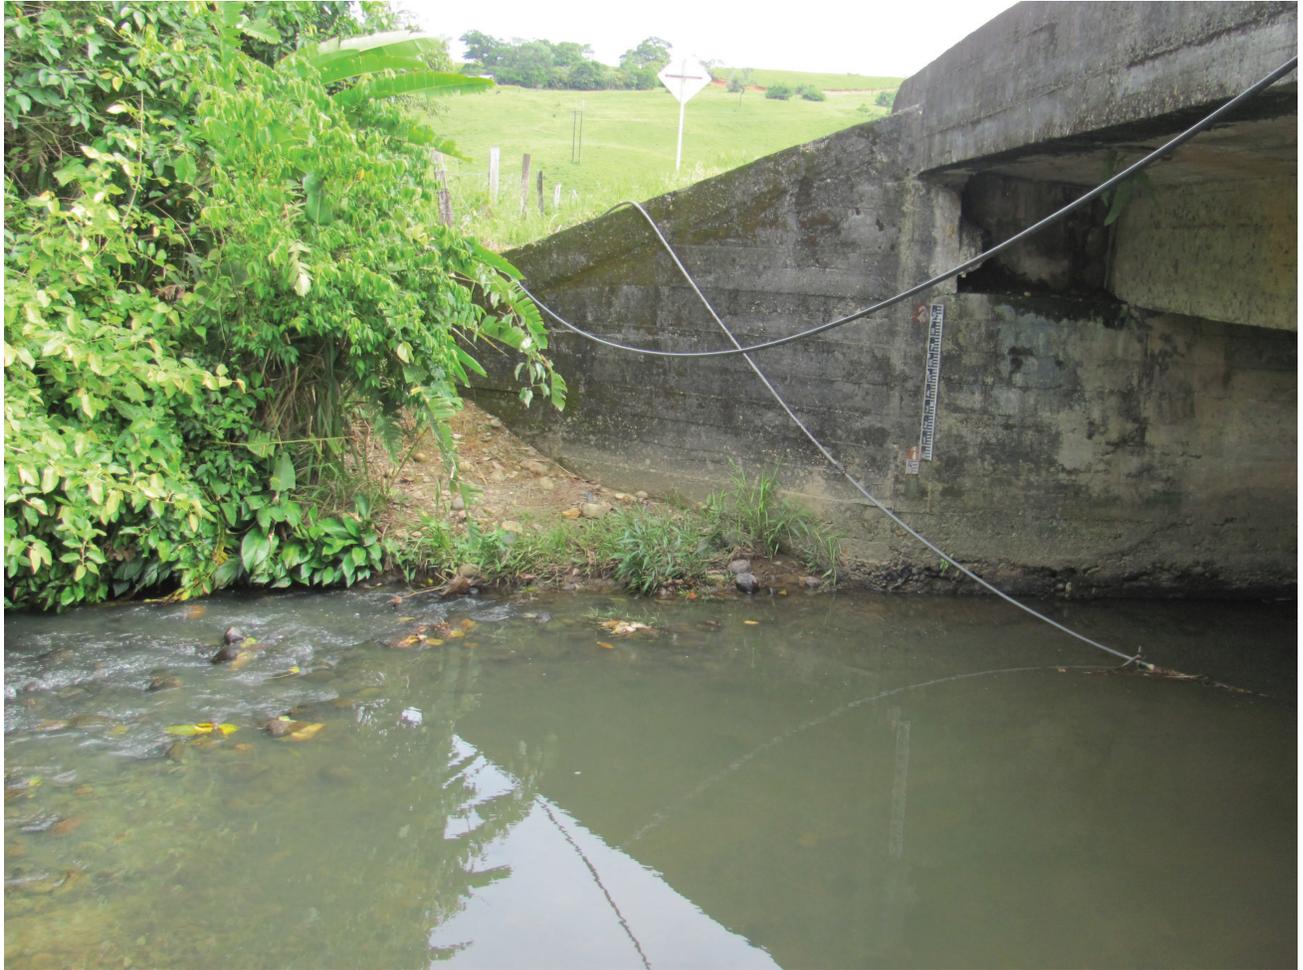
Componente.....: 15 Cauce

Calif./Mantenim....: 3 / -

Daño/Observaciones.: sedimentación aguas arriba formando una isla que bifurca al cauce y lo dirige hacia los estribos.

Tipo de daño.....: No registrado

Reparaciones.....: B Reencauzamiento

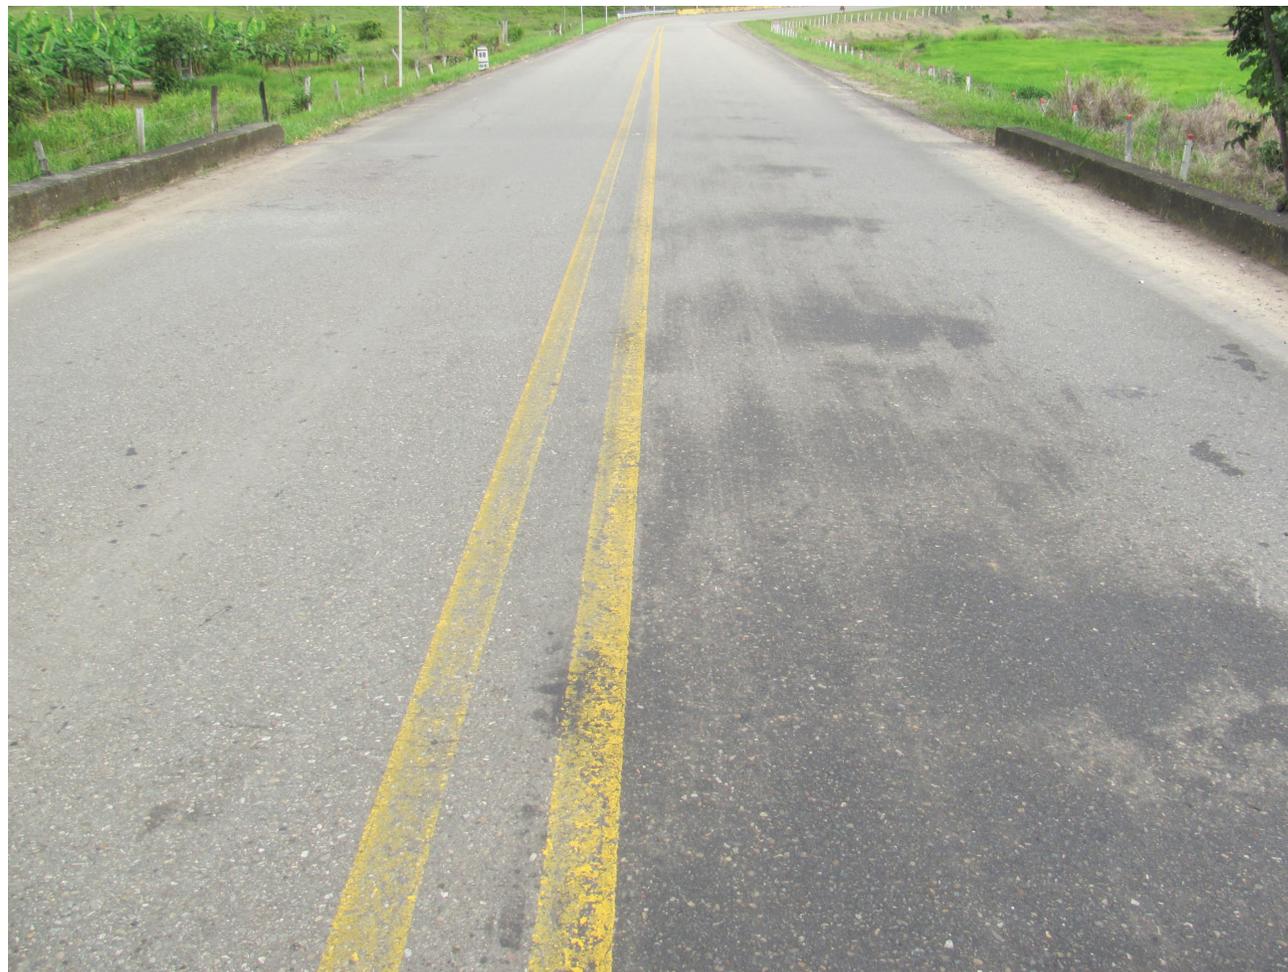
Componente.....: 17 Puente en general

Calif./Mantenim....: 3 / -
