SDC/INV	SiPuCol	Fecha	Hoja
	Informe de inspección principal	15/09/12	1
16-65A02-018.00 Guayas			
Regional.....: 16 Meta			
Ruta.....: Troncal Villa Garzón - Saravena			
Carretera.....: Uribe - Yé de Granada			
Lado de la car...: 0			
Abscisa.....: 88+0360			
No del registro...: 1288			
Año de construcción.....:			
Año de la última reconstrucción.....:			
Paso Superior/Inferior.....: S			
Dir. de abs. de la carretera principal.: N			
Requisitos de la inspección.....: 0 Nada			
Recolección de datos : Fecha.....: 2012.06.12			
: Iniciales.....: O.L.V			
Posición geográfica...:			
Latitud: 3 gra 24,26 min N      Longitud: 73 gra 47,13 min O      Altitud: 365 m			
Geometría: Número de luces.....: 1			
Longitud de la luz menor (m): 16,30			
Longitud de la luz mayor (m): 16,30			
Longitud total ..... (m): 16,30			
Ancho del tablero..... (m): 8,60			
Ancho del separador..... (m): 0,00			
Ancho del andén izquierdo (m): 0,00

16-65A02-018.00 Guanayas

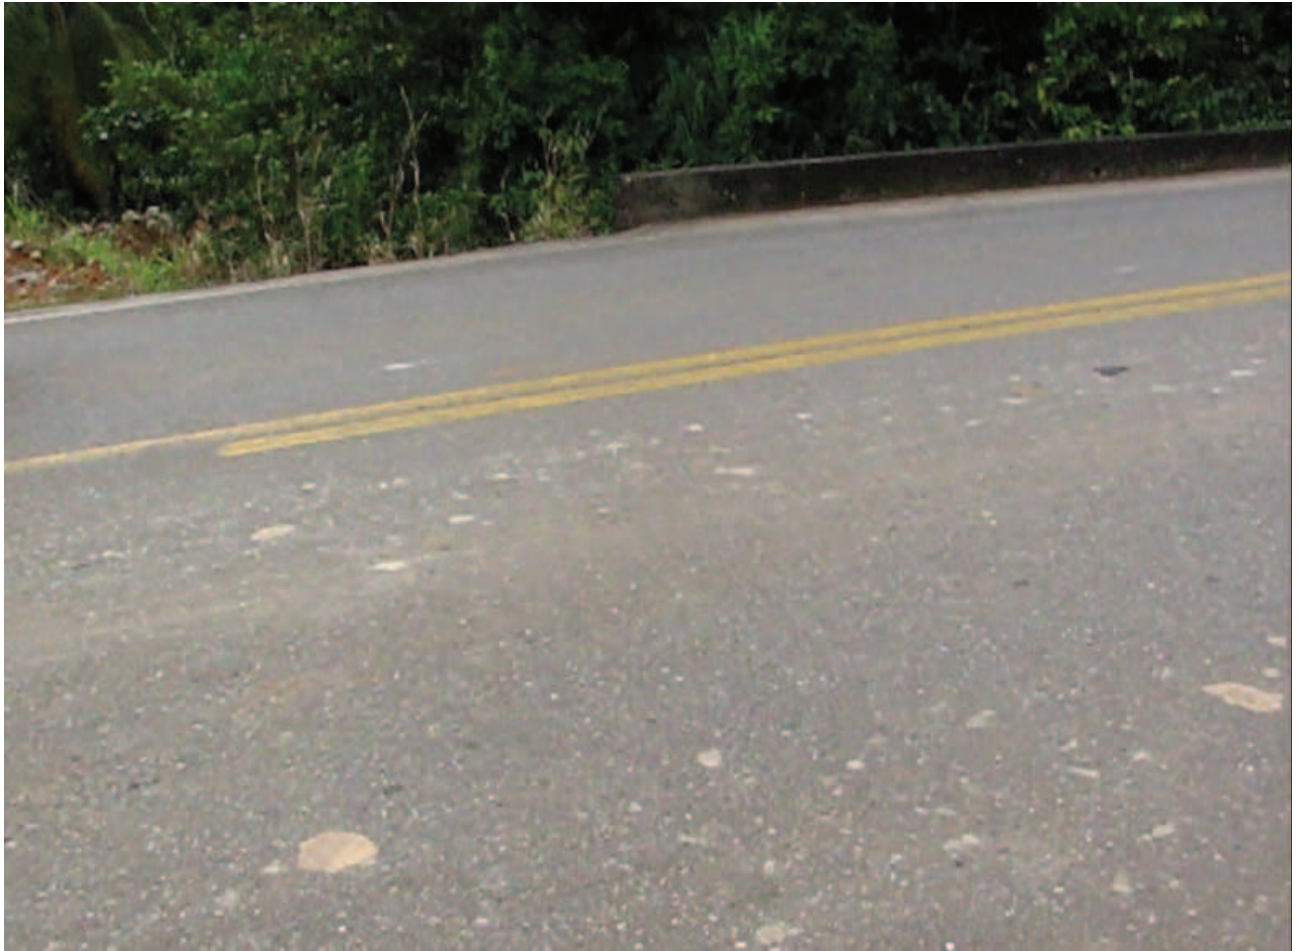
Componente.....: 1 Superficie del puente

Calif./Mantenim.....: 2 / -

Daño/Observaciones.: La superficie se observó en buen estado.

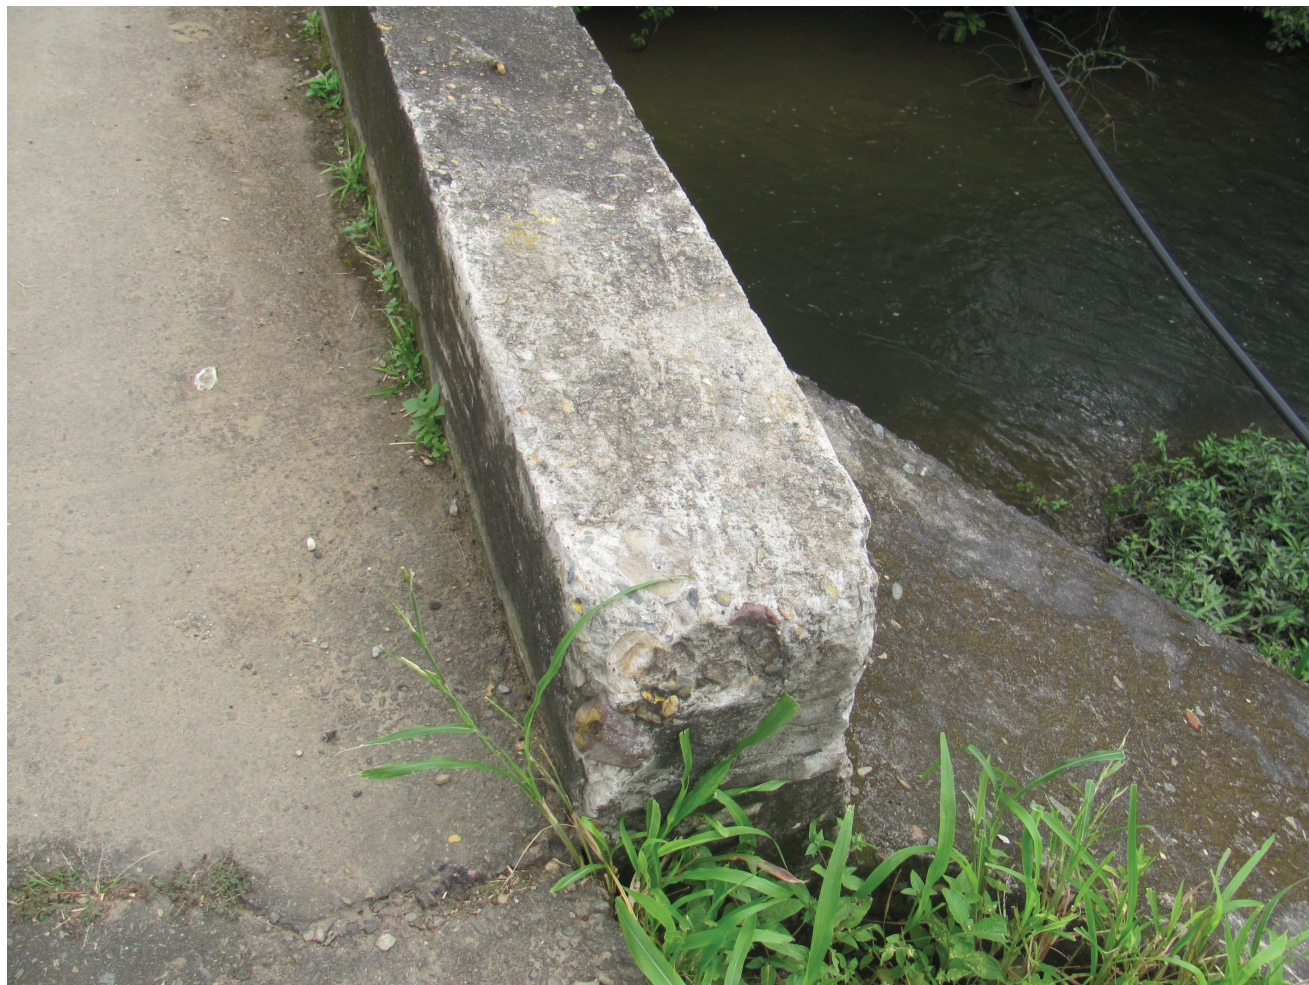
Componente.....: 3 Andenes/Bordillos

Calif./Mantenim.....: 2 / -

Daño/Observaciones.: No hay andenes

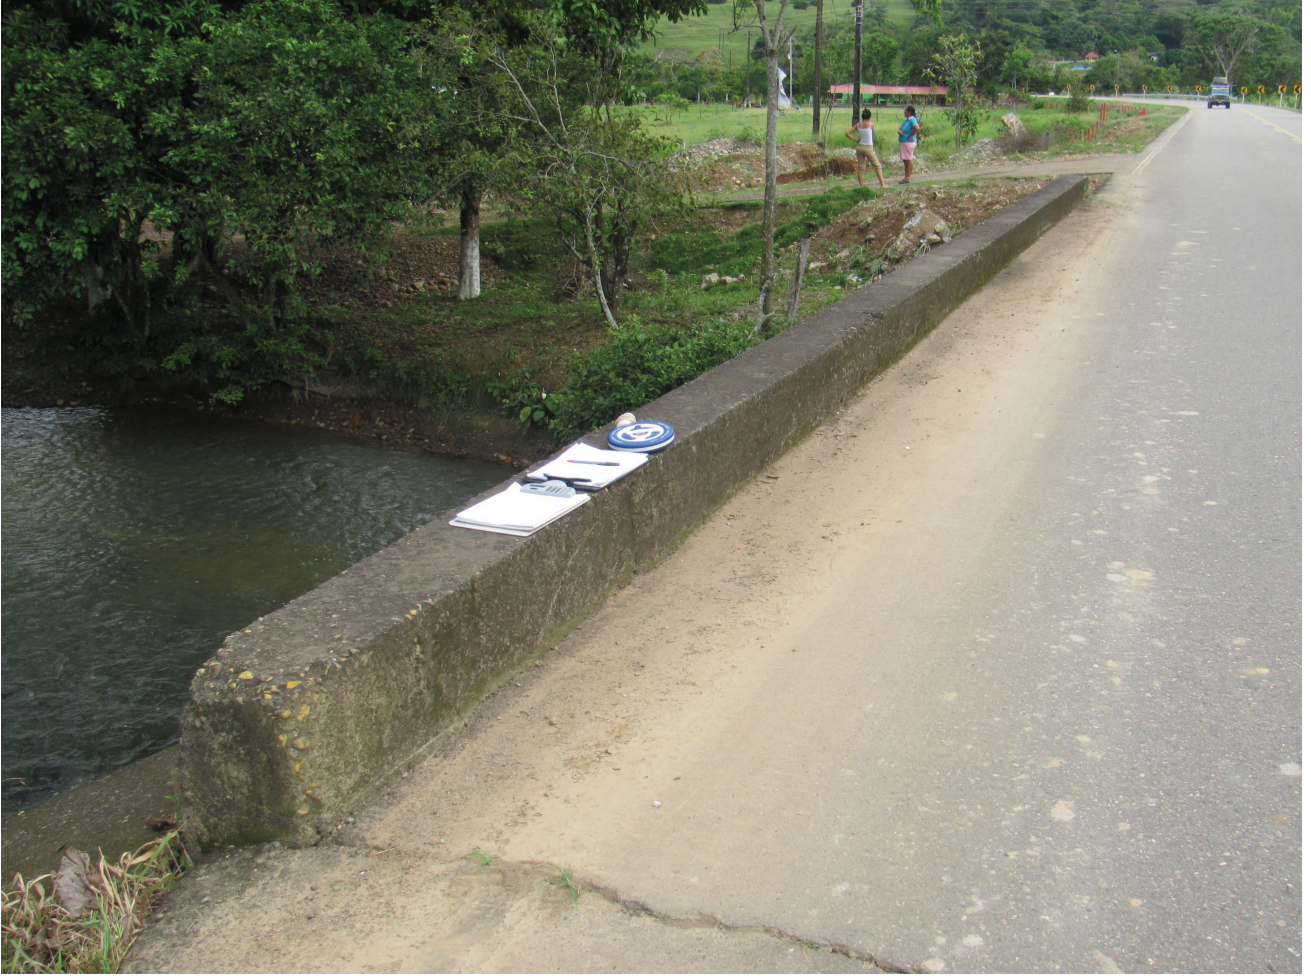
Componente.....: 4 Barandas

Calif./Mantenim....: 2 / -

Daño/Observaciones.: El puente carece de barandas. Colocar barandas  
vehiculares metálicas.  
Z (m): Instalación de baranda vehicular metálica.

Tipo de daño.....: No registrado

Reparaciones.....: Z Otra

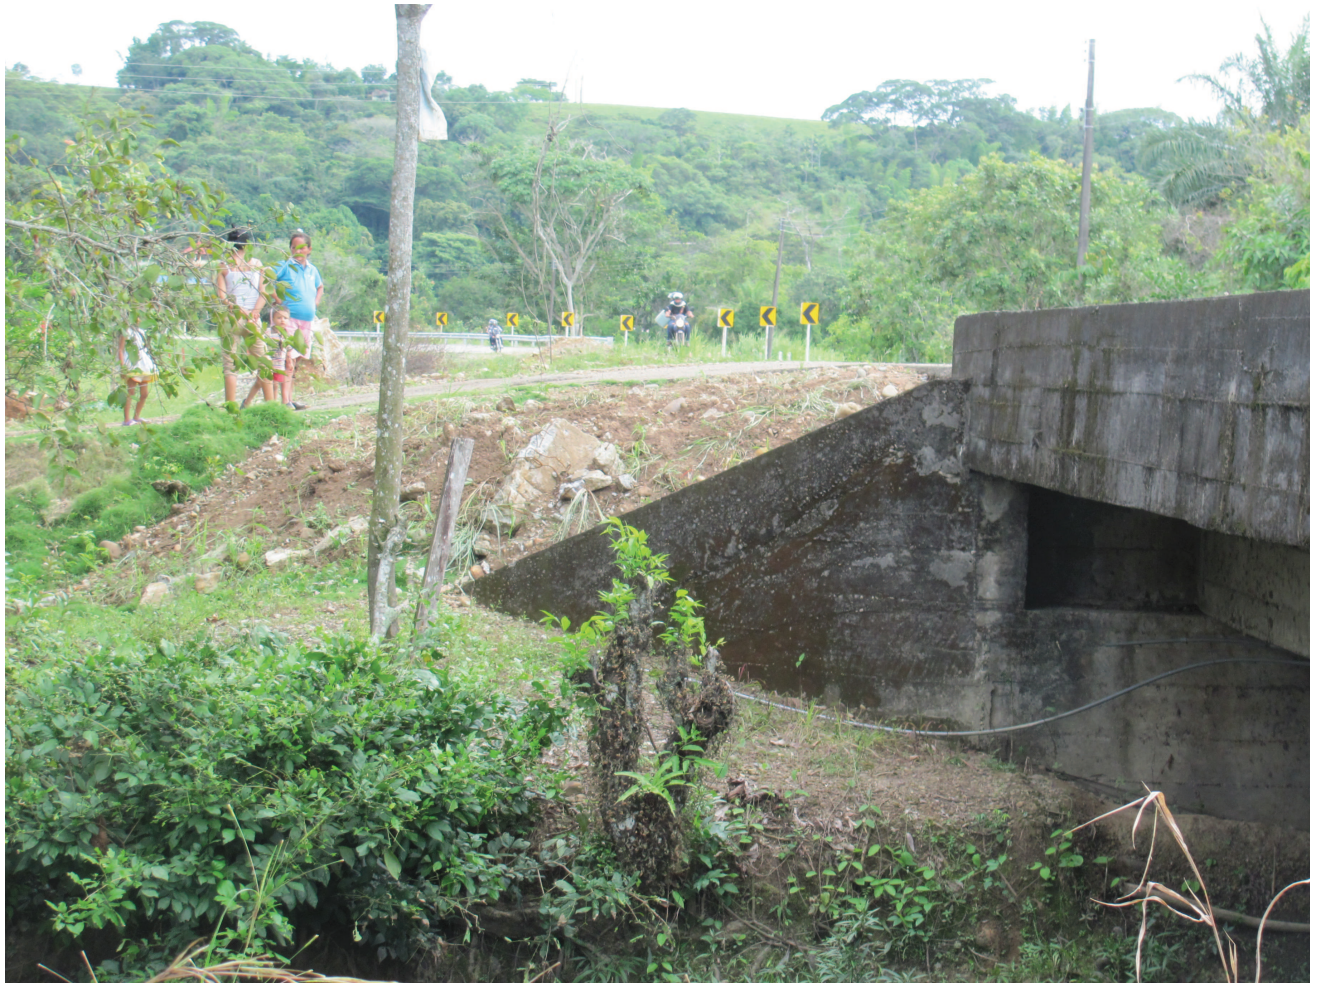
Componente.....: 6 Aletas

6 Aletas - Se observó musgo y humedad en aletas. Realizar limpieza y mantenimiento Infiltración	3	-						1

Calif./Mantenim....: 3 / -

Daño/Observaciones.: Se observó musgo y humedad en aletas. Realizar  
limpieza y mantenimiento

Tipo de daño.....: Infiltración

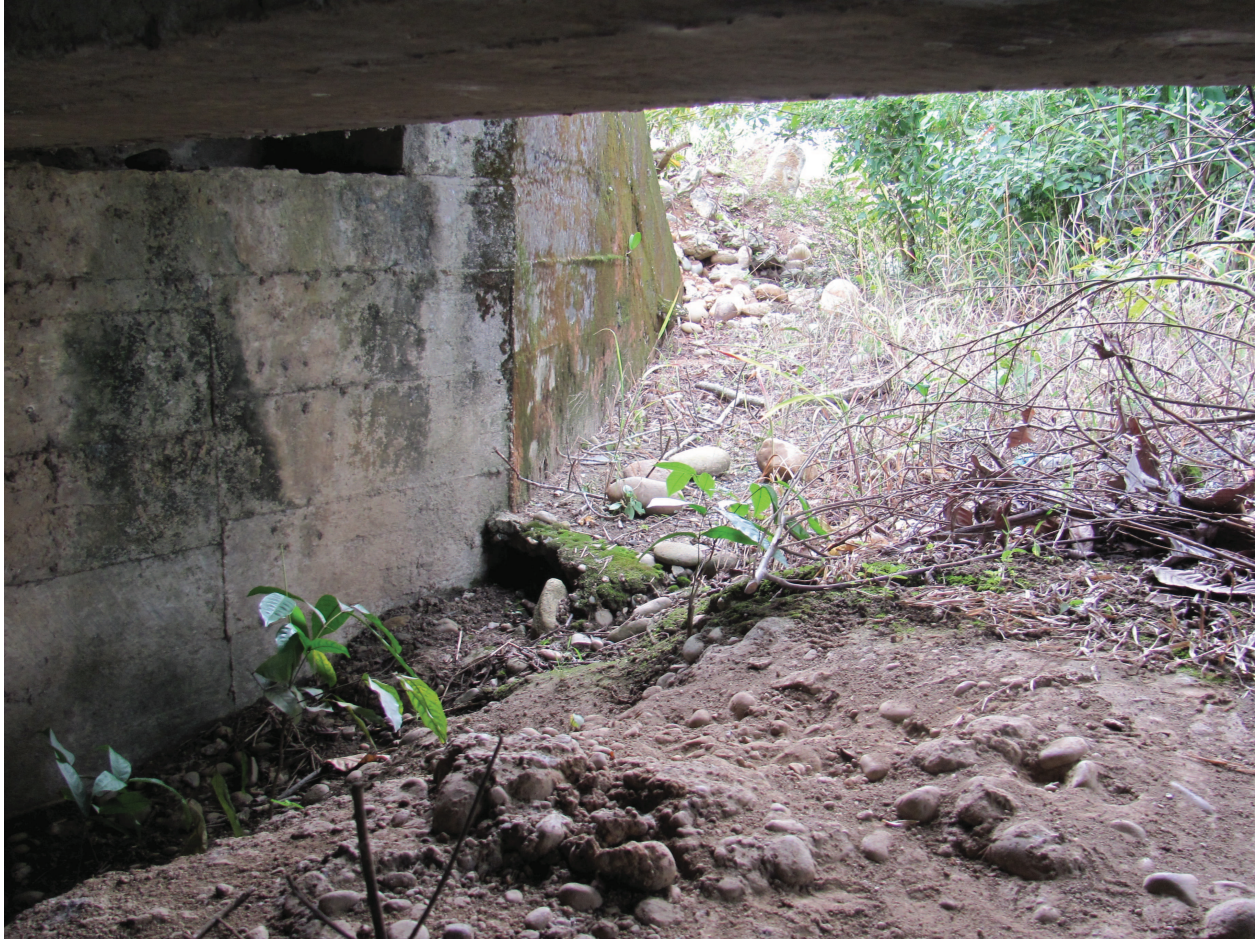
Componente.....: 7 Estribos

Calif./Mantenim....: 3 / -

Daño/Observaciones.: Se observó filtración de agua a través de las juntas de expansión del puente que ocasiona manchas de humedad y vegetación en el concreto. Se observó tubería recubierta de concreto adosada al pie del estribo que parece una protección.  
El estribo izquierdo presenta hormigueros en la base.

Tipo de daño.....: Infiltración

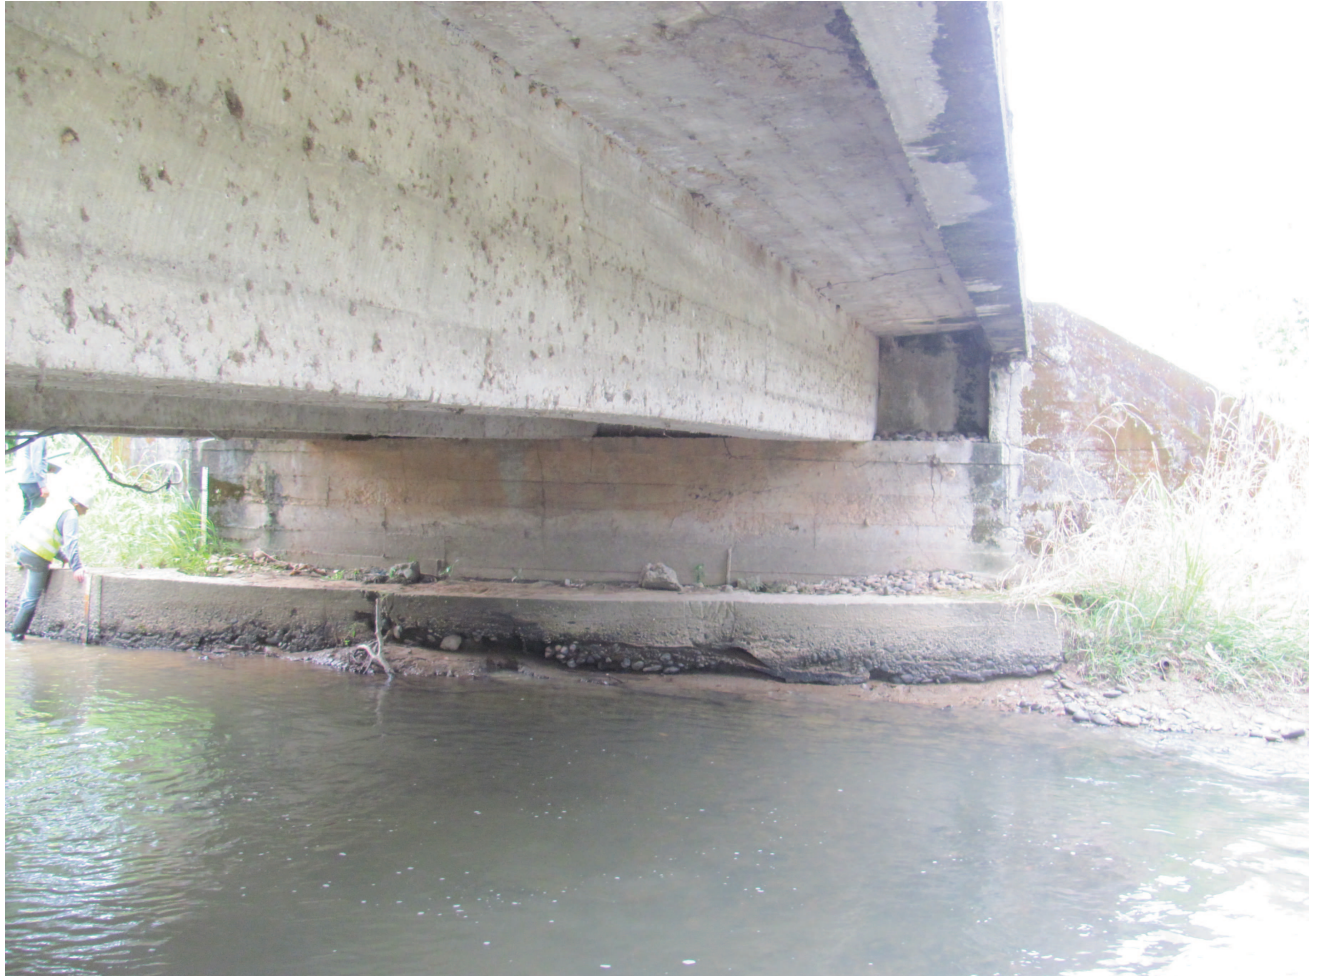
Componente.....: 10 Losa

Calif./Mantenim....: 3 / -

Daño/Observaciones.: Se observó concreto segregado dejando zonas con  
acero expuesto

Tipo de daño.....: Daño en conc. / acero expuesto

Reparaciones.....: B Reparación de concreto

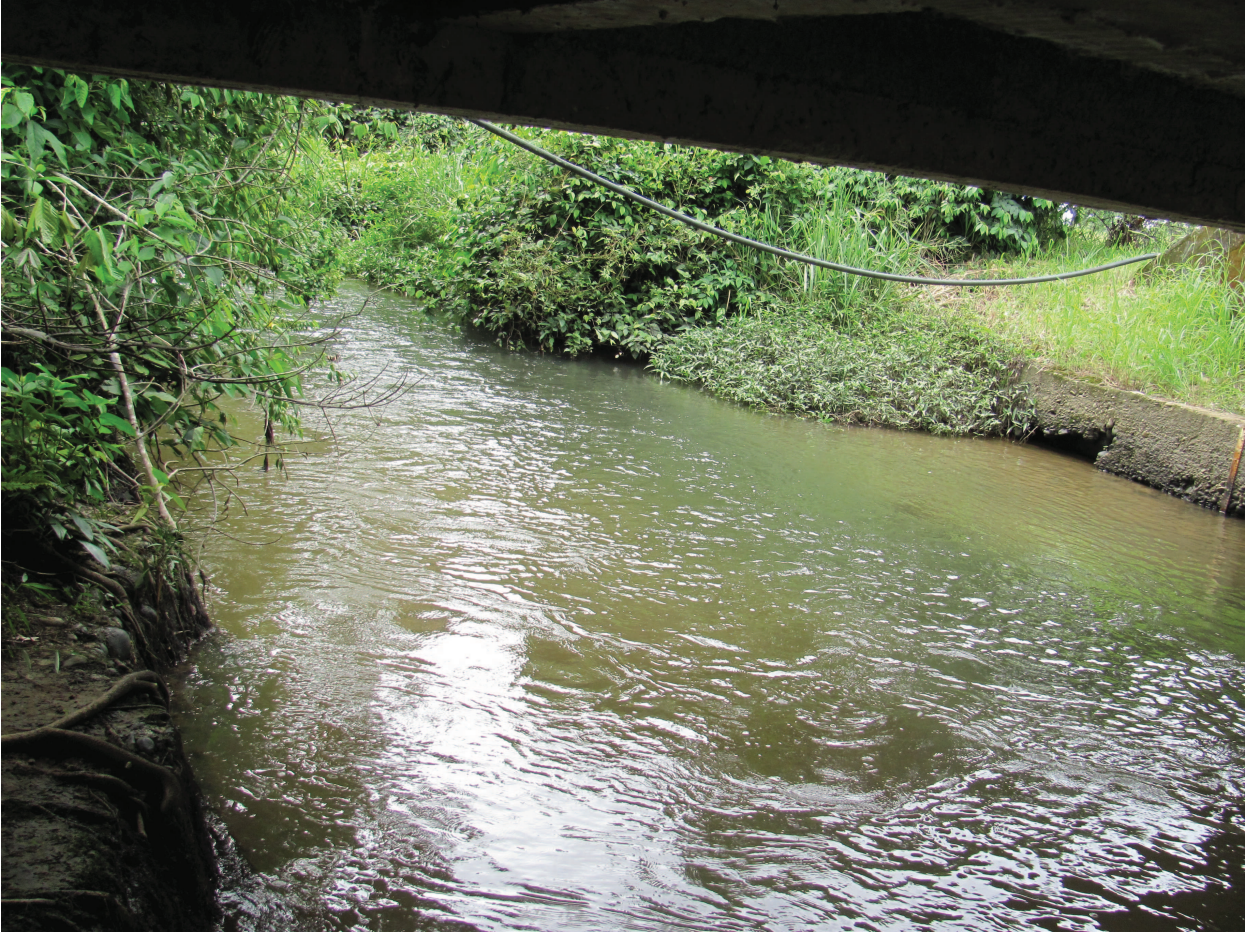
Componente.....: 15 Cauce

Calif./Mantenim.....: 2 / -

Daño/Observaciones.: Cauce represado aguas abajo. No se observó  
socavación.  
Se anexa informe de Geología # 3  
Se anexa informe Hidráulico # 2

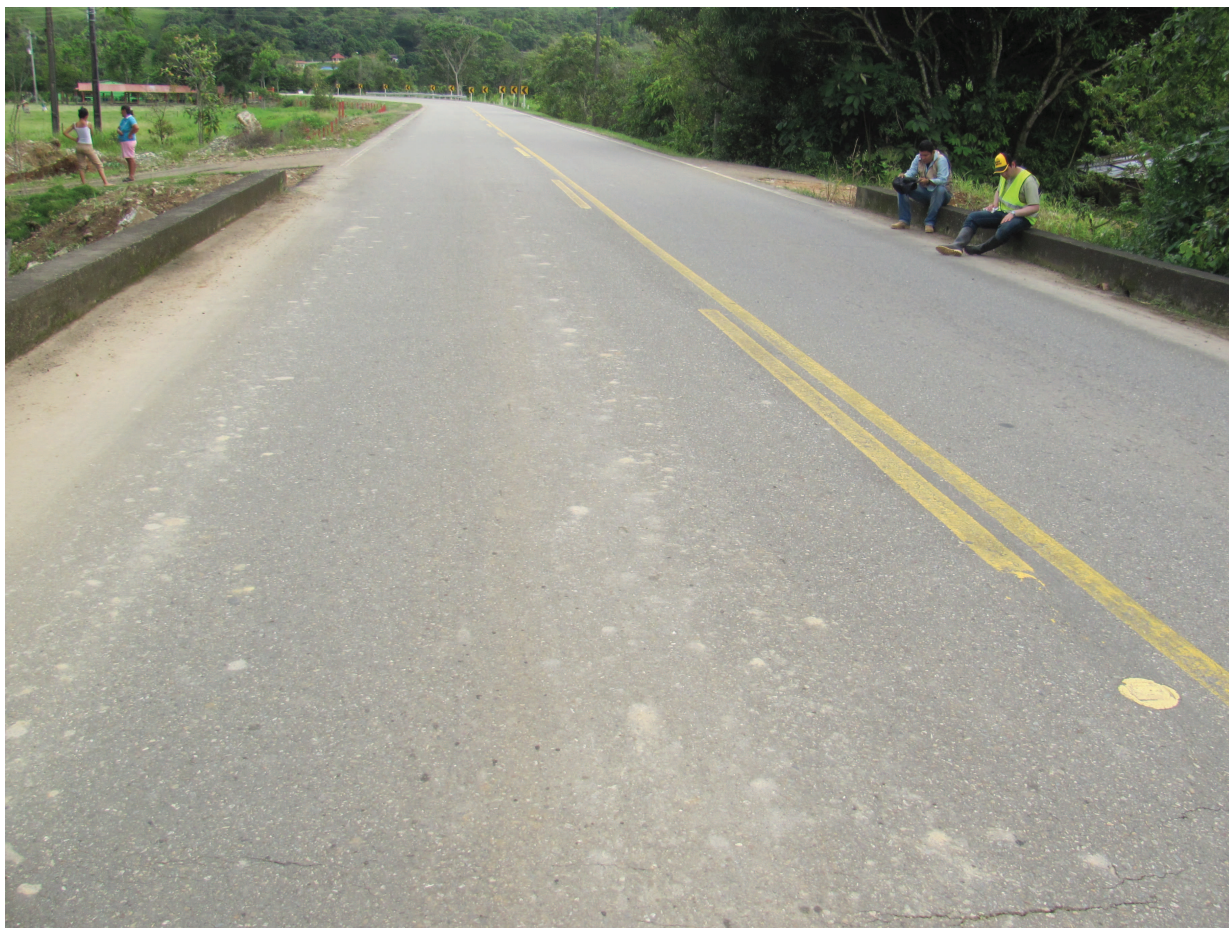
Componente.....: 17 Puente en general  
Calif./Mantenim.....: 3 / -  
Daño/Observaciones.: Se anexa informe de Geotecnia # 4
