SDC/INV	SiPuCol	Fecha	Hoja
	Informe de inspección principal	18/09/12	1
16-65A02-019.00 Urichare			
Regional.....: 16 Meta			
Ruta.....: Troncal Villa Garzón - Saravena			
Carretera.....: Uribe - Yé de Granada			
Lado de la car...: 0			
Abscisa.....: 89+0961			
No del registro...: 1289			
Año de construcción.....:			
Año de la última reconstrucción.....:			
Paso Superior/Inferior.....: S			
Dir. de abs. de la carretera principal.: N			
Requisitos de la inspección.....: 0 Nada			
Recolección de datos : Fecha.....: 2012.06.12			
: Iniciales.....: O.L.V			
Posición geográfica...:			
Latitud: 3 gra 25,04 min N Longitud: 73 gra 46,37 min O Altitud: 358 m			
Geometría: Número de luces.....: 1			
Longitud de la luz menor (m): 17,20			
Longitud de la luz mayor (m): 17,20			
Longitud total ..... (m): 17,20			
Ancho del tablero..... (m): 8,70			
Ancho del separador..... (m): 0,00			
Ancho del andén izquierdo (m): 0,00			
Ancho del andén derecho.. (m): 0,00

16-65A02-019.00 Urichare

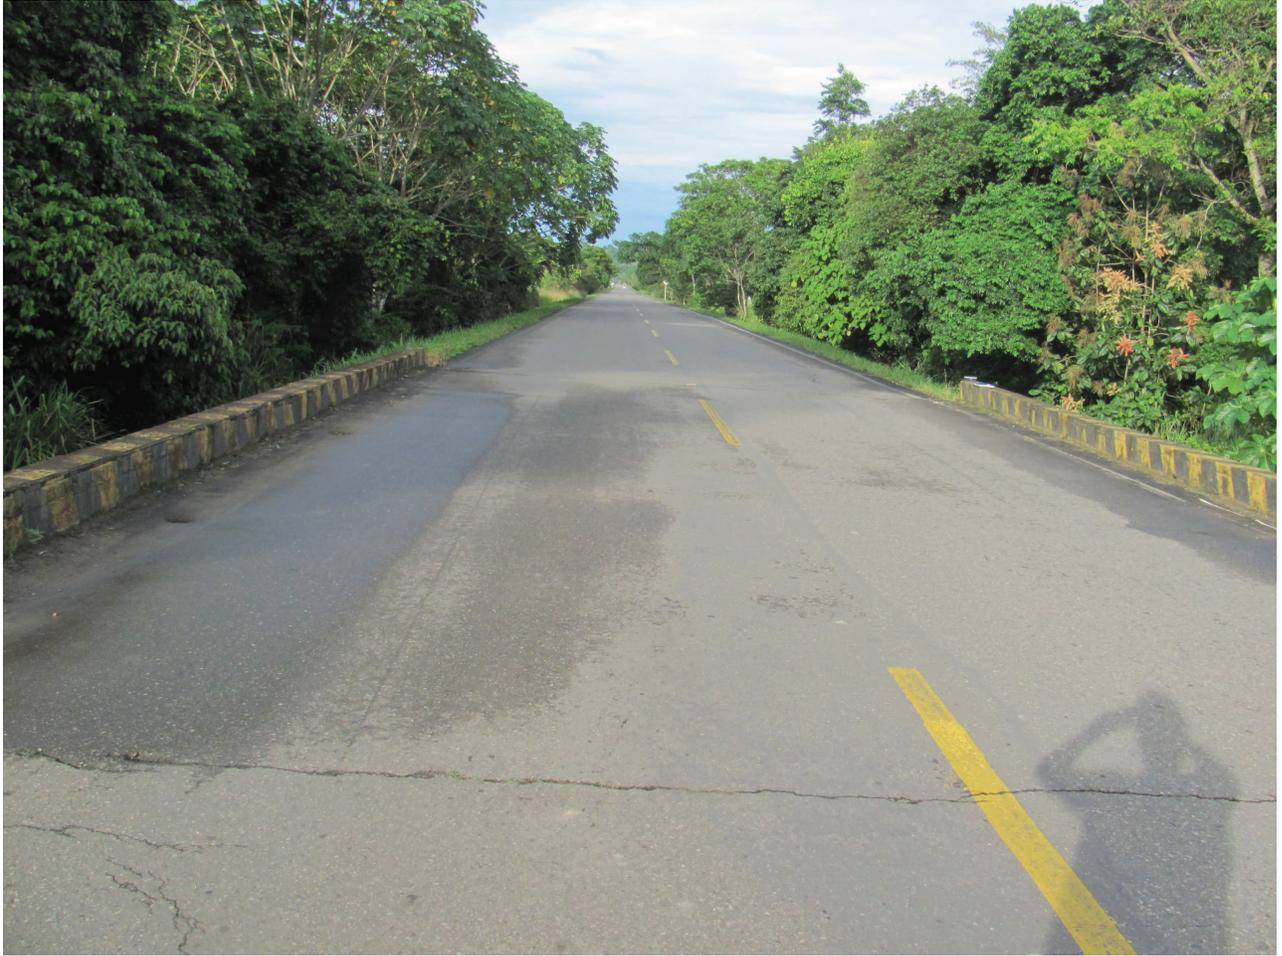
Componente.....: 1 Superficie del puente

Calif./Mantenim....: 3 / -

Daño/Observaciones.: La superficie del pavimento asfáltico del puente presenta desgaste, agregado expuesto y pulimiento.

Tipo de daño.....: Descomposición

Reparaciones.....: C Tratamiento superficial (sello)

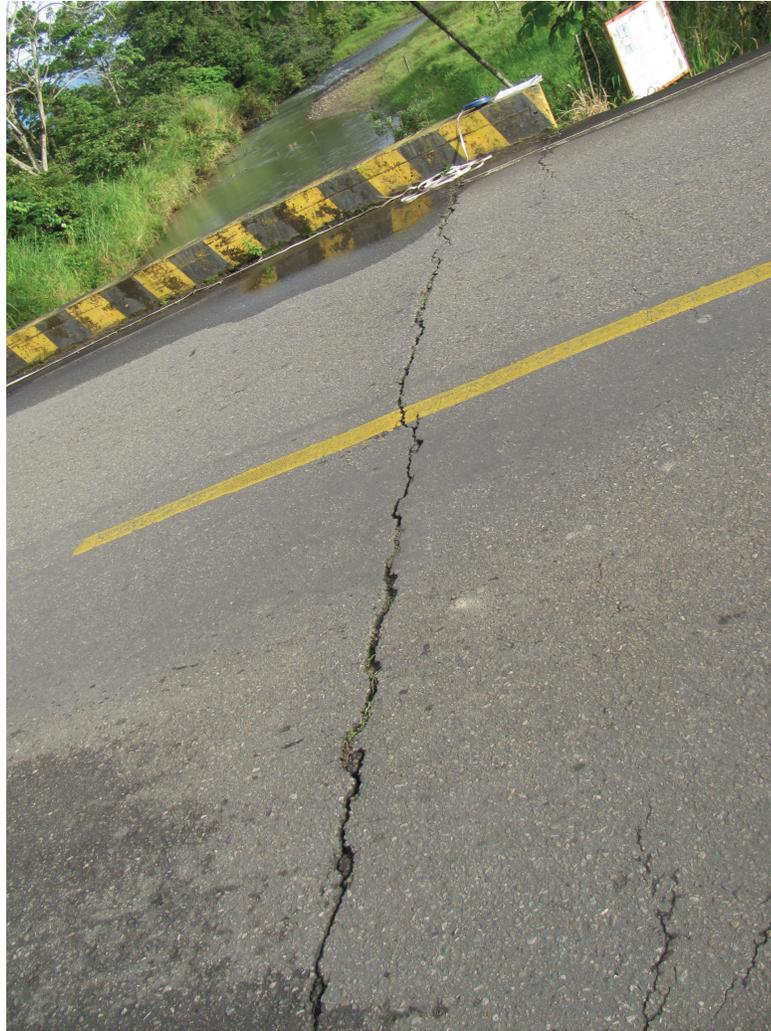
Componente.....: 2 Juntas de expansión

Calif./Mantenim.....: 2 / -

Daño/Observaciones.: No se observa dispositivo de junta que las impermeabilice. Se recomienda instalar junta de bloque de neopreno.  
Z (m): Instalación de junta de bloque de neopreno.

Tipo de daño.....: Infiltración

Reparaciones.....: Z Otra

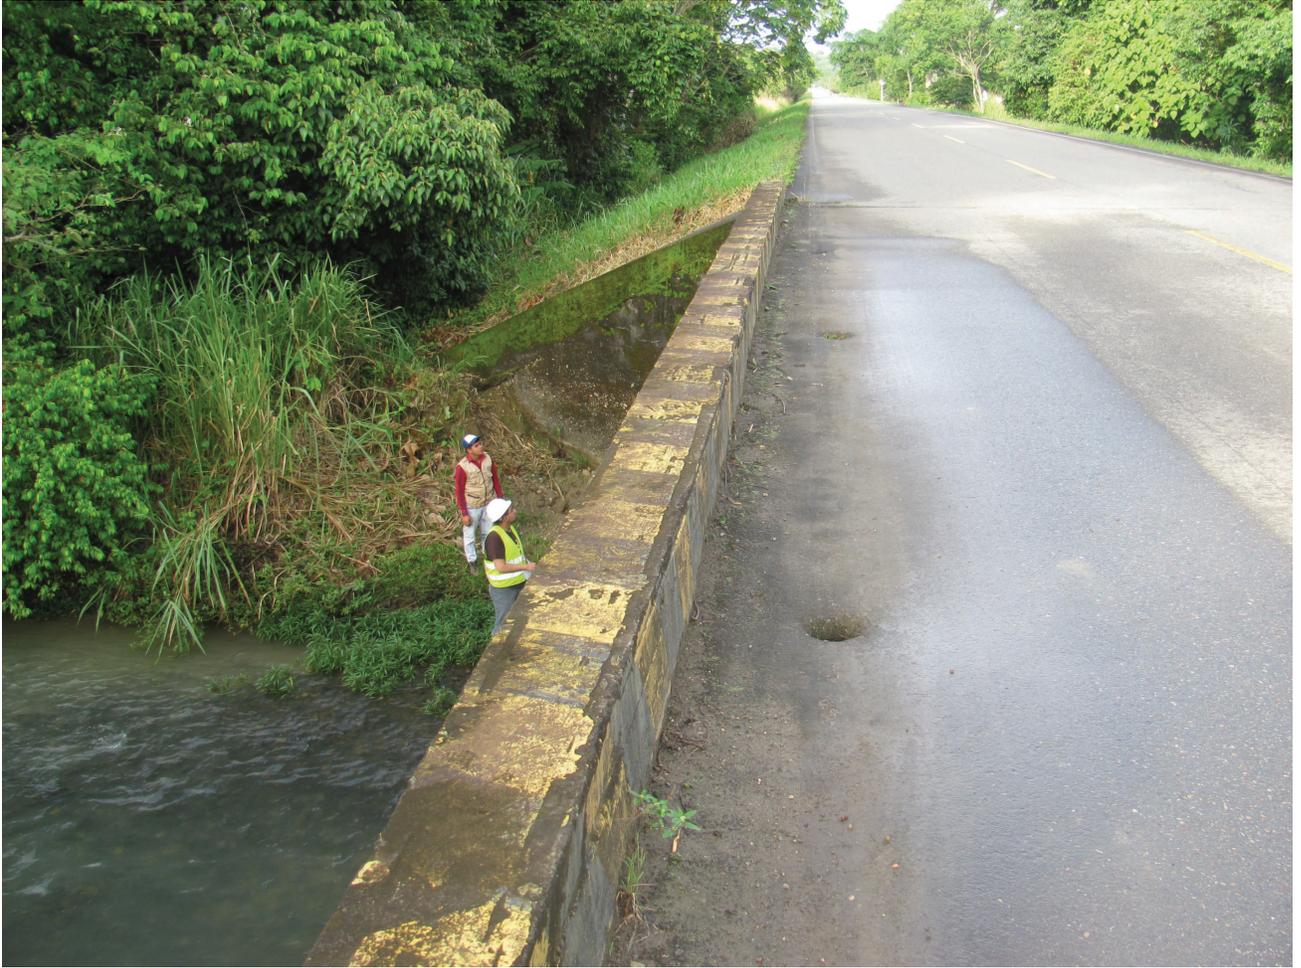
Componente.....: 4 Barandas

Calif./Mantenim....: 2 / -

Daño/Observaciones.: El puente carece de barandas. Colocar barandas vehiculares metálicas.  
Z (m): Instalación de baranda vehicular metálica.

Tipo de daño.....: No registrado

Reparaciones.....: Z Otra

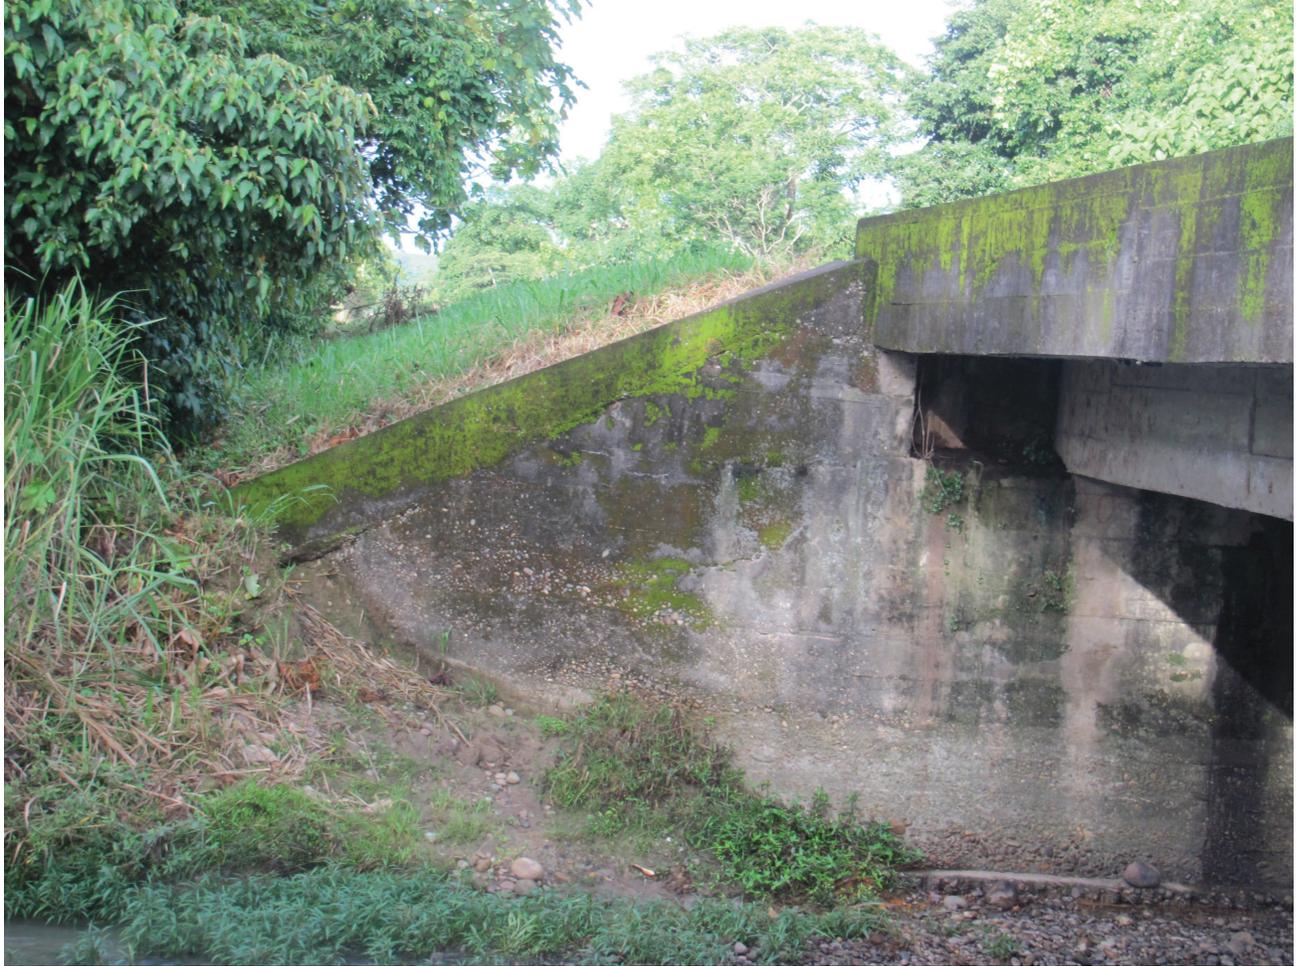
Componente.....: 6 Aletas

6 Aletas - Se observarán fisuras diagonales sobre las aletas causadas por la colocación de vigas de los bordillos en la zona en donde se unen las aletas con el estribo. Presenta junta fria de construcción.	2	-						1

Calif./Mantenim....: 2 / -

Daño/Observaciones.: Se observarán fisuras diagonales sobre las aletas causadas por la colocación de vigas de los bordillos en la zona en donde se unen las aletas con el estribo.  
Presenta junta fría de construcción.

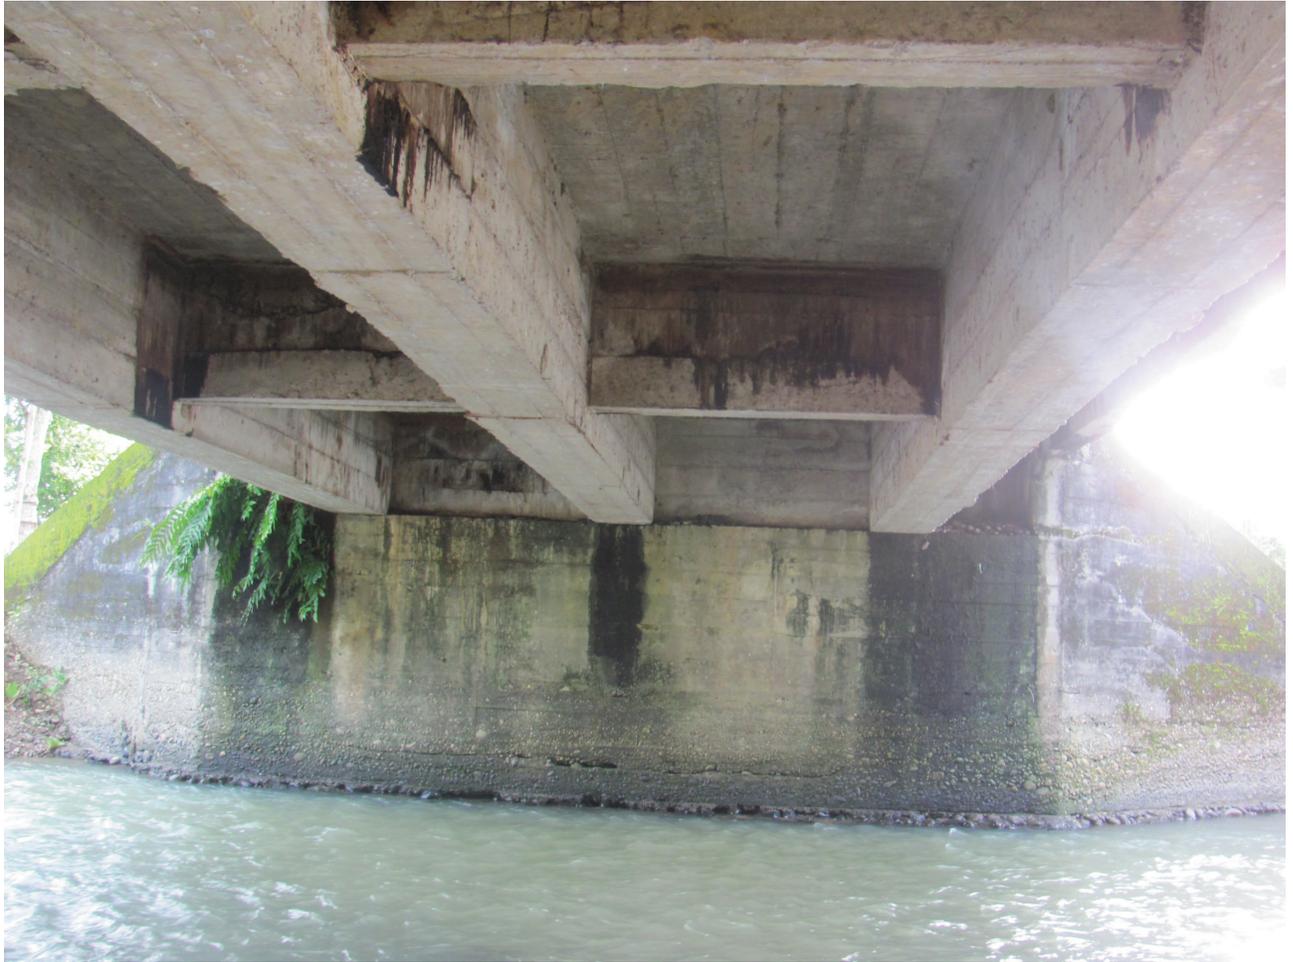
Componente.....: 7 Estribos

Calif./Mantenim.....: 3 / -

Daño/Observaciones.: Se observó en el estribo #2 pérdida de la pega del concreto ciclópeo, permitiendo la exposición y desprendimiento de las piedras por la acción de la corriente.

Tipo de daño.....: Descomposición

Reparaciones.....: A Reparación de concreto

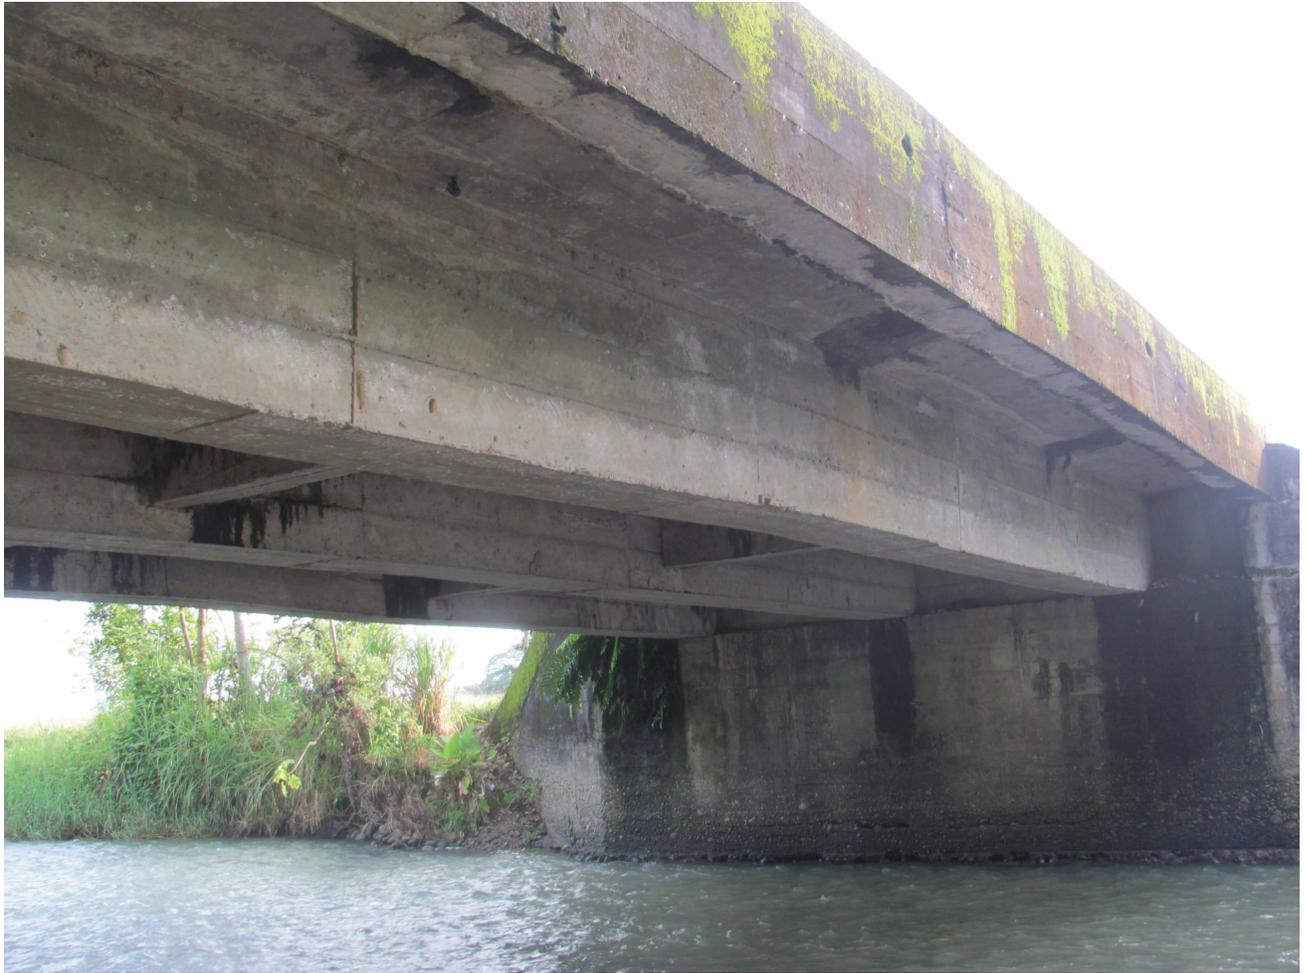
Componente.....: 10 Losa

Calif./Mantenim....: 2 / -

Daño/Observaciones.: Se observó humedad en el concreto de la losa de los voladizos debido a carencia de tubería en los drenes e impermeabilidad de la juntas longitudinales de las ampliaciones laterales, lo que está ocasionando daño del concreto y corrosión del refuerzo.

Tipo de daño.....: Infiltración

Reparaciones.....: E Reparación de drenes

B Reparación de concreto

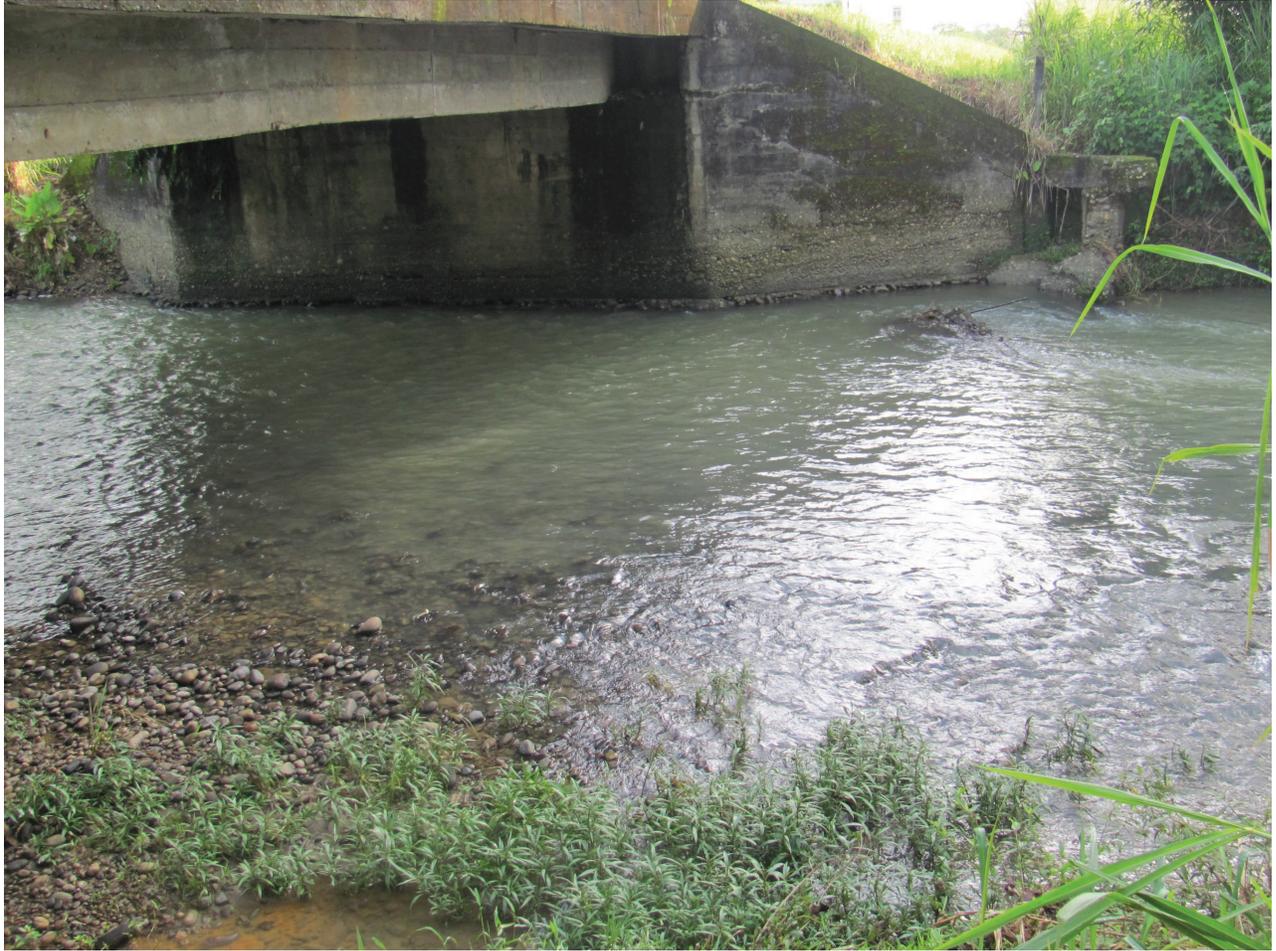
Componente.....: 15 Cauce

Calif./Mantenim....: 3 / -

Daño/Observaciones.: Se observó que en la aleta #4 bloque de concreto demolido que está ocasionando socavación. Aguas arriba se observó isla que desvía el parte del caudal hacia la aleta #3 lo que puede ocasionar socavación. Se recomienda reencauzar el caudal eliminando la isla aguas arriba, remover bloque de concreto de la aleta #4 y proteger al estribo #2

Tipo de daño.....: Erosión / socavación

Reparaciones.....: B Reencauzamiento  
C Protección del cauce

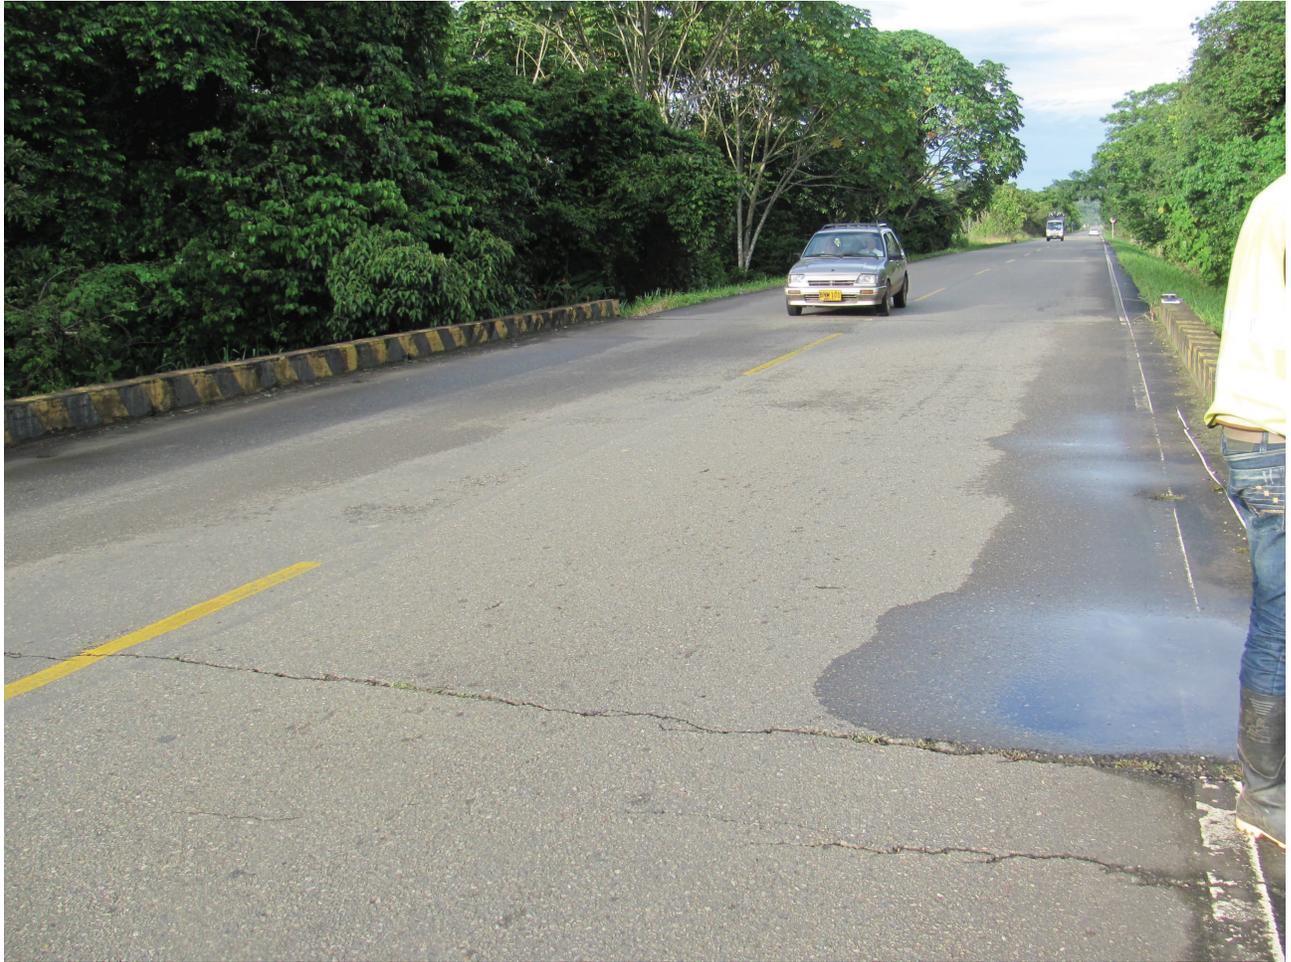
Componente.....: 17 Puente en general

Calif./Mantenim.....: 3 / -

Daño/Observaciones.: El cauce presenta elementos que pueden causar socavación en el estribo #2 del puente.  
Se anexa informe de Geotecnia # 4.
