SDC/INV	SiPuCol	Fecha	Hoja
	Informe de inspección principal	17/09/12	1
16-65A02-020.00 Punta Brava			
Regional.....: 16 Meta			
Ruta.....: Troncal Villa Garzón - Saravena			
Carretera.....: Uribe - Yé de Granada			
Lado de la car...: 0			
Abscisa.....: 93+0380			
No del registro...: 1290			
Año de construcción.....:			
Año de la última reconstrucción.....:			
Paso Superior/Inferior.....: S			
Dir. de abs. de la carretera principal.: N			
Requisitos de la inspección.....: 0 Nada			
Recolección de datos : Fecha.....: 2012.06.12			
: Iniciales.....: O.L.V			
Posición geográfica...:			
Latitud: 3 gra 26,26 min N Longitud: 73 gra 45,24 min O Altitud: 345 m			
Geometría: Número de luces.....: 1			
Longitud de la luz menor (m): 14,30			
Longitud de la luz mayor (m): 14,30			
Longitud total (m): 14,30			
Ancho del tablero..... (m): 8,50			
Ancho del separador..... (m): 0,00			
Ancho del andén izquierdo (m): 0,00			
Ancho del andén derecho.. (m): 0,00

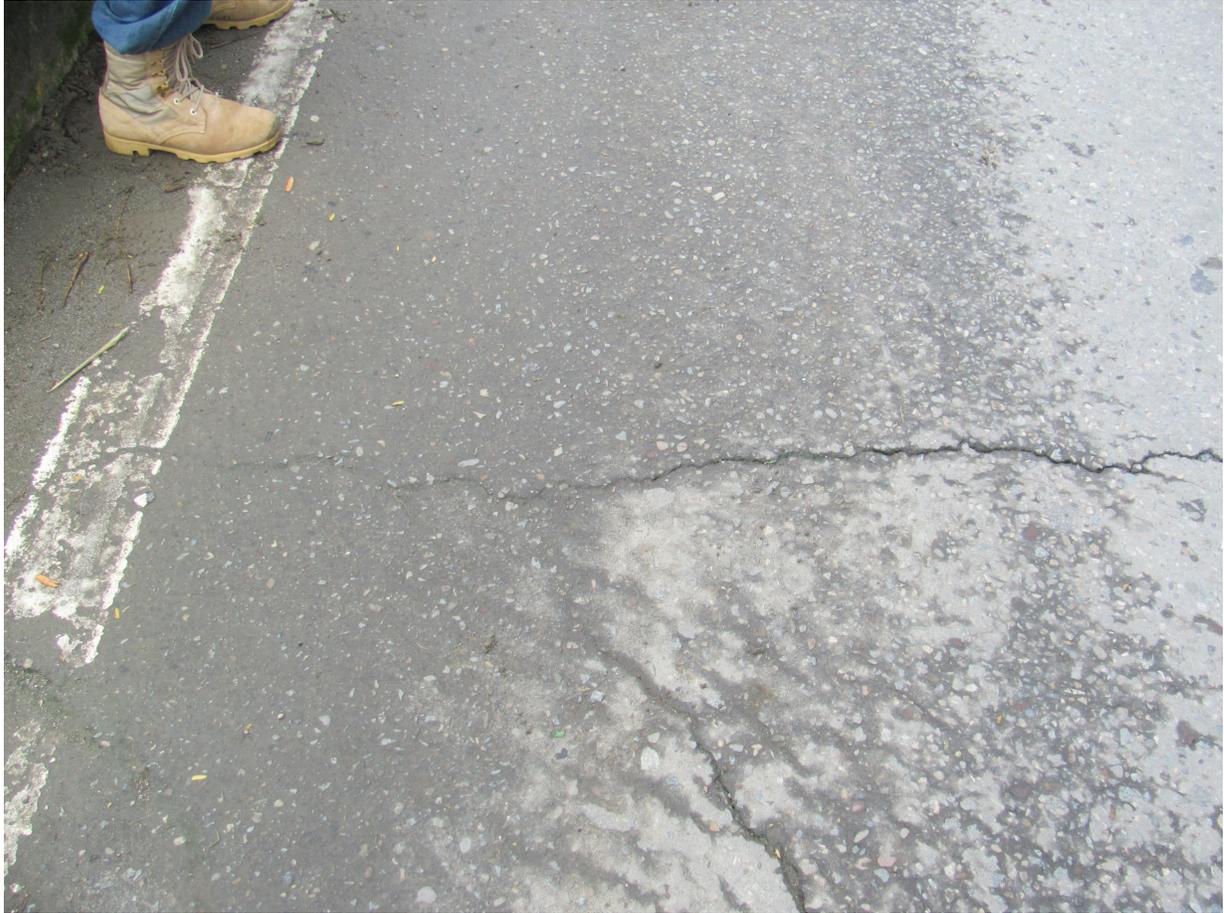
Componente.....: 1 Superficie del puente

Calif./Mantenim....: 3 / -

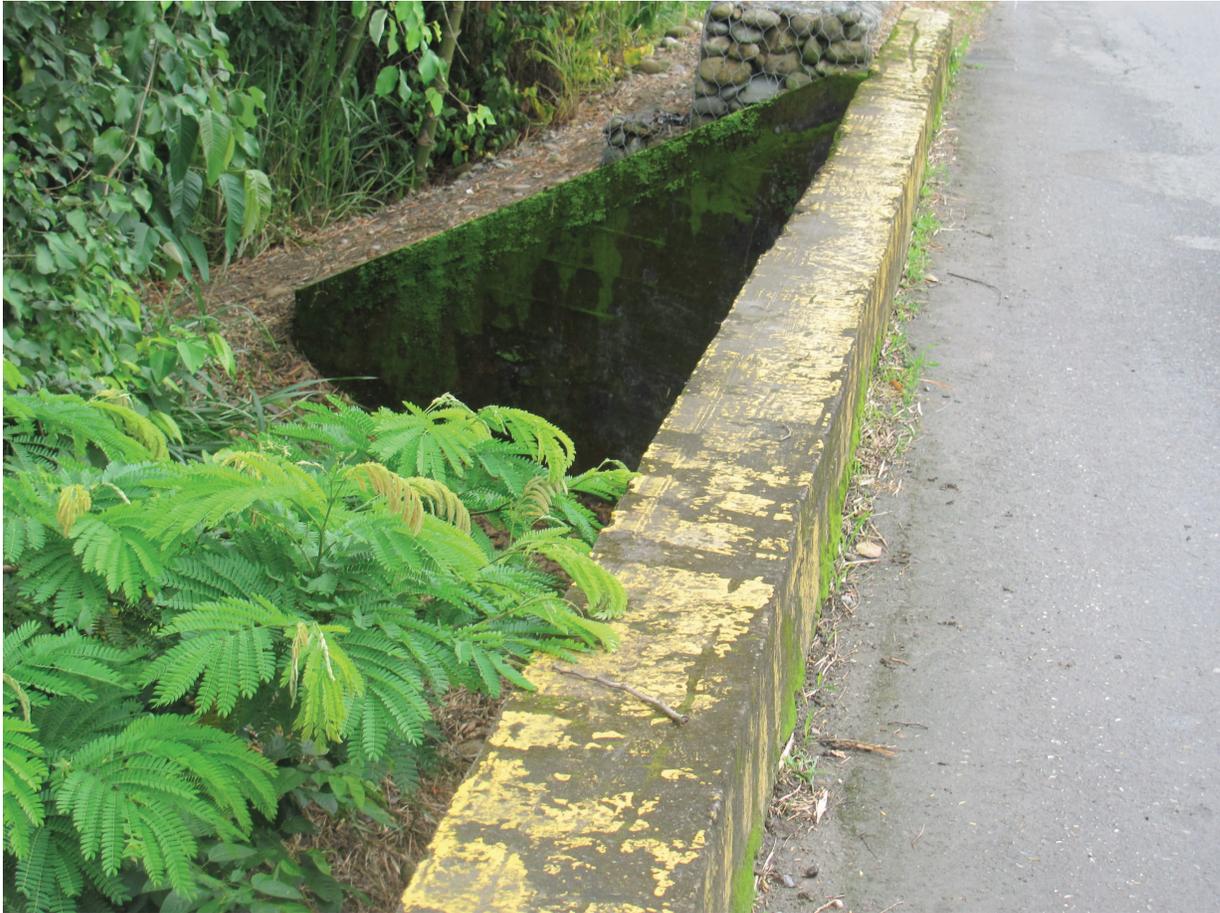
Componente.....: 3 Andenes/Bordillos

Calif./Mantenim....: 2 / -

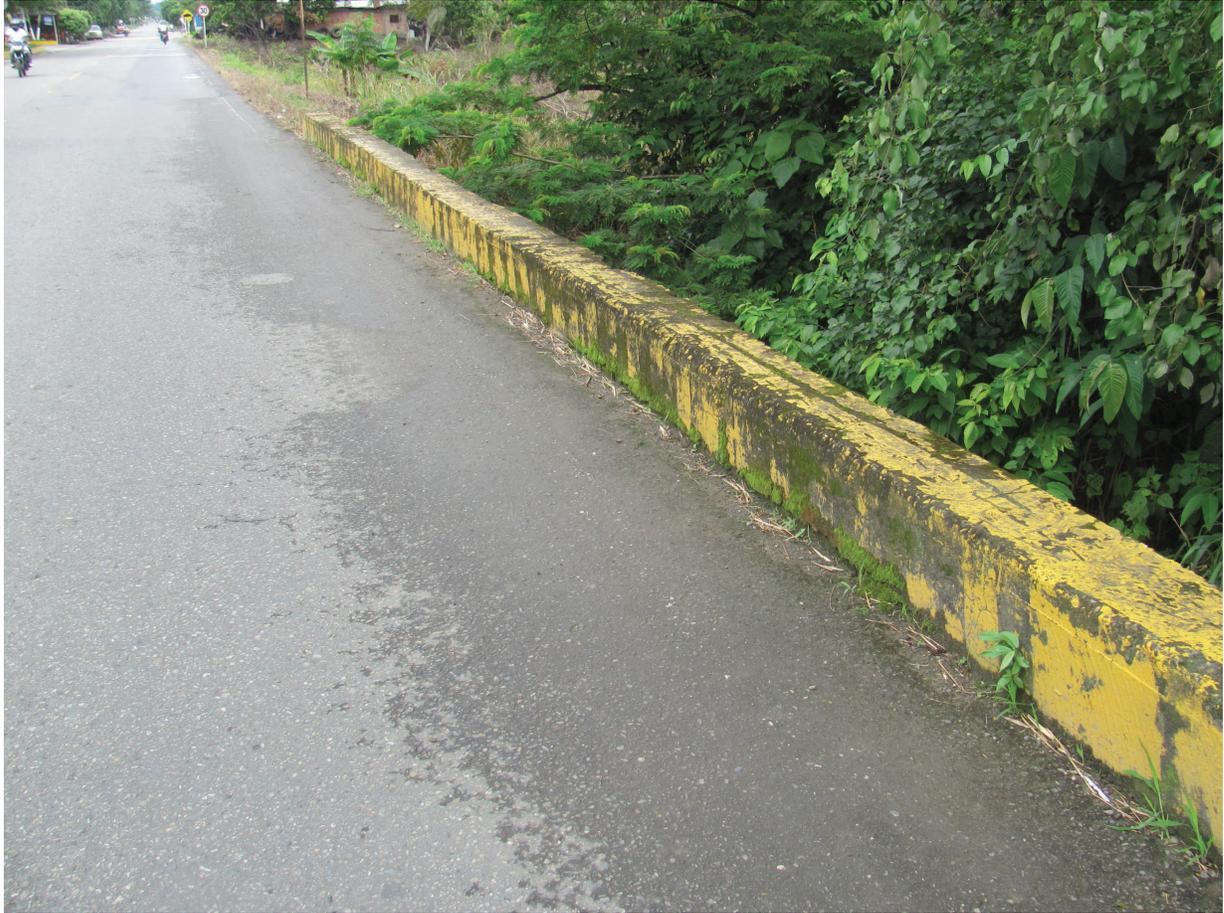
Componente.....: 4 Barandas

Calif./Mantenim....: 2 / -

Daño/Observaciones.: El puente carece de barandas. Colocar barandas
vehiculares metálicas.
Z (m): Instalación de baranda vehicular metálica.

Reparaciones.....: Z Otra

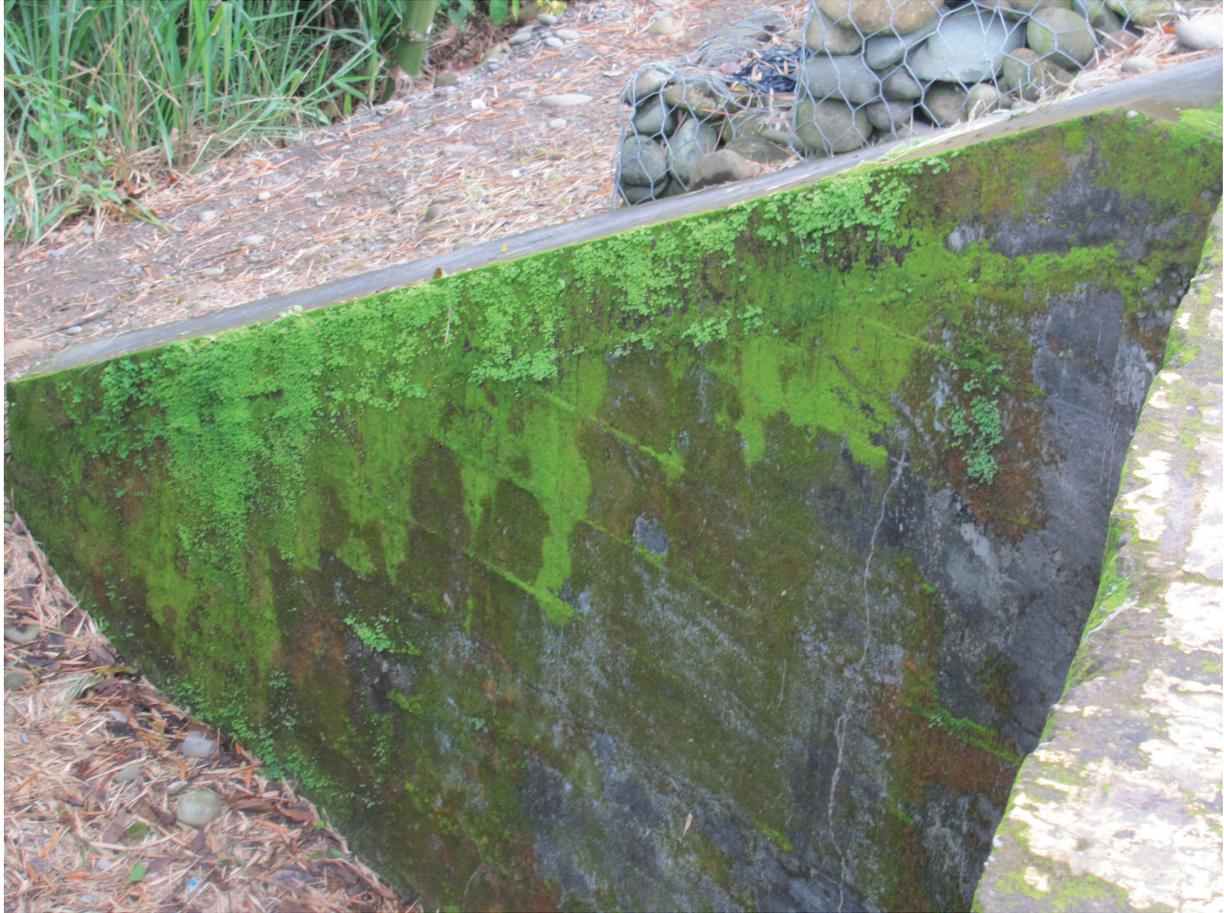
Componente.....: 6 Aletas

6 Aletas - Realizar limpieza y mantenimiento. Se observaron fisuras causadas por colocación de vigas de ampliación sobre ellas Se requiere la construcción de estructuras de caída de las aletas Infiltración	2	-						1

Calif./Mantenim....: 2 / -

Daño/Observaciones.: Realizar limpieza y mantenimiento. Se observaron
fisuras causadas por colocación de vigas de
ampliación sobre ellas

Tipo de daño.....: Infiltración

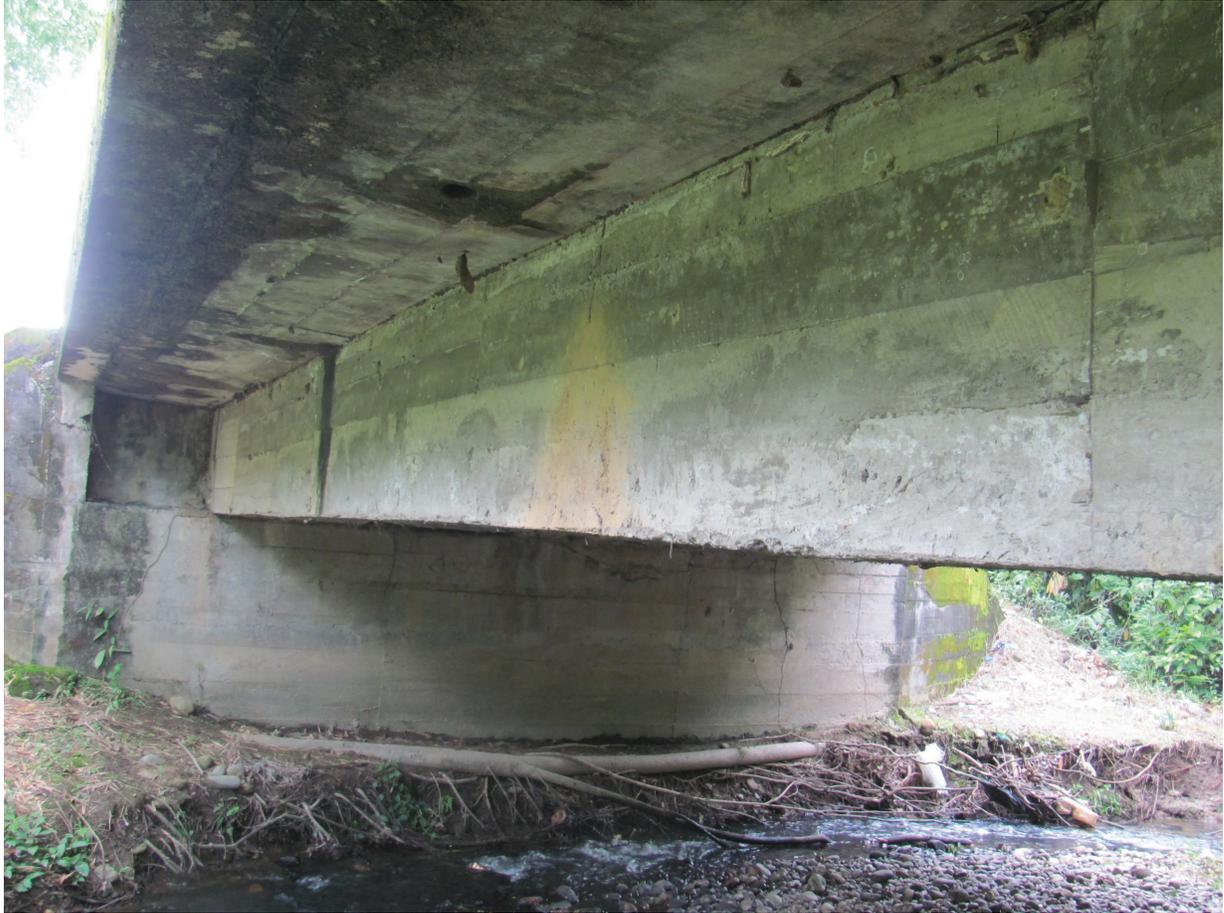
Componente.....: 7 Estribos

Calif./Mantenim....: 2 / -

Daño/Observaciones.: Los estribos presentan manchas de humedad y vegetación causadas por infiltración a través de la juntas del puente.

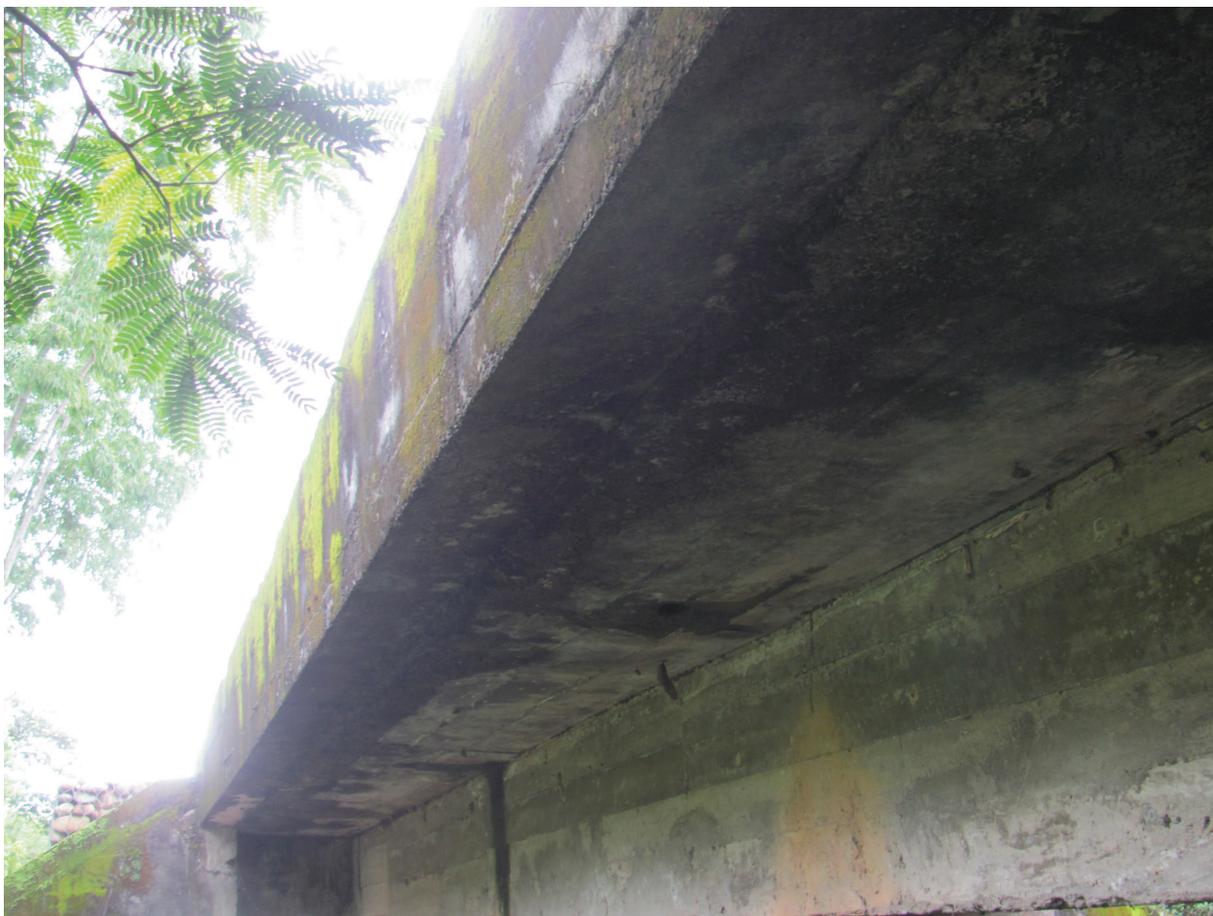
Componente.....: 10 Losa

Calif./Mantenim....: 2 / -

Daño/Observaciones.: Los voladizos presentan manchas de humedad y vegetación causadas por el escurrimiento proveniente de los drenes que carecen de tubería de alargamiento.

Tipo de daño.....: Infiltración

Reparaciones.....: E Reparación de drenes

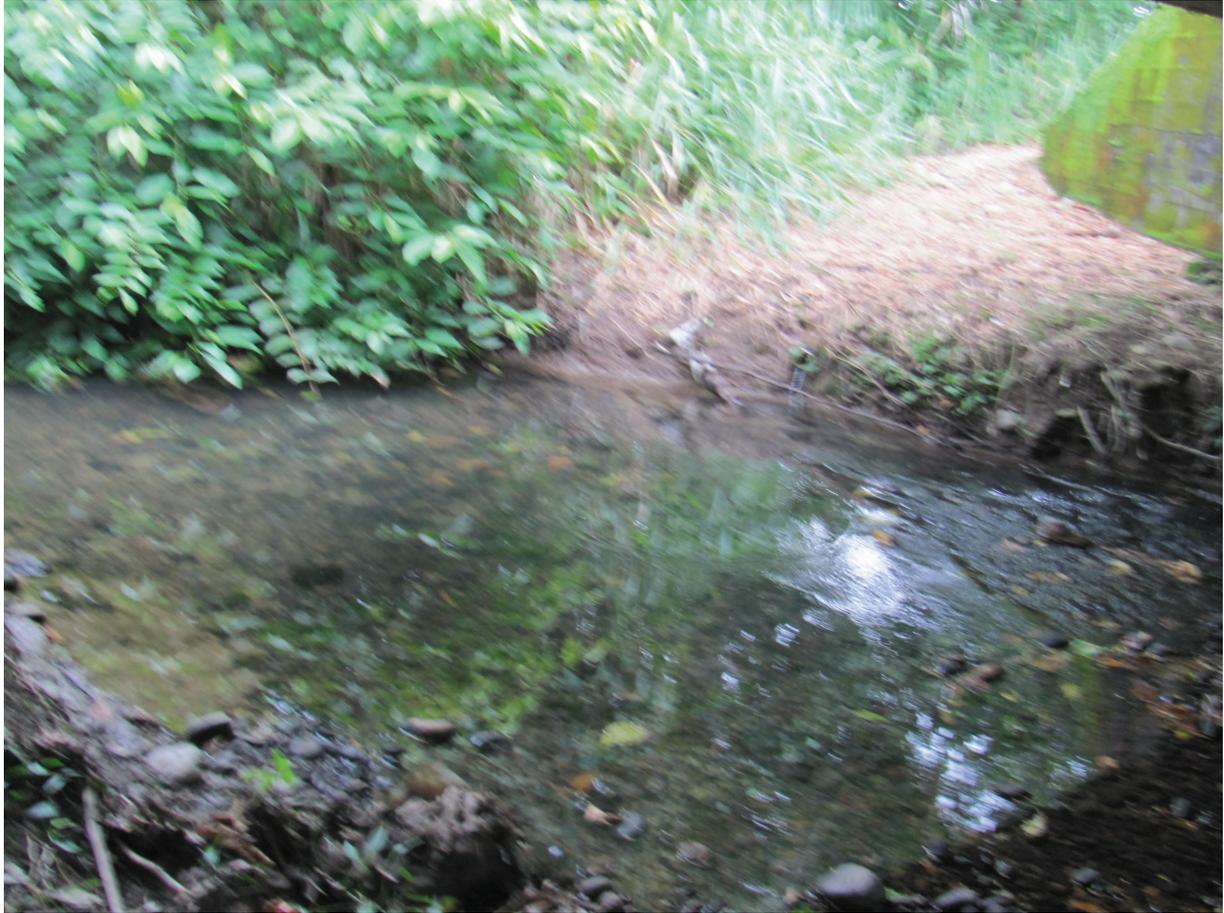
Componente.....: 15 Cauce

Calif./Mantenim....: 2 / -

Daño/Observaciones.: Se observó tubería de aguas servidas desembocando en el cauce bajo del puente.
Se anexa informe de Geología # 3
Se anexa informe Hidráulico # 2

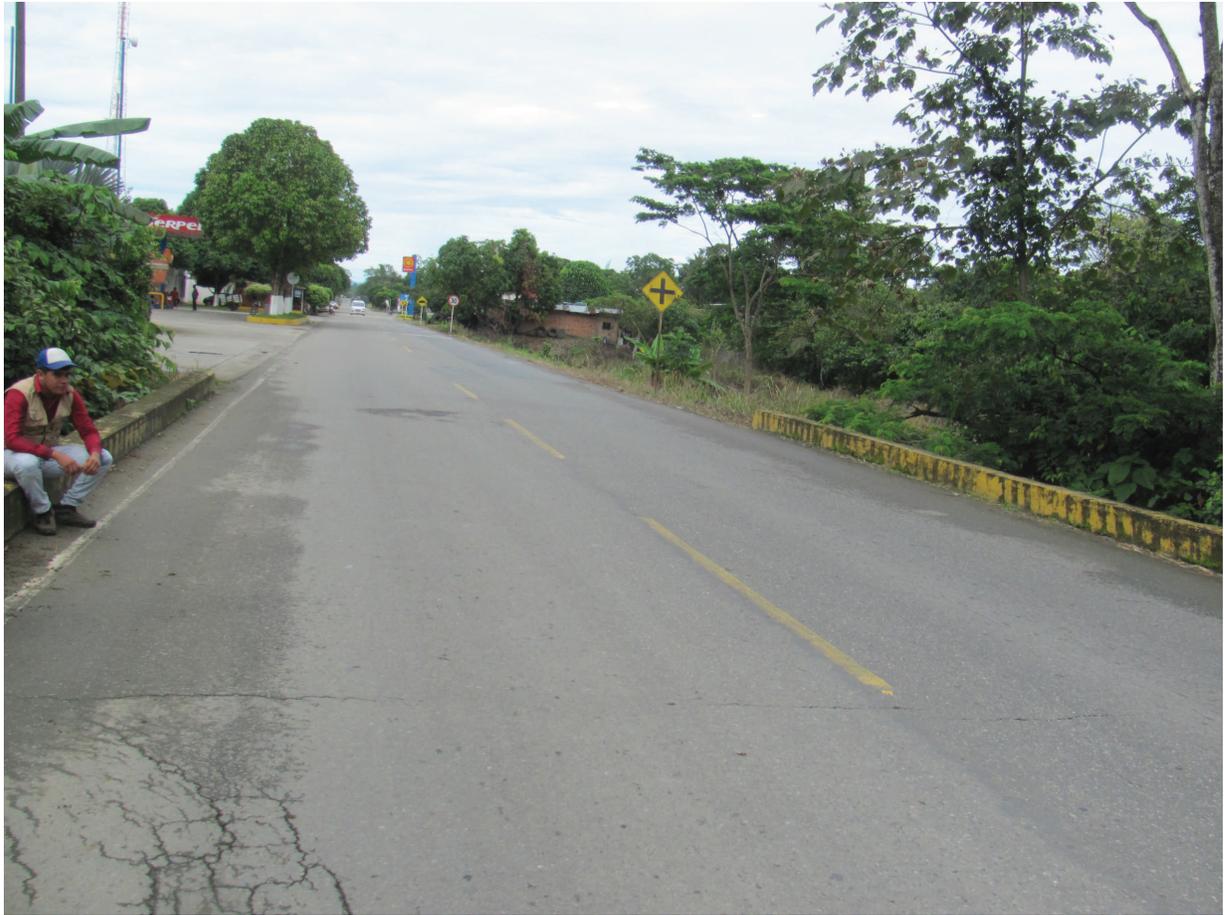
Componente.....: 17 Puente en general
Calif./Mantenim....: 3 / -
Daño/Observaciones.: Se anexa informe de Geotecnia # 4.
