SDC/INV	SiPuCol	Fecha	Hoja
	Informe de inspección principal	15/09/12	1
16-65A02-021.00 Mucuya			
Regional.....: 16 Meta			
Ruta.....: Troncal Villa Garzón - Saravena			
Carretera.....: Uribe - Yé de Granada			
Lado de la car...:			
Abscisa.....: 95+0004			
No del registro...: 8021			
Año de construcción.....:			
Año de la última reconstrucción.....:			
Paso Superior/Inferior.....: S			
Dir. de abs. de la carretera principal.: N			
Requisitos de la inspección.....: 0 Nada			
Recolección de datos : Fecha.....: 2012.06.14			
: Iniciales.....: O.L.V			
Posición geográfica...:			
Latitud: 3 gra 27,08 min N Longitud: 73 gra 44,5 min O Altitud: 340 m			
Geometría: Número de luces.....: 1			
Longitud de la luz menor (m): 14,20			
Longitud de la luz mayor (m): 14,20			
Longitud total ..... (m): 14,20			
Ancho del tablero..... (m): 8,60			
Ancho del separador..... (m): 0,00			
Ancho del andén izquierdo (m): 0,00			
Ancho del andén derecho.. (m): 0,00

SDC/INV	SiPuCol	Fecha	Hoja
	Informe de inspección principal	15/09/12	3
16-65A02-021.00 Mucuya			
Resumen cronológico:	Fecha	Actividades	
	1998.03.22	Inspección principal	
	2002.06.24	Inspección principal	
	2006.12.08	Inspección principal	
	2012

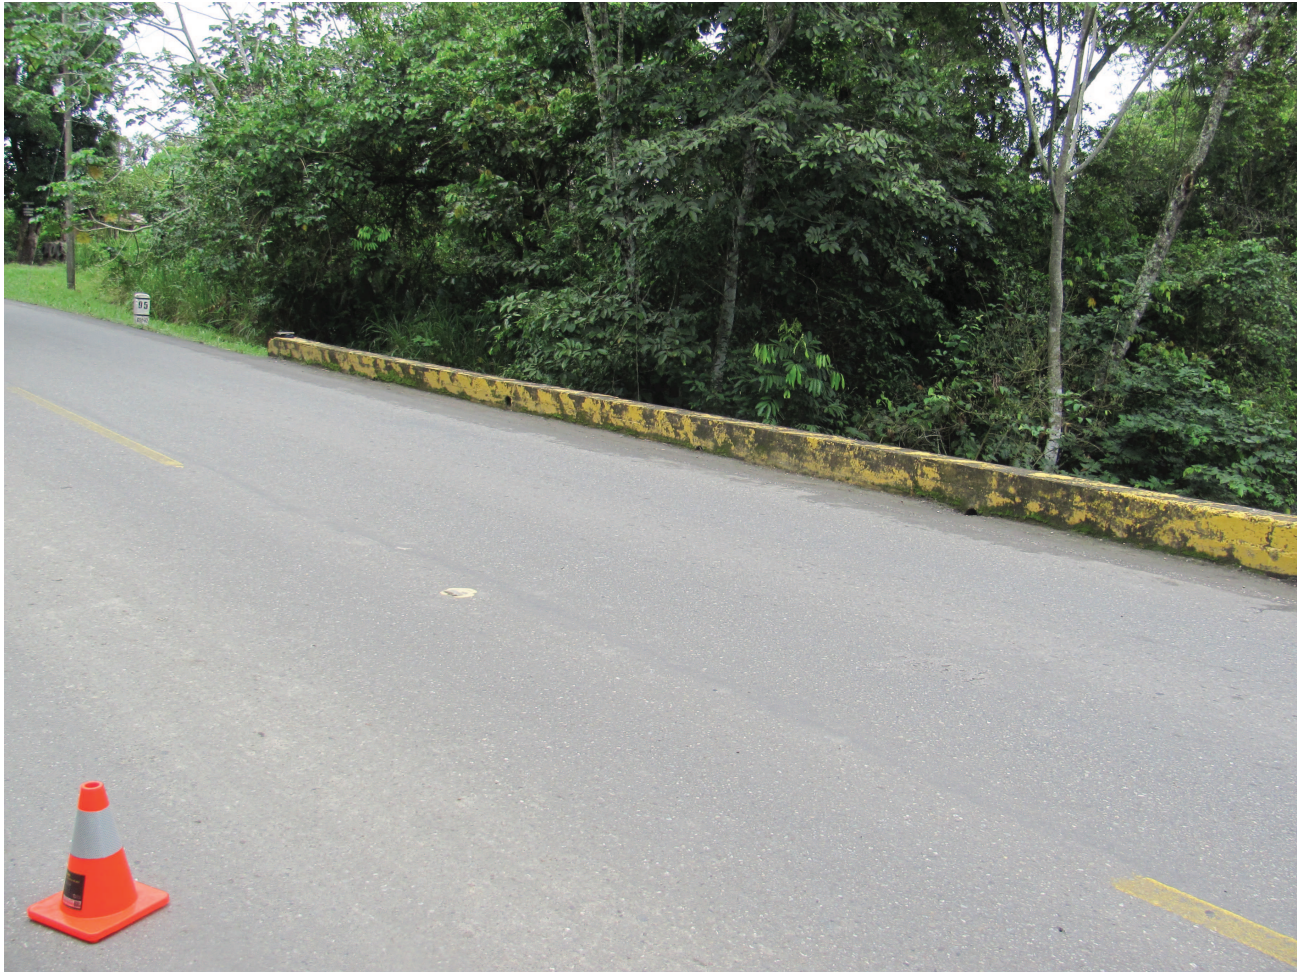
Componente.....: 1 Superficie del puente

Calif./Mantenim....: 3 / -

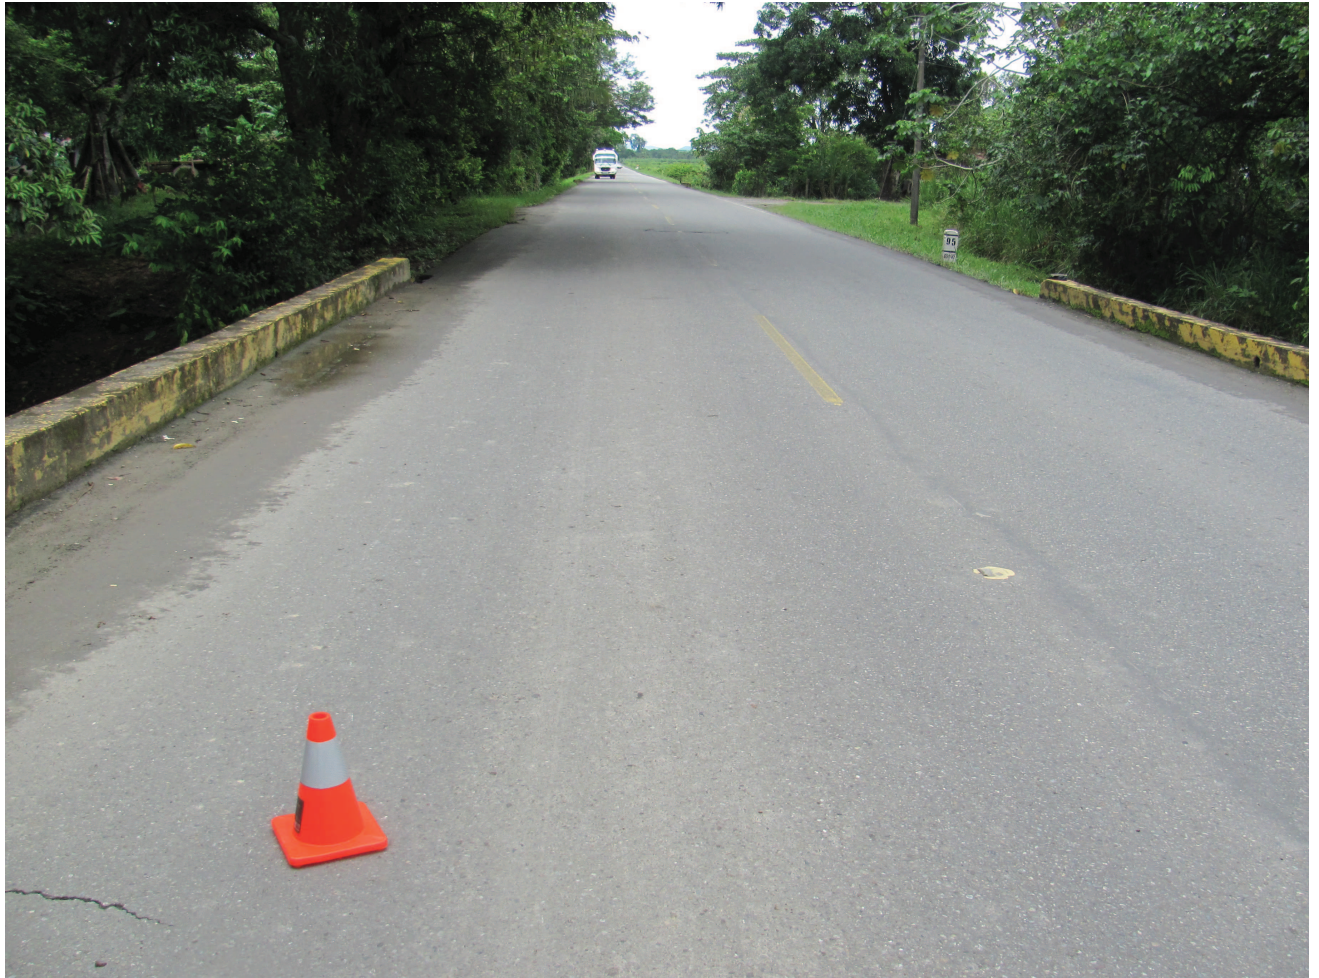
Componente.....: 2 Juntas de expansión

Calif./Mantenim.....: 2 / -

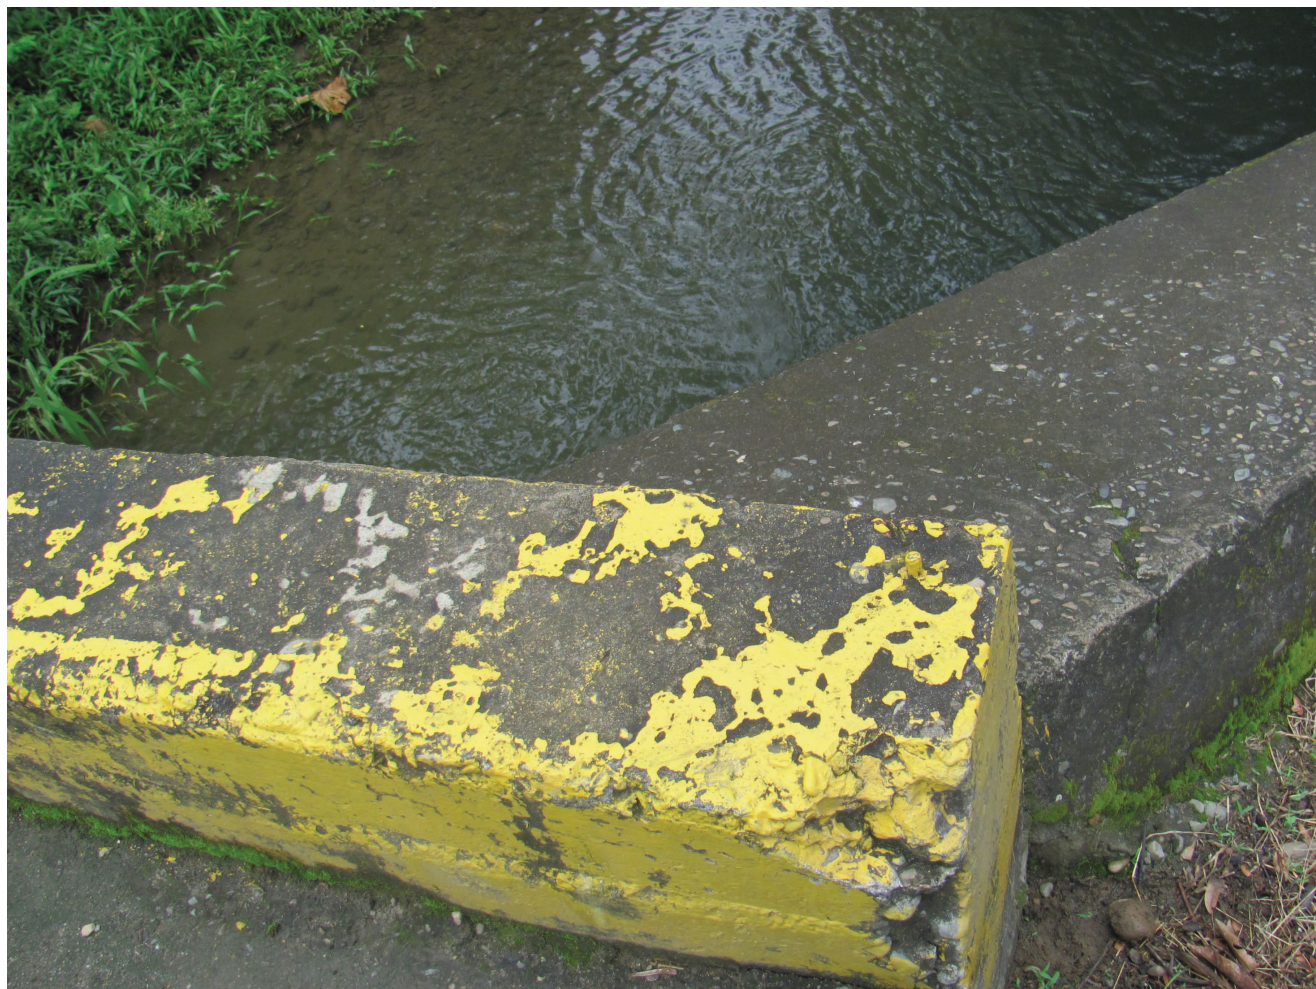
Componente.....: 3 Andenes/Bordillos

Calif./Mantenim....: 2 / -

Daño/Observaciones.: Falta limpieza en los bordillos del puente  
No hay anden .

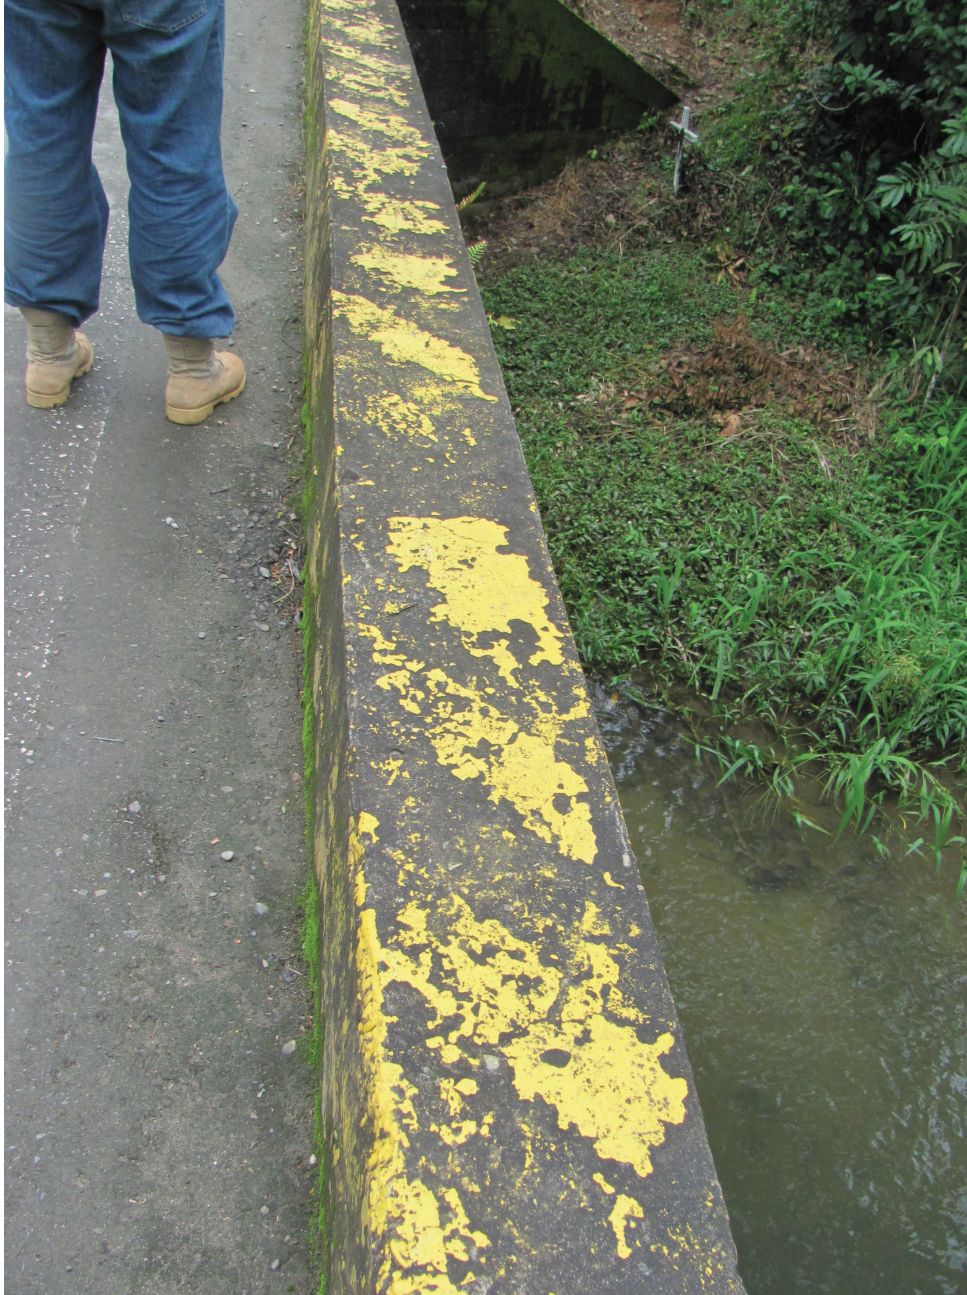
Componente.....: 4 Barandas

Calif./Mantenim.....: 2 / -

Daño/Observaciones.: El puente carece de barandas. Se recomienda instalar barandas vehiculares metálicas.  
Z (m): Instalación de baranda vehicular metálica.

Reparaciones.....: Z Otra

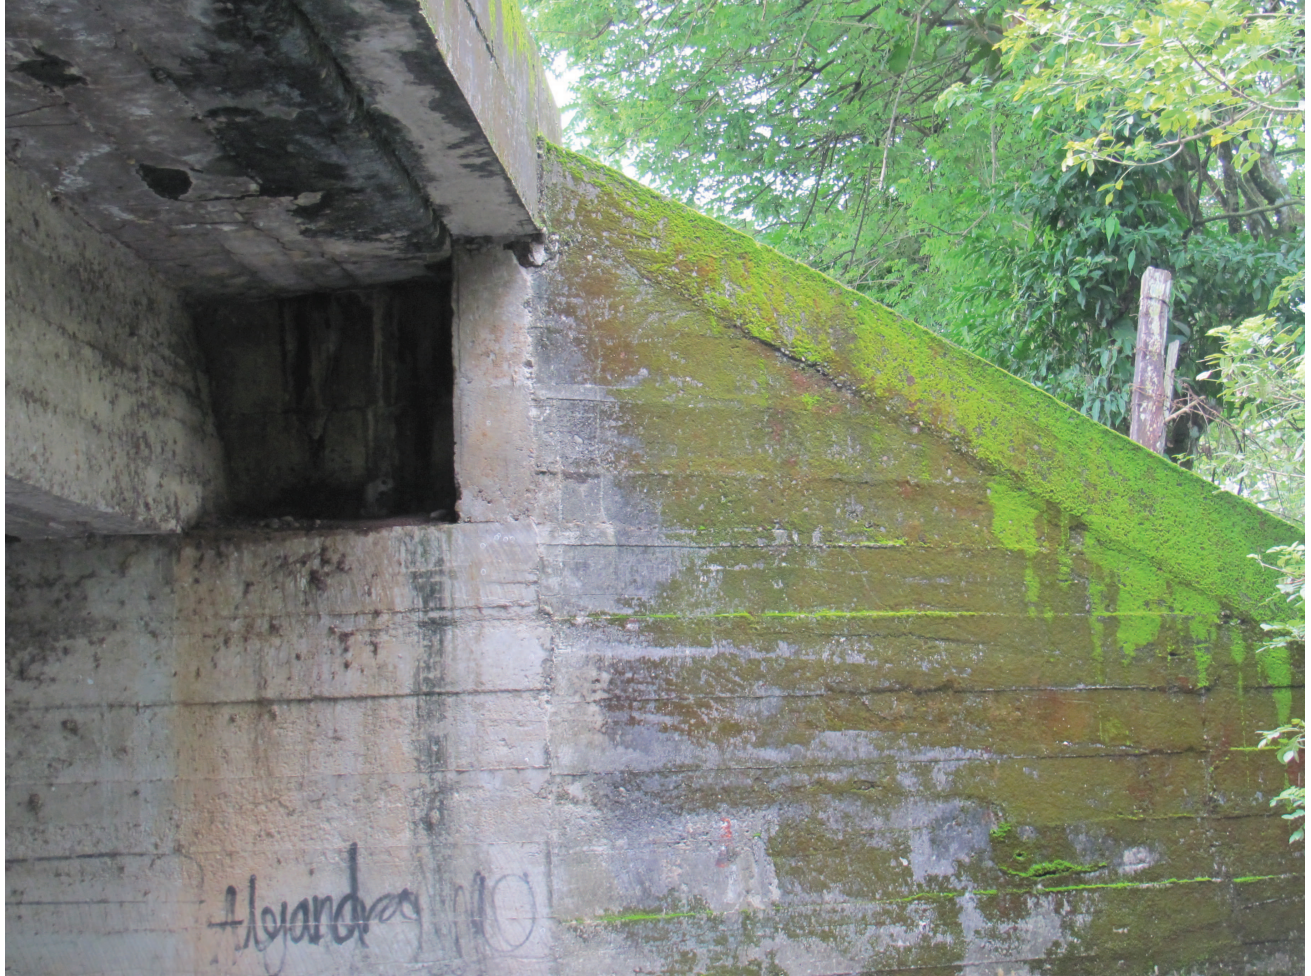
Componente.....: 6 Aletas

Calif./Mantenim....: 2 / -

Daño/Observaciones.: Las aletas presentan fisuras debido a colocación de vigas de los bordillos sobre la zona en donde se encuentran las aletas y el estribo. Requieren de mantenimiento rutinario

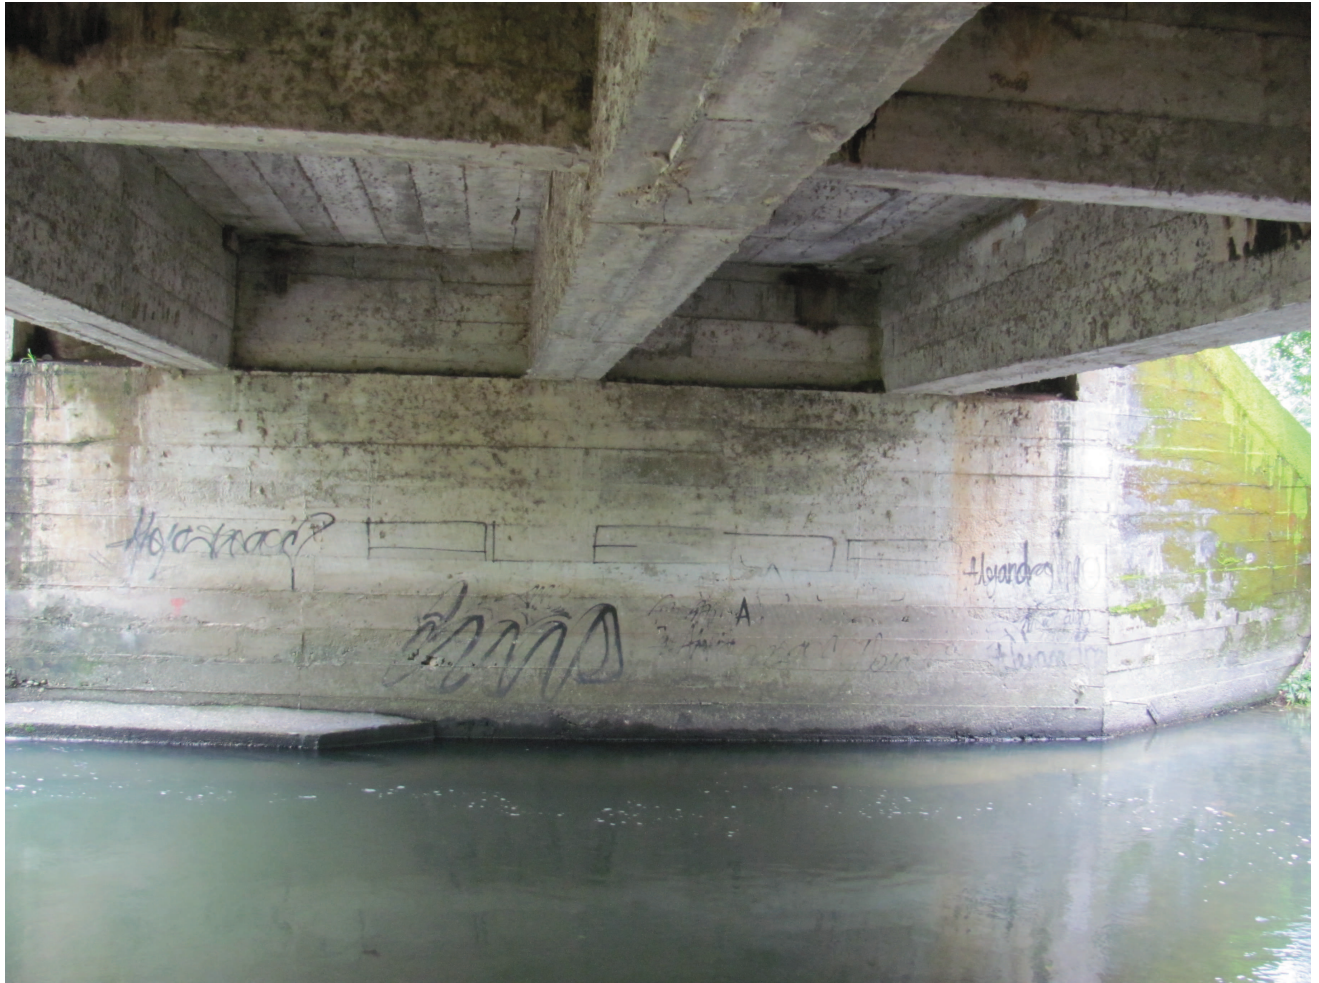
Componente.....: 7 Estribos

7 Estribos - Presentan manchas de humedad causadas por la infiltración proveniente de las juntas de expansión el puente.	2	-						1
8 Pilas	-							
9 Apoyos	0	-

Calif./Mantenim....: 2 / -

Daño/Observaciones.: Presentan manchas de humedad causadas por la infiltración proveniente de las juntas de expansión el puente.

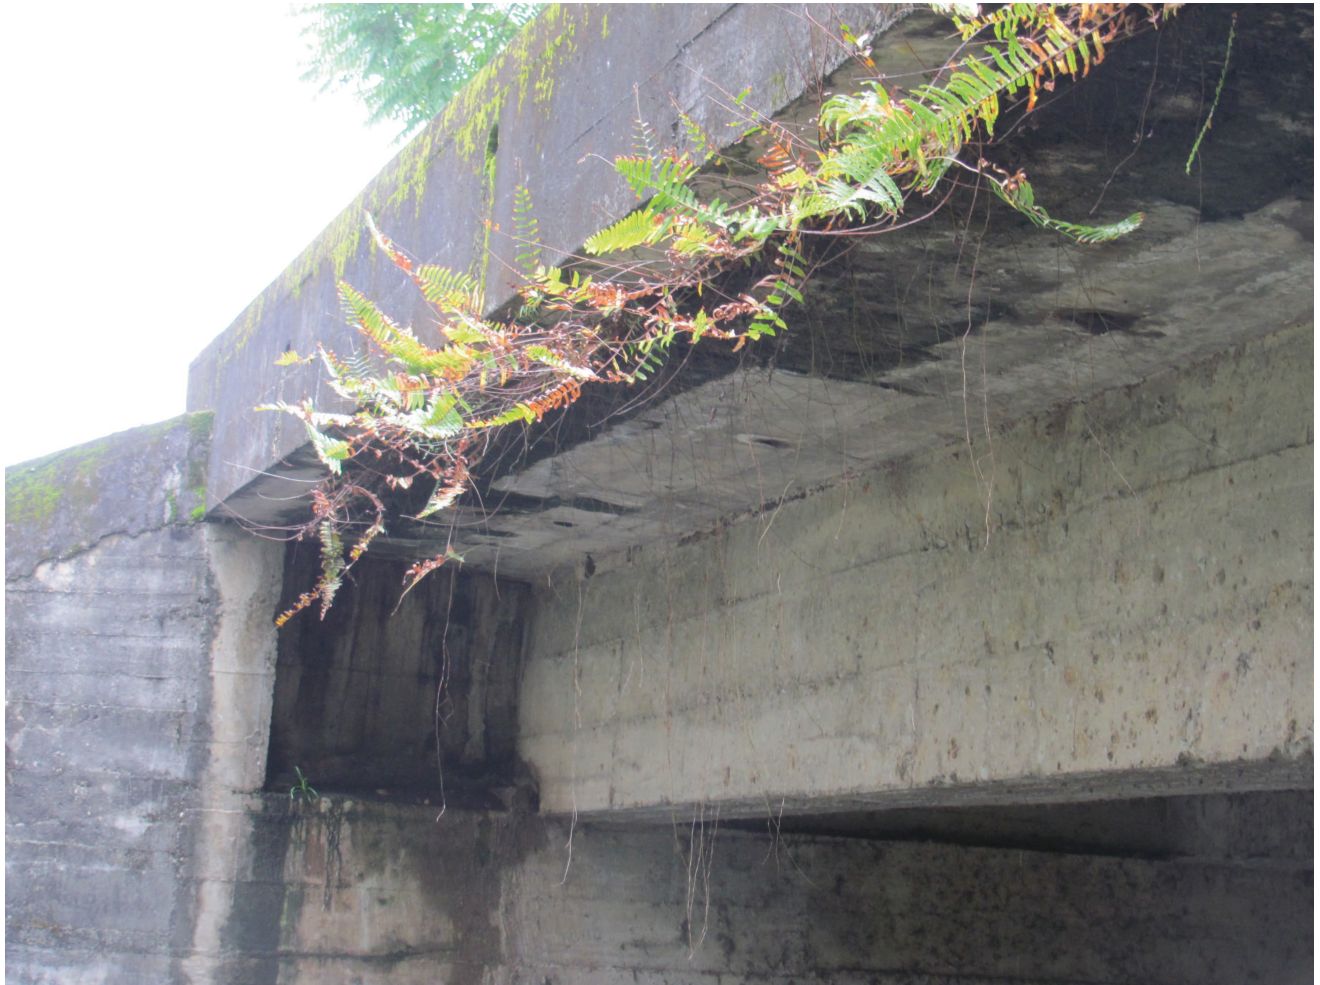
Componente.....: 10 Losa

Calif./Mantenim....: 2 / -

Daño/Observaciones.: La losa presenta desconche del concreto con acero expuesto entre V2 y V3. Los voladizos presentan manchas por infiltración proveniente de las juntas de las ampliaciones laterales del puente y de los los drenes carentes de tubos de alargue.

Tipo de daño.....: Infiltración

Reparaciones.....: B Reparación de concreto

E Reparación de drenes

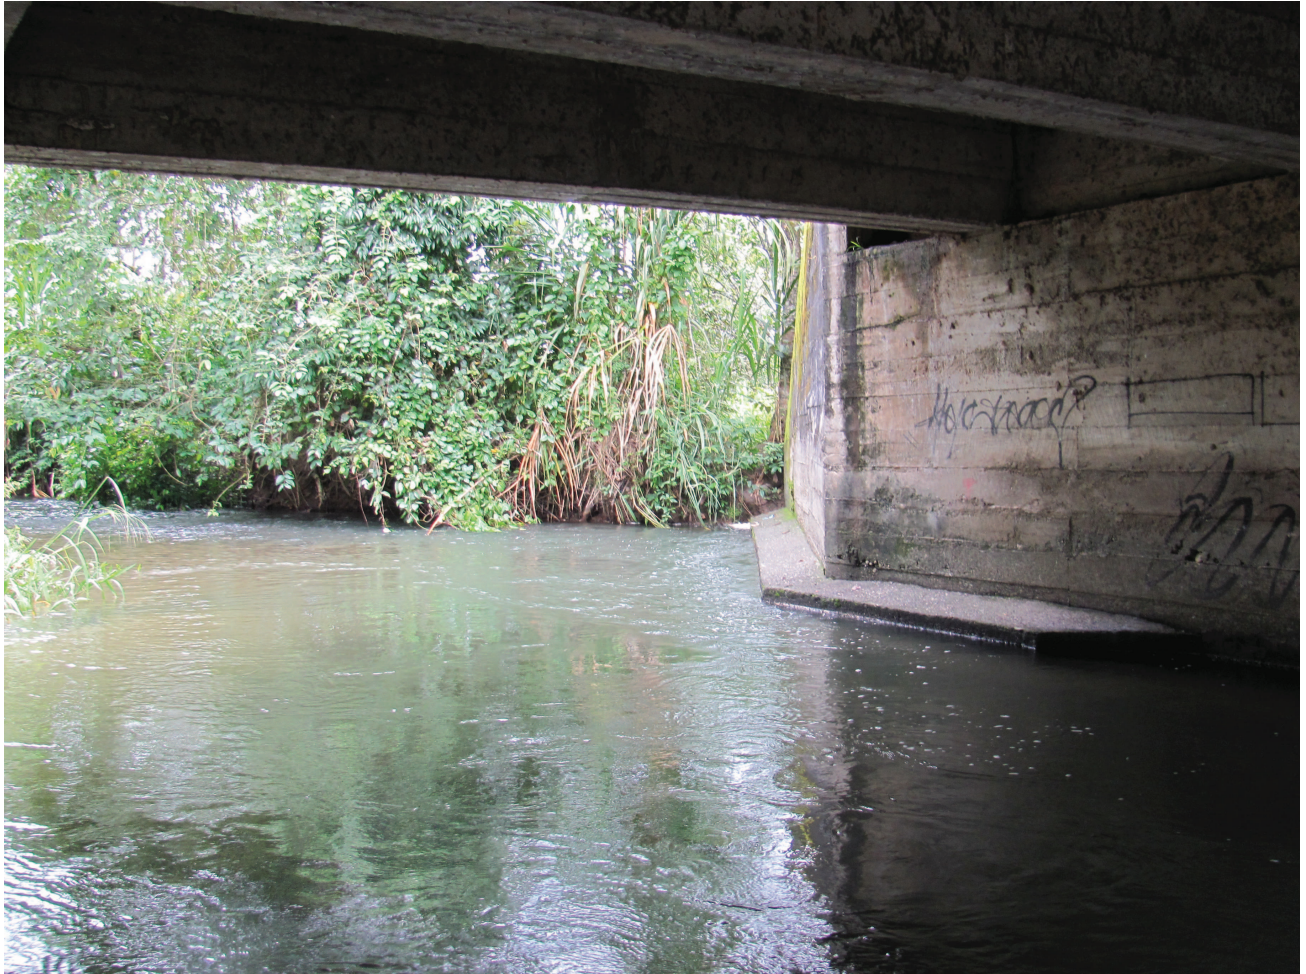
Componente.....: 15 Cauce

Calif./Mantenim....: 3 / -

Daño/Observaciones.: El río está erosionando el margen #2 desplazándola hasta casi superar a la aleta #3. Se reencauzar el río y proteger el margen.  
Se anexa informe de Geología # 3  
Se anexa informe Hidráulico # 2

Tipo de daño.....: Erosión / socavación

Reparaciones.....: B Reencauzamiento  
C Protección del cauce

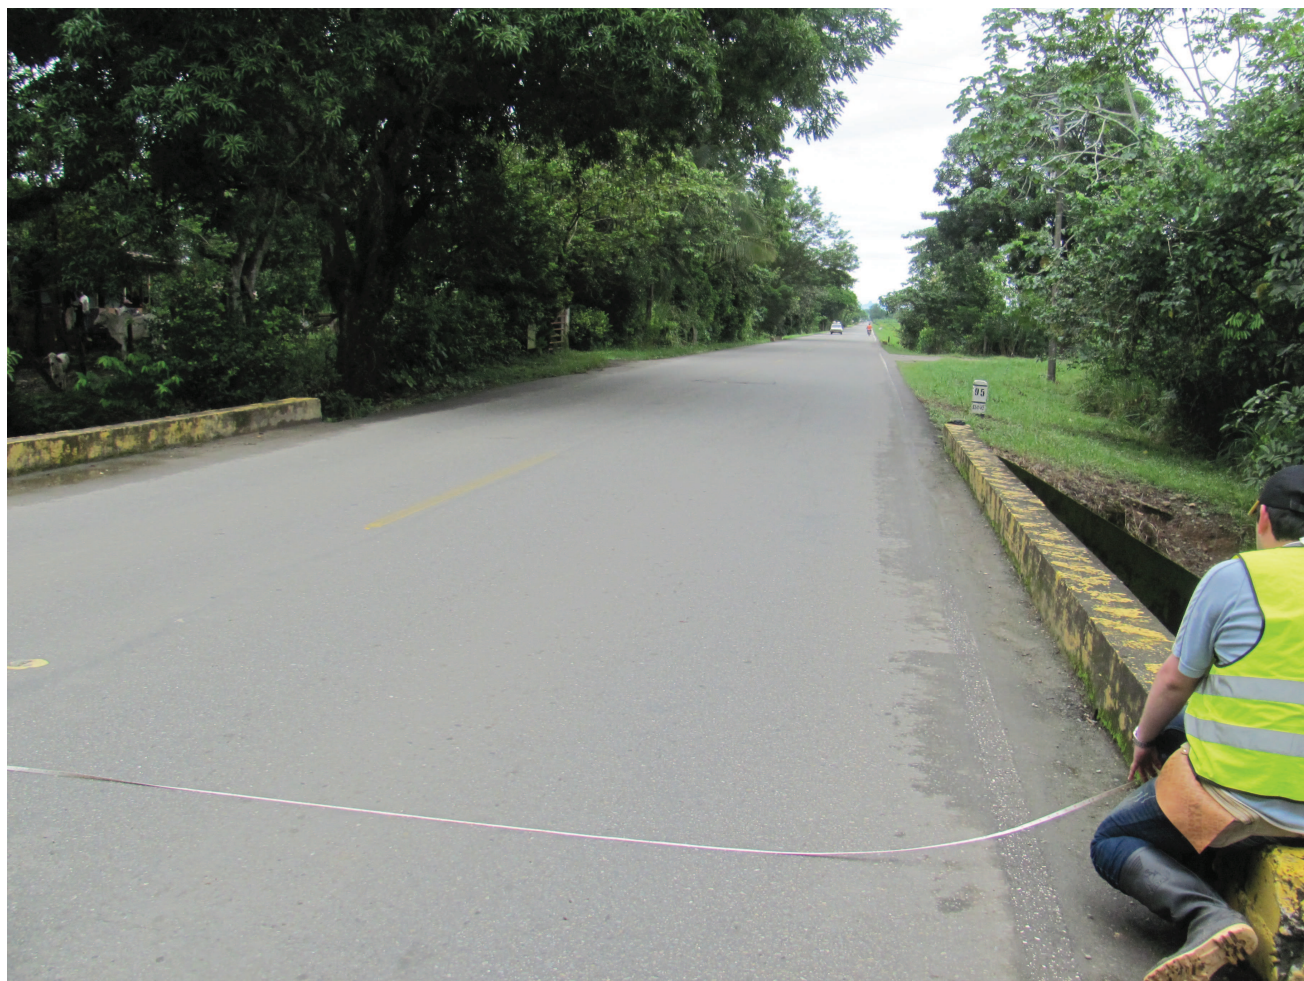
Componente.....: 17 Puente en general

Calif./Mantenim.....: 3 / -

Daño/Observaciones.: Se anexa informe de Geotecnia # 4
