SDC/INV 16-65A02-022.00 La Cubillera	SiPuCol Informe de inspección principal	Fecha 17/09/12	Hoja 1
Regional.....: 16 Meta			
Ruta.....: Troncal Villa Garzón - Saravena			
Carretera.....: Uribe - Yé de Granada			
Lado de la car...: 0			
Abscisa.....: 99+0680			
No del registro...: 1292			
Año de construcción.....: 1996			
Año de la última reconstrucción.....:			
Paso Superior/Inferior.....: S			
Dir. de abs. de la carretera principal.: N			
Requisitos de la inspección.....: 0 Nada			
Recolección de datos : Fecha.....: 2012.06.14			
: Iniciales.....: O.L.V			
Posición geográfica..:			
Latitud: 3 gra 29,22 min N	Longitud: 73 gra 44,13 min O		Altitud: 331 m
Geometría: Número de luces.....: 3			
Longitud de la luz menor (m) : 47,50			
Longitud de la luz mayor (m) : 47,80			
Longitud total(m) : 142,80			
Ancho del tablero.....(m) : 10,90			
Ancho del separador.....(m) : 0,00			
Ancho del andén izquierdo(m) : 1,10

SDC/INV 16-65A02-022.00 La Cubillera	SiPuCol Informe de inspección principal	Fecha 17/09/12	Hoja 3														
<p>Resumen cronológico:</p>

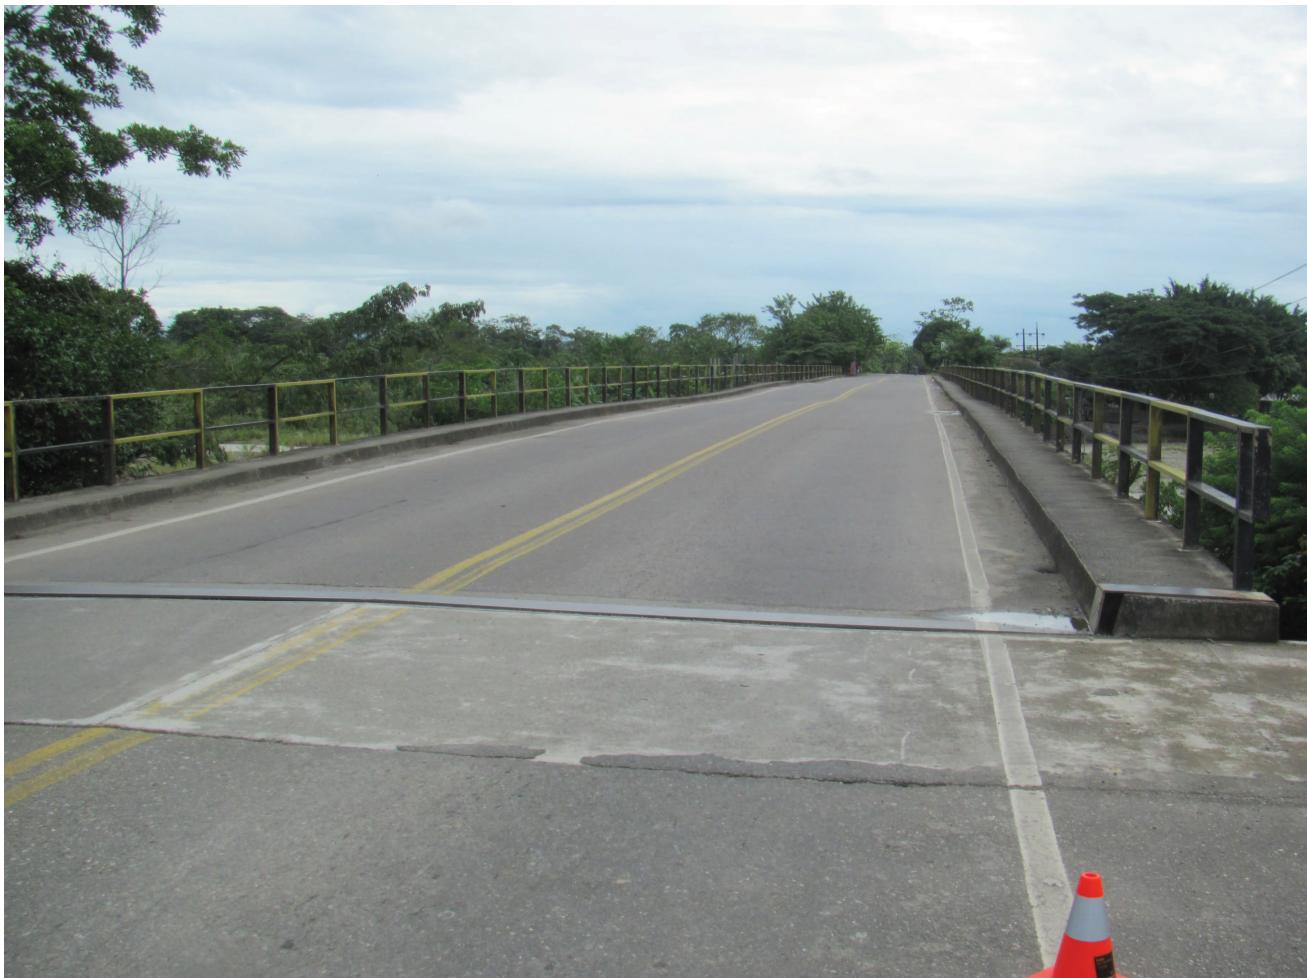
Comp
1

Componente.....: 1 Superficie del puente

Calif./Mantenim....: 3 / -

Daño/Observaciones.: Se observó desgaste en la superficie de la capa de rodadura del pavimento asfáltico, agregado expuesto, fisuras, desprendimientos del agregado.

Tipo de daño.....: Descomposición

Reparaciones.....: C Tratamiento superficial (sello)

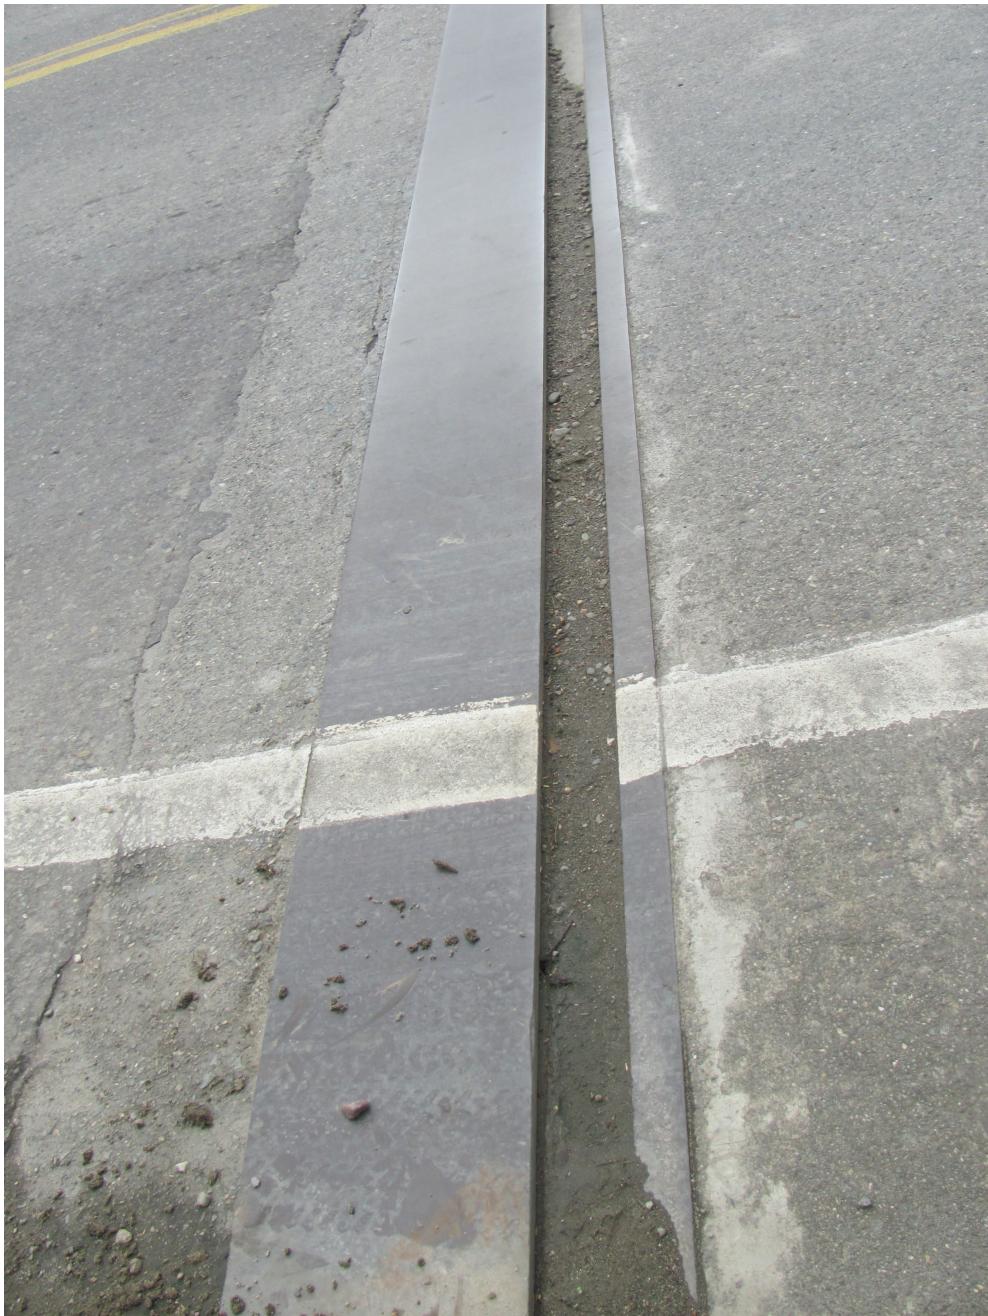
Comp
2

Componente.....: 2 Juntas de expansión

Calif./Mantenim....: 3 / -

Daño/Observaciones.: Las juntas presentan desnivel con la superficie del puente y se observan fisuras en el concreto de anclaje

Tipo de daño.....: Asentamiento / Movimiento

Reparaciones.....: A Reparación de junta

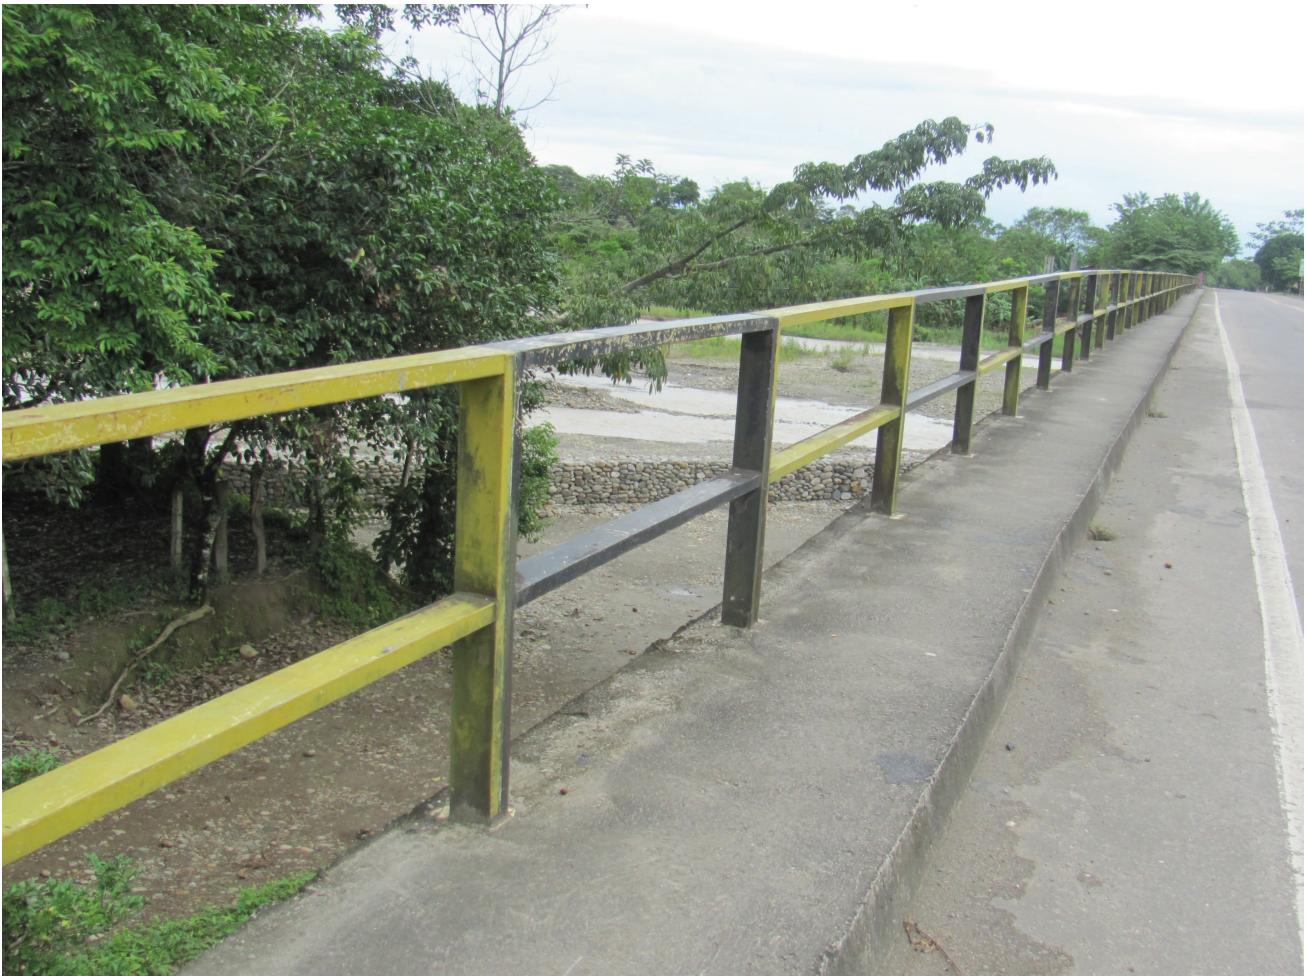
Comp
3

Componente.....: 3 Andenes/Bordillos

Calif./Mantenim....: 3 / -

Daño/Observaciones.: Buen estado

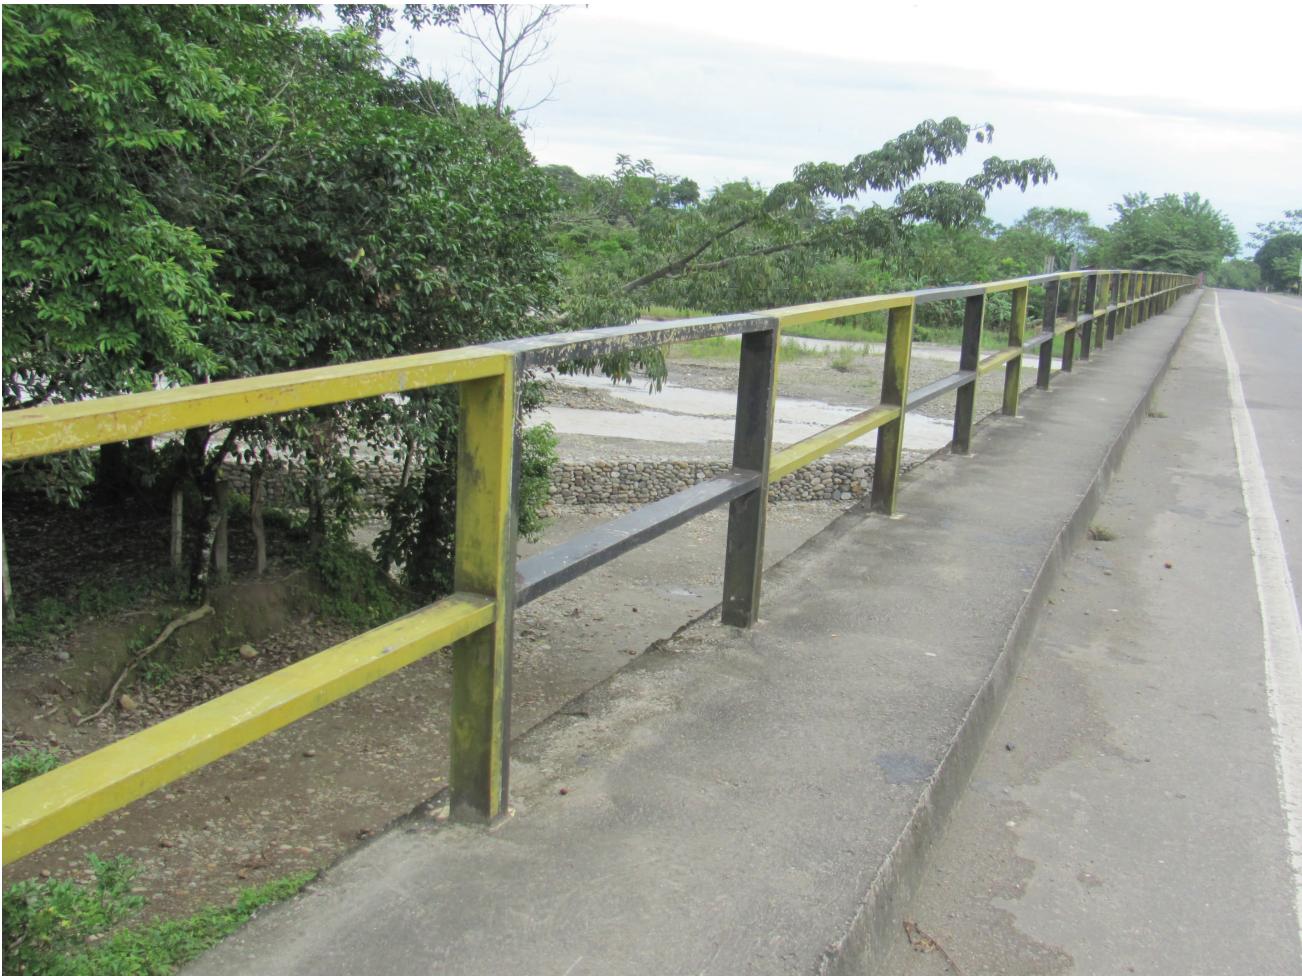
Comp
4

Componente.....: 4 Barandas

Calif./Mantenim....: 2 / -

Daño/Observaciones.: Falta pintura problemas de corrosión
Tipo de daño.....: No registrado

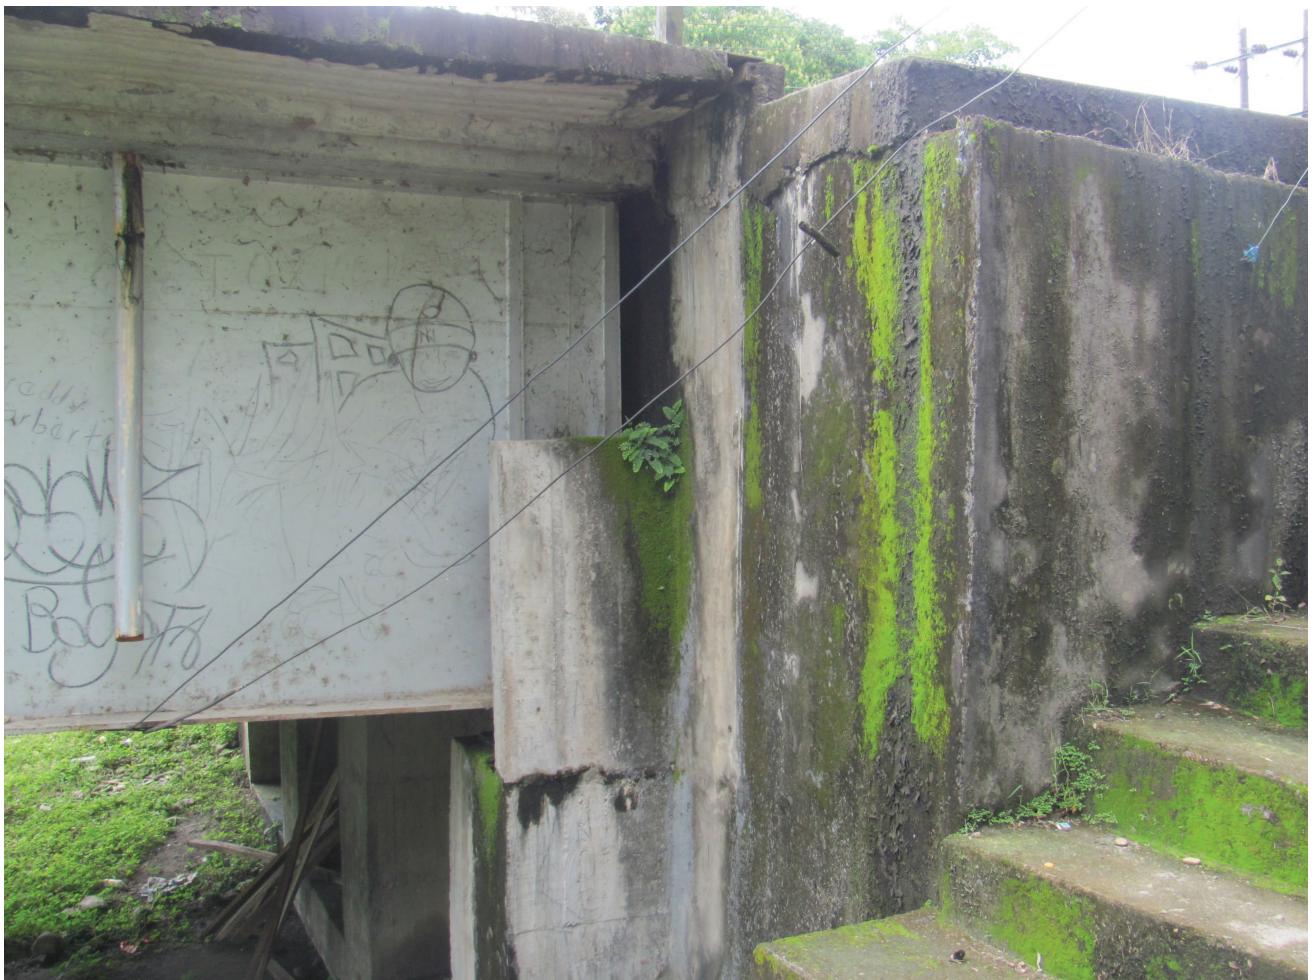
Comp
6

Componente.....: 6 Aletas

Calif./Mantenim....: 2 / -

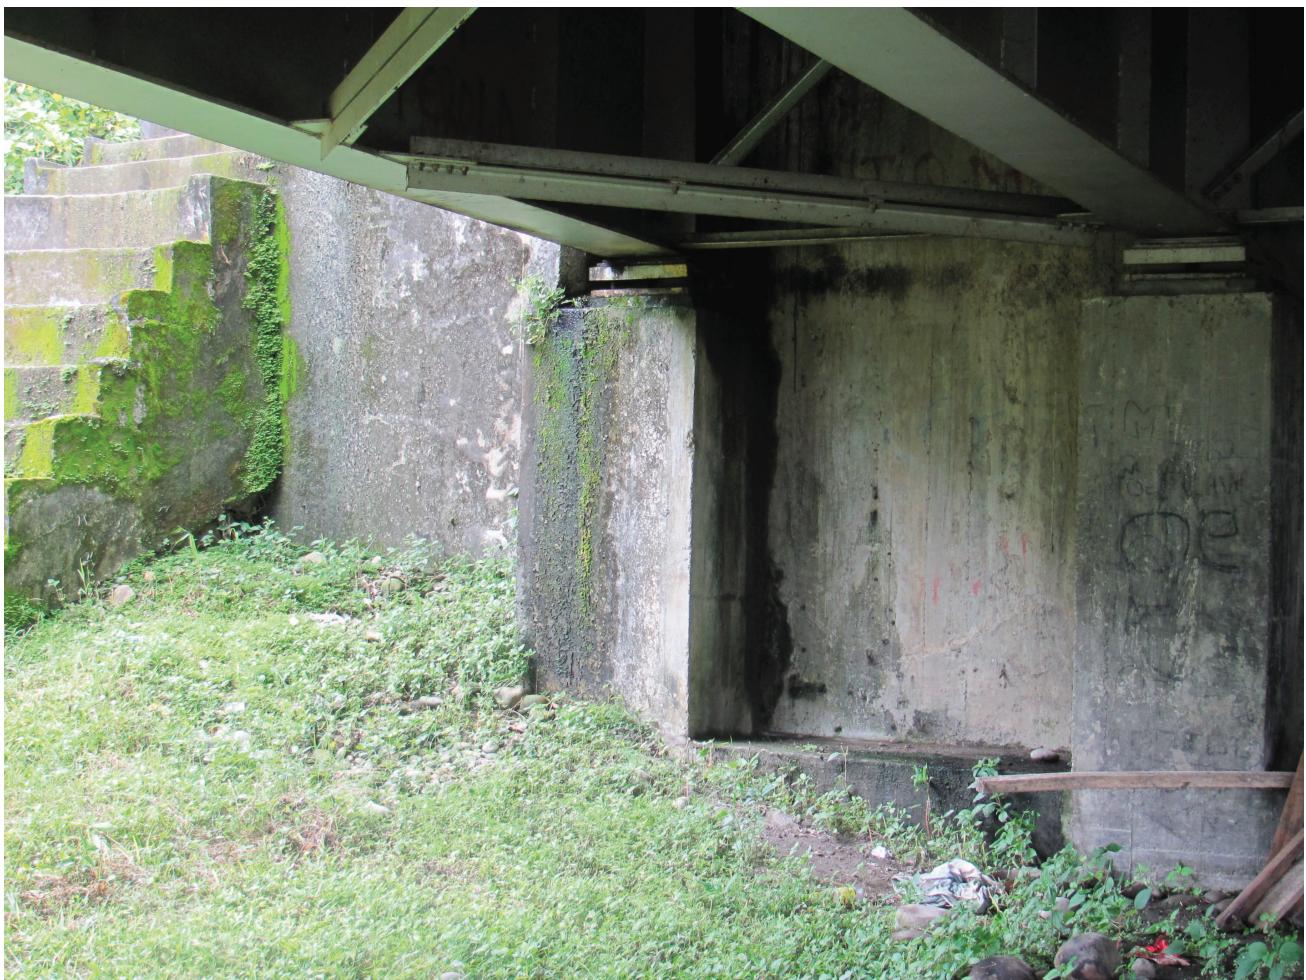
Componente.....: 7 Estripos

Calif./Mantenim....: 3 / -

Daño/Observaciones.: Se observó infiltración a través de las juntas de expansión del puente

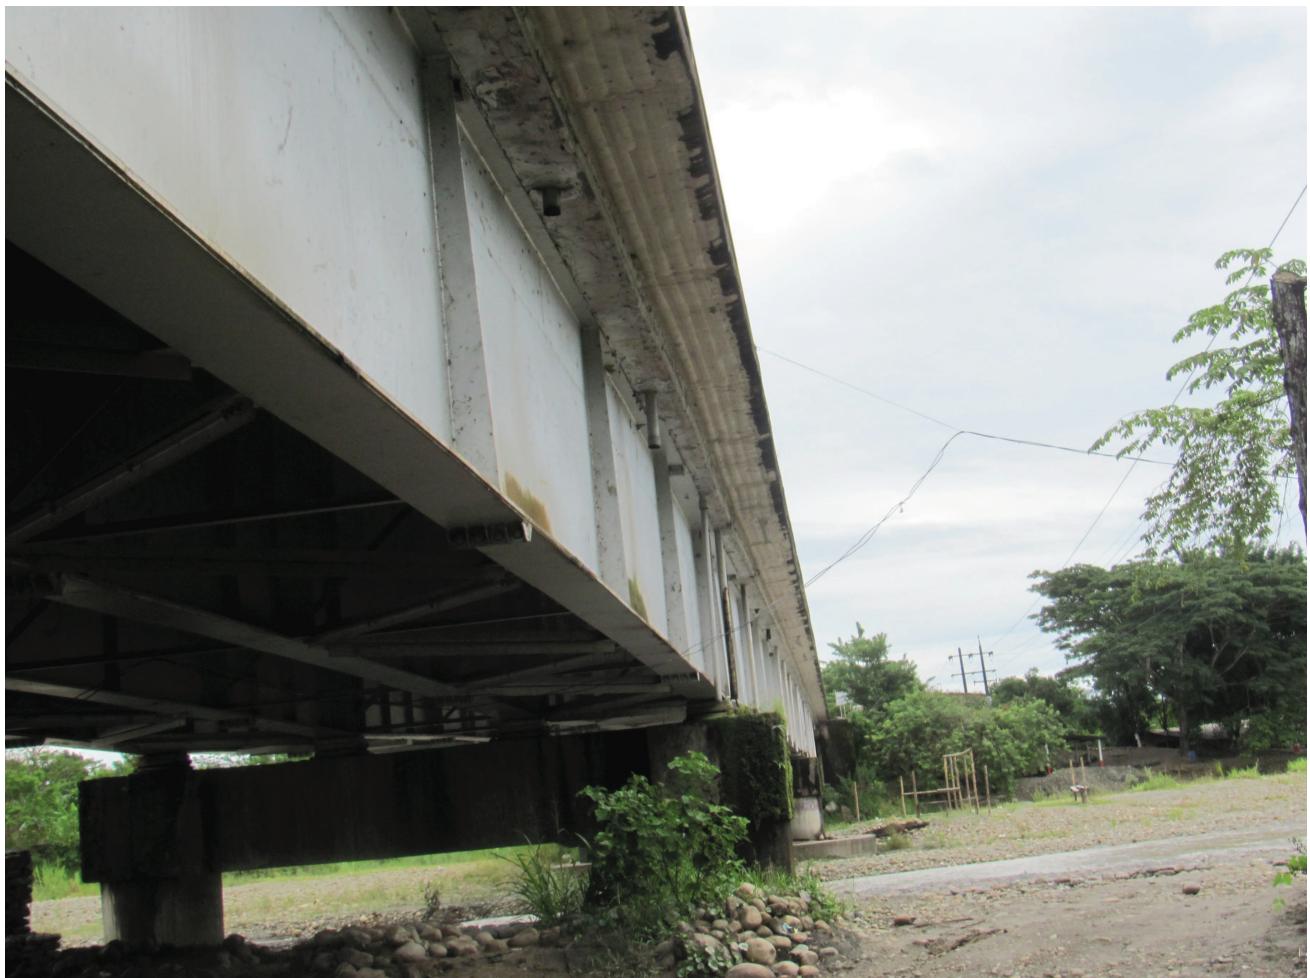
- Algunos drenes han perdido la tubería de alargamiento que impide el contacto del agua con las vigas y otros drenes presentan perforaciones de sus tubos. Se requiere tapar los drenes que desaguan directamente sobre las pilas y estribos.								
	Infiltación								
11	Vigas/Largueros/Diafragmas	2	-		F	3500	2012		
	F:Pintura de acero

Componente.....: 10 Losa

Calif./Mantenim....: 3 / -

Daño/Observaciones.: Algunos drenes han perdido la tubería de alargamiento que impide el contacto del agua con las vigas y otros drenes presentan perforaciones de sus tubos. Se requiere tapar los drenes que desaguan directamente sobre las pilas y estribos.

Tipo de daño.....: Infiltración

Reparaciones.....: E Reparación de drenes

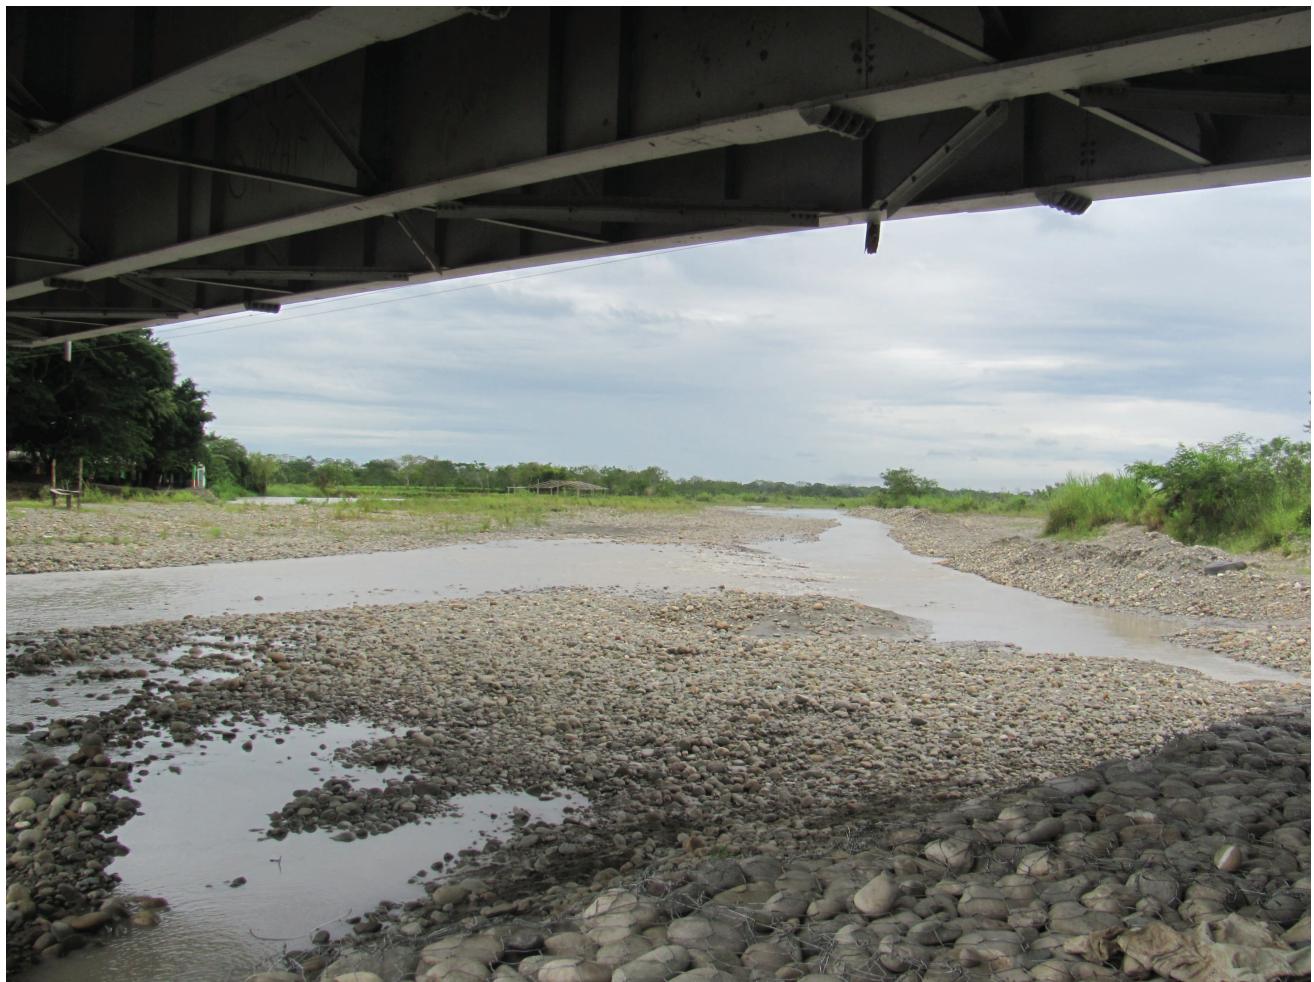
Comp
15

Componente.....: 15 Cauce

Calif./Mantenim....: 3 / -

Daño/Observaciones.: El río ha erosionado el margen #2 alcanzando a superar la protección de la aleta #3 y dejando expuesto parte del terraplén de la banca confinado por el estribo #2. Las protecciones construidas al pie de la aleta #3 han sido destruidas por el río. El margen #2 presenta una protección en gaviones pero carece de espolones que permitan la

Tipo de daño.....: Erosión / socavación

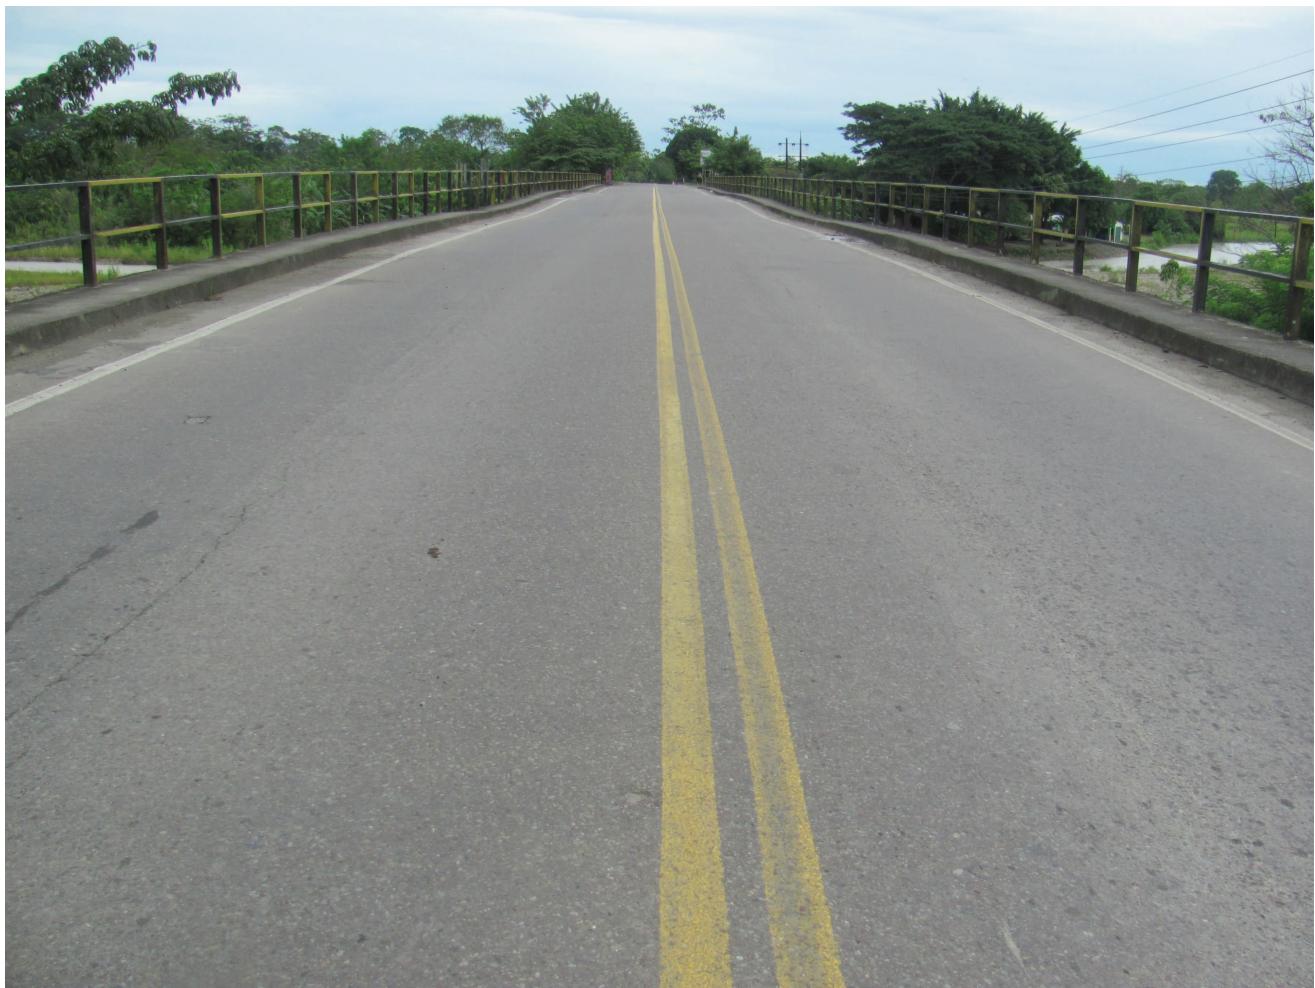
Componente.....: 17 Puente en general

Calif./Mantenim....: 3 / -

Daño/Observaciones.: Se observó que el río ha erosionado el cono #3 dejando expuesto el terraplén de la banca . Requiere atención inmediata. Se anexa informe de Geotecnia # 4.
